# RELATÓRIO DE LEVANTAMENTO ESTRUTURAL DE CORROSÃO E TRATAMENTO

## TORRE DE GRANULAÇÃO E SECAGEM BIRLA CARBON – CUBATÃO/SP

Este relatório de Inspeção Estrutural realizado na Área 55 segue os mais rigorosos padrões de qualidade. Os serviços e resultados aqui contidos foram previamente revisados, analisados e aprovados por um Engenheiro Mecânico e Engenheiro de Segurança do Trabalho (Profissional Habilitado)

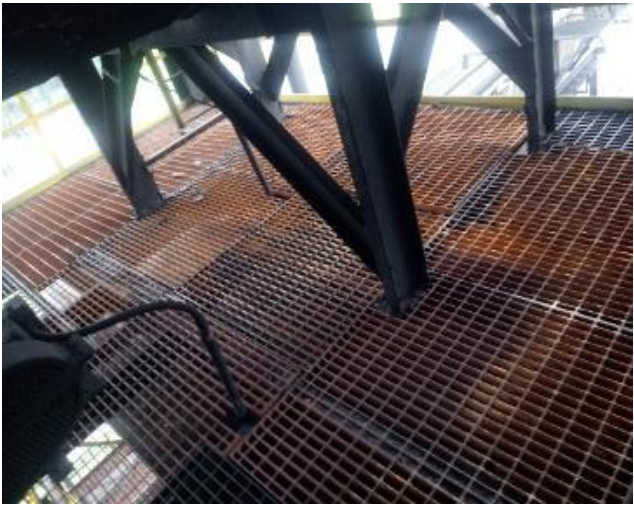
| <div> <div> <div>GRUPO</div> <div> </div> <div>SINCE 1998 WITH YOU</div> </div> <div> <div>NORMAS REGULAMENTADORAS</div> </div> </div> | | | | | | LEVANTAMENTO ESTRUTURAL DE CORROSÃO E TRATAMENTO NA ÁREA 55<br>TORRE DE GRANULAÇÃO E SECAGEM | | <div> </div> | <div> </div> |
|---|---|---|---|---|---|---|---|---|---|
| 99 | 3º Patamar | A | Grade de Piso | Tratamento e Pintura | 11000000 mm² | Foi evidenciado que toda a área do piso gradil do 3º pavimento, demonstrada na foto, encontra-se com pontos acometidos por corrosão. | Necessário realizar reparo com tratamento e pintura nas zonas afetadas por corrosão superficial. | | Utilizar 5958,33ml de tinta cinza. |

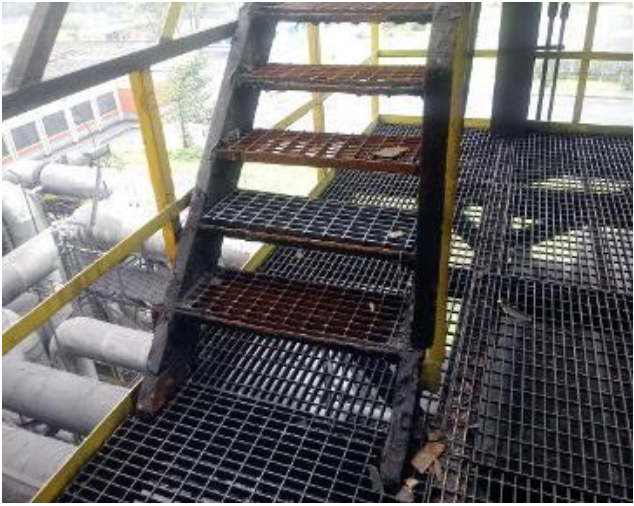
| <div> <div> <div>GRUPO</div> <div> </div> <div>SINCE 1998 WITH YOU</div> </div> <div> <div>NORMAS REGULAMENTADORAS</div> </div> </div> | | | | | | LEVANTAMENTO ESTRUTURAL DE CORROSÃO E TRATAMENTO NA ÁREA 55<br>TORRE DE GRANULAÇÃO E SECAGEM | | <div> </div> | <div> </div> |
|---|---|---|---|---|---|---|---|---|---|
| 100 | 3º Patamar | D | Escada | Substituição | 80000 mm² | Foi evidenciado que a escada do 3º pavimento encontra-se com pontos acometidos por corrosão severa. | Necessário substituir os degraus afetados por corrosão severa. | | - |

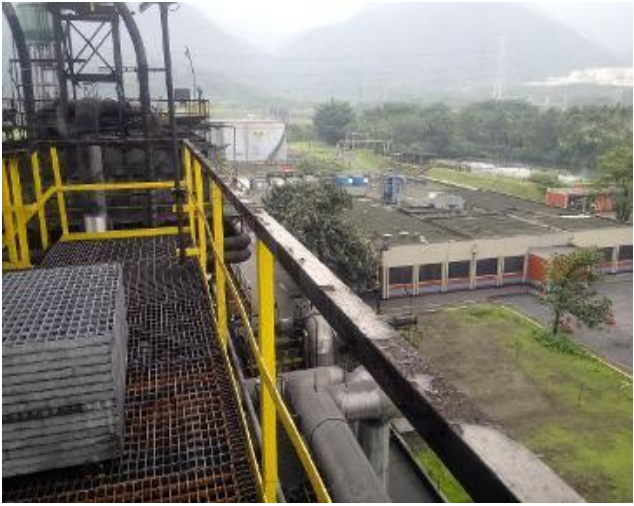
| <div> <div> <div>GRUPO</div> <div> </div> <div>SINCE 1998 WITH YOU</div> </div> <div> <div>NORMAS REGULAMENTADORAS</div> </div> </div> | | | | | | LEVANTAMENTO ESTRUTURAL DE CORROSÃO E TRATAMENTO NA ÁREA 55<br>TORRE DE GRANULAÇÃO E SECAGEM | | <div> </div> | <div> </div> |
|---|---|---|---|---|---|---|---|---|---|
| 101 | 3º Patamar | A | Guarda Corpo | Tratamento e Pintura | 1050000 mm² | Foi evidenciado que o guarda corpo do 3º pavimento encontra-se com pontos acometidos por corrosão superficial. | Necessário realizar reparo com tratamento e pintura nas zonas afetadas por corrosão superficial. | | Utilizar 273,00ml de tinta amarela. |

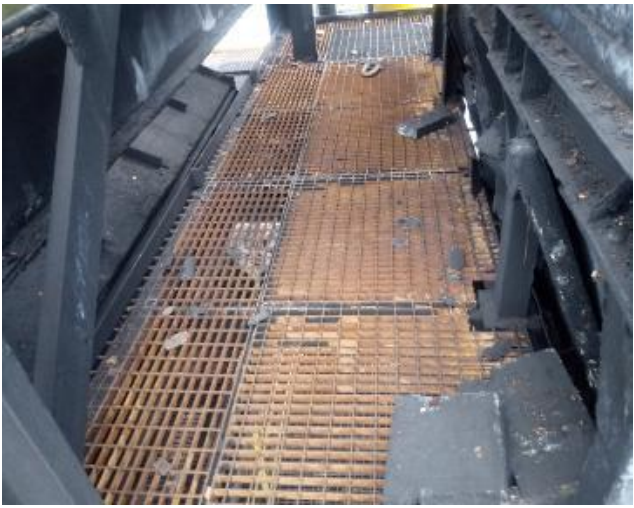
| <div> <div> <div>GRUPO</div> <div> </div> <div>SINCE 1998 WITH YOU</div> </div> <div> <div>NORMAS REGULAMENTADORAS</div> </div> </div> | | | | | | LEVANTAMENTO ESTRUTURAL DE CORROSÃO E TRATAMENTO NA ÁREA 55<br>TORRE DE GRANULAÇÃO E SECAGEM | | <div> </div> | <div> </div> |
|---|---|---|---|---|---|---|---|---|---|
| 102 | 3º Patamar | D | Grade de Piso | Substituição | 14000000 mm² | Foi evidenciado que toda a área do piso gradil do 3º pavimento, demonstrada na foto, encontra-se com pontos acometidos por corrosão severa. | Necessário realizar reparo com tratamento e pintura nas zonas afetadas por corrosão superficial. | | - |

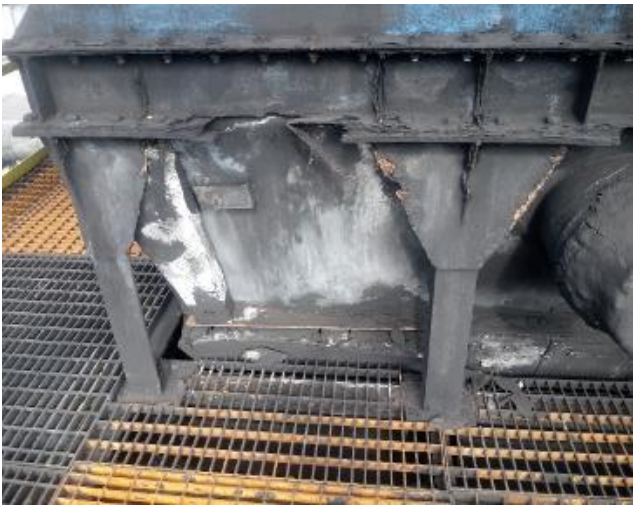
| <div> <div> <div>GRUPO</div> <div> </div> <div>SINCE 1998 WITH YOU</div> </div> <div> <div>NORMAS REGULAMENTADORAS</div> </div> </div> | | | | | | LEVANTAMENTO ESTRUTURAL DE CORROSÃO E TRATAMENTO NA ÁREA 55<br>TORRE DE GRANULAÇÃO E SECAGEM | | <div> </div> | <div> </div> |
|---|---|---|---|---|---|---|---|---|---|
| 103 | 3º Patamar | A | Base do Silo | Tratamento e Pintura | 3980000 mm² | Foi evidenciado que a base do silo apresenta pontos acometidos por corrosão superficial. | Necessário realizar reparo com tratamento e pintura nas zonas afetadas por corrosão superficial. | | Utilizar 2155,83ml de tinta cinza. |

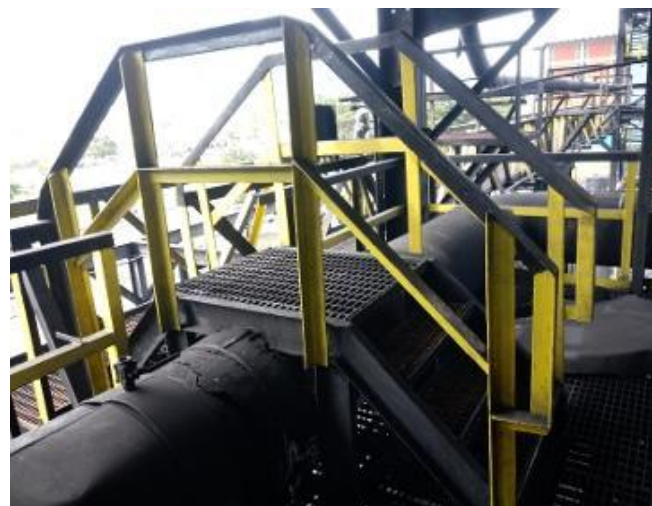
| GRUPO SINCE 1998 WITH YOU<br><b>CONERGE</b><br>NORMAS REGULAMENTADORAS | | | LEVANTAMENTO ESTRUTURAL DE CORROSÃO E TRATAMENTO NA ÁREA 55<br>TORRE DE GRANULAÇÃO E SECAGEM | | | | | | |
|---|---|---|---|---|---|---|---|---|---|
| 106 | 3º Patamar | N/A | Guarda Corpo | Reformulação | - | Foi evidenciado que o modelo de guarda corpo está irregular, com o travessão superior plano e com o rodapé sem a altura mínima de 200mm, conforme demonstrado na evidência fotográfica ao lado. | Necessário que o guarda corpo esteja de acordo com a NR-12, anexo III, item 7:<br>d) o travessão superior não deve possuir superfície plana, a fim de evitar a colocação de objetos; e<br>e) possuir rodapé de, no mínimo, 0,20 m (vinte centímetros) de altura e travessão intermediário a 0,70 m (setenta centímetros) de altura em relação ao piso, localizado entre o rodapé e o travessão superior. | | Remover atual, e instalar novo modelo conforme recomendação. |

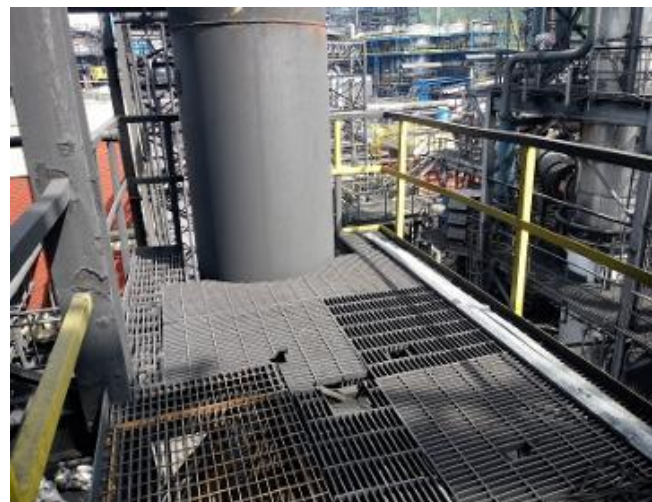
| GRUPO SINCE 1998 WITH YOU<br><b>CONERGE</b><br>NORMAS REGULAMENTADORAS | | | LEVANTAMENTO ESTRUTURAL DE CORROSÃO E TRATAMENTO NA ÁREA 55<br>TORRE DE GRANULAÇÃO E SECAGEM | | | | | | |
|---|---|---|---|---|---|---|---|---|---|
| 107 | 3º Patamar | N/A | Guarda Corpo | Reformulação | - | Foi evidenciado que o modelo de guarda corpo está irregular, com o travessão superior plano e com o rodapé sem a altura mínima de 200mm, conforme demonstrado na evidência fotográfica ao lado. | Necessário que o guarda corpo esteja de acordo com a NR-12, anexo III, item 7:<br>d) o travessão superior não deve possuir superfície plana, a fim de evitar a colocação de objetos; e<br>e) possuir rodapé de, no mínimo, 0,20 m (vinte centímetros) de altura e travessão intermediário a 0,70 m (setenta centímetros) de altura em relação ao piso, localizado entre o rodapé e o travessão superior. | | Remover atual, e instalar novo modelo conforme recomendação. |

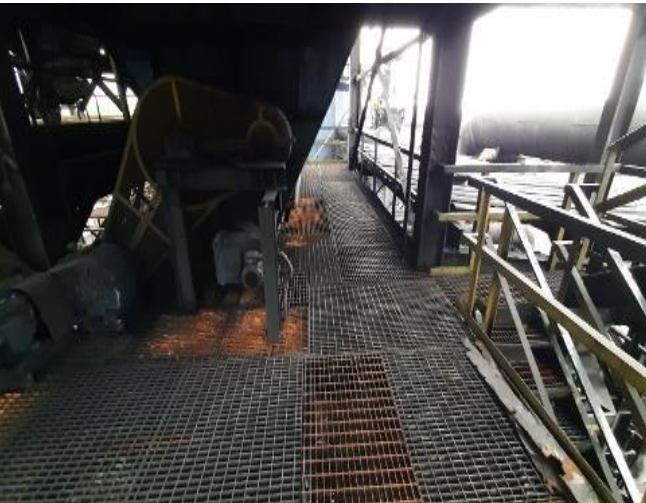
| <div> <div> <div>GRUPO</div> <div> </div> <div>SINCE 1998 WITH YOU</div> </div> <div> <div>CONERGE</div> <div>NORMAS REGULAMENTADORAS</div> </div> </div> | | | | | | LEVANTAMENTO ESTRUTURAL DE CORROSÃO E TRATAMENTO NA ÁREA 55<br>TORRE DE GRANULAÇÃO E SECAGEM | | <div> </div> | <div> </div> |
|---|---|---|---|---|---|---|---|---|---|
| 109 | 3º Patamar | N/A | Guarda Corpo | Reformulação | 48000 mm | Foi evidenciado que o modelo de guarda corpo está irregular, com o travessão superior plano e com o rodapé sem a altura mínima de 200mm, conforme demonstrado na evidência fotográfica ao lado. | Necessário que o guarda corpo esteja de acordo com a NR-12, anexo III, item 7:<br>d) o travessão superior não deve possuir superfície plana, a fim de evitar a colocação de objetos; e<br>e) possuir rodapé de, no mínimo, 0,20 m (vinte centímetros) de altura e travessão intermediário a 0,70 m (setenta centímetros) de altura em relação ao piso, localizado entre o rodapé e o travessão superior. | | Remover atual, e instalar novo modelo conforme recomendação. |

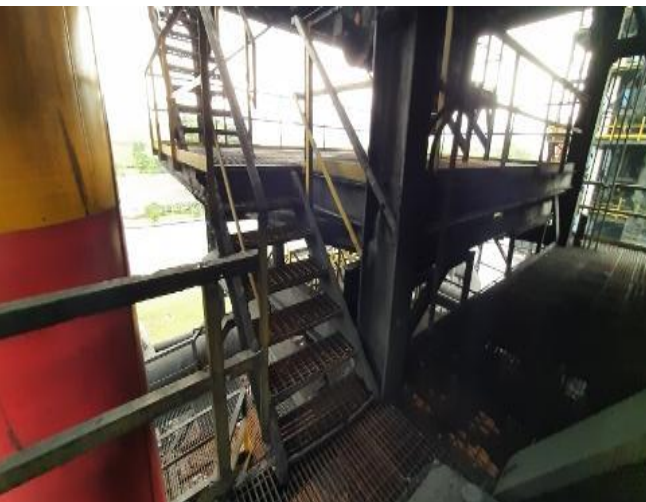
| <div> <div> <div>GRUPO</div> <div> </div> <div>SINCE 1998 WITH YOU</div> </div> <div> <div>CONERGE</div> <div>NORMAS REGULAMENTADORAS</div> </div> </div> | | | | | | LEVANTAMENTO ESTRUTURAL DE CORROSÃO E TRATAMENTO NA ÁREA 55<br>TORRE DE GRANULAÇÃO E SECAGEM | | <div> </div> | <div> </div> |
|---|---|---|---|---|---|---|---|---|---|
| 110 | 3º Patamar | N/A | Guarda Corpo | Reformulação | 4000 mm | Foi evidenciado que o modelo de guarda corpo está irregular, com o travessão superior plano e com o rodapé sem a altura mínima de 200mm, conforme demonstrado na evidência fotográfica ao lado. | Necessário que o guarda corpo esteja de acordo com a NR-12, anexo III, item 7:<br>d) o travessão superior não deve possuir superfície plana, a fim de evitar a colocação de objetos; e<br>e) possuir rodapé de, no mínimo, 0,20 m (vinte centímetros) de altura e travessão intermediário a 0,70 m (setenta centímetros) de altura em relação ao piso, localizado entre o rodapé e o travessão superior. | | Remover atual, e instalar novo modelo conforme recomendação. |

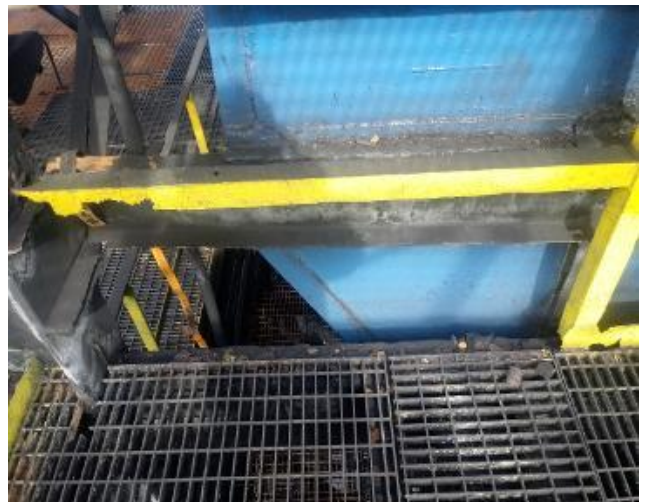
| <div> <div> <div>GRUPO</div> <div> </div> <div>SINCE 1998 WITH YOU</div> </div> <div> <div>CONERGE</div> <div>NORMAS REGULAMENTADORAS</div> </div> </div> | | | | | | LEVANTAMENTO ESTRUTURAL DE CORROSÃO E TRATAMENTO NA ÁREA 55<br>TORRE DE GRANULAÇÃO E SECAGEM | | <div> </div> | <div> </div> |
|---|---|---|---|---|---|---|---|---|---|
| 111 | 4º Patamar | B | Guarda Corpo | Substituição | 420000 mm² | Foi evidenciado que o guarda corpo do 4º pavimento encontra-se com pontos acometidos por corrosão severa. | Necessário substituir as áreas afetadas por corrosão do guarda corpo. | | - |

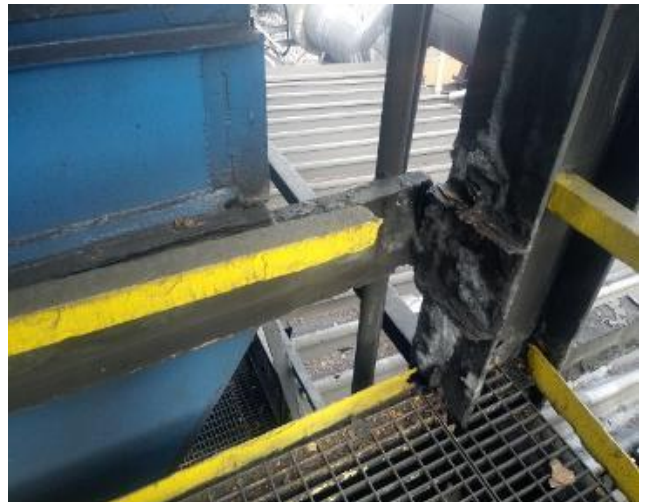
| <div> <div> <div>GRUPO</div> <div> </div> <div>SINCE 1998 WITH YOU</div> </div> <div> <div>CONERGE</div> <div>NORMAS REGULAMENTADORAS</div> </div> </div> | | | | | | LEVANTAMENTO ESTRUTURAL DE CORROSÃO E TRATAMENTO NA ÁREA 55<br>TORRE DE GRANULAÇÃO E SECAGEM | | <div> </div> | <div> </div> |
|---|---|---|---|---|---|---|---|---|---|
| 112 | 4º Patamar | B | Guarda Corpo | Substituição | 420000 mm² | Foi evidenciado que o guarda corpo do 4º pavimento encontra-se com pontos acometidos por corrosão severa. | Necessário substituir as áreas afetadas por corrosão do guarda corpo. | | - |

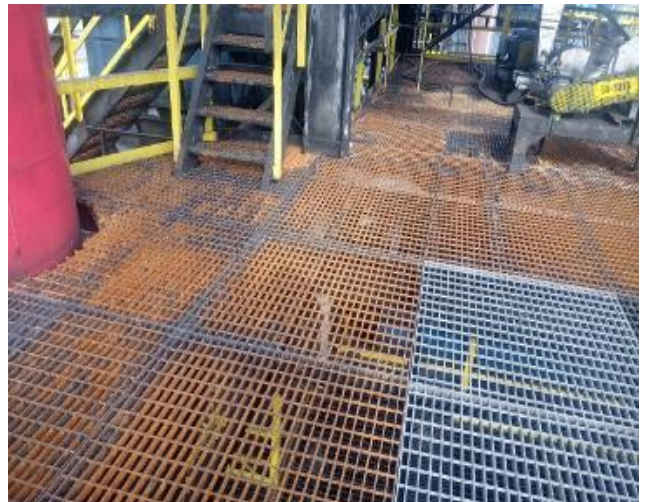
| <div> <div> <div>GRUPO</div> <div> </div> <div>SINCE 1998 WITH YOU</div> </div> <div> <div>CONERGE</div> <div>NORMAS REGULAMENTADORAS</div> </div> </div> | | | | | | LEVANTAMENTO ESTRUTURAL DE CORROSÃO E TRATAMENTO NA ÁREA 55<br>TORRE DE GRANULAÇÃO E SECAGEM | | <div> </div> | <div> </div> |
|---|---|---|---|---|---|---|---|---|---|
| 113 | 4º Patamar | D | Grade de Piso | Tratamento e Pintura | 24000000 mm² | Foi evidenciado que toda a área do piso gradil do 4º pavimento, demonstrada na foto, encontra-se com pontos acometidos por corrosão. | Necessário realizar reparo com tratamento e pintura nas zonas afetadas por corrosão superficial. | | Utilizar 13000,00ml de tinta cinza. |

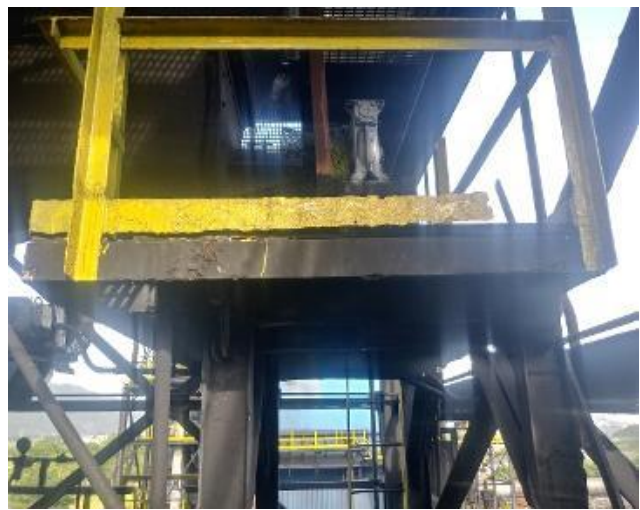
| <div> <div> <div>GRUPO</div> <div> </div> <div>SINCE 1998 WITH YOU</div> </div> <div> <div>NORMAS REGULAMENTADORAS</div> </div> </div> | | | | | | <div> <div>LEVANTAMENTO ESTRUTURAL DE CORROSÃO E TRATAMENTO NA ÁREA 55</div> <div>TORRE DE GRANULAÇÃO E SECAGEM</div> </div> | | <div> </div> | <div> </div> |
|---|---|---|---|---|---|---|---|---|---|
| 114 | 4º Patamar | C | Rodapé | Substituição | 300000 mm² | Foi evidenciado que o rodapé do 4º pavimento encontra-se com corrosão severa. | Necessário substituir as áreas afetadas por corrosão do guarda corpo. | | - |

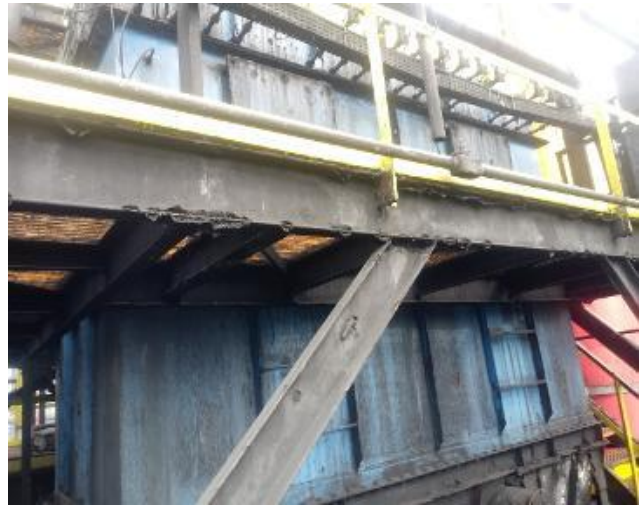
| <div> <div> <div>GRUPO</div> <div> </div> <div>SINCE 1998 WITH YOU</div> </div> <div> <div>NORMAS REGULAMENTADORAS</div> </div> </div> | | | | | | <div> <div>LEVANTAMENTO ESTRUTURAL DE CORROSÃO E TRATAMENTO NA ÁREA 55</div> <div>TORRE DE GRANULAÇÃO E SECAGEM</div> </div> | | <div> </div> | <div> </div> |
|---|---|---|---|---|---|---|---|---|---|
| 115 | 4º Patamar | A | Viga | Tratamento e Pintura | 1375000 mm² | Foi evidenciado que a viga do 4º pavimento apresenta pontos acometidos por corrosão superficial. | Necessário realizar reparo com tratamento e pintura nas zonas afetadas por corrosão superficial. | | Utilizar 744,79ml de tinta cinza. |

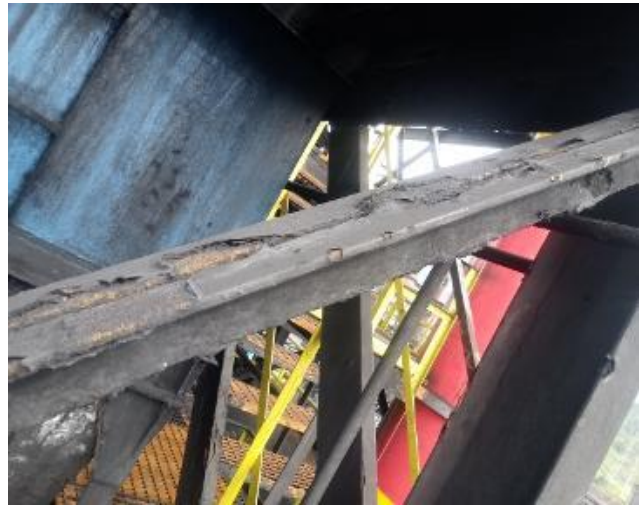
| <div> <div> <div>GRUPO</div> <div> </div> <div>SINCE 1998 WITH YOU</div> </div> <div> <div>NORMAS REGULAMENTADORAS</div> </div> </div> | | | | | | <div> <div>LEVANTAMENTO ESTRUTURAL DE CORROSÃO E TRATAMENTO NA ÁREA 55</div> <div>TORRE DE GRANULAÇÃO E SECAGEM</div> </div> | | <div> </div> | <div> </div> |
|---|---|---|---|---|---|---|---|---|---|
| 116 | 4º Patamar | B | Viga | Tratamento e Pintura | 9240000 mm² | Foi evidenciado que a viga diagonal do 4º pavimento apresenta pontos acometidos por corrosão superficial. | Necessário realizar reparo com tratamento e pintura nas zonas afetadas por corrosão superficial. | | Utilizar 5005,00ml de tinta cinza. |

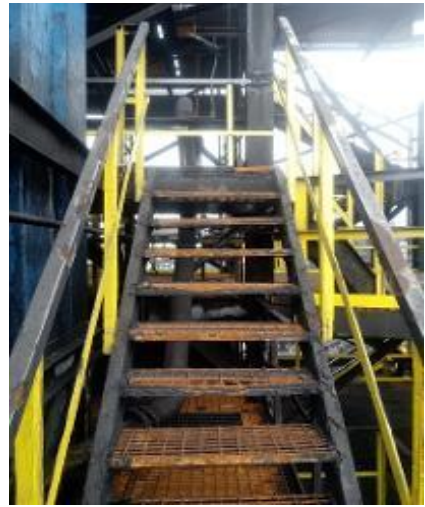
| <div> <div> <div>GRUPO</div> <div> </div> <div>SINCE 1998 WITH YOU</div> </div> <div> <div>NORMAS REGULAMENTADORAS</div> </div> </div> | | | | | | <div> <div>LEVANTAMENTO ESTRUTURAL DE CORROSÃO E TRATAMENTO NA ÁREA 55</div> <div>TORRE DE GRANULAÇÃO E SECAGEM</div> </div> | | <div> </div> | <div> </div> |
|---|---|---|---|---|---|---|---|---|---|
| 117 | 4º Patamar | C | Escada | Substituição | 4000 mm² | Foi evidenciado que o 2º anexo da escada do 4º pavimento encontra-se com pontos acometidos por corrosão severa. | Necessário substituir os degraus afetados por corrosão superficial. | | - |

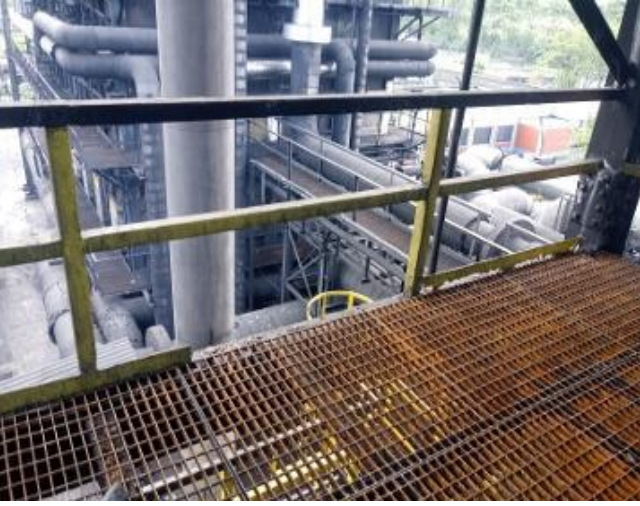
| <div> <div> <div>GRUPO</div> <div> </div> <div>SINCE 1998 WITH YOU</div> </div> <div> <div>NORMAS REGULAMENTADORAS</div> </div> </div> | | | | | | <div> <div>LEVANTAMENTO ESTRUTURAL DE CORROSÃO E TRATAMENTO NA ÁREA 55</div> <div>TORRE DE GRANULAÇÃO E SECAGEM</div> </div> | | <div> </div> | <div> </div> |
|---|---|---|---|---|---|---|---|---|---|
| 118 | 4º Patamar | N/A | Guarda Corpo | Reformulação | - | Foi evidenciado que o modelo de guarda corpo está irregular, com o travessão superior plano e com o rodapé sem a altura mínima de 200mm, conforme demonstrado na evidência fotográfica ao lado. | Necessário que o guarda corpo esteja de acordo com a NR-12, anexo III, item 7:<br>d) o travessão superior não deve possuir superfície plana, a fim de evitar a colocação de objetos; e<br>e) possuir rodapé de, no mínimo, 0,20 m (vinte centímetros) de altura e travessão intermediário a 0,70 m (setenta centímetros) de altura em relação ao piso, localizado entre o rodapé e o travessão superior. | | Remover atual, e instalar novo modelo conforme recomendação. |

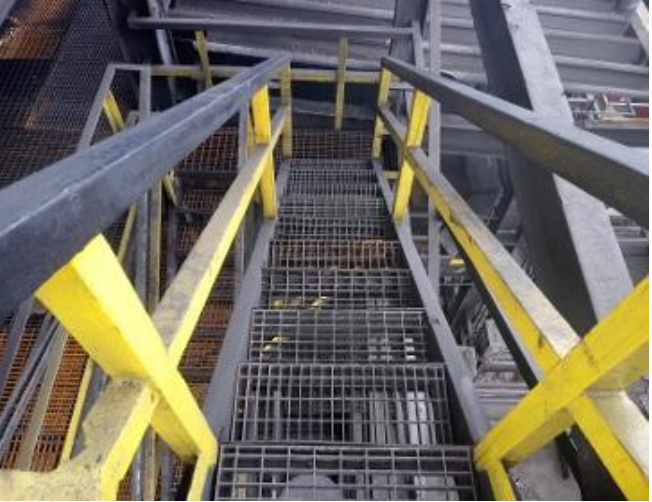
| <div> <div> <div>GRUPO</div> <div> </div> <div>SINCE 1998 WITH YOU</div> </div> <div> <div>NORMAS REGULAMENTADORAS</div> </div> </div> | | | | | | LEVANTAMENTO ESTRUTURAL DE CORROSÃO E TRATAMENTO NA ÁREA 55<br>TORRE DE GRANULAÇÃO E SECAGEM | | | |
|---|---|---|---|---|---|---|---|---|---|
| 119 | 4º Patamar | N/A | Guarda Corpo | Reformulação | - | Foi evidenciado que o modelo de guarda corpo está irregular, com o travessão superior plano e com o rodapé sem a altura mínima de 200mm, conforme demonstrado na evidência fotográfica ao lado. | Necessário que o guarda corpo esteja de acordo com a NR-12, anexo III, item 7:<br>d) o travessão superior não deve possuir superfície plana, a fim de evitar a colocação de objetos; e<br>e) possuir rodapé de, no mínimo, 0,20 m (vinte centímetros) de altura e travessão intermediário a 0,70 m (setenta centímetros) de altura em relação ao piso, localizado entre o rodapé e o travessão superior. | | Remover atual, e instalar novo modelo conforme recomendação. |

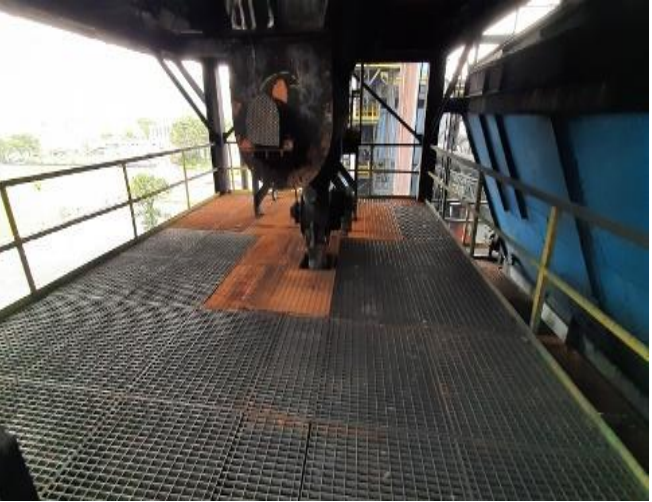
| <div> <div> <div>GRUPO</div> <div> </div> <div>SINCE 1998 WITH YOU</div> </div> <div> <div>NORMAS REGULAMENTADORAS</div> </div> </div> | | | | | | LEVANTAMENTO ESTRUTURAL DE CORROSÃO E TRATAMENTO NA ÁREA 55<br>TORRE DE GRANULAÇÃO E SECAGEM | | | |
|---|---|---|---|---|---|---|---|---|---|
| 120 | 4º Patamar | N/A | Guarda Corpo | Reformulação | 40000 mm | Foi evidenciado que o modelo de guarda corpo está irregular, com o travessão superior plano e com o rodapé sem a altura mínima de 200mm, conforme demonstrado na evidência fotográfica ao lado. | Necessário que o guarda corpo esteja de acordo com a NR-12, anexo III, item 7:<br>d) o travessão superior não deve possuir superfície plana, a fim de evitar a colocação de objetos; e<br>e) possuir rodapé de, no mínimo, 0,20 m (vinte centímetros) de altura e travessão intermediário a 0,70 m (setenta centímetros) de altura em relação ao piso, localizado entre o rodapé e o travessão superior. | | Remover atual, e instalar novo modelo conforme recomendação. |

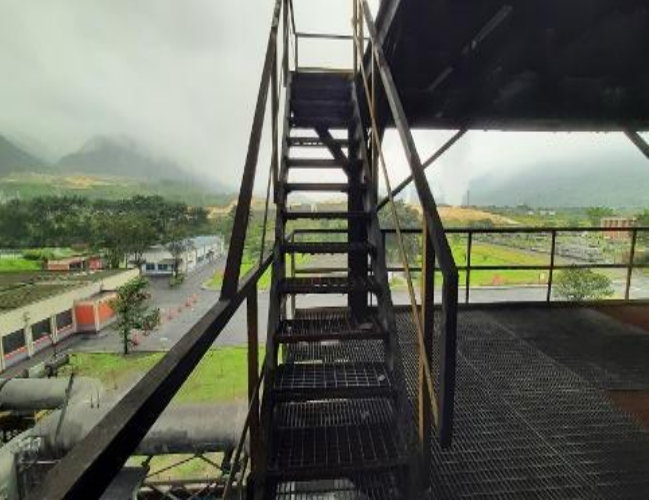
| <div> <div> <div>GRUPO</div> <div> </div> <div>SINCE 1998 WITH YOU</div> </div> <div> <div>NORMAS REGULAMENTADORAS</div> </div> </div> | | | | | | LEVANTAMENTO ESTRUTURAL DE CORROSÃO E TRATAMENTO NA ÁREA 55<br>TORRE DE GRANULAÇÃO E SECAGEM | | | |
|---|---|---|---|---|---|---|---|---|---|
| 121 | 4º Patamar | N/A | Guarda Corpo | Reformulação | 10000 mm | Foi evidenciado que o modelo de guarda corpo está irregular, com o travessão superior plano e com o rodapé sem a altura mínima de 200mm, conforme demonstrado na evidência fotográfica ao lado. | Necessário que o guarda corpo esteja de acordo com a NR-12, anexo III, item 7:<br>d) o travessão superior não deve possuir superfície plana, a fim de evitar a colocação de objetos; e<br>e) possuir rodapé de, no mínimo, 0,20 m (vinte centímetros) de altura e travessão intermediário a 0,70 m (setenta centímetros) de altura em relação ao piso, localizado entre o rodapé e o travessão superior. | | Remover atual, e instalar novo modelo conforme recomendação. |

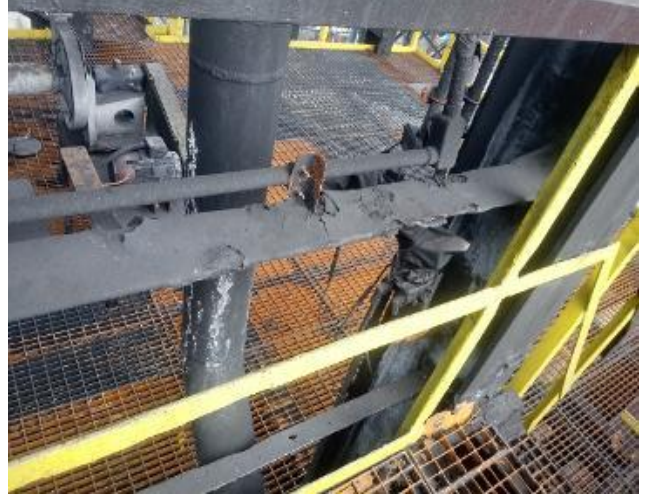
| <div> <div> <div>GRUPO</div> <div> </div> <div>SINCE 1998 WITH YOU</div> </div> <div> <div>NORMAS REGULAMENTADORAS</div> </div> </div> | | | | | | LEVANTAMENTO ESTRUTURAL DE CORROSÃO E TRATAMENTO NA ÁREA 55<br>TORRE DE GRANULAÇÃO E SECAGEM | | | |
|---|---|---|---|---|---|---|---|---|---|
| 123 | 5º Patamar | C | Cantoneira | Tratamento e Pintura | 375000 mm² | Foi evidenciado que a cantoneira do 5º pavimento encontra-se com pontos acometidos por corrosão. | Necessário realizar reparo com tratamento e pintura nas zonas afetadas por corrosão superficial. | | Utilizar 203,13ml de tinta cinza. |

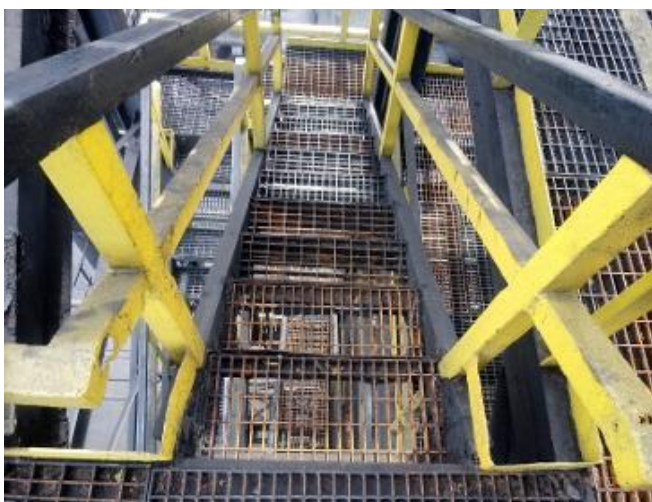
| GRUPO SINCE 1998 WITH YOU<br><b>CONERGE</b><br>NORMAS REGULAMENTADORAS | | | LEVANTAMENTO ESTRUTURAL DE CORROSÃO E TRATAMENTO NA ÁREA 55<br>TORRE DE GRANULAÇÃO E SECAGEM | | | | | | |
|---|---|---|---|---|---|---|---|---|---|
| 129 | 5º Patamar | N/A | Guarda Corpo | Reformulação | - | Foi evidenciado que o modelo de guarda corpo está irregular, com o travessão superior plano e com o rodapé sem a altura mínima de 200mm, conforme demonstrado na evidência fotográfica ao lado. | Necessário que o guarda corpo esteja de acordo com a NR-12, anexo III, item 7:<br>d) o travessão superior não deve possuir superfície plana, a fim de evitar a colocação de objetos; e<br>e) possuir rodapé de, no mínimo, 0,20 m (vinte centímetros) de altura e travessão intermediário a 0,70 m (setenta centímetros) de altura em relação ao piso, localizado entre o rodapé e o travessão superior. | | Remover atual, e instalar novo modelo conforme recomendação. |

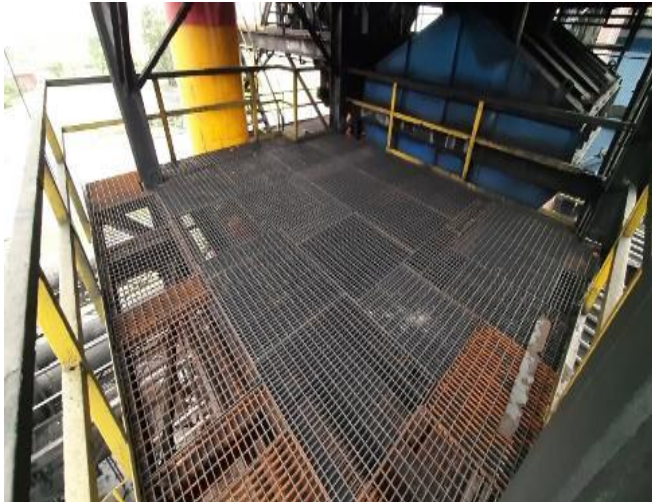
| GRUPO SINCE 1998 WITH YOU<br><b>CONERGE</b><br>NORMAS REGULAMENTADORAS | | | LEVANTAMENTO ESTRUTURAL DE CORROSÃO E TRATAMENTO NA ÁREA 55<br>TORRE DE GRANULAÇÃO E SECAGEM | | | | | | |
|---|---|---|---|---|---|---|---|---|---|
| 131 | 5º Patamar | N/A | Guarda Corpo | Reformulação | 36000 mm | Foi evidenciado que o modelo de guarda corpo está irregular, com o travessão superior plano e com o rodapé sem a altura mínima de 200mm, conforme demonstrado na evidência fotográfica ao lado. | Necessário que o guarda corpo esteja de acordo com a NR-12, anexo III, item 7:<br>d) o travessão superior não deve possuir superfície plana, a fim de evitar a colocação de objetos; e<br>e) possuir rodapé de, no mínimo, 0,20 m (vinte centímetros) de altura e travessão intermediário a 0,70 m (setenta centímetros) de altura em relação ao piso, localizado entre o rodapé e o travessão superior. | | Remover atual, e instalar novo modelo conforme recomendação. |

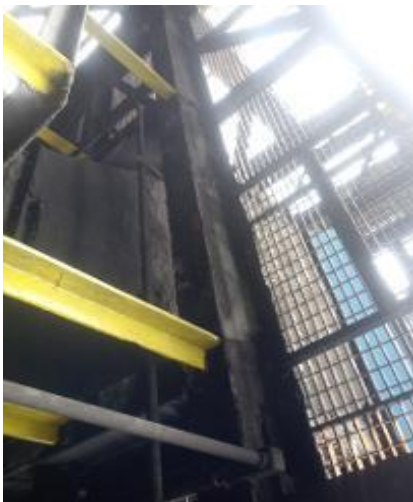
| GRUPO SINCE 1998 WITH YOU<br><b>CONERGE</b><br>NORMAS REGULAMENTADORAS | | | LEVANTAMENTO ESTRUTURAL DE CORROSÃO E TRATAMENTO NA ÁREA 55<br>TORRE DE GRANULAÇÃO E SECAGEM | | | | | | |
|---|---|---|---|---|---|---|---|---|---|
| 133 | 6º Patamar | A | Viga | Tratamento e Pintura | 2600000 mm² | Foi evidenciado que a viga do 6º pavimento apresenta pontos acometidos por corrosão superficial. | Necessário realizar reparo com tratamento e pintura nas zonas afetadas por corrosão superficial. | | Utilizar 1408,33ml de tinta cinza. |

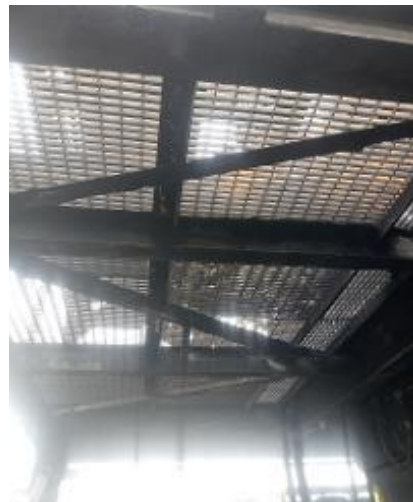
| GRUPO SINCE 1998 WITH YOU<br><b>CONERGE</b><br>NORMAS REGULAMENTADORAS | | | LEVANTAMENTO ESTRUTURAL DE CORROSÃO E TRATAMENTO NA ÁREA 55<br>TORRE DE GRANULAÇÃO E SECAGEM | | | | | | |
|---|---|---|---|---|---|---|---|---|---|
| 134 | 6º Patamar | C | Suporte de Sustentação | Substituição | 8000 mm² | Necessário substituir as 4 diagonais do suporte de sustentação do 6º pavimento pois estão acometidas por corrosão severa. | Necessário substituir as áreas afetadas por corrosão do guarda corpo. | | - |

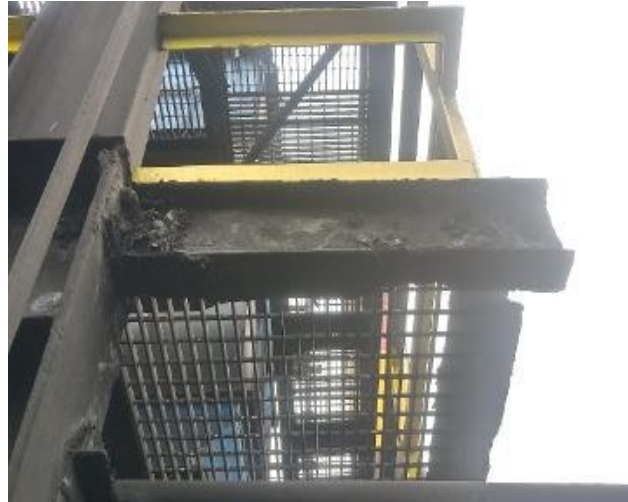
| GRUPO SINCE 1998 WITH YOU<br><b>CONERGE</b><br>NORMAS REGULAMENTADORAS | | | LEVANTAMENTO ESTRUTURAL DE CORROSÃO E TRATAMENTO NA ÁREA 55<br>TORRE DE GRANULAÇÃO E SECAGEM | | | | | | |
|---|---|---|---|---|---|---|---|---|---|
| 135 | 6º Patamar | B | Viga | Tratamento e Pintura | 125000 mm² | Foi evidenciado que a viga do 6º pavimento apresenta pontos acometidos por corrosão superficial. | Necessário realizar reparo com tratamento e pintura nas zonas afetadas por corrosão superficial. | | Utilizar 67,71ml de tinta cinza. |

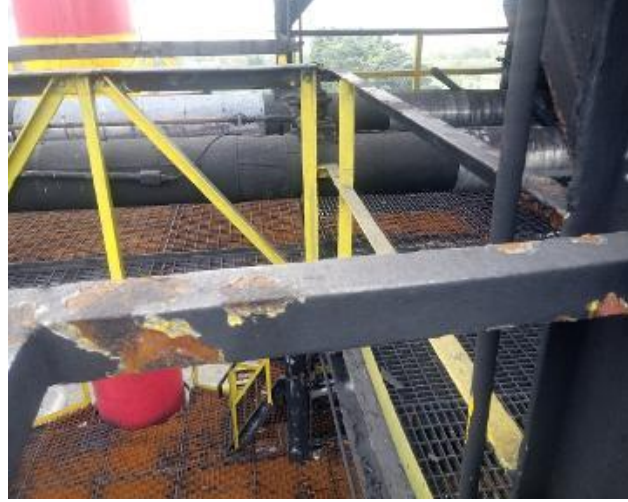
| GRUPO SINCE 1998 WITH YOU<br><b>CONERGE</b><br>NORMAS REGULAMENTADORAS | | | LEVANTAMENTO ESTRUTURAL DE CORROSÃO E TRATAMENTO NA ÁREA 55<br>TORRE DE GRANULAÇÃO E SECAGEM | | | | | | |
|---|---|---|---|---|---|---|---|---|---|
| 136 | 6º Patamar | B | Guarda Corpo | Tratamento e Pintura | 700000 mm² | Foi evidenciado que o guarda corpo do 6º pavimento encontra-se com pontos acometidos por corrosão superficial. | Necessário realizar reparo com tratamento e pintura nas zonas afetadas por corrosão superficial. | | Utilizar 182,00ml de tinta amarela. |

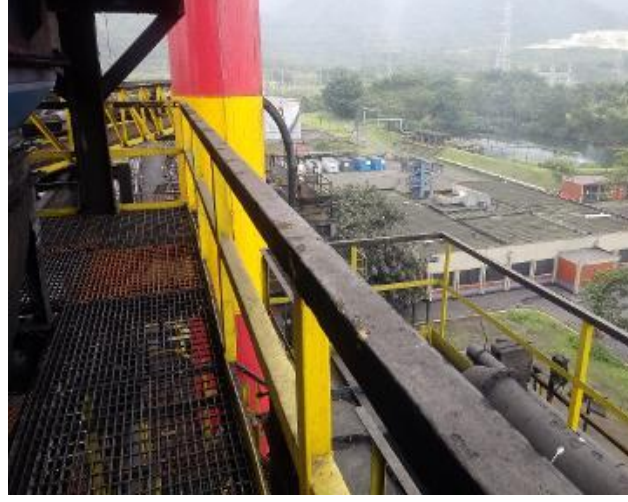
| GRUPO SINCE 1998 WITH YOU<br><b>CONERGE</b><br>NORMAS REGULAMENTADORAS | | | LEVANTAMENTO ESTRUTURAL DE CORROSÃO E TRATAMENTO NA ÁREA 55<br>TORRE DE GRANULAÇÃO E SECAGEM | | | | | | |
|---|---|---|---|---|---|---|---|---|---|
| 137 | 6º Patamar | B | Guarda Corpo | Tratamento e Pintura | 1680000 mm² | Foi evidenciado que o guarda corpo do 6º pavimento encontra-se com pontos acometidos por corrosão superficial. | Necessário realizar reparo com tratamento e pintura nas zonas afetadas por corrosão superficial. | | Utilizar 436,80ml de tinta amarela. |

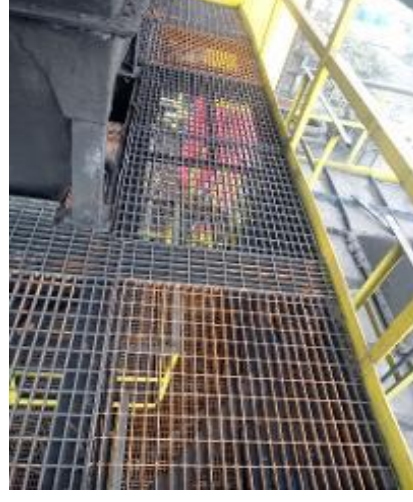
| GRUPO SINCE 1998 WITH YOU<br><b>CONERGE</b><br>NORMAS REGULAMENTADORAS | | | LEVANTAMENTO ESTRUTURAL DE CORROSÃO E TRATAMENTO NA ÁREA 55<br>TORRE DE GRANULAÇÃO E SECAGEM | | | | | | |
|---|---|---|---|---|---|---|---|---|---|
| 138 | 6º Patamar | C | Grade de Piso | Tratamento e Pintura | 4000000 mm² | Foi evidenciado que a grade de piso do 6º pavimento encontra-se com pontos acometidos por corrosão superficial. | Necessário realizar reparo com tratamento e pintura nas zonas afetadas por corrosão superficial. | | Utilizar 2166,67ml de tinta cinza. |

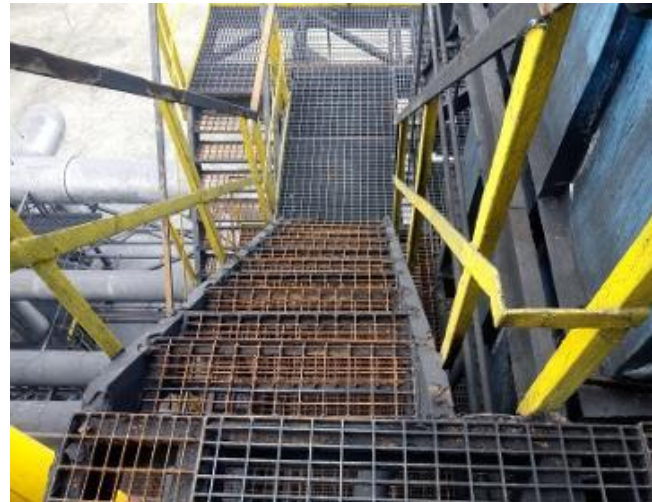
| <div><div><div>GRUPO</div><div></div><div>SINCE 1998 WITH YOU</div></div><div><div>CONERGE</div><div>NORMAS REGULAMENTADORAS</div></div></div> | | | LEVANTAMENTO ESTRUTURAL DE CORROSÃO E TRATAMENTO NA ÁREA 55<br>TORRE DE GRANULAÇÃO E SECAGEM | | | | | | | |
|---|---|---|---|---|---|---|---|---|---|---|
| 139 | 6º Patamar | N/A | Guarda Corpo | Reformulação | - | Foi evidenciado que o modelo de guarda corpo está irregular, com o travessão superior plano e com o rodapé sem a altura mínima de 200mm, conforme demonstrado na evidência fotográfica ao lado. | Necessário que o guarda corpo esteja de acordo com a NR-12, anexo III, item 7:<br>d) o travessão superior não deve possuir superfície plana, a fim de evitar a colocação de objetos; e<br>e) possuir rodapé de, no mínimo, 0,20 m (vinte centímetros) de altura e travessão intermediário a 0,70 m (setenta centímetros) de altura em relação ao piso, localizado entre o rodapé e o travessão superior. | | Remover atual, e instalar novo modelo conforme recomendação. | |

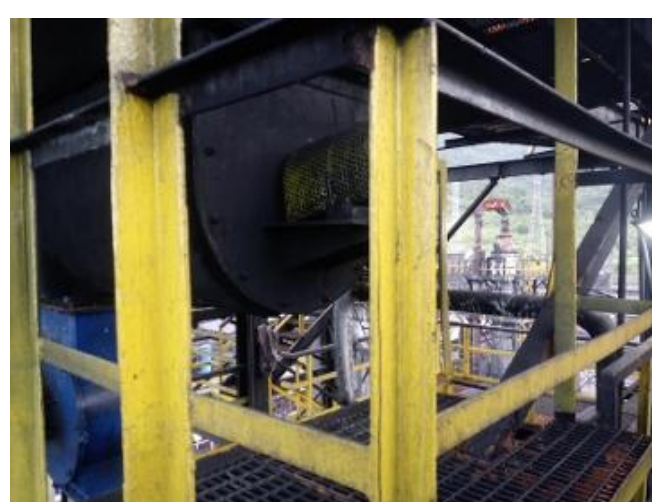
| <div><div><div>GRUPO</div><div></div><div>SINCE 1998 WITH YOU</div></div><div><div>CONERGE</div><div>NORMAS REGULAMENTADORAS</div></div></div> | | | LEVANTAMENTO ESTRUTURAL DE CORROSÃO E TRATAMENTO NA ÁREA 55<br>TORRE DE GRANULAÇÃO E SECAGEM | | | | | | | |
|---|---|---|---|---|---|---|---|---|---|---|
| 141 | 6º Patamar | N/A | Guarda Corpo | Reformulação | - | Foi evidenciado que o modelo de guarda corpo está irregular, com o travessão superior plano e com o rodapé sem a altura mínima de 200mm, conforme demonstrado na evidência fotográfica ao lado. | Necessário que o guarda corpo esteja de acordo com a NR-12, anexo III, item 7:<br>d) o travessão superior não deve possuir superfície plana, a fim de evitar a colocação de objetos; e<br>e) possuir rodapé de, no mínimo, 0,20 m (vinte centímetros) de altura e travessão intermediário a 0,70 m (setenta centímetros) de altura em relação ao piso, localizado entre o rodapé e o travessão superior. | | Remover atual, e instalar novo modelo conforme recomendação. | |

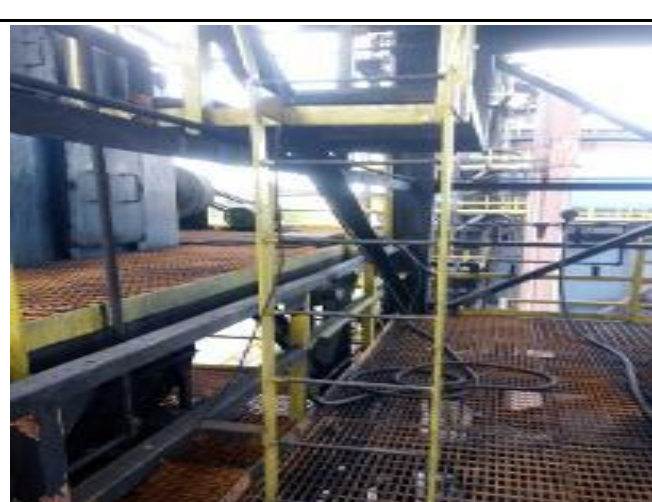
| <div><div><div>GRUPO</div><div></div><div>SINCE 1998 WITH YOU</div></div><div><div>CONERGE</div><div>NORMAS REGULAMENTADORAS</div></div></div> | | | LEVANTAMENTO ESTRUTURAL DE CORROSÃO E TRATAMENTO NA ÁREA 55<br>TORRE DE GRANULAÇÃO E SECAGEM | | | | | | | |
|---|---|---|---|---|---|---|---|---|---|---|
| 143 | 6º Patamar | N/A | Escada Marinheiro | Reformulação | - | Foi evidenciado que a escada marinheiro não está de acordo com a NR-12, anexo III, item 13:<br>I) barras horizontais com superfícies, formas ou ranhuras a fim de prevenir deslizamentos. | Necessário adequar a escada marinheiro, realizando a adequação das barras horizontais, de modo que estas tenham ranhuras ou outros tipos de superfícies antiderrapantes. | | - | |

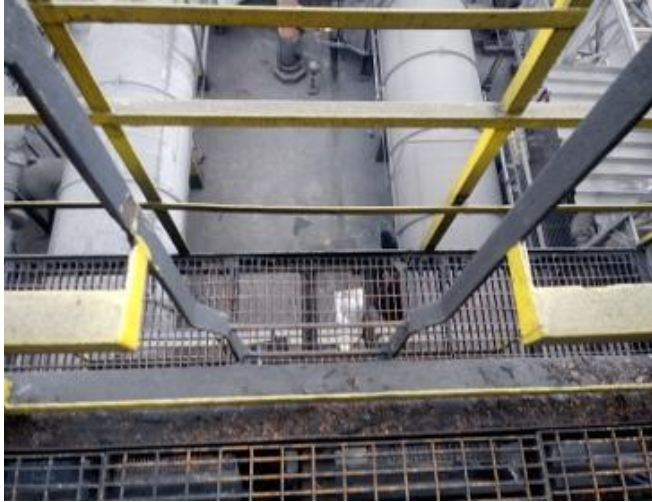
| <div> <div> <div>GRUPO</div> <div> </div> <div>SINCE 1998 WITH YOU</div> </div> <div> <div>NORMAS REGULAMENTADORAS</div> </div> </div> | | | | | | <div> <div>LEVANTAMENTO ESTRUTURAL DE CORROSÃO E TRATAMENTO NA ÁREA 55</div> <div>TORRE DE GRANULAÇÃO E SECAGEM</div> </div> | | <div> </div> | <div> </div> |
|---|---|---|---|---|---|---|---|---|---|
| 144 | 6º Patamar | N/A | Escada Marinheiro | Reformulação | - | Foi evidenciado que a escada marinheiro não está de acordo com a NR-12, anexo III, item 13:<br>I) barras horizontais com superfícies, formas ou ranhuras a fim de prevenir deslizamentos. | Necessário adequar a escada marinheiro, realizando a adequação das barras horizontais, de modo que estas tenham ranhuras ou outros tipos de superfícies antiderrapantes. | | - |

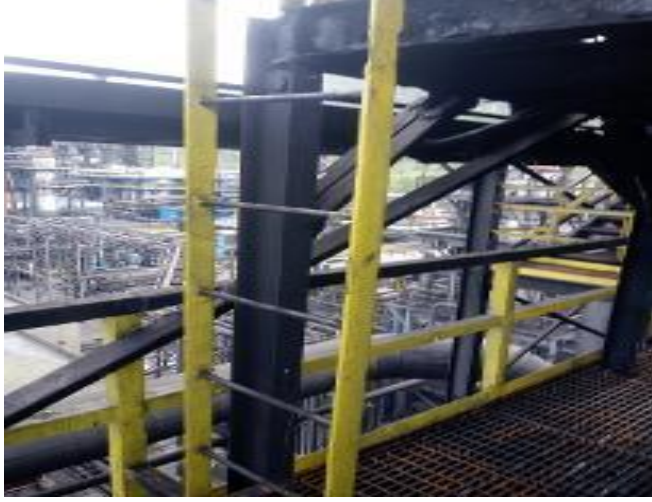
| <div> <div> <div>GRUPO</div> <div> </div> <div>SINCE 1998 WITH YOU</div> </div> <div> <div>NORMAS REGULAMENTADORAS</div> </div> </div> | | | | | | <div> <div>LEVANTAMENTO ESTRUTURAL DE CORROSÃO E TRATAMENTO NA ÁREA 55</div> <div>TORRE DE GRANULAÇÃO E SECAGEM</div> </div> | | <div> </div> | <div> </div> |
|---|---|---|---|---|---|---|---|---|---|
| 145 | 6º Patamar | N/A | Escada Marinheiro | Reformulação | - | Foi evidenciado que a escada marinheiro não está de acordo com a NR-12, anexo III, item 13:<br>I) barras horizontais com superfícies, formas ou ranhuras a fim de prevenir deslizamentos. | Necessário adequar a escada marinheiro, realizando a adequação das barras horizontais, de modo que estas tenham ranhuras ou outros tipos de superfícies antiderrapantes. | | - |

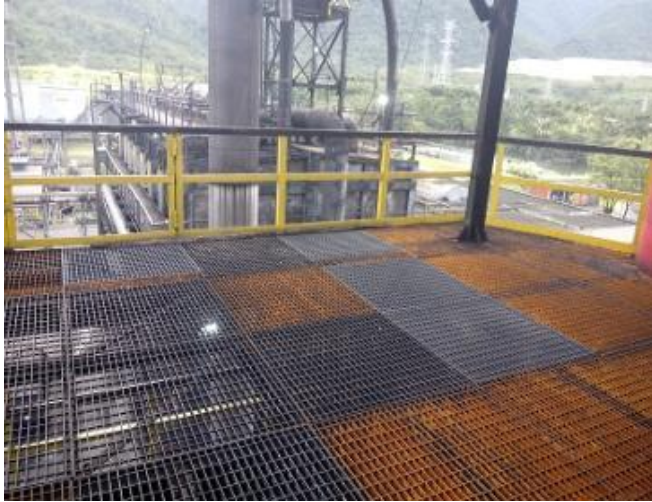
| <div> <div> <div>GRUPO</div> <div> </div> <div>SINCE 1998 WITH YOU</div> </div> <div> <div>NORMAS REGULAMENTADORAS</div> </div> </div> | | | | | | <div> <div>LEVANTAMENTO ESTRUTURAL DE CORROSÃO E TRATAMENTO NA ÁREA 55</div> <div>TORRE DE GRANULAÇÃO E SECAGEM</div> </div> | | <div> </div> | <div> </div> |
|---|---|---|---|---|---|---|---|---|---|
| 146 | 6º Patamar | N/A | Guarda Corpo | Reformulação | - | Foi evidenciado que o modelo de guarda corpo está irregular, com o travessão superior plano e com o rodapé sem a altura mínima de 200mm, conforme demonstrado na evidência fotográfica ao lado. | Necessário que o guarda corpo esteja de acordo com a NR-12, anexo III, item 7:<br>d) o travessão superior não deve possuir superfície plana, a fim de evitar a colocação de objetos; e<br>e) possuir rodapé de, no mínimo, 0,20 m (vinte centímetros) de altura e travessão intermediário a 0,70 m (setenta centímetros) de altura em relação ao piso, localizado entre o rodapé e o travessão superior. | | Remover atual, e instalar novo modelo conforme recomendação. |

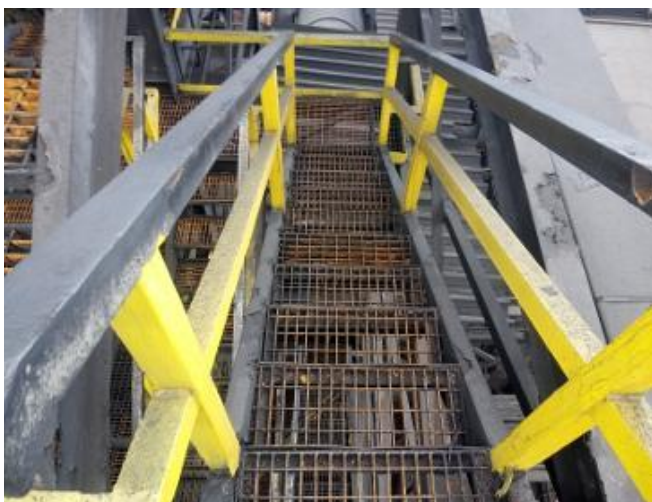
| <div> <div> <div>GRUPO</div> <div> </div> <div>SINCE 1998 WITH YOU</div> </div> <div> <div>NORMAS REGULAMENTADORAS</div> </div> </div> | | | | | | <div> <div>LEVANTAMENTO ESTRUTURAL DE CORROSÃO E TRATAMENTO NA ÁREA 55</div> <div>TORRE DE GRANULAÇÃO E SECAGEM</div> </div> | | <div> </div> | <div> </div> |
|---|---|---|---|---|---|---|---|---|---|
| 147 | 6º Patamar | N/A | Guarda Corpo | Reformulação | - | Foi evidenciado que o modelo de guarda corpo está irregular, com o travessão superior plano e com o rodapé sem a altura mínima de 200mm, conforme demonstrado na evidência fotográfica ao lado. | Necessário que o guarda corpo esteja de acordo com a NR-12, anexo III, item 7:<br>d) o travessão superior não deve possuir superfície plana, a fim de evitar a colocação de objetos; e<br>e) possuir rodapé de, no mínimo, 0,20 m (vinte centímetros) de altura e travessão intermediário a 0,70 m (setenta centímetros) de altura em relação ao piso, localizado entre o rodapé e o travessão superior. | | Remover atual, e instalar novo modelo conforme recomendação. |

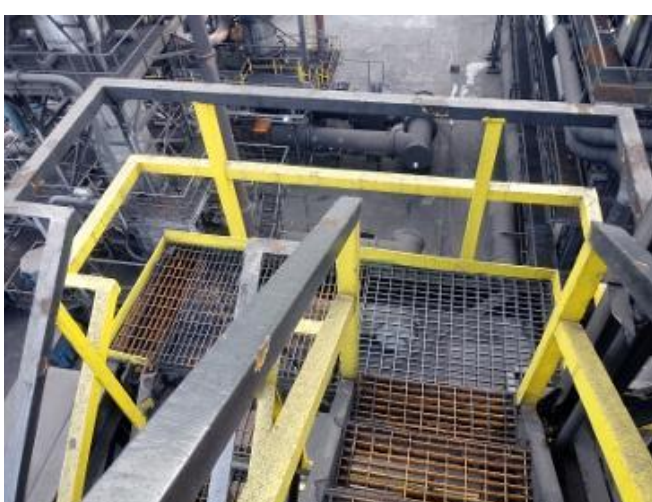
| <div> <div> <div>GRUPO</div> <div> </div> <div>SINCE 1998 WITH YOU</div> </div> <div> <div>NORMAS REGULAMENTADORAS</div> </div> </div> | | | | | | <div> <div>LEVANTAMENTO ESTRUTURAL DE CORROSÃO E TRATAMENTO NA ÁREA 55</div> <div>TORRE DE GRANULAÇÃO E SECAGEM</div> </div> | | <div> </div> | <div> </div> |
|---|---|---|---|---|---|---|---|---|---|
| 148 | 6º Patamar | N/A | Guarda Corpo | Reformulação | - | Foi evidenciado que o modelo de guarda corpo está irregular, com o travessão superior plano e com o rodapé sem a altura mínima de 200mm, conforme demonstrado na evidência fotográfica ao lado. | Necessário que o guarda corpo esteja de acordo com a NR-12, anexo III, item 7:<br>d) o travessão superior não deve possuir superfície plana, a fim de evitar a colocação de objetos; e<br>e) possuir rodapé de, no mínimo, 0,20 m (vinte centímetros) de altura e travessão intermediário a 0,70 m (setenta centímetros) de altura em relação ao piso, localizado entre o rodapé e o travessão superior. | | Remover atual, e instalar novo modelo conforme recomendação. |

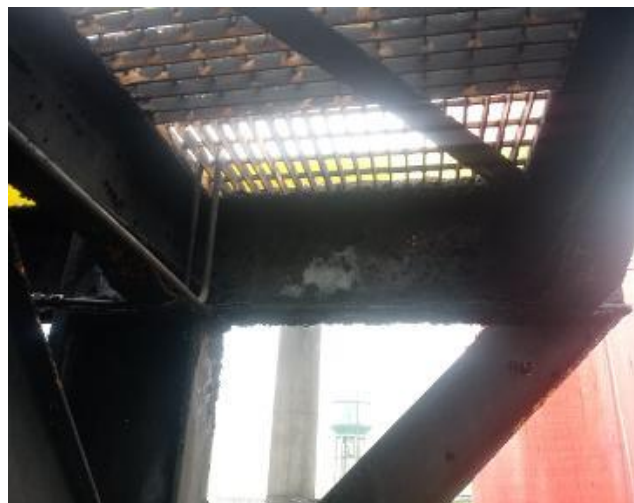
| GRUPO SINCE 1998 WITH YOU<br><b>CONERGE</b><br>NORMAS REGULAMENTADORAS | | | LEVANTAMENTO ESTRUTURAL DE CORROSÃO E TRATAMENTO NA ÁREA 55<br>TORRE DE GRANULAÇÃO E SECAGEM | | | | | | |
|---|---|---|---|---|---|---|---|---|---|
| 154 | 7º Patamar | B | Viga | Tratamento e Pintura | 500000 mm² | Foi evidenciado que a viga do 7º pavimento apresenta pontos acometidos por corrosão superficial. | Necessário realizar reparo com tratamento e pintura nas zonas afetadas por corrosão superficial. | | Utilizar 270,83ml de tinta cinza. |

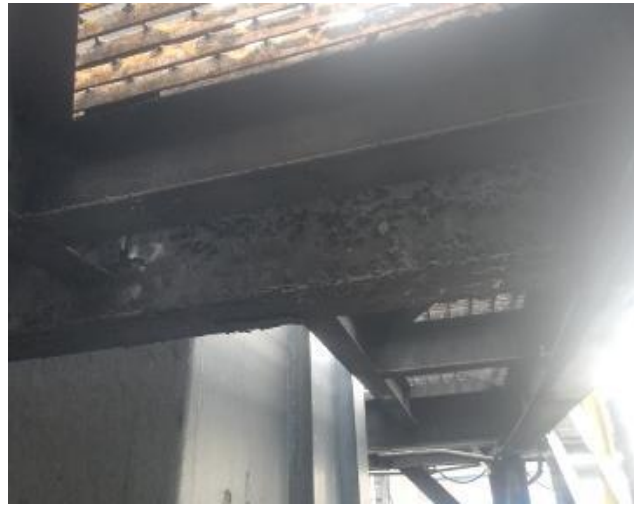
| GRUPO SINCE 1998 WITH YOU<br><b>CONERGE</b><br>NORMAS REGULAMENTADORAS | | | LEVANTAMENTO ESTRUTURAL DE CORROSÃO E TRATAMENTO NA ÁREA 55<br>TORRE DE GRANULAÇÃO E SECAGEM | | | | | | |
|---|---|---|---|---|---|---|---|---|---|
| 155 | 7º Patamar | A | Viga | Tratamento e Pintura | 280000 mm² | Foi evidenciado que a viga do 7º pavimento apresenta pontos acometidos por corrosão superficial. | Necessário realizar reparo com tratamento e pintura nas zonas afetadas por corrosão superficial. | | Utilizar 151,67ml de tinta cinza. |

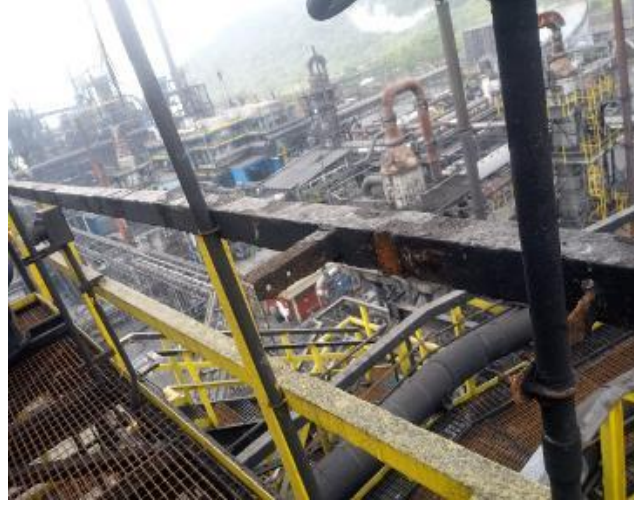
| GRUPO SINCE 1998 WITH YOU<br><b>CONERGE</b><br>NORMAS REGULAMENTADORAS | | | LEVANTAMENTO ESTRUTURAL DE CORROSÃO E TRATAMENTO NA ÁREA 55<br>TORRE DE GRANULAÇÃO E SECAGEM | | | | | | |
|---|---|---|---|---|---|---|---|---|---|
| 156 | 7º Patamar | B | Guarda Corpo | Tratamento e Pintura | 1680000 mm² | Foi evidenciado que o guarda corpo do 7º pavimento encontra-se com pontos acometidos por corrosão superficial. | Necessário realizar reparo com tratamento e pintura nas zonas afetadas por corrosão superficial. | | Utilizar 436,80ml de tinta amarela. |

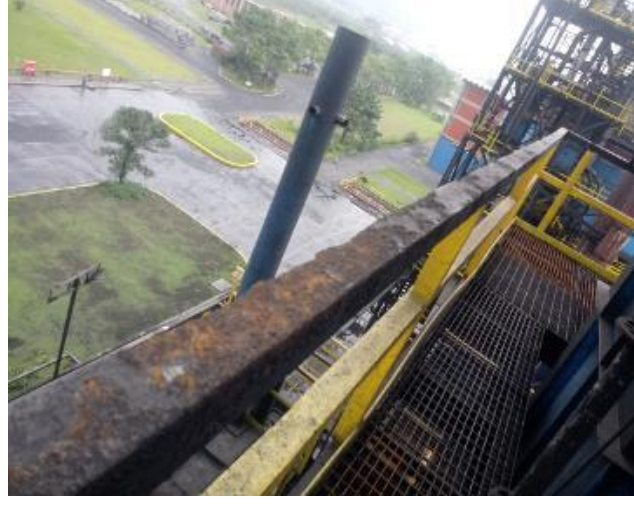
| GRUPO SINCE 1998 WITH YOU<br><b>CONERGE</b><br>NORMAS REGULAMENTADORAS | | | LEVANTAMENTO ESTRUTURAL DE CORROSÃO E TRATAMENTO NA ÁREA 55<br>TORRE DE GRANULAÇÃO E SECAGEM | | | | | | |
|---|---|---|---|---|---|---|---|---|---|
| 157 | 7º Patamar | C | Guarda Corpo | Tratamento e Pintura | 127400000 mm² | Foi evidenciado que o guarda corpo encontra-se com pontos acometidos por corrosão superficial. | Necessário realizar reparo com tratamento e pintura nas zonas afetadas por corrosão superficial. | | Utilizar 33124,00ml de tinta amarela. |

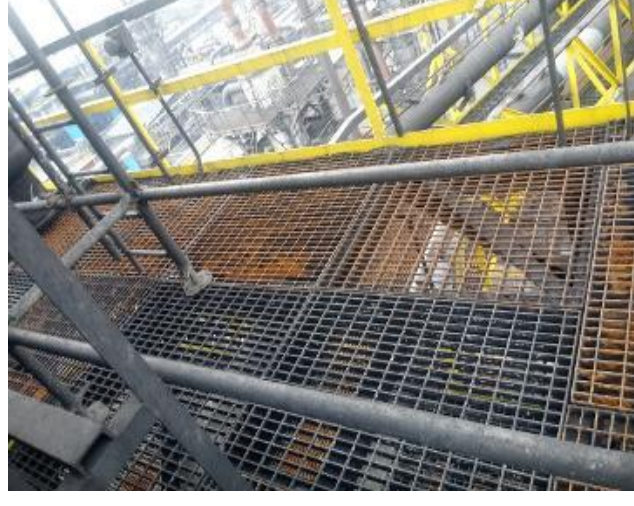
| GRUPO SINCE 1998 WITH YOU<br><b>CONERGE</b><br>NORMAS REGULAMENTADORAS | | | LEVANTAMENTO ESTRUTURAL DE CORROSÃO E TRATAMENTO NA ÁREA 55<br>TORRE DE GRANULAÇÃO E SECAGEM | | | | | | |
|---|---|---|---|---|---|---|---|---|---|
| 158 | 7º Patamar | C | Grade de Piso | Tratamento e Pintura | 806000 mm² | Foi evidenciado que a grade de piso do 7º pavimento encontra-se com pontos acometidos por corrosão superficial. | Necessário realizar reparo com tratamento e pintura nas zonas afetadas por corrosão superficial. | | Utilizar 436,58ml de tinta cinza. |
