# RELATÓRIO DE LEVANTAMENTO ESTRUTURAL DE CORROSÃO E TRATAMENTO

## TORRE DE GRANULAÇÃO E SECAGEM BIRLA CARBON – CUBATÃO/SP

Este relatório de Inspeção Estrutural realizado na Área 55 segue os mais rigorosos padrões de qualidade. Os serviços e resultados aqui contidos foram previamente revisados, analisados e aprovados por um Engenheiro Mecânico e Engenheiro de Segurança do Trabalho (Profissional Habilitado)

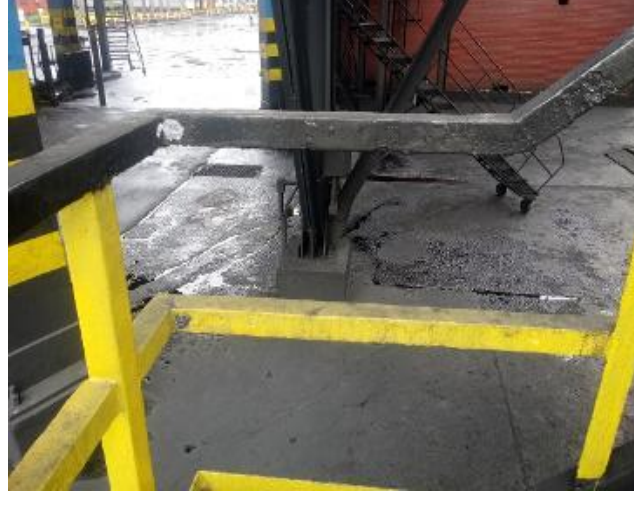
| GRUPO SINCE 1998 WITH YOU<br><b>CONERGE</b><br>NORMAS REGULAMENTADORAS | | | LEVANTAMENTO ESTRUTURAL DE CORROSÃO E TRATAMENTO NA ÁREA 55<br>TORRE DE GRANULAÇÃO E SECAGEM | | | | | | |
|---|---|---|---|---|---|---|---|---|---|
| 159 | 7º Patamar | A | Guarda Corpo | Tratamento e Pintura | 280000 mm² | Foi evidenciado que o guarda corpo do 1º pavimento encontra-se com pontos acometidos por corrosão superficial. | Necessário realizar reparo com tratamento e pintura nas zonas afetadas por corrosão superficial. | | Utilizar 72,80ml de tinta amarela. |

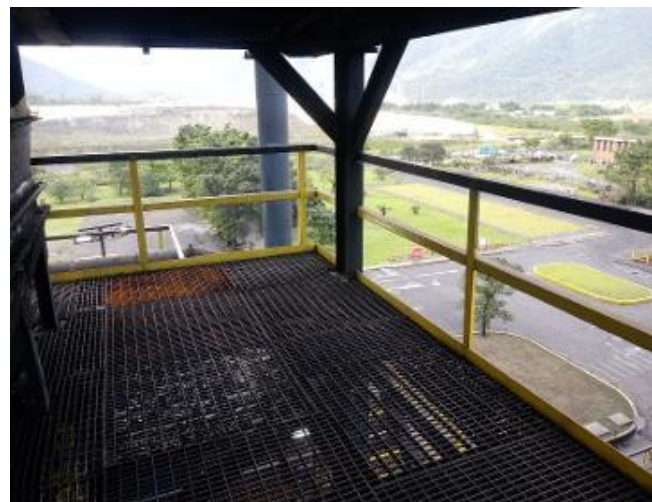
| GRUPO SINCE 1998 WITH YOU<br><b>CONERGE</b><br>NORMAS REGULAMENTADORAS | | | LEVANTAMENTO ESTRUTURAL DE CORROSÃO E TRATAMENTO NA ÁREA 55<br>TORRE DE GRANULAÇÃO E SECAGEM | | | | | | |
|---|---|---|---|---|---|---|---|---|---|
| 160 | 7º Patamar | N/A | Guarda Corpo | Reformulação | - | Foi evidenciado que o modelo de guarda corpo está irregular, com o travessão superior plano e com o rodapé sem a altura mínima de 200mm, conforme demonstrado na evidência fotográfica ao lado. | Necessário que o guarda corpo esteja de acordo com a NR-12, anexo III, item 7:<br>d) o travessão superior não deve possuir superfície plana, a fim de evitar a colocação de objetos; e<br>e) possuir rodapé de, no mínimo, 0,20 m (vinte centímetros) de altura e travessão intermediário a 0,70 m (setenta centímetros) de altura em relação ao piso, localizado entre o rodapé e o travessão superior. | | Remover atual, e instalar novo modelo conforme recomendação. |

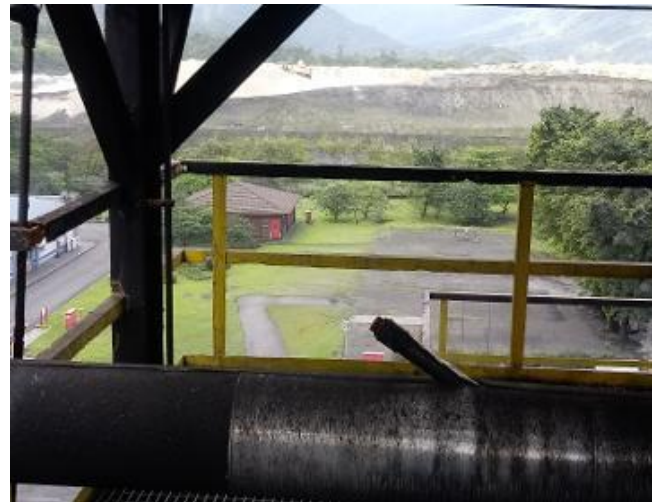
| GRUPO SINCE 1998 WITH YOU<br><b>CONERGE</b><br>NORMAS REGULAMENTADORAS | | | LEVANTAMENTO ESTRUTURAL DE CORROSÃO E TRATAMENTO NA ÁREA 55<br>TORRE DE GRANULAÇÃO E SECAGEM | | | | | | |
|---|---|---|---|---|---|---|---|---|---|
| 161 | 7º Patamar | N/A | Guarda Corpo | Reformulação | - | Foi evidenciado que o modelo de guarda corpo está irregular, com o travessão superior plano e com o rodapé sem a altura mínima de 200mm, conforme demonstrado na evidência fotográfica ao lado. | Necessário que o guarda corpo esteja de acordo com a NR-12, anexo III, item 7:<br>d) o travessão superior não deve possuir superfície plana, a fim de evitar a colocação de objetos; e<br>e) possuir rodapé de, no mínimo, 0,20 m (vinte centímetros) de altura e travessão intermediário a 0,70 m (setenta centímetros) de altura em relação ao piso, localizado entre o rodapé e o travessão superior. | | Remover atual, e instalar novo modelo conforme recomendação. |

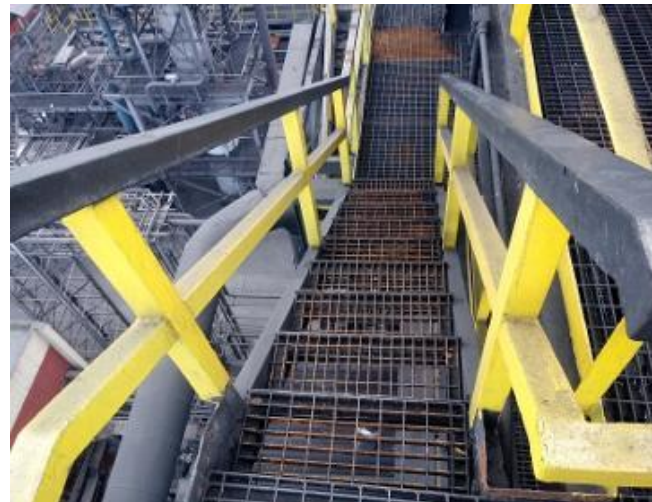
| GRUPO SINCE 1998 WITH YOU<br><b>CONERGE</b><br>NORMAS REGULAMENTADORAS | | | LEVANTAMENTO ESTRUTURAL DE CORROSÃO E TRATAMENTO NA ÁREA 55<br>TORRE DE GRANULAÇÃO E SECAGEM | | | | | | |
|---|---|---|---|---|---|---|---|---|---|
| 162 | 7º Patamar | N/A | Guarda Corpo | Reformulação | - | Foi evidenciado que o modelo de guarda corpo está irregular, com o travessão superior plano e com o rodapé sem a altura mínima de 200mm, conforme demonstrado na evidência fotográfica ao lado. | Necessário que o guarda corpo esteja de acordo com a NR-12, anexo III, item 7:<br>d) o travessão superior não deve possuir superfície plana, a fim de evitar a colocação de objetos; e<br>e) possuir rodapé de, no mínimo, 0,20 m (vinte centímetros) de altura e travessão intermediário a 0,70 m (setenta centímetros) de altura em relação ao piso, localizado entre o rodapé e o travessão superior. | | Remover atual, e instalar novo modelo conforme recomendação. |

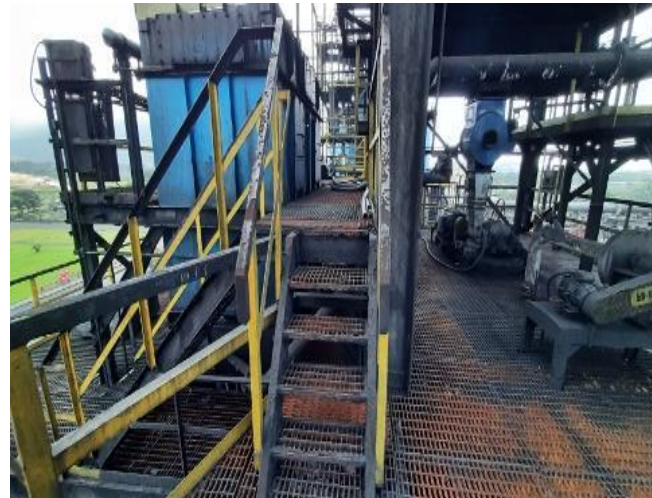
| GRUPO SINCE 1998 WITH YOU<br><b>CONERGE</b><br>NORMAS REGULAMENTADORAS | | | LEVANTAMENTO ESTRUTURAL DE CORROSÃO E TRATAMENTO NA ÁREA 55<br>TORRE DE GRANULAÇÃO E SECAGEM | | | | | | |
|---|---|---|---|---|---|---|---|---|---|
| 163 | 7º Patamar | N/A | Guarda Corpo | Reformulação | 4000 mm | Foi evidenciado que o modelo de guarda corpo está irregular, com o travessão superior plano e com o rodapé sem a altura mínima de 200mm, conforme demonstrado na evidência fotográfica ao lado. | Necessário que o guarda corpo esteja de acordo com a NR-12, anexo III, item 7:<br>d) o travessão superior não deve possuir superfície plana, a fim de evitar a colocação de objetos; e<br>e) possuir rodapé de, no mínimo, 0,20 m (vinte centímetros) de altura e travessão intermediário a 0,70 m (setenta centímetros) de altura em relação ao piso, localizado entre o rodapé e o travessão superior. | | Remover atual, e instalar novo modelo conforme recomendação. |

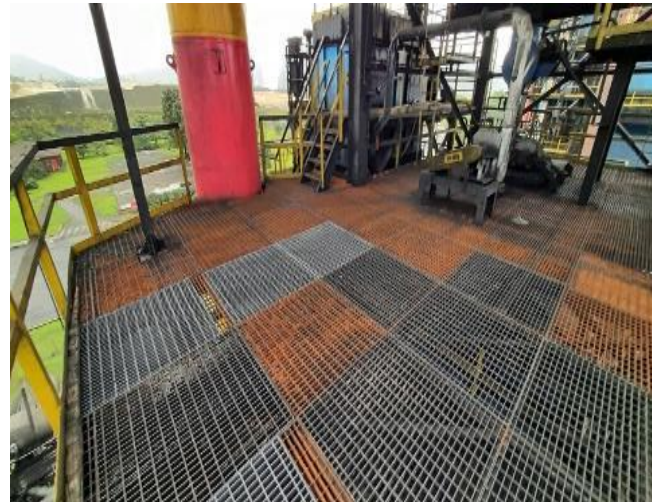
| GRUPO SINCE 1998 WITH YOU<br><b>CONERGE</b><br>NORMAS REGULAMENTADORAS | | | LEVANTAMENTO ESTRUTURAL DE CORROSÃO E TRATAMENTO NA ÁREA 55<br>TORRE DE GRANULAÇÃO E SECAGEM | | | | | | |
|---|---|---|---|---|---|---|---|---|---|
| 164 | 7º Patamar | N/A | Guarda Corpo | Reformulação | 50000 mm | Foi evidenciado que o modelo de guarda corpo está irregular, com o travessão superior plano e com o rodapé sem a altura mínima de 200mm, conforme demonstrado na evidência fotográfica ao lado. | Necessário que o guarda corpo esteja de acordo com a NR-12, anexo III, item 7:<br>d) o travessão superior não deve possuir superfície plana, a fim de evitar a colocação de objetos; e<br>e) possuir rodapé de, no mínimo, 0,20 m (vinte centímetros) de altura e travessão intermediário a 0,70 m (setenta centímetros) de altura em relação ao piso, localizado entre o rodapé e o travessão superior. | | Remover atual, e instalar novo modelo conforme recomendação. |

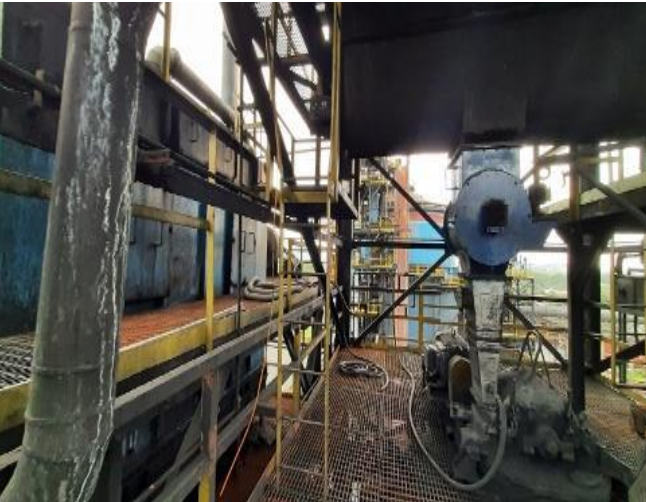
| <div> <div> <div>GRUPO</div> <div> </div> <div>SINCE 1998 WITH YOU</div> </div> <div> <div>NORMAS REGULAMENTADORAS</div> </div> </div> | | | | | | <div> <div>LEVANTAMENTO ESTRUTURAL DE CORROSÃO E TRATAMENTO NA ÁREA 55</div> <div>TORRE DE GRANULAÇÃO E SECAGEM</div> </div> | | <div> </div> | <div> </div> |
|---|---|---|---|---|---|---|---|---|---|
| 165 | 7º Patamar | N/A | Escada Marinheiro | Reformulação | - | Foi evidenciado que a escada marinheiro não está de acordo com a NR-12, anexo III, item 13:<br>I) barras horizontais com superfícies, formas ou ranhuras a fim de prevenir deslizamentos. | Necessário adequar a escada marinheiro, realizando a adequação das barras horizontais, de modo que estas tenham ranhuras ou outros tipos de superfícies antiderrapantes. | | - |

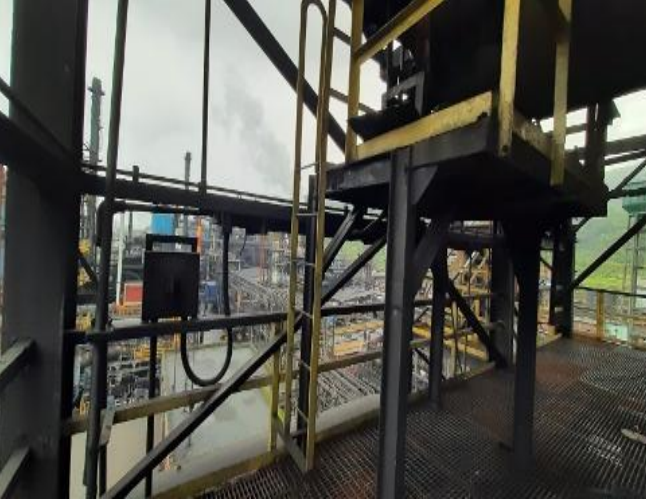
| <div> <div> <div>GRUPO</div> <div> </div> <div>SINCE 1998 WITH YOU</div> </div> <div> <div>NORMAS REGULAMENTADORAS</div> </div> </div> | | | | | | <div> <div>LEVANTAMENTO ESTRUTURAL DE CORROSÃO E TRATAMENTO NA ÁREA 55</div> <div>TORRE DE GRANULAÇÃO E SECAGEM</div> </div> | | <div> </div> | <div> </div> |
|---|---|---|---|---|---|---|---|---|---|
| 166 | 7º Patamar | N/A | Escada Marinheiro | Reformulação | - | Foi evidenciado que a escada marinheiro não está de acordo com a NR-12, anexo III, item 13:<br>I) barras horizontais com superfícies, formas ou ranhuras a fim de prevenir deslizamentos. | Necessário adequar a escada marinheiro, realizando a adequação das barras horizontais, de modo que estas tenham ranhuras ou outros tipos de superfícies antiderrapantes. | | - |

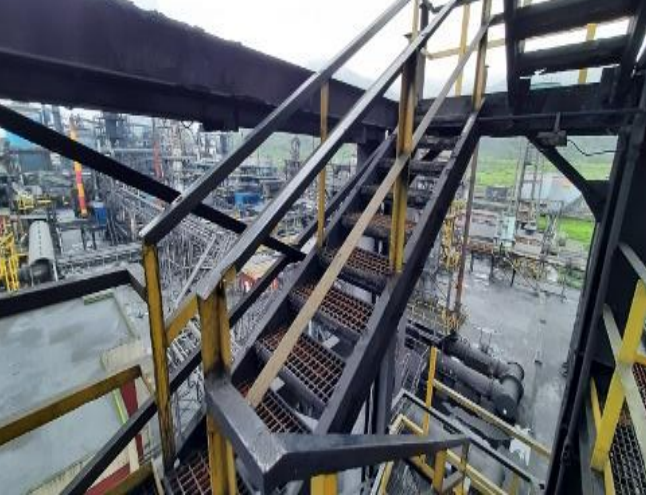
| <div> <div> <div>GRUPO</div> <div> </div> <div>SINCE 1998 WITH YOU</div> </div> <div> <div>NORMAS REGULAMENTADORAS</div> </div> </div> | | | | | | <div> <div>LEVANTAMENTO ESTRUTURAL DE CORROSÃO E TRATAMENTO NA ÁREA 55</div> <div>TORRE DE GRANULAÇÃO E SECAGEM</div> </div> | | <div> </div> | <div> </div> |
|---|---|---|---|---|---|---|---|---|---|
| 167 | 7º Patamar | N/A | Guarda Corpo | Reformulação | 10000 mm | Foi evidenciado que o modelo de guarda corpo está irregular, com o travessão superior plano e com o rodapé sem a altura mínima de 200mm, conforme demonstrado na evidência fotográfica ao lado. | Necessário que o guarda corpo esteja de acordo com a NR-12, anexo III, item 7:<br>d) o travessão superior não deve possuir superfície plana, a fim de evitar a colocação de objetos; e<br>e) possuir rodapé de, no mínimo, 0,20 m (vinte centímetros) de altura e travessão intermediário a 0,70 m (setenta centímetros) de altura em relação ao piso, localizado entre o rodapé e o travessão superior. | | Remover atual, e instalar novo modelo conforme recomendação. |

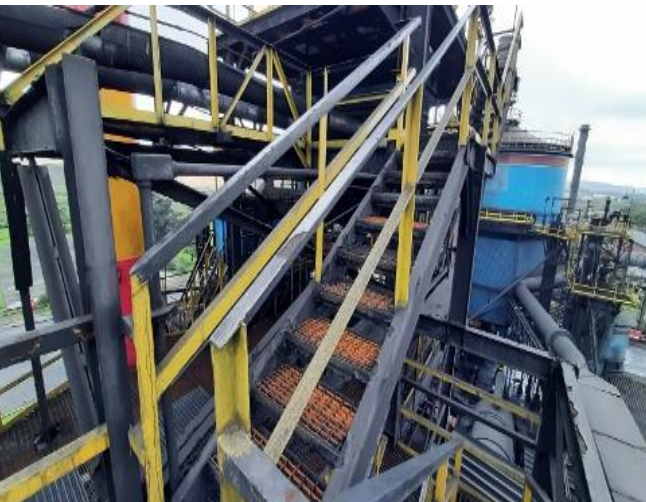
| <div> <div> <div>GRUPO</div> <div> </div> <div>SINCE 1998 WITH YOU</div> </div> <div> <div>NORMAS REGULAMENTADORAS</div> </div> </div> | | | | | | <div> <div>LEVANTAMENTO ESTRUTURAL DE CORROSÃO E TRATAMENTO NA ÁREA 55</div> <div>TORRE DE GRANULAÇÃO E SECAGEM</div> </div> | | <div> </div> | <div> </div> |
|---|---|---|---|---|---|---|---|---|---|
| 168 | 7º Patamar | N/A | Guarda Corpo | Reformulação | 10000 mm | Foi evidenciado que o modelo de guarda corpo está irregular, com o travessão superior plano e com o rodapé sem a altura mínima de 200mm, conforme demonstrado na evidência fotográfica ao lado. | Necessário que o guarda corpo esteja de acordo com a NR-12, anexo III, item 7:<br>d) o travessão superior não deve possuir superfície plana, a fim de evitar a colocação de objetos; e<br>e) possuir rodapé de, no mínimo, 0,20 m (vinte centímetros) de altura e travessão intermediário a 0,70 m (setenta centímetros) de altura em relação ao piso, localizado entre o rodapé e o travessão superior. | | Remover atual, e instalar novo modelo conforme recomendação. |

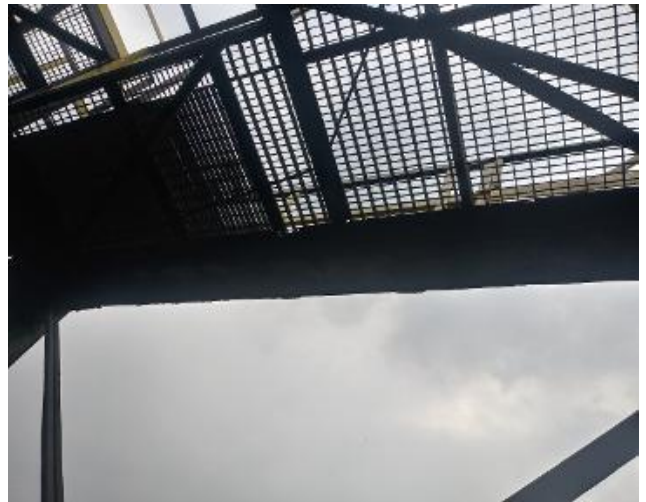
| <div> <div> <div>GRUPO</div> <div> </div> <div>SINCE 1998 WITH YOU</div> </div> <div> <div>NORMAS REGULAMENTADORAS</div> </div> </div> | | | | | | <div> <div>LEVANTAMENTO ESTRUTURAL DE CORROSÃO E TRATAMENTO NA ÁREA 55</div> <div>TORRE DE GRANULAÇÃO E SECAGEM</div> </div> | | <div> </div> | <div> </div> |
|---|---|---|---|---|---|---|---|---|---|
| 169 | 8º Patamar | A | Viga | Tratamento e Pintura | 1200000 mm² | Foi evidenciado que a viga do pavimento superior apresenta pontos acometidos por corrosão superficial. | Necessário realizar reparo com tratamento e pintura nas zonas afetadas por corrosão superficial. | | Utilizar 650,00ml de tinta cinza. |

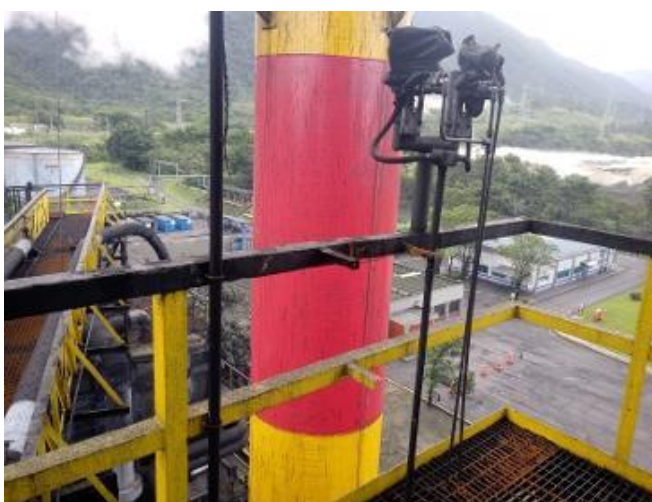
| <div><div><div>GRUPO</div><div></div><div>SINCE 1998 WITH YOU</div></div><div><div>NORMAS REGULAMENTADORAS</div></div></div> | | | LEVANTAMENTO ESTRUTURAL DE CORROSÃO E TRATAMENTO NA ÁREA 55<br>TORRE DE GRANULAÇÃO E SECAGEM | | | | | | |
|---|---|---|---|---|---|---|---|---|---|
| 170 | 8º Patamar | N/A | Guarda Corpo | Reformulação | - | Foi evidenciado que o modelo de guarda corpo está irregular, com o travessão superior plano e com o rodapé sem a altura mínima de 200mm, conforme demonstrado na evidência fotográfica ao lado. | Necessário que o guarda corpo esteja de acordo com a NR-12, anexo III, item 7:<br>d) o travessão superior não deve possuir superfície plana, a fim de evitar a colocação de objetos; e<br>e) possuir rodapé de, no mínimo, 0,20 m (vinte centímetros) de altura e travessão intermediário a 0,70 m (setenta centímetros) de altura em relação ao piso, localizado entre o rodapé e o travessão superior. | | Remover atual, e instalar novo modelo conforme recomendação. |

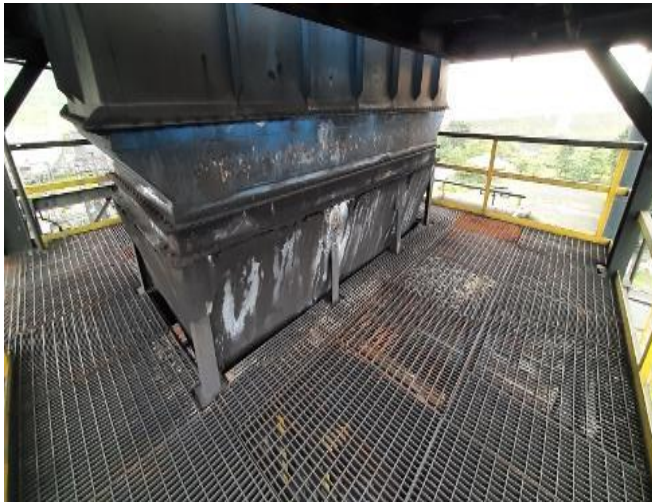
| <div><div><div>GRUPO</div><div></div><div>SINCE 1998 WITH YOU</div></div><div><div>NORMAS REGULAMENTADORAS</div></div></div> | | | LEVANTAMENTO ESTRUTURAL DE CORROSÃO E TRATAMENTO NA ÁREA 55<br>TORRE DE GRANULAÇÃO E SECAGEM | | | | | | |
|---|---|---|---|---|---|---|---|---|---|
| 172 | 9º Patamar | N/A | Guarda Corpo | Reformulação | 38000 mm | Foi evidenciado que o modelo de guarda corpo está irregular, com o travessão superior plano e com o rodapé sem a altura mínima de 200mm, conforme demonstrado na evidência fotográfica ao lado. | Necessário que o guarda corpo esteja de acordo com a NR-12, anexo III, item 7:<br>d) o travessão superior não deve possuir superfície plana, a fim de evitar a colocação de objetos; e<br>e) possuir rodapé de, no mínimo, 0,20 m (vinte centímetros) de altura e travessão intermediário a 0,70 m (setenta centímetros) de altura em relação ao piso, localizado entre o rodapé e o travessão superior. | | Remover atual, e instalar novo modelo conforme recomendação. |

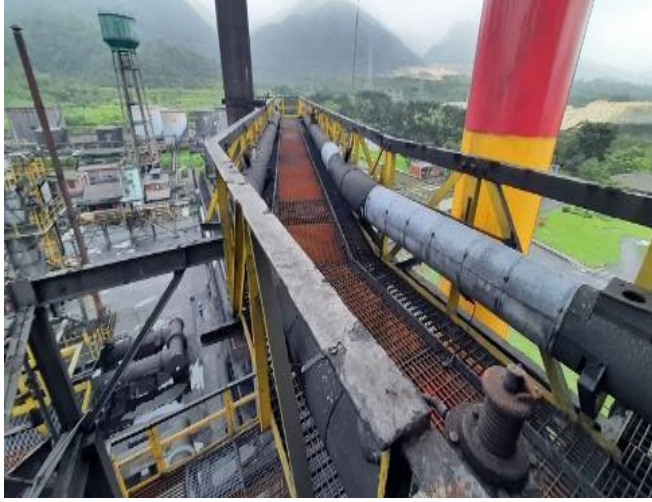
| <div><div><div>GRUPO</div><div></div><div>SINCE 1998 WITH YOU</div></div><div><div>NORMAS REGULAMENTADORAS</div></div></div> | | | LEVANTAMENTO ESTRUTURAL DE CORROSÃO E TRATAMENTO NA ÁREA 55<br>TORRE DE GRANULAÇÃO E SECAGEM | | | | | | |
|---|---|---|---|---|---|---|---|---|---|
| 173 | 9º Patamar | N/A | Guarda Corpo | Reformulação | 50000 mm | Foi evidenciado que o modelo de guarda corpo está irregular, com o travessão superior plano e com o rodapé sem a altura mínima de 200mm, conforme demonstrado na evidência fotográfica ao lado. | Necessário que o guarda corpo esteja de acordo com a NR-12, anexo III, item 7:<br>d) o travessão superior não deve possuir superfície plana, a fim de evitar a colocação de objetos; e<br>e) possuir rodapé de, no mínimo, 0,20 m (vinte centímetros) de altura e travessão intermediário a 0,70 m (setenta centímetros) de altura em relação ao piso, localizado entre o rodapé e o travessão superior. | | Remover atual, e instalar novo modelo conforme recomendação. |

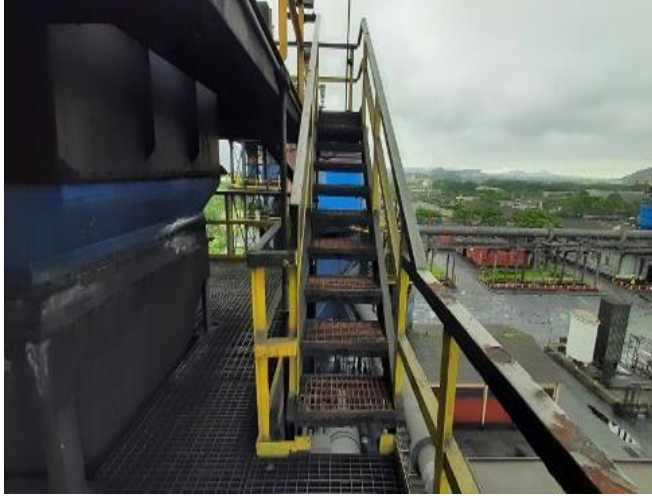
| <div><div><div>GRUPO</div><div></div><div>SINCE 1998 WITH YOU</div></div><div><div>NORMAS REGULAMENTADORAS</div></div></div> | | | LEVANTAMENTO ESTRUTURAL DE CORROSÃO E TRATAMENTO NA ÁREA 55<br>TORRE DE GRANULAÇÃO E SECAGEM | | | | | | |
|---|---|---|---|---|---|---|---|---|---|
| 174 | 9º Patamar | N/A | Guarda Corpo | Reformulação | 8000 mm | Foi evidenciado que o modelo de guarda corpo está irregular, com o travessão superior plano e com o rodapé sem a altura mínima de 200mm, conforme demonstrado na evidência fotográfica ao lado. | Necessário que o guarda corpo esteja de acordo com a NR-12, anexo III, item 7:<br>d) o travessão superior não deve possuir superfície plana, a fim de evitar a colocação de objetos; e<br>e) possuir rodapé de, no mínimo, 0,20 m (vinte centímetros) de altura e travessão intermediário a 0,70 m (setenta centímetros) de altura em relação ao piso, localizado entre o rodapé e o travessão superior. | | Remover atual, e instalar novo modelo conforme recomendação. |

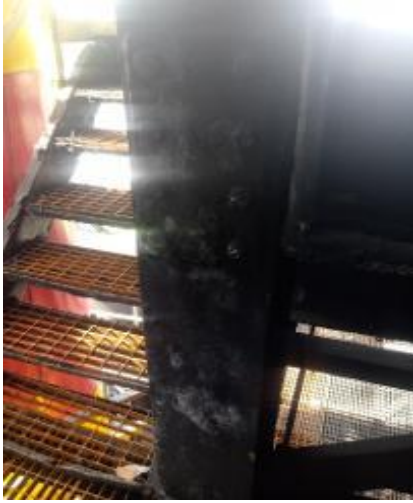
| <div> <div> <div>GRUPO</div> <div> </div> <div>SINCE 1998 WITH YOU</div> </div> <div> <div>NORMAS REGULAMENTADORAS</div> </div> </div> | | | | | | LEVANTAMENTO ESTRUTURAL DE CORROSÃO E TRATAMENTO NA ÁREA 55<br>TORRE DE GRANULAÇÃO E SECAGEM | | <div> </div> | <div> </div> |
|---|---|---|---|---|---|---|---|---|---|
| 186 | Lado Leste | A | Pilar | Tratamento e Pintura | 570000 mm² | Foi evidenciado que o pilar do 3º pavimento apresenta pontos acometidos por corrosão superficial. | Necessário realizar reparo com tratamento e pintura nas zonas afetadas por corrosão superficial. | | Utilizar 308,75ml de tinta cinza. |

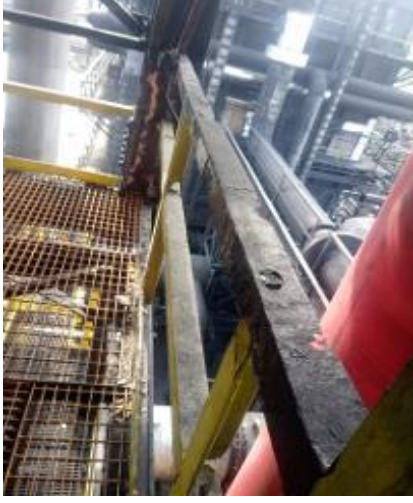
| <div> <div> <div>GRUPO</div> <div> </div> <div>SINCE 1998 WITH YOU</div> </div> <div> <div>NORMAS REGULAMENTADORAS</div> </div> </div> | | | | | | LEVANTAMENTO ESTRUTURAL DE CORROSÃO E TRATAMENTO NA ÁREA 55<br>TORRE DE GRANULAÇÃO E SECAGEM | | <div> </div> | <div> </div> |
|---|---|---|---|---|---|---|---|---|---|
| 187 | Lado Leste | A | Guarda Corpo | Tratamento e Pintura | 840000 mm² | Foi evidenciado que o guarda corpo do 3º pavimento encontra-se com pontos acometidos por corrosão severa. | Necessário realizar reparo com tratamento e pintura nas zonas afetadas por corrosão superficial. | | Utilizar 218,40ml de tinta amarela. |

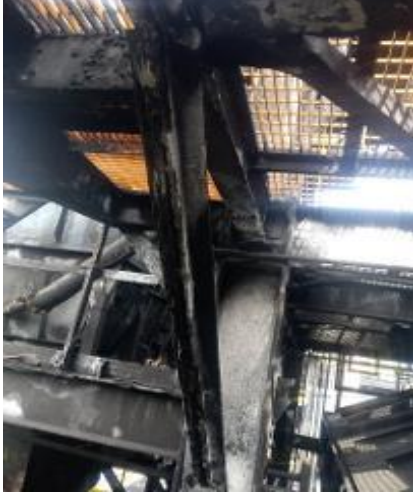
| <div> <div> <div>GRUPO</div> <div> </div> <div>SINCE 1998 WITH YOU</div> </div> <div> <div>NORMAS REGULAMENTADORAS</div> </div> </div> | | | | | | LEVANTAMENTO ESTRUTURAL DE CORROSÃO E TRATAMENTO NA ÁREA 55<br>TORRE DE GRANULAÇÃO E SECAGEM | | <div> </div> | <div> </div> |
|---|---|---|---|---|---|---|---|---|---|
| 188 | Lado Leste | A | Viga | Substituição | 290000 mm² | Foi evidenciado que a viga diagonal está comprometida por corrosão. | Necessário realizar a substituição da viga danificada. | | - |

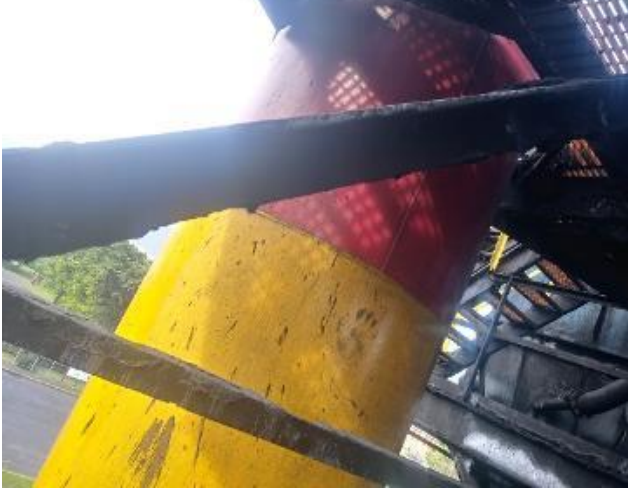
| <div> <div> <div>GRUPO</div> <div> </div> <div>SINCE 1998 WITH YOU</div> </div> <div> <div>NORMAS REGULAMENTADORAS</div> </div> </div> | | | | | | LEVANTAMENTO ESTRUTURAL DE CORROSÃO E TRATAMENTO NA ÁREA 55<br>TORRE DE GRANULAÇÃO E SECAGEM | | <div> </div> | <div> </div> |
|---|---|---|---|---|---|---|---|---|---|
| 189 | Lado Leste | A | Viga | Tratamento e Pintura | 300000 mm² | Foi evidenciado que a viga diagonal apresenta pontos acometidos por corrosão superficial. | Necessário realizar reparo com tratamento e pintura nas zonas afetadas por corrosão superficial. | | Utilizar 162,50ml de tinta cinza. |

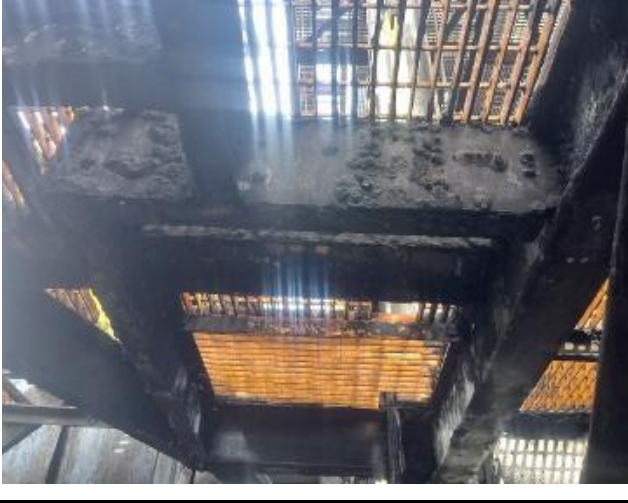
| <div> <div> <div>GRUPO</div> <div> </div> <div>SINCE 1998 WITH YOU</div> </div> <div> <div>NORMAS REGULAMENTADORAS</div> </div> </div> | | | | | | LEVANTAMENTO ESTRUTURAL DE CORROSÃO E TRATAMENTO NA ÁREA 55<br>TORRE DE GRANULAÇÃO E SECAGEM | | <div> </div> | <div> </div> |
|---|---|---|---|---|---|---|---|---|---|
| 190 | Lado Leste | A | Viga | Tratamento e Pintura | 2800000 mm² | Foi evidenciado que a viga de sustentação da escada da torre de granulação (frente e verso) encontra-se acometida por corrosão média. | Necessário realizar reparo com tratamento e pintura nas zonas afetadas por corrosão média. | | Utilizar 1516,67ml de tinta cinza. |

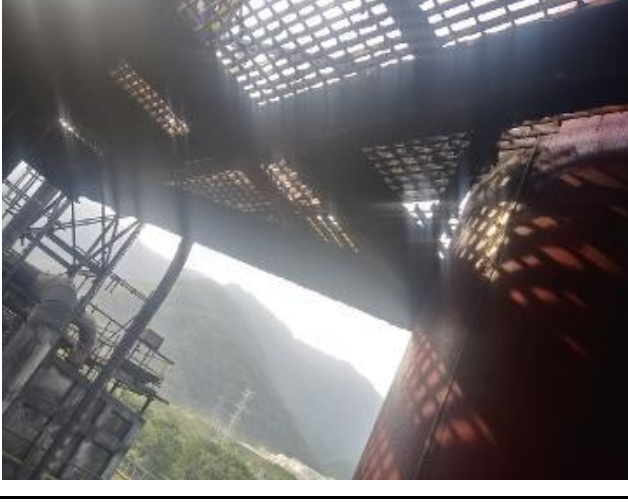
| <div> <div> <div>GRUPO</div> <div> </div> <div>SINCE 1998 WITH YOU</div> </div> <div> <div>NORMAS REGULAMENTADORAS</div> </div> </div> | | | | | | LEVANTAMENTO ESTRUTURAL DE CORROSÃO E TRATAMENTO NA ÁREA 55<br>TORRE DE GRANULAÇÃO E SECAGEM | | <div> </div> | <div> </div> |
|---|---|---|---|---|---|---|---|---|---|
| 191 | Lado Leste | A | Viga | Tratamento e Pintura | 2000000 mm² | Foi evidenciado que a viga do 4º pavimento apresenta pontos acometidos por corrosão superficial. | Necessário realizar reparo com tratamento e pintura nas zonas afetadas por corrosão superficial. | | Utilizar 1083,33ml de tinta cinza. |

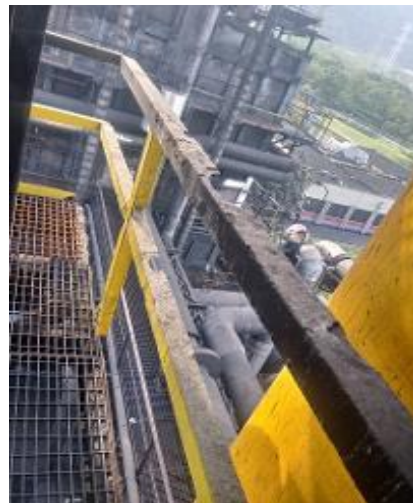
| GRUPO SINCE 1998 WITH YOU<br><b>CONERGE</b><br>NORMAS REGULAMENTADORAS | | | LEVANTAMENTO ESTRUTURAL DE CORROSÃO E TRATAMENTO NA ÁREA 55<br>TORRE DE GRANULAÇÃO E SECAGEM | | | | | | |
|---|---|---|---|---|---|---|---|---|---|
| 192 | Lado Leste | A | Guarda Corpo | Substituição | 880000 mm² | Foi evidenciado que o guarda corpo do 3º pavimento encontra-se com pontos acometidos por corrosão severa. | Necessário substituir as áreas afetadas por corrosão do guarda corpo. | | - |

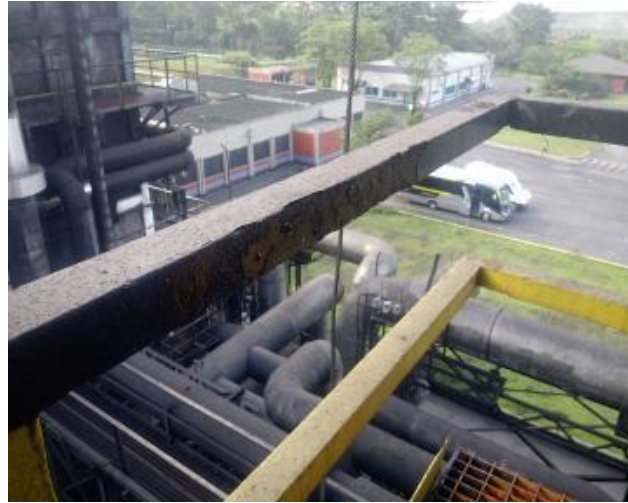
| GRUPO SINCE 1998 WITH YOU<br><b>CONERGE</b><br>NORMAS REGULAMENTADORAS | | | LEVANTAMENTO ESTRUTURAL DE CORROSÃO E TRATAMENTO NA ÁREA 55<br>TORRE DE GRANULAÇÃO E SECAGEM | | | | | | |
|---|---|---|---|---|---|---|---|---|---|
| 193 | Lado Leste | A | Guarda Corpo | Tratamento e Pintura | 48000 mm² | Foi evidenciado que o guarda corpo do 3º pavimento encontra-se com pontos acometidos por corrosão severa. | Necessário realizar reparo com tratamento e pintura nas zonas afetadas por corrosão superficial. | | Utilizar 12,48ml de tinta amarela. |

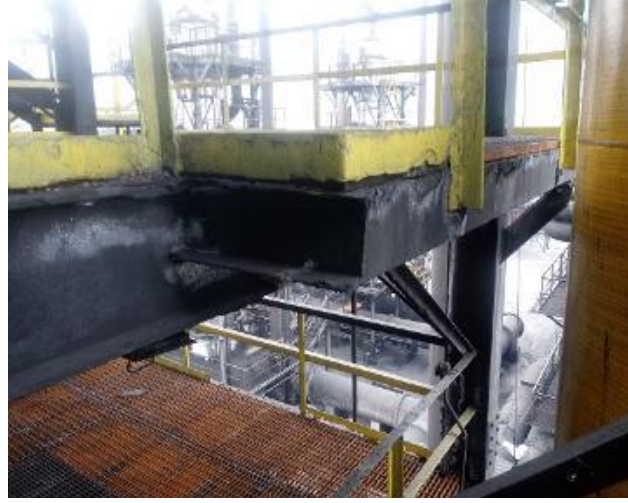
| GRUPO SINCE 1998 WITH YOU<br><b>CONERGE</b><br>NORMAS REGULAMENTADORAS | | | LEVANTAMENTO ESTRUTURAL DE CORROSÃO E TRATAMENTO NA ÁREA 55<br>TORRE DE GRANULAÇÃO E SECAGEM | | | | | | |
|---|---|---|---|---|---|---|---|---|---|
| 194 | Lado Leste | A | Viga | Tratamento e Pintura | 1500000 mm² | Foi evidenciado que a viga do 4º pavimento apresenta pontos acometidos por corrosão superficial. | Necessário realizar reparo com tratamento e pintura nas zonas afetadas por corrosão superficial. | | Utilizar 812,50ml de tinta cinza. |

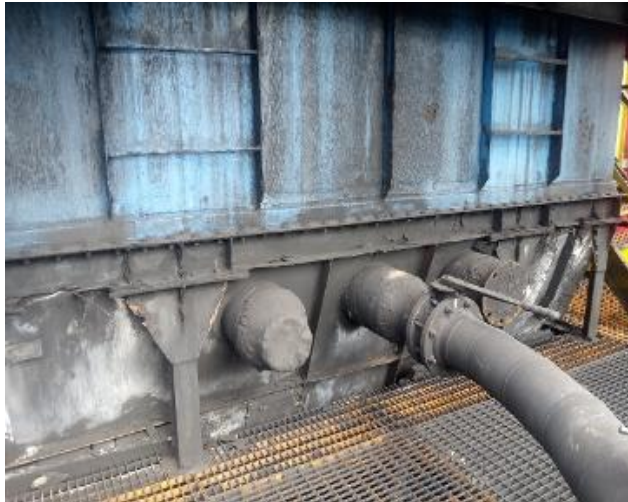
| GRUPO SINCE 1998 WITH YOU<br><b>CONERGE</b><br>NORMAS REGULAMENTADORAS | | | LEVANTAMENTO ESTRUTURAL DE CORROSÃO E TRATAMENTO NA ÁREA 55<br>TORRE DE GRANULAÇÃO E SECAGEM | | | | | | |
|---|---|---|---|---|---|---|---|---|---|
| 195 | Lado Leste | N/A | Guarda Corpo | Instalar | - | Foi evidenciado ausência de guarda corpo por todo o perímetro da área demonstrada na evidência fotográfica ao lado. | Necessário instalar guarda corpo, que esteja de acordo com a NR-12, anexo III, item 7:<br>a) ser dimensionados, construídos e fixados de modo seguro e resistente, de forma a suportar os esforços solicitantes;<br>b) ser constituídos de material resistente a intempéries e corrosão;<br>c) possuir travessão superior instalado de 1,10 m (um metro e dez centímetros) a 1,20 m (um metro e vinte centímetros) de altura em relação ao piso ao longo de toda a extensão, em ambos os lados;<br>d) o travessão superior não deve possuir superfície plana, a fim de evitar a colocação de objetos; e<br>e) possuir rodapé de, no mínimo, 0,20 m (vinte centímetros) de altura e travessão intermediário a 0,70 m (setenta centímetros) de altura em relação ao piso, localizado entre o rodapé e o travessão superior. | | - |

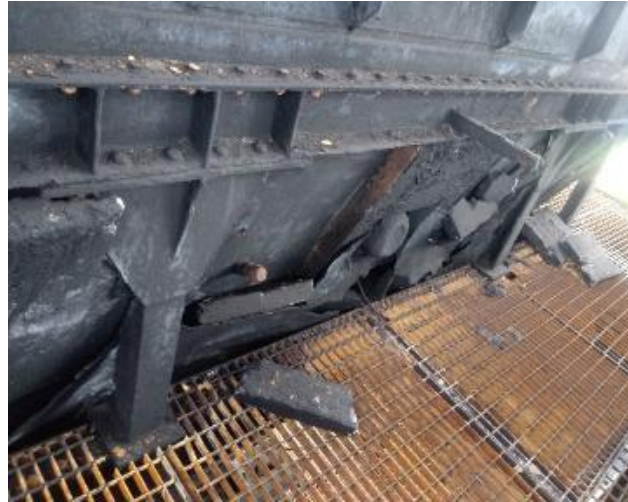
| GRUPO SINCE 1998 WITH YOU<br><b>CONERGE</b><br>NORMAS REGULAMENTADORAS | | | LEVANTAMENTO ESTRUTURAL DE CORROSÃO E TRATAMENTO NA ÁREA 55<br>TORRE DE GRANULAÇÃO E SECAGEM | | | | | | |
|---|---|---|---|---|---|---|---|---|---|
| 196 | Lado Leste | C | Isolamento Térmico | Substituição | 400000 mm² | Foi evidenciado que o isolamento térmico do equipamento localizado no 3º pavimento encontra-se acometido por corrosão média. | Necessário substituir as áreas afetadas por corrosão do guarda corpo. | | - |

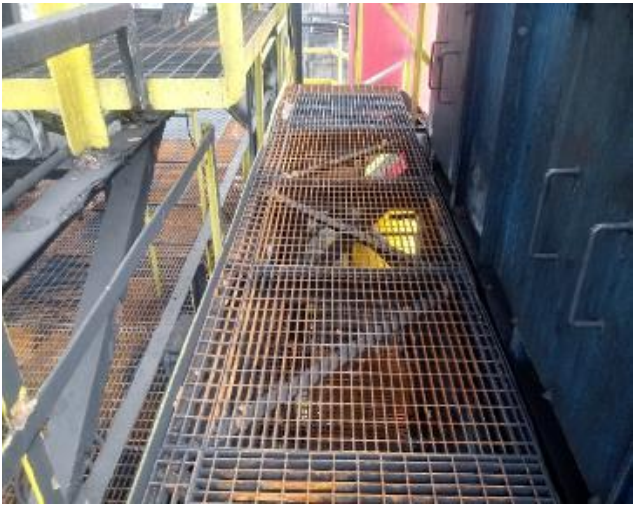
| <div> <div> <div>GRUPO</div> <div> </div> <div>SINCE 1998 WITH YOU</div> </div> <div> <div>NORMAS REGULAMENTADORAS</div> </div> </div> | | | | | | <div> <div> <div>LEVANTAMENTO ESTRUTURAL DE CORROSÃO E TRATAMENTO NA ÁREA 55</div> <div>TORRE DE GRANULAÇÃO E SECAGEM</div> </div> </div> | | <div> </div> | <div> </div> |
|---|---|---|---|---|---|---|---|---|---|
| 197 | Lado Leste | C | Grade de Piso | Tratamento e Pintura | 1000000 mm² | Foi evidenciado que toda a área do piso gradil do 4º pavimento, demonstrada na foto, encontra-se com pontos acometidos por corrosão. | Necessário realizar reparo com tratamento e pintura nas zonas afetadas por corrosão superficial. | | Utilizar 541,67ml de tinta cinza. |

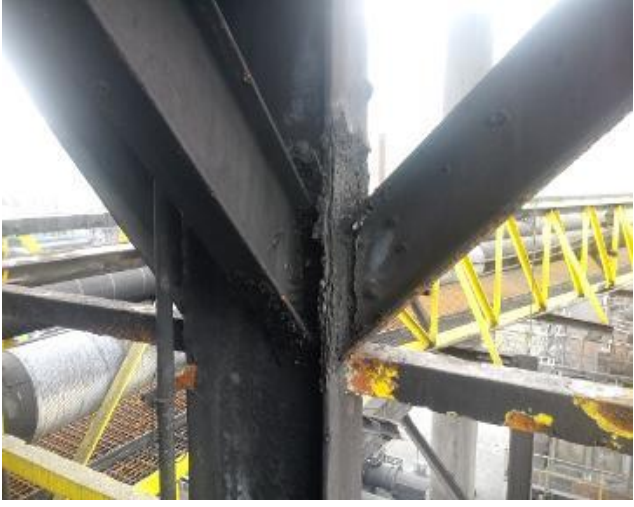
| <div> <div> <div>GRUPO</div> <div> </div> <div>SINCE 1998 WITH YOU</div> </div> <div> <div>NORMAS REGULAMENTADORAS</div> </div> </div> | | | | | | <div> <div> <div>LEVANTAMENTO ESTRUTURAL DE CORROSÃO E TRATAMENTO NA ÁREA 55</div> <div>TORRE DE GRANULAÇÃO E SECAGEM</div> </div> </div> | | <div> </div> | <div> </div> |
|---|---|---|---|---|---|---|---|---|---|
| 198 | Lado Leste | A | Pilar | Tratamento e Pintura | 160000 mm² | Foi evidenciado que o pilar do 6º pavimento apresenta pontos acometidos por corrosão superficial. | Necessário realizar reparo com tratamento e pintura nas zonas afetadas por corrosão superficial. | | Utilizar 86,67ml de tinta cinza. |

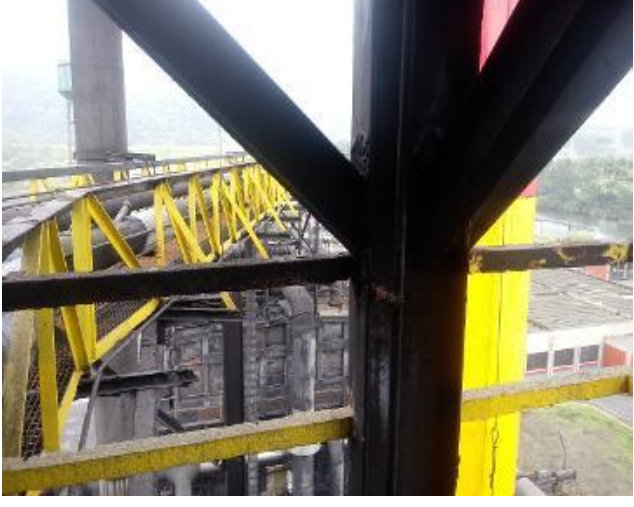
| <div> <div> <div>GRUPO</div> <div> </div> <div>SINCE 1998 WITH YOU</div> </div> <div> <div>NORMAS REGULAMENTADORAS</div> </div> </div> | | | | | | <div> <div> <div>LEVANTAMENTO ESTRUTURAL DE CORROSÃO E TRATAMENTO NA ÁREA 55</div> <div>TORRE DE GRANULAÇÃO E SECAGEM</div> </div> </div> | | <div> </div> | <div> </div> |
|---|---|---|---|---|---|---|---|---|---|
| 199 | Lado Leste | B | Cantoneira | Tratamento e Pintura | 616000 mm² | Foi evidenciado que a cantoneira do guarda corpo apresenta pontos acometidos por corrosão superficial. | Necessário realizar reparo com tratamento e pintura nas zonas afetadas por corrosão superficial. | | Utilizar 333,67ml de tinta cinza. |

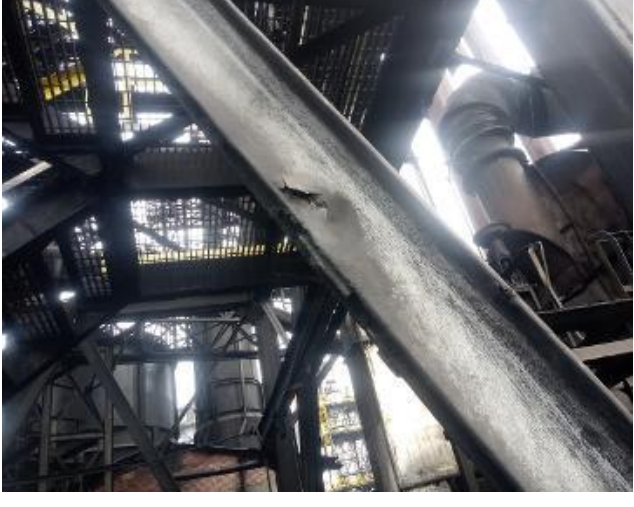
| <div> <div> <div>GRUPO</div> <div> </div> <div>SINCE 1998 WITH YOU</div> </div> <div> <div>NORMAS REGULAMENTADORAS</div> </div> </div> | | | | | | <div> <div> <div>LEVANTAMENTO ESTRUTURAL DE CORROSÃO E TRATAMENTO NA ÁREA 55</div> <div>TORRE DE GRANULAÇÃO E SECAGEM</div> </div> </div> | | <div> </div> | <div> </div> |
|---|---|---|---|---|---|---|---|---|---|
| 200 | Lado Leste | A | Viga | Tratamento e Pintura | 40000 mm² | Foi evidenciado que a viga apresenta pontos acometidos por corrosão superficial. | Necessário realizar reparo com tratamento e pintura nas zonas afetadas por corrosão superficial. | | Utilizar 21,67ml de tinta cinza. |

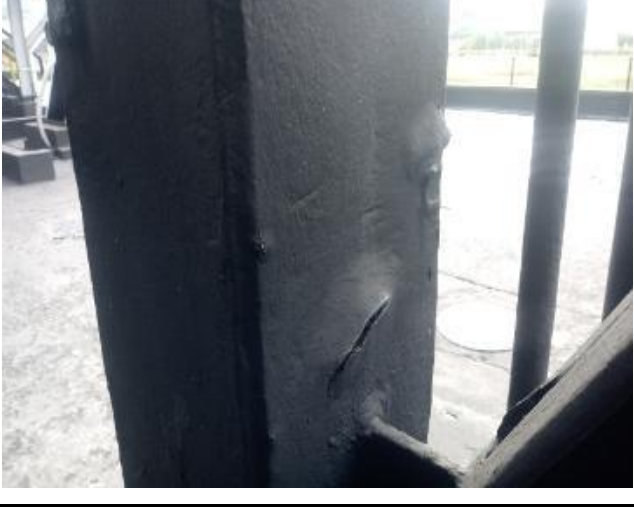
| <div> <div> <div>GRUPO</div> <div> </div> <div>SINCE 1998 WITH YOU</div> </div> <div> <div>NORMAS REGULAMENTADORAS</div> </div> </div> | | | | | | <div> <div> <div>LEVANTAMENTO ESTRUTURAL DE CORROSÃO E TRATAMENTO NA ÁREA 55</div> <div>TORRE DE GRANULAÇÃO E SECAGEM</div> </div> </div> | | <div> </div> | <div> </div> |
|---|---|---|---|---|---|---|---|---|---|
| 201 | Lado Leste | A | Pilar | Tratamento e Pintura | 90000 mm² | Foi evidenciado que o pilar apresenta pontos acometidos por corrosão superficial. | Necessário realizar reparo com tratamento e pintura nas zonas afetadas por corrosão superficial. | | Utilizar 48,75ml de tinta cinza. |

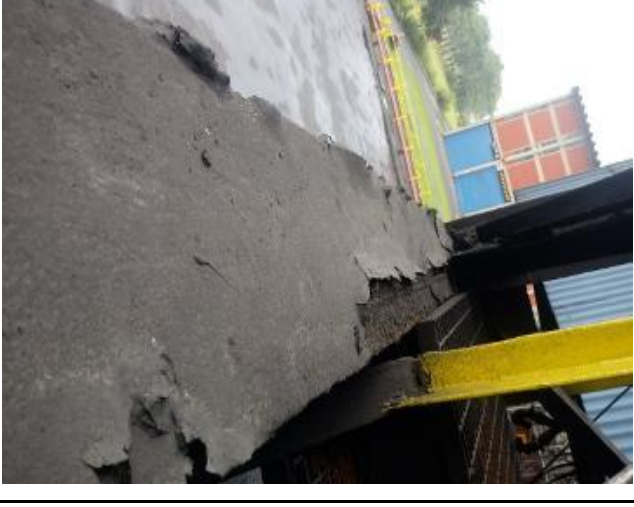
| <div> <div> <div>GRUPO</div> <div> </div> <div>SINCE 1998 WITH YOU</div> </div> <div> <div>NORMAS REGULAMENTADORAS</div> </div> </div> | | | | | | <div> <div> <div>LEVANTAMENTO ESTRUTURAL DE CORROSÃO E TRATAMENTO NA ÁREA 55</div> <div>TORRE DE GRANULAÇÃO E SECAGEM</div> </div> </div> | | <div> </div> | <div> </div> |
|---|---|---|---|---|---|---|---|---|---|
| 202 | Lado Leste | A | Viga | Tratamento e Pintura | 787500 mm² | Foi evidenciado que a viga apresenta pontos acometidos por corrosão superficial. | Necessário realizar reparo com tratamento e pintura nas zonas afetadas por corrosão superficial. | | Utilizar 426,56ml de tinta cinza. |

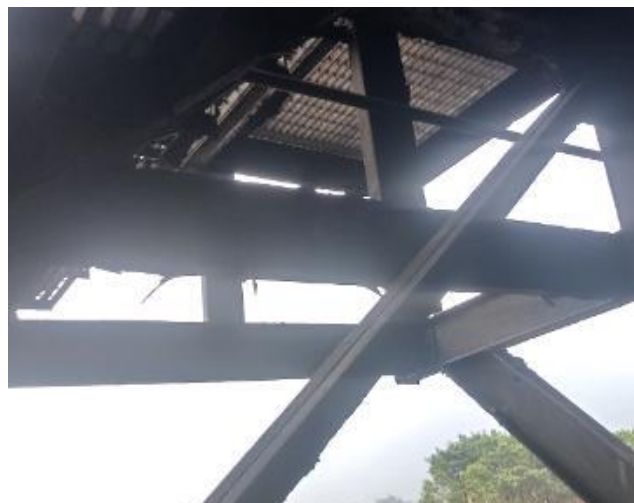
| GRUPO SINCE 1998 WITH YOU<br><b>CONERGE</b><br>NORMAS REGULAMENTADORAS | | | LEVANTAMENTO ESTRUTURAL DE CORROSÃO E TRATAMENTO NA ÁREA 55<br>TORRE DE GRANULAÇÃO E SECAGEM | | | | | | |
|---|---|---|---|---|---|---|---|---|---|
| 203 | Lado Leste | A | Viga | Tratamento e Pintura | 200000 mm² | Foi evidenciado que a viga apresenta pontos acometidos por corrosão superficial. | Necessário realizar reparo com tratamento e pintura nas zonas afetadas por corrosão superficial. | | Utilizar 108,33ml de tinta cinza. |

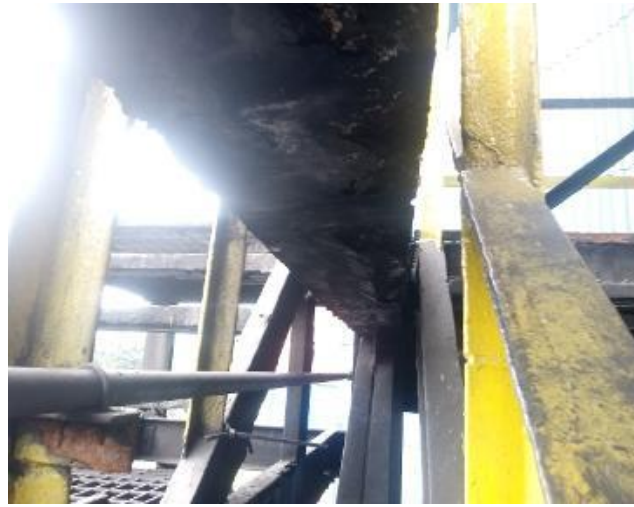
| GRUPO SINCE 1998 WITH YOU<br><b>CONERGE</b><br>NORMAS REGULAMENTADORAS | | | LEVANTAMENTO ESTRUTURAL DE CORROSÃO E TRATAMENTO NA ÁREA 55<br>TORRE DE GRANULAÇÃO E SECAGEM | | | | | | |
|---|---|---|---|---|---|---|---|---|---|
| 204 | Lado Leste | A | Viga | Tratamento e Pintura | 625000 mm² | Foi evidenciado que a viga apresenta pontos acometidos por corrosão superficial. | Necessário realizar reparo com tratamento e pintura nas zonas afetadas por corrosão superficial. | | Utilizar 338,54ml de tinta cinza. |

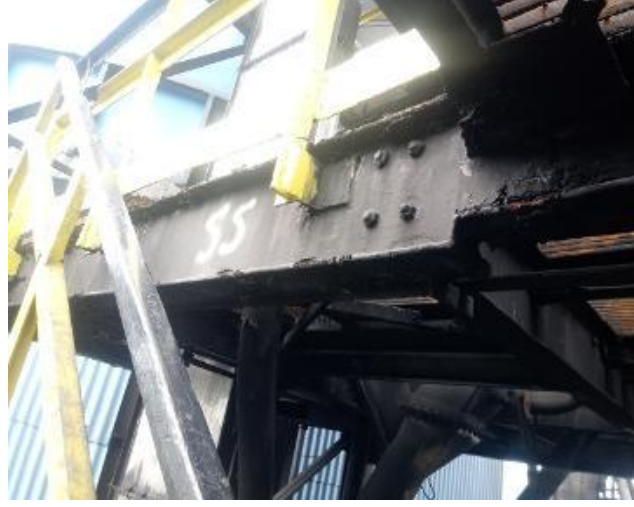
| GRUPO SINCE 1998 WITH YOU<br><b>CONERGE</b><br>NORMAS REGULAMENTADORAS | | | LEVANTAMENTO ESTRUTURAL DE CORROSÃO E TRATAMENTO NA ÁREA 55<br>TORRE DE GRANULAÇÃO E SECAGEM | | | | | | |
|---|---|---|---|---|---|---|---|---|---|
| 205 | Lado Leste | A | Viga | Tratamento e Pintura | 600000 mm² | Foi evidenciado que a viga apresenta pontos acometidos por corrosão superficial. | Necessário realizar reparo com tratamento e pintura nas zonas afetadas por corrosão superficial. | | Utilizar 325,00ml de tinta cinza. |

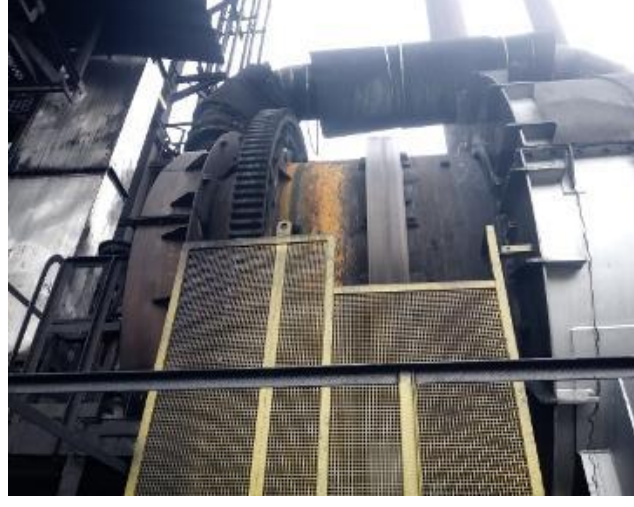
| GRUPO SINCE 1998 WITH YOU<br><b>CONERGE</b><br>NORMAS REGULAMENTADORAS | | | LEVANTAMENTO ESTRUTURAL DE CORROSÃO E TRATAMENTO NA ÁREA 55<br>TORRE DE GRANULAÇÃO E SECAGEM | | | | | | |
|---|---|---|---|---|---|---|---|---|---|
| 206 | Lado Leste | A | Secador | Tratamento e Pintura | 1130973,355292<br>33 mm² | Foi evidenciado que a estrutura do secador apresenta pontos acometidos por corrosão superficial. | Necessário realizar reparo com tratamento e pintura nas zonas afetadas por corrosão superficial. | | Utilizar 612,61ml de tinta cinza. |

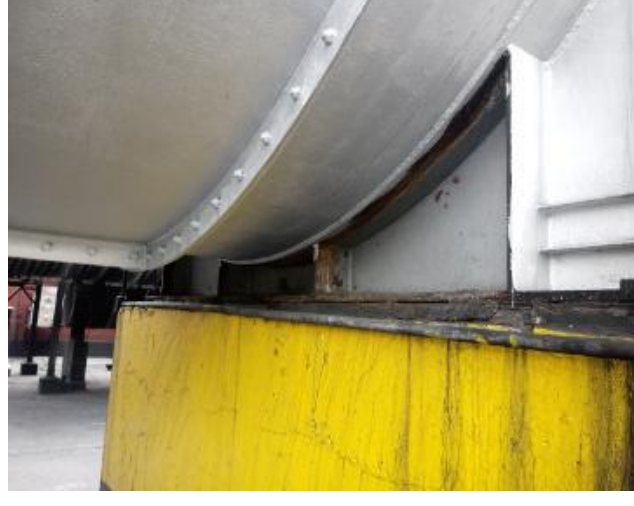
| GRUPO SINCE 1998 WITH YOU<br><b>CONERGE</b><br>NORMAS REGULAMENTADORAS | | | LEVANTAMENTO ESTRUTURAL DE CORROSÃO E TRATAMENTO NA ÁREA 55<br>TORRE DE GRANULAÇÃO E SECAGEM | | | | | | |
|---|---|---|---|---|---|---|---|---|---|
| 207 | Lado Leste | B | Secador | Tratamento e Pintura | 450000 mm² | Foi evidenciado que a terceira base da viga apresenta pontos acometidos por corrosão superficial. | Necessário realizar reparo com tratamento e pintura nas zonas afetadas por corrosão superficial. | | Utilizar 243,75ml de tinta cinza. |

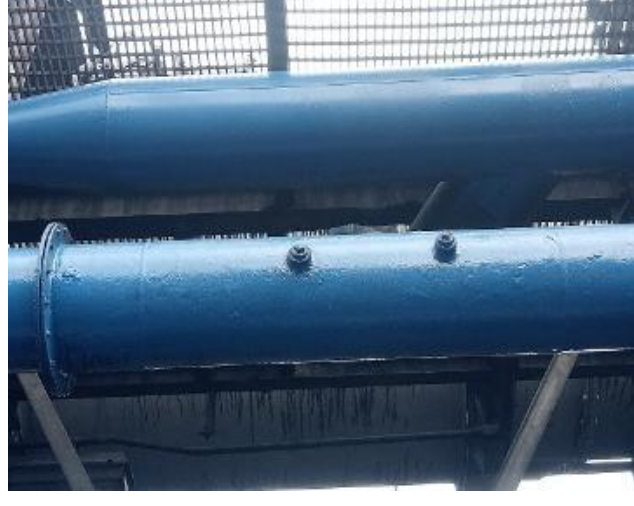
| GRUPO SINCE 1998 WITH YOU<br><b>CONERGE</b><br>NORMAS REGULAMENTADORAS | | | LEVANTAMENTO ESTRUTURAL DE CORROSÃO E TRATAMENTO NA ÁREA 55<br>TORRE DE GRANULAÇÃO E SECAGEM | | | | | | |
|---|---|---|---|---|---|---|---|---|---|
| 208 | Lado Leste | A | Viga | Tratamento e Pintura | 525000 mm² | Foi evidenciado que a base da viga do primeiro patamar apresenta pontos acometidos por corrosão superficial. | Necessário realizar reparo com tratamento e pintura nas zonas afetadas por corrosão superficial. | | Utilizar 284,38ml de tinta cinza. |

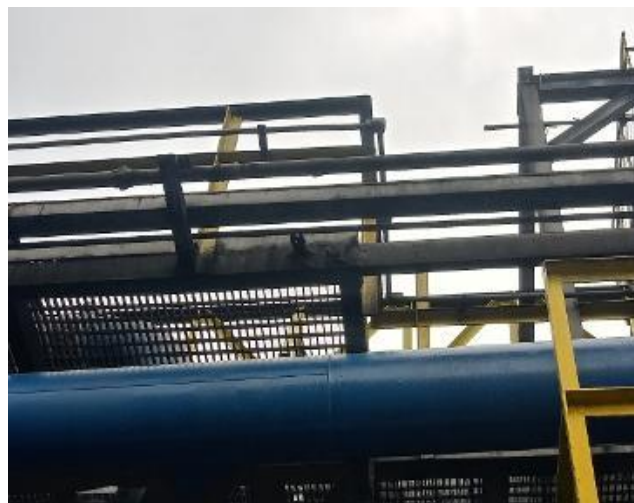
| GRUPO SINCE 1998 WITH YOU<br><b>CONERGE</b><br>NORMAS REGULAMENTADORAS | | | LEVANTAMENTO ESTRUTURAL DE CORROSÃO E TRATAMENTO NA ÁREA 55<br>TORRE DE GRANULAÇÃO E SECAGEM | | | | | | |
|---|---|---|---|---|---|---|---|---|---|
| 209 | Lado Leste | A | Viga | Tratamento e Pintura | 100000 mm² | Foi evidenciado que a viga apresenta pontos acometidos por corrosão superficial. | Necessário realizar reparo com tratamento e pintura nas zonas afetadas por corrosão superficial. | | Utilizar 54,17ml de tinta cinza. |

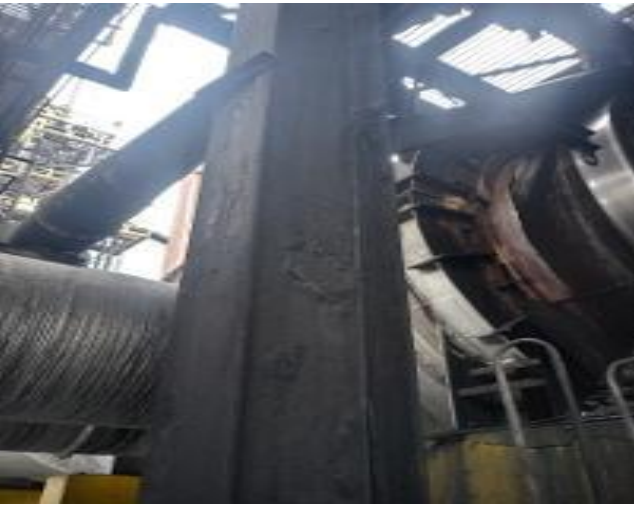
| GRUPO SINCE 1998 WITH YOU<br><b>CONERGE</b><br>NORMAS REGULAMENTADORAS | | | LEVANTAMENTO ESTRUTURAL DE CORROSÃO E TRATAMENTO NA ÁREA 55<br>TORRE DE GRANULAÇÃO E SECAGEM | | | | | | |
|---|---|---|---|---|---|---|---|---|---|
| 210 | Lado Leste | A | Pilar | Tratamento e Pintura | 1625000 mm² | Foi evidenciado que o pilar da torre de granulação apresenta pontos acometidos por corrosão superficial. | Necessário realizar reparo com tratamento e pintura nas zonas afetadas por corrosão superficial. | | Utilizar 880,21ml de tinta cinza. |

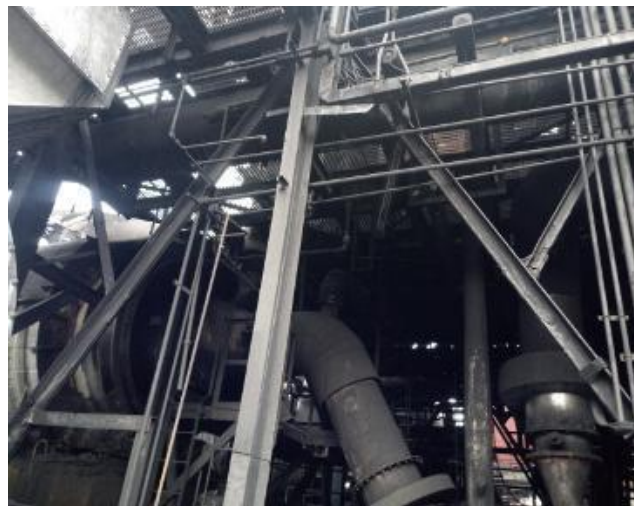
| GRUPO SINCE 1998 WITH YOU<br><b>CONERGE</b><br>NORMAS REGULAMENTADORAS | | | LEVANTAMENTO ESTRUTURAL DE CORROSÃO E TRATAMENTO NA ÁREA 55<br>TORRE DE GRANULAÇÃO E SECAGEM | | | | | | |
|---|---|---|---|---|---|---|---|---|---|
| 211 | Lado Leste | A | Treliça | Tratamento e Pintura | 80000 mm² | Foi evidenciado que a base da treliça de sustentação apresenta pontos acometidos por corrosão superficial. | Necessário realizar reparo com tratamento e pintura nas zonas afetadas por corrosão superficial. | | Utilizar 43,33ml de tinta cinza. |

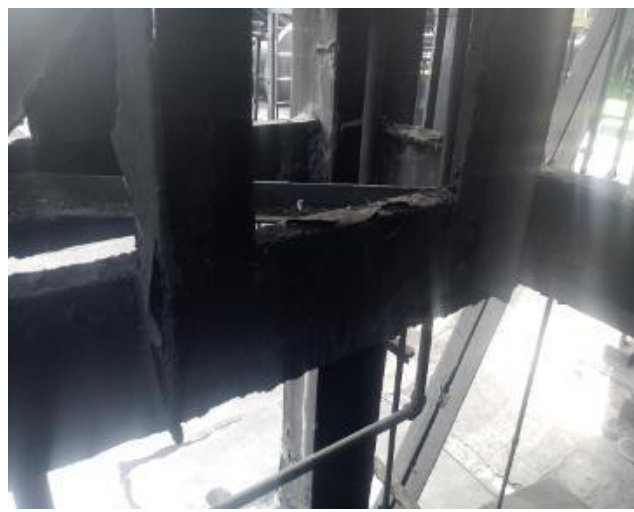
| GRUPO SINCE 1998 WITH YOU<br><b>CONERGE</b><br>NORMAS REGULAMENTADORAS | | | LEVANTAMENTO ESTRUTURAL DE CORROSÃO E TRATAMENTO NA ÁREA 55<br>TORRE DE GRANULAÇÃO E SECAGEM | | | | | | |
|---|---|---|---|---|---|---|---|---|---|
| 212 | Lado Norte | B | Viga | Tratamento e Pintura | 900000 mm² | Foi evidenciado que a viga da escada apresenta pontos acometidos por corrosão superficial. | Necessário realizar reparo com tratamento e pintura nas zonas afetadas por corrosão superficial. | | Utilizar 487,50ml de tinta cinza. |

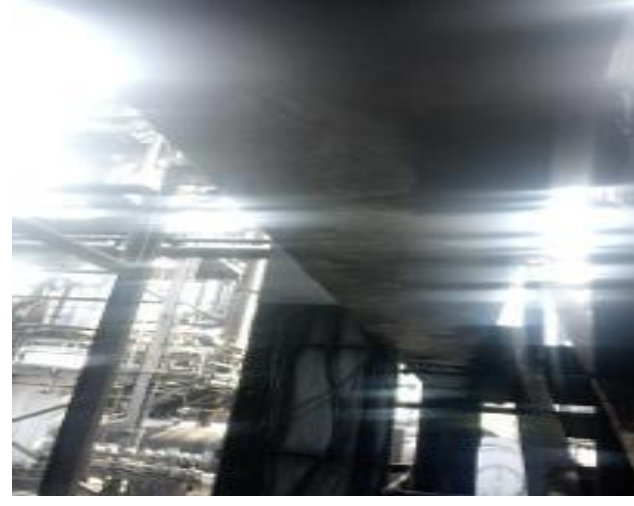
| GRUPO SINCE 1998 WITH YOU<br><b>CONERGE</b><br>NORMAS REGULAMENTADORAS | | | LEVANTAMENTO ESTRUTURAL DE CORROSÃO E TRATAMENTO NA ÁREA 55<br>TORRE DE GRANULAÇÃO E SECAGEM | | | | | | |
|---|---|---|---|---|---|---|---|---|---|
| 213 | Lado Norte | B | Viga | Tratamento e Pintura | 450000 mm² | Foi evidenciado que a viga de sustentação apresenta pontos acometidos por corrosão superficial. | Necessário realizar reparo com tratamento e pintura nas zonas afetadas por corrosão superficial. | | Utilizar 243,75ml de tinta cinza. |
