# RELATÓRIO DE LEVANTAMENTO ESTRUTURAL DE CORROSÃO E TRATAMENTO

## TORRE DE GRANULAÇÃO E SECAGEM BIRLA CARBON – CUBATÃO/SP

Este relatório de Inspeção Estrutural realizado na Área 55 segue os mais rigorosos padrões de qualidade. Os serviços e resultados aqui contidos foram previamente revisados, analisados e aprovados por um Engenheiro Mecânico e Engenheiro de Segurança do Trabalho (Profissional Habilitado)

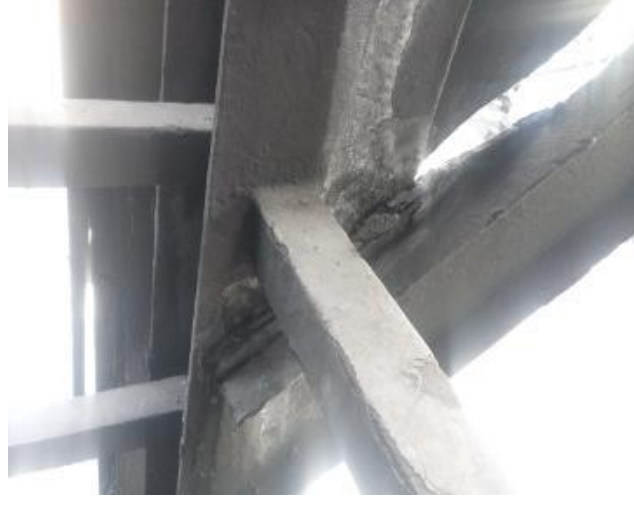
| GRUPO SINCE 1998 WITH YOU<br><b>CONERGE</b><br>NORMAS REGULAMENTADORAS | | | LEVANTAMENTO ESTRUTURAL DE CORROSÃO E TRATAMENTO NA ÁREA 55<br>TORRE DE GRANULAÇÃO E SECAGEM | | | | | | |
|---|---|---|---|---|---|---|---|---|---|
| 214 | Lado Norte | A | Suporte da Tubulação | Tratamento e Pintura | 28000 mm² | Foi evidenciado que o suporte da tubulação apresenta pontos acometidos por corrosão superficial. | Necessário realizar reparo com tratamento e pintura nas zonas afetadas por corrosão superficial. | | Utilizar 15,17ml de tinta cinza. |

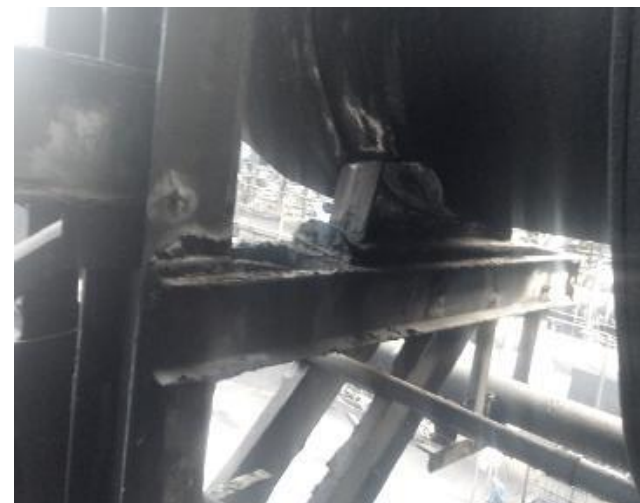
| GRUPO SINCE 1998 WITH YOU<br><b>CONERGE</b><br>NORMAS REGULAMENTADORAS | | | LEVANTAMENTO ESTRUTURAL DE CORROSÃO E TRATAMENTO NA ÁREA 55<br>TORRE DE GRANULAÇÃO E SECAGEM | | | | | | |
|---|---|---|---|---|---|---|---|---|---|
| 215 | Lado Norte | A | Suporte da Viga | Tratamento e Pintura | 1200000 mm² | Foi evidenciado que o suporte da viga apresenta pontos acometidos por corrosão superficial. | Necessário realizar reparo com tratamento e pintura nas zonas afetadas por corrosão superficial. | | Utilizar 650,00ml de tinta cinza. |

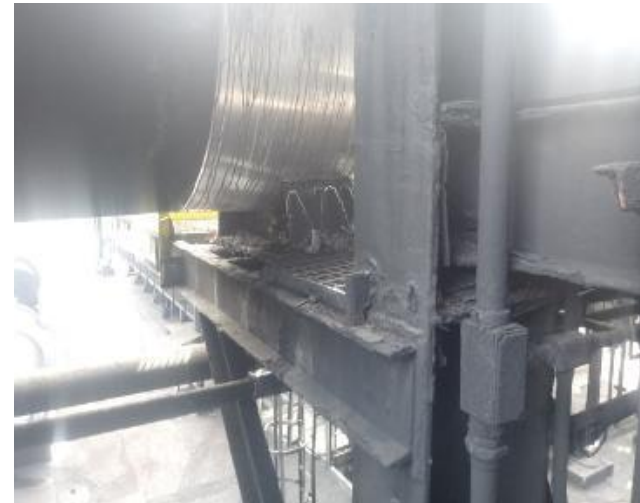
| GRUPO SINCE 1998 WITH YOU<br><b>CONERGE</b><br>NORMAS REGULAMENTADORAS | | | LEVANTAMENTO ESTRUTURAL DE CORROSÃO E TRATAMENTO NA ÁREA 55<br>TORRE DE GRANULAÇÃO E SECAGEM | | | | | | |
|---|---|---|---|---|---|---|---|---|---|
| 216 | Lado Norte | A | Suporte da Viga | Tratamento e Pintura | 2000000 mm² | Foi evidenciado que o suporte da viga apresenta pontos acometidos por corrosão superficial. | Necessário realizar reparo com tratamento e pintura nas zonas afetadas por corrosão superficial. | | Utilizar 1083,33ml de tinta cinza. |

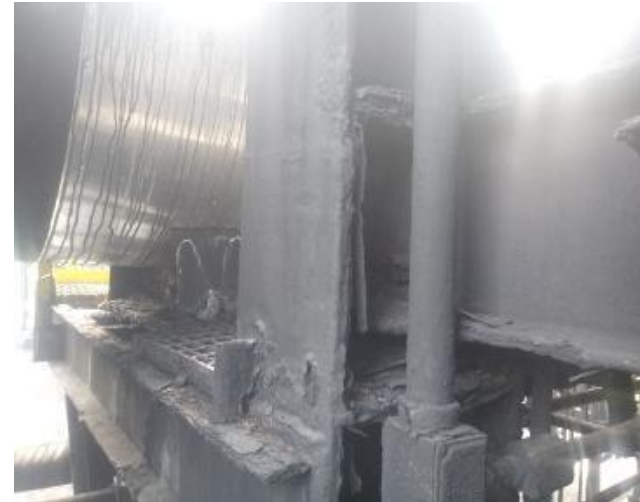
| GRUPO SINCE 1998 WITH YOU<br><b>CONERGE</b><br>NORMAS REGULAMENTADORAS | | | LEVANTAMENTO ESTRUTURAL DE CORROSÃO E TRATAMENTO NA ÁREA 55<br>TORRE DE GRANULAÇÃO E SECAGEM | | | | | | |
|---|---|---|---|---|---|---|---|---|---|
| 217 | Lado Norte | A | Pilar e Viga | Tratamento e Pintura | 360000 mm² | Foi evidenciado que o pilar e a viga lado norte apresenta pontos acometidos por corrosão superficial. | Necessário realizar reparo com tratamento e pintura nas zonas afetadas por corrosão superficial. | | Utilizar 195,00ml de tinta cinza. |

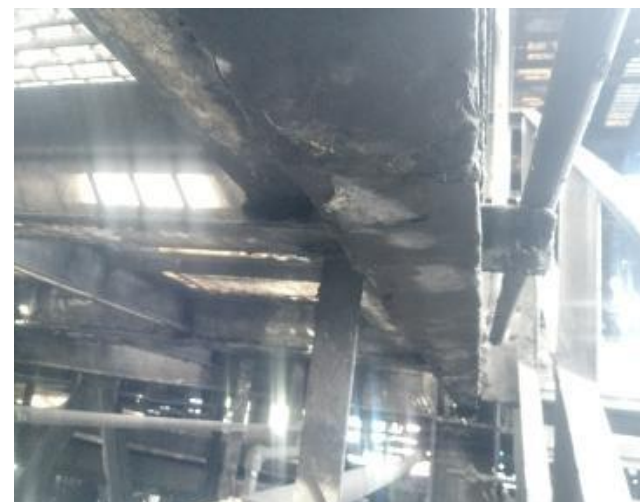
| GRUPO SINCE 1998 WITH YOU<br><b>CONERGE</b><br>NORMAS REGULAMENTADORAS | | | LEVANTAMENTO ESTRUTURAL DE CORROSÃO E TRATAMENTO NA ÁREA 55<br>TORRE DE GRANULAÇÃO E SECAGEM | | | | | | |
|---|---|---|---|---|---|---|---|---|---|
| 218 | Lado Norte | B | Viga | Tratamento e Pintura | 450000 mm² | Foi evidenciado que a viga de sustentação do primeiro pavimento apresenta pontos acometidos por corrosão superficial. | Necessário realizar reparo com tratamento e pintura nas zonas afetadas por corrosão superficial. | | Utilizar 243,75ml de tinta cinza. |

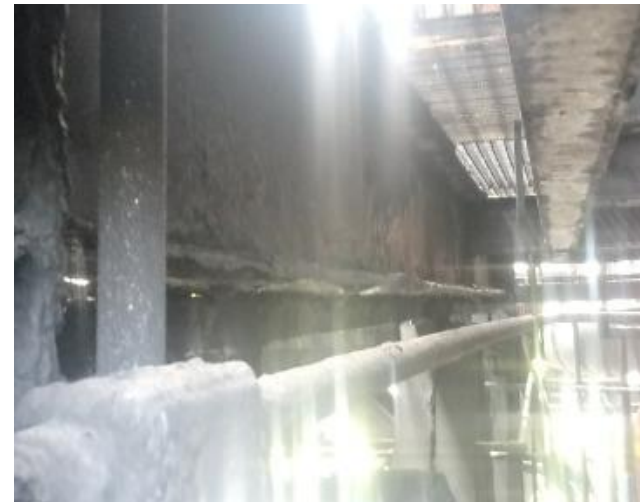
| GRUPO SINCE 1998 WITH YOU<br><b>CONERGE</b><br>NORMAS REGULAMENTADORAS | | | LEVANTAMENTO ESTRUTURAL DE CORROSÃO E TRATAMENTO NA ÁREA 55<br>TORRE DE GRANULAÇÃO E SECAGEM | | | | | | |
|---|---|---|---|---|---|---|---|---|---|
| 219 | Lado Norte | B | Viga | Tratamento e Pintura | 3800000 mm² | Foi evidenciado que a viga de sustentação do primeiro pavimento lado norte apresenta pontos acometidos por corrosão superficial (frente e verso). | Necessário realizar reparo com tratamento e pintura nas zonas afetadas por corrosão superficial. | | Utilizar 2058,33ml de tinta cinza. |

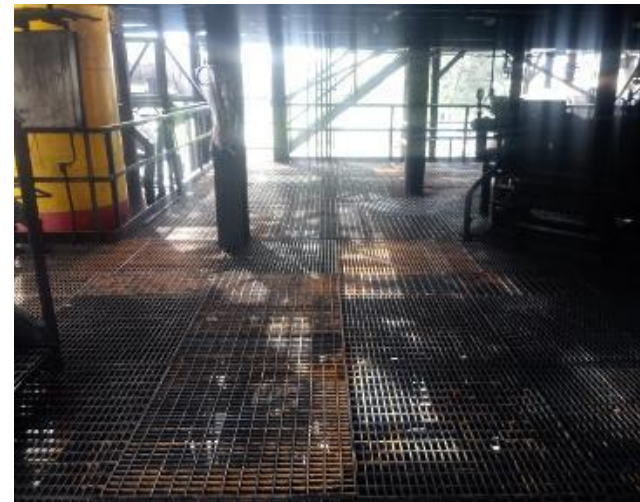
| GRUPO SINCE 1998 WITH YOU<br><b>CONERGE</b><br>NORMAS REGULAMENTADORAS | | | LEVANTAMENTO ESTRUTURAL DE CORROSÃO E TRATAMENTO NA ÁREA 55<br>TORRE DE GRANULAÇÃO E SECAGEM | | | | | | |
|---|---|---|---|---|---|---|---|---|---|
| 220 | Lado Norte | C | Piso Gradil | Substituição | 16000000 mm² | Foi evidenciado a existência de uma grande área de piso gradil acometido por corrosão no primeiro pavimento. | Necessário realizar a substituição do piso gradil indicado. | | - |

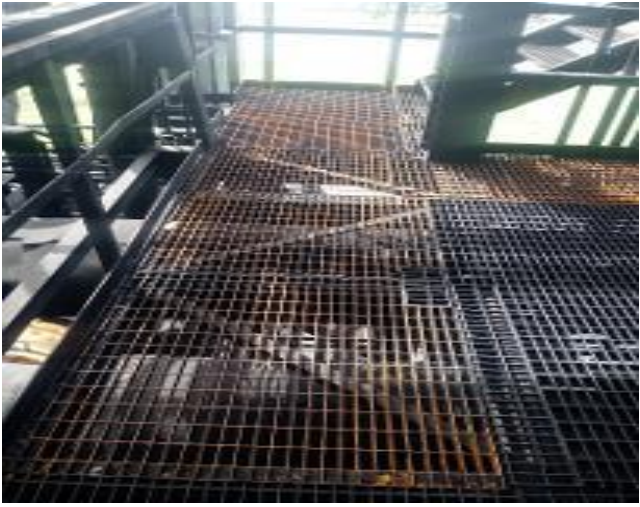
| <div> <div> <div>GRUPO</div> <div> </div> <div>SINCE 1998 WITH YOU</div> </div> <div> <div>NORMAS REGULAMENTADORAS</div> </div> </div> | | | | | | <div> <div>LEVANTAMENTO ESTRUTURAL DE CORROSÃO E TRATAMENTO NA ÁREA 55</div> <div>TORRE DE GRANULAÇÃO E SECAGEM</div> </div> | | <div> </div> | <div> </div> |
|---|---|---|---|---|---|---|---|---|---|
| 221 | Lado Norte | C | Piso Gradil | Substituição | 5000000 mm² | Foi evidenciado a existência de uma grande área de piso gradil acometido por corrosão no primeiro pavimento. | Necessário realizar a substituição do piso gradil indicado. | | - |

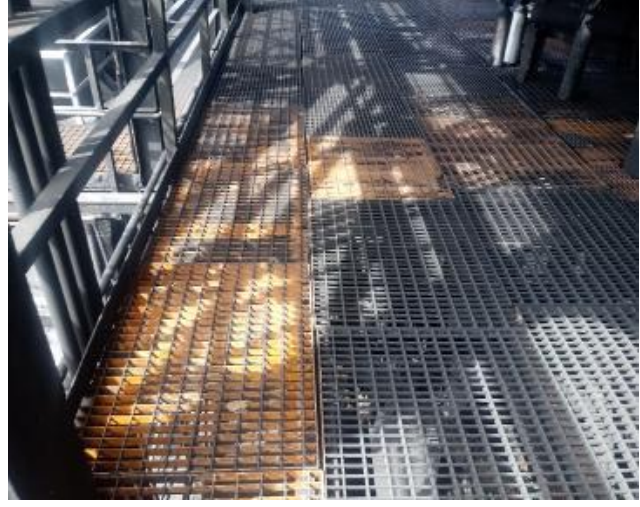
| <div> <div> <div>GRUPO</div> <div> </div> <div>SINCE 1998 WITH YOU</div> </div> <div> <div>NORMAS REGULAMENTADORAS</div> </div> </div> | | | | | | <div> <div>LEVANTAMENTO ESTRUTURAL DE CORROSÃO E TRATAMENTO NA ÁREA 55</div> <div>TORRE DE GRANULAÇÃO E SECAGEM</div> </div> | | <div> </div> | <div> </div> |
|---|---|---|---|---|---|---|---|---|---|
| 222 | Lado Norte | C | Piso Gradil | Substituição | 8000000 mm² | Foi evidenciado a existência de uma grande área de piso gradil acometido por corrosão no primeiro pavimento. | Necessário realizar a substituição do piso gradil indicado. | | - |

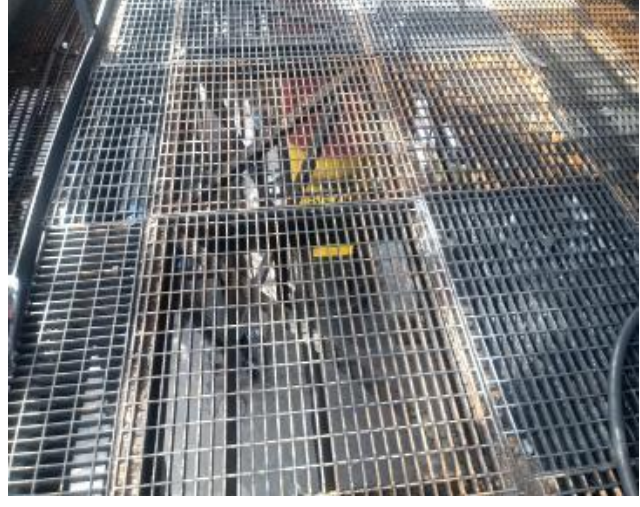
| <div> <div> <div>GRUPO</div> <div> </div> <div>SINCE 1998 WITH YOU</div> </div> <div> <div>NORMAS REGULAMENTADORAS</div> </div> </div> | | | | | | <div> <div>LEVANTAMENTO ESTRUTURAL DE CORROSÃO E TRATAMENTO NA ÁREA 55</div> <div>TORRE DE GRANULAÇÃO E SECAGEM</div> </div> | | <div> </div> | <div> </div> |
|---|---|---|---|---|---|---|---|---|---|
| 223 | Lado Norte | C | Piso Gradil | Substituição | 3000000 mm² | Foi evidenciado a existência de uma grande área de piso gradil acometido por corrosão no primeiro pavimento. | Necessário realizar a substituição do piso gradil indicado. | | - |

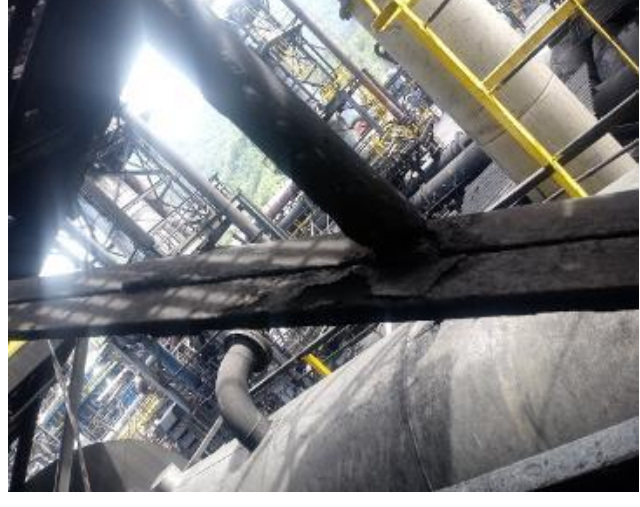
| <div> <div> <div>GRUPO</div> <div> </div> <div>SINCE 1998 WITH YOU</div> </div> <div> <div>NORMAS REGULAMENTADORAS</div> </div> </div> | | | | | | <div> <div>LEVANTAMENTO ESTRUTURAL DE CORROSÃO E TRATAMENTO NA ÁREA 55</div> <div>TORRE DE GRANULAÇÃO E SECAGEM</div> </div> | | <div> </div> | <div> </div> |
|---|---|---|---|---|---|---|---|---|---|
| 224 | Lado Norte | A | Suporte da Viga | Tratamento e Pintura | 60000 mm² | Foi evidenciado que o suporte da viga do primeiro pavimento apresenta pontos acometidos por corrosão superficial. | Necessário realizar reparo com tratamento e pintura nas zonas afetadas por corrosão superficial. | | Utilizar 32,50ml de tinta cinza. |

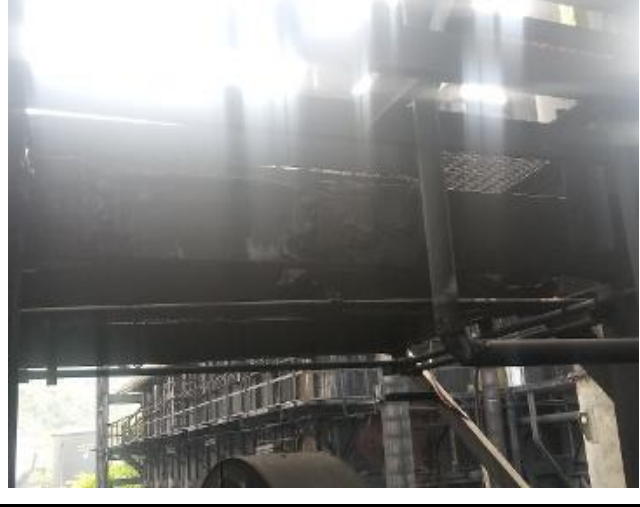
| <div> <div> <div>GRUPO</div> <div> </div> <div>SINCE 1998 WITH YOU</div> </div> <div> <div>NORMAS REGULAMENTADORAS</div> </div> </div> | | | | | | <div> <div>LEVANTAMENTO ESTRUTURAL DE CORROSÃO E TRATAMENTO NA ÁREA 55</div> <div>TORRE DE GRANULAÇÃO E SECAGEM</div> </div> | | <div> </div> | <div> </div> |
|---|---|---|---|---|---|---|---|---|---|
| 225 | Lado Norte | B | Viga | Tratamento e Pintura | 950000 mm² | Foi evidenciado que a viga do lado norte apresenta pontos acometidos por corrosão superficial. | Necessário realizar reparo com tratamento e pintura nas zonas afetadas por corrosão superficial. | | Utilizar 514,58ml de tinta cinza. |

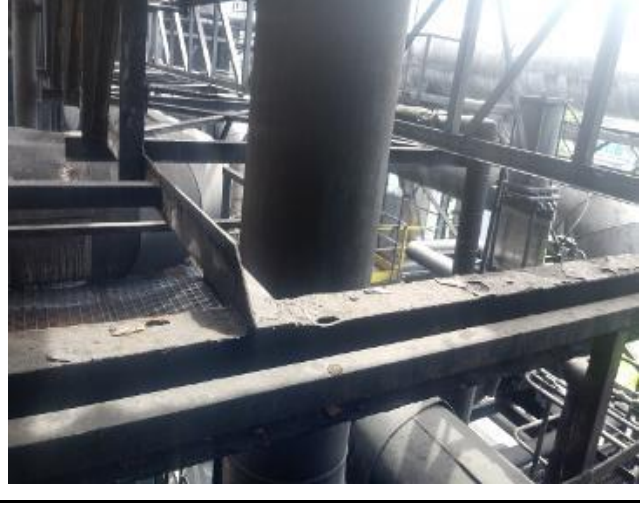
| <div> <div> <div>GRUPO</div> <div> </div> <div>SINCE 1998 WITH YOU</div> </div> <div> <div>NORMAS REGULAMENTADORAS</div> </div> </div> | | | | | | <div> <div>LEVANTAMENTO ESTRUTURAL DE CORROSÃO E TRATAMENTO NA ÁREA 55</div> <div>TORRE DE GRANULAÇÃO E SECAGEM</div> </div> | | <div> </div> | <div> </div> |
|---|---|---|---|---|---|---|---|---|---|
| 226 | Lado Norte | A | Viga | Tratamento e Pintura | 350000 mm² | Foi evidenciado que a viga do lado norte apresenta pontos acometidos por corrosão superficial. | Necessário realizar reparo com tratamento e pintura nas zonas afetadas por corrosão superficial. | | Utilizar 189,58ml de tinta cinza. |

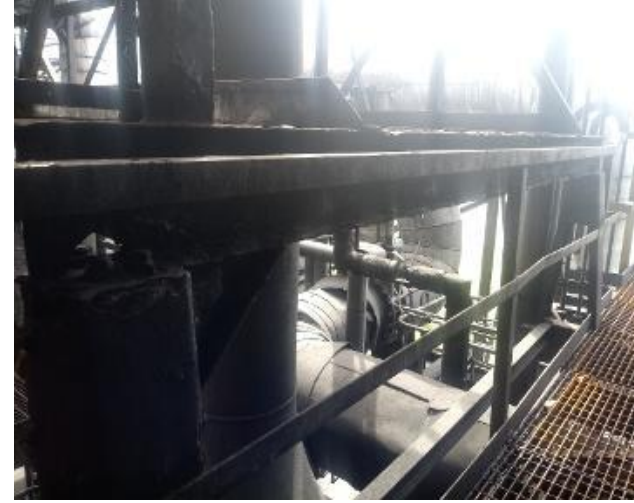
| GRUPO SINCE 1998 WITH YOU<br><b>CONERGE</b><br>NORMAS REGULAMENTADORAS | | | LEVANTAMENTO ESTRUTURAL DE CORROSÃO E TRATAMENTO NA ÁREA 55<br>TORRE DE GRANULAÇÃO E SECAGEM | | | | | | |
|---|---|---|---|---|---|---|---|---|---|
| 227 | Lado Norte | A | Viga | Tratamento e Pintura | 700000 mm² | Foi evidenciado que a viga do lado norte apresenta pontos acometidos por corrosão superficial. | Necessário realizar reparo com tratamento e pintura nas zonas afetadas por corrosão superficial. | | Utilizar 379,17ml de tinta cinza. |

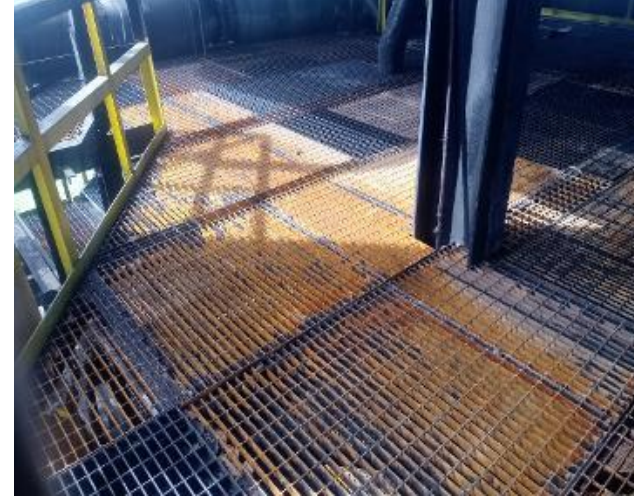
| GRUPO SINCE 1998 WITH YOU<br><b>CONERGE</b><br>NORMAS REGULAMENTADORAS | | | LEVANTAMENTO ESTRUTURAL DE CORROSÃO E TRATAMENTO NA ÁREA 55<br>TORRE DE GRANULAÇÃO E SECAGEM | | | | | | |
|---|---|---|---|---|---|---|---|---|---|
| 228 | Lado Norte | C | Grade de Piso | Tratamento e Pintura | 120000000 mm² | Foi evidenciado que toda a área do piso gradil do 3º pavimento, demonstrada na foto, encontra-se com pontos acometidos por corrosão. | Necessário realizar reparo com tratamento e pintura nas zonas afetadas por corrosão superficial. | | Utilizar 65000,00ml de tinta cinza. |

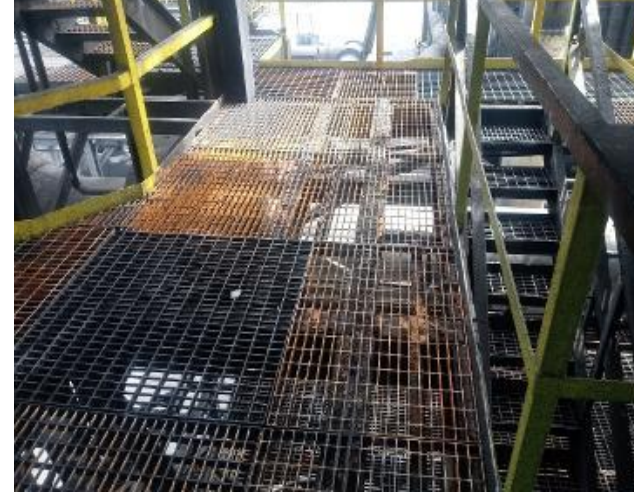
| GRUPO SINCE 1998 WITH YOU<br><b>CONERGE</b><br>NORMAS REGULAMENTADORAS | | | LEVANTAMENTO ESTRUTURAL DE CORROSÃO E TRATAMENTO NA ÁREA 55<br>TORRE DE GRANULAÇÃO E SECAGEM | | | | | | |
|---|---|---|---|---|---|---|---|---|---|
| 229 | Lado Norte | B | Grade de Piso | Tratamento e Pintura | 5000000 mm² | Foi evidenciado que toda a área do piso gradil do 2º pavimento, demonstrada na foto, encontra-se com pontos acometidos por corrosão. | Necessário realizar reparo com tratamento e pintura nas zonas afetadas por corrosão superficial. | | Utilizar 2708,33ml de tinta cinza. |

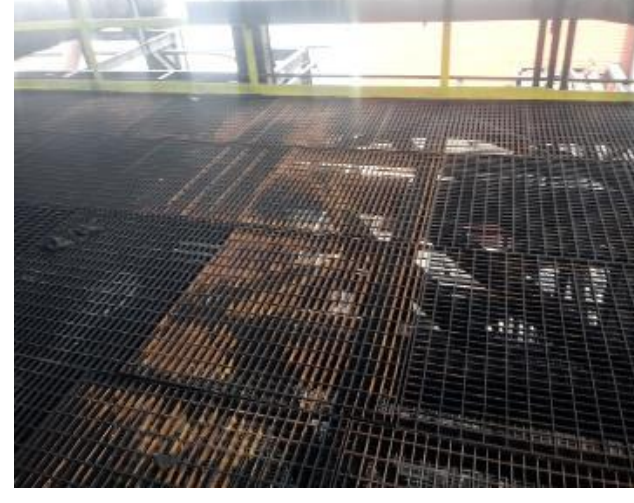
| GRUPO SINCE 1998 WITH YOU<br><b>CONERGE</b><br>NORMAS REGULAMENTADORAS | | | LEVANTAMENTO ESTRUTURAL DE CORROSÃO E TRATAMENTO NA ÁREA 55<br>TORRE DE GRANULAÇÃO E SECAGEM | | | | | | |
|---|---|---|---|---|---|---|---|---|---|
| 230 | Lado Norte | B | Grade de Piso | Tratamento e Pintura | 3000000 mm² | Foi evidenciado que toda a área do piso gradil do 3º pavimento, demonstrada na foto, encontra-se com pontos acometidos por corrosão. | Necessário realizar reparo com tratamento e pintura nas zonas afetadas por corrosão superficial. | | Utilizar 1625,00ml de tinta cinza. |

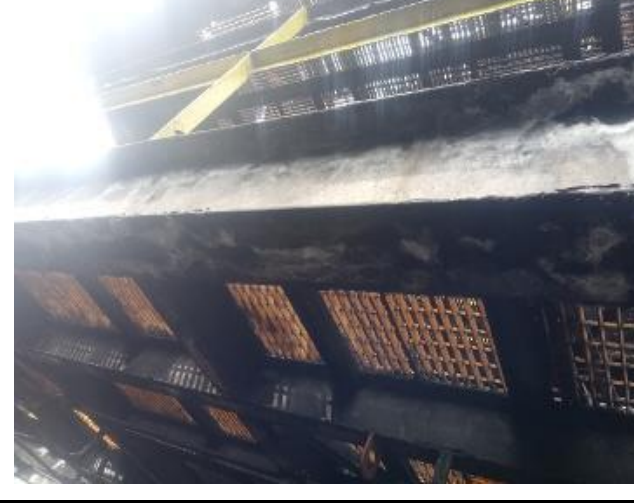
| GRUPO SINCE 1998 WITH YOU<br><b>CONERGE</b><br>NORMAS REGULAMENTADORAS | | | LEVANTAMENTO ESTRUTURAL DE CORROSÃO E TRATAMENTO NA ÁREA 55<br>TORRE DE GRANULAÇÃO E SECAGEM | | | | | | |
|---|---|---|---|---|---|---|---|---|---|
| 231 | Lado Norte | A | Viga | Tratamento e Pintura | 1000000 mm² | Foi evidenciado que a viga do 3º andar o apresenta pontos acometidos por corrosão superficial. | Necessário realizar reparo com tratamento e pintura nas zonas afetadas por corrosão superficial. | | Utilizar 541,67ml de tinta cinza. |

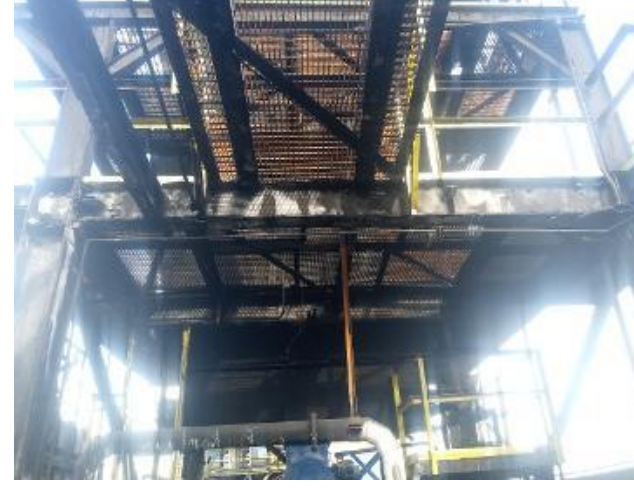
| GRUPO SINCE 1998 WITH YOU<br><b>CONERGE</b><br>NORMAS REGULAMENTADORAS | | | LEVANTAMENTO ESTRUTURAL DE CORROSÃO E TRATAMENTO NA ÁREA 55<br>TORRE DE GRANULAÇÃO E SECAGEM | | | | | | |
|---|---|---|---|---|---|---|---|---|---|
| 232 | Lado Norte | A | Viga | Tratamento e Pintura | 40000 mm² | Foi evidenciado que a viga do 5º pavimento apresenta pontos acometidos por corrosão superficial. | Necessário realizar reparo com tratamento e pintura nas zonas afetadas por corrosão superficial. | | Utilizar 21,71ml de tinta cinza. |

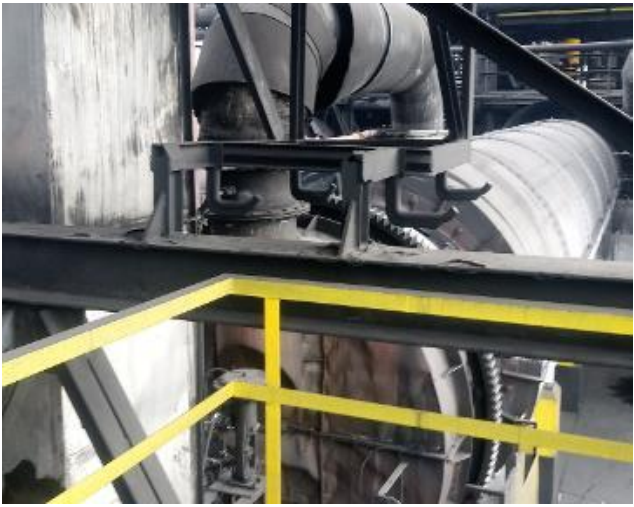
| <div> <div> <div>GRUPO</div> <div> </div> <div>SINCE 1998 WITH YOU</div> </div> <div> <div>NORMAS REGULAMENTADORAS</div> </div> </div> | | | | | | LEVANTAMENTO ESTRUTURAL DE CORROSÃO E TRATAMENTO NA ÁREA 55<br>TORRE DE GRANULAÇÃO E SECAGEM | | <div> </div> | <div> </div> |
|---|---|---|---|---|---|---|---|---|---|
| 233 | Lado Norte | A | Viga | Tratamento e Pintura | 300000 mm² | Foi evidenciado que a viga apresenta pontos acometidos por corrosão superficial. | Necessário realizar reparo com tratamento e pintura nas zonas afetadas por corrosão superficial. | | Utilizar 162,50ml de tinta cinza. |

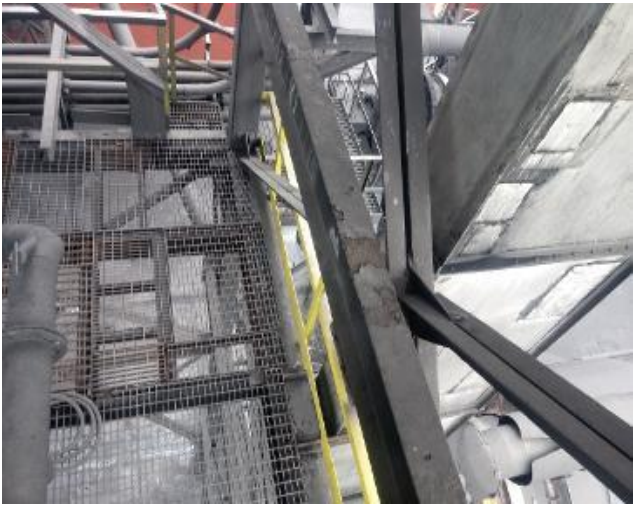
| <div> <div> <div>GRUPO</div> <div> </div> <div>SINCE 1998 WITH YOU</div> </div> <div> <div>NORMAS REGULAMENTADORAS</div> </div> </div> | | | | | | LEVANTAMENTO ESTRUTURAL DE CORROSÃO E TRATAMENTO NA ÁREA 55<br>TORRE DE GRANULAÇÃO E SECAGEM | | <div> </div> | <div> </div> |
|---|---|---|---|---|---|---|---|---|---|
| 234 | Lado Norte | A | Guarda Corpo | Tratamento e Pintura | 150000 mm² | Foi evidenciado que o guarda corpo em evidência encontra-se com pontos acometidos por corrosão superficial. | Necessário realizar reparo com tratamento e pintura nas zonas afetadas por corrosão superficial. | | Utilizar 39,00ml de tinta amarela. |

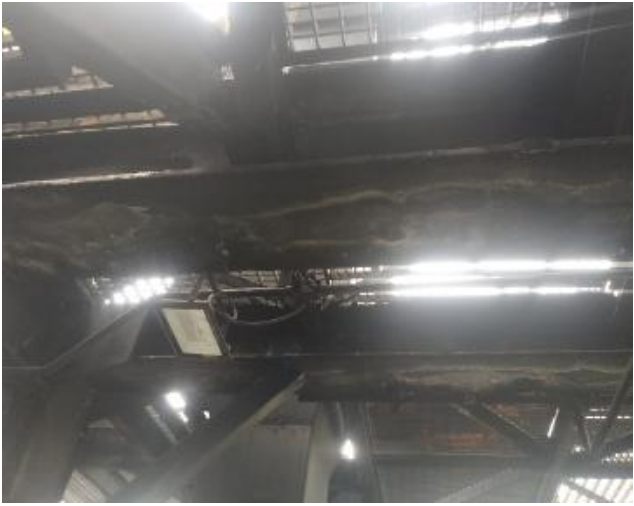
| <div> <div> <div>GRUPO</div> <div> </div> <div>SINCE 1998 WITH YOU</div> </div> <div> <div>NORMAS REGULAMENTADORAS</div> </div> </div> | | | | | | LEVANTAMENTO ESTRUTURAL DE CORROSÃO E TRATAMENTO NA ÁREA 55<br>TORRE DE GRANULAÇÃO E SECAGEM | | <div> </div> | <div> </div> |
|---|---|---|---|---|---|---|---|---|---|
| 235 | Lado Norte | A | Viga | Tratamento e Pintura | 1050000 mm² | Foi evidenciado que a viga do 5º pavimento apresenta pontos acometidos por corrosão superficial. | Necessário realizar reparo com tratamento e pintura nas zonas afetadas por corrosão superficial. | | Utilizar 568,75ml de tinta cinza. |

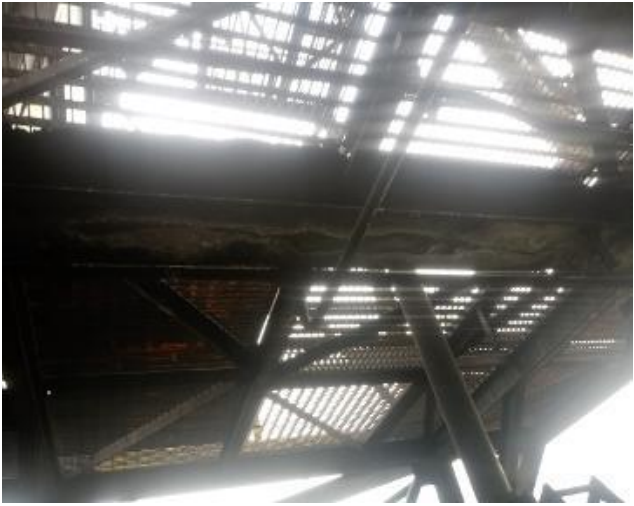
| <div> <div> <div>GRUPO</div> <div> </div> <div>SINCE 1998 WITH YOU</div> </div> <div> <div>NORMAS REGULAMENTADORAS</div> </div> </div> | | | | | | LEVANTAMENTO ESTRUTURAL DE CORROSÃO E TRATAMENTO NA ÁREA 55<br>TORRE DE GRANULAÇÃO E SECAGEM | | <div> </div> | <div> </div> |
|---|---|---|---|---|---|---|---|---|---|
| 236 | Lado Norte | A | Viga | Tratamento e Pintura | 1650000 mm² | Foi evidenciado que a viga do 5º pavimento apresenta pontos acometidos por corrosão superficial. | Necessário realizar reparo com tratamento e pintura nas zonas afetadas por corrosão superficial. | | Utilizar 893,75ml de tinta cinza. |

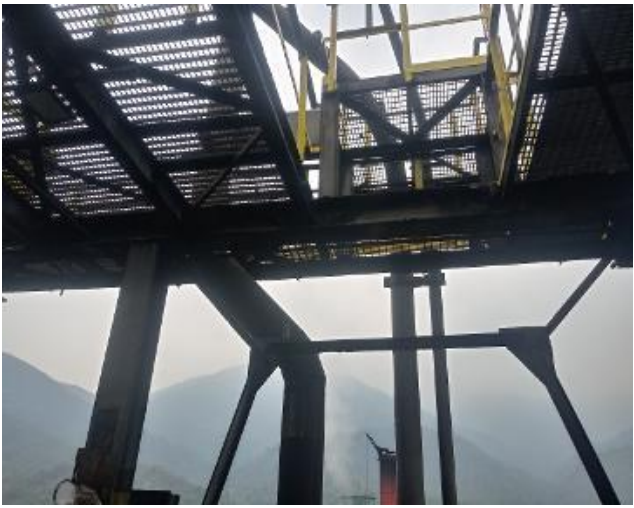
| <div> <div> <div>GRUPO</div> <div> </div> <div>SINCE 1998 WITH YOU</div> </div> <div> <div>NORMAS REGULAMENTADORAS</div> </div> </div> | | | | | | LEVANTAMENTO ESTRUTURAL DE CORROSÃO E TRATAMENTO NA ÁREA 55<br>TORRE DE GRANULAÇÃO E SECAGEM | | <div> </div> | <div> </div> |
|---|---|---|---|---|---|---|---|---|---|
| 237 | Lado Norte | A | Viga | Tratamento e Pintura | 1950000 mm² | Foi evidenciado que a viga apresenta pontos acometidos por corrosão superficial. | Necessário realizar reparo com tratamento e pintura nas zonas afetadas por corrosão superficial. | | Utilizar 1056,25ml de tinta cinza. |

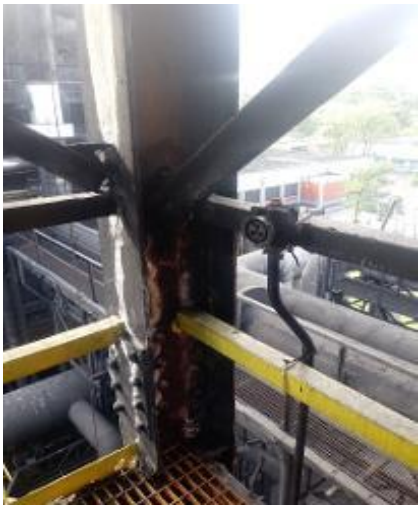
| <div> <div> <div>GRUPO</div> <div> </div> <div>SINCE 1998 WITH YOU</div> </div> <div> <div>NORMAS REGULAMENTADORAS</div> </div> </div> | | | | | | LEVANTAMENTO ESTRUTURAL DE CORROSÃO E TRATAMENTO NA ÁREA 55<br>TORRE DE GRANULAÇÃO E SECAGEM | | <div> </div> | <div> </div> |
|---|---|---|---|---|---|---|---|---|---|
| 238 | Lado Norte - Leste | A | Pilar | Tratamento e Pintura | 570000 mm² | Foi evidenciado que o pilar apresenta pontos acometidos por corrosão superficial. | Necessário realizar reparo com tratamento e pintura nas zonas afetadas por corrosão superficial. | | Utilizar 308,75ml de tinta cinza. |

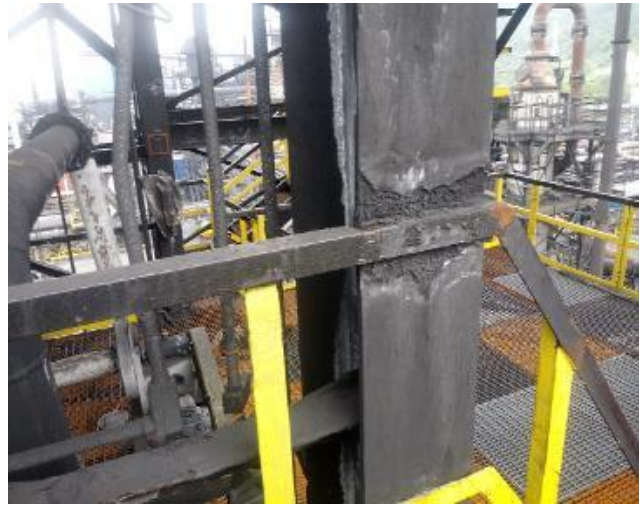
| <div> <div> <div>GRUPO</div> <div> </div> <div>SINCE 1998 WITH YOU</div> </div> <div> <div>NORMAS REGULAMENTADORAS</div> </div> </div> | | | | | | LEVANTAMENTO ESTRUTURAL DE CORROSÃO E TRATAMENTO NA ÁREA 55<br>TORRE DE GRANULAÇÃO E SECAGEM | | <div> </div> | <div> </div> |
|---|---|---|---|---|---|---|---|---|---|
| 239 | Lado Norte - Leste | A | Pilar | Tratamento e Pintura | 50000 mm² | Foi evidenciado que o pilar do 5º pavimento apresenta pontos acometidos por corrosão superficial. | Necessário realizar reparo com tratamento e pintura nas zonas afetadas por corrosão superficial. | | Utilizar 27,08ml de tinta cinza. |

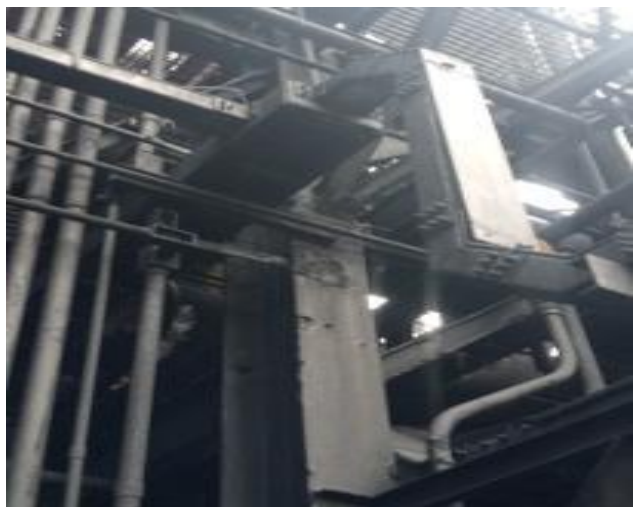
| <div> <div> <div>GRUPO</div> <div> </div> <div>SINCE 1998 WITH YOU</div> </div> <div> <div>NORMAS REGULAMENTADORAS</div> </div> </div> | | | | | | LEVANTAMENTO ESTRUTURAL DE CORROSÃO E TRATAMENTO NA ÁREA 55<br>TORRE DE GRANULAÇÃO E SECAGEM | | <div> </div> | <div> </div> |
|---|---|---|---|---|---|---|---|---|---|
| 240 | Lado Norte - Leste | A | Pilar | Tratamento e Pintura | 1350000 mm² | Foi evidenciado que o pilar apresenta pontos acometidos por corrosão superficial. | Necessário realizar reparo com tratamento e pintura nas zonas afetadas por corrosão superficial. | | Utilizar 731,25ml de tinta cinza. |

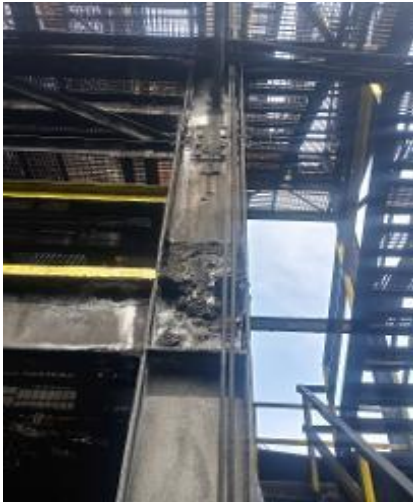
| <div> <div> <div>GRUPO</div> <div> </div> <div>SINCE 1998 WITH YOU</div> </div> <div> <div>NORMAS REGULAMENTADORAS</div> </div> </div> | | | | | | LEVANTAMENTO ESTRUTURAL DE CORROSÃO E TRATAMENTO NA ÁREA 55<br>TORRE DE GRANULAÇÃO E SECAGEM | | <div> </div> | <div> </div> |
|---|---|---|---|---|---|---|---|---|---|
| 241 | Lado Norte - Oeste | A | Pilar | Tratamento e Pintura | 495000 mm² | Foi evidenciado que o pilar lado norte - oeste apresenta pontos acometidos por corrosão superficial. | Necessário realizar reparo com tratamento e pintura nas zonas afetadas por corrosão superficial. | | Utilizar 268,13ml de tinta cinza. |

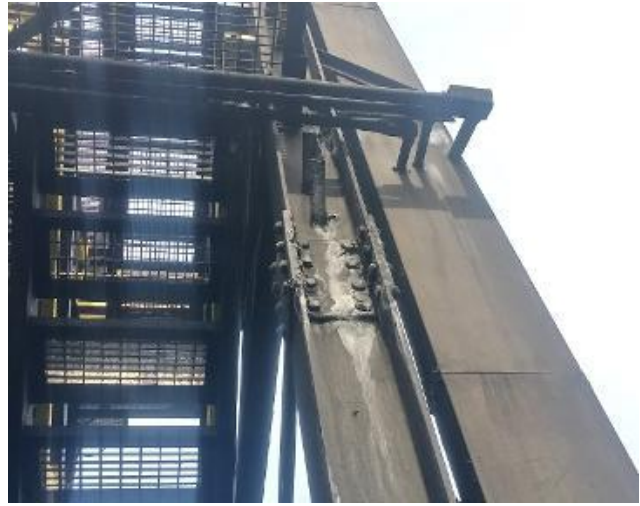
| <div> <div> <div>GRUPO</div> <div> </div> <div>SINCE 1998 WITH YOU</div> </div> <div> <div>NORMAS REGULAMENTADORAS</div> </div> </div> | | | | | | LEVANTAMENTO ESTRUTURAL DE CORROSÃO E TRATAMENTO NA ÁREA 55<br>TORRE DE GRANULAÇÃO E SECAGEM | | <div> </div> | <div> </div> |
|---|---|---|---|---|---|---|---|---|---|
| 242 | Lado Norte - Oeste | A | Pilar | Tratamento e Pintura | 150000 mm² | Foi evidenciado que o pilar apresenta pontos acometidos por corrosão superficial. | Necessário realizar reparo com tratamento e pintura nas zonas afetadas por corrosão superficial. | | Utilizar 81,25ml de tinta cinza. |

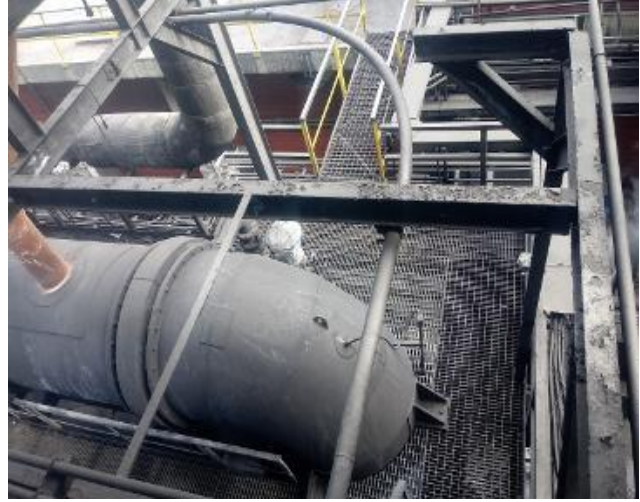
| <div> <div> <div>GRUPO</div> <div> </div> <div>SINCE 1998 WITH YOU</div> </div> <div> <div>NORMAS REGULAMENTADORAS</div> </div> </div> | | | | | | LEVANTAMENTO ESTRUTURAL DE CORROSÃO E TRATAMENTO NA ÁREA 55<br>TORRE DE GRANULAÇÃO E SECAGEM | | <div> </div> | <div> </div> |
|---|---|---|---|---|---|---|---|---|---|
| 243 | Lado Norte - Oeste | A | Suporte de Sustentação | Tratamento e Pintura | 700000 mm² | Foi evidenciado que o topo do suporte apresenta pontos acometidos por corrosão superficial. | Necessário realizar reparo com tratamento e pintura nas zonas afetadas por corrosão superficial. | | Utilizar 379,17ml de tinta cinza. |

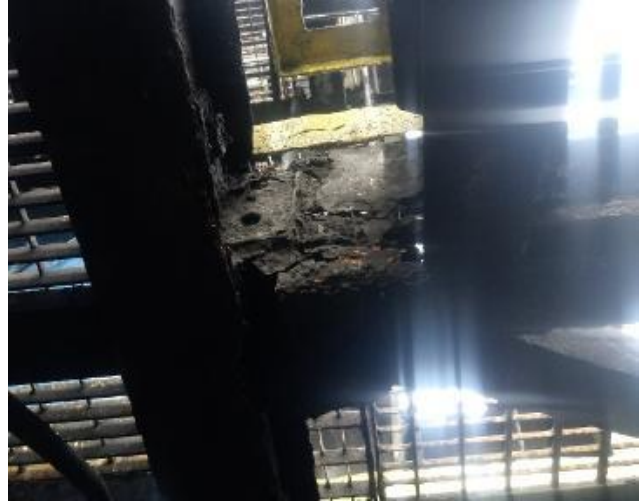
| <div> <div> <div>GRUPO</div> <div> </div> <div>SINCE 1998 WITH YOU</div> </div> <div> <div>NORMAS REGULAMENTADORAS</div> </div> </div> | | | | | | LEVANTAMENTO ESTRUTURAL DE CORROSÃO E TRATAMENTO NA ÁREA 55<br>TORRE DE GRANULAÇÃO E SECAGEM | | <div> </div> | <div> </div> |
|---|---|---|---|---|---|---|---|---|---|
| 244 | Lado Norte - Oeste | D | Viga | Substituição | 560000 mm² | Foi evidenciado que a viga de suporte da escada do 3º pavimento está comprometida por corrosão. | Necessário realizar a substituição da viga danificada. | | - |

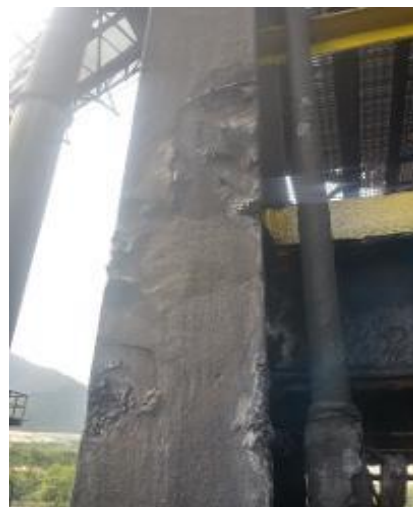
| GRUPO SINCE 1998 WITH YOU<br><b>CONERGE</b><br>NORMAS REGULAMENTADORAS | | | LEVANTAMENTO ESTRUTURAL DE CORROSÃO E TRATAMENTO NA ÁREA 55<br>TORRE DE GRANULAÇÃO E SECAGEM | | | | | | |
|---|---|---|---|---|---|---|---|---|---|
| 245 | Lado Norte - Oeste | A | Pilar | Tratamento e Pintura | 250000 mm² | Foi evidenciado que o pilar apresenta pontos acometidos por corrosão superficial. | Necessário realizar reparo com tratamento e pintura nas zonas afetadas por corrosão superficial. | | Utilizar 135,42ml de tinta cinza. |

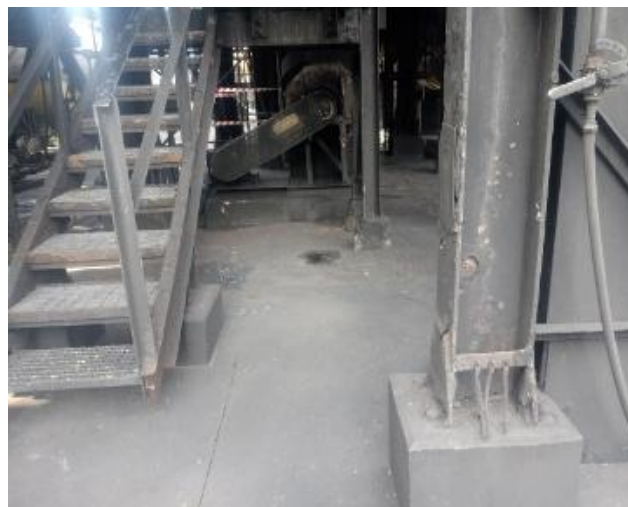
| GRUPO SINCE 1998 WITH YOU<br><b>CONERGE</b><br>NORMAS REGULAMENTADORAS | | | LEVANTAMENTO ESTRUTURAL DE CORROSÃO E TRATAMENTO NA ÁREA 55<br>TORRE DE GRANULAÇÃO E SECAGEM | | | | | | |
|---|---|---|---|---|---|---|---|---|---|
| 246 | Lado Oeste | A | Pilar | Tratamento e Pintura | 210000 mm² | Foi evidenciado que o corpo do pilar auxiliar apresenta pontos de corrosão superficial. | Necessário realizar reparo com tratamento e pintura nas zonas afetadas por corrosão superficial. | | Utilizar 113,75ml de tinta cinza. |

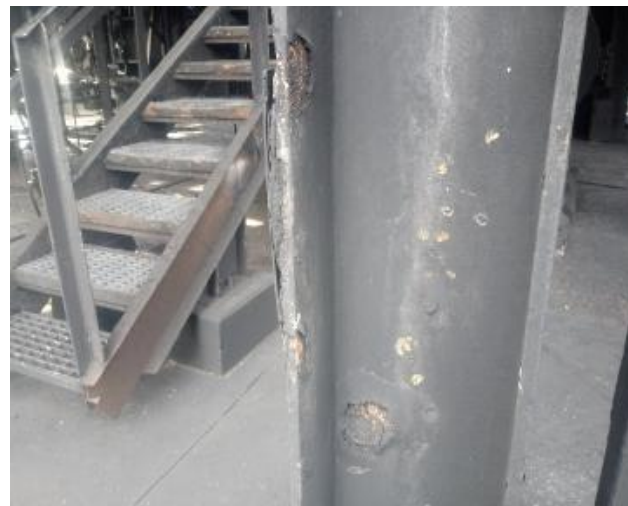
| GRUPO SINCE 1998 WITH YOU<br><b>CONERGE</b><br>NORMAS REGULAMENTADORAS | | | LEVANTAMENTO ESTRUTURAL DE CORROSÃO E TRATAMENTO NA ÁREA 55<br>TORRE DE GRANULAÇÃO E SECAGEM | | | | | | |
|---|---|---|---|---|---|---|---|---|---|
| 247 | Lado Oeste | B | Pilar | Tratamento e Pintura | 40000 mm² | Foi evidenciado que a parte interior da lateral esquerda do pilar auxiliar encontra-se com pontos acometidos por corrosão. | Necessário realizar reparo com tratamento e pintura nas zonas afetadas por corrosão superficial. | | Utilizar 21,67ml de tinta cinza. |

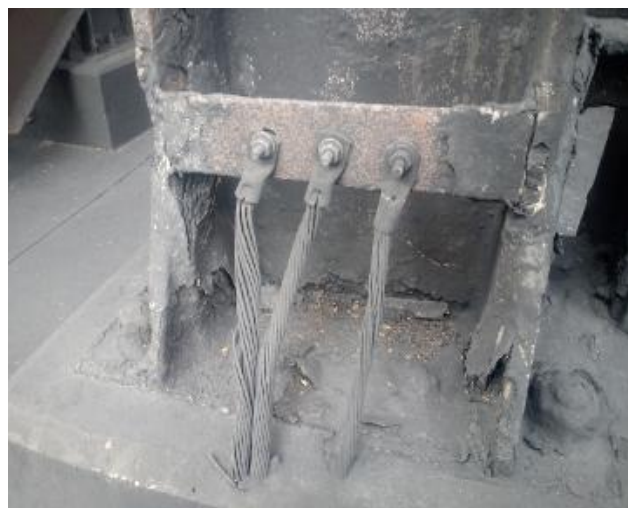
| GRUPO SINCE 1998 WITH YOU<br><b>CONERGE</b><br>NORMAS REGULAMENTADORAS | | | LEVANTAMENTO ESTRUTURAL DE CORROSÃO E TRATAMENTO NA ÁREA 55<br>TORRE DE GRANULAÇÃO E SECAGEM | | | | | | |
|---|---|---|---|---|---|---|---|---|---|
| 248 | Lado Oeste | A | Pilar | Tratamento e Pintura | 135000 mm² | Foi evidenciado que a base do pilar auxiliar apresenta pontos de corrosão superficial. | Necessário realizar reparo com tratamento e pintura nas zonas afetadas por corrosão superficial. | | Utilizar 73,13ml de tinta cinza. |

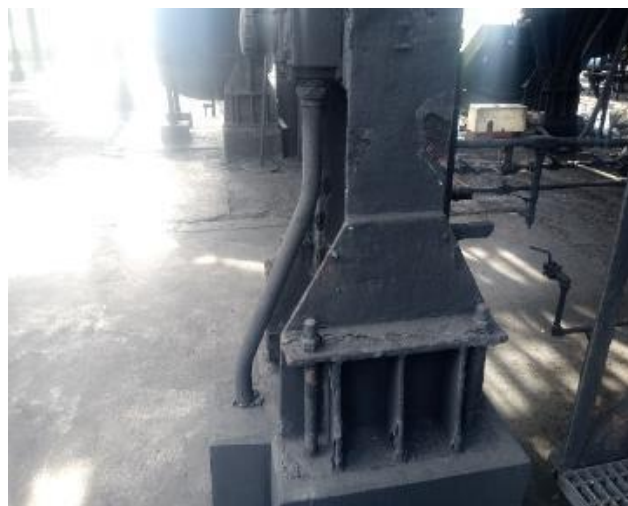
| GRUPO SINCE 1998 WITH YOU<br><b>CONERGE</b><br>NORMAS REGULAMENTADORAS | | | LEVANTAMENTO ESTRUTURAL DE CORROSÃO E TRATAMENTO NA ÁREA 55<br>TORRE DE GRANULAÇÃO E SECAGEM | | | | | | |
|---|---|---|---|---|---|---|---|---|---|
| 249 | Lado Oeste | B | Pilar | Tratamento e Pintura | 210000 mm² | Foi evidenciado que a parte externa do corpo do pilar auxiliar apresenta pontos de corrosão superficial. | Necessário realizar reparo com tratamento e pintura nas zonas afetadas por corrosão superficial. | | Utilizar 113,75ml de tinta cinza. |

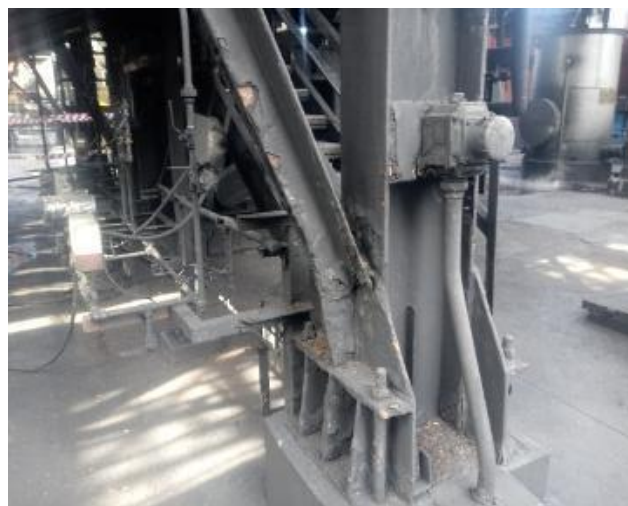
| GRUPO SINCE 1998 WITH YOU<br><b>CONERGE</b><br>NORMAS REGULAMENTADORAS | | | LEVANTAMENTO ESTRUTURAL DE CORROSÃO E TRATAMENTO NA ÁREA 55<br>TORRE DE GRANULAÇÃO E SECAGEM | | | | | | |
|---|---|---|---|---|---|---|---|---|---|
| 250 | Lado Oeste | B | Pilar | Tratamento e Pintura | 210000 mm² | Foi evidenciado que o corpo do pilar auxiliar apresenta pontos de corrosão superficial. | Necessário realizar reparo com tratamento e pintura nas zonas afetadas por corrosão superficial. | | Utilizar 113,75ml de tinta cinza. |

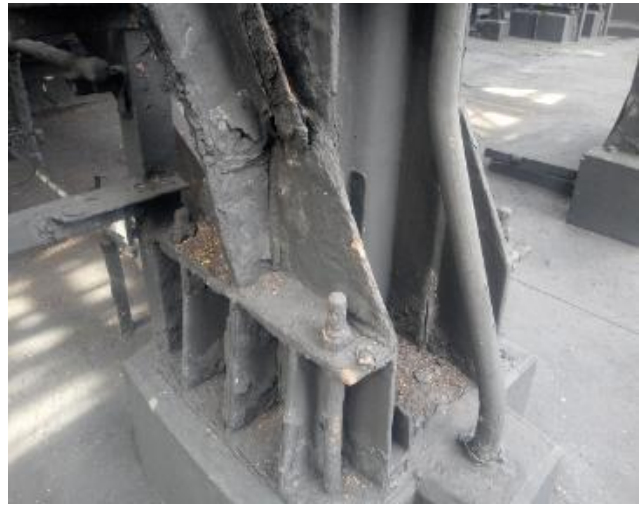
| <div> <div> <div>GRUPO</div> <div> </div> <div>SINCE 1998 WITH YOU</div> </div> <div> <div>NORMAS REGULAMENTADORAS</div> </div> </div> | | | | | | <div> <div>LEVANTAMENTO ESTRUTURAL DE CORROSÃO E TRATAMENTO NA ÁREA 55</div> <div>TORRE DE GRANULAÇÃO E SECAGEM</div> </div> | | <div> </div> | <div> </div> |
|---|---|---|---|---|---|---|---|---|---|
| 251 | Lado Oeste | B | Pilar | Tratamento e Pintura | 390000 mm² | Foi evidenciado que o pilar principal encontra-se com pontos acometidos por corrosão superficial. | Necessário realizar reparo com tratamento e pintura nas zonas afetadas por corrosão superficial. | | Utilizar 211,25ml de tinta cinza. |

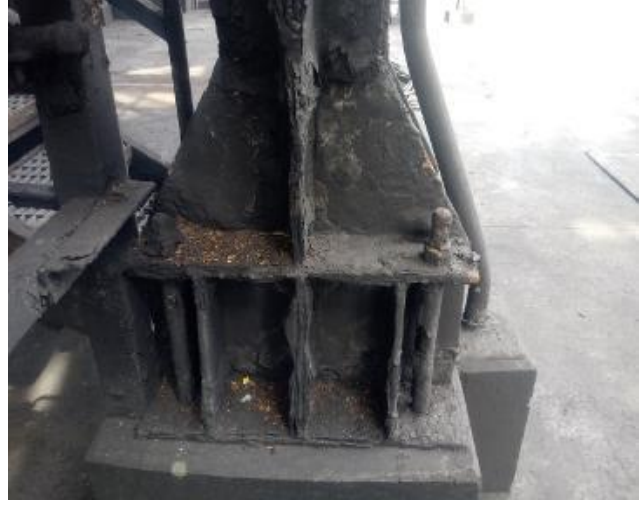
| <div> <div> <div>GRUPO</div> <div> </div> <div>SINCE 1998 WITH YOU</div> </div> <div> <div>NORMAS REGULAMENTADORAS</div> </div> </div> | | | | | | <div> <div>LEVANTAMENTO ESTRUTURAL DE CORROSÃO E TRATAMENTO NA ÁREA 55</div> <div>TORRE DE GRANULAÇÃO E SECAGEM</div> </div> | | <div> </div> | <div> </div> |
|---|---|---|---|---|---|---|---|---|---|
| 252 | Lado Oeste | B | Pilar | Tratamento e Pintura | 360000 mm² | Foi evidenciado que a lateral esquerda da base do pilar encontra-se com pontos acometidos por corrosão. | Necessário realizar reparo com tratamento e pintura nas zonas afetadas por corrosão superficial. | | Utilizar 195,00ml de tinta cinza. |

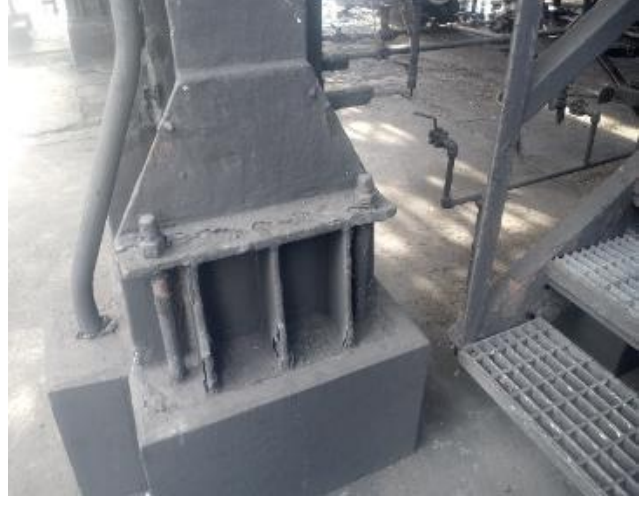
| <div> <div> <div>GRUPO</div> <div> </div> <div>SINCE 1998 WITH YOU</div> </div> <div> <div>NORMAS REGULAMENTADORAS</div> </div> </div> | | | | | | <div> <div>LEVANTAMENTO ESTRUTURAL DE CORROSÃO E TRATAMENTO NA ÁREA 55</div> <div>TORRE DE GRANULAÇÃO E SECAGEM</div> </div> | | <div> </div> | <div> </div> |
|---|---|---|---|---|---|---|---|---|---|
| 253 | Lado Oeste | A | Pilar | Tratamento e Pintura | 360000 mm² | Foi evidenciado que a lateral direita da base do pilar encontra-se com pontos acometidos por corrosão. | Necessário realizar reparo com tratamento e pintura nas zonas afetadas por corrosão superficial. | | Utilizar 195,00ml de tinta cinza. |

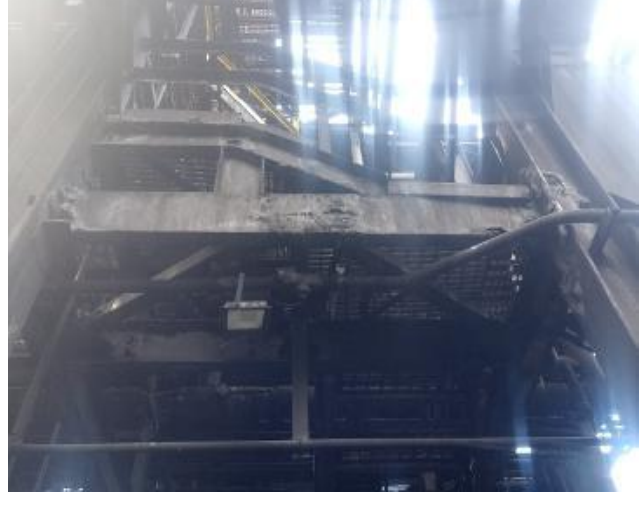
| <div> <div> <div>GRUPO</div> <div> </div> <div>SINCE 1998 WITH YOU</div> </div> <div> <div>NORMAS REGULAMENTADORAS</div> </div> </div> | | | | | | <div> <div>LEVANTAMENTO ESTRUTURAL DE CORROSÃO E TRATAMENTO NA ÁREA 55</div> <div>TORRE DE GRANULAÇÃO E SECAGEM</div> </div> | | <div> </div> | <div> </div> |
|---|---|---|---|---|---|---|---|---|---|
| 254 | Lado Oeste | N/A | Viga | Substituição | 2500 mm² | Foi evidenciado que a viga entre os pilares encontra-se danificada. | Necessário realizar a substituição da viga danificada. | | - |

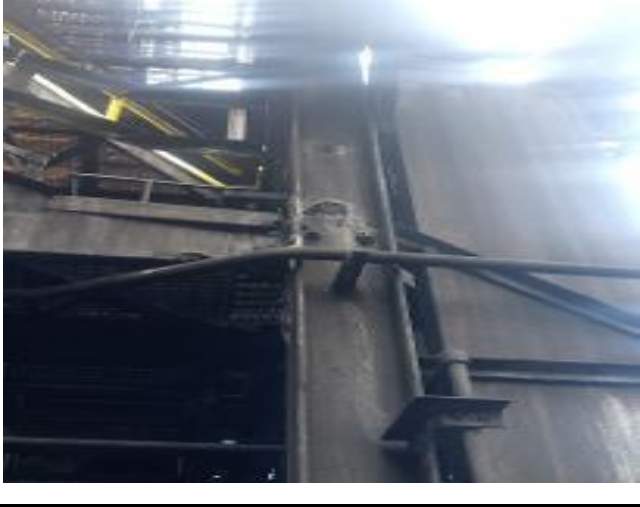
| <div> <div> <div>GRUPO</div> <div> </div> <div>SINCE 1998 WITH YOU</div> </div> <div> <div>NORMAS REGULAMENTADORAS</div> </div> </div> | | | | | | <div> <div>LEVANTAMENTO ESTRUTURAL DE CORROSÃO E TRATAMENTO NA ÁREA 55</div> <div>TORRE DE GRANULAÇÃO E SECAGEM</div> </div> | | <div> </div> | <div> </div> |
|---|---|---|---|---|---|---|---|---|---|
| 255 | Lado Oeste | B | Pilar | Tratamento e Pintura | 160000 mm² | Foi evidenciado que o corpo do pilar apresenta pontos acometidos por corrosão superficial. | Necessário realizar reparo com tratamento e pintura nas zonas afetadas por corrosão superficial. | | Utilizar 86,67ml de tinta cinza. |

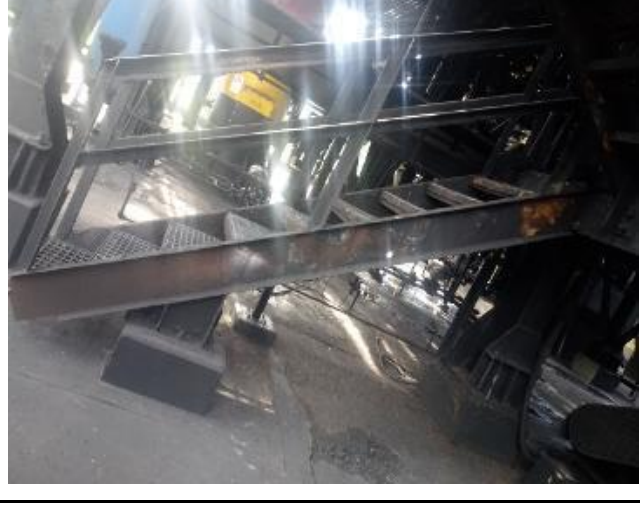
| <div> <div> <div>GRUPO</div> <div> </div> <div>SINCE 1998 WITH YOU</div> </div> <div> <div>NORMAS REGULAMENTADORAS</div> </div> </div> | | | | | | <div> <div>LEVANTAMENTO ESTRUTURAL DE CORROSÃO E TRATAMENTO NA ÁREA 55</div> <div>TORRE DE GRANULAÇÃO E SECAGEM</div> </div> | | <div> </div> | <div> </div> |
|---|---|---|---|---|---|---|---|---|---|
| 256 | Lado Oeste | C | Viga | Tratamento e Pintura | 806000 mm² | Foi evidenciado que a viga de sustentação da escada da torre de granulação (frente e verso) encontra-se acometida por corrosão média. | Necessário realizar reparo com tratamento e pintura nas zonas afetadas por corrosão média. | | Utilizar 436,58ml de tinta cinza. |

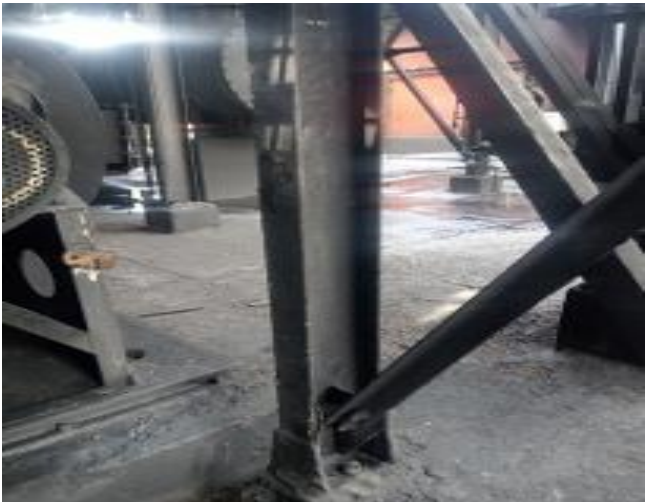
| <div> <div> <div>GRUPO</div> <div> </div> <div>SINCE 1998 WITH YOU</div> </div> <div> <div>NORMAS REGULAMENTADORAS</div> </div> </div> | | | | | | LEVANTAMENTO ESTRUTURAL DE CORROSÃO E TRATAMENTO NA ÁREA 55<br>TORRE DE GRANULAÇÃO E SECAGEM | | <div> </div> | <div> </div> |
|---|---|---|---|---|---|---|---|---|---|
| 257 | Lado Oeste | A | Viga | Tratamento e Pintura | 40000 mm² | Foi evidenciado que a base de sustentação da viga apresenta pontos acometidos por corrosão superficial. | Necessário realizar reparo com tratamento e pintura nas zonas afetadas por corrosão superficial. | | Utilizar 21,67ml de tinta cinza. |

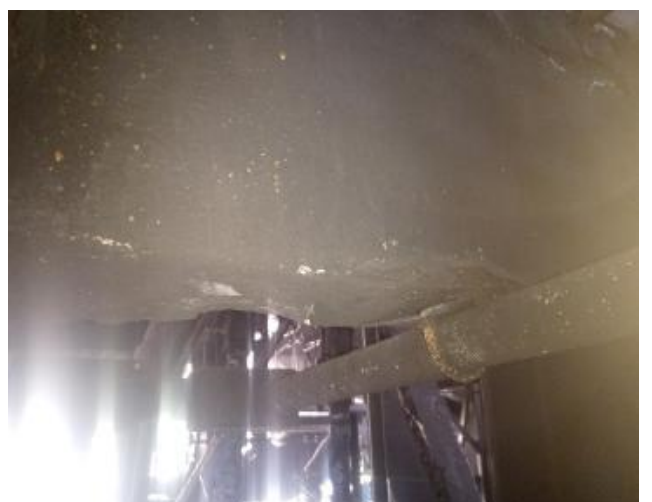
| <div> <div> <div>GRUPO</div> <div> </div> <div>SINCE 1998 WITH YOU</div> </div> <div> <div>NORMAS REGULAMENTADORAS</div> </div> </div> | | | | | | LEVANTAMENTO ESTRUTURAL DE CORROSÃO E TRATAMENTO NA ÁREA 55<br>TORRE DE GRANULAÇÃO E SECAGEM | | <div> </div> | <div> </div> |
|---|---|---|---|---|---|---|---|---|---|
| 258 | Lado Oeste | B | Viga | Tratamento e Pintura | 105000 mm² | Foi evidenciado que a viga da escada (primeiro patamar) apresenta pontos acometidos por corrosão superficial. | Necessário realizar reparo com tratamento e pintura nas zonas afetadas por corrosão superficial. | | Utilizar 56,88ml de tinta cinza. |

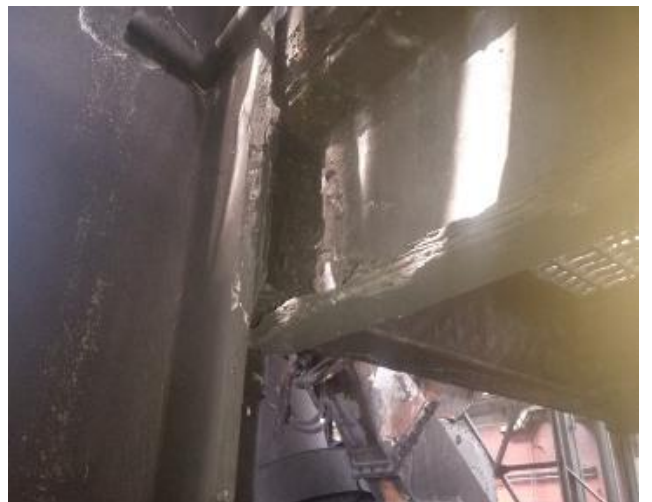
| <div> <div> <div>GRUPO</div> <div> </div> <div>SINCE 1998 WITH YOU</div> </div> <div> <div>NORMAS REGULAMENTADORAS</div> </div> </div> | | | | | | LEVANTAMENTO ESTRUTURAL DE CORROSÃO E TRATAMENTO NA ÁREA 55<br>TORRE DE GRANULAÇÃO E SECAGEM | | <div> </div> | <div> </div> |
|---|---|---|---|---|---|---|---|---|---|
| 259 | Lado Oeste | B | Escada | Tratamento e Pintura | 675000 mm² | Foi evidenciado que os degraus da primeira escada encontram-se com pontos acometidos por corrosão superficial. | Necessário realizar reparo com tratamento e pintura nas zonas afetadas por corrosão superficial. | | Utilizar 175,50ml de tinta amarela. |
