# RELATÓRIO DE LEVANTAMENTO ESTRUTURAL DE CORROSÃO E TRATAMENTO

## TORRE DE GRANULAÇÃO E SECAGEM BIRLA CARBON – CUBATÃO/SP

Este relatório de Inspeção Estrutural realizado na Área 55 segue os mais rigorosos padrões de qualidade. Os serviços e resultados aqui contidos foram previamente revisados, analisados e aprovados por um Engenheiro Mecânico e Engenheiro de Segurança do Trabalho (Profissional Habilitado)

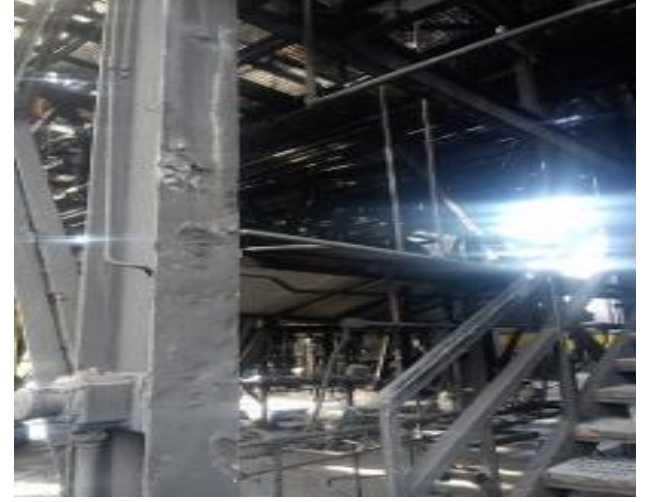
| <div> <div> <div>GRUPO</div> <div> </div> <div>SINCE 1998 WITH YOU</div> </div> <div> <div>NORMAS REGULAMENTADORAS</div> </div> </div> | | | | | | LEVANTAMENTO ESTRUTURAL DE CORROSÃO E TRATAMENTO NA ÁREA 55<br>TORRE DE GRANULAÇÃO E SECAGEM | | <div> </div> | <div> </div> |
|---|---|---|---|---|---|---|---|---|---|
| 260 | Lado Oeste | A | Pilar | Tratamento e Pintura | 775000 mm² | Foi evidenciado que o corpo do pilar apresenta pontos acometidos por corrosão superficial. | Necessário realizar reparo com tratamento e pintura nas zonas afetadas por corrosão superficial. | | Utilizar 419,79ml de tinta cinza. |

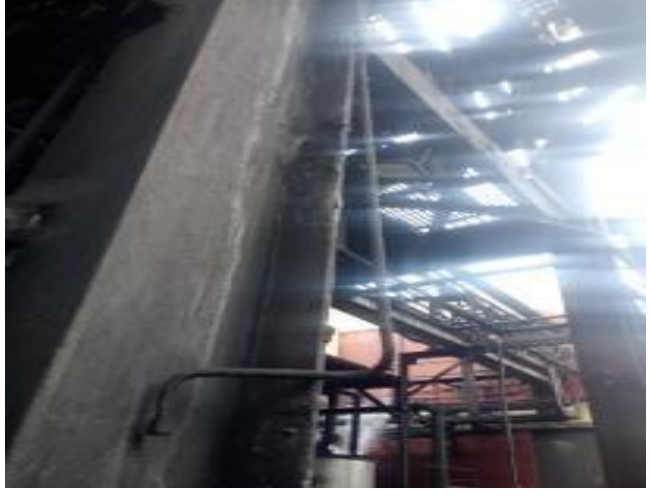
| <div> <div> <div>GRUPO</div> <div> </div> <div>SINCE 1998 WITH YOU</div> </div> <div> <div>NORMAS REGULAMENTADORAS</div> </div> </div> | | | | | | LEVANTAMENTO ESTRUTURAL DE CORROSÃO E TRATAMENTO NA ÁREA 55<br>TORRE DE GRANULAÇÃO E SECAGEM | | <div> </div> | <div> </div> |
|---|---|---|---|---|---|---|---|---|---|
| 261 | Lado Oeste | A | Pilar | Tratamento e Pintura | 150000 mm² | Foi evidenciado que o corpo do pilar apresenta pontos acometidos por corrosão superficial. | Necessário realizar reparo com tratamento e pintura nas zonas afetadas por corrosão superficial. | | Utilizar 81,25ml de tinta cinza. |

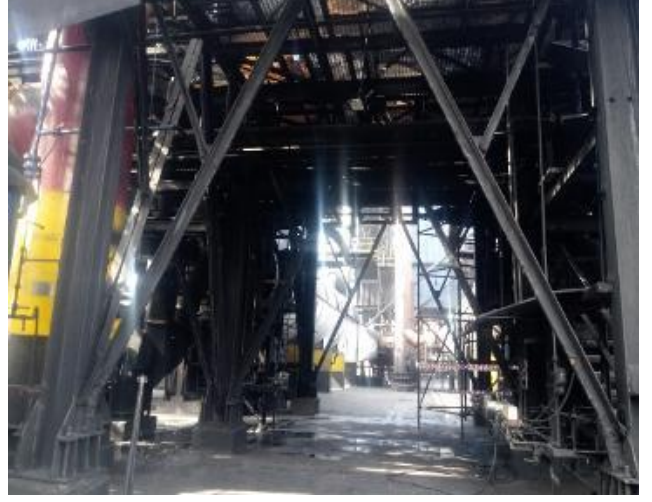
| <div> <div> <div>GRUPO</div> <div> </div> <div>SINCE 1998 WITH YOU</div> </div> <div> <div>NORMAS REGULAMENTADORAS</div> </div> </div> | | | | | | LEVANTAMENTO ESTRUTURAL DE CORROSÃO E TRATAMENTO NA ÁREA 55<br>TORRE DE GRANULAÇÃO E SECAGEM | | <div> </div> | <div> </div> |
|---|---|---|---|---|---|---|---|---|---|
| 262 | Lado Oeste | N/A | Treliça | Tratamento e Pintura | 60000 mm² | Foi evidenciado que a treliça de sustentação apresenta pontos acometidos por corrosão superficial. | Necessário realizar reparo com tratamento e pintura nas zonas afetadas por corrosão superficial. | | Utilizar 32,54ml de tinta cinza. |

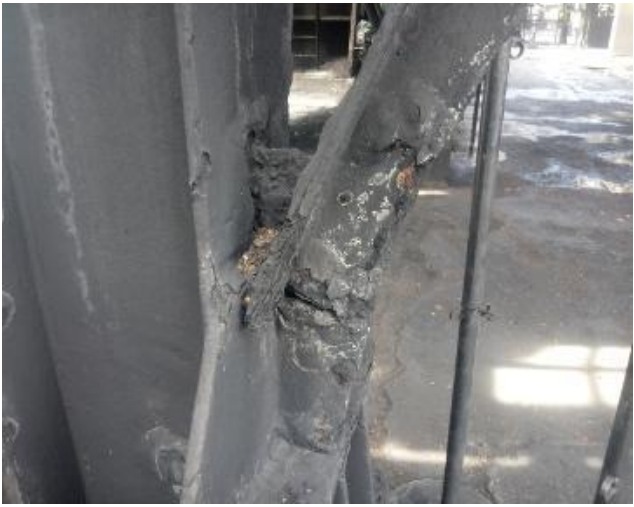
| <div> <div> <div>GRUPO</div> <div> </div> <div>SINCE 1998 WITH YOU</div> </div> <div> <div>NORMAS REGULAMENTADORAS</div> </div> </div> | | | | | | LEVANTAMENTO ESTRUTURAL DE CORROSÃO E TRATAMENTO NA ÁREA 55<br>TORRE DE GRANULAÇÃO E SECAGEM | | <div> </div> | <div> </div> |
|---|---|---|---|---|---|---|---|---|---|
| 263 | Lado Oeste | N/A | Treliça | Tratamento e Pintura | 60000 mm² | Foi evidenciado que a base da treliça de sustentação apresenta pontos acometidos por corrosão superficial. | Necessário realizar reparo com tratamento e pintura nas zonas afetadas por corrosão superficial. | | Utilizar 33,00ml de tinta cinza. |

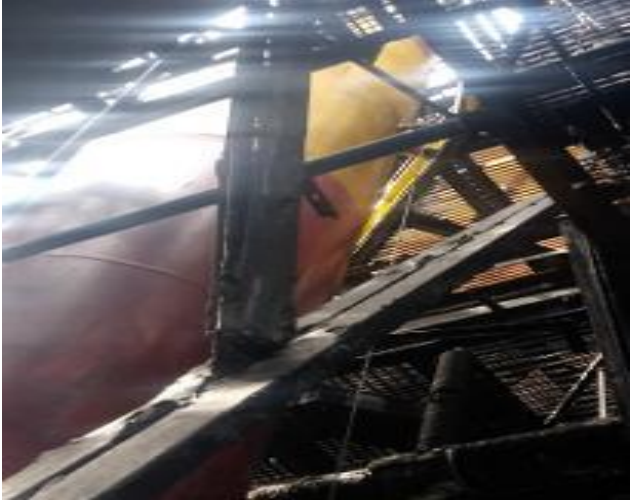
| <div> <div> <div>GRUPO</div> <div> </div> <div>SINCE 1998 WITH YOU</div> </div> <div> <div>NORMAS REGULAMENTADORAS</div> </div> </div> | | | | | | LEVANTAMENTO ESTRUTURAL DE CORROSÃO E TRATAMENTO NA ÁREA 55<br>TORRE DE GRANULAÇÃO E SECAGEM | | <div> </div> | <div> </div> |
|---|---|---|---|---|---|---|---|---|---|
| 264 | Lado Oeste | A | Suporte | Substituição | 500 mm² | Foi evidenciado que o suporte de fixação do lado oeste encontra-se danificado. | Necessário realizar a substituição do suporte. | | - |

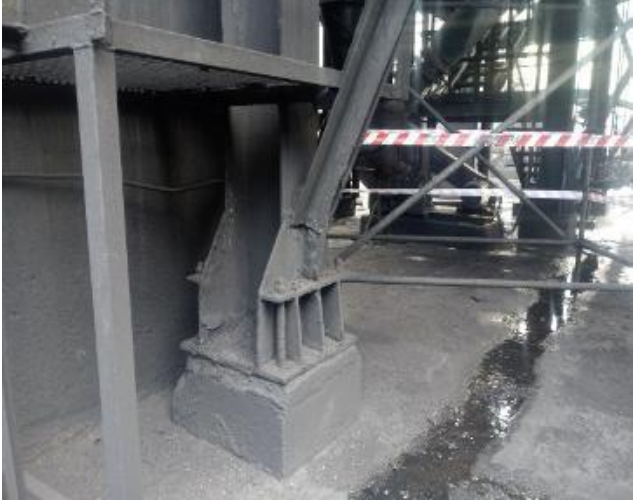
| <div> <div> <div>GRUPO</div> <div> </div> <div>SINCE 1998 WITH YOU</div> </div> <div> <div>NORMAS REGULAMENTADORAS</div> </div> </div> | | | | | | LEVANTAMENTO ESTRUTURAL DE CORROSÃO E TRATAMENTO NA ÁREA 55<br>TORRE DE GRANULAÇÃO E SECAGEM | | <div> </div> | <div> </div> |
|---|---|---|---|---|---|---|---|---|---|
| 265 | Lado Oeste | A | Pilar | Tratamento e Pintura | 50000 mm² | Foi evidenciado que a base do pilar lado oeste encontra-se com pontos acometidos por corrosão. | Necessário realizar reparo com tratamento e pintura nas zonas afetadas por corrosão superficial. | | Utilizar 27,08ml de tinta cinza. |

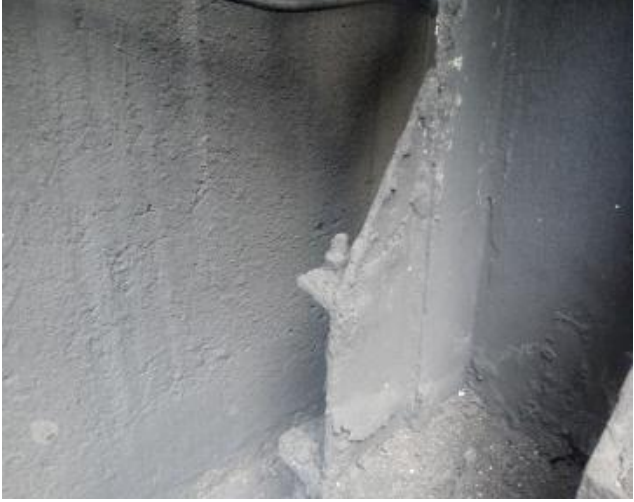
| <div> <div> <div>GRUPO</div> <div> </div> <div>SINCE 1998 WITH YOU</div> </div> <div> <div>NORMAS REGULAMENTADORAS</div> </div> </div> | | | | | | LEVANTAMENTO ESTRUTURAL DE CORROSÃO E TRATAMENTO NA ÁREA 55<br>TORRE DE GRANULAÇÃO E SECAGEM | | <div> </div> | <div> </div> |
|---|---|---|---|---|---|---|---|---|---|
| 266 | Lado Oeste | A | Pilar | Tratamento e Pintura | 150000 mm² | Foi evidenciado que o pilar lado oeste encontra-se com pontos acometidos por corrosão. | Necessário realizar reparo com tratamento e pintura nas zonas afetadas por corrosão superficial. | | Utilizar 81,25ml de tinta cinza. |

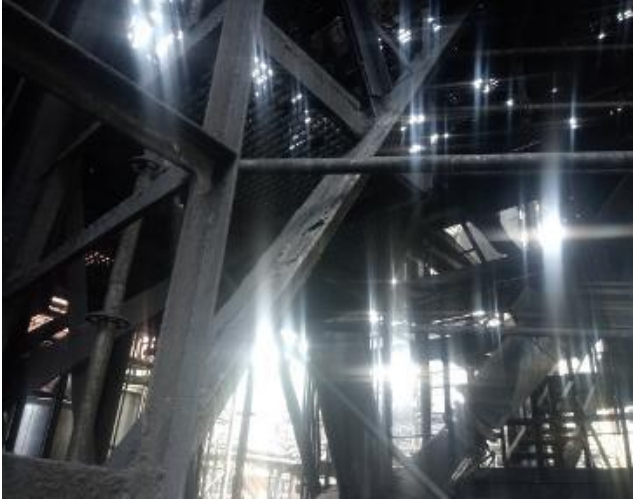
| <div> <div> <div>GRUPO</div> <div> </div> <div>SINCE 1998 WITH YOU</div> </div> <div> <div>NORMAS REGULAMENTADORAS</div> </div> </div> | | | | | | LEVANTAMENTO ESTRUTURAL DE CORROSÃO E TRATAMENTO NA ÁREA 55<br>TORRE DE GRANULAÇÃO E SECAGEM | | <div> </div> | <div> </div> |
|---|---|---|---|---|---|---|---|---|---|
| 267 | Lado Oeste | A | Pilar | Tratamento e Pintura | 690000 mm² | Foi evidenciado que o corpo do pilar lado oeste encontra-se com pontos acometidos por corrosão. | Necessário realizar reparo com tratamento e pintura nas zonas afetadas por corrosão superficial. | | Utilizar 373,75ml de tinta cinza. |

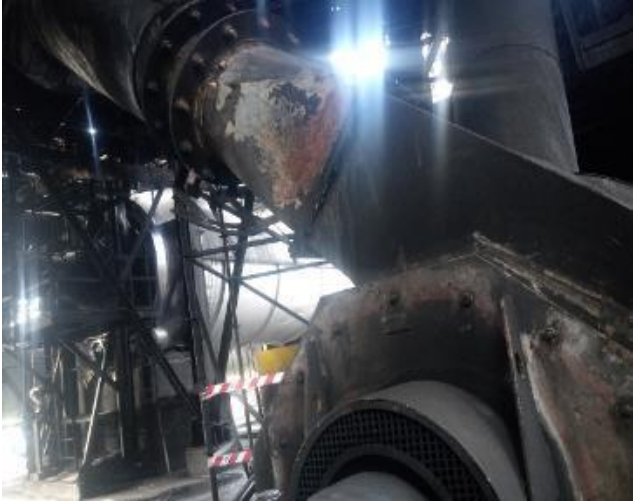
| <div> <div> <div>GRUPO</div> <div> </div> <div>SINCE 1998 WITH YOU</div> </div> <div> <div>NORMAS REGULAMENTADORAS</div> </div> </div> | | | | | | LEVANTAMENTO ESTRUTURAL DE CORROSÃO E TRATAMENTO NA ÁREA 55<br>TORRE DE GRANULAÇÃO E SECAGEM | | <div> </div> | <div> </div> |
|---|---|---|---|---|---|---|---|---|---|
| 268 | Lado Oeste | C | Isolamento Térmico | Tratamento e Pintura | 225000 mm² | Foi evidenciado que o isolamento térmico do equipamento encontra-se acometido por corrosão média. | Necessário realizar reparo com tratamento e pintura nas zonas afetadas por corrosão. | | Utilizar 121,88ml de tinta cinza. |

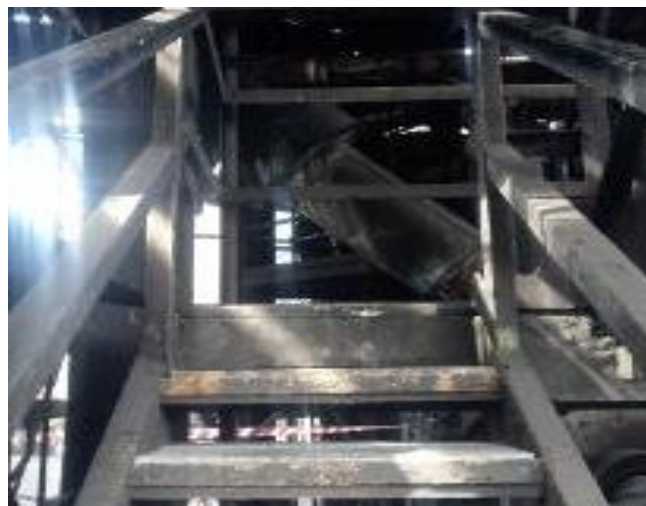
| GRUPO SINCE 1998 WITH YOU<br><b>CONERGE</b><br>NORMAS REGULAMENTADORAS | | | LEVANTAMENTO ESTRUTURAL DE CORROSÃO E TRATAMENTO NA ÁREA 55<br>TORRE DE GRANULAÇÃO E SECAGEM | | | | | | |
|---|---|---|---|---|---|---|---|---|---|
| 269 | Lado Oeste | B | Escada | Tratamento e Pintura | 2148300 mm² | Foi evidenciado que os degraus da primeira escada encontram-se com pontos acometidos por corrosão superficial. | Necessário realizar reparo com tratamento e pintura nas zonas afetadas por corrosão superficial. | | Utilizar 558,56ml de tinta amarela. |

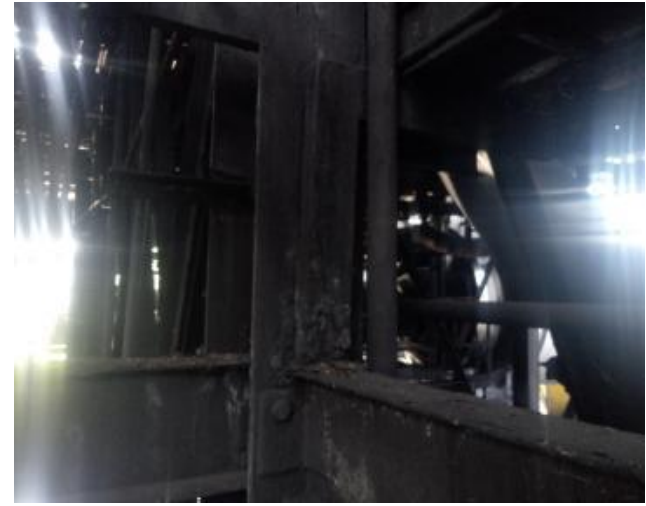
| GRUPO SINCE 1998 WITH YOU<br><b>CONERGE</b><br>NORMAS REGULAMENTADORAS | | | LEVANTAMENTO ESTRUTURAL DE CORROSÃO E TRATAMENTO NA ÁREA 55<br>TORRE DE GRANULAÇÃO E SECAGEM | | | | | | |
|---|---|---|---|---|---|---|---|---|---|
| 271 | Lado Oeste | B | Eletroduto | Tratamento e Pintura | 80000 mm² | Foi evidenciado que o suporte do eletroduto apresenta pontos acometidos por corrosão superficial. | Necessário realizar reparo com tratamento e pintura nas zonas afetadas por corrosão superficial. | | Utilizar 43,33ml de tinta cinza. |

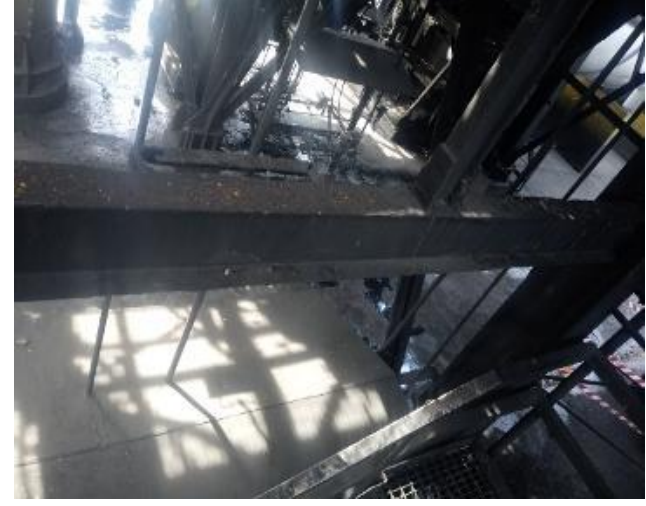
| GRUPO SINCE 1998 WITH YOU<br><b>CONERGE</b><br>NORMAS REGULAMENTADORAS | | | LEVANTAMENTO ESTRUTURAL DE CORROSÃO E TRATAMENTO NA ÁREA 55<br>TORRE DE GRANULAÇÃO E SECAGEM | | | | | | |
|---|---|---|---|---|---|---|---|---|---|
| 272 | Lado Oeste | B | Viga | Tratamento e Pintura | 600000 mm² | Foi evidenciado que o topo da viga apresenta pontos acometidos por corrosão superficial. | Necessário realizar reparo com tratamento e pintura nas zonas afetadas por corrosão superficial. | | Utilizar 325,00ml de tinta cinza. |

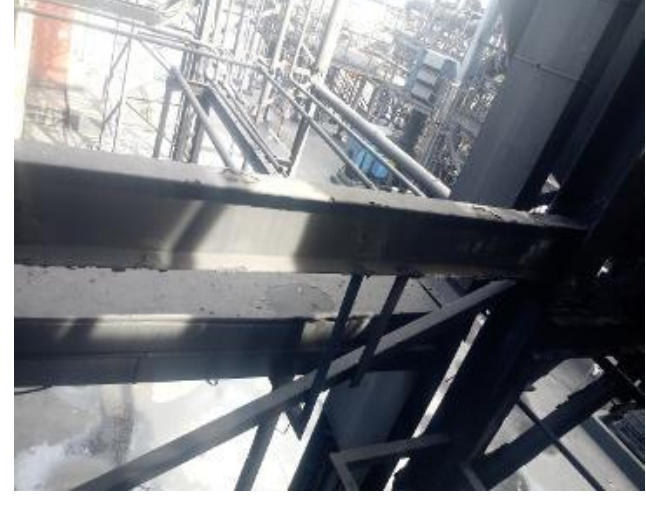
| GRUPO SINCE 1998 WITH YOU<br><b>CONERGE</b><br>NORMAS REGULAMENTADORAS | | | LEVANTAMENTO ESTRUTURAL DE CORROSÃO E TRATAMENTO NA ÁREA 55<br>TORRE DE GRANULAÇÃO E SECAGEM | | | | | | |
|---|---|---|---|---|---|---|---|---|---|
| 274 | Lado Oeste | A | Viga | Tratamento e Pintura | 2000000 mm² | Foi evidenciado que a viga de sustentação apresenta pontos acometidos por corrosão superficial. | Necessário realizar reparo com tratamento e pintura nas zonas afetadas por corrosão superficial. | | Utilizar 1083,33ml de tinta cinza. |

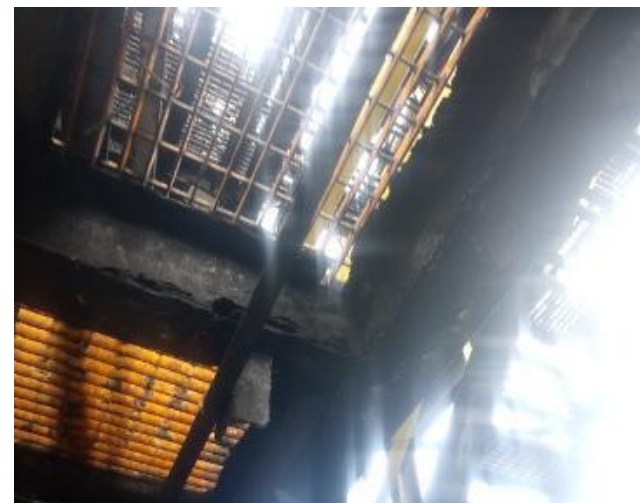
| GRUPO SINCE 1998 WITH YOU<br><b>CONERGE</b><br>NORMAS REGULAMENTADORAS | | | LEVANTAMENTO ESTRUTURAL DE CORROSÃO E TRATAMENTO NA ÁREA 55<br>TORRE DE GRANULAÇÃO E SECAGEM | | | | | | |
|---|---|---|---|---|---|---|---|---|---|
| 275 | Lado Oeste | A | Viga | Tratamento e Pintura | 3200000 mm² | Foi evidenciado que a viga do 3º andar o apresenta pontos acometidos por corrosão superficial. | Necessário realizar reparo com tratamento e pintura nas zonas afetadas por corrosão superficial. | | Utilizar 1733,33ml de tinta cinza. |

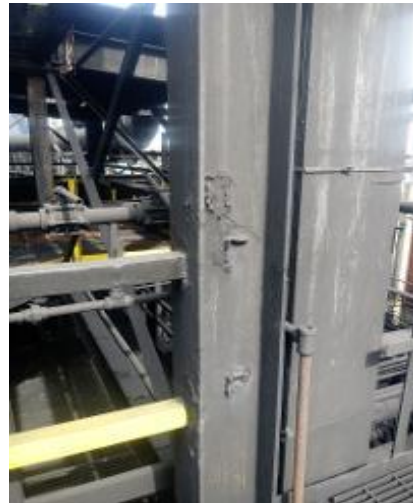
| GRUPO SINCE 1998 WITH YOU<br><b>CONERGE</b><br>NORMAS REGULAMENTADORAS | | | LEVANTAMENTO ESTRUTURAL DE CORROSÃO E TRATAMENTO NA ÁREA 55<br>TORRE DE GRANULAÇÃO E SECAGEM | | | | | | |
|---|---|---|---|---|---|---|---|---|---|
| 276 | Lado Oeste | A | Pilar | Tratamento e Pintura | 180000 mm² | Foi evidenciado que o pilar auxiliar da escada apresenta pontos acometidos por corrosão superficial. | Necessário realizar reparo com tratamento e pintura nas zonas afetadas por corrosão superficial. | | Utilizar 97,50ml de tinta cinza. |

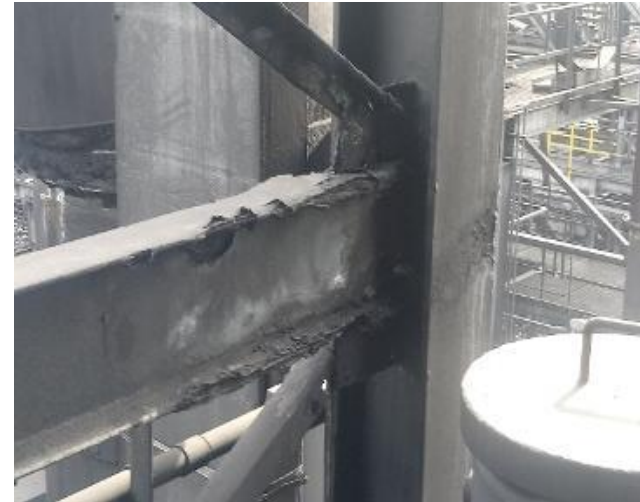
| GRUPO SINCE 1998 WITH YOU<br><b>CONERGE</b><br>NORMAS REGULAMENTADORAS | | | LEVANTAMENTO ESTRUTURAL DE CORROSÃO E TRATAMENTO NA ÁREA 55<br>TORRE DE GRANULAÇÃO E SECAGEM | | | | | | |
|---|---|---|---|---|---|---|---|---|---|
| 277 | Lado Oeste | A | Viga | Tratamento e Pintura | 600000 mm² | Foi evidenciado que a viga auxiliar da escada apresenta pontos acometidos por corrosão superficial. | Necessário realizar reparo com tratamento e pintura nas zonas afetadas por corrosão superficial. | | Utilizar 325,00ml de tinta cinza. |

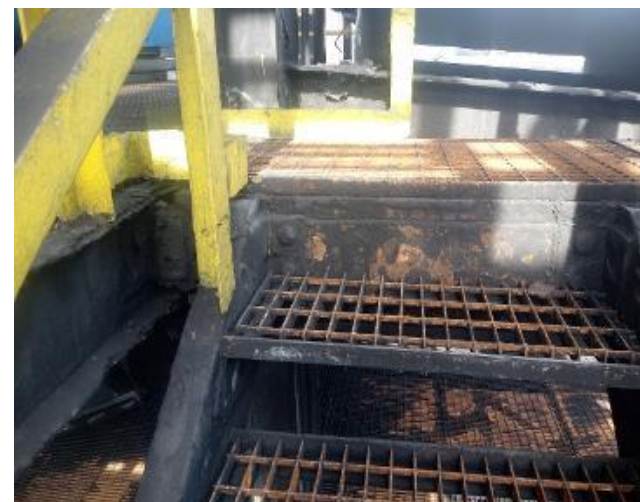
| GRUPO SINCE 1998 WITH YOU<br><b>CONERGE</b><br>NORMAS REGULAMENTADORAS | | | LEVANTAMENTO ESTRUTURAL DE CORROSÃO E TRATAMENTO NA ÁREA 55<br>TORRE DE GRANULAÇÃO E SECAGEM | | | | | | |
|---|---|---|---|---|---|---|---|---|---|
| 278 | Lado Oeste | C | Viga | Substituição | 810000 mm² | Foi evidenciado que a viga de suporte da escada do 3º pavimento está comprometida por corrosão. | Necessário realizar a substituição da viga danificada. | | - |

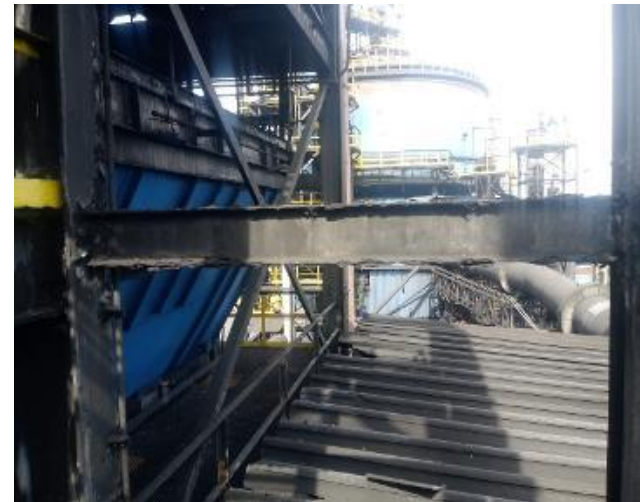
| GRUPO SINCE 1998 WITH YOU<br><b>CONERGE</b><br>NORMAS REGULAMENTADORAS | | | LEVANTAMENTO ESTRUTURAL DE CORROSÃO E TRATAMENTO NA ÁREA 55<br>TORRE DE GRANULAÇÃO E SECAGEM | | | | | | |
|---|---|---|---|---|---|---|---|---|---|
| 279 | Lado Oeste | A | Viga | Tratamento e Pintura | 2040000 mm² | Foi evidenciado que a viga apresenta pontos acometidos por corrosão superficial. | Necessário realizar reparo com tratamento e pintura nas zonas afetadas por corrosão superficial. | | Utilizar 1105,00ml de tinta cinza. |

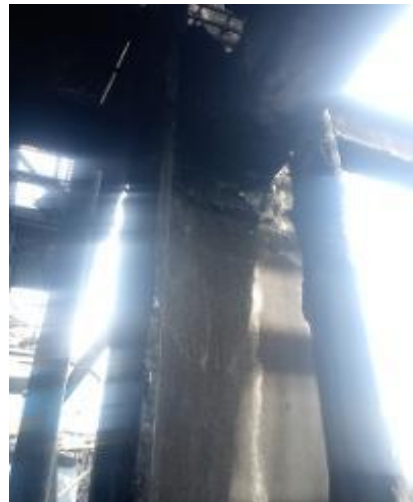
| GRUPO SINCE 1998 WITH YOU<br><b>CONERGE</b><br>NORMAS REGULAMENTADORAS | | | LEVANTAMENTO ESTRUTURAL DE CORROSÃO E TRATAMENTO NA ÁREA 55<br>TORRE DE GRANULAÇÃO E SECAGEM | | | | | | |
|---|---|---|---|---|---|---|---|---|---|
| 280 | Lado Oeste | A | Pilar | Tratamento e Pintura | 200000 mm² | Foi evidenciado que o pilar do 4º pavimento apresenta pontos acometidos por corrosão superficial. | Necessário realizar reparo com tratamento e pintura nas zonas afetadas por corrosão superficial. | | Utilizar 108,33ml de tinta cinza. |

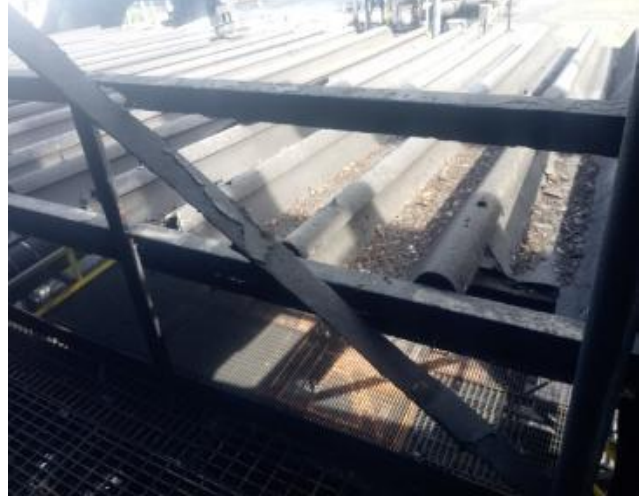
| <div> <div> <div>GRUPO</div> <div> </div> <div>SINCE 1998 WITH YOU</div> </div> <div> <div>NORMAS REGULAMENTADORAS</div> </div> </div> | | | | | | LEVANTAMENTO ESTRUTURAL DE CORROSÃO E TRATAMENTO NA ÁREA 55<br>TORRE DE GRANULAÇÃO E SECAGEM | | <div> </div> | <div> </div> |
|---|---|---|---|---|---|---|---|---|---|
| 281 | Lado Oeste | A | Viga | Substituição | 8000 mm² | Foi evidenciado que a viga diagonal do suporte da escada do 3º pavimento está comprometida por corrosão. | Necessário realizar a substituição da viga danificada. | | - |

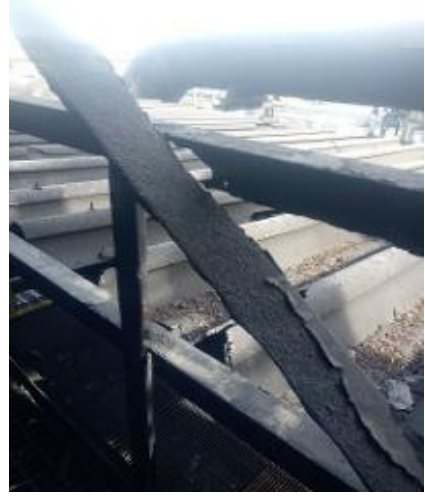
| <div> <div> <div>GRUPO</div> <div> </div> <div>SINCE 1998 WITH YOU</div> </div> <div> <div>NORMAS REGULAMENTADORAS</div> </div> </div> | | | | | | LEVANTAMENTO ESTRUTURAL DE CORROSÃO E TRATAMENTO NA ÁREA 55<br>TORRE DE GRANULAÇÃO E SECAGEM | | <div> </div> | <div> </div> |
|---|---|---|---|---|---|---|---|---|---|
| 282 | Lado Oeste | B | Guarda Corpo | Substituição | 96000 mm² | Foi evidenciado que o guarda corpo do 3º pavimento encontra-se com pontos acometidos por corrosão severa. | Necessário substituir as áreas afetadas por corrosão do guarda corpo. | | - |

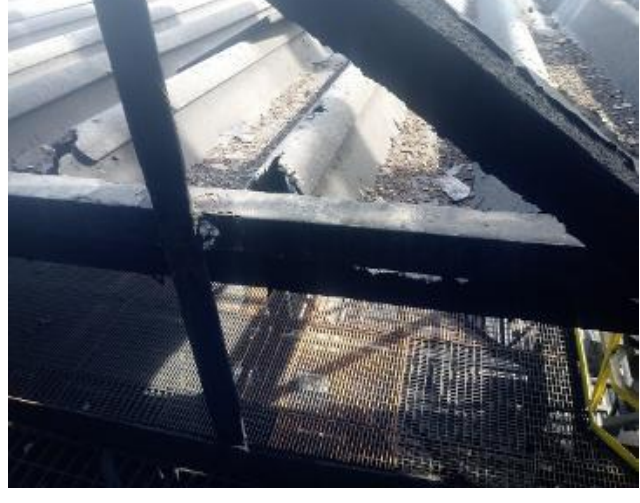
| <div> <div> <div>GRUPO</div> <div> </div> <div>SINCE 1998 WITH YOU</div> </div> <div> <div>NORMAS REGULAMENTADORAS</div> </div> </div> | | | | | | LEVANTAMENTO ESTRUTURAL DE CORROSÃO E TRATAMENTO NA ÁREA 55<br>TORRE DE GRANULAÇÃO E SECAGEM | | <div> </div> | <div> </div> |
|---|---|---|---|---|---|---|---|---|---|
| 283 | Lado Oeste | B | Guarda Corpo | Substituição | 90000 mm² | Foi evidenciado que o guarda corpo do 3º pavimento encontra-se com pontos acometidos por corrosão severa. | Necessário substituir as áreas afetadas por corrosão do guarda corpo. | | - |

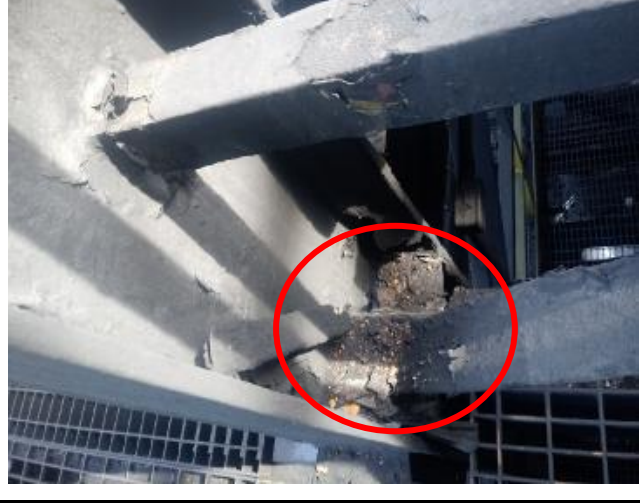
| <div> <div> <div>GRUPO</div> <div> </div> <div>SINCE 1998 WITH YOU</div> </div> <div> <div>NORMAS REGULAMENTADORAS</div> </div> </div> | | | | | | LEVANTAMENTO ESTRUTURAL DE CORROSÃO E TRATAMENTO NA ÁREA 55<br>TORRE DE GRANULAÇÃO E SECAGEM | | <div> </div> | <div> </div> |
|---|---|---|---|---|---|---|---|---|---|
| 284 | Lado Oeste | D | Cantoneira | Substituição | 90000 mm² | Foi evidenciado que a cantoneira do guarda corpo do 3º pavimento encontra-se com corrosão severa. | Necessário realizar a substituição completa da cantoneira. | | - |

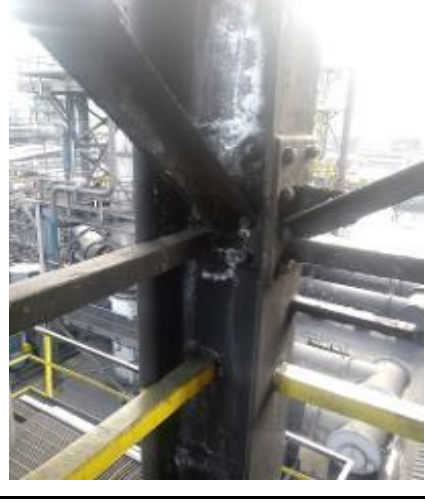
| <div> <div> <div>GRUPO</div> <div> </div> <div>SINCE 1998 WITH YOU</div> </div> <div> <div>NORMAS REGULAMENTADORAS</div> </div> </div> | | | | | | LEVANTAMENTO ESTRUTURAL DE CORROSÃO E TRATAMENTO NA ÁREA 55<br>TORRE DE GRANULAÇÃO E SECAGEM | | <div> </div> | <div> </div> |
|---|---|---|---|---|---|---|---|---|---|
| 285 | Lado Oeste | A | Pilar | Tratamento e Pintura | 570000 mm² | Foi evidenciado que o pilar do 3º pavimento apresenta pontos acometidos por corrosão superficial. | Necessário realizar reparo com tratamento e pintura nas zonas afetadas por corrosão superficial. | | Utilizar 308,75ml de tinta cinza. |

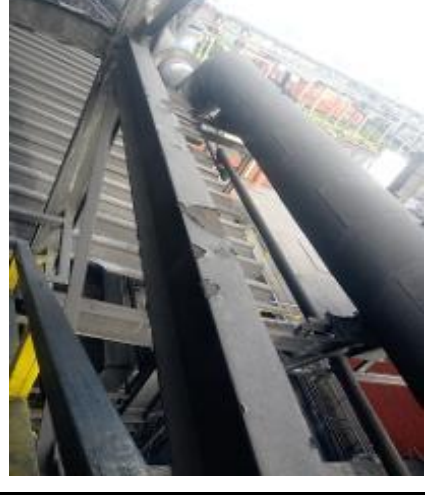
| <div> <div> <div>GRUPO</div> <div> </div> <div>SINCE 1998 WITH YOU</div> </div> <div> <div>NORMAS REGULAMENTADORAS</div> </div> </div> | | | | | | LEVANTAMENTO ESTRUTURAL DE CORROSÃO E TRATAMENTO NA ÁREA 55<br>TORRE DE GRANULAÇÃO E SECAGEM | | <div> </div> | <div> </div> |
|---|---|---|---|---|---|---|---|---|---|
| 286 | Lado Oeste | A | Viga | Tratamento e Pintura | 180000 mm² | Foi evidenciado que a viga do 4º pavimento apresenta pontos acometidos por corrosão superficial. | Necessário realizar reparo com tratamento e pintura nas zonas afetadas por corrosão superficial. | | Utilizar 97,50ml de tinta cinza. |

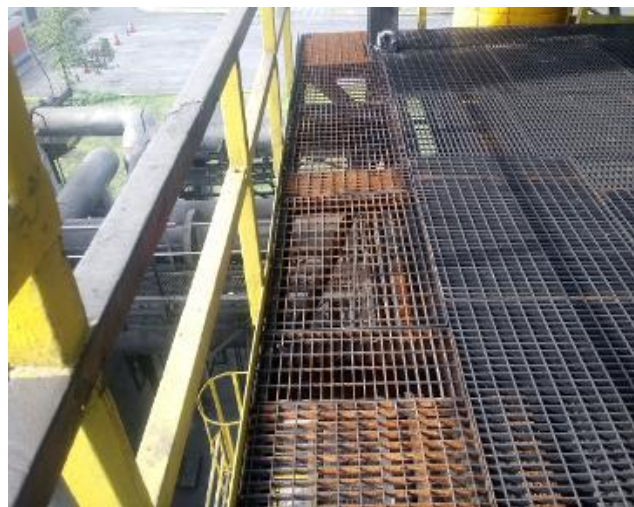
| GRUPO SINCE 1998 WITH YOU<br><b>CONERGE</b><br>NORMAS REGULAMENTADORAS | | | LEVANTAMENTO ESTRUTURAL DE CORROSÃO E TRATAMENTO NA ÁREA 55<br>TORRE DE GRANULAÇÃO E SECAGEM | | | | | | |
|---|---|---|---|---|---|---|---|---|---|
| 287 | Lado Oeste | A | Guarda Corpo | Tratamento e Pintura | 4000000 mm² | Foi evidenciado que o guarda corpo do 4º pavimento encontra-se com pontos acometidos por corrosão severa. | Necessário realizar reparo com tratamento e pintura nas zonas afetadas por corrosão superficial. | | Utilizar 1040,00ml de tinta amarela. |

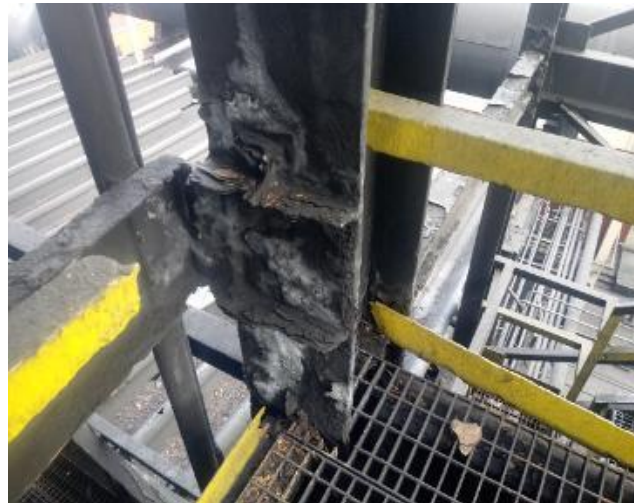
| GRUPO SINCE 1998 WITH YOU<br><b>CONERGE</b><br>NORMAS REGULAMENTADORAS | | | LEVANTAMENTO ESTRUTURAL DE CORROSÃO E TRATAMENTO NA ÁREA 55<br>TORRE DE GRANULAÇÃO E SECAGEM | | | | | | |
|---|---|---|---|---|---|---|---|---|---|
| 288 | Lado Oeste | B | Pilar | Tratamento e Pintura | 182000 mm² | Foi evidenciado que o pilar do 4º pavimento apresenta pontos acometidos por corrosão superficial. | Necessário realizar reparo com tratamento e pintura nas zonas afetadas por corrosão superficial. | | Utilizar 98,58ml de tinta cinza. |

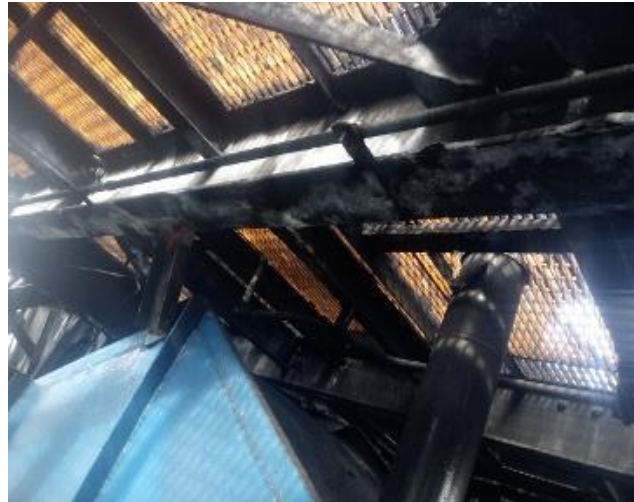
| GRUPO SINCE 1998 WITH YOU<br><b>CONERGE</b><br>NORMAS REGULAMENTADORAS | | | LEVANTAMENTO ESTRUTURAL DE CORROSÃO E TRATAMENTO NA ÁREA 55<br>TORRE DE GRANULAÇÃO E SECAGEM | | | | | | |
|---|---|---|---|---|---|---|---|---|---|
| 289 | Lado Oeste | B | Viga | Tratamento e Pintura | 920000 mm² | Foi evidenciado que a viga do 5º pavimento apresenta pontos acometidos por corrosão superficial. | Necessário realizar reparo com tratamento e pintura nas zonas afetadas por corrosão superficial. | | Utilizar 498,33ml de tinta cinza. |

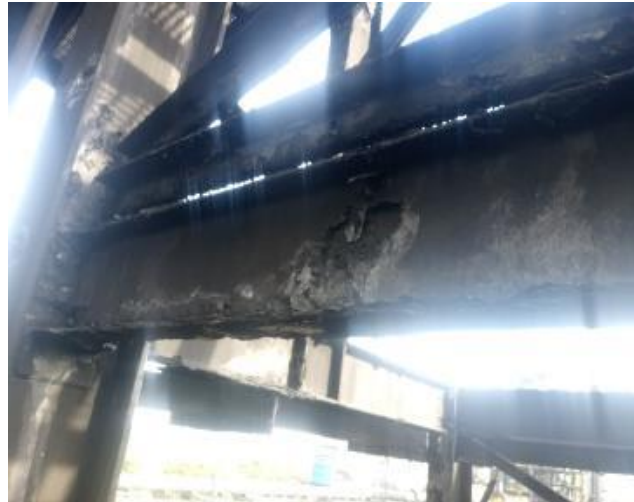
| GRUPO SINCE 1998 WITH YOU<br><b>CONERGE</b><br>NORMAS REGULAMENTADORAS | | | LEVANTAMENTO ESTRUTURAL DE CORROSÃO E TRATAMENTO NA ÁREA 55<br>TORRE DE GRANULAÇÃO E SECAGEM | | | | | | |
|---|---|---|---|---|---|---|---|---|---|
| 290 | Lado Oeste | A | Viga | Tratamento e Pintura | 2080400 mm² | Foi evidenciado que a viga do 4º pavimento apresenta pontos acometidos por corrosão superficial. | Necessário realizar reparo com tratamento e pintura nas zonas afetadas por corrosão superficial. | | Utilizar 1126,88ml de tinta cinza. |

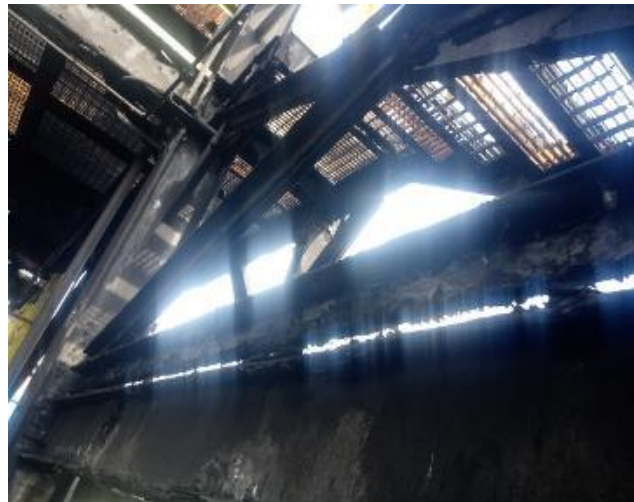
| GRUPO SINCE 1998 WITH YOU<br><b>CONERGE</b><br>NORMAS REGULAMENTADORAS | | | LEVANTAMENTO ESTRUTURAL DE CORROSÃO E TRATAMENTO NA ÁREA 55<br>TORRE DE GRANULAÇÃO E SECAGEM | | | | | | |
|---|---|---|---|---|---|---|---|---|---|
| 291 | Lado Oeste | A | Cantoneira | Tratamento e Pintura | 800400 mm² | Foi evidenciado que a cantoneira do lado leste encontra-se com pontos acometidos por corrosão. | Necessário realizar reparo com tratamento e pintura nas zonas afetadas por corrosão superficial. | | Utilizar 433,55ml de tinta cinza. |

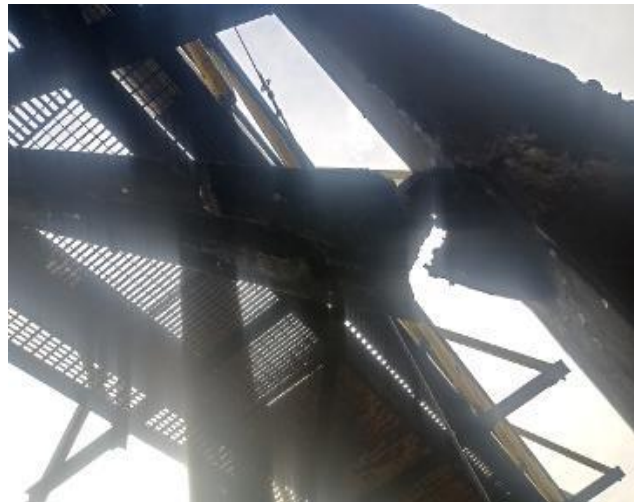
| GRUPO SINCE 1998 WITH YOU<br><b>CONERGE</b><br>NORMAS REGULAMENTADORAS | | | LEVANTAMENTO ESTRUTURAL DE CORROSÃO E TRATAMENTO NA ÁREA 55<br>TORRE DE GRANULAÇÃO E SECAGEM | | | | | | |
|---|---|---|---|---|---|---|---|---|---|
| 292 | Lado Oeste | N/A | Viga | Substituição | 500400 mm² | Foi evidenciado que a viga diagonal de suporte está comprometida por corrosão. | Necessário realizar a substituição da viga danificada. | | - |

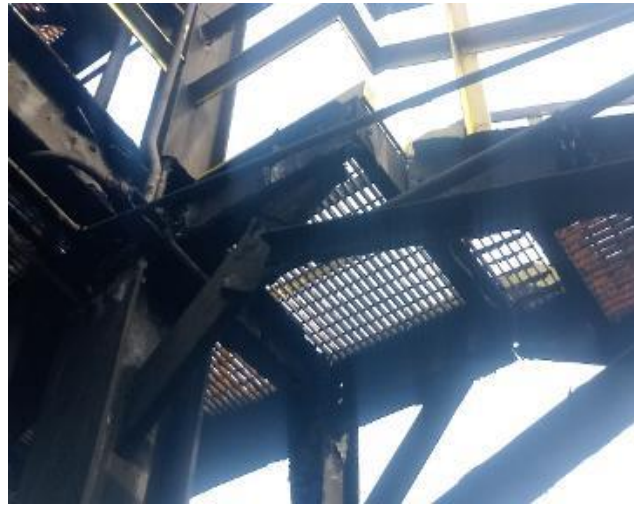
| <div> <div>GRUPO SINCE 1998 WITH YOU</div> <div><b>CONERGE</b></div> <div>NORMAS REGULAMENTADORAS</div> </div> | | | | | | <div> <div>LEVANTAMENTO ESTRUTURAL DE CORROSÃO E TRATAMENTO NA ÁREA 55</div> <div>TORRE DE GRANULAÇÃO E SECAGEM</div> </div> | | <div> </div> | <div> </div> |
|---|---|---|---|---|---|---|---|---|---|
| 293 | Lado Oeste | B | Escada | Tratamento e Pintura | 80000 mm² | Foi evidenciado que o apoio da escada do 5º pavimento encontra-se com pontos acometidos por corrosão superficial. | Necessário realizar reparo com tratamento e pintura nas zonas afetadas por corrosão média. | | Utilizar 20,80ml de tinta amarela. |

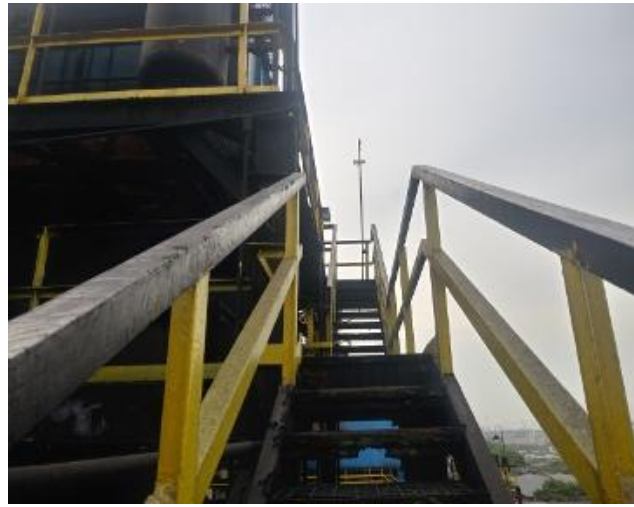
| <div> <div>GRUPO SINCE 1998 WITH YOU</div> <div><b>CONERGE</b></div> <div>NORMAS REGULAMENTADORAS</div> </div> | | | | | | <div> <div>LEVANTAMENTO ESTRUTURAL DE CORROSÃO E TRATAMENTO NA ÁREA 55</div> <div>TORRE DE GRANULAÇÃO E SECAGEM</div> </div> | | <div> </div> | <div> </div> |
|---|---|---|---|---|---|---|---|---|---|
| 294 | Lado Oeste | A | Escada | Tratamento e Pintura | 1650000 mm² | Foi evidenciado que a escada do 6º pavimento encontra-se com pontos acometidos por corrosão superficial. | Necessário realizar reparo com tratamento e pintura nas zonas afetadas por corrosão superficial. | | Utilizar 429,00ml de tinta amarela. |

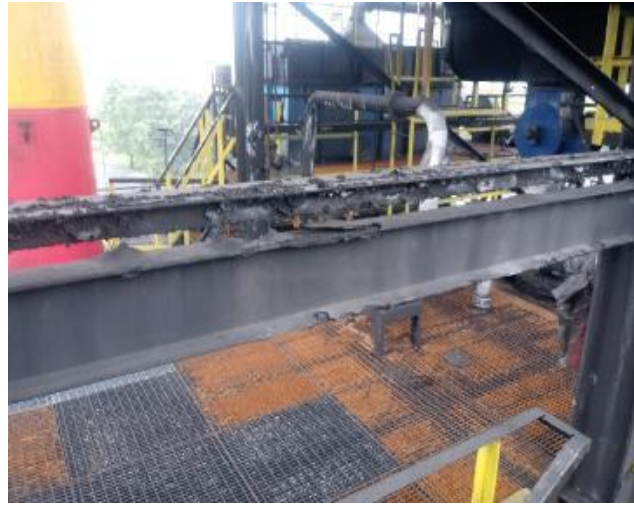
| <div> <div>GRUPO SINCE 1998 WITH YOU</div> <div><b>CONERGE</b></div> <div>NORMAS REGULAMENTADORAS</div> </div> | | | | | | <div> <div>LEVANTAMENTO ESTRUTURAL DE CORROSÃO E TRATAMENTO NA ÁREA 55</div> <div>TORRE DE GRANULAÇÃO E SECAGEM</div> </div> | | <div> </div> | <div> </div> |
|---|---|---|---|---|---|---|---|---|---|
| 295 | Lado Oeste | A | Cantoneira | Tratamento e Pintura | 195000 mm² | Foi evidenciado que a cantoneira do lado oeste do 5º pavimento encontra-se com pontos acometidos por corrosão. | Necessário realizar reparo com tratamento e pintura nas zonas afetadas por corrosão superficial. | | Utilizar 105,63ml de tinta cinza. |

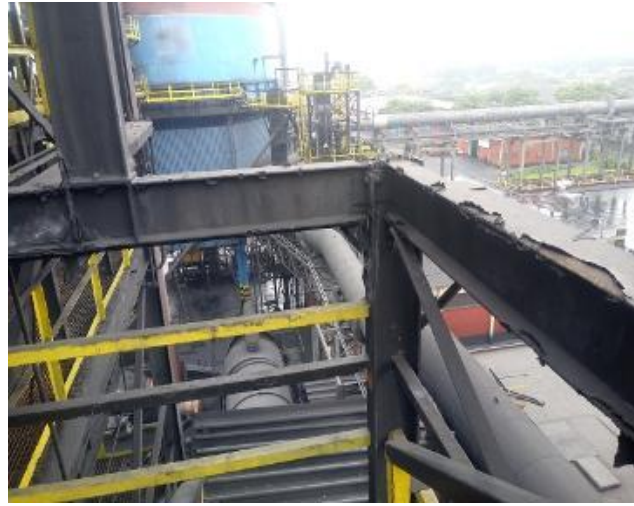
| <div> <div>GRUPO SINCE 1998 WITH YOU</div> <div><b>CONERGE</b></div> <div>NORMAS REGULAMENTADORAS</div> </div> | | | | | | <div> <div>LEVANTAMENTO ESTRUTURAL DE CORROSÃO E TRATAMENTO NA ÁREA 55</div> <div>TORRE DE GRANULAÇÃO E SECAGEM</div> </div> | | <div> </div> | <div> </div> |
|---|---|---|---|---|---|---|---|---|---|
| 296 | Lado Oeste | A | Guarda Corpo | Tratamento e Pintura | 1800000 mm² | Foi evidenciado que o guarda corpo do 5º pavimento encontra-se com pontos acometidos por corrosão superficial. | Necessário realizar reparo com tratamento e pintura nas zonas afetadas por corrosão superficial. | | Utilizar 468,00ml de tinta amarela. |

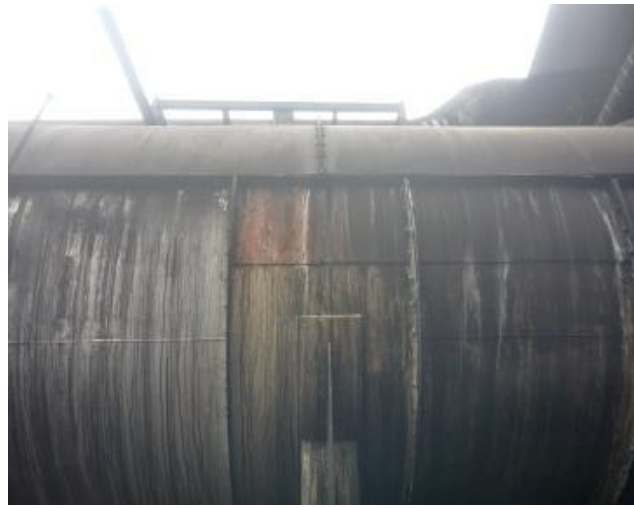
| <div> <div>GRUPO SINCE 1998 WITH YOU</div> <div><b>CONERGE</b></div> <div>NORMAS REGULAMENTADORAS</div> </div> | | | | | | <div> <div>LEVANTAMENTO ESTRUTURAL DE CORROSÃO E TRATAMENTO NA ÁREA 55</div> <div>TORRE DE GRANULAÇÃO E SECAGEM</div> </div> | | <div> </div> | <div> </div> |
|---|---|---|---|---|---|---|---|---|---|
| 298 | Lado Oeste | A | Secador | Tratamento e Pintura | 1500000 mm² | Foi evidenciado que o secador apresenta pontos acometidos por corrosão superficial. | Necessário realizar reparo com tratamento e pintura nas zonas afetadas por corrosão superficial. | | Utilizar 812,50ml de tinta cinza. |

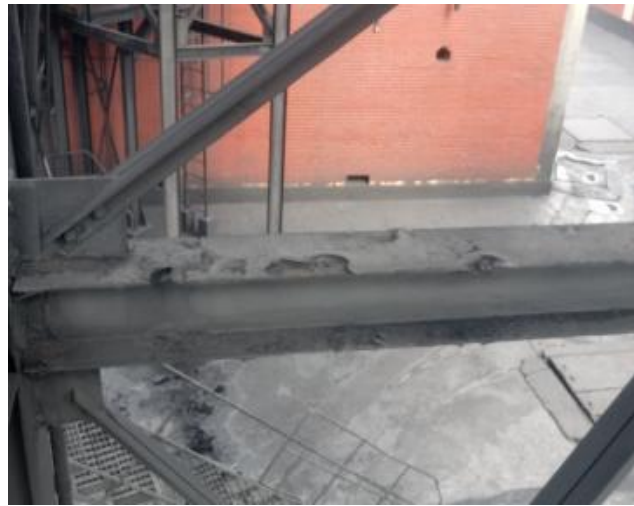
| <div> <div>GRUPO SINCE 1998 WITH YOU</div> <div><b>CONERGE</b></div> <div>NORMAS REGULAMENTADORAS</div> </div> | | | | | | <div> <div>LEVANTAMENTO ESTRUTURAL DE CORROSÃO E TRATAMENTO NA ÁREA 55</div> <div>TORRE DE GRANULAÇÃO E SECAGEM</div> </div> | | <div> </div> | <div> </div> |
|---|---|---|---|---|---|---|---|---|---|
| 299 | Lado Oeste | A | Viga | Tratamento e Pintura | 350000 mm² | Foi evidenciado que a viga apresenta pontos acometidos por corrosão superficial. | Necessário realizar reparo com tratamento e pintura nas zonas afetadas por corrosão superficial. | | Utilizar 189,58ml de tinta cinza. |

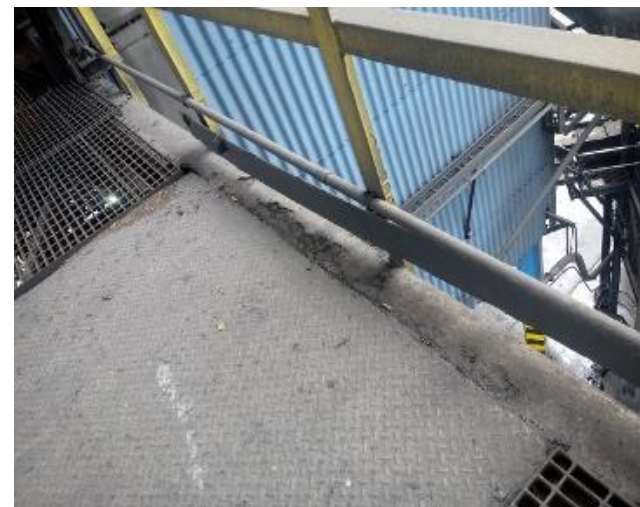
| GRUPO SINCE 1998 WITH YOU<br><b>CONERGE</b><br>NORMAS REGULAMENTADORAS | | | LEVANTAMENTO ESTRUTURAL DE CORROSÃO E TRATAMENTO NA ÁREA 55<br>TORRE DE GRANULAÇÃO E SECAGEM | | | | | | |
|---|---|---|---|---|---|---|---|---|---|
| 301 | Lado Oeste | A | Rodapé | Tratamento e Pintura | 1000000 mm² | Foi evidenciado que o rodapé do 2º patamar encontra-se com pontos acometidos por corrosão superficial. | Necessário realizar reparo com tratamento e pintura nas zonas afetadas por corrosão superficial. | | Utilizar 260,00ml de tinta amarela. |

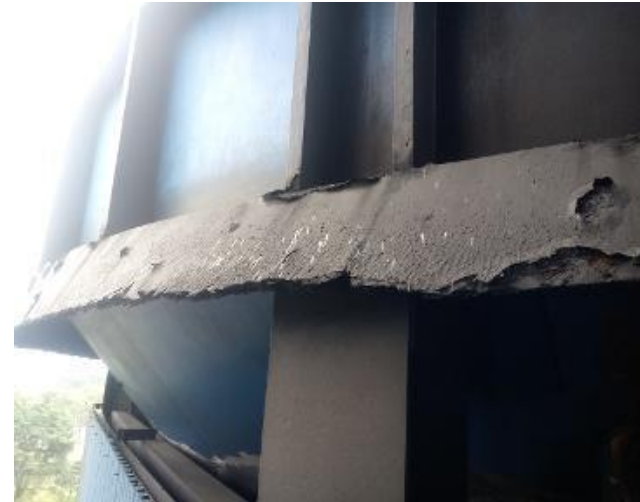
| GRUPO SINCE 1998 WITH YOU<br><b>CONERGE</b><br>NORMAS REGULAMENTADORAS | | | LEVANTAMENTO ESTRUTURAL DE CORROSÃO E TRATAMENTO NA ÁREA 55<br>TORRE DE GRANULAÇÃO E SECAGEM | | | | | | |
|---|---|---|---|---|---|---|---|---|---|
| 302 | Lado Oeste | B | Saia do Silo | Tratamento e Pintura | 543700 mm² | Foi evidenciado que a saia do silo encontra-se com pontos de corrosão (camada de 55mm de espessura). | Necessário realizar reparo com tratamento e pintura nas zonas afetadas por corrosão superficial. | | Utilizar 294,50ml de tinta cinza. |

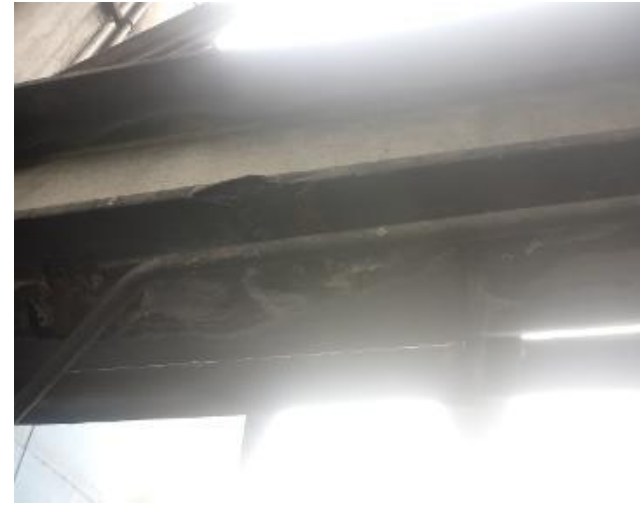
| GRUPO SINCE 1998 WITH YOU<br><b>CONERGE</b><br>NORMAS REGULAMENTADORAS | | | LEVANTAMENTO ESTRUTURAL DE CORROSÃO E TRATAMENTO NA ÁREA 55<br>TORRE DE GRANULAÇÃO E SECAGEM | | | | | | |
|---|---|---|---|---|---|---|---|---|---|
| 303 | Lado Oeste | A | Viga | Tratamento e Pintura | 1200000 mm² | Foi evidenciado que a viga do 6º pavimento apresenta pontos acometidos por corrosão superficial. | Necessário realizar reparo com tratamento e pintura nas zonas afetadas por corrosão superficial. | | Utilizar 650,00ml de tinta cinza. |

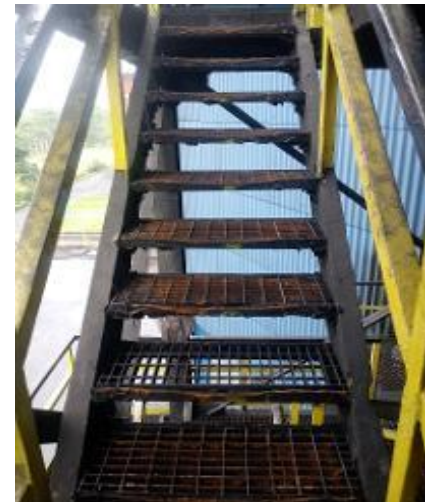
| GRUPO SINCE 1998 WITH YOU<br><b>CONERGE</b><br>NORMAS REGULAMENTADORAS | | | LEVANTAMENTO ESTRUTURAL DE CORROSÃO E TRATAMENTO NA ÁREA 55<br>TORRE DE GRANULAÇÃO E SECAGEM | | | | | | |
|---|---|---|---|---|---|---|---|---|---|
| 304 | Lado Oeste | C | Escada | Tratamento e Pintura | 187200 mm² | Foi evidenciado que todos os 8 degraus da escada encontram-se com pontos acometidos por corrosão superficial. | Necessário realizar reparo com tratamento e pintura nas zonas afetadas por corrosão média. | | Utilizar 48,75ml de tinta amarela. |

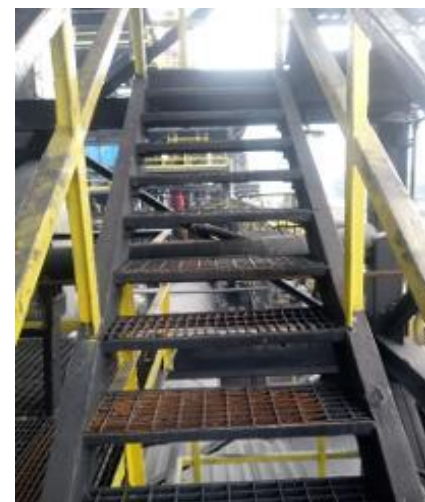
| GRUPO SINCE 1998 WITH YOU<br><b>CONERGE</b><br>NORMAS REGULAMENTADORAS | | | LEVANTAMENTO ESTRUTURAL DE CORROSÃO E TRATAMENTO NA ÁREA 55<br>TORRE DE GRANULAÇÃO E SECAGEM | | | | | | |
|---|---|---|---|---|---|---|---|---|---|
| 305 | Lado Oeste | C | Escada | Tratamento e Pintura | 117000 mm² | Foi evidenciado que todos os 5 degraus da escada encontram-se com pontos acometidos por corrosão superficial. | Necessário realizar reparo com tratamento e pintura nas zonas afetadas por corrosão média. | | Utilizar 30,44ml de tinta amarela. |

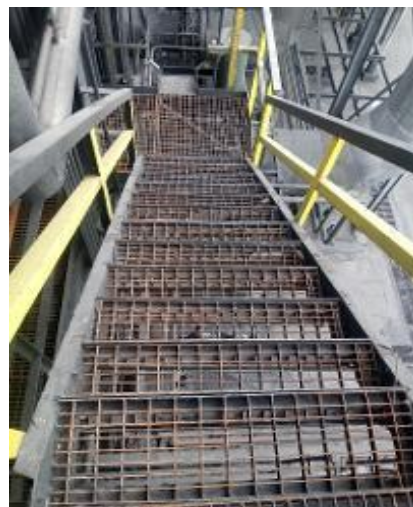
| GRUPO SINCE 1998 WITH YOU<br><b>CONERGE</b><br>NORMAS REGULAMENTADORAS | | | LEVANTAMENTO ESTRUTURAL DE CORROSÃO E TRATAMENTO NA ÁREA 55<br>TORRE DE GRANULAÇÃO E SECAGEM | | | | | | |
|---|---|---|---|---|---|---|---|---|---|
| 306 | Lado Oeste | C | Escada | Tratamento e Pintura | 1620000 mm² | Foi evidenciado que todos os 6 degraus da escada encontram-se com pontos acometidos por corrosão superficial. | Necessário realizar reparo com tratamento e pintura nas zonas afetadas por corrosão média. | | Utilizar 421,20ml de tinta amarela. |

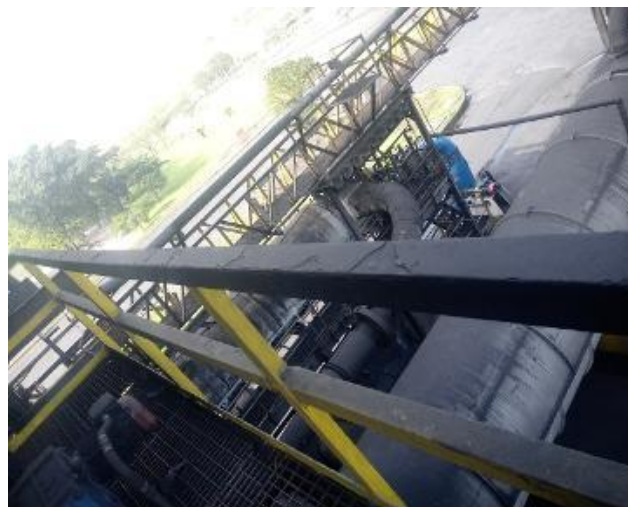
| GRUPO SINCE 1998 WITH YOU<br><b>CONERGE</b><br>NORMAS REGULAMENTADORAS | | | LEVANTAMENTO ESTRUTURAL DE CORROSÃO E TRATAMENTO NA ÁREA 55<br>TORRE DE GRANULAÇÃO E SECAGEM | | | | | | |
|---|---|---|---|---|---|---|---|---|---|
| 307 | Lado Sul | A | Guarda Corpo | Tratamento e Pintura | 770000 mm² | Foi evidenciado que o guarda corpo do 3º pavimento encontra-se com pontos acometidos por corrosão severa. | Necessário realizar reparo com tratamento e pintura nas zonas afetadas por corrosão superficial. | | Utilizar 200,20ml de tinta amarela. |

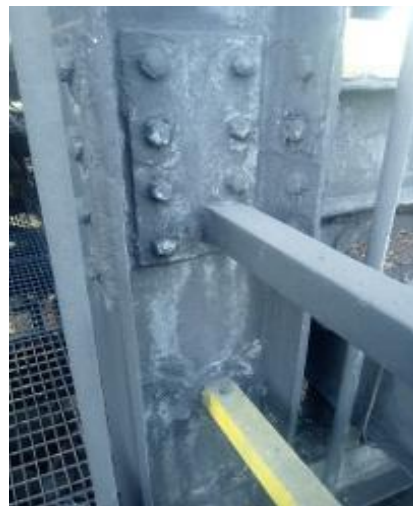
| GRUPO SINCE 1998 WITH YOU<br><b>CONERGE</b><br>NORMAS REGULAMENTADORAS | | | LEVANTAMENTO ESTRUTURAL DE CORROSÃO E TRATAMENTO NA ÁREA 55<br>TORRE DE GRANULAÇÃO E SECAGEM | | | | | | |
|---|---|---|---|---|---|---|---|---|---|
| 308 | Lado Sul | A | Pilar | Tratamento e Pintura | 380000 mm² | Foi evidenciado que o pilar do 3º pavimento apresenta pontos acometidos por corrosão superficial. | Necessário realizar reparo com tratamento e pintura nas zonas afetadas por corrosão superficial. | | Utilizar 205,83ml de tinta cinza. |

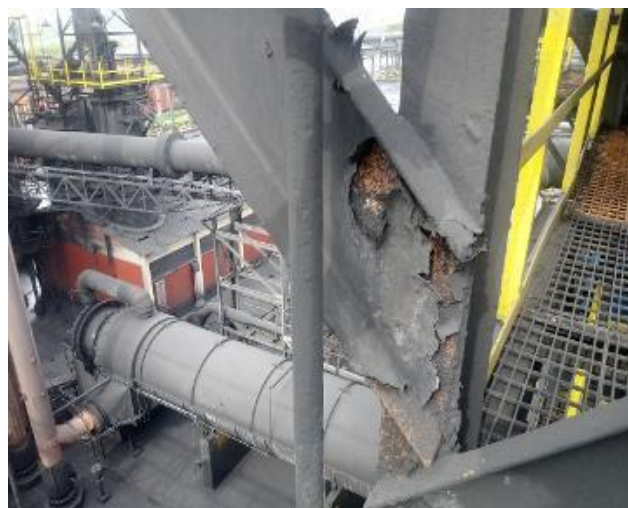
| GRUPO SINCE 1998 WITH YOU<br><b>CONERGE</b><br>NORMAS REGULAMENTADORAS | | | LEVANTAMENTO ESTRUTURAL DE CORROSÃO E TRATAMENTO NA ÁREA 55<br>TORRE DE GRANULAÇÃO E SECAGEM | | | | | | |
|---|---|---|---|---|---|---|---|---|---|
| 309 | Lado Sul | A | Viga | Tratamento e Pintura | 75000 mm² | Foi evidenciado que a viga do 3º pavimento apresenta pontos acometidos por corrosão superficial. | Necessário realizar reparo com tratamento e pintura nas zonas afetadas por corrosão superficial. | | Utilizar 40,63ml de tinta cinza. |

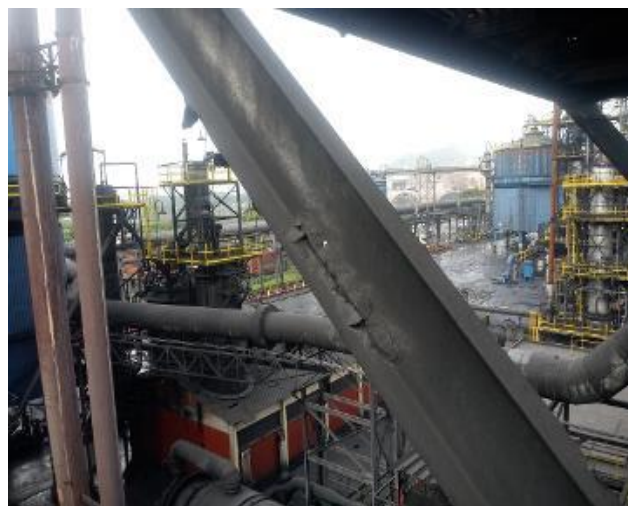
| GRUPO SINCE 1998 WITH YOU<br><b>CONERGE</b><br>NORMAS REGULAMENTADORAS | | | LEVANTAMENTO ESTRUTURAL DE CORROSÃO E TRATAMENTO NA ÁREA 55<br>TORRE DE GRANULAÇÃO E SECAGEM | | | | | | |
|---|---|---|---|---|---|---|---|---|---|
| 310 | Lado Sul | A | Viga | Tratamento e Pintura | 90000 mm² | Foi evidenciado que a viga do 4º pavimento apresenta pontos acometidos por corrosão superficial. | Necessário realizar reparo com tratamento e pintura nas zonas afetadas por corrosão superficial. | | Utilizar 48,75ml de tinta cinza. |

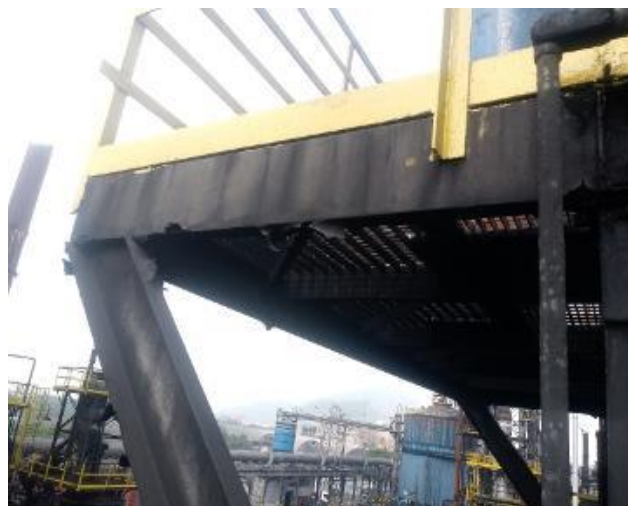
| GRUPO SINCE 1998 WITH YOU<br><b>CONERGE</b><br>NORMAS REGULAMENTADORAS | | | LEVANTAMENTO ESTRUTURAL DE CORROSÃO E TRATAMENTO NA ÁREA 55<br>TORRE DE GRANULAÇÃO E SECAGEM | | | | | | |
|---|---|---|---|---|---|---|---|---|---|
| 311 | Lado Sul | A | Viga | Tratamento e Pintura | 35000 mm² | Foi evidenciado que a viga do 5º pavimento apresenta pontos acometidos por corrosão superficial. | Necessário realizar reparo com tratamento e pintura nas zonas afetadas por corrosão superficial. | | Utilizar 18,96ml de tinta cinza. |
