# RELATÓRIO DE LEVANTAMENTO ESTRUTURAL DE CORROSÃO E TRATAMENTO

## TORRE DE GRANULAÇÃO E SECAGEM BIRLA CARBON – CUBATÃO/SP

Este relatório de Inspeção Estrutural realizado na Área 55 segue os mais rigorosos padrões de qualidade. Os serviços e resultados aqui contidos foram previamente revisados, analisados e aprovados por um Engenheiro Mecânico e Engenheiro de Segurança do Trabalho (Profissional Habilitado)

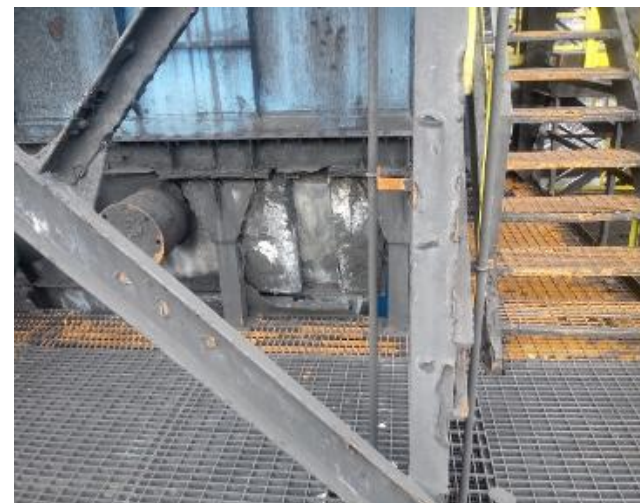
| GRUPO SINCE 1998 WITH YOU<br><b>CONERGE</b><br>NORMAS REGULAMENTADORAS | | | LEVANTAMENTO ESTRUTURAL DE CORROSÃO E TRATAMENTO NA ÁREA 55<br>TORRE DE GRANULAÇÃO E SECAGEM | | | | | | |
|---|---|---|---|---|---|---|---|---|---|
| 312 | Lado Sul | A | Viga | Tratamento e Pintura | 625000 mm² | Foi evidenciado que a viga diagonal do 3º pavimento apresenta pontos acometidos por corrosão superficial. | Necessário realizar reparo com tratamento e pintura nas zonas afetadas por corrosão superficial. | | Utilizar 338,54ml de tinta cinza. |

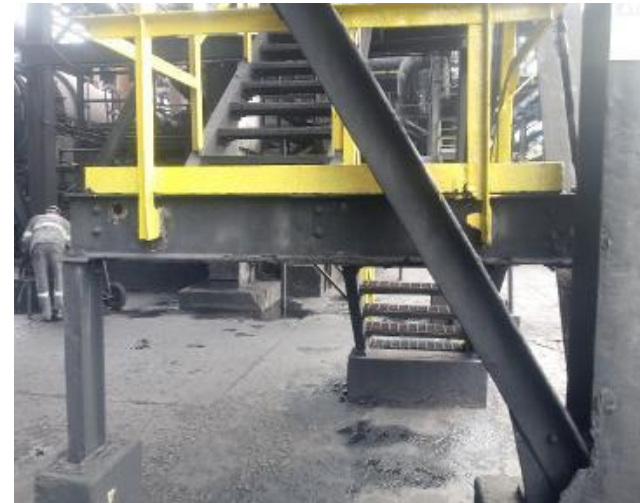
| GRUPO SINCE 1998 WITH YOU<br><b>CONERGE</b><br>NORMAS REGULAMENTADORAS | | | LEVANTAMENTO ESTRUTURAL DE CORROSÃO E TRATAMENTO NA ÁREA 55<br>TORRE DE GRANULAÇÃO E SECAGEM | | | | | | |
|---|---|---|---|---|---|---|---|---|---|
| 313 | Lado Sul | A | Viga | Tratamento e Pintura | 60000 mm² | Foi evidenciado que a viga apresenta pontos acometidos por corrosão superficial. | Necessário realizar reparo com tratamento e pintura nas zonas afetadas por corrosão superficial. | | Utilizar 32,50ml de tinta cinza. |

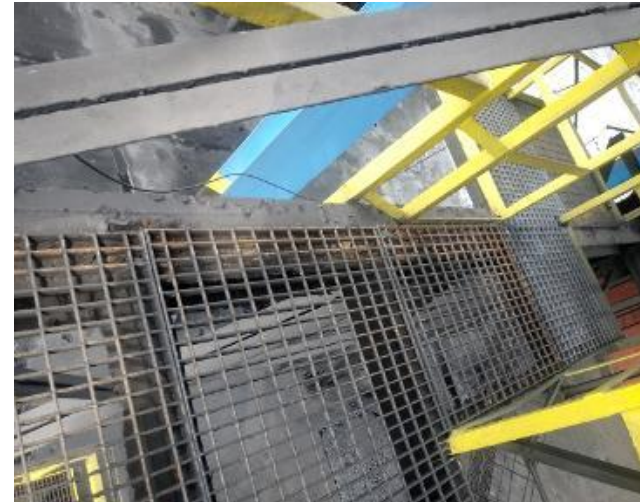
| GRUPO SINCE 1998 WITH YOU<br><b>CONERGE</b><br>NORMAS REGULAMENTADORAS | | | LEVANTAMENTO ESTRUTURAL DE CORROSÃO E TRATAMENTO NA ÁREA 55<br>TORRE DE GRANULAÇÃO E SECAGEM | | | | | | |
|---|---|---|---|---|---|---|---|---|---|
| 314 | Lado Sul | A | Viga | Tratamento e Pintura | 1500000 mm² | Foi evidenciado que a viga apresenta pontos acometidos por corrosão superficial. | Necessário realizar reparo com tratamento e pintura nas zonas afetadas por corrosão superficial. | | Utilizar 812,50ml de tinta cinza. |

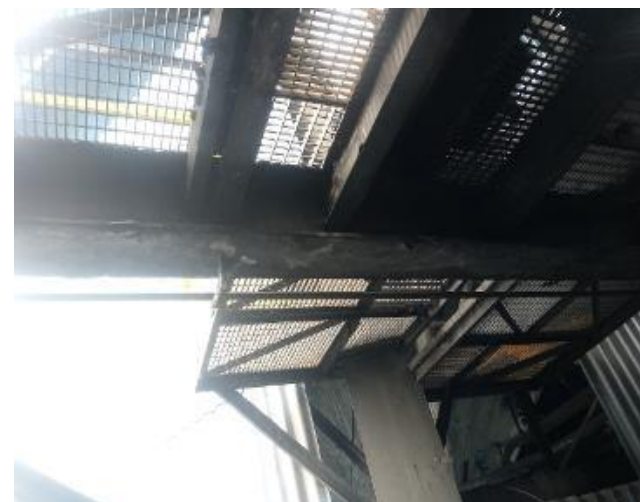
| GRUPO SINCE 1998 WITH YOU<br><b>CONERGE</b><br>NORMAS REGULAMENTADORAS | | | LEVANTAMENTO ESTRUTURAL DE CORROSÃO E TRATAMENTO NA ÁREA 55<br>TORRE DE GRANULAÇÃO E SECAGEM | | | | | | |
|---|---|---|---|---|---|---|---|---|---|
| 315 | Lado Sul | A | Viga | Tratamento e Pintura | 8400000 mm² | Foi evidenciado que a viga apresenta pontos acometidos por corrosão superficial. | Necessário realizar reparo com tratamento e pintura nas zonas afetadas por corrosão superficial. | | Utilizar 4550,00ml de tinta cinza. |

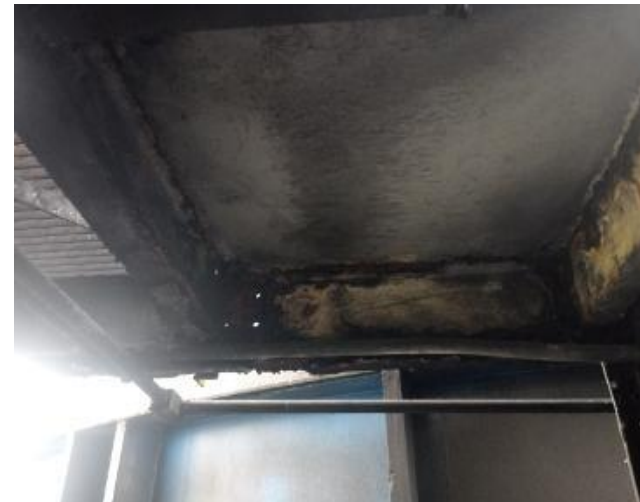
| GRUPO SINCE 1998 WITH YOU<br><b>CONERGE</b><br>NORMAS REGULAMENTADORAS | | | LEVANTAMENTO ESTRUTURAL DE CORROSÃO E TRATAMENTO NA ÁREA 55<br>TORRE DE GRANULAÇÃO E SECAGEM | | | | | | |
|---|---|---|---|---|---|---|---|---|---|
| 316 | Lado Sul | A | Viga | Tratamento e Pintura | 2600000 mm² | Foi evidenciado que a viga apresenta pontos acometidos por corrosão superficial. | Necessário realizar reparo com tratamento e pintura nas zonas afetadas por corrosão superficial. | | Utilizar 1408,33ml de tinta cinza. |

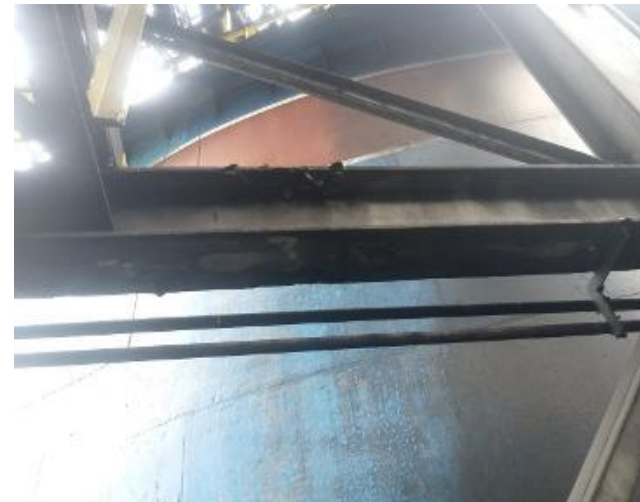
| GRUPO SINCE 1998 WITH YOU<br><b>CONERGE</b><br>NORMAS REGULAMENTADORAS | | | LEVANTAMENTO ESTRUTURAL DE CORROSÃO E TRATAMENTO NA ÁREA 55<br>TORRE DE GRANULAÇÃO E SECAGEM | | | | | | |
|---|---|---|---|---|---|---|---|---|---|
| 317 | Lado Sul | A | Viga | Tratamento e Pintura | 2600000 mm² | Foi evidenciado que a viga do 5º pavimento apresenta pontos acometidos por corrosão superficial. | Necessário realizar reparo com tratamento e pintura nas zonas afetadas por corrosão superficial. | | Utilizar 1408,33ml de tinta cinza. |

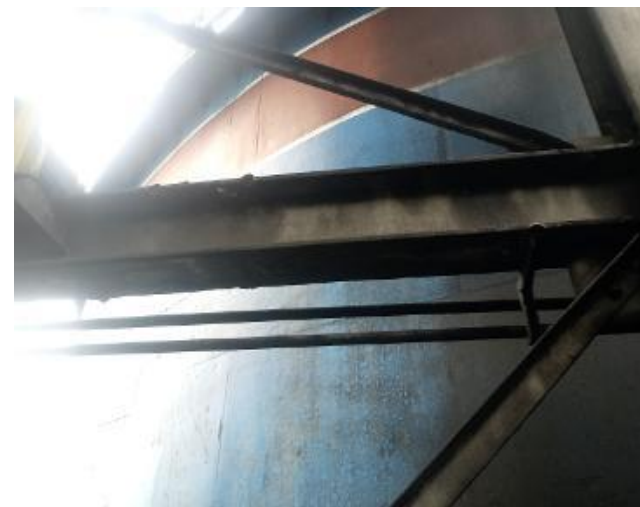
| GRUPO SINCE 1998 WITH YOU<br><b>CONERGE</b><br>NORMAS REGULAMENTADORAS | | | LEVANTAMENTO ESTRUTURAL DE CORROSÃO E TRATAMENTO NA ÁREA 55<br>TORRE DE GRANULAÇÃO E SECAGEM | | | | | | |
|---|---|---|---|---|---|---|---|---|---|
| 318 | Lado Sul | A | Viga | Tratamento e Pintura | 1800000 mm² | Foi evidenciado que a viga do 6º pavimento apresenta pontos acometidos por corrosão superficial. | Necessário realizar reparo com tratamento e pintura nas zonas afetadas por corrosão superficial. | | Utilizar 975,00ml de tinta cinza. |

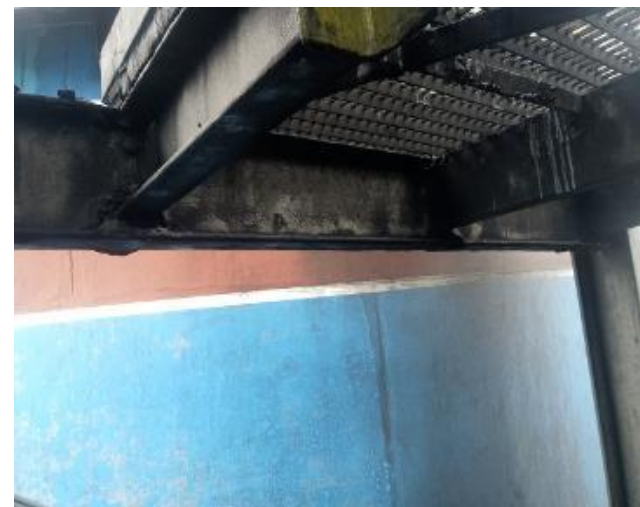
| GRUPO SINCE 1998 WITH YOU<br><b>CONERGE</b><br>NORMAS REGULAMENTADORAS | | | LEVANTAMENTO ESTRUTURAL DE CORROSÃO E TRATAMENTO NA ÁREA 55<br>TORRE DE GRANULAÇÃO E SECAGEM | | | | | | |
|---|---|---|---|---|---|---|---|---|---|
| 319 | Lado Sul | A | Viga | Tratamento e Pintura | 80000 mm² | Foi evidenciado que a viga apresenta pontos acometidos por corrosão superficial. | Necessário realizar reparo com tratamento e pintura nas zonas afetadas por corrosão superficial. | | Utilizar 43,33ml de tinta cinza. |

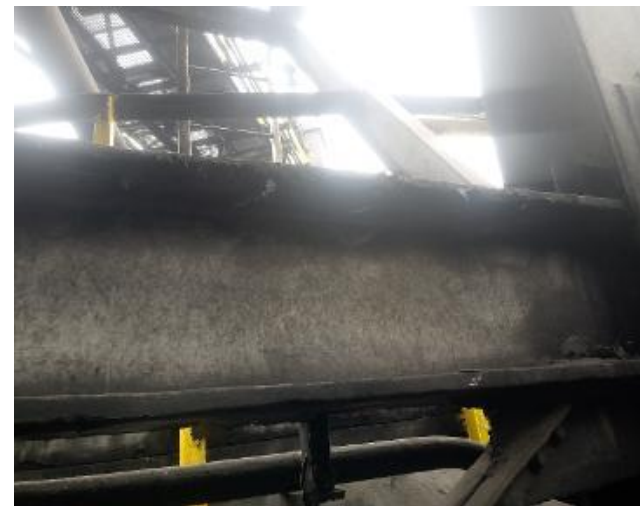
| GRUPO SINCE 1998 WITH YOU<br><b>CONERGE</b><br>NORMAS REGULAMENTADORAS | | | LEVANTAMENTO ESTRUTURAL DE CORROSÃO E TRATAMENTO NA ÁREA 55<br>TORRE DE GRANULAÇÃO E SECAGEM | | | | | | |
|---|---|---|---|---|---|---|---|---|---|
| 320 | Lado Sul | A | Viga | Tratamento e Pintura | 75000 mm² | Foi evidenciado que a viga apresenta pontos acometidos por corrosão superficial. | Necessário realizar reparo com tratamento e pintura nas zonas afetadas por corrosão superficial. | | Utilizar 40,63ml de tinta cinza. |

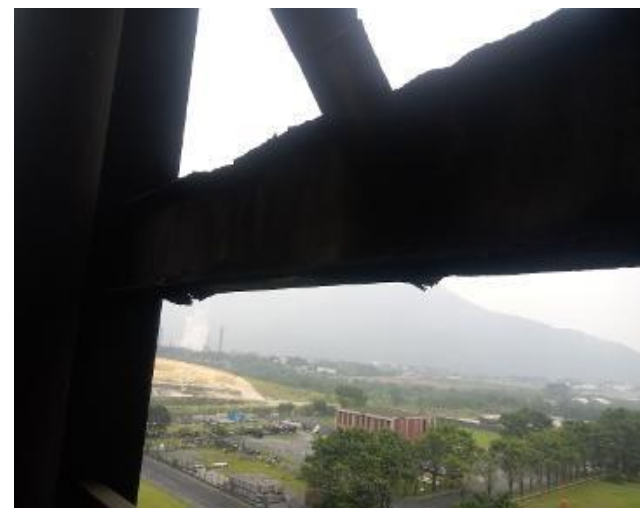
| GRUPO SINCE 1998 WITH YOU<br><b>CONERGE</b><br>NORMAS REGULAMENTADORAS | | | LEVANTAMENTO ESTRUTURAL DE CORROSÃO E TRATAMENTO NA ÁREA 55<br>TORRE DE GRANULAÇÃO E SECAGEM | | | | | | |
|---|---|---|---|---|---|---|---|---|---|
| 321 | Lado Sul | A | Viga | Tratamento e Pintura | 180000 mm² | Foi evidenciado que a viga apresenta pontos acometidos por corrosão superficial. | Necessário realizar reparo com tratamento e pintura nas zonas afetadas por corrosão superficial. | | Utilizar 97,50ml de tinta cinza. |

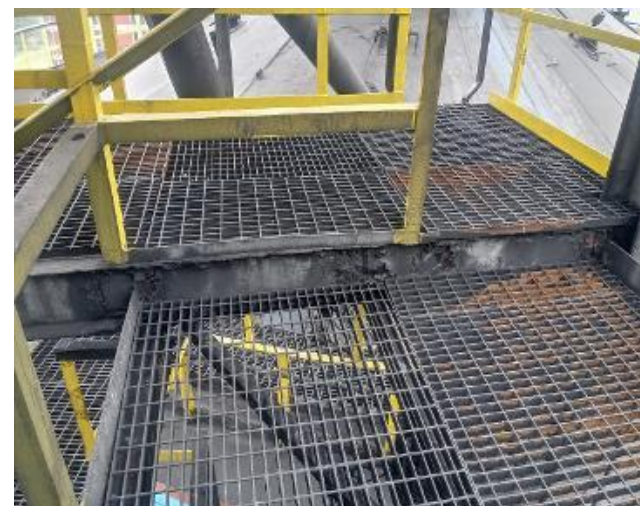
| GRUPO SINCE 1998 WITH YOU<br><b>CONERGE</b><br>NORMAS REGULAMENTADORAS | | | LEVANTAMENTO ESTRUTURAL DE CORROSÃO E TRATAMENTO NA ÁREA 55<br>TORRE DE GRANULAÇÃO E SECAGEM | | | | | | |
|---|---|---|---|---|---|---|---|---|---|
| 322 | Lado Sul | A | Viga | Tratamento e Pintura | 750000 mm² | Foi evidenciado que a viga apresenta pontos acometidos por corrosão superficial. | Necessário realizar reparo com tratamento e pintura nas zonas afetadas por corrosão superficial. | | Utilizar 406,25ml de tinta cinza. |

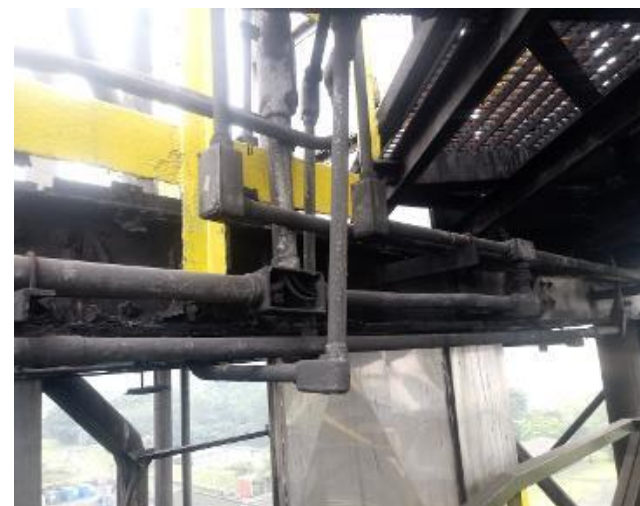
| GRUPO SINCE 1998 WITH YOU<br><b>CONERGE</b><br>NORMAS REGULAMENTADORAS | | | LEVANTAMENTO ESTRUTURAL DE CORROSÃO E TRATAMENTO NA ÁREA 55<br>TORRE DE GRANULAÇÃO E SECAGEM | | | | | | |
|---|---|---|---|---|---|---|---|---|---|
| 323 | Lado Sul | A | Viga | Tratamento e Pintura | 1650000 mm² | Foi evidenciado que a viga apresenta pontos acometidos por corrosão superficial. | Necessário realizar reparo com tratamento e pintura nas zonas afetadas por corrosão superficial. | | Utilizar 893,75ml de tinta cinza. |

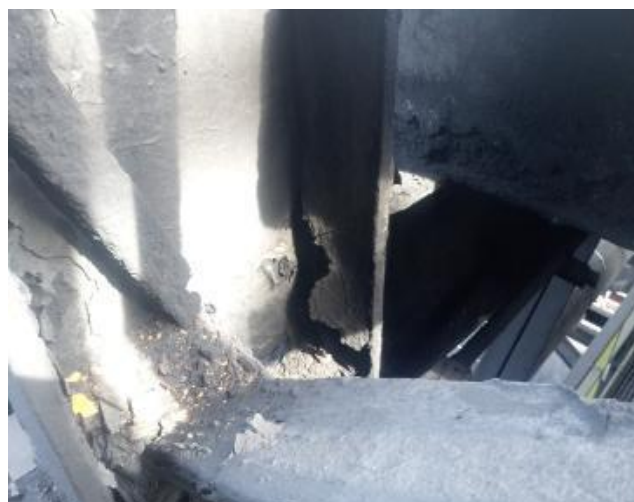
| <div><div><div>GRUPO</div><div></div><div>SINCE 1998 WITH YOU</div></div><div>NORMAS REGULAMENTADORAS</div></div> | | | LEVANTAMENTO ESTRUTURAL DE CORROSÃO E TRATAMENTO NA ÁREA 55<br>TORRE DE GRANULAÇÃO E SECAGEM | | | | | | |
|---|---|---|---|---|---|---|---|---|---|
| 324 | Lado Sul - Oeste | A | Pilar | Tratamento e Pintura | 100000 mm² | Foi evidenciado que o pilar apresenta pontos acometidos por corrosão superficial. | Necessário realizar reparo com tratamento e pintura nas zonas afetadas por corrosão superficial. | | Utilizar 54,17ml de tinta cinza. |

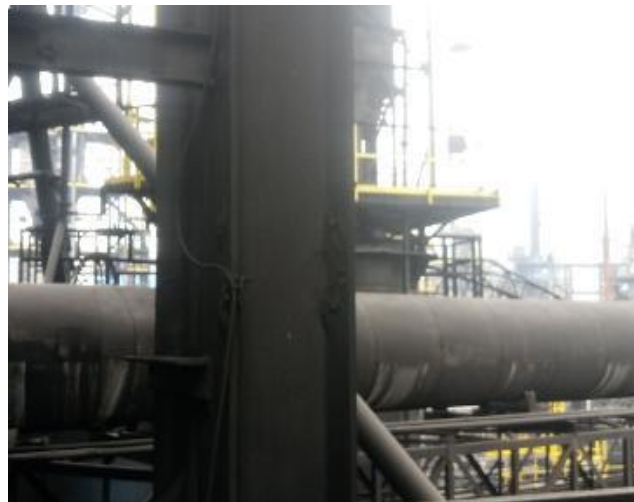
| <div><div><div>GRUPO</div><div></div><div>SINCE 1998 WITH YOU</div></div><div>NORMAS REGULAMENTADORAS</div></div> | | | LEVANTAMENTO ESTRUTURAL DE CORROSÃO E TRATAMENTO NA ÁREA 55<br>TORRE DE GRANULAÇÃO E SECAGEM | | | | | | |
|---|---|---|---|---|---|---|---|---|---|
| 325 | Lado Sul - Oeste | A | Pilar | Tratamento e Pintura | 30000 mm² | Foi evidenciado que o pilar apresenta pontos acometidos por corrosão superficial. | Necessário realizar reparo com tratamento e pintura nas zonas afetadas por corrosão superficial. | | Utilizar 16,25ml de tinta cinza. |

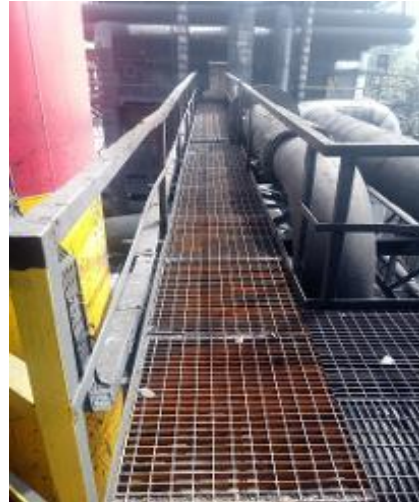
| <div><div><div>GRUPO</div><div></div><div>SINCE 1998 WITH YOU</div></div><div>NORMAS REGULAMENTADORAS</div></div> | | | LEVANTAMENTO ESTRUTURAL DE CORROSÃO E TRATAMENTO NA ÁREA 55<br>TORRE DE GRANULAÇÃO E SECAGEM | | | | | | |
|---|---|---|---|---|---|---|---|---|---|
| 326 | Sentido Bagcooler | C | Grade de Piso | Tratamento e Pintura | 7000000 mm² | Foi evidenciado que toda a área do piso gradil, sentido bagcooler, demonstrada na foto, encontra-se com pontos acometidos por corrosão. | Necessário realizar reparo com tratamento e pintura nas zonas afetadas por corrosão superficial. | | Utilizar 3791,67ml de tinta cinza. |
