Relatório 5593

RELATÓRIO DE INSPEÇÃO DE DESCARREGADOR DE NAVIO E PONTE ROLANTE

TAG: DESCARREGADOR DE NAVIOS / PONTE ROLANTE

<p>TERMAG TERMINAL MARÍTIMO DO GUARUJÁ</p>	TERMAG – GUARUJÁ / SP	
NR 11 - TRANSPORTE, MOVIMENTAÇÃO, ARMAZENAGEM E MANUSEIO DE MATERIAIS / NR 29 - SEGURANÇA E SAÚDE NO TRABALHO PORTUÁRIO	Relatório	5593	Página
	Obra	10041	Revisão

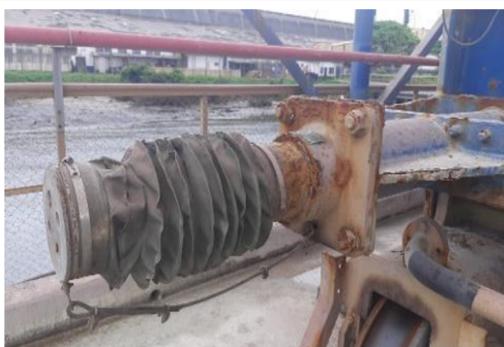
4	FINAL DE CURSO - LADO TERRATGG	Foi evidenciado que o final de curso encontra-se com corrosão.	Necessário providenciar tratamento e pintura na região que apresenta corrosão.	P-1

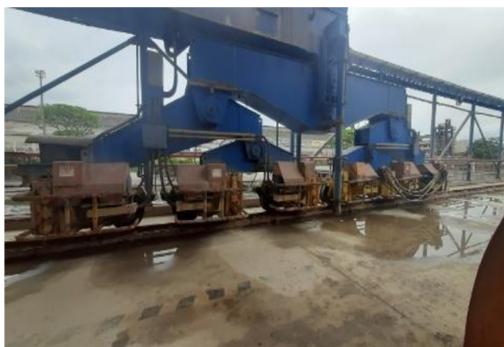
8	TRUCK - LADO TERRATEAG	Foi evidenciado que o truck encontra-se com corrosão.	Necessário providenciar tratamento e pintura na região que apresenta corrosão.	P-1

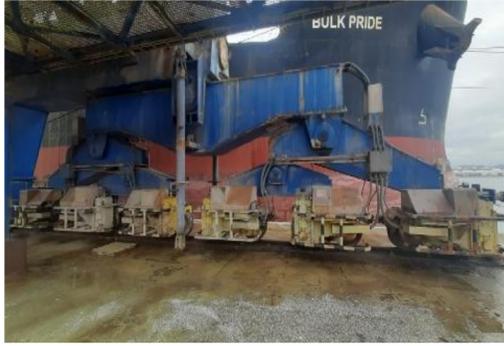
12	TRUCK - LADO MAR/TGG	Foi evidenciado que o truck encontra-se com corrosão.	Necessário providenciar tratamento e pintura na região que apresenta corrosão.	P-1

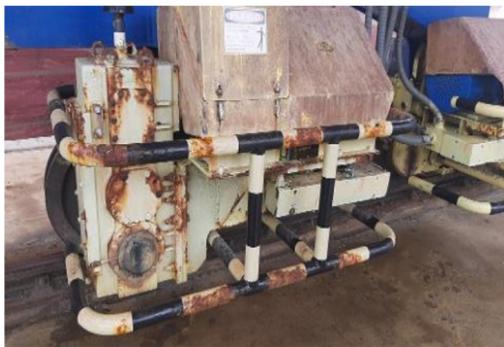
15	PROTEÇÃO DO TRUCK - LADO MAR/TEAG	Foi evidenciado que a proteção do truck encontra-se com corrosão	Necessário providenciar tratamento e pintura na região que apresenta corrosão.	P-1

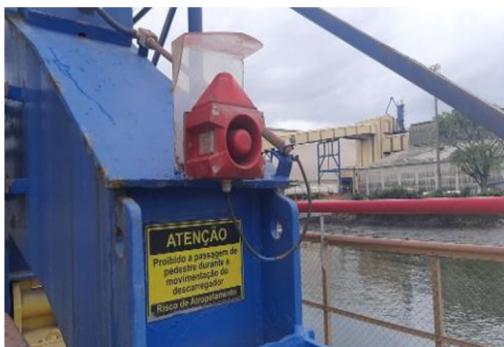
16	SINAL SONORO E LUMINOSO	Foi evidenciado que o sinal sonoro e luminoso encontram-se em bom estado de conservação.	NADA CONSTA.	-

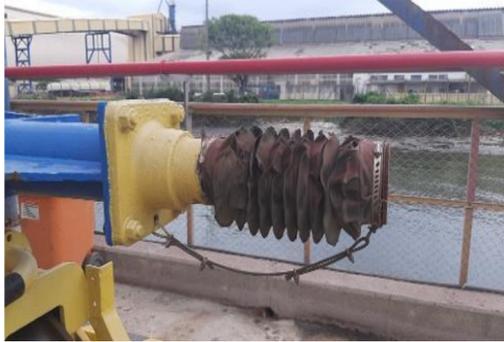
Nº	LOCAL	SITUAÇÃO ENCONTRADA	RECOMENDAÇÃO	PRIORIDADE	FOTO
17	FINAL DE CURSO - LADO TERRA/TEAG	Foi evidenciado que o final de curso encontra-se com corrosão.	Necessário providenciar tratamento e pintura na região que apresenta corrosão.	P-1

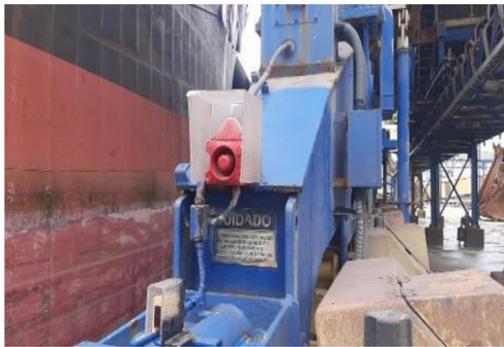
18	SINAL SONORO E LUMINOSO	Foi evidenciado que o sinal sonoro e luminoso encontram-se em bom estado de conservação.	NADA CONSTA.	-

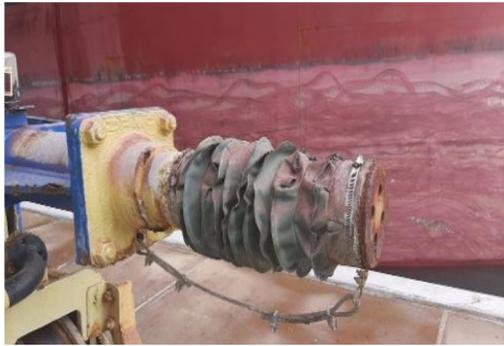
20	FINAL DE CURSO - LADO MAR/TGG	Foi evidenciado que o final de curso encontra-se com corrosão.	Necessário providenciar tratamento e pintura na região que apresenta corrosão.	P-1

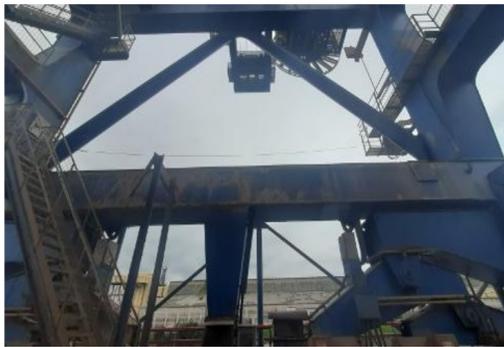
22	ESTRUTURA INFERIOR - LADO TERRA	Foi evidenciado na presente inspeção que a estrutura do Descarregador encontra-se com corrosão.	Necessário providenciar tratamento e pintura na região que apresenta corrosão.	P-1

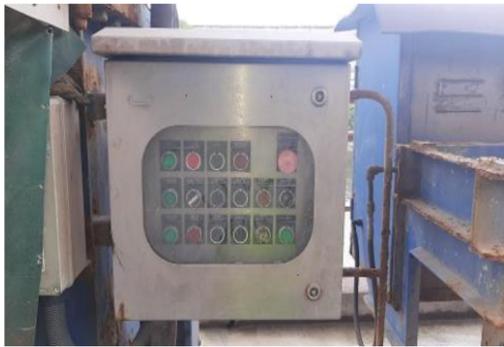
23	QUADRO DE CONTROLE	Foi evidenciado que o quadro de controle de translação encontra-se em bom estado de conservação.	NADA CONSTA.	-

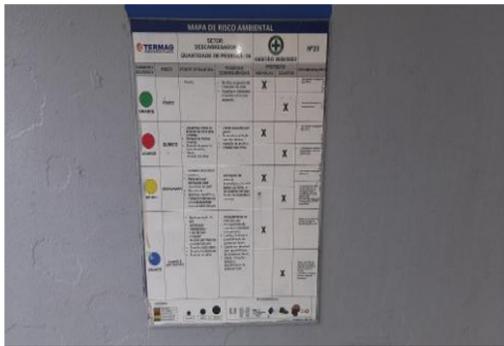
24	MAPA DE RISCO	Foi evidenciado que o equipamento possui mapa de risco.	NADA CONSTA.	-

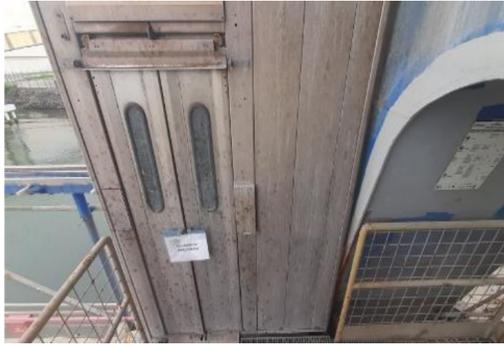
Nº	LOCAL	SITUAÇÃO ENCONTRADA	RECOMENDAÇÃO	PRIORIDADE	FOTO
25	ELEVADOR	Foi verificado que o elevador encontra-se quebrado.	Necessário providenciar o conserto do elevador.	P-2

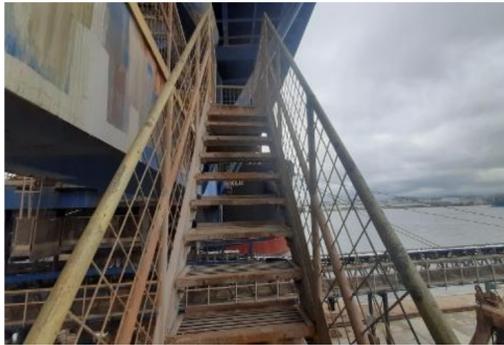
26	ESCADA DE ACESSO	Durante a inspeção foi evidenciado que a estrutura da escada de acesso encontra-se com corrosão.	Necessário providenciar tratamento e pintura na região que apresenta corrosão.	P-1

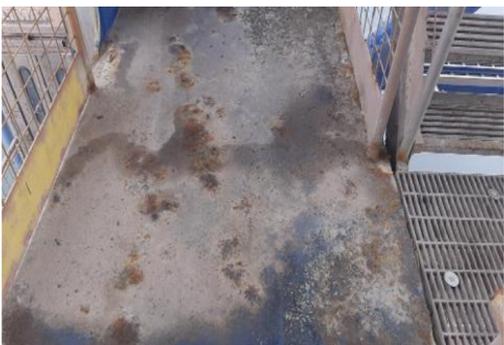
27	PISO - PATAMAR 1	Foi evidenciado que o piso do primeiro patamar encontra-se com corrosão.	Necessário providenciar tratamento e pintura na região que apresenta corrosão.	P-1

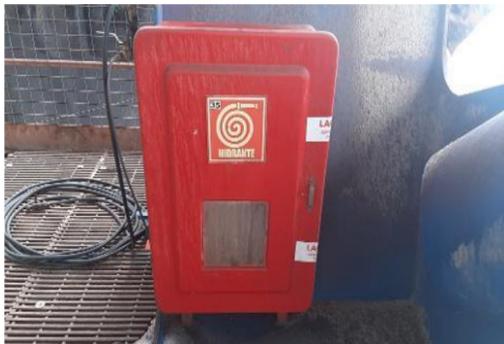
28	HIDRANTE - PATAMAR 1	Foi evidenciado que o equipamento possui hidrante.	NADA CONSTA.	-

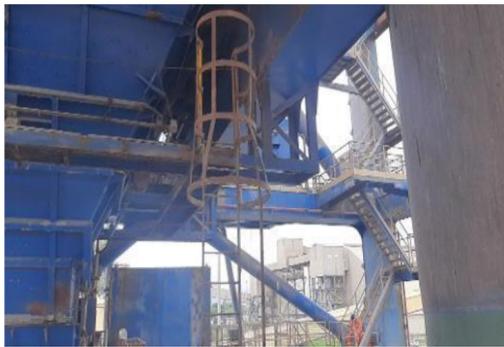
30	ESCADA MARINHEIRO - PATAMAR 1	Foi verificado que a escada marinheiro encontra-se com corrosão.	Necessário providenciar tratamento e pintura na escada marinheiro.	P-1

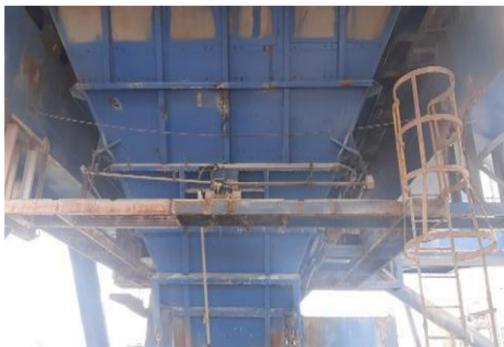
31	MOEGA	Foi evidenciado que a moega encontra-se em bom estado de conservação.	NADA CONSTA.	-

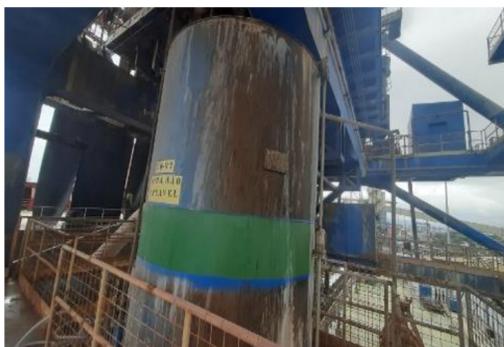
32	TANQUE DE ÁGUA	Durante a presente inspeção foi evidenciado que o tanque de água encontra-se em bom estado de conservação.	NADA CONSTA.	-

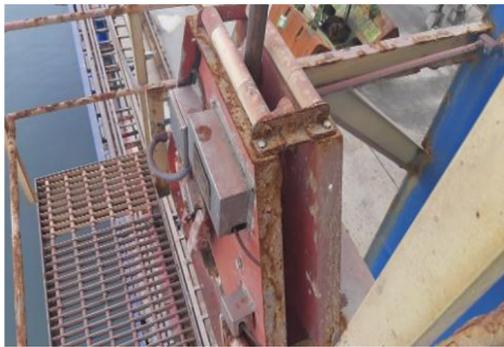
34	SUPORE DO GUIA DO CABO	Foi evidenciado que o suporte do guia do cabo encontra-se com corrosão.	Necessário providenciar tratamento e pintura nos pontos de corrosão do suporte do guia.	P-1

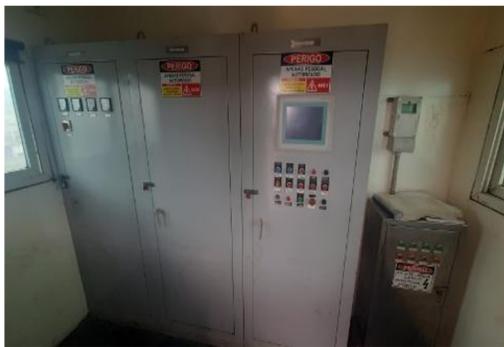
35	ESTAÇÃO DE CONTROLE AUXILIAR	Foi evidenciado que a estação de controle auxiliar encontra-se em bom estado de conservação.	NADA CONSTA.	-

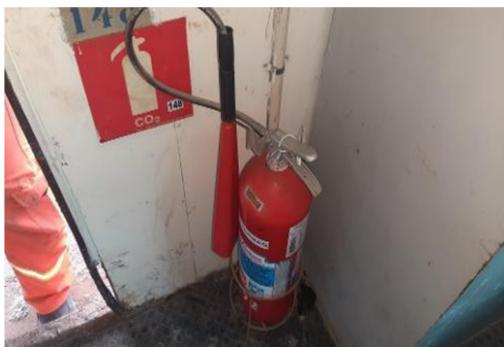
36	EXTINTOR - SALA DE CONTROLE AUXILIAR	Foi evidenciado que a sala de controle auxiliar possui extintor.	NADA CONSTA.	-

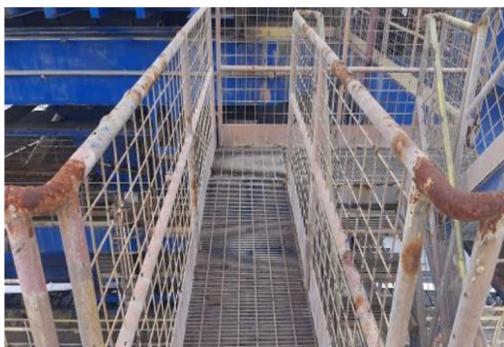
40	GUARDA CORPO - PATAMAR 2	Foi verificado que o guarda corpo apresenta pontos de corrosão.	Necessário providenciar tratamento e pintura nos pontos de corrosão do guarda corpo.	P-1

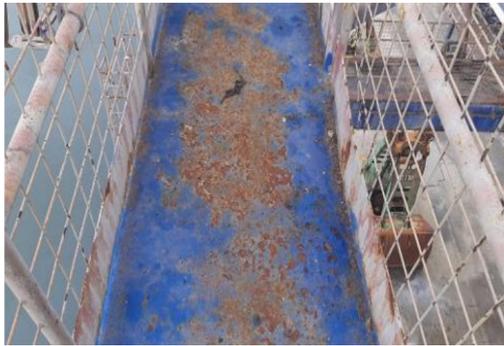
Nº	LOCAL	SITUAÇÃO ENCONTRADA	RECOMENDAÇÃO	PRIORIDADE	FOTO
41	PISO - PATAMAR 2	Foi evidenciado que o piso do primeiro patamar encontra-se com corrosão.	Necessário providenciar tratamento e pintura na região que apresenta corrosão.	P-1

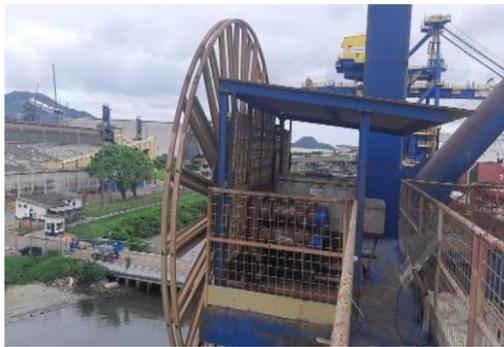
42	ENROLADOR DE CABOS	Foi evidenciado que o enrolador de cabos encontra-se em bom estado de conservação.	NADA CONSTA.	-

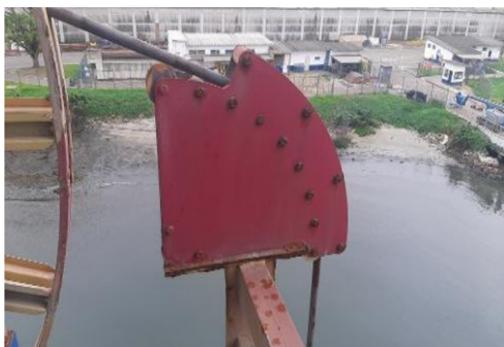
44	GUIA DO CABO	Durante a inspeção foi evidenciado que o guia do cabo encontra-se com corrosão.	Necessário providenciar tratamento e pintura na região que apresenta corrosão.	P-1

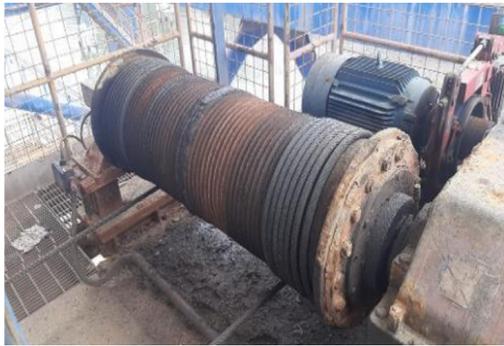
Nº	LOCAL	SITUAÇÃO ENCONTRADA	RECOMENDAÇÃO	PRIORIDADE	FOTO
45	DROMO	Durante a inspeção foi evidenciado que o dromo encontra-se com corrosão	Necessário providenciar tratamento e pintura na região que apresenta corrosão.	P-1

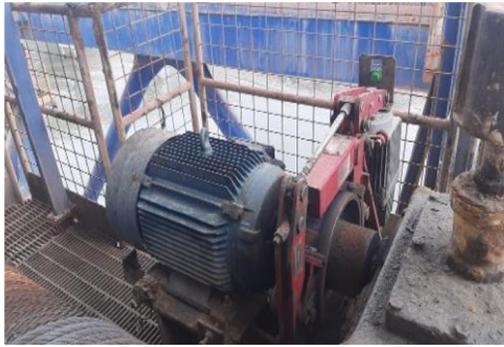
46	MOTOR - DROMO	Foi evidenciado que o motor encontra-se em bom estado de conservação.	NADA CONSTA.	-

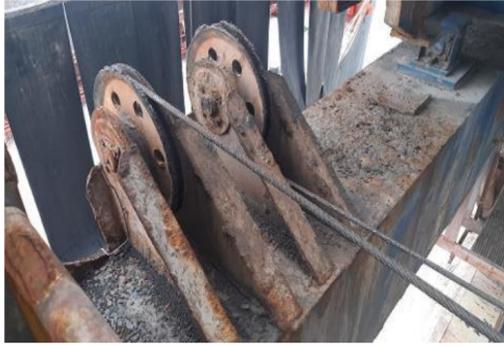
48	ROLDANAS - ANTEPARO	Foi evidenciado que as roldanas encontram-se com corrosão.	Necessário providenciar tratamento e pintura na região que apresenta corrosão.	P-1

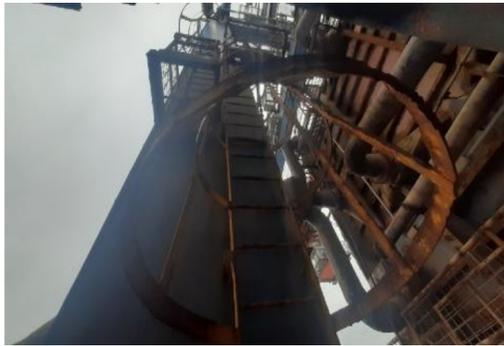
Nº	LOCAL	SITUAÇÃO ENCONTRADA	RECOMENDAÇÃO	PRIORIDADE	FOTO
49	ESCADA MARINHEIRO - PATAMAR 2	Foi verificado que a escada marinheiro encontra-se com corrosão.	Necessário providenciar tratamento e pintura na escada marinheiro.	P-1

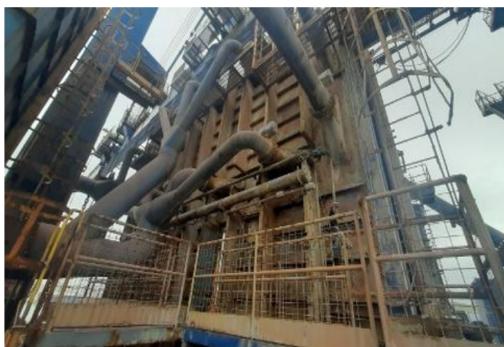
52	ESTRUTURA - LATERAL	Foi evidenciado que a estrutura encontra-se com corrosão.	Necessário providenciar tratamento e pintura na região que apresenta corrosão.	P-1

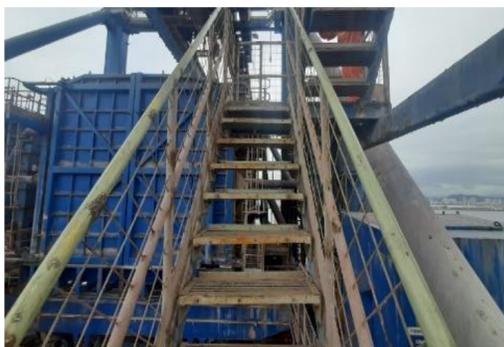
56	ESCADA DE ACESSO	Foi evidenciado que estrutura da escada de acesso encontra-se com corrosão.	Necessário providenciar tratamento e pintura na região que apresenta corrosão.	P-1

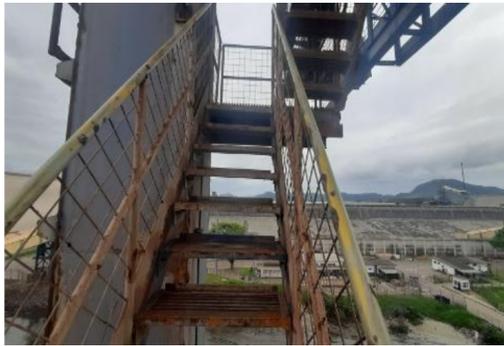
Nº	LOCAL	SITUAÇÃO ENCONTRADA	RECOMENDAÇÃO	PRIORIDADE	FOTO
57	ESCADA DE ACESSO	Foi evidenciado que estrutura da escada de acesso encontra-se com corrosão.	Necessário providenciar tratamento e pintura na região que apresenta corrosão.	P-1

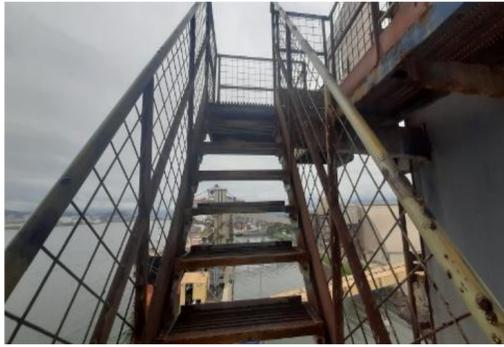
59	ESCADA DE ACESSO	Foi evidenciado que estrutura da escada de acesso encontra-se com corrosão.	Necessário providenciar tratamento e pintura na região que apresenta corrosão.	P-1

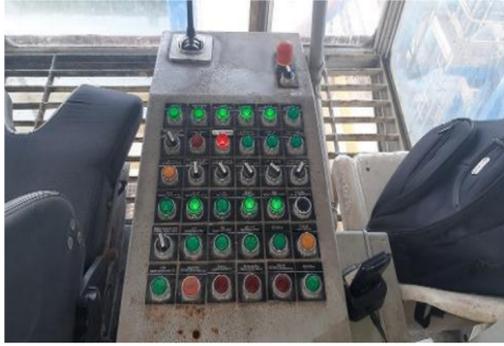
60	MESA DE CONTROLE	Foi evidenciado que a mesa de controle encontra-se em bom estado de conservação.	NADA CONSTA.	-

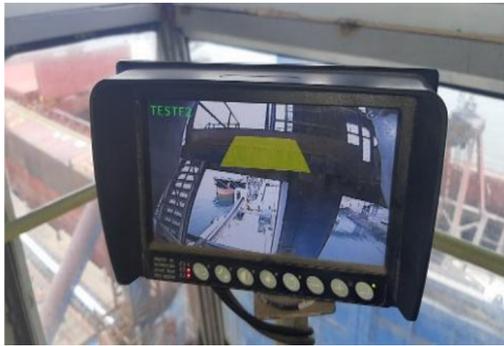
Nº	LOCAL	SITUAÇÃO ENCONTRADA	RECOMENDAÇÃO	PRIORIDADE	FOTO
61	CÂMERAS	Foi evidenciado que as câmeras encontram-se em bom estado de conservação.	NADA CONSTA.	-

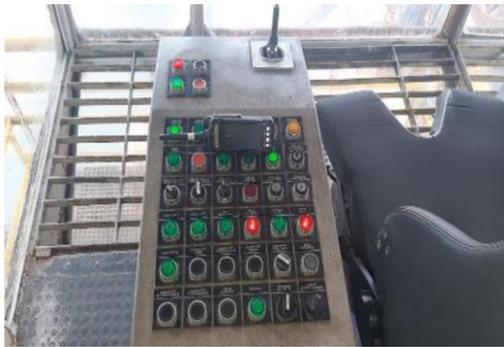
62	MESA DE CONTROLE	Foi evidenciado que a mesa de controle encontra-se em bom estado de conservação.	NADA CONSTA.	-

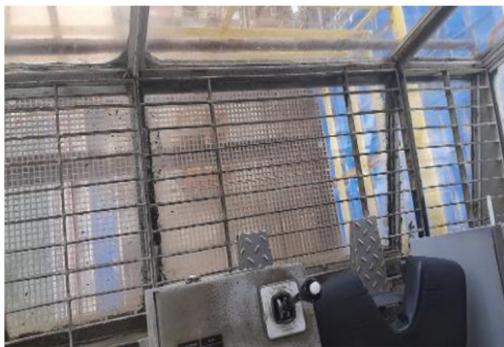
63	PISO DE GRADE - CABINE	Durante a inspeção foi evidenciado que o piso de grade encontra-se em bom estado de conservação.	NADA CONSTA.	-

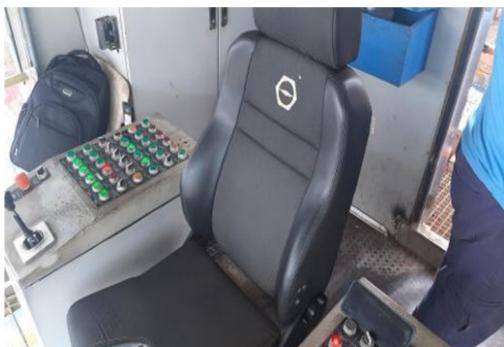
64	CADEIRA - CABINE	Foi evidenciado que a cadeira da cabine encontra-se em bom estado de conservação.	NADA CONSTA.	-

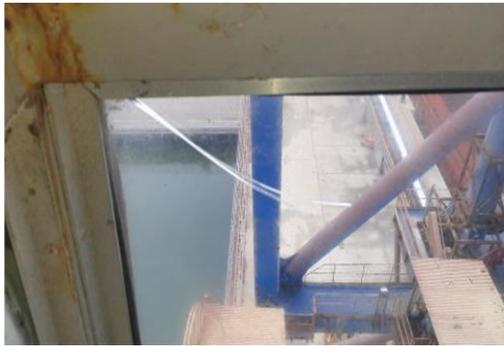
Nº	LOCAL	SITUAÇÃO ENCONTRADA	RECOMENDAÇÃO	PRIORIDADE	FOTO
65	VIDRO - CABINE	Durante a inspeção foi evidenciado que o vidro da cabine encontra-se trincado.	Necessário providenciar substituição do vidro.	P-3

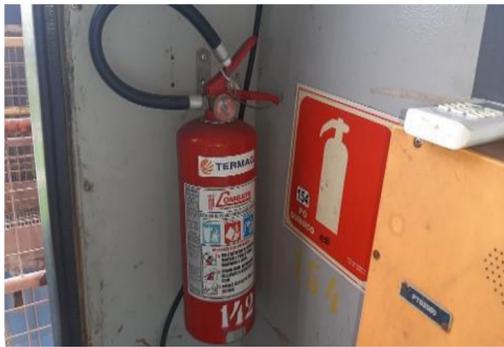
66	EXTINTOR - CABINE	Foi evidenciado que a cabine possui extintor.	NADA CONSTA.	-

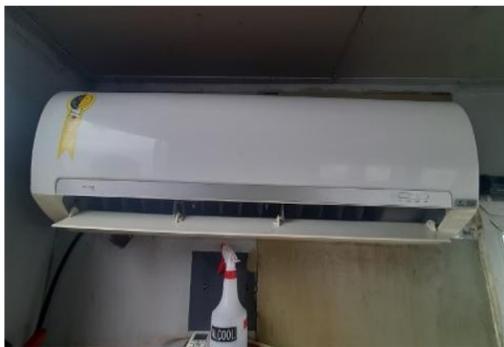
67	AR CONDICIONADO	Durante a inspeção foi evidenciado que o ar condicionado encontra-se em bom estado de conservação.	NADA CONSTA.	-

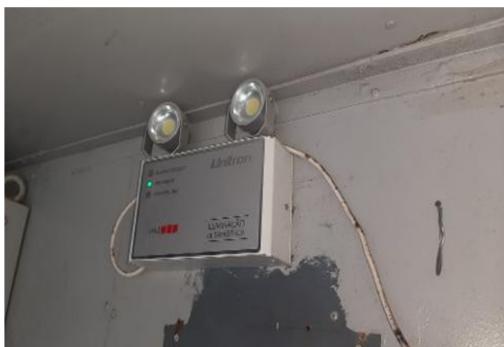
68	ILUMINAÇÃO DE EMERGÊNCIA - CABINE	Durante a presente inspeção foi evidenciado que a cabine possui iluminação de emergência.	NADA CONSTA.	-

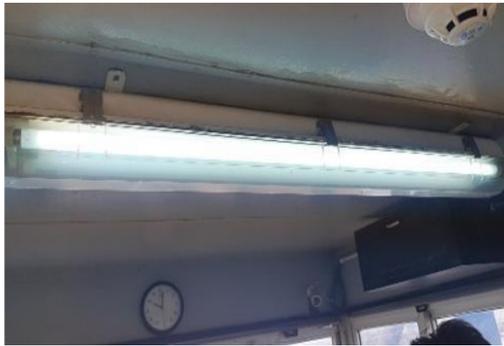
Nº	LOCAL	SITUAÇÃO ENCONTRADA	RECOMENDAÇÃO	PRIORIDADE	FOTO
69	LÂMPADA - CABINE	Foi evidenciado que a lâmpada da cabine encontra-se queimada.	Necessário providenciar substituição da lâmpada queimada.	P-2

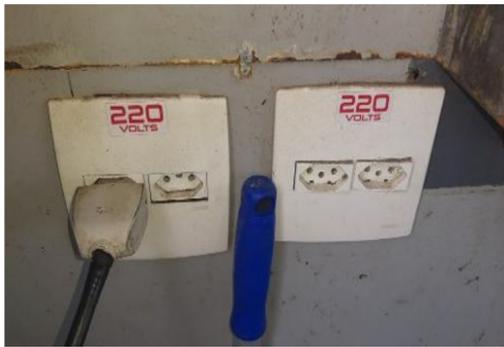
70	TOMADAS	Durante a inspeção foi evidenciado que as tomadas possui identificação de tensão.	NADA CONSTA.	-

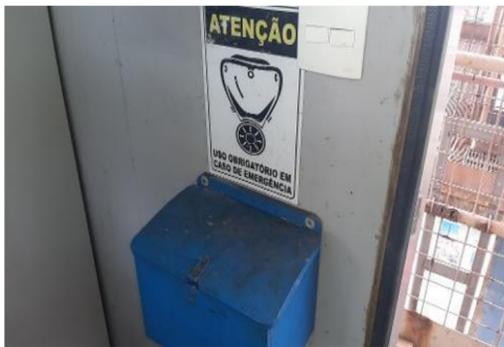
71	MÁSCARA DE FUGA	Durante a inspeção foi evidenciado que a cabine dispõe de máscara de fuga.	NADA CONSTA.	-

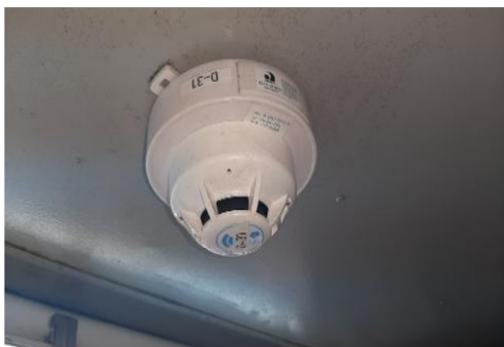
72	SISTEMA DE INCÊNDIO - CABINE	Durante a presente inspeção foi evidenciado que a cabine dispõe de sistema de incêndio.	NADA CONSTA.	-

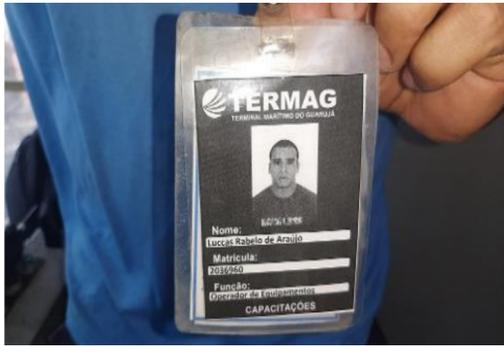
Nº	LOCAL	SITUAÇÃO ENCONTRADA	RECOMENDAÇÃO	PRIORIDADE	FOTO
73	OPERADOR	Foi evidenciado que o operador encontra-se identificado e habilitado.	NADA CONSTA.	-

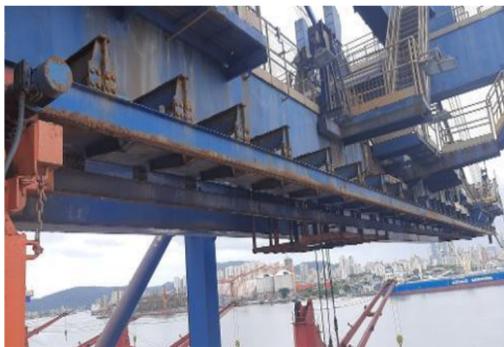
75	TRILHO - CABINE DE OPERAÇÃO	Durante a presente inspeção foi evidenciado que o trilho encontra-se com corrosão.	Necessário providenciar tratamento e pintura na região que apresenta corrosão.	P-1

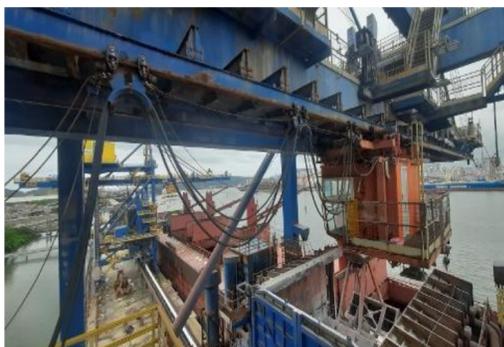
76	CARRINHOS DOS CABOS	Foi evidenciado que o carrinho dos cabos encontram-se em bom estado de conservação.	NADA CONSTA.	-

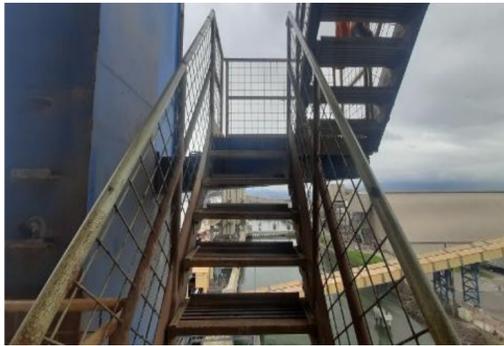
Nº	LOCAL	SITUAÇÃO ENCONTRADA	RECOMENDAÇÃO	PRIORIDADE	FOTO
77	ESCADA DE ACESSO	Foi evidenciado que estrutura da escada de acesso encontra-se com corrosão.	Necessário providenciar tratamento e pintura na região que apresenta corrosão.	P-1

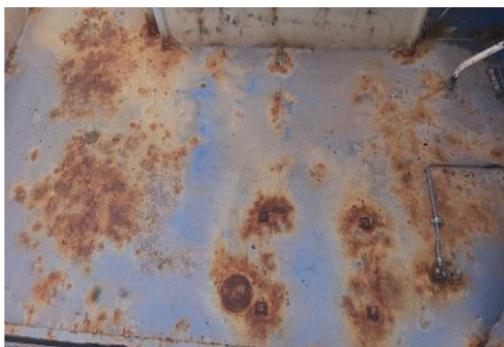
80	PISO - PATAMAR 4	Durante a presente inspeção foi evidenciado que o piso encontra-se com corrosão.	Necessário providenciar tratamento e pintura na região que apresenta corrosão.	P-1

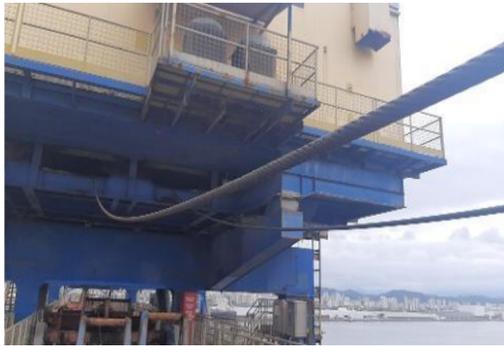
Nº	LOCAL	SITUAÇÃO ENCONTRADA	RECOMENDAÇÃO	PRIORIDADE	FOTO
81	CABO DE IÇAMENTO - GRAB	Foi evidenciado que os cabos de aço encontram-se em bom estado de conservação.	NADA CONSTA.	-

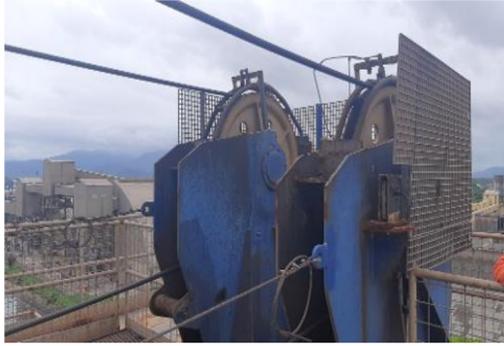
84	ROLDANAS - GRAB	Durante a presente inspeção foi evidenciado que as roldanas encontram-se com corrosão.	Necessário providenciar tratamento e pintura na região que apresenta corrosão.	P-1

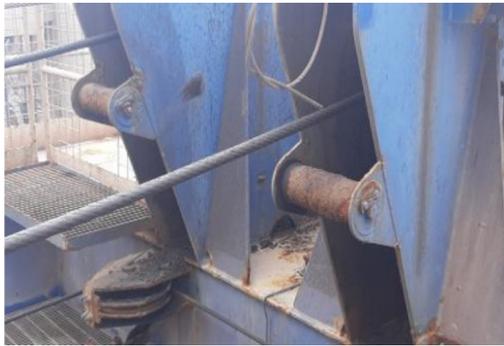
Nº	LOCAL	SITUAÇÃO ENCONTRADA	RECOMENDAÇÃO	PRIORIDADE	FOTO
85	ROLETES GUIA	Foi evidenciado que os roletes guia encontram-se com corrosão.	Necessário providenciar tratamento e pintura na região que apresenta corrosão.	P-1

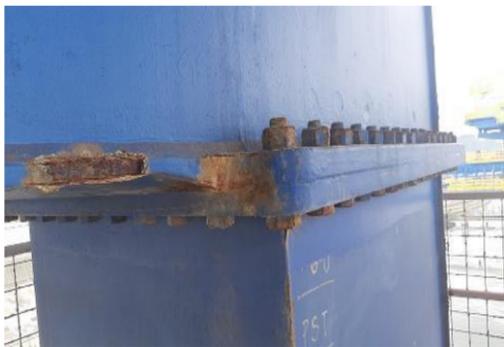
87	PARAFUSOS DE FIXAÇÃO	Durante a inspeção foi evidenciado que os parafusos de fixação encontram-se com corrosão.	Necessário providenciar tratamento e pintura na região que apresenta corrosão.	P-1

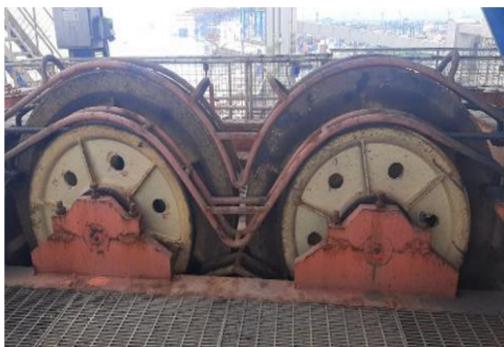
88	ROLDANAS - TROLEY	Durante a inspeção foi evidenciado que as roldanas encontram-se em bom estado de conservação.	NADA CONSTA.	-

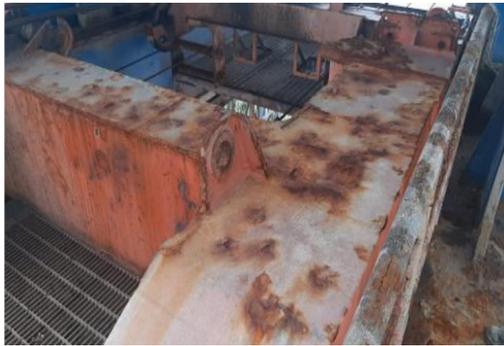
Nº	LOCAL	SITUAÇÃO ENCONTRADA	RECOMENDAÇÃO	PRIORIDADE	FOTO
89	ESTRUTURA - TROLEY	Durante a inspeção foi evidenciado que a estrutura encontra-se com corrosão.	Necessário providenciar tratamento e pintura na estrutura do trolley.	P-1

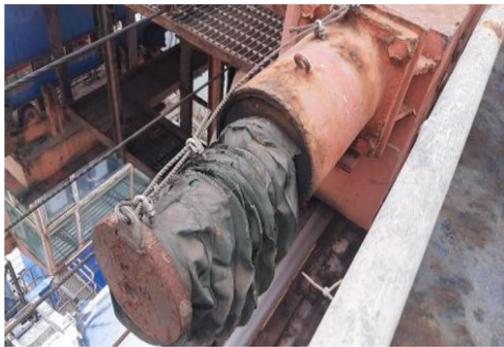
90	FINAL DE CURSO - TROLEY LADO MAR/TEAG	Foi evidenciado que o final de curso encontra-se com corrosão.	Necessário providenciar tratamento e pintura na região que apresenta corrosão.	P-1

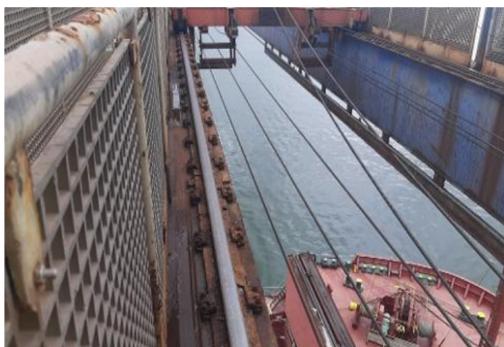
92	FIXAÇÃO DO TRILHO	Durante a presente inspeção foi evidenciado que a fixação do trilho encontra-se com corrosão	Necessário providenciar tratamento e pintura na região que apresenta corrosão.	P-1

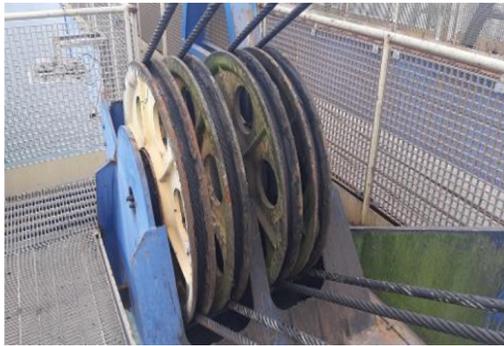
Nº	LOCAL	SITUAÇÃO ENCONTRADA	RECOMENDAÇÃO	PRIORIDADE	FOTO
93	ROLDANAS - CABO DA LANÇA LADO TEAG	Durante a presente inspeção foi evidenciado que as roldanas encontram-se com corrosão.	Necessário providenciar tratamento e pintura na região que apresenta corrosão.	P-1

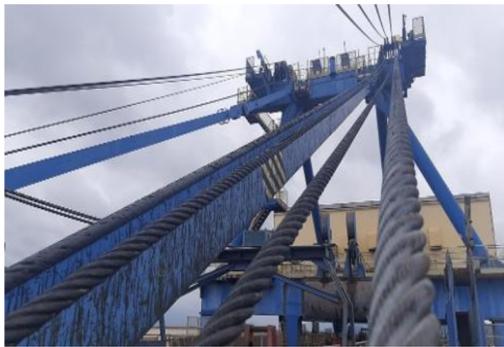
94	CABO DE AÇO - LANÇA	Foi evidenciado que os cabos de aço encontram-se em bom estado de conservação.	NADA CONSTA.	-

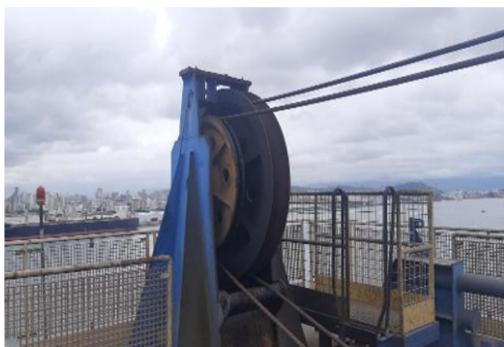
96	ROLDANA - PONTA DA LANÇA	Durante a presente inspeção foi evidenciado que as roldanas encontram-se com corrosão.	Necessário providenciar tratamento e pintura na região que apresenta corrosão.	P-1

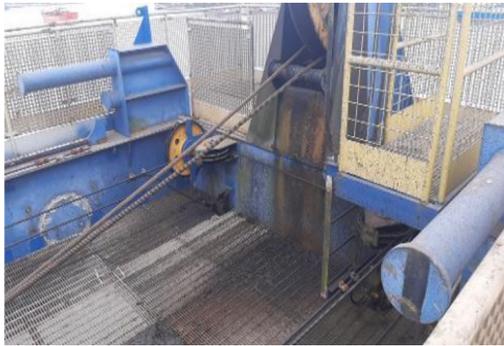
Nº	LOCAL	SITUAÇÃO ENCONTRADA	RECOMENDAÇÃO	PRIORIDADE	FOTO
97	BATENTES - TROLEY LADO MAR	Foi evidenciado que os batentes encontram-se em bom estado de conservação.	NADA CONSTA.	-

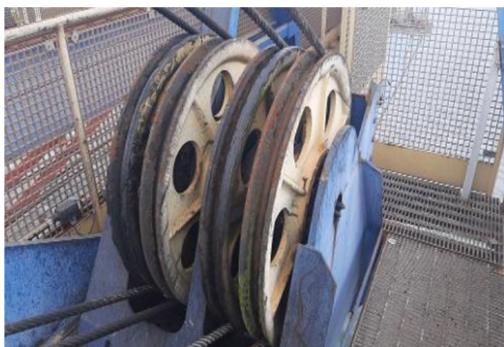
100	ROLDANAS - CABO DA LANÇA LADO TGG	Durante a presente inspeção foi evidenciado que as roldanas encontram-se com corrosão.	Necessário providenciar tratamento e pintura na região que apresenta corrosão.	P-1

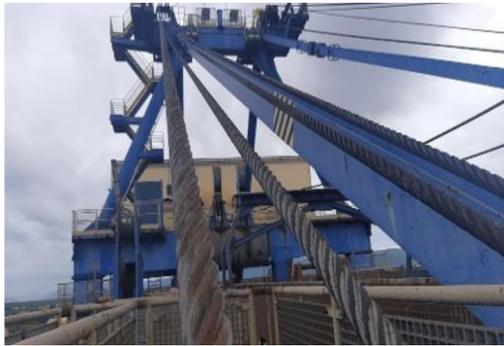
Nº	LOCAL	SITUAÇÃO ENCONTRADA	RECOMENDAÇÃO	PRIORIDADE	FOTO
101	CABO DE AÇO - LANÇA	Foi verificado que o cabo de aço encontra-se em bom estado de conservação.	NADA CONSTA.	-

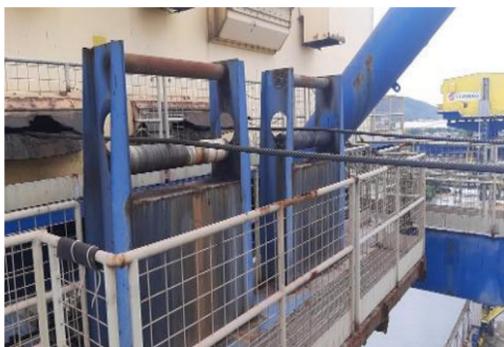
104	ROLETES	Durante a presente inspeção foi evidenciado que os roletes encontram-se com corrosão.	Necessário providenciar tratamento e pintura na região que apresenta corrosão.	P-1

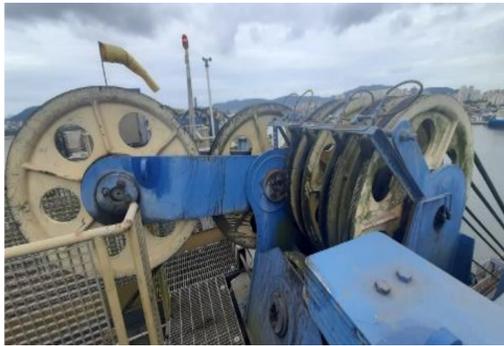
Nº	LOCAL	SITUAÇÃO ENCONTRADA	RECOMENDAÇÃO	PRIORIDADE	FOTO
105	ROLDANAS - LADO TGG	Foi evidenciado que as roldanas encontram-se em bom estado de conservação.	NADA CONSTA.	-

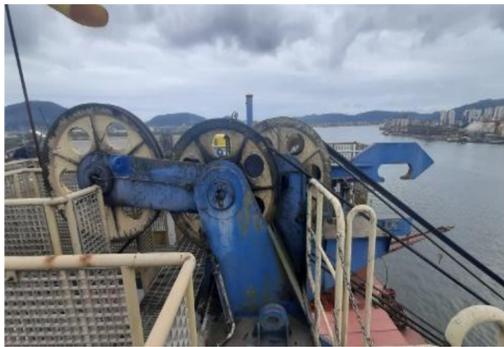
106	ROLDANAS - LADO TEAG	Durante a presente inspeção foi evidenciado que as roldanas encontram-se com corrosão.	Necessário providenciar tratamento e pintura na região que apresenta corrosão.	P-1

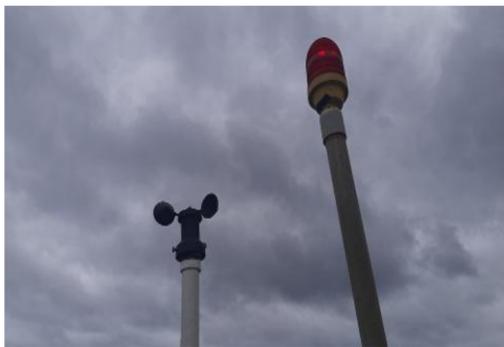
107	ANEMÔMETRO	Foi evidenciado que o anemômetro encontra-se em bom estado de conservação.	NADA CONSTA.	-

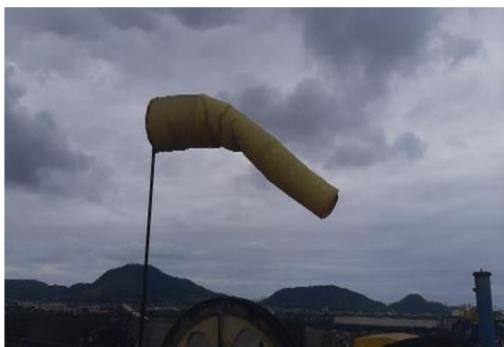
108	BIRUTA	Foi evidenciado que o biruta encontra-se em bom estado de conservação.	NADA CONSTA.	-

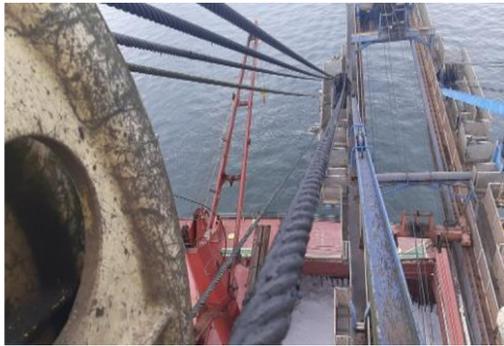
Nº	LOCAL	SITUAÇÃO ENCONTRADA	RECOMENDAÇÃO	PRIORIDADE	FOTO
109	CABO DE AÇO	Foi evidenciado que os cabos de aço encontram-se em bom estado de conservação.	NADA CONSTA.	-

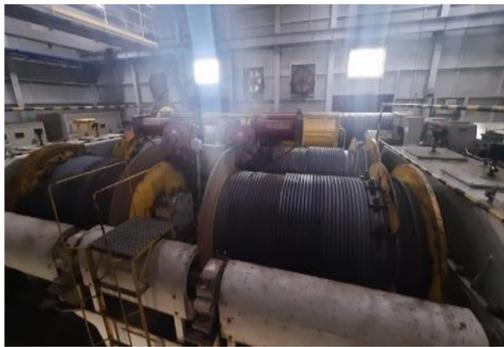
110	DROMO - CASA DE MÁQUINA	Foi evidenciado que o dromo encontra-se em bom estado de conservação.	NADA CONSTA.	-

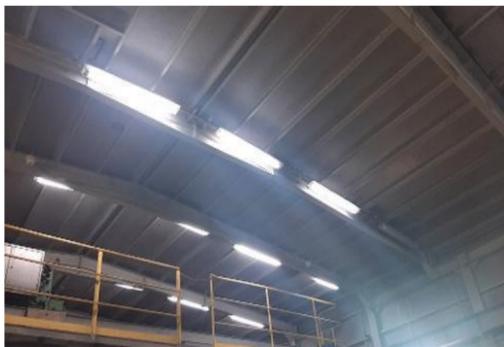
111	ILUMINAÇÃO - CASA DE MÁQUINAS	Durante inspeção foi evidenciado que a iluminação encontra-se em bom estado de conservação.	NADA CONSTA.	-

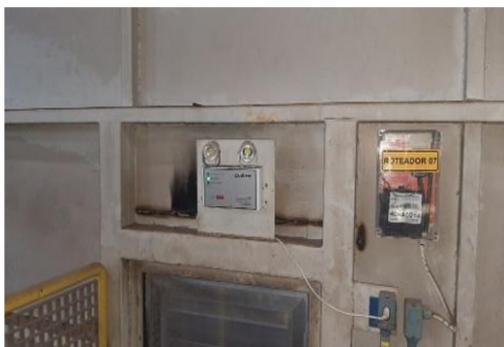
112	ILUMINAÇÃO DE EMERGÊNCIA - CASA DE MÁQUINAS	Durante a inspeção foi evidenciado que a iluminação de emergência encontra-se em bom estado de conservação.	NADA CONSTA.	-

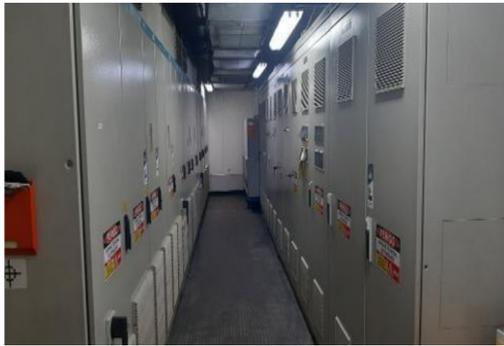
Nº	LOCAL	SITUAÇÃO ENCONTRADA	RECOMENDAÇÃO	PRIORIDADE	FOTO
113	SALA ELÉTRICA	Durante a inspeção foi evidenciado que a sala elétrica encontra-se em bom estado de conservação.	NADA CONSTA.	-

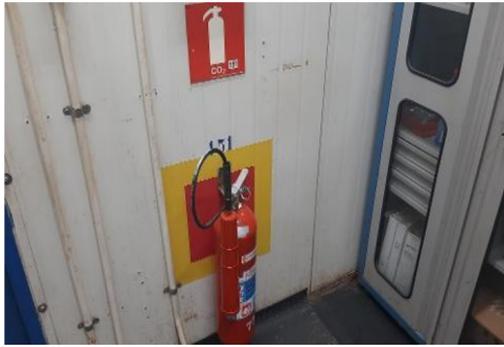
114	EXTINTOR - SALA ELÉTRICA	Durante a inspeção foi evidenciado que a sala elétrica dispõe de extintor de incêndio	NADA CONSTA.	-

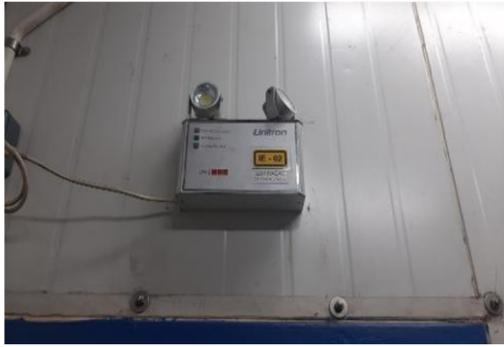
115	ILUMINAÇÃO DE EMERGÊNCIA - SALA ELÉTRICA	Durante a inspeção foi evidenciado que a iluminação de emergência encontra-se em bom estado de conservação.	NADA CONSTA.	-

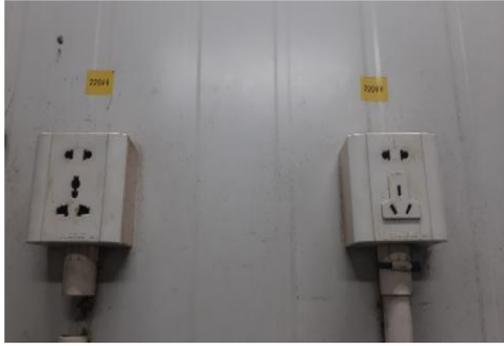
116	TOMADAS	Durante a presente inspeção foi evidenciado que as tomadas possuem identificação de tensão	NADA CONSTA.	-

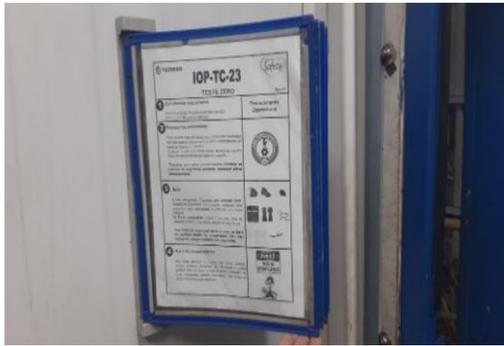
Nº	LOCAL	SITUAÇÃO ENCONTRADA	RECOMENDAÇÃO	PRIORIDADE	FOTO
117	PROCEDIMENTOS DE TRABALHO	Foi evidenciado que o equipamento possui procedimentos de trabalho.	NADA CONSTA.	-

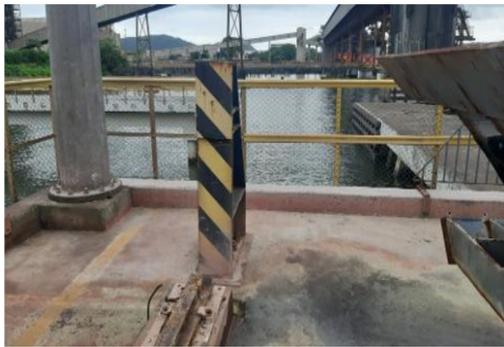
118	BATENTE - LADO TERRA/TEAG	Foi evidenciado que o batente encontra-se em bom estado de conservação.	NADA CONSTA.	-

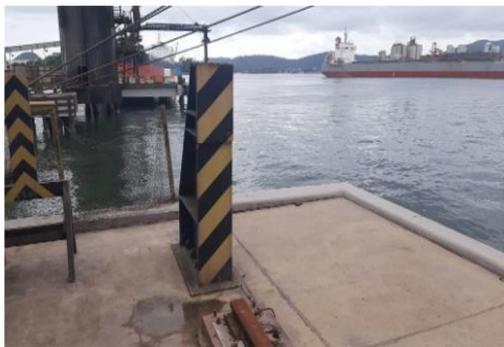
119	BATENTE - LADO MAR/TEAG	Foi evidenciado que o batente encontra-se em bom estado de conservação.	NADA CONSTA.	-

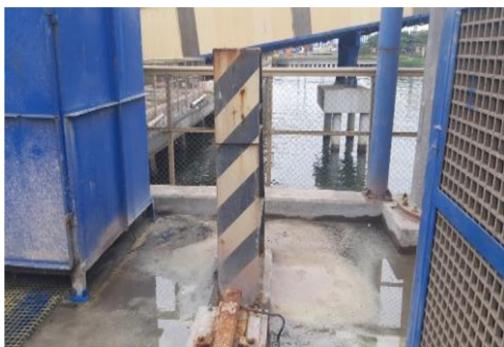
120	BATENTE - LADO TERRA/TGG	Foi evidenciado que o batente encontra-se em bom estado de conservação.	NADA CONSTA.	-

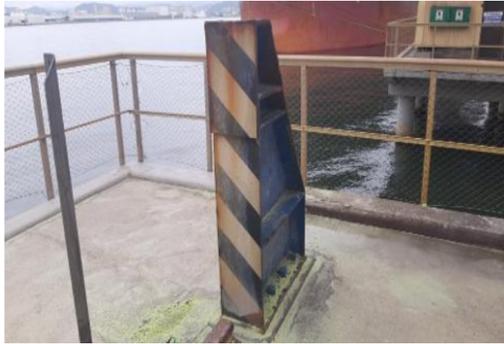
Nº	LOCAL	SITUAÇÃO ENCONTRADA	RECOMENDAÇÃO	PRIORIDADE	FOTO
121	BATENTE - LADO MAR/TGG	Foi evidenciado que o batente encontra-se em bom estado de conservação.	NADA CONSTA.	-

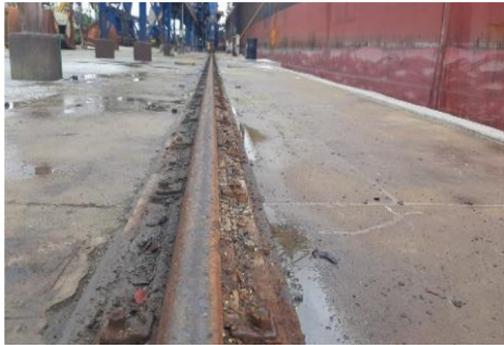
122	TRILHO - LADO MAR	Foi evidenciado que o trilho encontra-se em bom estado de conservação.	NADA CONSTA.	-

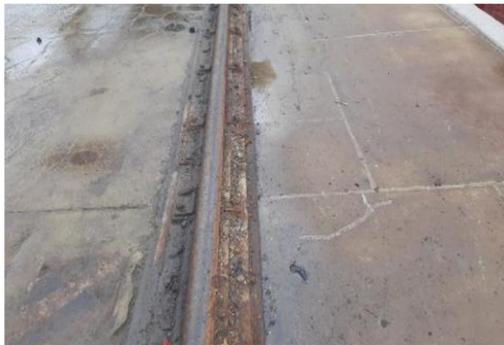
123	FIXAÇÃO DO TRILHO - LADO MAR	Foi evidenciado que a fixação do trilho encontra-se com corrosão.	Necessário providenciar tratamento e pintura na região que apresenta corrosão.	P-1

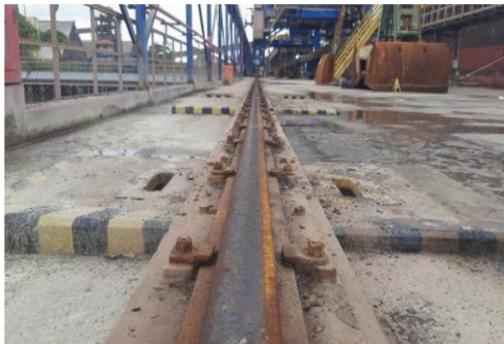
124	TRILHO - LADO TERRA	Foi evidenciado que o trilho encontra-se em bom estado de conservação.	NADA CONSTA.	-

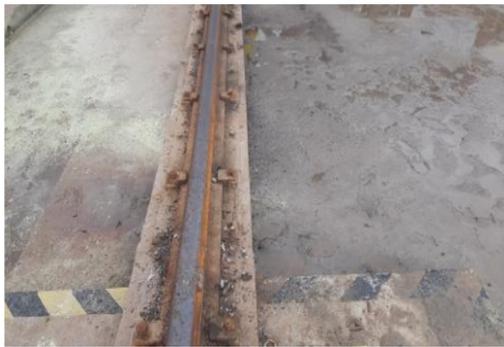
Nº	LOCAL	SITUAÇÃO ENCONTRADA	RECOMENDAÇÃO	PRIORIDADE	FOTO
125	FIXAÇÃO DO TRILHO - LADO TERRA	Foi evidenciado que a fixação do trilho encontra-se com corrosão.	Necessário providenciar tratamento e pintura na região que apresenta corrosão.	P-1

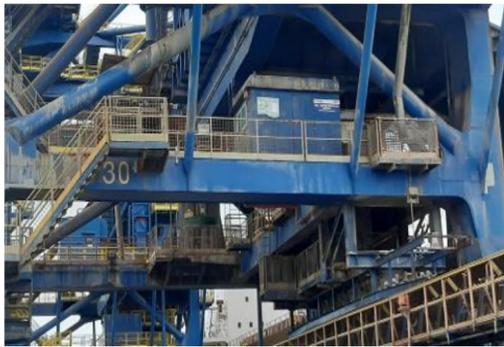
126	TAG	Foi evidenciado que o equipamento não possui identificação de TAG	Necessário providenciar identificação/TAG do equipamento.	P-2

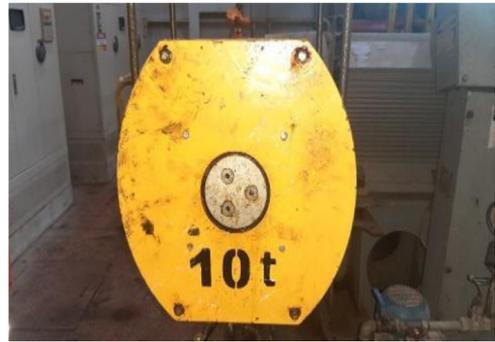
Nº	LOCAL	SITUAÇÃO ENCONTRADA	RECOMENDAÇÃO	PRIORIDADE	FOTO
1	MOITÃO	Foi evidenciado que o moitão encontra-se em bom estado de conservação.	NADA CONSTA	-

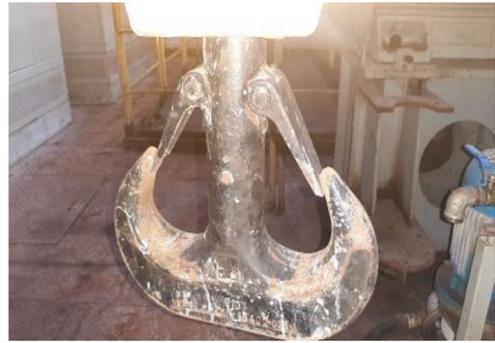
2	TRAVAS	Foi evidenciado que as travas do gancho encontram-se em bom estado de conservação.	NADA CONSTA	-

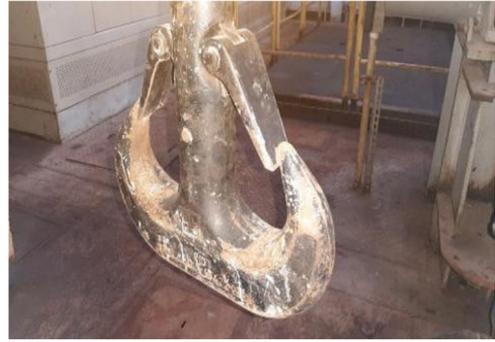
3	GANCHO	Foi evidenciado que os ganchos encontram-se em bom estado de conservação.	NADA CONSTA	-

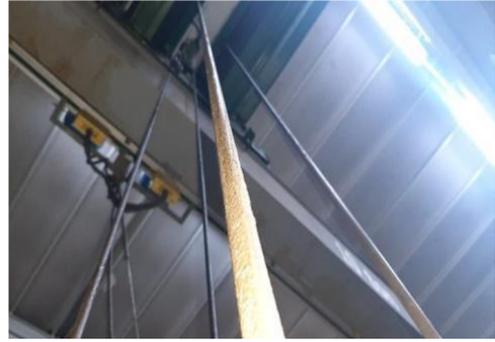
4	CABOS DE AÇO	Foi evidenciado que os cabos de aço encontram-se em bom estado de conservação.	NADA CONSTA	-

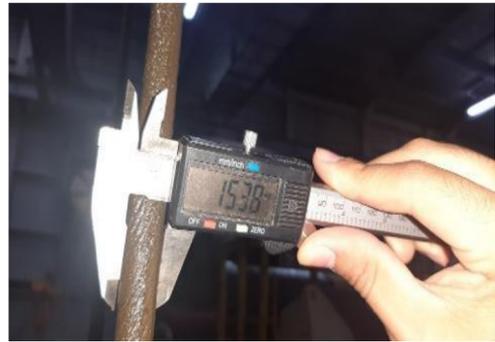
Nº	LOCAL	SITUAÇÃO ENCONTRADA	RECOMENDAÇÃO	PRIORIDADE	FOTO
5	DIMENSIONAL	Durante a presente inspeção foi realizado o ensaio dimensional no cabo de aço.	NADA CONSTA	-

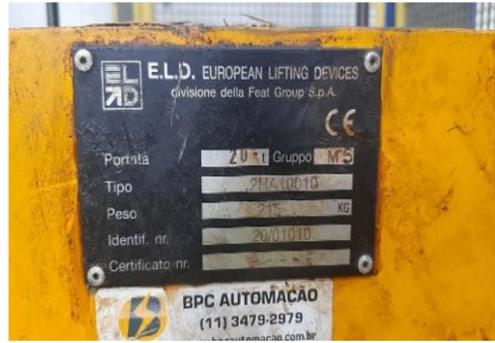
6	PLAQUETA	Foi verificado que a plaqueta encontra-se em bom estado de conservação.	NADA CONSTA	-

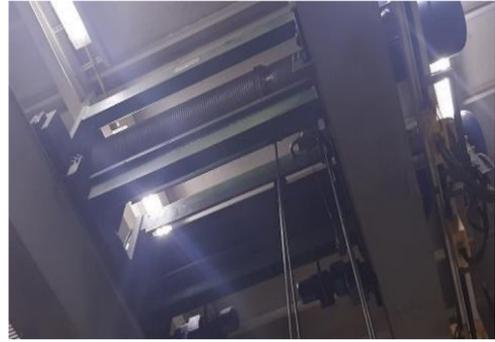
7	DROMO	Foi evidenciado que o dromo do cabo de aço encontra-se em bom estado de conservação.	NADA CONSTA	-

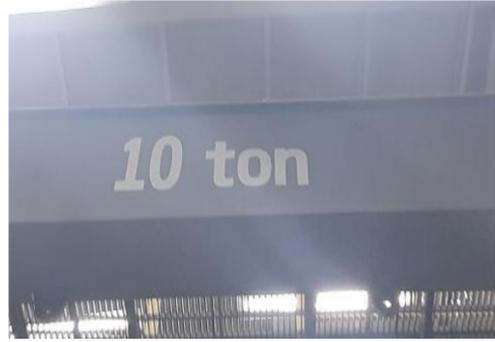
8	CAPACIDADE MÁXIMA DE TRABALHO	Foi evidenciado que a ponte rolante possui identificação de sua capacidade máxima de trabalho.	NADA CONSTA	-

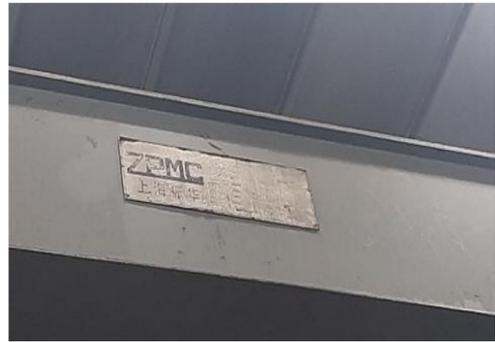
Nº	LOCAL	SITUAÇÃO ENCONTRADA	RECOMENDAÇÃO	PRIORIDADE	FOTO
9	PLAQUETA	Foi evidenciado que a plaqueta do equipamento encontra-se em bom estado de conservação.	NADA CONSTA	-

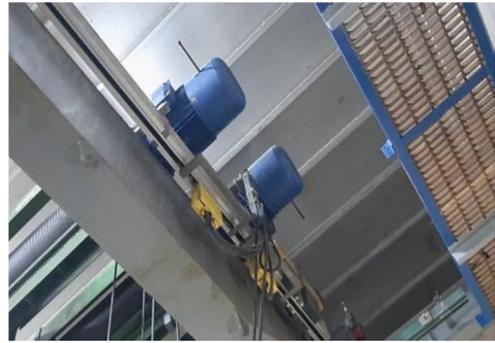
10	MOTORES	Foi evidenciado que os motores encontram-se em bom estado de conservação.	NADA CONSTA	-

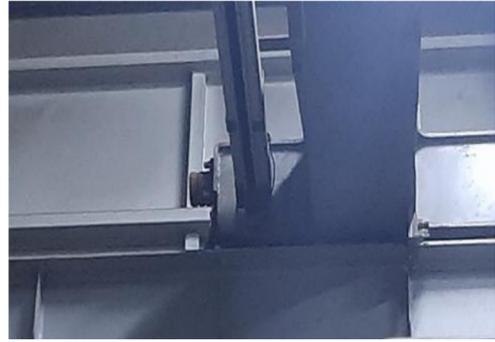
11	FINAL DE CURSO	Foi evidenciado que o final de curso encontra-se em bom estado de conservação.	NADA CONSTA	-

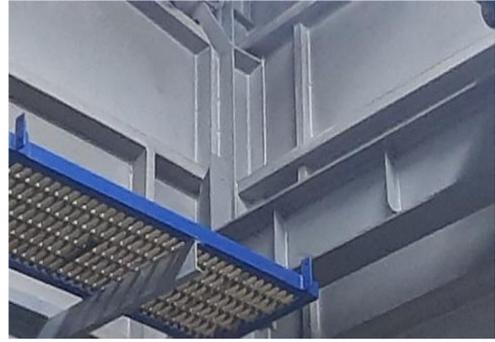
12	BATENTES	Foi evidenciado que os batentes encontram-se em bom estado de conservação.	NADA CONSTA	-

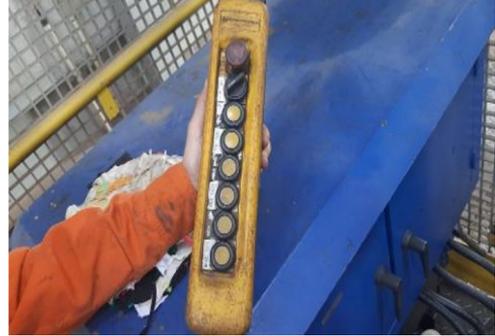
Nº	LOCAL	SITUAÇÃO ENCONTRADA	RECOMENDAÇÃO	PRIORIDADE	FOTO
13	CONTROLE	Foi evidenciado que o controle da ponte encontra-se em bom estado de conservação.	NADA CONSTA	-

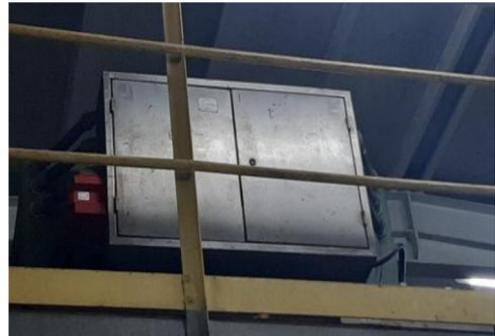
14	SINAL SONORO E LUMINOSO	Foi evidenciado que o sinal sonoro e luminoso encontra-se em bom estado de conservação.	NADA CONSTA	-

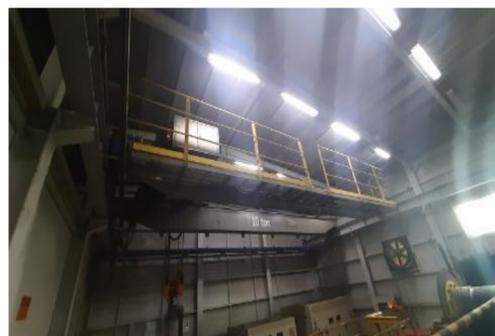
15	PASSARELA	Durante a presente inspeção foi evidenciado que a passarela encontra-se em bom estado de conservação.	NADA CONSTA	-

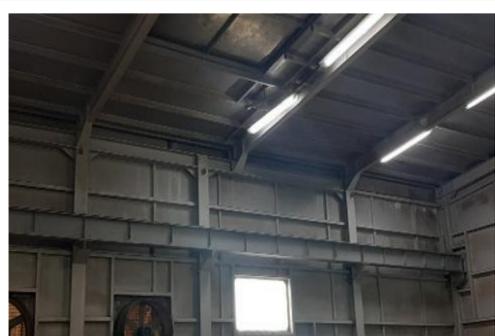
16	TRILHOS	Foi evidenciado que os trilhos encontram-se em bom estado de conservação.	NADA CONSTA	-
