Relatório 5593

RELATÓRIO DE INSPEÇÃO DE DESCARREGADOR DE NAVIO E PONTE ROLANTE

TAG: DESCARREGADOR DE NAVIOS / PONTE ROLANTE

<p>TERMAG TERMINAL MARÍTIMO DO GUARUJÁ</p>	TERMAG – GUARUJÁ / SP	
NR 11 - TRANSPORTE, MOVIMENTAÇÃO, ARMAZENAGEM E MANUSEIO DE MATERIAIS / NR 29 - SEGURANÇA E SAÚDE NO TRABALHO PORTUÁRIO	Relatório	5593	Página
	Obra	10041	Revisão

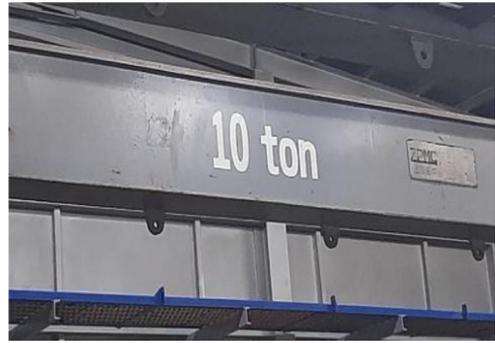
Nº	LOCAL	SITUAÇÃO ENCONTRADA	RECOMENDAÇÃO	PRIORIDADE	FOTO
17	TAG	Durante a presente inspeção foi evidenciado que a ponte não possui identificação de TAG.	Necessário providenciar pintura da TAG do equipamento.	P-2

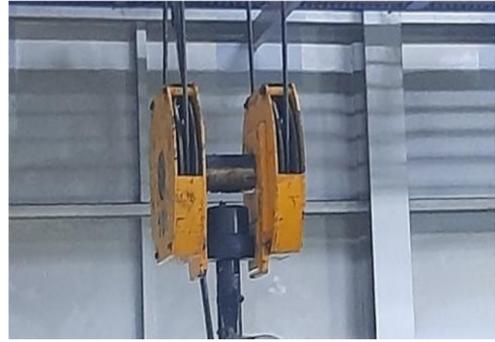
18	ROLDANAS	Durante a presente inspeção foi evidenciado que as roldanas do moitão encontram-se em bom estado de conservação.	NADA CONSTA	-

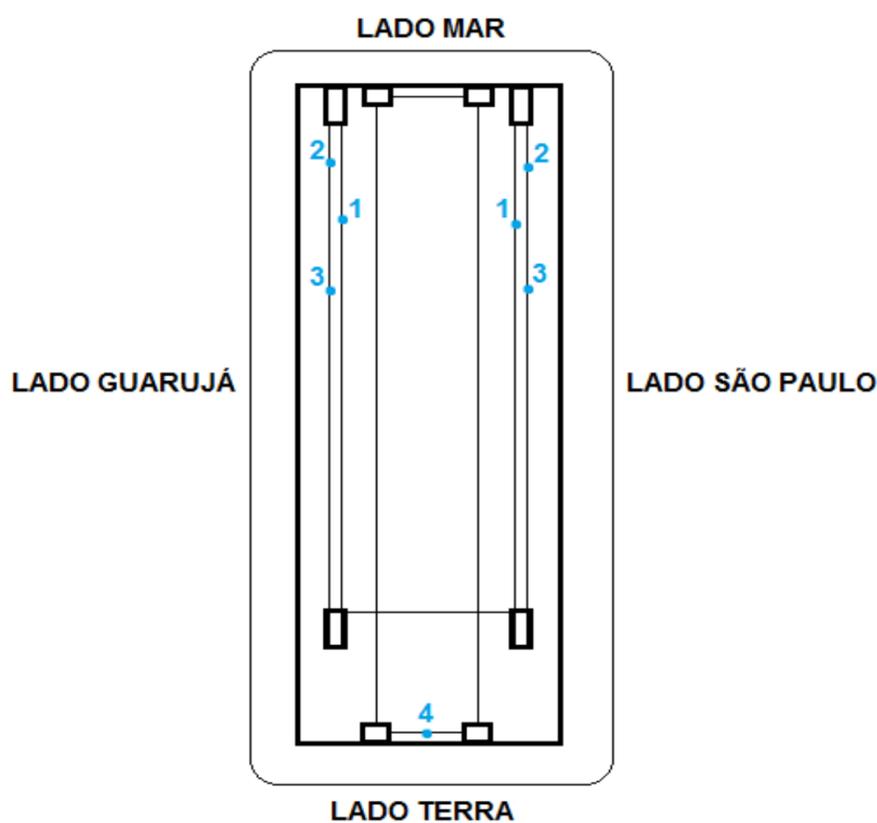
CROQUI DA MEDIÇÃO

PONTO MEDIDO	Ø nominal (mm)	Ø Mínimo (mm) (Redução em 10%)	Ø Medido (mm)	Redução do Ø em %	PONTO MEDIDO	Ø nominal (mm)	Ø Mínimo (mm) (Redução em 10%)	Ø Medido (mm)	Redução do Ø em %
LADO GUARUJÁ	-	-	-	-	LADO SÃO PAULO	-	-	-	-
PONTO 1	19,00	17,10	19,02	-	PONTO 1	19,00	17,10	19,06	-
PONTO 2	19,00	17,10	19,05	-	PONTO 2	19,00	17,10	19,08	-
PONTO 3	19,00	17,10	19,03	-	PONTO 3	19,00	17,10	19,09	-
PONTO 4	19,00	17,10	19,10	-	-	-	-	-	-

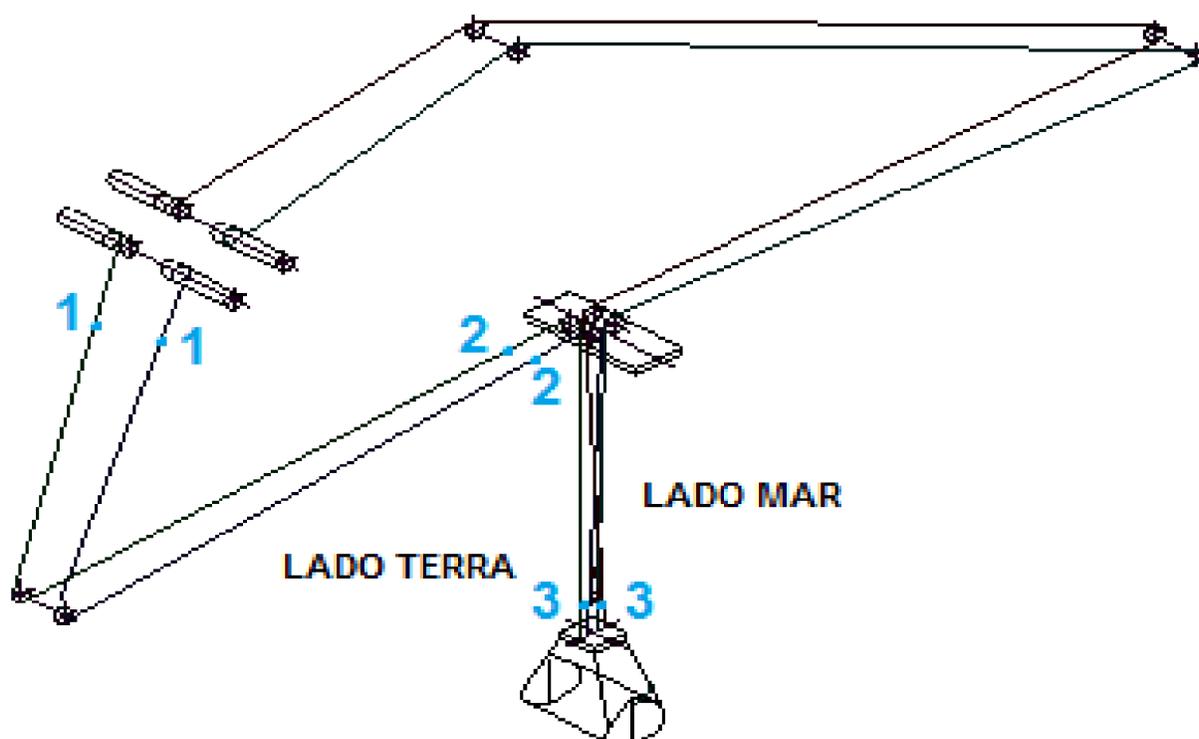
CROQUI DA MEDIÇÃO

PONTO MEDIDO	Ø nominal (mm)	Ø Mínimo (mm) (Redução em 10%)	Ø Medido (mm)	Redução do Ø em %	PONTO MEDIDO	Ø nominal (mm)	Ø Mínimo (mm) (Redução em 10%)	Ø Medido (mm)	Redução do Ø em %
LADO TERRA	-	-	-	-	LADO MAR	-	-	-	-
PONTO 1	35,00	31,50	33,78	3,49%	PONTO 1	35,00	31,50	33,85	3,29%
PONTO 2	35,00	31,50	33,45	4,43%	PONTO 2	35,00	31,50	33,94	3,03%
PONTO 3	35,00	31,50	33,98	2,91%	PONTO 3	35,00	31,50	33,76	3,54%

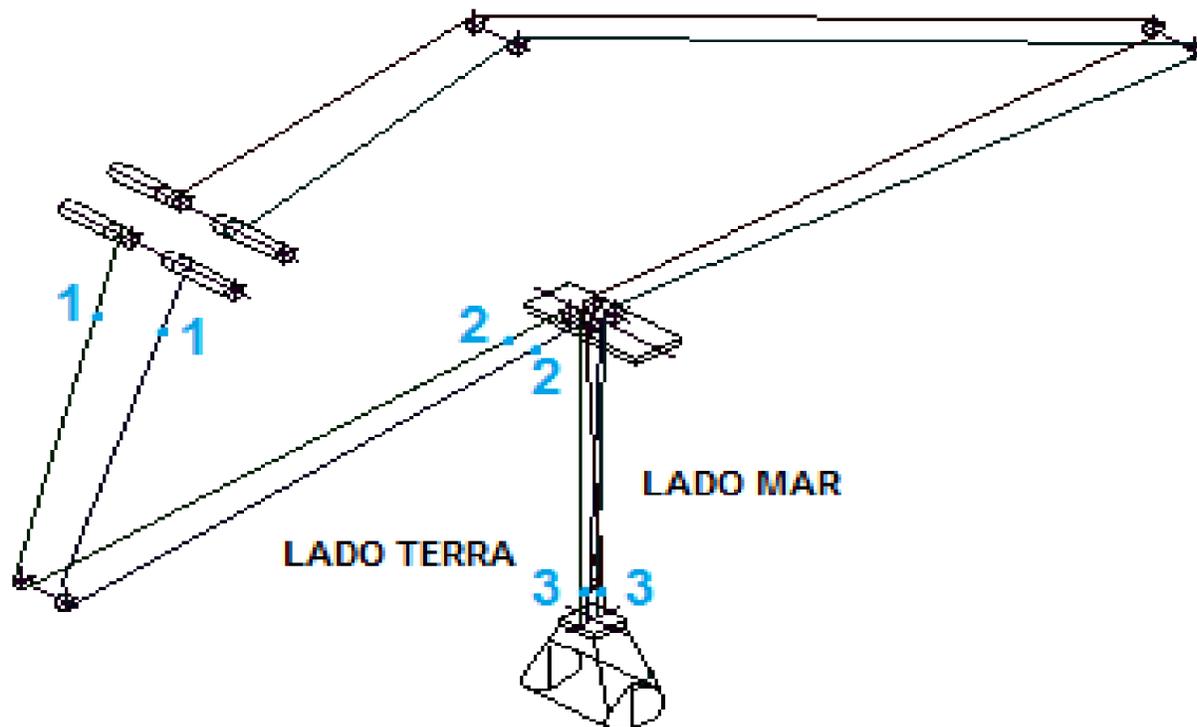
CROQUI DA MEDIÇÃO

PONTO MEDIDO	Ø nominal (mm)	Ø Mínimo (mm) (Redução em 10%)	Ø Medido (mm)	Redução do Ø em %	PONTO MEDIDO	Ø nominal (mm)	Ø Mínimo (mm) (Redução em 10%)	Ø Medido (mm)	Redução do Ø em %
LADO TERRA	-	-	-	-	LADO MAR	-	-	-	-
PONTO 1	35,00	28,80	33,75	3,57%	PONTO 1	35,00	28,80	33,82	3,37%
PONTO 2	35,00	28,80	33,86	3,26%	PONTO 2	35,00	28,80	33,81	3,40%
PONTO 3	35,00	28,80	33,71	3,69%	PONTO 3	35,00	28,80	33,74	3,60%

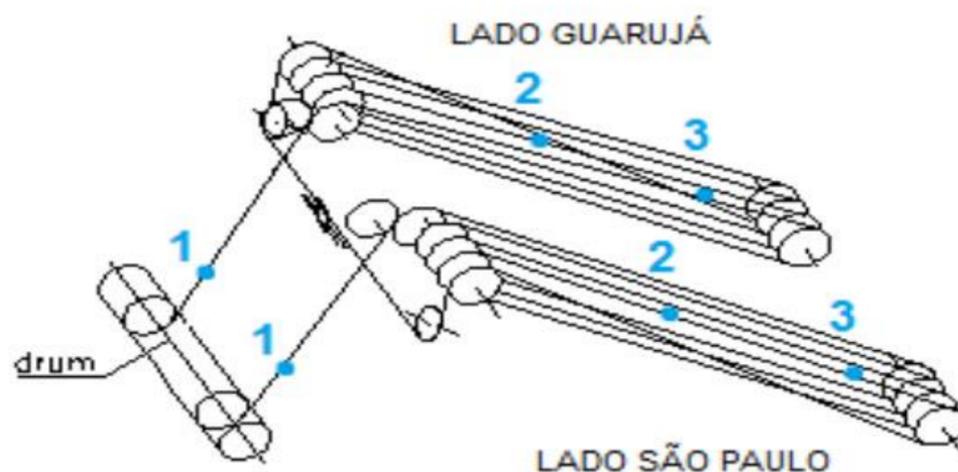
CROQUI DA MEDIÇÃO

PONTO MEDIDO	Ø nominal (mm)	Ø Mínimo (mm) (Redução em 10%)	Ø Medido (mm)	Redução do Ø em %	PONTO MEDIDO	Ø nominal (mm)	Ø Mínimo (mm) (Redução em 10%)	Ø Medido (mm)	Redução do Ø em %
LADO TERRA	-	-	-	-	LADO MAR	-	-	-	-
PONTO 1	32,00	28,80	32,00	-	PONTO 1	32,00	28,80	32,04	-
PONTO 2	32,00	28,80	32,08	-	PONTO 2	32,00	28,80	32,09	-
PONTO 3	32,00	28,80	32,05	-	PONTO 3	32,00	28,80	32,02	-

Distância entre os pontos 2 e 3 de 1,0 m.

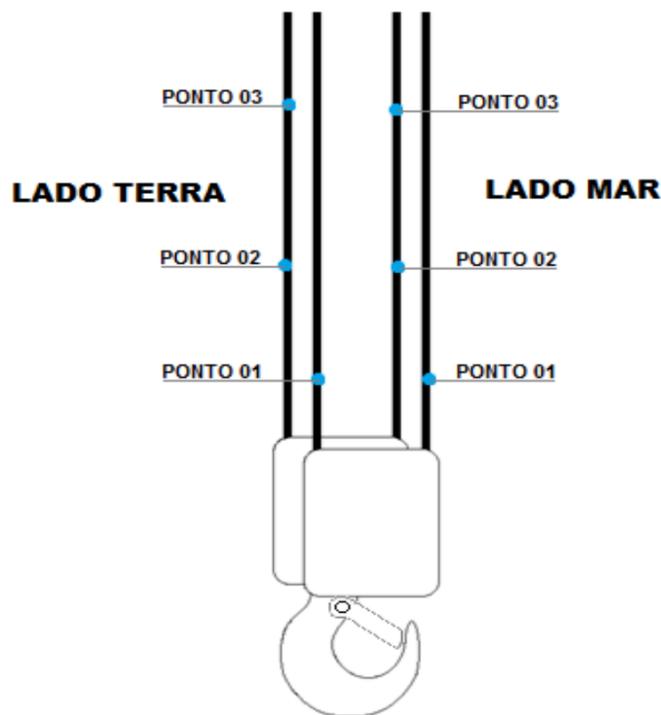
LAUDO: APROVADO

PONTO MEDIDO	Ø nominal (mm)	Ø Mínimo (mm) (Redução em 10%)	Ø Medido (mm)	Redução do Ø em %	PONTO MEDIDO	Ø nominal (mm)	Ø Mínimo (mm) (Redução em 10%)	Ø Medido (mm)	Redução do Ø em %
A	-	-	-	-	B	-	-	-	-
PONTO 1	15,00	13,50	15,38	-	PONTO 1	15,00	13,50	15,26	-
PONTO 2	15,00	13,50	15,23	-	PONTO 2	15,00	13,50	15,17	-
PONTO 3	15,00	13,50	15,27	-	PONTO 3	15,00	13,50	15,22	-

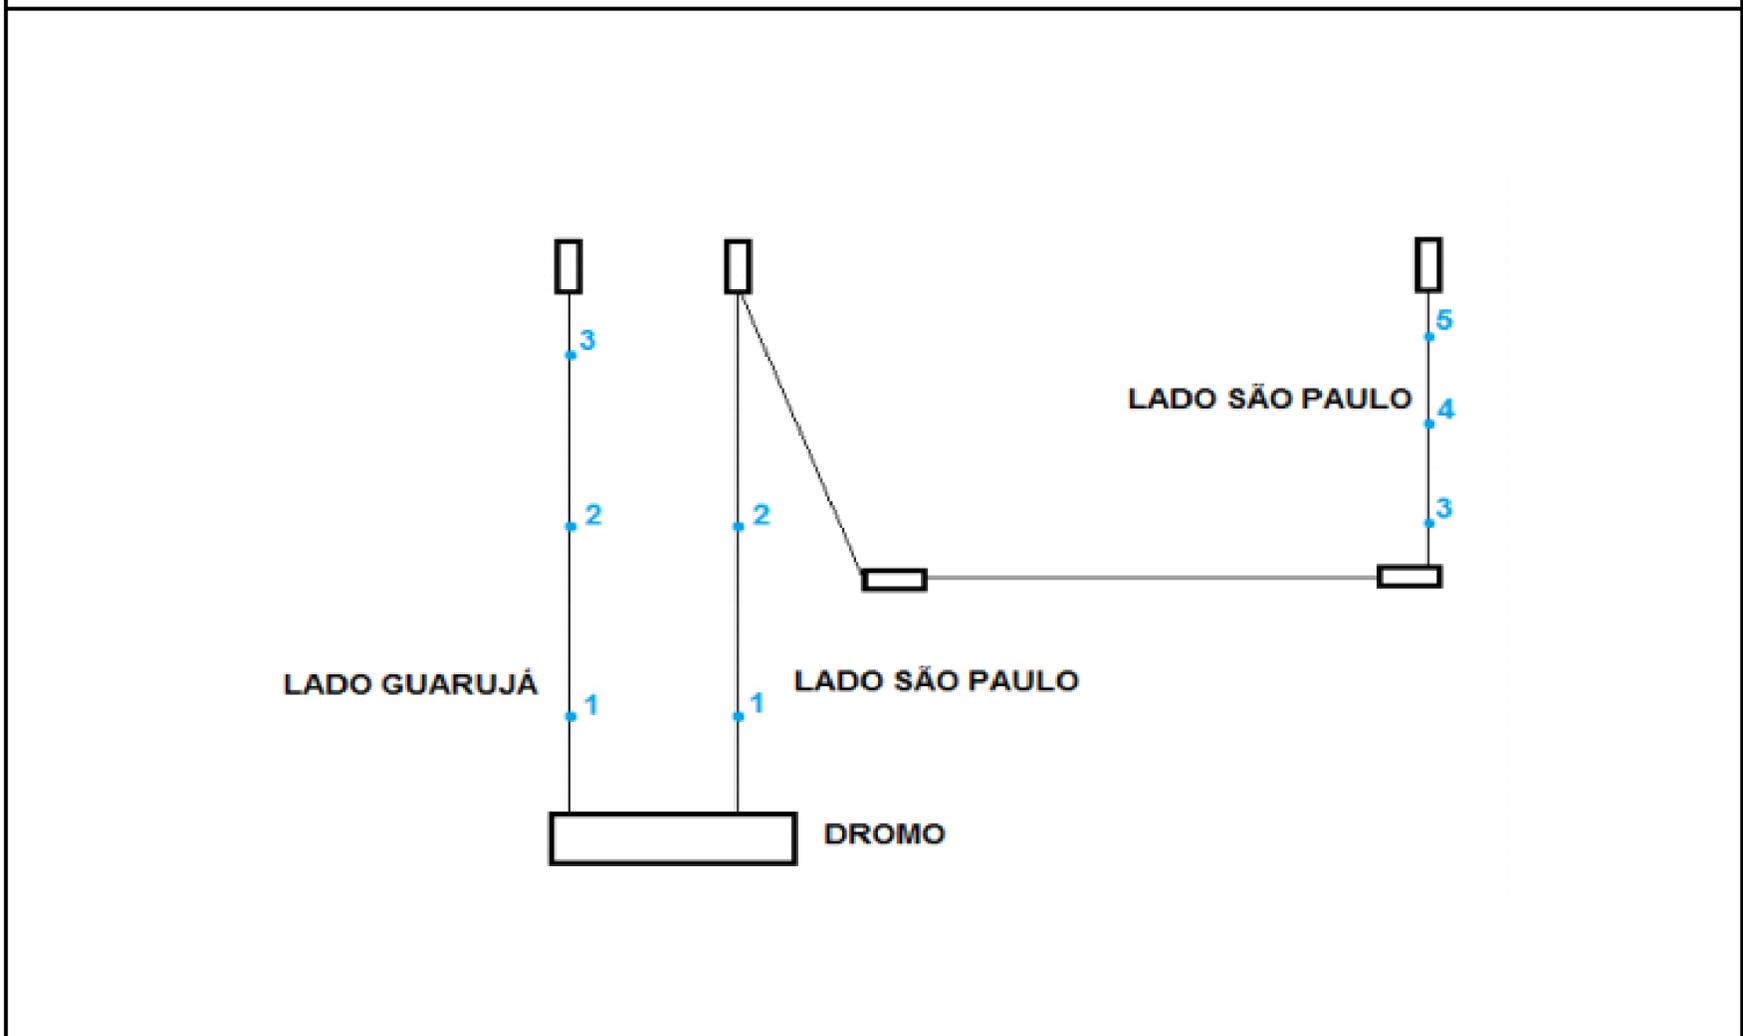
CROQUI DA MEDIÇÃO

PONTO MEDIDO	Ø nominal (mm)	Ø Mínimo (mm) (Redução em 10%)	Ø Medido (mm)	Redução do Ø em %	PONTO MEDIDO	Ø nominal (mm)	Ø Mínimo (mm) (Redução em 10%)	Ø Medido (mm)	Redução do Ø em %
LADO TERRA	-	-	-	-	LADO MAR	-	-	-	-
PONTO 1	22,00	19,80	22,01	-	PONTO 1	22,00	19,80	22,14	-
PONTO 2	22,00	19,80	22,00	-	PONTO 2	22,00	19,80	22,01	-
PONTO 3	22,00	19,80	22,10	-	PONTO 3	22,00	19,80	22,04	-
PONTO 4	-	-	-	-	PONTO 4	22,00	19,80	22,00	-
PONTO 5	-	-	-	-	PONTO 5	22,00	19,80	21,90	0,45%
