<b>MOSAIC ARAXÁ / MG</b>	
<b>NR 18 – REALIZAR INSPEÇÃO ESTRUTURAL EM EDIFICAÇÕES E INSPEÇÃO POR DRONE NOS TELHADOS DE COBERTURA.</b>	<b>Relatório</b> 5849	<b>Página</b> <div style="text-align: right;"><b>1</b></div>	
	<b>Obra</b> 10036	<b>Revisão</b> <div style="text-align: right;"><b>0</b></div>

# INSPEÇÃO DE INTEGRIDADE

## MOSAIC ARAXÁ/MG

### QUIOSQUE

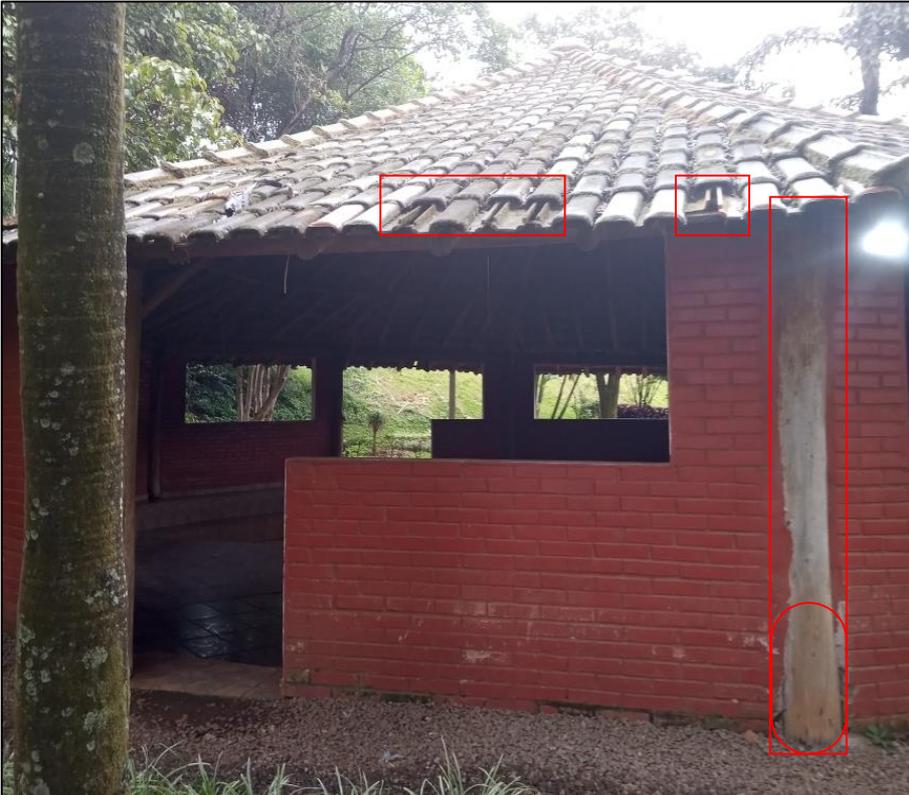
PILARES DE MADEIRA E TELHA

<b>CATEGORIA DE CONDIÇÃO: 3</b>
<b>TRATATIVA</b>		AS ESTRUTURAS DA ÁREA APRESENTAM ALGUMA DETERIORIZAÇÃO EM UMA EXTENSÃO ONDE HÁ ALGUMA REDUÇÃO DE RESISTÊNCIA. HÁ ALGUM COMPROMETIMENTO PARA O USO SEGURO DAS ESTRUTURAS.
SUBSTITUIÇÃO COMPLETA		RESISTÊNCIA: 75-95% AÇÃO CORRETIVA: REPINTURA, APERTO DOS PARAFUSOS, E OUTROS REPAROS MENORES.
<b>EVIDÊNCIA</b>		<b>CATEGORIA DE CONDIÇÃO: 4</b>
FENDILHAMENTO DAS TORAS (PILARES), DETERIORAÇÃO DAS MADEIRAS, E AUSÊNCIA DE TELHAS		AS ESTRUTURAS DA PLANTA APRESENTAM DETERIORIZAÇÃO SEVERA EM UMA DAS EXTENSÕES ONDE HÁ GRANDE REDUÇÃO DE RESISTÊNCIA. ATENÇÃO URGENTE DEVE SER DADA AO REPARO.
<b>RESULTADOS</b>	RESISTÊNCIA: 50-75% AÇÃO CORRETIVA: REPARO OU TROCA DOS ELEMENTOS ESTRUTURAIS	
PRIORIDADE: 0	<b>CATEGORIA DE CONDIÇÃO: 5</b>	
CATEGORIA DA CONDIÇÃO: 5	<b>DESCRIÇÃO</b>	<b>RECOMENDAÇÃO</b>
Evidenciado presença de fendilhamento nos pilares de madeira, assim como deterioração em sua composição. Os fendilhamentos são críticos pois comprometem a integridade estrutural dos pilares, tornando-os menos capazes de suportar as cargas que estão sujeitos, não oferecendo estabilidade, com o agravante da ausência de telhas, demonstrando que as mesmas estão alocadas de forma incorreta (risco de queda).	Necessário substituir os pilares de sustentação, assim como realocar as telhas do telhado. Os novos pilares do Quiosque deverão garantir a segurança e durabilidade, evitando potenciais problemas estruturais no futuro. As telhas devem estar firmes em sua posição, de modo a erradicarem o risco de queda.	AS ESTRUTURAS DA ÁREA MOSTRAM DETERIORIZAÇÃO SEVERA, EM UMA EXTENSÃO ONDE HÁ POUCA RESISTÊNCIA ÚTIL RESIDUAL.

RESISTÊNCIA: < 50% AÇÃO CORRETIVA: REPARO OU TROCA DOS ELEMENTOS ESTRUTURAIS COM URGÊNCIA.
