CMOC CUBATÃO/SP	
NR 18 - SEGURANÇA E SAÚDE NO TRABALHO NA INDÚSTRIA DA CONSTRUÇÃO	Relatório 5588	Página 1	
	Obra 10034	Revisão 0

RELATÓRIO DE INSPEÇÃO EM ESTRUTURAS CONFORME NR-18

CMOC CUBATÃO/SP

ÁREA 02 – MOAGEM DE ROCHA

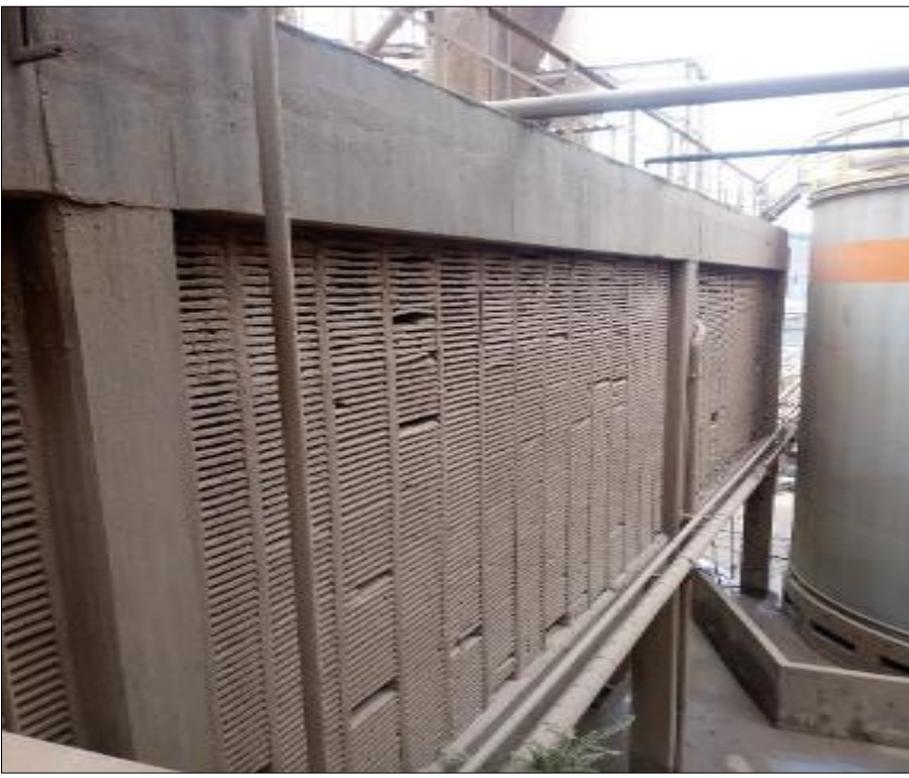
AS ESTRUTURAS DA ÁREA APRESENTAM ALGUMA DETERIORIZAÇÃO EM UMA EXTENSÃO ONDE HÁ ALGUMA REDUÇÃO DE RESISTÊNCIA. HÁ ALGUM COMPROMETIMENTO PARA O USO SEGURO DAS ESTRUTURAS. RESISTÊNCIA: 75-95% AÇÃO CORRETIVA: REPINTURA, APERTO DOS PARAFUSOS, E OUTROS REPAROS MENORES.
PATOLOGIA			CATEGORIA DE CONDIÇÃO: 4
SUJIDADE, FISSURAS E TRINCAS, ARMADURA EXPOSTA - INCRUSTAÇÃO			AS ESTRUTURAS DA PLANTA APRESENTAM DETERIORIZAÇÃO SEVERA EM UMA DAS EXTENSÕES ONDE HÁ GRANDE REDUÇÃO DE RESISTÊNCIA. ATENÇÃO URGENTE DEVE SER DADA AO REPARO. RESISTÊNCIA: 50-75% AÇÃO CORRETIVA: REPARO OU TROCA DOS ELEMENTOS ESTRUTURAIS
TRATATIVA			CATEGORIA DE CONDIÇÃO: 5
MANUTENÇÃO ESTRUTURAL			AS ESTRUTURAS DA ÁREA MOSTRAM DETERIORIZAÇÃO SEVERA, EM UMA EXTENSÃO ONDE HÁ POUCA RESISTÊNCIA ÚTIL RESIDUAL. RESISTÊNCIA: < 50% AÇÃO CORRETIVA: REPARO OU TROCA DOS ELEMENTOS ESTRUTURAIS COM URGÊNCIA.
LOCALIZAÇÃO			
1º PAVIMENTO

RESULTADOS			
PRIORIDADE: 2			
CATEGORIA DA CONDIÇÃO: 3			
DESCRIÇÃO	RECOMENDAÇÃO		
Foi evidenciado em alguns elementos vazados de vedação do prédio encontram-se danificados.	Necessário realizar limpeza e recomposição da estrutura, a fim de manter a integridade do prédio.

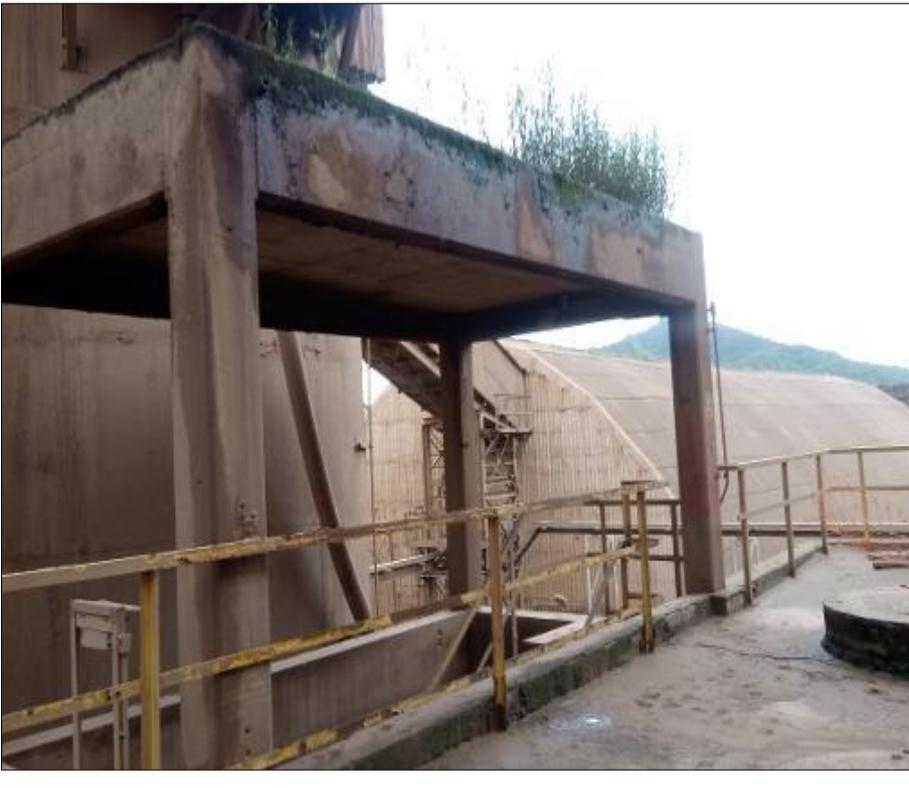
AS ESTRUTURAS DA ÁREA APRESENTAM ALGUMA DETERIORIZAÇÃO EM UMA EXTENSÃO ONDE HÁ ALGUMA REDUÇÃO DE RESISTÊNCIA. HÁ ALGUM COMPROMETIMENTO PARA O USO SEGURO DAS ESTRUTURAS. RESISTÊNCIA: 75-95% AÇÃO CORRETIVA: REPINTURA, APERTO DOS PARAFUSOS, E OUTROS REPAROS MENORES.	
PATOLOGIA DESAGREGAÇÃO, DISGREGAÇÃO (DESPLACAMENTO OU ESFOLIAÇÃO), SUJIDADE, ARMADURA EXPOSTA - INCRUSTAÇÃO, FALTA DE IMPERMEABILIZAÇÃO		CATEGORIA DE CONDIÇÃO: 4	
TRATATIVA		AS ESTRUTURAS DA PLANTA APRESENTAM DETERIORIZAÇÃO SEVERA EM UMA DAS EXTENSÕES ONDE HÁ GRANDE REDUÇÃO DE RESISTÊNCIA. ATENÇÃO URGENTE DEVE SER DADA AO REPARO. RESISTÊNCIA: 50-75% AÇÃO CORRETIVA: REPARO OU TROCA DOS ELEMENTOS ESTRUTURAIS	
MANUTENÇÃO ESTRUTURAL		DESCRİÇÃO	CATEGORIA DE CONDIÇÃO: 5
LOCALIZAÇÃO	Foi evidenciado que os pilares e a laje encontram-se com pontos acometidos por eflorescência.	AS ESTRUTURAS DA ÁREA MOSTRAM DETERIORIZAÇÃO SEVERA, EM UMA EXTENSÃO ONDE HÁ POUCA RESISTÊNCIA ÚTIL RESIDUAL. RESISTÊNCIA: < 50% AÇÃO CORRETIVA: REPARO OU TROCA DOS ELEMENTOS ESTRUTURAIS COM URGÊNCIA.

ESCADAS - ACESSO AO 2 PAV		Necessário realizar o tratamento químico e aplicar nova camada de revestimento, a fim de garantir a integridade do pilar e da laje.	
RESULTADOS	PRIORIDADE: 2 CATEGORIA DA CONDIÇÃO: 3	CATEGORIA DE CONDIÇÃO: 5

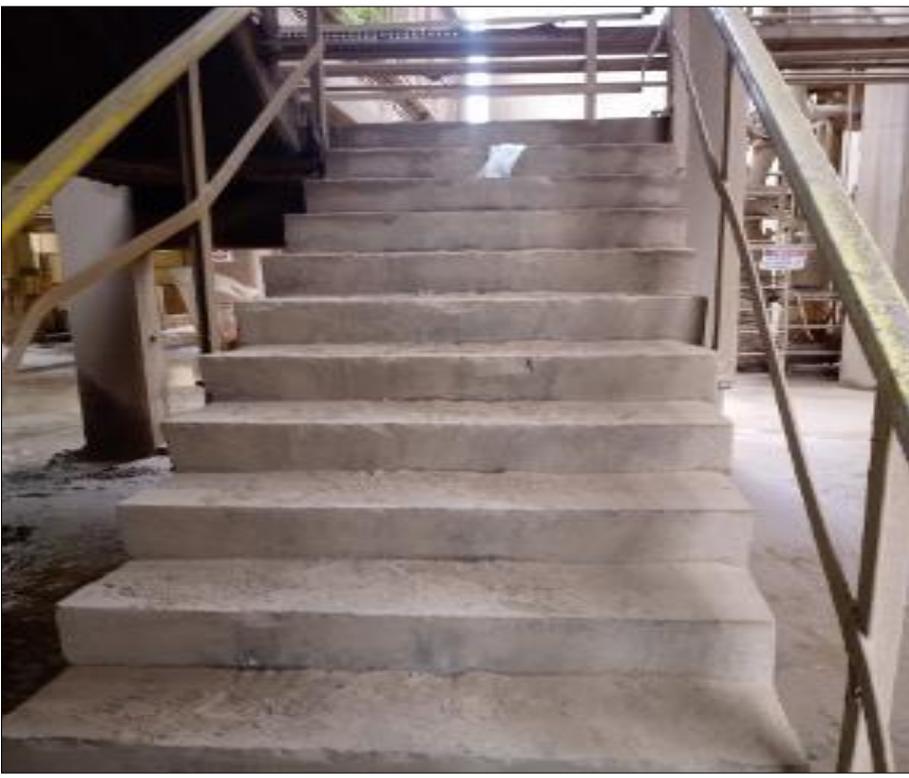
<p>AS ESTRUTURAS DA ÁREA APRESENTAM ALGUMA DETERIORIZAÇÃO EM UMA EXTENSÃO ONDE HÁ ALGUMA REDUÇÃO DE RESISTÊNCIA. HÁ ALGUM COMPROMETIMENTO PARA O USO SEGURO DAS ESTRUTURAS.</p> <p>RESISTÊNCIA: 75-95% AÇÃO CORRETIVA: REPINTURA, APERTO DOS PARAFUSOS, E OUTROS REPAROS MENORES.</p>	
LOCALIZAÇÃO			ESCADAS - ACESSO AO 1º PAVIMENTO	CATEGORIA DE CONDIÇÃO: 4
RESULTADOS			<p>PRIORIDADE: 3</p> <p>CATEGORIA DA CONDIÇÃO: 2</p>	<p>AS ESTRUTURAS DA PLANTA APRESENTAM DETERIORIZAÇÃO SEVERA EM UMA DAS EXTENSÕES ONDE HÁ GRANDE REDUÇÃO DE RESISTÊNCIA. ATENÇÃO URGENTE DEVE SER DADA AO REPARO.</p> <p>RESISTÊNCIA: 50-75% AÇÃO CORRETIVA: REPARO OU TROCA DOS ELEMENTOS ESTRUTURAIS</p>
DESCRIÇÃO	RECOMENDAÇÃO	CATEGORIA DE CONDIÇÃO: 5		
Durante a presente inspeção foi evidenciado que os degraus encontra-se acometido com desagregação.	Necessário realizar reparo com argamassa estrutural a fim de recompor a integridade dos degraus.	<p>AS ESTRUTURAS DA ÁREA MOSTRAM DETERIORIZAÇÃO SEVERA, EM UMA EXTENSÃO ONDE HÁ POUCA RESISTÊNCIA ÚTIL RESIDUAL.</p> <p>RESISTÊNCIA: < 50% AÇÃO CORRETIVA: REPARO OU TROCA DOS ELEMENTOS ESTRUTURAIS COM URGÊNCIA.</p>

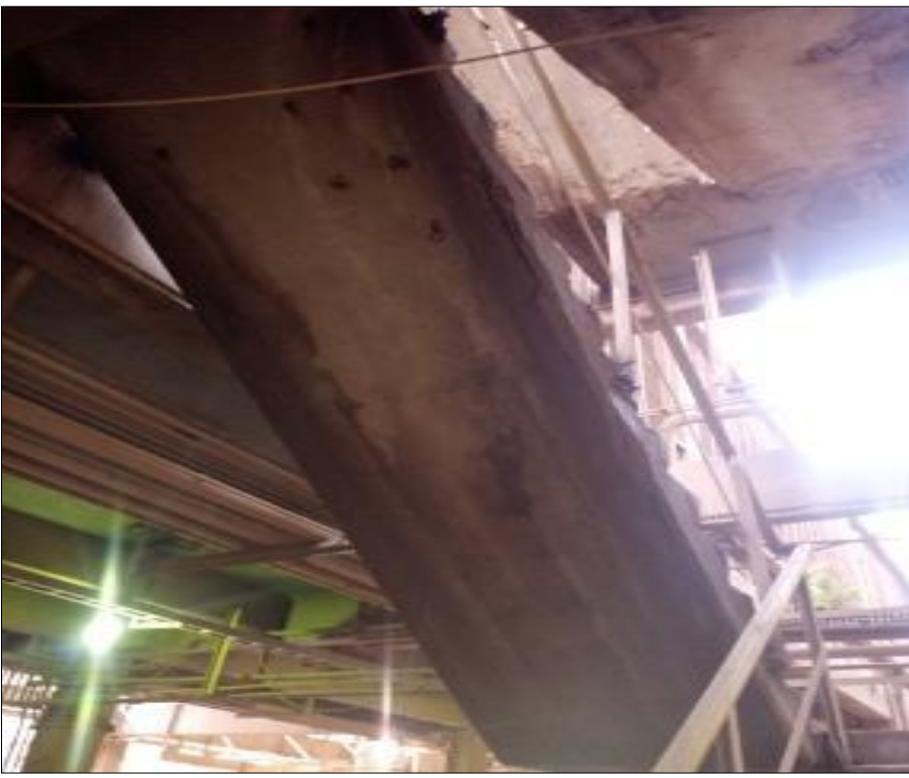
<p>AS ESTRUTURAS DA PLANTA POSSUEM ALGUMA DETERIORIZAÇÃO EM UMA EXTENSÃO COM LEVE REDUÇÃO DA RESISTÊNCIA. O USO SEGURO DAS ESTRUTURAS DA ÁREA SÃO ASSEGURADAS.</p> <p>RESISTÊNCIA: 95%-100% AÇÃO CORRETIVA: REPINTURA, APERTO DOS PARAFUSOS, E OUTROS REPAROS MENORES.</p>

ÁREA			CATEGORIA DE CONDIÇÃO: 3
MOAGEM DE ROCHAS			<p>AS ESTRUTURAS DA ÁREA APRESENTAM ALGUMA DETERIORIZAÇÃO EM UMA EXTENSÃO ONDE HÁ ALGUMA REDUÇÃO DE RESISTÊNCIA. HÁ ALGUM COMPROMETIMENTO PARA O USO SEGURO DAS ESTRUTURAS.</p> <p>RESISTÊNCIA: 75-95% AÇÃO CORRETIVA: REPINTURA, APERTO DOS PARAFUSOS, E OUTROS REPAROS MENORES.</p>
PATOLOGIA			CATEGORIA DE CONDIÇÃO: 4
DESAGREGAÇÃO	FOTO GERAL DA PATOLOGIA		<p>AS ESTRUTURAS DA PLANTA APRESENTAM DETERIORIZAÇÃO SEVERA EM UMA DAS EXTENSÕES ONDE HÁ GRANDE REDUÇÃO DE RESISTÊNCIA. ATENÇÃO URGENTE DEVE SER DADA AO REPARO.</p> <p>RESISTÊNCIA: 50-75% AÇÃO CORRETIVA: REPARO OU TROCA DOS ELEMENTOS ESTRUTURAIS</p>
TRATATIVA	TRATAMENTO QUÍMICO E REVSTIMENTO		CATEGORIA DE CONDIÇÃO: 5
LOCALIZAÇÃO	ESCADAS - ACESSO AO 1º PAVIMENTO		<p>AS ESTRUTURAS DA ÁREA MOSTRAM DETERIORIZAÇÃO SEVERA, EM UMA EXTENSÃO ONDE HÁ POUCA RESISTÊNCIA ÚTIL RESIDUAL.</p> <p>RESISTÊNCIA: < 50% AÇÃO CORRETIVA: REPARO OU TROCA DOS ELEMENTOS ESTRUTURAIS COM URGÊNCIA.</p>

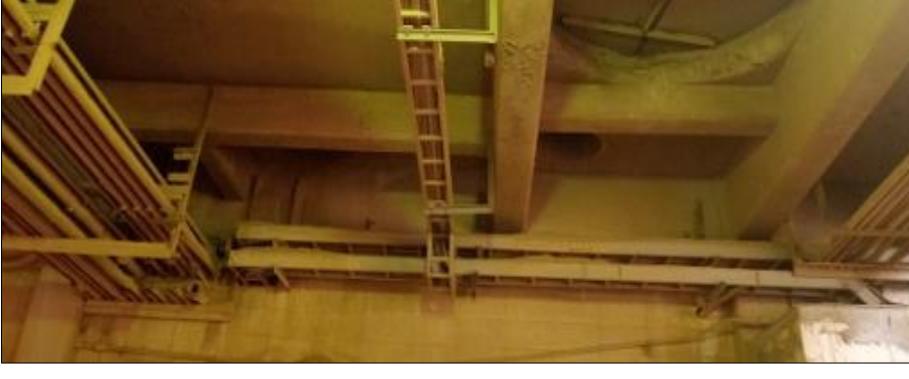
CATEGORIA DE CONDIÇÃO: 5	
RESULTADOS		CATEGORIA DE CONDIÇÃO: 5	
PRIORIDADE: 2 CATEGORIA DA CONDIÇÃO: 3

CATEGORIA DE CONDIÇÃO: 5	
DESCRİÇÃO		RECOMENDAÇÃO	AS ESTRUTURAS DA ÁREA MOSTRAM DETERIORIZAÇÃO SEVERA, EM UMA EXTENSÃO ONDE HÁ POUCA RESISTÊNCIA ÚTIL RESIDUAL. RESISTÊNCIA: < 50% AÇÃO CORRETIVA: REPARO OU TROCA DOS ELEMENTOS ESTRUTURAIIS COM URGÊNCIA.
Foi evidenciado que a laje encontra-se com sua armadura exposta.	Necessário realizar o tratamento da armadura exposta por meio de lixamento e aplicação de inibidor de corrosão; e realizar a aplicação de argamassa estrutural ou groute, a fim de recompor a integridade da laje.	AS ESTRUTURAS DA ÁREA MOSTRAM DETERIORIZAÇÃO SEVERA, EM UMA EXTENSÃO ONDE HÁ POUCA RESISTÊNCIA ÚTIL RESIDUAL. RESISTÊNCIA: < 50% AÇÃO CORRETIVA: REPARO OU TROCA DOS ELEMENTOS ESTRUTURAIIS COM URGÊNCIA.

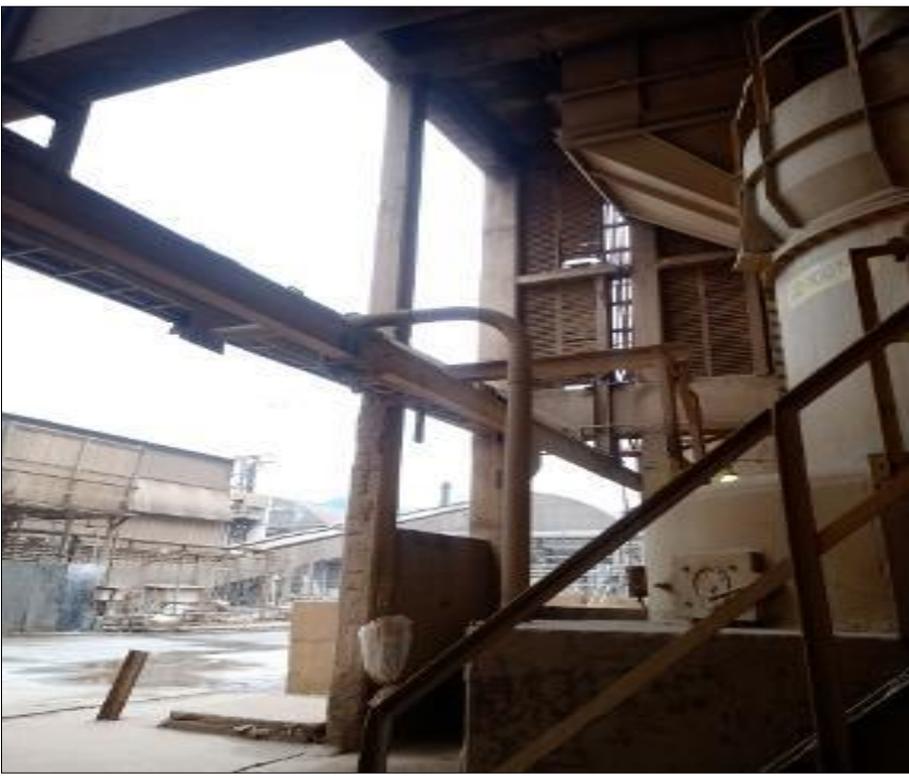
<p>AS ESTRUTURAS DA ÁREA APRESENTAM ALGUMA DETERIORIZAÇÃO EM UMA EXTENSÃO ONDE HÁ ALGUMA REDUÇÃO DE RESISTÊNCIA. HÁ ALGUM COMPROMETIMENTO PARA O USO SEGURO DAS ESTRUTURAS.</p> <p>RESISTÊNCIA: 75-95% AÇÃO CORRETIVA: REPINTURA, APERTO DOS PARAFUSOS, E OUTROS REPAROS MENORES.</p>
PATOLOGIA			CATEGORIA DE CONDIÇÃO: 4
ARMADURA EXPOSTA, DISGREGAÇÃO			<p>AS ESTRUTURAS DA PLANTA APRESENTAM DETERIORIZAÇÃO SEVERA EM UMA DAS EXTENSÕES ONDE HÁ GRANDE REDUÇÃO DE RESISTÊNCIA. ATENÇÃO URGENTE DEVE SER DADA AO REPARO.</p> <p>RESISTÊNCIA: 50-75% AÇÃO CORRETIVA: REPARO OU TROCA DOS ELEMENTOS ESTRUTURAIS</p>
TRATATIVA			CATEGORIA DE CONDIÇÃO: 5
MANUTENÇÃO ESTRUTURAL			<p>AS ESTRUTURAS DA ÁREA MOSTRAM DETERIORIZAÇÃO SEVERA, EM UMA EXTENSÃO ONDE HÁ POUCA RESISTÊNCIA ÚTIL RESIDUAL.</p> <p>RESISTÊNCIA: < 50% AÇÃO CORRETIVA: REPARO OU TROCA DOS ELEMENTOS ESTRUTURAIS COM URGÊNCIA.</p>

LOCALIZAÇÃO	DESCRÇÃO		RECOMENDAÇÃO
TÉRREO - LADO EQUIPAMENTO 19-1309	Durante a presente inspeção foi evidenciado que o pilar encontra-se acometido com desagregação.	Necessário realizar reparo com argamassa estrutural a fim de recompor a integridade do pilar.	
RESULTADOS			
PRIORIDADE: 3			
CATEGORIA DA CONDIÇÃO: 2

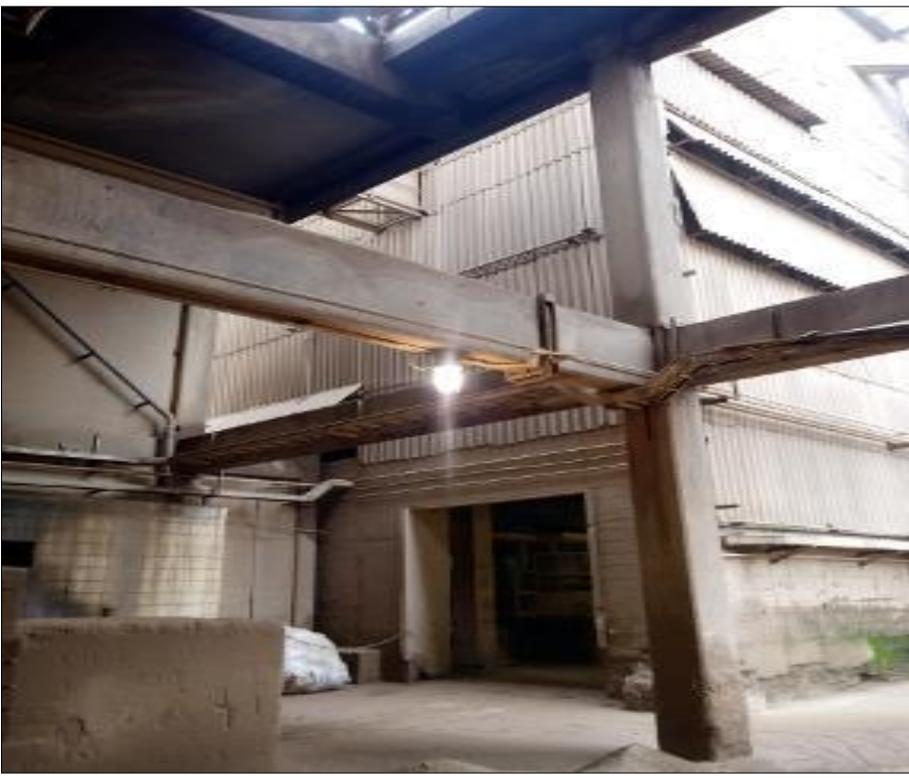
<p>AS ESTRUTURAS DA ÁREA APRESENTAM ALGUMA DETERIORIZAÇÃO EM UMA EXTENSÃO ONDE HÁ ALGUMA REDUÇÃO DE RESISTÊNCIA. HÁ ALGUM COMPROMETIMENTO PARA O USO SEGURO DAS ESTRUTURAS.</p> <p>RESISTÊNCIA: 75-95% AÇÃO CORRETIVA: REPINTURA, APERTO DOS PARAFUSOS, E OUTROS REPAROS MENORES.</p>
PATOLOGIA			CATEGORIA DE CONDIÇÃO: 4
ARMADURA EXPOSTA, DISGREGAÇÃO			<p>AS ESTRUTURAS DA PLANTA APRESENTAM DETERIORIZAÇÃO SEVERA EM UMA DAS EXTENSÕES ONDE HÁ GRANDE REDUÇÃO DE RESISTÊNCIA. ATENÇÃO URGENTE DEVE SER DADA AO REPARO.</p> <p>RESISTÊNCIA: 50-75% AÇÃO CORRETIVA: REPARO OU TROCA DOS ELEMENTOS ESTRUTURAIIS</p>
TRATATIVA			CATEGORIA DE CONDIÇÃO: 5
MANUTENÇÃO ESTRUTURAL			<p>AS ESTRUTURAS DA ÁREA MOSTRAM DETERIORIZAÇÃO SEVERA, EM UMA EXTENSÃO ONDE HÁ POUCA RESISTÊNCIA ÚTIL RESIDUAL.</p> <p>RESISTÊNCIA: < 50% AÇÃO CORRETIVA: REPARO OU TROCA DOS ELEMENTOS ESTRUTURAIIS COM URGÊNCIA.</p>

LOCALIZAÇÃO	DESCRÇÃO		RECOMENDAÇÃO
TÉRREO - LADO EQUIPAMENTO 19-1309	Durante a presente inspeção foi evidenciado que o pilar encontra-se acometido com desagregação.	Necessário realizar reparo com argamassa estrutural a fim de recompor a integridade do pilar.	
RESULTADOS			
PRIORIDADE: 3			
CATEGORIA DA CONDIÇÃO: 2
