# RELATÓRIO DE INSPEÇÃO EM ESTRUTURAS CONFORME NR-18

## CMOC CUBATÃO/SP

## ÁREA 23 – UNIDADE DE PURIFICAÇÃO DE ÁCIDO FOSFÓRICO

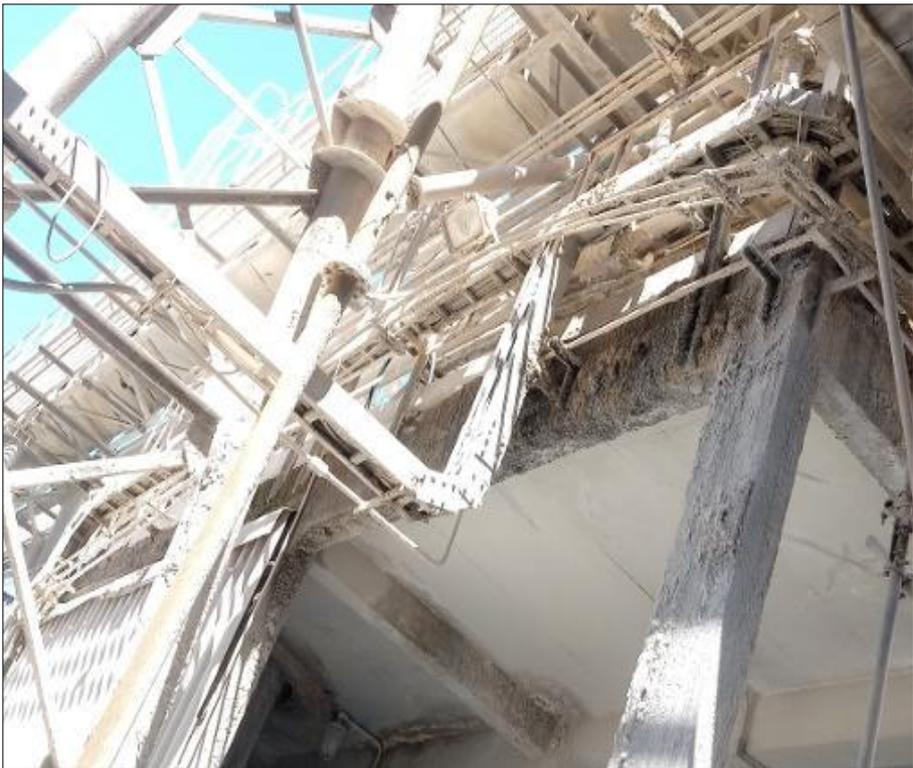
Durante a presente inspeção foi evidenciado que o pilar encontra-se acometido com desagregação.		Necessário realizar reparo com argamassa estrutural a fim de recompor a integridade do pilar.

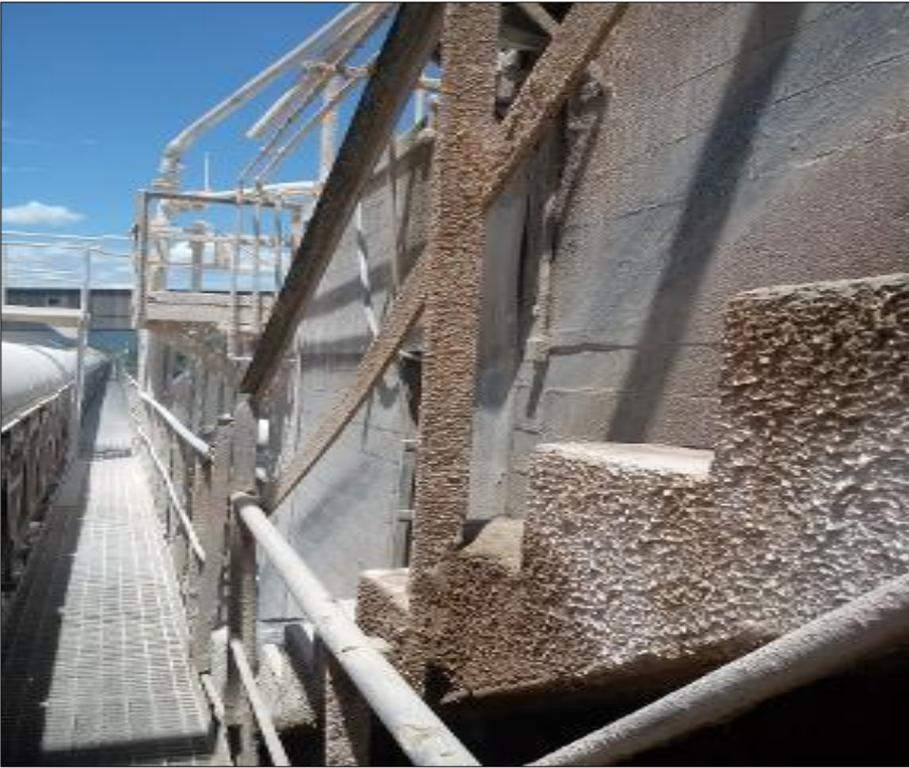
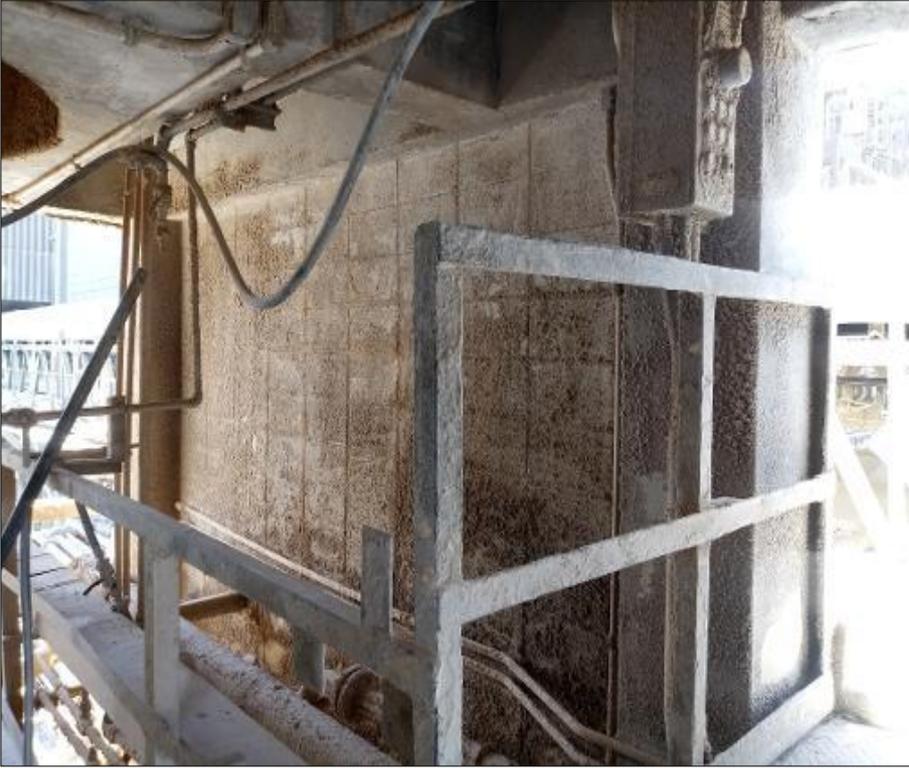
CATEGORIA DE CONDIÇÃO: 3
PATOLOGIA			AS ESTRUTURAS DA ÁREA APRESENTAM ALGUMA DETERIORIZAÇÃO EM UMA EXTENSÃO ONDE HÁ ALGUMA REDUÇÃO DE RESISTÊNCIA. HÁ ALGUM COMPROMETIMENTO PARA O USO SEGURO DAS ESTRUTURAS.
INCRUSTAÇÃO			RESISTÊNCIA: 75-95% AÇÃO CORRETIVA: REPINTURA, APERTO DOS PARAFUSOS, E OUTROS REPAROS MENORES.
TRATATIVA			CATEGORIA DE CONDIÇÃO: 4
TRATAMENTO FÍSICO OU QUÍMICO			AS ESTRUTURAS DA PLANTA APRESENTAM DETERIORIZAÇÃO SEVERA EM UMA DAS EXTENSÕES ONDE HÁ GRANDE REDUÇÃO DE RESISTÊNCIA. ATENÇÃO URGENTE DEVE SER DADA AO REPARO.  RESISTÊNCIA: 50-75% AÇÃO CORRETIVA: REPARO OU TROCA DOS ELEMENTOS ESTRUTURAIIS
LOCALIZAÇÃO	ÁREA 23 - LATERAL ESQUERDA 2 PAV.		CATEGORIA DE CONDIÇÃO: 5
RESULTADOS	PRIORIDADE: 3  CATEGORIA DA CONDIÇÃO: 2		AS ESTRUTURAS DA ÁREA MOSTRAM DETERIORIZAÇÃO SEVERA, EM UMA EXTENSÃO ONDE HÁ POUCA RESISTÊNCIA ÚTIL RESIDUAL.  RESISTÊNCIA: < 50% AÇÃO CORRETIVA: REPARO OU TROCA DOS ELEMENTOS ESTRUTURAIIS COM URGÊNCIA.

DESCRÇÃO	RECOMENDAÇÃO		
Foi evidenciado que a alvenaria do ambiente encontra-se com incrustação em toda sua extensão.	Necessário realizar a limpeza nas vigas, e averiguar a existência de outras patologias.

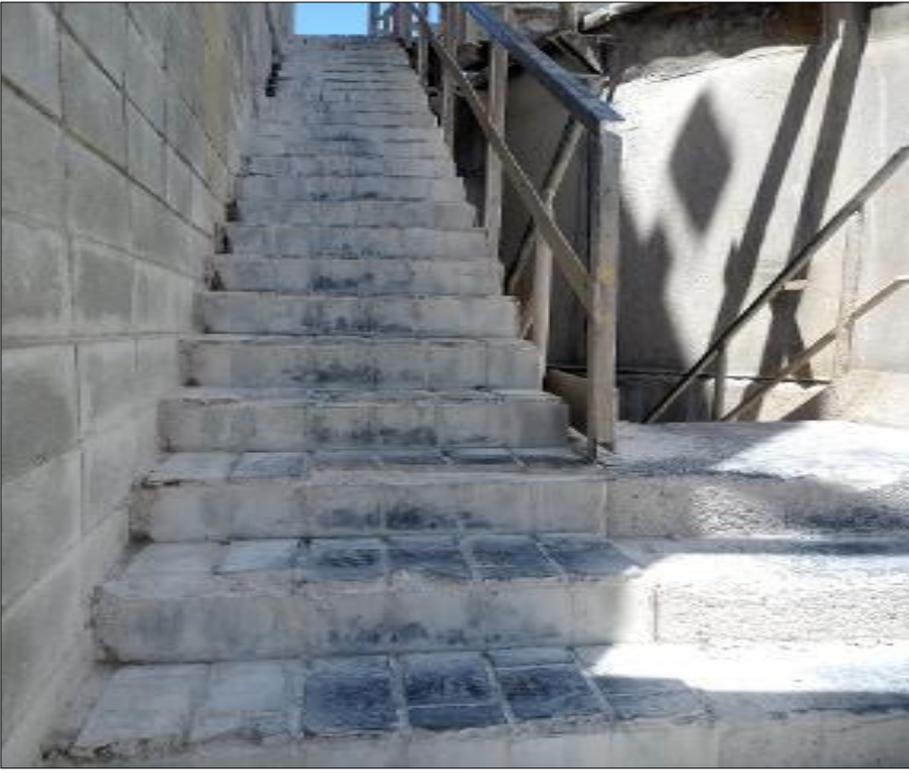
LOCALIZAÇÃO			<p>Durante a presente inspeção foi evidenciado que os degraus da escada encontram-se com desagregação e deslocamento.</p>
ÁREA 23 - LATERAL DIREITA			<p>Necessário realizar a recomposição aplicação de argamassa estrutural na escada, com substituição e instalação de novos pisos nos degraus.</p>
RESULTADOS			
PRIORIDADE: 3			
CATEGORIA DA CONDIÇÃO: 2			
DESCRIÇÃO		RECOMENDAÇÃO	
Durante a presente inspeção foi evidenciado que os degraus da escada encontram-se com desagregação e deslocamento.		Necessário realizar a recomposição aplicação de argamassa estrutural na escada, com substituição e instalação de novos pisos nos degraus.

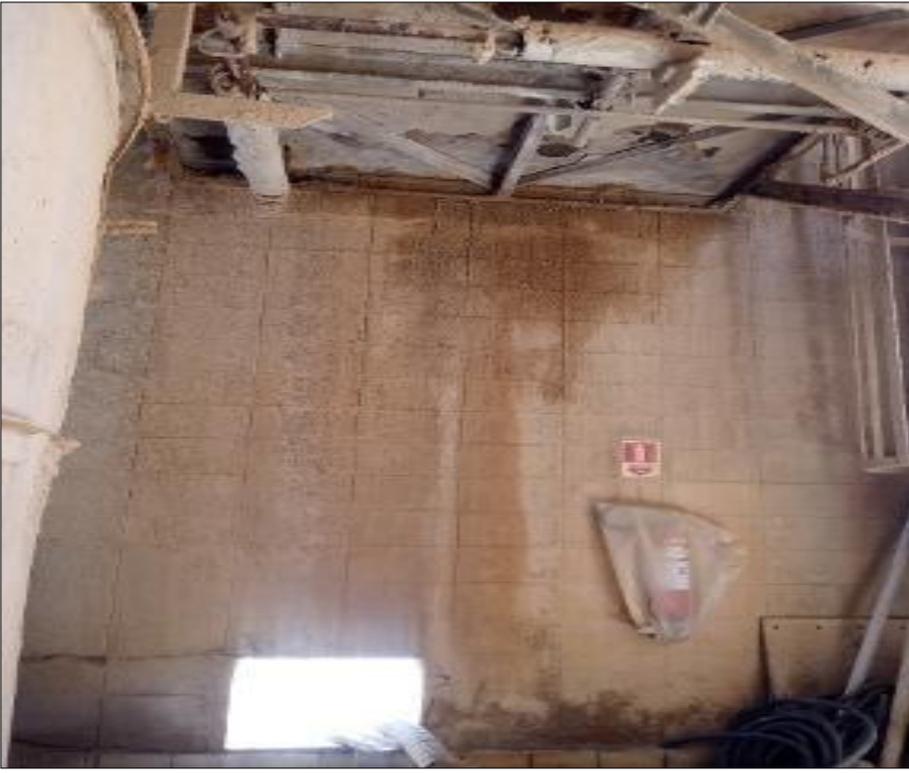
<b>LOCALIZAÇÃO</b>	<b>DESCRIÇÃO</b>	<b>RECOMENDAÇÃO</b>	<b>CATEGORIA DE CONDIÇÃO: 5</b>
ÁREA 23 - LATERAL DIREITA	Foi evidenciado que a estrutura da parede encontra-se com pontos acometidos por eflorescência e sujidade.	Necessário realizar limpeza, tratamento químico e aplicar nova camada de revestimento, a fim de garantir a integridade do estrutura da parede.	
<b>RESULTADOS</b>			
PRIORIDADE: 3  CATEGORIA DA CONDIÇÃO: 2
