<b>CMOC CUBATÃO/SP</b>	
<b>NR 18 - SEGURANÇA E SAÚDE NO TRABALHO NA INDÚSTRIA DA CONSTRUÇÃO</b>	<b>Relatório</b> 5587	<b>Página</b> 1	
	<b>Obra</b> 10034	<b>Revisão</b> 0

# RELATÓRIO DE INSPEÇÃO EM ESTRUTURAS CONFORME NR-18

## CMOC CUBATÃO/SP

## ÁREA 03 – TANQUES DE ARMAZENAMENTO DE ÁCIDO FOSFÓRICO (IMI)

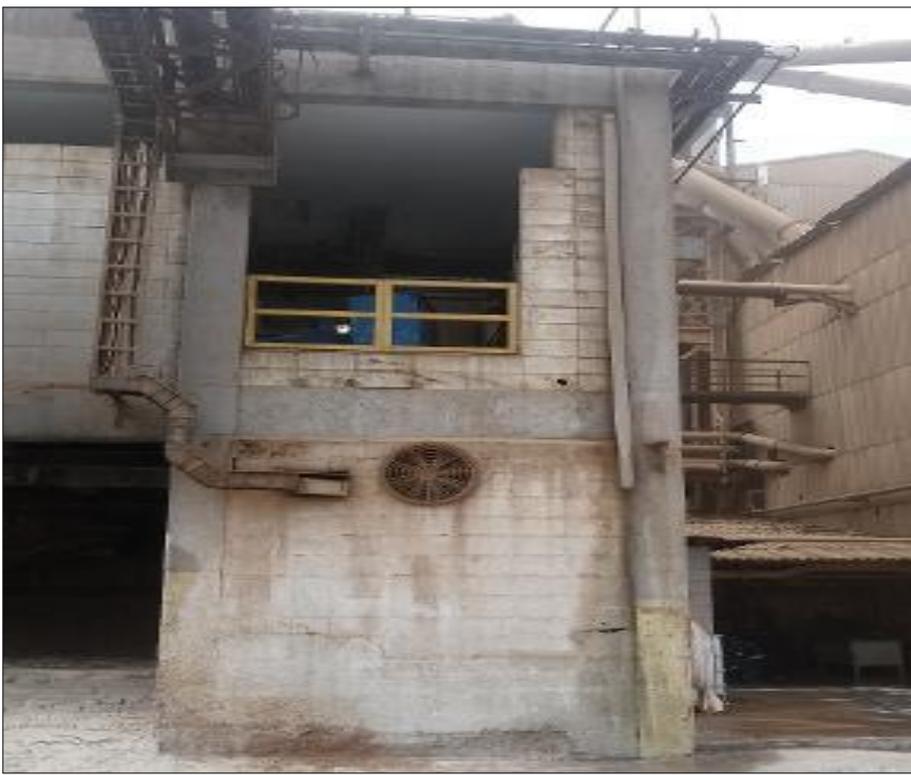
Área 03 - IMI

<p>AS ESTRUTURAS DA ÁREA APRESENTAM ALGUMA DETERIORIZAÇÃO EM UMA EXTENSÃO ONDE HÁ ALGUMA REDUÇÃO DE RESISTÊNCIA. HÁ ALGUM COMPROMETIMENTO PARA O USO SEGURO DAS ESTRUTURAS.</p> <p>RESISTÊNCIA: 75-95% AÇÃO CORRETIVA: REPINTURA, APERTO DOS PARAFUSOS, E OUTROS REPAROS MENORES.</p>
PATOLOGIA			CATEGORIA DE CONDIÇÃO: 4
DESAGREGAÇÃO			<p>AS ESTRUTURAS DA PLANTA APRESENTAM DETERIORIZAÇÃO SEVERA EM UMA DAS EXTENSÕES ONDE HÁ GRANDE REDUÇÃO DE RESISTÊNCIA. ATENÇÃO URGENTE DEVE SER DADA AO REPARO.</p> <p>RESISTÊNCIA: 50-75% AÇÃO CORRETIVA: REPARO OU TROCA DOS ELEMENTOS ESTRUTURAIS</p>
TRATATIVA	DESCRIÇÃO		CATEGORIA DE CONDIÇÃO: 5
MANUTENÇÃO ESTRUTURAL	<p>Durante a presente inspeção foi evidenciado que o pilar e a alvenaria encontram-se acometido com desagregação.</p> <p>Necessário realizar reparo com argamassa estrutural a fim de recompor a integridade do pilar e da alvenaria.</p>		<p>AS ESTRUTURAS DA ÁREA MOSTRAM DETERIORIZAÇÃO SEVERA, EM UMA EXTENSÃO ONDE HÁ POUCA RESISTÊNCIA ÚTIL RESIDUAL.</p> <p>RESISTÊNCIA: &lt; 50% AÇÃO CORRETIVA: REPARO OU TROCA DOS ELEMENTOS ESTRUTURAIS COM URGÊNCIA.</p>

LOCALIZAÇÃO			CATEGORIA DE CONDIÇÃO: 5
PRÉDIO IMI - FRENTE			
RESULTADOS			
<p>PRIORIDADE: 2</p> <p>CATEGORIA DA CONDIÇÃO: 3</p>
