RELATÓRIO DE INSPEÇÃO EM ESTRUTURAS CONFORME NR-18

CMOC CUBATÃO/SP

ÁREA 08 – UNIDADE DCP

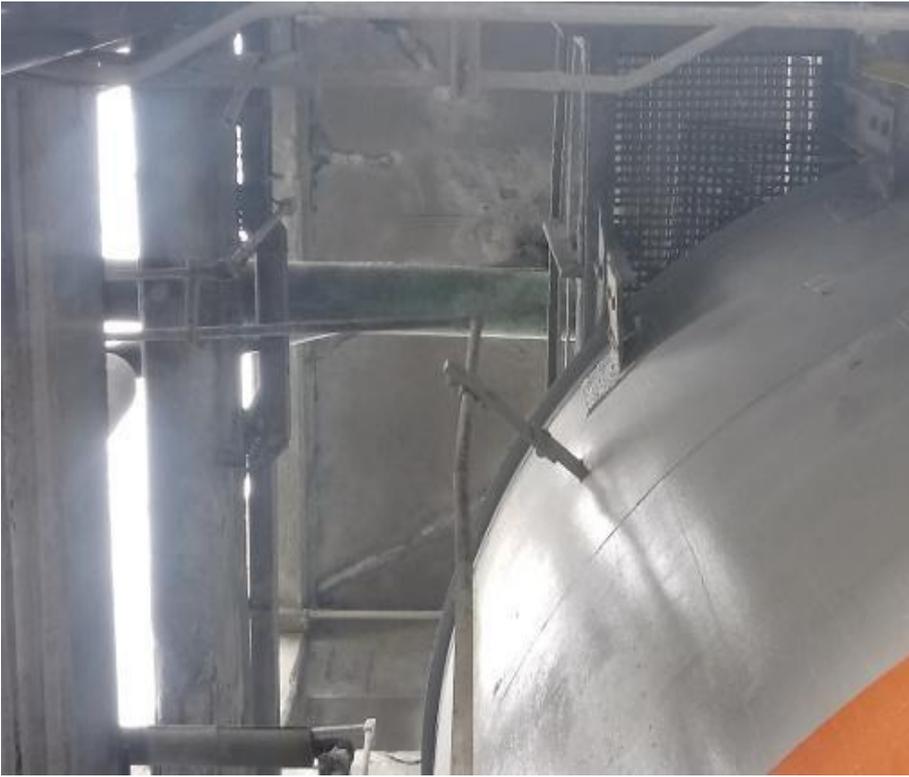
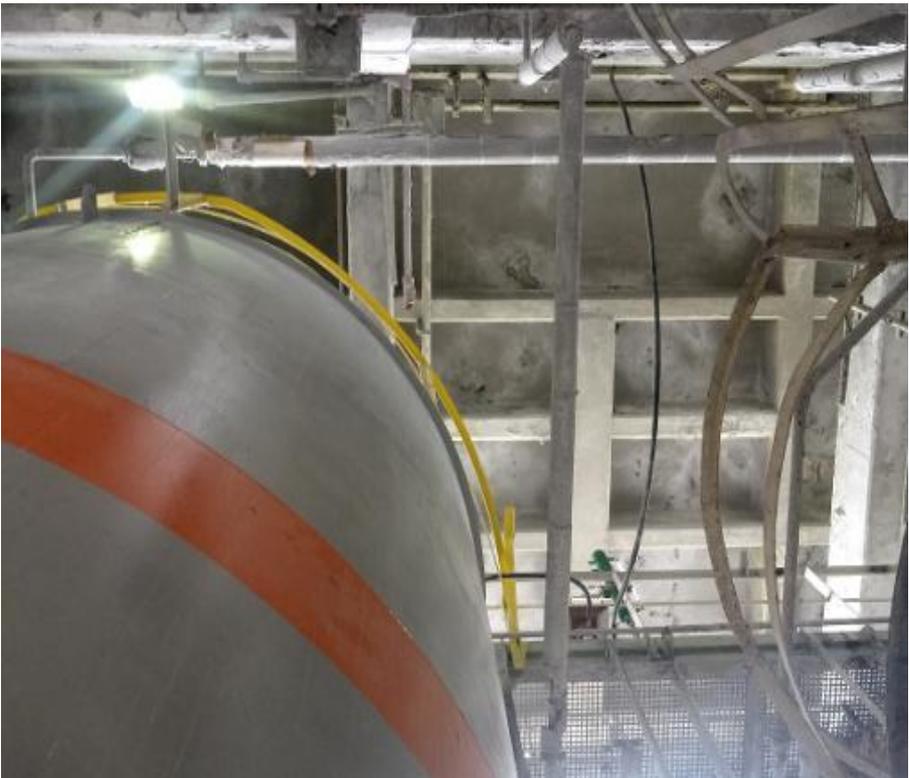
LOCALIZAÇÃO		Térreo - laje e vigas
RESULTADOS		
PRIORIDADE: 1		
CATEGORIA DA CONDIÇÃO: 4

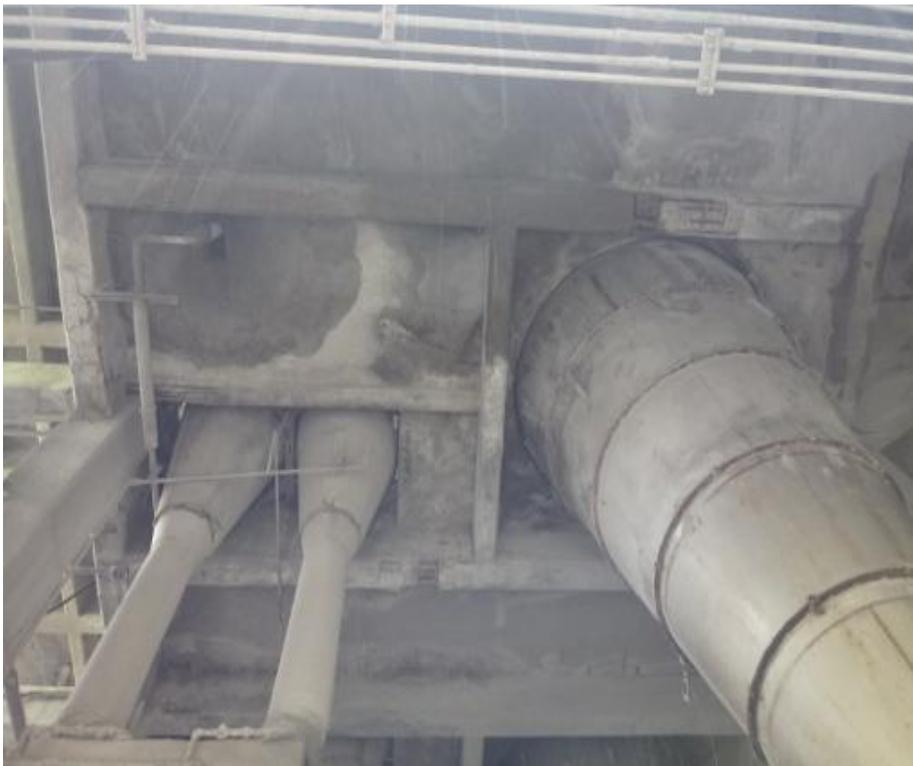
DESAGREGAÇÃO, DISGREGAÇÃO (DESPLACAMENTO OU ESFOLIAÇÃO), ARMADURA EXPOSTA, SUJIDADE

Necessário realizar a impermeabilização da parte de cima da laje, apicoamento, tratamento das armaduras que apresentarem corrosão e reconstituição com argamassa estrutural.	RESISTÊNCIA: < 50% AÇÃO CORRETIVA: REPARO OU TROCA DOS ELEMENTOS ESTRUTURAIS COM URGÊNCIA.

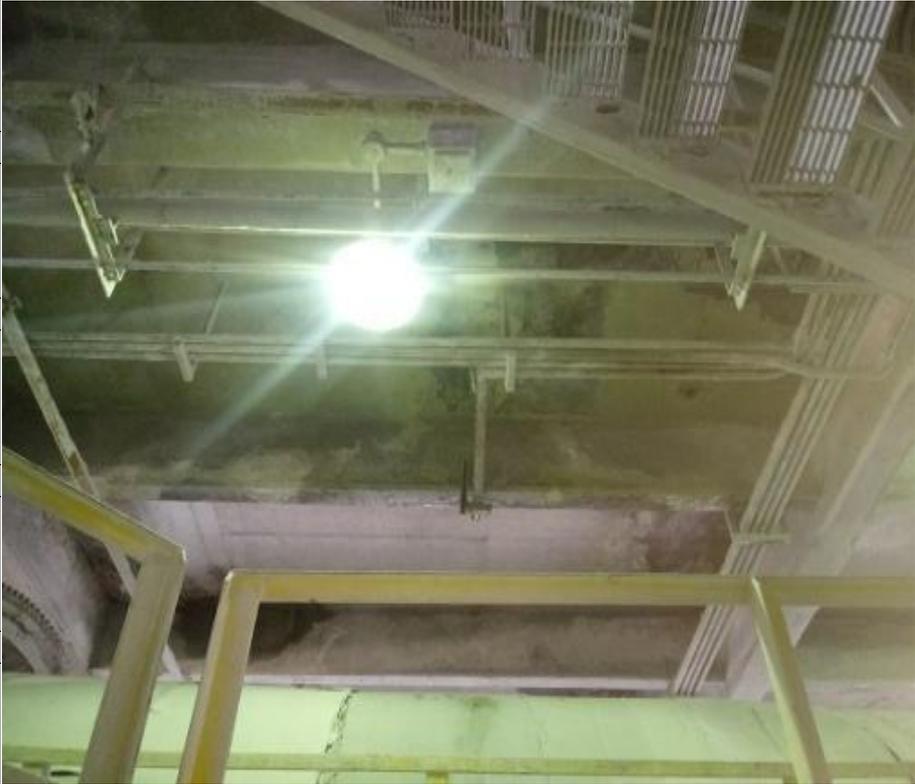
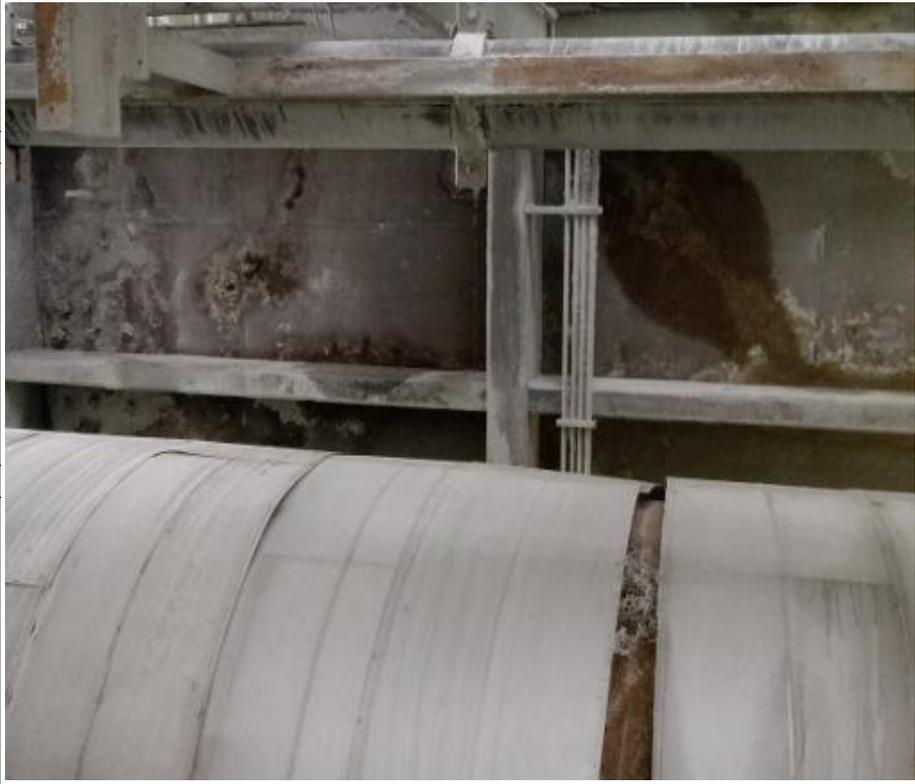
PATOLOGIA		FOTO GERAL DA PATOLOGIA		CATEGORIA DE CONDIÇÃO: 3	
DESAGREGAÇÃO, DISGREGAÇÃO (DESPLACAMENTO OU ESFOLIAÇÃO), ARMADURA EXPOSTA, SUJIDADE

AS ESTRUTURAS DA ÁREA APRESENTAM ALGUMA DETERIORIZAÇÃO EM UMA EXTENSÃO ONDE HÁ ALGUMA REDUÇÃO DE RESISTÊNCIA. HÁ ALGUM COMPROMETIMENTO PARA O USO SEGURO DAS ESTRUTURAS.	
TRATATIVA				RESISTÊNCIA: 75-95% AÇÃO CORRETIVA: REPINTURA, APERTO DOS PARAFUSOS, E OUTROS REPAROS MENORES.	
MANUTENÇÃO ESTRUTURAL, LIMPEZA E IMPERMEABILIZAÇÃO				CATEGORIA DE CONDIÇÃO: 4	
LOCALIZAÇÃO		RESULTADOS		AS ESTRUTURAS DA PLANTA APRESENTAM DETERIORIZAÇÃO SEVERA EM UMA DAS EXTENSÕES ONDE HÁ GRANDE REDUÇÃO DE RESISTÊNCIA. ATENÇÃO URGENTE DEVE SER DADA AO REPARO.	
Térreo - laje e vigas		PRIORIDADE: 1		RESISTÊNCIA: 50-75% AÇÃO CORRETIVA: REPARO OU TROCA DOS ELEMENTOS ESTRUTURAIS	
RESULTADOS		CATEGORIA DA CONDIÇÃO: 4		CATEGORIA DE CONDIÇÃO: 5	
DESCRIÇÃO		Durante a presente inspeção foi evidenciado que as laje e as vigas encontram-se com pontos afetados por incrustação, corrosão e desagregação.		Necessário realizar a impermeabilização da parte de cima da laje, apicoamento, tratamento das armaduras que apresentarem corrosão e reconstituição com argamassa estrutural.

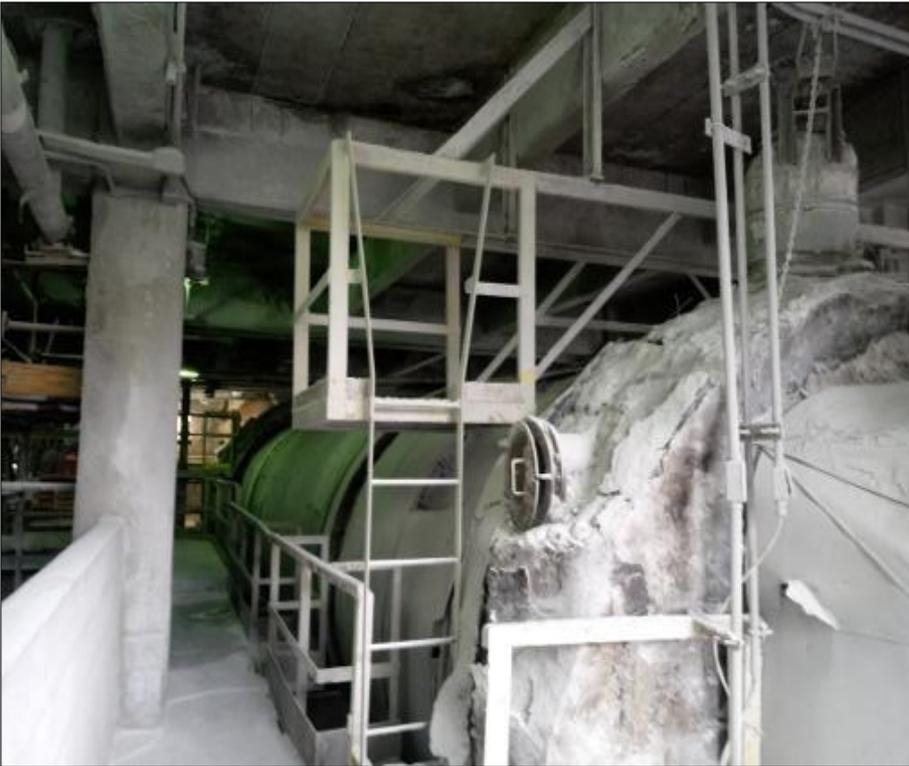
RESULTADOS	DESCRIÇÃO	
<p>PRIORIDADE: 1</p> <p>CATEGORIA DA CONDIÇÃO: 4</p>	<p>Durante a presente inspeção foi evidenciado que as laje e as vigas encontram-se com pontos afetados por eflorescência, desagregação e corrosão das armaduras</p> <p>Necessário realizar a impermeabilização da parte de cima da laje, tratamento das armaduras que apresentarem corrosão e reconstituição com argamassa estrutural.</p>

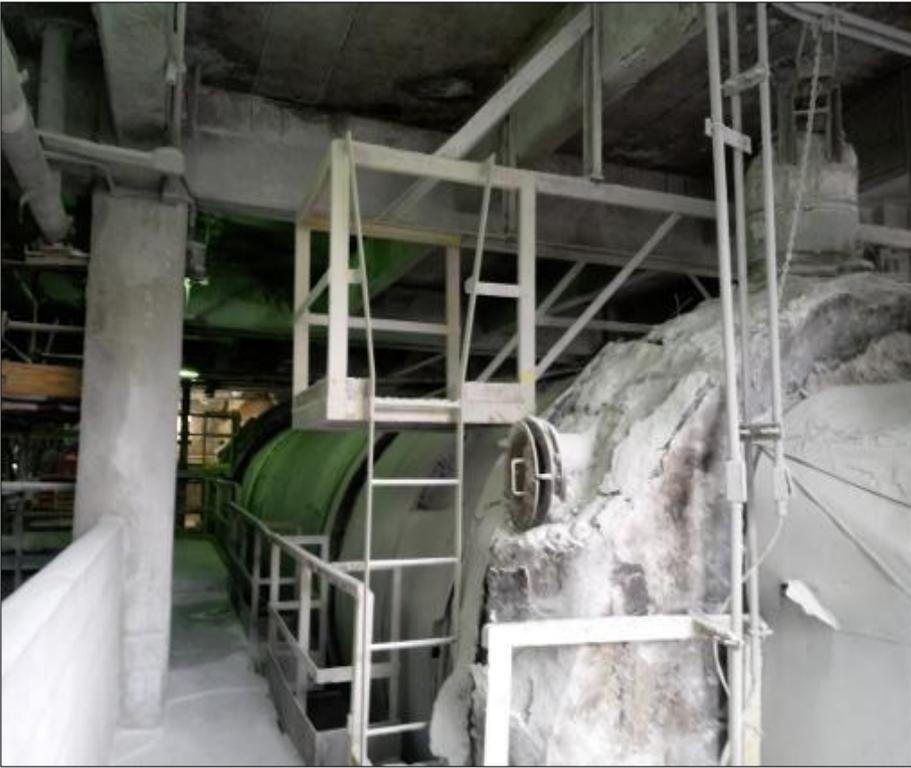
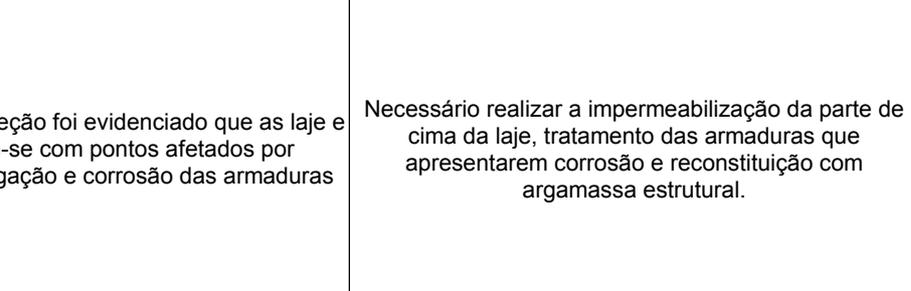
Durante a presente inspeção foi evidenciado que as laje e as vigas encontram-se com pontos afetados por eflorescência, desagregação e corrosão das armaduras		Necessário realizar a impermeabilização da parte de cima da laje, tratamento das armaduras que apresentarem corrosão e reconstituição com argamassa estrutural.		AS ESTRUTURAS DA ÁREA MOSTRAM DETERIORIZAÇÃO SEVERA, EM UMA EXTENSÃO ONDE HÁ POUCA RESISTÊNCIA ÚTIL RESIDUAL. RESISTÊNCIA: < 50% AÇÃO CORRETIVA: REPARO OU TROCA DOS ELEMENTOS ESTRUTURAIS COM URGÊNCIA.

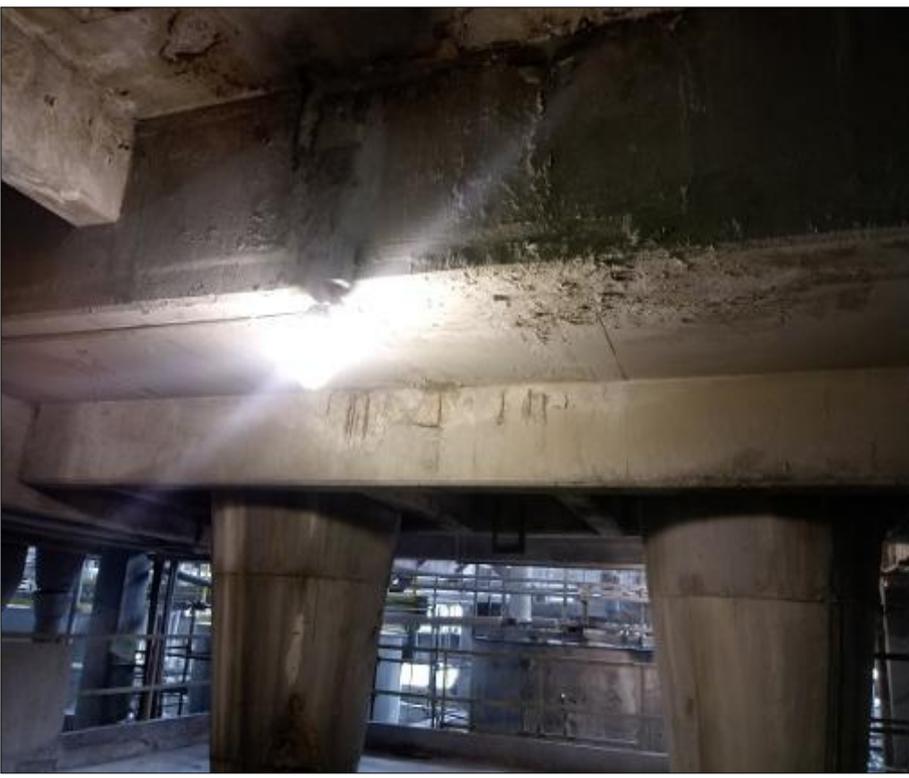
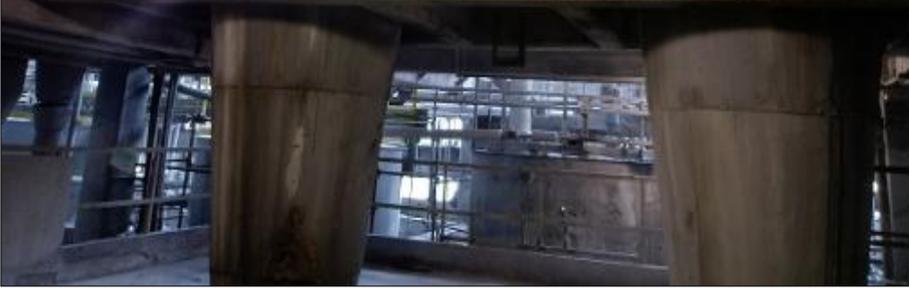
PATOLOGIA				CATEGORIA DE CONDIÇÃO: 3	
DESAGREGAÇÃO, ARMADURA EXPOSTA, EFLORESCÊNCIA				AS ESTRUTURAS DA ÁREA APRESENTAM ALGUMA DETERIORIZAÇÃO EM UMA EXTENSÃO ONDE HÁ ALGUMA REDUÇÃO DE RESISTÊNCIA. HÁ ALGUM COMPROMETIMENTO PARA O USO SEGURO DAS ESTRUTURAS.	
TRATATIVA		LOCALIZAÇÃO		RESISTÊNCIA: 75-95% AÇÃO CORRETIVA: REPINTURA, APERTO DOS PARAFUSOS, E OUTROS REPAROS MENORES.	
MANUTENÇÃO ESTRUTURAL E IMPERMEABILIZAÇÃO		1 PAV. - LAJE E VIGAS		CATEGORIA DE CONDIÇÃO: 4	
RESULTADOS				AS ESTRUTURAS DA PLANTA APRESENTAM DETERIORIZAÇÃO SEVERA EM UMA DAS EXTENSÕES ONDE HÁ GRANDE REDUÇÃO DE RESISTÊNCIA. ATENÇÃO URGENTE DEVE SER DADA AO REPARO.	
PRIORIDADE: 1

RESISTÊNCIA: 50-75% AÇÃO CORRETIVA: REPARO OU TROCA DOS ELEMENTOS ESTRUTURAIS	
CATEGORIA DA CONDIÇÃO: 4		DESCRIÇÃO		CATEGORIA DE CONDIÇÃO: 5	
Durante a presente inspeção foi evidenciado que as laje e as vigas encontram-se com pontos afetados por eflorescência, desagregação e corrosão das armaduras		Necessário realizar a impermeabilização da parte de cima da laje, tratamento das armaduras que apresentarem corrosão e reconstituição com argamassa estrutural.		AS ESTRUTURAS DA ÁREA MOSTRAM DETERIORIZAÇÃO SEVERA, EM UMA EXTENSÃO ONDE HÁ POUCA RESISTÊNCIA ÚTIL RESIDUAL.

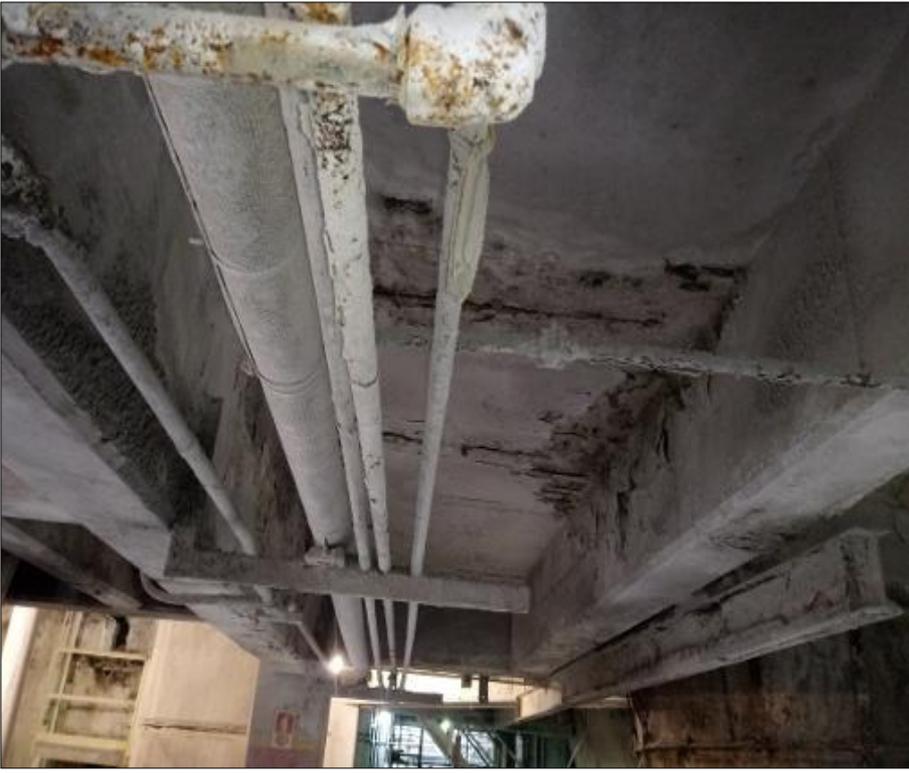
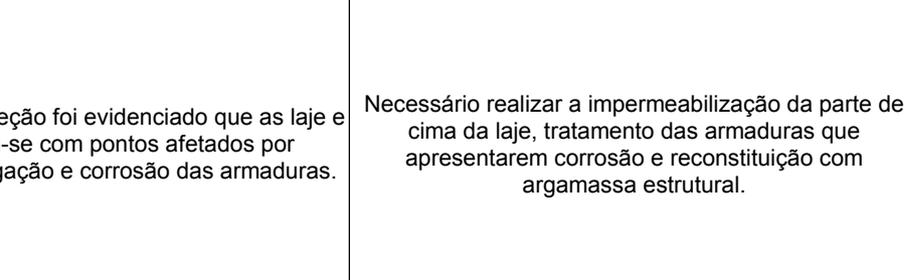
DESAGREGAÇÃO, ARMADURA EXPOSTA, EFLORESCÊNCIA		CATEGORIA DE CONDIÇÃO: 3
TRATATIVA		AS ESTRUTURAS DA ÁREA APRESENTAM ALGUMA DETERIORIZAÇÃO EM UMA EXTENSÃO ONDE HÁ ALGUMA REDUÇÃO DE RESISTÊNCIA. HÁ ALGUM COMPROMETIMENTO PARA O USO SEGURO DAS ESTRUTURAS.
MANUTENÇÃO ESTRUTURAL E IMPERMEABILIZAÇÃO	RESISTÊNCIA: 75-95% AÇÃO CORRETIVA: REPINTURA, APERTO DOS PARAFUSOS, E OUTROS REPAROS MENORES.	
LOCALIZAÇÃO

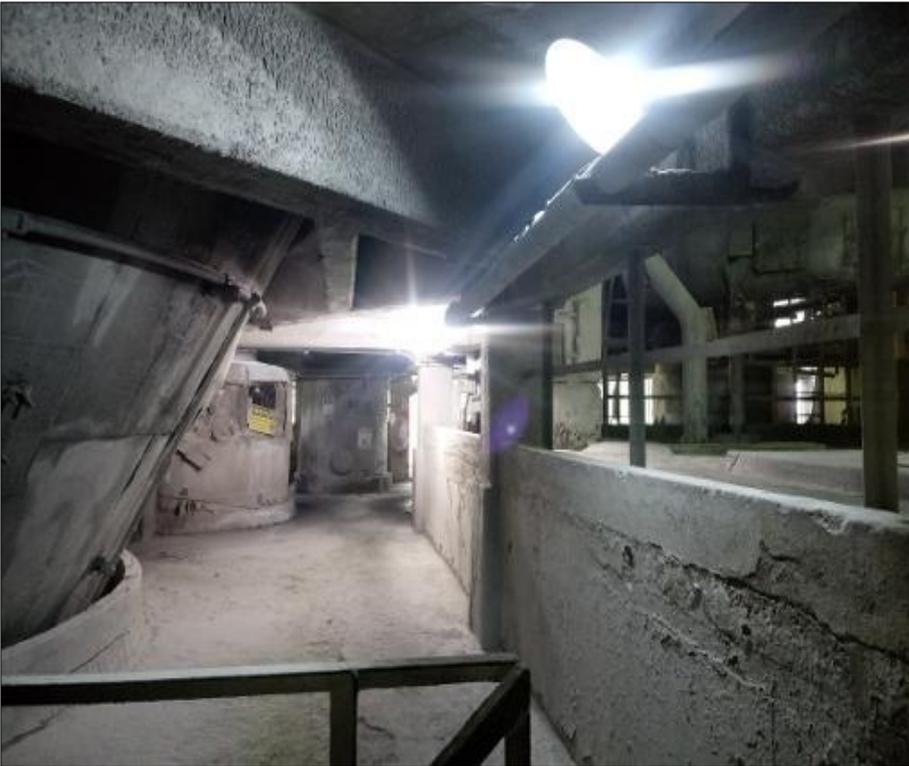
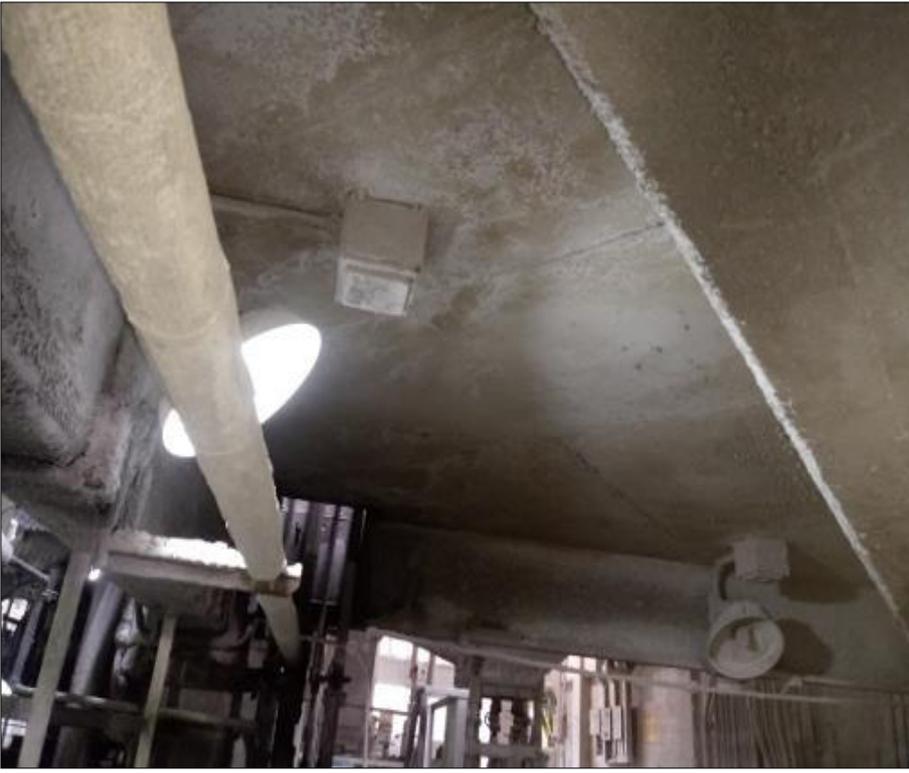
DESAGREGAÇÃO EFLORESCÊNCIA		AS ESTRUTURAS DA ÁREA APRESENTAM ALGUMA DETERIORIZAÇÃO EM UMA EXTENSÃO ONDE HÁ ALGUMA REDUÇÃO DE RESISTÊNCIA. HÁ ALGUM COMPROMETIMENTO PARA O USO SEGURO DAS ESTRUTURAS.
TRATATIVA	FOTO GERAL DA PATOLOGIA	RESISTÊNCIA: 75-95% AÇÃO CORRETIVA: REPINTURA, APERTO DOS PARAFUSOS, E OUTROS REPAROS MENORES.
MANUTENÇÃO ESTRUTURAL E IMPERMEABILIZAÇÃO

Durante a presente inspeção foi evidenciado que as laje e as vigas encontram-se com pontos afetados por eflorescência.	Necessário realizar a impermeabilização da parte de cima da laje e reconstituição com argamassa estrutural.

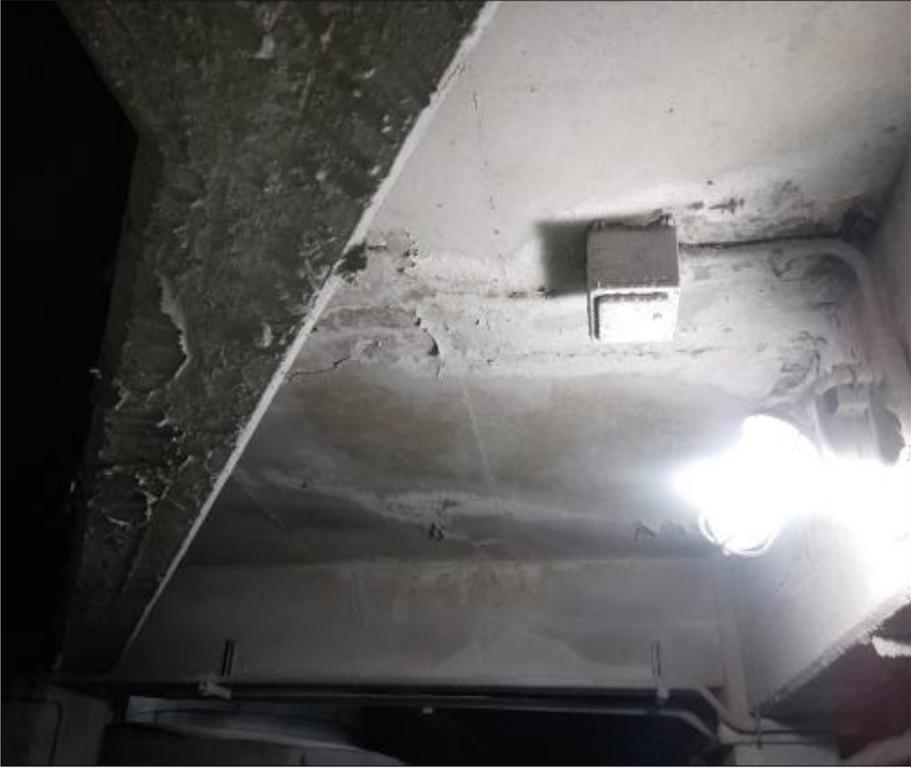
PATOLOGIA				CATEGORIA DE CONDIÇÃO: 4
DESAGREGAÇÃO, SUJIDADE, EFLORESCÊNCIA

AS ESTRUTURAS DA PLANTA APRESENTAM DETERIORIZAÇÃO SEVERA EM UMA DAS EXTENSÕES ONDE HÁ GRANDE REDUÇÃO DE RESISTÊNCIA. ATENÇÃO URGENTE DEVE SER DADA AO REPARO. RESISTÊNCIA: 50-75% AÇÃO CORRETIVA: REPARO OU TROCA DOS ELEMENTOS ESTRUTURAIS
TRATATIVA				CATEGORIA DE CONDIÇÃO: 5
MANUTENÇÃO ESTRUTURAL E IMPERMEABILIZAÇÃO				AS ESTRUTURAS DA ÁREA MOSTRAM DETERIORIZAÇÃO SEVERA, EM UMA EXTENSÃO ONDE HÁ POUCA RESISTÊNCIA ÚTIL RESIDUAL. RESISTÊNCIA: < 50% AÇÃO CORRETIVA: REPARO OU TROCA DOS ELEMENTOS ESTRUTURAIS COM URGÊNCIA.
LOCALIZAÇÃO				
2 PAV. - LAJE E VIGAS		<p>DESCRİÇÃO</p>		
RESULTADOS				
PRIORIDADE: 2 CATEGORIA DA CONDIÇÃO: 3		Durante a presente inspeção foi evidenciado que as laje e as vigas encontram-se com pontos afetados por eflorescência.	Necessário realizar a limpeza, impermeabilização da parte de cima da laje e reconstituição com argamassa estrutural.

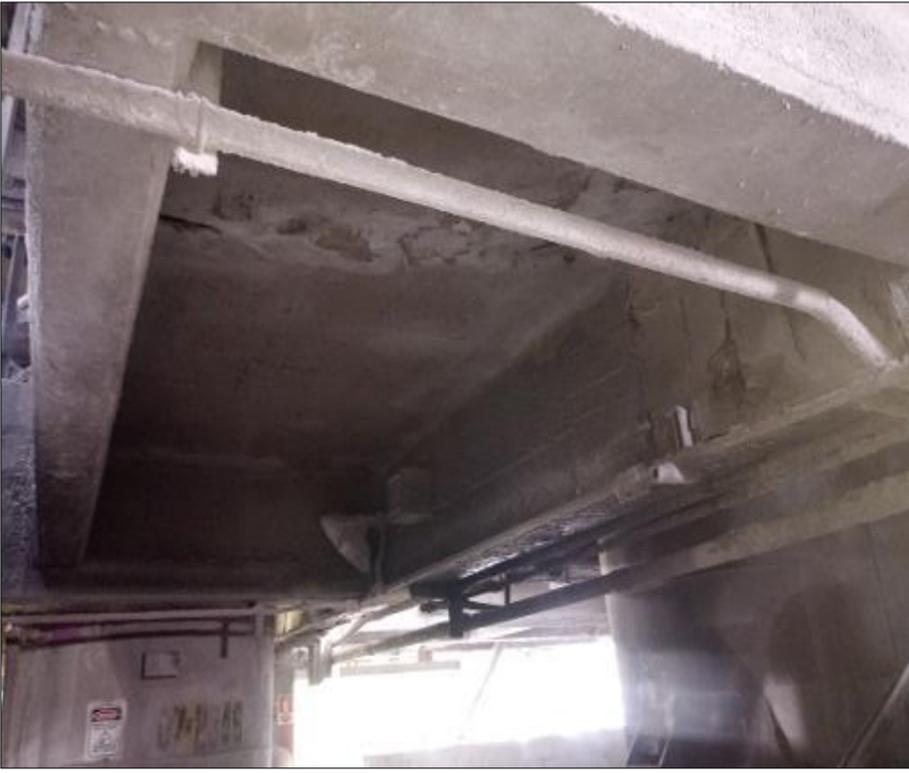
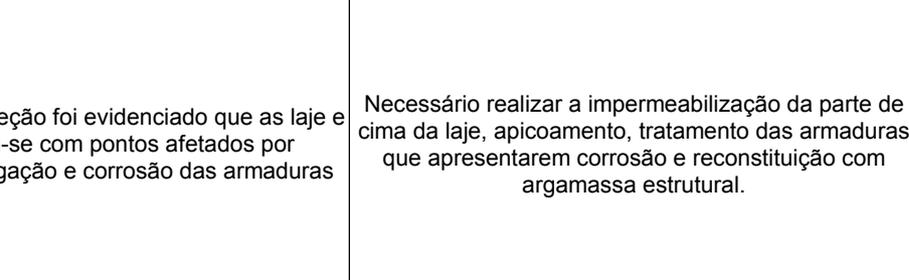
DESAGREGAÇÃO, SUJIDADE, ARMADURA EXPOSTA, EFLORESCÊNCIA		AS ESTRUTURAS DA ÁREA APRESENTAM ALGUMA DETERIORIZAÇÃO EM UMA EXTENSÃO ONDE HÁ ALGUMA REDUÇÃO DE RESISTÊNCIA. HÁ ALGUM COMPROMETIMENTO PARA O USO SEGURO DAS ESTRUTURAS.
TRATATIVA	FOTO GERAL DA PATOLOGIA	RESISTÊNCIA: 75-95% AÇÃO CORRETIVA: REPINTURA, APERTO DOS PARAFUSOS, E OUTROS REPAROS MENORES.
MANUTENÇÃO ESTRUTURAL, LIMPEZA E IMPERMEABILIZAÇÃO

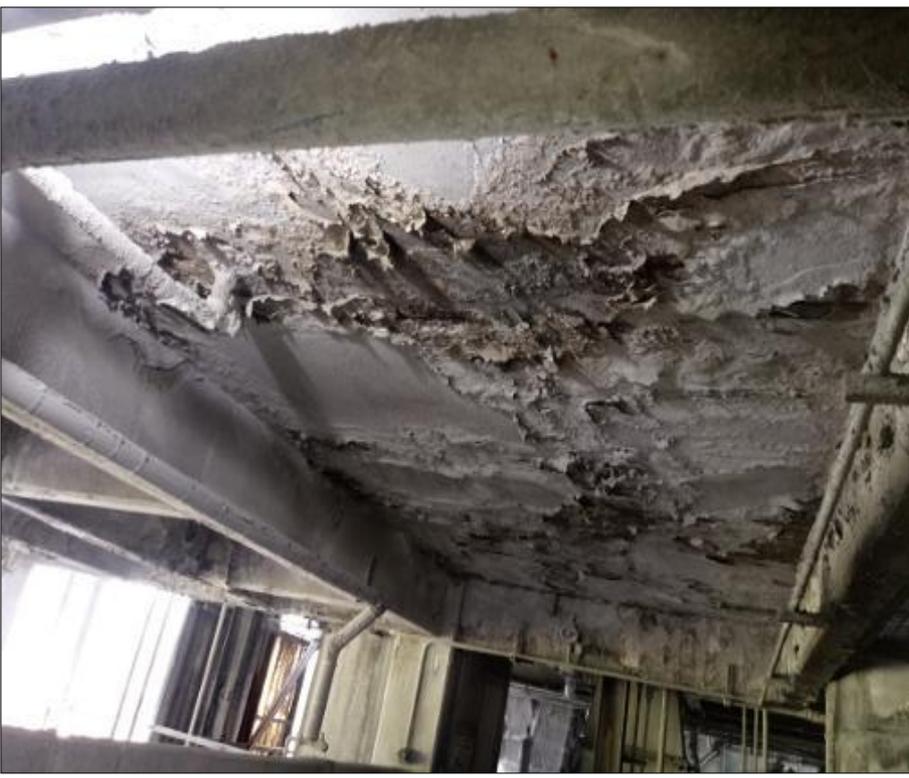
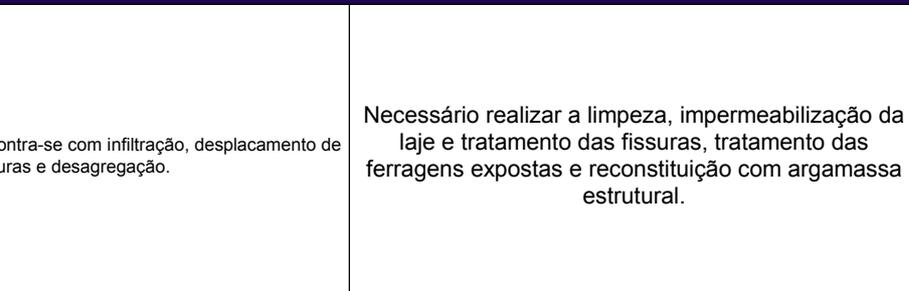
LOCALIZAÇÃO		<p>Foi evidenciado que a laje encontra-se com infiltração, deslocamento de tinta, fissuras e desagregação.</p> <p>Necessário realizar a limpeza, impermeabilização da laje e tratamento das fissuras, tratamento das ferragens expostas e reconstituição com argamassa estrutural.</p>
2 PAV. - LAJE E VIGAS		
RESULTADOS		
PRIORIDADE: 1		
CATEGORIA DA CONDIÇÃO: 4		
DESCRIÇÃO

CATEGORIA DE CONDIÇÃO: 5
LIMPEZA, IMPERMEABILIZAÇÃO E MANUTENÇÃO ESTRUTURAL		<p>AS ESTRUTURAS DA ÁREA MOSTRAM DETERIORIZAÇÃO SEVERA, EM UMA EXTENSÃO ONDE HÁ POUCA RESISTÊNCIA ÚTIL RESIDUAL.</p> <p>RESISTÊNCIA: < 50% AÇÃO CORRETIVA: REPARO OU TROCA DOS ELEMENTOS ESTRUTURAIS COM URGÊNCIA.</p>

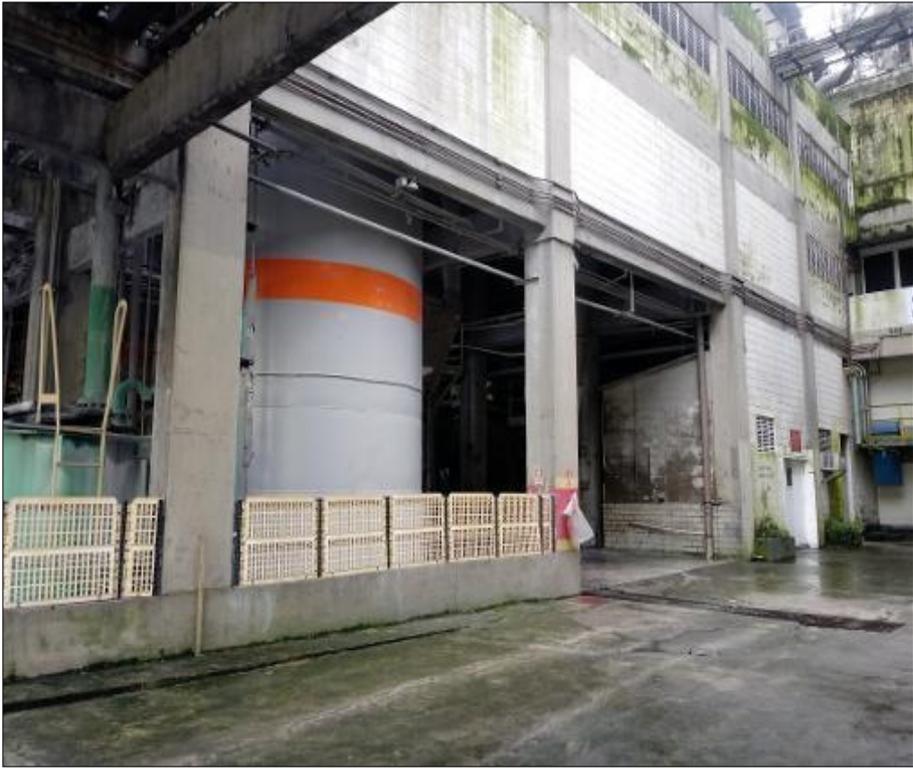
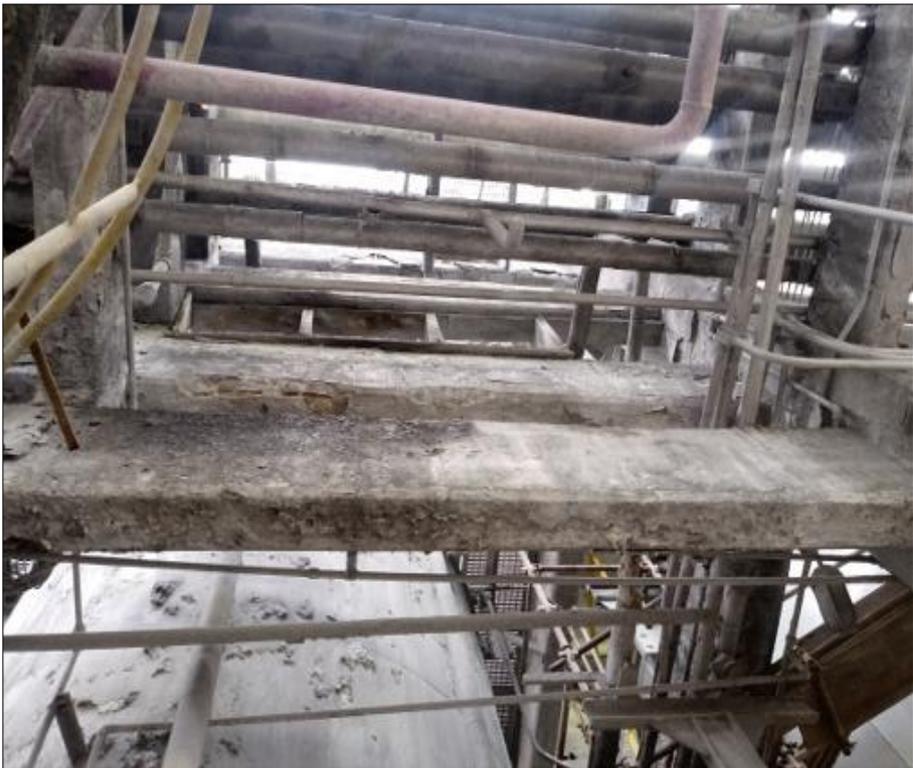
Área 8 DCP	AS ESTRUTURAS DA ÁREA APRESENTAM ALGUMA DETERIORIZAÇÃO EM UMA EXTENSÃO ONDE HÁ ALGUMA REDUÇÃO DE RESISTÊNCIA. HÁ ALGUM COMPROMETIMENTO PARA O USO SEGURO DAS ESTRUTURAS. RESISTÊNCIA: 75-95% AÇÃO CORRETIVA: REPINTURA, APERTO DOS PARAFUSOS, E OUTROS REPAROS MENORES.		
PATOLOGIA	FOTO GERAL DA PATOLOGIA		CATEGORIA DE CONDIÇÃO: 4
DESAGREGAÇÃO, DISGREGAÇÃO (DESPLACAMENTO OU ESFOLIAÇÃO), SUJIDADE, ARMADURA EXPOSTA - INCRUSTAÇÃO

LOCALIZAÇÃO			DESCRIBÇÃO
TERREO	Foi evidenciado que a viga encontra-se com a sua armadura exposta devido a desagregação.	Necessário realizar o tratamento da armadura exposta por meio de lixamento e realizar a aplicação de argamassa estrutural ou groute, a fim de recompor a integridade da viga.	
RESULTADOS			
PRIORIDADE: 1 CATEGORIA DA CONDIÇÃO: 4

AS ESTRUTURAS DA PLANTA APRESENTAM DETERIORIZAÇÃO SEVERA EM UMA DAS EXTENSÕES ONDE HÁ GRANDE REDUÇÃO DE RESISTÊNCIA. ATENÇÃO URGENTE DEVE SER DADA AO REPARO. RESISTÊNCIA: 50-75% AÇÃO CORRETIVA: REPARO OU TROCA DOS ELEMENTOS ESTRUTURAIS
TRATATIVA			CATEGORIA DE CONDIÇÃO: 5
MANUTENÇÃO ESTRUTURAL, LIMPEZA.			AS ESTRUTURAS DA ÁREA MOSTRAM DETERIORIZAÇÃO SEVERA, EM UMA EXTENSÃO ONDE HÁ POUCA RESISTÊNCIA ÚTIL RESIDUAL. RESISTÊNCIA: < 50% AÇÃO CORRETIVA: REPARO OU TROCA DOS ELEMENTOS ESTRUTURAIS COM URGÊNCIA.

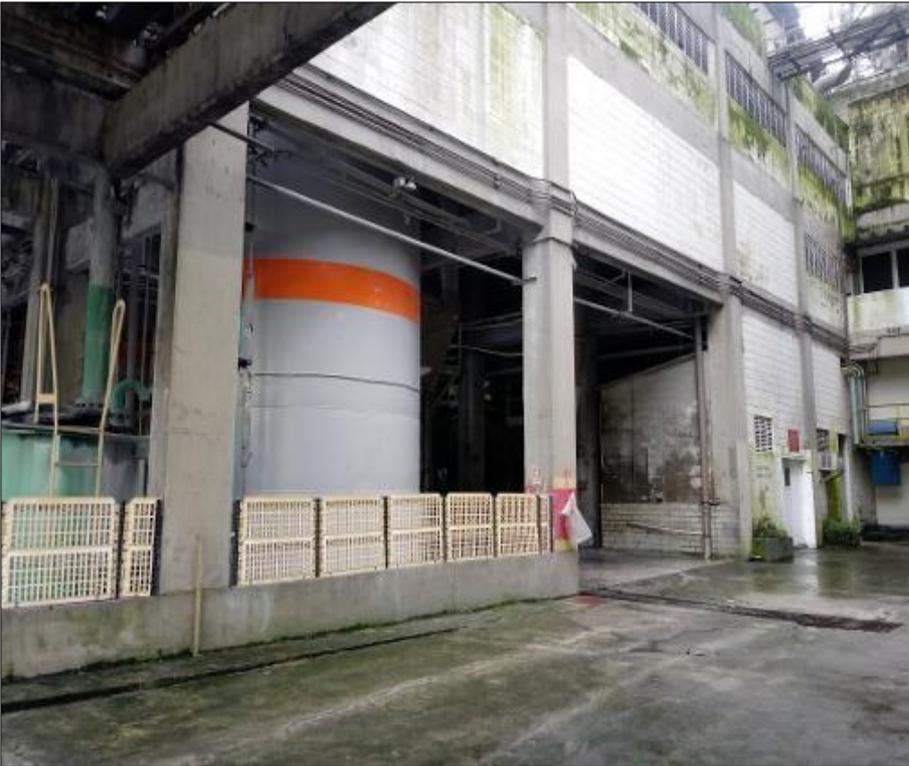
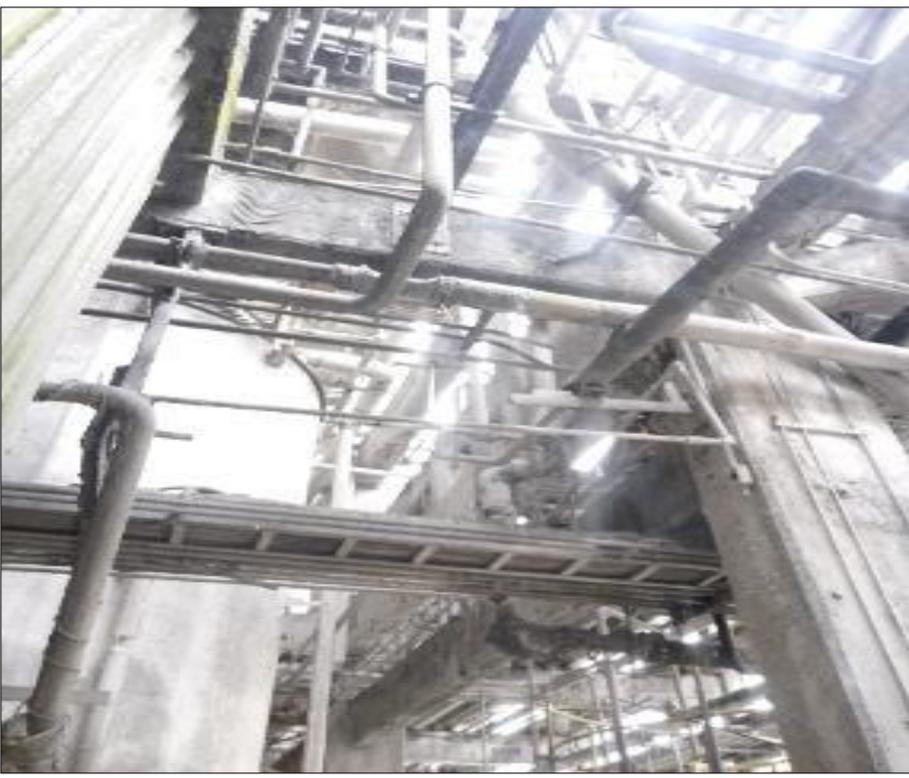
LOCALIZAÇÃO	DESCRIÇÃO	
TERREO	Foi evidenciado que a viga encontra-se com a sua armadura exposta devido a desagregação. Necessário realizar o tratamento da armadura exposta por meio de lixamento e realizar a aplicação de argamassa estrutural ou groute, a fim de recompor a integridade da viga.	
RESULTADOS		
PRIORIDADE: 1 CATEGORIA DA CONDIÇÃO: 4

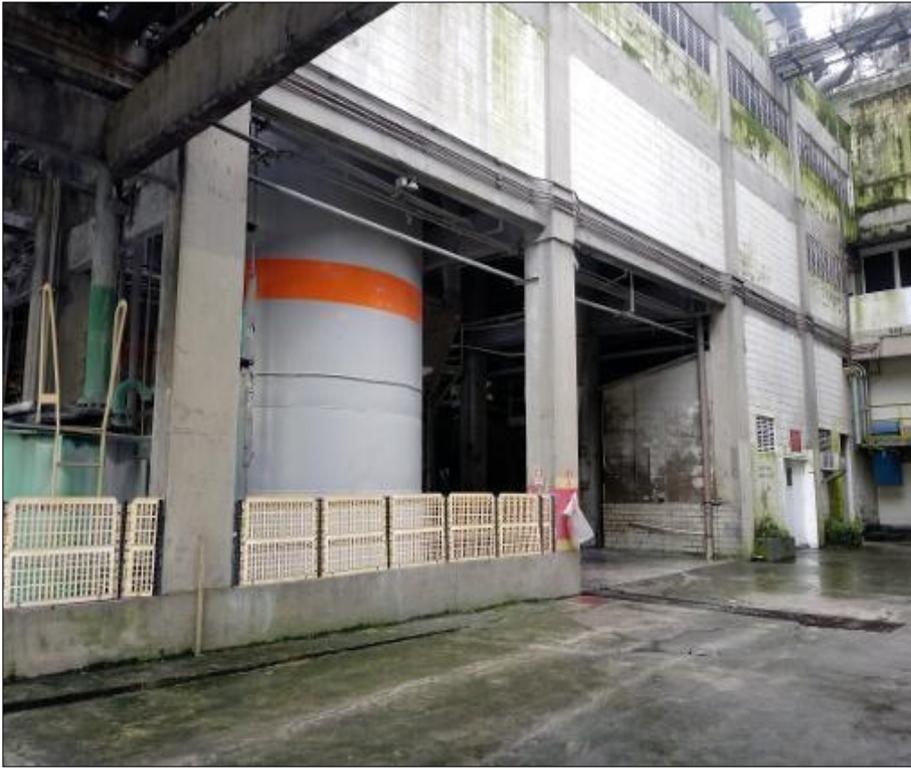
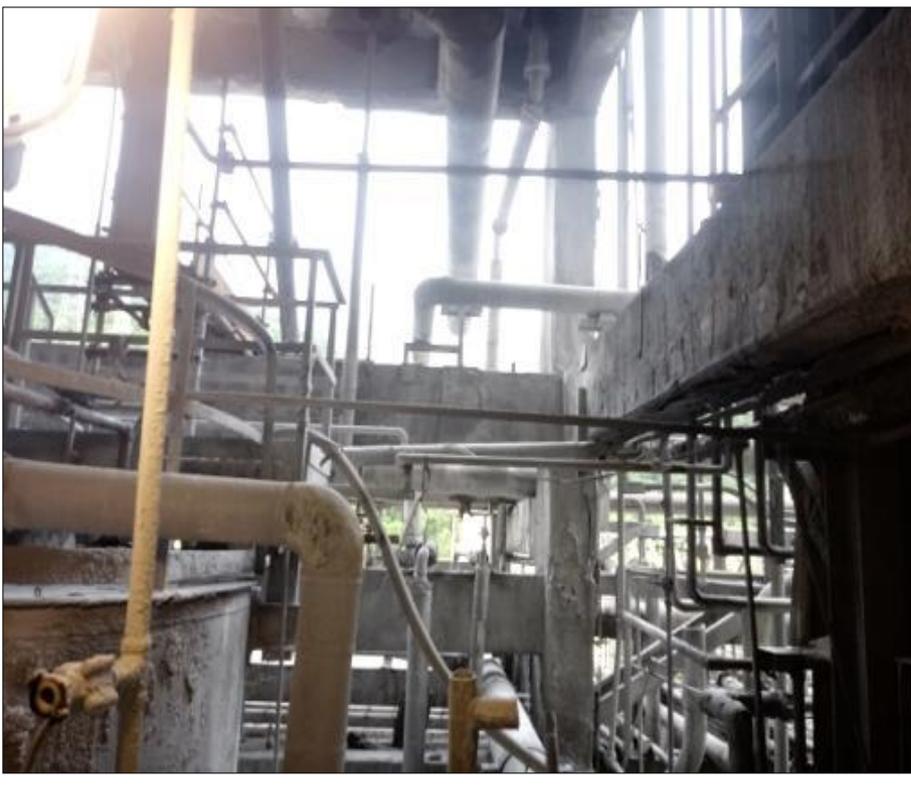
<p>AS ESTRUTURAS DA ÁREA APRESENTAM ALGUMA DETERIORIZAÇÃO EM UMA EXTENSÃO ONDE HÁ ALGUMA REDUÇÃO DE RESISTÊNCIA. HÁ ALGUM COMPROMETIMENTO PARA O USO SEGURO DAS ESTRUTURAS.</p> <p>RESISTÊNCIA: 75-95% AÇÃO CORRETIVA: REPINTURA, APERTO DOS PARAFUSOS, E OUTROS REPAROS MENORES.</p>
PATOLOGIA		CATEGORIA DE CONDIÇÃO: 4
DESAGREGAÇÃO, DISGREGAÇÃO (DESPLACAMENTO OU ESFOLIAÇÃO), SUJIDADE, ARMADURA EXPOSTA - INCRUSTAÇÃO		<p>AS ESTRUTURAS DA PLANTA APRESENTAM DETERIORIZAÇÃO SEVERA EM UMA DAS EXTENSÕES ONDE HÁ GRANDE REDUÇÃO DE RESISTÊNCIA. ATENÇÃO URGENTE DEVE SER DADA AO REPARO.</p> <p>RESISTÊNCIA: 50-75% AÇÃO CORRETIVA: REPARO OU TROCA DOS ELEMENTOS ESTRUTURAIS</p>
TRATATIVA		DESCRIÇÃO
MANUTENÇÃO ESTRUTURAL, LIMPEZA.	<p>Foi evidenciado que a viga encontra-se com a sua armadura exposta devido a desagregação.</p> <p>Necessário realizar o tratamento da armadura exposta por meio de lixamento e realizar a aplicação de argamassa estrutural ou groute, a fim de recompor a integridade da viga.</p>	<p>AS ESTRUTURAS DA ÁREA MOSTRAM DETERIORIZAÇÃO SEVERA, EM UMA EXTENSÃO ONDE HÁ POUCA RESISTÊNCIA ÚTIL RESIDUAL.</p> <p>RESISTÊNCIA: < 50% AÇÃO CORRETIVA: REPARO OU TROCA DOS ELEMENTOS ESTRUTURAIS COM URGÊNCIA.</p>

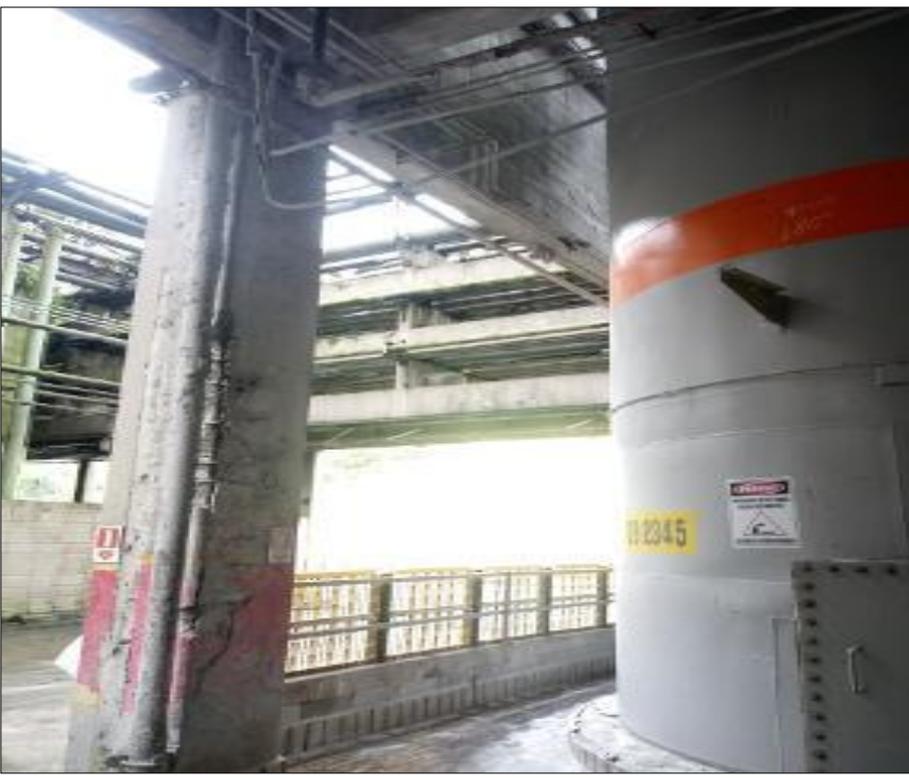
DESAGREGAÇÃO, DISGREGAÇÃO (DESPLACAMENTO OU ESFOLIAÇÃO), SUJIDADE, ARMADURA EXPOSTA - INCRUSTAÇÃO			CATEGORIA DE CONDIÇÃO: 3
TRATATIVA			AS ESTRUTURAS DA ÁREA APRESENTAM ALGUMA DETERIORIZAÇÃO EM UMA EXTENSÃO ONDE HÁ ALGUMA REDUÇÃO DE RESISTÊNCIA. HÁ ALGUM COMPROMETIMENTO PARA O USO SEGURO DAS ESTRUTURAS.
MANUTENÇÃO ESTRUTURAL			RESISTÊNCIA: 75-95% AÇÃO CORRETIVA: REPINTURA, APERTO DOS PARAFUSOS, E OUTROS REPAROS MENORES.
LOCALIZAÇÃO	RESULTADOS		CATEGORIA DE CONDIÇÃO: 4
TERREO	PRIORIDADE: 1 CATEGORIA DA CONDIÇÃO: 4		AS ESTRUTURAS DA PLANTA APRESENTAM DETERIORIZAÇÃO SEVERA EM UMA DAS EXTENSÕES ONDE HÁ GRANDE REDUÇÃO DE RESISTÊNCIA. ATENÇÃO URGENTE DEVE SER DADA AO REPARO.
RESULTADOS			RESISTÊNCIA: 50-75% AÇÃO CORRETIVA: REPARO OU TROCA DOS ELEMENTOS ESTRUTURAIS
DESCRIÇÃO			CATEGORIA DE CONDIÇÃO: 5
Foi evidenciado que o pilar encontra-se com a sua armadura exposta devido a desagregação.		Necessário realizar o tratamento da armadura exposta por meio de lixamento e realizar a aplicação de argamassa estrutural ou groute, a fim de recompor a integridade do pilar.	AS ESTRUTURAS DA ÁREA MOSTRAM DETERIORIZAÇÃO SEVERA, EM UMA EXTENSÃO ONDE HÁ POUCA RESISTÊNCIA ÚTIL RESIDUAL.

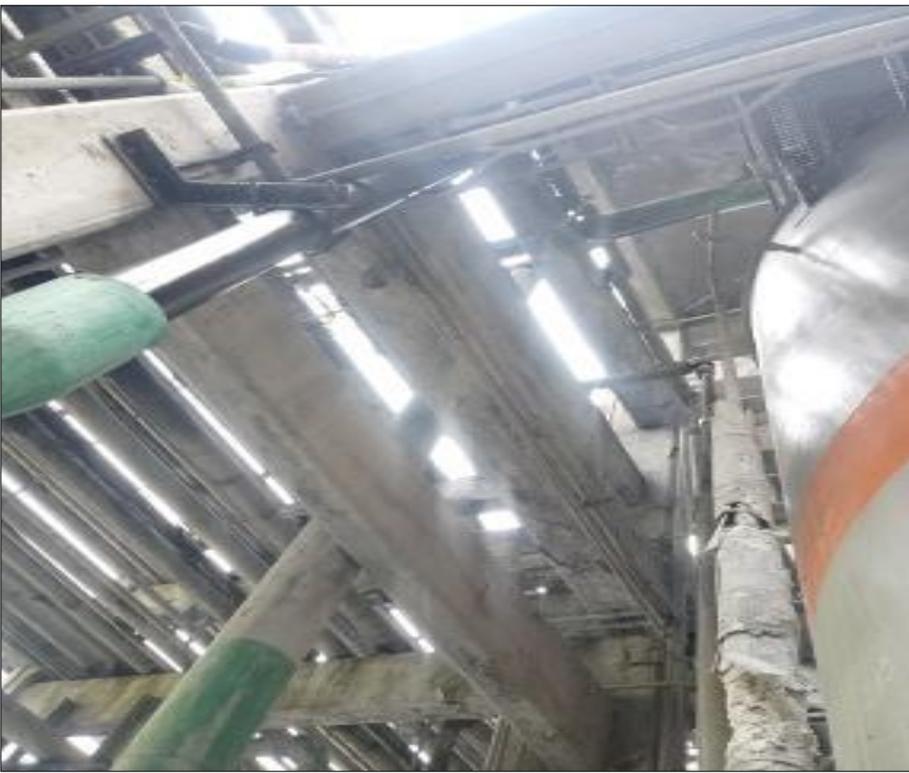
DESAGREGAÇÃO, DISGREGAÇÃO (DESPLACAMENTO OU ESFOLIAÇÃO), SUJIDADE, ARMADURA EXPOSTA - INCRUSTAÇÃO		CATEGORIA DE CONDIÇÃO: 3
TRATATIVA		AS ESTRUTURAS DA ÁREA APRESENTAM ALGUMA DETERIORIZAÇÃO EM UMA EXTENSÃO ONDE HÁ ALGUMA REDUÇÃO DE RESISTÊNCIA. HÁ ALGUM COMPROMETIMENTO PARA O USO SEGURO DAS ESTRUTURAS.
MANUTENÇÃO ESTRUTURAL

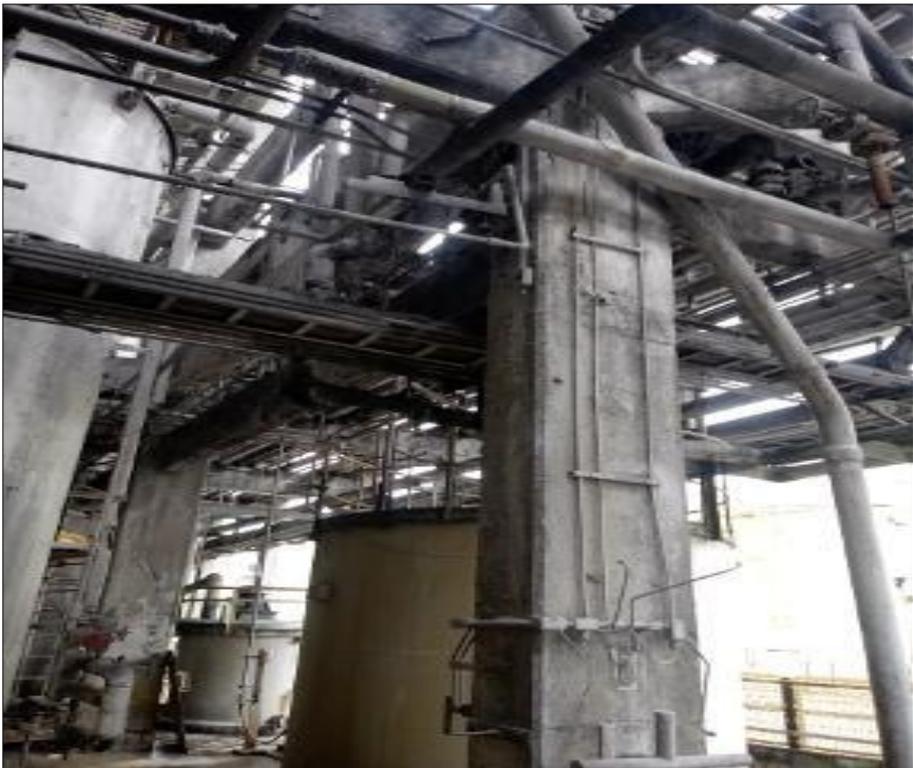
PATOLOGIA		FOTO GERAL DA PATOLOGIA		CATEGORIA DE CONDIÇÃO: 3	
DESAGREGAÇÃO, DISGREGAÇÃO (DESPLOCAMENTO OU ESFOLIAÇÃO), SUJIDADE, ARMADURA EXPOSTA - INCRUSTAÇÃO

PRIORIDADE: 1		DESCRIÇÃO		RESISTÊNCIA: < 50% AÇÃO CORRETIVA: REPARO OU TROCA DOS ELEMENTOS ESTRUTURAIS COM URGÊNCIA.	
CATEGORIA DA CONDIÇÃO: 4				AS ESTRUTURAS DA ÁREA MOSTRAM DETERIORIZAÇÃO SEVERA, EM UMA EXTENSÃO ONDE HÁ POUCA RESISTÊNCIA ÚTIL RESIDUAL.	
Foi evidenciado que o pilar encontra-se com a sua armadura exposta devido a desagregação.		Necessário realizar o tratamento da armadura exposta por meio de lixamento e realizar a aplicação de argamassa estrutural ou groute, a fim de recompor a integridade do pilar.		RESISTÊNCIA: < 50% AÇÃO CORRETIVA: REPARO OU TROCA DOS ELEMENTOS ESTRUTURAIS COM URGÊNCIA.

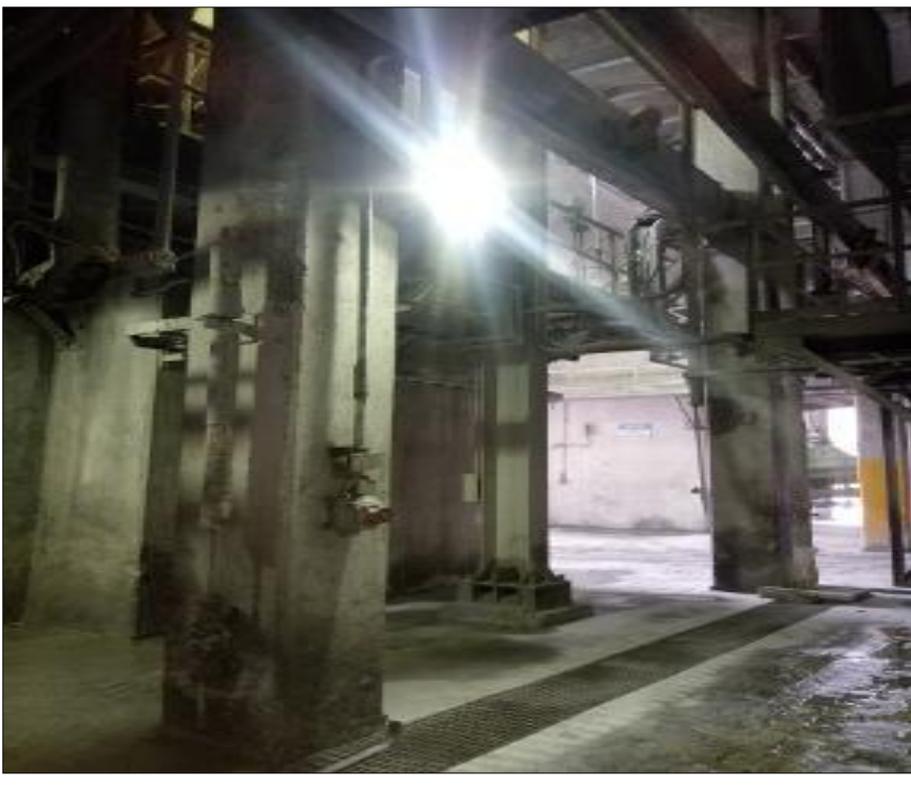
AS ESTRUTURAS DA ÁREA APRESENTAM ALGUMA DETERIORIZAÇÃO EM UMA EXTENSÃO ONDE HÁ ALGUMA REDUÇÃO DE RESISTÊNCIA. HÁ ALGUM COMPROMETIMENTO PARA O USO SEGURO DAS ESTRUTURAS. RESISTÊNCIA: 75-95% AÇÃO CORRETIVA: REPINTURA, APERTO DOS PARAFUSOS, E OUTROS REPAROS MENORES.
PATOLOGIA DESAGREGAÇÃO, DISGREGAÇÃO (DESPLACAMENTO OU ESFOLIAÇÃO), SUJIDADE, ARMADURA EXPOSTA - INCRUSTAÇÃO			CATEGORIA DE CONDIÇÃO: 4
TRATATIVA			AS ESTRUTURAS DA PLANTA APRESENTAM DETERIORIZAÇÃO SEVERA EM UMA DAS EXTENSÕES ONDE HÁ GRANDE REDUÇÃO DE RESISTÊNCIA. ATENÇÃO URGENTE DEVE SER DADA AO REPARO. RESISTÊNCIA: 50-75% AÇÃO CORRETIVA: REPARO OU TROCA DOS ELEMENTOS ESTRUTURAIS
MANUTENÇÃO ESTRUTURAL			CATEGORIA DE CONDIÇÃO: 5
LOCALIZAÇÃO			AS ESTRUTURAS DA ÁREA MOSTRAM DETERIORIZAÇÃO SEVERA, EM UMA EXTENSÃO ONDE HÁ POUCA RESISTÊNCIA ÚTIL RESIDUAL. RESISTÊNCIA: < 50% AÇÃO CORRETIVA: REPARO OU TROCA DOS ELEMENTOS ESTRUTURAIS COM URGÊNCIA.

TERREO	DESCRIÇÃO		
RESULTADOS	Foi evidenciado que o pilar encontra-se com a sua armadura exposta devido a desagregação. Necessário realizar o tratamento da armadura exposta por meio de lixamento e realizar a aplicação de argamassa estrutural ou groute, a fim de recompor a integridade do pilar.		
PRIORIDADE: 1			
CATEGORIA DA CONDIÇÃO: 4

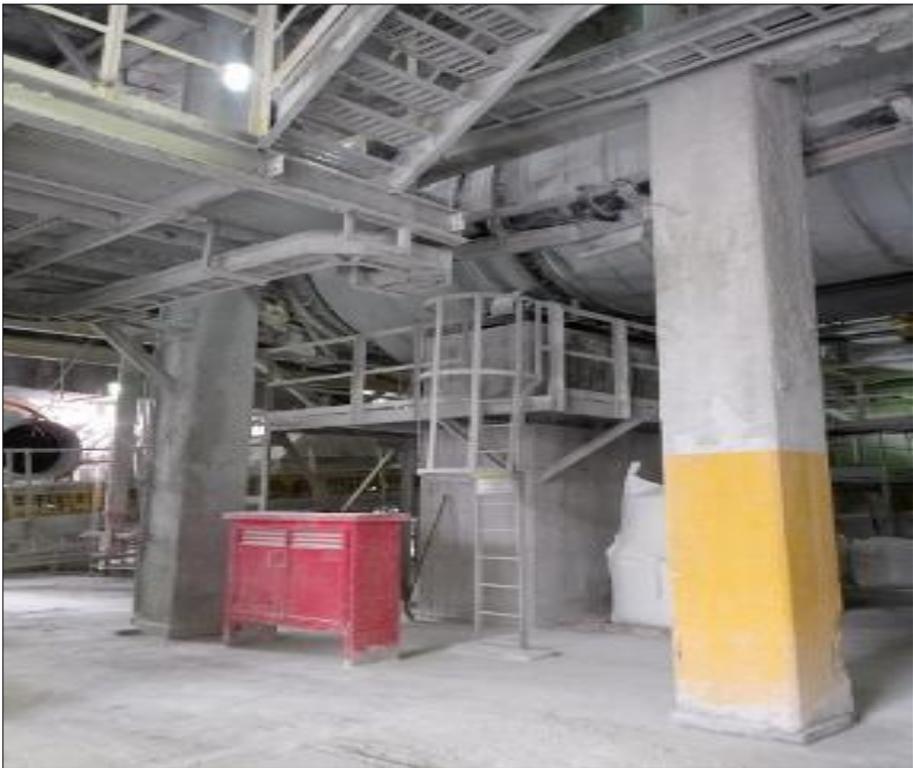
PATOLOGIA			CATEGORIA DE CONDIÇÃO: 4
DESAGREGAÇÃO, DISGREGAÇÃO (DESPLOCAMENTO OU ESFOLIAÇÃO), SUJIDADE, ARMADURA EXPOSTA - INCRUSTAÇÃO			AS ESTRUTURAS DA ÁREA APRESENTAM ALGUMA DETERIORIZAÇÃO EM UMA EXTENSÃO ONDE HÁ ALGUMA REDUÇÃO DE RESISTÊNCIA. HÁ ALGUM COMPROMETIMENTO PARA O USO SEGURO DAS ESTRUTURAS. RESISTÊNCIA: 75-95% AÇÃO CORRETIVA: REPINTURA, APERTO DOS PARAFUSOS, E OUTROS REPAROS MENORES.
TRATATIVA			CATEGORIA DE CONDIÇÃO: 5
MANUTENÇÃO ESTRUTURAL			AS ESTRUTURAS DA PLANTA APRESENTAM DETERIORIZAÇÃO SEVERA EM UMA DAS EXTENSÕES ONDE HÁ GRANDE REDUÇÃO DE RESISTÊNCIA. ATENÇÃO URGENTE DEVE SER DADA AO REPARO. RESISTÊNCIA: 50-75% AÇÃO CORRETIVA: REPARO OU TROCA DOS ELEMENTOS ESTRUTURAIS
LOCALIZAÇÃO	DESCRIÇÃO		CATEGORIA DE CONDIÇÃO: 5
TERREO	Foi evidenciado que o pilar encontra-se com a sua armadura exposta devido a desagregação. Necessário realizar o tratamento da armadura exposta por meio de lixamento e realizar a aplicação de argamassa estrutural ou groute, a fim de recompor a integridade do pilar.		AS ESTRUTURAS DA ÁREA MOSTRAM DETERIORIZAÇÃO SEVERA, EM UMA EXTENSÃO ONDE HÁ POUCA RESISTÊNCIA ÚTIL RESIDUAL. RESISTÊNCIA: < 50% AÇÃO CORRETIVA: REPARO OU TROCA DOS ELEMENTOS ESTRUTURAIS COM URGÊNCIA.
