RELATÓRIO DE INSPEÇÃO EM ESTRUTURAS CONFORME NR-18

CMOC CUBATÃO/SP

ÁREA 08 – UNIDADE DCP

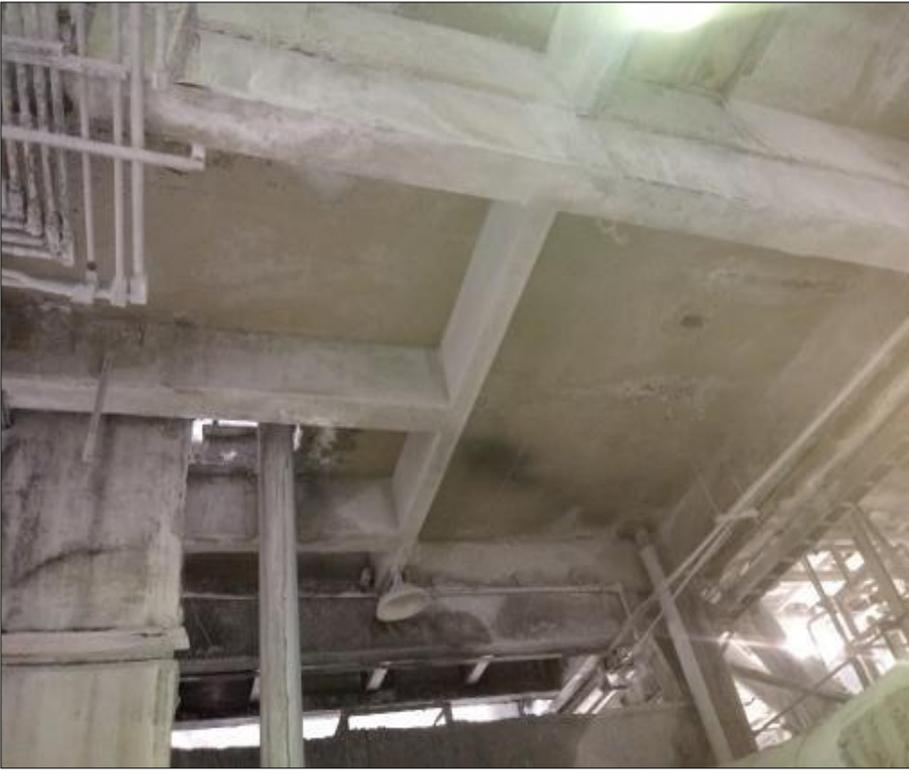
PATOLOGIA			CATEGORIA DE CONDIÇÃO: 4
DESAGREGAÇÃO			AS ESTRUTURAS DA ÁREA APRESENTAM ALGUMA DETERIORIZAÇÃO EM UMA EXTENSÃO ONDE HÁ ALGUMA REDUÇÃO DE RESISTÊNCIA. HÁ ALGUM COMPROMETIMENTO PARA O USO SEGURO DAS ESTRUTURAS. RESISTÊNCIA: 75-95% AÇÃO CORRETIVA: REPINTURA, APERTO DOS PARAFUSOS, E OUTROS REPAROS MENORES.
TRATATIVA			CATEGORIA DE CONDIÇÃO: 5
MANUTENÇÃO ESTRUTURAL			AS ESTRUTURAS DA PLANTA APRESENTAM DETERIORIZAÇÃO SEVERA EM UMA DAS EXTENSÕES ONDE HÁ GRANDE REDUÇÃO DE RESISTÊNCIA. ATENÇÃO URGENTE DEVE SER DADA AO REPARO. RESISTÊNCIA: 50-75% AÇÃO CORRETIVA: REPARO OU TROCA DOS ELEMENTOS ESTRUTURAIS
LOCALIZAÇÃO	DESCRIÇÃO		CATEGORIA DE CONDIÇÃO: 5
3 PAV. - LAJE E VIGAS	Durante a presente inspeção foi evidenciado que as vigas encontram-se acometidos com desagregação.		AS ESTRUTURAS DA PLANTA APRESENTAM DETERIORIZAÇÃO SEVERA EM UMA DAS EXTENSÕES ONDE HÁ GRANDE REDUÇÃO DE RESISTÊNCIA. ATENÇÃO URGENTE DEVE SER DADA AO REPARO. RESISTÊNCIA: 50-75% AÇÃO CORRETIVA: REPARO OU TROCA DOS ELEMENTOS ESTRUTURAIS

RESULTADOS			AS ESTRUTURAS DA ÁREA MOSTRAM DETERIORIZAÇÃO SEVERA, EM UMA EXTENSÃO ONDE HÁ POUCA RESISTÊNCIA ÚTIL RESIDUAL. RESISTÊNCIA: < 50% AÇÃO CORRETIVA: REPARO OU TROCA DOS ELEMENTOS ESTRUTURAIS COM URGÊNCIA.
PRIORIDADE: 2	Necessário realizar reparo com argamassa estrutural a fim de recompor a integridade das vigas.		CATEGORIA DE CONDIÇÃO: 5
CATEGORIA DA CONDIÇÃO: 3

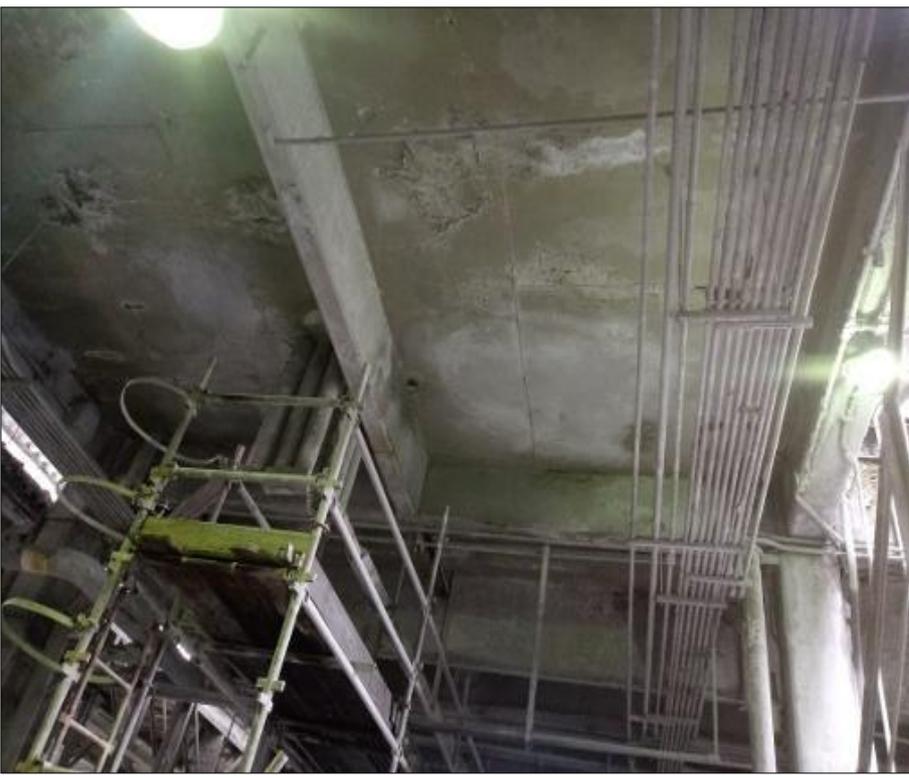
DESAGREGAÇÃO, SUJIDADE, ARMADURA EXPOSTA, EFLORESCÊNCIA		CATEGORIA DE CONDIÇÃO: 3
TRATATIVA		AS ESTRUTURAS DA ÁREA APRESENTAM ALGUMA DETERIORIZAÇÃO EM UMA EXTENSÃO ONDE HÁ ALGUMA REDUÇÃO DE RESISTÊNCIA. HÁ ALGUM COMPROMETIMENTO PARA O USO SEGURO DAS ESTRUTURAS.
MANUTENÇÃO ESTRUTURAL, LIMPEZA E IMPERMEABILIZAÇÃO

Durante a presente inspeção foi evidenciado que as laje e as vigas encontram-se com pontos afetados por eflorescência, desagregação e corrosão das armaduras	Necessário realizar a impermeabilização da parte de cima da laje, apicoamento, tratamento das armaduras que apresentarem corrosão e reconstituição com argamassa estrutural.	RESISTÊNCIA: < 50% AÇÃO CORRETIVA: REPARO OU TROCA DOS ELEMENTOS ESTRUTURAIS COM URGÊNCIA.

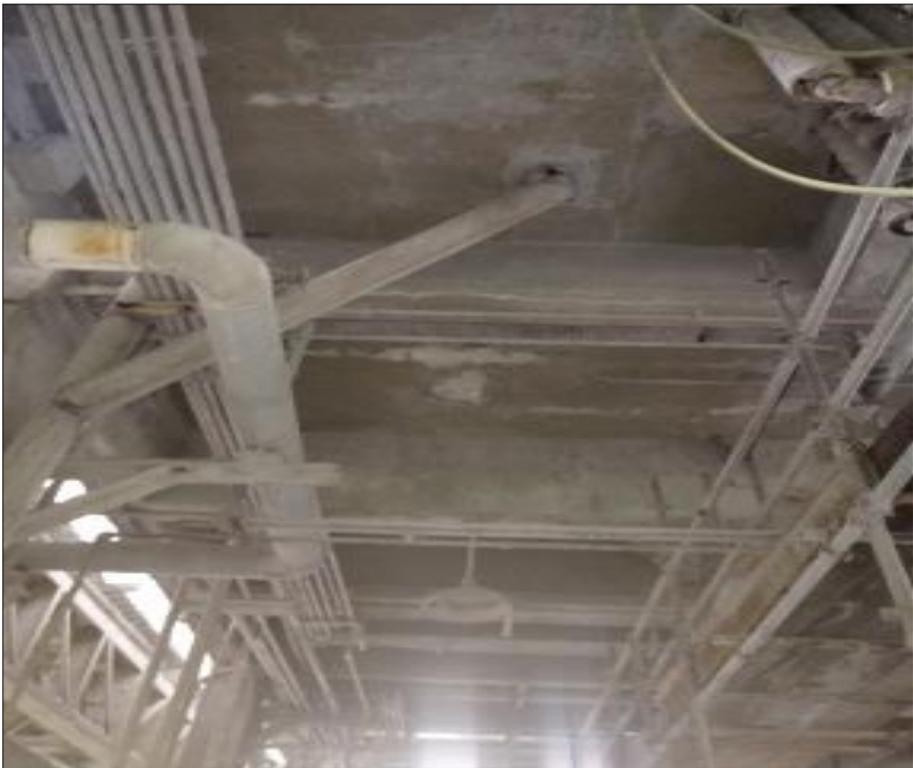
LOCALIZAÇÃO	<p>Durante a presente inspeção foi evidenciado que as laje e as vigas encontram-se com pontos afetados por eflorescência, desagregação e corrosão das armaduras</p> <p>Necessário realizar a impermeabilização da parte de cima da laje, apicoamento, tratamento das armaduras que apresentarem corrosão e reconstituição com argamassa estrutural.</p>	
3 PAV. - LAJE E VIGAS		
RESULTADOS		
PRIORIDADE: 1		
CATEGORIA DA CONDIÇÃO: 4		
DESCRIÇÃO

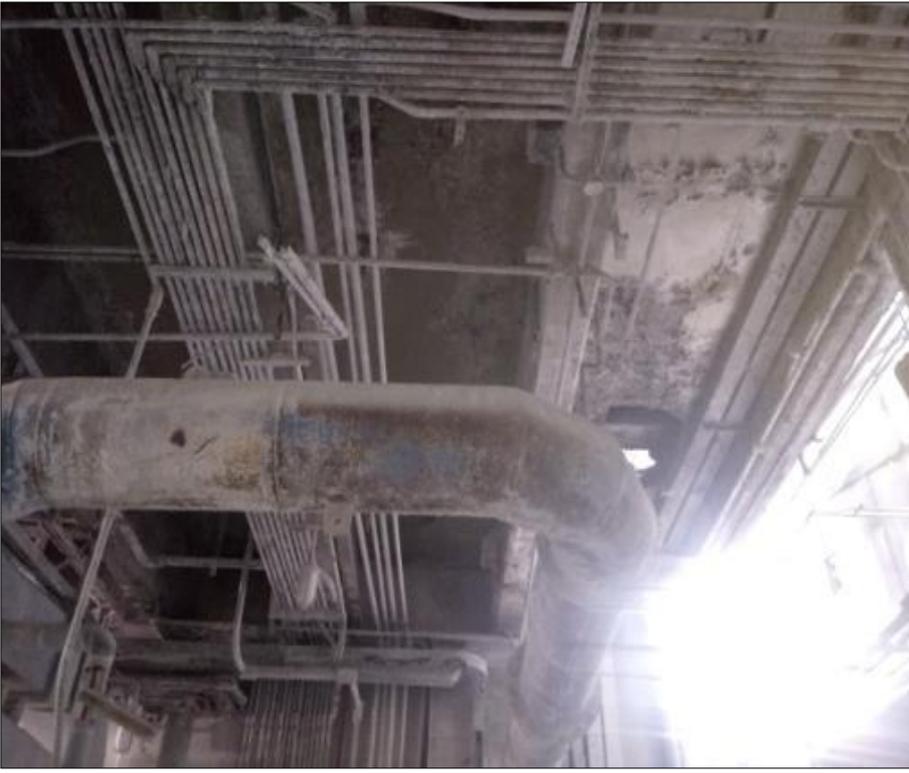
LOCALIZAÇÃO	3 PAV. - LAJE E VIGAS	Durante a presente inspeção foi evidenciado que as laje e as vigas encontram-se com pontos afetados por eflorescência, desagregação e corrosão das armaduras	Necessário realizar a impermeabilização da parte de cima da laje, apicoamento, tratamento das armaduras que apresentarem corrosão e reconstituição com argamassa estrutural.
RESULTADOS	PRIORIDADE: 1 CATEGORIA DA CONDIÇÃO: 4	AS ESTRUTURAS DA ÁREA MOSTRAM DETERIORIZAÇÃO SEVERA, EM UMA EXTENSÃO ONDE HÁ POUCA RESISTÊNCIA ÚTIL RESIDUAL. RESISTÊNCIA: < 50% AÇÃO CORRETIVA: REPARO OU TROCA DOS ELEMENTOS ESTRUTURAIS COM URGÊNCIA.

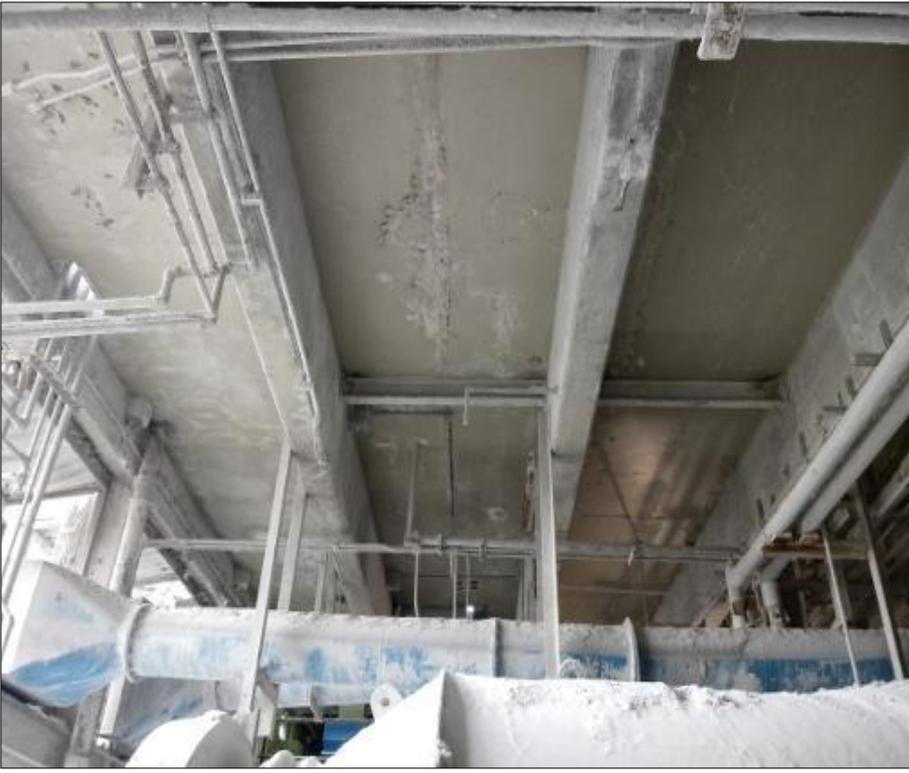
LOCALIZAÇÃO	<p>Durante a presente inspeção foi evidenciado que as laje e as vigas encontram-se com pontos afetados por eflorescência, desagregação e corrosão das armaduras</p> <p>Necessário realizar a impermeabilização da parte de cima da laje, apicoamento, tratamento das armaduras que apresentarem corrosão e reconstituição com argamassa estrutural.</p>	
3 PAV. - LAJE E VIGAS		
RESULTADOS		
PRIORIDADE: 1		
CATEGORIA DA CONDIÇÃO: 4		
DESCRIÇÃO

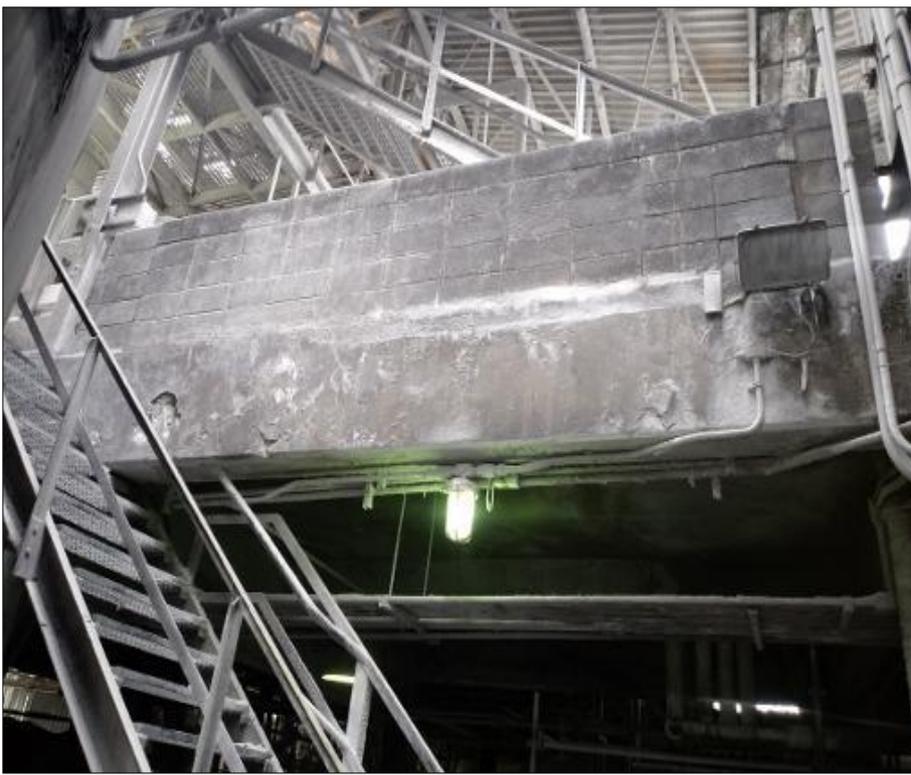
<p>AS ESTRUTURAS DA ÁREA APRESENTAM ALGUMA DETERIORIZAÇÃO EM UMA EXTENSÃO ONDE HÁ ALGUMA REDUÇÃO DE RESISTÊNCIA. HÁ ALGUM COMPROMETIMENTO PARA O USO SEGURO DAS ESTRUTURAS.</p> <p>RESISTÊNCIA: 75-95% AÇÃO CORRETIVA: REPINTURA, APERTO DOS PARAFUSOS, E OUTROS REPAROS MENORES.</p>	
LOCALIZAÇÃO			3 PAV - PILARES E VIGAS	CATEGORIA DE CONDIÇÃO: 4
RESULTADOS			<p>PRIORIDADE: 2</p> <p>CATEGORIA DA CONDIÇÃO: 3</p>	<p>AS ESTRUTURAS DA PLANTA APRESENTAM DETERIORIZAÇÃO SEVERA EM UMA DAS EXTENSÕES ONDE HÁ GRANDE REDUÇÃO DE RESISTÊNCIA. ATENÇÃO URGENTE DEVE SER DADA AO REPARO.</p> <p>RESISTÊNCIA: 50-75% AÇÃO CORRETIVA: REPARO OU TROCA DOS ELEMENTOS ESTRUTURAIS</p>
DESCRIÇÃO		CATEGORIA DE CONDIÇÃO: 5		
<p>Durante a presente inspeção foi evidenciado que as vigas do local encontra-se acometido por desagregação e sujeidade.</p>	<p>Necessário realizar limpeza e reparo com argamassa estrutural a fim de recompor a integridade das vigas.</p>	<p>AS ESTRUTURAS DA ÁREA MOSTRAM DETERIORIZAÇÃO SEVERA, EM UMA EXTENSÃO ONDE HÁ POUCA RESISTÊNCIA ÚTIL RESIDUAL.</p> <p>RESISTÊNCIA: < 50% AÇÃO CORRETIVA: REPARO OU TROCA DOS ELEMENTOS ESTRUTURAIS COM URGÊNCIA.</p>

TRATATIVA	FOTO GERAL DA PATOLOGIA		CATEGORIA DE CONDIÇÃO: 3	
MANUTENÇÃO ESTRUTURAL E LIMPEZA

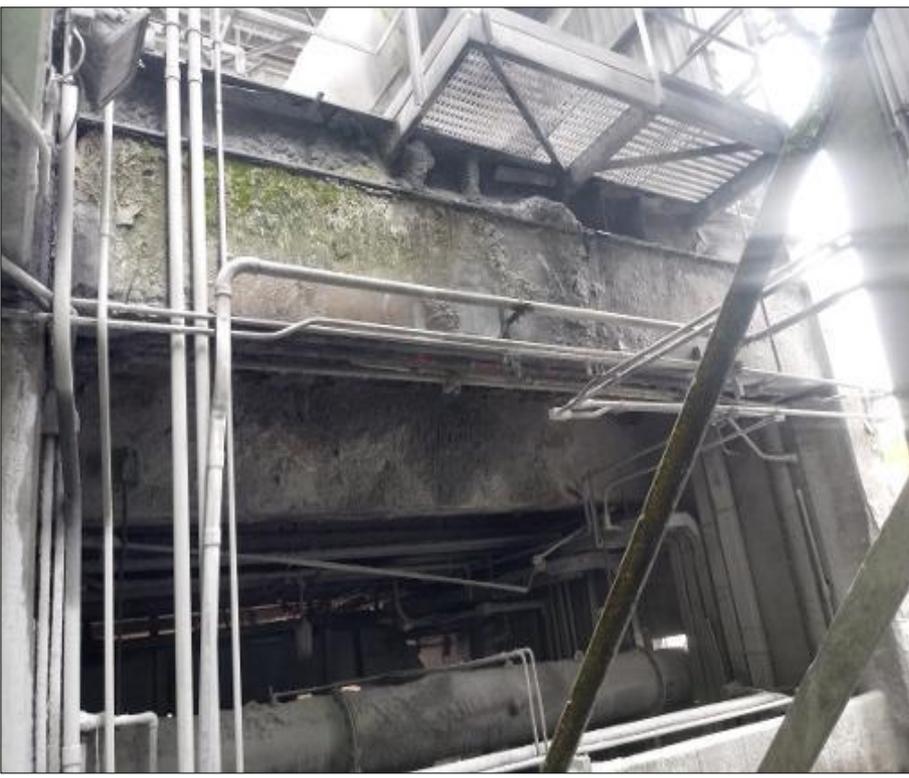
DESAGREGAÇÃO E SUJIDADE	CATEGORIA DE CONDIÇÃO: 3	AS ESTRUTURAS DA ÁREA APRESENTAM ALGUMA DETERIORIZAÇÃO EM UMA EXTENSÃO ONDE HÁ ALGUMA REDUÇÃO DE RESISTÊNCIA. HÁ ALGUM COMPROMETIMENTO PARA O USO SEGURO DAS ESTRUTURAS.
TRATATIVA	FOTO GERAL DA PATOLOGIA	RESISTÊNCIA: 75-95% AÇÃO CORRETIVA: REPINTURA, APERTO DOS PARAFUSOS, E OUTROS REPAROS MENORES.
MANUTENÇÃO ESTRUTURAL E LIMPEZA

CATEGORIA DE CONDIÇÃO: 4
LOCALIZAÇÃO		AS ESTRUTURAS DA PLANTA APRESENTAM DETERIORIZAÇÃO SEVERA EM UMA DAS EXTENSÕES ONDE HÁ GRANDE REDUÇÃO DE RESISTÊNCIA. ATENÇÃO URGENTE DEVE SER DADA AO REPARO.
3 PAV - PILARES E VIGAS		RESISTÊNCIA: 50-75% AÇÃO CORRETIVA: REPARO OU TROCA DOS ELEMENTOS ESTRUTURAIS
RESULTADOS	DESCRIÇÃO	CATEGORIA DE CONDIÇÃO: 5
PRIORIDADE: 2	<p>Durante a presente inspeção foi evidenciado que as vigas do local encontra-se acometido por desagregação e sujidade.</p> <p>Necessário realizar limpeza e reparo com argamassa estrutural a fim de recompor a integridade das vigas.</p>	AS ESTRUTURAS DA ÁREA MOSTRAM DETERIORIZAÇÃO SEVERA, EM UMA EXTENSÃO ONDE HÁ POUCA RESISTÊNCIA ÚTIL RESIDUAL.

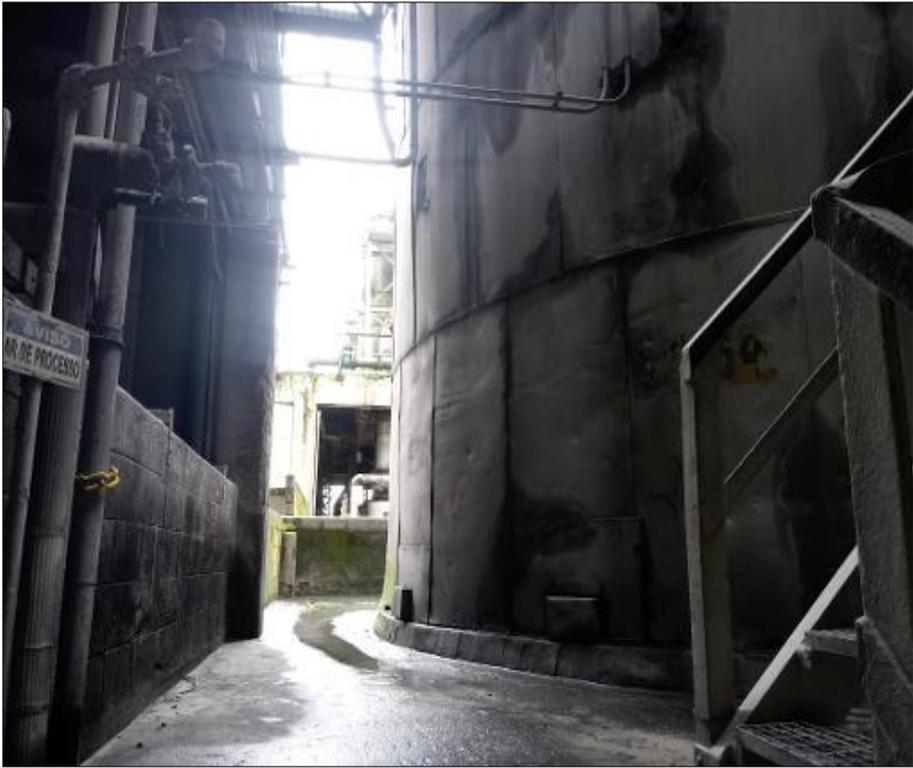
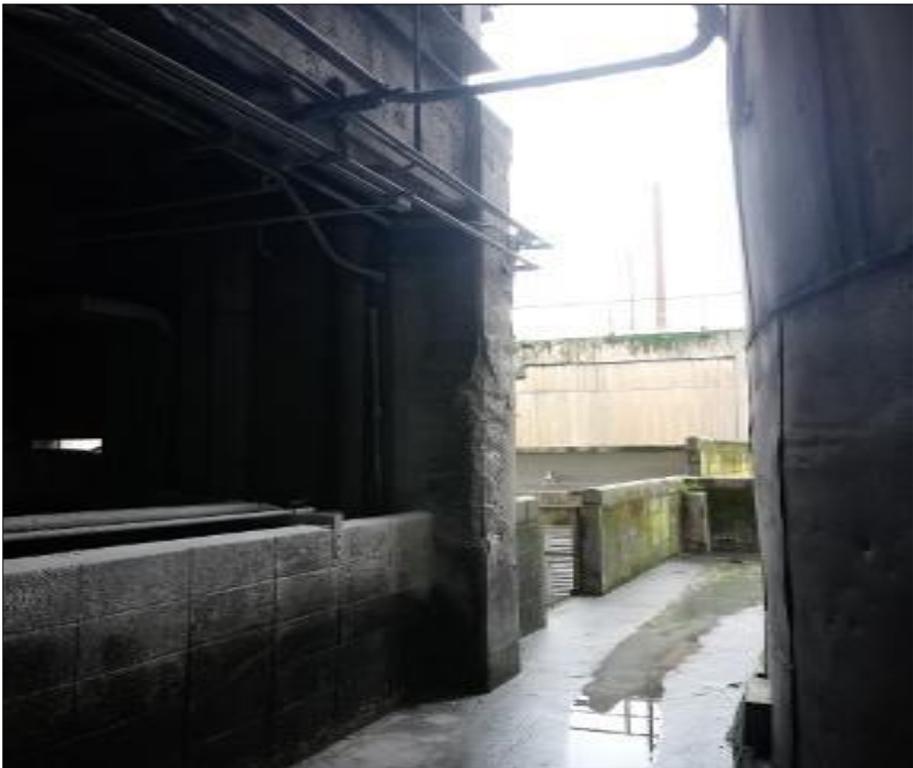
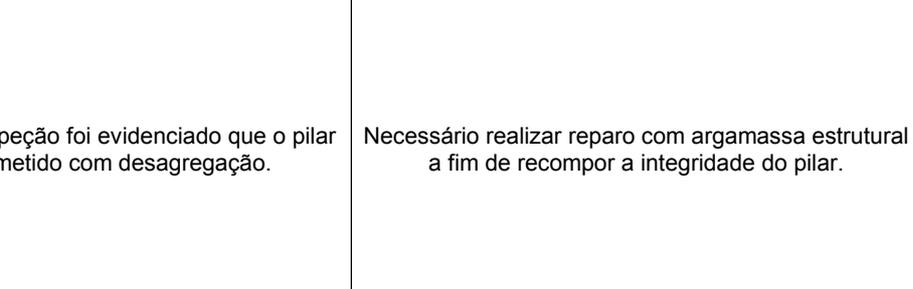
PATOLOGIA			CATEGORIA DE CONDIÇÃO: 4
DESAGREGAÇÃO, DISGREGAÇÃO (DESPLOCAMENTO OU ESFOLIAÇÃO), SUJIDADE, ARMADURA EXPOSTA - INCRUSTAÇÃO

AS ESTRUTURAS DA PLANTA APRESENTAM DETERIORIZAÇÃO SEVERA EM UMA DAS EXTENSÕES ONDE HÁ GRANDE REDUÇÃO DE RESISTÊNCIA. ATENÇÃO URGENTE DEVE SER DADA AO REPARO. RESISTÊNCIA: 50-75% AÇÃO CORRETIVA: REPARO OU TROCA DOS ELEMENTOS ESTRUTURAIS
TRATATIVA			CATEGORIA DE CONDIÇÃO: 5
MANUTENÇÃO ESTRUTURAL			AS ESTRUTURAS DA ÁREA MOSTRAM DETERIORIZAÇÃO SEVERA, EM UMA EXTENSÃO ONDE HÁ POUCA RESISTÊNCIA ÚTIL RESIDUAL. RESISTÊNCIA: < 50% AÇÃO CORRETIVA: REPARO OU TROCA DOS ELEMENTOS ESTRUTURAIS COM URGÊNCIA.
LOCALIZAÇÃO			
3 PAV - PILARES E VIGAS			
RESULTADOS			
PRIORIDADE: 2			
CATEGORIA DA CONDIÇÃO: 3			
DESCRIÇÃO			
Durante a presente inspeção foi evidenciado que o pilar encontra-se acometido com desagregação.		Necessário realizar reparo com argamassa estrutural a fim de recompor a integridade do pilar.

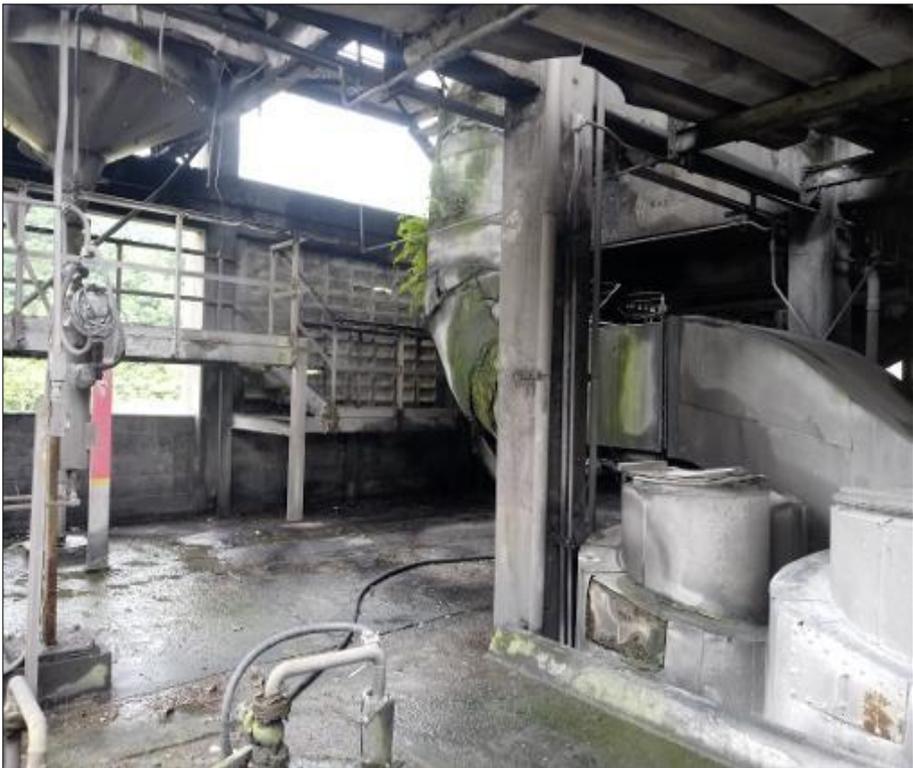
<p>AS ESTRUTURAS DA ÁREA APRESENTAM ALGUMA DETERIORIZAÇÃO EM UMA EXTENSÃO ONDE HÁ ALGUMA REDUÇÃO DE RESISTÊNCIA. HÁ ALGUM COMPROMETIMENTO PARA O USO SEGURO DAS ESTRUTURAS.</p> <p>RESISTÊNCIA: 75-95% AÇÃO CORRETIVA: REPINTURA, APERTO DOS PARAFUSOS, E OUTROS REPAROS MENORES.</p>
PATOLOGIA		CATEGORIA DE CONDIÇÃO: 4
DESAGREGAÇÃO		<p>AS ESTRUTURAS DA PLANTA APRESENTAM DETERIORIZAÇÃO SEVERA EM UMA DAS EXTENSÕES ONDE HÁ GRANDE REDUÇÃO DE RESISTÊNCIA. ATENÇÃO URGENTE DEVE SER DADA AO REPARO.</p> <p>RESISTÊNCIA: 50-75% AÇÃO CORRETIVA: REPARO OU TROCA DOS ELEMENTOS ESTRUTURAIS</p>
TRATATIVA	DESCRIÇÃO	CATEGORIA DE CONDIÇÃO: 5
MANUTENÇÃO ESTRUTURAL	<p>Durante a presente inspeção foi evidenciado que o pilar encontra-se acometido com desagregação.</p> <p>Necessário realizar reparo com argamassa estrutural a fim de recompor a integridade do pilar.</p>	<p>AS ESTRUTURAS DA ÁREA MOSTRAM DETERIORIZAÇÃO SEVERA, EM UMA EXTENSÃO ONDE HÁ POUCA RESISTÊNCIA ÚTIL RESIDUAL.</p> <p>RESISTÊNCIA: < 50% AÇÃO CORRETIVA: REPARO OU TROCA DOS ELEMENTOS ESTRUTURAIS COM URGÊNCIA.</p>

LOCALIZAÇÃO		
3 PAV - PILARES E VIGAS		
RESULTADOS		
PRIORIDADE: 2		
CATEGORIA DA CONDIÇÃO: 3

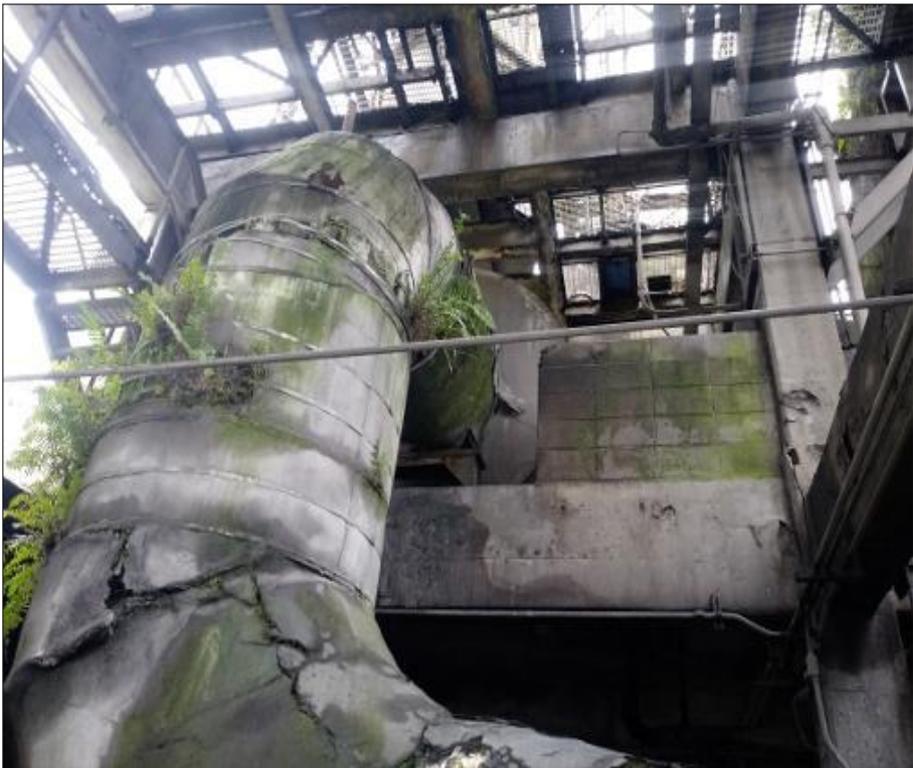
PATOLOGIA		CATEGORIA DE CONDIÇÃO: 4	
DESAGREGAÇÃO, ARMADURA EXPOSTA - INCRUSTAÇÃO		AS ESTRUTURAS DA PLANTA APRESENTAM DETERIORIZAÇÃO SEVERA EM UMA DAS EXTENSÕES ONDE HÁ GRANDE REDUÇÃO DE RESISTÊNCIA. ATENÇÃO URGENTE DEVE SER DADA AO REPARO. RESISTÊNCIA: 50-75% AÇÃO CORRETIVA: REPARO OU TROCA DOS ELEMENTOS ESTRUTURAIS	
TRATATIVA		FOTO GERAL DA PATOLOGIA	CATEGORIA DE CONDIÇÃO: 5
MANUTENÇÃO ESTRUTURAL

AS ESTRUTURAS DA ÁREA MOSTRAM DETERIORIZAÇÃO SEVERA, EM UMA EXTENSÃO ONDE HÁ POUCA RESISTÊNCIA ÚTIL RESIDUAL. RESISTÊNCIA: < 50% AÇÃO CORRETIVA: REPARO OU TROCA DOS ELEMENTOS ESTRUTURAIS COM URGÊNCIA.
LOCALIZAÇÃO			Durante a presente inspeção foi evidenciado que o pilar e a viga encontram-se afetada por desagregação, incrustação e sujidade.
3 PAV - PILARES E VIGAS			Necessário realizar a limpeza com água e cloro, e realizar a aplicação de argamassa estrutural a fim de recompor a integridade dos pilares e das vigas.

RESULTADOS			
PRIORIDADE: 1			
CATEGORIA DA CONDIÇÃO: 4			
DESCRIÇÃO

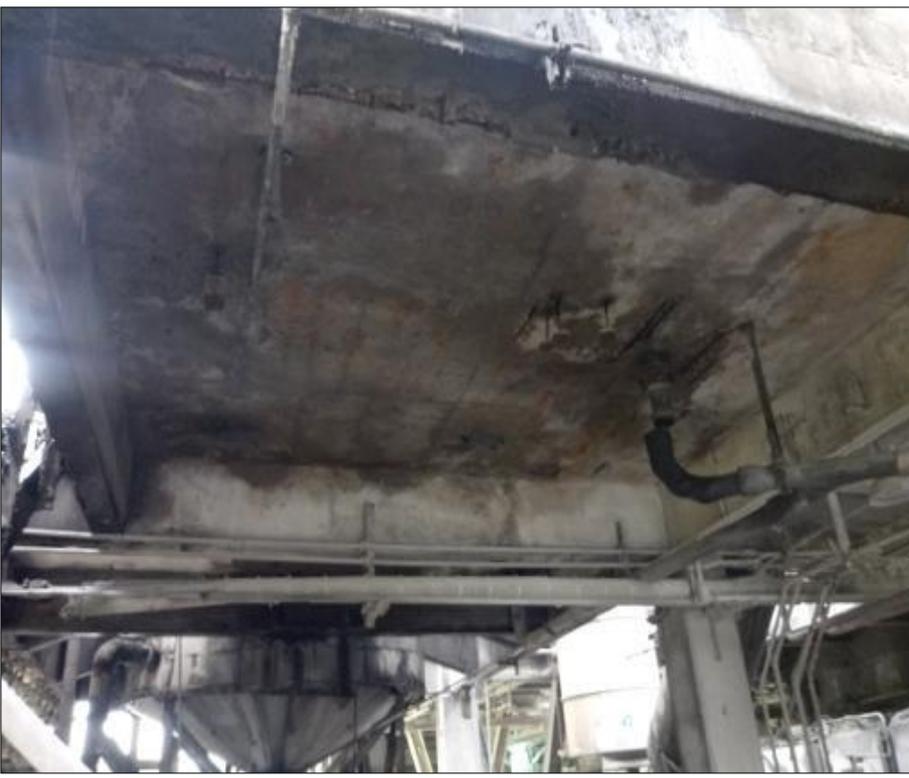
DESAGREGAÇÃO, SUJIDADE, ARMADURA EXPOSTA - INCRUSTAÇÃO		CATEGORIA DE CONDIÇÃO: 3
TRATATIVA		AS ESTRUTURAS DA ÁREA APRESENTAM ALGUMA DETERIORIZAÇÃO EM UMA EXTENSÃO ONDE HÁ ALGUMA REDUÇÃO DE RESISTÊNCIA. HÁ ALGUM COMPROMETIMENTO PARA O USO SEGURO DAS ESTRUTURAS.
MANUTENÇÃO ESTRUTURAL

RESISTÊNCIA: 75-95% AÇÃO CORRETIVA: REPINTURA, APERTO DOS PARAFUSOS, E OUTROS REPAROS MENORES.
LOCALIZAÇÃO		CATEGORIA DE CONDIÇÃO: 4
3 PAV - PILARES E VIGAS		AS ESTRUTURAS DA PLANTA APRESENTAM DETERIORIZAÇÃO SEVERA EM UMA DAS EXTENSÕES ONDE HÁ GRANDE REDUÇÃO DE RESISTÊNCIA. ATENÇÃO URGENTE DEVE SER DADA AO REPARO.
RESULTADOS		RESISTÊNCIA: 50-75% AÇÃO CORRETIVA: REPARO OU TROCA DOS ELEMENTOS ESTRUTURAIS
PRIORIDADE: 1		CATEGORIA DE CONDIÇÃO: 5
CATEGORIA DA CONDIÇÃO: 4	DESCRIÇÃO	AS ESTRUTURAS DA ÁREA MOSTRAM DETERIORIZAÇÃO SEVERA, EM UMA EXTENSÃO ONDE HÁ POUCA RESISTÊNCIA ÚTIL RESIDUAL.
	Durante a presente inspeção foi evidenciado que as laje e as vigas encontram-se com pontos afetados por incrustação, corrosão e desagregação.	Necessário realizar a impermeabilização da parte de cima da laje, tratamento das armaduras que apresentarem corrosão e reconstituição com argamassa estrutural.

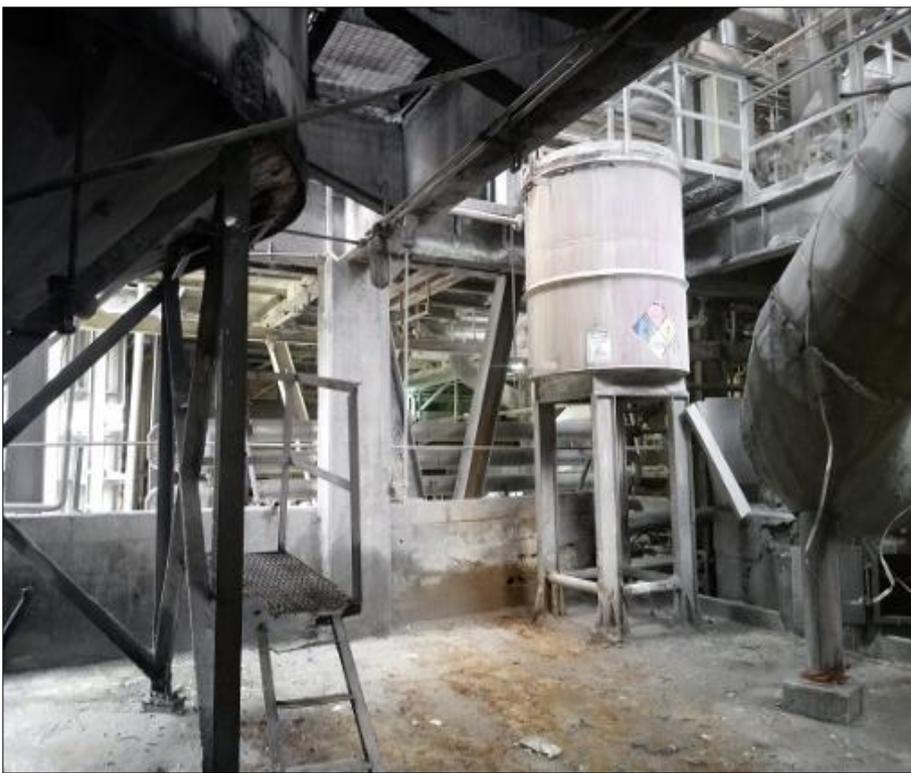
PATOLOGIA			DESAGREGAÇÃO	<p>CATEGORIA DE CONDIÇÃO: 3</p> <p>AS ESTRUTURAS DA ÁREA APRESENTAM ALGUMA DETERIORIZAÇÃO EM UMA EXTENSÃO ONDE HÁ ALGUMA REDUÇÃO DE RESISTÊNCIA. HÁ ALGUM COMPROMETIMENTO PARA O USO SEGURO DAS ESTRUTURAS.</p> <p>RESISTÊNCIA: 75-95% AÇÃO CORRETIVA: REPINTURA, APERTO DOS PARAFUSOS, E OUTROS REPAROS MENORES.</p>
TRATATIVA	FOTO GERAL DA PATOLOGIA		<p>CATEGORIA DE CONDIÇÃO: 4</p> <p>AS ESTRUTURAS DA PLANTA APRESENTAM DETERIORIZAÇÃO SEVERA EM UMA DAS EXTENSÕES ONDE HÁ GRANDE REDUÇÃO DE RESISTÊNCIA. ATENÇÃO URGENTE DEVE SER DADA AO REPARO.</p> <p>RESISTÊNCIA: 50-75% AÇÃO CORRETIVA: REPARO OU TROCA DOS ELEMENTOS ESTRUTURAIIS</p>	
MANUTENÇÃO ESTRUTURAL

LOCALIZAÇÃO			3 PAV - PILARES E VIGAS	<p>RESULTADOS</p> <p>PRIORIDADE: 2</p> <p>CATEGORIA DA CONDIÇÃO: 3</p>
DESCRIÇÃO		<p>Durante a presente inspeção foi evidenciado que o pilar e a alvenaria encontram-se acometidos com desagregação. Necessário realizar reparo com argamassa estrutural a fim de recompor a integridade do pila e da alvenaria.</p>

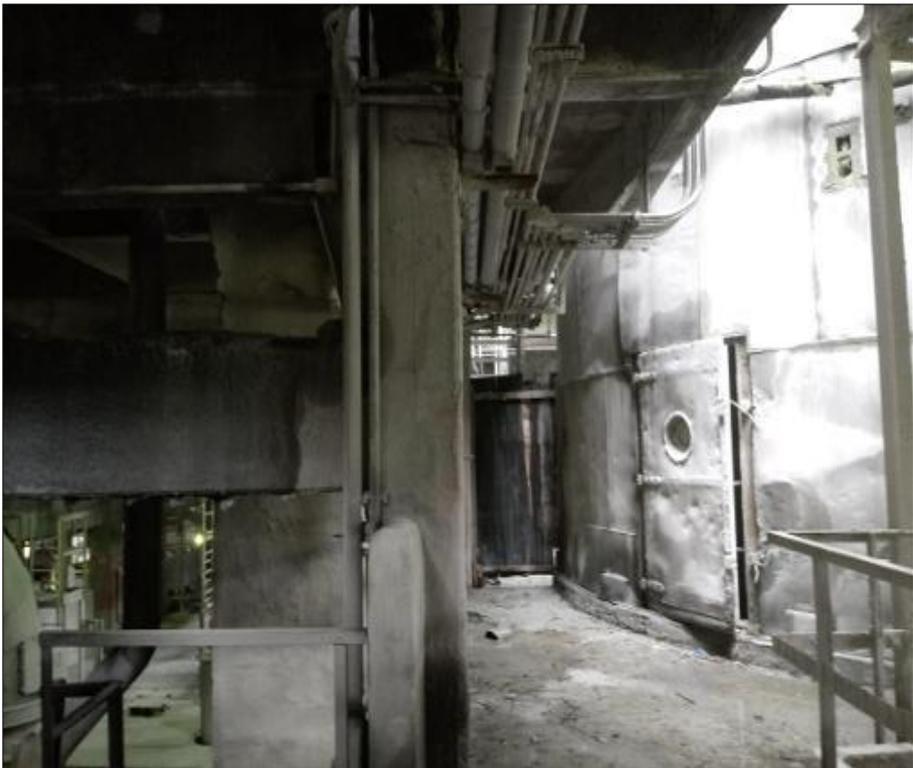
AS ESTRUTURAS DA ÁREA APRESENTAM ALGUMA DETERIORIZAÇÃO EM UMA EXTENSÃO ONDE HÁ ALGUMA REDUÇÃO DE RESISTÊNCIA. HÁ ALGUM COMPROMETIMENTO PARA O USO SEGURO DAS ESTRUTURAS.	
LOCALIZAÇÃO				RESISTÊNCIA: 75-95% AÇÃO CORRETIVA: REPINTURA, APERTO DOS PARAFUSOS, E OUTROS REPAROS MENORES.	
3 PAV - PILARES E VIGAS				CATEGORIA DE CONDIÇÃO: 4	
RESULTADOS		PRIORIDADE: 2 CATEGORIA DA CONDIÇÃO: 3		AS ESTRUTURAS DA PLANTA APRESENTAM DETERIORIZAÇÃO SEVERA EM UMA DAS EXTENSÕES ONDE HÁ GRANDE REDUÇÃO DE RESISTÊNCIA. ATENÇÃO URGENTE DEVE SER DADA AO REPARO.	
RESISTÊNCIA: 50-75% AÇÃO CORRETIVA: REPARO OU TROCA DOS ELEMENTOS ESTRUTURAIS		CATEGORIA DE CONDIÇÃO: 5		AS ESTRUTURAS DA ÁREA MOSTRAM DETERIORIZAÇÃO SEVERA, EM UMA EXTENSÃO ONDE HÁ POUCA RESISTÊNCIA ÚTIL RESIDUAL.	
DESCRIÇÃO		Durante a presente inspeção foi evidenciado que o pilar encontra-se acometido com desagregação.		Necessário realizar reparo com argamassa estrutural a fim de recompor a integridade do pilar.

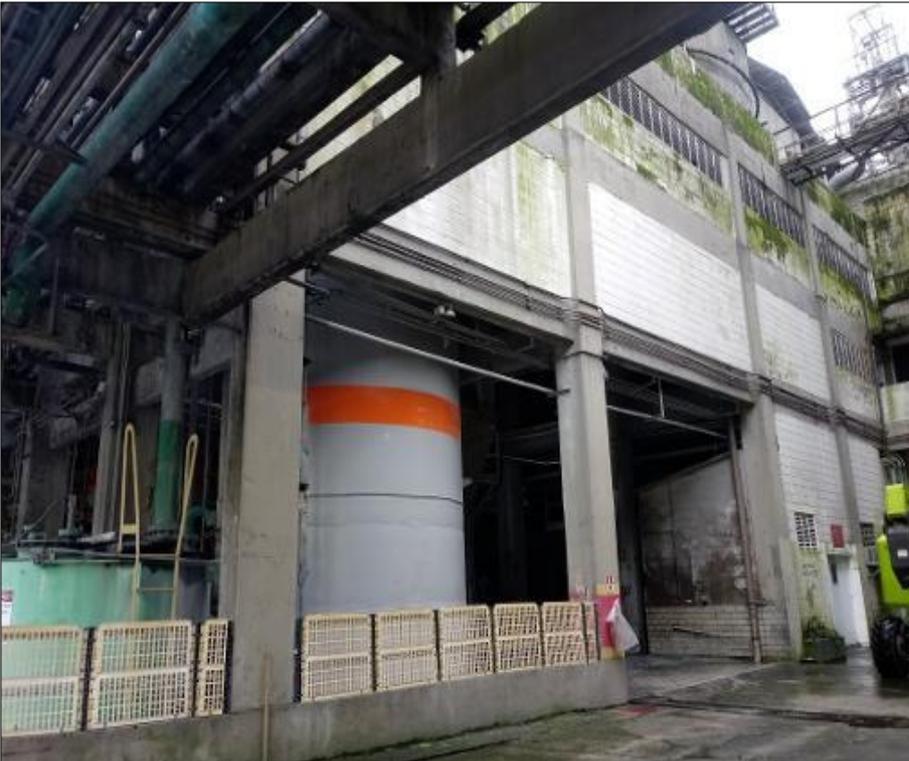
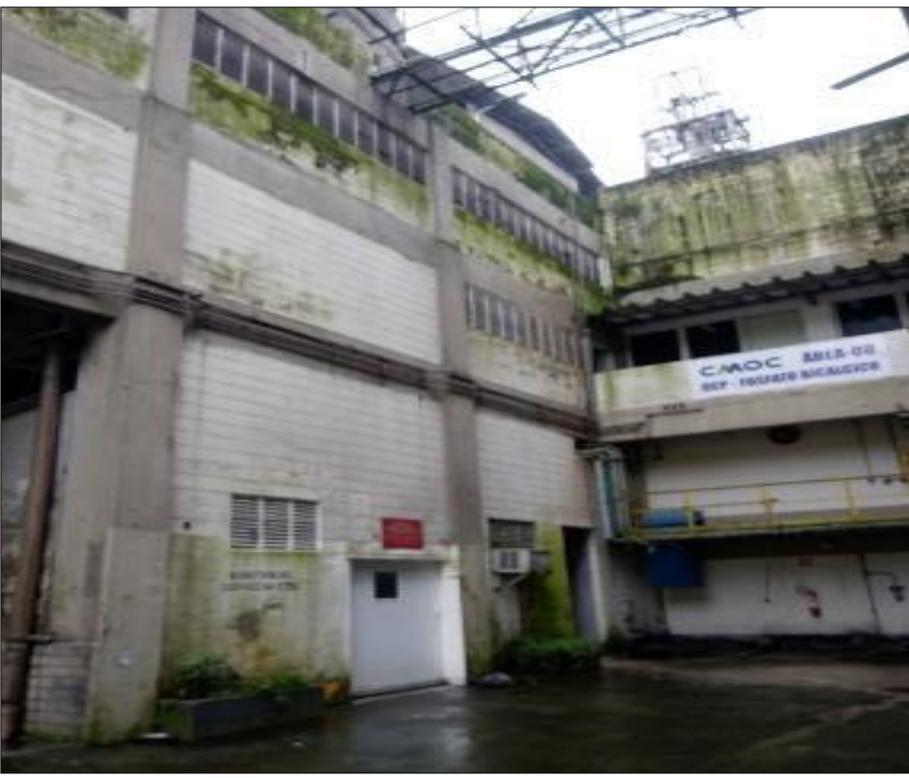
<p>AS ESTRUTURAS DA ÁREA APRESENTAM ALGUMA DETERIORIZAÇÃO EM UMA EXTENSÃO ONDE HÁ ALGUMA REDUÇÃO DE RESISTÊNCIA. HÁ ALGUM COMPROMETIMENTO PARA O USO SEGURO DAS ESTRUTURAS.</p> <p>RESISTÊNCIA: 75-95% AÇÃO CORRETIVA: REPINTURA, APERTO DOS PARAFUSOS, E OUTROS REPAROS MENORES.</p>	
PATOLOGIA		CATEGORIA DE CONDIÇÃO: 4	
DESAGREGAÇÃO, DISGREGAÇÃO (DESPLACAMENTO OU ESFOLIAÇÃO), SUJIDADE		<p>AS ESTRUTURAS DA PLANTA APRESENTAM DETERIORIZAÇÃO SEVERA EM UMA DAS EXTENSÕES ONDE HÁ GRANDE REDUÇÃO DE RESISTÊNCIA. ATENÇÃO URGENTE DEVE SER DADA AO REPARO.</p> <p>RESISTÊNCIA: 50-75% AÇÃO CORRETIVA: REPARO OU TROCA DOS ELEMENTOS ESTRUTURAIIS</p>	
TRATATIVA	DESCRİÇÃO		CATEGORIA DE CONDIÇÃO: 5
MANUTENÇÃO ESTRUTURAL E LIMPEZA	<p>Foi evidenciado que a laje do local encontra-se com infiltração e sujidade, devido a fissuras e trincas.</p> <p>Necessário realizar a limpeza do limo, impermeabilização da laje e reconstituição das fissuras com argamassa estrutural.</p>		<p>AS ESTRUTURAS DA ÁREA MOSTRAM DETERIORIZAÇÃO SEVERA, EM UMA EXTENSÃO ONDE HÁ POUCA RESISTÊNCIA ÚTIL RESIDUAL.</p> <p>RESISTÊNCIA: < 50% AÇÃO CORRETIVA: REPARO OU TROCA DOS ELEMENTOS ESTRUTURAIIS COM URGÊNCIA.</p>

LOCALIZAÇÃO			CATEGORIA DE CONDIÇÃO: 5
TERREO - AREA EXTERNA - FRENTE AREA DESATIVADA			
RESULTADOS			
PRIORIDADE: 2			
CATEGORIA DA CONDIÇÃO: 3

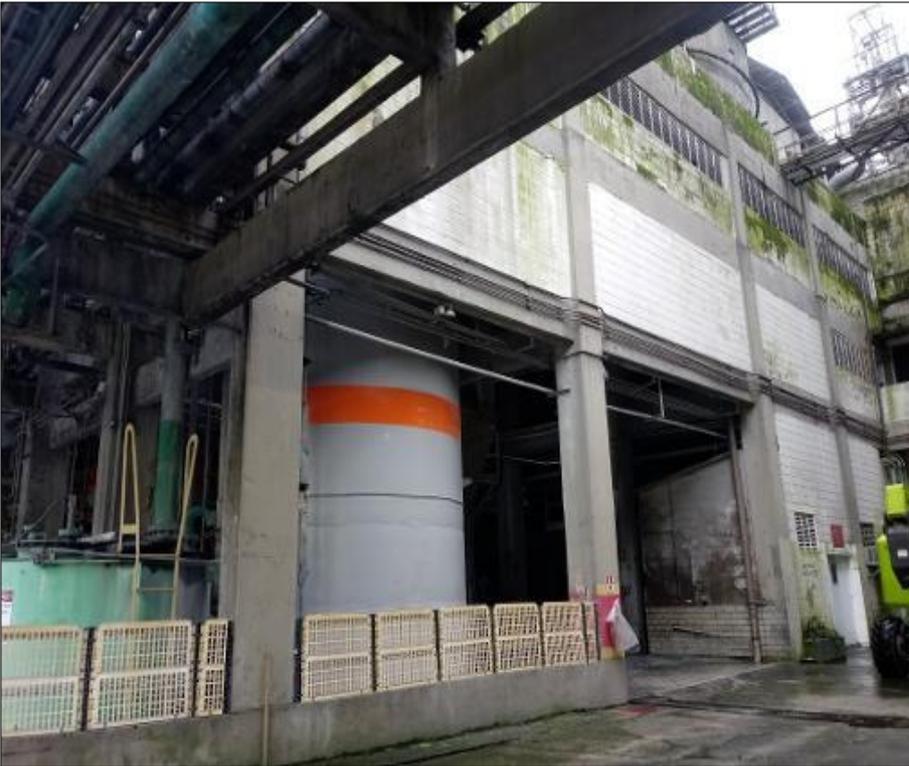
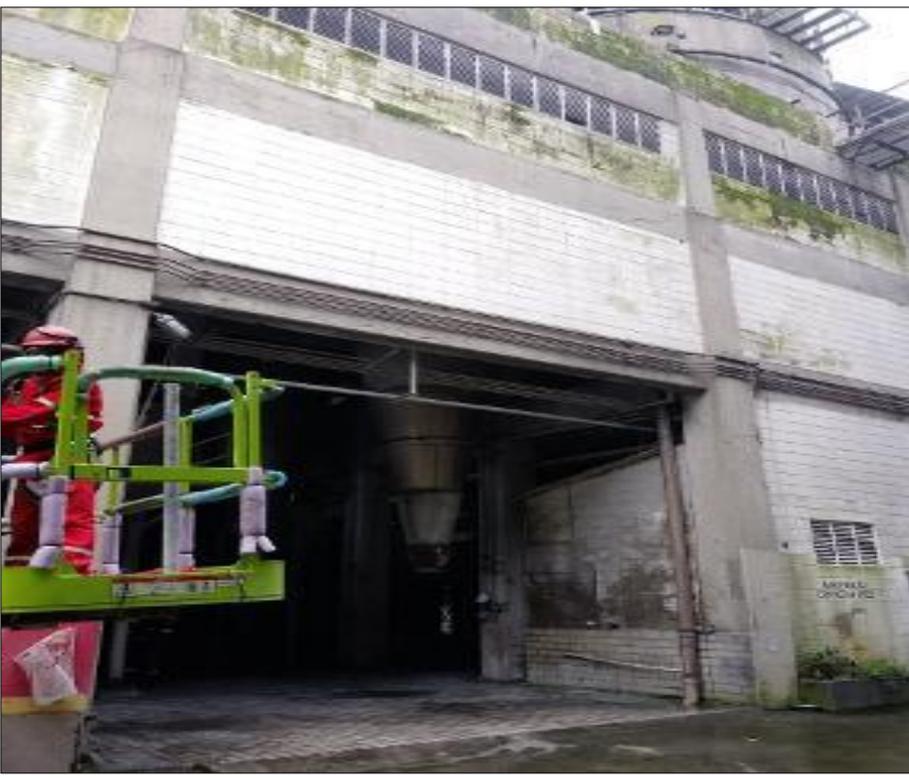
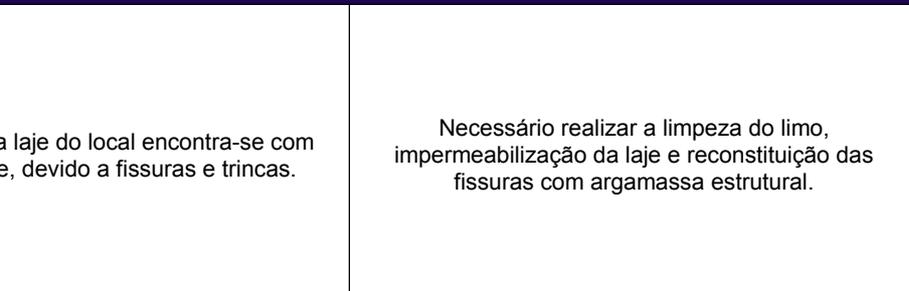
ÁREA		CATEGORIA DE CONDIÇÃO: 3
Área 8 DCP		<p>AS ESTRUTURAS DA ÁREA APRESENTAM ALGUMA DETERIORIZAÇÃO EM UMA EXTENSÃO ONDE HÁ ALGUMA REDUÇÃO DE RESISTÊNCIA. HÁ ALGUM COMPROMETIMENTO PARA O USO SEGURO DAS ESTRUTURAS.</p> <p>RESISTÊNCIA: 75-95% AÇÃO CORRETIVA: REPINTURA, APERTO DOS PARAFUSOS, E OUTROS REPAROS MENORES.</p>
PATOLOGIA		CATEGORIA DE CONDIÇÃO: 4
DESAGREGAÇÃO, DISGREGAÇÃO (DESPLACAMENTO OU ESFOLIAÇÃO), SUJIDADE

LOCALIZAÇÃO		
TERREO - AREA EXTERNA - FRENTE AREA DESATIVADA		
RESULTADOS		
PRIORIDADE: 2		
CATEGORIA DA CONDIÇÃO: 3		
DESCRIÇÃO		CATEGORIA DE CONDIÇÃO: 5
Foi evidenciado que a laje do local encontra-se com infiltração e sujidade, devido a fissuras e trincas.	Necessário realizar a limpeza do limo, impermeabilização da laje e reconstituição das fissuras com argamassa estrutural.

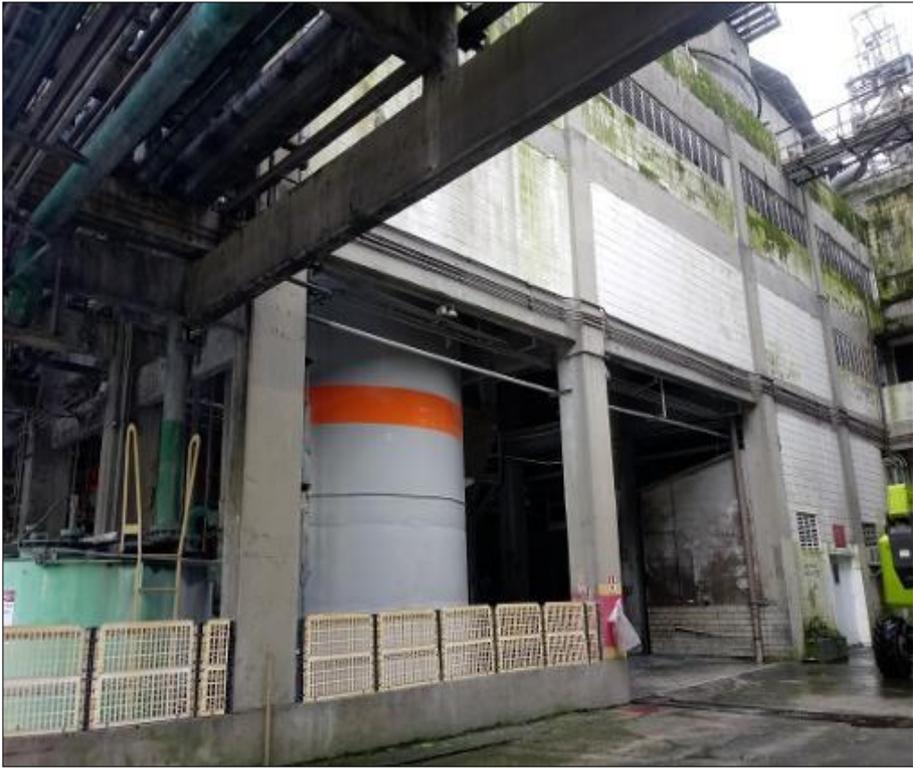
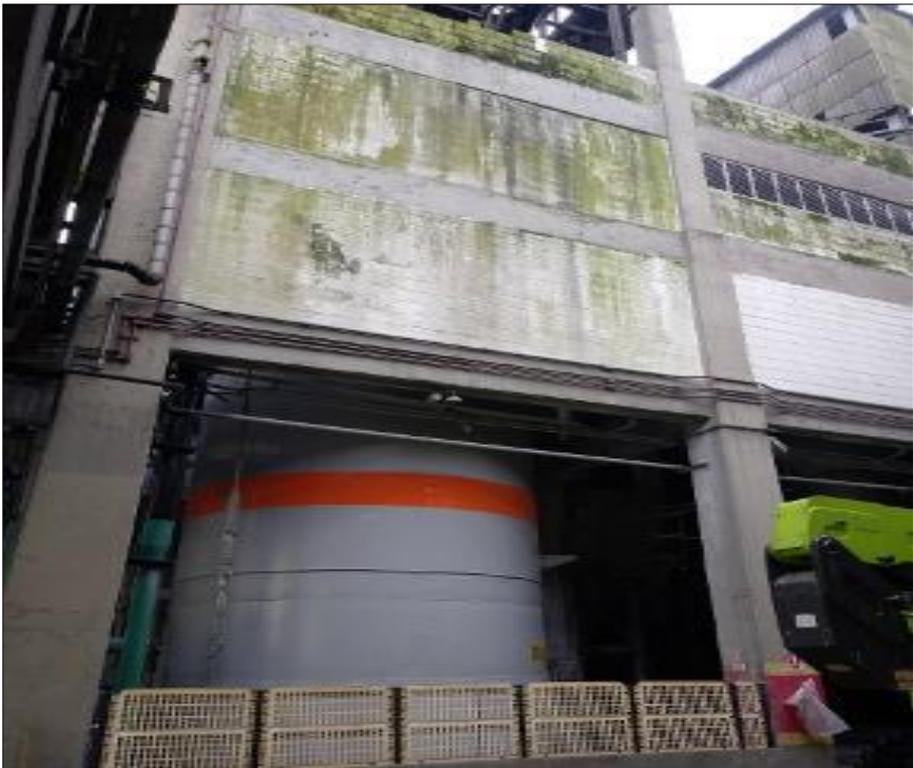
LOCALIZAÇÃO		
RESULTADOS		
PRIORIDADE: 2		
CATEGORIA DA CONDIÇÃO: 3		
DESCRIÇÃO		CATEGORIA DE CONDIÇÃO: 5
<p>Foi evidenciado que a laje do local encontra-se com infiltração e sujidade, devido a fissuras e trincas.</p> <p>Necessário realizar a limpeza do limo, impermeabilização da laje e reconstituição das fissuras com argamassa estrutural.</p>

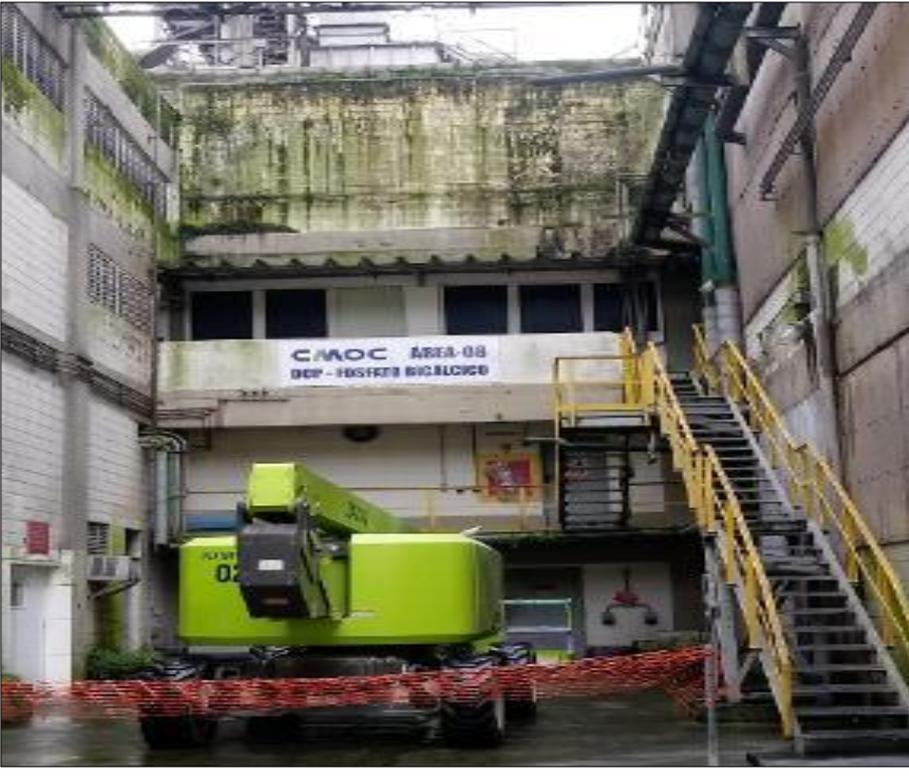
ÁREA			CATEGORIA DE CONDIÇÃO: 3
Área 8 DCP	<p>AS ESTRUTURAS DA ÁREA APRESENTAM ALGUMA DETERIORIZAÇÃO EM UMA EXTENSÃO ONDE HÁ ALGUMA REDUÇÃO DE RESISTÊNCIA. HÁ ALGUM COMPROMETIMENTO PARA O USO SEGURO DAS ESTRUTURAS.</p> <p>RESISTÊNCIA: 75-95% AÇÃO CORRETIVA: REPINTURA, APERTO DOS PARAFUSOS, E OUTROS REPAROS MENORES.</p>		
PATOLOGIA	FOTO GERAL DA PATOLOGIA		CATEGORIA DE CONDIÇÃO: 4
DESAGREGAÇÃO

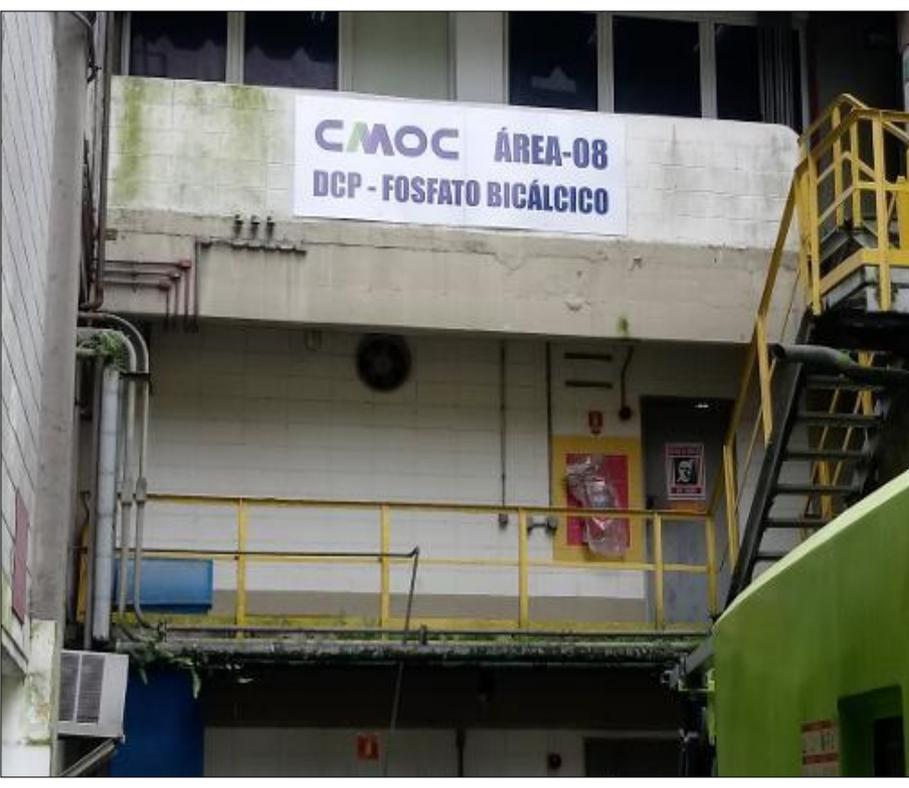
LOCALIZAÇÃO			<p>Durante a presente inspeção foi evidenciado que a alvenaria encontra-se acometida com desagregação.</p> <p>Necessário realizar reparo com argamassa estrutural a fim de recompor a integridade da alvenaria.</p>
PRÉDIO DCP - EXTERNO FRONTAL	RESULTADOS		
PRIORIDADE: 3	CATEGORIA DA CONDIÇÃO: 2		
DESCRÇÃO

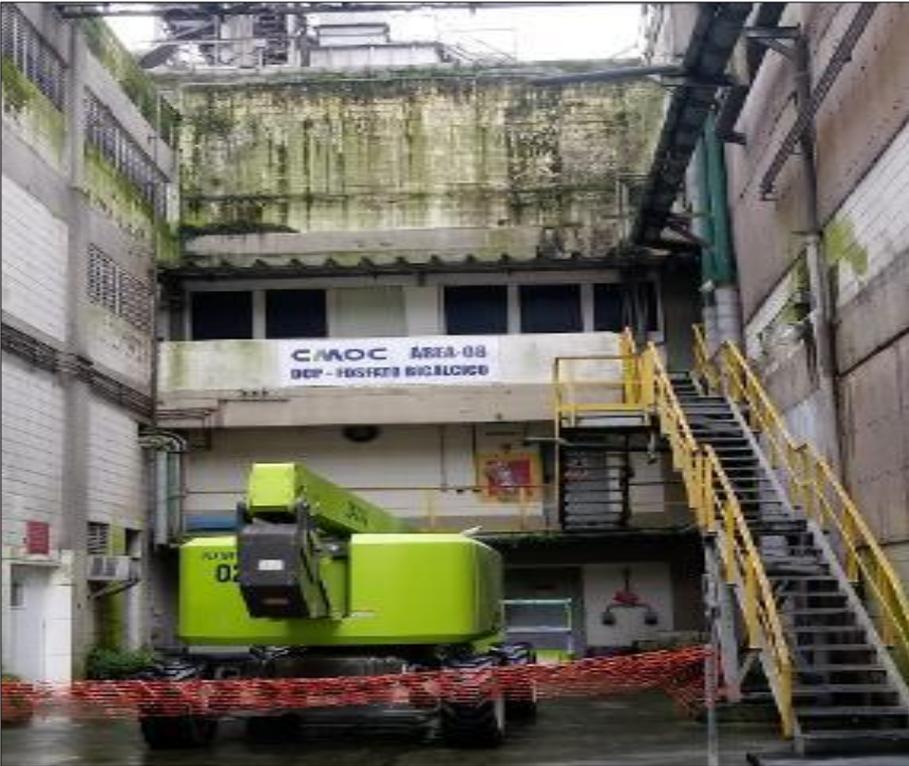
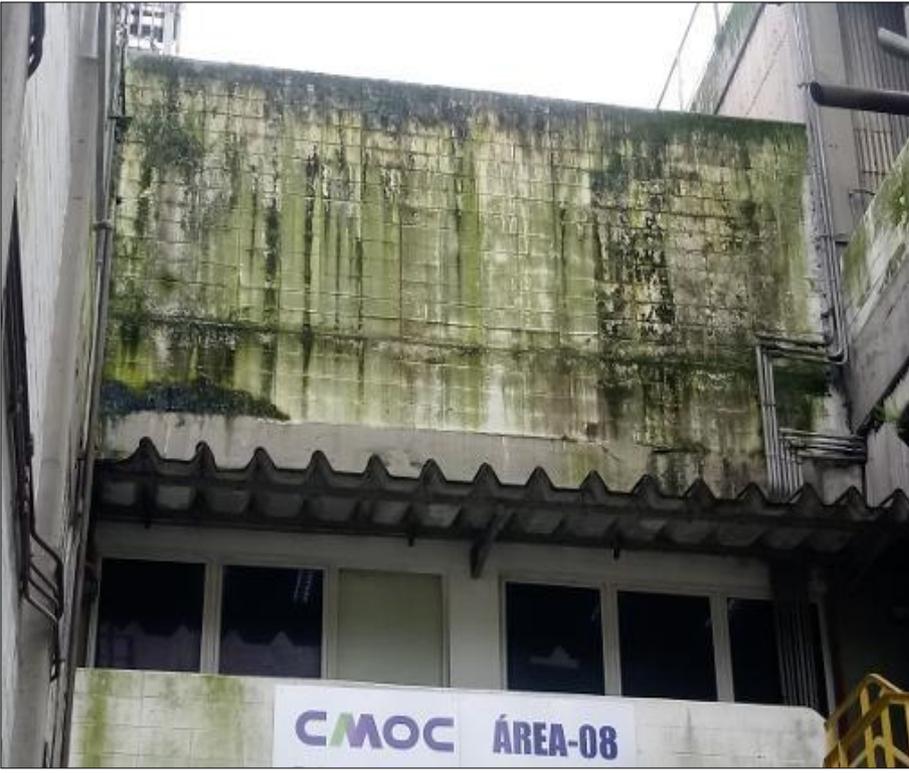
<p>AS ESTRUTURAS DA ÁREA MOSTRAM DETERIORIZAÇÃO SEVERA, EM UMA EXTENSÃO ONDE HÁ POUCA RESISTÊNCIA ÚTIL RESIDUAL.</p> <p>RESISTÊNCIA: < 50% AÇÃO CORRETIVA: REPARO OU TROCA DOS ELEMENTOS ESTRUTURAIS COM URGÊNCIA.</p>
DESCRİÇÃO		<p>Foi evidenciado que a laje do local encontra-se com infiltração e sujidade, devido a fissuras e trincas.</p> <p>Necessário realizar a limpeza do limo, impermeabilização da laje e reconstituição das fissuras com argamassa estrutural.</p>
