RELATÓRIO DE INSPEÇÃO EM ESTRUTURAS CONFORME NR-18

CMOC CUBATÃO/SP

ÁREA 08 – UNIDADE DCP

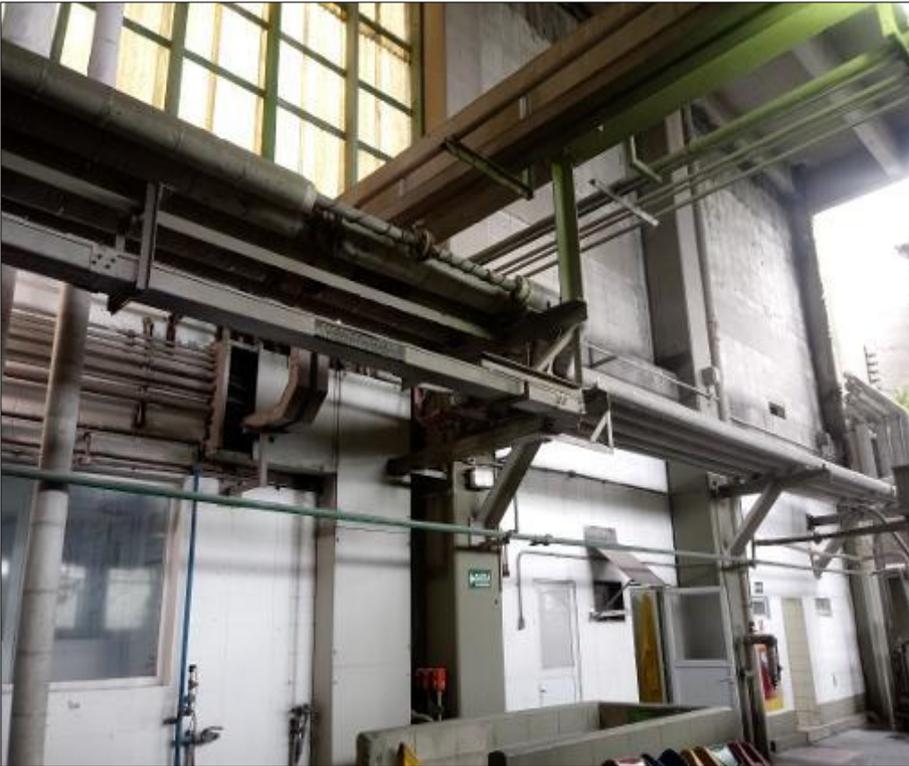
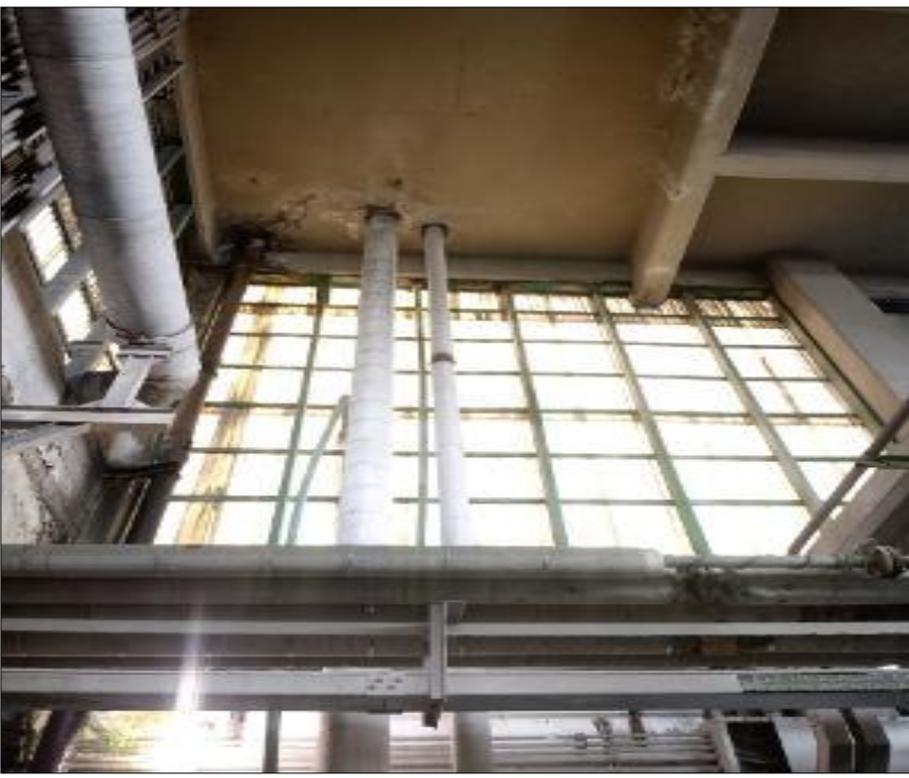
LOCALIZAÇÃO		
PRÉDIO DCP - EXTERNO LATERAL DIREITA		
RESULTADOS		
PRIORIDADE: 1		
CATEGORIA DA CONDIÇÃO: 4		
DESCRIÇÃO		
Foi evidenciado que a laje encontra-se com sua armadura exposta devido a uma abertura.	Necessário realizar o tratamento da armadura exposta por meio de lixamento e aplicação de inibidor de corrosão; e realizar a aplicação de argamassa estrutural ou groute, a fim de recompor a integridade da laje.

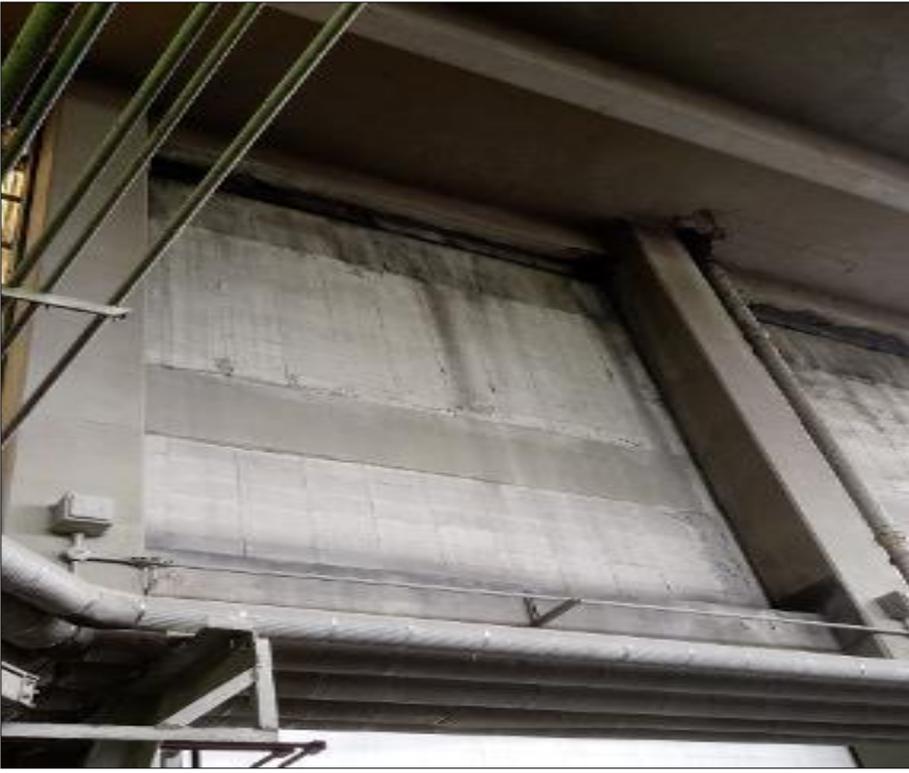
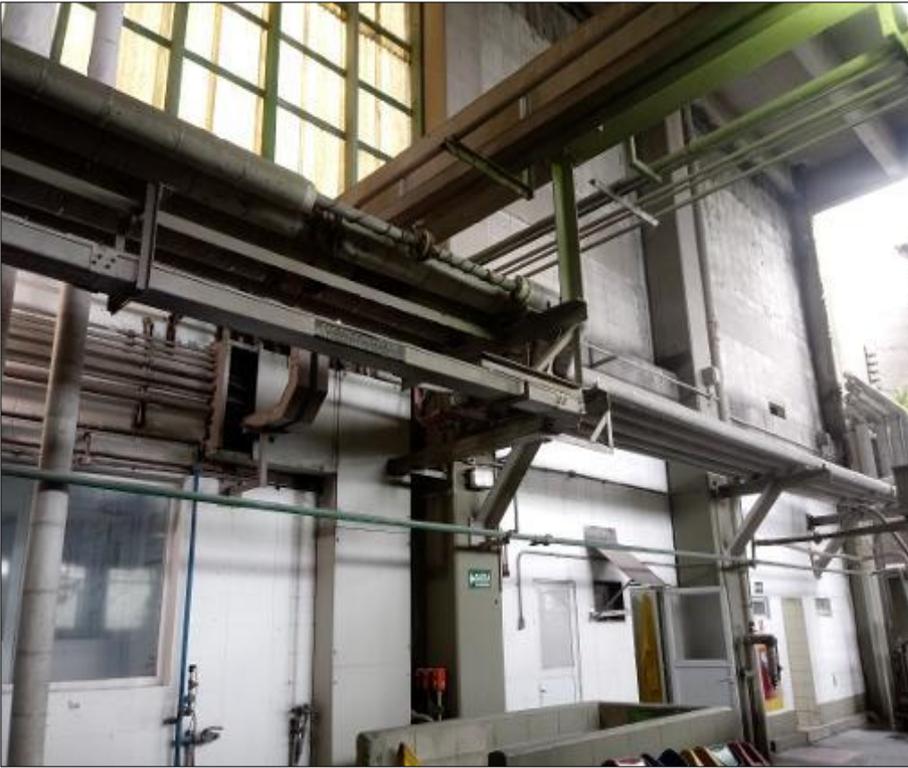
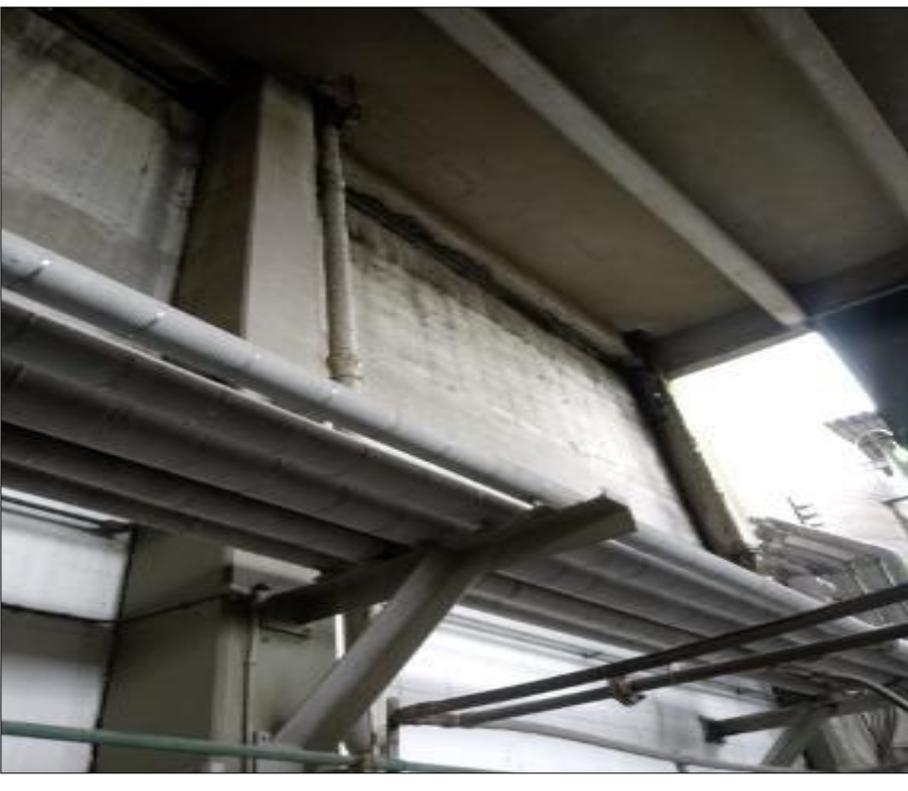
RESULTADOS	PRIORIDADE: 1 CATEGORIA DA CONDIÇÃO: 4		DESCRIÇÃO
Foi evidenciado que a viga encontra-se com a sua armadura exposta devido a desagregação.	Necessário realizar o tratamento da armadura exposta por meio de lixamento e realizar a aplicação de argamassa estrutural ou groute, a fim de recompor a integridade da viga.		AS ESTRUTURAS DA ÁREA MOSTRAM DETERIORIZAÇÃO SEVERA, EM UMA EXTENSÃO ONDE HÁ POUCA RESISTÊNCIA ÚTIL RESIDUAL. RESISTÊNCIA: < 50% AÇÃO CORRETIVA: REPARO OU TROCA DOS ELEMENTOS ESTRUTURAIS COM URGÊNCIA.

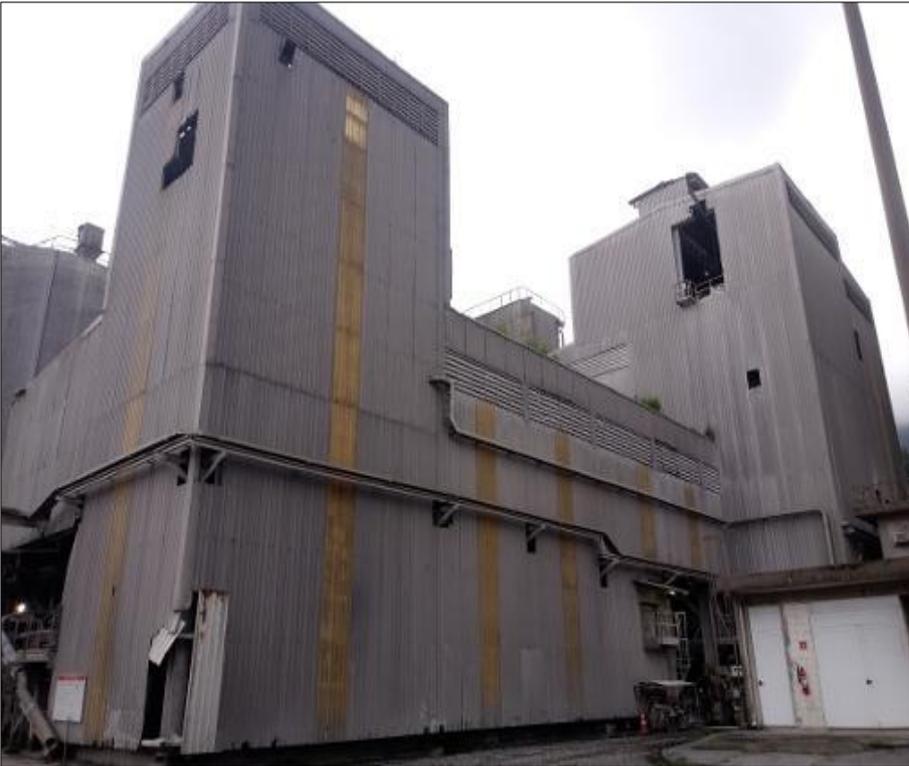
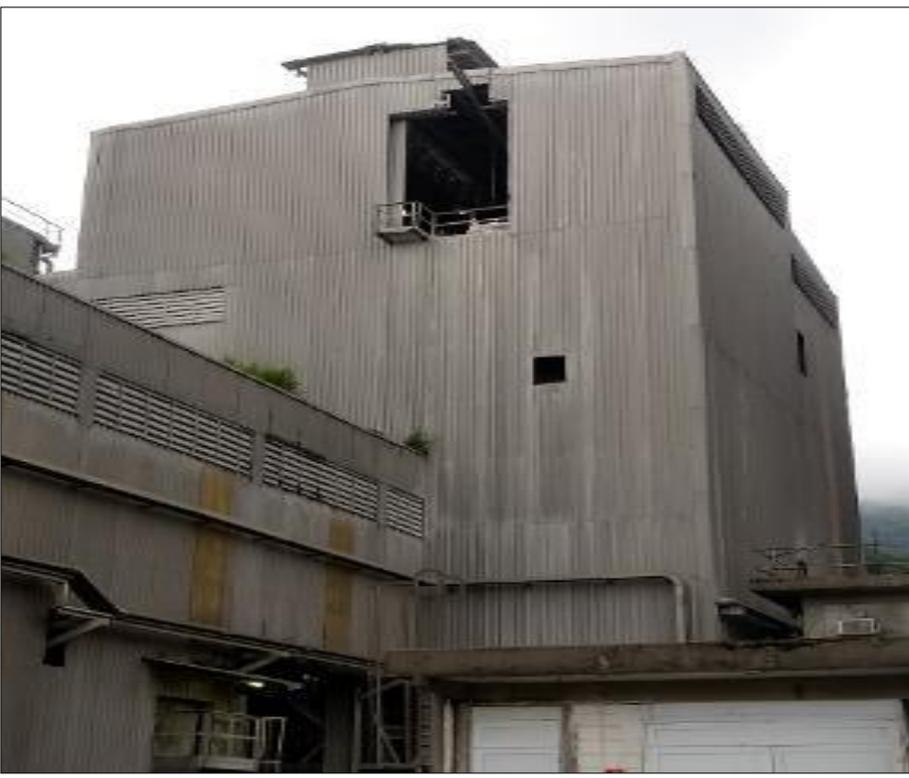
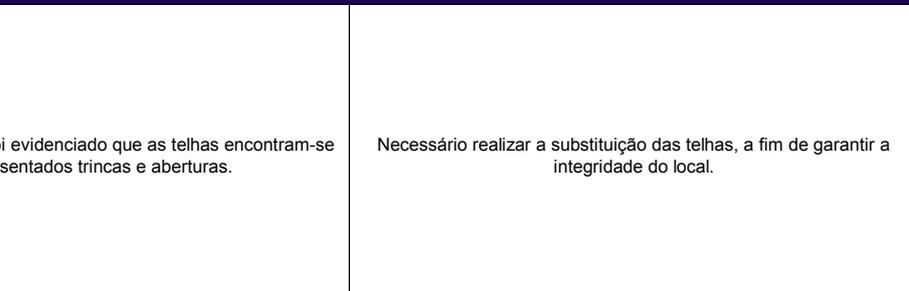
PATOLOGIA				CATEGORIA DE CONDIÇÃO: 4
TELHAS DANIFICADAS

AS ESTRUTURAS DA PLANTA APRESENTAM DETERIORIZAÇÃO SEVERA EM UMA DAS EXTENSÕES ONDE HÁ GRANDE REDUÇÃO DE RESISTÊNCIA. ATENÇÃO URGENTE DEVE SER DADA AO REPARO. RESISTÊNCIA: 50-75% AÇÃO CORRETIVA: REPARO OU TROCA DOS ELEMENTOS ESTRUTURAIS
TRATATIVA				CATEGORIA DE CONDIÇÃO: 5
SUBSTITUIÇÃO				AS ESTRUTURAS DA ÁREA MOSTRAM DETERIORIZAÇÃO SEVERA, EM UMA EXTENSÃO ONDE HÁ POUCA RESISTÊNCIA ÚTIL RESIDUAL. RESISTÊNCIA: < 50% AÇÃO CORRETIVA: REPARO OU TROCA DOS ELEMENTOS ESTRUTURAIS COM URGÊNCIA.
LOCALIZAÇÃO				
PRÉDIO DCP - EXTERNO FUNDOS E LATERAL ESQUERDA				
RESULTADOS				
PRIORIDADE: 1				
CATEGORIA DA CONDIÇÃO: 4				
DESCRIÇÃO				
Durante a presente inspeção foi evidenciado que as telhas encontram-se danificadas, apresentados trincas e aberturas.		Necessário realizar a substituição das telhas, a fim de garantir a integridade do local.

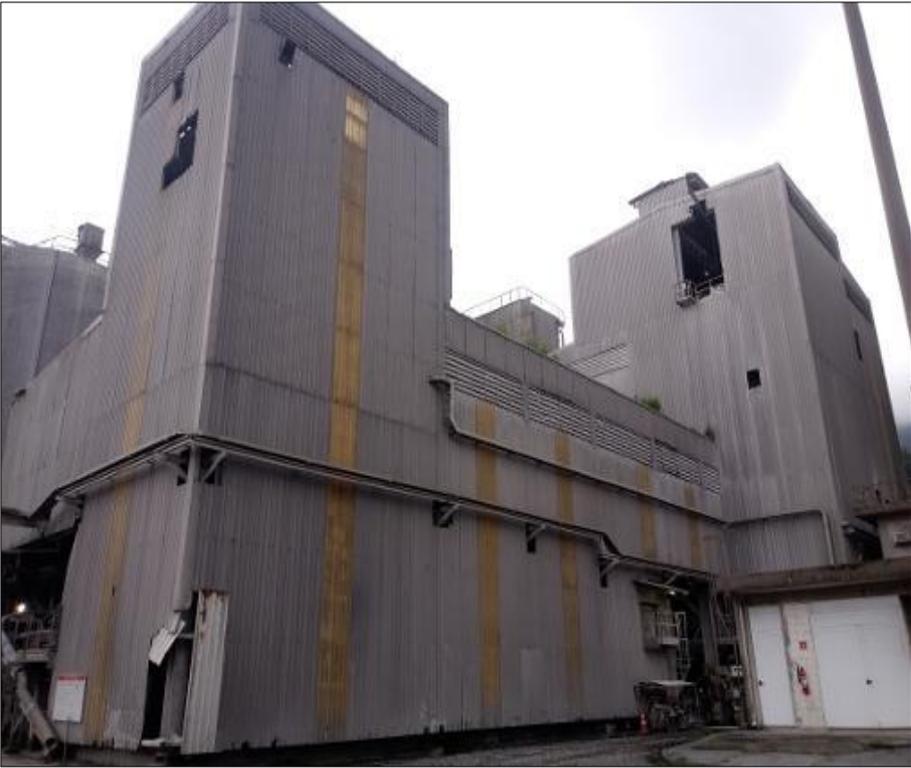
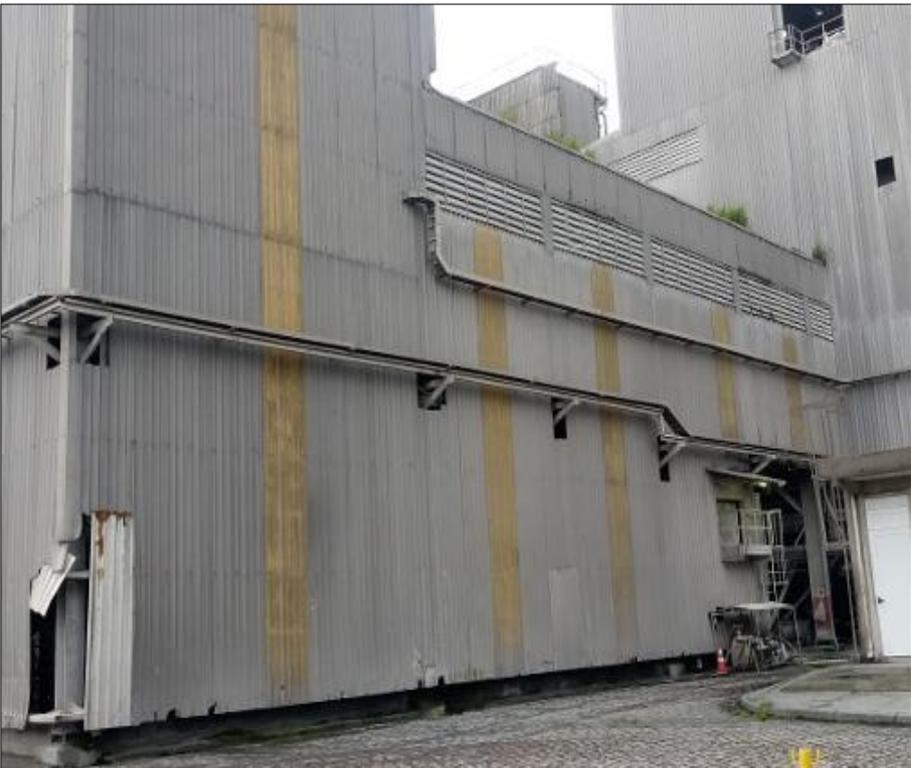
PATOLOGIA		CATEGORIA DE CONDIÇÃO: 4	
TELHAS DANIFICADAS		AS ESTRUTURAS DA PLANTA APRESENTAM ALGUMA DETERIORIZAÇÃO SEVERA EM UMA DAS EXTENSÕES ONDE HÁ GRANDE REDUÇÃO DE RESISTÊNCIA. ATENÇÃO URGENTE DEVE SER DADA AO REPARO. RESISTÊNCIA: 50-75% AÇÃO CORRETIVA: REPARO OU TROCA DOS ELEMENTOS ESTRUTURAIS	
TRATATIVA		DESCRİÇÃO	CATEGORIA DE CONDIÇÃO: 5
SUBSTITUIÇÃO

AS ESTRUTURAS DA ÁREA MOSTRAM DETERIORIZAÇÃO SEVERA, EM UMA EXTENSÃO ONDE HÁ POUCA RESISTÊNCIA ÚTIL RESIDUAL. RESISTÊNCIA: < 50% AÇÃO CORRETIVA: REPARO OU TROCA DOS ELEMENTOS ESTRUTURAIS COM URGÊNCIA.
LOCALIZAÇÃO			Durante a presente inspeção foi evidenciado que as telhas encontram-se danificadas, apresentados trincas e aberturas.
PRÉDIO DCP - EXTERNO FUNDOS E LATERAL ESQUERDA			Necessário realizar a substituição das telhas, a fim de garantir a integridade do local.
RESULTADOS			
PRIORIDADE: 1			
CATEGORIA DA CONDIÇÃO: 4

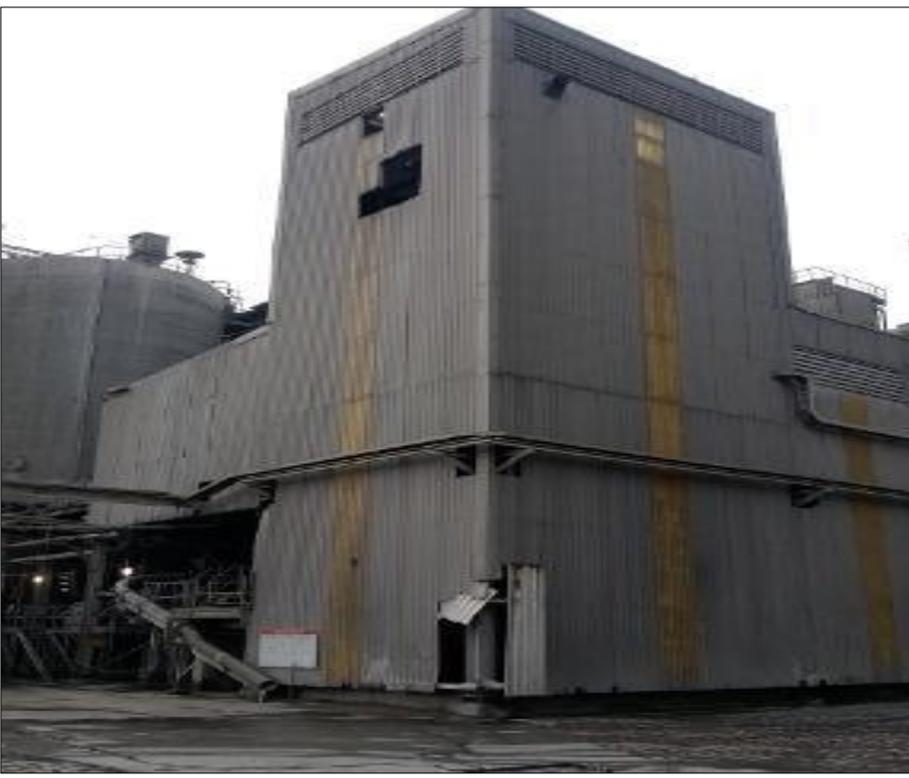
PATOLOGIA		CATEGORIA DE CONDIÇÃO: 4			
TELHAS DANIFICADAS		AS ESTRUTURAS DA PLANTA APRESENTAM DETERIORIZAÇÃO SEVERA EM UMA DAS EXTENSÕES ONDE HÁ GRANDE REDUÇÃO DE RESISTÊNCIA. ATENÇÃO URGENTE DEVE SER DADA AO REPARO. RESISTÊNCIA: 50-75% AÇÃO CORRETIVA: REPARO OU TROCA DOS ELEMENTOS ESTRUTURAIS			
TRATATIVA		FOTO GERAL DA PATOLOGIA		CATEGORIA DE CONDIÇÃO: 5	
SUBSTITUIÇÃO

AS ESTRUTURAS DA ÁREA MOSTRAM DETERIORIZAÇÃO SEVERA, EM UMA EXTENSÃO ONDE HÁ POUCA RESISTÊNCIA ÚTIL RESIDUAL. RESISTÊNCIA: < 50% AÇÃO CORRETIVA: REPARO OU TROCA DOS ELEMENTOS ESTRUTURAIS COM URGÊNCIA.	
LOCALIZAÇÃO				Durante a presente inspeção foi evidenciado que as telhas encontram-se danificadas, apresentados trincas e aberturas.	
PRÉDIO DCP - EXTERNO FUNDOS E LATERAL ESQUERDA				Necessário realizar a substituição das telhas, a fim de garantir a integridade do local.	
RESULTADOS					
PRIORIDADE: 1					
CATEGORIA DA CONDIÇÃO: 4
