# RELATÓRIO DE INSPEÇÃO EM ESTRUTURAS CONFORME NR-18

## CMOC CUBATÃO/SP

## ÁREA 05 – GRANULAÇÃO

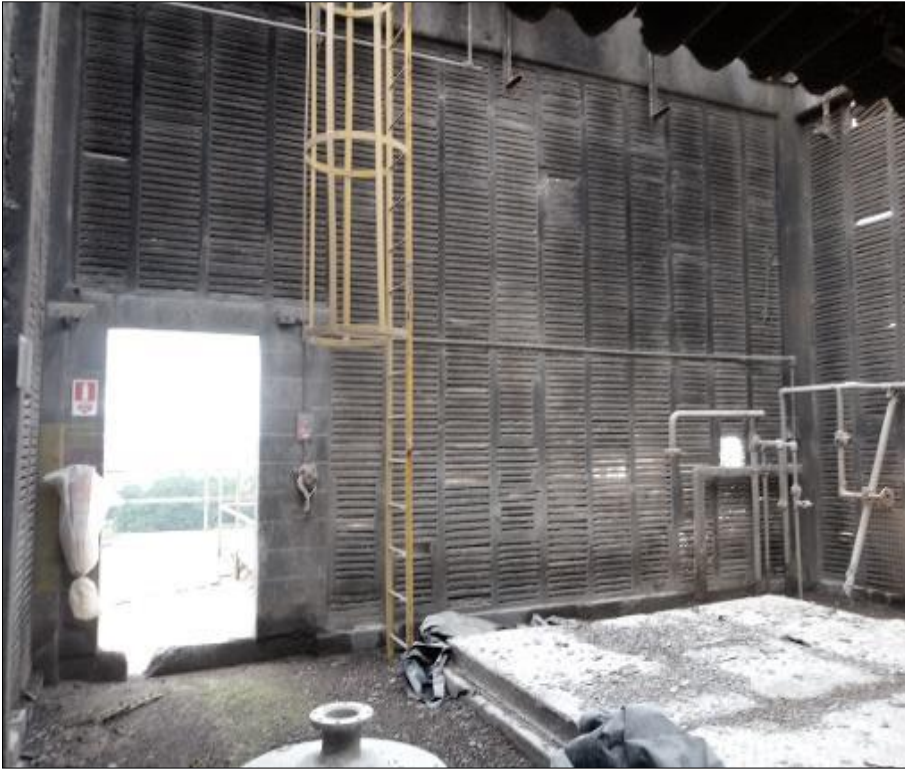
| DESAGREGAÇÃO, DESPLACAMETO DO ELEMENTO VAZADO | | | <p>AS ESTRUTURAS DA PLANTA APRESENTAM DETERIORIZAÇÃO SEVERA EM UMA DAS EXTENSÕES ONDE HÁ GRANDE REDUÇÃO DE RESISTÊNCIA. ATENÇÃO URGENTE DEVE SER DADA AO REPARO.</p> <p>RESISTÊNCIA: 50-75% AÇÃO CORRETIVA: REPARO OU TROCA DOS ELEMENTOS ESTRUTURAIS</p> |

| MANUTENÇÃO ESTRUTURAL E LIMPEZA | | | <p>AS ESTRUTURAS DA ÁREA MOSTRAM DETERIORIZAÇÃO SEVERA, EM UMA EXTENSÃO ONDE HÁ POUCA RESISTÊNCIA ÚTIL RESIDUAL.</p> <p>RESISTÊNCIA: &lt; 50% AÇÃO CORRETIVA: REPARO OU TROCA DOS ELEMENTOS ESTRUTURAIS COM URGÊNCIA.</p> |

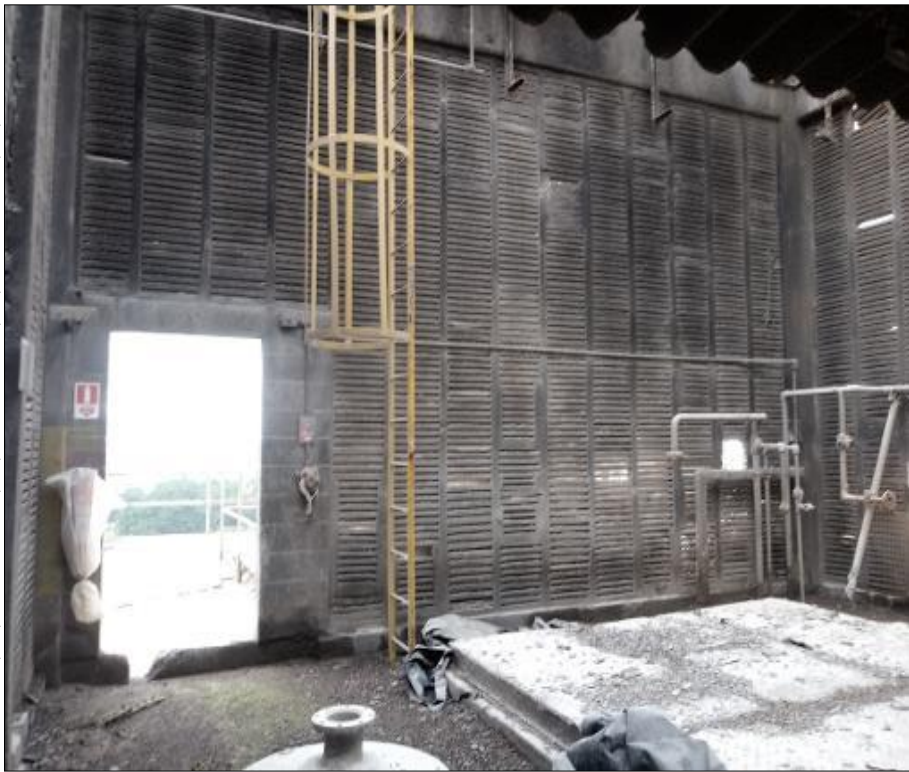
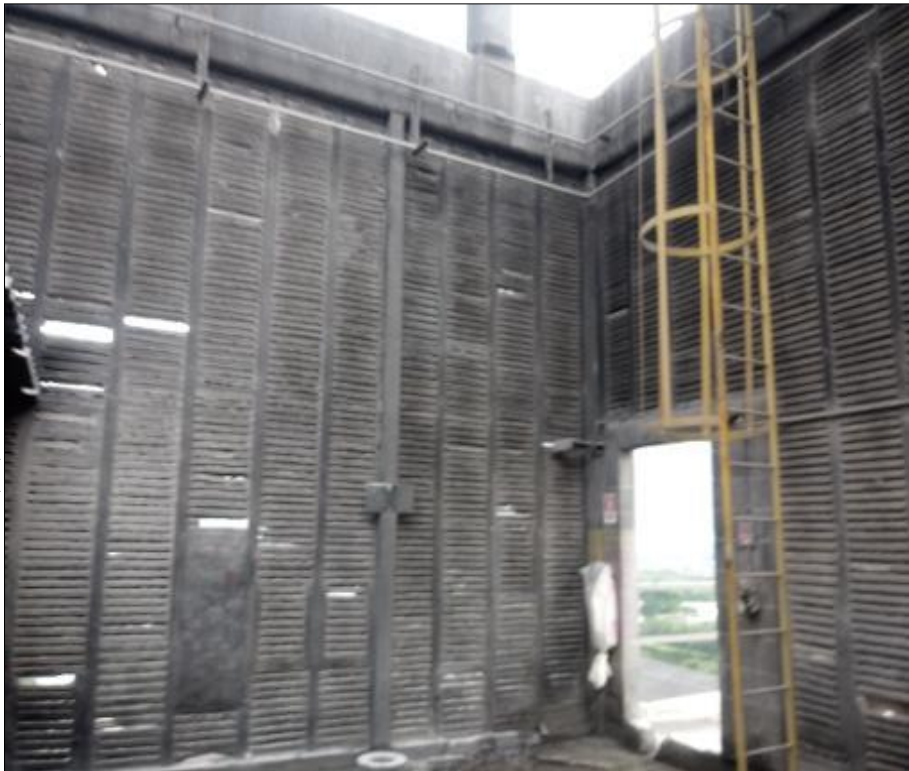
| DESAGREGAÇÃO, DESPLACAMETO DO ELEMENTO VAZADO | | | | CATEGORIA DE CONDIÇÃO: 3 | |
| CATEGORIA DA CONDIÇÃO: 2 | | | | AS ESTRUTURAS DA ÁREA MOSTRAM DETERIORIZAÇÃO SEVERA, EM UMA EXTENSÃO ONDE HÁ POUCA RESISTÊNCIA ÚTIL RESIDUAL. | |

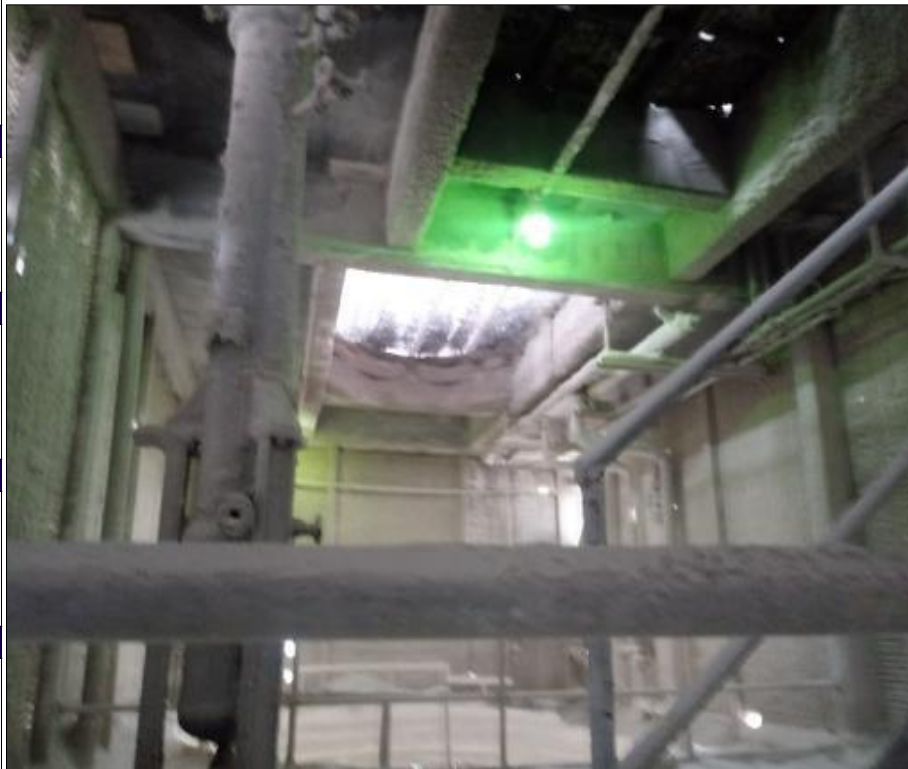
| CATEGORIA DA CONDIÇÃO: 3 | | | | AS ESTRUTURAS DA ÁREA MOSTRAM DETERIORIZAÇÃO SEVERA, EM UMA EXTENSÃO ONDE HÁ POUCA RESISTÊNCIA ÚTIL RESIDUAL. | |

| TRATATIVA | | AS ESTRUTURAS DA ÁREA APRESENTAM ALGUMA DETERIORIZAÇÃO EM UMA EXTENSÃO ONDE HÁ ALGUMA REDUÇÃO DE RESISTÊNCIA. HÁ ALGUM COMPROMETIMENTO PARA O USO SEGURO DAS ESTRUTURAS. | | | |

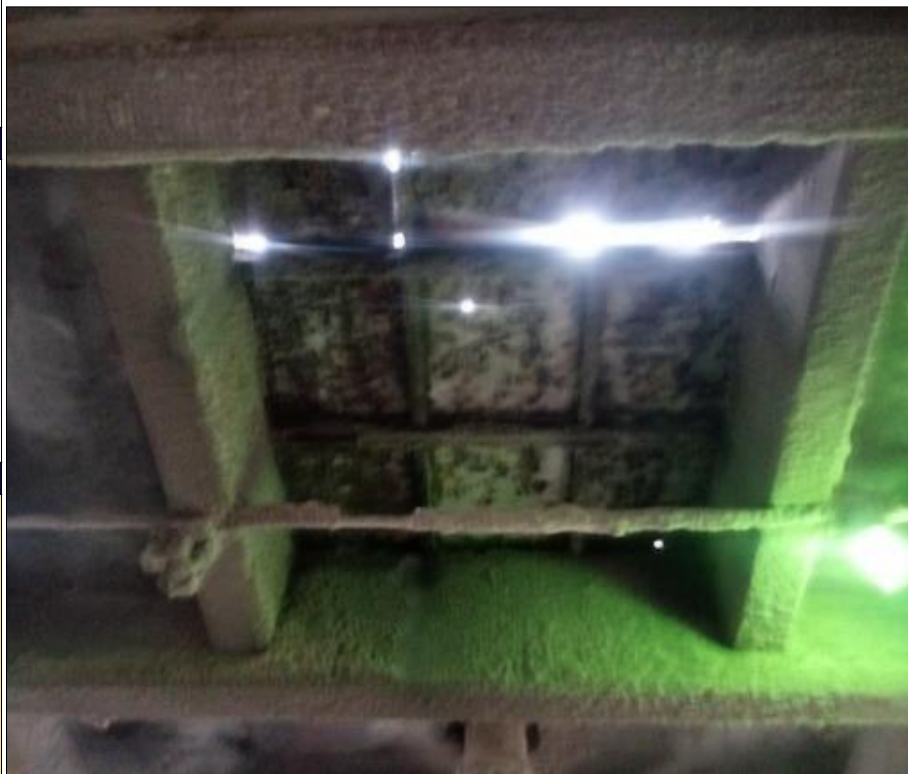
| PRIORIDADE: 2 | | | | AS ESTRUTURAS DA PLANTA APRESENTAM DETERIORIZAÇÃO SEVERA EM UMA DAS EXTENSÕES ONDE HÁ GRANDE REDUÇÃO DE RESISTÊNCIA. ATENÇÃO URGENTE DEVE SER DADA AO REPARO. |
| Durante a presente inspeção foi evidenciado que as laje e as vigas encontram-se com pontos afetados por incrustação e sinais de corrosão. | | Necessário realizar a impermeabilização da parte de cima da laje, apicoamento, tratamento das armaduras que apresentarem corrosão e reconstituição com argamassa estrutural. | | AS ESTRUTURAS DA ÁREA MOSTRAM DETERIORIZAÇÃO SEVERA, EM UMA EXTENSÃO ONDE HÁ POUCA RESISTÊNCIA ÚTIL RESIDUAL. |

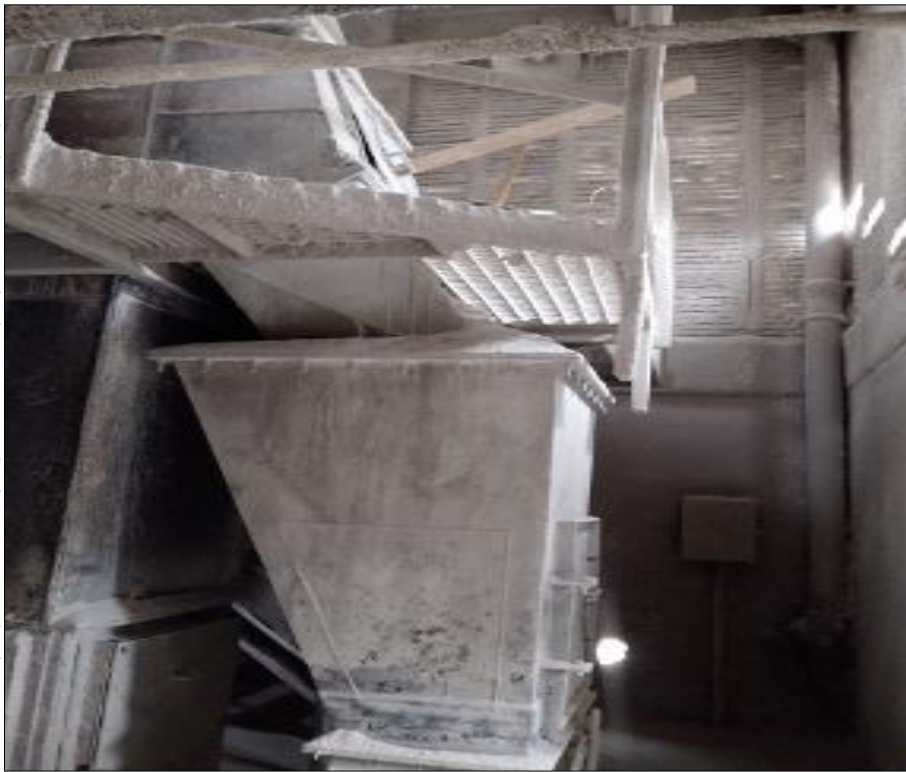
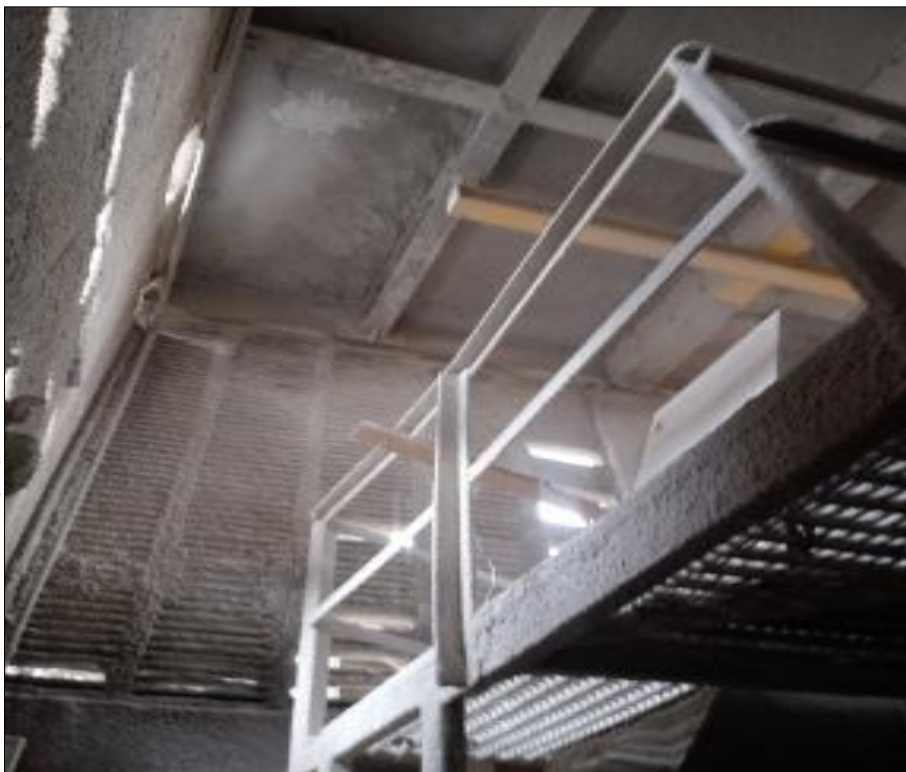
| DESAGREGAÇÃO, | | FOTO GERAL DA PATOLOGIA | | CATEGORIA DE CONDIÇÃO: 3 | |

| MANUTENÇÃO ESTRUTURAL | | | | RESISTÊNCIA: 75-95% AÇÃO CORRETIVA: REPINTURA, APERTO DOS PARAFUSOS, E OUTROS REPAROS MENORES. | |

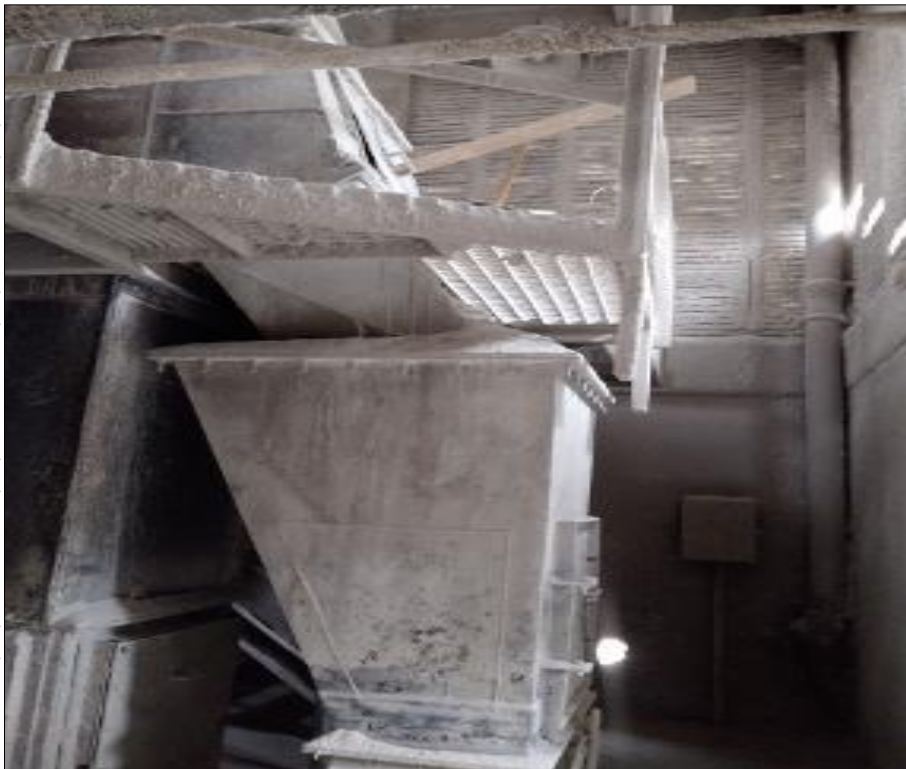
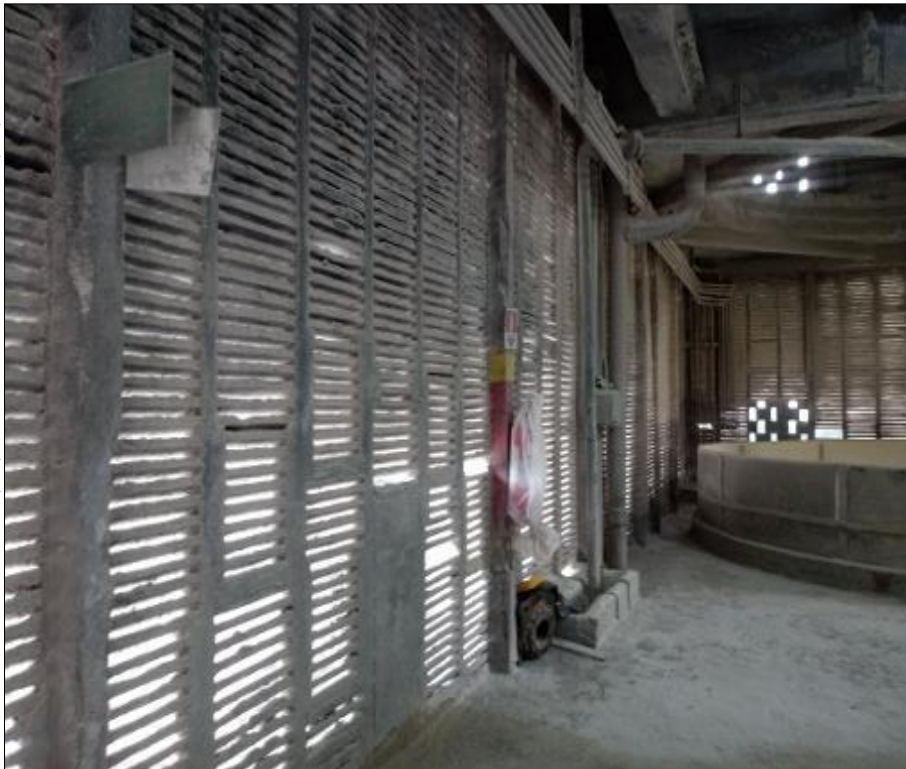
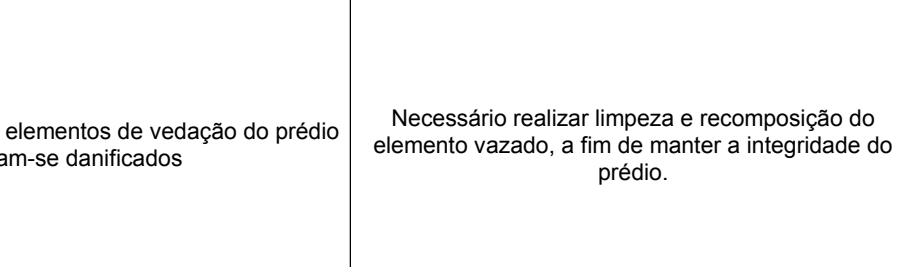
| DESAGREGAÇÃO, DESPLACAMETO DO ELEMENTO VAZADO | | | | CATEGORIA DE CONDIÇÃO: 3 | |

| MANUTENÇÃO ESTRUTURAL E LIMPEZA | | | | RESISTÊNCIA: 75-95% AÇÃO CORRETIVA: REPINTURA, APERTO DOS PARAFUSOS, E OUTROS REPAROS MENORES. | |

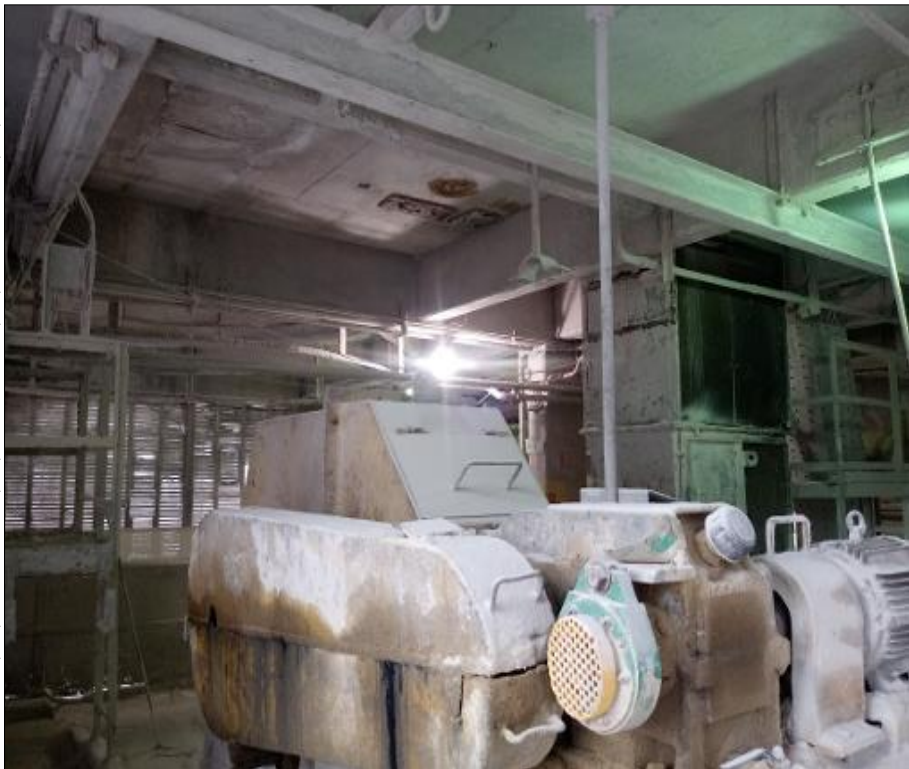
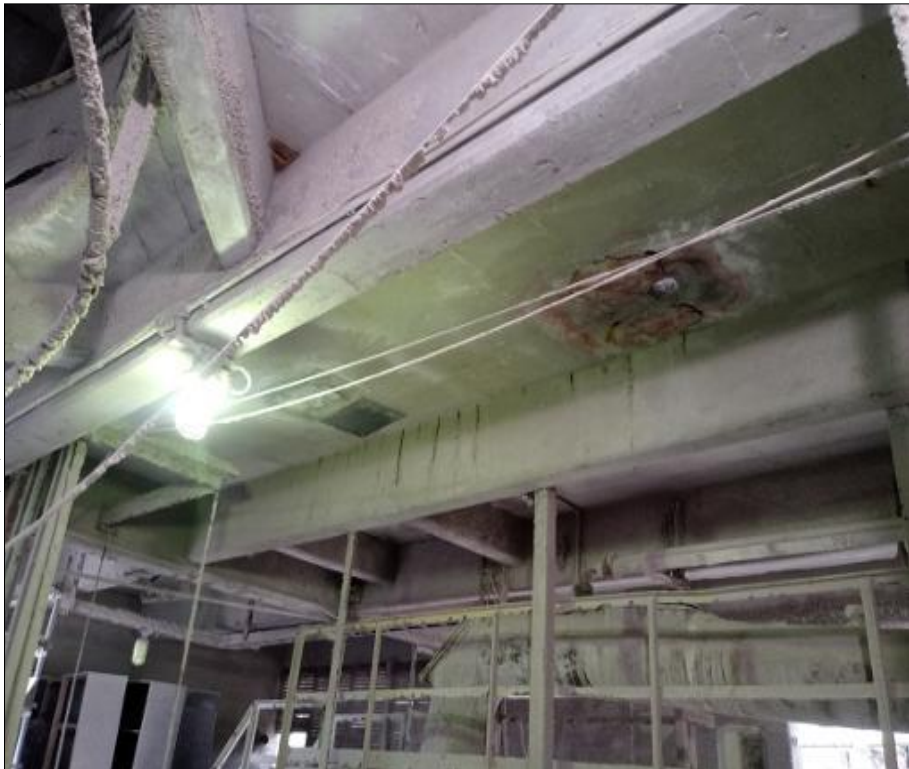
| DESAGREGAÇÃO | | | | | CATEGORIA DE CONDIÇÃO: 3 |

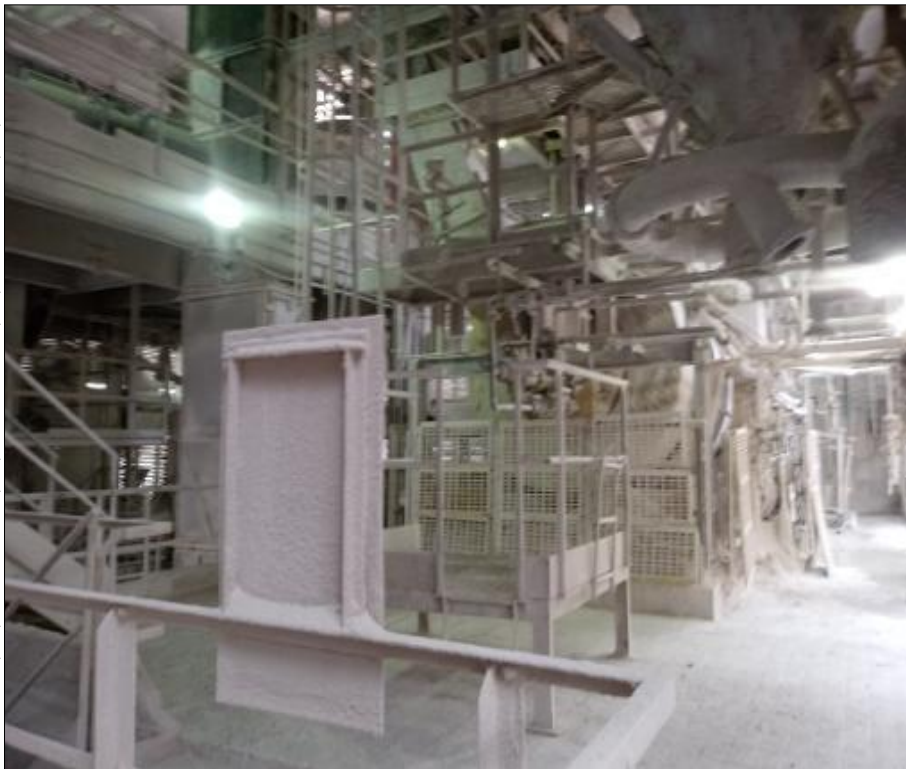
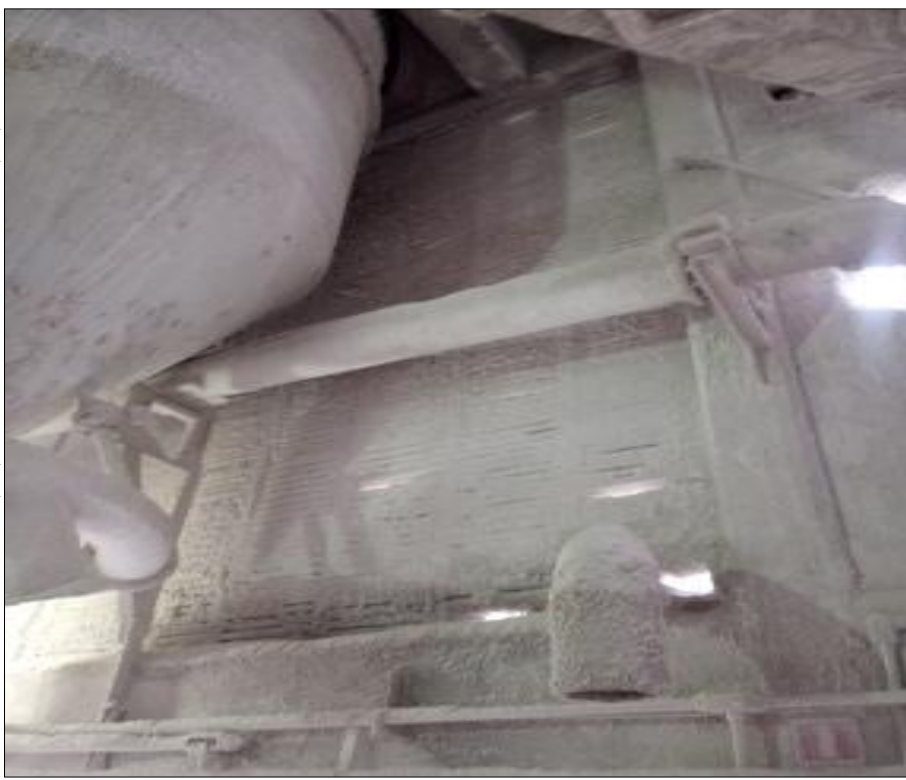
| DESAGREGAÇÃO, DESPLACAMETO DO ELEMENTO VAZADO | | | | CATEGORIA DE CONDIÇÃO: 3 | |

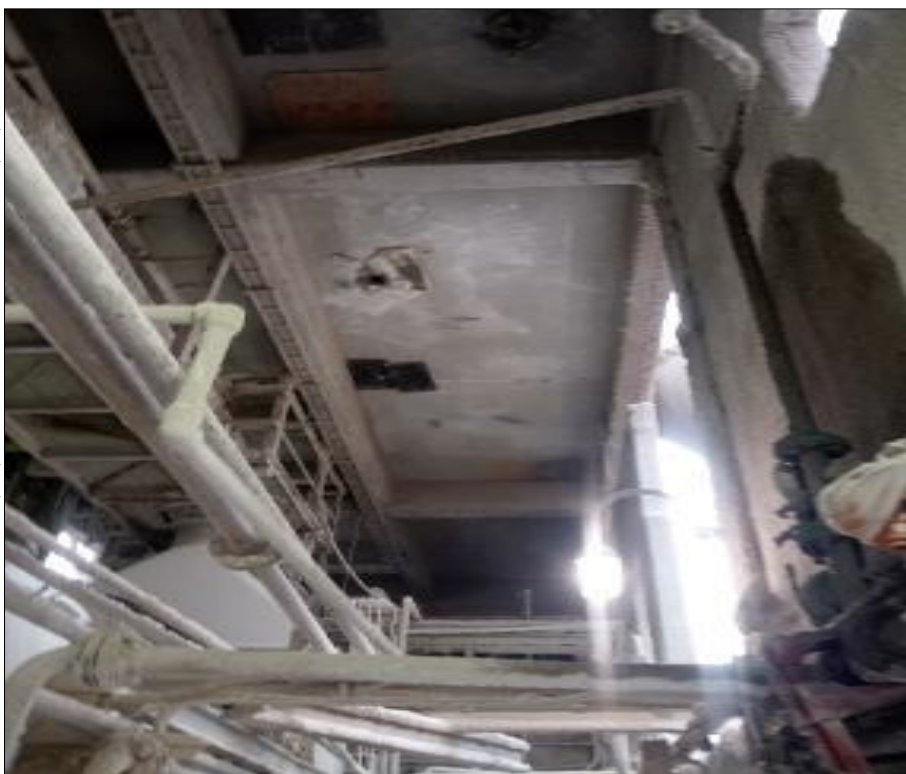
| DESAGREGAÇÃO, DESPLACAMENTO DO ELEMENTO VAZADO | | FOTO GERAL DA PATOLOGIA | | CATEGORIA DE CONDIÇÃO: 3 | |

| MANUTENÇÃO ESTRUTURAL E LIMPEZA | | | | RESISTÊNCIA: 75-95% AÇÃO CORRETIVA: REPINTURA, APERTO DOS PARAFUSOS, E OUTROS REPAROS MENORES. | |

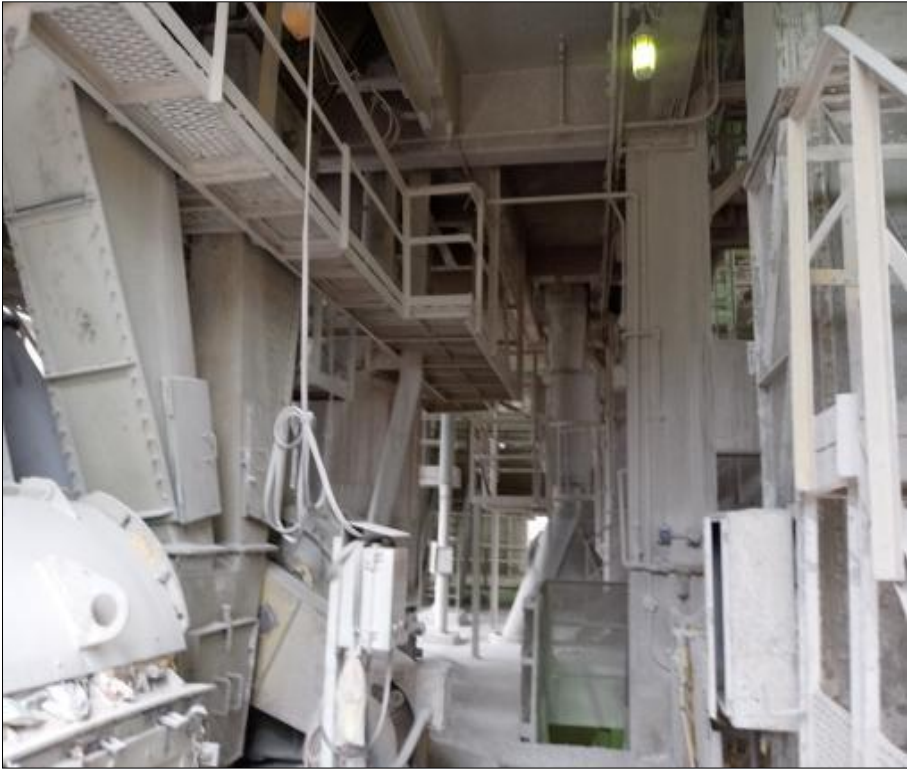
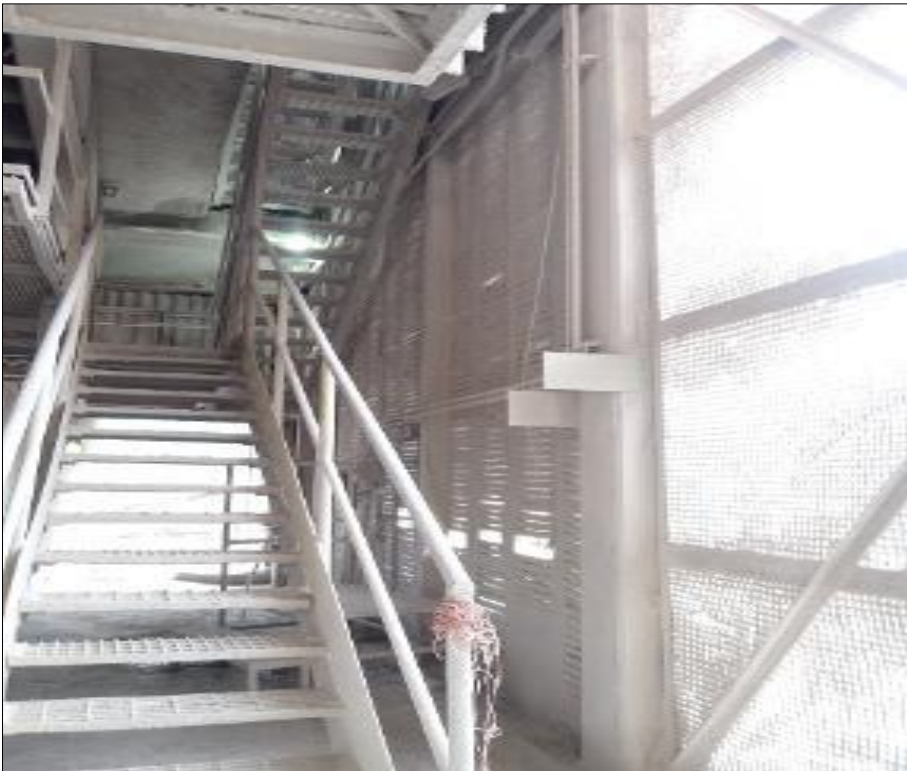
| DESAGREGAÇÃO, DESPLACAMETO DO ELEMENTO VAZADO | FOTO GERAL DA PATOLOGIA | | CATEGORIA DE CONDIÇÃO: 3 | |

| MANUTENÇÃO ESTRUTURAL E LIMPEZA | | | RESISTÊNCIA: 75-95% AÇÃO CORRETIVA: REPINTURA, APERTO DOS PARAFUSOS, E OUTROS REPAROS MENORES. | |

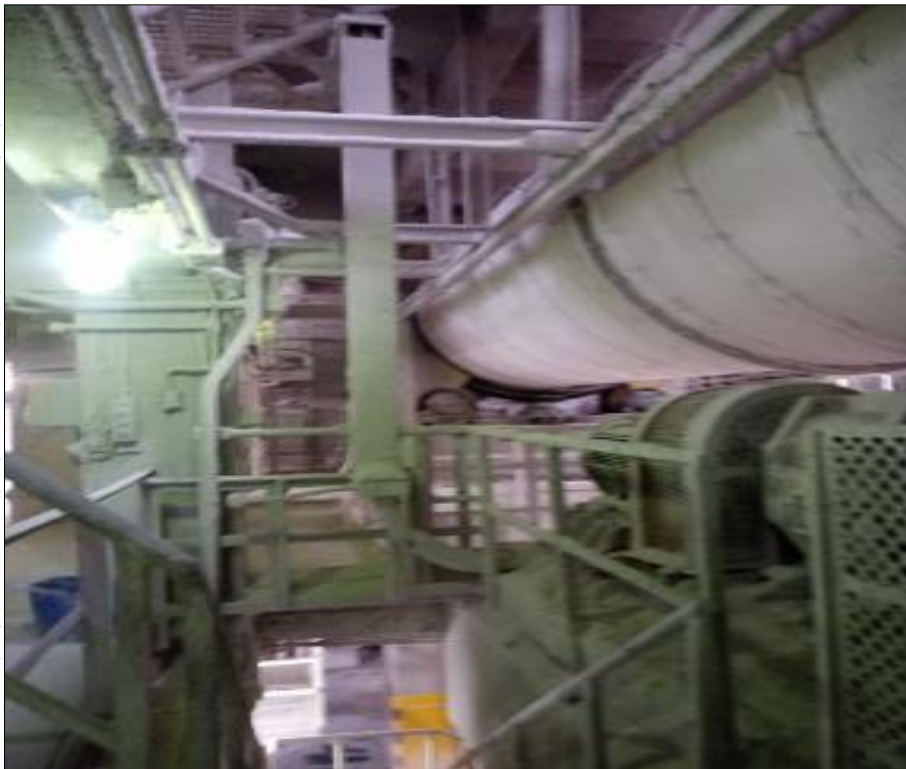
| DESAGREGAÇÃO, INFILTRAÇÃO | | | | CATEGORIA DE CONDIÇÃO: 3 |
| CATEGORIA DA CONDIÇÃO: 2 | | | | AS ESTRUTURAS DA ÁREA MOSTRAM DETERIORIZAÇÃO SEVERA, EM UMA EXTENSÃO ONDE HÁ POUCA RESISTÊNCIA ÚTIL RESIDUAL. |
| Foi evidenciado que a laje do local encontra-se com infiltração, sujidade, desagregação e armadura exposta. | | Necessário realizar a impermeabilização da parte superior da laje e reconstituição com argamassa estrutural. | | RESISTÊNCIA: < 50% AÇÃO CORRETIVA: REPARO OU TROCA DOS ELEMENTOS ESTRUTURAIS COM URGÊNCIA. |

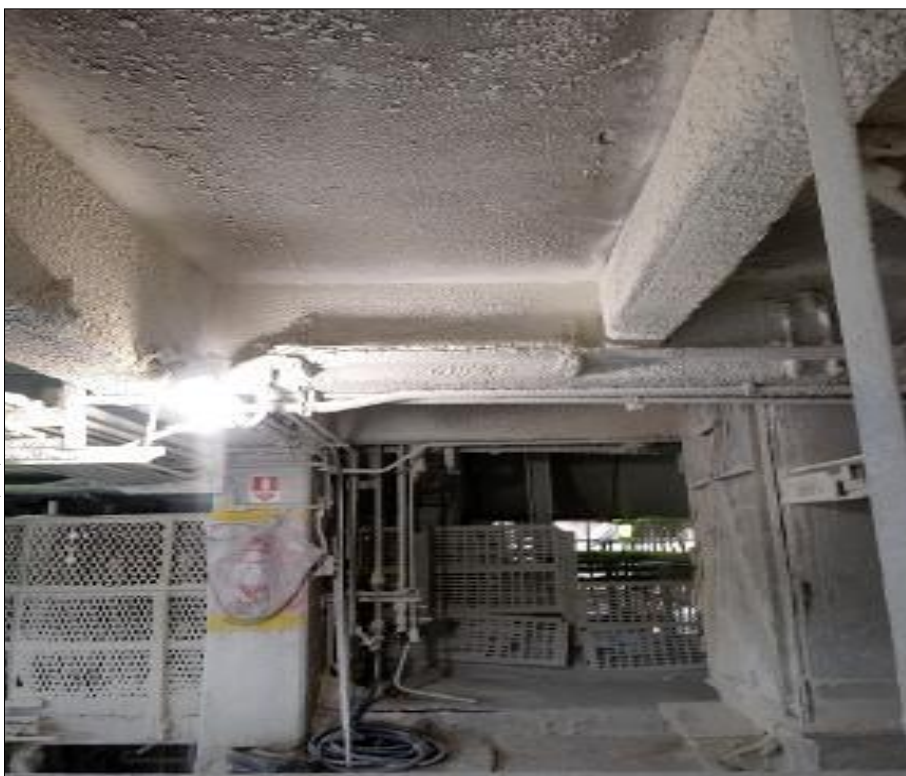
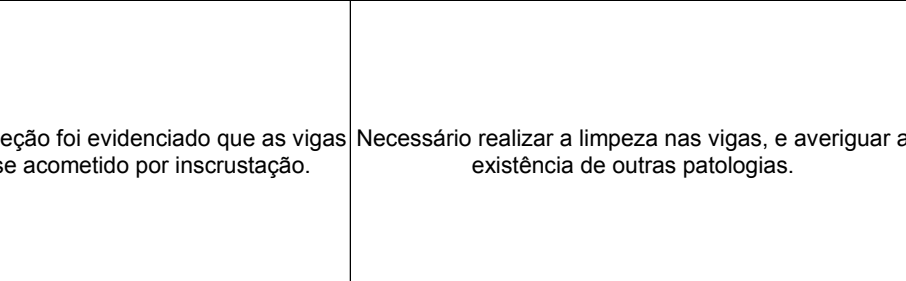
| INCRUSTAÇÃO, | | | | CATEGORIA DE CONDIÇÃO: 3 | |
| CATEGORIA DA CONDIÇÃO: 2 | | CATEGORIA DE CONDIÇÃO: 5 | | AS ESTRUTURAS DA ÁREA MOSTRAM DETERIORIZAÇÃO SEVERA, EM UMA EXTENSÃO ONDE HÁ POUCA RESISTÊNCIA ÚTIL RESIDUAL. | |

| LIMPEZA | | | | RESISTÊNCIA: 75-95% AÇÃO CORRETIVA: REPINTURA, APERTO DOS PARAFUSOS, E OUTROS REPAROS MENORES. | |

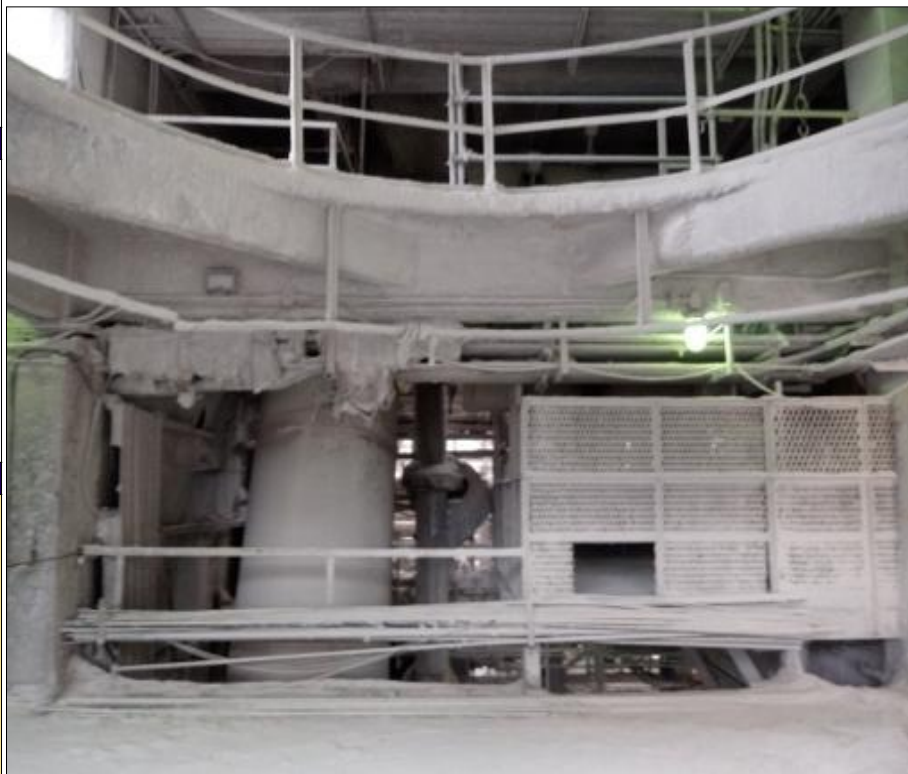
| INCRUSTAÇÃO, SUJIDADE, | | FOTO GERAL DA PATOLOGIA | | CATEGORIA DE CONDIÇÃO: 3 | |
| CATEGORIA DA CONDIÇÃO: 2 | | | | AS ESTRUTURAS DA ÁREA MOSTRAM DETERIORIZAÇÃO SEVERA, EM UMA EXTENSÃO ONDE HÁ POUCA RESISTÊNCIA ÚTIL RESIDUAL. | |

| LIMPEZA | | | | RESISTÊNCIA: 75-95% AÇÃO CORRETIVA: REPINTURA, APERTO DOS PARAFUSOS, E OUTROS REPAROS MENORES. | |

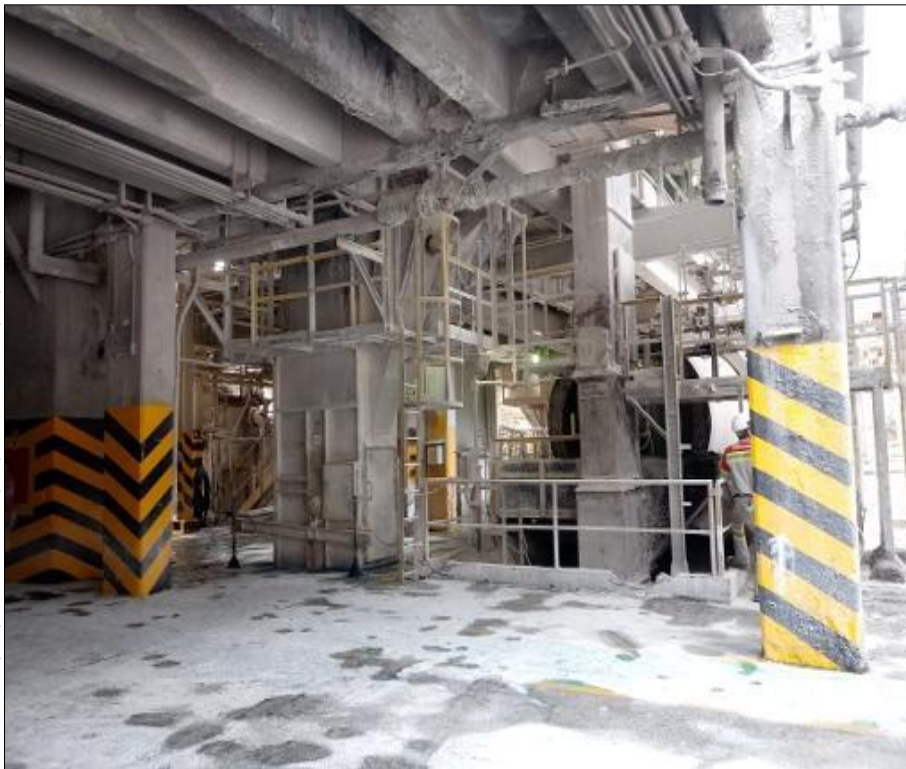
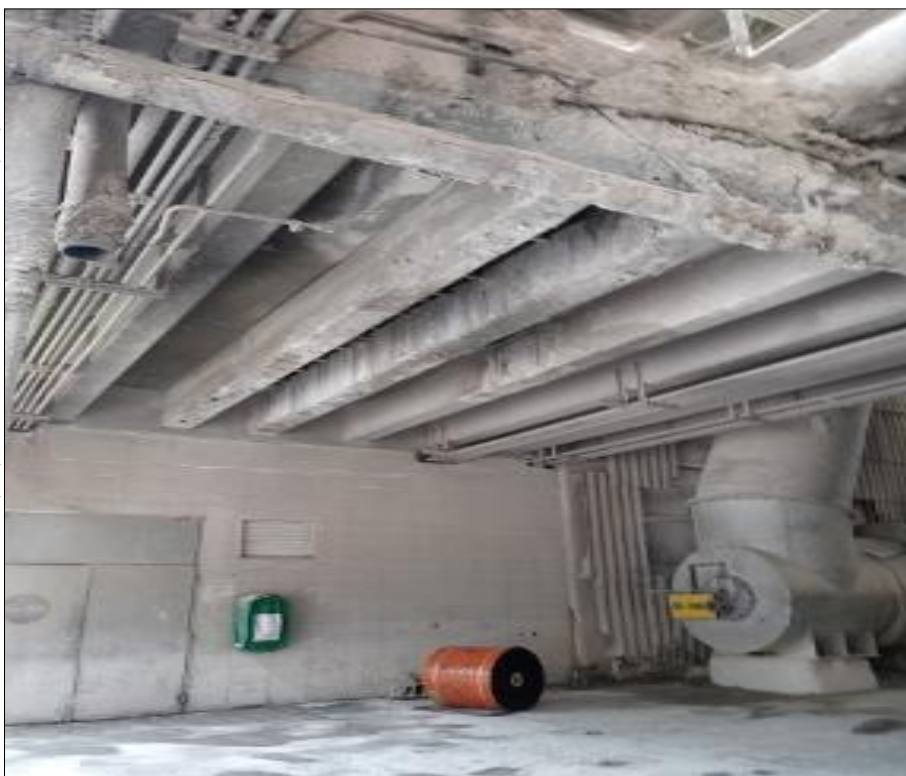
| DESAGREGAÇÃO, INCRUSTAÇÃO | | FOTO GERAL DA PATOLOGIA | | | CATEGORIA DE CONDIÇÃO: 3 |
| CATEGORIA DA CONDIÇÃO: 2 | | | | | AS ESTRUTURAS DA ÁREA MOSTRAM DETERIORIZAÇÃO SEVERA, EM UMA EXTENSÃO ONDE HÁ POUCA RESISTÊNCIA ÚTIL RESIDUAL. |

| MANUTENÇÃO ESTRUTURAL E LIMPEZA | | | | | RESISTÊNCIA: 75-95% AÇÃO CORRETIVA: REPINTURA, APERTO DOS PARAFUSOS, E OUTROS REPAROS MENORES. |

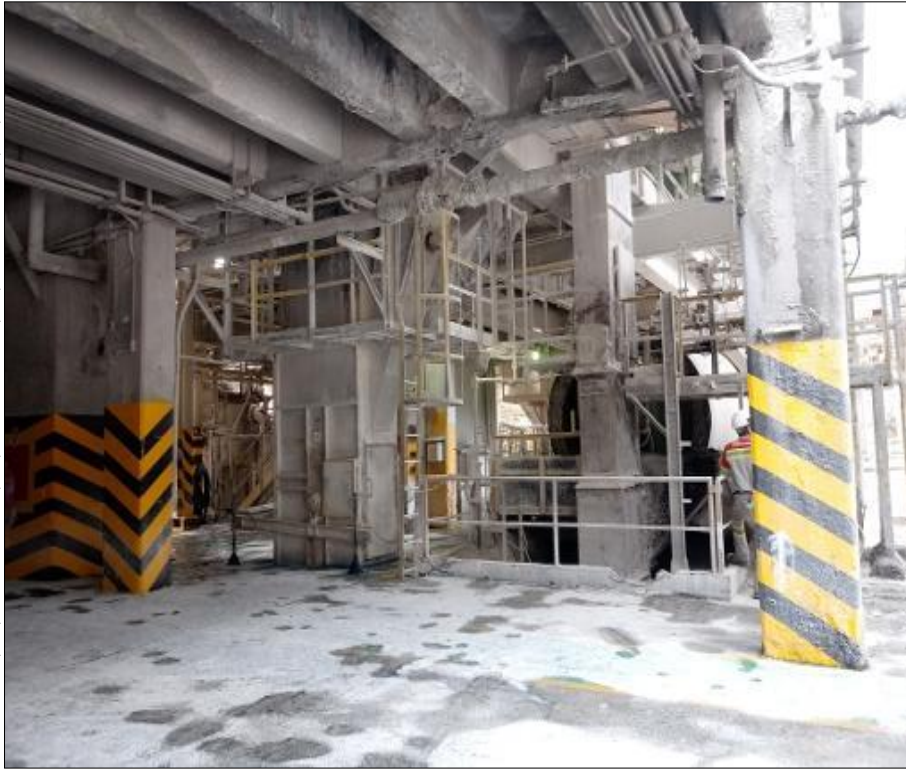
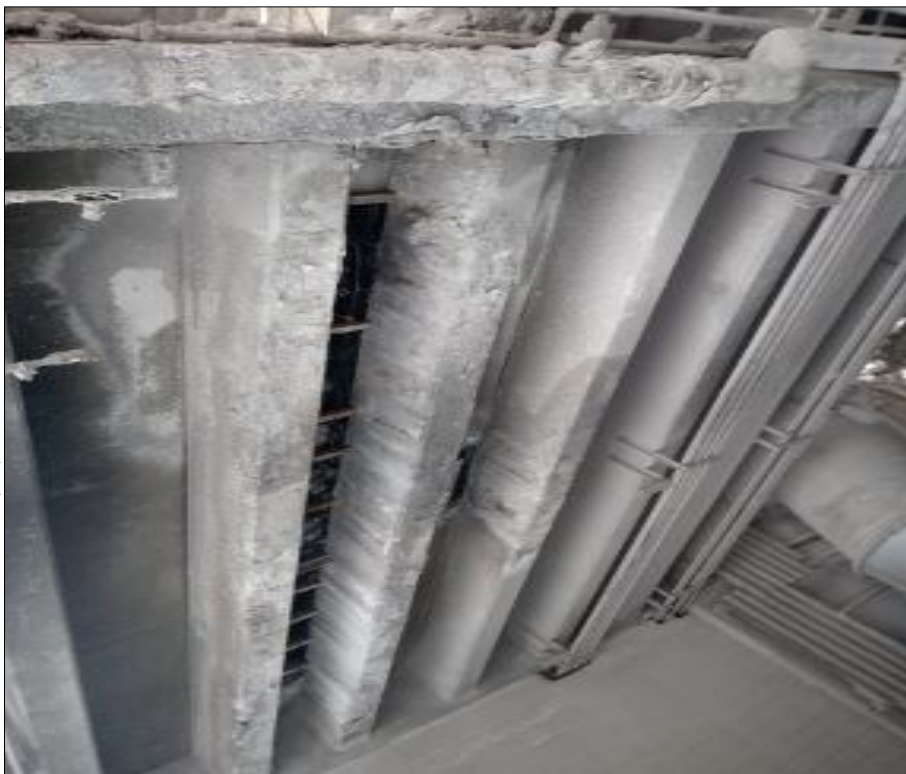
| DESAGREGAÇÃO, INCRUSTAÇÃO, SUJIDADE | | | | | CATEGORIA DE CONDIÇÃO: 3 |
| Durante a presente inspeção foi evidenciado que as laje e as vigas encontram-se com pontos afetados por incrustação, devido a infiltração. | | Necessário realizar a impermeabilização da parte de cima da laje, e reconstituição com argamassa estrutural. | | | AS ESTRUTURAS DA ÁREA MOSTRAM DETERIORIZAÇÃO SEVERA, EM UMA EXTENSÃO ONDE HÁ POUCA RESISTÊNCIA ÚTIL RESIDUAL. |

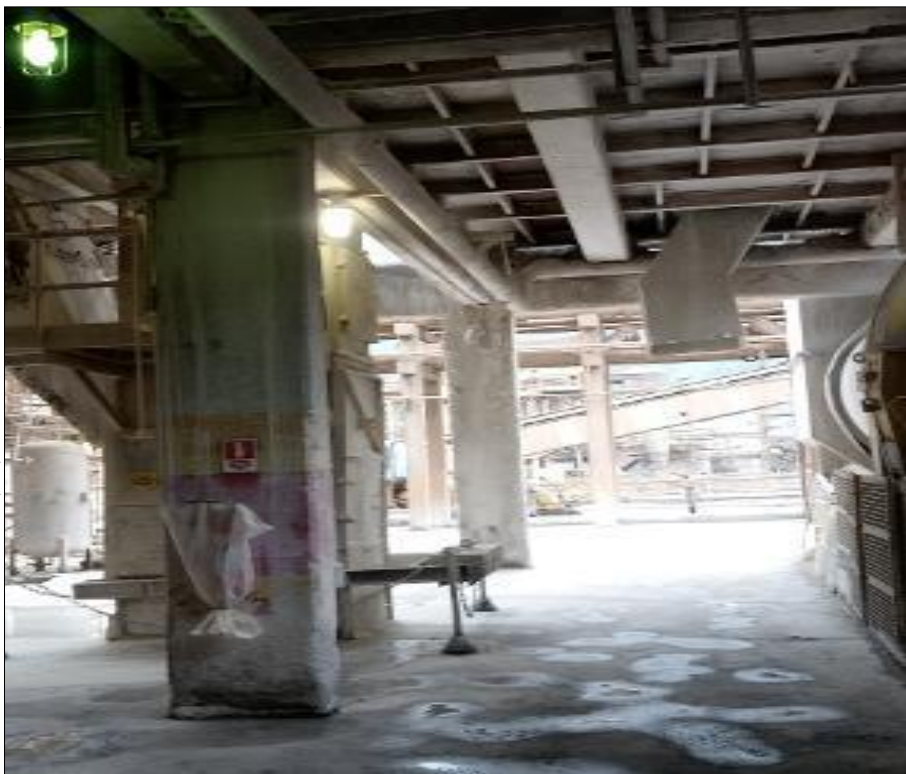
| DESAGREGAÇÃO | | | | CATEGORIA DE CONDIÇÃO: 3 | |

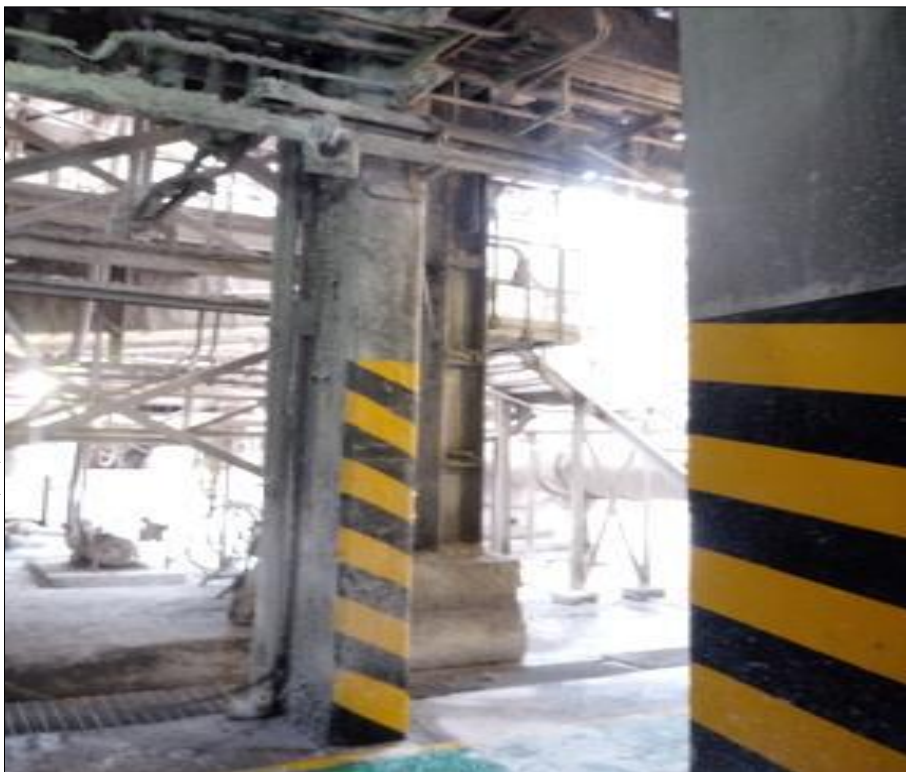
| DESAGREGAÇÃO | | | | CATEGORIA DE CONDIÇÃO: 3 | |

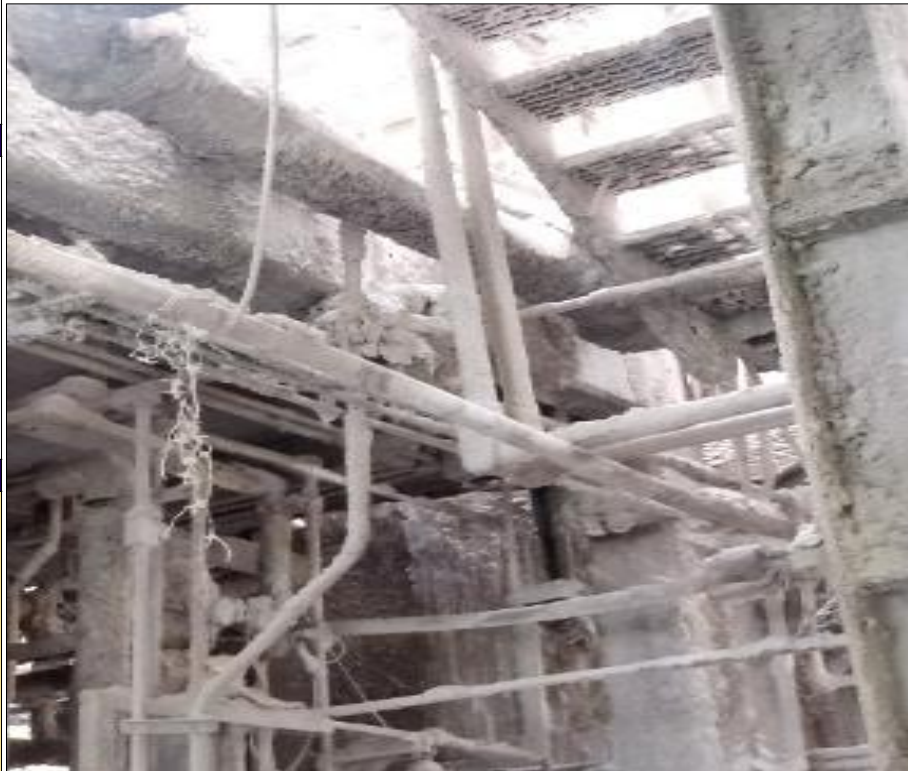
| INCRUSTAÇÃO, SUJIDADE, | | | | CATEGORIA DE CONDIÇÃO: 3 | |

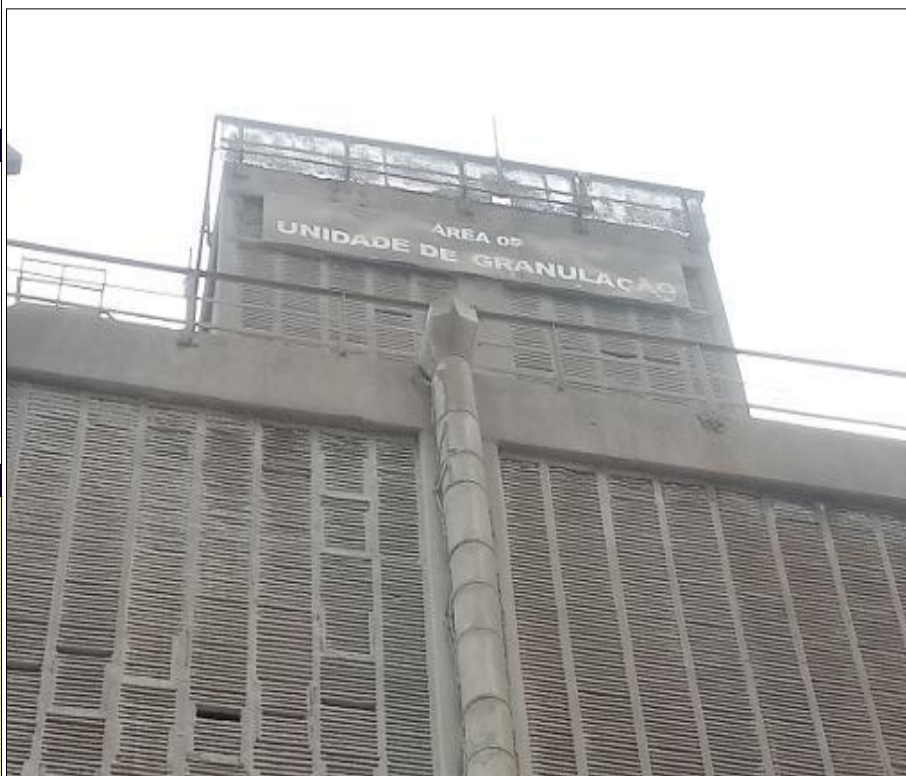
| DESPLACAMETO DO ELEMENTO VAZADO, DISGREGAÇÃO | | | | CATEGORIA DE CONDIÇÃO: 3 | |

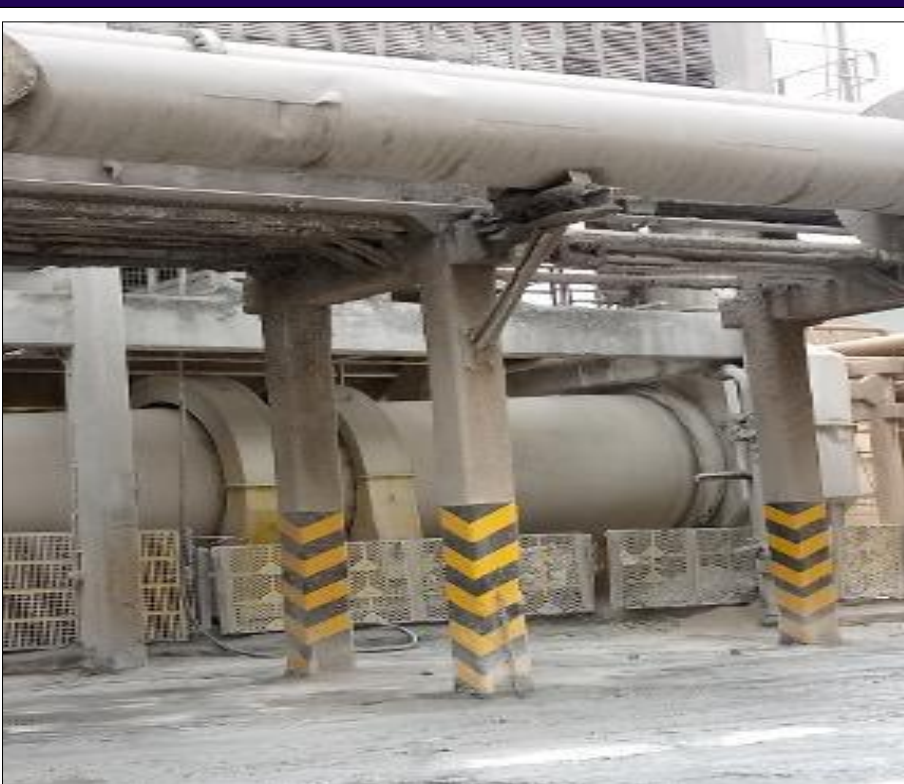
| PATOLOGIA<br>DESAGREGAÇÃO, INCRUSTAÇÃO, SUJIDADE, DESPLACAMENTO DO ELEMENTO VAZADO, DISGREGAÇÃO (DESPLACAMENTO OU ESQUELHÃO) | | | CATEGORIA DE CONDIÇÃO: 4 |
| FRENTE (RUA ARMAZEM DE FERTILIZANTES) | Durante a presente inspeção foi evidenciado que as tubulações encontram-se afetadas por incrustação. | | <p>AS ESTRUTURAS DA ÁREA MOSTRAM DETERIORIZAÇÃO SEVERA, EM UMA EXTENSÃO ONDE HÁ POUCA RESISTÊNCIA ÚTIL RESIDUAL.</p> <p>RESISTÊNCIA: &lt; 50% AÇÃO CORRETIVA: REPARO OU TROCA DOS ELEMENTOS ESTRUTURAIS COM URGÊNCIA.</p> |
