# RELATÓRIO DE INSPEÇÃO EM ESTRUTURAS CONFORME NR-18

## CMOC CUBATÃO/SP

## ÁREA 05 – GRANULAÇÃO

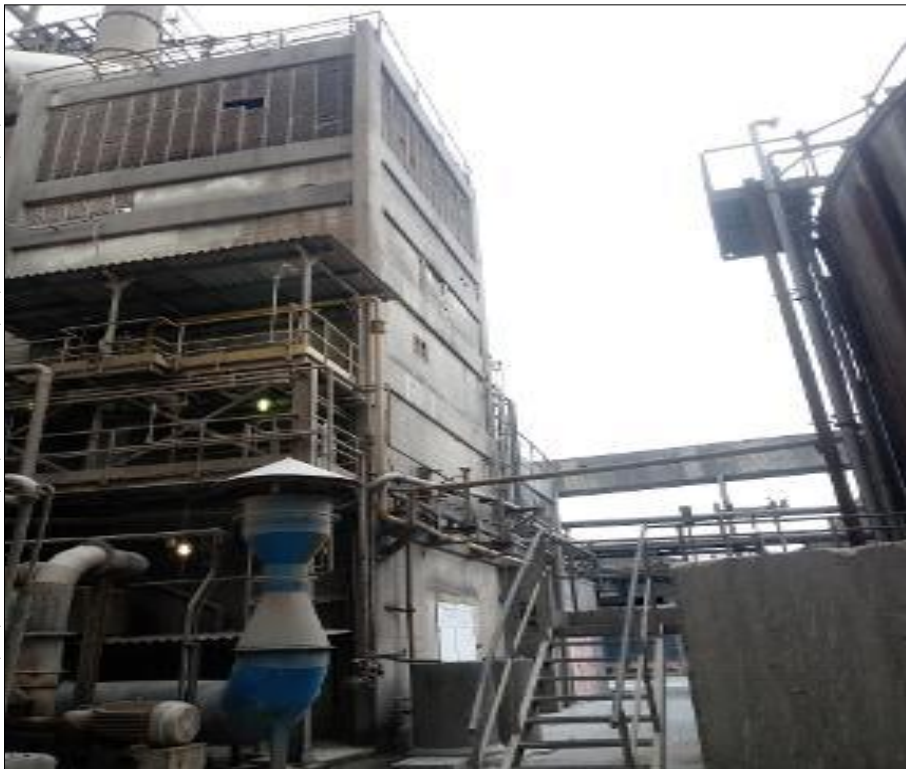
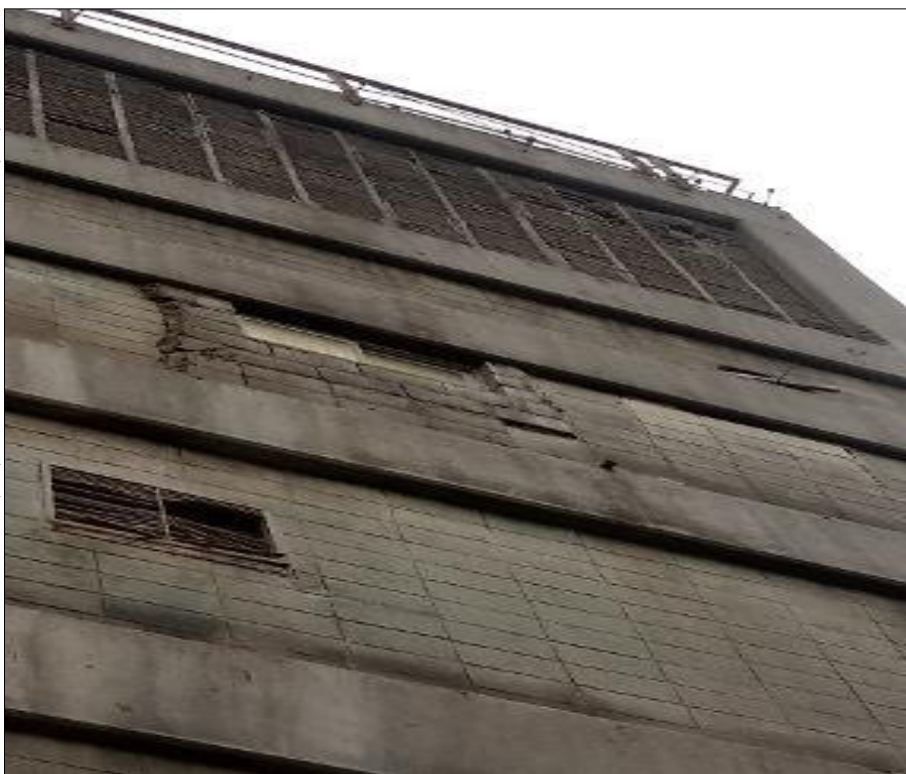
| DESAGREGAÇÃO | | | | CATEGORIA DE CONDIÇÃO: 3 | |
| CATEGORIA DA CONDIÇÃO: 2 | | | | AS ESTRUTURAS DA ÁREA MOSTRAM DETERIORIZAÇÃO SEVERA, EM UMA EXTENSÃO ONDE HÁ POUCA RESISTÊNCIA ÚTIL RESIDUAL. | |

| MANUTENÇÃO ESTRUTURAL | | | | RESISTÊNCIA: 75-95% AÇÃO CORRETIVA: REPINTURA, APERTO DOS PARAFUSOS, E OUTROS REPAROS MENORES. | |

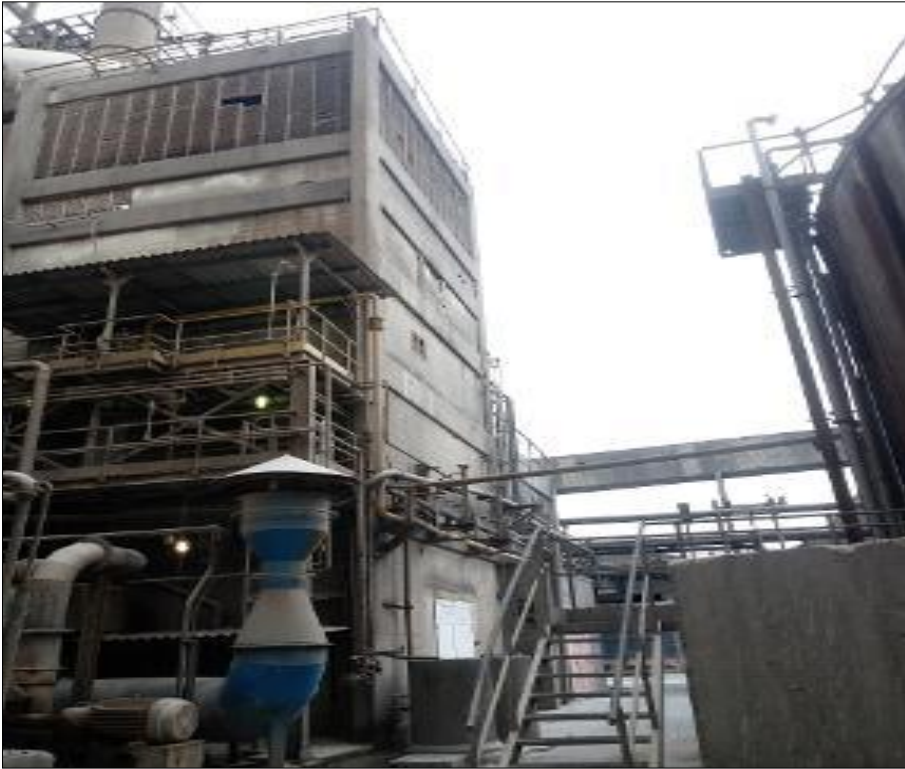
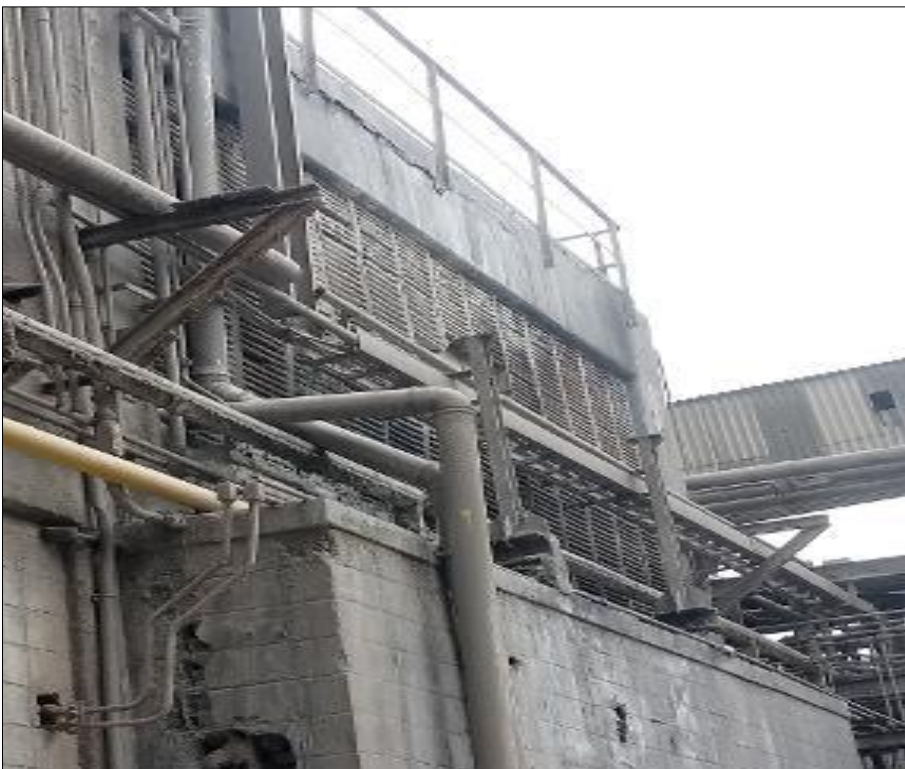
| DESAGREGAÇÃO | | | | | CATEGORIA DE CONDIÇÃO: 3 |
| CATEGORIA DA CONDIÇÃO: 2 | | | | | AS ESTRUTURAS DA ÁREA MOSTRAM DETERIORIZAÇÃO SEVERA, EM UMA EXTENSÃO ONDE HÁ POUCA RESISTÊNCIA ÚTIL RESIDUAL. |
