# RELATÓRIO DE INSPEÇÃO CONFORME NR-18

## CMOC CUBATÃO/SP

# 8.1.1 – ESTAÇÃO DE TRATAMENTOS DE EFLUENTES

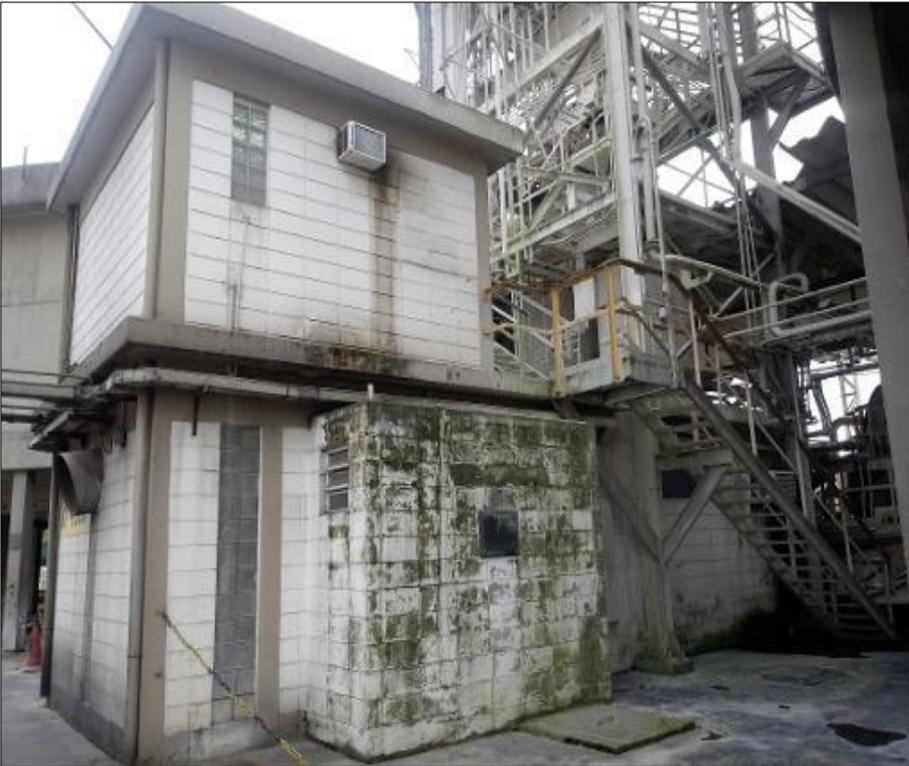
Foi evidenciado que a laje do local encontra-se com infiltração e sujidade.		Necessário realizar a limpeza do limo, impermeabilização da laje e reconstituição com argamassa onde houver necessidade e pintura impermeabilizante.

TRATATIVA		FOTO GERAL DA PATOLOGIA		AS ESTRUTURAS DA ÁREA APRESENTAM ALGUMA DETERIORIZAÇÃO EM UMA EXTENSÃO ONDE HÁ ALGUMA REDUÇÃO DE RESISTÊNCIA. HÁ ALGUM COMPROMETIMENTO PARA O USO SEGURO DAS ESTRUTURAS.
LIMPEZA E IMPERMEABILIZAÇÃO

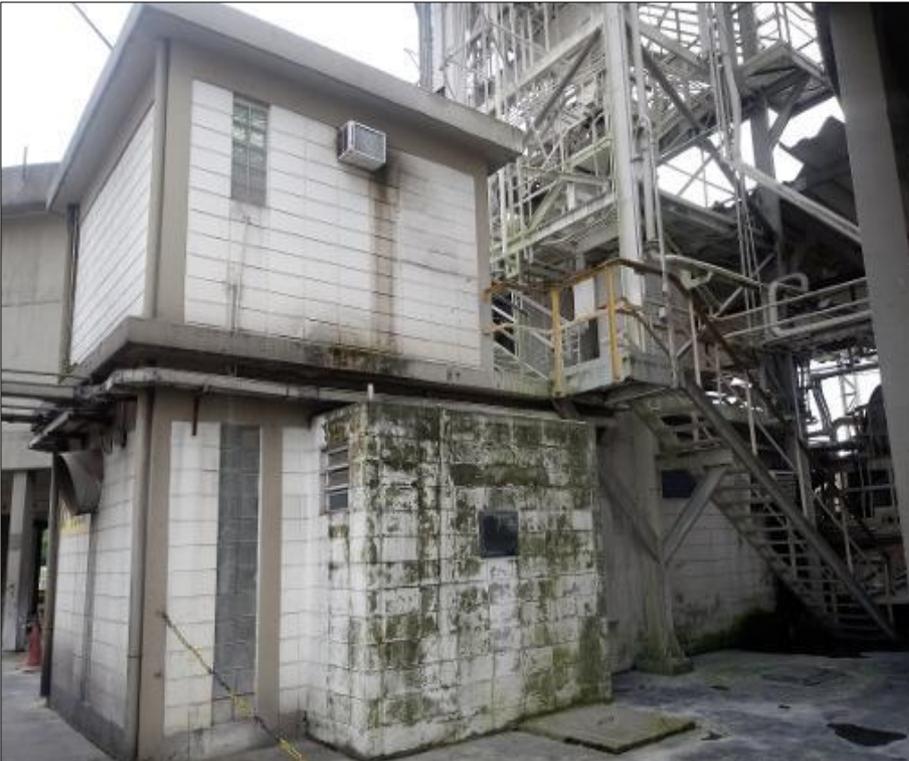
Área 16 - Etel		CATEGORIA DE CONDIÇÃO: 3	
PATOLOGIA

PRÉDIO ETEL - LATERAL DIREITA	<p>PRIORIDADE: 2</p> <p>CATEGORIA DA CONDIÇÃO: 3</p>	<p>AS ESTRUTURAS DA ÁREA MOSTRAM DETERIORIZAÇÃO SEVERA, EM UMA EXTENSÃO ONDE HÁ POUCA RESISTÊNCIA ÚTIL RESIDUAL.</p> <p>RESISTÊNCIA: &lt; 50% AÇÃO CORRETIVA: REPARO OU TROCA DOS ELEMENTOS ESTRUTURAIS COM URGÊNCIA.</p>	
RESULTADOS			<p>Foi evidenciado que a laje do local encontra-se com sujidade.</p> <p>Necessário realizar a limpeza do limo, impermeabilização da laje e reconstituição com argamassa onde houver necessidade e pintura impermeabilizante.</p>
DESCRIÇÃO	<p>Foi evidenciado que a laje do local encontra-se com sujidade.</p> <p>Necessário realizar a limpeza do limo, impermeabilização da laje e reconstituição com argamassa onde houver necessidade e pintura impermeabilizante.</p>	<p>AS ESTRUTURAS DA ÁREA MOSTRAM DETERIORIZAÇÃO SEVERA, EM UMA EXTENSÃO ONDE HÁ POUCA RESISTÊNCIA ÚTIL RESIDUAL.</p> <p>RESISTÊNCIA: &lt; 50% AÇÃO CORRETIVA: REPARO OU TROCA DOS ELEMENTOS ESTRUTURAIS COM URGÊNCIA.</p>

<p>AS ESTRUTURAS DA ÁREA APRESENTAM ALGUMA DETERIORIZAÇÃO EM UMA EXTENSÃO ONDE HÁ ALGUMA REDUÇÃO DE RESISTÊNCIA. HÁ ALGUM COMPROMETIMENTO PARA O USO SEGURO DAS ESTRUTURAS.</p> <p>RESISTÊNCIA: 75-95% AÇÃO CORRETIVA: REPINTURA, APERTO DOS PARAFUSOS, E OUTROS REPAROS MENORES.</p>	
TRATATIVA		CATEGORIA DE CONDIÇÃO: 4	
FISSURAS E TRINCAS, SUJIDADE, FALHA DE IMPERMEABILIZAÇÃO, UMIDADE, MANCHAS		<p>AS ESTRUTURAS DA PLANTA APRESENTAM DETERIORIZAÇÃO SEVERA EM UMA DAS EXTENSÕES ONDE HÁ GRANDE REDUÇÃO DE RESISTÊNCIA. ATENÇÃO URGENTE DEVE SER DADA AO REPARO.</p> <p>RESISTÊNCIA: 50-75% AÇÃO CORRETIVA: REPARO OU TROCA DOS ELEMENTOS ESTRUTURAIS</p>	
LIMPEZA E IMPERMEABILIZAÇÃO

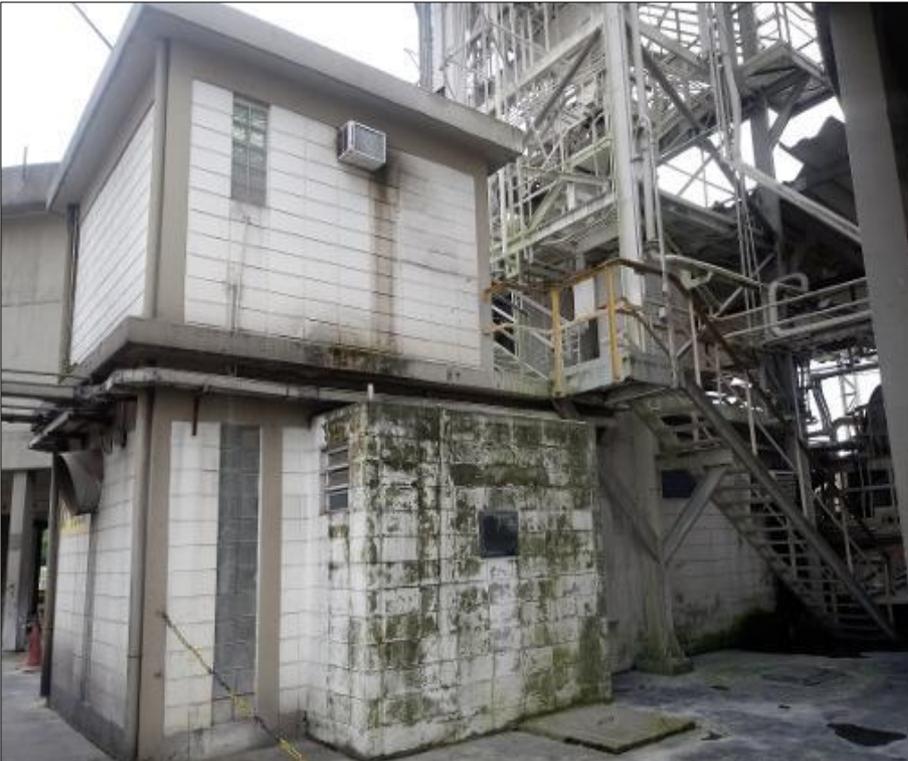
FISSURAS E TRINCAS, SUJIDADE, FALHA DE IMPERMEABILIZAÇÃO, UMIDADE, MANCHAS		<p>LOCALIZAÇÃO</p>	<p>RESISTÊNCIA: 95%-100% AÇÃO CORRETIVA: REPINTURA, APERTO DOS PARAFUSOS, E OUTROS REPAROS MENORES.</p>
TRATATIVA	<p>PRÉDIO ETEL - LATERAL DIREITA</p>	<p>RESISTÊNCIA: 75-95% AÇÃO CORRETIVA: REPINTURA, APERTO DOS PARAFUSOS, E OUTROS REPAROS MENORES.</p>	
LIMPEZA E IMPERMEABILIZAÇÃO	<p>RESULTADOS</p>	<p>RESISTÊNCIA: 50-75% AÇÃO CORRETIVA: REPARO OU TROCA DOS ELEMENTOS ESTRUTURAIS</p>	
LOCALIZAÇÃO	<p>PRIORIDADE: 2</p> <p>CATEGORIA DA CONDIÇÃO: 3</p>	<p>RESISTÊNCIA: 50-75% AÇÃO CORRETIVA: REPARO OU TROCA DOS ELEMENTOS ESTRUTURAIS</p>	
DESCRİÇÃO	<p>Foi evidenciado que o rodapé do local encontra-se com infiltração e sujidade e desagregações.</p> <p>Necessário realizar a limpeza do limo, impermeabilização da laje e reconstituição com argamassa onde houver necessidade e pintura impermeabilizante.</p>	<p>RESISTÊNCIA: 50-75% AÇÃO CORRETIVA: REPARO OU TROCA DOS ELEMENTOS ESTRUTURAIS</p>

RESULTADOS	DESCRIÇÃO	
<p>Foi evidenciado que o rodapé do local encontra-se com infiltração e sujidade, devido a fissuras e trincas.</p>	<p>Necessário realizar a limpeza do limo, reconstituição com argamassa onde houver necessidade e pintura impermeabilizante.</p>

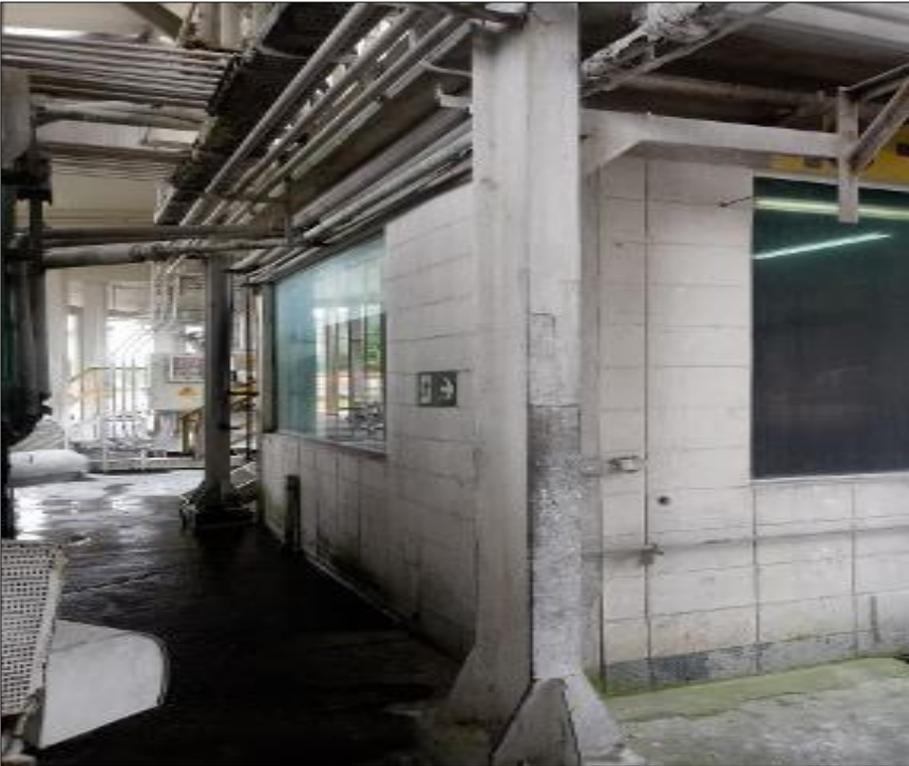
AS ESTRUTURAS DA ÁREA APRESENTAM ALGUMA DETERIORIZAÇÃO EM UMA EXTENSÃO ONDE HÁ ALGUMA REDUÇÃO DE RESISTÊNCIA. HÁ ALGUM COMPROMETIMENTO PARA O USO SEGURO DAS ESTRUTURAS.	
<b>LOCALIZAÇÃO</b>				RESISTÊNCIA: 75-95% AÇÃO CORRETIVA: REPINTURA, APERTO DOS PARAFUSOS, E OUTROS REPAROS MENORES.	
PRÉDIO ETEL - LATERAL POSTERIOR				<b>CATEGORIA DE CONDIÇÃO: 4</b>	
<b>RESULTADOS</b>		PRIORIDADE: 3  CATEGORIA DA CONDIÇÃO: 1		AS ESTRUTURAS DA PLANTA APRESENTAM DETERIORIZAÇÃO SEVERA EM UMA DAS EXTENSÕES ONDE HÁ GRANDE REDUÇÃO DE RESISTÊNCIA. ATENÇÃO URGENTE DEVE SER DADA AO REPARO.	
RESISTÊNCIA: 50-75% AÇÃO CORRETIVA: REPARO OU TROCA DOS ELEMENTOS ESTRUTURAIS		<b>CATEGORIA DE CONDIÇÃO: 5</b>		AS ESTRUTURAS DA ÁREA MOSTRAM DETERIORIZAÇÃO SEVERA, EM UMA EXTENSÃO ONDE HÁ POUCA RESISTÊNCIA ÚTIL RESIDUAL.	
<b>DESCRIÇÃO</b>		Foi evidenciado que o rodapé do local encontra-se com infiltração e sujidade.		Necessário realizar a limpeza, pintura da alvenaria e pintura impermeabilizante.

<b>TRATATIVA</b>		<b>FOTO GERAL DA PATOLOGIA</b>		<b>CATEGORIA DE CONDIÇÃO: 3</b>	
LIMPEZA E PINTURA

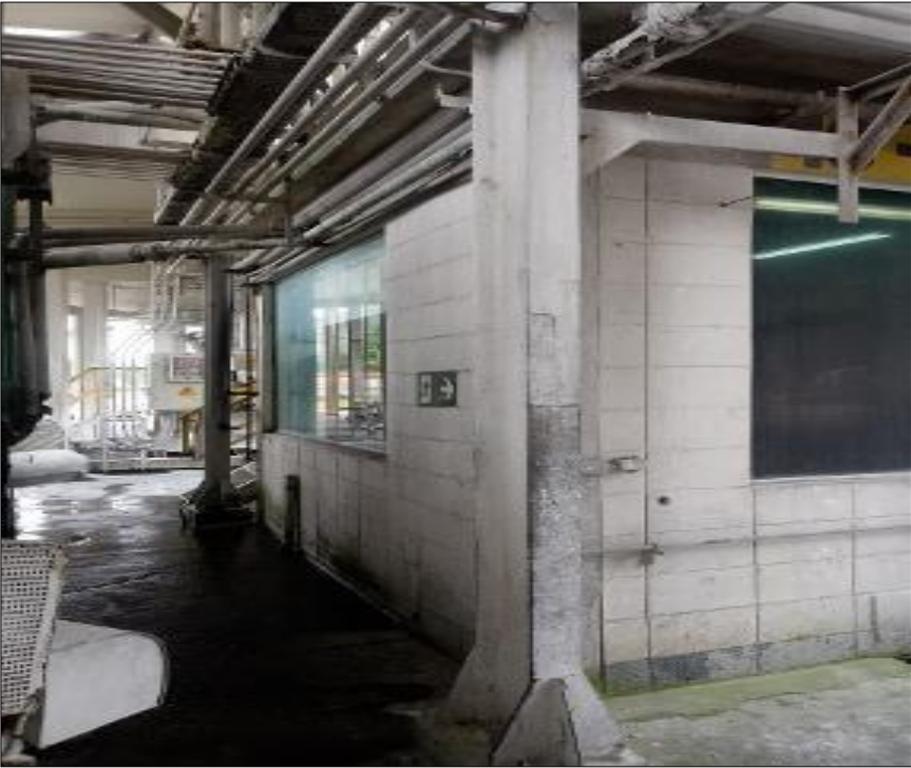
LOCALIZAÇÃO				<p>Foi evidenciado que a alvenaria do local encontra-se com infiltração e sujidade, devido a fissuras e trincas.</p> <p>Necessário realizar a limpeza, pintura da alvenaria e pintura impermeabilizante.</p>	
PRÉDIO ETEL - LATERAL POSTERIOR					
RESULTADOS					
PRIORIDADE: 3					
CATEGORIA DA CONDIÇÃO: 2					
DESCRIÇÃO

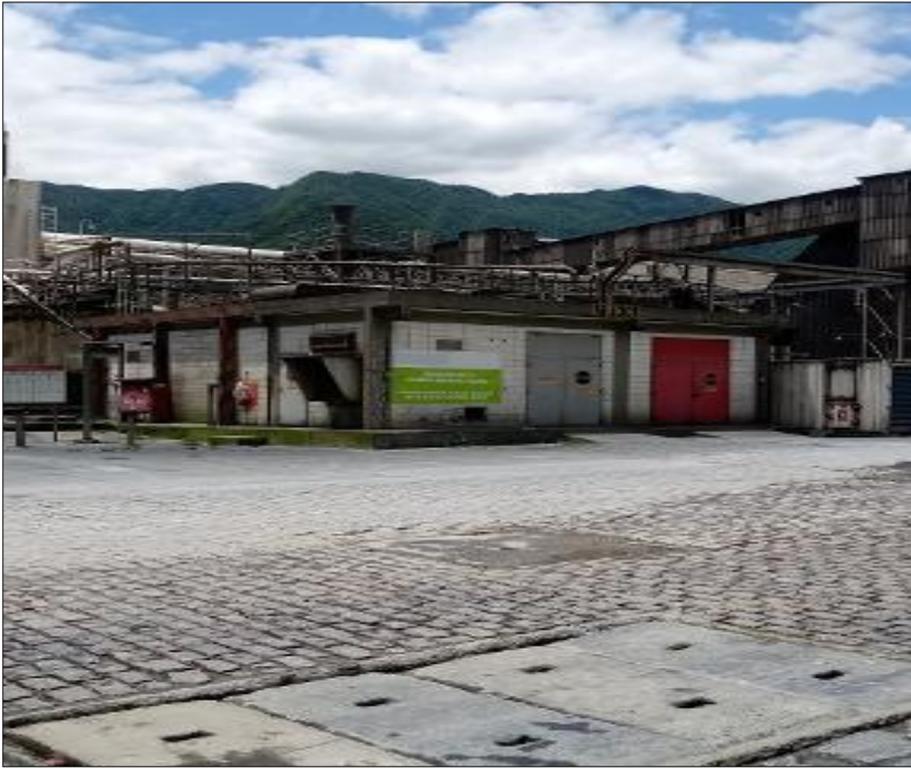
<p>AS ESTRUTURAS DA ÁREA APRESENTAM ALGUMA DETERIORIZAÇÃO EM UMA EXTENSÃO ONDE HÁ ALGUMA REDUÇÃO DE RESISTÊNCIA. HÁ ALGUM COMPROMETIMENTO PARA O USO SEGURO DAS ESTRUTURAS.</p> <p>RESISTÊNCIA: 75-95% AÇÃO CORRETIVA: REPINTURA, APERTO DOS PARAFUSOS, E OUTROS REPAROS MENORES.</p>	
LOCALIZAÇÃO			RESULTADOS	CATEGORIA DE CONDIÇÃO: 4
<p>PRIORIDADE: 3</p> <p>CATEGORIA DA CONDIÇÃO: 2</p>			<p>AS ESTRUTURAS DA PLANTA APRESENTAM DETERIORIZAÇÃO SEVERA EM UMA DAS EXTENSÕES ONDE HÁ GRANDE REDUÇÃO DE RESISTÊNCIA. ATENÇÃO URGENTE DEVE SER DADA AO REPARO.</p> <p>RESISTÊNCIA: 50-75% AÇÃO CORRETIVA: REPARO OU TROCA DOS ELEMENTOS ESTRUTURAIIS</p>	
DESCRIÇÃO		CATEGORIA DE CONDIÇÃO: 5		
<p>Foi evidenciado que o pilar encontra-se com a sua armadura exposta devido a desagregação.</p>	<p>Necessário realizar o tratamento da armadura exposta por meio de lixamento e realizar a aplicação de argamassa estrutural ou groute, a fim de recompor a integridade do pilar.</p>	<p>AS ESTRUTURAS DA ÁREA MOSTRAM DETERIORIZAÇÃO SEVERA, EM UMA EXTENSÃO ONDE HÁ POUCA RESISTÊNCIA ÚTIL RESIDUAL.</p> <p>RESISTÊNCIA: &lt; 50% AÇÃO CORRETIVA: REPARO OU TROCA DOS ELEMENTOS ESTRUTURAIIS COM URGÊNCIA.</p>

TRATATIVA	FOTO GERAL DA PATOLOGIA		CATEGORIA DE CONDIÇÃO: 3	
MANUTENÇÃO ESTRUTURAL

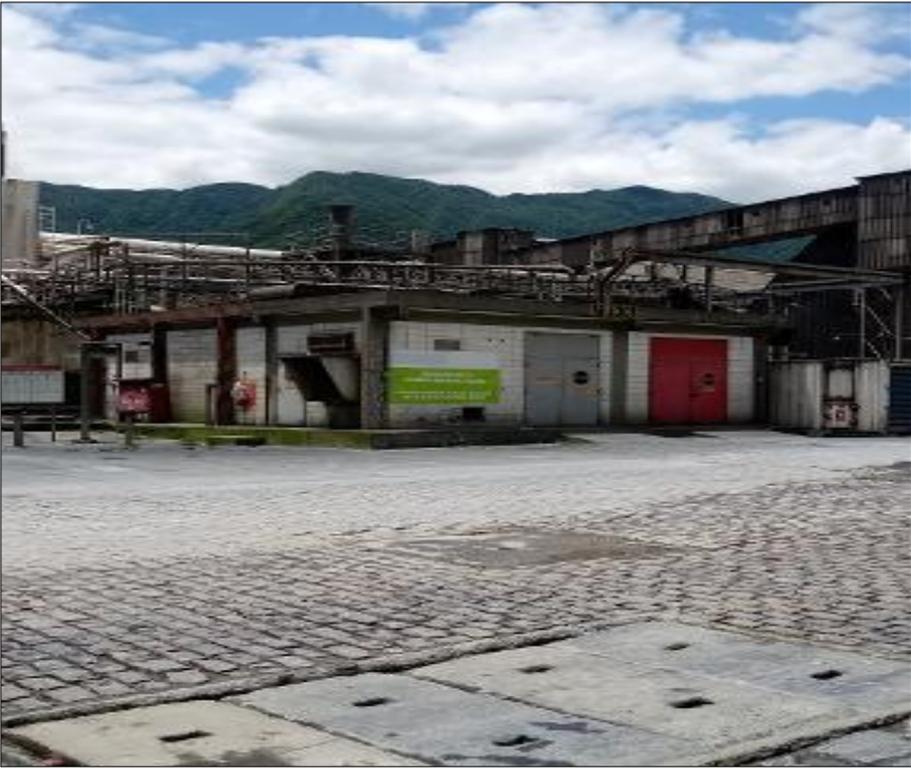
Área 16 - Subestação

LOCALIZAÇÃO		DESCRIÇÃO			
		<p>Não foi possível entrar, mas na parte externa foi evidenciado que a laje do local encontra-se com infiltração e as paredes externas estão com sujidades.</p> <p>Necessário realizar a limpeza do limo, reconstituição com argamassa onde houver necessidade e pintura impermeabilizante.</p>
