# RELATÓRIO DE INSPEÇÃO EM ESTRUTURAS CONFORME NR-18

## CMOC CUBATÃO/SP

## ÁREA 19 – UNIDADE DE SUPER FOSFATOS

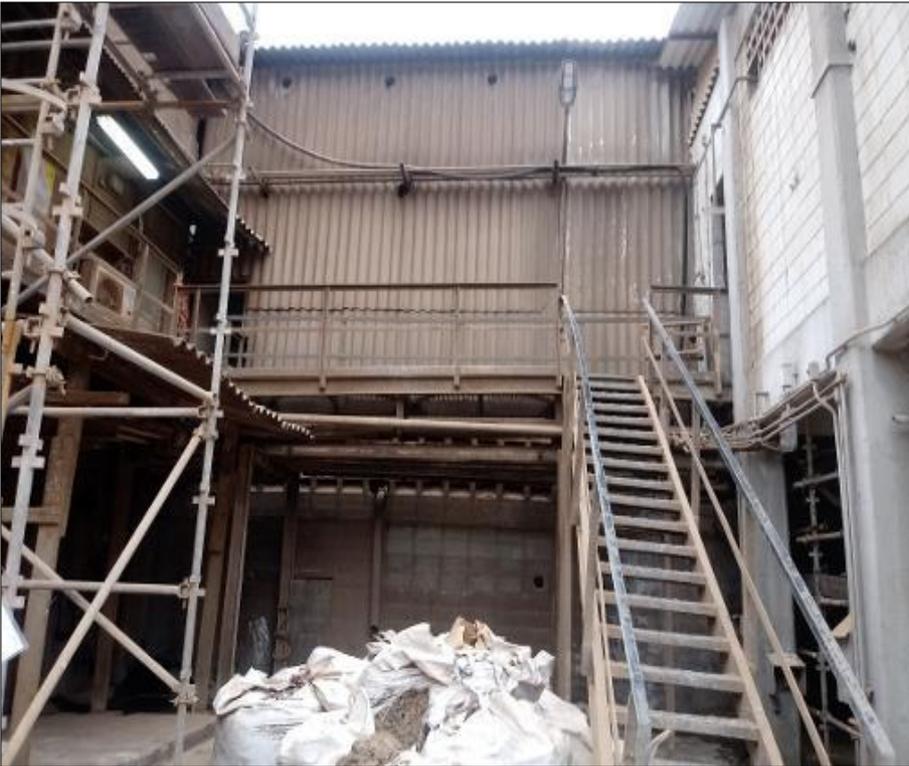
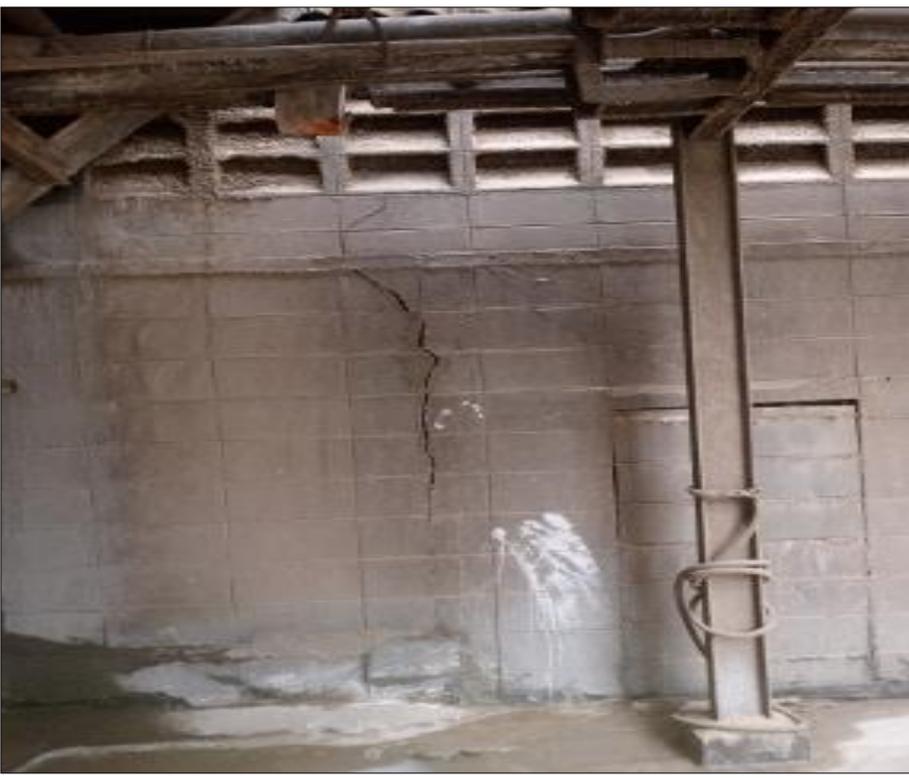
EFLORESCÊNCIA, SUJIDADE, DISGREGAÇÃO (DESPLOCAMENTO OU ESFOLIAÇÃO), DESAGREGAÇÃO, INCRUSTAÇÃO

PRIORIDADE: 0		Durante a presente inspeção foi evidenciado que a alvenaria do local encontra-se acometido por desagregação (de caráter estrutural) e sujidade.		RESISTÊNCIA: < 50% AÇÃO CORRETIVA: REPARO OU TROCA DOS ELEMENTOS ESTRUTURAIS COM URGÊNCIA.	
CATEGORIA DA CONDIÇÃO: 4		Necessário investigar o que está causando as rachaduras e demais problemas estruturais encontrados. Importante executar a limpeza do local para eliminação das sujeiras incrustadas.

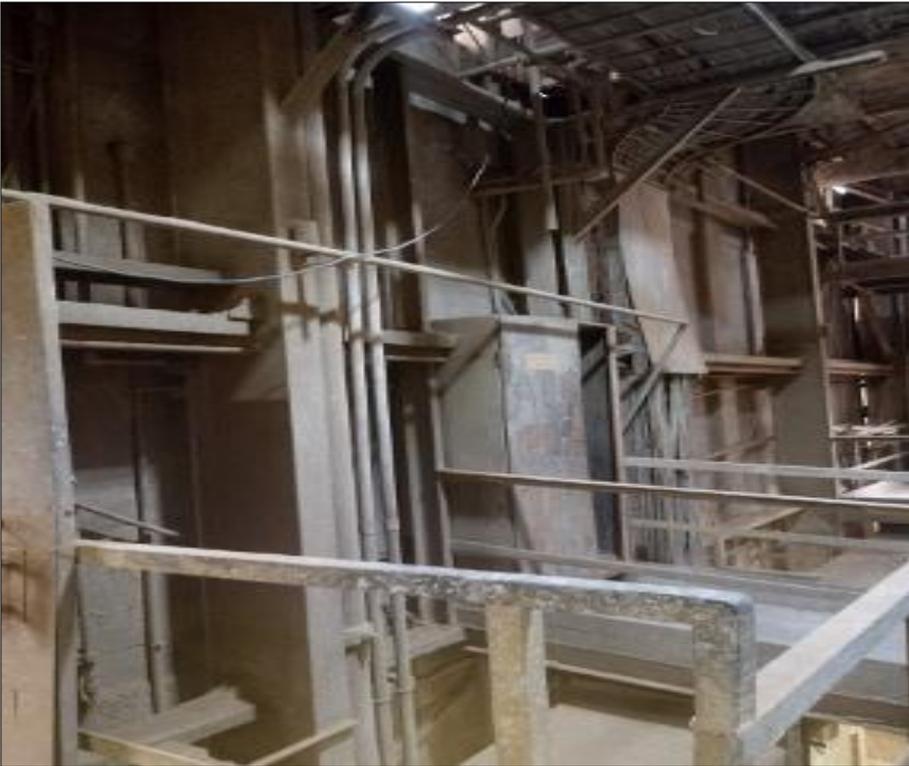
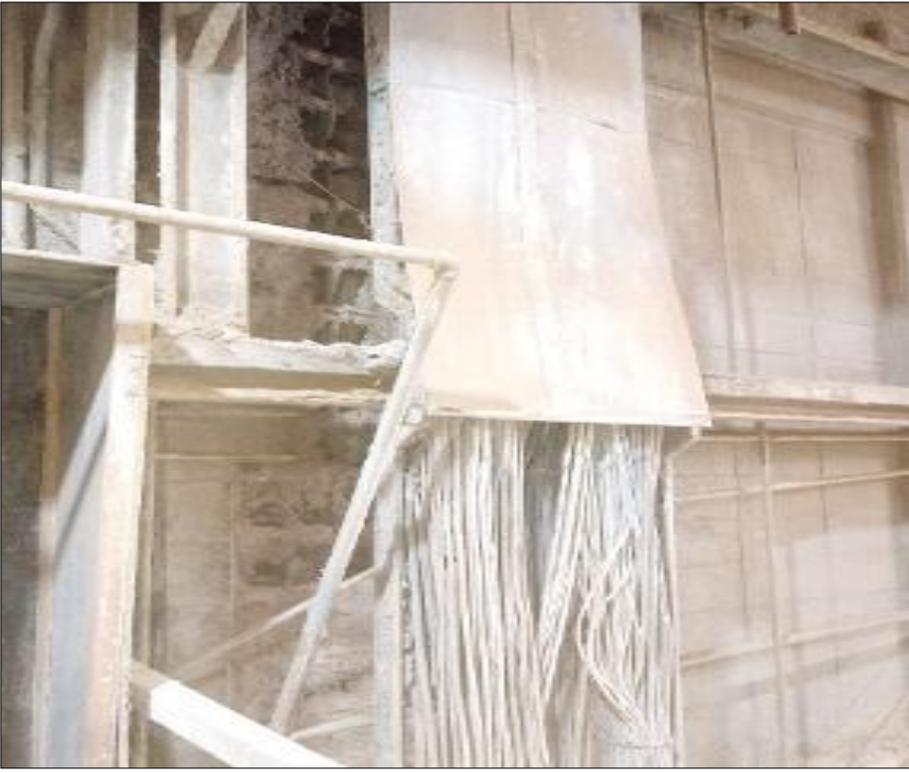
<b>PATOLOGIA</b>		<b>FOTO GERAL DA PATOLOGIA</b>		<b>CATEGORIA DE CONDIÇÃO: 3</b>	
SUJIDADE E DESAGREGAÇÃO E ARMADURA EXPOSTA

CATEGORIA DA CONDIÇÃO: 4				RESISTÊNCIA: < 50% AÇÃO CORRETIVA: REPARO OU TROCA DOS ELEMENTOS ESTRUTURAIS COM URGÊNCIA.	
		Necessário investigar o que está causando as rachaduras e demais problemas estruturais encontrados. Importante executar a limpeza do local para eliminação das sujeiras incrustadas.

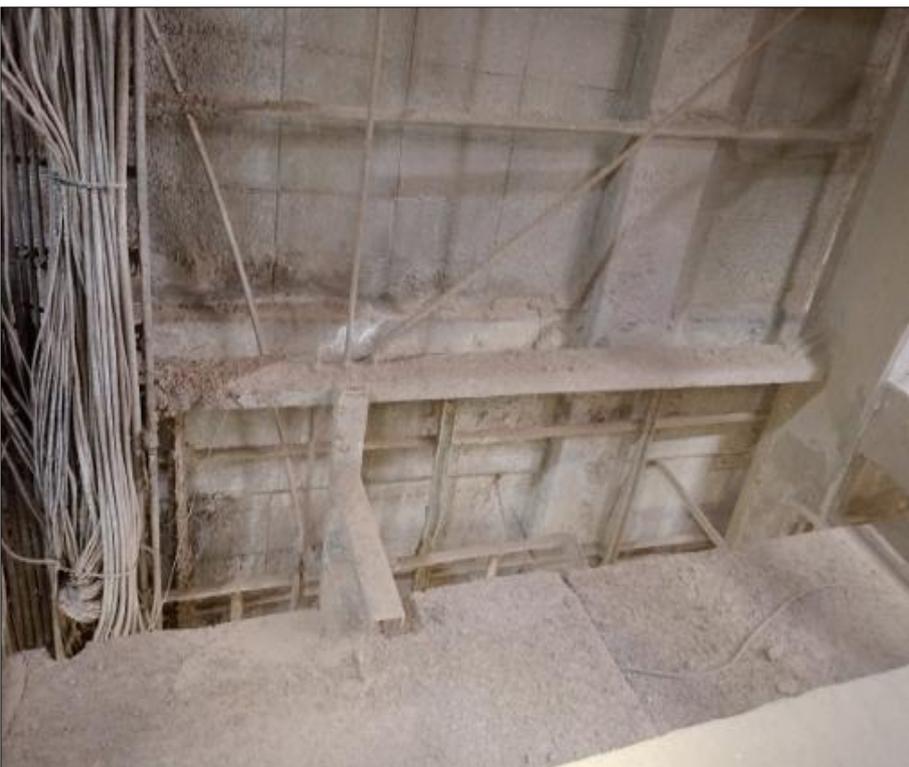
<b>DESCRIÇÃO</b>		Durante a presente inspeção foi evidenciado que a estrutura encontra-se afetada por desagregação, incrustação e sujeidade.		Necessário realizar a limpeza, e realizar a aplicação de argamassa estrutural a fim de recompor a integridade da estrutura.	
RESISTÊNCIA: < 50% AÇÃO CORRETIVA: REPARO OU TROCA DOS ELEMENTOS ESTRUTURAIIS COM URGÊNCIA.

<b>TRATATIVA</b>		<b>FOTO GERAL DA PATOLOGIA</b>		<b>CATEGORIA DE CONDIÇÃO: 3</b>	
MANUTENÇÃO ESTRUTURAL E LIMPEZA

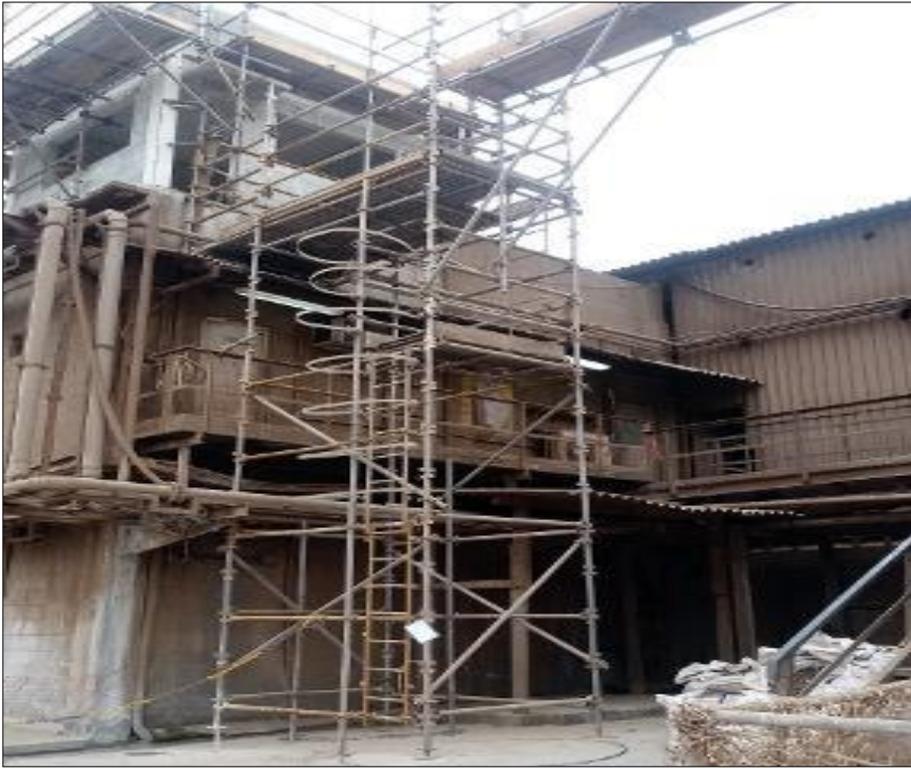
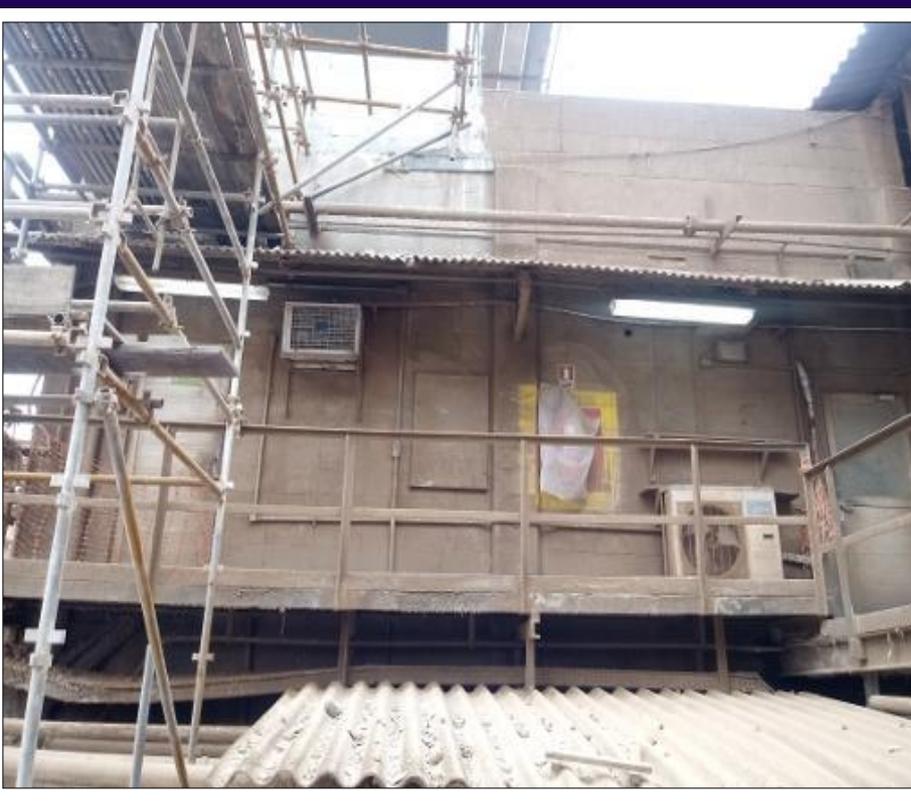
LOCALIZAÇÃO			CATEGORIA DE CONDIÇÃO: 5
PREDIO SE 119 - FRENTE			
RESULTADOS			
PRIORIDADE: 2			
CATEGORIA DA CONDIÇÃO: 2

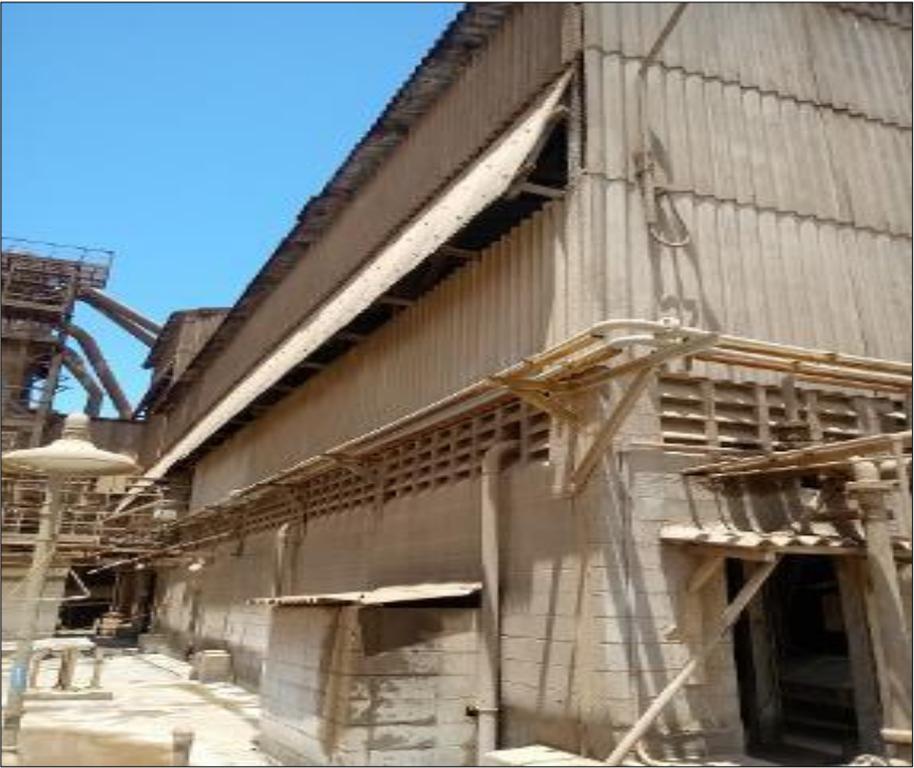
Área 19				<p>AS ESTRUTURAS DA ÁREA APRESENTAM ALGUMA DETERIORIZAÇÃO EM UMA EXTENSÃO ONDE HÁ ALGUMA REDUÇÃO DE RESISTÊNCIA. HÁ ALGUM COMPROMETIMENTO PARA O USO SEGURO DAS ESTRUTURAS.</p> <p>RESISTÊNCIA: 75-95% AÇÃO CORRETIVA: REPINTURA, APERTO DOS PARAFUSOS, E OUTROS REPAROS MENORES.</p>
PATOLOGIA				CATEGORIA DE CONDIÇÃO: 4
DESAGREGAÇÃO E SUJIDADE

PREDIO DO SUPER - LATERAL ESQUERDA				
RESULTADOS				
PRIORIDADE: 3				
CATEGORIA DA CONDIÇÃO: 2				
DESCRIÇÃO				
Durante a presente inspeção foi evidenciado que a alvenaria do local encontra-se acometido por desagregação e sujidade.		Necessário realizar limpeza e reparo com argamassa estrutural a fim de recompor a integridade da alvenaria.

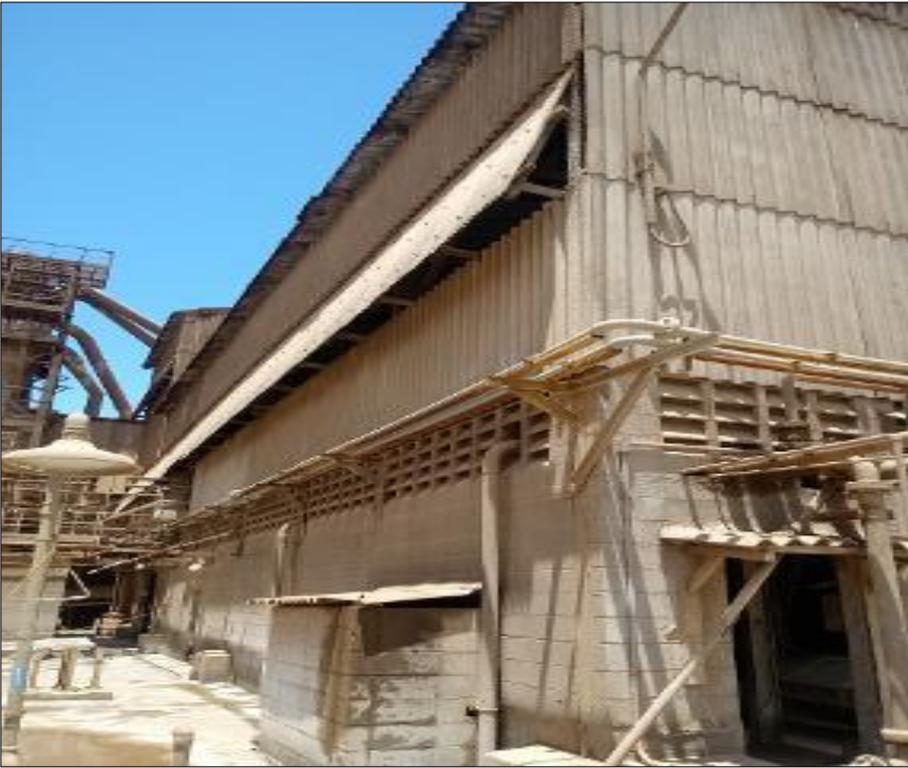
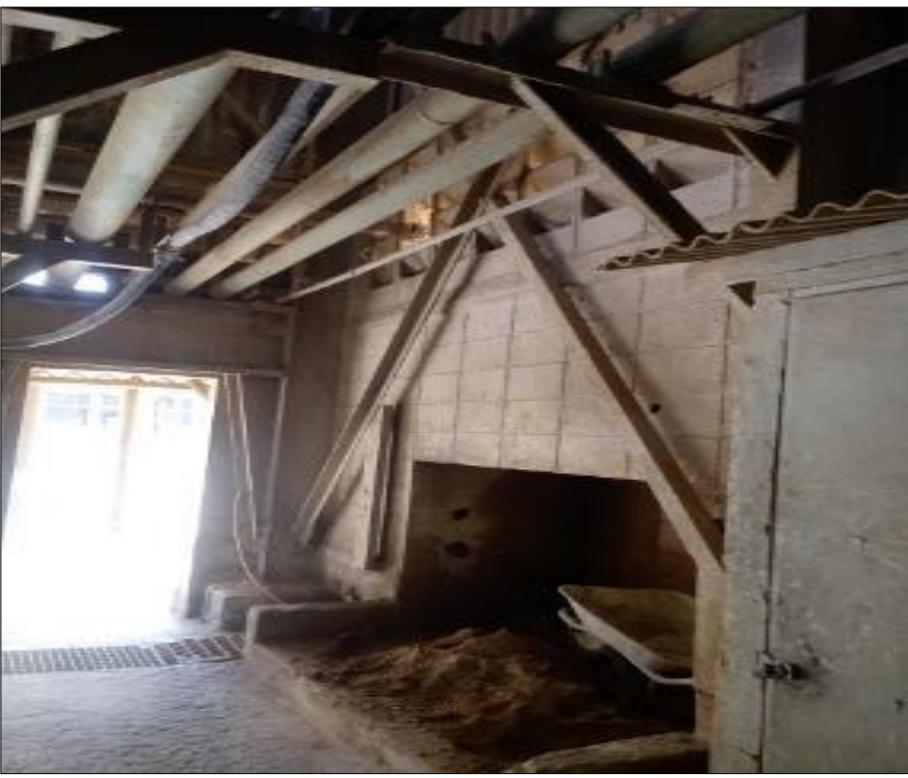
Área 19		<p>AS ESTRUTURAS DA ÁREA APRESENTAM ALGUMA DETERIORIZAÇÃO EM UMA EXTENSÃO ONDE HÁ ALGUMA REDUÇÃO DE RESISTÊNCIA. HÁ ALGUM COMPROMETIMENTO PARA O USO SEGURO DAS ESTRUTURAS.</p> <p>RESISTÊNCIA: 75-95% AÇÃO CORRETIVA: REPINTURA, APERTO DOS PARAFUSOS, E OUTROS REPAROS MENORES.</p>	
PATOLOGIA		CATEGORIA DE CONDIÇÃO: 4	
DESAGREGAÇÃO E SUJIDADE		<p>AS ESTRUTURAS DA PLANTA APRESENTAM DETERIORIZAÇÃO SEVERA EM UMA DAS EXTENSÕES ONDE HÁ GRANDE REDUÇÃO DE RESISTÊNCIA. ATENÇÃO URGENTE DEVE SER DADA AO REPARO.</p> <p>RESISTÊNCIA: 50-75% AÇÃO CORRETIVA: REPARO OU TROCA DOS ELEMENTOS ESTRUTURAIIS</p>	
TRATATIVA		CATEGORIA DE CONDIÇÃO: 5	
MANUTENÇÃO ESTRUTURAL E LIMPEZA	<p>DESCRIÇÃO</p>	<p>AS ESTRUTURAS DA ÁREA MOSTRAM DETERIORIZAÇÃO SEVERA, EM UMA EXTENSÃO ONDE HÁ POUCA RESISTÊNCIA ÚTIL RESIDUAL.</p> <p>RESISTÊNCIA: &lt; 50% AÇÃO CORRETIVA: REPARO OU TROCA DOS ELEMENTOS ESTRUTURAIIS COM URGÊNCIA.</p>

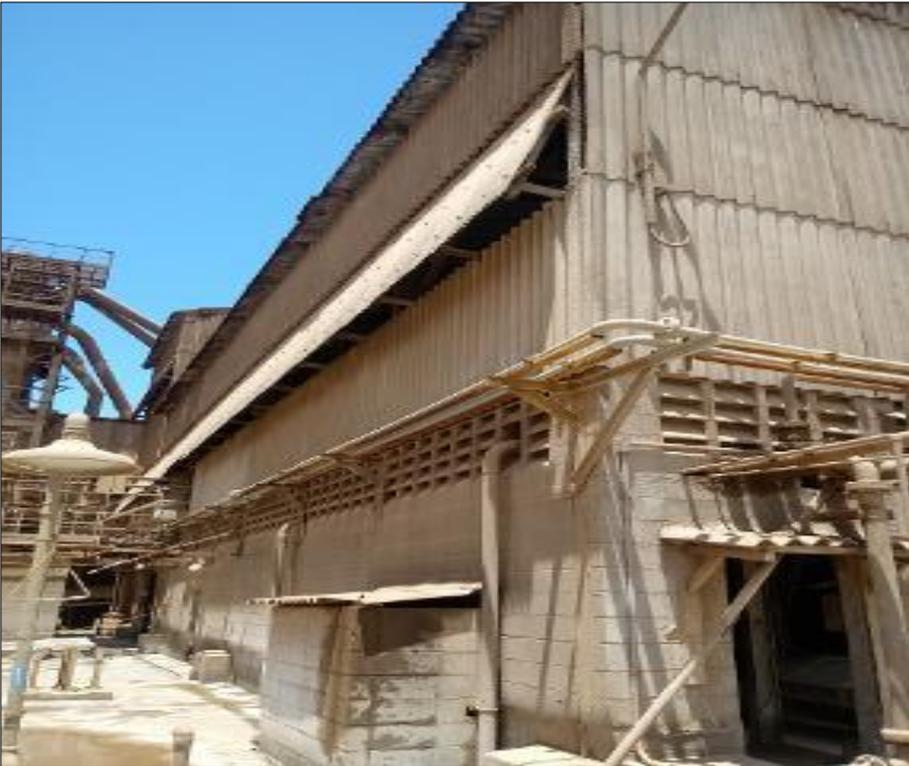
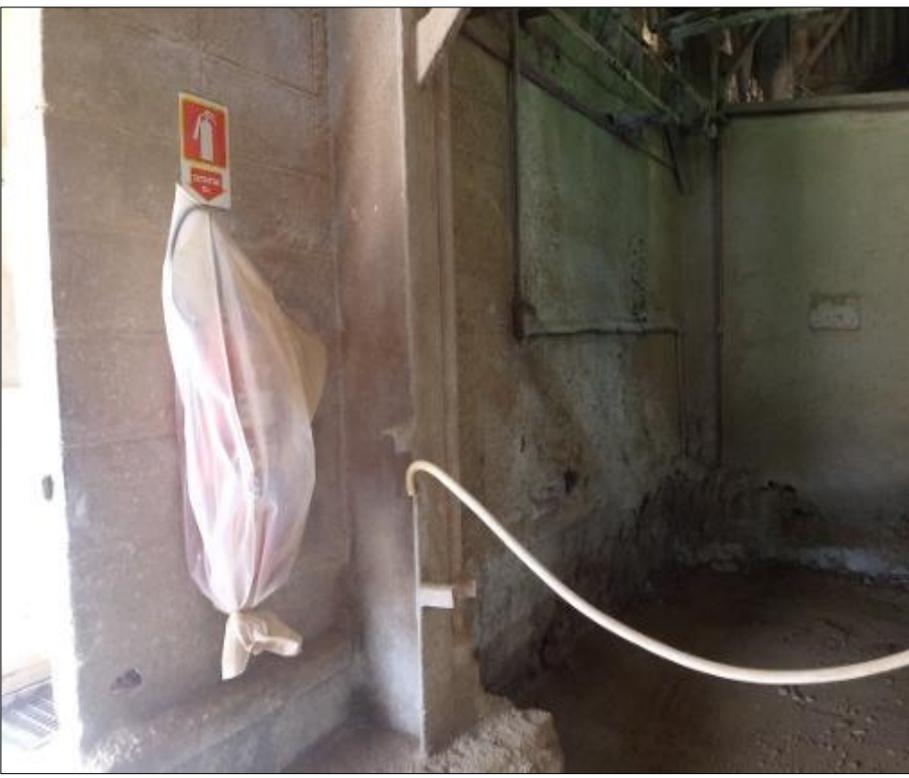
LOCALIZAÇÃO		
PREDIO DO SUPER - LATERAL ESQUERDA		
RESULTADOS		
PRIORIDADE: 3		
CATEGORIA DA CONDIÇÃO: 2		
DESCRIÇÃO

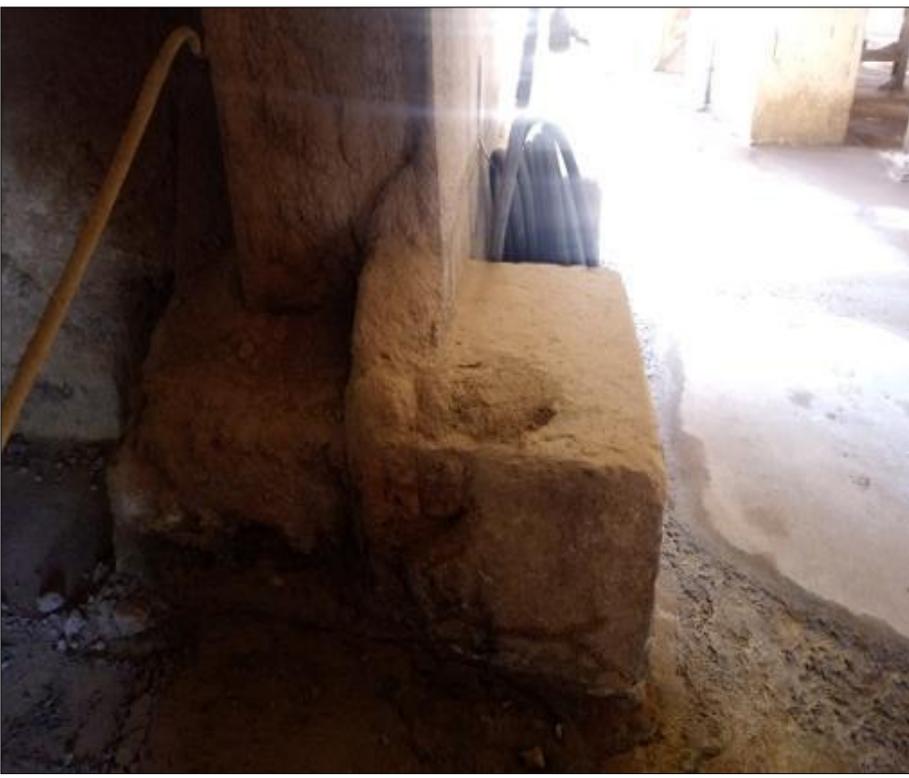
LOCALIZAÇÃO		
PREDIO DO SUPER - POSTERIOR		
RESULTADOS		
PRIORIDADE: 2		
CATEGORIA DA CONDIÇÃO: 2		
DESCRIÇÃO		
<p>Durante a presente inspeção foi evidenciado que a base do pilar encontra-se acometido por desagregação, sujidade e incrustação para eu possam ser verificadas a existência de outras patologias.</p>	<p>Necessário realizar a limpeza, e realizar a aplicação de argamassa estrutural a fim de recompor a integridade do pilar.</p>

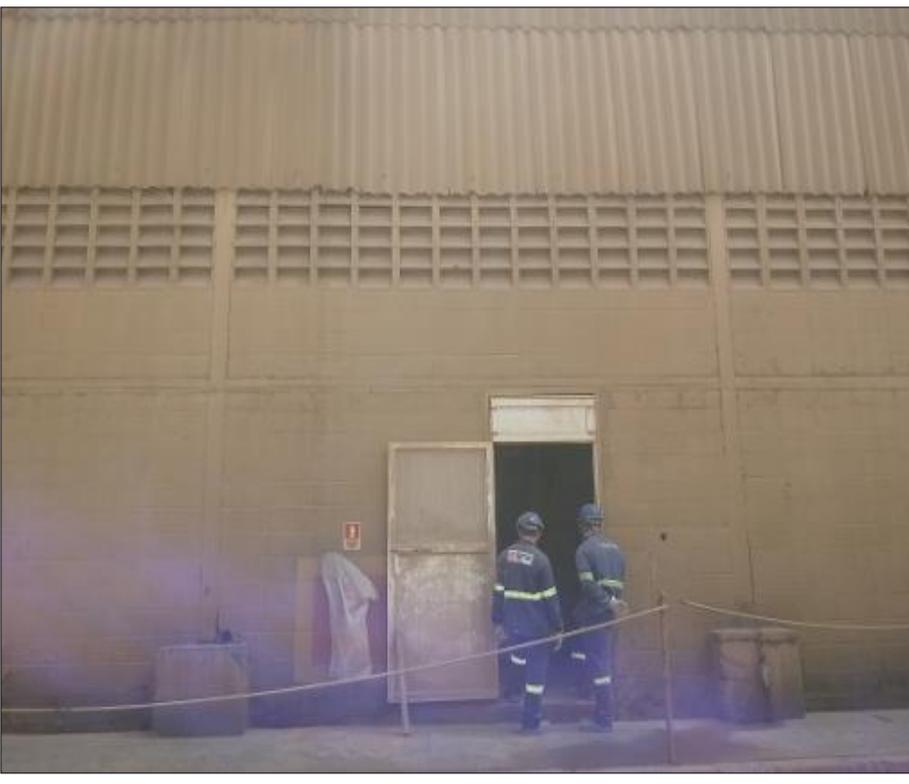
<b>TRATATIVA</b>			MANUTENÇÃO ESTRUTURAL E LIMPEZA	<b>CATEGORIA DE CONDIÇÃO: 3</b>
<b>LOCALIZAÇÃO</b>	PRÉDIO MOINHOS - LATERAL DIREITA

<p>AS ESTRUTURAS DA ÁREA APRESENTAM ALGUMA DETERIORIZAÇÃO EM UMA EXTENSÃO ONDE HÁ ALGUMA REDUÇÃO DE RESISTÊNCIA. HÁ ALGUM COMPROMETIMENTO PARA O USO SEGURO DAS ESTRUTURAS.</p> <p>RESISTÊNCIA: 75-95% AÇÃO CORRETIVA: REPINTURA, APERTO DOS PARAFUSOS, E OUTROS REPAROS MENORES.</p>	
<b>RESULTADOS</b>	PRIORIDADE: 3  CATEGORIA DA CONDIÇÃO: 2		<b>CATEGORIA DE CONDIÇÃO: 4</b>	
			<p>AS ESTRUTURAS DA PLANTA APRESENTAM DETERIORIZAÇÃO SEVERA EM UMA DAS EXTENSÕES ONDE HÁ GRANDE REDUÇÃO DE RESISTÊNCIA. ATENÇÃO URGENTE DEVE SER DADA AO REPARO.</p> <p>RESISTÊNCIA: 50-75% AÇÃO CORRETIVA: REPARO OU TROCA DOS ELEMENTOS ESTRUTURAIS</p>	
<b>DESCRIÇÃO</b>		<b>CATEGORIA DE CONDIÇÃO: 5</b>		
<p>Durante a presente inspeção foi evidenciado que a alvenaria do local encontra-se acometido por desagregação e sujidade.</p>	<p>Necessário realizar limpeza e reparo com argamassa estrutural a fim de recompor a integridade da alvenaria.</p>	<p>AS ESTRUTURAS DA ÁREA MOSTRAM DETERIORIZAÇÃO SEVERA, EM UMA EXTENSÃO ONDE HÁ POUCA RESISTÊNCIA ÚTIL RESIDUAL.</p> <p>RESISTÊNCIA: &lt; 50% AÇÃO CORRETIVA: REPARO OU TROCA DOS ELEMENTOS ESTRUTURAIS COM URGÊNCIA.</p>

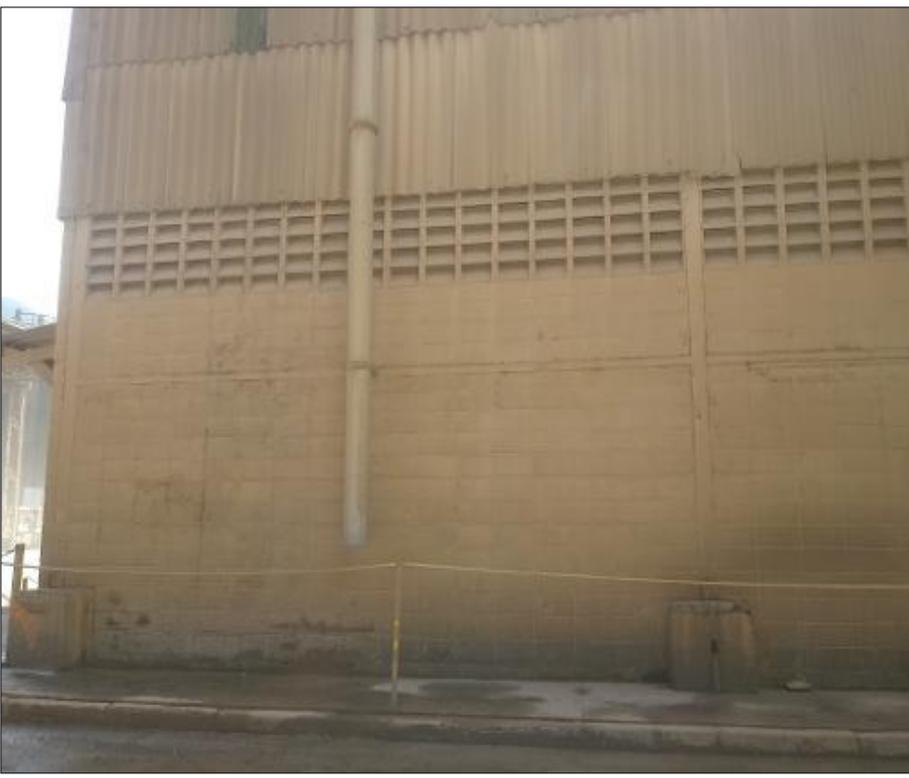
LOCALIZAÇÃO		
PRÉDIO MOINHOS - LATERAL DIREITA		
RESULTADOS		
PRIORIDADE: 3		
CATEGORIA DA CONDIÇÃO: 2		
DESCRIÇÃO

CATEGORIA DE CONDIÇÃO: 3
Área 19		<p>AS ESTRUTURAS DA ÁREA APRESENTAM ALGUMA DETERIORIZAÇÃO EM UMA EXTENSÃO ONDE HÁ ALGUMA REDUÇÃO DE RESISTÊNCIA. HÁ ALGUM COMPROMETIMENTO PARA O USO SEGURO DAS ESTRUTURAS.</p> <p>RESISTÊNCIA: 75-95% AÇÃO CORRETIVA: REPINTURA, APERTO DOS PARAFUSOS, E OUTROS REPAROS MENORES.</p>
PATOLOGIA		CATEGORIA DE CONDIÇÃO: 4
FISSURAS E TRINCAS, DESAGREGAÇÃO		<p>AS ESTRUTURAS DA PLANTA APRESENTAM DETERIORIZAÇÃO SEVERA EM UMA DAS EXTENSÕES ONDE HÁ GRANDE REDUÇÃO DE RESISTÊNCIA. ATENÇÃO URGENTE DEVE SER DADA AO REPARO.</p> <p>RESISTÊNCIA: 50-75% AÇÃO CORRETIVA: REPARO OU TROCA DOS ELEMENTOS ESTRUTURAIS</p>
TRATATIVA		CATEGORIA DE CONDIÇÃO: 5
MANUTENÇÃO ESTRUTURAL E LIMPEZA	<p>Durante a presente inspeção foi evidenciado que a alvenaria do local encontra-se acometido por desagregação e sujidade.</p> <p>Necessário realizar limpeza e reparo com argamassa estrutural a fim de recompor a integridade da alvenaria.</p>	<p>AS ESTRUTURAS DA ÁREA MOSTRAM DETERIORIZAÇÃO SEVERA, EM UMA EXTENSÃO ONDE HÁ POUCA RESISTÊNCIA ÚTIL RESIDUAL.</p> <p>RESISTÊNCIA: &lt; 50% AÇÃO CORRETIVA: REPARO OU TROCA DOS ELEMENTOS ESTRUTURAIS COM URGÊNCIA.</p>

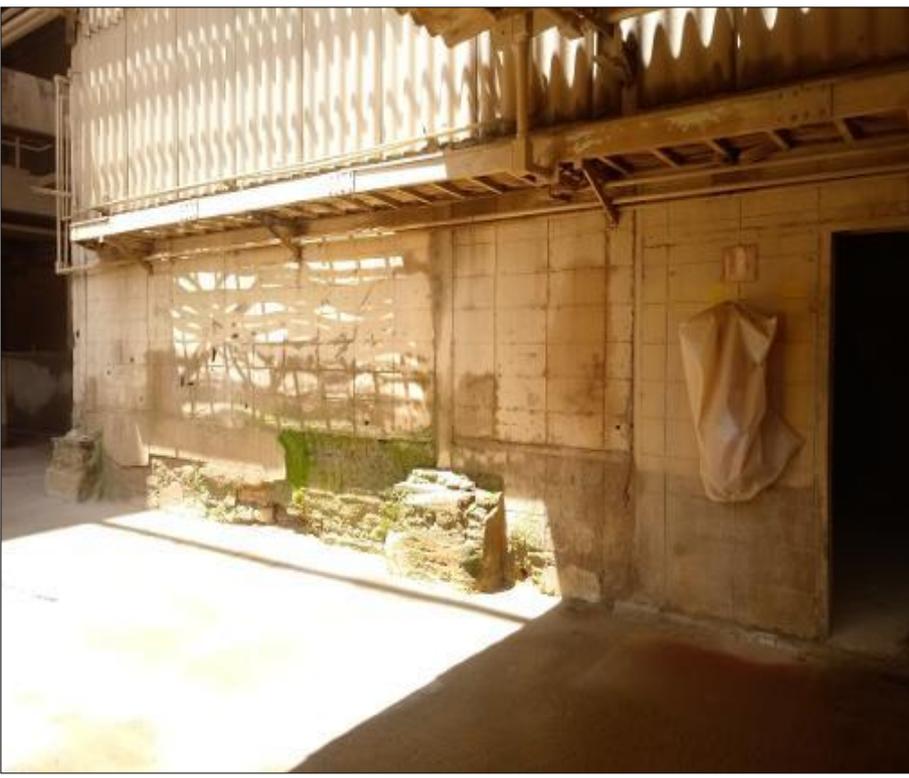
FISSURAS E TRINCAS, SUJIDADE, DESAGREGAÇÃO				<b>CATEGORIA DE CONDIÇÃO: 3</b>	
<b>TRATATIVA</b>				AS ESTRUTURAS DA ÁREA APRESENTAM ALGUMA DETERIORIZAÇÃO EM UMA EXTENSÃO ONDE HÁ ALGUMA REDUÇÃO DE RESISTÊNCIA. HÁ ALGUM COMPROMETIMENTO PARA O USO SEGURO DAS ESTRUTURAS.	
MANUTENÇÃO ESTRUTURAL E LIMPEZA		RESISTÊNCIA: 75-95% AÇÃO CORRETIVA: REPINTURA, APERTO DOS PARAFUSOS, E OUTROS REPAROS MENORES.			
<b>LOCALIZAÇÃO</b>

<b>DESCRIÇÃO</b>		AS ESTRUTURAS DA ÁREA MOSTRAM DETERIORIZAÇÃO SEVERA, EM UMA EXTENSÃO ONDE HÁ POUCA RESISTÊNCIA ÚTIL RESIDUAL.			
Durante a presente inspeção foi evidenciado que a alvenaria do local encontra-se acometido por desagregação e sujidade.		Necessário realizar limpeza e reparo com argamassa estrutural a fim de recompor a integridade da alvenaria.			
		RESISTÊNCIA: < 50% AÇÃO CORRETIVA: REPARO OU TROCA DOS ELEMENTOS ESTRUTURAIS COM URGÊNCIA.

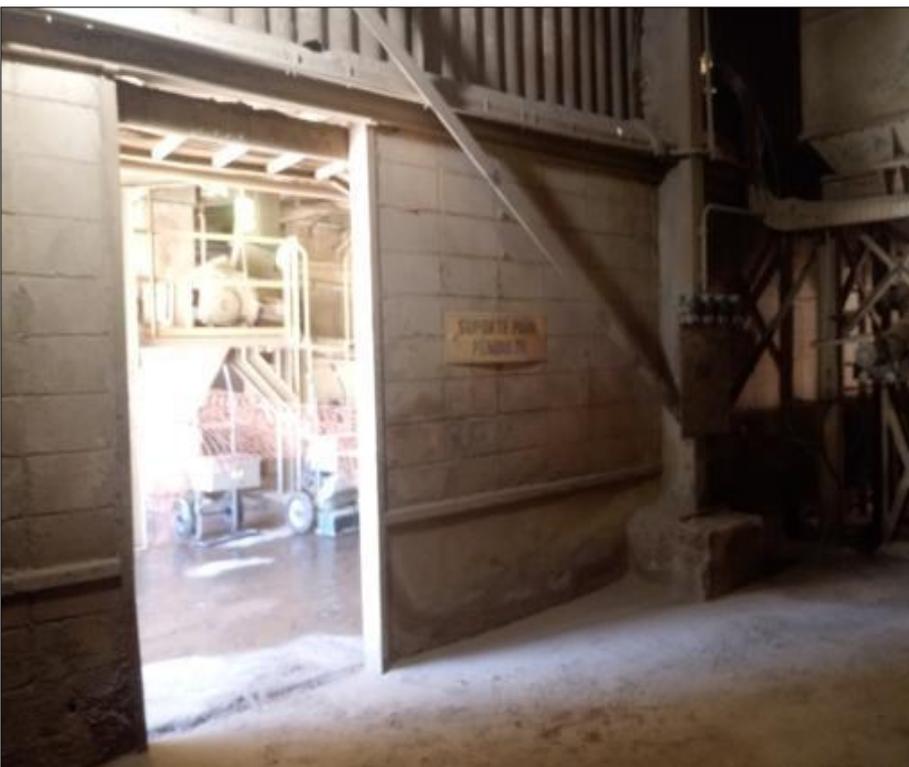
LOCALIZAÇÃO	DESCRÇÃO	
PRÉDIO MOINHOS - LATERAL ESQUERDA	<p>Durante a presente inspeção foi evidenciado que a alvenaria do local encontra-se acometido por desagregação e sujidade.</p> <p>Necessário realizar limpeza e reparo com argamassa estrutural a fim de recompor a integridade da alvenaria.</p>	
RESULTADOS		
PRIORIDADE: 3		
CATEGORIA DA CONDIÇÃO: 2

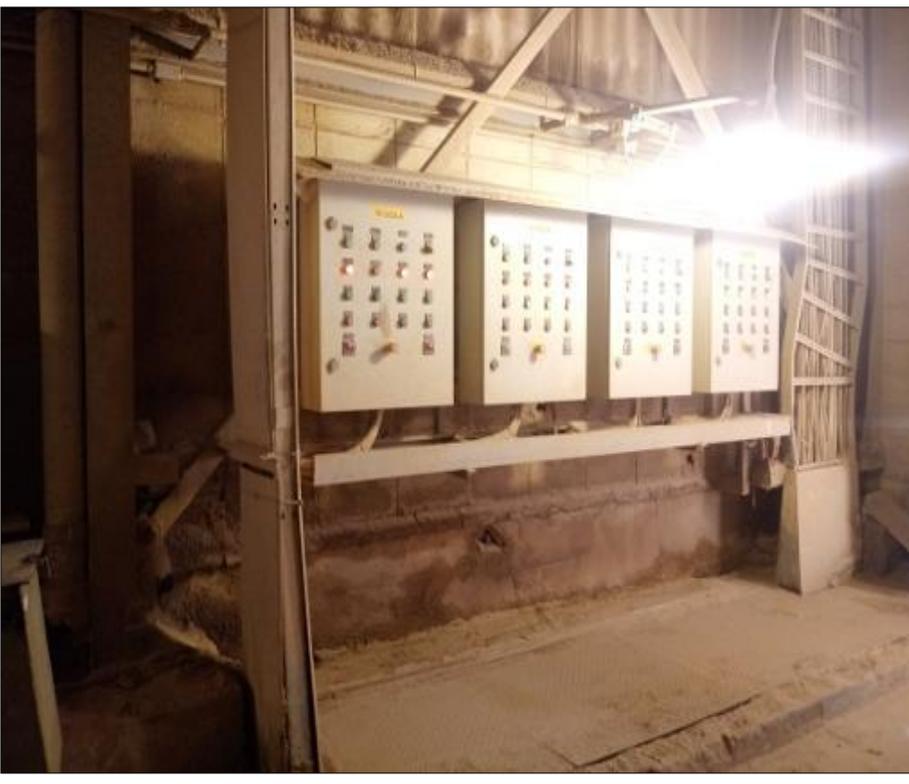
LOCALIZAÇÃO	<p>Durante a presente inspeção foi evidenciado que a alvenaria do local encontra-se acometido por desagregação e sujidade.</p> <p>Necessário realizar limpeza e reparo com argamassa estrutural a fim de recompor a integridade da alvenaria.</p>		
PRÉDIO MOINHOS - LATERAL ESQUERDA		CATEGORIA DE CONDIÇÃO: 5	
RESULTADOS	CATEGORIA DE CONDIÇÃO: 5	CATEGORIA DE CONDIÇÃO: 5	
<p>PRIORIDADE: 3</p> <p>CATEGORIA DA CONDIÇÃO: 2</p>

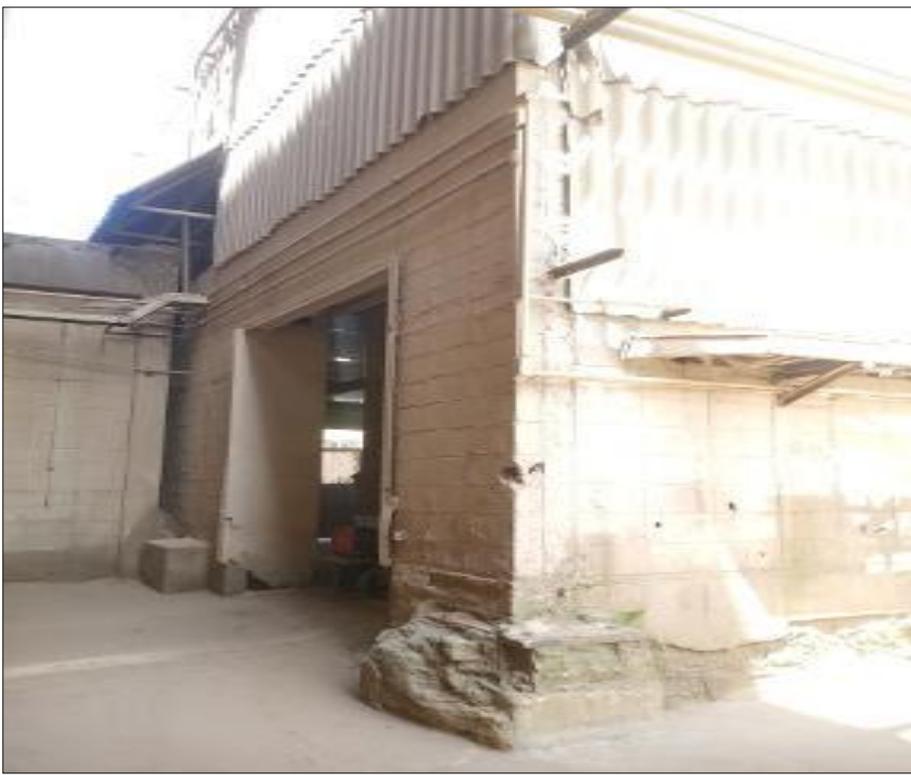
<p>AS ESTRUTURAS DA ÁREA APRESENTAM ALGUMA DETERIORIZAÇÃO EM UMA EXTENSÃO ONDE HÁ ALGUMA REDUÇÃO DE RESISTÊNCIA. HÁ ALGUM COMPROMETIMENTO PARA O USO SEGURO DAS ESTRUTURAS.</p> <p>RESISTÊNCIA: 75-95% AÇÃO CORRETIVA: REPINTURA, APERTO DOS PARAFUSOS, E OUTROS REPAROS MENORES.</p>	
LOCALIZAÇÃO			PRÉDIO MOINHOS - POSTERIOR	CATEGORIA DE CONDIÇÃO: 4
RESULTADOS			<p>PRIORIDADE: 3</p> <p>CATEGORIA DA CONDIÇÃO: 2</p>	<p>AS ESTRUTURAS DA PLANTA APRESENTAM DETERIORIZAÇÃO SEVERA EM UMA DAS EXTENSÕES ONDE HÁ GRANDE REDUÇÃO DE RESISTÊNCIA. ATENÇÃO URGENTE DEVE SER DADA AO REPARO.</p> <p>RESISTÊNCIA: 50-75% AÇÃO CORRETIVA: REPARO OU TROCA DOS ELEMENTOS ESTRUTURAIS</p>
DESCRIÇÃO			CATEGORIA DE CONDIÇÃO: 5	
<p>Durante a presente inspeção foi evidenciado que a estrutura encontra-se acometido com desagregação.</p>		<p>Necessário realizar reparo com argamassa estrutural a fim de recompor a integridade da estrutura.</p>	<p>AS ESTRUTURAS DA ÁREA MOSTRAM DETERIORIZAÇÃO SEVERA, EM UMA EXTENSÃO ONDE HÁ POUCA RESISTÊNCIA ÚTIL RESIDUAL.</p> <p>RESISTÊNCIA: &lt; 50% AÇÃO CORRETIVA: REPARO OU TROCA DOS ELEMENTOS ESTRUTURAIS COM URGÊNCIA.</p>

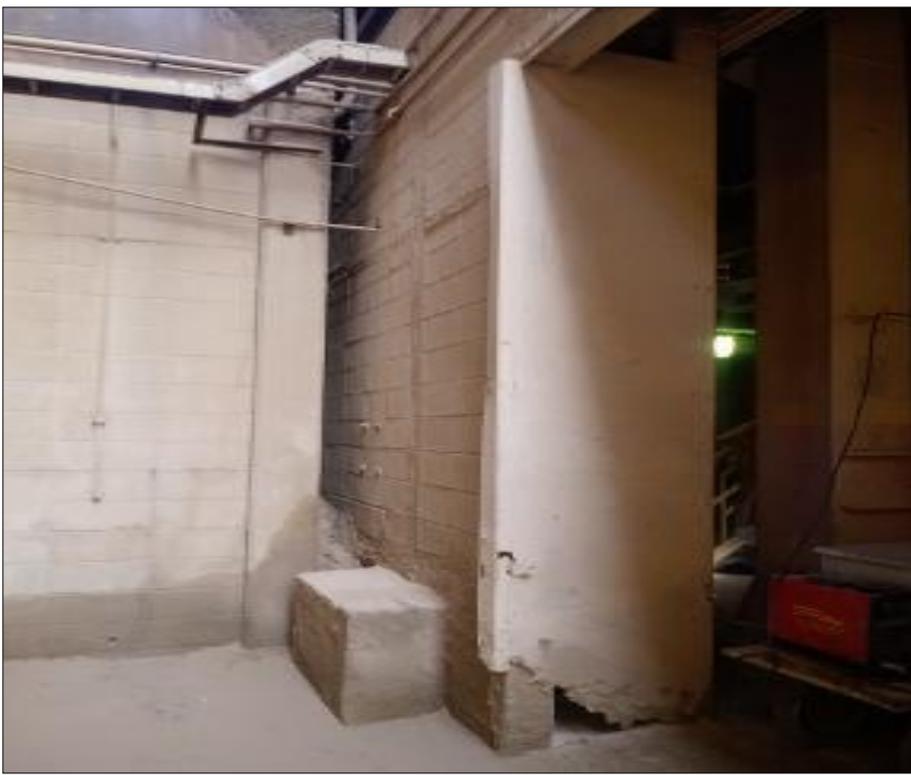
<p>AS ESTRUTURAS DA ÁREA APRESENTAM ALGUMA DETERIORIZAÇÃO EM UMA EXTENSÃO ONDE HÁ ALGUMA REDUÇÃO DE RESISTÊNCIA. HÁ ALGUM COMPROMETIMENTO PARA O USO SEGURO DAS ESTRUTURAS.</p> <p>RESISTÊNCIA: 75-95% AÇÃO CORRETIVA: REPINTURA, APERTO DOS PARAFUSOS, E OUTROS REPAROS MENORES.</p>	
LOCALIZAÇÃO			PRÉDIO MOINHOS - POSTERIOR	CATEGORIA DE CONDIÇÃO: 4
RESULTADOS			<p>PRIORIDADE: 3</p> <p>CATEGORIA DA CONDIÇÃO: 2</p>	<p>AS ESTRUTURAS DA PLANTA APRESENTAM DETERIORIZAÇÃO SEVERA EM UMA DAS EXTENSÕES ONDE HÁ GRANDE REDUÇÃO DE RESISTÊNCIA. ATENÇÃO URGENTE DEVE SER DADA AO REPARO.</p> <p>RESISTÊNCIA: 50-75% AÇÃO CORRETIVA: REPARO OU TROCA DOS ELEMENTOS ESTRUTURAIS</p>
DESCRIÇÃO			CATEGORIA DE CONDIÇÃO: 5	
<p>Durante a presente inspeção foi evidenciado que a alvenaria do local encontra-se acometido por desagregação e sujidade.</p>		<p>Necessário realizar limpeza e reparo com argamassa estrutural a fim de recompor a integridade da alvenaria.</p>	<p>AS ESTRUTURAS DA ÁREA MOSTRAM DETERIORIZAÇÃO SEVERA, EM UMA EXTENSÃO ONDE HÁ POUCA RESISTÊNCIA ÚTIL RESIDUAL.</p> <p>RESISTÊNCIA: &lt; 50% AÇÃO CORRETIVA: REPARO OU TROCA DOS ELEMENTOS ESTRUTURAIS COM URGÊNCIA.</p>
