CMOC CUBATÃO/SP	
NR 18 - SEGURANÇA E SAÚDE NO TRABALHO NA INDÚSTRIA DA CONSTRUÇÃO	Relatório 5586	Página 1	
	Obra 10034	Revisão 0

RELATÓRIO DE INSPEÇÃO CONFORME NR-18

CMOC CUBATÃO/SP

NR-18 – ÁCIDO FOSFÓRICO

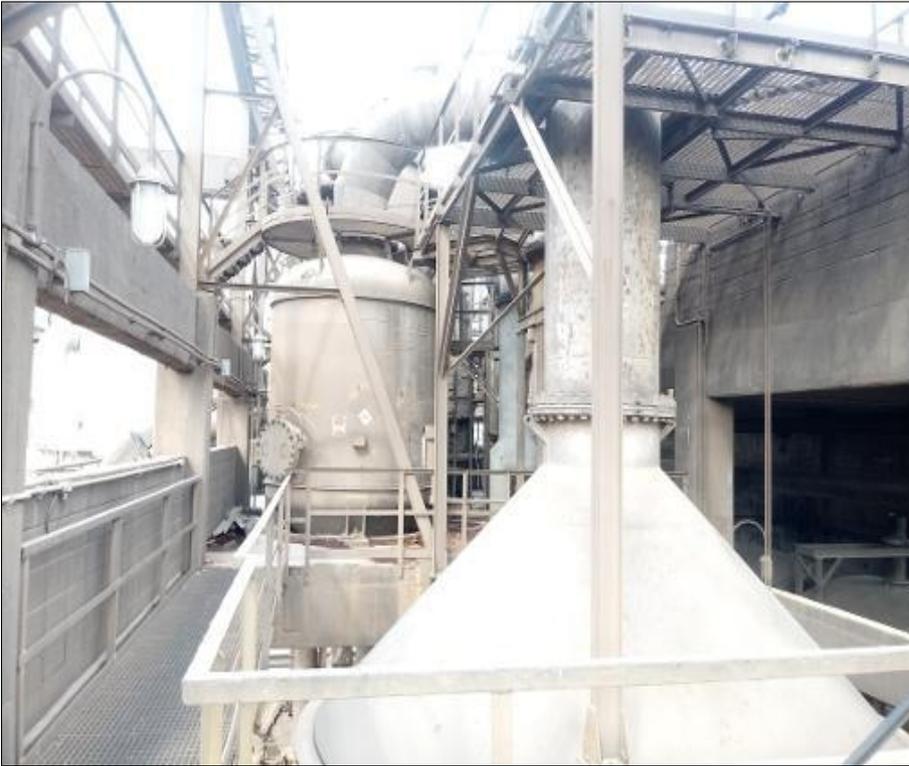
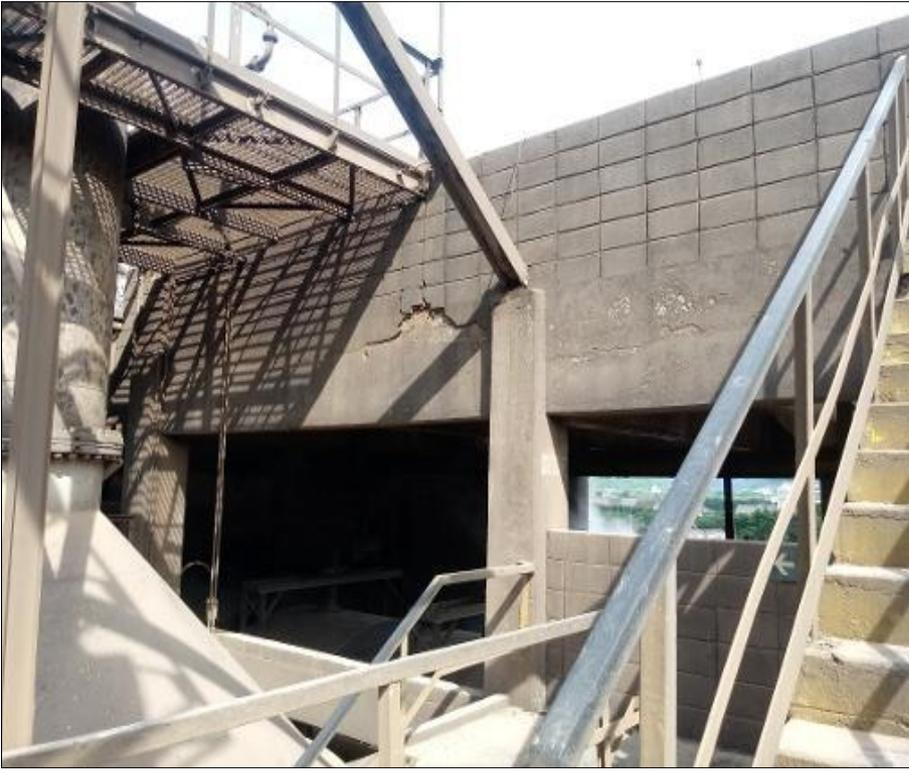
DESCRIÇÃO	RECOMENDAÇÃO	CATEGORIA DE CONDIÇÃO: 5	
Durante a presente inspeção foi evidenciado que a alvenaria encontra-se acometido por desagregação.	Necessário realizar reparo com argamassa estrutural a fim de recompor a integridade da alvenaria.

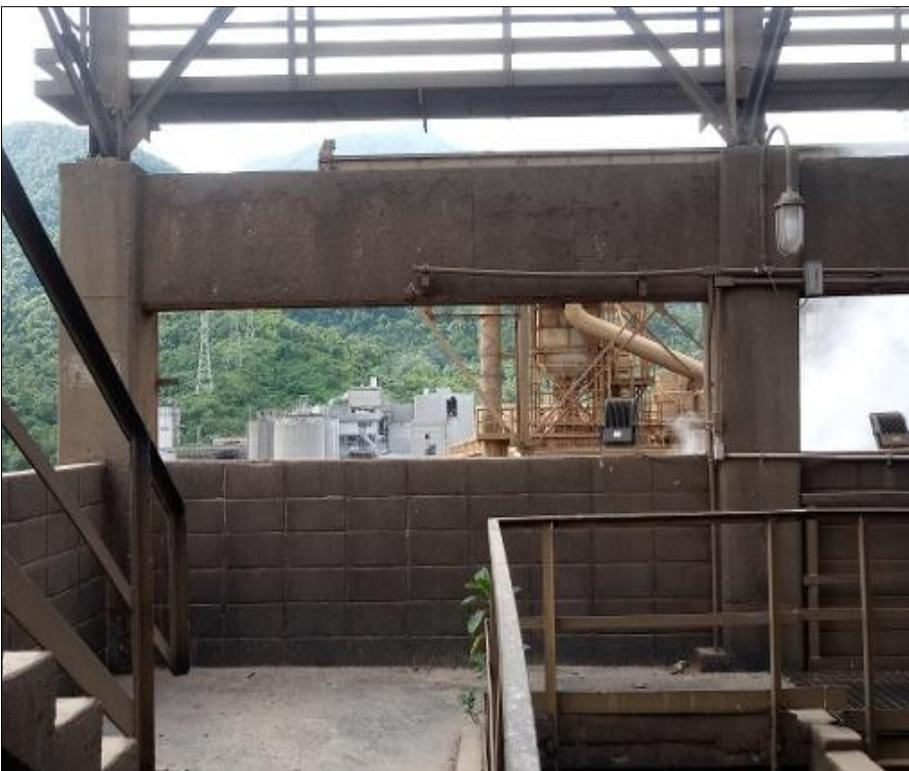
DESCRIÇÃO	RECOMENDAÇÃO	CATEGORIA DE CONDIÇÃO: 3	
Foi evidenciado que a estrutura do local encontra-se com sujidade e umidade.	Necessário realizar a limpeza da estrutura do local, e averiguar a causa da umidade.	AS ESTRUTURAS DA ÁREA APRESENTAM ALGUMA DETERIORIZAÇÃO EM UMA EXTENSÃO ONDE HÁ ALGUMA REDUÇÃO DE RESISTÊNCIA. HÁ ALGUM COMPROMETIMENTO PARA O USO SEGURO DAS ESTRUTURAS. RESISTÊNCIA: 75-95% AÇÃO CORRETIVA: REPINTURA, APERTO DOS PARAFUSOS, E OUTROS REPAROS MENORES.	CATEGORIA DE CONDIÇÃO: 3
		AS ESTRUTURAS DA PLANTA APRESENTAM DETERIORIZAÇÃO SEVERA EM UMA DAS EXTENSÕES ONDE HÁ GRANDE REDUÇÃO DE RESISTÊNCIA. ATENÇÃO URGENTE DEVE SER DADA AO REPARO. RESISTÊNCIA: 50-75% AÇÃO CORRETIVA: REPARO OU TROCA DOS ELEMENTOS ESTRUTURAIIS	CATEGORIA DE CONDIÇÃO: 4
		AS ESTRUTURAS DA ÁREA MOSTRAM DETERIORIZAÇÃO SEVERA, EM UMA EXTENSÃO ONDE HÁ POUCA RESISTÊNCIA ÚTIL RESIDUAL. RESISTÊNCIA: < 50% AÇÃO CORRETIVA: REPARO OU TROCA DOS ELEMENTOS ESTRUTURAIIS COM URGÊNCIA.	CATEGORIA DE CONDIÇÃO: 5

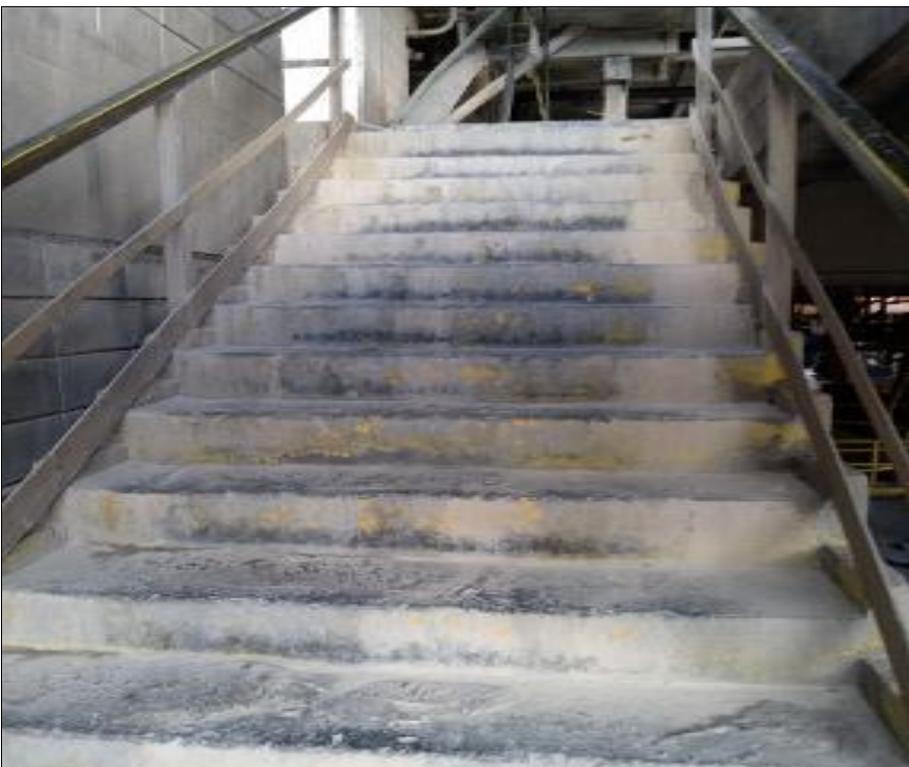
LOCALIZAÇÃO	DESCRİÇÃO		RECOMENDAÇÃO
ESCADARIA - ACESSO AO 2º PAVIMENTO	<p>Durante a presente inspeção foi evidenciado que os degraus encontram-se acometidos com desagregação e sujidade.</p>		<p>Necessário realizar a limpeza e reparo com argamassa estrutural a fim de recompor a integridade dos degraus.</p>
RESULTADOS			
PRIORIDADE: 3			
CATEGORIA DA CONDIÇÃO: 2

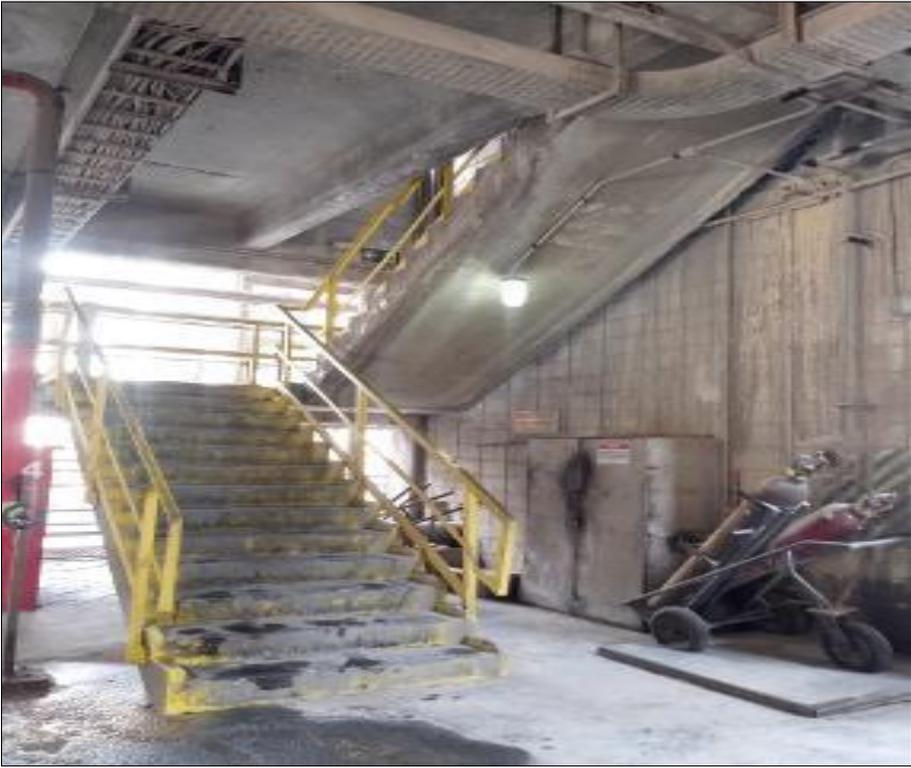
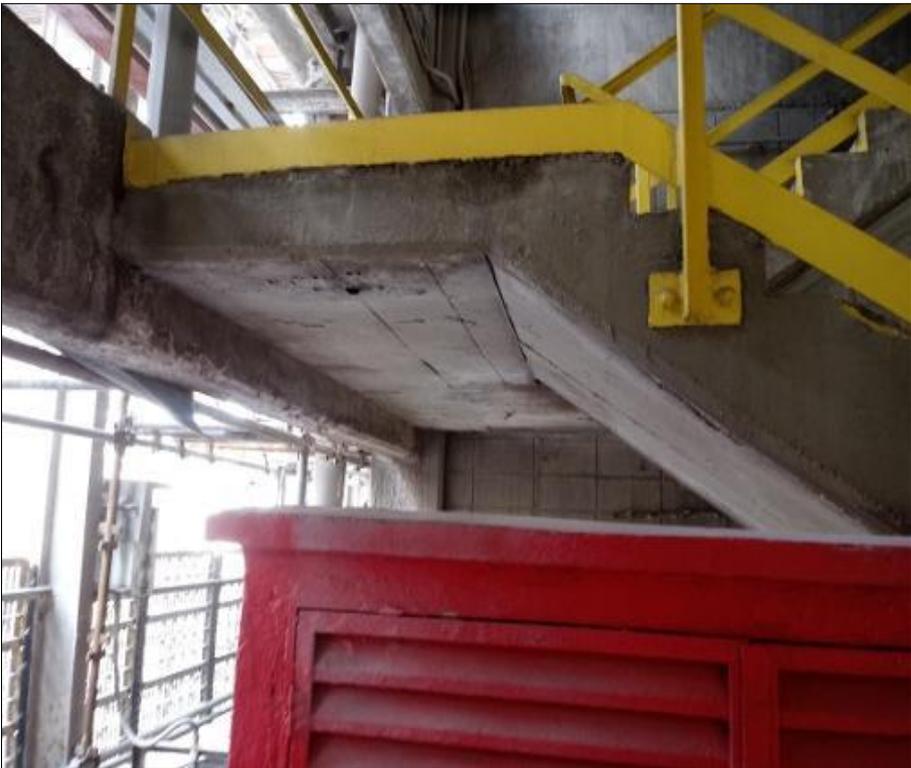
PRIORIDADE: 3 CATEGORIA DA CONDIÇÃO: 2	Durante a presente inspeção foi evidenciado que a estrutura da escada encontra-se acometido com desagregação.	Necessário realizar reparo com argamassa estrutural a fim de recompor a integridade do escada.

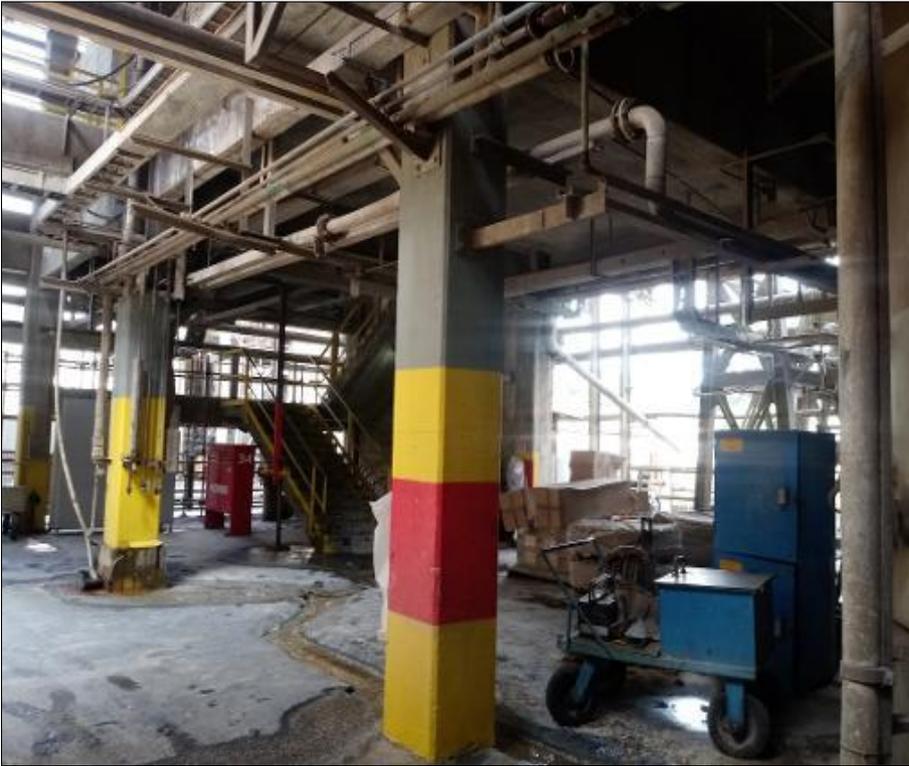
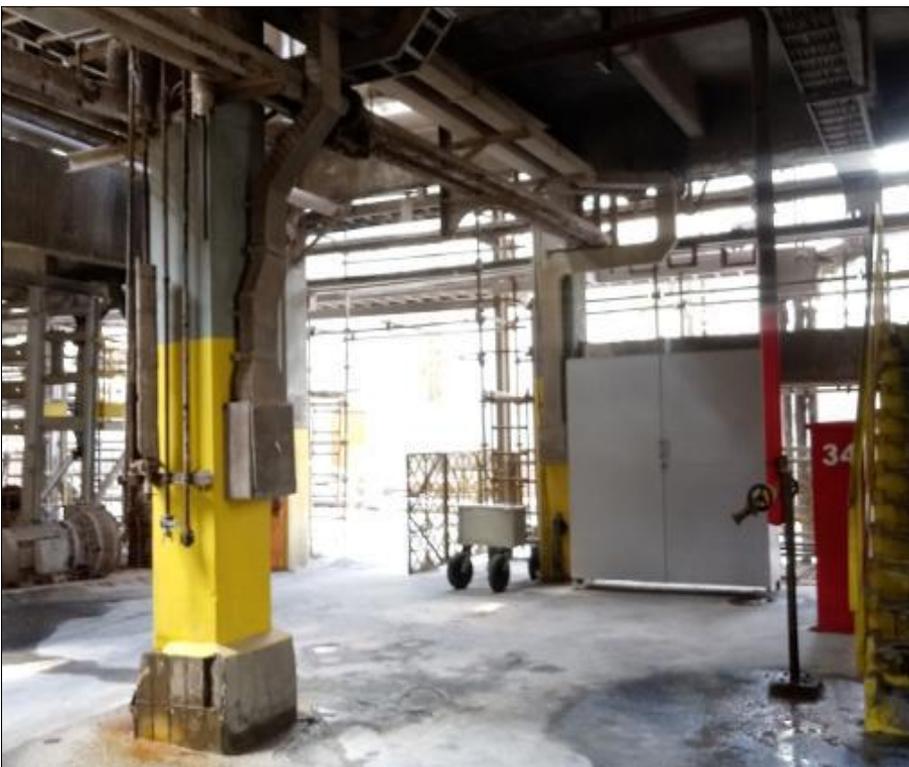
Durante a presente inspeção foi evidenciado que os pilares encontra-se acometido com desagregação.	Necessário realizar reparo com argamassa estrutural a fim de recompor a integridade do pilar.

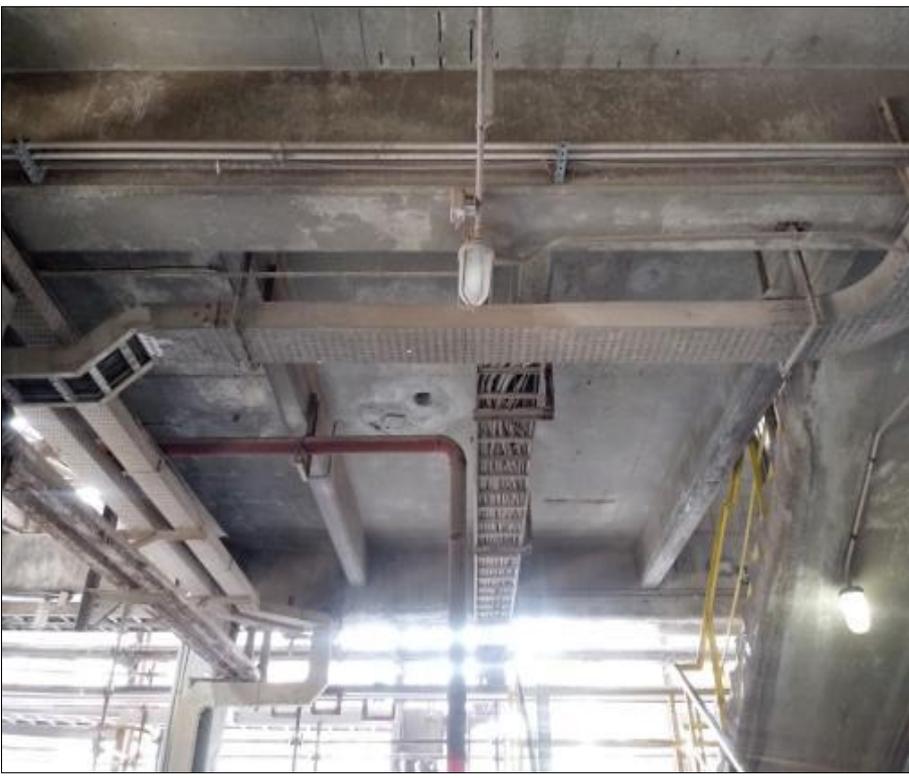
Durante a presente inspeção foi evidenciado que a laje encontra-se acometido com desagregação.	Necessário realizar reparo com argamassa estrutural a fim de recompor a integridade da laje.

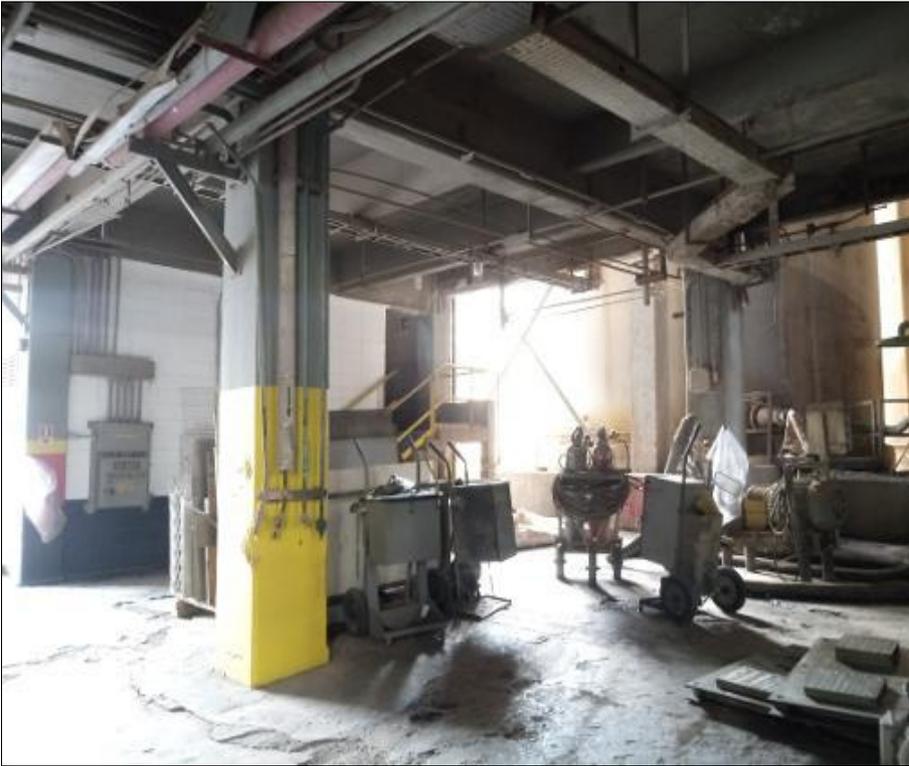
ARMADURA EXPOSTA	FOTO GERAL DA PATOLOGIA		CATEGORIA DE CONDIÇÃO: 3
TRATATIVA	LIMPEZA E MANUTENÇÃO ESTRUTURAL		AS ESTRUTURAS DA ÁREA APRESENTAM ALGUMA DETERIORIZAÇÃO EM UMA EXTENSÃO ONDE HÁ ALGUMA REDUÇÃO DE RESISTÊNCIA. HÁ ALGUM COMPROMETIMENTO PARA O USO SEGURO DAS ESTRUTURAS.
	LOCALIZAÇÃO		RESISTÊNCIA: 75-95% AÇÃO CORRETIVA: REPINTURA, APERTO DOS PARAFUSOS, E OUTROS REPAROS MENORES.
	TÉRREO - LADO ESQUERDO (EQUIP 03-1114)		CATEGORIA DE CONDIÇÃO: 4
RESULTADOS			AS ESTRUTURAS DA PLANTA APRESENTAM DETERIORIZAÇÃO SEVERA EM UMA DAS EXTENSÕES ONDE HÁ GRANDE REDUÇÃO DE RESISTÊNCIA. ATENÇÃO URGENTE DEVE SER DADA AO REPARO.
PRIORIDADE: 3			RESISTÊNCIA: 50-75% AÇÃO CORRETIVA: REPARO OU TROCA DOS ELEMENTOS ESTRUTURAIIS
CATEGORIA DA CONDIÇÃO: 2			CATEGORIA DE CONDIÇÃO: 5
DESCRIÇÃO	RECOMENDAÇÃO		AS ESTRUTURAS DA ÁREA MOSTRAM DETERIORIZAÇÃO SEVERA, EM UMA EXTENSÃO ONDE HÁ POUCA RESISTÊNCIA ÚTIL RESIDUAL.
Foi evidenciado que a viga encontra-se com a sua armadura exposta devido a desagregação.	Necessário realizar o tratamento da armadura exposta por meio de lixamento e realizar a aplicação de argamassa estrutural ou groute, a fim de recompor a integridade do pilar.		RESISTÊNCIA: < 50% AÇÃO CORRETIVA: REPARO OU TROCA DOS ELEMENTOS ESTRUTURAIIS COM URGÊNCIA.

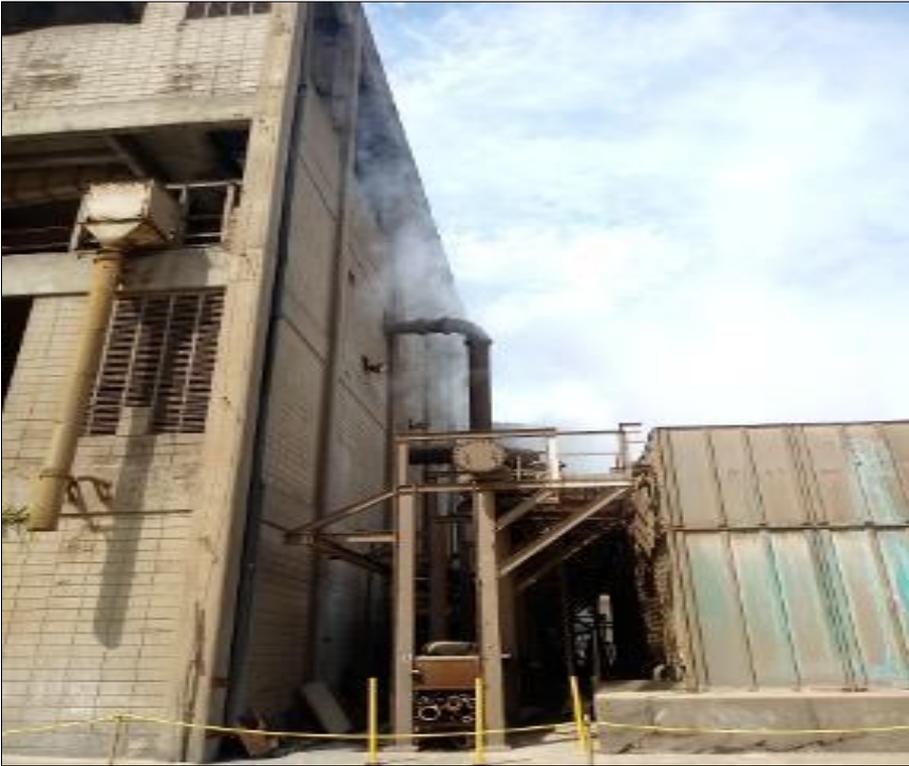
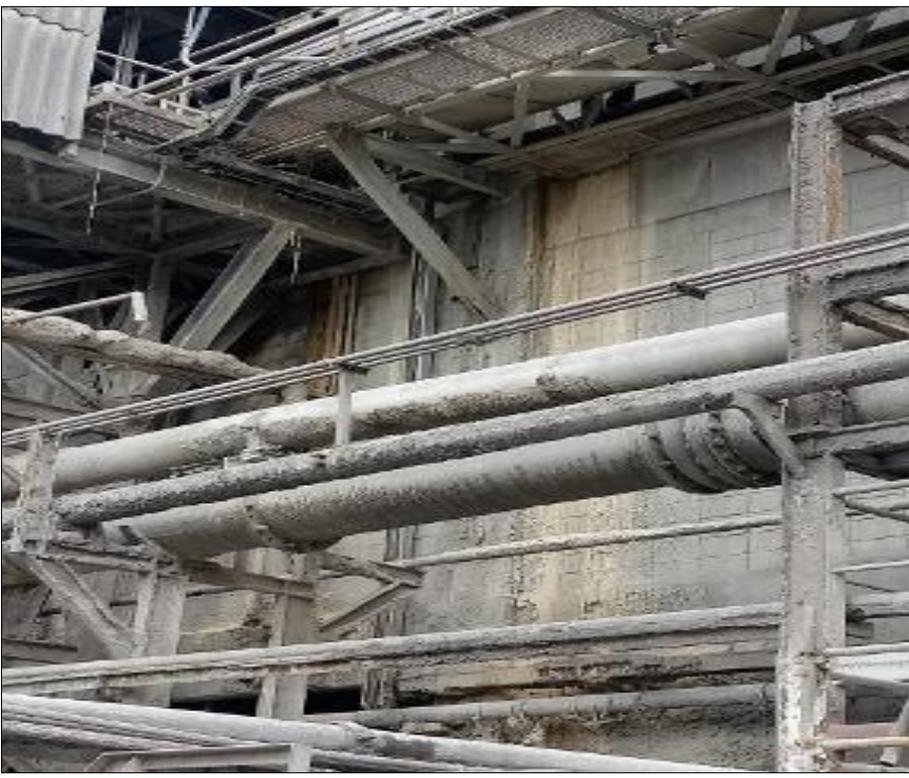
INCRUSTAÇÃO	FOTO GERAL DA PATOLOGIA		CATEGORIA DE CONDIÇÃO: 3
TRATATIVA			AS ESTRUTURAS DA ÁREA APRESENTAM ALGUMA DETERIORIZAÇÃO EM UMA EXTENSÃO ONDE HÁ ALGUMA REDUÇÃO DE RESISTÊNCIA. HÁ ALGUM COMPROMETIMENTO PARA O USO SEGURO DAS ESTRUTURAS.
TRATAMENTO FÍSICO OU QUÍMICO

RESISTÊNCIA: 75-95% AÇÃO CORRETIVA: REPINTURA, APERTO DOS PARAFUSOS, E OUTROS REPAROS MENORES.
LOCALIZAÇÃO			CATEGORIA DE CONDIÇÃO: 4
EXTERNO - LATERAL DIREITA			AS ESTRUTURAS DA PLANTA APRESENTAM DETERIORIZAÇÃO SEVERA EM UMA DAS EXTENSÕES ONDE HÁ GRANDE REDUÇÃO DE RESISTÊNCIA. ATENÇÃO URGENTE DEVE SER DADA AO REPARO.
RESULTADOS			RESISTÊNCIA: 50-75% AÇÃO CORRETIVA: REPARO OU TROCA DOS ELEMENTOS ESTRUTURAIS
PRIORIDADE: 3			CATEGORIA DE CONDIÇÃO: 5
CATEGORIA DA CONDIÇÃO: 2	DESCRIÇÃO	RECOMENDAÇÃO	AS ESTRUTURAS DA ÁREA MOSTRAM DETERIORIZAÇÃO SEVERA, EM UMA EXTENSÃO ONDE HÁ POUCA RESISTÊNCIA ÚTIL RESIDUAL.
	Durante a presente inspeção foi evidenciado que a alvenaria do local encontra-se acometido por desagregação e sujidade.	Necessário realizar limpeza reparo com argamassa estrutural a fim de recompor a integridade da alvenaria.	RESISTÊNCIA: < 50% AÇÃO CORRETIVA: REPARO OU TROCA DOS ELEMENTOS ESTRUTURAIS COM URGÊNCIA.

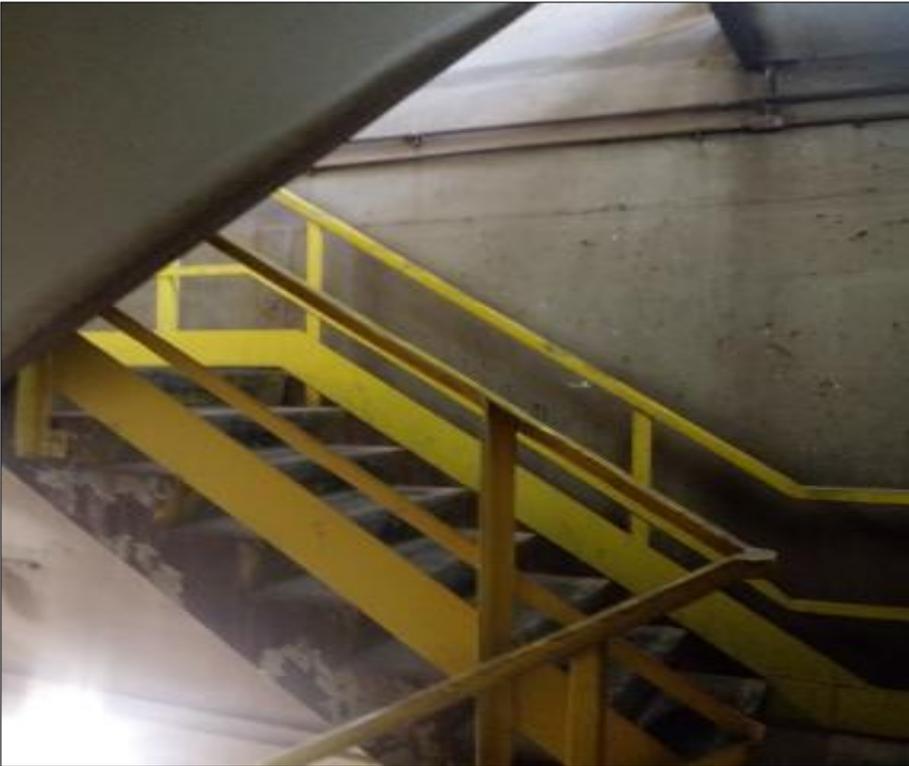
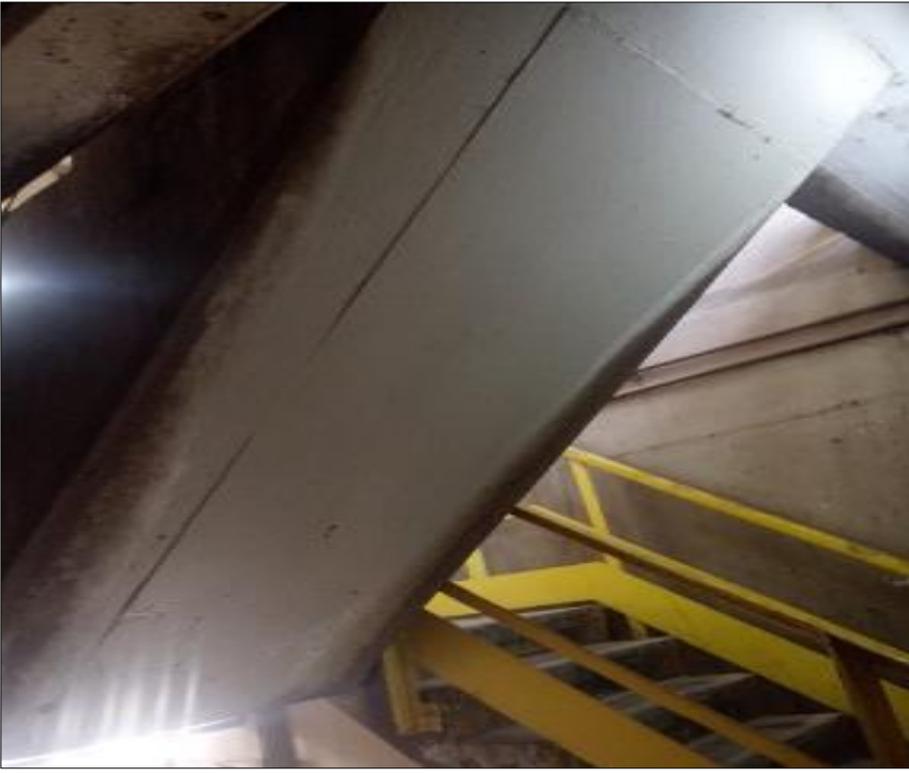
LOCALIZAÇÃO		
ESCADARIA ACESSO AO 5 PAV.		
RESULTADOS		
<p>PRIORIDADE: 3</p> <p>CATEGORIA DA CONDIÇÃO: 2</p>

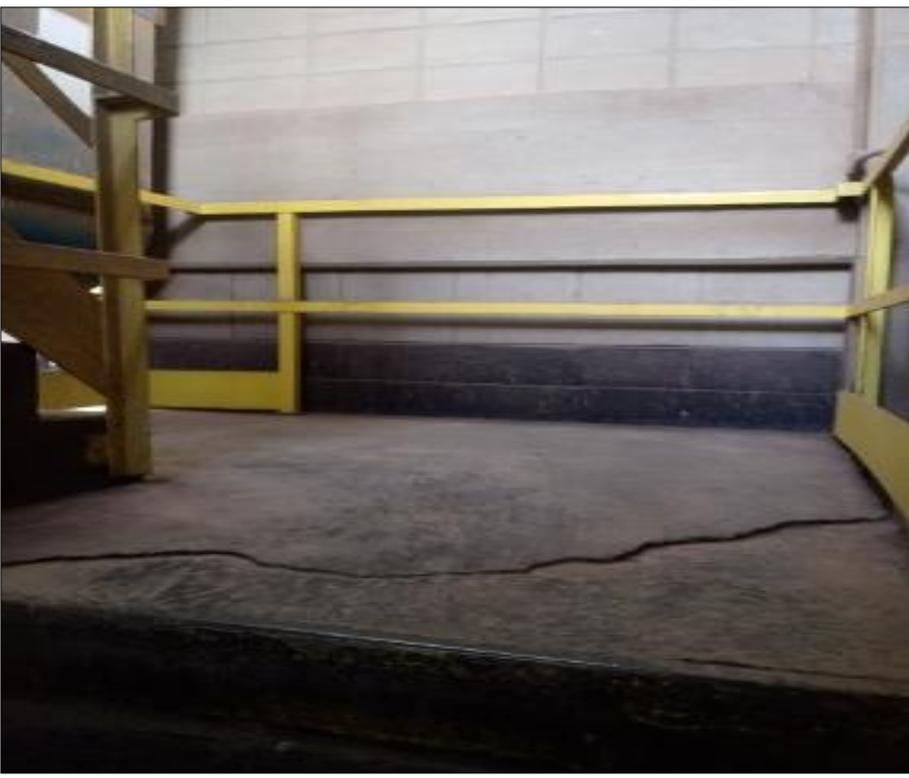
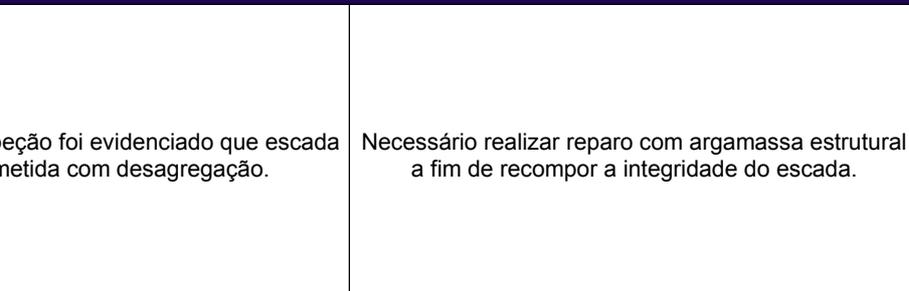
DESAGREGAÇÃO	CATEGORIA DE CONDIÇÃO: 3	AS ESTRUTURAS DA ÁREA APRESENTAM ALGUMA DETERIORIZAÇÃO EM UMA EXTENSÃO ONDE HÁ ALGUMA REDUÇÃO DE RESISTÊNCIA. HÁ ALGUM COMPROMETIMENTO PARA O USO SEGURO DAS ESTRUTURAS.
TRATATIVA	FOTO GERAL DA PATOLOGIA	RESISTÊNCIA: 75-95% AÇÃO CORRETIVA: REPINTURA, APERTO DOS PARAFUSOS, E OUTROS REPAROS MENORES.
MANUTENÇÃO ESTRUTURAL

CATEGORIA DE CONDIÇÃO: 4
LOCALIZAÇÃO		AS ESTRUTURAS DA PLANTA APRESENTAM DETERIORIZAÇÃO SEVERA EM UMA DAS EXTENSÕES ONDE HÁ GRANDE REDUÇÃO DE RESISTÊNCIA. ATENÇÃO URGENTE DEVE SER DADA AO REPARO.
ESCADARIA ACESSO AO 5 PAV.		RESISTÊNCIA: 50-75% AÇÃO CORRETIVA: REPARO OU TROCA DOS ELEMENTOS ESTRUTURAIIS
RESULTADOS	DESCRIÇÃO	CATEGORIA DE CONDIÇÃO: 5
PRIORIDADE: 3	<p>Durante a presente inspeção foi evidenciado que escada encontra-se acometida com desagregação.</p> <p>Necessário realizar reparo com argamassa estrutural a fim de recompor a integridade do escada.</p>	AS ESTRUTURAS DA ÁREA MOSTRAM DETERIORIZAÇÃO SEVERA, EM UMA EXTENSÃO ONDE HÁ POUCA RESISTÊNCIA ÚTIL RESIDUAL.

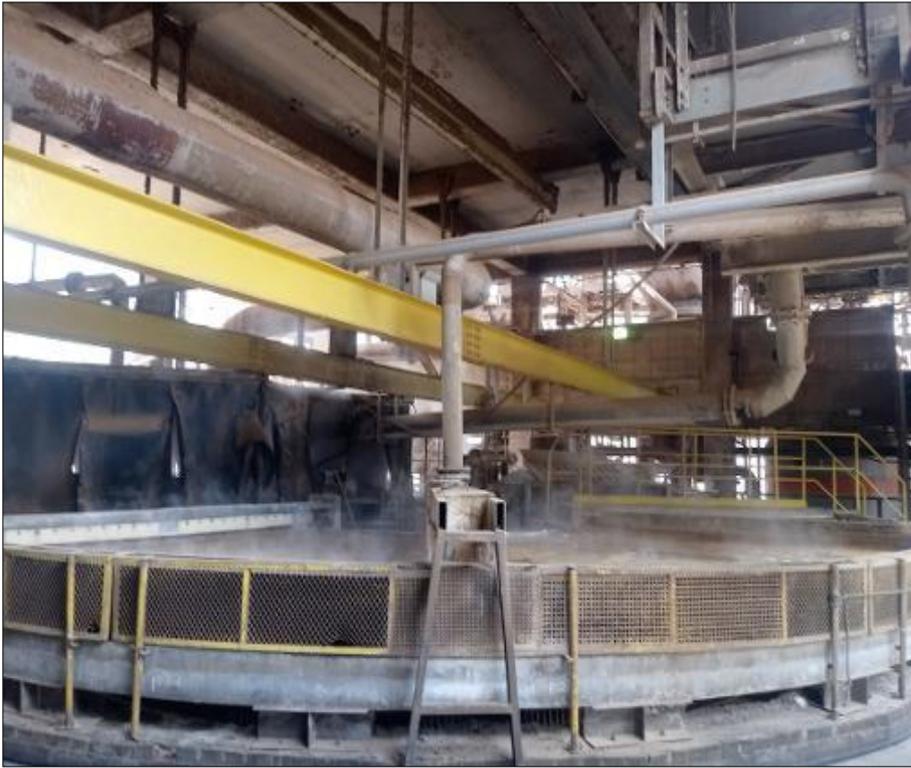
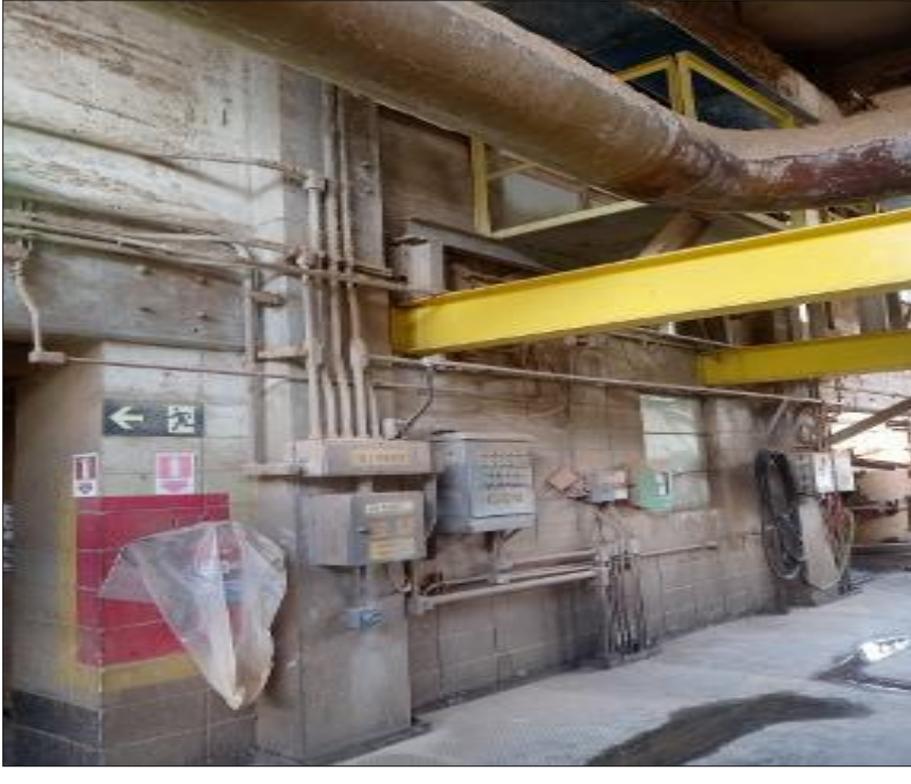
TRATATIVA			MANUTENÇÃO ESTRUTURAL	CATEGORIA DE CONDIÇÃO: 3
LOCALIZAÇÃO

<p>AS ESTRUTURAS DA ÁREA APRESENTAM ALGUMA DETERIORIZAÇÃO EM UMA EXTENSÃO ONDE HÁ ALGUMA REDUÇÃO DE RESISTÊNCIA. HÁ ALGUM COMPROMETIMENTO PARA O USO SEGURO DAS ESTRUTURAS.</p> <p>RESISTÊNCIA: 75-95% AÇÃO CORRETIVA: REPINTURA, APERTO DOS PARAFUSOS, E OUTROS REPAROS MENORES.</p>	
RESULTADOS			4 PAV (GERAL)	CATEGORIA DE CONDIÇÃO: 4
<p>PRIORIDADE: 3</p> <p>CATEGORIA DA CONDIÇÃO: 2</p>				<p>AS ESTRUTURAS DA PLANTA APRESENTAM DETERIORIZAÇÃO SEVERA EM UMA DAS EXTENSÕES ONDE HÁ GRANDE REDUÇÃO DE RESISTÊNCIA. ATENÇÃO URGENTE DEVE SER DADA AO REPARO.</p> <p>RESISTÊNCIA: 50-75% AÇÃO CORRETIVA: REPARO OU TROCA DOS ELEMENTOS ESTRUTURAIS</p>
DESCRIÇÃO		CATEGORIA DE CONDIÇÃO: 5		
<p>Durante a presente inspeção foi evidenciado que a alvenaria do local encontra-se acometido por desagregação e sujidade.</p>	<p>Necessário realizar limpeza reparo com argamassa estrutural a fim de recompor a integridade da alvenaria.</p>	<p>AS ESTRUTURAS DA ÁREA MOSTRAM DETERIORIZAÇÃO SEVERA, EM UMA EXTENSÃO ONDE HÁ POUCA RESISTÊNCIA ÚTIL RESIDUAL.</p> <p>RESISTÊNCIA: < 50% AÇÃO CORRETIVA: REPARO OU TROCA DOS ELEMENTOS ESTRUTURAIS COM URGÊNCIA.</p>

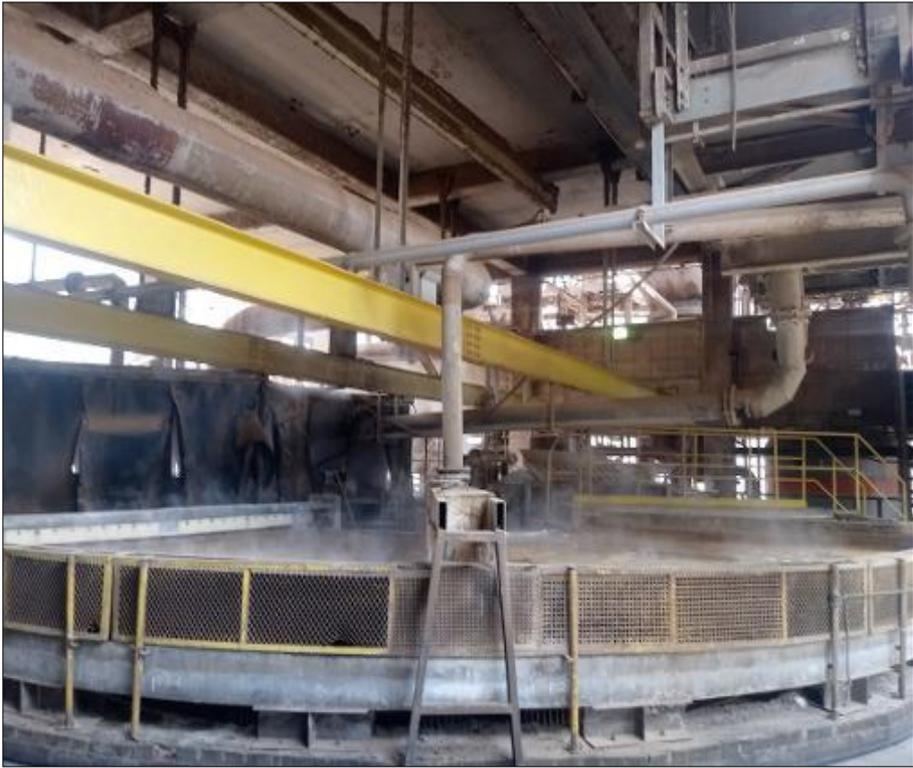
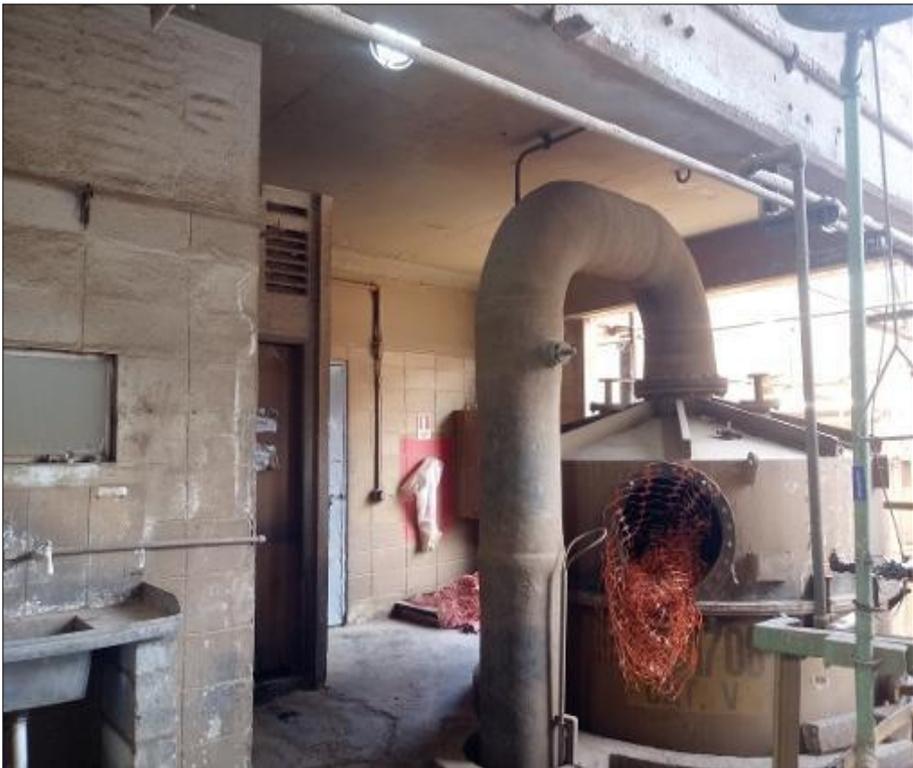
AS ESTRUTURAS DA ÁREA ESTÃO EM CONDIÇÕES EXCELENTES, SEM DETERIORIZAÇÃO EVIDENTE. O USO SEGURO DAS ESTRUTURAS DA ÁREA SÃO ASSEGURADAS.
DATA DO RELATÓRIO				RESISTÊNCIA: 100% AÇÃO CORRETIVA: NÃO REQUERIDA
15/02/2023				CATEGORIA DE CONDIÇÃO: 1
Nº DO RELATÓRIO				AS ESTRUTURAS DA ÁREA TEM LEVE EVIDÊNCIA DE DETERIORIZAÇÃO SUPERFICIAL, MAS PARA UMA EXTENSÃO SEM PREJUÍZO PARA A RESISTÊNCIA. O USO DAS ESTRUTURAS DA ÁREA SÃO ASSEGURADAS.
5586				RESISTÊNCIA: 100% AÇÃO CORRETIVA: NÃO REQUERIDA
ÁREA				CATEGORIA DE CONDIÇÃO: 2
ÁREA 03 - ÁCIDO FOSFÓRICO				AS ESTRUTURAS DA PLANTA POSSUEM ALGUMA DETERIORIZAÇÃO EM UMA EXTENSÃO COM LEVE REDUÇÃO DA RESISTÊNCIA. O USO SEGURO DAS ESTRUTURAS DA ÁREA SÃO ASSEGURADAS.
PATOLOGIA				RESISTÊNCIA: 95%-100% AÇÃO CORRETIVA: REPINTURA, APERTO DOS PARAFUSOS, E OUTROS REPAROS MENORES.
DESAGREGAÇÃO				CATEGORIA DE CONDIÇÃO: 3

TRATATIVA		FOTO GERAL DA PATOLOGIA		AS ESTRUTURAS DA ÁREA APRESENTAM ALGUMA DETERIORIZAÇÃO EM UMA EXTENSÃO ONDE HÁ ALGUMA REDUÇÃO DE RESISTÊNCIA. HÁ ALGUM COMPROMETIMENTO PARA O USO SEGURO DAS ESTRUTURAS.
MANUTENÇÃO ESTRUTURAL

Durante a presente inspeção foi evidenciado que a alvenaria do local encontra-se acometido por desagregação e sujidade.		Necessário realizar limpeza reparo com argamassa estrutural a fim de recompor a integridade da alvenaria.

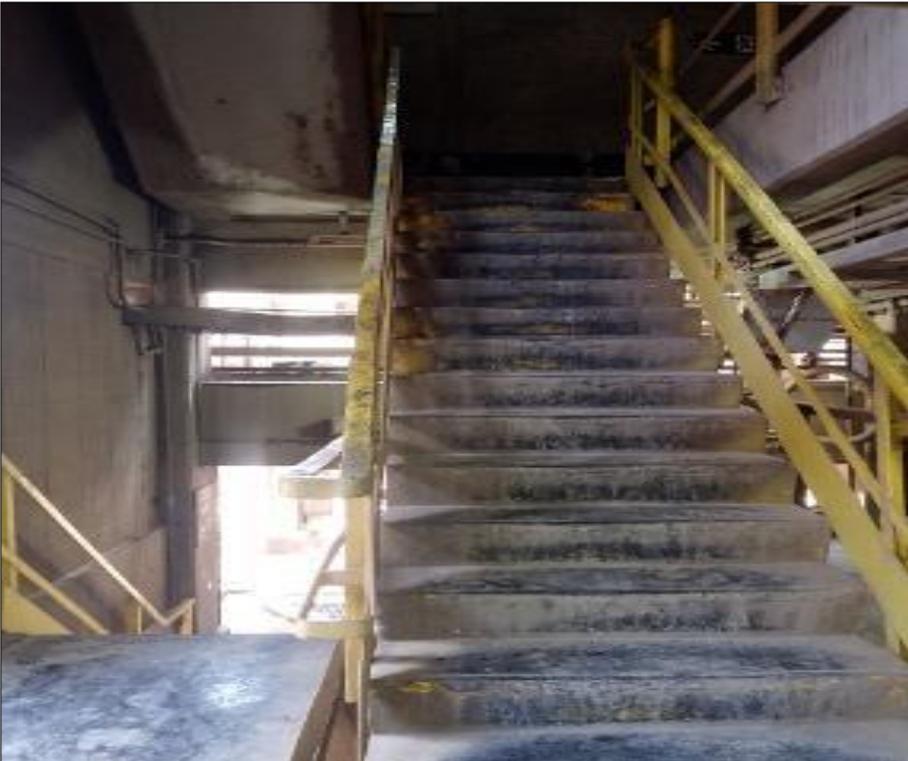
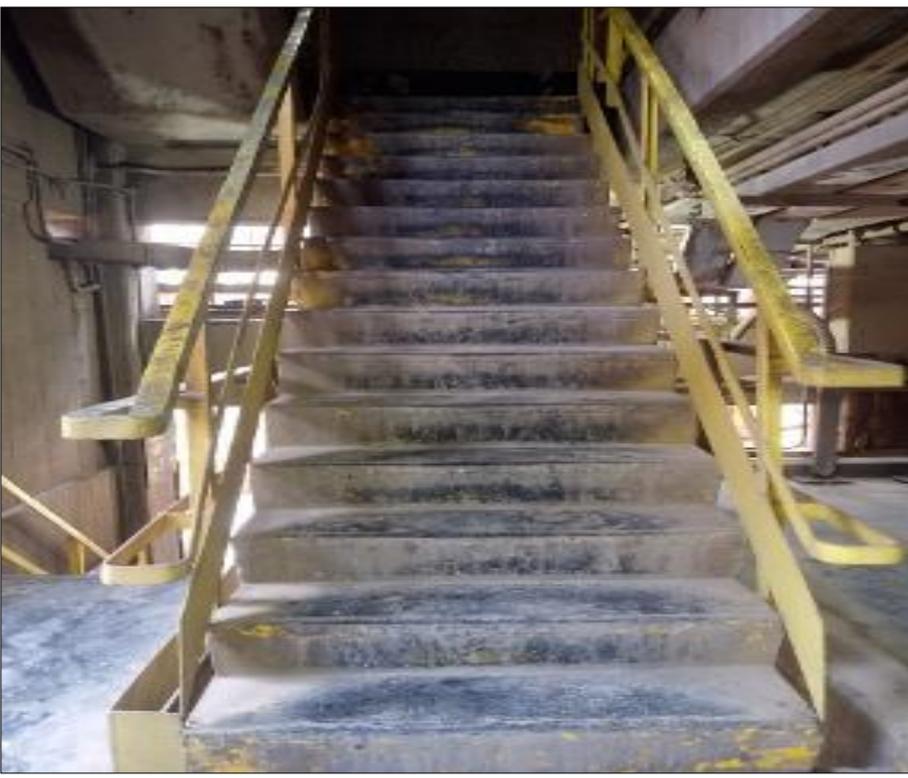
TRATATIVA	FOTO GERAL DA PATOLOGIA		CATEGORIA DE CONDIÇÃO: 3	
MANUTENÇÃO ESTRUTURAL

<p>AS ESTRUTURAS DA ÁREA APRESENTAM ALGUMA DETERIORIZAÇÃO EM UMA EXTENSÃO ONDE HÁ ALGUMA REDUÇÃO DE RESISTÊNCIA. HÁ ALGUM COMPROMETIMENTO PARA O USO SEGURO DAS ESTRUTURAS.</p> <p>RESISTÊNCIA: 75-95% AÇÃO CORRETIVA: REPINTURA, APERTO DOS PARAFUSOS, E OUTROS REPAROS MENORES.</p>	
LOCALIZAÇÃO			ESCADARIA ACESSO AO 4 PAV.	CATEGORIA DE CONDIÇÃO: 4
RESULTADOS			<p>PRIORIDADE: 3</p> <p>CATEGORIA DA CONDIÇÃO: 2</p>	<p>AS ESTRUTURAS DA PLANTA APRESENTAM DETERIORIZAÇÃO SEVERA EM UMA DAS EXTENSÕES ONDE HÁ GRANDE REDUÇÃO DE RESISTÊNCIA. ATENÇÃO URGENTE DEVE SER DADA AO REPARO.</p> <p>RESISTÊNCIA: 50-75% AÇÃO CORRETIVA: REPARO OU TROCA DOS ELEMENTOS ESTRUTURAIIS</p>
DESCRIÇÃO			CATEGORIA DE CONDIÇÃO: 5	
<p>Durante a presente inspeção foi evidenciado que os degraus da escada encontram-se acometido por desagregação e sujidade.</p>		<p>Necessário realizar limpeza e reparo com argamassa estrutural a fim de recompor a integridade dos degraus.</p>	<p>AS ESTRUTURAS DA ÁREA MOSTRAM DETERIORIZAÇÃO SEVERA, EM UMA EXTENSÃO ONDE HÁ POUCA RESISTÊNCIA ÚTIL RESIDUAL.</p> <p>RESISTÊNCIA: < 50% AÇÃO CORRETIVA: REPARO OU TROCA DOS ELEMENTOS ESTRUTURAIIS COM URGÊNCIA.</p>

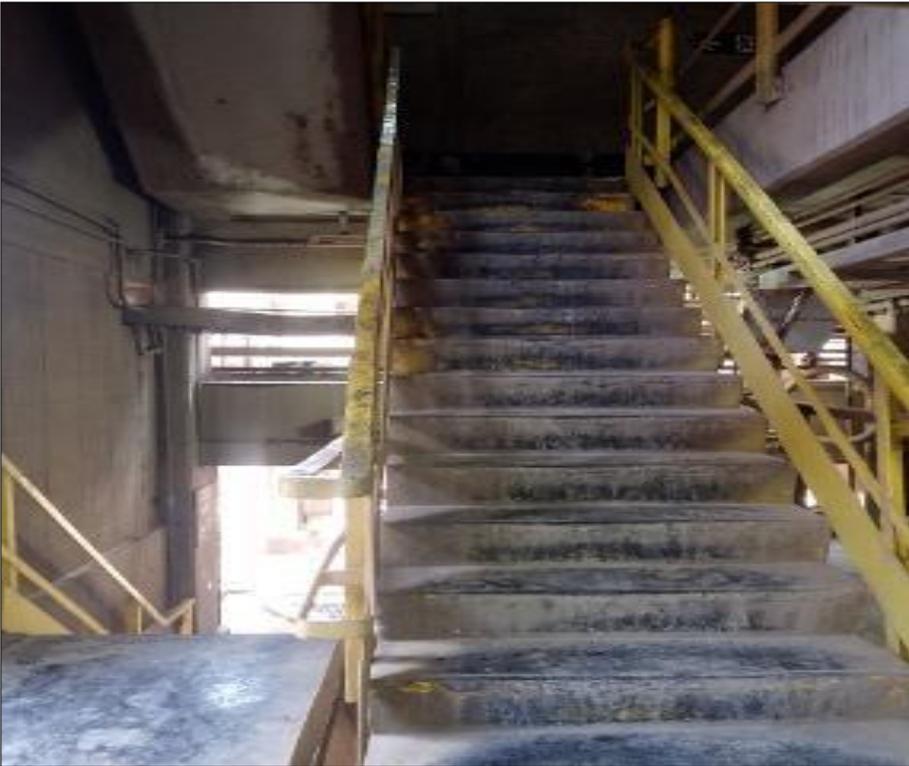
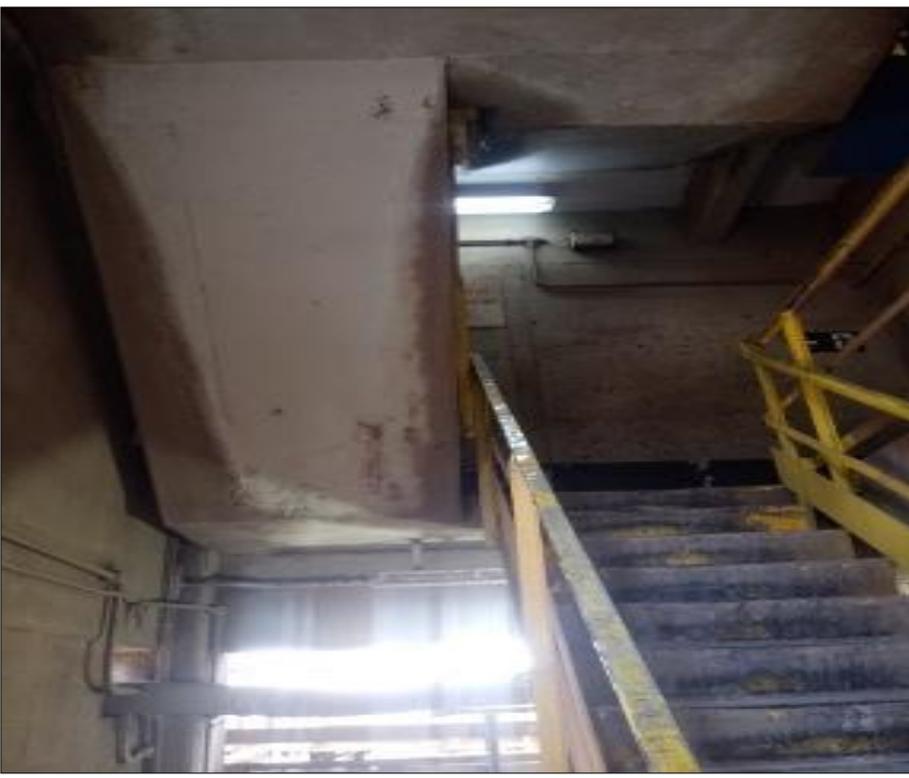
PATOLOGIA				CATEGORIA DE CONDIÇÃO: 3	
EFLORESCÊNCIA E INFILTRAÇÃO				AS ESTRUTURAS DA ÁREA APRESENTAM ALGUMA DETERIORIZAÇÃO EM UMA EXTENSÃO ONDE HÁ ALGUMA REDUÇÃO DE RESISTÊNCIA. HÁ ALGUM COMPROMETIMENTO PARA O USO SEGURO DAS ESTRUTURAS.	
TRATATIVA		FOTO GERAL DA PATOLOGIA		RESISTÊNCIA: 75-95% AÇÃO CORRETIVA: REPINTURA, APERTO DOS PARAFUSOS, E OUTROS REPAROS MENORES.	
MANUTENÇÃO ESTRUTURAL E IMPERMEABILIZAÇÃO

Durante a presente inspeção foi evidenciado que a estrutura da escada encontram-se com pontos afetados por eflorescência, devido a infiltração.		Necessário realizar a impermeabilização da parte de cima da escada, apicoamento e reconstituição com argamassa estrutural.		RESISTÊNCIA: < 50% AÇÃO CORRETIVA: REPARO OU TROCA DOS ELEMENTOS ESTRUTURAIS COM URGÊNCIA.

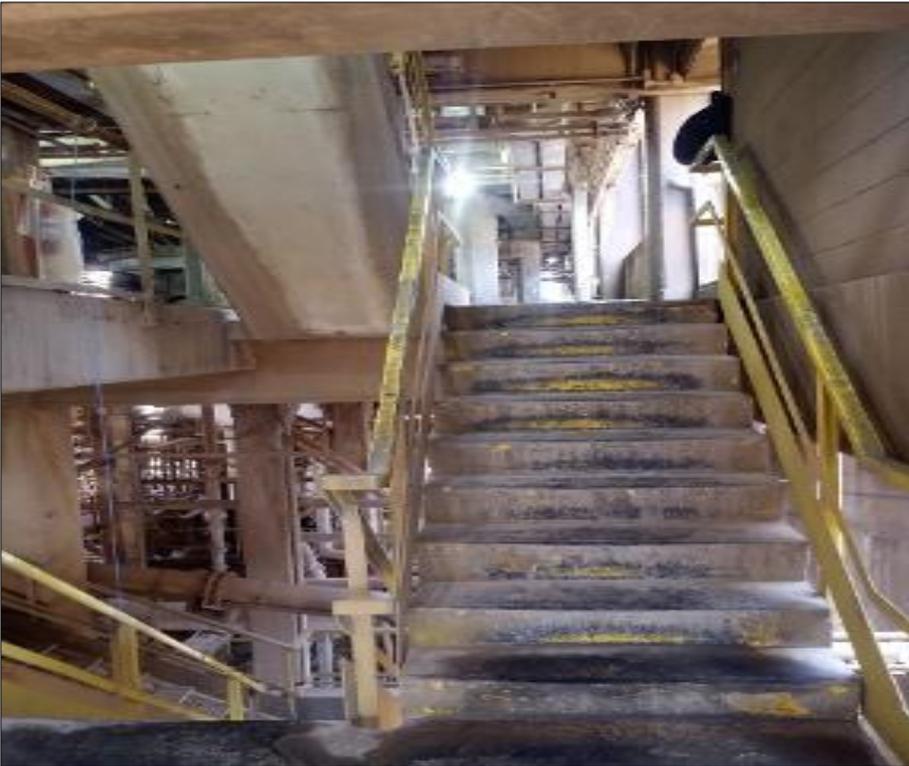
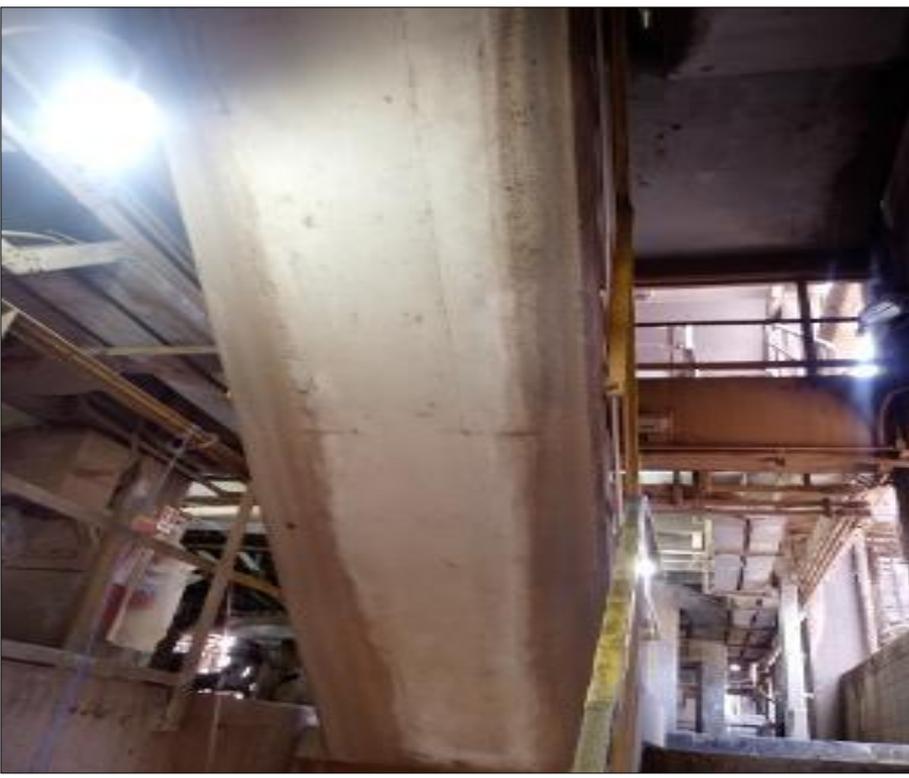
ÁREA		CATEGORIA DE CONDIÇÃO: 3
ÁREA 03 - ÁCIDO FOSFÓRICO		<p>AS ESTRUTURAS DA ÁREA APRESENTAM ALGUMA DETERIORIZAÇÃO EM UMA EXTENSÃO ONDE HÁ ALGUMA REDUÇÃO DE RESISTÊNCIA. HÁ ALGUM COMPROMETIMENTO PARA O USO SEGURO DAS ESTRUTURAS.</p> <p>RESISTÊNCIA: 75-95% AÇÃO CORRETIVA: REPINTURA, APERTO DOS PARAFUSOS, E OUTROS REPAROS MENORES.</p>
PATOLOGIA		CATEGORIA DE CONDIÇÃO: 4
EFLORESCÊNCIA E INFILTRAÇÃO

LOCALIZAÇÃO		
ESCADARIA ACESSO AO 3 PAV.		
RESULTADOS		
<p>PRIORIDADE: 3</p> <p>CATEGORIA DA CONDIÇÃO: 2</p>		
DESCRIÇÃO		
<p>Durante a presente inspeção foi evidenciado que a estrutura da escada encontram-se com pontos afetados por eflorescência, devido a infiltração.</p>	<p>Necessário realizar a impermeabilização da parte de cima da escada, apicoamento e reconstituição com argamassa estrutural.</p>

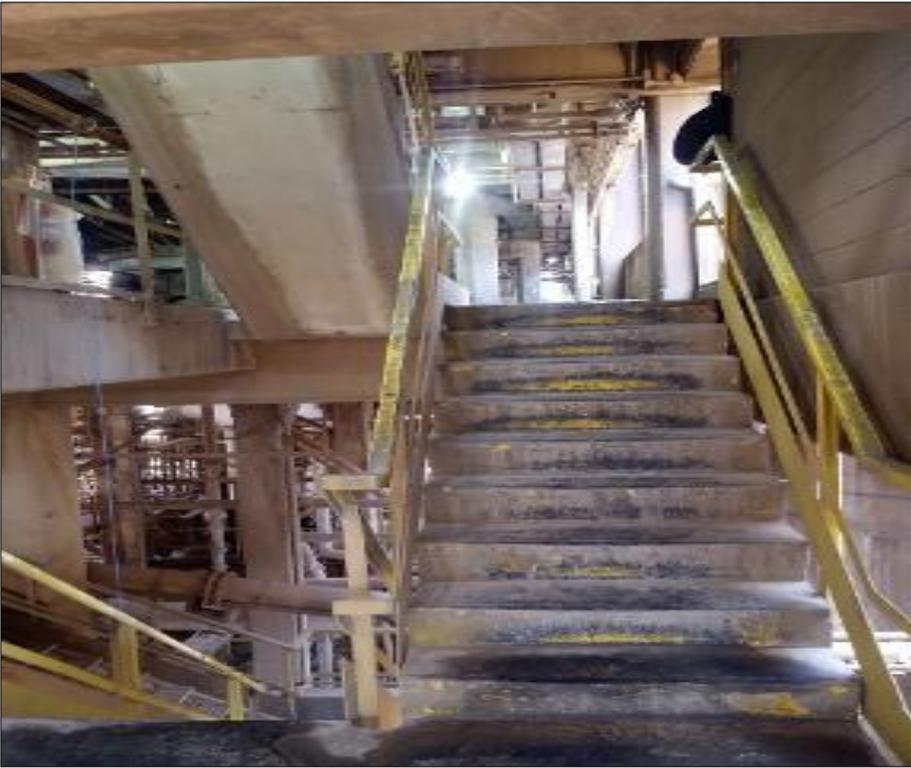
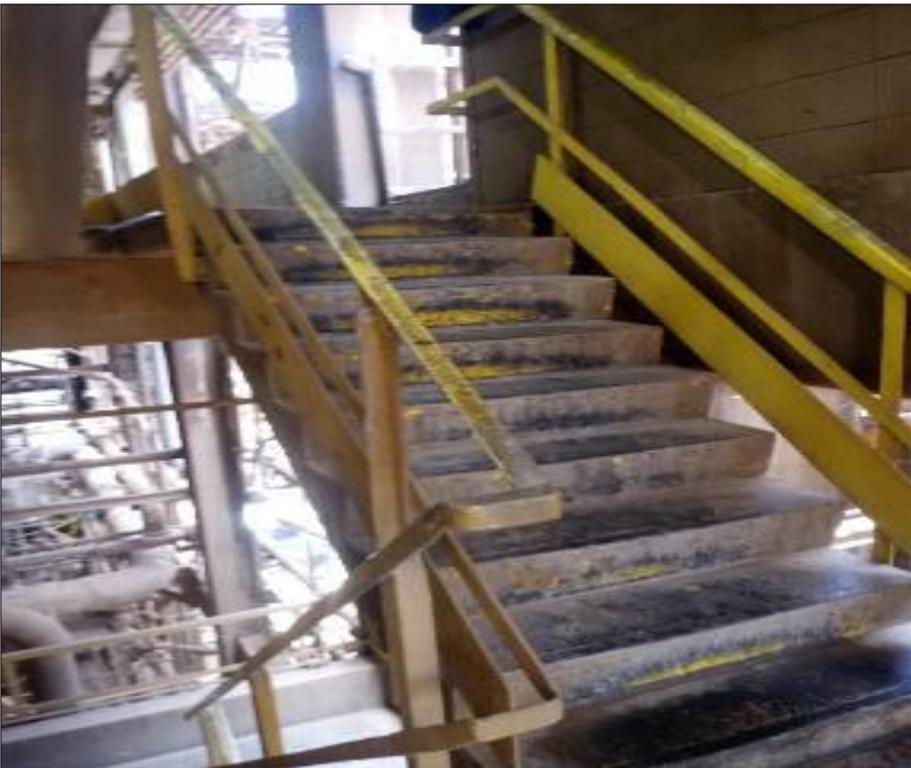
<p>AS ESTRUTURAS DA ÁREA APRESENTAM ALGUMA DETERIORIZAÇÃO EM UMA EXTENSÃO ONDE HÁ ALGUMA REDUÇÃO DE RESISTÊNCIA. HÁ ALGUM COMPROMETIMENTO PARA O USO SEGURO DAS ESTRUTURAS.</p> <p>RESISTÊNCIA: 75-95% AÇÃO CORRETIVA: REPINTURA, APERTO DOS PARAFUSOS, E OUTROS REPAROS MENORES.</p>
PATOLOGIA				CATEGORIA DE CONDIÇÃO: 4
DISGREGAÇÃO E SUJIDADE				<p>AS ESTRUTURAS DA PLANTA APRESENTAM DETERIORIZAÇÃO SEVERA EM UMA DAS EXTENSÕES ONDE HÁ GRANDE REDUÇÃO DE RESISTÊNCIA. ATENÇÃO URGENTE DEVE SER DADA AO REPARO.</p> <p>RESISTÊNCIA: 50-75% AÇÃO CORRETIVA: REPARO OU TROCA DOS ELEMENTOS ESTRUTURAIS</p>
TRATATIVA				CATEGORIA DE CONDIÇÃO: 5
MANUTENÇÃO ESTRUTURAL				<p>AS ESTRUTURAS DA ÁREA MOSTRAM DETERIORIZAÇÃO SEVERA, EM UMA EXTENSÃO ONDE HÁ POUCA RESISTÊNCIA ÚTIL RESIDUAL.</p> <p>RESISTÊNCIA: < 50% AÇÃO CORRETIVA: REPARO OU TROCA DOS ELEMENTOS ESTRUTURAIS COM URGÊNCIA.</p>
LOCALIZAÇÃO		DESCRIÇÃO

ESCADARIA ACESSO AO 3 PAV.		<p>Durante a presente inspeção foi evidenciado que os degraus da escada encontram-se acometido por desagregação e sujeira.</p> <p>Necessário realizar limpeza e reparo com argamassa estrutural a fim de recompor a integridade dos degraus.</p>		
RESULTADOS				
PRIORIDADE: 3				
CATEGORIA DA CONDIÇÃO: 2
