CMOC CUBATÃO/SP	
NR 18 - SEGURANÇA E SAÚDE NO TRABALHO NA INDÚSTRIA DA CONSTRUÇÃO	Relatório 5586	Página 1	
	Obra 10034	Revisão 0

RELATÓRIO DE INSPEÇÃO CONFORME NR-18

CMOC CUBATÃO/SP

NR-18 – ÁCIDO FOSFÓRICO

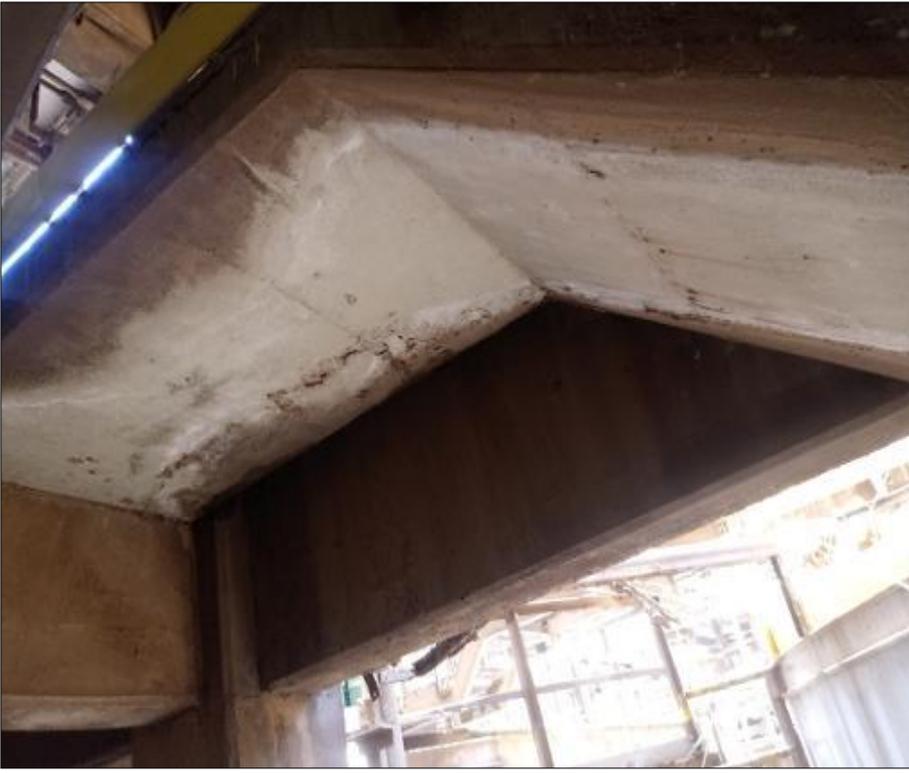
PATOLOGIA				CATEGORIA DE CONDIÇÃO: 3	
EFLORESCÊNCIA, INFILTRAÇÃO E DESAGREGAÇÃO				AS ESTRUTURAS DA ÁREA APRESENTAM ALGUMA DETERIORIZAÇÃO EM UMA EXTENSÃO ONDE HÁ ALGUMA REDUÇÃO DE RESISTÊNCIA. HÁ ALGUM COMPROMETIMENTO PARA O USO SEGURO DAS ESTRUTURAS.	
TRATATIVA				RESISTÊNCIA: 75-95% AÇÃO CORRETIVA: REPINTURA, APERTO DOS PARAFUSOS, E OUTROS REPAROS MENORES.	
MANUTENÇÃO ESTRUTURAL E IMPERMEABILIZAÇÃO		CATEGORIA DE CONDIÇÃO: 4		AS ESTRUTURAS DA PLANTA APRESENTAM DETERIORIZAÇÃO SEVERA EM UMA DAS EXTENSÕES ONDE HÁ GRANDE REDUÇÃO DE RESISTÊNCIA. ATENÇÃO URGENTE DEVE SER DADA AO REPARO.	
LOCALIZAÇÃO		RESULTADOS		RESISTÊNCIA: 50-75% AÇÃO CORRETIVA: REPARO OU TROCA DOS ELEMENTOS ESTRUTURAIS	
ESCADARIA ACESSO AO 3 PAV.		PRIORIDADE: 3		CATEGORIA DE CONDIÇÃO: 5	
RESULTADOS		CATEGORIA DA CONDIÇÃO: 2		AS ESTRUTURAS DA ÁREA MOSTRAM DETERIORIZAÇÃO SEVERA, EM UMA EXTENSÃO ONDE HÁ POUCA RESISTÊNCIA ÚTIL RESIDUAL.

DESCRIÇÃO		Durante a presente inspeção foi evidenciado que a estrutura escada encontra-se afetada por desagregação, e eflorescência.		AS ESTRUTURAS DA ÁREA MOSTRAM DETERIORIZAÇÃO SEVERA, EM UMA EXTENSÃO ONDE HÁ POUCA RESISTÊNCIA ÚTIL RESIDUAL.	
Necessário realizar a impermeabilização da parte de cima da escada e reconstituição com argamassa estrutural.		RESISTÊNCIA: < 50% AÇÃO CORRETIVA: REPARO OU TROCA DOS ELEMENTOS ESTRUTURAIS COM URGÊNCIA.		RESISTÊNCIA: < 50% AÇÃO CORRETIVA: REPARO OU TROCA DOS ELEMENTOS ESTRUTURAIS COM URGÊNCIA.

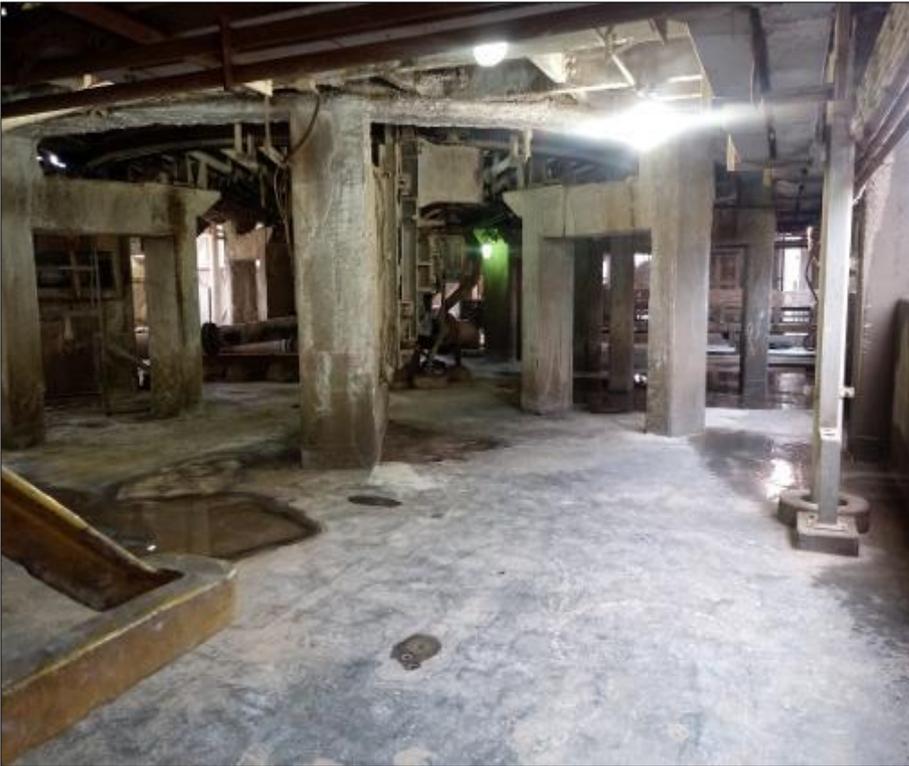
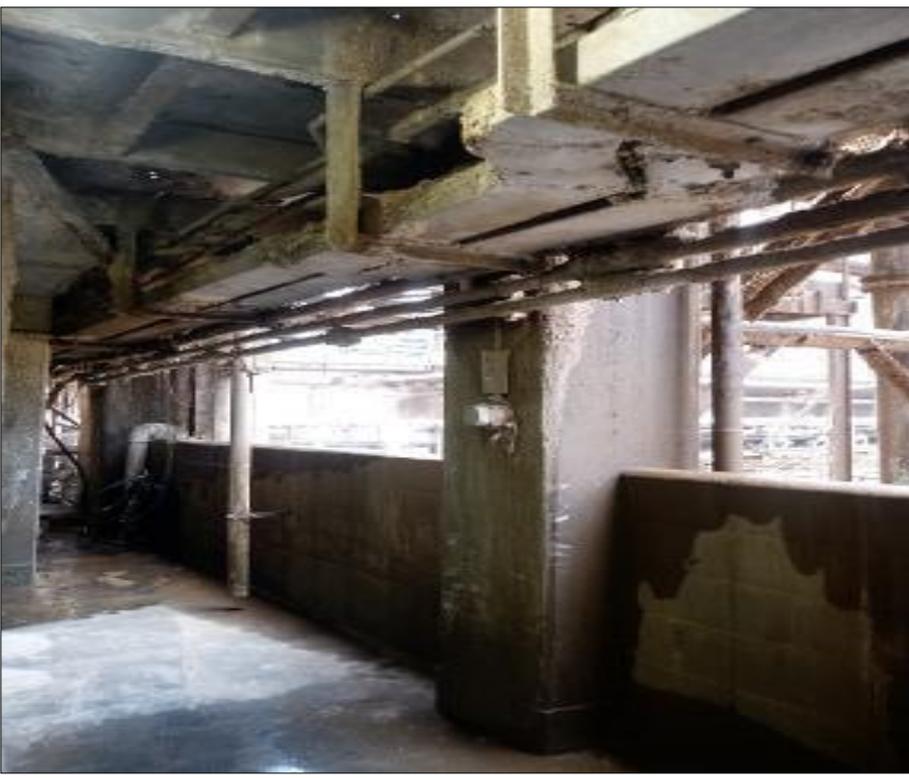
LOCALIZAÇÃO		PRIORIDADE: 3 CATEGORIA DA CONDIÇÃO: 2		DESCRIÇÃO	
3 PAV (GERAL)		Durante a presente inspeção foi evidenciado que o pilar e as vigas encontram-se acometido com desagregação.		Necessário realizar reparo com argamassa estrutural a fim de recompor a integridade do pilar e das vigas.

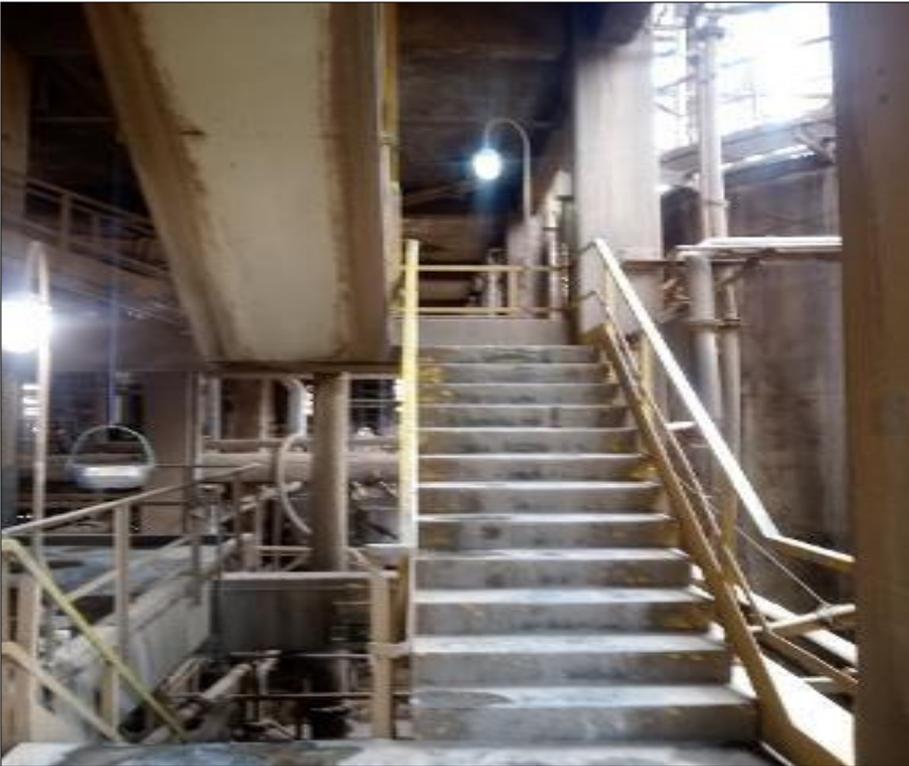
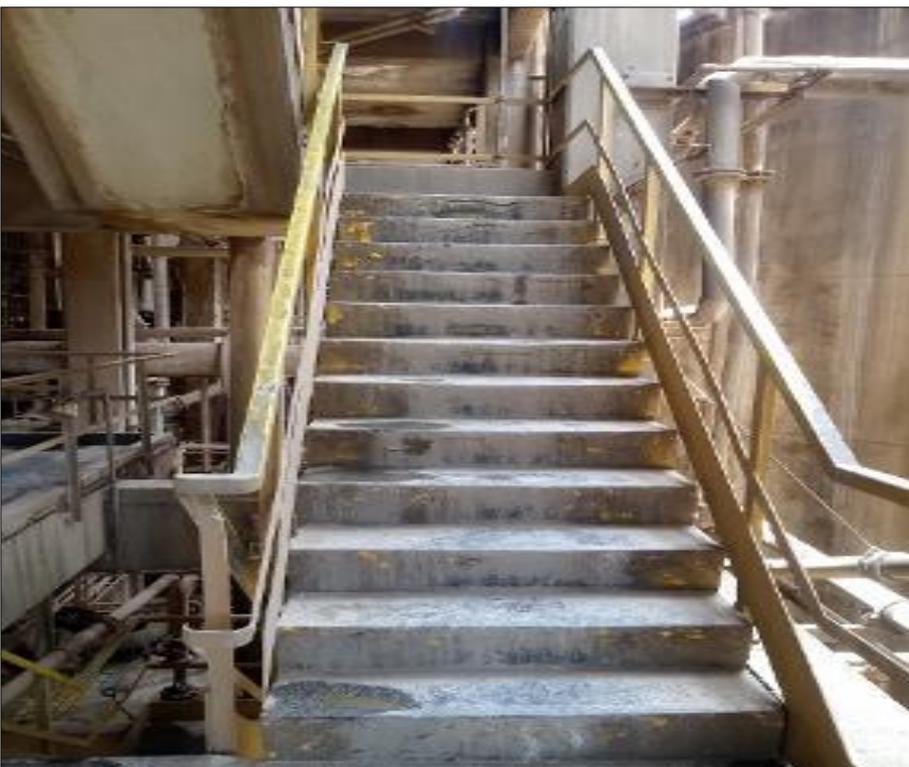
AS ESTRUTURAS DA ÁREA APRESENTAM ALGUMA DETERIORIZAÇÃO EM UMA EXTENSÃO ONDE HÁ ALGUMA REDUÇÃO DE RESISTÊNCIA. HÁ ALGUM COMPROMETIMENTO PARA O USO SEGURO DAS ESTRUTURAS. RESISTÊNCIA: 75-95% AÇÃO CORRETIVA: REPINTURA, APERTO DOS PARAFUSOS, E OUTROS REPAROS MENORES.	
PATOLOGIA				CATEGORIA DE CONDIÇÃO: 4	
DISGREGAÇÃO				AS ESTRUTURAS DA PLANTA APRESENTAM DETERIORIZAÇÃO SEVERA EM UMA DAS EXTENSÕES ONDE HÁ GRANDE REDUÇÃO DE RESISTÊNCIA. ATENÇÃO URGENTE DEVE SER DADA AO REPARO. RESISTÊNCIA: 50-75% AÇÃO CORRETIVA: REPARO OU TROCA DOS ELEMENTOS ESTRUTURAIS	
TRATATIVA		DESCRİÇÃO		CATEGORIA DE CONDIÇÃO: 5	
MANUTENÇÃO ESTRUTURAL E LIMPEZA		Durante a presente inspeção foi evidenciado que os degraus da escada encontra-se afetada por desagregação e sujidade.		AS ESTRUTURAS DA ÁREA MOSTRAM DETERIORIZAÇÃO SEVERA, EM UMA EXTENSÃO ONDE HÁ POUCA RESISTÊNCIA ÚTIL RESIDUAL. RESISTÊNCIA: < 50% AÇÃO CORRETIVA: REPARO OU TROCA DOS ELEMENTOS ESTRUTURAIS COM URGÊNCIA.

LOCALIZAÇÃO				Necessário realizar a limpeza, e aplicação de argamassa estrutural a fim de recompor a integridade dos degraus.	
ESCADARIA ACESSO AO 2 PAV.		RESULTADOS		PRIORIDADE: 3 CATEGORIA DA CONDIÇÃO: 2

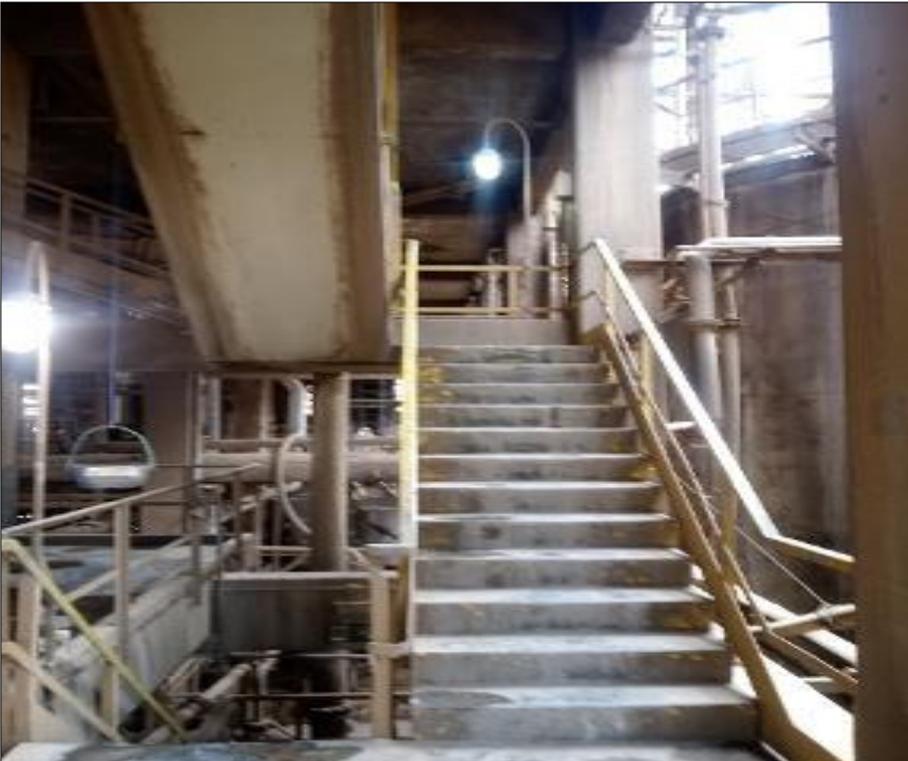
ÁREA 03 - ÁCIDO FOSFÓRICO	<p>AS ESTRUTURAS DA ÁREA APRESENTAM ALGUMA DETERIORIZAÇÃO EM UMA EXTENSÃO ONDE HÁ ALGUMA REDUÇÃO DE RESISTÊNCIA. HÁ ALGUM COMPROMETIMENTO PARA O USO SEGURO DAS ESTRUTURAS.</p> <p>RESISTÊNCIA: 75-95% AÇÃO CORRETIVA: REPINTURA, APERTO DOS PARAFUSOS, E OUTROS REPAROS MENORES.</p>		
PATOLOGIA	FOTO GERAL DA PATOLOGIA	CATEGORIA DE CONDIÇÃO: 4	
EFLORESCÊNCIA E INFILTRAÇÃO		<p>AS ESTRUTURAS DA PLANTA APRESENTAM DETERIORIZAÇÃO SEVERA EM UMA DAS EXTENSÕES ONDE HÁ GRANDE REDUÇÃO DE RESISTÊNCIA. ATENÇÃO URGENTE DEVE SER DADA AO REPARO.</p> <p>RESISTÊNCIA: 50-75% AÇÃO CORRETIVA: REPARO OU TROCA DOS ELEMENTOS ESTRUTURAIS</p>	
TRATATIVA	MANUTENÇÃO ESTRUTURAL E IMPERMEABILIZAÇÃO

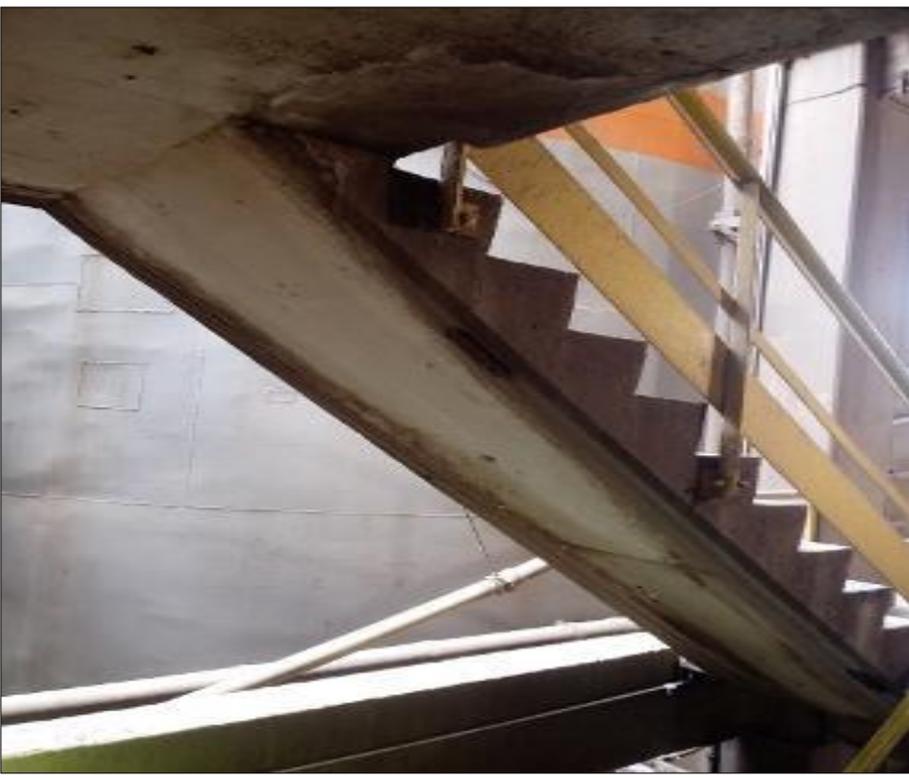
EFLORESCÊNCIA, DISGREGAÇÃO				CATEGORIA DE CONDIÇÃO: 3	
TRATATIVA				AS ESTRUTURAS DA ÁREA APRESENTAM ALGUMA DETERIORIZAÇÃO EM UMA EXTENSÃO ONDE HÁ ALGUMA REDUÇÃO DE RESISTÊNCIA. HÁ ALGUM COMPROMETIMENTO PARA O USO SEGURO DAS ESTRUTURAS.	
MANUTENÇÃO ESTRUTURAL E IMPERMEABILIZAÇÃO		RESISTÊNCIA: 75-95% AÇÃO CORRETIVA: REPINTURA, APERTO DOS PARAFUSOS, E OUTROS REPAROS MENORES.			
LOCALIZAÇÃO

Durante a presente inspeção foi evidenciado que a estrutura escada encontra-se afetada por desagregação, e eflorescência.		Necessário realizar a impermeabilização da parte de cima da escada e reconstituição com argamassa estrutural.			
		RESISTÊNCIA: < 50% AÇÃO CORRETIVA: REPARO OU TROCA DOS ELEMENTOS ESTRUTURAIS COM URGÊNCIA.

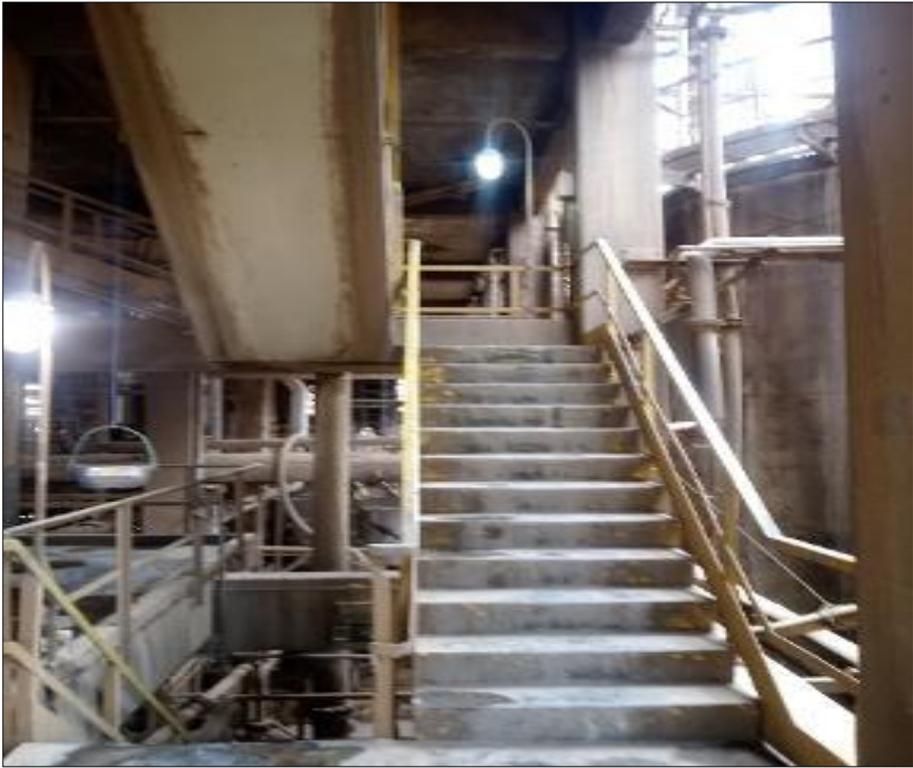
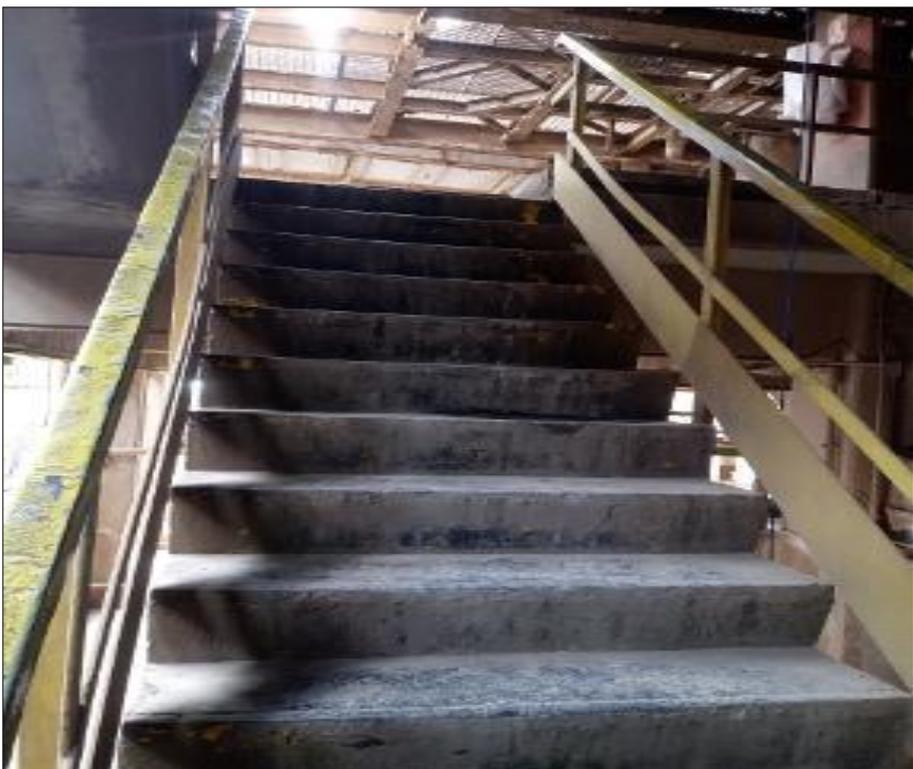
LOCALIZAÇÃO			
ESCADARIA ACESSO AO 2 PAV.	DESCRİÇÃO		
RESULTADOS

ÁREA 03 - ÁCIDO FOSFÓRICO			<p>AS ESTRUTURAS DA ÁREA APRESENTAM ALGUMA DETERIORIZAÇÃO EM UMA EXTENSÃO ONDE HÁ ALGUMA REDUÇÃO DE RESISTÊNCIA. HÁ ALGUM COMPROMETIMENTO PARA O USO SEGURO DAS ESTRUTURAS.</p> <p>RESISTÊNCIA: 75-95% AÇÃO CORRETIVA: REPINTURA, APERTO DOS PARAFUSOS, E OUTROS REPAROS MENORES.</p>
PATOLOGIA			CATEGORIA DE CONDIÇÃO: 4
DISGREGAÇÃO	<p>PRIORIDADE: 3</p> <p>CATEGORIA DA CONDIÇÃO: 2</p>	<p>AS ESTRUTURAS DA PLANTA APRESENTAM DETERIORIZAÇÃO SEVERA EM UMA DAS EXTENSÕES ONDE HÁ GRANDE REDUÇÃO DE RESISTÊNCIA. ATENÇÃO URGENTE DEVE SER DADA AO REPARO.</p> <p>RESISTÊNCIA: 50-75% AÇÃO CORRETIVA: REPARO OU TROCA DOS ELEMENTOS ESTRUTURAIS</p>	
TRATATIVA			CATEGORIA DE CONDIÇÃO: 5
MANUTENÇÃO ESTRUTURAL E LIMPEZA			<p>Durante a presente inspeção foi evidenciado que os degraus da escada encontra-se afetada por desagregação e sujeira.</p> <p>Necessário realizar a limpeza, e aplicação de argamassa estrutural a fim de recompor a integridade dos degraus.</p>

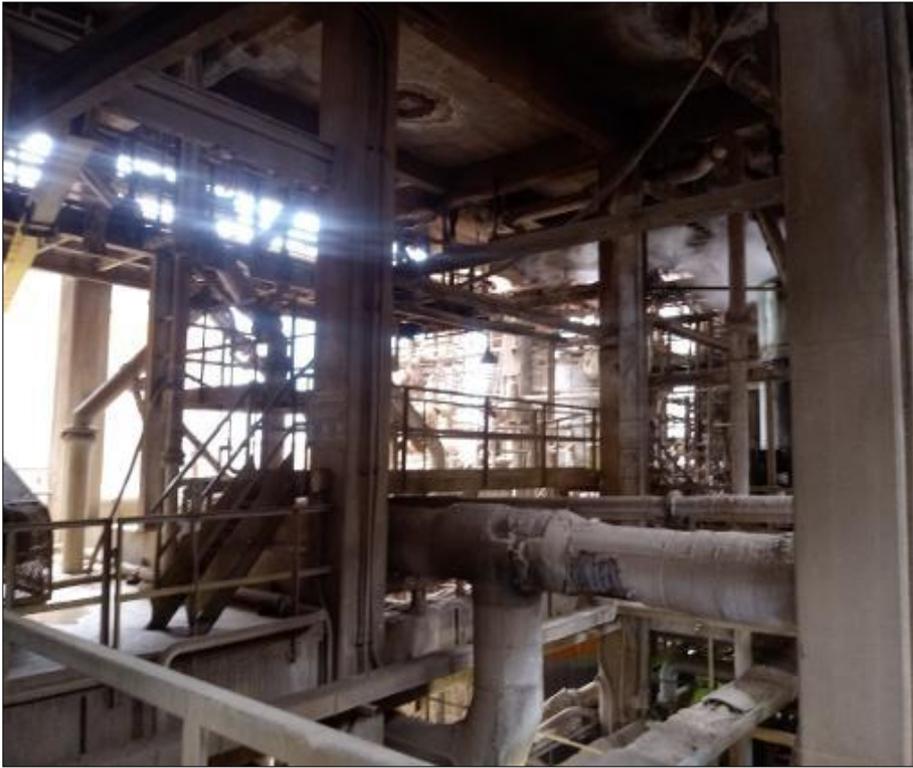
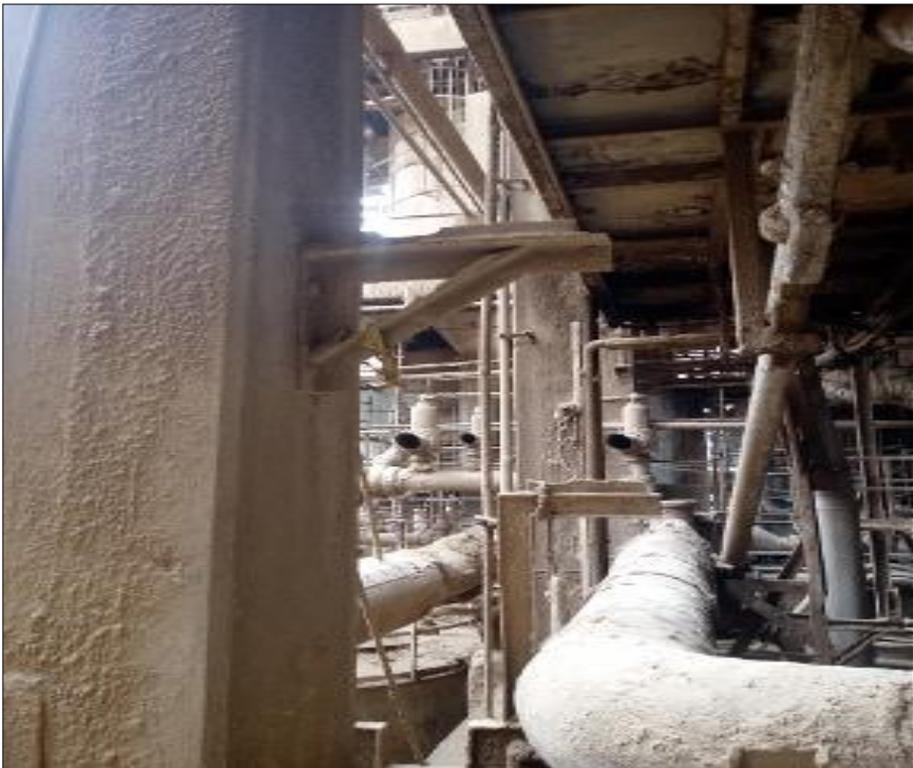
DISGREGAÇÃO		RESISTÊNCIA: 75-95% AÇÃO CORRETIVA: REPINTURA, APERTO DOS PARAFUSOS, E OUTROS REPAROS MENORES.		
TRATATIVA		FOTO GERAL DA PATOLOGIA		CATEGORIA DE CONDIÇÃO: 4
MANUTENÇÃO ESTRUTURAL

AS ESTRUTURAS DA PLANTA APRESENTAM DETERIORIZAÇÃO SEVERA EM UMA DAS EXTENSÕES ONDE HÁ GRANDE REDUÇÃO DE RESISTÊNCIA. ATENÇÃO URGENTE DEVE SER DADA AO REPARO.
LOCALIZAÇÃO				RESISTÊNCIA: 50-75% AÇÃO CORRETIVA: REPARO OU TROCA DOS ELEMENTOS ESTRUTURAIS
1 PAV (GERAL)				CATEGORIA DE CONDIÇÃO: 5
RESULTADOS		DESCRIÇÃO		AS ESTRUTURAS DA ÁREA MOSTRAM DETERIORIZAÇÃO SEVERA, EM UMA EXTENSÃO ONDE HÁ POUCA RESISTÊNCIA ÚTIL RESIDUAL.
PRIORIDADE: 3		Durante a presente inspeção foi evidenciado que o pilar encontra-se acometido com desagregação.		RESISTÊNCIA: < 50% AÇÃO CORRETIVA: REPARO OU TROCA DOS ELEMENTOS ESTRUTURAIS COM URGÊNCIA.
CATEGORIA DA CONDIÇÃO: 2		Necessário realizar reparo com argamassa estrutural a fim de recompor a integridade do pilar.

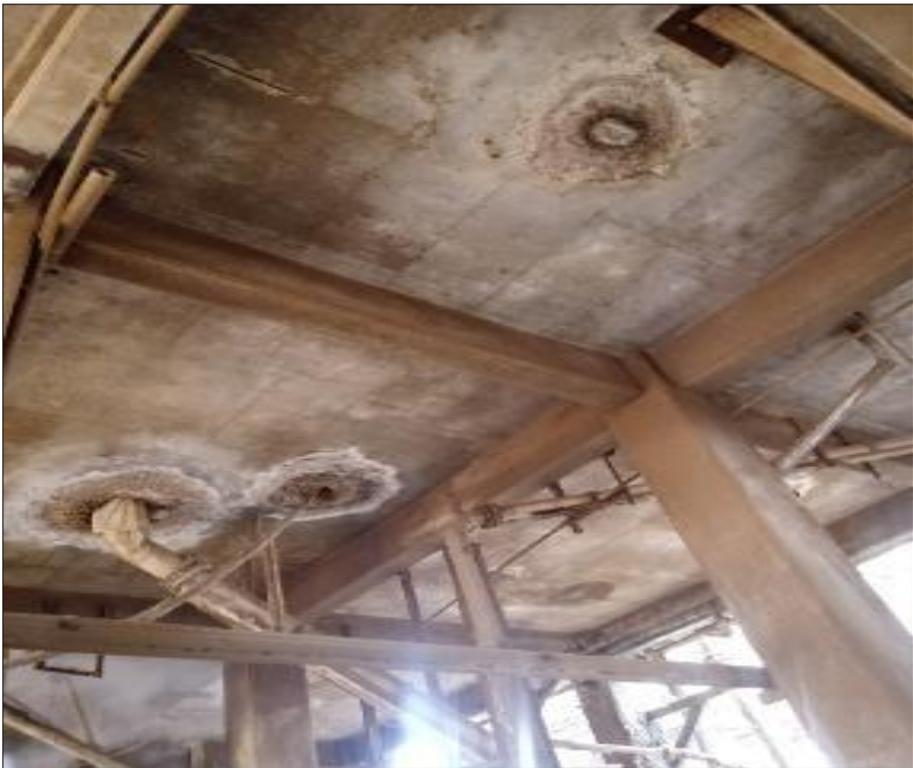
LOCALIZAÇÃO			<p>Durante a presente inspeção foi evidenciado que a laje encontra-se acometido com desagregação.</p> <p>Necessário realizar reparo com argamassa estrutural a fim de recompor a integridade do laje.</p>
1 PAV (GERAL)			
RESULTADOS			
PRIORIDADE: 2			
CATEGORIA DA CONDIÇÃO: 3			
DESCRIÇÃO

ÁREA 03 - ÁCIDO FOSFÓRICO		<p>AS ESTRUTURAS DA ÁREA APRESENTAM ALGUMA DETERIORIZAÇÃO EM UMA EXTENSÃO ONDE HÁ ALGUMA REDUÇÃO DE RESISTÊNCIA. HÁ ALGUM COMPROMETIMENTO PARA O USO SEGURO DAS ESTRUTURAS.</p> <p>RESISTÊNCIA: 75-95% AÇÃO CORRETIVA: REPINTURA, APERTO DOS PARAFUSOS, E OUTROS REPAROS MENORES.</p>	
PATOLOGIA		CATEGORIA DE CONDIÇÃO: 4	
INCRUSTAÇÃO		<p>AS ESTRUTURAS DA PLANTA APRESENTAM DETERIORIZAÇÃO SEVERA EM UMA DAS EXTENSÕES ONDE HÁ GRANDE REDUÇÃO DE RESISTÊNCIA. ATENÇÃO URGENTE DEVE SER DADA AO REPARO.</p> <p>RESISTÊNCIA: 50-75% AÇÃO CORRETIVA: REPARO OU TROCA DOS ELEMENTOS ESTRUTURAIS</p>	
TRATATIVA		FOTO GERAL DA PATOLOGIA	CATEGORIA DE CONDIÇÃO: 5
MANUTENÇÃO ESTRUTURAL

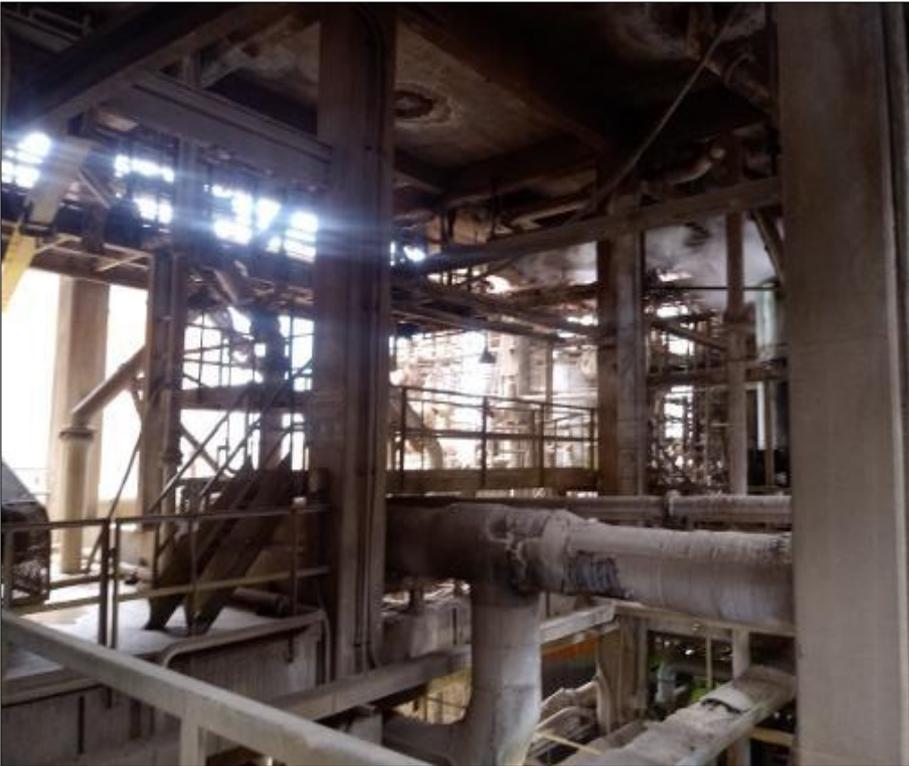
INCRUSTAÇÃO				CATEGORIA DE CONDIÇÃO: 3	
TRATATIVA				AS ESTRUTURAS DA ÁREA APRESENTAM ALGUMA DETERIORIZAÇÃO EM UMA EXTENSÃO ONDE HÁ ALGUMA REDUÇÃO DE RESISTÊNCIA. HÁ ALGUM COMPROMETIMENTO PARA O USO SEGURO DAS ESTRUTURAS.	
LIMPEZA		RESISTÊNCIA: 75-95% AÇÃO CORRETIVA: REPINTURA, APERTO DOS PARAFUSOS, E OUTROS REPAROS MENORES.			
LOCALIZAÇÃO

CATEGORIA DE CONDIÇÃO: 4	
1 PAV (GERAL)				AS ESTRUTURAS DA PLANTA APRESENTAM DETERIORIZAÇÃO SEVERA EM UMA DAS EXTENSÕES ONDE HÁ GRANDE REDUÇÃO DE RESISTÊNCIA. ATENÇÃO URGENTE DEVE SER DADA AO REPARO.	
RESULTADOS				RESISTÊNCIA: 50-75% AÇÃO CORRETIVA: REPARO OU TROCA DOS ELEMENTOS ESTRUTURAIS	
PRIORIDADE: 1		CATEGORIA DE CONDIÇÃO: 5			
CATEGORIA DA CONDIÇÃO: 4		AS ESTRUTURAS DA ÁREA MOSTRAM DETERIORIZAÇÃO SEVERA, EM UMA EXTENSÃO ONDE HÁ POUCA RESISTÊNCIA ÚTIL RESIDUAL.			
DESCRIÇÃO		CATEGORIA DE CONDIÇÃO: 5			
Durante a presente inspeção foi evidenciado que os degraus da escada encontra-se afetada por, incrustação e sujidade.		Necessário realizar a limpeza nas vigas, e averiguar a existência de outras patologias.

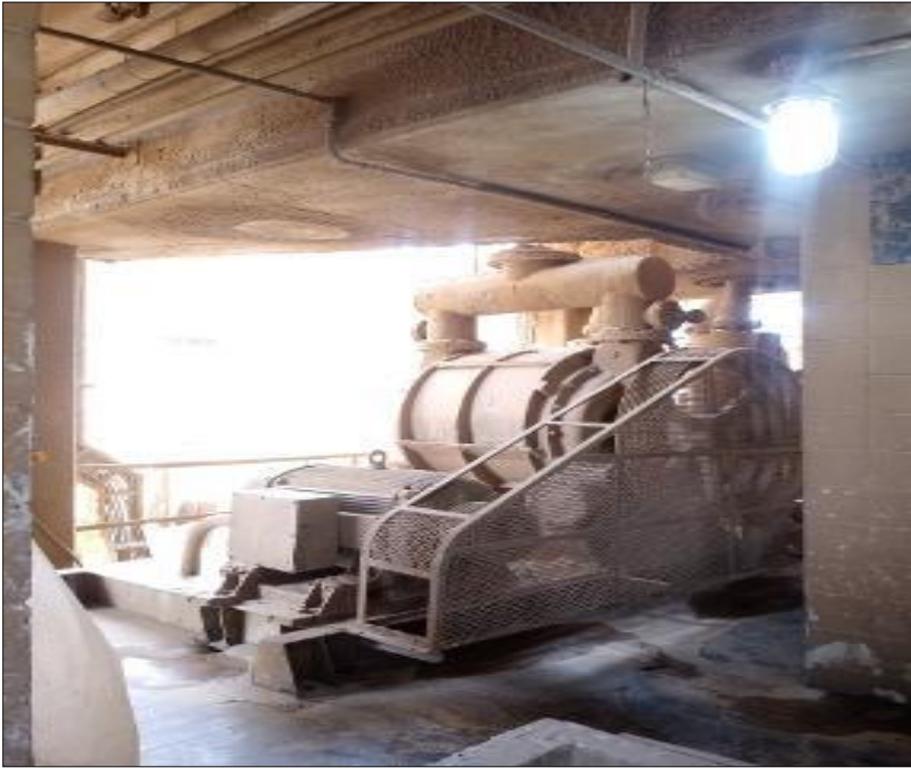
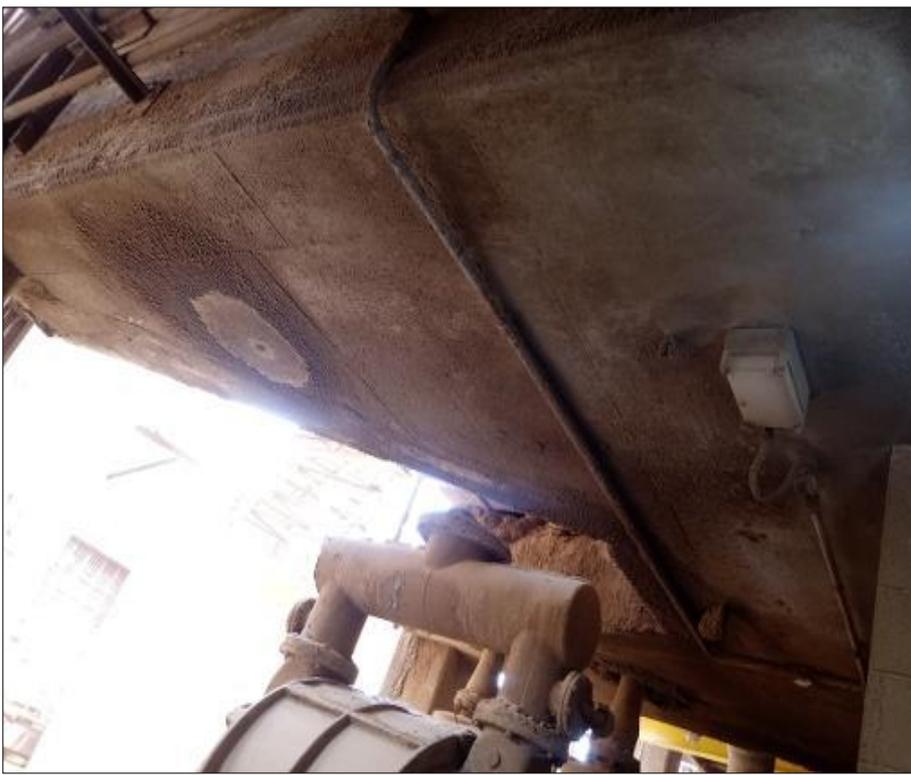
TRATATIVA	FOTO GERAL DA PATOLOGIA		CATEGORIA DE CONDIÇÃO: 3	
LIMPEZA E MANUTENÇÃO ESTRUTURAL

<p>RESISTÊNCIA: 75-95% AÇÃO CORRETIVA: REPINTURA, APERTO DOS PARAFUSOS, E OUTROS REPAROS MENORES.</p>	
LOCALIZAÇÃO			1 PAV (EQUIP. 03-1308)	<p>AS ESTRUTURAS DA ÁREA APRESENTAM ALGUMA DETERIORIZAÇÃO EM UMA EXTENSÃO ONDE HÁ ALGUMA REDUÇÃO DE RESISTÊNCIA. HÁ ALGUM COMPROMETIMENTO PARA O USO SEGURO DAS ESTRUTURAS.</p> <p>RESISTÊNCIA: 50-75% AÇÃO CORRETIVA: REPARO OU TROCA DOS ELEMENTOS ESTRUTURAIS</p>
RESULTADOS			<p>PRIORIDADE: 2</p> <p>CATEGORIA DA CONDIÇÃO: 3</p>	<p>AS ESTRUTURAS DA PLANTA APRESENTAM DETERIORIZAÇÃO SEVERA EM UMA DAS EXTENSÕES ONDE HÁ GRANDE REDUÇÃO DE RESISTÊNCIA. ATENÇÃO URGENTE DEVE SER DADA AO REPARO.</p> <p>RESISTÊNCIA: < 50% AÇÃO CORRETIVA: REPARO OU TROCA DOS ELEMENTOS ESTRUTURAIS COM URGÊNCIA.</p>
DESCRIÇÃO		CATEGORIA DE CONDIÇÃO: 5		
<p>Durante a presente inspeção foi evidenciado que a laje encontra-se acometido com desagregação e incrustação</p> <p>Necessário realizar limpeza com água e cloro, reparo com argamassa estrutural a fim de recompor a integridade do laje.</p>		<p>AS ESTRUTURAS DA ÁREA MOSTRAM DETERIORIZAÇÃO SEVERA, EM UMA EXTENSÃO ONDE HÁ POUCA RESISTÊNCIA ÚTIL RESIDUAL.</p> <p>RESISTÊNCIA: < 50% AÇÃO CORRETIVA: REPARO OU TROCA DOS ELEMENTOS ESTRUTURAIS COM URGÊNCIA.</p>

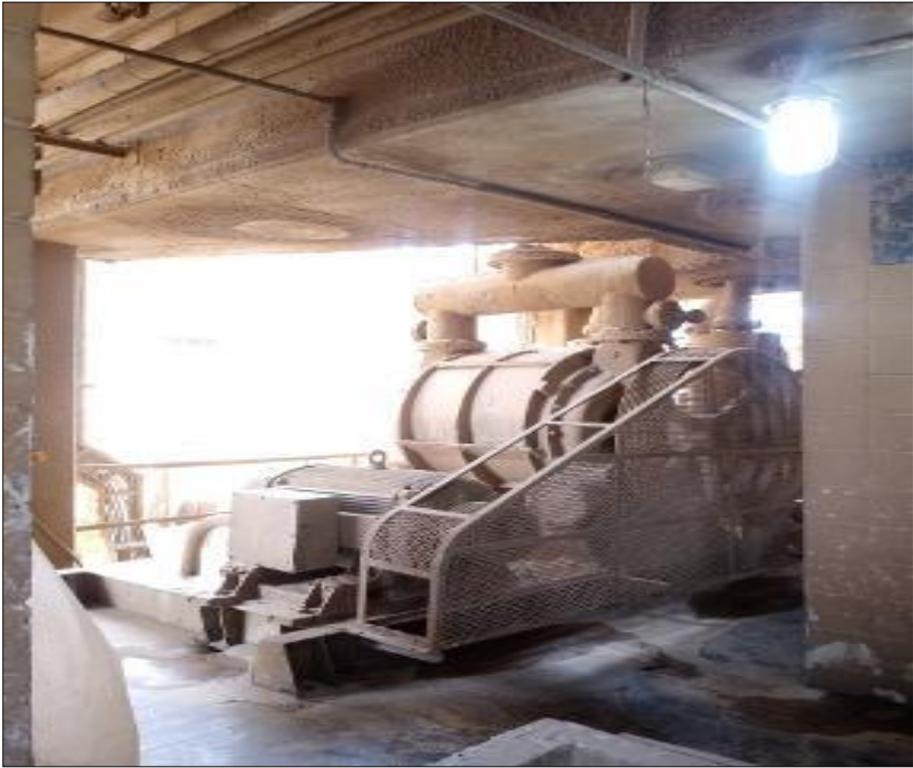
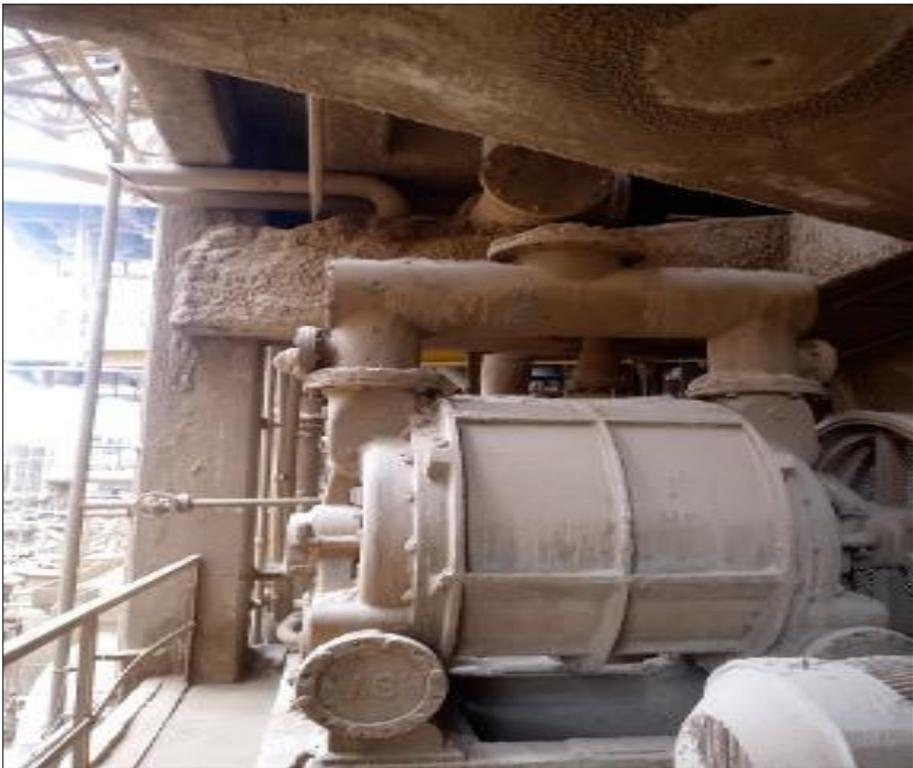
AS ESTRUTURAS DA ÁREA ESTÃO EM CONDIÇÕES EXCELENTES, SEM DETERIORIZAÇÃO EVIDENTE. O USO SEGURO DAS ESTRUTURAS DA ÁREA SÃO ASSEGURADAS.	
DATA DO RELATÓRIO				RESISTÊNCIA: 100% AÇÃO CORRETIVA: NÃO REQUERIDA	
02/02/2023				CATEGORIA DE CONDIÇÃO: 1	
Nº DO RELATÓRIO				AS ESTRUTURAS DA ÁREA TEM LEVE EVIDÊNCIA DE DETERIORIZAÇÃO SUPERFICIAL, MAS PARA UMA EXTENSÃO SEM PREJUÍZO PARA A RESISTÊNCIA. O USO DAS ESTRUTURAS DA ÁREA SÃO ASSEGURADAS.	
5586				RESISTÊNCIA: 100% AÇÃO CORRETIVA: NÃO REQUERIDA	
ÁREA		CATEGORIA DE CONDIÇÃO: 2			
ÁREA 03 - ÁCIDO FOSFÓRICO		AS ESTRUTURAS DA PLANTA POSSUEM ALGUMA DETERIORIZAÇÃO EM UMA EXTENSÃO COM LEVE REDUÇÃO DA RESISTÊNCIA. O USO SEGURO DAS ESTRUTURAS DA ÁREA SÃO ASSEGURADAS.			
PATOLOGIA		RESISTÊNCIA: 95%-100% AÇÃO CORRETIVA: REPINTURA, APERTO DOS PARAFUSOS, E OUTROS REPAROS MENORES.			
INCRUSTAÇÃO E DESAGREGAÇÃO		CATEGORIA DE CONDIÇÃO: 3

TRATATIVA		FOTO GERAL DA PATOLOGIA		AS ESTRUTURAS DA ÁREA APRESENTAM ALGUMA DETERIORIZAÇÃO EM UMA EXTENSÃO ONDE HÁ ALGUMA REDUÇÃO DE RESISTÊNCIA. HÁ ALGUM COMPROMETIMENTO PARA O USO SEGURO DAS ESTRUTURAS.	
LIMPEZA E MANUTENÇÃO ESTRUTURAL

RESISTÊNCIA: 75-95% AÇÃO CORRETIVA: REPINTURA, APERTO DOS PARAFUSOS, E OUTROS REPAROS MENORES.	
LOCALIZAÇÃO				CATEGORIA DE CONDIÇÃO: 4	
1 PAV (EQUIP. 03-1308)				AS ESTRUTURAS DA PLANTA APRESENTAM DETERIORIZAÇÃO SEVERA EM UMA DAS EXTENSÕES ONDE HÁ GRANDE REDUÇÃO DE RESISTÊNCIA. ATENÇÃO URGENTE DEVE SER DADA AO REPARO.	
RESULTADOS		RESISTÊNCIA: 50-75% AÇÃO CORRETIVA: REPARO OU TROCA DOS ELEMENTOS ESTRUTURAIS		CATEGORIA DE CONDIÇÃO: 5	
PRIORIDADE: 2		<p>Durante a presente inspeção foi evidenciado que o pilar e a viga encontram-se afetada por desagregação, incrustação.</p> <p>Necessário realizar a limpeza com água e cloro, e realizar a aplicação de argamassa estrutural a fim de recompor a integridade do pilar e da viga.</p>		AS ESTRUTURAS DA ÁREA MOSTRAM DETERIORIZAÇÃO SEVERA, EM UMA EXTENSÃO ONDE HÁ POUCA RESISTÊNCIA ÚTIL RESIDUAL.

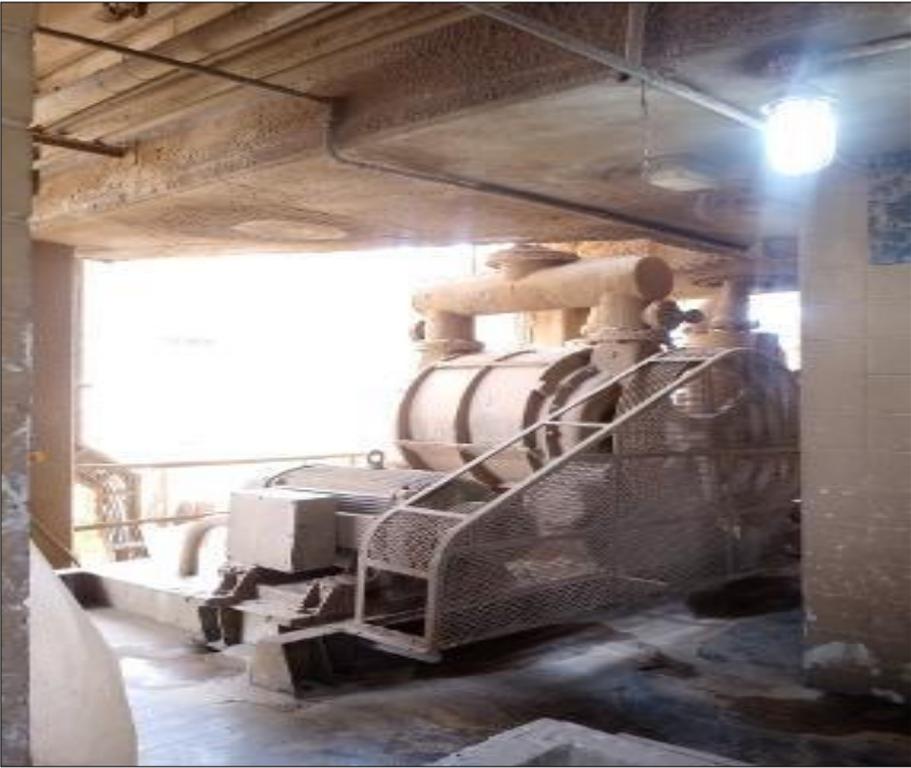
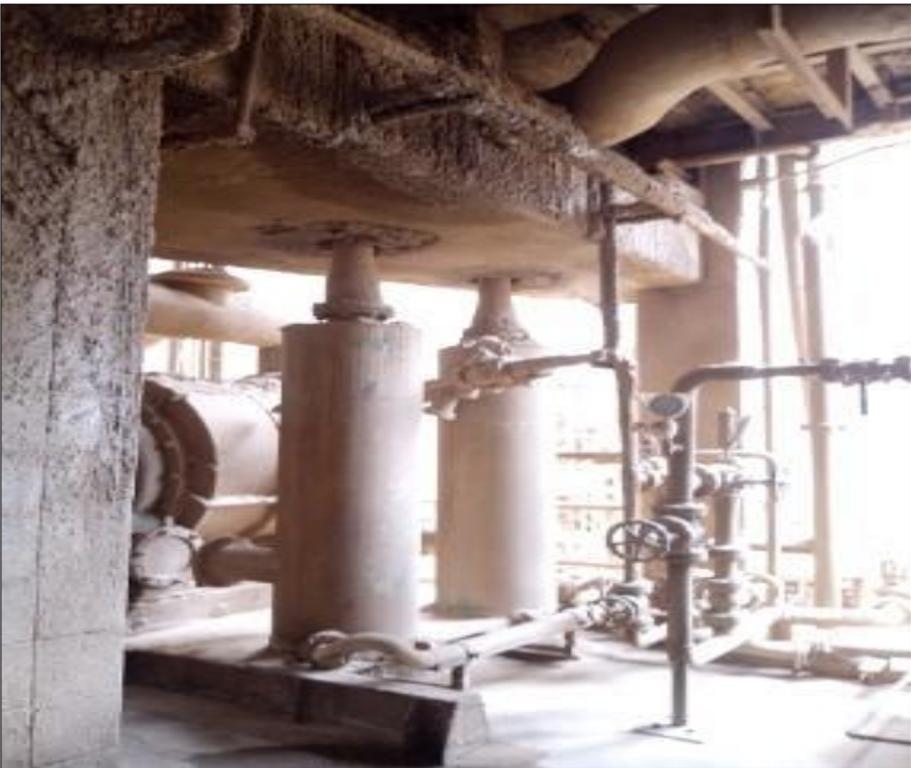
ÁREA 03 - ÁCIDO FOSFÓRICO				<p>AS ESTRUTURAS DA ÁREA APRESENTAM ALGUMA DETERIORIZAÇÃO EM UMA EXTENSÃO ONDE HÁ ALGUMA REDUÇÃO DE RESISTÊNCIA. HÁ ALGUM COMPROMETIMENTO PARA O USO SEGURO DAS ESTRUTURAS.</p> <p>RESISTÊNCIA: 75-95% AÇÃO CORRETIVA: REPINTURA, APERTO DOS PARAFUSOS, E OUTROS REPAROS MENORES.</p>
PATOLOGIA				CATEGORIA DE CONDIÇÃO: 4
DESAGREGAÇÃO E SUJIDADE		<p>AS ESTRUTURAS DA PLANTA APRESENTAM DETERIORIZAÇÃO SEVERA EM UMA DAS EXTENSÕES ONDE HÁ GRANDE REDUÇÃO DE RESISTÊNCIA. ATENÇÃO URGENTE DEVE SER DADA AO REPARO.</p> <p>RESISTÊNCIA: 50-75% AÇÃO CORRETIVA: REPARO OU TROCA DOS ELEMENTOS ESTRUTURAIS</p>		CATEGORIA DE CONDIÇÃO: 5
TRATATIVA				<p>Durante a presente inspeção foi evidenciado que a alvenaria do local encontra-se acometido por desagregação, incrustação e sujidade.</p>
MANUTENÇÃO ESTRUTURAL E LIMPEZA				<p>Necessário realizar limpeza e reparo com argamassa estrutural a fim de recompor a integridade da alvenaria.</p>

LOCALIZAÇÃO				<p>AS ESTRUTURAS DA ÁREA MOSTRAM DETERIORIZAÇÃO SEVERA, EM UMA EXTENSÃO ONDE HÁ POUCA RESISTÊNCIA ÚTIL RESIDUAL.</p> <p>RESISTÊNCIA: < 50% AÇÃO CORRETIVA: REPARO OU TROCA DOS ELEMENTOS ESTRUTURAIS COM URGÊNCIA.</p>
1 PAV (EQUIP. 03-1308)		DESCRIÇÃO		
RESULTADOS				
PRIORIDADE: 3				
CATEGORIA DA CONDIÇÃO: 2

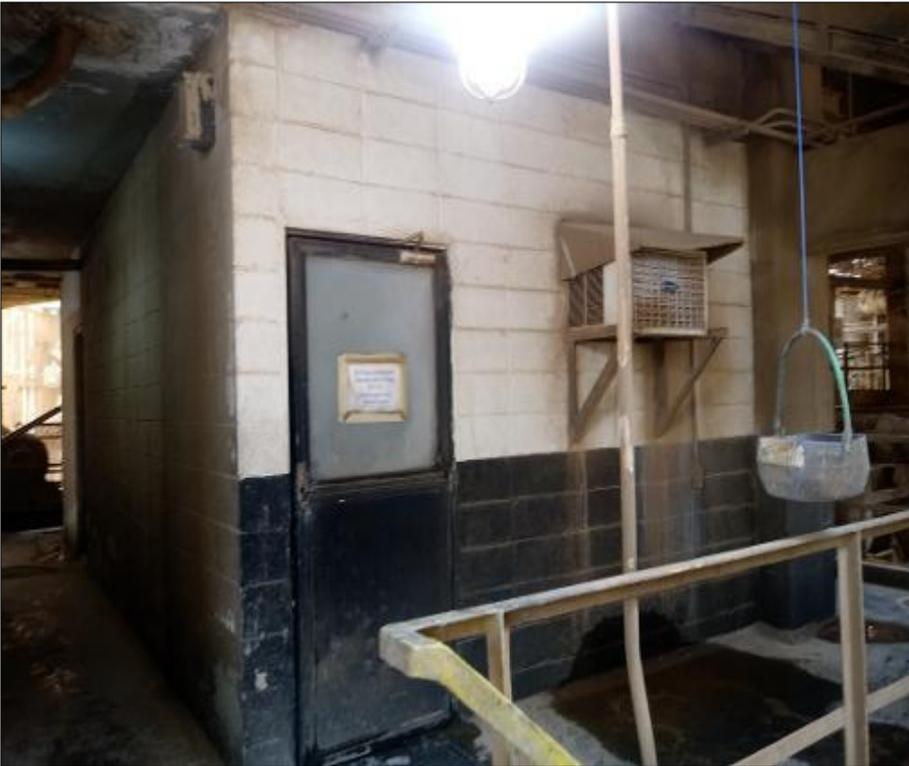
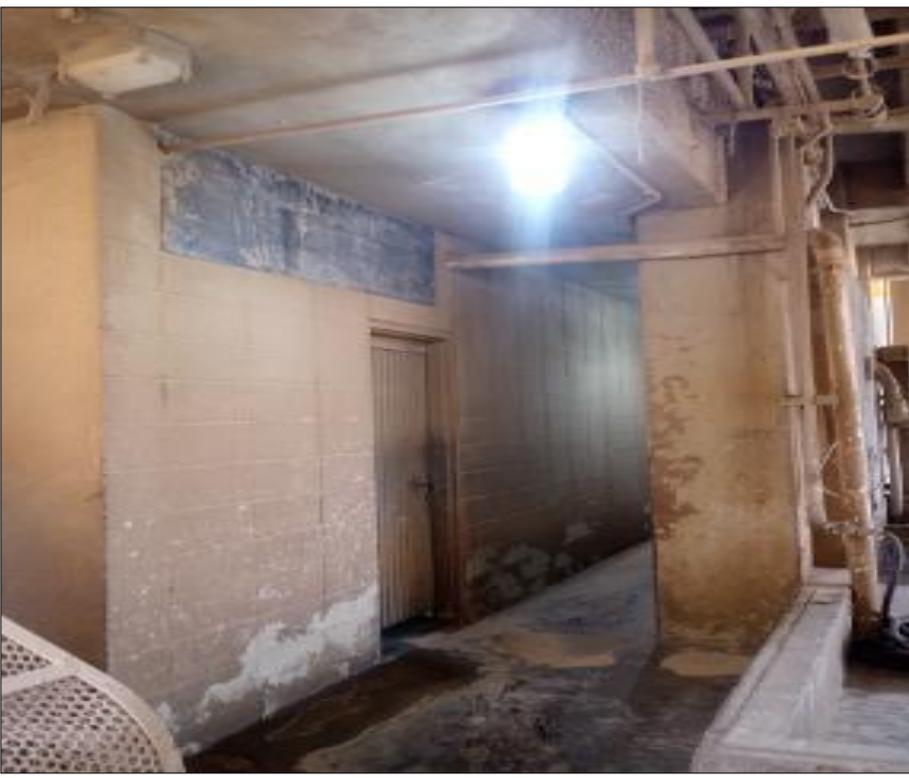
DESAGREGAÇÃO E SUJIDADE

CATEGORIA DE CONDIÇÃO: 3
TRATATIVA			AS ESTRUTURAS DA ÁREA APRESENTAM ALGUMA DETERIORIZAÇÃO EM UMA EXTENSÃO ONDE HÁ ALGUMA REDUÇÃO DE RESISTÊNCIA. HÁ ALGUM COMPROMETIMENTO PARA O USO SEGURO DAS ESTRUTURAS.
MANUTENÇÃO ESTRUTURAL E LIMPEZA			RESISTÊNCIA: 75-95% AÇÃO CORRETIVA: REPINTURA, APERTO DOS PARAFUSOS, E OUTROS REPAROS MENORES.
LOCALIZAÇÃO	1 PAV (SALA DA OPERAÇÃO)		CATEGORIA DE CONDIÇÃO: 4
RESULTADOS			AS ESTRUTURAS DA PLANTA APRESENTAM DETERIORIZAÇÃO SEVERA EM UMA DAS EXTENSÕES ONDE HÁ GRANDE REDUÇÃO DE RESISTÊNCIA. ATENÇÃO URGENTE DEVE SER DADA AO REPARO.
PRIORIDADE: 2			RESISTÊNCIA: 50-75% AÇÃO CORRETIVA: REPARO OU TROCA DOS ELEMENTOS ESTRUTURAIIS
CATEGORIA DA CONDIÇÃO: 3			CATEGORIA DE CONDIÇÃO: 5
DESCRIÇÃO	RECOMENDAÇÃO		
Durante a presente inspeção foi evidenciado que a alvenaria do local encontra-se acometido por desagregação, esfoliação e sujidade.	Necessário realizar limpeza e reparo com argamassa estrutural a fim de recompor a integridade da alvenaria.	AS ESTRUTURAS DA ÁREA MOSTRAM DETERIORIZAÇÃO SEVERA, EM UMA EXTENSÃO ONDE HÁ POUCA RESISTÊNCIA ÚTIL RESIDUAL.

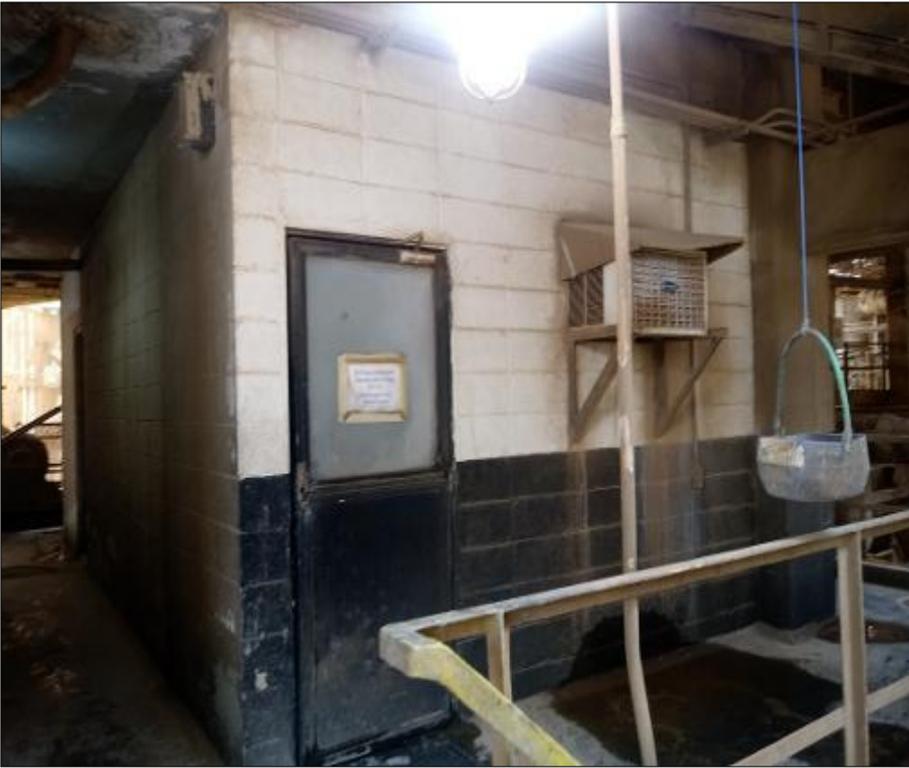
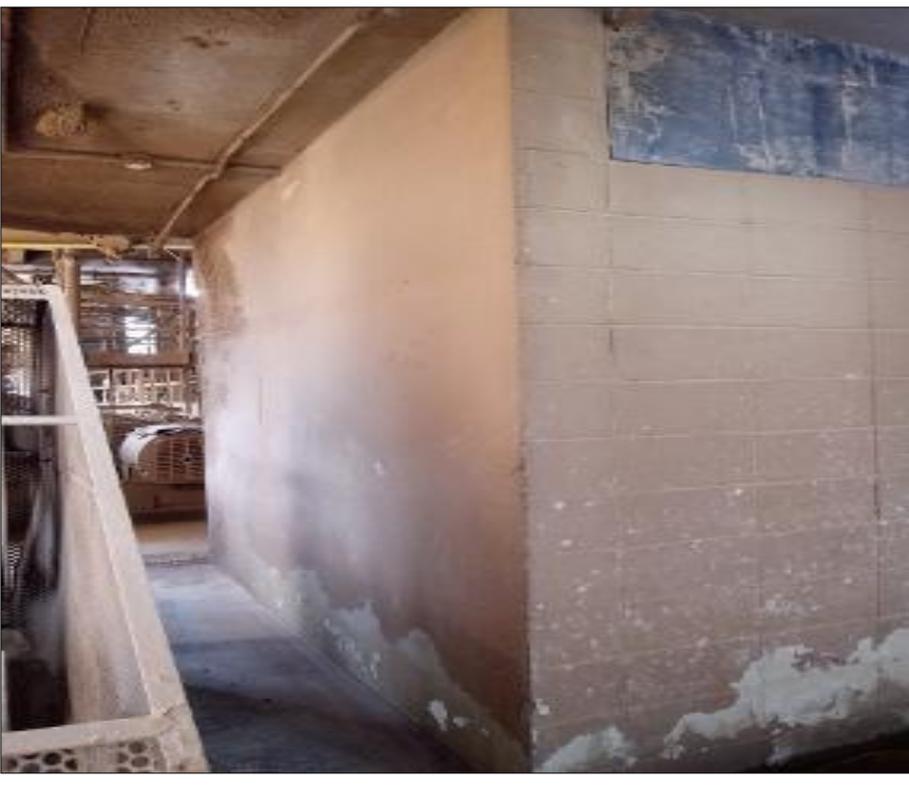
TRATATIVA	FOTO GERAL DA PATOLOGIA		CATEGORIA DE CONDIÇÃO: 3	
MANUTENÇÃO ESTRUTURAL E LIMPEZA

<p>AS ESTRUTURAS DA ÁREA APRESENTAM ALGUMA DETERIORIZAÇÃO EM UMA EXTENSÃO ONDE HÁ ALGUMA REDUÇÃO DE RESISTÊNCIA. HÁ ALGUM COMPROMETIMENTO PARA O USO SEGURO DAS ESTRUTURAS.</p> <p>RESISTÊNCIA: 75-95% AÇÃO CORRETIVA: REPINTURA, APERTO DOS PARAFUSOS, E OUTROS REPAROS MENORES.</p>	
LOCALIZAÇÃO			1 PAV (SALA DA OPERAÇÃO)	CATEGORIA DE CONDIÇÃO: 4
RESULTADOS			<p>PRIORIDADE: 2</p> <p>CATEGORIA DA CONDIÇÃO: 3</p>	<p>AS ESTRUTURAS DA PLANTA APRESENTAM DETERIORIZAÇÃO SEVERA EM UMA DAS EXTENSÕES ONDE HÁ GRANDE REDUÇÃO DE RESISTÊNCIA. ATENÇÃO URGENTE DEVE SER DADA AO REPARO.</p> <p>RESISTÊNCIA: 50-75% AÇÃO CORRETIVA: REPARO OU TROCA DOS ELEMENTOS ESTRUTURAIIS</p>
DESCRIÇÃO	RECOMENDAÇÃO	CATEGORIA DE CONDIÇÃO: 5		
<p>Durante a presente inspeção foi evidenciado que a alvenaria do local encontra-se acometido por desagregação e sujidade.</p>	<p>Necessário realizar limpeza e reparo com argamassa estrutural a fim de recompor a integridade da alvenaria.</p>	<p>AS ESTRUTURAS DA ÁREA MOSTRAM DETERIORIZAÇÃO SEVERA, EM UMA EXTENSÃO ONDE HÁ POUCA RESISTÊNCIA ÚTIL RESIDUAL.</p> <p>RESISTÊNCIA: < 50% AÇÃO CORRETIVA: REPARO OU TROCA DOS ELEMENTOS ESTRUTURAIIS COM URGÊNCIA.</p>

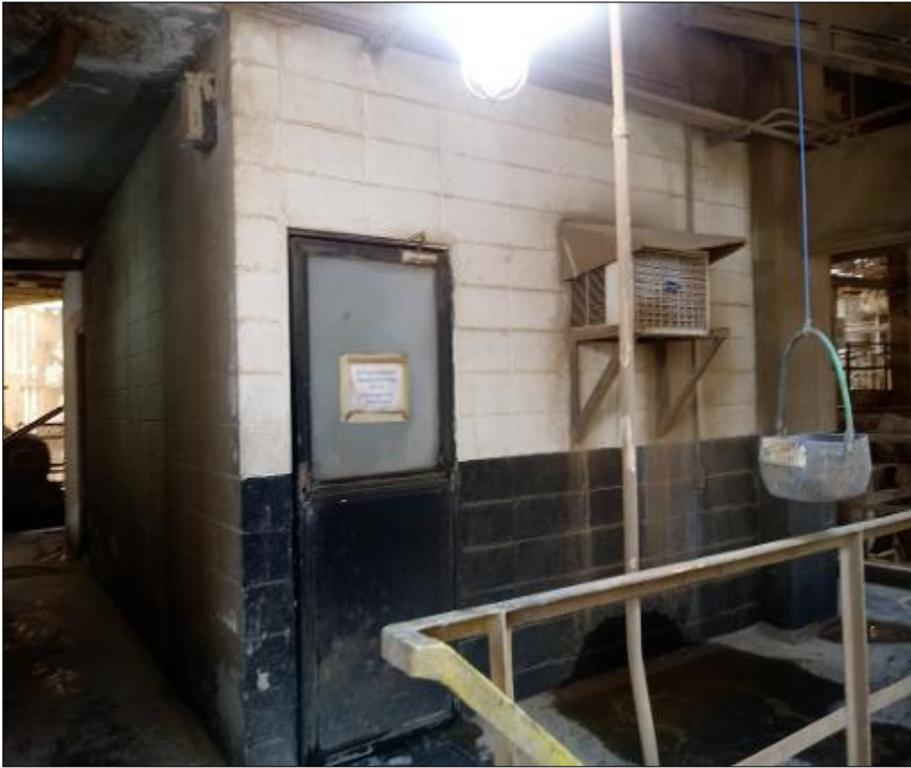
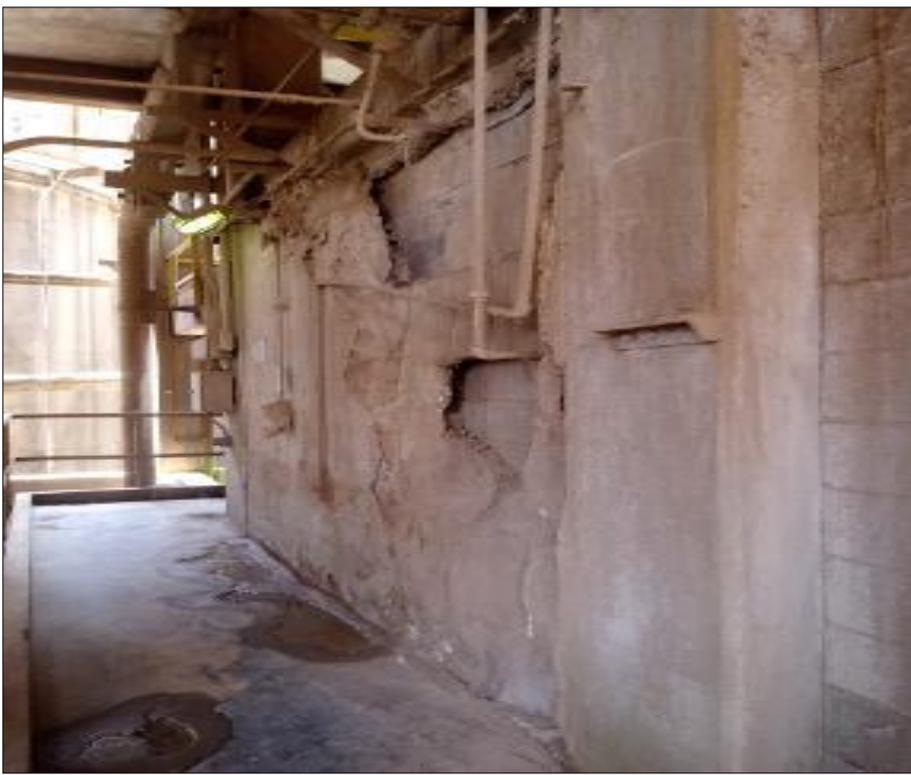
TRATATIVA	FOTO GERAL DA PATOLOGIA		<p>RESISTÊNCIA: 95%-100% AÇÃO CORRETIVA: REPINTURA, APERTO DOS PARAFUSOS, E OUTROS REPAROS MENORES.</p>	
MANUTENÇÃO ESTRUTURAL

CATEGORIA DE CONDIÇÃO: 3	
LOCALIZAÇÃO			1 PAV (SALA DA OPERAÇÃO)	<p>AS ESTRUTURAS DA ÁREA APRESENTAM ALGUMA DETERIORIZAÇÃO EM UMA EXTENSÃO ONDE HÁ ALGUMA REDUÇÃO DE RESISTÊNCIA. HÁ ALGUM COMPROMETIMENTO PARA O USO SEGURO DAS ESTRUTURAS.</p> <p>RESISTÊNCIA: 75-95% AÇÃO CORRETIVA: REPINTURA, APERTO DOS PARAFUSOS, E OUTROS REPAROS MENORES.</p>
RESULTADOS			<p>PRIORIDADE: 2</p> <p>CATEGORIA DA CONDIÇÃO: 3</p>	CATEGORIA DE CONDIÇÃO: 4
			DESCRİÇÃO	RECOMENDAÇÃO
<p>Durante a presente inspeção foi evidenciado que a alvenaria encontra-se acometido com desagregação.</p>		<p>Necessário realizar reparo com argamassa estrutural a fim de recompor a integridade da alvenaria.</p>	<p>CATEGORIA DE CONDIÇÃO: 5</p> <p>AS ESTRUTURAS DA ÁREA MOSTRAM DETERIORIZAÇÃO SEVERA, EM UMA EXTENSÃO ONDE HÁ POUCA RESISTÊNCIA ÚTIL RESIDUAL.</p> <p>RESISTÊNCIA: < 50% AÇÃO CORRETIVA: REPARO OU TROCA DOS ELEMENTOS ESTRUTURAIS COM URGÊNCIA.</p>
