CMOC CUBATÃO/SP	
NR 18 - SEGURANÇA E SAÚDE NO TRABALHO NA INDÚSTRIA DA CONSTRUÇÃO	Relatório 5586	Página 1	
	Obra 10034	Revisão 0

RELATÓRIO DE INSPEÇÃO CONFORME NR-18

CMOC CUBATÃO/SP

NR-18 – ÁCIDO FOSFÓRICO

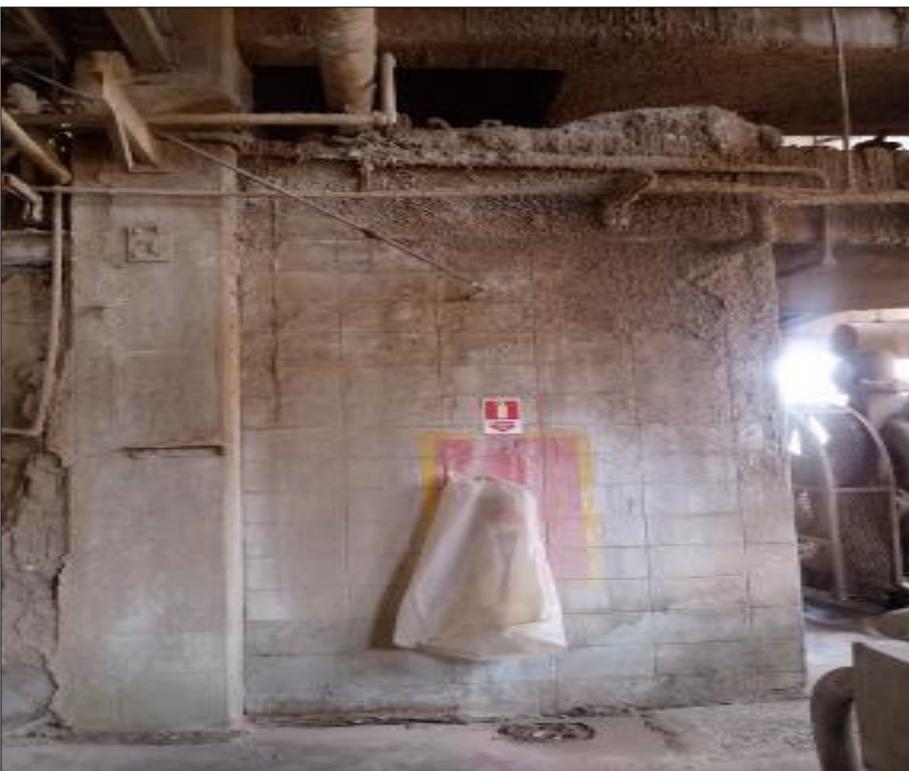
DESAGREGAÇÃO E INCRUSTAÇÃO

CATEGORIA DE CONDIÇÃO: 3
TRATATIVA			AS ESTRUTURAS DA ÁREA APRESENTAM ALGUMA DETERIORIZAÇÃO EM UMA EXTENSÃO ONDE HÁ ALGUMA REDUÇÃO DE RESISTÊNCIA. HÁ ALGUM COMPROMETIMENTO PARA O USO SEGURO DAS ESTRUTURAS.
MANUTENÇÃO ESTRUTURAL E LIMPEZA			RESISTÊNCIA: 75-95% AÇÃO CORRETIVA: REPINTURA, APERTO DOS PARAFUSOS, E OUTROS REPAROS MENORES.
LOCALIZAÇÃO	1 PAV (SALA DA OPERAÇÃO)		CATEGORIA DE CONDIÇÃO: 4
RESULTADOS			AS ESTRUTURAS DA PLANTA APRESENTAM DETERIORIZAÇÃO SEVERA EM UMA DAS EXTENSÕES ONDE HÁ GRANDE REDUÇÃO DE RESISTÊNCIA. ATENÇÃO URGENTE DEVE SER DADA AO REPARO.
PRIORIDADE: 2			RESISTÊNCIA: 50-75% AÇÃO CORRETIVA: REPARO OU TROCA DOS ELEMENTOS ESTRUTURAIS
CATEGORIA DA CONDIÇÃO: 3			CATEGORIA DE CONDIÇÃO: 5
DESCRIÇÃO	RECOMENDAÇÃO		AS ESTRUTURAS DA ÁREA MOSTRAM DETERIORIZAÇÃO SEVERA, EM UMA EXTENSÃO ONDE HÁ POUCA RESISTÊNCIA ÚTIL RESIDUAL.
Durante a presente inspeção foi evidenciado que a alvenaria e pilar encontram-se afetados por desagregação, incrustação e sujidade.	Necessário realizar a limpeza e realizar a aplicação de argamassa estrutural a fim de recompor a integridade do pilar e da alvenaria.		RESISTÊNCIA: < 50% AÇÃO CORRETIVA: REPARO OU TROCA DOS ELEMENTOS ESTRUTURAIS COM URGÊNCIA.

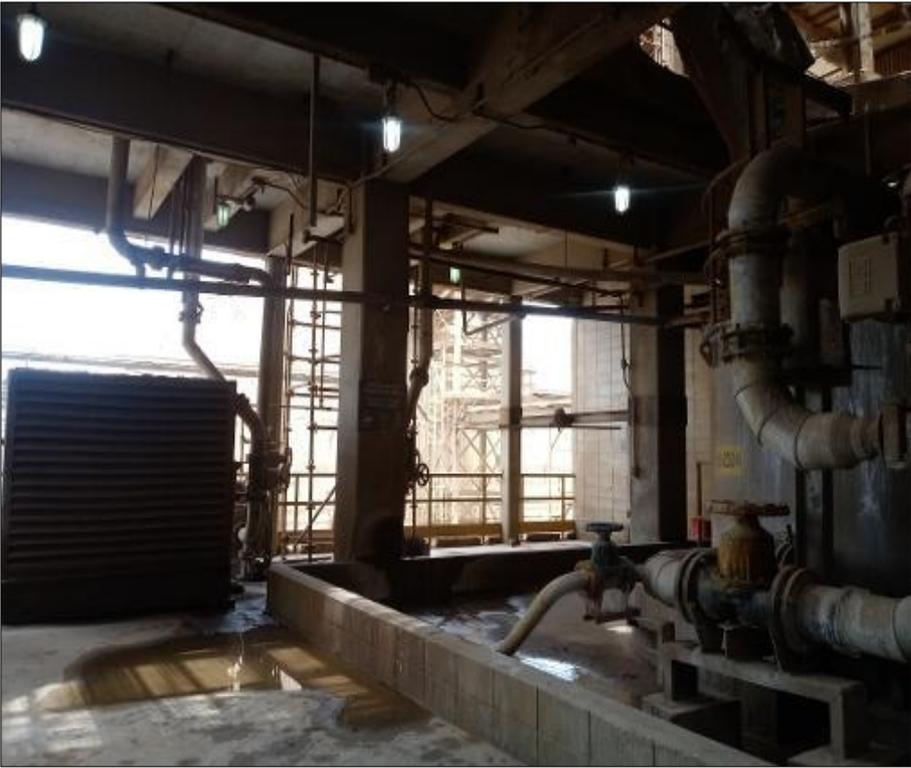
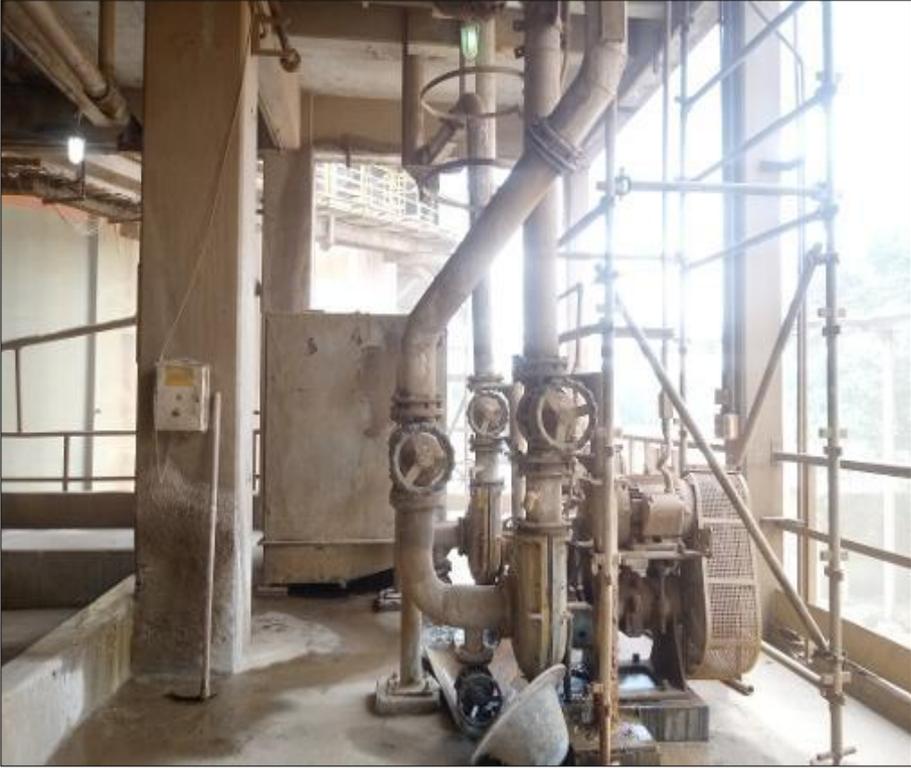
PATOLOGIA				AS ESTRUTURAS DA ÁREA APRESENTAM ALGUMA DETERIORIZAÇÃO EM UMA EXTENSÃO ONDE HÁ ALGUMA REDUÇÃO DE RESISTÊNCIA. HÁ ALGUM COMPROMETIMENTO PARA O USO SEGURO DAS ESTRUTURAS. RESISTÊNCIA: 75-95% AÇÃO CORRETIVA: REPINTURA, APERTO DOS PARAFUSOS, E OUTROS REPAROS MENORES.	
DESAGREGAÇÃO				CATEGORIA DE CONDIÇÃO: 4	
TRATATIVA		FOTO GERAL DA PATOLOGIA		CATEGORIA DE CONDIÇÃO: 5	
MANUTENÇÃO ESTRUTURAL		Durante a presente inspeção foi evidenciado que o pilar encontra-se acometido com desagregação.		AS ESTRUTURAS DA PLANTA APRESENTAM DETERIORIZAÇÃO SEVERA EM UMA DAS EXTENSÕES ONDE HÁ GRANDE REDUÇÃO DE RESISTÊNCIA. ATENÇÃO URGENTE DEVE SER DADA AO REPARO. RESISTÊNCIA: 50-75% AÇÃO CORRETIVA: REPARO OU TROCA DOS ELEMENTOS ESTRUTURAIS	
LOCALIZAÇÃO				AS ESTRUTURAS DA ÁREA MOSTRAM DETERIORIZAÇÃO SEVERA, EM UMA EXTENSÃO ONDE HÁ POUCA RESISTÊNCIA ÚTIL RESIDUAL. RESISTÊNCIA: < 50% AÇÃO CORRETIVA: REPARO OU TROCA DOS ELEMENTOS ESTRUTURAIS COM URGÊNCIA.

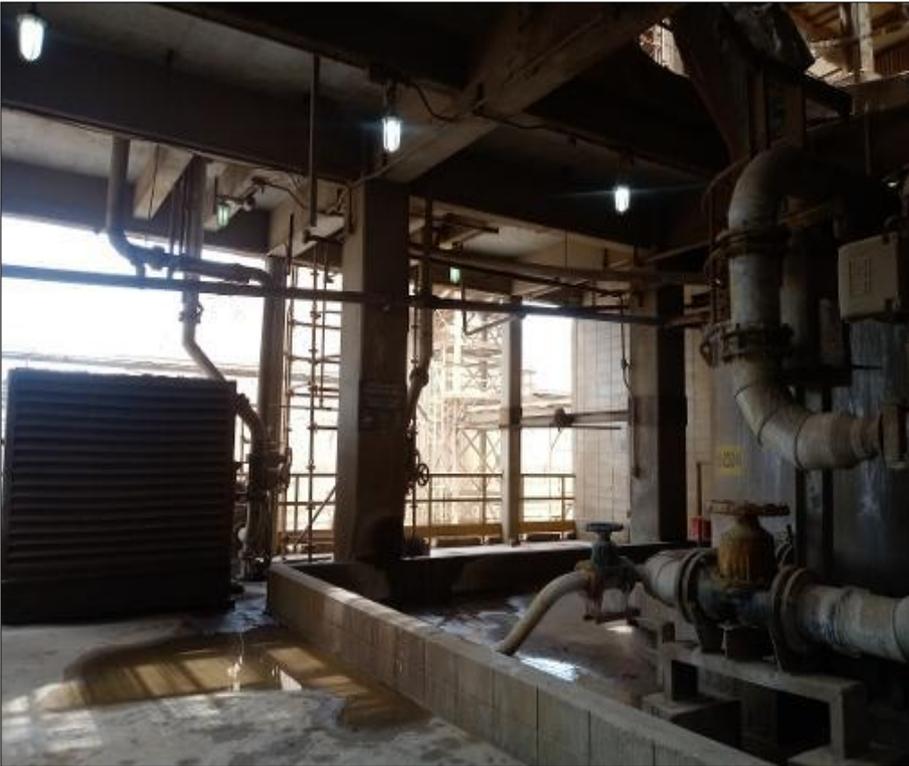
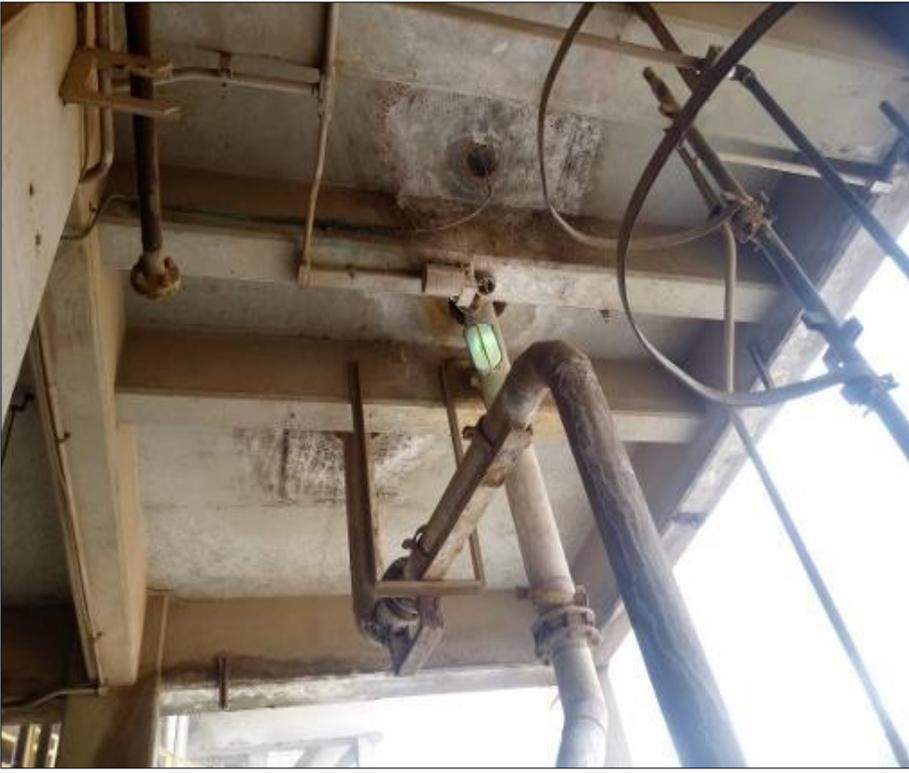
ÁREA		CATEGORIA DE CONDIÇÃO: 3
ÁREA 03 - ÁCIDO FOSFÓRICO		<p>AS ESTRUTURAS DA ÁREA APRESENTAM ALGUMA DETERIORIZAÇÃO EM UMA EXTENSÃO ONDE HÁ ALGUMA REDUÇÃO DE RESISTÊNCIA. HÁ ALGUM COMPROMETIMENTO PARA O USO SEGURO DAS ESTRUTURAS.</p> <p>RESISTÊNCIA: 75-95% AÇÃO CORRETIVA: REPINTURA, APERTO DOS PARAFUSOS, E OUTROS REPAROS MENORES.</p>
PATOLOGIA		CATEGORIA DE CONDIÇÃO: 4
DESAGREGAÇÃO	<p>AS ESTRUTURAS DA PLANTA APRESENTAM DETERIORIZAÇÃO SEVERA EM UMA DAS EXTENSÕES ONDE HÁ GRANDE REDUÇÃO DE RESISTÊNCIA. ATENÇÃO URGENTE DEVE SER DADA AO REPARO.</p> <p>RESISTÊNCIA: 50-75% AÇÃO CORRETIVA: REPARO OU TROCA DOS ELEMENTOS ESTRUTURAIS</p>	
TRATATIVA	FOTO GERAL DA PATOLOGIA	CATEGORIA DE CONDIÇÃO: 5
MANUTENÇÃO ESTRUTURAL	<p>Foi evidenciado que a laje encontra-se com sua armadura exposta devido a uma abertura.</p> <p>Necessário realizar o tratamento da armadura exposta por meio de lixamento e aplicação de inibidor de corrosão; e realizar a aplicação de argamassa estrutural ou groute, a fim de recompor a integridade da laje.</p>	<p>AS ESTRUTURAS DA ÁREA MOSTRAM DETERIORIZAÇÃO SEVERA, EM UMA EXTENSÃO ONDE HÁ POUCA RESISTÊNCIA ÚTIL RESIDUAL.</p> <p>RESISTÊNCIA: < 50% AÇÃO CORRETIVA: REPARO OU TROCA DOS ELEMENTOS ESTRUTURAIS COM URGÊNCIA.</p>

LOCALIZAÇÃO		
1 PAV (EQUIP. 03-2324)		
RESULTADOS		
<p>PRIORIDADE: 3</p> <p>CATEGORIA DA CONDIÇÃO: 2</p>		
DESCRIÇÃO

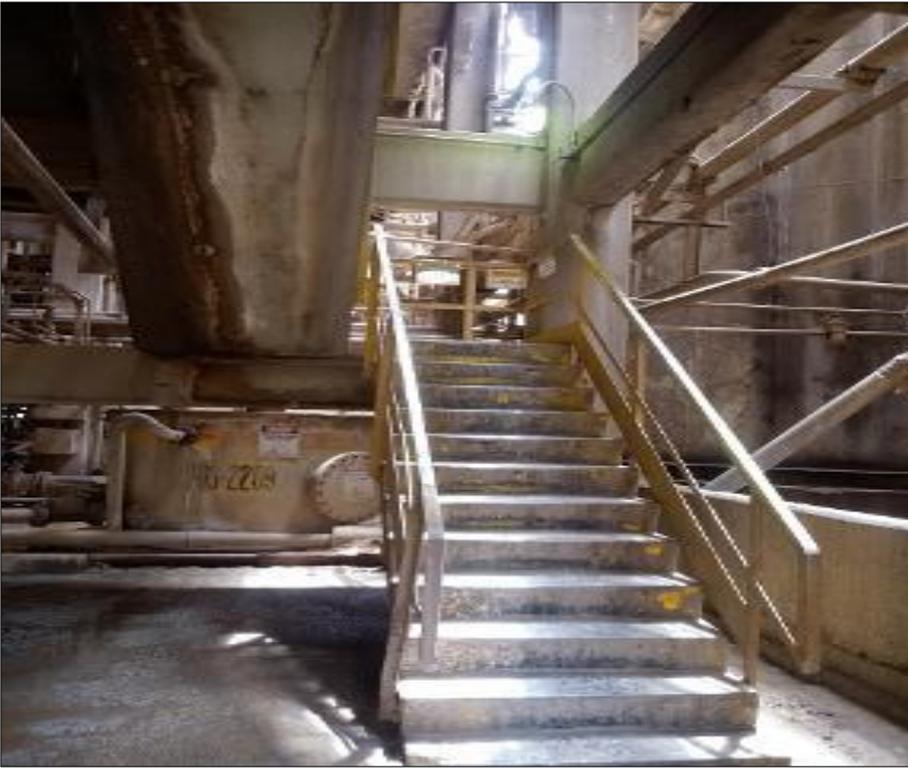
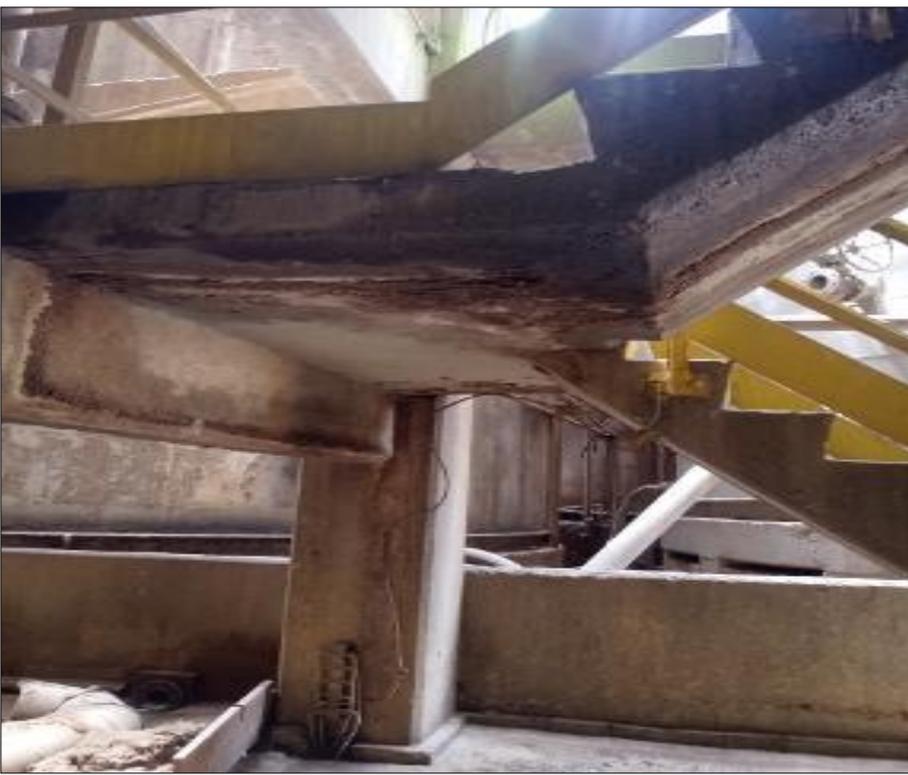
ÁREA 03 - ÁCIDO FOSFÓRICO	<p>AS ESTRUTURAS DA ÁREA APRESENTAM ALGUMA DETERIORIZAÇÃO EM UMA EXTENSÃO ONDE HÁ ALGUMA REDUÇÃO DE RESISTÊNCIA. HÁ ALGUM COMPROMETIMENTO PARA O USO SEGURO DAS ESTRUTURAS.</p> <p>RESISTÊNCIA: 75-95% AÇÃO CORRETIVA: REPINTURA, APERTO DOS PARAFUSOS, E OUTROS REPAROS MENORES.</p>	
PATOLOGIA	FOTO GERAL DA PATOLOGIA	CATEGORIA DE CONDIÇÃO: 4
EFLORESCÊNCIA, DESAGREGAÇÃO

LOCALIZAÇÃO		
TÉRREO - ESCADARIA (EQUIP. 032209) ACESSO AO 1 PAV.	DESCRIÇÃO	RECOMENDAÇÃO
<p>PRIORIDADE: 3</p> <p>CATEGORIA DA CONDIÇÃO: 2</p>	<p>Durante a presente inspeção foi evidenciado que a estrutura escada encontra-se afetada por desagregação, e eflorescência.</p>	<p>Necessário realizar a impermeabilização da parte de cima da escada e reconstituição com argamassa estrutural.</p>

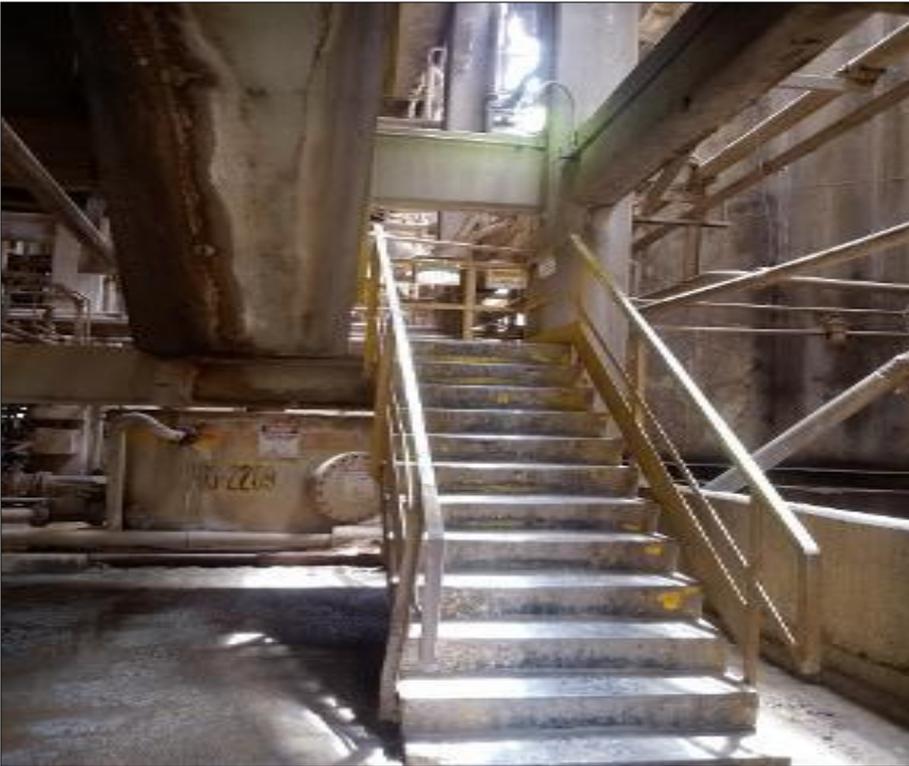
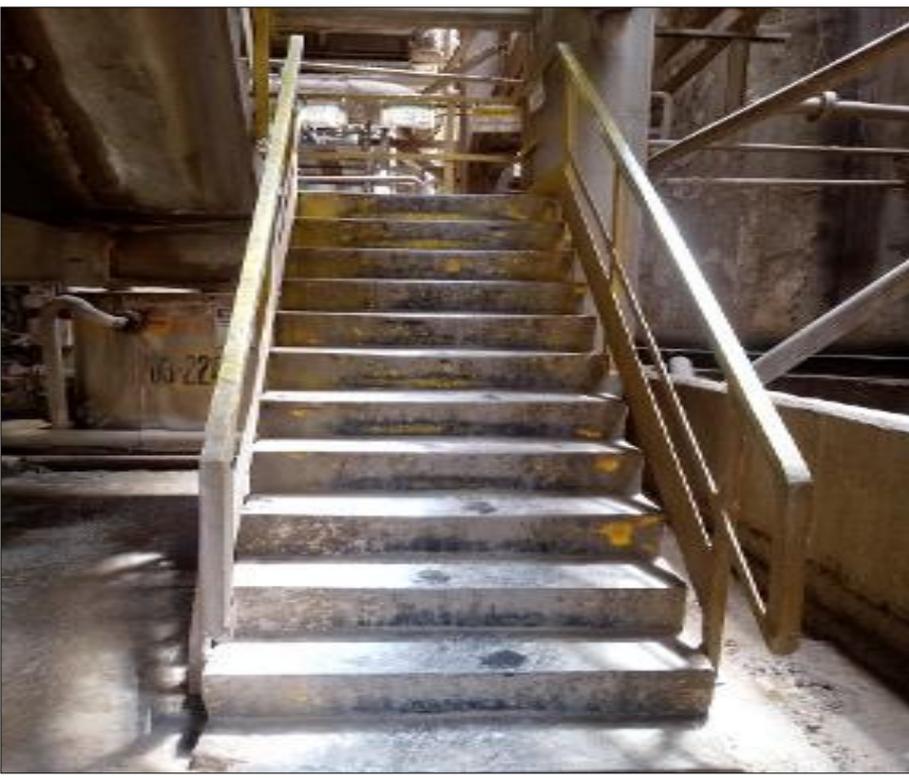
RESULTADOS	PRIORIDADE: 3 CATEGORIA DA CONDIÇÃO: 2		AS ESTRUTURAS DA ÁREA MOSTRAM DETERIORIZAÇÃO SEVERA, EM UMA EXTENSÃO ONDE HÁ POUCA RESISTÊNCIA ÚTIL RESIDUAL. RESISTÊNCIA: < 50% AÇÃO CORRETIVA: REPARO OU TROCA DOS ELEMENTOS ESTRUTURAIS COM URGÊNCIA.
DESCRİÇÃO	RECOMENDAÇÃO		
Durante a presente inspeção foi evidenciado que os degraus da escada encontra-se afetada por desagregação e sujidade.	Necessário realizar a limpeza, e aplicação de argamassa estrutural a fim de recompor a integridade dos degraus.

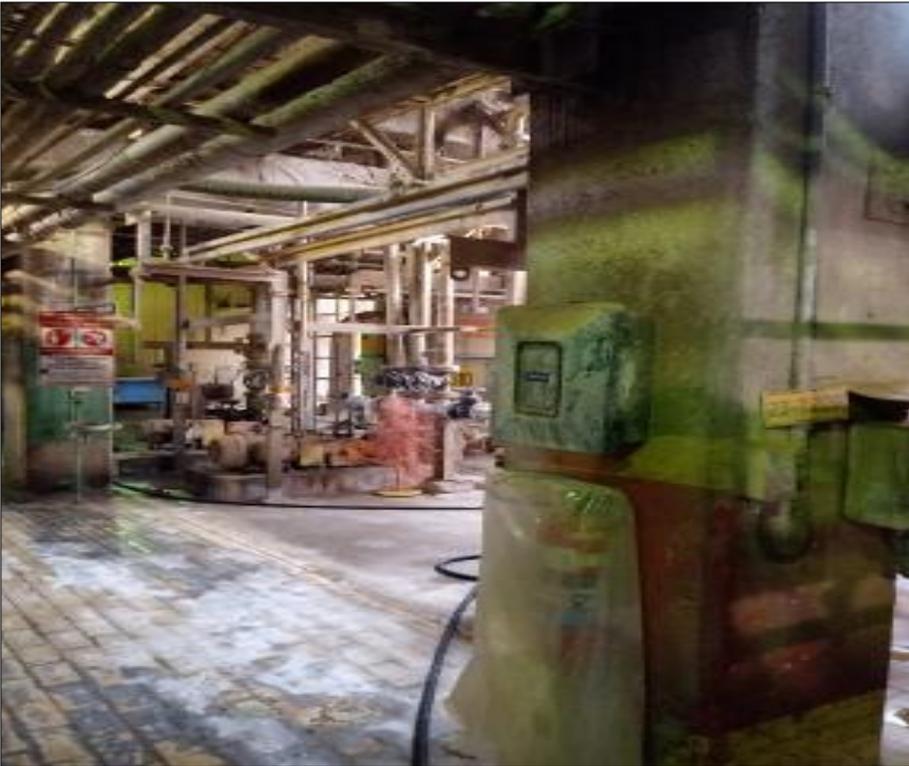
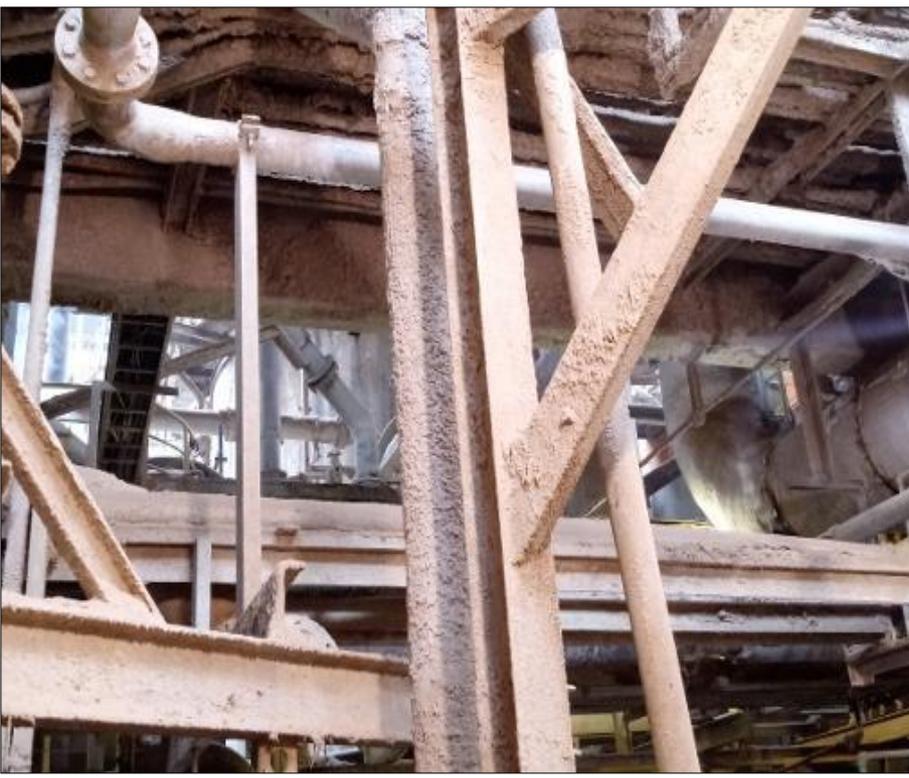
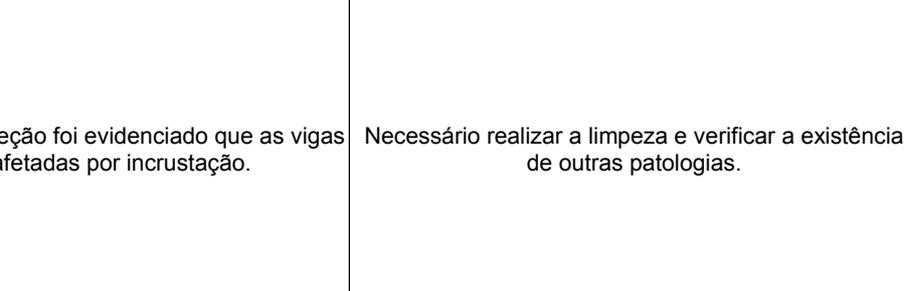
ÁREA 03 - ÁCIDO FOSFÓRICO			AS ESTRUTURAS DA ÁREA APRESENTAM ALGUMA DETERIORIZAÇÃO EM UMA EXTENSÃO ONDE HÁ ALGUMA REDUÇÃO DE RESISTÊNCIA. HÁ ALGUM COMPROMETIMENTO PARA O USO SEGURO DAS ESTRUTURAS. RESISTÊNCIA: 75-95% AÇÃO CORRETIVA: REPINTURA, APERTO DOS PARAFUSOS, E OUTROS REPAROS MENORES.
PATOLOGIA			CATEGORIA DE CONDIÇÃO: 4
INCRUSTAÇÃO -

RESULTADOS	Durante a presente inspeção foi evidenciado que as vigas encontram-se afetadas por incrustação.		AS ESTRUTURAS DA ÁREA MOSTRAM DETERIORIZAÇÃO SEVERA, EM UMA EXTENSÃO ONDE HÁ POUCA RESISTÊNCIA ÚTIL RESIDUAL. RESISTÊNCIA: < 50% AÇÃO CORRETIVA: REPARO OU TROCA DOS ELEMENTOS ESTRUTURAIS COM URGÊNCIA.
PRIORIDADE: 2 CATEGORIA DA CONDIÇÃO: 3	Necessário realizar a limpeza e verificar a existência de outras patologias.		AS ESTRUTURAS DA ÁREA MOSTRAM DETERIORIZAÇÃO SEVERA, EM UMA EXTENSÃO ONDE HÁ POUCA RESISTÊNCIA ÚTIL RESIDUAL. RESISTÊNCIA: < 50% AÇÃO CORRETIVA: REPARO OU TROCA DOS ELEMENTOS ESTRUTURAIS COM URGÊNCIA.

AS ESTRUTURAS DA PLANTA APRESENTAM DETERIORIZAÇÃO SEVERA EM UMA DAS EXTENSÕES ONDE HÁ GRANDE REDUÇÃO DE RESISTÊNCIA. ATENÇÃO URGENTE DEVE SER DADA AO REPARO. RESISTÊNCIA: 50-75% AÇÃO CORRETIVA: REPARO OU TROCA DOS ELEMENTOS ESTRUTURAIS
TRATATIVA			CATEGORIA DE CONDIÇÃO: 5
LIMPEZA			AS ESTRUTURAS DA ÁREA MOSTRAM DETERIORIZAÇÃO SEVERA, EM UMA EXTENSÃO ONDE HÁ POUCA RESISTÊNCIA ÚTIL RESIDUAL. RESISTÊNCIA: < 50% AÇÃO CORRETIVA: REPARO OU TROCA DOS ELEMENTOS ESTRUTURAIS COM URGÊNCIA.
LOCALIZAÇÃO			DESCRIÇÃO
TÉRREO (EQUIP. 03-1102)	RECOMENDAÇÃO	CATEGORIA DE CONDIÇÃO: 5

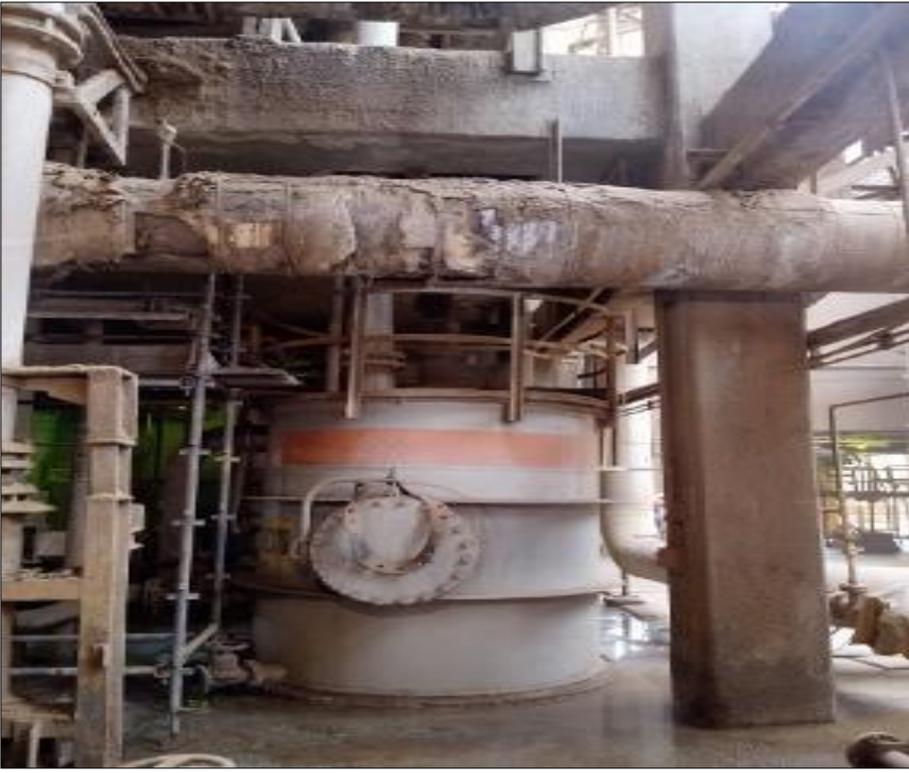
AS ESTRUTURAS DA ÁREA APRESENTAM ALGUMA DETERIORIZAÇÃO EM UMA EXTENSÃO ONDE HÁ ALGUMA REDUÇÃO DE RESISTÊNCIA. HÁ ALGUM COMPROMETIMENTO PARA O USO SEGURO DAS ESTRUTURAS. RESISTÊNCIA: 75-95% AÇÃO CORRETIVA: REPINTURA, APERTO DOS PARAFUSOS, E OUTROS REPAROS MENORES.
PATOLOGIA			CATEGORIA DE CONDIÇÃO: 4
ARMADURA EXPOSTA, DISGREGAÇÃO			AS ESTRUTURAS DA PLANTA APRESENTAM DETERIORIZAÇÃO SEVERA EM UMA DAS EXTENSÕES ONDE HÁ GRANDE REDUÇÃO DE RESISTÊNCIA. ATENÇÃO URGENTE DEVE SER DADA AO REPARO. RESISTÊNCIA: 50-75% AÇÃO CORRETIVA: REPARO OU TROCA DOS ELEMENTOS ESTRUTURAIS
TRATATIVA	DESCRİÇÃO		CATEGORIA DE CONDIÇÃO: 5
MANUTENÇÃO ESTRUTURAL	Foi evidenciado que a viga encontra-se com a sua armadura exposta devido a desagregação.		AS ESTRUTURAS DA ÁREA MOSTRAM DETERIORIZAÇÃO SEVERA, EM UMA EXTENSÃO ONDE HÁ POUCA RESISTÊNCIA ÚTIL RESIDUAL. RESISTÊNCIA: < 50% AÇÃO CORRETIVA: REPARO OU TROCA DOS ELEMENTOS ESTRUTURAIS COM URGÊNCIA.

LOCALIZAÇÃO	RECOMENDAÇÃO		
TÉRREO (EQUIP. 03-1102)	Necessário realizar o tratamento da armadura exposta por meio de lixamento e realizar a aplicação de argamassa estrutural ou groute, a fim de recompor a integridade da viga. Recomenda-se fazer o revestimento da parte de baixo dos pilares para proteção do concreto.		
RESULTADOS			
PRIORIDADE: 1			
CATEGORIA DA CONDIÇÃO: 4

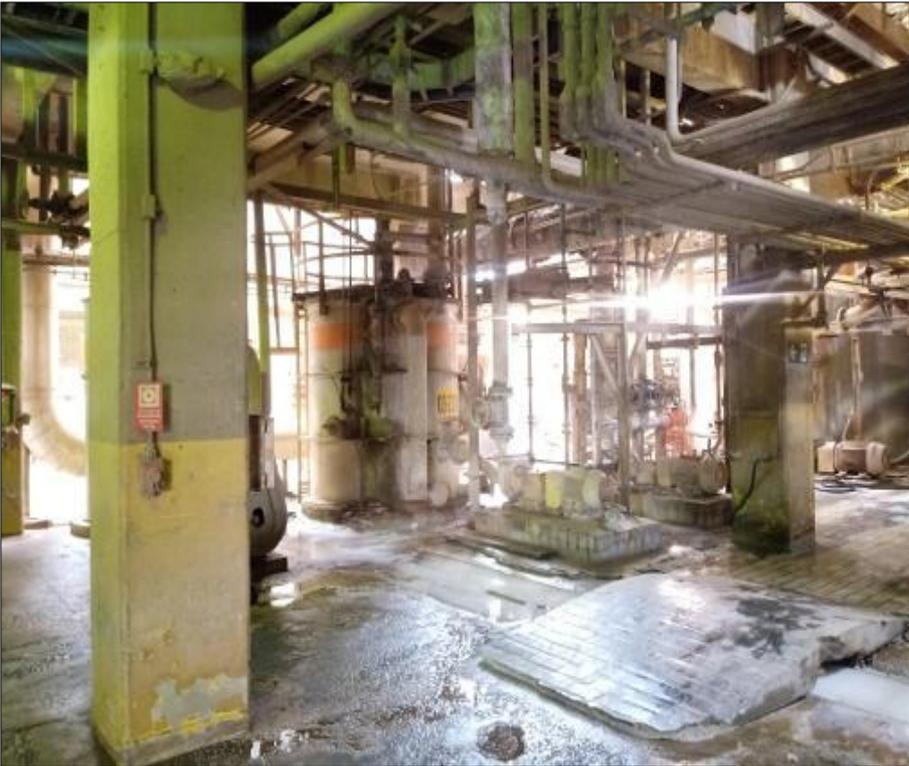
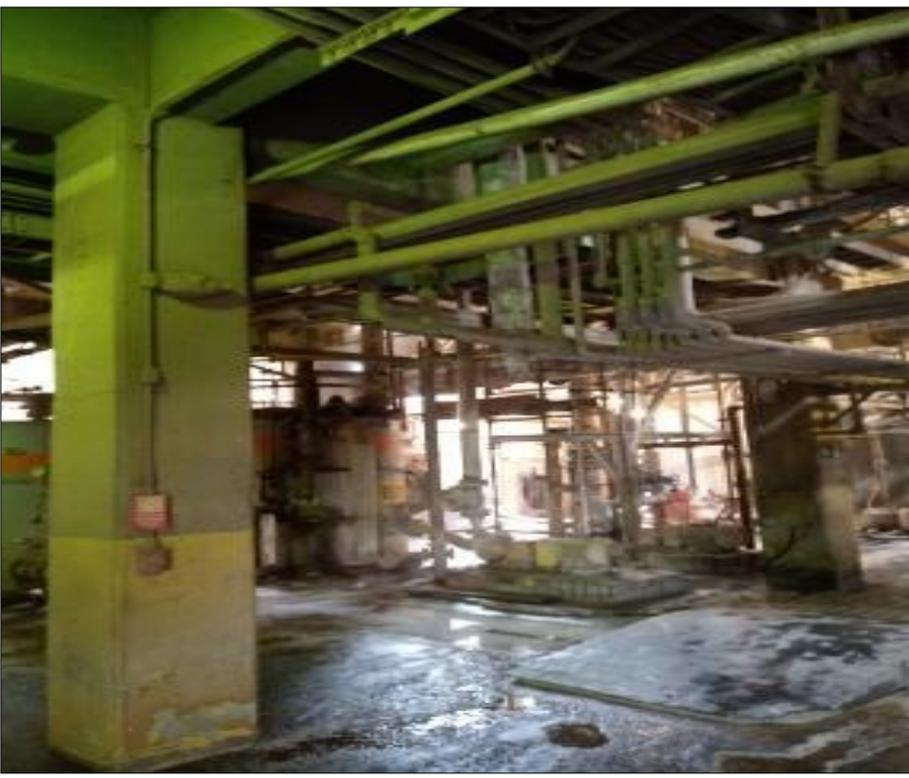
DISGREGAÇÃO	FOTO GERAL DA PATOLOGIA		CATEGORIA DE CONDIÇÃO: 3
TRATATIVA			AS ESTRUTURAS DA ÁREA APRESENTAM ALGUMA DETERIORIZAÇÃO EM UMA EXTENSÃO ONDE HÁ ALGUMA REDUÇÃO DE RESISTÊNCIA. HÁ ALGUM COMPROMETIMENTO PARA O USO SEGURO DAS ESTRUTURAS.
MANUTENÇÃO ESTRUTURAL

Durante a presente inspeção foi evidenciado que o pilar encontra-se acometido com desagregação.	Necessário realizar reparo com argamassa estrutural a fim de recompor a integridade do pilar. Recomenda-se fazer o revestimento da parte de baixo dos pilares para proteção do concreto.	RESISTÊNCIA: < 50% AÇÃO CORRETIVA: REPARO OU TROCA DOS ELEMENTOS ESTRUTURAIS COM URGÊNCIA.

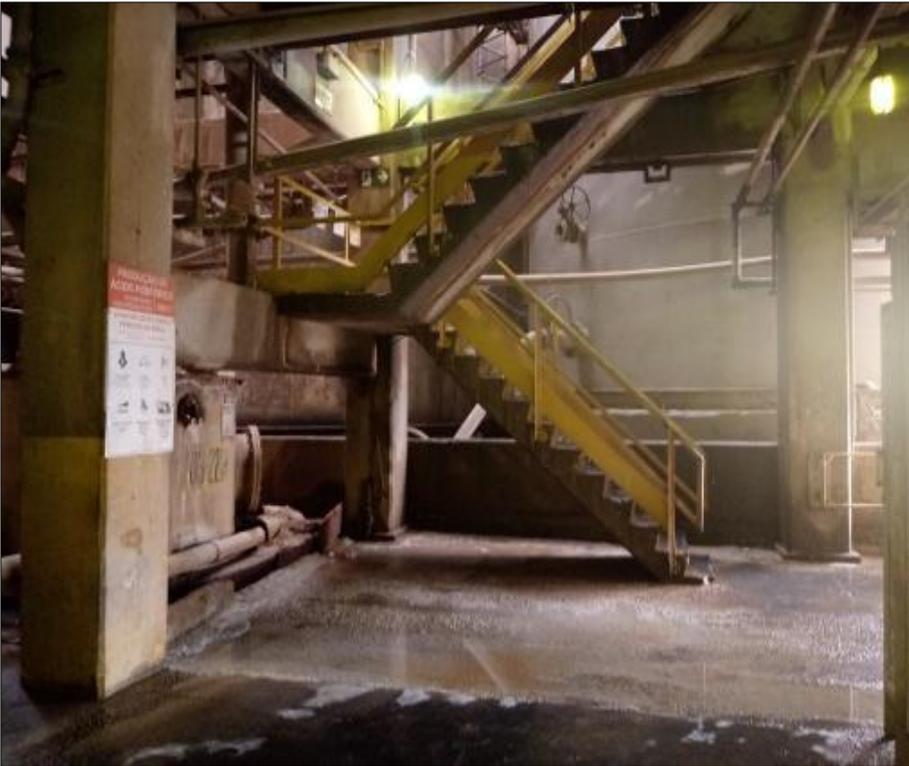
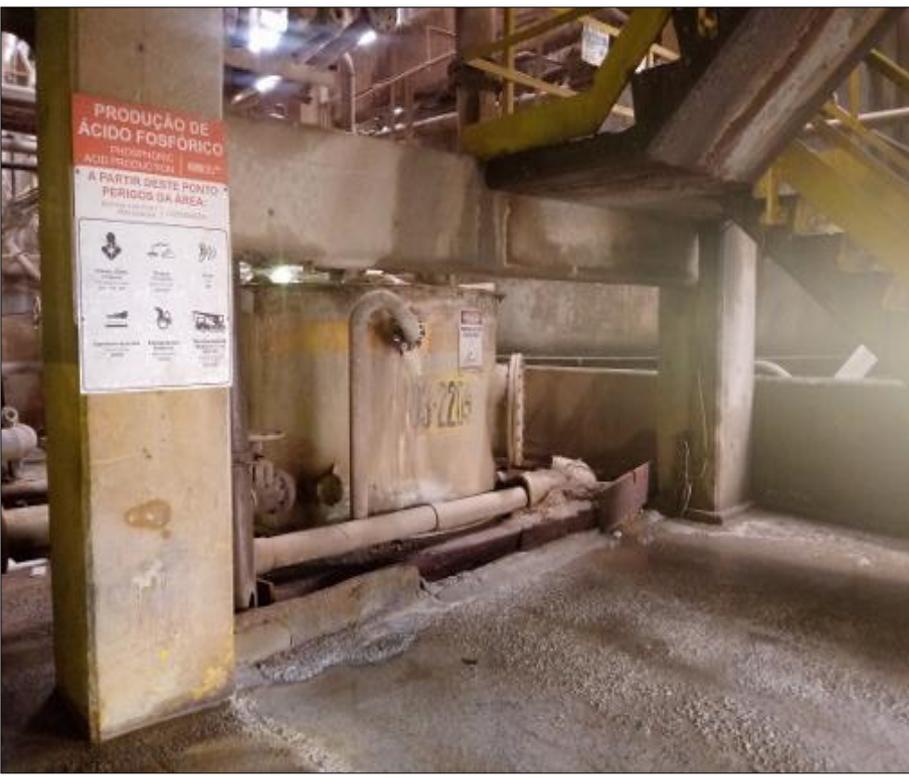
DISGREGAÇÃO	FOTO GERAL DA PATOLOGIA		CATEGORIA DE CONDIÇÃO: 3
TRATATIVA	MANUTENÇÃO ESTRUTURAL		AS ESTRUTURAS DA ÁREA APRESENTAM ALGUMA DETERIORIZAÇÃO EM UMA EXTENSÃO ONDE HÁ ALGUMA REDUÇÃO DE RESISTÊNCIA. HÁ ALGUM COMPROMETIMENTO PARA O USO SEGURO DAS ESTRUTURAS.
LOCALIZAÇÃO	TÉRREO - ESCADARIA		RESISTÊNCIA: 75-95% AÇÃO CORRETIVA: REPINTURA, APERTO DOS PARAFUSOS, E OUTROS REPAROS MENORES.
RESULTADOS	<p>PRIORIDADE: 3</p> <p>CATEGORIA DA CONDIÇÃO: 2</p>		CATEGORIA DE CONDIÇÃO: 4
DESCRÇÃO		RECOMENDAÇÃO	AS ESTRUTURAS DA PLANTA APRESENTAM DETERIORIZAÇÃO SEVERA EM UMA DAS EXTENSÕES ONDE HÁ GRANDE REDUÇÃO DE RESISTÊNCIA. ATENÇÃO URGENTE DEVE SER DADA AO REPARO.
Durante a presente inspeção foi evidenciado que o pilar encontra-se acometido com desagregação.		Necessário realizar reparo com argamassa estrutural a fim de recompor a integridade do pilar. Recomenda-se fazer o revestimento da parte de baixo dos pilares para proteção do concreto.	RESISTÊNCIA: 50-75% AÇÃO CORRETIVA: REPARO OU TROCA DOS ELEMENTOS ESTRUTURAIS

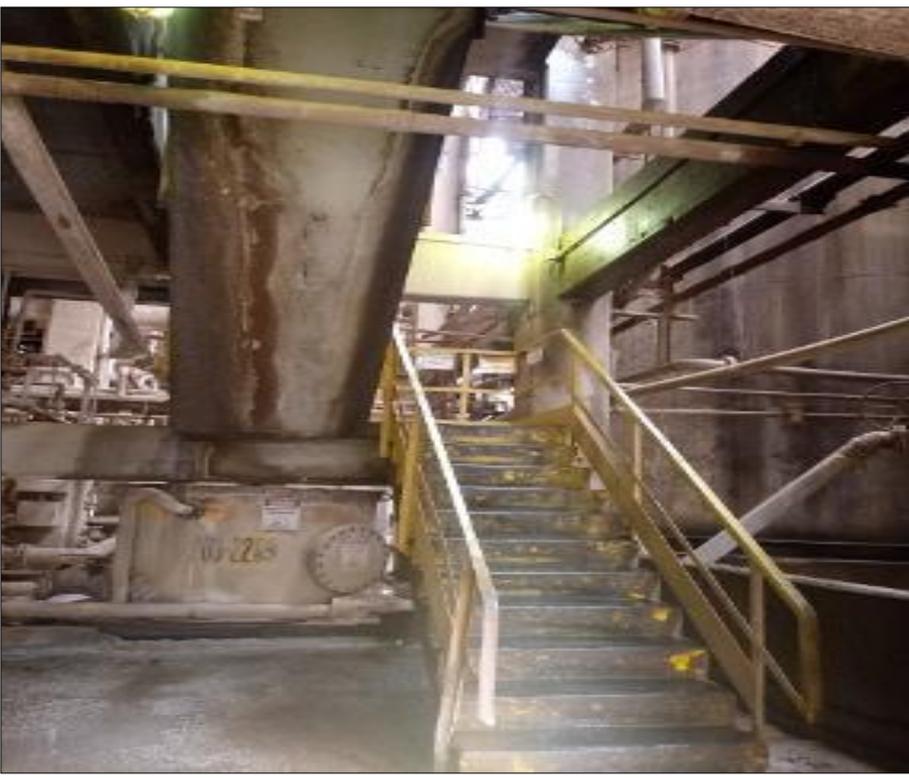
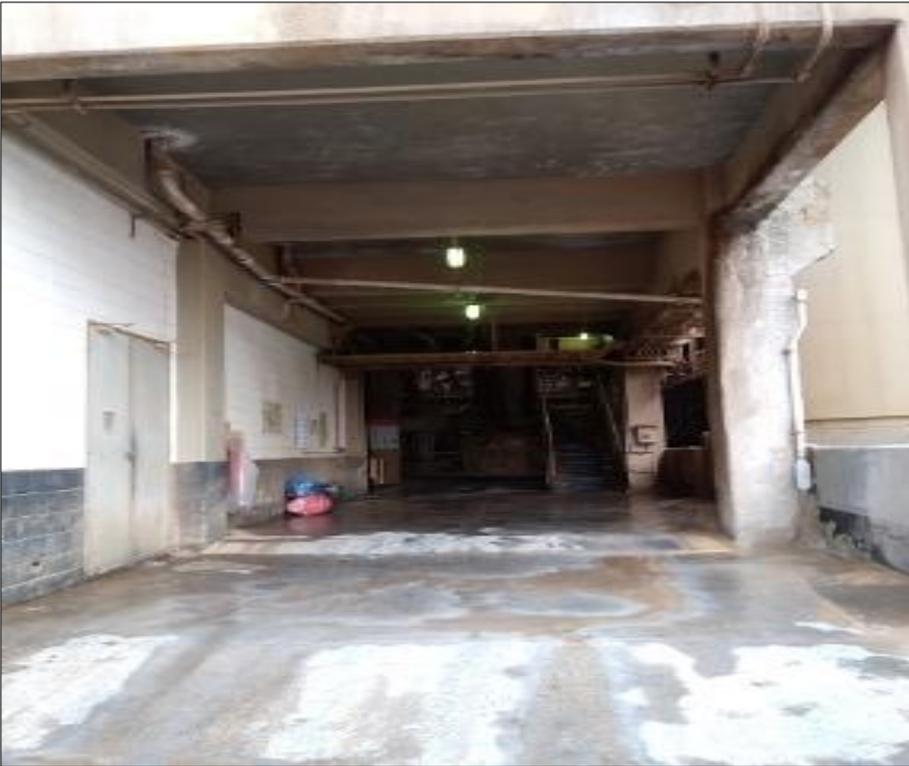
RESULTADOS			DESCRIÇÃO
PRIORIDADE: 2 CATEGORIA DA CONDIÇÃO: 3	RECOMENDAÇÃO	Durante a presente inspeção foi evidenciado que a estrutura escada encontra-se afetada por desagregação, e eflorescência.	
	Necessário realizar a impermeabilização da parte de cima da escada e reconstituição com argamassa estrutural.

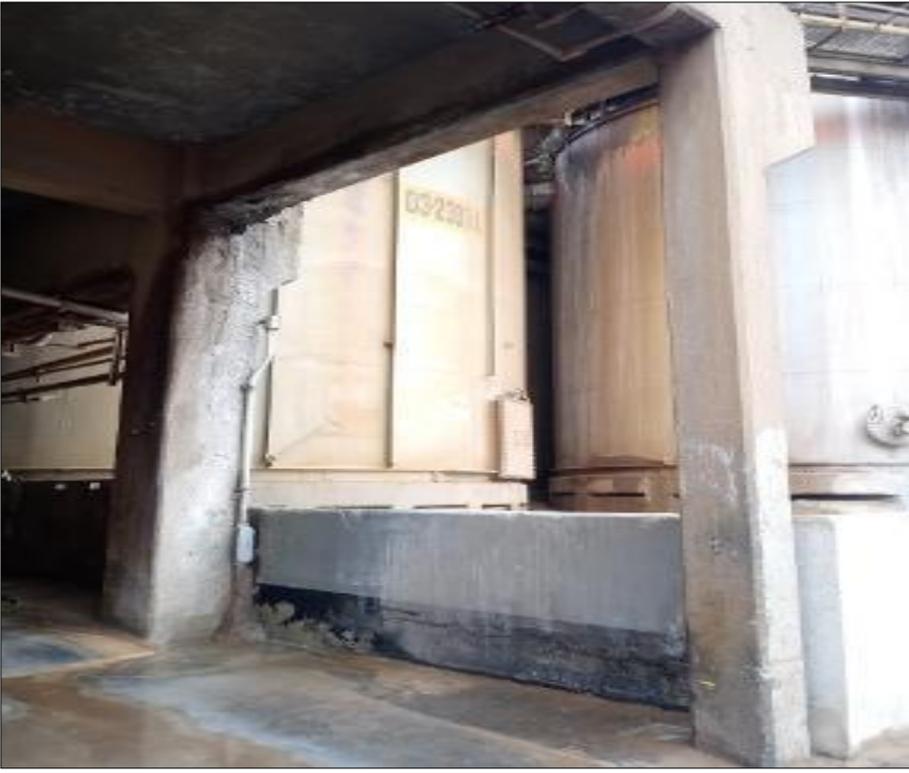
DESAGREGAÇÃO		RESISTÊNCIA: 75-95% AÇÃO CORRETIVA: REPINTURA, APERTO DOS PARAFUSOS, E OUTROS REPAROS MENORES.		
TRATATIVA		FOTO GERAL DA PATOLOGIA		CATEGORIA DE CONDIÇÃO: 4
MANUTENÇÃO ESTRUTURAL

AS ESTRUTURAS DA PLANTA APRESENTAM DETERIORIZAÇÃO SEVERA EM UMA DAS EXTENSÕES ONDE HÁ GRANDE REDUÇÃO DE RESISTÊNCIA. ATENÇÃO URGENTE DEVE SER DADA AO REPARO.
LOCALIZAÇÃO				RESISTÊNCIA: 50-75% AÇÃO CORRETIVA: REPARO OU TROCA DOS ELEMENTOS ESTRUTURAIS
TÉRREO - ENTRADA				CATEGORIA DE CONDIÇÃO: 5
RESULTADOS		DESCRIÇÃO		AS ESTRUTURAS DA ÁREA MOSTRAM DETERIORIZAÇÃO SEVERA, EM UMA EXTENSÃO ONDE HÁ POUCA RESISTÊNCIA ÚTIL RESIDUAL.
PRIORIDADE: 2		<p>Durante a presente inspeção foi evidenciado que o pilar encontra-se acometido com desagregação.</p> <p>Necessário realizar reparo com argamassa estrutural a fim de recompor a integridade do pilar. Recomenda-se fazer o revestimento da parte de baixo dos pilares para proteção do concreto.</p>		RESISTÊNCIA: < 50% AÇÃO CORRETIVA: REPARO OU TROCA DOS ELEMENTOS ESTRUTURAIS COM URGÊNCIA.

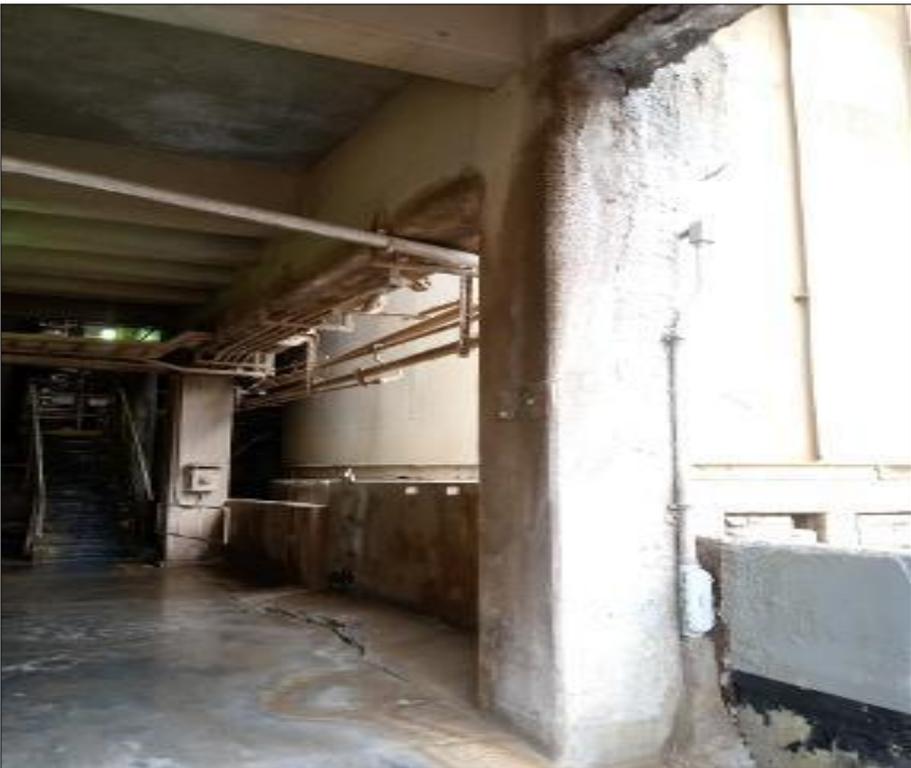
TRATATIVA		FOTO GERAL DA PATOLOGIA			
MANUTENÇÃO ESTRUTURAL

RESISTÊNCIA: 75-95% AÇÃO CORRETIVA: REPINTURA, APERTO DOS PARAFUSOS, E OUTROS REPAROS MENORES.	
LOCALIZAÇÃO				CATEGORIA DE CONDIÇÃO: 4	
TÉRREO - ENTRADA				AS ESTRUTURAS DA PLANTA APRESENTAM DETERIORIZAÇÃO SEVERA EM UMA DAS EXTENSÕES ONDE HÁ GRANDE REDUÇÃO DE RESISTÊNCIA. ATENÇÃO URGENTE DEVE SER DADA AO REPARO.	
RESULTADOS		RESISTÊNCIA: 50-75% AÇÃO CORRETIVA: REPARO OU TROCA DOS ELEMENTOS ESTRUTURAIS			
PRIORIDADE: 2		CATEGORIA DE CONDIÇÃO: 5			
CATEGORIA DA CONDIÇÃO: 3		DESCRİÇÃO			
Durante a presente inspeção foi evidenciado que o pilar encontra-se acometido com desagregação.		Necessário realizar reparo com argamassa estrutural a fim de recompor a integridade do pilar. Recomenda-se fazer o revestimento da parte de baixo dos pilares para proteção do concreto.			
		AS ESTRUTURAS DA ÁREA MOSTRAM DETERIORIZAÇÃO SEVERA, EM UMA EXTENSÃO ONDE HÁ POUCA RESISTÊNCIA ÚTIL RESIDUAL.

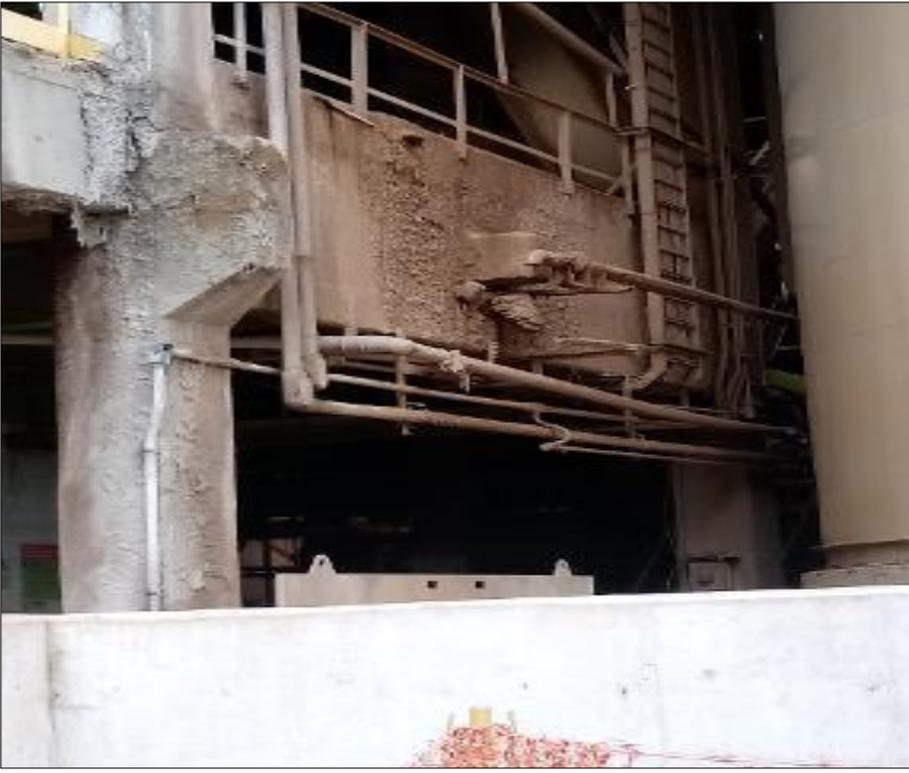
PATOLOGIA				CATEGORIA DE CONDIÇÃO: 3	
INCRUSTAÇÃO, DESAGREGAÇÃO				AS ESTRUTURAS DA ÁREA APRESENTAM ALGUMA DETERIORIZAÇÃO EM UMA EXTENSÃO ONDE HÁ ALGUMA REDUÇÃO DE RESISTÊNCIA. HÁ ALGUM COMPROMETIMENTO PARA O USO SEGURO DAS ESTRUTURAS.	
TRATATIVA		FOTO GERAL DA PATOLOGIA		RESISTÊNCIA: 75-95% AÇÃO CORRETIVA: REPINTURA, APERTO DOS PARAFUSOS, E OUTROS REPAROS MENORES.	
MANUTENÇÃO ESTRUTURAL E LIMPEZA

CATEGORIA DE CONDIÇÃO: 4	
LOCALIZAÇÃO				AS ESTRUTURAS DA PLANTA APRESENTAM DETERIORIZAÇÃO SEVERA EM UMA DAS EXTENSÕES ONDE HÁ GRANDE REDUÇÃO DE RESISTÊNCIA. ATENÇÃO URGENTE DEVE SER DADA AO REPARO.	
EXTERNO - LATERAL DIREITA (EQUIPAMENTO 03-2303A)				RESISTÊNCIA: 50-75% AÇÃO CORRETIVA: REPARO OU TROCA DOS ELEMENTOS ESTRUTURAIS	
RESULTADOS				CATEGORIA DE CONDIÇÃO: 5	
PRIORIDADE: 3		DESCRIÇÃO		AS ESTRUTURAS DA ÁREA MOSTRAM DETERIORIZAÇÃO SEVERA, EM UMA EXTENSÃO ONDE HÁ POUCA RESISTÊNCIA ÚTIL RESIDUAL.

CATEGORIA DA CONDIÇÃO: 2				AS ESTRUTURAS DA ÁREA MOSTRAM DETERIORIZAÇÃO SEVERA, EM UMA EXTENSÃO ONDE HÁ POUCA RESISTÊNCIA ÚTIL RESIDUAL.	
Durante a presente inspeção foi evidenciado que a alvenaria e o pilar encontram-se afetada por desagregação, incrustação e sujidade.		Necessário realizar a limpeza com água e cloro, e realizar a aplicação de argamassa estrutural a fim de recompor a integridade da estrutura.		RESISTÊNCIA: < 50% AÇÃO CORRETIVA: REPARO OU TROCA DOS ELEMENTOS ESTRUTURAIS COM URGÊNCIA.

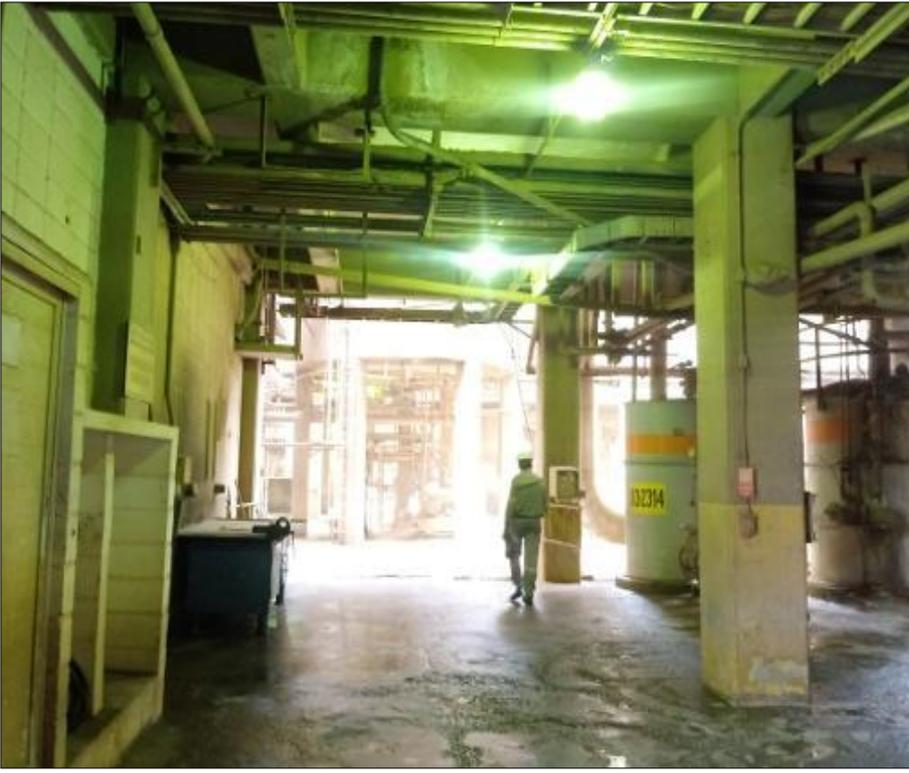
AS ESTRUTURAS DA ÁREA APRESENTAM ALGUMA DETERIORIZAÇÃO EM UMA EXTENSÃO ONDE HÁ ALGUMA REDUÇÃO DE RESISTÊNCIA. HÁ ALGUM COMPROMETIMENTO PARA O USO SEGURO DAS ESTRUTURAS. RESISTÊNCIA: 75-95% AÇÃO CORRETIVA: REPINTURA, APERTO DOS PARAFUSOS, E OUTROS REPAROS MENORES.
PATOLOGIA			CATEGORIA DE CONDIÇÃO: 4
DESAGREGAÇÃO			AS ESTRUTURAS DA PLANTA APRESENTAM DETERIORIZAÇÃO SEVERA EM UMA DAS EXTENSÕES ONDE HÁ GRANDE REDUÇÃO DE RESISTÊNCIA. ATENÇÃO URGENTE DEVE SER DADA AO REPARO. RESISTÊNCIA: 50-75% AÇÃO CORRETIVA: REPARO OU TROCA DOS ELEMENTOS ESTRUTURAIS
TRATATIVA			CATEGORIA DE CONDIÇÃO: 5
MANUTENÇÃO ESTRUTURAL			AS ESTRUTURAS DA ÁREA MOSTRAM DETERIORIZAÇÃO SEVERA, EM UMA EXTENSÃO ONDE HÁ POUCA RESISTÊNCIA ÚTIL RESIDUAL. RESISTÊNCIA: < 50% AÇÃO CORRETIVA: REPARO OU TROCA DOS ELEMENTOS ESTRUTURAIS COM URGÊNCIA.
LOCALIZAÇÃO	DESCRIÇÃO	RECOMENDAÇÃO	
TÉRREO (EM FRENTE AO EQUIP 03-2314)	Durante a presente inspeção foi evidenciado que o a base do pilar encontra-se acometido com desagregação.	Necessário realizar reparo com argamassa estrutural a fim de recompor a integridade do pilar. Recomenda-se fazer o revestimento da parte de baixo dos pilares para proteção do concreto.

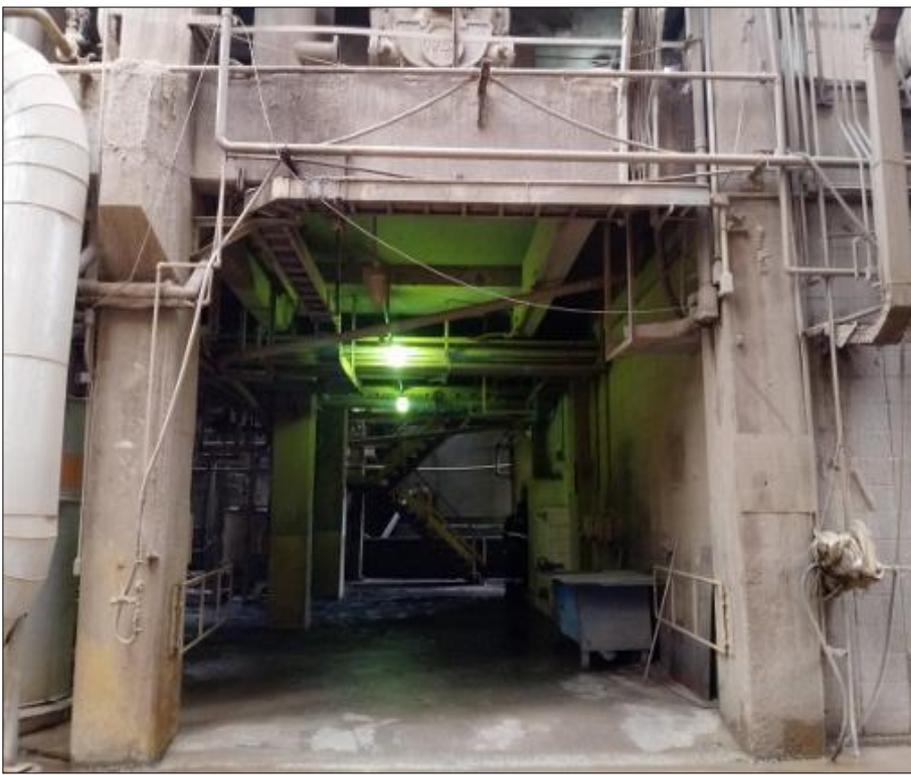
<p>AS ESTRUTURAS DA ÁREA APRESENTAM ALGUMA DETERIORIZAÇÃO EM UMA EXTENSÃO ONDE HÁ ALGUMA REDUÇÃO DE RESISTÊNCIA. HÁ ALGUM COMPROMETIMENTO PARA O USO SEGURO DAS ESTRUTURAS.</p> <p>RESISTÊNCIA: 75-95% AÇÃO CORRETIVA: REPINTURA, APERTO DOS PARAFUSOS, E OUTROS REPAROS MENORES.</p>
PATOLOGIA			CATEGORIA DE CONDIÇÃO: 4
DESAGREGAÇÃO			<p>AS ESTRUTURAS DA PLANTA APRESENTAM DETERIORIZAÇÃO SEVERA EM UMA DAS EXTENSÕES ONDE HÁ GRANDE REDUÇÃO DE RESISTÊNCIA. ATENÇÃO URGENTE DEVE SER DADA AO REPARO.</p> <p>RESISTÊNCIA: 50-75% AÇÃO CORRETIVA: REPARO OU TROCA DOS ELEMENTOS ESTRUTURAIS</p>
TRATATIVA	DESCRIÇÃO	RECOMENDAÇÃO	CATEGORIA DE CONDIÇÃO: 5
MANUTENÇÃO ESTRUTURAL	<p>Durante a presente inspeção foi evidenciado que o a base do pilar encontra-se acometido com desagregação.</p>	<p>Necessário realizar reparo com argamassa estrutural a fim de recompor a integridade do pilar. Recomenda-se fazer o revestimento da parte de baixo dos pilares para proteção do concreto.</p>	<p>AS ESTRUTURAS DA ÁREA MOSTRAM DETERIORIZAÇÃO SEVERA, EM UMA EXTENSÃO ONDE HÁ POUCA RESISTÊNCIA ÚTIL RESIDUAL.</p> <p>RESISTÊNCIA: < 50% AÇÃO CORRETIVA: REPARO OU TROCA DOS ELEMENTOS ESTRUTURAIS COM URGÊNCIA.</p>

LOCALIZAÇÃO			CATEGORIA DE CONDIÇÃO: 5
TÉRREO (EM FRENTE AO EQUIP 03-2314)			
RESULTADOS	PRIORIDADE: 3		
	CATEGORIA DA CONDIÇÃO: 2

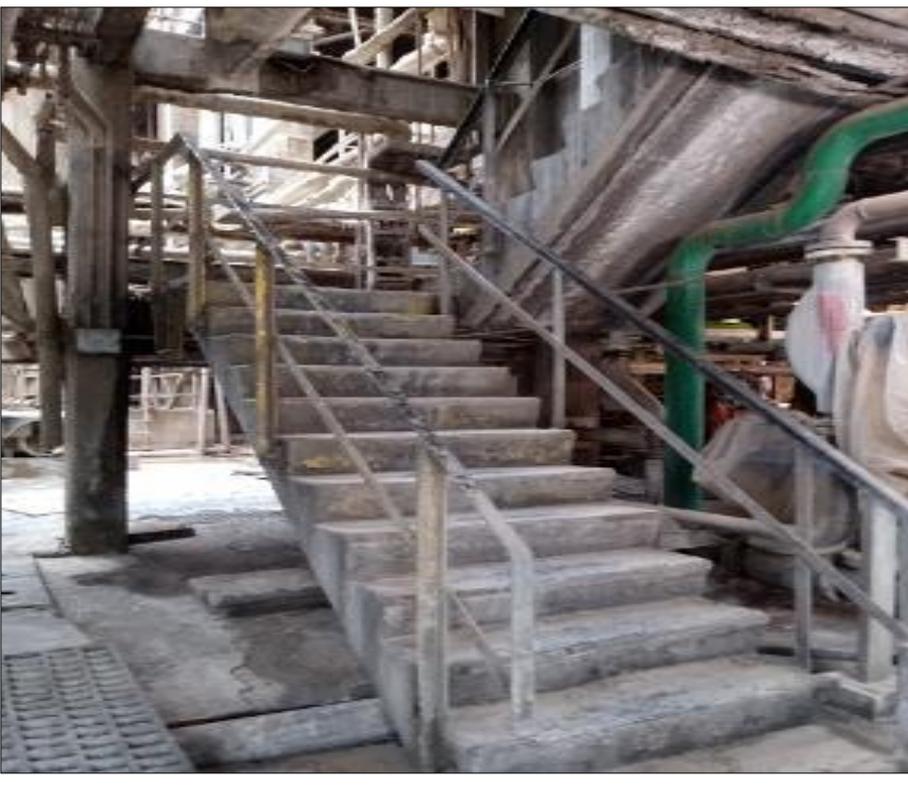
TRATATIVA	FOTO GERAL DA PATOLOGIA		CATEGORIA DE CONDIÇÃO: 3	
MANUTENÇÃO ESTRUTURAL

<p>AS ESTRUTURAS DA ÁREA APRESENTAM ALGUMA DETERIORIZAÇÃO EM UMA EXTENSÃO ONDE HÁ ALGUMA REDUÇÃO DE RESISTÊNCIA. HÁ ALGUM COMPROMETIMENTO PARA O USO SEGURO DAS ESTRUTURAS.</p> <p>RESISTÊNCIA: 75-95% AÇÃO CORRETIVA: REPINTURA, APERTO DOS PARAFUSOS, E OUTROS REPAROS MENORES.</p>	
LOCALIZAÇÃO			TÉRREO - ESCADARIA (EQUIP. 2313E) ACESSO AO 1 PAV.	CATEGORIA DE CONDIÇÃO: 4
RESULTADOS			<p>PRIORIDADE: 3</p> <p>CATEGORIA DA CONDIÇÃO: 2</p>	<p>AS ESTRUTURAS DA PLANTA APRESENTAM DETERIORIZAÇÃO SEVERA EM UMA DAS EXTENSÕES ONDE HÁ GRANDE REDUÇÃO DE RESISTÊNCIA. ATENÇÃO URGENTE DEVE SER DADA AO REPARO.</p> <p>RESISTÊNCIA: 50-75% AÇÃO CORRETIVA: REPARO OU TROCA DOS ELEMENTOS ESTRUTURAIS</p>
DESCRIÇÃO	RECOMENDAÇÃO	CATEGORIA DE CONDIÇÃO: 5		
<p>Durante a presente inspeção foi evidenciado que os degraus da escada encontra-se afetada por desagregação e sujidade.</p>	<p>Necessário realizar a limpeza, e aplicação de argamassa estrutural a fim de recompor a integridade dos degraus.</p>	<p>AS ESTRUTURAS DA ÁREA MOSTRAM DETERIORIZAÇÃO SEVERA, EM UMA EXTENSÃO ONDE HÁ POUCA RESISTÊNCIA ÚTIL RESIDUAL.</p> <p>RESISTÊNCIA: < 50% AÇÃO CORRETIVA: REPARO OU TROCA DOS ELEMENTOS ESTRUTURAIS COM URGÊNCIA.</p>
