CMOC CUBATÃO/SP	
NR 18 - SEGURANÇA E SAÚDE NO TRABALHO NA INDÚSTRIA DA CONSTRUÇÃO	Relatório 5586	Página 1	
	Obra 10034	Revisão 0

RELATÓRIO DE INSPEÇÃO CONFORME NR-18

CMOC CUBATÃO/SP

NR-18 – ÁCIDO FOSFÓRICO

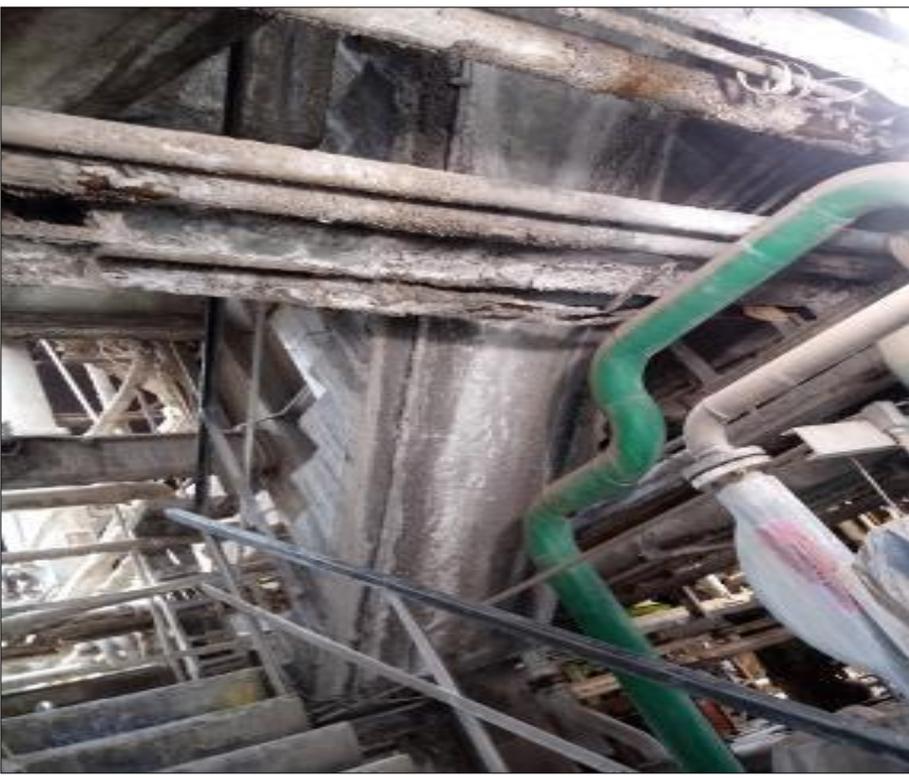
ÁREA 03 - ÁCIDO FOSFÓRICO			AS ESTRUTURAS DA ÁREA APRESENTAM ALGUMA DETERIORIZAÇÃO EM UMA EXTENSÃO ONDE HÁ ALGUMA REDUÇÃO DE RESISTÊNCIA. HÁ ALGUM COMPROMETIMENTO PARA O USO SEGURO DAS ESTRUTURAS. RESISTÊNCIA: 75-95% AÇÃO CORRETIVA: REPINTURA, APERTO DOS PARAFUSOS, E OUTROS REPAROS MENORES.
PATOLOGIA			CATEGORIA DE CONDIÇÃO: 4
DESAGREGAÇÃO	TRATATIVA		CATEGORIA DE CONDIÇÃO: 5
MANUTENÇÃO ESTRUTURAL	FOTO GERAL DA PATOLOGIA		AS ESTRUTURAS DA PLANTA APRESENTAM DETERIORIZAÇÃO SEVERA EM UMA DAS EXTENSÕES ONDE HÁ GRANDE REDUÇÃO DE RESISTÊNCIA. ATENÇÃO URGENTE DEVE SER DADA AO REPARO. RESISTÊNCIA: 50-75% AÇÃO CORRETIVA: REPARO OU TROCA DOS ELEMENTOS ESTRUTURAIS
LOCALIZAÇÃO	TÉRREO - ESCADARIA (EQUIP. 2313E) ACESSO AO 1 PAV.		CATEGORIA DE CONDIÇÃO: 5
RESULTADOS			AS ESTRUTURAS DA ÁREA MOSTRAM DETERIORIZAÇÃO SEVERA, EM UMA EXTENSÃO ONDE HÁ POUCA RESISTÊNCIA ÚTIL RESIDUAL. RESISTÊNCIA: < 50% AÇÃO CORRETIVA: REPARO OU TROCA DOS ELEMENTOS ESTRUTURAIS COM URGÊNCIA.

PRIORIDADE: 2 CATEGORIA DA CONDIÇÃO: 3	DESCRIÇÃO	RECOMENDAÇÃO	AS ESTRUTURAS DA ÁREA MOSTRAM DETERIORIZAÇÃO SEVERA, EM UMA EXTENSÃO ONDE HÁ POUCA RESISTÊNCIA ÚTIL RESIDUAL. RESISTÊNCIA: < 50% AÇÃO CORRETIVA: REPARO OU TROCA DOS ELEMENTOS ESTRUTURAIS COM URGÊNCIA.
Durante a presente inspeção foi evidenciado que os degraus da escada encontram-se afetados por desagregação, eflorescência e sujidade.	Durante a presente inspeção foi evidenciado que os degraus da escada encontram-se afetados por desagregação, eflorescência e sujidade.	Necessário realizar a limpeza, impermeabilização da parte de cima da escada e aplicação de argamassa estrutural a fim de recompor a integridade dos degraus.	AS ESTRUTURAS DA ÁREA MOSTRAM DETERIORIZAÇÃO SEVERA, EM UMA EXTENSÃO ONDE HÁ POUCA RESISTÊNCIA ÚTIL RESIDUAL. RESISTÊNCIA: < 50% AÇÃO CORRETIVA: REPARO OU TROCA DOS ELEMENTOS ESTRUTURAIS COM URGÊNCIA.

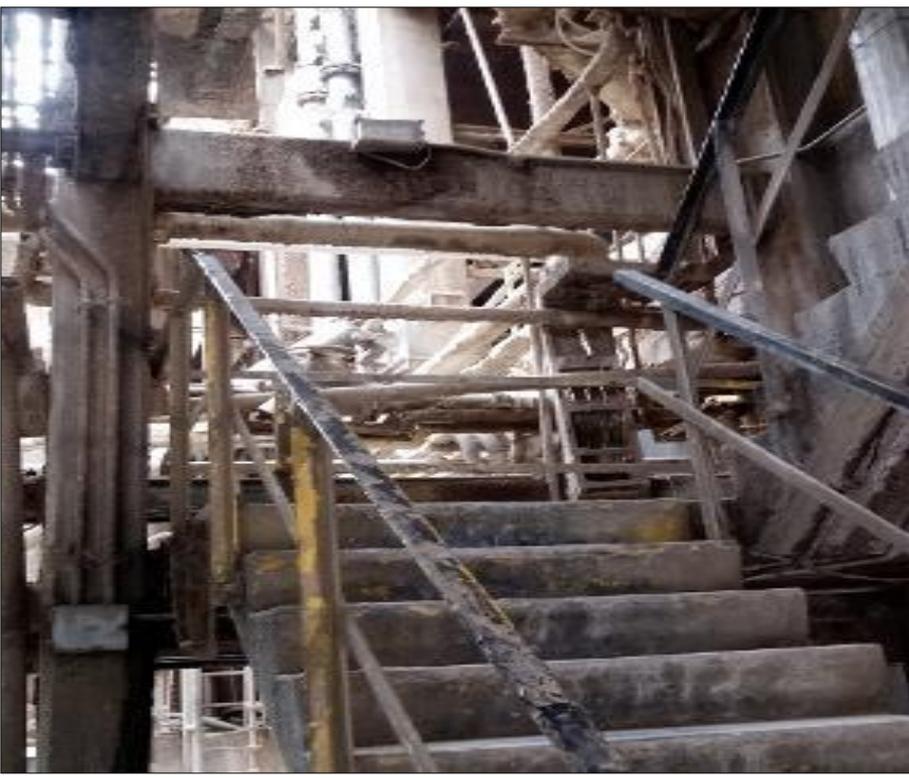
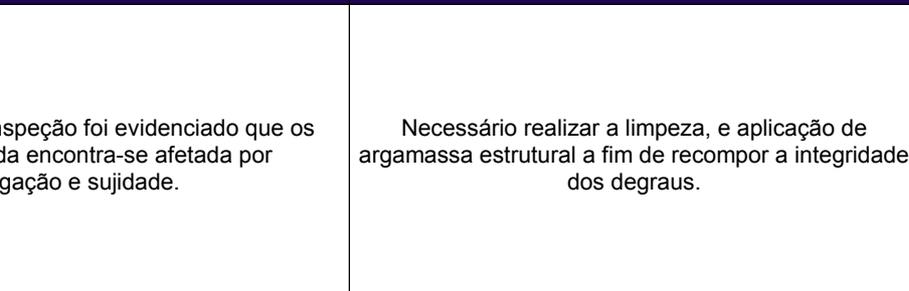
ÁREA 03 - ÁCIDO FOSFÓRICO			AS ESTRUTURAS DA ÁREA APRESENTAM ALGUMA DETERIORIZAÇÃO EM UMA EXTENSÃO ONDE HÁ ALGUMA REDUÇÃO DE RESISTÊNCIA. HÁ ALGUM COMPROMETIMENTO PARA O USO SEGURO DAS ESTRUTURAS. RESISTÊNCIA: 75-95% AÇÃO CORRETIVA: REPINTURA, APERTO DOS PARAFUSOS, E OUTROS REPAROS MENORES.
PATOLOGIA			CATEGORIA DE CONDIÇÃO: 4
DESAGREGAÇÃO	TRATATIVA		CATEGORIA DE CONDIÇÃO: 5
MANUTENÇÃO ESTRUTURAL	FOTO GERAL DA PATOLOGIA		AS ESTRUTURAS DA PLANTA APRESENTAM DETERIORIZAÇÃO SEVERA EM UMA DAS EXTENSÕES ONDE HÁ GRANDE REDUÇÃO DE RESISTÊNCIA. ATENÇÃO URGENTE DEVE SER DADA AO REPARO. RESISTÊNCIA: 50-75% AÇÃO CORRETIVA: REPARO OU TROCA DOS ELEMENTOS ESTRUTURAIS
LOCALIZAÇÃO

CATEGORIA DE CONDIÇÃO: 5
TÉRREO - ESCADARIA (EQUIP. 2313E) ACESSO AO 1 PAV.			AS ESTRUTURAS DA ÁREA MOSTRAM DETERIORIZAÇÃO SEVERA, EM UMA EXTENSÃO ONDE HÁ POUCA RESISTÊNCIA ÚTIL RESIDUAL. RESISTÊNCIA: < 50% AÇÃO CORRETIVA: REPARO OU TROCA DOS ELEMENTOS ESTRUTURAIS COM URGÊNCIA.

RESULTADOS	DESCRIÇÃO	RECOMENDAÇÃO	
PRIORIDADE: 3 CATEGORIA DA CONDIÇÃO: 2	Durante a presente inspeção foi evidenciado que os degraus da escada encontra-se afetada por desagregação e sujidade.	Necessário realizar a limpeza, e aplicação de argamassa estrutural a fim de recompor a integridade dos degraus.

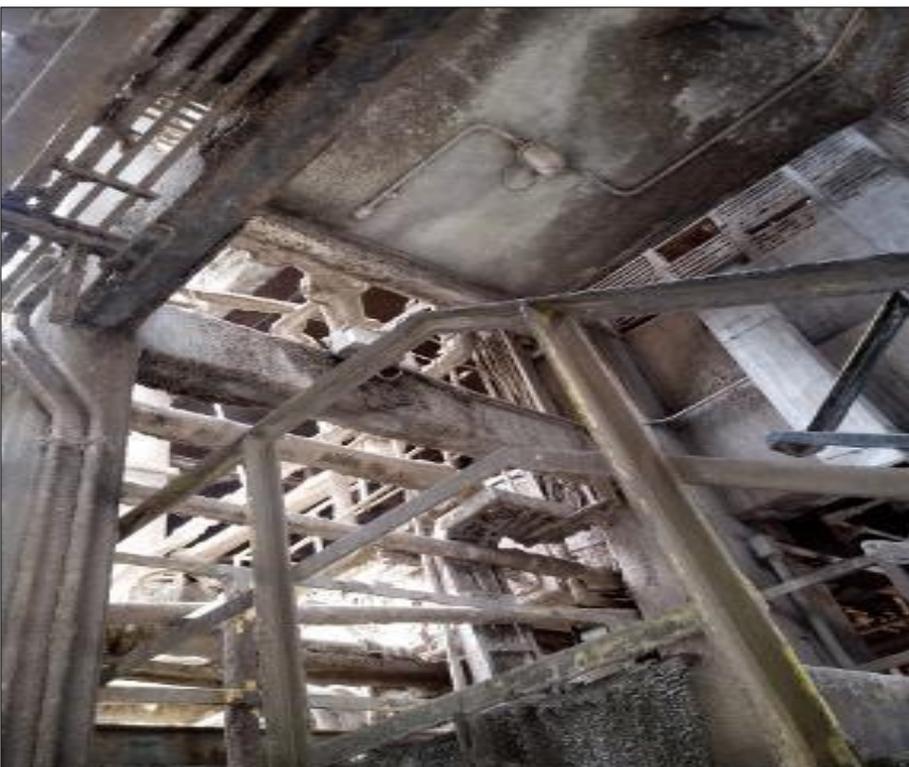
TRATATIVA	FOTO GERAL DA PATOLOGIA		CATEGORIA DE CONDIÇÃO: 3	
IMPERMEABILIZAÇÃO E MANUTENÇÃO ESTRUTURAL

<p>AS ESTRUTURAS DA ÁREA APRESENTAM ALGUMA DETERIORIZAÇÃO EM UMA EXTENSÃO ONDE HÁ ALGUMA REDUÇÃO DE RESISTÊNCIA. HÁ ALGUM COMPROMETIMENTO PARA O USO SEGURO DAS ESTRUTURAS.</p> <p>RESISTÊNCIA: 75-95% AÇÃO CORRETIVA: REPINTURA, APERTO DOS PARAFUSOS, E OUTROS REPAROS MENORES.</p>	
LOCALIZAÇÃO			TÉRREO - ESCADARIA (EQUIP. 2313E) ACESSO AO 1 PAV.	CATEGORIA DE CONDIÇÃO: 4
RESULTADOS	<p>PRIORIDADE: 2</p> <p>CATEGORIA DA CONDIÇÃO: 3</p>	<p>AS ESTRUTURAS DA PLANTA APRESENTAM DETERIORIZAÇÃO SEVERA EM UMA DAS EXTENSÕES ONDE HÁ GRANDE REDUÇÃO DE RESISTÊNCIA. ATENÇÃO URGENTE DEVE SER DADA AO REPARO.</p> <p>RESISTÊNCIA: 50-75% AÇÃO CORRETIVA: REPARO OU TROCA DOS ELEMENTOS ESTRUTURAIIS</p>		
DESCRIÇÃO	RECOMENDAÇÃO	CATEGORIA DE CONDIÇÃO: 5		
<p>Durante a presente inspeção foi evidenciado que a estrutura da escada encontram-se com pontos afetados por eflorescência, devido a infiltração.</p>	<p>.Necessário realizar a impermeabilização da parte de cima da escada e limpeza.</p>	<p>AS ESTRUTURAS DA ÁREA MOSTRAM DETERIORIZAÇÃO SEVERA, EM UMA EXTENSÃO ONDE HÁ POUCA RESISTÊNCIA ÚTIL RESIDUAL.</p> <p>RESISTÊNCIA: < 50% AÇÃO CORRETIVA: REPARO OU TROCA DOS ELEMENTOS ESTRUTURAIIS COM URGÊNCIA.</p>

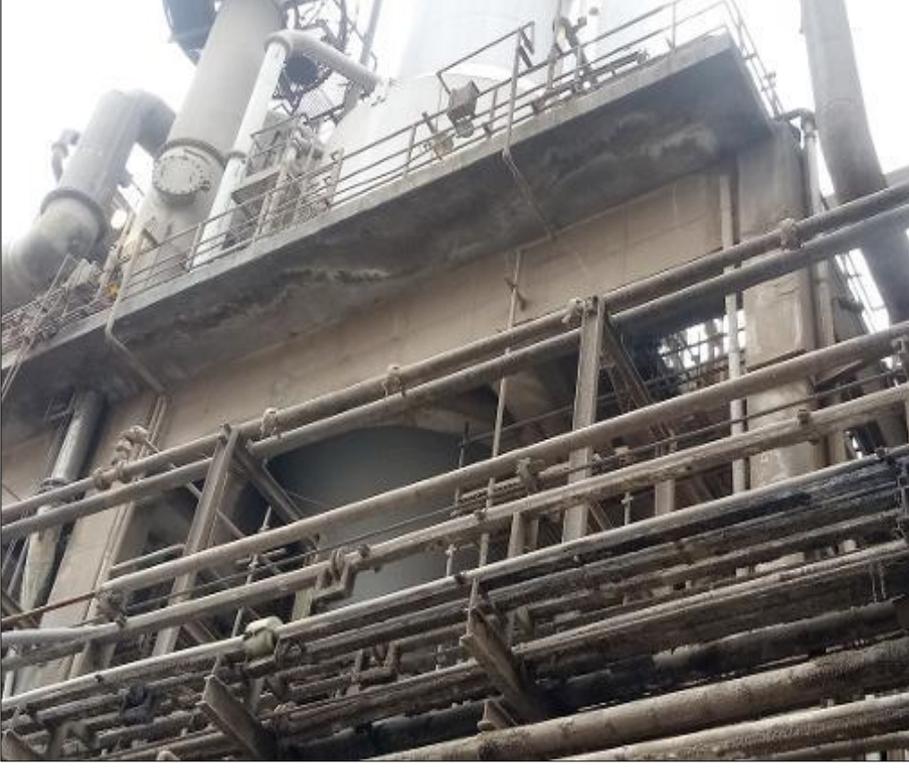
ÁREA 03 - ÁCIDO FOSFÓRICO	<p>AS ESTRUTURAS DA ÁREA APRESENTAM ALGUMA DETERIORIZAÇÃO EM UMA EXTENSÃO ONDE HÁ ALGUMA REDUÇÃO DE RESISTÊNCIA. HÁ ALGUM COMPROMETIMENTO PARA O USO SEGURO DAS ESTRUTURAS.</p> <p>RESISTÊNCIA: 75-95% AÇÃO CORRETIVA: REPINTURA, APERTO DOS PARAFUSOS, E OUTROS REPAROS MENORES.</p>	
PATOLOGIA	CATEGORIA DE CONDIÇÃO: 4	
EFLORESCÊNCIA	<p>AS ESTRUTURAS DA PLANTA APRESENTAM DETERIORIZAÇÃO SEVERA EM UMA DAS EXTENSÕES ONDE HÁ GRANDE REDUÇÃO DE RESISTÊNCIA. ATENÇÃO URGENTE DEVE SER DADA AO REPARO.</p> <p>RESISTÊNCIA: 50-75% AÇÃO CORRETIVA: REPARO OU TROCA DOS ELEMENTOS ESTRUTURAIS</p>	
TRATATIVA	FOTO GERAL DA PATOLOGIA	CATEGORIA DE CONDIÇÃO: 5
IMPERMEABILIZAÇÃO E MANUTENÇÃO ESTRUTURAL

LOCALIZAÇÃO		CATEGORIA DE CONDIÇÃO: 5
EXTERNO LADO FRENTE EQUIP. 03-2329)		<p>Durante a presente inspeção foi evidenciado que a laje encontra-se com pontos afetados por eflorescência, devido a infiltração.</p> <p>.Necessário realizar a impermeabilização da laje e reconstituição com argamassa estrutural.</p>
RESULTADOS	DESCRİÇÃO	RECOMENDAÇÃO
<p>PRIORIDADE: 3</p> <p>CATEGORIA DA CONDIÇÃO: 2</p>

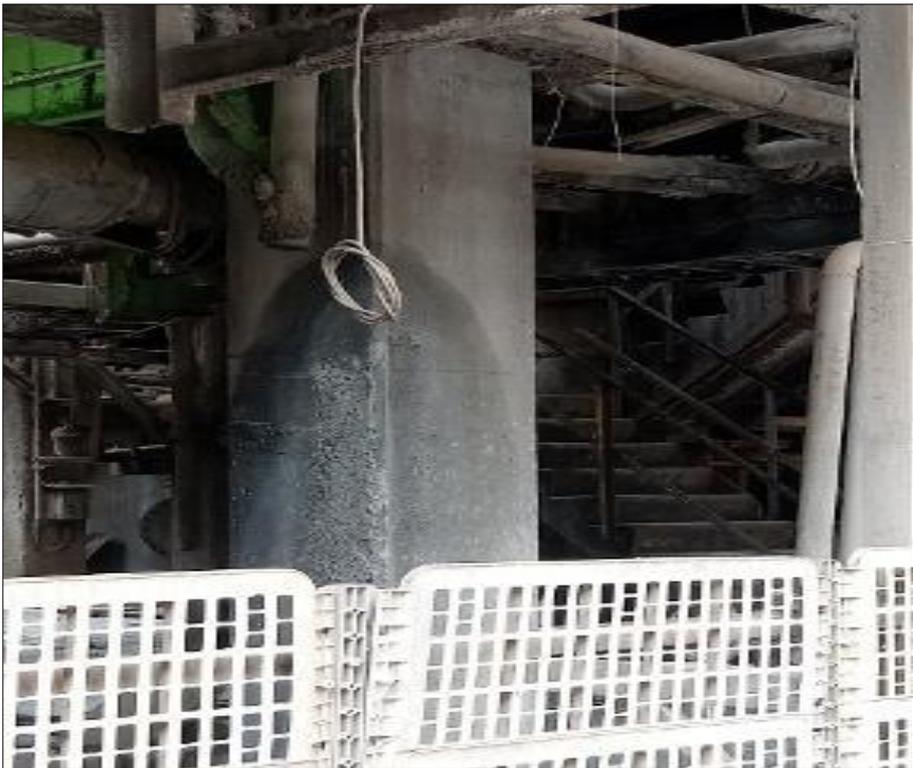
EXTERNO LADO FRENTE EQUIP. 03-2329)				
RESULTADOS				
PRIORIDADE: 3				
CATEGORIA DA CONDIÇÃO: 2				
DESCRIÇÃO		RECOMENDAÇÃO		
Durante a presente inspeção foi evidenciado que as vigas do local encontram-se acometido por incrustação.		Necessário realizar a limpeza nas vigas, e averiguar a existência de outras patologias.

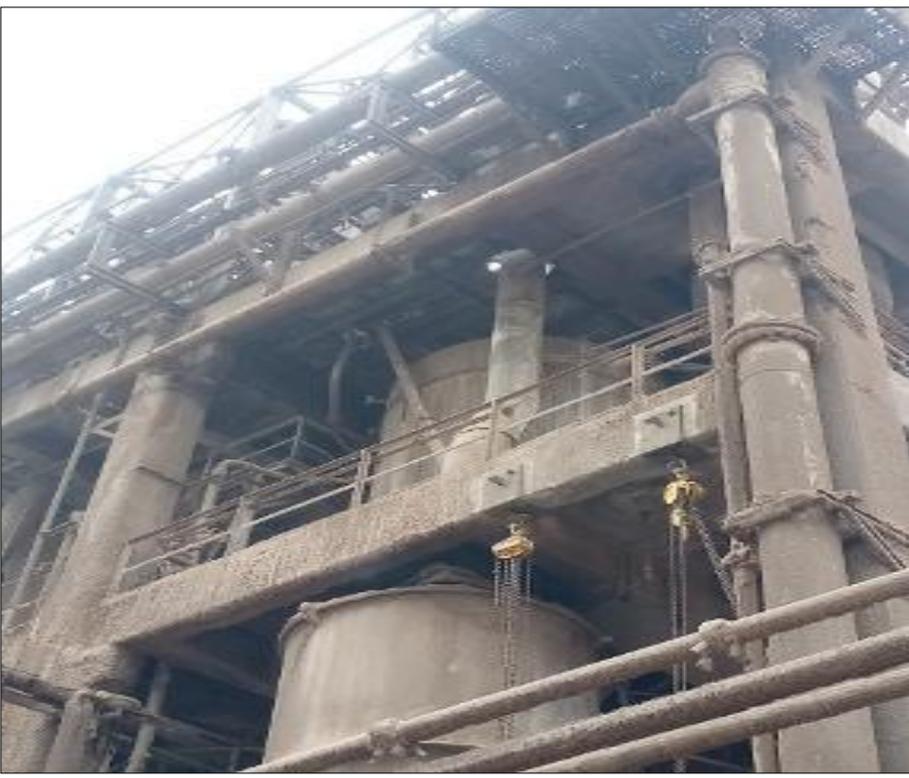
<p>AS ESTRUTURAS DA ÁREA MOSTRAM DETERIORIZAÇÃO SEVERA, EM UMA EXTENSÃO ONDE HÁ POUCA RESISTÊNCIA ÚTIL RESIDUAL.</p> <p>RESISTÊNCIA: < 50% AÇÃO CORRETIVA: REPARO OU TROCA DOS ELEMENTOS ESTRUTURAIS COM URGÊNCIA.</p>
LOCALIZAÇÃO			<p>Foi evidenciado que a alvenaria do ambiente encontra-se com incrustação em toda sua extensão.</p>

EXTERNO LADO FRENTE EQUIP. 05-2324)			<p>Necessário realizar a limpeza nas vigas, e averiguar a existência de outras patologias.</p>
RESULTADOS			
PRIORIDADE: 2			
CATEGORIA DA CONDIÇÃO: 3			
DESCRIÇÃO		RECOMENDAÇÃO	
Foi evidenciado que a alvenaria do ambiente encontra-se com incrustação em toda sua extensão.		Necessário realizar a limpeza nas vigas, e averiguar a existência de outras patologias.

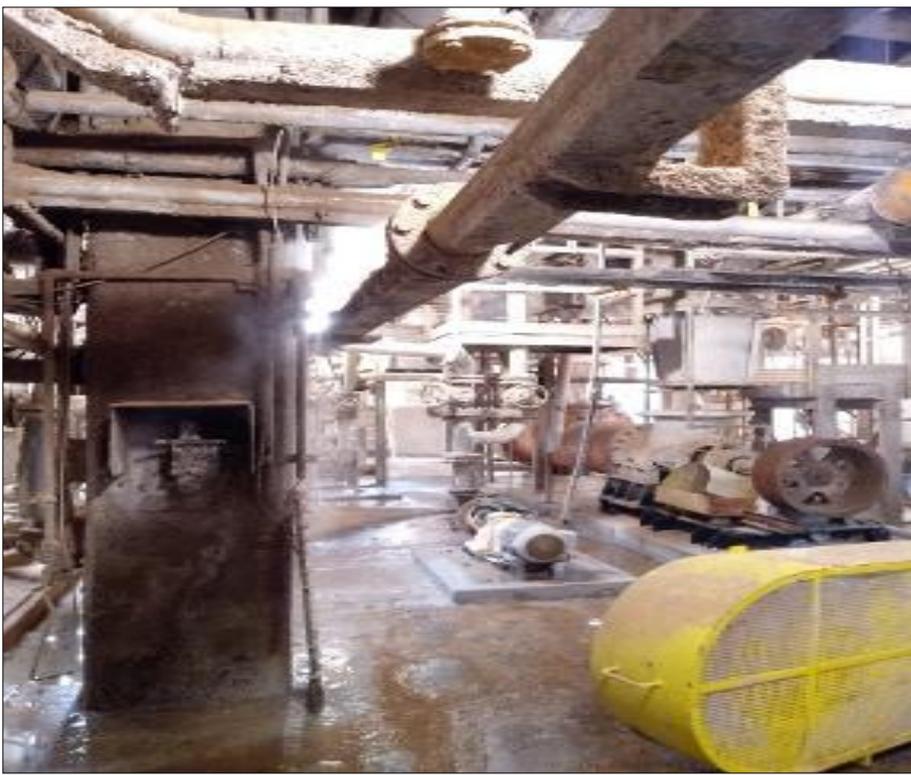
TÉRREO (EQUIP.03-1154 ABC)	<p>PRIORIDADE: 2</p> <p>CATEGORIA DA CONDIÇÃO: 3</p>	<p>AS ESTRUTURAS DA ÁREA MOSTRAM DETERIORIZAÇÃO SEVERA, EM UMA EXTENSÃO ONDE HÁ POUCA RESISTÊNCIA ÚTIL RESIDUAL.</p> <p>RESISTÊNCIA: < 50% AÇÃO CORRETIVA: REPARO OU TROCA DOS ELEMENTOS ESTRUTURAIS COM URGÊNCIA.</p>	
RESULTADOS	<p>DESCRÇÃO</p> <p>RECOMENDAÇÃO</p>		
<p>Durante a presente inspeção foi evidenciado que e as vigas encontram-se com pontos afetados por incrustação.</p>	<p>Necessário realizar a limpeza, a fim de averiguar sinais de corrosão.</p>

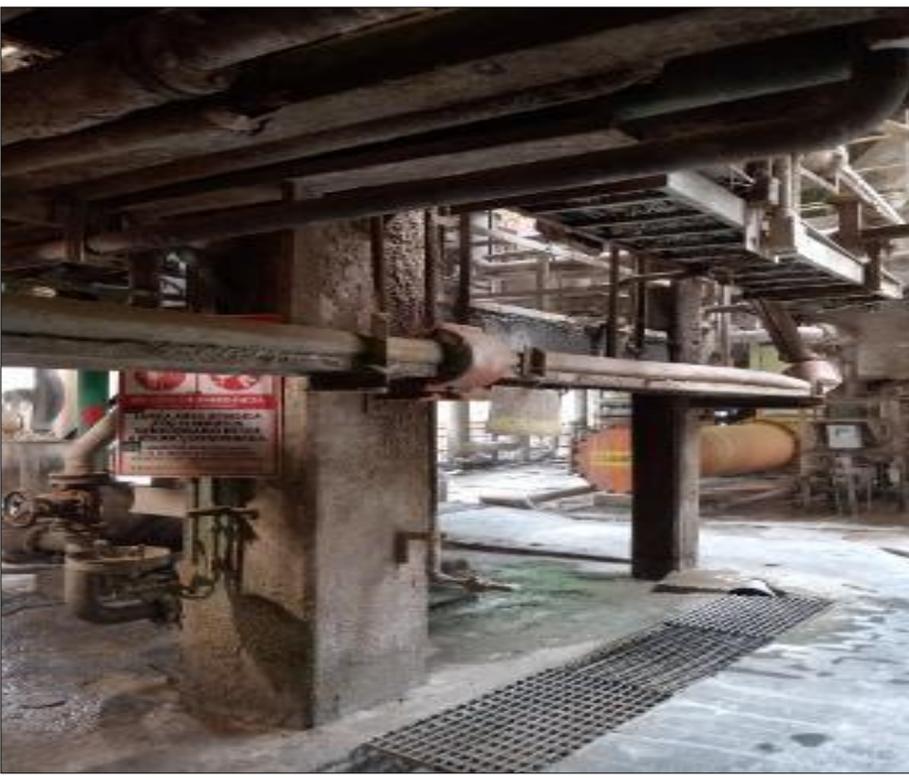
AS ESTRUTURAS DA PLANTA APRESENTAM DETERIORIZAÇÃO SEVERA EM UMA DAS EXTENSÕES ONDE HÁ GRANDE REDUÇÃO DE RESISTÊNCIA. ATENÇÃO URGENTE DEVE SER DADA AO REPARO.
DESCRİÇÃO	RECOMENDAÇÃO	CATEGORIA DE CONDIÇÃO: 5	
Durante a presente inspeção foi evidenciado que o pilar encontra-se acometido com desagregação.	Necessário realizar reparo com argamassa estrutural a fim de recompor a integridade do pilar.	AS ESTRUTURAS DA ÁREA MOSTRAM DETERIORIZAÇÃO SEVERA, EM UMA EXTENSÃO ONDE HÁ POUCA RESISTÊNCIA ÚTIL RESIDUAL.

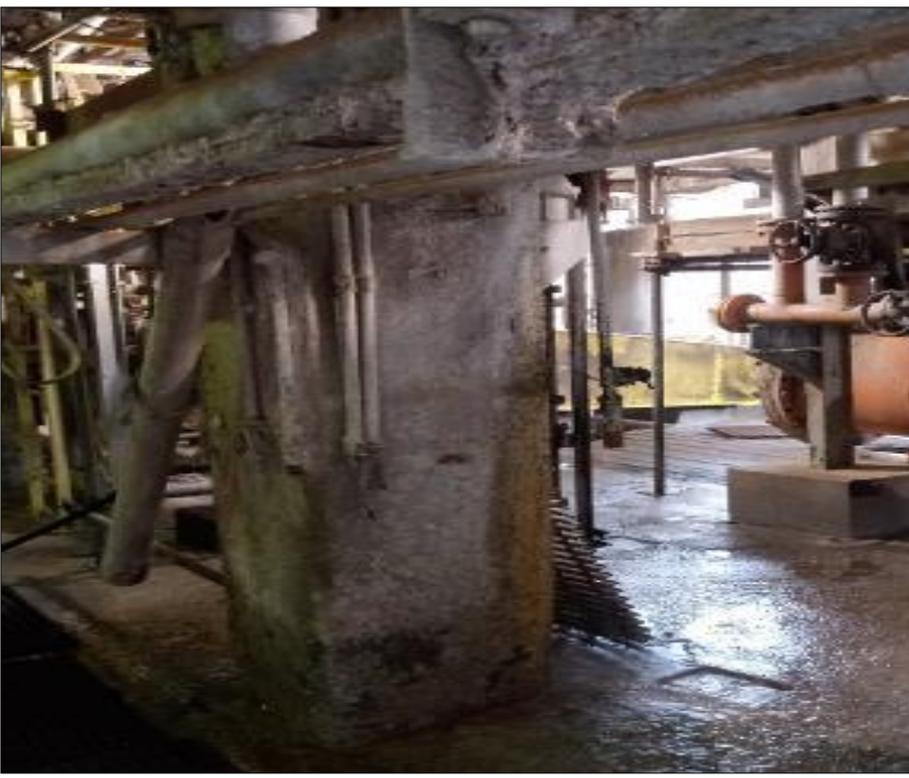
TÉRREO (EQUIP.03-1154 ABC)				
RESULTADOS				
PRIORIDADE: 2				
CATEGORIA DA CONDIÇÃO: 3				
DESCRIÇÃO	RECOMENDAÇÃO	CATEGORIA DE CONDIÇÃO: 5		
Durante a presente inspeção foi evidenciado que o pilar encontra-se acometido com desagregação e umidade.	Necessário realizar reparo com argamassa estrutural a fim de recompor a integridade do pilar.	<p>AS ESTRUTURAS DA ÁREA MOSTRAM DETERIORIZAÇÃO SEVERA, EM UMA EXTENSÃO ONDE HÁ POUCA RESISTÊNCIA ÚTIL RESIDUAL.</p> <p>RESISTÊNCIA: < 50% AÇÃO CORRETIVA: REPARO OU TROCA DOS ELEMENTOS ESTRUTURAIS COM URGÊNCIA.</p>

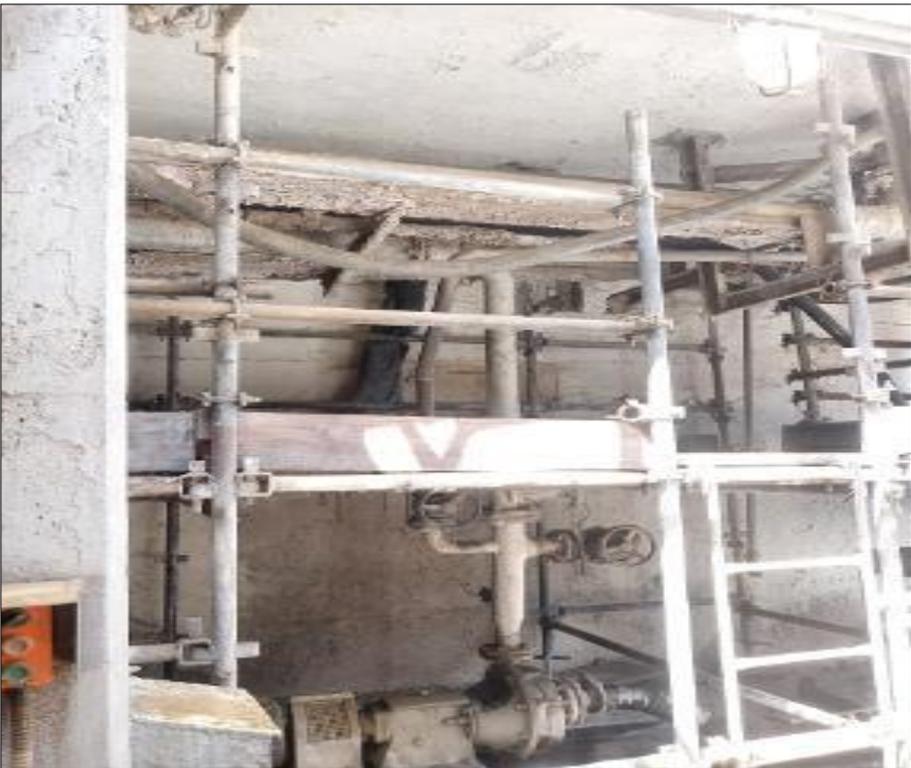
<p>AS ESTRUTURAS DA ÁREA MOSTRAM DETERIORIZAÇÃO SEVERA, EM UMA EXTENSÃO ONDE HÁ POUCA RESISTÊNCIA ÚTIL RESIDUAL.</p> <p>RESISTÊNCIA: < 50% AÇÃO CORRETIVA: REPARO OU TROCA DOS ELEMENTOS ESTRUTURAIIS COM URGÊNCIA.</p>
LOCALIZAÇÃO				<p>Durante a presente inspeção foi evidenciado que as vigas do local encontram-se acometidas por incrustação.</p> <p>Necessário realizar a limpeza nas vigas, e averiguar a existência de outras patologias.</p>

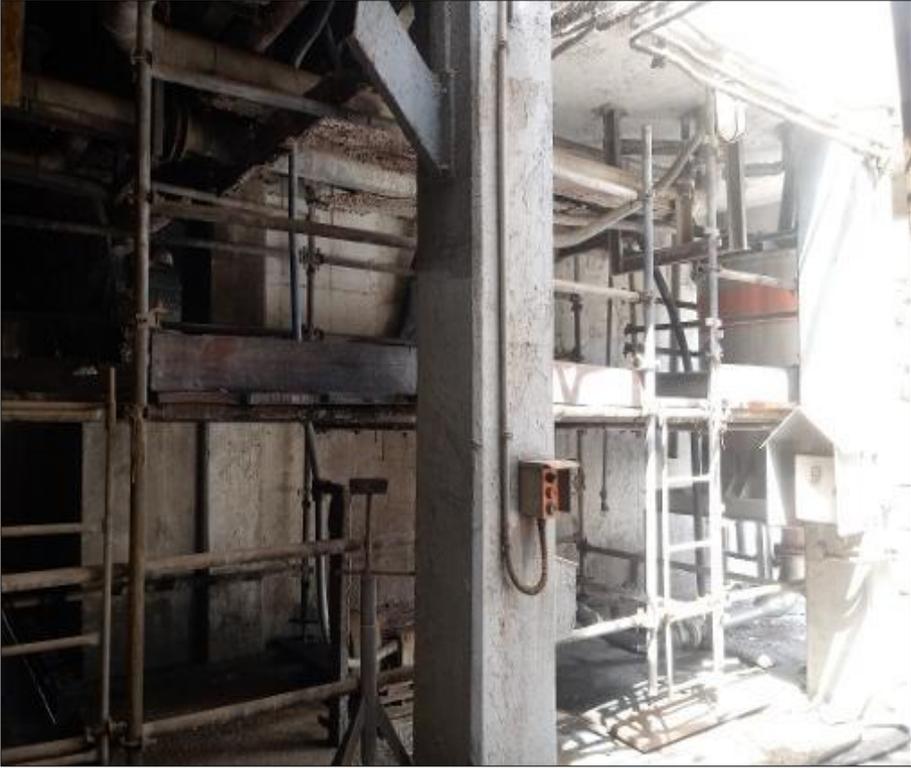
LOCALIZAÇÃO				DESCRİÇÃO	
PRÉDIO IMI - LATERAL ESQUERDA				<p>Durante a presente inspeção foi evidenciado que o pilar encontra-se afetado por desagregação, incrustação e sujidade.</p> <p>Necessário realizar a limpeza com água e cloro, e realizar a aplicação de argamassa estrutural a fim de recompor a integridade do pilar.</p>	
RESULTADOS					
PRIORIDADE: 3					
CATEGORIA DA CONDIÇÃO: 2

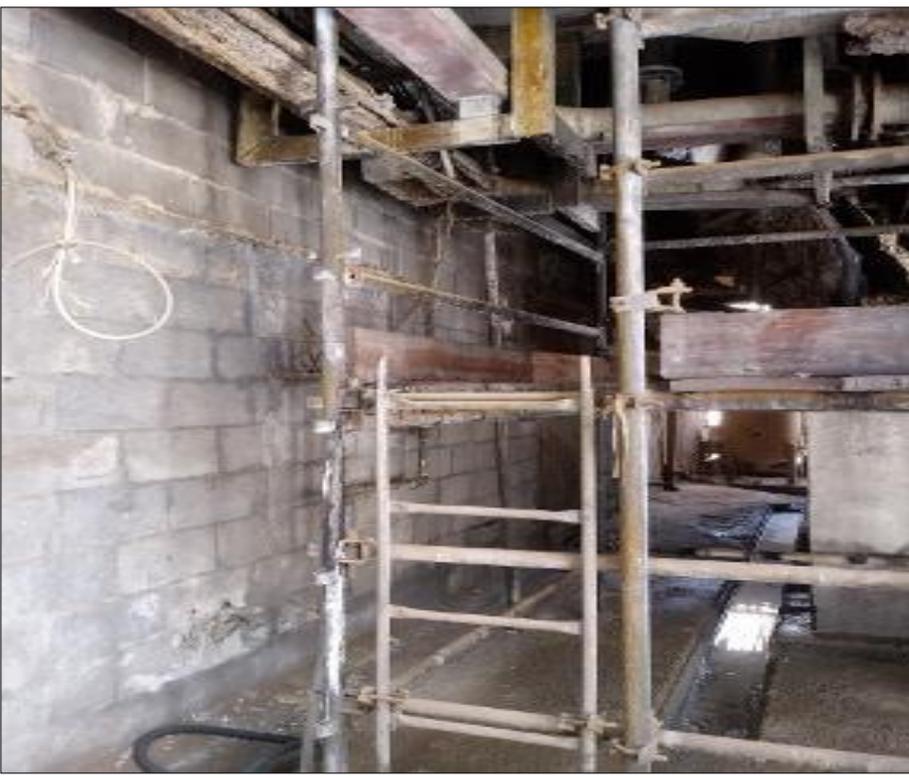
LOCALIZAÇÃO				<p>Durante a presente inspeção foi evidenciado que a alvenaria do local encontra-se acometido por desagregação e sujidade.</p> <p>Necessário realizar limpeza e reparo com argamassa estrutural a fim de recompor a integridade da alvenaria.</p>	
PRÉDIO IMI - LATERAL ESQUERDA					
RESULTADOS					
PRIORIDADE: 2					
CATEGORIA DA CONDIÇÃO: 3					
DESCRIÇÃO

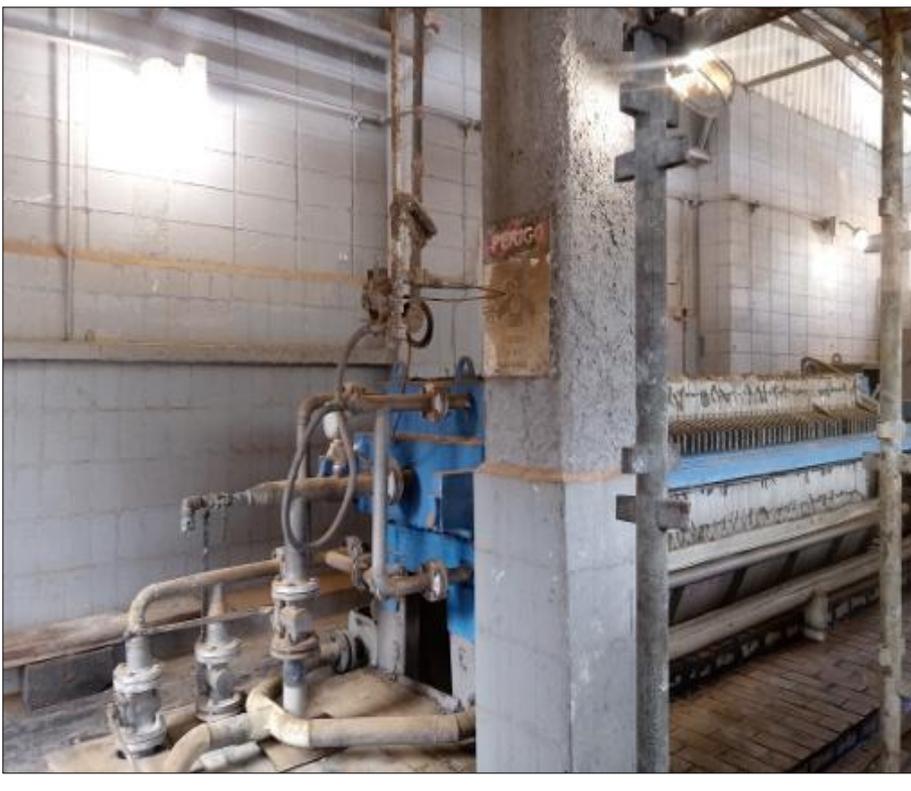
<p>AS ESTRUTURAS DA ÁREA APRESENTAM ALGUMA DETERIORIZAÇÃO EM UMA EXTENSÃO ONDE HÁ ALGUMA REDUÇÃO DE RESISTÊNCIA. HÁ ALGUM COMPROMETIMENTO PARA O USO SEGURO DAS ESTRUTURAS.</p> <p>RESISTÊNCIA: 75-95% AÇÃO CORRETIVA: REPINTURA, APERTO DOS PARAFUSOS, E OUTROS REPAROS MENORES.</p>	
LOCALIZAÇÃO			PRÉDIO IMI - PAVIMENTO SUPERIOR - INTERNO	CATEGORIA DE CONDIÇÃO: 4
RESULTADOS			<p>PRIORIDADE: 3</p> <p>CATEGORIA DA CONDIÇÃO: 2</p>	<p>AS ESTRUTURAS DA PLANTA APRESENTAM DETERIORIZAÇÃO SEVERA EM UMA DAS EXTENSÕES ONDE HÁ GRANDE REDUÇÃO DE RESISTÊNCIA. ATENÇÃO URGENTE DEVE SER DADA AO REPARO.</p> <p>RESISTÊNCIA: 50-75% AÇÃO CORRETIVA: REPARO OU TROCA DOS ELEMENTOS ESTRUTURAIS</p>
DESCRIÇÃO			CATEGORIA DE CONDIÇÃO: 5	
<p>Durante a presente inspeção foi evidenciado que o pilar encontra-se acometido com desagregação.</p>		<p>Necessário realizar limpeza e reparo com argamassa estrutural a fim de recompor a integridade do pilar.</p>	<p>AS ESTRUTURAS DA ÁREA MOSTRAM DETERIORIZAÇÃO SEVERA, EM UMA EXTENSÃO ONDE HÁ POUCA RESISTÊNCIA ÚTIL RESIDUAL.</p> <p>RESISTÊNCIA: < 50% AÇÃO CORRETIVA: REPARO OU TROCA DOS ELEMENTOS ESTRUTURAIS COM URGÊNCIA.</p>

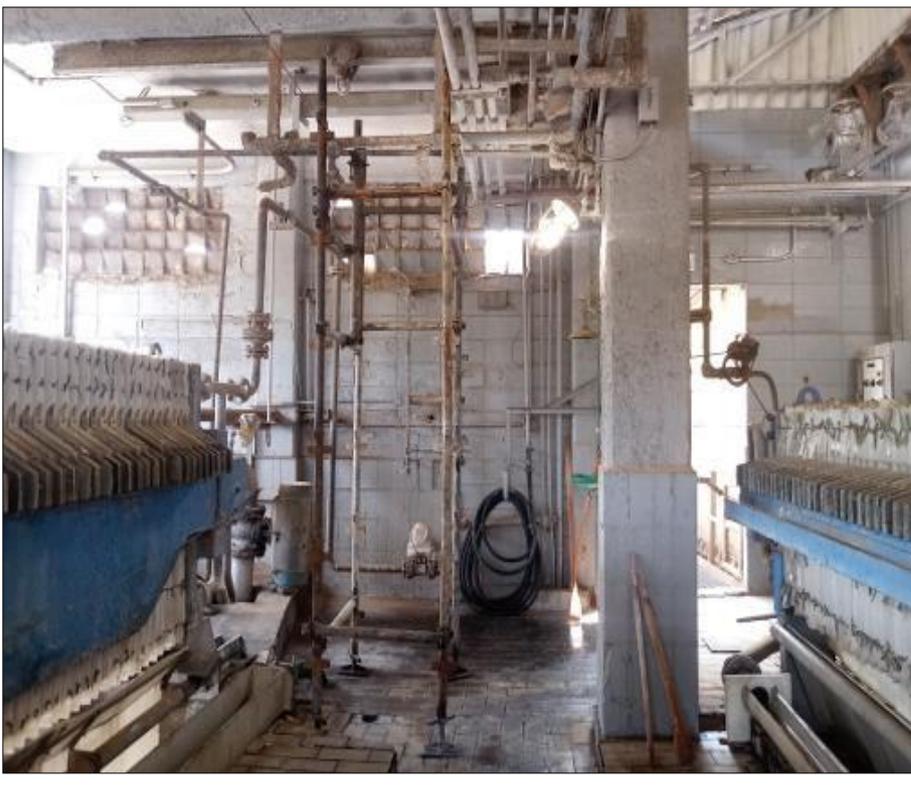
<p>AS ESTRUTURAS DA ÁREA APRESENTAM ALGUMA DETERIORIZAÇÃO EM UMA EXTENSÃO ONDE HÁ ALGUMA REDUÇÃO DE RESISTÊNCIA. HÁ ALGUM COMPROMETIMENTO PARA O USO SEGURO DAS ESTRUTURAS.</p> <p>RESISTÊNCIA: 75-95% AÇÃO CORRETIVA: REPINTURA, APERTO DOS PARAFUSOS, E OUTROS REPAROS MENORES.</p>	
LOCALIZAÇÃO			PRÉDIO IMI - PAVIMENTO SUPERIOR - INTERNO	CATEGORIA DE CONDIÇÃO: 4
RESULTADOS			<p>PRIORIDADE: 3</p> <p>CATEGORIA DA CONDIÇÃO: 2</p>	<p>AS ESTRUTURAS DA PLANTA APRESENTAM DETERIORIZAÇÃO SEVERA EM UMA DAS EXTENSÕES ONDE HÁ GRANDE REDUÇÃO DE RESISTÊNCIA. ATENÇÃO URGENTE DEVE SER DADA AO REPARO.</p> <p>RESISTÊNCIA: 50-75% AÇÃO CORRETIVA: REPARO OU TROCA DOS ELEMENTOS ESTRUTURAIS</p>
DESCRIÇÃO			CATEGORIA DE CONDIÇÃO: 5	
<p>Durante a presente inspeção foi evidenciado que o pilar encontra-se acometido com desagregação.</p>		<p>Necessário realizar reparo com argamassa estrutural a fim de recompor a integridade do pilar.</p>	<p>AS ESTRUTURAS DA ÁREA MOSTRAM DETERIORIZAÇÃO SEVERA, EM UMA EXTENSÃO ONDE HÁ POUCA RESISTÊNCIA ÚTIL RESIDUAL.</p> <p>RESISTÊNCIA: < 50% AÇÃO CORRETIVA: REPARO OU TROCA DOS ELEMENTOS ESTRUTURAIS COM URGÊNCIA.</p>

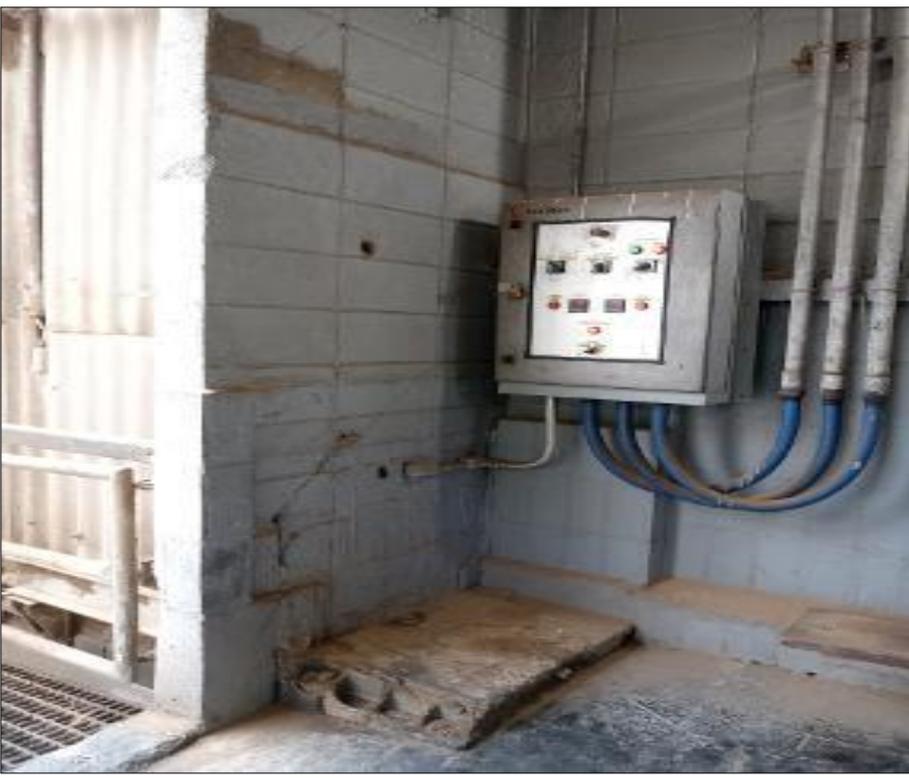
AS ESTRUTURAS DA ÁREA APRESENTAM ALGUMA DETERIORIZAÇÃO EM UMA EXTENSÃO ONDE HÁ ALGUMA REDUÇÃO DE RESISTÊNCIA. HÁ ALGUM COMPROMETIMENTO PARA O USO SEGURO DAS ESTRUTURAS.	
LOCALIZAÇÃO				RESISTÊNCIA: 75-95% AÇÃO CORRETIVA: REPINTURA, APERTO DOS PARAFUSOS, E OUTROS REPAROS MENORES.	
PRÉDIO IMI - PAVIMENTO SUPERIOR - INTERNO				CATEGORIA DE CONDIÇÃO: 4	
RESULTADOS		PRIORIDADE: 3 CATEGORIA DA CONDIÇÃO: 2		AS ESTRUTURAS DA PLANTA APRESENTAM DETERIORIZAÇÃO SEVERA EM UMA DAS EXTENSÕES ONDE HÁ GRANDE REDUÇÃO DE RESISTÊNCIA. ATENÇÃO URGENTE DEVE SER DADA AO REPARO.	
Durante a presente inspeção foi evidenciado que a alvenaria do local encontra-se acometido por desagregação e sujidade.		Necessário realizar limpeza e reparo com argamassa estrutural a fim de recompor a integridade da alvenaria.		RESISTÊNCIA: 50-75% AÇÃO CORRETIVA: REPARO OU TROCA DOS ELEMENTOS ESTRUTURAIS

DESCRIÇÃO		CATEGORIA DE CONDIÇÃO: 5		AS ESTRUTURAS DA ÁREA MOSTRAM DETERIORIZAÇÃO SEVERA, EM UMA EXTENSÃO ONDE HÁ POUCA RESISTÊNCIA ÚTIL RESIDUAL.	
Durante a presente inspeção foi evidenciado que a alvenaria do local encontra-se acometido por desagregação e sujidade.		Necessário realizar limpeza e reparo com argamassa estrutural a fim de recompor a integridade da alvenaria.		RESISTÊNCIA: < 50% AÇÃO CORRETIVA: REPARO OU TROCA DOS ELEMENTOS ESTRUTURAIS COM URGÊNCIA.

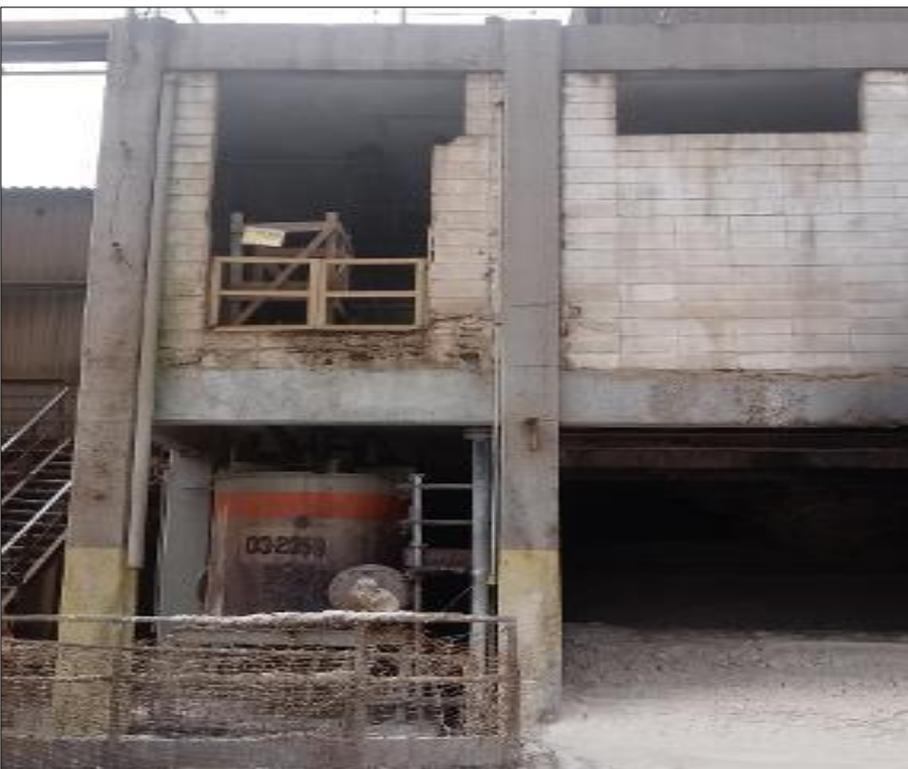
<p>RESISTÊNCIA: 75-95% AÇÃO CORRETIVA: REPINTURA, APERTO DOS PARAFUSOS, E OUTROS REPAROS MENORES.</p>	
LOCALIZAÇÃO			PRÉDIO IMI - FRENTE	<p>AS ESTRUTURAS DA ÁREA APRESENTAM ALGUMA DETERIORIZAÇÃO EM UMA EXTENSÃO ONDE HÁ ALGUMA REDUÇÃO DE RESISTÊNCIA. HÁ ALGUM COMPROMETIMENTO PARA O USO SEGURO DAS ESTRUTURAS.</p> <p>RESISTÊNCIA: 50-75% AÇÃO CORRETIVA: REPARO OU TROCA DOS ELEMENTOS ESTRUTURAIS</p>
RESULTADOS			<p>PRIORIDADE: 2</p> <p>CATEGORIA DA CONDIÇÃO: 3</p>	<p>AS ESTRUTURAS DA PLANTA APRESENTAM DETERIORIZAÇÃO SEVERA EM UMA DAS EXTENSÕES ONDE HÁ GRANDE REDUÇÃO DE RESISTÊNCIA. ATENÇÃO URGENTE DEVE SER DADA AO REPARO.</p> <p>RESISTÊNCIA: < 50% AÇÃO CORRETIVA: REPARO OU TROCA DOS ELEMENTOS ESTRUTURAIS COM URGÊNCIA.</p>
DESCRIÇÃO			CATEGORIA DE CONDIÇÃO: 5	
<p>Durante a presente inspeção foi evidenciado que os pilares encontra-se acometido com desagregação.</p>		<p>Necessário realizar reparo com argamassa estrutural a fim de recompor a integridade do pilares.</p>	<p>AS ESTRUTURAS DA ÁREA MOSTRAM DETERIORIZAÇÃO SEVERA, EM UMA EXTENSÃO ONDE HÁ POUCA RESISTÊNCIA ÚTIL RESIDUAL.</p> <p>RESISTÊNCIA: < 50% AÇÃO CORRETIVA: REPARO OU TROCA DOS ELEMENTOS ESTRUTURAIS COM URGÊNCIA.</p>

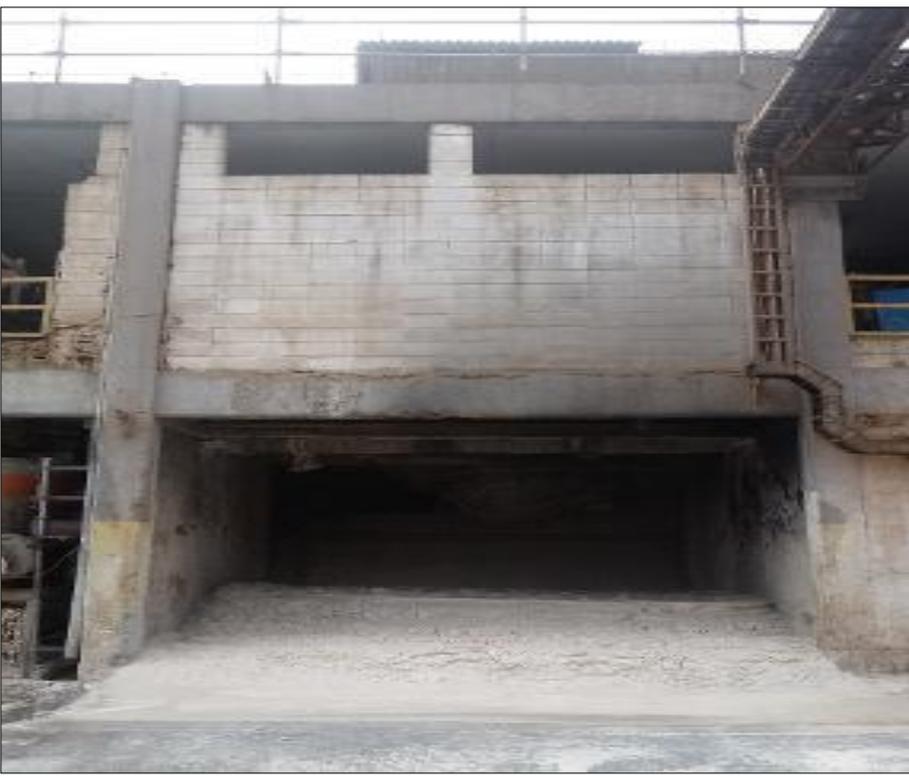
LOCALIZAÇÃO				<p>Durante a presente inspeção foi evidenciado que a viga encontra-se acometido com desagregação.</p> <p>Necessário realizar reparo com argamassa estrutural a fim de recompor a integridade da viga.</p>
PRÉDIO IMI - FRENTE				
RESULTADOS				
PRIORIDADE: 2				
CATEGORIA DA CONDIÇÃO: 3				
DESCRIÇÃO

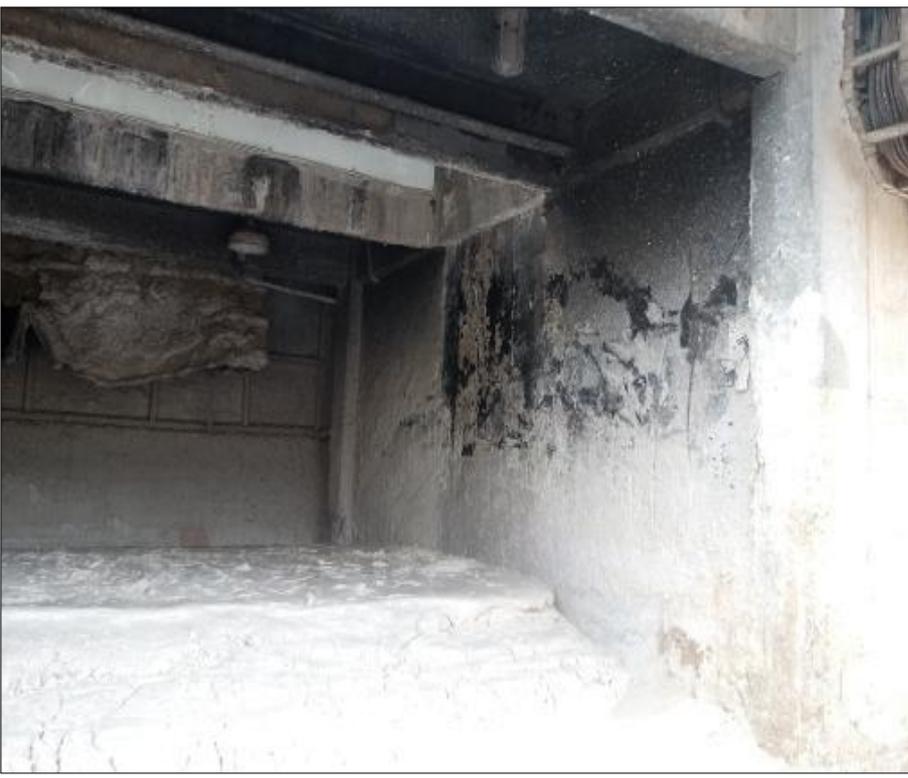
CATEGORIA DE CONDIÇÃO: 4	
DESAGREGAÇÃO E SUJIDADE		<p>AS ESTRUTURAS DA PLANTA APRESENTAM DETERIORIZAÇÃO SEVERA EM UMA DAS EXTENSÕES ONDE HÁ GRANDE REDUÇÃO DE RESISTÊNCIA. ATENÇÃO URGENTE DEVE SER DADA AO REPARO.</p> <p>RESISTÊNCIA: 50-75% AÇÃO CORRETIVA: REPARO OU TROCA DOS ELEMENTOS ESTRUTURAIIS</p>	
TRATATIVA		CATEGORIA DE CONDIÇÃO: 5	
MANUTENÇÃO ESTRUTURAL	DESCRIÇÃO	<p>AS ESTRUTURAS DA ÁREA MOSTRAM DETERIORIZAÇÃO SEVERA, EM UMA EXTENSÃO ONDE HÁ POUCA RESISTÊNCIA ÚTIL RESIDUAL.</p> <p>RESISTÊNCIA: < 50% AÇÃO CORRETIVA: REPARO OU TROCA DOS ELEMENTOS ESTRUTURAIIS COM URGÊNCIA.</p>	
LOCALIZAÇÃO			PRÉDIO IMI - FRENTE

RESULTADOS	<p>PRIORIDADE: 2</p> <p>CATEGORIA DA CONDIÇÃO: 3</p>	<p>Durante a presente inspeção foi evidenciado que as vigas e a alvenaria encontram-se acometido com desagregação.</p> <p>Necessário realizar limpeza e reparo com argamassa estrutural a fim de recompor a integridade do pilar e da alvenaria e viga.</p>

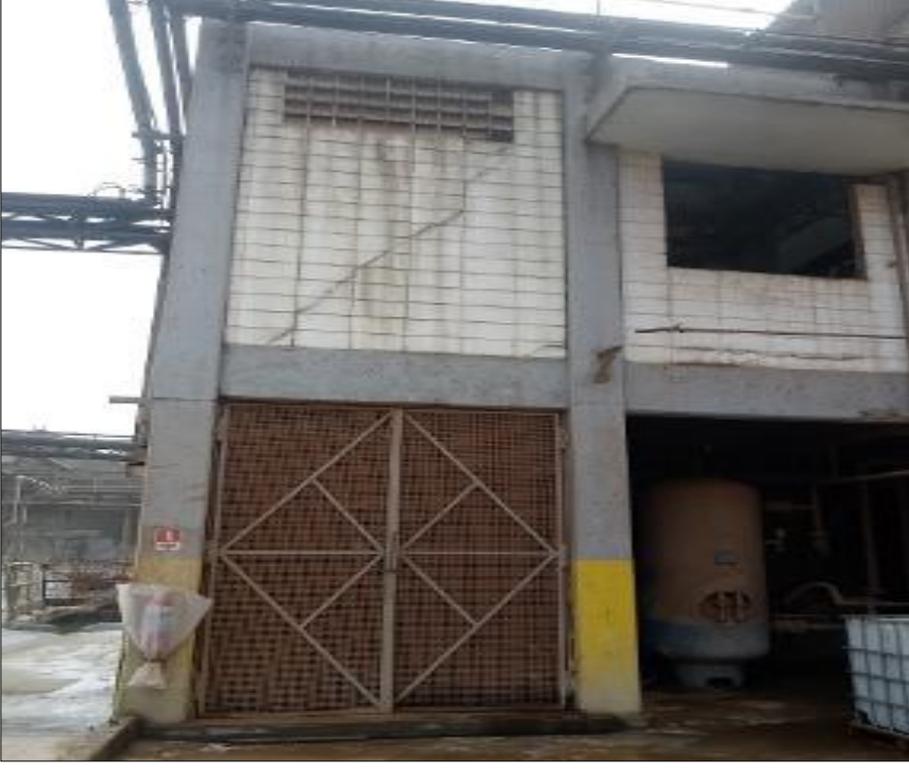
LOCALIZAÇÃO		CATEGORIA DE CONDIÇÃO: 4
PRÉDIO IMI - LATERAL DIREITA		<p>AS ESTRUTURAS DA PLANTA APRESENTAM DETERIORIZAÇÃO SEVERA EM UMA DAS EXTENSÕES ONDE HÁ GRANDE REDUÇÃO DE RESISTÊNCIA. ATENÇÃO URGENTE DEVE SER DADA AO REPARO.</p> <p>RESISTÊNCIA: 50-75% AÇÃO CORRETIVA: REPARO OU TROCA DOS ELEMENTOS ESTRUTURAIS</p>
RESULTADOS	DESCRIÇÃO	CATEGORIA DE CONDIÇÃO: 5
<p>PRIORIDADE: 3</p> <p>CATEGORIA DA CONDIÇÃO: 2</p>	<p>Durante a presente inspeção foi evidenciado que a alvenaria do local encontra-se acometido por desagregação e sujidade.</p> <p>Necessário realizar limpeza e reparo com argamassa estrutural a fim de recompor a integridade da alvenaria.</p>	<p>AS ESTRUTURAS DA ÁREA MOSTRAM DETERIORIZAÇÃO SEVERA, EM UMA EXTENSÃO ONDE HÁ POUCA RESISTÊNCIA ÚTIL RESIDUAL.</p> <p>RESISTÊNCIA: < 50% AÇÃO CORRETIVA: REPARO OU TROCA DOS ELEMENTOS ESTRUTURAIS COM URGÊNCIA.</p>

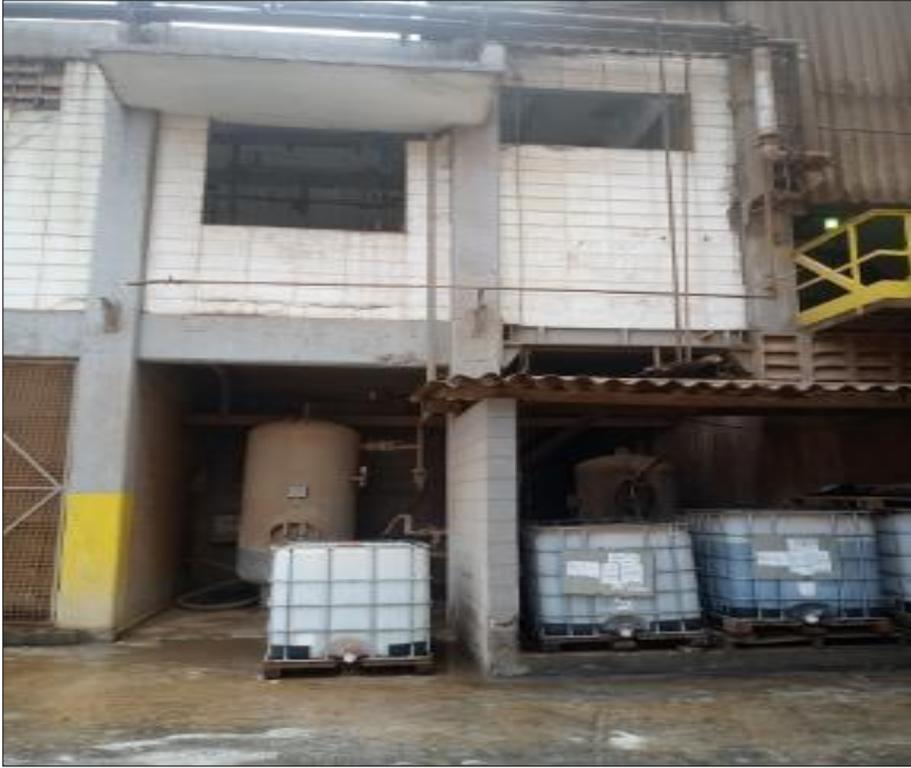
<p>AS ESTRUTURAS DA ÁREA APRESENTAM ALGUMA DETERIORIZAÇÃO EM UMA EXTENSÃO ONDE HÁ ALGUMA REDUÇÃO DE RESISTÊNCIA. HÁ ALGUM COMPROMETIMENTO PARA O USO SEGURO DAS ESTRUTURAS.</p> <p>RESISTÊNCIA: 75-95% AÇÃO CORRETIVA: REPINTURA, APERTO DOS PARAFUSOS, E OUTROS REPAROS MENORES.</p>	
DESAGREGAÇÃO, SUJIDADE		CATEGORIA DE CONDIÇÃO: 4	
MANUTENÇÃO ESTRUTURAL		<p>AS ESTRUTURAS DA PLANTA APRESENTAM DETERIORIZAÇÃO SEVERA EM UMA DAS EXTENSÕES ONDE HÁ GRANDE REDUÇÃO DE RESISTÊNCIA. ATENÇÃO URGENTE DEVE SER DADA AO REPARO.</p> <p>RESISTÊNCIA: 50-75% AÇÃO CORRETIVA: REPARO OU TROCA DOS ELEMENTOS ESTRUTURAIS</p>	
LOCALIZAÇÃO	PRÉDIO IMI - LATERAL DIREITA	CATEGORIA DE CONDIÇÃO: 5	
RESULTADOS	<p>PRIORIDADE: 2</p> <p>CATEGORIA DA CONDIÇÃO: 3</p>	<p>AS ESTRUTURAS DA ÁREA MOSTRAM DETERIORIZAÇÃO SEVERA, EM UMA EXTENSÃO ONDE HÁ POUCA RESISTÊNCIA ÚTIL RESIDUAL.</p> <p>RESISTÊNCIA: < 50% AÇÃO CORRETIVA: REPARO OU TROCA DOS ELEMENTOS ESTRUTURAIS COM URGÊNCIA.</p>

DESCRİÇÃO		<p>Durante a presente inspeção foi evidenciado que a alvenaria e os pilares do local encontram-se acometido por desagregação e sujidade.</p> <p>Necessário realizar limpeza e reparo com argamassa estrutural a fim de recompor a integridade da alvenaria e dos pilares.</p>

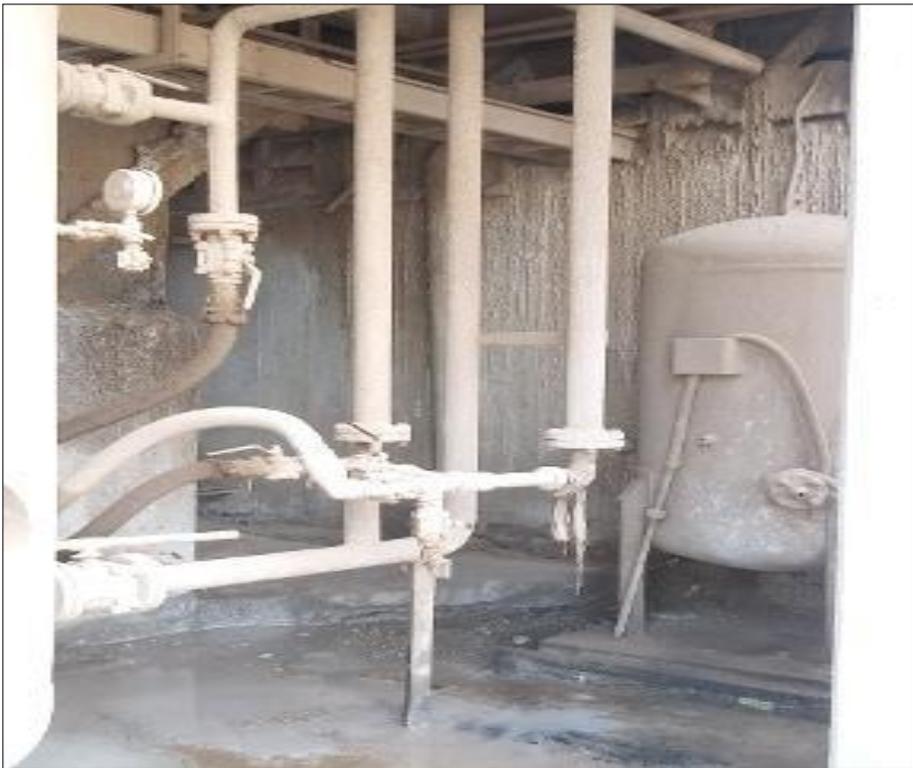
AS ESTRUTURAS DA ÁREA ESTÃO EM CONDIÇÕES EXCELENTES, SEM DETERIORIZAÇÃO EVIDENTE. O USO SEGURO DAS ESTRUTURAS DA ÁREA SÃO ASSEGURADAS.	
DATA DO RELATÓRIO				RESISTÊNCIA: 100% AÇÃO CORRETIVA: NÃO REQUERIDA	
06/04/2023				CATEGORIA DE CONDIÇÃO: 1	
Nº DO RELATÓRIO				AS ESTRUTURAS DA ÁREA TEM LEVE EVIDÊNCIA DE DETERIORIZAÇÃO SUPERFICIAL, MAS PARA UMA EXTENSÃO SEM PREJUÍZO PARA A RESISTÊNCIA. O USO DAS ESTRUTURAS DA ÁREA SÃO ASSEGURADAS.	
5586		RESISTÊNCIA: 100% AÇÃO CORRETIVA: NÃO REQUERIDA			
ÁREA		CATEGORIA DE CONDIÇÃO: 2			
Área 03 - IMI		AS ESTRUTURAS DA PLANTA POSSUEM ALGUMA DETERIORIZAÇÃO EM UMA EXTENSÃO COM LEVE REDUÇÃO DA RESISTÊNCIA. O USO SEGURO DAS ESTRUTURAS DA ÁREA SÃO ASSEGURADAS.			
PATOLOGIA		RESISTÊNCIA: 95%-100% AÇÃO CORRETIVA: REPINTURA, APERTO DOS PARAFUSOS, E OUTROS REPAROS MENORES.			
DESAGREGAÇÃO, SUJIDADE		CATEGORIA DE CONDIÇÃO: 3

AS ESTRUTURAS DA ÁREA APRESENTAM ALGUMA DETERIORIZAÇÃO EM UMA EXTENSÃO ONDE HÁ ALGUMA REDUÇÃO DE RESISTÊNCIA. HÁ ALGUM COMPROMETIMENTO PARA O USO SEGURO DAS ESTRUTURAS.	
LOCALIZAÇÃO				RESISTÊNCIA: 75-95% AÇÃO CORRETIVA: REPINTURA, APERTO DOS PARAFUSOS, E OUTROS REPAROS MENORES.	
PRÉDIO IMI - LATERAL DIREITA				CATEGORIA DE CONDIÇÃO: 4	
RESULTADOS		AS ESTRUTURAS DA PLANTA APRESENTAM DETERIORIZAÇÃO SEVERA EM UMA DAS EXTENSÕES ONDE HÁ GRANDE REDUÇÃO DE RESISTÊNCIA. ATENÇÃO URGENTE DEVE SER DADA AO REPARO.			
PRIORIDADE: 2		RESISTÊNCIA: 50-75% AÇÃO CORRETIVA: REPARO OU TROCA DOS ELEMENTOS ESTRUTURAIS			
CATEGORIA DA CONDIÇÃO: 3		CATEGORIA DE CONDIÇÃO: 5			
DESCRÇÃO		AS ESTRUTURAS DA ÁREA MOSTRAM DETERIORIZAÇÃO SEVERA, EM UMA EXTENSÃO ONDE HÁ POUCA RESISTÊNCIA ÚTIL RESIDUAL.			
Durante a presente inspeção foi evidenciado que os degraus da escada encontra-se afetada por desagregação, incrustação e sujeira.		Necessário realizar a limpeza, e realizar a aplicação de argamassa estrutural a fim de recompor a integridade dos degraus.

TRATATIVA		FOTO GERAL DA PATOLOGIA			
MANUTENÇÃO ESTRUTURAL E LIMPEZA
