MOSAIC ARAXÁ / MG	
NR 18 – REALIZAR INSPEÇÃO ESTRUTURAL EM EDIFICAÇÕES E INSPEÇÃO POR DRONE NOS TELHADOS DE COBERTURA.	Relatório 5582	Página <div style="text-align: right;">1</div>	
	Obra 10036	Revisão <div style="text-align: right;">0</div>

INSPEÇÃO DE INTEGRIDADE

MOSAIX ARAXÁ/MG

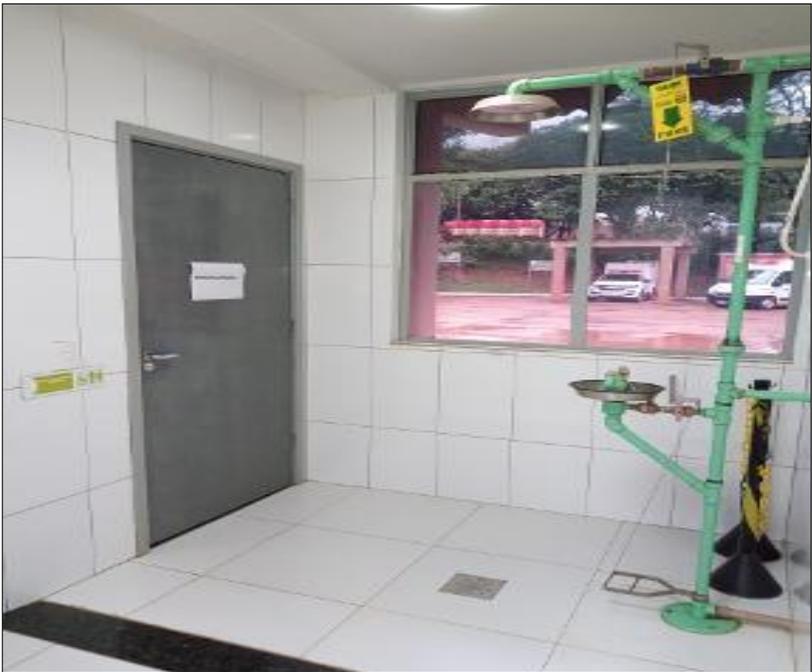
CORREDOR SANITÁRIO ACESSIBILIDADE	CATEGORIA DE CONDIÇÃO: 3		
TRATATIVA	FOTO GERAL DA PATOLOGIA		AS ESTRUTURAS DA ÁREA APRESENTAM ALGUMA DETERIORIZAÇÃO EM UMA EXTENSÃO ONDE HÁ ALGUMA REDUÇÃO DE RESISTÊNCIA. HÁ ALGUM COMPROMETIMENTO PARA O USO SEGURO DAS ESTRUTURAS.
SUBSTITUIÇÃO

RESISTÊNCIA: 75-95% AÇÃO CORRETIVA: REPINTURA, APERTO DOS PARAFUSOS, E OUTROS REPAROS MENORES.
EVIDÊNCIA			CATEGORIA DE CONDIÇÃO: 4
JANELAS COM VEDAÇÕES COMPROMETIDAS			AS ESTRUTURAS DA PLANTA APRESENTAM DETERIORIZAÇÃO SEVERA EM UMA DAS EXTENSÕES ONDE HÁ GRANDE REDUÇÃO DE RESISTÊNCIA. ATENÇÃO URGENTE DEVE SER DADA AO REPARO.
RESULTADOS	RESISTÊNCIA: 50-75% AÇÃO CORRETIVA: REPARO OU TROCA DOS ELEMENTOS ESTRUTURAIS		
PRIORIDADE: 2	CATEGORIA DA CONDIÇÃO: 2	CATEGORIA DE CONDIÇÃO: 5	
DESCRIBÇÃO	RECOMENDAÇÃO	AS ESTRUTURAS DA ÁREA MOSTRAM DETERIORIZAÇÃO SEVERA, EM UMA EXTENSÃO ONDE HÁ POUCA RESISTÊNCIA ÚTIL RESIDUAL.	
Durante a presente inspeção foi evidenciado que as janelas encontram-se com vedação comprometida.	Necessário realizar a substituição da vedação das janelas.	RESISTÊNCIA: < 50% AÇÃO CORRETIVA: REPARO OU TROCA DOS ELEMENTOS ESTRUTURAIS COM URGÊNCIA.

RESULTADOS			
PRIORIDADE: 2			
CATEGORIA DA CONDIÇÃO: 2			
DESCRIÇÃO	RECOMENDAÇÃO	CATEGORIA DE CONDIÇÃO: 5	
Durante a presente inspeção foi evidenciado que as janelas encontram-se com vedação comprometida.	Necessário realizar a substituição da vedação das janelas.

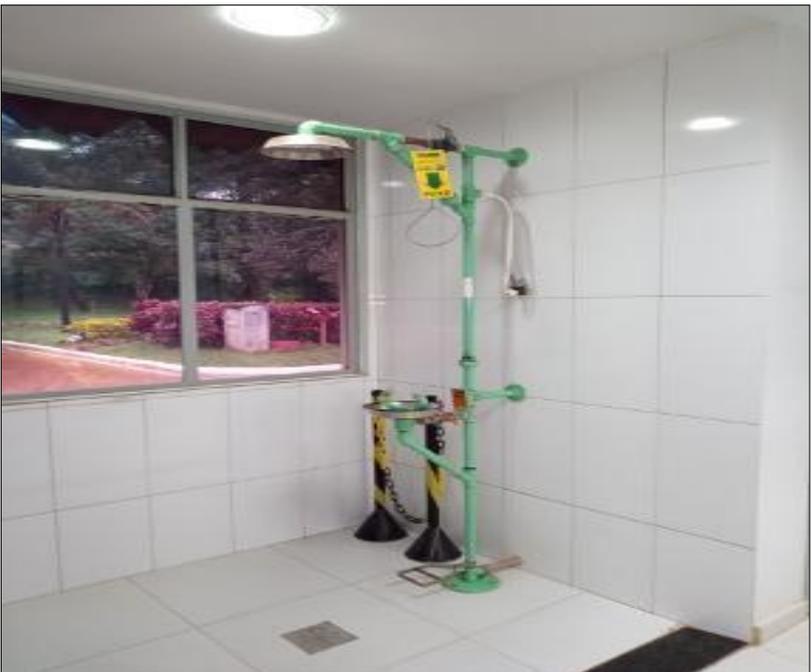
PRÉDIO AMBULATÓRIO MÉDICO

AS ESTRUTURAS DA ÁREA APRESENTAM ALGUMA DETERIORIZAÇÃO EM UMA EXTENSÃO ONDE HÁ ALGUMA REDUÇÃO DE RESISTÊNCIA. HÁ ALGUM COMPROMETIMENTO PARA O USO SEGURO DAS ESTRUTURAS. RESISTÊNCIA: 75-95% AÇÃO CORRETIVA: REPINTURA, APERTO DOS PARAFUSOS, E OUTROS REPAROS MENORES.
LOCALIZAÇÃO			CATEGORIA DE CONDIÇÃO: 4
CORREDOR SANITÁRIO ACESSIBILIDADE			AS ESTRUTURAS DA PLANTA APRESENTAM DETERIORIZAÇÃO SEVERA EM UMA DAS EXTENSÕES ONDE HÁ GRANDE REDUÇÃO DE RESISTÊNCIA. ATENÇÃO URGENTE DEVE SER DADA AO REPARO. RESISTÊNCIA: 50-75% AÇÃO CORRETIVA: REPARO OU TROCA DOS ELEMENTOS ESTRUTURAIS
TRATATIVA			CATEGORIA DE CONDIÇÃO: 5
SUBSTITUIÇÃO			AS ESTRUTURAS DA ÁREA MOSTRAM DETERIORIZAÇÃO SEVERA, EM UMA EXTENSÃO ONDE HÁ POUCA RESISTÊNCIA ÚTIL RESIDUAL. RESISTÊNCIA: < 50% AÇÃO CORRETIVA: REPARO OU TROCA DOS ELEMENTOS ESTRUTURAIS COM URGÊNCIA.
EVIDÊNCIA			
JANELAS COM VEDAÇÕES COMPROMETIDAS

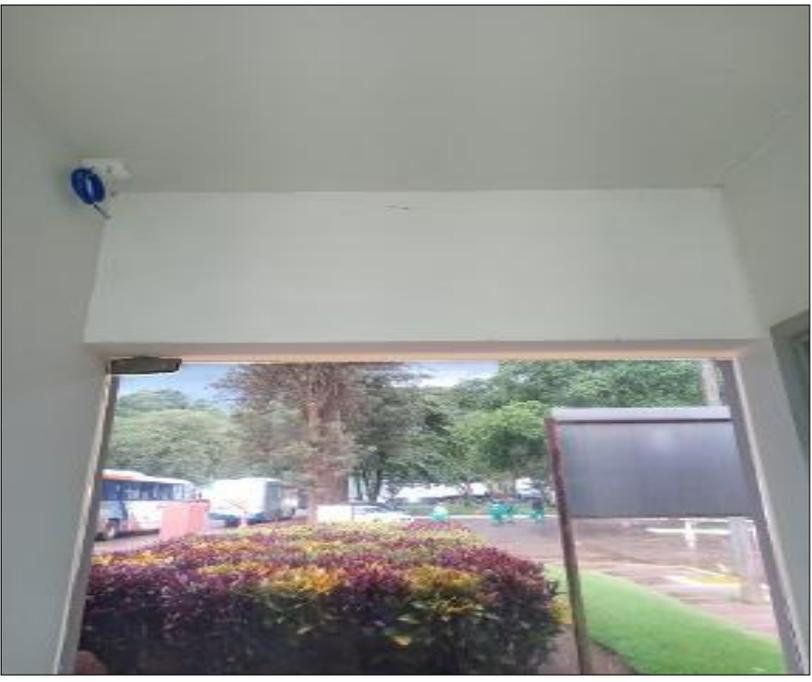
CATEGORIA DE CONDIÇÃO: 3 AS ESTRUTURAS DA ÁREA APRESENTAM ALGUMA DETERIORIZAÇÃO EM UMA EXTENSÃO ONDE HÁ ALGUMA REDUÇÃO DE RESISTÊNCIA. HÁ ALGUM COMPROMETIMENTO PARA O USO SEGURO DAS ESTRUTURAS. RESISTÊNCIA: 75-95% AÇÃO CORRETIVA: REPINTURA, APERTO DOS PARAFUSOS, E OUTROS REPAROS MENORES.
DESCRİÇÃO			RECOMENDAÇÃO
Durante a presente inspeção foi evidenciado que a alvenaria encontra-se com fissuras.	Necessário realizar a recomposição da alvenaria com argamassa estrutural, afim de conter o avanço das fissuras e infiltração.	CATEGORIA DE CONDIÇÃO: 5 AS ESTRUTURAS DA ÁREA MOSTRAM DETERIORIZAÇÃO SEVERA, EM UMA EXTENSÃO ONDE HÁ POUCA RESISTÊNCIA ÚTIL RESIDUAL. RESISTÊNCIA: < 50% AÇÃO CORRETIVA: REPARO OU TROCA DOS ELEMENTOS ESTRUTURAIIS COM URGÊNCIA.

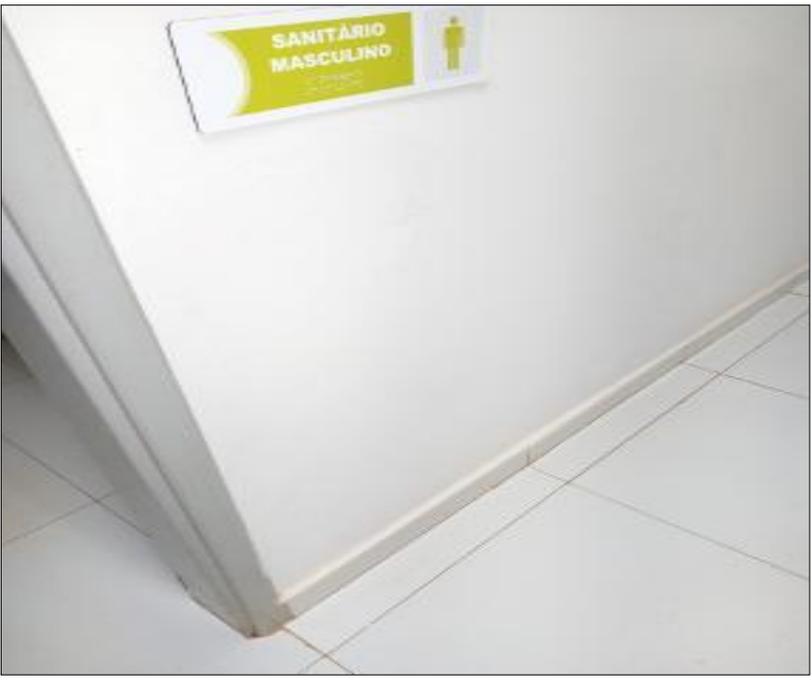
CORREDOR DOS SANITÁRIOS			CATEGORIA DE CONDIÇÃO: 3
TRATATIVA	FOTO GERAL DA PATOLOGIA		CATEGORIA DE CONDIÇÃO: 4
PINTURA

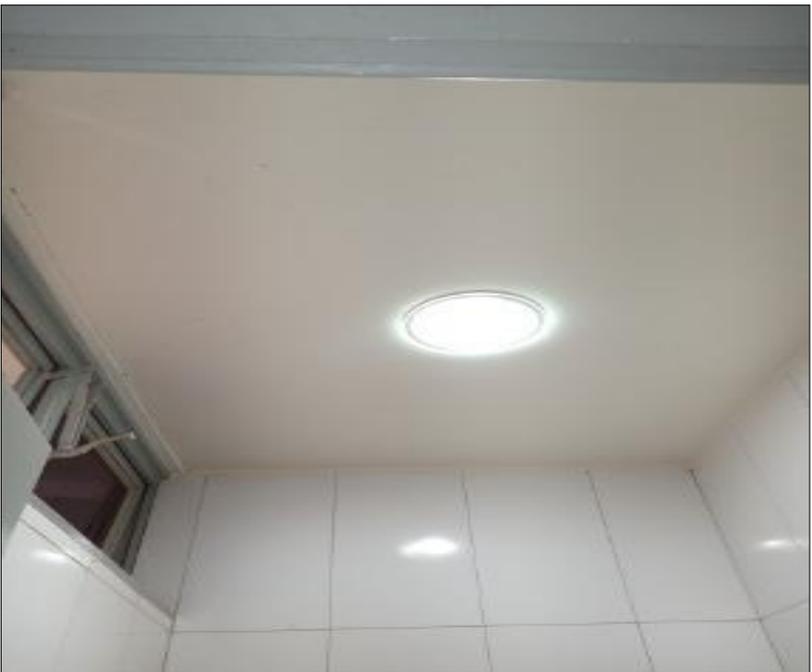
LOCALIZAÇÃO				CATEGORIA DE CONDIÇÃO: 3	
SANITÁRIO FEMININO				AS ESTRUTURAS DA ÁREA APRESENTAM ALGUMA DETERIORIZAÇÃO EM UMA EXTENSÃO ONDE HÁ ALGUMA REDUÇÃO DE RESISTÊNCIA. HÁ ALGUM COMPROMETIMENTO PARA O USO SEGURO DAS ESTRUTURAS.	
TRATATIVA				RESISTÊNCIA: 75-95% AÇÃO CORRETIVA: REPINTURA, APERTO DOS PARAFUSOS, E OUTROS REPAROS MENORES.	
RECOMPOSIÇÃO ESTRUTURAL				CATEGORIA DE CONDIÇÃO: 4	
EVIDÊNCIA		AS ESTRUTURAS DA PLANTA APRESENTAM DETERIORIZAÇÃO SEVERA EM UMA DAS EXTENSÕES ONDE HÁ GRANDE REDUÇÃO DE RESISTÊNCIA. ATENÇÃO URGENTE DEVE SER DADA AO REPARO.			
FISSURAS		RESISTÊNCIA: 50-75% AÇÃO CORRETIVA: REPARO OU TROCA DOS ELEMENTOS ESTRUTURAIS			
RESULTADOS		CATEGORIA DE CONDIÇÃO: 5		AS ESTRUTURAS DA ÁREA MOSTRAM DETERIORIZAÇÃO SEVERA, EM UMA EXTENSÃO ONDE HÁ POUCA RESISTÊNCIA ÚTIL RESIDUAL.	
PRIORIDADE: 2		Durante a presente inspeção foi evidenciado que a laje encontra-se com fissuras.		Necessário realizar a recomposição da laje com argamassa estrutural.

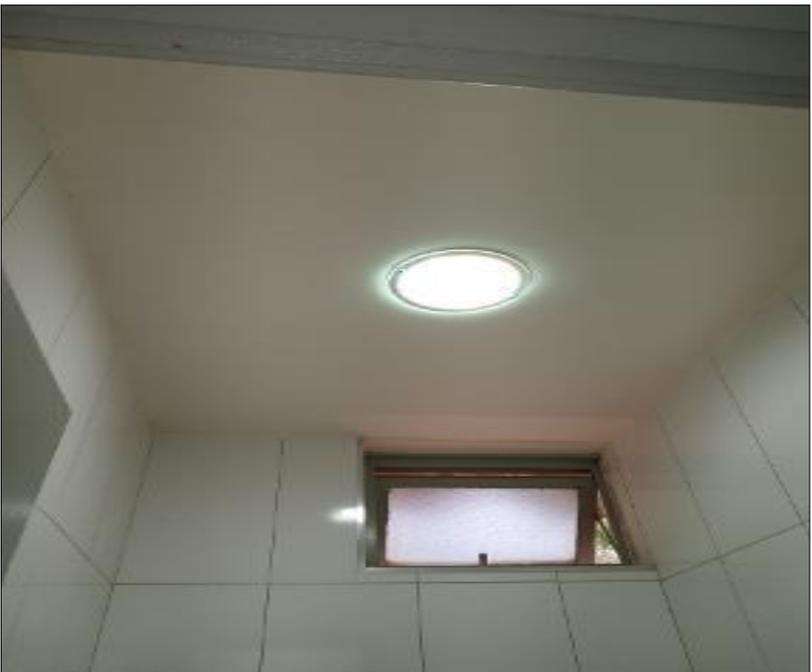
LOCALIZAÇÃO				CATEGORIA DE CONDIÇÃO: 3	
SANITÁRIO MASCULINO				AS ESTRUTURAS DA ÁREA APRESENTAM ALGUMA DETERIORIZAÇÃO EM UMA EXTENSÃO ONDE HÁ ALGUMA REDUÇÃO DE RESISTÊNCIA. HÁ ALGUM COMPROMETIMENTO PARA O USO SEGURO DAS ESTRUTURAS.	
TRATATIVA				RESISTÊNCIA: 75-95% AÇÃO CORRETIVA: REPINTURA, APERTO DOS PARAFUSOS, E OUTROS REPAROS MENORES.	
RECOMPOSIÇÃO ESTRUTURAL				CATEGORIA DE CONDIÇÃO: 4	
EVIDÊNCIA		AS ESTRUTURAS DA PLANTA APRESENTAM DETERIORIZAÇÃO SEVERA EM UMA DAS EXTENSÕES ONDE HÁ GRANDE REDUÇÃO DE RESISTÊNCIA. ATENÇÃO URGENTE DEVE SER DADA AO REPARO.		RESISTÊNCIA: 50-75% AÇÃO CORRETIVA: REPARO OU TROCA DOS ELEMENTOS ESTRUTURAIS	
FISSURAS				CATEGORIA DE CONDIÇÃO: 5	
RESULTADOS				AS ESTRUTURAS DA ÁREA MOSTRAM DETERIORIZAÇÃO SEVERA, EM UMA EXTENSÃO ONDE HÁ POUCA RESISTÊNCIA ÚTIL RESIDUAL.	
PRIORIDADE: 2		Durante a presente inspeção foi evidenciado que o forro do banheiro encontra-se com fissuras.		Necessário realizar a recomposição do forro com argamassa estrutural.

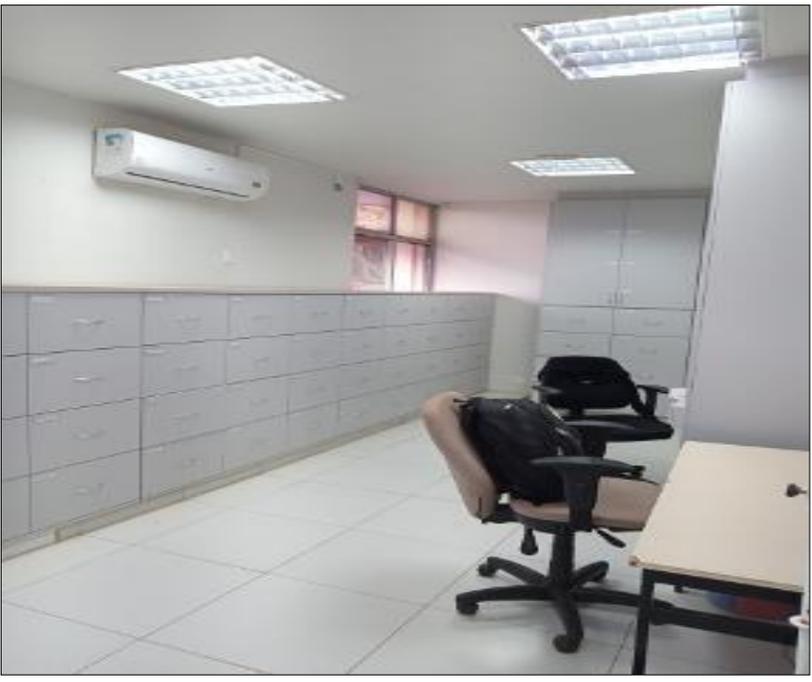
LOCALIZAÇÃO			CATEGORIA DE CONDIÇÃO: 4
SALA DE ARQUIVO TÉCNICO			AS ESTRUTURAS DA ÁREA APRESENTAM ALGUMA DETERIORIZAÇÃO EM UMA EXTENSÃO ONDE HÁ ALGUMA REDUÇÃO DE RESISTÊNCIA. HÁ ALGUM COMPROMETIMENTO PARA O USO SEGURO DAS ESTRUTURAS. RESISTÊNCIA: 75-95% AÇÃO CORRETIVA: REPINTURA, APERTO DOS PARAFUSOS, E OUTROS REPAROS MENORES.
TRATATIVA			CATEGORIA DE CONDIÇÃO: 5
RECOMPOSIÇÃO ESTRUTURAL	DESCRİÇÃO		AS ESTRUTURAS DA PLANTA APRESENTAM DETERIORIZAÇÃO SEVERA EM UMA DAS EXTENSÕES ONDE HÁ GRANDE REDUÇÃO DE RESISTÊNCIA. ATENÇÃO URGENTE DEVE SER DADA AO REPARO. RESISTÊNCIA: 50-75% AÇÃO CORRETIVA: REPARO OU TROCA DOS ELEMENTOS ESTRUTURAIS
EVIDÊNCIA	RECOMENDAÇÃO		CATEGORIA DE CONDIÇÃO: 5
FISSURAS NA PAREDE DAS JANELAS, INFILTRAÇÃO NAS VEDAÇÕES DAS JANELAS, FISSURAS NO FORRO	Durante a presente inspeção foi evidenciado que a alvenaria, os forros encontram-se com fissuras, infiltração e falha na vedação das janelas.		AS ESTRUTURAS DA ÁREA MOSTRAM DETERIORIZAÇÃO SEVERA, EM UMA EXTENSÃO ONDE HÁ POUCA RESISTÊNCIA ÚTIL RESIDUAL. RESISTÊNCIA: < 50% AÇÃO CORRETIVA: REPARO OU TROCA DOS ELEMENTOS ESTRUTURAIS COM URGÊNCIA.

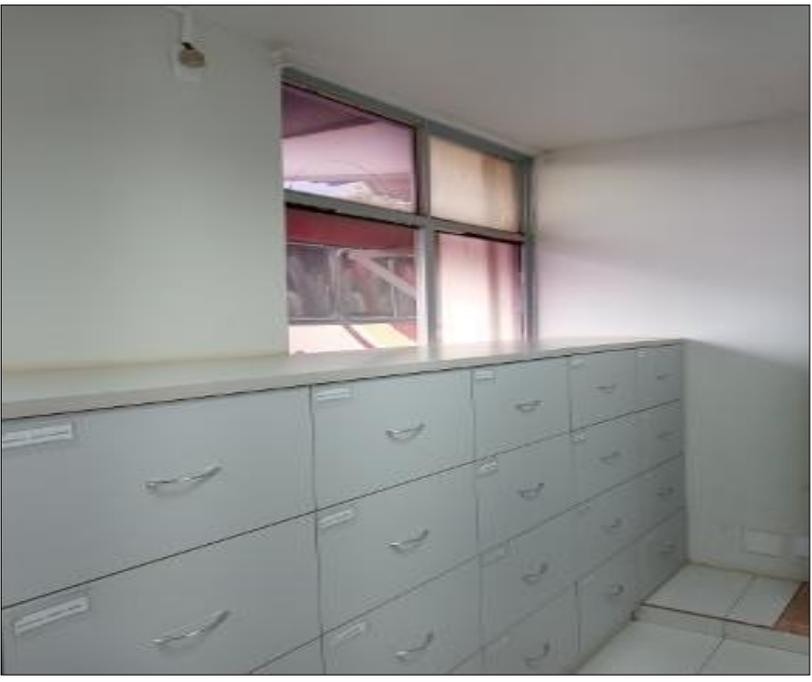
LOCALIZAÇÃO			CATEGORIA DE CONDIÇÃO: 4
SALA DE ARQUIVO TÉCNICO			AS ESTRUTURAS DA ÁREA APRESENTAM ALGUMA DETERIORIZAÇÃO EM UMA EXTENSÃO ONDE HÁ ALGUMA REDUÇÃO DE RESISTÊNCIA. HÁ ALGUM COMPROMETIMENTO PARA O USO SEGURO DAS ESTRUTURAS. RESISTÊNCIA: 75-95% AÇÃO CORRETIVA: REPINTURA, APERTO DOS PARAFUSOS, E OUTROS REPAROS MENORES.
TRATATIVA	RECOMPOSIÇÃO ESTRUTURAL		CATEGORIA DE CONDIÇÃO: 5
EVIDÊNCIA	FISSURAS NA PAREDE DAS JANELAS, INFILTRAÇÃO NAS VEDAÇÕES DAS JANELAS, FISSURAS NO FORRO		AS ESTRUTURAS DA PLANTA APRESENTAM DETERIORIZAÇÃO SEVERA EM UMA DAS EXTENSÕES ONDE HÁ GRANDE REDUÇÃO DE RESISTÊNCIA. ATENÇÃO URGENTE DEVE SER DADA AO REPARO. RESISTÊNCIA: 50-75% AÇÃO CORRETIVA: REPARO OU TROCA DOS ELEMENTOS ESTRUTURAIS
RESULTADOS	DESCRİÇÃO		RECOMENDAÇÃO
PRIORIDADE: 2 CATEGORIA DA CONDIÇÃO: 3	Durante a presente inspeção foi evidenciado que a alvenaria, os forros encontram-se com fissuras, infiltração e falha na vedação das janelas.	Necessário realizar recomposição das fissuras, forros com argamassa estrutural e realizar a substituição da vedação das janelas, afim de conter o avanço da infiltração.	AS ESTRUTURAS DA ÁREA MOSTRAM DETERIORIZAÇÃO SEVERA, EM UMA EXTENSÃO ONDE HÁ POUCA RESISTÊNCIA ÚTIL RESIDUAL. RESISTÊNCIA: < 50% AÇÃO CORRETIVA: REPARO OU TROCA DOS ELEMENTOS ESTRUTURAIS COM URGÊNCIA.

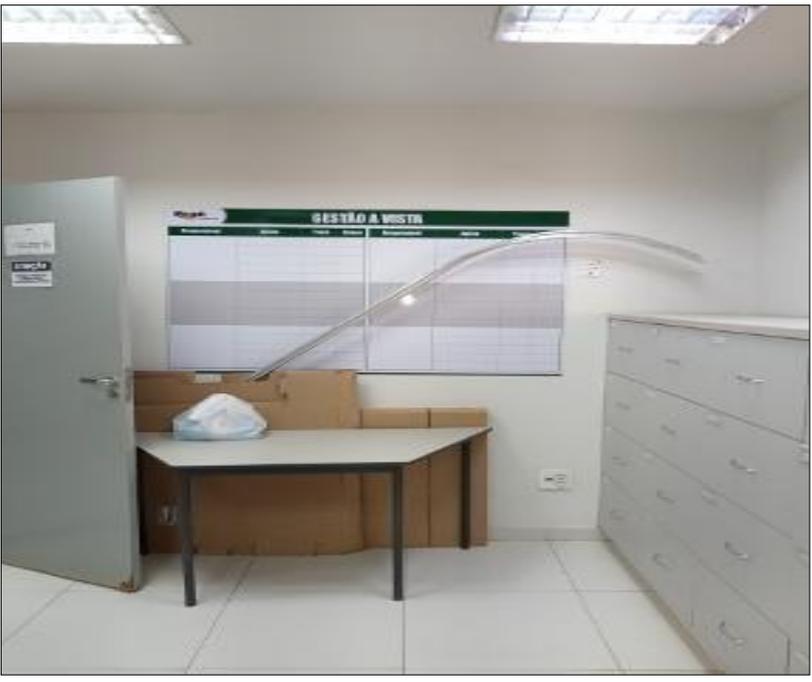
CATEGORIA DE CONDIÇÃO: 3
EVIDÊNCIA				AS ESTRUTURAS DA ÁREA APRESENTAM ALGUMA DETERIORIZAÇÃO EM UMA EXTENSÃO ONDE HÁ ALGUMA REDUÇÃO DE RESISTÊNCIA. HÁ ALGUM COMPROMETIMENTO PARA O USO SEGURO DAS ESTRUTURAS.
FISSURAS NA PAREDE DAS JANELAS, INFILTRAÇÃO NAS VEDAÇÕES DAS JANELAS, FISSURAS NO FORRO				RESISTÊNCIA: 75-95% AÇÃO CORRETIVA: REPINTURA, APERTO DOS PARAFUSOS, E OUTROS REPAROS MENORES.
RESULTADOS		CATEGORIA DE CONDIÇÃO: 4		
PRIORIDADE: 2		AS ESTRUTURAS DA PLANTA APRESENTAM DETERIORIZAÇÃO SEVERA EM UMA DAS EXTENSÕES ONDE HÁ GRANDE REDUÇÃO DE RESISTÊNCIA. ATENÇÃO URGENTE DEVE SER DADA AO REPARO.		
CATEGORIA DA CONDIÇÃO: 3		RESISTÊNCIA: 50-75% AÇÃO CORRETIVA: REPARO OU TROCA DOS ELEMENTOS ESTRUTURAIS		
DESCRIÇÃO		RECOMENDAÇÃO		CATEGORIA DE CONDIÇÃO: 5

Durante a presente inspeção foi evidenciado que a alvenaria, os forros encontram-se com fissuras, infiltração e falha na vedação das janelas.		Necessário realizar recomposição das fissuras, forros com argamassa estrutural e realizar a substituição da vedação das janelas, afim de conter o avanço da infiltração.		AS ESTRUTURAS DA ÁREA MOSTRAM DETERIORIZAÇÃO SEVERA, EM UMA EXTENSÃO ONDE HÁ POUCA RESISTÊNCIA ÚTIL RESIDUAL.
				RESISTÊNCIA: < 50% AÇÃO CORRETIVA: REPARO OU TROCA DOS ELEMENTOS ESTRUTURAIS COM URGÊNCIA.

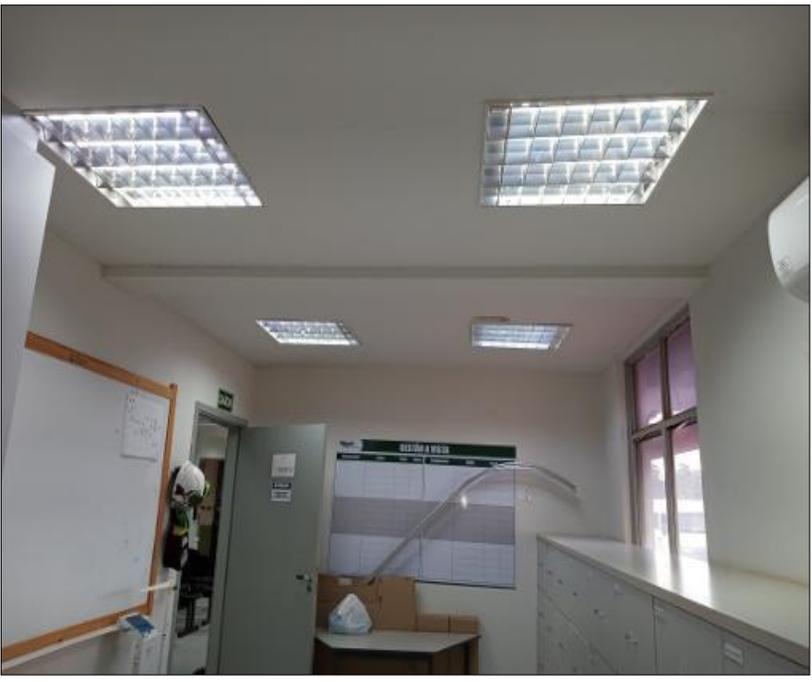
AS ESTRUTURAS DA ÁREA APRESENTAM ALGUMA DETERIORIZAÇÃO EM UMA EXTENSÃO ONDE HÁ ALGUMA REDUÇÃO DE RESISTÊNCIA. HÁ ALGUM COMPROMETIMENTO PARA O USO SEGURO DAS ESTRUTURAS.	
RECOMPOSIÇÃO ESTRUTURAL				RESISTÊNCIA: 75-95% AÇÃO CORRETIVA: REPINTURA, APERTO DOS PARAFUSOS, E OUTROS REPAROS MENORES.	
EVIDÊNCIA				CATEGORIA DE CONDIÇÃO: 4	
FISSURAS NA PAREDE DAS JANELAS, INFILTRAÇÃO NAS VEDAÇÕES DAS JANELAS, FISSURAS NO FORRO				AS ESTRUTURAS DA PLANTA APRESENTAM DETERIORIZAÇÃO SEVERA EM UMA DAS EXTENSÕES ONDE HÁ GRANDE REDUÇÃO DE RESISTÊNCIA. ATENÇÃO URGENTE DEVE SER DADA AO REPARO.	
RESULTADOS		AS ESTRUTURAS DA PLANTA APRESENTAM DETERIORIZAÇÃO SEVERA EM UMA DAS EXTENSÕES ONDE HÁ GRANDE REDUÇÃO DE RESISTÊNCIA. ATENÇÃO URGENTE DEVE SER DADA AO REPARO.		RESISTÊNCIA: 50-75% AÇÃO CORRETIVA: REPARO OU TROCA DOS ELEMENTOS ESTRUTURAIS

PRIORIDADE: 2		DESCRİÇÃO		RECOMENDAÇÃO	
CATEGORIA DA CONDIÇÃO: 3		Durante a presente inspeção foi evidenciado que a alvenaria, os forros encontram-se com fissuras, infiltração e falha na vedação das janelas.		Necessário realizar recomposição das fissuras, forros com argamassa estrutural e realizar a substituição da vedação das janelas, afim de conter o avanço da infiltração.	
		CATEGORIA DE CONDIÇÃO: 5		AS ESTRUTURAS DA ÁREA MOSTRAM DETERIORIZAÇÃO SEVERA, EM UMA EXTENSÃO ONDE HÁ POUCA RESISTÊNCIA ÚTIL RESIDUAL.	
				RESISTÊNCIA: < 50% AÇÃO CORRETIVA: REPARO OU TROCA DOS ELEMENTOS ESTRUTURAIS COM URGÊNCIA.

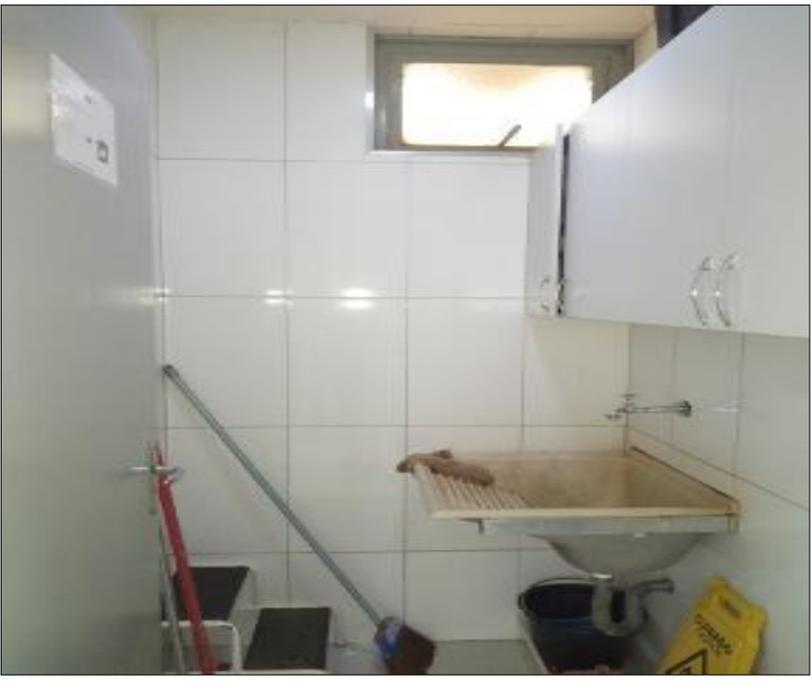
RESULTADOS	<p>PRIORIDADE: 2</p> <p>CATEGORIA DA CONDIÇÃO: 2</p>			
DESCRIÇÃO	RECOMENDAÇÃO			
<p>Durante a presente inspeção foi evidenciado que o revestimento onde esta localizado a torneira encontra-se trincado.</p>	<p>Necessário realizar a recomposição do revestimento com argamassa estrutural.</p>

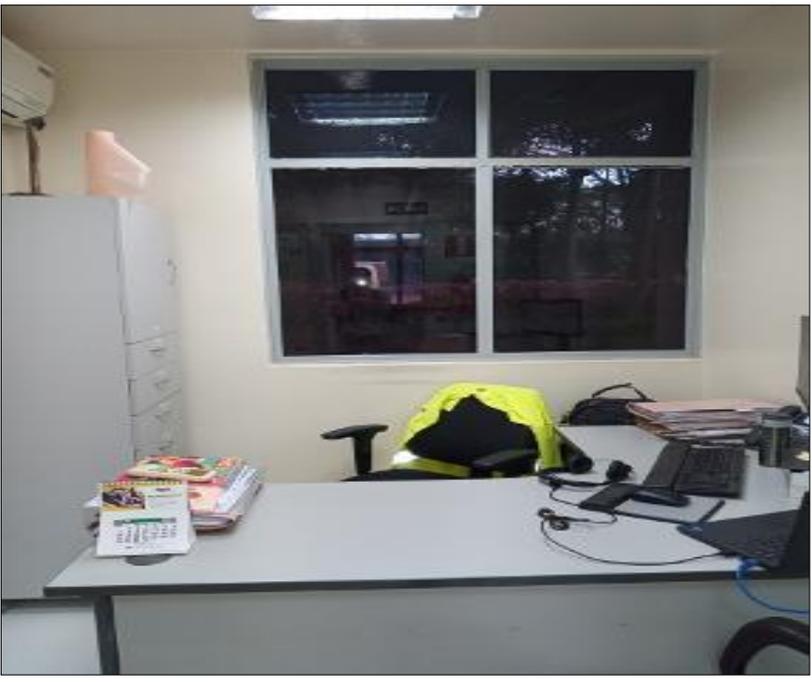
CATEGORIA DE CONDIÇÃO: 3
EVIDÊNCIA				AS ESTRUTURAS DA ÁREA APRESENTAM ALGUMA DETERIORIZAÇÃO EM UMA EXTENSÃO ONDE HÁ ALGUMA REDUÇÃO DE RESISTÊNCIA. HÁ ALGUM COMPROMETIMENTO PARA O USO SEGURO DAS ESTRUTURAS.
FISSURA				RESISTÊNCIA: 75-95% AÇÃO CORRETIVA: REPINTURA, APERTO DOS PARAFUSOS, E OUTROS REPAROS MENORES.
RESULTADOS		PRIORIDADE: 2		CATEGORIA DE CONDIÇÃO: 4
		CATEGORIA DA CONDIÇÃO: 2		AS ESTRUTURAS DA PLANTA APRESENTAM DETERIORIZAÇÃO SEVERA EM UMA DAS EXTENSÕES ONDE HÁ GRANDE REDUÇÃO DE RESISTÊNCIA. ATENÇÃO URGENTE DEVE SER DADA AO REPARO.
				RESISTÊNCIA: 50-75% AÇÃO CORRETIVA: REPARO OU TROCA DOS ELEMENTOS ESTRUTURAIS
DESCRIÇÃO		RECOMENDAÇÃO		CATEGORIA DE CONDIÇÃO: 5
Durante a presente inspeção foi evidenciado fissura na quina das janela.		Necessário realizar a recomposição da fissura com argamassa estrutural.		AS ESTRUTURAS DA ÁREA MOSTRAM DETERIORIZAÇÃO SEVERA, EM UMA EXTENSÃO ONDE HÁ POUCA RESISTÊNCIA ÚTIL RESIDUAL.

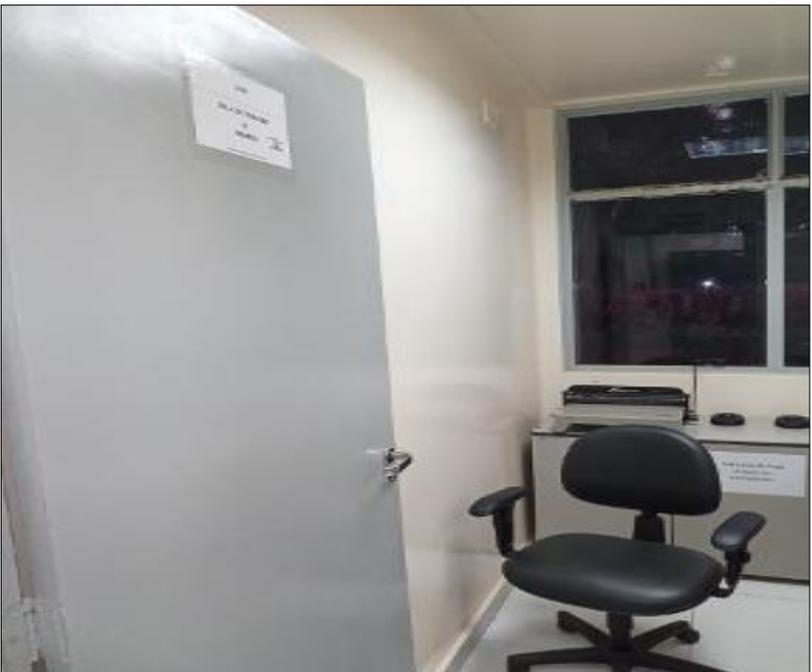
RECOMENDAÇÃO		
		Durante a presente inspeção foi evidenciado que a vedação das janelas encontram-se comprometidas.		AS ESTRUTURAS DA ÁREA MOSTRAM DETERIORIZAÇÃO SEVERA, EM UMA EXTENSÃO ONDE HÁ POUCA RESISTÊNCIA ÚTIL RESIDUAL.
		Necessário realizar a substituição da vedação das janelas comprometidas.		RESISTÊNCIA: < 50% AÇÃO CORRETIVA: REPARO OU TROCA DOS ELEMENTOS ESTRUTURAIS COM URGÊNCIA.

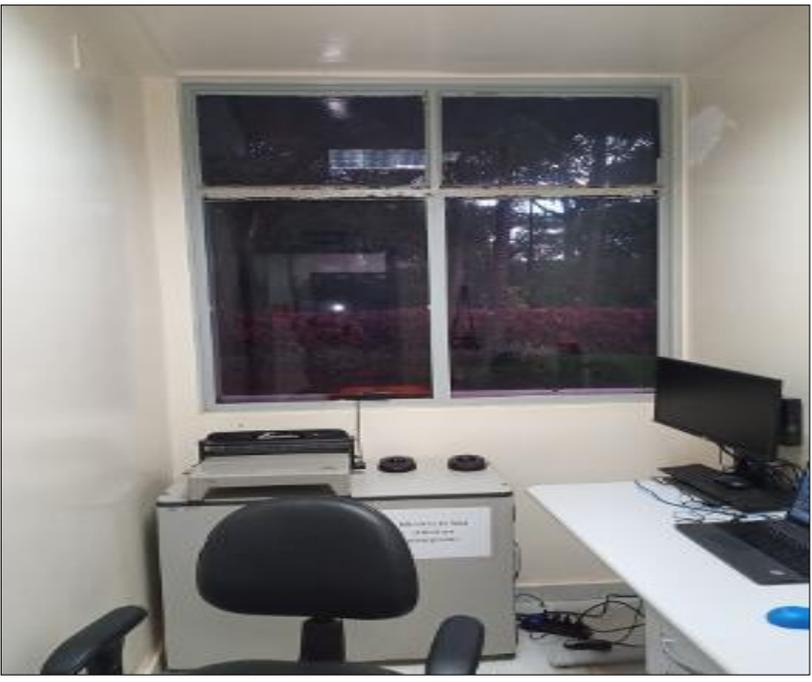
EVIDÊNCIA		CATEGORIA DE CONDIÇÃO: 5		
VEDAÇÕES DAS JANELAS ESTÃO COMPROMETIDAS		AS ESTRUTURAS DA ÁREA MOSTRAM DETERIORIZAÇÃO SEVERA, EM UMA EXTENSÃO ONDE HÁ POUCA RESISTÊNCIA ÚTIL RESIDUAL.		RESISTÊNCIA: < 50% AÇÃO CORRETIVA: REPARO OU TROCA DOS ELEMENTOS ESTRUTURAIS COM URGÊNCIA.
RESULTADOS		CATEGORIA DE CONDIÇÃO: 5		
PRIORIDADE: 2	DESCRITÃO		RECOMENDAÇÃO	
CATEGORIA DA CONDIÇÃO: 2	Durante a presente inspeção foi evidenciado que a vedação das janelas encontram-se comprometidas.		Necessário realizar a substituição da vedação das janelas comprometidas.

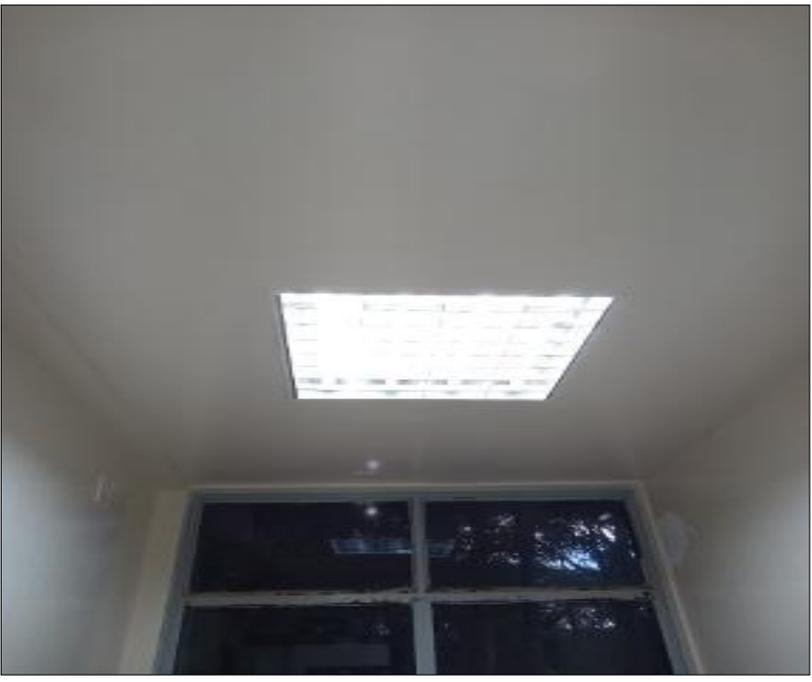
AS ESTRUTURAS DA ÁREA APRESENTAM ALGUMA DETERIORIZAÇÃO EM UMA EXTENSÃO ONDE HÁ ALGUMA REDUÇÃO DE RESISTÊNCIA. HÁ ALGUM COMPROMETIMENTO PARA O USO SEGURO DAS ESTRUTURAS. RESISTÊNCIA: 75-95% AÇÃO CORRETIVA: REPINTURA, APERTO DOS PARAFUSOS, E OUTROS REPAROS MENORES.
LOCALIZAÇÃO			CATEGORIA DE CONDIÇÃO: 4
SALA DE TRIAGEM			AS ESTRUTURAS DA PLANTA APRESENTAM DETERIORIZAÇÃO SEVERA EM UMA DAS EXTENSÕES ONDE HÁ GRANDE REDUÇÃO DE RESISTÊNCIA. ATENÇÃO URGENTE DEVE SER DADA AO REPARO. RESISTÊNCIA: 50-75% AÇÃO CORRETIVA: REPARO OU TROCA DOS ELEMENTOS ESTRUTURAIS
TRATATIVA			CATEGORIA DE CONDIÇÃO: 5
SUBSTITUIÇÃO	DESCRİÇÃO	RECOMENDAÇÃO	AS ESTRUTURAS DA ÁREA MOSTRAM DETERIORIZAÇÃO SEVERA, EM UMA EXTENSÃO ONDE HÁ POUCA RESISTÊNCIA ÚTIL RESIDUAL. RESISTÊNCIA: < 50% AÇÃO CORRETIVA: REPARO OU TROCA DOS ELEMENTOS ESTRUTURAIS COM URGÊNCIA.
EVIDÊNCIA	VEDAÇÕES DAS JANELAS ESTÃO COMPROMETIDAS	Durante a presente inspeção foi evidenciado que a vedação das janelas encontram-se comprometidas.	Necessário realizar a substituição da vedação das janelas comprometidas.

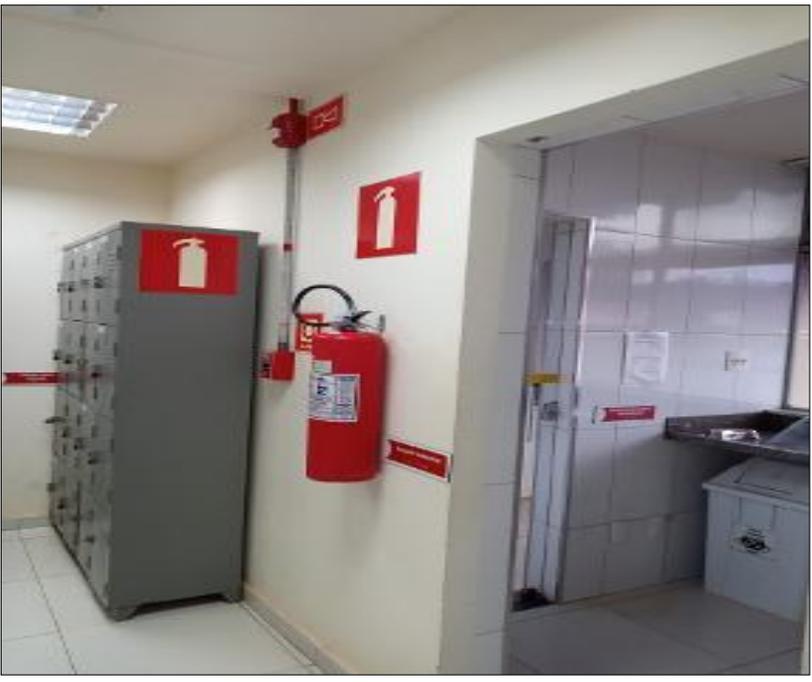
CATEGORIA DE CONDIÇÃO: 3 AS ESTRUTURAS DA ÁREA APRESENTAM ALGUMA DETERIORIZAÇÃO EM UMA EXTENSÃO ONDE HÁ ALGUMA REDUÇÃO DE RESISTÊNCIA. HÁ ALGUM COMPROMETIMENTO PARA O USO SEGURO DAS ESTRUTURAS. RESISTÊNCIA: 75-95% AÇÃO CORRETIVA: REPINTURA, APERTO DOS PARAFUSOS, E OUTROS REPAROS MENORES.
FISSURAS E TRINCAS			
RESULTADOS PRIORIDADE: 2 CATEGORIA DA CONDIÇÃO: 2			
DESCRIÇÃO	RECOMENDAÇÃO	CATEGORIA DE CONDIÇÃO: 4 AS ESTRUTURAS DA PLANTA APRESENTAM DETERIORIZAÇÃO SEVERA EM UMA DAS EXTENSÕES ONDE HÁ GRANDE REDUÇÃO DE RESISTÊNCIA. ATENÇÃO URGENTE DEVE SER DADA AO REPARO. RESISTÊNCIA: 50-75% AÇÃO CORRETIVA: REPARO OU TROCA DOS ELEMENTOS ESTRUTURAIS	
Durante a presente inspeção foi evidenciado que a alvenaria encontra-se com fissuras e trincas.	Necessário realizar a recomposição com argamassa estrutural, a fim de conter o avanço das fissuras.	CATEGORIA DE CONDIÇÃO: 5 AS ESTRUTURAS DA ÁREA MOSTRAM DETERIORIZAÇÃO SEVERA, EM UMA EXTENSÃO ONDE HÁ POUCA RESISTÊNCIA ÚTIL RESIDUAL. RESISTÊNCIA: < 50% AÇÃO CORRETIVA: REPARO OU TROCA DOS ELEMENTOS ESTRUTURAIS COM URGÊNCIA.

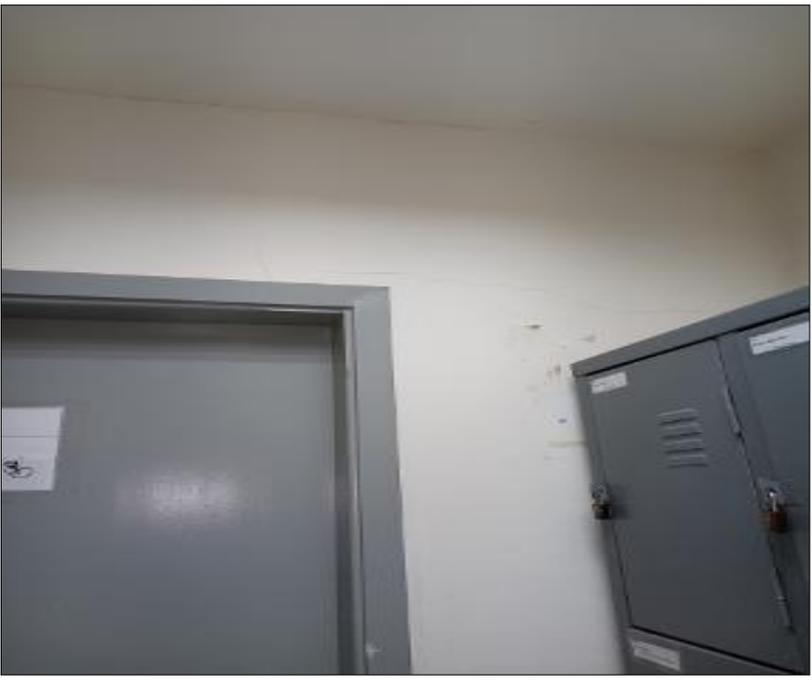
AS ESTRUTURAS DA ÁREA APRESENTAM ALGUMA DETERIORIZAÇÃO EM UMA EXTENSÃO ONDE HÁ ALGUMA REDUÇÃO DE RESISTÊNCIA. HÁ ALGUM COMPROMETIMENTO PARA O USO SEGURO DAS ESTRUTURAS.
EVIDÊNCIA			RESISTÊNCIA: 75-95% AÇÃO CORRETIVA: REPINTURA, APERTO DOS PARAFUSOS, E OUTROS REPAROS MENORES.
FISSURAS E TRINCAS			CATEGORIA DE CONDIÇÃO: 4
RESULTADOS			AS ESTRUTURAS DA PLANTA APRESENTAM DETERIORIZAÇÃO SEVERA EM UMA DAS EXTENSÕES ONDE HÁ GRANDE REDUÇÃO DE RESISTÊNCIA. ATENÇÃO URGENTE DEVE SER DADA AO REPARO.
PRIORIDADE: 2	RESISTÊNCIA: 50-75% AÇÃO CORRETIVA: REPARO OU TROCA DOS ELEMENTOS ESTRUTURAIS		
CATEGORIA DA CONDIÇÃO: 2	CATEGORIA DE CONDIÇÃO: 5		
DESCRÇÃO	RECOMENDAÇÃO	AS ESTRUTURAS DA ÁREA MOSTRAM DETERIORIZAÇÃO SEVERA, EM UMA EXTENSÃO ONDE HÁ POUCA RESISTÊNCIA ÚTIL RESIDUAL.	
Durante a presente inspeção foi evidenciado que a alvenaria encontra-se com fissuras e trincas.	Necessário realizar a recomposição com argamassa estrutural, a fim de conter o avanço das fissuras.	RESISTÊNCIA: < 50% AÇÃO CORRETIVA: REPARO OU TROCA DOS ELEMENTOS ESTRUTURAIS COM URGÊNCIA.

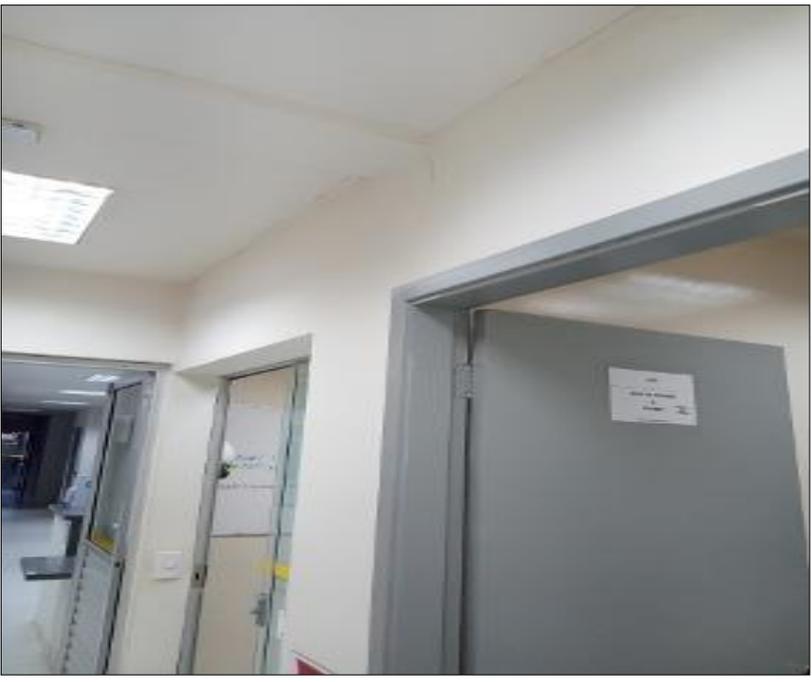
EVIDÊNCIA				DESCRİÇÃO	
FISSURAS E TRINCAS				RECOMENDAÇÃO	
RESULTADOS		Durante a presente inspeção foi evidenciado que a alvenaria encontra-se com fissuras e trincas.		Necessário realizar a recomposição com argamassa estrutural, a fim de conter o avanço das fissuras.	
PRIORIDADE: 2					
CATEGORIA DA CONDIÇÃO: 2

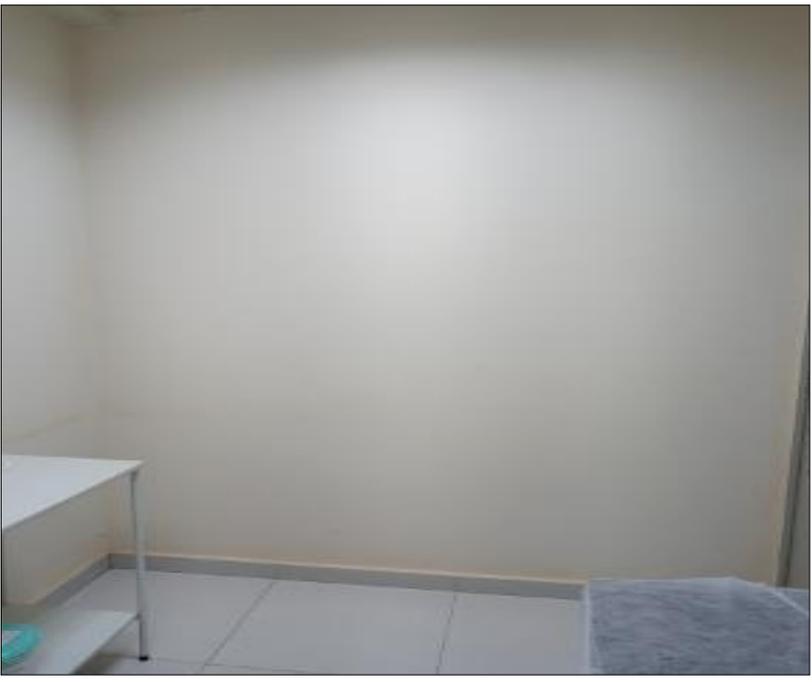
SALA DE CONSERVAÇÃO			CATEGORIA DE CONDIÇÃO: 3
TRATATIVA			AS ESTRUTURAS DA ÁREA APRESENTAM ALGUMA DETERIORIZAÇÃO EM UMA EXTENSÃO ONDE HÁ ALGUMA REDUÇÃO DE RESISTÊNCIA. HÁ ALGUM COMPROMETIMENTO PARA O USO SEGURO DAS ESTRUTURAS.
RECOMPOSIÇÃO ESTRUTURAL			RESISTÊNCIA: 75-95% AÇÃO CORRETIVA: REPINTURA, APERTO DOS PARAFUSOS, E OUTROS REPAROS MENORES.
EVIDÊNCIA	INFILTRAÇÃO, FISSURAS E TRINCAS		CATEGORIA DE CONDIÇÃO: 4
RESULTADOS	<p>PRIORIDADE: 2</p> <p>CATEGORIA DA CONDIÇÃO: 2</p>		AS ESTRUTURAS DA PLANTA APRESENTAM DETERIORIZAÇÃO SEVERA EM UMA DAS EXTENSÕES ONDE HÁ GRANDE REDUÇÃO DE RESISTÊNCIA. ATENÇÃO URGENTE DEVE SER DADA AO REPARO.
DESCRÇÃO		RECOMENDAÇÃO	RESISTÊNCIA: 50-75% AÇÃO CORRETIVA: REPARO OU TROCA DOS ELEMENTOS ESTRUTURAIS
Durante inspeção foi evidenciado que a alvenaria encontra-se com infiltração, devido a fissuras e trincas		Necessário realizar a recomposição da alvenaria com argamassa estrutural.	CATEGORIA DE CONDIÇÃO: 5

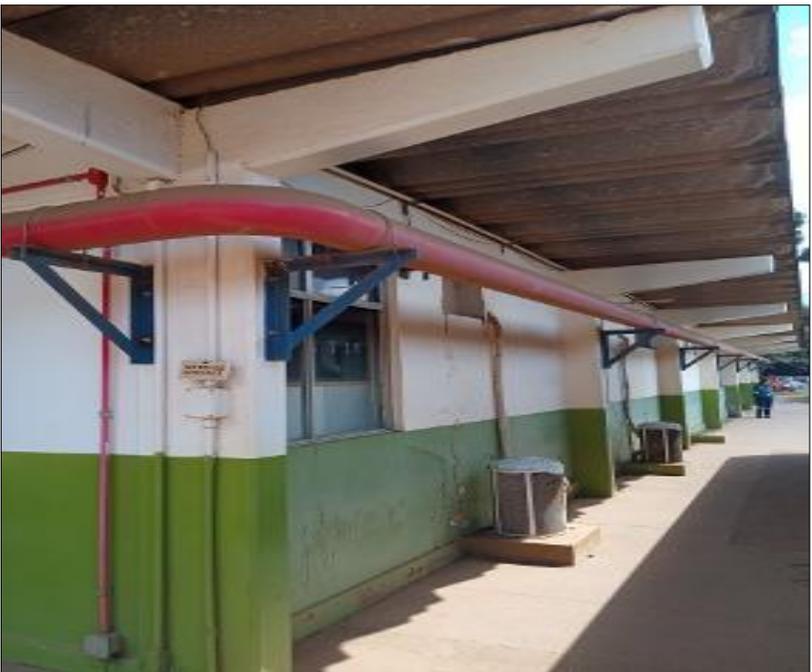
CATEGORIA DE CONDIÇÃO: 3	
LATERAL ESQUERDA				AS ESTRUTURAS DA ÁREA APRESENTAM ALGUMA DETERIORIZAÇÃO EM UMA EXTENSÃO ONDE HÁ ALGUMA REDUÇÃO DE RESISTÊNCIA. HÁ ALGUM COMPROMETIMENTO PARA O USO SEGURO DAS ESTRUTURAS.	
TRATATIVA				RESISTÊNCIA: 75-95% AÇÃO CORRETIVA: REPINTURA, APERTO DOS PARAFUSOS, E OUTROS REPAROS MENORES.	
RECOMPOSIÇÃO ESTRUTURAL, LIMPEZA E PINTURA				CATEGORIA DE CONDIÇÃO: 4	
EVIDÊNCIA				AS ESTRUTURAS DA PLANTA APRESENTAM DETERIORIZAÇÃO SEVERA EM UMA DAS EXTENSÕES ONDE HÁ GRANDE REDUÇÃO DE RESISTÊNCIA. ATENÇÃO URGENTE DEVE SER DADA AO REPARO.	
FISSURAS NAS PAREDES - DESPLACAMENTO DA TINTA E REBOCO		RESISTÊNCIA: 50-75% AÇÃO CORRETIVA: REPARO OU TROCA DOS ELEMENTOS ESTRUTURAIS			
RESULTADOS		CATEGORIA DE CONDIÇÃO: 5		AS ESTRUTURAS DA ÁREA MOSTRAM DETERIORIZAÇÃO SEVERA, EM UMA EXTENSÃO ONDE HÁ POUCA RESISTÊNCIA ÚTIL RESIDUAL.	
PRIORIDADE: 2		Durante a presente inspeção foi evidenciado que a alvenaria encontra-se com fissuras, deslocamento de tinta e reboco.		AS ESTRUTURAS DA ÁREA MOSTRAM DETERIORIZAÇÃO SEVERA, EM UMA EXTENSÃO ONDE HÁ POUCA RESISTÊNCIA ÚTIL RESIDUAL.

CATEGORIA DA CONDIÇÃO: 2				RESISTÊNCIA: < 50% AÇÃO CORRETIVA: REPARO OU TROCA DOS ELEMENTOS ESTRUTURAIS COM URGÊNCIA.	
DESCRİÇÃO		RECOMENDAÇÃO		AS ESTRUTURAS DA ÁREA MOSTRAM DETERIORIZAÇÃO SEVERA, EM UMA EXTENSÃO ONDE HÁ POUCA RESISTÊNCIA ÚTIL RESIDUAL.	
		Durante a presente inspeção foi evidenciado que a alvenaria encontra-se com fissuras, deslocamento de tinta e reboco.		RESISTÊNCIA: < 50% AÇÃO CORRETIVA: REPARO OU TROCA DOS ELEMENTOS ESTRUTURAIS COM URGÊNCIA.	
		Necessário realizar a recomposição da alvenaria com argamassa estrutural, limpeza e pintura.

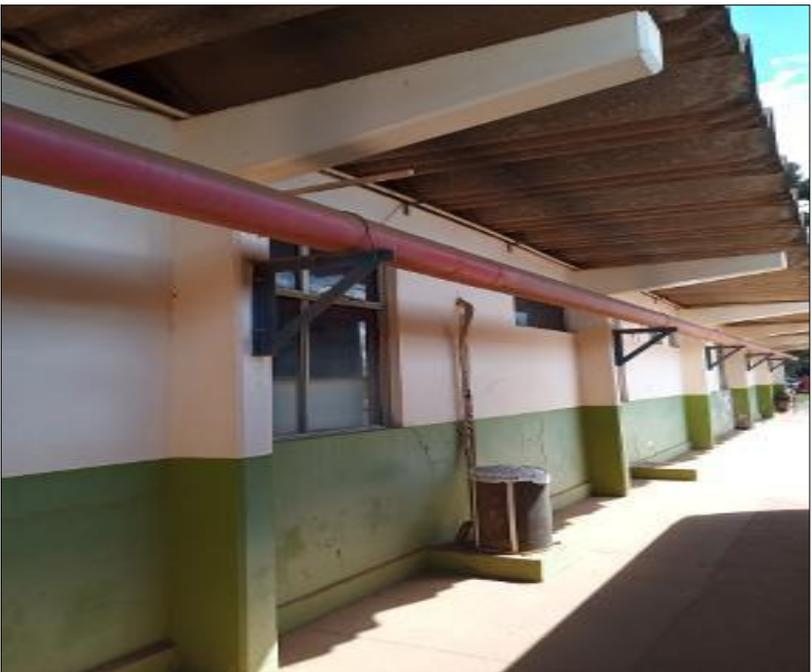
LOCALIZAÇÃO				CATEGORIA DE CONDIÇÃO: 3	
LATERAL ESQUERDA				AS ESTRUTURAS DA ÁREA APRESENTAM ALGUMA DETERIORIZAÇÃO EM UMA EXTENSÃO ONDE HÁ ALGUMA REDUÇÃO DE RESISTÊNCIA. HÁ ALGUM COMPROMETIMENTO PARA O USO SEGURO DAS ESTRUTURAS.	
TRATATIVA				RESISTÊNCIA: 75-95% AÇÃO CORRETIVA: REPINTURA, APERTO DOS PARAFUSOS, E OUTROS REPAROS MENORES.	
RECOMPOSIÇÃO ESTRUTURAL, LIMPEZA E PINTURA				CATEGORIA DE CONDIÇÃO: 4	
EVIDÊNCIA		AS ESTRUTURAS DA PLANTA APRESENTAM DETERIORIZAÇÃO SEVERA EM UMA DAS EXTENSÕES ONDE HÁ GRANDE REDUÇÃO DE RESISTÊNCIA. ATENÇÃO URGENTE DEVE SER DADA AO REPARO.			
FISSURAS NAS PAREDES - DESPLACAMENTO DA TINTA E REBOCO		RESISTÊNCIA: 50-75% AÇÃO CORRETIVA: REPARO OU TROCA DOS ELEMENTOS ESTRUTURAIS			
RESULTADOS		CATEGORIA DE CONDIÇÃO: 5			
PRIORIDADE: 2		AS ESTRUTURAS DA ÁREA MOSTRAM DETERIORIZAÇÃO SEVERA, EM UMA EXTENSÃO ONDE HÁ POUCA RESISTÊNCIA ÚTIL RESIDUAL.			
CATEGORIA DA CONDIÇÃO: 2				RESISTÊNCIA: < 50% AÇÃO CORRETIVA: REPARO OU TROCA DOS ELEMENTOS ESTRUTURAIS COM URGÊNCIA.

DESCRÇÃO		RECOMENDAÇÃO		AS ESTRUTURAS DA ÁREA MOSTRAM DETERIORIZAÇÃO SEVERA, EM UMA EXTENSÃO ONDE HÁ POUCA RESISTÊNCIA ÚTIL RESIDUAL.	
Durante a presente inspeção foi evidenciado que a alvenaria encontra-se com fissuras, deslocamento de tinta e reboco.		Necessário realizar a recomposição da alvenaria com argamassa estrutural, limpeza e pintura.		RESISTÊNCIA: < 50% AÇÃO CORRETIVA: REPARO OU TROCA DOS ELEMENTOS ESTRUTURAIS COM URGÊNCIA.

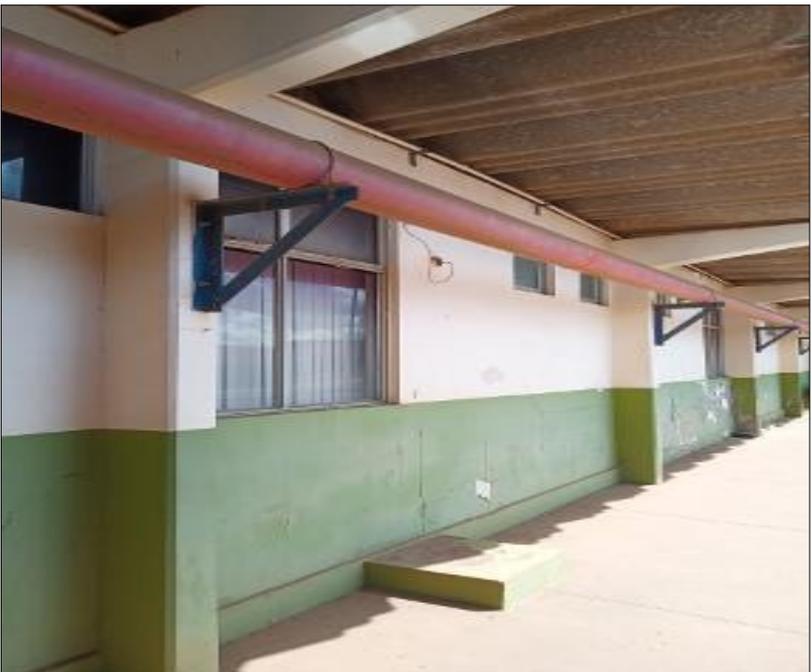
LOCALIZAÇÃO				CATEGORIA DE CONDIÇÃO: 3	
LATERAL ESQUERDA				AS ESTRUTURAS DA ÁREA APRESENTAM ALGUMA DETERIORIZAÇÃO EM UMA EXTENSÃO ONDE HÁ ALGUMA REDUÇÃO DE RESISTÊNCIA. HÁ ALGUM COMPROMETIMENTO PARA O USO SEGURO DAS ESTRUTURAS.	
TRATATIVA				RESISTÊNCIA: 75-95% AÇÃO CORRETIVA: REPINTURA, APERTO DOS PARAFUSOS, E OUTROS REPAROS MENORES.	
RECOMPOSIÇÃO ESTRUTURAL, LIMPEZA E PINTURA				CATEGORIA DE CONDIÇÃO: 4	
EVIDÊNCIA		AS ESTRUTURAS DA PLANTA APRESENTAM DETERIORIZAÇÃO SEVERA EM UMA DAS EXTENSÕES ONDE HÁ GRANDE REDUÇÃO DE RESISTÊNCIA. ATENÇÃO URGENTE DEVE SER DADA AO REPARO.			
FISSURAS NAS PAREDES - DESPLACAMENTO DA TINTA E REBOCO		RESISTÊNCIA: 50-75% AÇÃO CORRETIVA: REPARO OU TROCA DOS ELEMENTOS ESTRUTURAIS			
RESULTADOS		CATEGORIA DE CONDIÇÃO: 5			
PRIORIDADE: 2		AS ESTRUTURAS DA ÁREA MOSTRAM DETERIORIZAÇÃO SEVERA, EM UMA EXTENSÃO ONDE HÁ POUCA RESISTÊNCIA ÚTIL RESIDUAL.			
CATEGORIA DA CONDIÇÃO: 2				RESISTÊNCIA: < 50% AÇÃO CORRETIVA: REPARO OU TROCA DOS ELEMENTOS ESTRUTURAIS COM URGÊNCIA.

DESCRİÇÃO		RECOMENDAÇÃO		CATEGORIA DE CONDIÇÃO: 5	
Durante a presente inspeção foi evidenciado que a alvenaria encontra-se com fissuras, deslocamento de tinta e reboco.		Necessário realizar a recomposição da alvenaria com argamassa estrutural, limpeza e pintura.		AS ESTRUTURAS DA ÁREA MOSTRAM DETERIORIZAÇÃO SEVERA, EM UMA EXTENSÃO ONDE HÁ POUCA RESISTÊNCIA ÚTIL RESIDUAL.	
				RESISTÊNCIA: < 50% AÇÃO CORRETIVA: REPARO OU TROCA DOS ELEMENTOS ESTRUTURAIS COM URGÊNCIA.

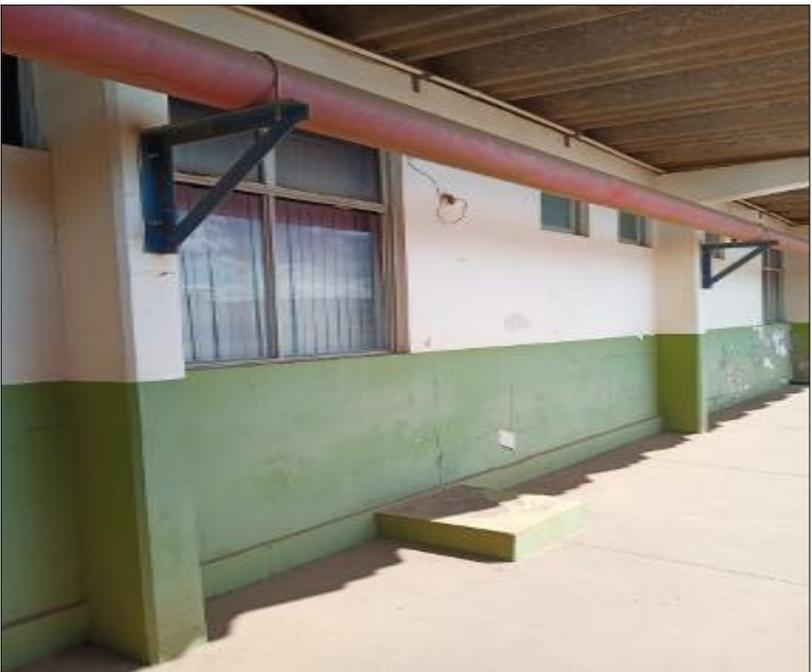
ÁREA				CATEGORIA DE CONDIÇÃO: 3
AMBULATÓRIO MÉDICO		AS ESTRUTURAS DA ÁREA APRESENTAM ALGUMA DETERIORIZAÇÃO EM UMA EXTENSÃO ONDE HÁ ALGUMA REDUÇÃO DE RESISTÊNCIA. HÁ ALGUM COMPROMETIMENTO PARA O USO SEGURO DAS ESTRUTURAS. RESISTÊNCIA: 75-95% AÇÃO CORRETIVA: REPINTURA, APERTO DOS PARAFUSOS, E OUTROS REPAROS MENORES.		
LOCALIZAÇÃO		CATEGORIA DE CONDIÇÃO: 4		
LATERAL ESQUERDA		AS ESTRUTURAS DA PLANTA APRESENTAM DETERIORIZAÇÃO SEVERA EM UMA DAS EXTENSÕES ONDE HÁ GRANDE REDUÇÃO DE RESISTÊNCIA. ATENÇÃO URGENTE DEVE SER DADA AO REPARO. RESISTÊNCIA: 50-75% AÇÃO CORRETIVA: REPARO OU TROCA DOS ELEMENTOS ESTRUTURAIS		
TRATATIVA		FOTO GERAL DA PATOLOGIA		CATEGORIA DE CONDIÇÃO: 5
RECOMPOSIÇÃO ESTRUTURAL, LIMPEZA E PINTURA

EVIDÊNCIA				DURANTE A PRESENTE INSPEÇÃO FOI EVIDENCIADO QUE A ALVENARIA ENCONTRA-SE COM FISSURAS, DESPLACAMENTO DE TINTA E REBOCO.
FISSURAS NAS PAREDES - DESPLACAMENTO DA TINTA E REBOCO				NECESSÁRIO REALIZAR A RECOMPOSIÇÃO DA ALVENARIA COM ARGAMASSA ESTRUTURAL, LIMPEZA E PINTURA.
RESULTADOS				
PRIORIDADE: 2				
CATEGORIA DA CONDIÇÃO: 2				
DESCRIÇÃO		RECOMENDAÇÃO		
Durante a presente inspeção foi evidenciado que a alvenaria encontra-se com fissuras, deslocamento de tinta e reboco.		Necessário realizar a recomposição da alvenaria com argamassa estrutural, limpeza e pintura.

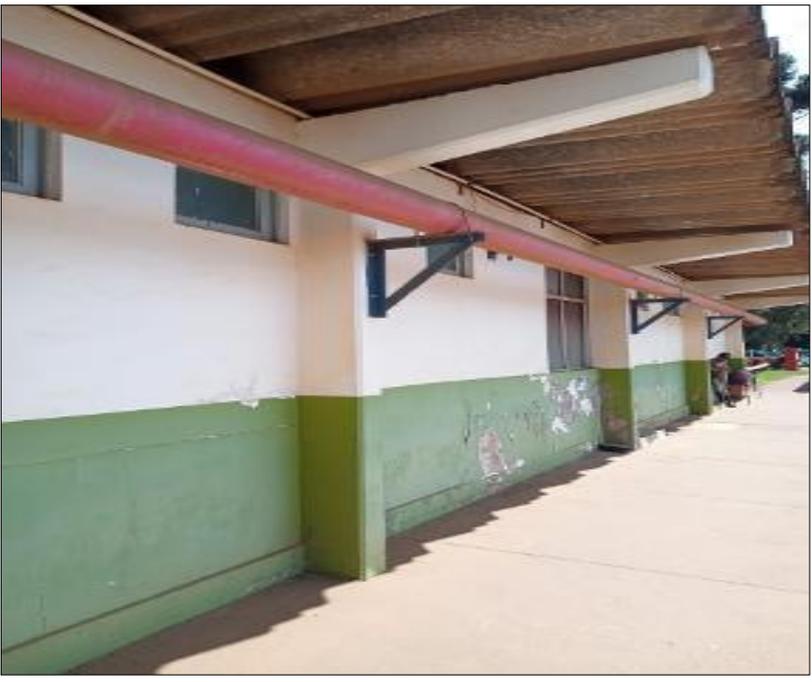
LOCALIZAÇÃO				CATEGORIA DE CONDIÇÃO: 3	
LATERAL ESQUERDA				AS ESTRUTURAS DA ÁREA APRESENTAM ALGUMA DETERIORIZAÇÃO EM UMA EXTENSÃO ONDE HÁ ALGUMA REDUÇÃO DE RESISTÊNCIA. HÁ ALGUM COMPROMETIMENTO PARA O USO SEGURO DAS ESTRUTURAS.	
TRATATIVA				RESISTÊNCIA: 75-95% AÇÃO CORRETIVA: REPINTURA, APERTO DOS PARAFUSOS, E OUTROS REPAROS MENORES.	
RECOMPOSIÇÃO ESTRUTURAL, LIMPEZA E PINTURA				CATEGORIA DE CONDIÇÃO: 4	
EVIDÊNCIA		AS ESTRUTURAS DA PLANTA APRESENTAM DETERIORIZAÇÃO SEVERA EM UMA DAS EXTENSÕES ONDE HÁ GRANDE REDUÇÃO DE RESISTÊNCIA. ATENÇÃO URGENTE DEVE SER DADA AO REPARO.			
FISSURAS NAS PAREDES - DESPLACAMENTO DA TINTA E REBOCO		RESISTÊNCIA: 50-75% AÇÃO CORRETIVA: REPARO OU TROCA DOS ELEMENTOS ESTRUTURAIS			
RESULTADOS		CATEGORIA DE CONDIÇÃO: 5			
PRIORIDADE: 2		AS ESTRUTURAS DA ÁREA MOSTRAM DETERIORIZAÇÃO SEVERA, EM UMA EXTENSÃO ONDE HÁ POUCA RESISTÊNCIA ÚTIL RESIDUAL.			
CATEGORIA DA CONDIÇÃO: 2				RESISTÊNCIA: < 50% AÇÃO CORRETIVA: REPARO OU TROCA DOS ELEMENTOS ESTRUTURAIS COM URGÊNCIA.

DESCRİÇÃO		RECOMENDAÇÃO		CATEGORIA DE CONDIÇÃO: 5	
Durante a presente inspeção foi evidenciado que a alvenaria encontra-se com fissuras, deslocamento de tinta e reboco.		Necessário realizar a recomposição da alvenaria com argamassa estrutural, limpeza e pintura.		AS ESTRUTURAS DA ÁREA MOSTRAM DETERIORIZAÇÃO SEVERA, EM UMA EXTENSÃO ONDE HÁ POUCA RESISTÊNCIA ÚTIL RESIDUAL.	
				RESISTÊNCIA: < 50% AÇÃO CORRETIVA: REPARO OU TROCA DOS ELEMENTOS ESTRUTURAIS COM URGÊNCIA.

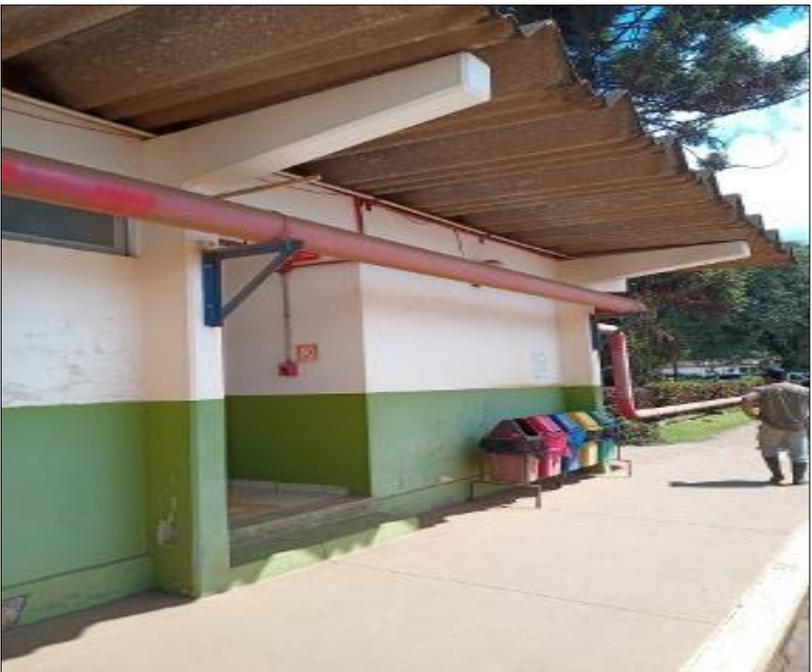
CATEGORIA DE CONDIÇÃO: 3	
LATERAL ESQUERDA				AS ESTRUTURAS DA ÁREA APRESENTAM ALGUMA DETERIORIZAÇÃO EM UMA EXTENSÃO ONDE HÁ ALGUMA REDUÇÃO DE RESISTÊNCIA. HÁ ALGUM COMPROMETIMENTO PARA O USO SEGURO DAS ESTRUTURAS.	
TRATATIVA				RESISTÊNCIA: 75-95% AÇÃO CORRETIVA: REPINTURA, APERTO DOS PARAFUSOS, E OUTROS REPAROS MENORES.	
RECOMPOSIÇÃO ESTRUTURAL, LIMPEZA E PINTURA		CATEGORIA DE CONDIÇÃO: 4		AS ESTRUTURAS DA PLANTA APRESENTAM DETERIORIZAÇÃO SEVERA EM UMA DAS EXTENSÕES ONDE HÁ GRANDE REDUÇÃO DE RESISTÊNCIA. ATENÇÃO URGENTE DEVE SER DADA AO REPARO.	
EVIDÊNCIA		FISSURAS NAS PAREDES - DESPLACAMENTO DA TINTA E REBOCO		RESISTÊNCIA: 50-75% AÇÃO CORRETIVA: REPARO OU TROCA DOS ELEMENTOS ESTRUTURAIS	
RESULTADOS		PRIORIDADE: 2 CATEGORIA DA CONDIÇÃO: 2		CATEGORIA DE CONDIÇÃO: 5	
DESCRÇÃO		RECOMENDAÇÃO		AS ESTRUTURAS DA ÁREA MOSTRAM DETERIORIZAÇÃO SEVERA, EM UMA EXTENSÃO ONDE HÁ POUCA RESISTÊNCIA ÚTIL RESIDUAL.

Durante a presente inspeção foi evidenciado que a alvenaria encontra-se com fissuras, deslocamento de tinta e reboco.		Necessário realizar a recomposição da alvenaria com argamassa estrutural, limpeza e pintura.		RESISTÊNCIA: < 50% AÇÃO CORRETIVA: REPARO OU TROCA DOS ELEMENTOS ESTRUTURAIS COM URGÊNCIA.

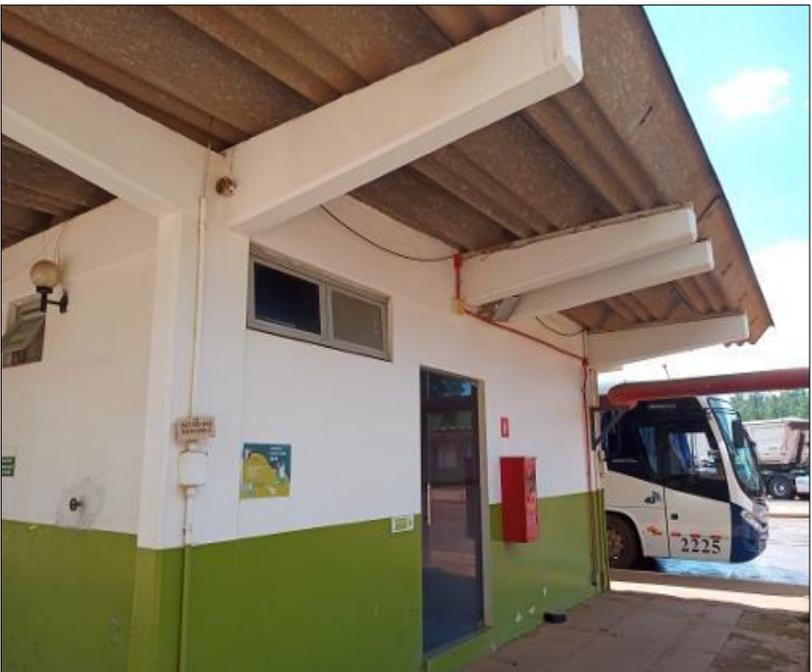
RESULTADOS PRIORIDADE: 2 CATEGORIA DA CONDIÇÃO: 3

CATEGORIA DE CONDIÇÃO: 3 AS ESTRUTURAS DA ÁREA APRESENTAM ALGUMA DETERIORIZAÇÃO EM UMA EXTENSÃO ONDE HÁ ALGUMA REDUÇÃO DE RESISTÊNCIA. HÁ ALGUM COMPROMETIMENTO PARA O USO SEGURO DAS ESTRUTURAS. RESISTÊNCIA: 75-95% AÇÃO CORRETIVA: REPINTURA, APERTO DOS PARAFUSOS, E OUTROS REPAROS MENORES.
DESCRÇÃO	RECOMENDAÇÃO	CATEGORIA DE CONDIÇÃO: 4 AS ESTRUTURAS DA PLANTA APRESENTAM DETERIORIZAÇÃO SEVERA EM UMA DAS EXTENSÕES ONDE HÁ GRANDE REDUÇÃO DE RESISTÊNCIA. ATENÇÃO URGENTE DEVE SER DADA AO REPARO. RESISTÊNCIA: 50-75% AÇÃO CORRETIVA: REPARO OU TROCA DOS ELEMENTOS ESTRUTURAIS	
Durante a presente inspeção foi evidenciado que o madeiramento do apoio das telhas encontra-se comprometido.	Necessário realizar a substituição do madeiramento do apoio, a fim de evitar riscos de desabamentos.	CATEGORIA DE CONDIÇÃO: 5 AS ESTRUTURAS DA ÁREA MOSTRAM DETERIORIZAÇÃO SEVERA, EM UMA EXTENSÃO ONDE HÁ POUCA RESISTÊNCIA ÚTIL RESIDUAL. RESISTÊNCIA: < 50% AÇÃO CORRETIVA: REPARO OU TROCA DOS ELEMENTOS ESTRUTURAIS COM URGÊNCIA.
