MOSAIC ARAXÁ / MG	
NR 18 – REALIZAR INSPEÇÃO ESTRUTURAL EM EDIFICAÇÕES E INSPEÇÃO POR DRONE NOS TELHADOS DE COBERTURA.	Relatório 5582	Página <div style="text-align: right;">1</div>	
	Obra 10036	Revisão <div style="text-align: right;">0</div>

INSPEÇÃO DE INTEGRIDADE

MOSAIX ARAXÁ/MG

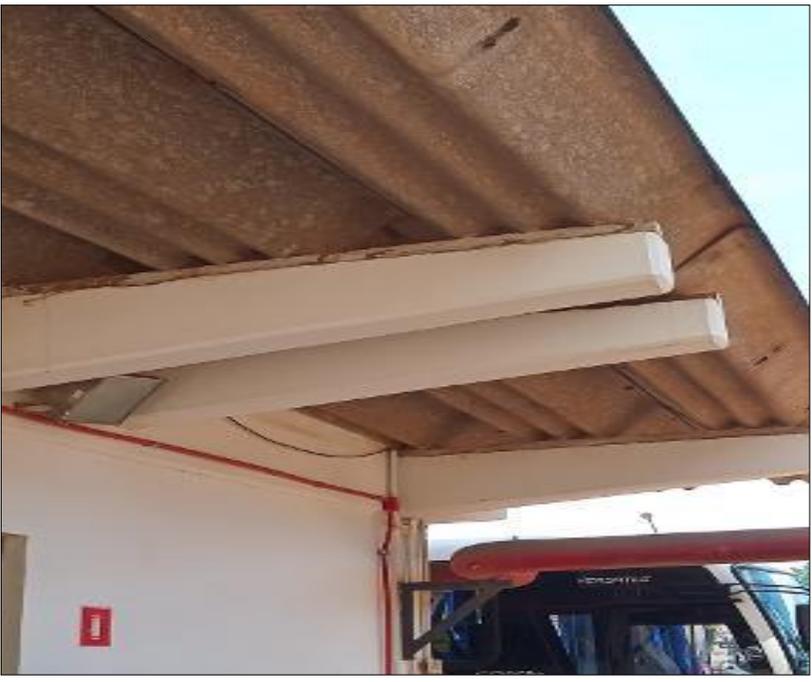
LOCALIZAÇÃO		FOTO GERAL DA PATOLOGIA		CATEGORIA DE CONDIÇÃO: 3	
POSTERIOR

AS ESTRUTURAS DA ÁREA APRESENTAM ALGUMA DETERIORIZAÇÃO EM UMA EXTENSÃO ONDE HÁ ALGUMA REDUÇÃO DE RESISTÊNCIA. HÁ ALGUM COMPROMETIMENTO PARA O USO SEGURO DAS ESTRUTURAS.	
TRATATIVA				RESISTÊNCIA: 75-95% AÇÃO CORRETIVA: REPINTURA, APERTO DOS PARAFUSOS, E OUTROS REPAROS MENORES.	
SUBSTITUIÇÃO				CATEGORIA DE CONDIÇÃO: 4	
EVIDÊNCIA		AS ESTRUTURAS DA PLANTA APRESENTAM DETERIORIZAÇÃO SEVERA EM UMA DAS EXTENSÕES ONDE HÁ GRANDE REDUÇÃO DE RESISTÊNCIA. ATENÇÃO URGENTE DEVE SER DADA AO REPARO.		RESISTÊNCIA: 50-75% AÇÃO CORRETIVA: REPARO OU TROCA DOS ELEMENTOS ESTRUTURAIS	
MADEIRAMENTO DO APOIO DAS TELHAS COMPROMETIDO		CATEGORIA DE CONDIÇÃO: 5		AS ESTRUTURAS DA ÁREA MOSTRAM DETERIORIZAÇÃO SEVERA, EM UMA EXTENSÃO ONDE HÁ POUCA RESISTÊNCIA ÚTIL RESIDUAL.	
RESULTADOS		AS ESTRUTURAS DA PLANTA APRESENTAM DETERIORIZAÇÃO SEVERA EM UMA DAS EXTENSÕES ONDE HÁ GRANDE REDUÇÃO DE RESISTÊNCIA. ATENÇÃO URGENTE DEVE SER DADA AO REPARO.		RESISTÊNCIA: < 50% AÇÃO CORRETIVA: REPARO OU TROCA DOS ELEMENTOS ESTRUTURAIS COM URGÊNCIA.

PRIORIDADE: 2		DESCRİÇÃO		RECOMENDAÇÃO	
CATEGORIA DA CONDIÇÃO: 3		Durante a presente inspeção foi evidenciado que o madeiramento do apoio das telhas encontra-se comprometido.		Necessário realizar a substituição do madeiramento do apoio, a fim de evitar riscos de desabamentos.

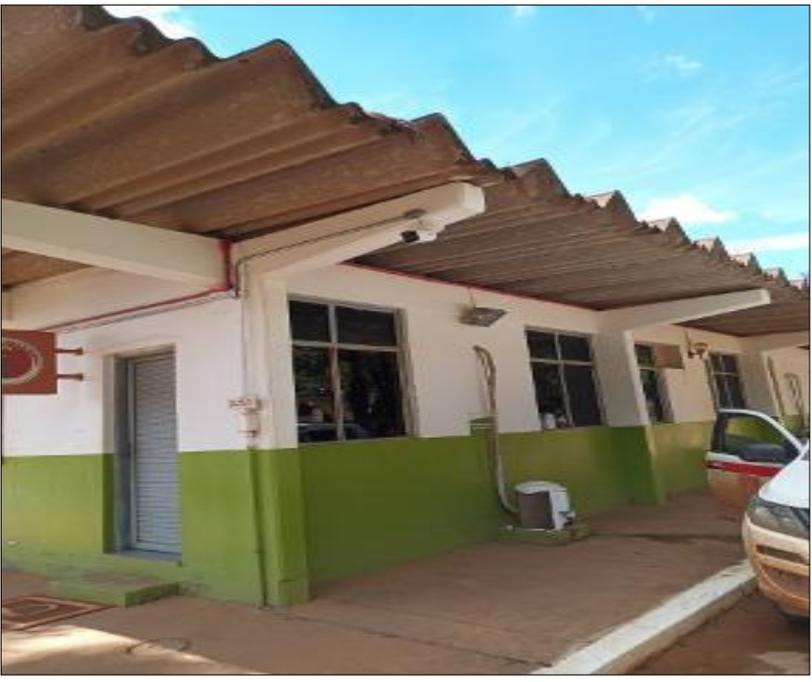
RESULTADOS PRIORIDADE: 2 CATEGORIA DA CONDIÇÃO: 2

CATEGORIA DE CONDIÇÃO: 3 AS ESTRUTURAS DA ÁREA APRESENTAM ALGUMA DETERIORIZAÇÃO EM UMA EXTENSÃO ONDE HÁ ALGUMA REDUÇÃO DE RESISTÊNCIA. HÁ ALGUM COMPROMETIMENTO PARA O USO SEGURO DAS ESTRUTURAS. RESISTÊNCIA: 75-95% AÇÃO CORRETIVA: REPINTURA, APERTO DOS PARAFUSOS, E OUTROS REPAROS MENORES.
DESCRITÃO			RECOMENDAÇÃO
Durante a presente inspeção foi evidenciado a presença de fissuras e descascamento de tinta na alvenaria.	Necessário realizar a recomposição da alvenaria com argamassa estrutural e pintura.	CATEGORIA DE CONDIÇÃO: 5 AS ESTRUTURAS DA ÁREA MOSTRAM DETERIORIZAÇÃO SEVERA, EM UMA EXTENSÃO ONDE HÁ POUCA RESISTÊNCIA ÚTIL RESIDUAL. RESISTÊNCIA: < 50% AÇÃO CORRETIVA: REPARO OU TROCA DOS ELEMENTOS ESTRUTURAIS COM URGÊNCIA.

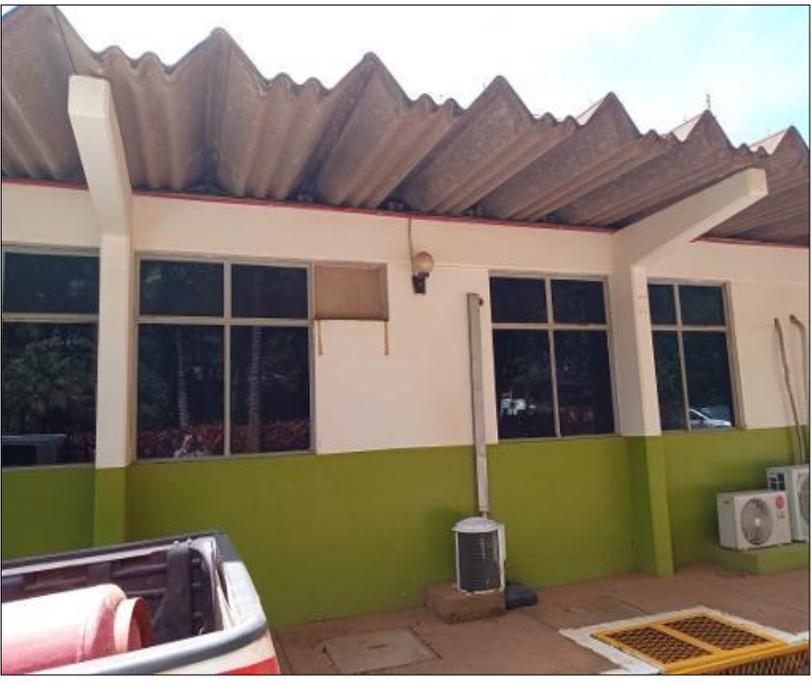
CATEGORIA DE CONDIÇÃO: 1 AS ESTRUTURAS DA ÁREA TEM LEVE EVIDÊNCIA DE DETERIORIZAÇÃO SUPERFICIAL, MAS PARA UMA EXTENSÃO SEM PREJUÍZO PARA A RESISTÊNCIA. O USO DAS ESTRUTURAS DA ÁREA SÃO ASSEGURADAS. RESISTÊNCIA: 100% AÇÃO CORRETIVA: NÃO REQUERIDA
Nº DO RELATÓRIO 5582			
ÁREA AMBULATÓRIO MÉDICO			
LOCALIZAÇÃO LATERAL DIREITA			
TRATATIVA RECOMPOSIÇÃO ESTRUTURAL			FOTO GERAL DA PATOLOGIA
EVIDÊNCIA FISSURAS

RESULTADOS PRIORIDADE: 2 CATEGORIA DA CONDIÇÃO: 2			CATEGORIA DE CONDIÇÃO: 3 AS ESTRUTURAS DA ÁREA APRESENTAM ALGUMA DETERIORIZAÇÃO EM UMA EXTENSÃO ONDE HÁ ALGUMA REDUÇÃO DE RESISTÊNCIA. HÁ ALGUM COMPROMETIMENTO PARA O USO SEGURO DAS ESTRUTURAS. RESISTÊNCIA: 75-95% AÇÃO CORRETIVA: REPINTURA, APERTO DOS PARAFUSOS, E OUTROS REPAROS MENORES.
DESCRIÇÃO		RECOMENDAÇÃO	CATEGORIA DE CONDIÇÃO: 4 AS ESTRUTURAS DA PLANTA APRESENTAM DETERIORIZAÇÃO SEVERA EM UMA DAS EXTENSÕES ONDE HÁ GRANDE REDUÇÃO DE RESISTÊNCIA. ATENÇÃO URGENTE DEVE SER DADA AO REPARO. RESISTÊNCIA: 50-75% AÇÃO CORRETIVA: REPARO OU TROCA DOS ELEMENTOS ESTRUTURAIS
Durante a presente inspeção foi evidenciado que a alvenaria encontra-se com fissuras.		Necessário realizar a recomposição da alvenaria com argamassa estrutural.	CATEGORIA DE CONDIÇÃO: 5 AS ESTRUTURAS DA ÁREA MOSTRAM DETERIORIZAÇÃO SEVERA, EM UMA EXTENSÃO ONDE HÁ POUCA RESISTÊNCIA ÚTIL RESIDUAL. RESISTÊNCIA: < 50% AÇÃO CORRETIVA: REPARO OU TROCA DOS ELEMENTOS ESTRUTURAIS COM URGÊNCIA.

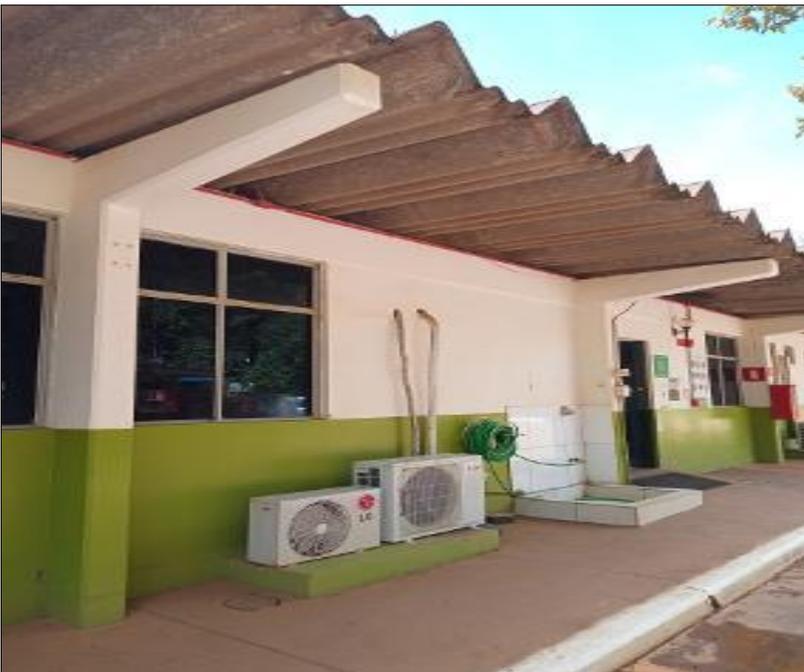
TRATATIVA		FOTO GERAL DA PATOLOGIA		CATEGORIA DE CONDIÇÃO: 3	
LIMPEZA E PINTURA

AS ESTRUTURAS DA ÁREA APRESENTAM ALGUMA DETERIORIZAÇÃO EM UMA EXTENSÃO ONDE HÁ ALGUMA REDUÇÃO DE RESISTÊNCIA. HÁ ALGUM COMPROMETIMENTO PARA O USO SEGURO DAS ESTRUTURAS.	
EVIDÊNCIA				RESISTÊNCIA: 75-95% AÇÃO CORRETIVA: REPINTURA, APERTO DOS PARAFUSOS, E OUTROS REPAROS MENORES.	
DESCASCAMENTO DE TINTA				CATEGORIA DE CONDIÇÃO: 4	
RESULTADOS		AS ESTRUTURAS DA PLANTA APRESENTAM DETERIORIZAÇÃO SEVERA EM UMA DAS EXTENSÕES ONDE HÁ GRANDE REDUÇÃO DE RESISTÊNCIA. ATENÇÃO URGENTE DEVE SER DADA AO REPARO.		RESISTÊNCIA: 50-75% AÇÃO CORRETIVA: REPARO OU TROCA DOS ELEMENTOS ESTRUTURAIS	
PRIORIDADE: 2		CATEGORIA DA CONDIÇÃO: 2		CATEGORIA DE CONDIÇÃO: 5	
DESCRÇÃO		RECOMENDAÇÃO		AS ESTRUTURAS DA ÁREA MOSTRAM DETERIORIZAÇÃO SEVERA, EM UMA EXTENSÃO ONDE HÁ POUCA RESISTÊNCIA ÚTIL RESIDUAL.	
Durante a presente inspeção foi evidenciado que a alvenaria encontra-se com descascamento de tinta.		Necessário realizar o tratamento da alvenaria por meio de limpeza e pintura.		RESISTÊNCIA: < 50% AÇÃO CORRETIVA: REPARO OU TROCA DOS ELEMENTOS ESTRUTURAIS COM URGÊNCIA.

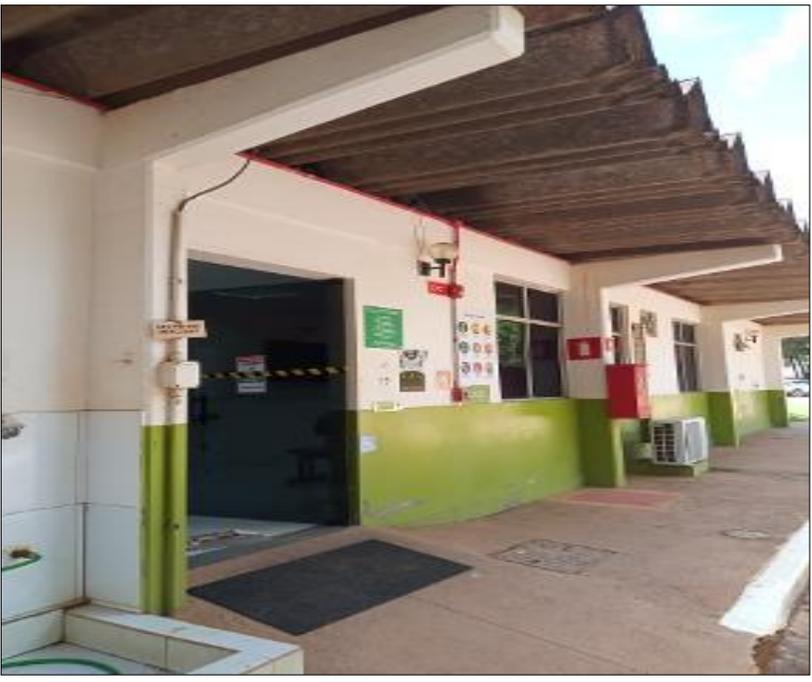
EVIDÊNCIA

CATEGORIA DE CONDIÇÃO: 3 AS ESTRUTURAS DA ÁREA APRESENTAM ALGUMA DETERIORIZAÇÃO EM UMA EXTENSÃO ONDE HÁ ALGUMA REDUÇÃO DE RESISTÊNCIA. HÁ ALGUM COMPROMETIMENTO PARA O USO SEGURO DAS ESTRUTURAS. RESISTÊNCIA: 75-95% AÇÃO CORRETIVA: REPINTURA, APERTO DOS PARAFUSOS, E OUTROS REPAROS MENORES.
DESCASCAMENTO DE TINTA			
RESULTADOS			
PRIORIDADE: 2 CATEGORIA DA CONDIÇÃO: 2	CATEGORIA DE CONDIÇÃO: 4 AS ESTRUTURAS DA PLANTA APRESENTAM DETERIORIZAÇÃO SEVERA EM UMA DAS EXTENSÕES ONDE HÁ GRANDE REDUÇÃO DE RESISTÊNCIA. ATENÇÃO URGENTE DEVE SER DADA AO REPARO. RESISTÊNCIA: 50-75% AÇÃO CORRETIVA: REPARO OU TROCA DOS ELEMENTOS ESTRUTURAIS		
DESCRIÇÃO	RECOMENDAÇÃO	CATEGORIA DE CONDIÇÃO: 5 AS ESTRUTURAS DA ÁREA MOSTRAM DETERIORIZAÇÃO SEVERA, EM UMA EXTENSÃO ONDE HÁ POUCA RESISTÊNCIA ÚTIL RESIDUAL. RESISTÊNCIA: < 50% AÇÃO CORRETIVA: REPARO OU TROCA DOS ELEMENTOS ESTRUTURAIS COM URGÊNCIA.	
Durante a presente inspeção foi evidenciado que a alvenaria encontra-se com descascamento de tinta.	Necessário realizar o tratamento da alvenaria por meio de limpeza e pintura.

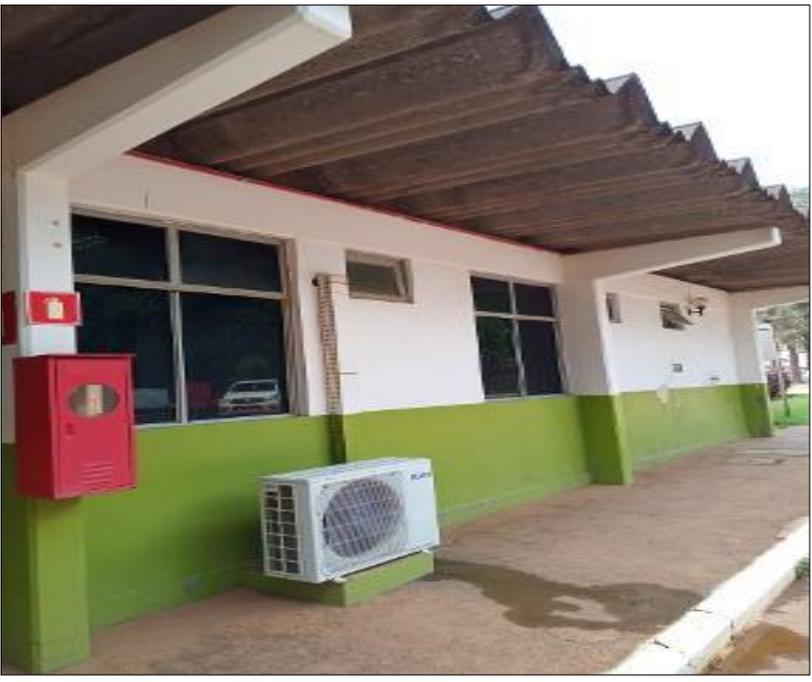
AS ESTRUTURAS DA ÁREA ESTÃO EM CONDIÇÕES EXCELENTES. SEM DETERIORIZAÇÃO EVIDENTE. O USO SEGURO DAS ESTRUTURAS DA ÁREA SÃO ASSEGURADAS. RESISTÊNCIA: 100% AÇÃO CORRETIVA: NÃO REQUERIDA
Nº DO RELATÓRIO 5582			CATEGORIA DE CONDIÇÃO: 1
ÁREA AMBULATÓRIO MÉDICO			AS ESTRUTURAS DA ÁREA TEM LEVE EVIDÊNCIA DE DETERIORIZAÇÃO SUPERFICIAL, MAS PARA UMA EXTENSÃO SEM PREJUÍZO PARA A RESISTÊNCIA. O USO DAS ESTRUTURAS DA ÁREA SÃO ASSEGURADAS. RESISTÊNCIA: 100% AÇÃO CORRETIVA: NÃO REQUERIDA
LOCALIZAÇÃO LATERAL DIREITA			CATEGORIA DE CONDIÇÃO: 2
TRATATIVA LIMPEZA E PINTURA			FOTO GERAL DA PATOLOGIA
EVIDÊNCIA DESCASCAMENTO DE TINTA

DESCRIÇÃO	RECOMENDAÇÃO	CATEGORIA DE CONDIÇÃO: 5	
Durante a presente inspeção foi evidenciado que a alvenaria encontra-se com descascamento de tinta.	Necessário realizar o tratamento da alvenaria por meio de limpeza e pintura.	AS ESTRUTURAS DA ÁREA MOSTRAM DETERIORIZAÇÃO SEVERA, EM UMA EXTENSÃO ONDE HÁ POUCA RESISTÊNCIA ÚTIL RESIDUAL. RESISTÊNCIA: < 50% AÇÃO CORRETIVA: REPARO OU TROCA DOS ELEMENTOS ESTRUTURAIS COM URGÊNCIA.

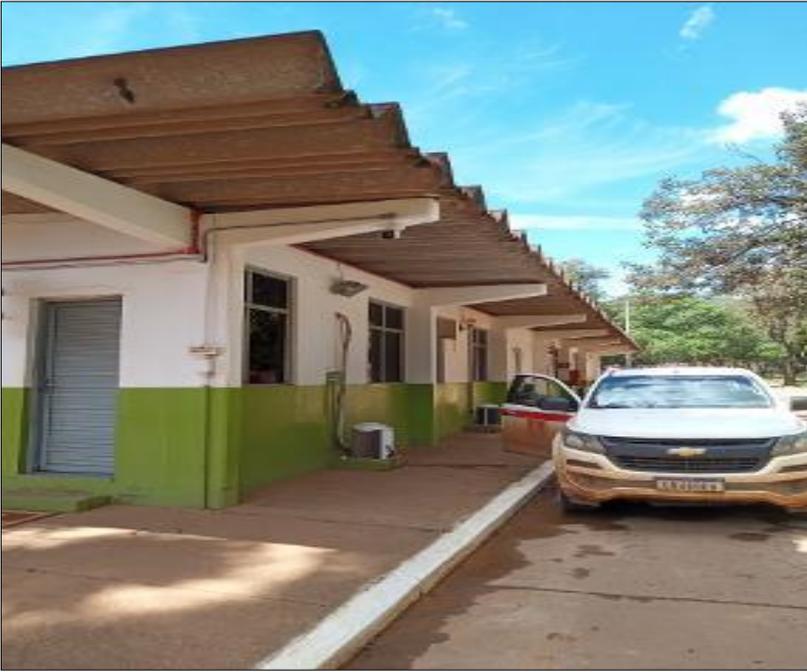
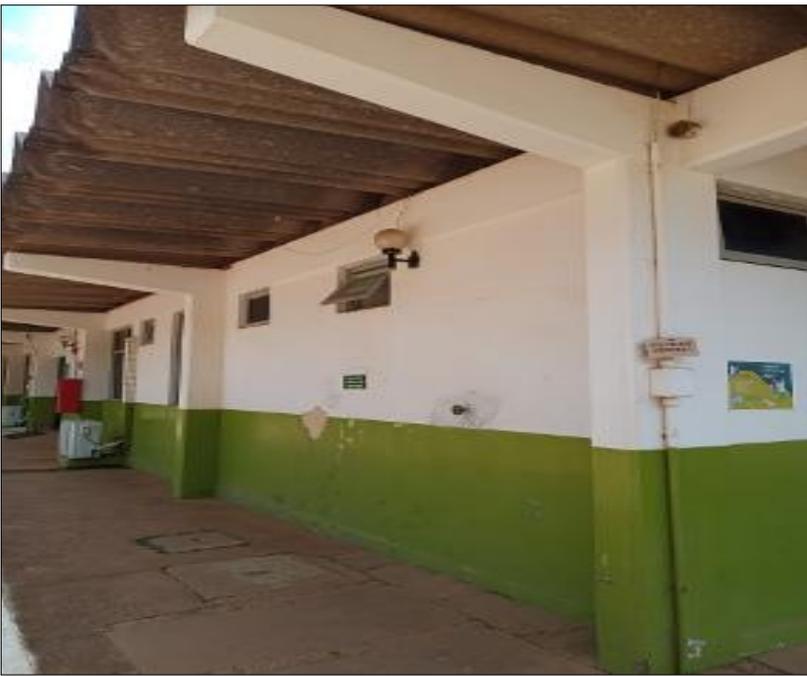
CATEGORIA DE CONDIÇÃO: 1 AS ESTRUTURAS DA ÁREA TEM LEVE EVIDÊNCIA DE DETERIORIZAÇÃO SUPERFICIAL, MAS PARA UMA EXTENSÃO SEM PREJUÍZO PARA A RESISTÊNCIA. O USO DAS ESTRUTURAS DA ÁREA SÃO ASSEGURADAS. RESISTÊNCIA: 100% AÇÃO CORRETIVA: NÃO REQUERIDA
Nº DO RELATÓRIO 5582			
ÁREA AMBULATÓRIO MÉDICO			
LOCALIZAÇÃO LATERAL DIREITA			
TRATATIVA RECOMPOSIÇÃO ESTRUTURAL E PINTURA			
EVIDÊNCIA FISSURAS E DESCASCAMENTO DE TINTA	FOTO GERAL DA PATOLOGIA		CATEGORIA DE CONDIÇÃO: 2 AS ESTRUTURAS DA PLANTA POSSUEM ALGUMA DETERIORIZAÇÃO EM UMA EXTENSÃO COM LEVE REDUÇÃO DA RESISTÊNCIA. O USO SEGURO DAS ESTRUTURAS DA ÁREA SÃO ASSEGURADAS. RESISTÊNCIA: 95%-100% AÇÃO CORRETIVA: REPINTURA, APERTO DOS PARAFUSOS, E OUTROS REPAROS MENORES.

RESULTADOS PRIORIDADE: 2 CATEGORIA DA CONDIÇÃO: 2

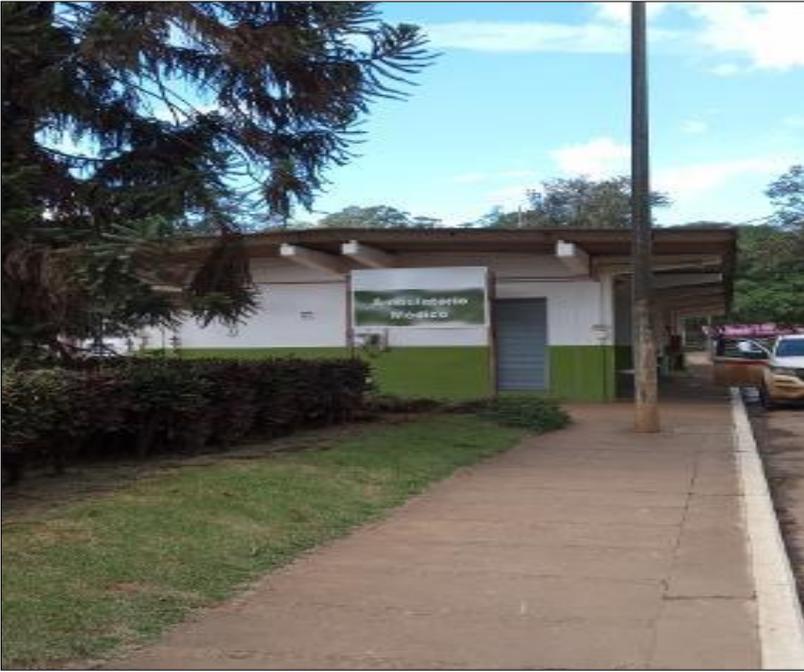
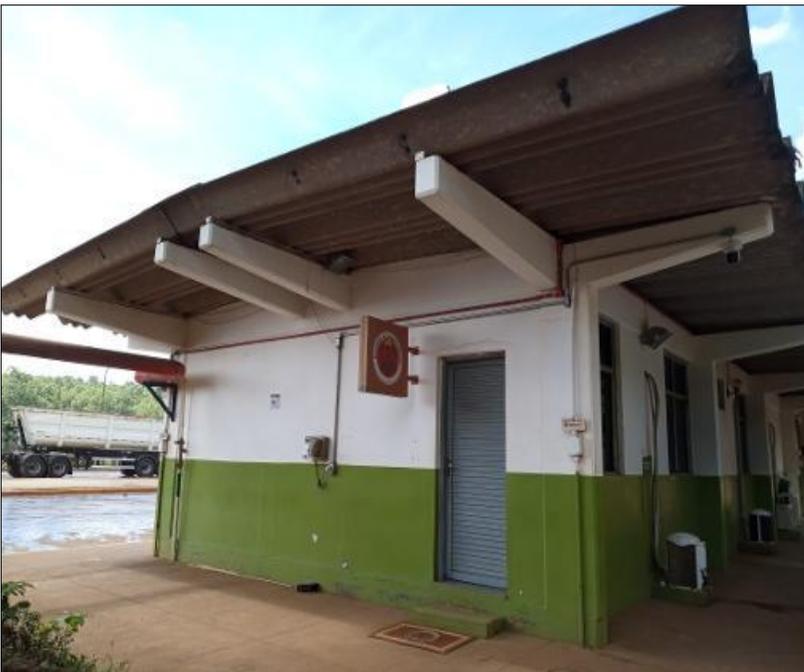
CATEGORIA DE CONDIÇÃO: 1 AS ESTRUTURAS DA ÁREA TEM LEVE EVIDÊNCIA DE DETERIORIZAÇÃO SUPERFICIAL, MAS PARA UMA EXTENSÃO SEM PREJUÍZO PARA A RESISTÊNCIA. O USO DAS ESTRUTURAS DA ÁREA SÃO ASSEGURADAS. RESISTÊNCIA: 100% AÇÃO CORRETIVA: NÃO REQUERIDA
Nº DO RELATÓRIO 5582			
ÁREA AMBULATÓRIO MÉDICO			
LOCALIZAÇÃO FRENTA			
TRATATIVA			
RECOMPOSIÇÃO ESTRUTURAL	FOTO GERAL DA PATOLOGIA		CATEGORIA DE CONDIÇÃO: 2 AS ESTRUTURAS DA PLANTA POSSUEM ALGUMA DETERIORIZAÇÃO EM UMA EXTENSÃO COM LEVE REDUÇÃO DA RESISTÊNCIA. O USO SEGURO DAS ESTRUTURAS DA ÁREA SÃO ASSEGURADAS. RESISTÊNCIA: 95%-100% AÇÃO CORRETIVA: REPINTURA, APERTO DOS PARAFUSOS, E OUTROS REPAROS MENORES.

EVIDÊNCIA FISSURAS

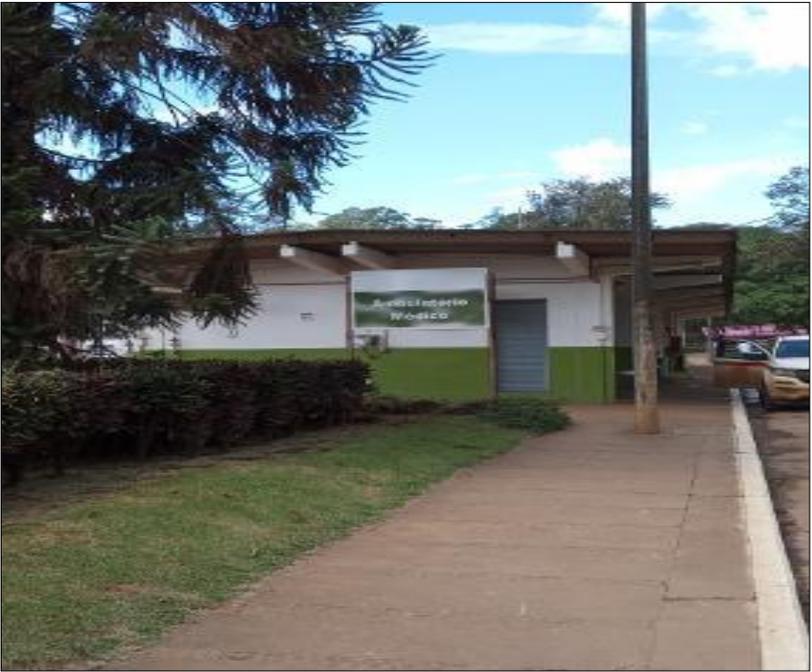
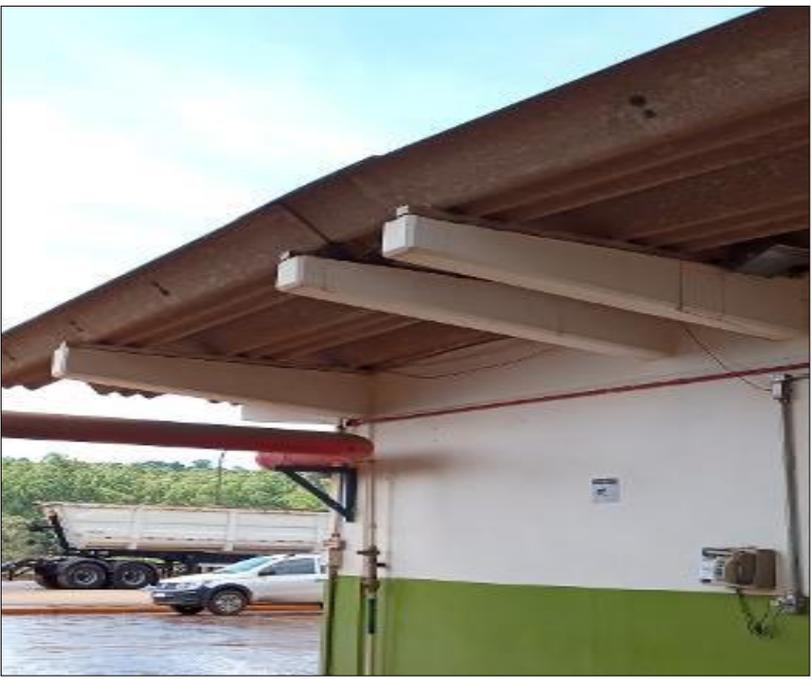
LOCALIZAÇÃO	FOTO GERAL DA PATOLOGIA		CATEGORIA DE CONDIÇÃO: 4	
FRENTE

RESISTÊNCIA: 95%-100% AÇÃO CORRETIVA: REPINTURA, APERTO DOS PARAFUSOS, E OUTROS REPAROS MENORES.	
TRATATIVA			CATEGORIA DE CONDIÇÃO: 3	
VEDAÇÃO DAS TELHAS E SUBSTITUIÇÃO DO APOIO			AS ESTRUTURAS DA ÁREA APRESENTAM ALGUMA DETERIORIZAÇÃO EM UMA EXTENSÃO ONDE HÁ ALGUMA REDUÇÃO DE RESISTÊNCIA. HÁ ALGUM COMPROMETIMENTO PARA O USO SEGURO DAS ESTRUTURAS. RESISTÊNCIA: 75-95% AÇÃO CORRETIVA: REPINTURA, APERTO DOS PARAFUSOS, E OUTROS REPAROS MENORES.	
EVIDÊNCIA			CATEGORIA DE CONDIÇÃO: 4	
MADEIRAMENTO DO APOIO DAS TELHAS COMPROMETIDO INFILTRAÇÃO - PARAFUSAMENTO DAS TELHAS SEM VEDAÇÃO	AS ESTRUTURAS DA PLANTA APRESENTAM DETERIORIZAÇÃO SEVERA EM UMA DAS EXTENSÕES ONDE HÁ GRANDE REDUÇÃO DE RESISTÊNCIA. ATENÇÃO URGENTE DEVE SER DADA AO REPARO. RESISTÊNCIA: 50-75% AÇÃO CORRETIVA: REPARO OU TROCA DOS ELEMENTOS ESTRUTURAIS			
RESULTADOS	PRIORIDADE: 2 CATEGORIA DA CONDIÇÃO: 3		CATEGORIA DE CONDIÇÃO: 5

DESCRISÃO	RECOMENDAÇÃO		CATEGORIA DE CONDIÇÃO: 5	
Durante a presente inspeção foi evidenciado que o madeiramento de apoio das telhas encontra-se comprometido, com infiltração e com o parafusamento das telhas sem vedação.	Necessário realizar a vedação do parafusamentos das telhas e realizar a substituição do madeiramento de apoio das telhas.		AS ESTRUTURAS DA ÁREA MOSTRAM DETERIORIZAÇÃO SEVERA, EM UMA EXTENSÃO ONDE HÁ POUCA RESISTÊNCIA ÚTIL RESIDUAL. RESISTÊNCIA: < 50% AÇÃO CORRETIVA: REPARO OU TROCA DOS ELEMENTOS ESTRUTURAIS COM URGÊNCIA.	
PRIORIDADE:	2	CATEGORIA DE CONDIÇÃO:	3

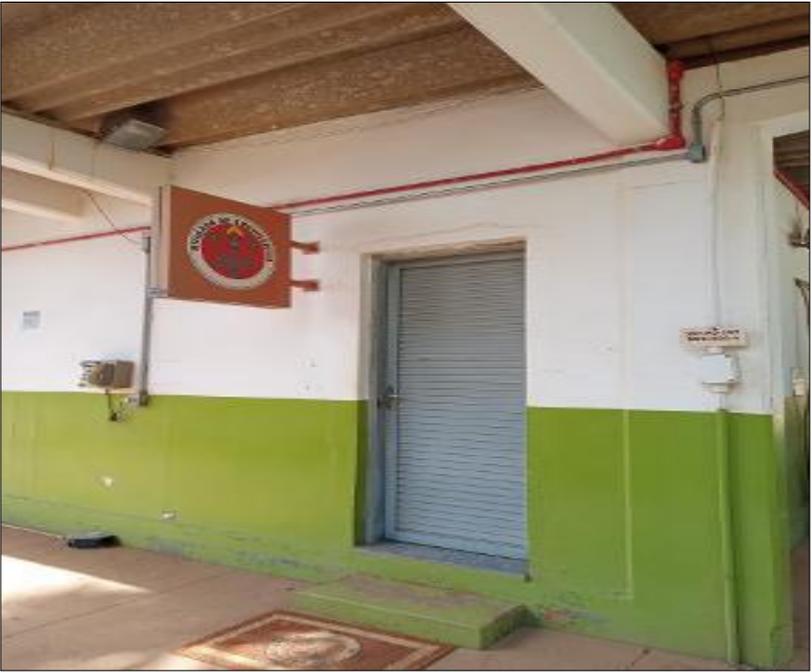
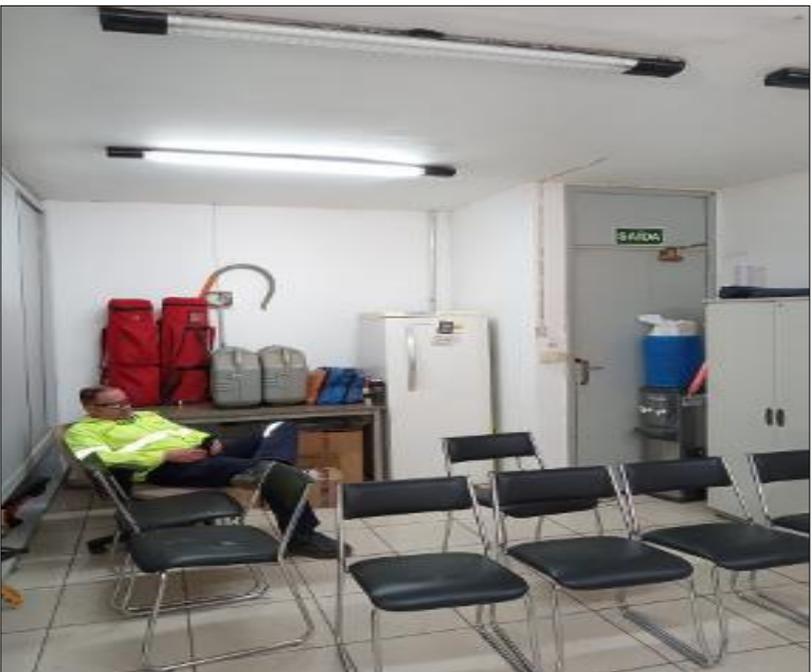
AS ESTRUTURAS DA ÁREA ESTÃO EM CONDIÇÕES EXCELENTES, SEM DETERIORIZAÇÃO EVIDENTE. O USO SEGURO DAS ESTRUTURAS DA ÁREA SÃO ASSEGURADAS.	
DATA DO RELATÓRIO			RESISTÊNCIA: 100% AÇÃO CORRETIVA: NÃO REQUERIDA	
23/05/2023			CATEGORIA DE CONDIÇÃO: 1	
Nº DO RELATÓRIO			AS ESTRUTURAS DA ÁREA TEM LEVE EVIDÊNCIA DE DETERIORIZAÇÃO SUPERFICIAL, MAS PARA UMA EXTENSÃO SEM PREJUÍZO PARA A RESISTÊNCIA. O USO DAS ESTRUTURAS DA ÁREA SÃO ASSEGURADAS.	
5582			RESISTÊNCIA: 100% AÇÃO CORRETIVA: NÃO REQUERIDA	
ÁREA	CATEGORIA DE CONDIÇÃO: 2		AS ESTRUTURAS DA PLANTA POSSUEM ALGUMA DETERIORIZAÇÃO EM UMA EXTENSÃO COM LEVE REDUÇÃO DA RESISTÊNCIA. O USO SEGURO DAS ESTRUTURAS DA ÁREA SÃO ASSEGURADAS.	
SALA DE BRIGADA DE EMERGÊNCIA

LOCALIZAÇÃO			CATEGORIA DE CONDIÇÃO: 3	
TRATATIVA			AS ESTRUTURAS DA ÁREA APRESENTAM ALGUMA DETERIORIZAÇÃO EM UMA EXTENSÃO ONDE HÁ ALGUMA REDUÇÃO DE RESISTÊNCIA. HÁ ALGUM COMPROMETIMENTO PARA O USO SEGURO DAS ESTRUTURAS.	
RECOMPOSIÇÃO ESTRUTURAL			RESISTÊNCIA: 75-95% AÇÃO CORRETIVA: REPINTURA, APERTO DOS PARAFUSOS, E OUTROS REPAROS MENORES.	
EVIDÊNCIA			CATEGORIA DE CONDIÇÃO: 4	
FISSURAS	AS ESTRUTURAS DA PLANTA APRESENTAM DETERIORIZAÇÃO SEVERA EM UMA DAS EXTENSÕES ONDE HÁ GRANDE REDUÇÃO DE RESISTÊNCIA. ATENÇÃO URGENTE DEVE SER DADA AO REPARO.			
RESULTADOS	RESISTÊNCIA: 50-75% AÇÃO CORRETIVA: REPARO OU TROCA DOS ELEMENTOS ESTRUTURAIS		CATEGORIA DE CONDIÇÃO: 5	
PRIORIDADE: 2	Durante a presente inspeção foi evidenciado que a alvenaria encontra-se com fissuras.		Necessário realizar a recomposição da alvenaria com argamassa estrutural.	
CATEGORIA DA CONDIÇÃO: 2				
			RESISTÊNCIA: < 50% AÇÃO CORRETIVA: REPARO OU TROCA DOS ELEMENTOS ESTRUTURAIS COM URGÊNCIA.

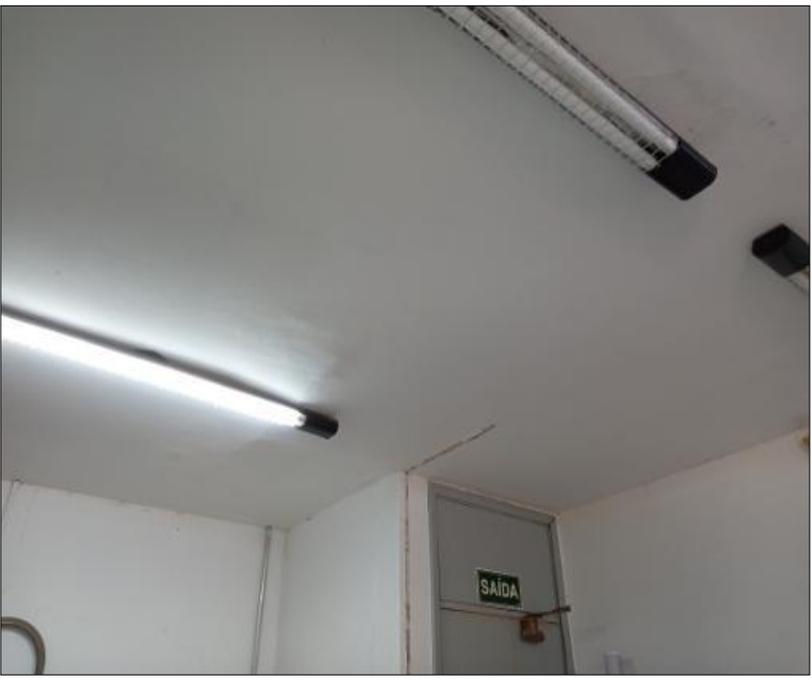
-				RESISTÊNCIA: 95%-100% AÇÃO CORRETIVA: REPINTURA, APERTO DOS PARAFUSOS, E OUTROS REPAROS MENORES.	
TRATATIVA				FOTO GERAL DA PATOLOGIA	
LIMPEZA E PINTURA				CATEGORIA DE CONDIÇÃO: 3	
EVIDÊNCIA		AS ESTRUTURAS DA ÁREA APRESENTAM ALGUMA DETERIORIZAÇÃO EM UMA EXTENSÃO ONDE HÁ ALGUMA REDUÇÃO DE RESISTÊNCIA. HÁ ALGUM COMPROMETIMENTO PARA O USO SEGURO DAS ESTRUTURAS.			
DESCASCAMENTO DE TINTA		RESISTÊNCIA: 75-95% AÇÃO CORRETIVA: REPINTURA, APERTO DOS PARAFUSOS, E OUTROS REPAROS MENORES.			
RESULTADOS		CATEGORIA DE CONDIÇÃO: 4			
PRIORIDADE: 2 CATEGORIA DA CONDIÇÃO: 2		AS ESTRUTURAS DA PLANTA APRESENTAM DETERIORIZAÇÃO SEVERA EM UMA DAS EXTENSÕES ONDE HÁ GRANDE REDUÇÃO DE RESISTÊNCIA. ATENÇÃO URGENTE DEVE SER DADA AO REPARO.			
RESISTÊNCIA: 50-75% AÇÃO CORRETIVA: REPARO OU TROCA DOS ELEMENTOS ESTRUTURAIS		CATEGORIA DE CONDIÇÃO: 5			
DESCRIÇÃO		RECOMENDAÇÃO		AS ESTRUTURAS DA ÁREA MOSTRAM DETERIORIZAÇÃO SEVERA, EM UMA EXTENSÃO ONDE HÁ POUCA RESISTÊNCIA ÚTIL RESIDUAL.

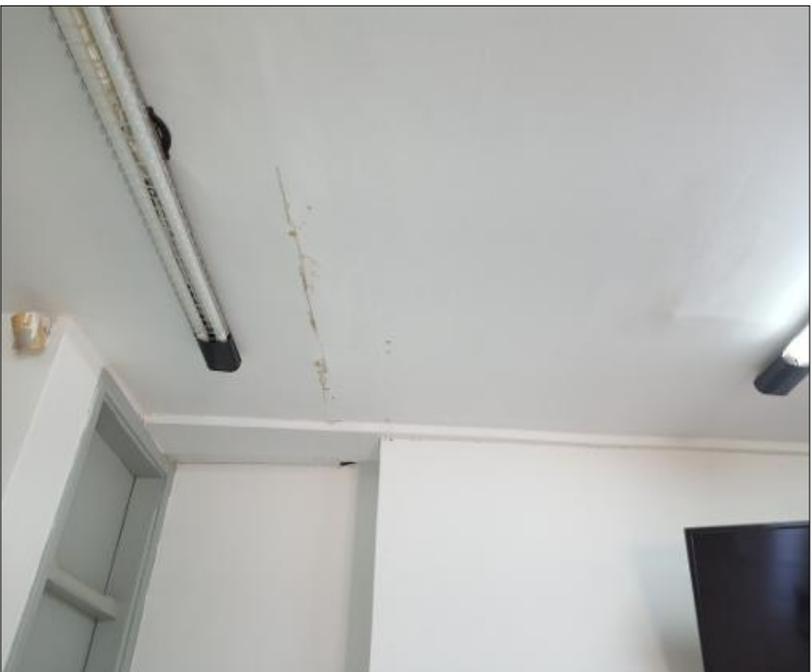
LOCALIZAÇÃO			CATEGORIA DE CONDIÇÃO: 3	
TRATATIVA			FOTO GERAL DA PATOLOGIA	
RECOMPOSIÇÃO ESTRUTURAL, LIMPEZA E PINTURA			AS ESTRUTURAS DA ÁREA APRESENTAM ALGUMA DETERIORIZAÇÃO EM UMA EXTENSÃO ONDE HÁ ALGUMA REDUÇÃO DE RESISTÊNCIA. HÁ ALGUM COMPROMETIMENTO PARA O USO SEGURO DAS ESTRUTURAS.	
EVIDÊNCIA			RESISTÊNCIA: 75-95% AÇÃO CORRETIVA: REPINTURA, APERTO DOS PARAFUSOS, E OUTROS REPAROS MENORES.	
INFILTRAÇÃO	CATEGORIA DE CONDIÇÃO: 4		AS ESTRUTURAS DA PLANTA APRESENTAM DETERIORIZAÇÃO SEVERA EM UMA DAS EXTENSÕES ONDE HÁ GRANDE REDUÇÃO DE RESISTÊNCIA. ATENÇÃO URGENTE DEVE SER DADA AO REPARO.	
RESULTADOS	PRIORIDADE: 2 CATEGORIA DA CONDIÇÃO: 2		RESISTÊNCIA: 50-75% AÇÃO CORRETIVA: REPARO OU TROCA DOS ELEMENTOS ESTRUTURAIS	
DESCRİÇÃO	RECOMENDAÇÃO		CATEGORIA DE CONDIÇÃO: 5	
Foi evidenciado que a laje encontra-se com infiltração, devido a fissuras e trincas.	Necessário realizar a recomposição estrutural das fissuras, limpeza, pintura e impermeabilização da laje.		AS ESTRUTURAS DA ÁREA MOSTRAM DETERIORIZAÇÃO SEVERA, EM UMA EXTENSÃO ONDE HÁ POUCA RESISTÊNCIA ÚTIL RESIDUAL.

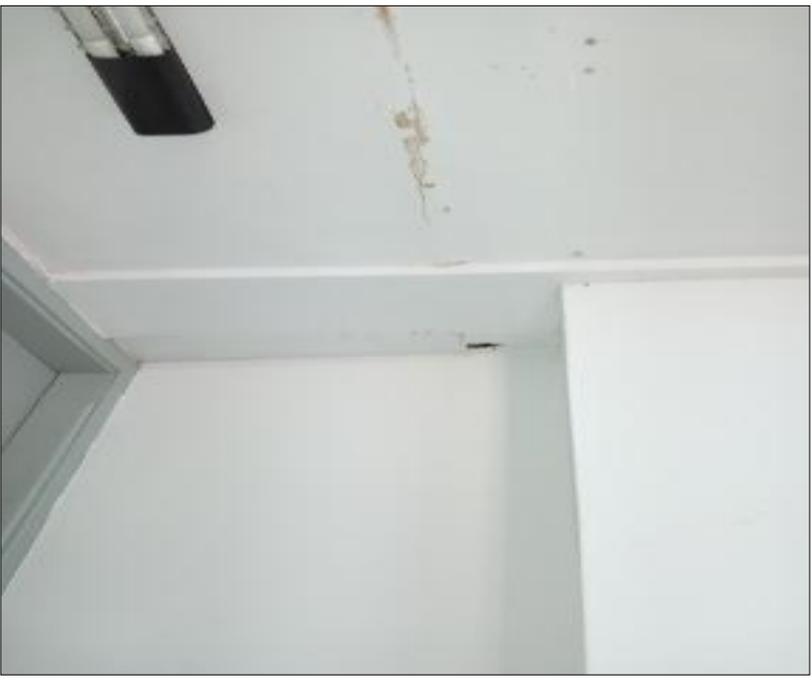
LOCALIZAÇÃO		FOTO GERAL DA PATOLOGIA		AS ESTRUTURAS DA PLANTA APRESENTAM ALGUMA DETERIORIZAÇÃO EM UMA EXTENSÃO ONDE HÁ ALGUMA REDUÇÃO DE RESISTÊNCIA. HÁ ALGUM COMPROMETIMENTO PARA O USO SEGURO DAS ESTRUTURAS.	
TRATATIVA		RECOMPOSIÇÃO ESTRUTURAL, LIMPEZA E PINTURA		RESISTÊNCIA: 95%-100% AÇÃO CORRETIVA: REPINTURA, APERTO DOS PARAFUSOS, E OUTROS REPAROS MENORES.	
EVIDÊNCIA

CATEGORIA DE CONDIÇÃO: 4	
DESPLACAMENTO E INFILTRAÇÃO				AS ESTRUTURAS DA ÁREA APRESENTAM ALGUMA DETERIORIZAÇÃO EM UMA EXTENSÃO ONDE HÁ ALGUMA REDUÇÃO DE RESISTÊNCIA. HÁ ALGUM COMPROMETIMENTO PARA O USO SEGURO DAS ESTRUTURAS.	
RESULTADOS				RESISTÊNCIA: 75-95% AÇÃO CORRETIVA: REPINTURA, APERTO DOS PARAFUSOS, E OUTROS REPAROS MENORES.	
PRIORIDADE: 2 CATEGORIA DA CONDIÇÃO: 2		AS ESTRUTURAS DA PLANTA APRESENTAM DETERIORIZAÇÃO SEVERA EM UMA DAS EXTENSÕES ONDE HÁ GRANDE REDUÇÃO DE RESISTÊNCIA. ATENÇÃO URGENTE DEVE SER DADA AO REPARO.		RESISTÊNCIA: 50-75% AÇÃO CORRETIVA: REPARO OU TROCA DOS ELEMENTOS ESTRUTURAIS

DESCRIÇÃO		RECOMENDAÇÃO		CATEGORIA DE CONDIÇÃO: 5	
Foi evidenciado que a laje encontra-se com despalcamento, infiltração, devido a fissuras e trincas.		Necessário realizar a recomposição estrutural das fissuras, limpeza, pintura e impermeabilização da laje.		AS ESTRUTURAS DA ÁREA MOSTRAM DETERIORIZAÇÃO SEVERA, EM UMA EXTENSÃO ONDE HÁ POUCA RESISTÊNCIA ÚTIL RESIDUAL.	
				RESISTÊNCIA: < 50% AÇÃO CORRETIVA: REPARO OU TROCA DOS ELEMENTOS ESTRUTURAIS COM URGÊNCIA.

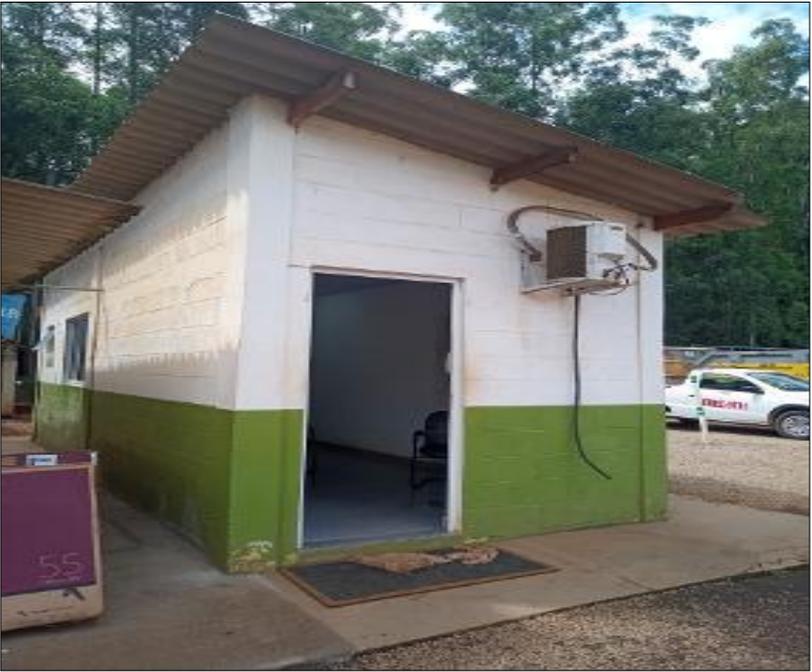
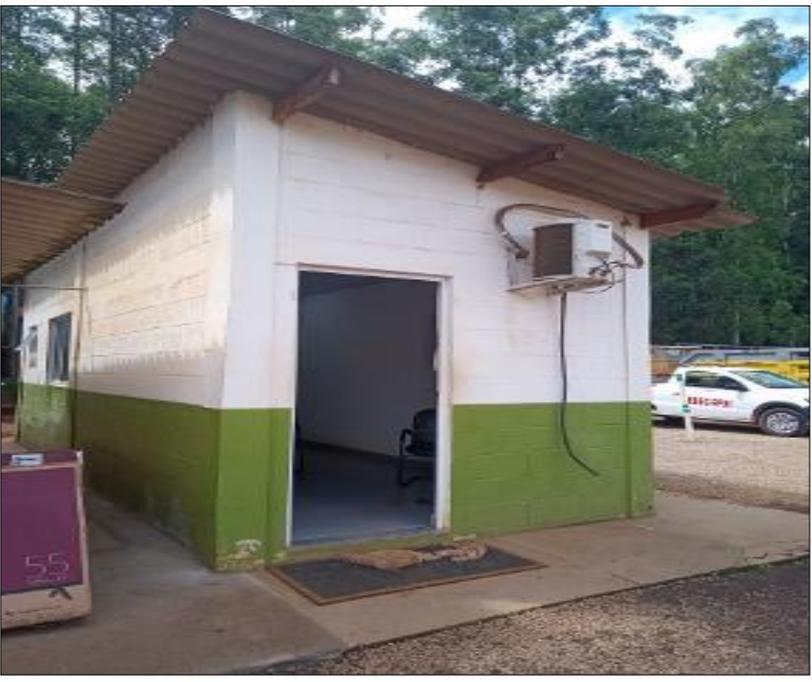
LOCALIZAÇÃO -			CATEGORIA DE CONDIÇÃO: 4 AS ESTRUTURAS DA PLANTA APRESENTAM DETERIORIZAÇÃO SEVERA EM UMA DAS EXTENSÕES ONDE HÁ GRANDE REDUÇÃO DE RESISTÊNCIA. ATENÇÃO URGENTE DEVE SER DADA AO REPARO. RESISTÊNCIA: 50-75% AÇÃO CORRETIVA: REPARO OU TROCA DOS ELEMENTOS ESTRUTURAIS	
TRATATIVA	FOTO GERAL DA PATOLOGIA		CATEGORIA DE CONDIÇÃO: 5 AS ESTRUTURAS DA ÁREA MOSTRAM DETERIORIZAÇÃO SEVERA, EM UMA EXTENSÃO ONDE HÁ POUCA RESISTÊNCIA ÚTIL RESIDUAL. RESISTÊNCIA: < 50% AÇÃO CORRETIVA: REPARO OU TROCA DOS ELEMENTOS ESTRUTURAIS COM URGÊNCIA.	
VEDAÇÃO DAS TELHAS E SUBSTITUIÇÃO DO APOIO

RESULTADOS PRIORIDADE: 2 CATEGORIA DA CONDIÇÃO: 2	
EVIDÊNCIA MADEIRAMENTO DO APOIO DAS TELHAS COMPROMETIDO INFILTRAÇÃO - PARAFUSAMENTO DAS TELHAS SEM VEDAÇÃO			DESCRIÇÃO Durante a presente inspeção foi evidenciado que o madeiramento de apoio das telhas encontra-se com umidade e com o parafusamento das telhas sem vedação.	RECOMENDAÇÃO Necessário realizar a vedação do parafusamentos das telhas e realizar a substituição do madeiramento de apoio das telhas.

RESULTADOS PRIORIDADE: 2 CATEGORIA DA CONDIÇÃO: 2			DESCRIÇÃO Durante a presente inspeção foi evidenciado que o madeiramento de apoio das telhas encontra-se com umidade e com o parafusamento das telhas sem vedação.	RECOMENDAÇÃO Necessário realizar a vedação do parafusamentos das telhas e realizar a substituição do madeiramento de apoio das telhas.

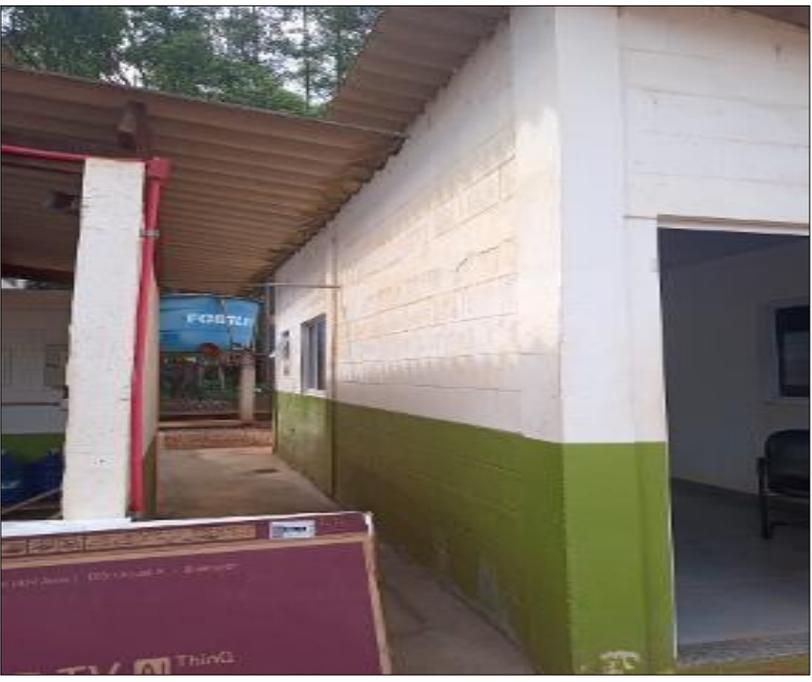
FOTO GERAL DA PATOLOGIA		CATEGORIA DE CONDIÇÃO: 3	
TRATATIVA				AS ESTRUTURAS DA ÁREA APRESENTAM ALGUMA DETERIORIZAÇÃO EM UMA EXTENSÃO ONDE HÁ ALGUMA REDUÇÃO DE RESISTÊNCIA. HÁ ALGUM COMPROMETIMENTO PARA O USO SEGURO DAS ESTRUTURAS.	
VEDAÇÃO DAS TELHAS E SUBSTITUIÇÃO DO APOIO

RESISTÊNCIA: 75-95% AÇÃO CORRETIVA: REPINTURA, APERTO DOS PARAFUSOS, E OUTROS REPAROS MENORES.	
EVIDÊNCIA				CATEGORIA DE CONDIÇÃO: 4	
MADEIRAMENTO DO APOIO DAS TELHAS COMPROMETIDO INFILTRAÇÃO - PARAFUSAMENTO DAS TELHAS SEM VEDAÇÃO				AS ESTRUTURAS DA PLANTA APRESENTAM DETERIORIZAÇÃO SEVERA EM UMA DAS EXTENSÕES ONDE HÁ GRANDE REDUÇÃO DE RESISTÊNCIA. ATENÇÃO URGENTE DEVE SER DADA AO REPARO.	
RESULTADOS				RESISTÊNCIA: 50-75% AÇÃO CORRETIVA: REPARO OU TROCA DOS ELEMENTOS ESTRUTURAIS	
PRIORIDADE: 2 CATEGORIA DA CONDIÇÃO: 2		DESCRIÇÃO		CATEGORIA DE CONDIÇÃO: 5	
		Durante a presente inspeção foi evidenciado que o madeiramento de apoio das telhas encontra-se com umidade e com o parafusamento das telhas sem vedação.		AS ESTRUTURAS DA ÁREA MOSTRAM DETERIORIZAÇÃO SEVERA, EM UMA EXTENSÃO ONDE HÁ POUCA RESISTÊNCIA ÚTIL RESIDUAL.

RECOMENDAÇÃO		RESISTÊNCIA: < 50% AÇÃO CORRETIVA: REPARO OU TROCA DOS ELEMENTOS ESTRUTURAIS COM URGÊNCIA.	
		Necessário realizar a vedação do parafusamentos das telhas e realizar a substituição do madeiramento de apoio das telhas.

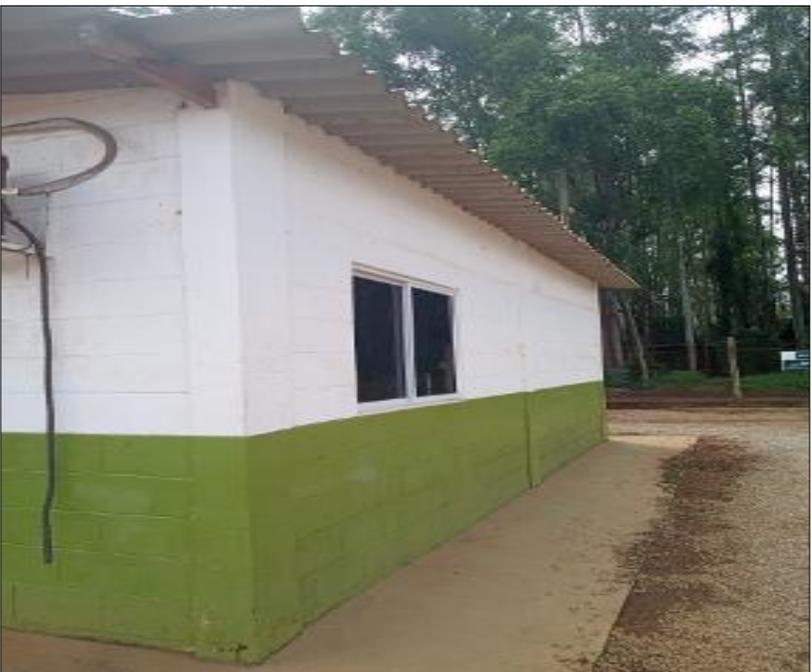
ÁREA				CATEGORIA DE CONDIÇÃO: 3	
ESCRITÓRIO CMD				AS ESTRUTURAS DA ÁREA APRESENTAM ALGUMA DETERIORIZAÇÃO EM UMA EXTENSÃO ONDE HÁ ALGUMA REDUÇÃO DE RESISTÊNCIA. HÁ ALGUM COMPROMETIMENTO PARA O USO SEGURO DAS ESTRUTURAS. RESISTÊNCIA: 75%-95% AÇÃO CORRETIVA: REPINTURA, APERTO DOS PARAFUSOS, E OUTROS REPAROS MENORES.	
LOCALIZAÇÃO		FOTO GERAL DA PATOLOGIA		CATEGORIA DE CONDIÇÃO: 4	
TRATATIVA		VEDAÇÃO DAS TELHAS E SUBSTITUIÇÃO DO APOIO		AS ESTRUTURAS DA PLANTA APRESENTAM DETERIORIZAÇÃO SEVERA EM UMA DAS EXTENSÕES ONDE HÁ GRANDE REDUÇÃO DE RESISTÊNCIA. ATENÇÃO URGENTE DEVE SER DADA AO REPARO. RESISTÊNCIA: 50-75% AÇÃO CORRETIVA: REPARO OU TROCA DOS ELEMENTOS ESTRUTURAIS	
EVIDÊNCIA		MADEIRAMENTO DO APOIO DAS TELHAS COMPROMETIDO INFILTRAÇÃO - PARAFUSAMENTO DAS TELHAS SEM VEDAÇÃO		CATEGORIA DE CONDIÇÃO: 5	
RESULTADOS		PRIORIDADE: 2 CATEGORIA DA CONDIÇÃO: 2		AS ESTRUTURAS DA ÁREA MOSTRAM DETERIORIZAÇÃO SEVERA, EM UMA EXTENSÃO ONDE HÁ POUCA RESISTÊNCIA ÚTIL RESIDUAL. RESISTÊNCIA: < 50% AÇÃO CORRETIVA: REPARO OU TROCA DOS ELEMENTOS ESTRUTURAIS COM URGÊNCIA.

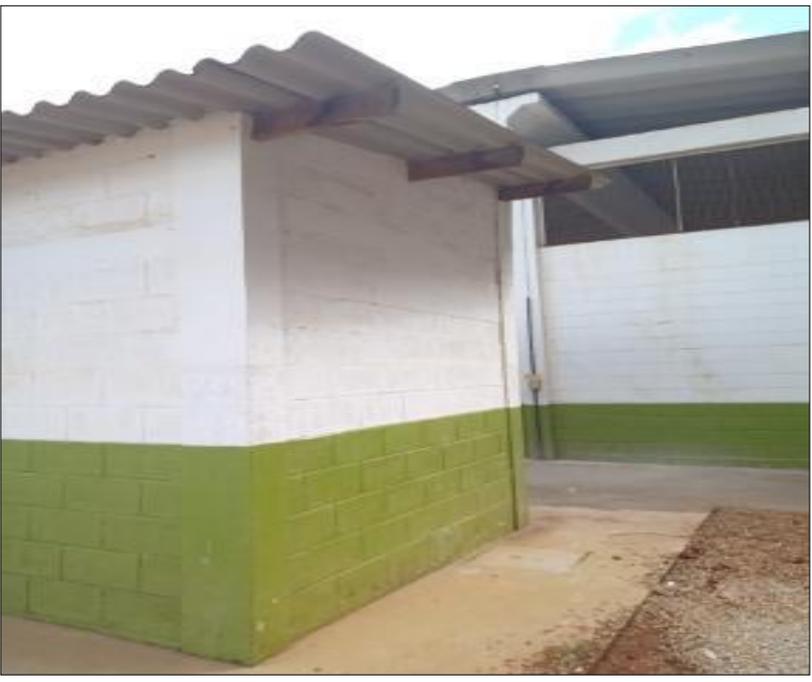
LOCALIZAÇÃO				CATEGORIA DE CONDIÇÃO: 3			
-				AS ESTRUTURAS DA ÁREA APRESENTAM ALGUMA DETERIORIZAÇÃO EM UMA EXTENSÃO ONDE HÁ ALGUMA REDUÇÃO DE RESISTÊNCIA. HÁ ALGUM COMPROMETIMENTO PARA O USO SEGURO DAS ESTRUTURAS.			
TRATATIVA		FOTO GERAL DA PATOLOGIA		RESISTÊNCIA: 75-95% AÇÃO CORRETIVA: REPINTURA, APERTO DOS PARAFUSOS, E OUTROS REPAROS MENORES.			
VEDAÇÃO DAS TELHAS E SUBSTITUIÇÃO DO APOIO

CATEGORIA DE CONDIÇÃO: 4			
EVIDÊNCIA				AS ESTRUTURAS DA PLANTA APRESENTAM DETERIORIZAÇÃO SEVERA EM UMA DAS EXTENSÕES ONDE HÁ GRANDE REDUÇÃO DE RESISTÊNCIA. ATENÇÃO URGENTE DEVE SER DADA AO REPARO.			
MADEIRAMENTO DO APOIO DAS TELHAS COMPROMETIDO INFILTRAÇÃO - PARAFUSAMENTO DAS TELHAS SEM VEDAÇÃO				RESISTÊNCIA: 50-75% AÇÃO CORRETIVA: REPARO OU TROCA DOS ELEMENTOS ESTRUTURAIS			
RESULTADOS		CATEGORIA DE CONDIÇÃO: 5		AS ESTRUTURAS DA ÁREA MOSTRAM DETERIORIZAÇÃO SEVERA, EM UMA EXTENSÃO ONDE HÁ POUCA RESISTÊNCIA ÚTIL RESIDUAL.

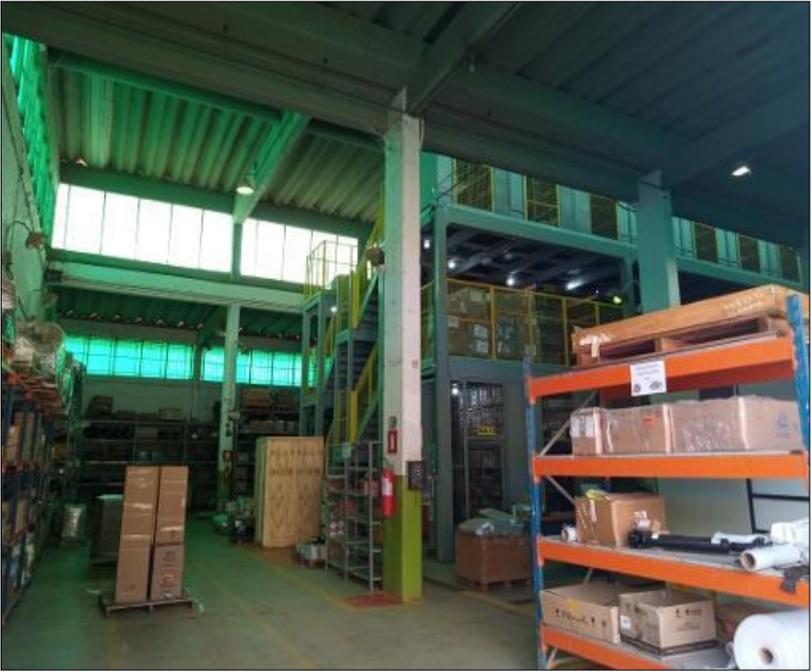
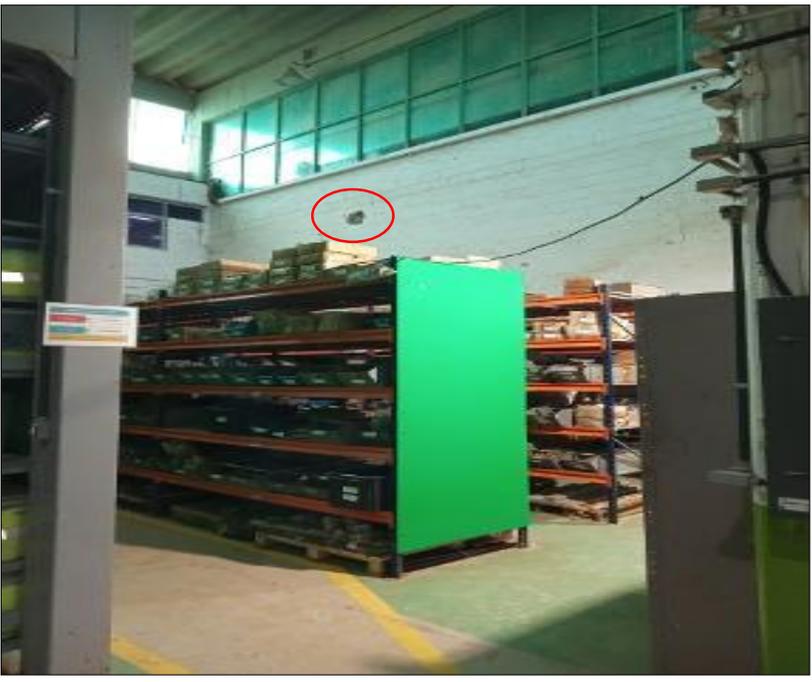
RESISTÊNCIA: 95%-100% AÇÃO CORRETIVA: REPINTURA, APERTO DOS PARAFUSOS, E OUTROS REPAROS MENORES.	
EVIDÊNCIA				CATEGORIA DE CONDIÇÃO: 3	
DESAGREGAÇÃO				AS ESTRUTURAS DA ÁREA APRESENTAM ALGUMA DETERIORIZAÇÃO EM UMA EXTENSÃO ONDE HÁ ALGUMA REDUÇÃO DE RESISTÊNCIA. HÁ ALGUM COMPROMETIMENTO PARA O USO SEGURO DAS ESTRUTURAS.	
RESULTADOS		RESISTÊNCIA: 75-95% AÇÃO CORRETIVA: REPINTURA, APERTO DOS PARAFUSOS, E OUTROS REPAROS MENORES.		CATEGORIA DE CONDIÇÃO: 4	
PRIORIDADE: 2		CATEGORIA DE CONDIÇÃO: 3		AS ESTRUTURAS DA PLANTA APRESENTAM DETERIORIZAÇÃO SEVERA EM UMA DAS EXTENSÕES ONDE HÁ GRANDE REDUÇÃO DE RESISTÊNCIA. ATENÇÃO URGENTE DEVE SER DADA AO REPARO.	
CATEGORIA DA CONDIÇÃO: 3		RESISTÊNCIA: 50-75% AÇÃO CORRETIVA: REPARO OU TROCA DOS ELEMENTOS ESTRUTURAIS		CATEGORIA DE CONDIÇÃO: 5	
DESCRÇÃO		RECOMENDAÇÃO		AS ESTRUTURAS DA ÁREA MOSTRAM DETERIORIZAÇÃO SEVERA, EM UMA EXTENSÃO ONDE HÁ POUCA RESISTÊNCIA ÚTIL RESIDUAL.

Durante a presente inspeção foi evidenciado que a alvenaria encontra-se com desagregação.		Necessário realizar a recomposição estrutural da alvenaria, com argamassa.		RESISTÊNCIA: < 50% AÇÃO CORRETIVA: REPARO OU TROCA DOS ELEMENTOS ESTRUTURAIS COM URGÊNCIA.

TRATATIVA		FOTO GERAL DA PATOLOGIA		CATEGORIA DE CONDIÇÃO: 4	
RECOMPOSIÇÃO ESTRUTURAL

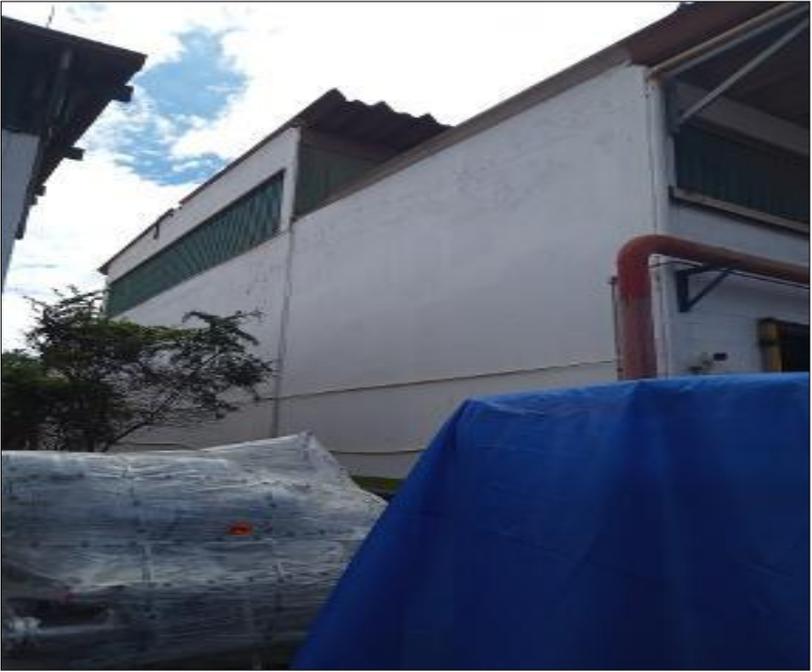
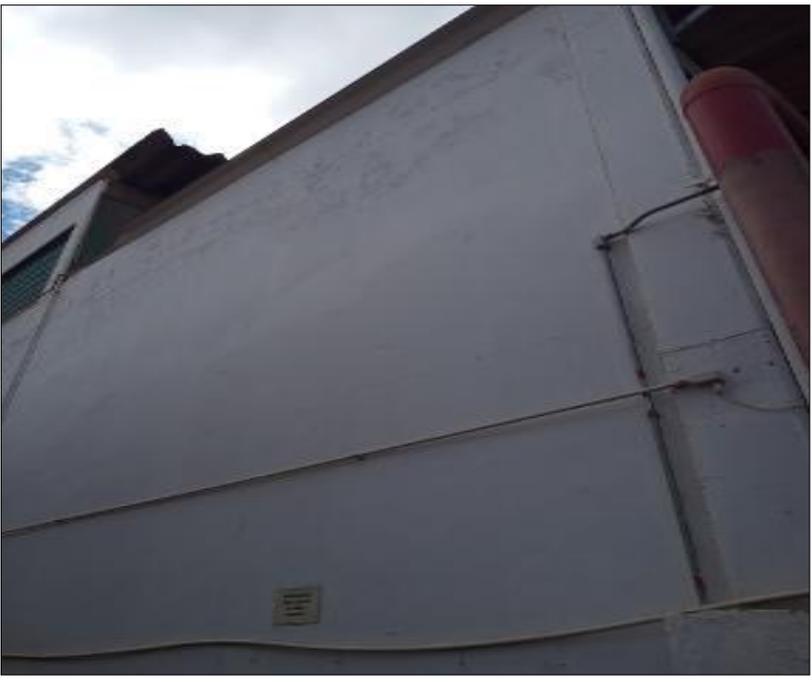
PRÉDIO ADM

EVIDÊNCIA			RECOMENDAÇÃO
FISSURAS E TRINCAS, UMIDADE, DESAGREGAÇÃO	Necessário realizar a limpeza, pintura e a recomposição estrutural da alvenaria com argamassa estrutural.		
RESULTADOS			
PRIORIDADE: 1			
CATEGORIA DA CONDIÇÃO: 3

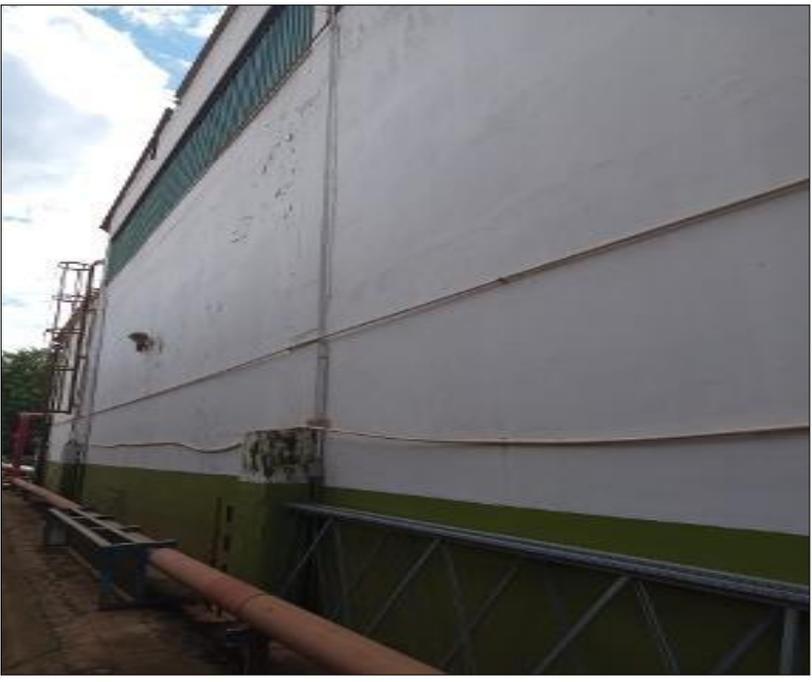
LOCALIZAÇÃO				CATEGORIA DE CONDIÇÃO: 3	
POSTERIOR				AS ESTRUTURAS DA ÁREA APRESENTAM ALGUMA DETERIORIZAÇÃO EM UMA EXTENSÃO ONDE HÁ ALGUMA REDUÇÃO DE RESISTÊNCIA. HÁ ALGUM COMPROMETIMENTO PARA O USO SEGURO DAS ESTRUTURAS.	
TRATATIVA		FOTO GERAL DA PATOLOGIA		RESISTÊNCIA: 75-95% AÇÃO CORRETIVA: REPINTURA, APERTO DOS PARAFUSOS, E OUTROS REPAROS MENORES.	
PINTURA, LIMPEZA E RECOMPOSIÇÃO ESTRUTURAL

CATEGORIA DE CONDIÇÃO: 4	
EVIDÊNCIA				AS ESTRUTURAS DA PLANTA APRESENTAM DETERIORIZAÇÃO SEVERA EM UMA DAS EXTENSÕES ONDE HÁ GRANDE REDUÇÃO DE RESISTÊNCIA. ATENÇÃO URGENTE DEVE SER DADA AO REPARO.	
FISSURAS E TRINCAS, UMIDADE, DESAGREGAÇÃO				RESISTÊNCIA: 50-75% AÇÃO CORRETIVA: REPARO OU TROCA DOS ELEMENTOS ESTRUTURAIS	
RESULTADOS		CATEGORIA DE CONDIÇÃO: 5		AS ESTRUTURAS DA ÁREA MOSTRAM DETERIORIZAÇÃO SEVERA, EM UMA EXTENSÃO ONDE HÁ POUCA RESISTÊNCIA ÚTIL RESIDUAL.	
PRIORIDADE: 1		Durante a presente inspeção foi evidenciado que a alvenaria encontra-se com desagração, umidade, fissuras e trincas.		RESISTÊNCIA: < 50% AÇÃO CORRETIVA: REPARO OU TROCA DOS ELEMENTOS ESTRUTURAIS COM URGÊNCIA.

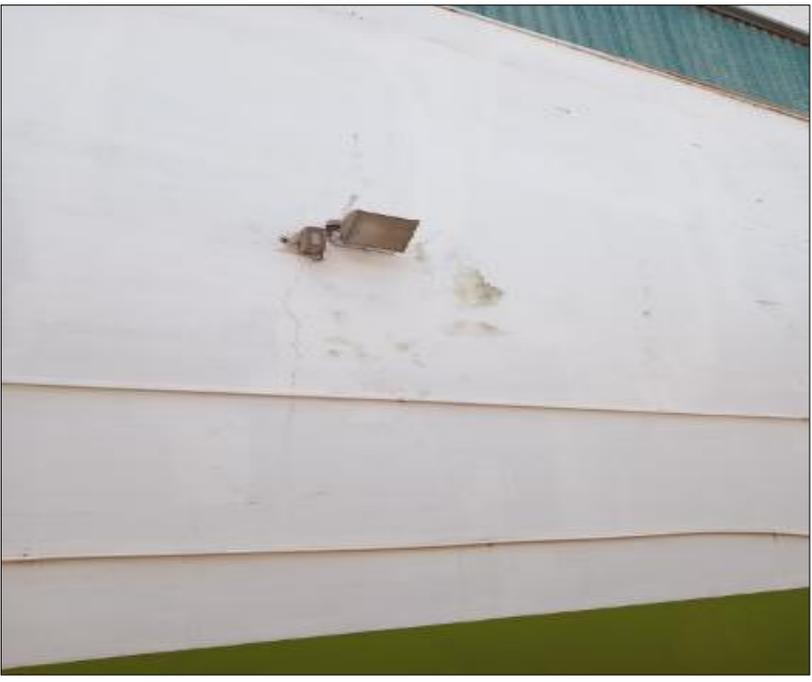
LOCALIZAÇÃO

CATEGORIA DE CONDIÇÃO: 3
POSTERIOR				AS ESTRUTURAS DA ÁREA APRESENTAM ALGUMA DETERIORIZAÇÃO EM UMA EXTENSÃO ONDE HÁ ALGUMA REDUÇÃO DE RESISTÊNCIA. HÁ ALGUM COMPROMETIMENTO PARA O USO SEGURO DAS ESTRUTURAS.
TRATATIVA				RESISTÊNCIA: 75-95% AÇÃO CORRETIVA: REPINTURA, APERTO DOS PARAFUSOS, E OUTROS REPAROS MENORES.
PINTURA, LIMPEZA E RECOMPOSIÇÃO ESTRUTURAL				CATEGORIA DE CONDIÇÃO: 4
EVIDÊNCIA		AS ESTRUTURAS DA PLANTA APRESENTAM DETERIORIZAÇÃO SEVERA EM UMA DAS EXTENSÕES ONDE HÁ GRANDE REDUÇÃO DE RESISTÊNCIA. ATENÇÃO URGENTE DEVE SER DADA AO REPARO.		RESISTÊNCIA: 50-75% AÇÃO CORRETIVA: REPARO OU TROCA DOS ELEMENTOS ESTRUTURAIS
FISSURAS E TRINCAS, UMIDADE, DESAGREGAÇÃO		CATEGORIA DE CONDIÇÃO: 5		AS ESTRUTURAS DA ÁREA MOSTRAM DETERIORIZAÇÃO SEVERA, EM UMA EXTENSÃO ONDE HÁ POUCA RESISTÊNCIA ÚTIL RESIDUAL.
RESULTADOS		Durante a presente inspeção foi evidenciado que a alvenaria encontra-se com desagração, umidade, fissuras e trincas.		RESISTÊNCIA: < 50% AÇÃO CORRETIVA: REPARO OU TROCA DOS ELEMENTOS ESTRUTURAIS COM URGÊNCIA.

PRIORIDADE: 1		Necessário realizar a limpeza, pintura e a recomposição estrutural da alvenaria com argamassa estrutural.		
CATEGORIA DA CONDIÇÃO: 3
