MOSAIC ARAXÁ / MG	
NR 18 – REALIZAR INSPEÇÃO ESTRUTURAL EM EDIFICAÇÕES E INSPEÇÃO POR DRONE NOS TELHADOS DE COBERTURA.	Relatório 5582	Página <div style="text-align: right;">1</div>	
	Obra 10036	Revisão <div style="text-align: right;">0</div>

INSPEÇÃO DE INTEGRIDADE

MOSAIX ARAXÁ/MG

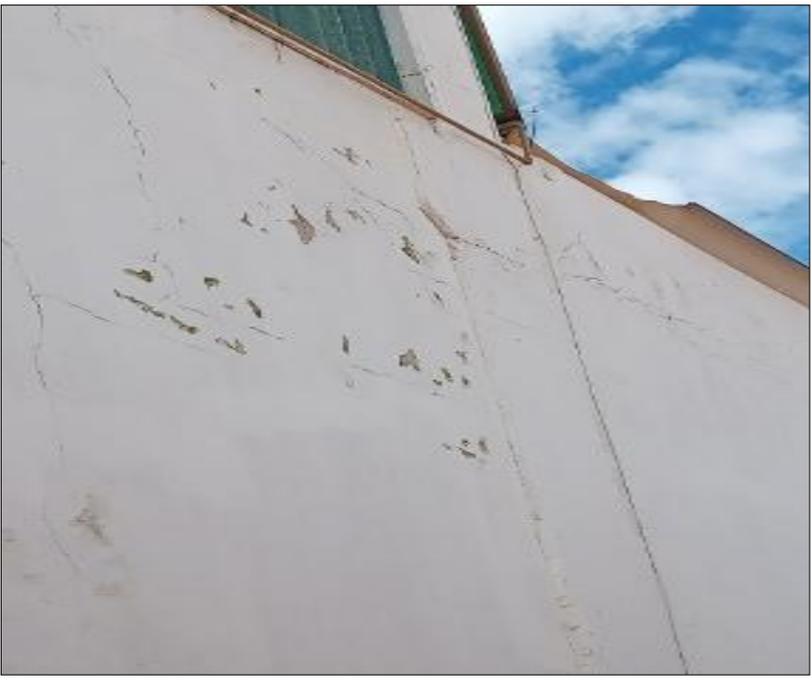
PRÉDIO ADM

AS ESTRUTURAS DA ÁREA APRESENTAM ALGUMA DETERIORIZAÇÃO EM UMA EXTENSÃO ONDE HÁ ALGUMA REDUÇÃO DE RESISTÊNCIA. HÁ ALGUM COMPROMETIMENTO PARA O USO SEGURO DAS ESTRUTURAS. RESISTÊNCIA: 75-95% AÇÃO CORRETIVA: REPINTURA, APERTO DOS PARAFUSOS, E OUTROS REPAROS MENORES.
LOCALIZAÇÃO			CATEGORIA DE CONDIÇÃO: 4
POSTERIOR			AS ESTRUTURAS DA PLANTA APRESENTAM DETERIORIZAÇÃO SEVERA EM UMA DAS EXTENSÕES ONDE HÁ GRANDE REDUÇÃO DE RESISTÊNCIA. ATENÇÃO URGENTE DEVE SER DADA AO REPARO. RESISTÊNCIA: 50-75% AÇÃO CORRETIVA: REPARO OU TROCA DOS ELEMENTOS ESTRUTURAIS
TRATATIVA			CATEGORIA DE CONDIÇÃO: 5
PINTURA, LIMPEZA E RECOMPOSIÇÃO ESTRUTURAL	DESCRIÇÃO	RECOMENDAÇÃO	AS ESTRUTURAS DA ÁREA MOSTRAM DETERIORIZAÇÃO SEVERA, EM UMA EXTENSÃO ONDE HÁ POUCA RESISTÊNCIA ÚTIL RESIDUAL. RESISTÊNCIA: < 50% AÇÃO CORRETIVA: REPARO OU TROCA DOS ELEMENTOS ESTRUTURAIS COM URGÊNCIA.
EVIDÊNCIA	Durante a presente inspeção foi evidenciado que a alvenaria encontra-se com desagregação, umidade, fissuras e trincas.	Necessário realizar a limpeza, pintura e a recomposição estrutural da alvenaria com argamassa estrutural.

FISSURAS E TRINCAS, UMIDADE, DESAGREGAÇÃO			
RESULTADOS			
PRIORIDADE: 1			
CATEGORIA DA CONDIÇÃO: 3

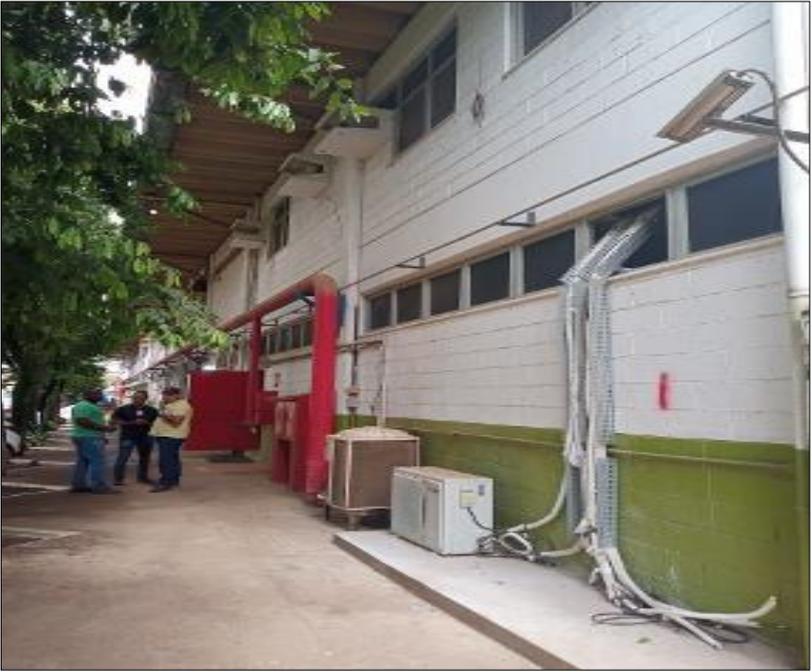
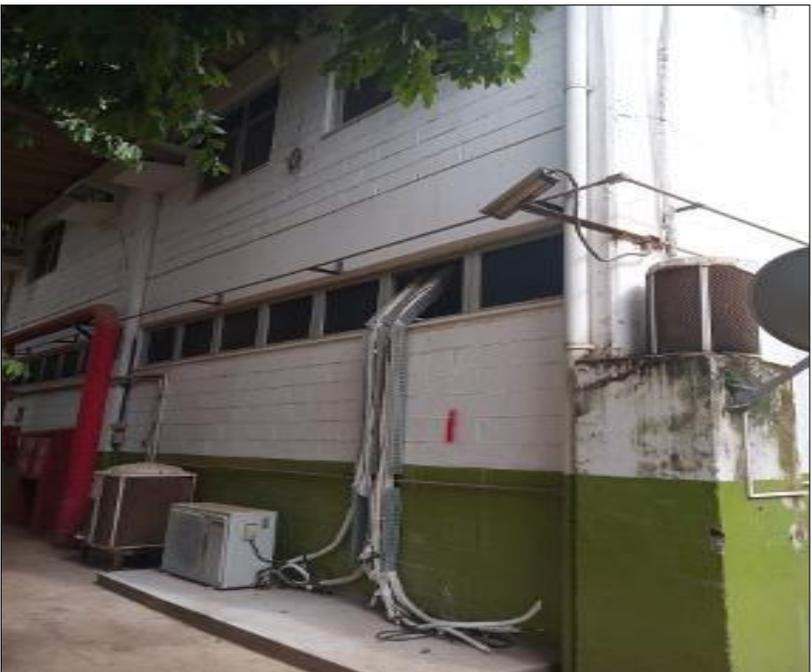
PRÉDIO ADM

AS ESTRUTURAS DA PLANTA APRESENTAM ALGUMA DETERIORIZAÇÃO EM UMA EXTENSÃO ONDE HÁ ALGUMA REDUÇÃO DE RESISTÊNCIA. HÁ ALGUM COMPROMETIMENTO PARA O USO SEGURO DAS ESTRUTURAS. RESISTÊNCIA: 75-95% AÇÃO CORRETIVA: REPINTURA, APERTO DOS PARAFUSOS, E OUTROS REPAROS MENORES.
LOCALIZAÇÃO			CATEGORIA DE CONDIÇÃO: 4
LATERAL ESQUERDA			AS ESTRUTURAS DA PLANTA APRESENTAM DETERIORIZAÇÃO SEVERA EM UMA DAS EXTENSÕES ONDE HÁ GRANDE REDUÇÃO DE RESISTÊNCIA. ATENÇÃO URGENTE DEVE SER DADA AO REPARO. RESISTÊNCIA: 50-75% AÇÃO CORRETIVA: REPARO OU TROCA DOS ELEMENTOS ESTRUTURAIS
TRATATIVA			CATEGORIA DE CONDIÇÃO: 5
SUBSTITUIÇÃO DA TELHA E SUPORTE DO RUFO			AS ESTRUTURAS DA ÁREA MOSTRAM DETERIORIZAÇÃO SEVERA, EM UMA EXTENSÃO ONDE HÁ POUCA RESISTÊNCIA ÚTIL RESIDUAL. RESISTÊNCIA: < 50% AÇÃO CORRETIVA: REPARO OU TROCA DOS ELEMENTOS ESTRUTURAIS COM URGÊNCIA.
EVIDÊNCIA	DESCRİÇÃO		RECOMENDAÇÃO
INFILTRAÇÃO, DESAGREGAÇÃO, UNIDADE E FISSURAS	Foi evidenciado que a fachada encontra-se com desagregação, fissuras e infiltração.		Necessário realizar a recomposição da desagregação, fissuras e pintura, a fim de conter o avanço das fissuras e infiltração.

RESULTADOS			
PRIORIDADE: 2 CATEGORIA DA CONDIÇÃO: 2

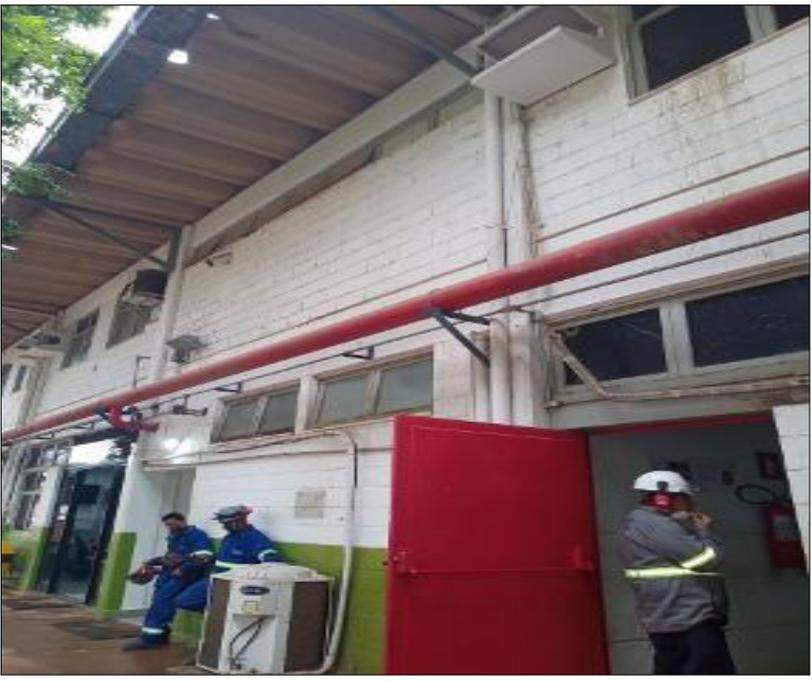
RESULTADOS	Durante a presente inspeção foi evidenciado que a telha encontra-se danificada, e fixações, suportes do rufo com corrosão.	Necessário realizar a substituição da telha e dos suportes do rufo, a fim de prevenir desmoronamento.

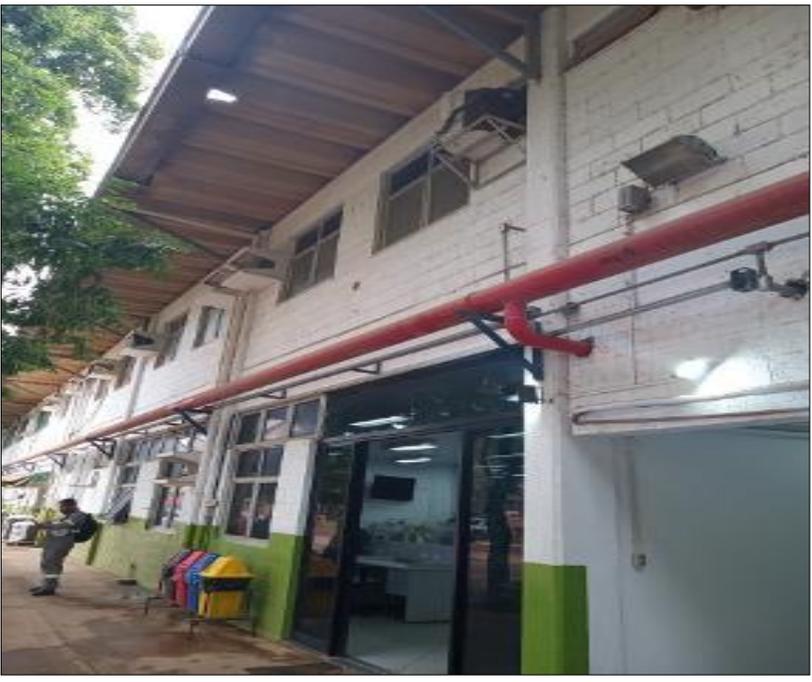
LOCALIZAÇÃO			CATEGORIA DE CONDIÇÃO: 4
LATERAL ESQUERDA			AS ESTRUTURAS DA PLANTA APRESENTAM DETERIORIZAÇÃO EM UMA EXTENSÃO ONDE HÁ ALGUMA REDUÇÃO DE RESISTÊNCIA. HÁ ALGUM COMPROMETIMENTO PARA O USO SEGURO DAS ESTRUTURAS. RESISTÊNCIA: 75-95% AÇÃO CORRETIVA: REPINTURA, APERTO DOS PARAFUSOS, E OUTROS REPAROS MENORES.
TRATATIVA	RESULTADOS	CATEGORIA DE CONDIÇÃO: 5	
SUBSTITUIÇÃO DA TELHA E SUPORTE DO RUFO	PRIORIDADE: 0 CATEGORIA DA CONDIÇÃO: 4	Durante a presente inspeção foi evidenciado que a telha encontra-se danificada, e fixações, suportes do rufo com corrosão.	Necessário realizar a substituição da telha e dos suportes do rufo, a fim de prevenir desmoronamento.
EVIDÊNCIA	DESCRIÇÃO	RECOMENDAÇÃO	AS ESTRUTURAS DA ÁREA APRESENTAM ALGUMA DETERIORIZAÇÃO EM UMA EXTENSÃO ONDE HÁ ALGUMA REDUÇÃO DE RESISTÊNCIA. HÁ ALGUM COMPROMETIMENTO PARA O USO SEGURO DAS ESTRUTURAS. RESISTÊNCIA: 50-75% AÇÃO CORRETIVA: REPARO OU TROCA DOS ELEMENTOS ESTRUTURAIS

RESULTADOS	DESCRIÇÃO	RECOMENDAÇÃO	AS ESTRUTURAS DA PLANTA APRESENTAM DETERIORIZAÇÃO SEVERA EM UMA DAS EXTENSÕES ONDE HÁ GRANDE REDUÇÃO DE RESISTÊNCIA. ATENÇÃO URGENTE DEVE SER DADA AO REPARO. RESISTÊNCIA: < 50% AÇÃO CORRETIVA: REPARO OU TROCA DOS ELEMENTOS ESTRUTURAIS COM URGÊNCIA.

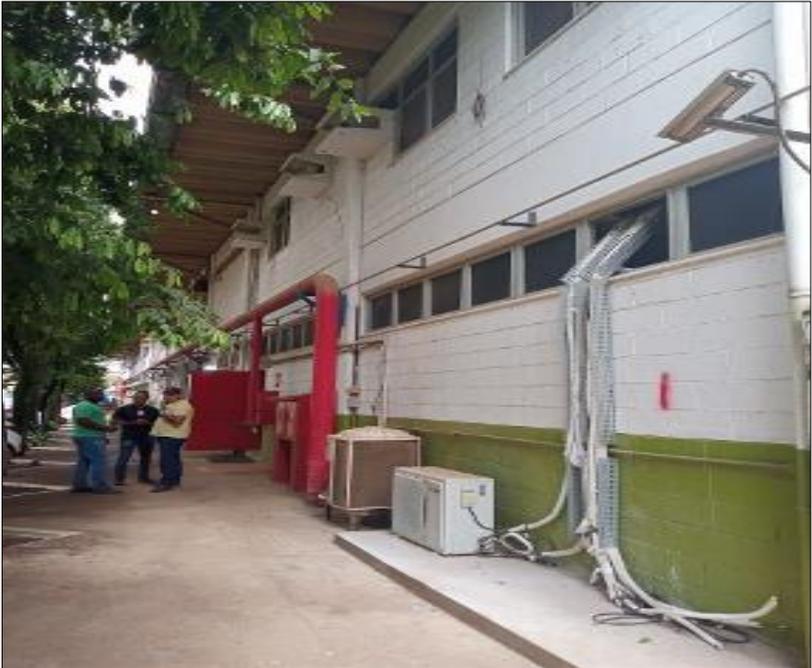
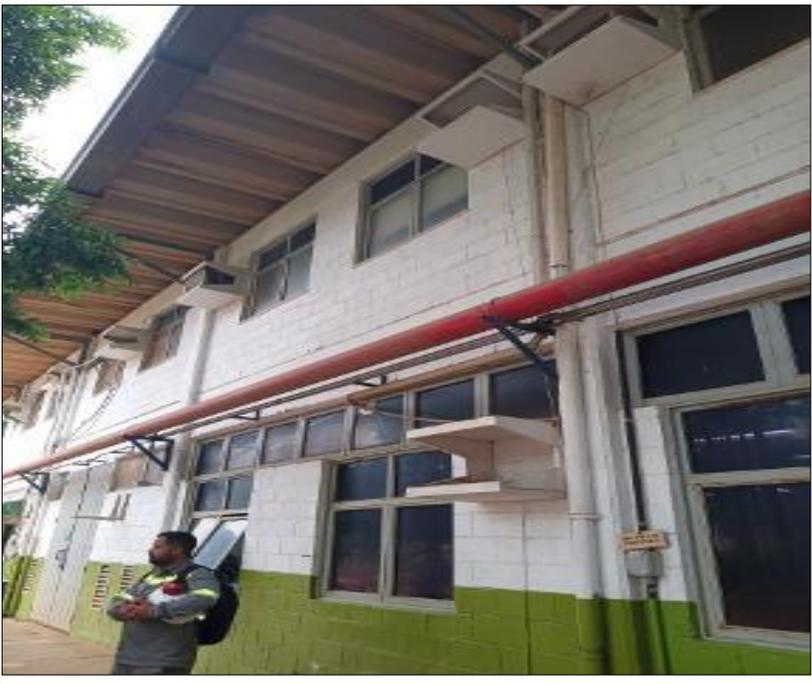
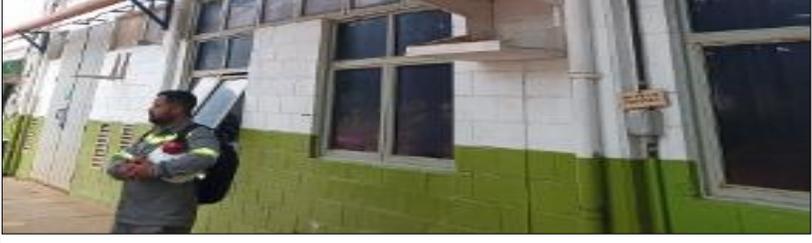
ÁREA	FOTO GERAL DA PATOLOGIA		CATEGORIA DE CONDIÇÃO: 3
PRÉDIO ADM

<p>PRIORIDADE: 0</p> <p>CATEGORIA DA CONDIÇÃO: 4</p>	DESCRIÇÃO	RECOMENDAÇÃO	CATEGORIA DE CONDIÇÃO: 5
	<p>Durante a presente inspeção foi evidenciado que a telha encontra-se danificada, e fixações, suportes do rufo com corrosão.</p>	<p>Necessário realizar a substituição da telha e dos suportes do rufo, a fim de prevenir desmoronamento.</p>

<p>RESISTÊNCIA: 95%-100% AÇÃO CORRETIVA: REPINTURA, APERTO DOS PARAFUSOS, E OUTROS REPAROS MENORES.</p>
LOCALIZAÇÃO			CATEGORIA DE CONDIÇÃO: 3
LATERAL ESQUERDA			<p>AS ESTRUTURAS DA ÁREA APRESENTAM ALGUMA DETERIORIZAÇÃO EM UMA EXTENSÃO ONDE HÁ ALGUMA REDUÇÃO DE RESISTÊNCIA. HÁ ALGUM COMPROMETIMENTO PARA O USO SEGURO DAS ESTRUTURAS.</p> <p>RESISTÊNCIA: 75-95% AÇÃO CORRETIVA: REPINTURA, APERTO DOS PARAFUSOS, E OUTROS REPAROS MENORES.</p>
TRATATIVA			CATEGORIA DE CONDIÇÃO: 4
SUBSTITUIÇÃO DA TELHA E SUPORTE DO RUFO

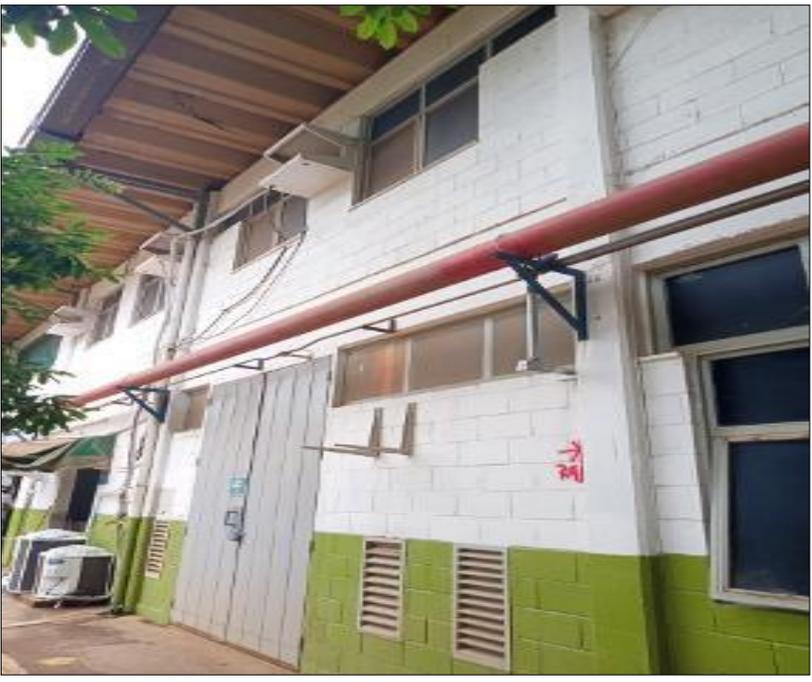
RESULTADOS PRIORIDADE: 0 CATEGORIA DA CONDIÇÃO: 4			CATEGORIA DE CONDIÇÃO: 2 AS ESTRUTURAS DA PLANTA POSSUEM ALGUMA DETERIORIZAÇÃO EM UMA EXTENSÃO COM LEVE REDUÇÃO DA RESISTÊNCIA. O USO SEGURO DAS ESTRUTURAS DA ÁREA SÃO ASSEGURADAS. RESISTÊNCIA: 100% AÇÃO CORRETIVA: NÃO REQUERIDA
DESCRIÇÃO	RECOMENDAÇÃO	CATEGORIA DE CONDIÇÃO: 5 AS ESTRUTURAS DA ÁREA MOSTRAM DETERIORIZAÇÃO SEVERA, EM UMA EXTENSÃO ONDE HÁ POUCA RESISTÊNCIA ÚTIL RESIDUAL. RESISTÊNCIA: < 50% AÇÃO CORRETIVA: REPARO OU TROCA DOS ELEMENTOS ESTRUTURAIS COM URGÊNCIA.	
Durante a presente inspeção foi evidenciado que a telha encontra-se danificada, e fixações, suportes do rufo com corrosão.	Necessário realizar a substituição da telha e dos suportes do rufo, a fim de prevenir desmoronamento.

LOCALIZAÇÃO LATERAL ESQUERDA			CATEGORIA DE CONDIÇÃO: 4 AS ESTRUTURAS DA PLANTA APRESENTAM DETERIORIZAÇÃO SEVERA EM UMA DAS EXTENSÕES ONDE HÁ GRANDE REDUÇÃO DE RESISTÊNCIA. ATENÇÃO URGENTE DEVE SER DADA AO REPARO. RESISTÊNCIA: 50-75% AÇÃO CORRETIVA: REPARO OU TROCA DOS ELEMENTOS ESTRUTURAIS
TRATATIVA	FOTO GERAL DA PATOLOGIA		CATEGORIA DE CONDIÇÃO: 5 AS ESTRUTURAS DA ÁREA MOSTRAM DETERIORIZAÇÃO SEVERA, EM UMA EXTENSÃO ONDE HÁ POUCA RESISTÊNCIA ÚTIL RESIDUAL. RESISTÊNCIA: < 50% AÇÃO CORRETIVA: REPARO OU TROCA DOS ELEMENTOS ESTRUTURAIS COM URGÊNCIA.
SUBSTITUIÇÃO DA TELHA E SUPORTE DO RUFO

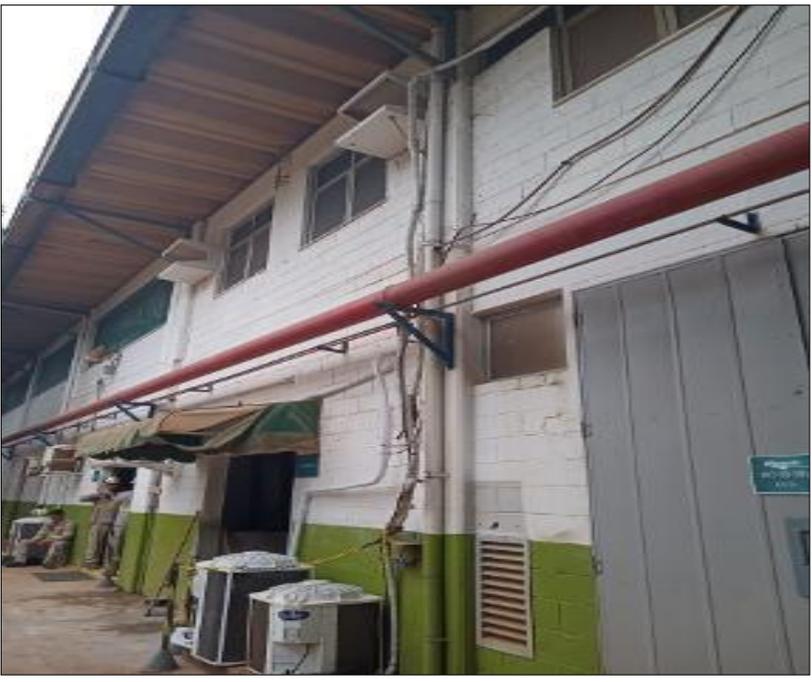
LOCALIZAÇÃO			CATEGORIA DE CONDIÇÃO: 4
LATERAL ESQUERDA			AS ESTRUTURAS DA PLANTA APRESENTAM ALGUMA DETERIORIZAÇÃO EM UMA EXTENSÃO ONDE HÁ ALGUMA REDUÇÃO DE RESISTÊNCIA. HÁ ALGUM COMPROMETIMENTO PARA O USO SEGURO DAS ESTRUTURAS. RESISTÊNCIA: 75-95% AÇÃO CORRETIVA: REPINTURA, APERTO DOS PARAFUSOS, E OUTROS REPAROS MENORES.
TRATATIVA	RESULTADOS	CATEGORIA DE CONDIÇÃO: 5	
SUBSTITUIÇÃO DA TELHA E SUPORTE DO RUFO	PRIORIDADE: 0 CATEGORIA DA CONDIÇÃO: 4	Durante a presente inspeção foi evidenciado que a telha encontra-se danificada, e fixações, suportes do rufo com corrosão.	Necessário realizar a substituição da telha e dos suportes do rufo, a fim de prevenir desmoronamento.
EVIDÊNCIA	DESCRİÇÃO	RECOMENDAÇÃO	AS ESTRUTURAS DA PLANTA APRESENTAM DETERIORIZAÇÃO SEVERA EM UMA DAS EXTENSÕES ONDE HÁ GRANDE REDUÇÃO DE RESISTÊNCIA. ATENÇÃO URGENTE DEVE SER DADA AO REPARO. RESISTÊNCIA: 50-75% AÇÃO CORRETIVA: REPARO OU TROCA DOS ELEMENTOS ESTRUTURAIIS

RESULTADOS			AS ESTRUTURAS DA ÁREA MOSTRAM DETERIORIZAÇÃO SEVERA, EM UMA EXTENSÃO ONDE HÁ POUCA RESISTÊNCIA ÚTIL RESIDUAL. RESISTÊNCIA: < 50% AÇÃO CORRETIVA: REPARO OU TROCA DOS ELEMENTOS ESTRUTURAIIS COM URGÊNCIA.

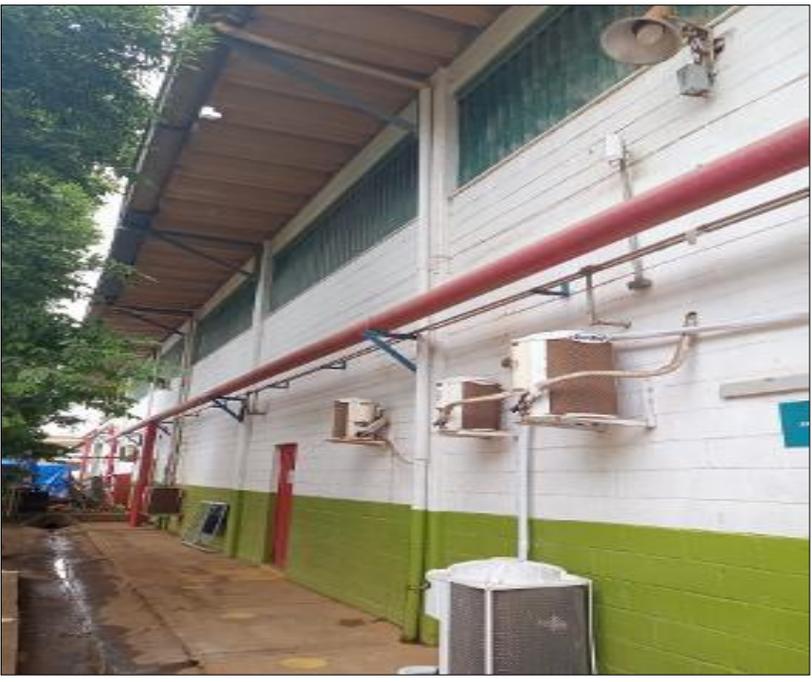
CATEGORIA DE CONDIÇÃO: 4 AS ESTRUTURAS DA PLANTA APRESENTAM DETERIORIZAÇÃO SEVERA EM UMA DAS EXTENSÕES ONDE HÁ GRANDE REDUÇÃO DE RESISTÊNCIA. ATENÇÃO URGENTE DEVE SER DADA AO REPARO. RESISTÊNCIA: 50-75% AÇÃO CORRETIVA: REPARO OU TROCA DOS ELEMENTOS ESTRUTURAIS
RESULTADOS PRIORIDADE: 0 CATEGORIA DA CONDIÇÃO: 4			DESCRİÇÃO Durante a presente inspeção foi evidenciado que a telha encontra-se danificada, e fixações, suportes do rufo com corrosão.

LOCALIZAÇÃO LATERAL ESQUERDA			CATEGORIA DE CONDIÇÃO: 4 AS ESTRUTURAS DA PLANTA APRESENTAM DETERIORIZAÇÃO SEVERA EM UMA DAS EXTENSÕES ONDE HÁ GRANDE REDUÇÃO DE RESISTÊNCIA. ATENÇÃO URGENTE DEVE SER DADA AO REPARO. RESISTÊNCIA: 50-75% AÇÃO CORRETIVA: REPARO OU TROCA DOS ELEMENTOS ESTRUTURAIS
TRATATIVA SUBSTITUIÇÃO DA TELHA E SUPORTE DO RUFO	FOTO GERAL DA PATOLOGIA		CATEGORIA DE CONDIÇÃO: 5 AS ESTRUTURAS DA ÁREA MOSTRAM DETERIORIZAÇÃO SEVERA, EM UMA EXTENSÃO ONDE HÁ POUCA RESISTÊNCIA ÚTIL RESIDUAL. RESISTÊNCIA: < 50% AÇÃO CORRETIVA: REPARO OU TROCA DOS ELEMENTOS ESTRUTURAIS COM URGÊNCIA.
EVIDÊNCIA

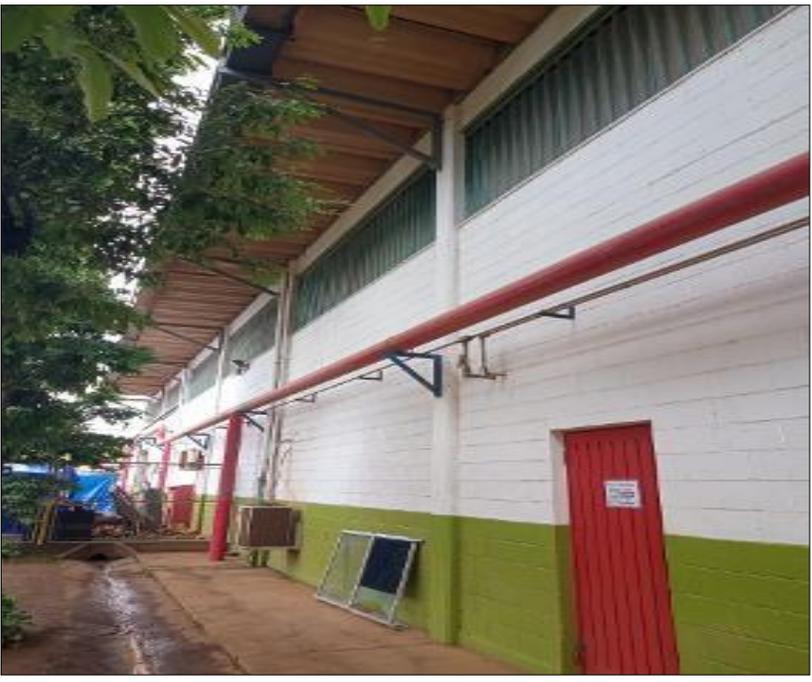
Durante a presente inspeção foi evidenciado que a telha encontra-se danificada, e fixações, suportes do rufo com corrosão.		Necessário realizar a substituição da telha e dos suportes do rufo, a fim de prevenir desmoronamento.	CATEGORIA DE CONDIÇÃO: 5 AS ESTRUTURAS DA ÁREA MOSTRAM DETERIORIZAÇÃO SEVERA, EM UMA EXTENSÃO ONDE HÁ POUCA RESISTÊNCIA ÚTIL RESIDUAL. RESISTÊNCIA: < 50% AÇÃO CORRETIVA: REPARO OU TROCA DOS ELEMENTOS ESTRUTURAIS COM URGÊNCIA.

LOCALIZAÇÃO LATERAL ESQUERDA			CATEGORIA DE CONDIÇÃO: 4 AS ESTRUTURAS DA PLANTA APRESENTAM DETERIORIZAÇÃO SEVERA EM UMA DAS EXTENSÕES ONDE HÁ GRANDE REDUÇÃO DE RESISTÊNCIA. ATENÇÃO URGENTE DEVE SER DADA AO REPARO. RESISTÊNCIA: 50-75% AÇÃO CORRETIVA: REPARO OU TROCA DOS ELEMENTOS ESTRUTURAIS
TRATATIVA SUBSTITUIÇÃO DA TELHA E SUPORTE DO RUFO	FOTO GERAL DA PATOLOGIA		CATEGORIA DE CONDIÇÃO: 5 AS ESTRUTURAS DA ÁREA MOSTRAM DETERIORIZAÇÃO SEVERA, EM UMA EXTENSÃO ONDE HÁ POUCA RESISTÊNCIA ÚTIL RESIDUAL. RESISTÊNCIA: < 50% AÇÃO CORRETIVA: REPARO OU TROCA DOS ELEMENTOS ESTRUTURAIS COM URGÊNCIA.
EVIDÊNCIA

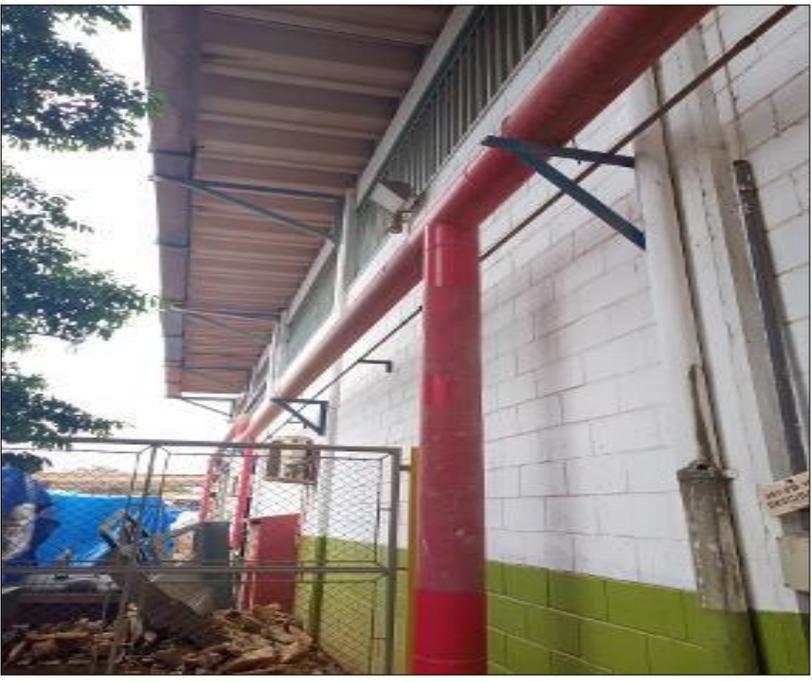
Durante a presente inspeção foi evidenciado que a telha encontra-se danificada, e fixações, suportes do rufo com corrosão.		Necessário realizar a substituição da telha e dos suportes do rufo, a fim de prevenir desmoronamento.	CATEGORIA DE CONDIÇÃO: 5 AS ESTRUTURAS DA ÁREA MOSTRAM DETERIORIZAÇÃO SEVERA, EM UMA EXTENSÃO ONDE HÁ POUCA RESISTÊNCIA ÚTIL RESIDUAL. RESISTÊNCIA: < 50% AÇÃO CORRETIVA: REPARO OU TROCA DOS ELEMENTOS ESTRUTURAIS COM URGÊNCIA.

LOCALIZAÇÃO LATERAL ESQUERDA			CATEGORIA DE CONDIÇÃO: 4 AS ESTRUTURAS DA PLANTA APRESENTAM DETERIORIZAÇÃO SEVERA EM UMA DAS EXTENSÕES ONDE HÁ GRANDE REDUÇÃO DE RESISTÊNCIA. ATENÇÃO URGENTE DEVE SER DADA AO REPARO. RESISTÊNCIA: 50-75% AÇÃO CORRETIVA: REPARO OU TROCA DOS ELEMENTOS ESTRUTURAIS
TRATATIVA SUBSTITUIÇÃO DA TELHA E SUPORTE DO RUFO	FOTO GERAL DA PATOLOGIA		CATEGORIA DE CONDIÇÃO: 5 AS ESTRUTURAS DA ÁREA MOSTRAM DETERIORIZAÇÃO SEVERA, EM UMA EXTENSÃO ONDE HÁ POUCA RESISTÊNCIA ÚTIL RESIDUAL. RESISTÊNCIA: < 50% AÇÃO CORRETIVA: REPARO OU TROCA DOS ELEMENTOS ESTRUTURAIS COM URGÊNCIA.
EVIDÊNCIA

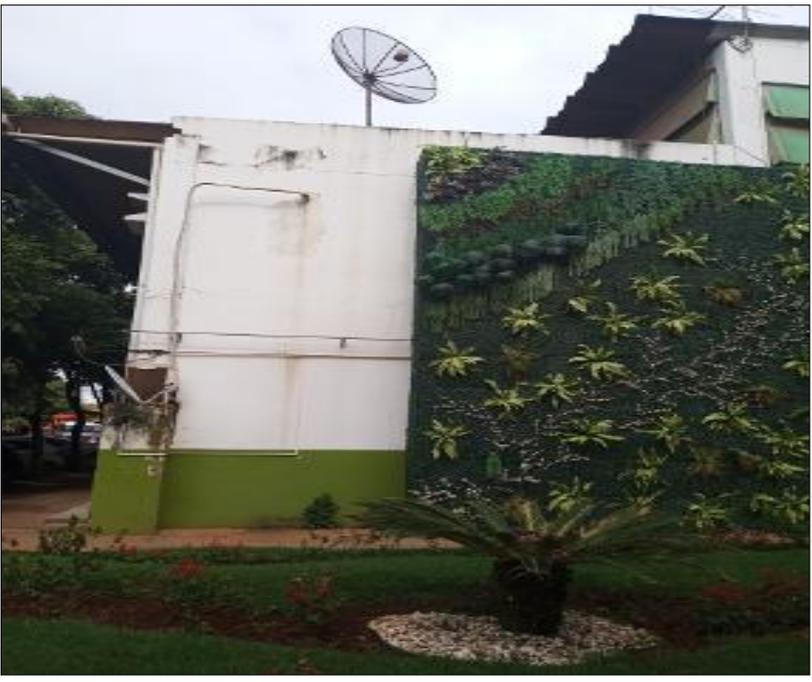
LOCALIZAÇÃO				CATEGORIA DE CONDIÇÃO: 3			
FACHADA FRONTAL				AS ESTRUTURAS DA ÁREA APRESENTAM ALGUMA DETERIORIZAÇÃO EM UMA EXTENSÃO ONDE HÁ ALGUMA REDUÇÃO DE RESISTÊNCIA. HÁ ALGUM COMPROMETIMENTO PARA O USO SEGURO DAS ESTRUTURAS.			
TRATATIVA		FOTO GERAL DA PATOLOGIA		RESISTÊNCIA: 75-95% AÇÃO CORRETIVA: REPINTURA, APERTO DOS PARAFUSOS, E OUTROS REPAROS MENORES.			
RECOMPOSIÇÃO ESTRUTURAL E PINTURA

CATEGORIA DE CONDIÇÃO: 4			
EVIDÊNCIA				AS ESTRUTURAS DA PLANTA APRESENTAM DETERIORIZAÇÃO SEVERA EM UMA DAS EXTENSÕES ONDE HÁ GRANDE REDUÇÃO DE RESISTÊNCIA. ATENÇÃO URGENTE DEVE SER DADA AO REPARO.			
INFILTRAÇÃO, DESAGREGAÇÃO, UNIDADE E FISSURAS				RESISTÊNCIA: 50-75% AÇÃO CORRETIVA: REPARO OU TROCA DOS ELEMENTOS ESTRUTURAIS			
RESULTADOS		CATEGORIA DE CONDIÇÃO: 5		AS ESTRUTURAS DA ÁREA MOSTRAM DETERIORIZAÇÃO SEVERA, EM UMA EXTENSÃO ONDE HÁ POUCA RESISTÊNCIA ÚTIL RESIDUAL.			
PRIORIDADE: 2		DESCRIÇÃO		RECOMENDAÇÃO		RESISTÊNCIA: < 50% AÇÃO CORRETIVA: REPARO OU TROCA DOS ELEMENTOS ESTRUTURAIS COM URGÊNCIA.

CATEGORIA DA CONDIÇÃO: 3						Foi evidenciado que a fachada encontra-se com desagregação, fissuras e infiltração.

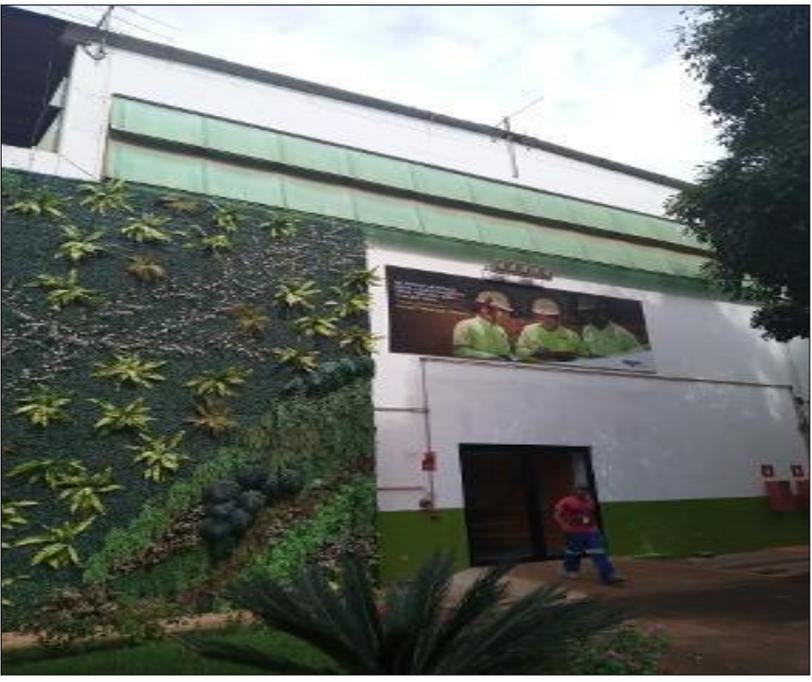
AS ESTRUTURAS DA ÁREA MOSTRAM DETERIORIZAÇÃO SEVERA, EM UMA EXTENSÃO ONDE HÁ POUCA RESISTÊNCIA ÚTIL RESIDUAL. RESISTÊNCIA: < 50% AÇÃO CORRETIVA: REPARO OU TROCA DOS ELEMENTOS ESTRUTURAIS COM URGÊNCIA.	
EVIDÊNCIA				Durante a presente inspeção foi evidenciado que a fachada frontal encontra-se com fissuras

FISSURAS				Necessário realizar a recomposição das fissuras com argamassa estrutural.	
RESULTADOS				CATEGORIA DE CONDIÇÃO: 5	
PRIORIDADE: 2 CATEGORIA DA CONDIÇÃO: 2					
DESCRIÇÃO		RECOMENDAÇÃO

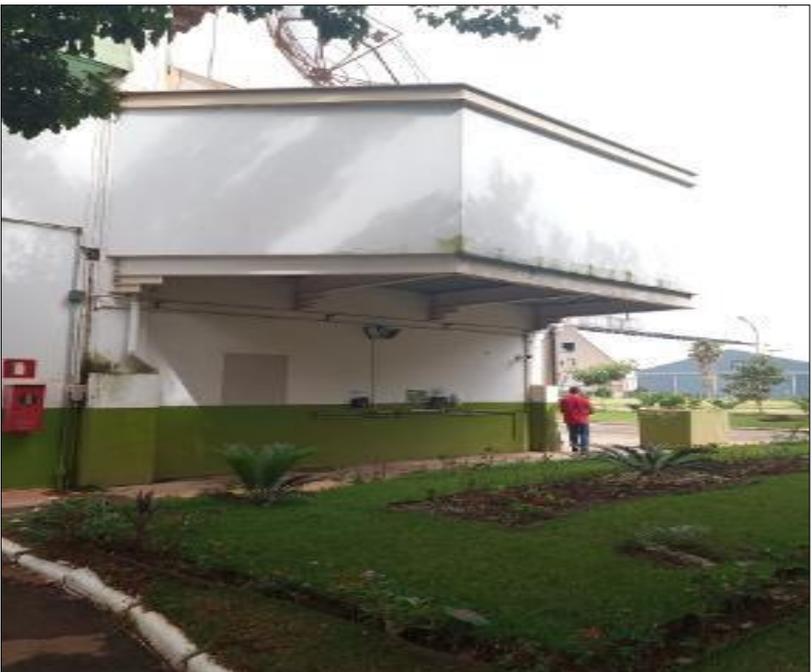
EVIDÊNCIA		DESCRIÇÃO		RECOMENDAÇÃO	
DESAGREGAÇÃO, INFILTRAÇÃO, UMIDADE, FISSURAS, DESPLACAMENTO DO REBOCO		Foi evidenciado que a fachada encontra-se com desagregação, fissuras e infiltração.		Necessário realizar a recomposição da desagregação, fissuras e pintura, a fim de conter o avanço das fissuras e infiltração.

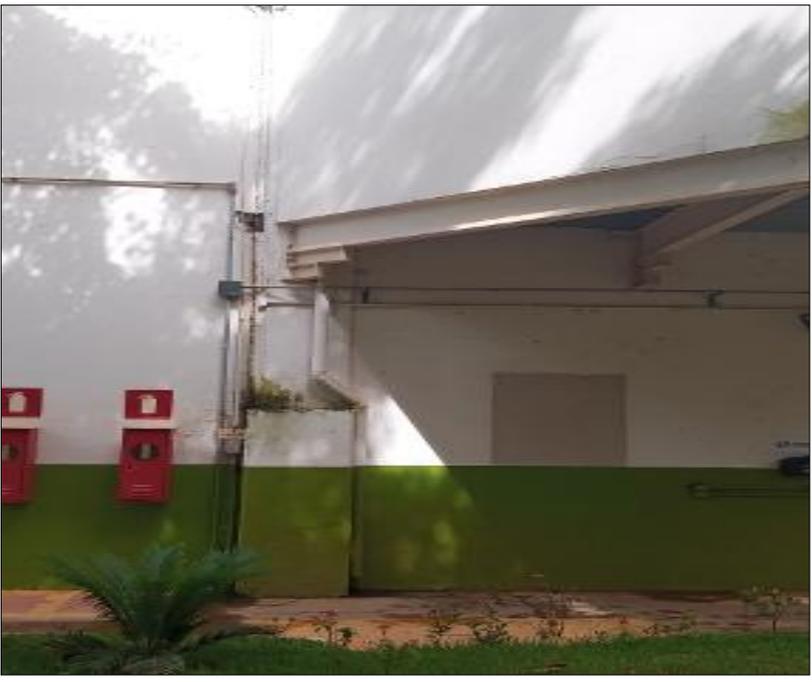
EVIDÊNCIA				CATEGORIA DE CONDIÇÃO: 5	
INFILTRAÇÃO, DESAGREGAÇÃO, UNIDADE E FISSURAS				Foi evidenciado que a fachada encontra-se com desagregação, fissuras e infiltração.	
RESULTADOS				Necessário realizar a recomposição da desagregação, fissuras e pintura, a fim de conter o avanço das fissuras e infiltração.	
PRIORIDADE: 2		CATEGORIA DE CONDIÇÃO: 5		AS ESTRUTURAS DA ÁREA MOSTRAM DETERIORIZAÇÃO SEVERA EM UMA EXTENSÃO ONDE HÁ POUCA RESISTÊNCIA ÚTIL RESIDUAL. RESISTÊNCIA: < 50% AÇÃO CORRETIVA: REPARO OU TROCA DOS ELEMENTOS ESTRUTURAIS COM URGÊNCIA.	
CATEGORIA DA CONDIÇÃO: 2		DESCRİÇÃO		RECOMENDAÇÃO

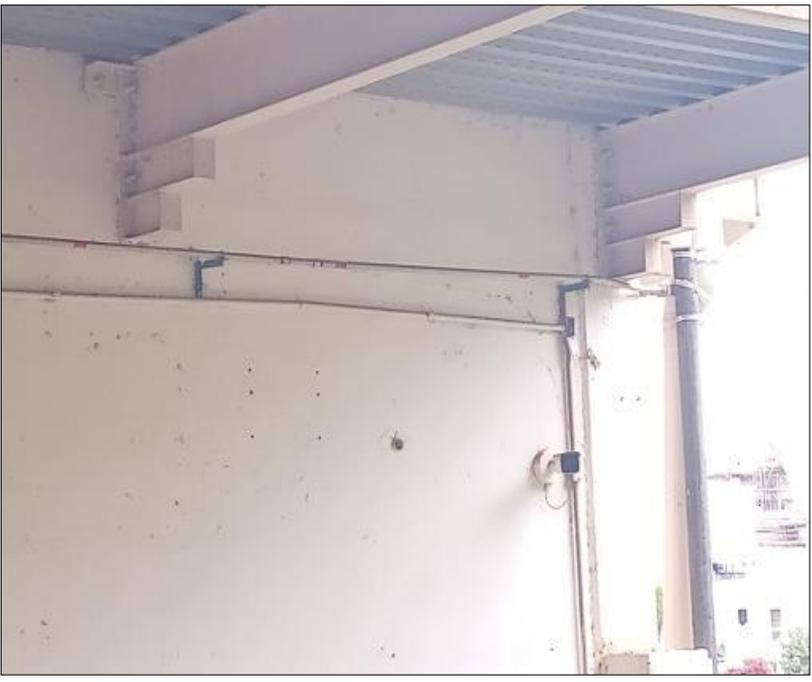
AS ESTRUTURAS DA ÁREA MOSTRAM DETERIORIZAÇÃO SEVERA, EM UMA EXTENSÃO ONDE HÁ POUCA RESISTÊNCIA ÚTIL RESIDUAL. RESISTÊNCIA: < 50% AÇÃO CORRETIVA: REPARO OU TROCA DOS ELEMENTOS ESTRUTURAIS COM URGÊNCIA.
EVIDÊNCIA			CATEGORIA DE CONDIÇÃO: 5
FISSURAS			Durante a presente inspeção foi evidenciado que a fachada frontal encontra-se com fissuras

RESULTADOS			Necessário realizar a recomposição das fissuras com argamassa estrutural.
PRIORIDADE: 2			
CATEGORIA DA CONDIÇÃO: 2			
DESCRIÇÃO	RECOMENDAÇÃO

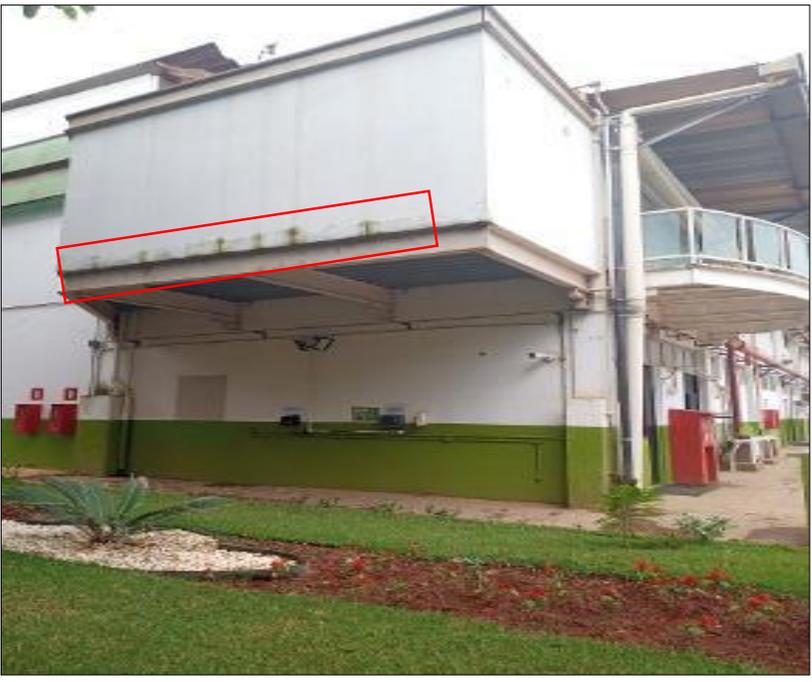
UMIDADE E MANCHAS DE CORROSÃO				Durante a presente inspeção foi evidenciado que a fachada encontra-se com umidade e manchas de corrosão.	
RESULTADOS				Necessário realizar o tratamento da umidade, corrosão por meio de lixamento e pintura.	
PRIORIDADE: 2					
CATEGORIA DA CONDIÇÃO: 2					
DESCRIÇÃO		RECOMENDAÇÃO		CATEGORIA DE CONDIÇÃO: 5	
Durante a presente inspeção foi evidenciado que a fachada encontra-se com umidade e manchas de corrosão.		Necessário realizar o tratamento da umidade, corrosão por meio de lixamento e pintura.		AS ESTRUTURAS DA ÁREA MOSTRAM DETERIORIZAÇÃO SEVERA, EM UMA EXTENSÃO ONDE HÁ POUCA RESISTÊNCIA ÚTIL RESIDUAL. RESISTÊNCIA: < 50% AÇÃO CORRETIVA: REPARO OU TROCA DOS ELEMENTOS ESTRUTURAIS COM URGÊNCIA.

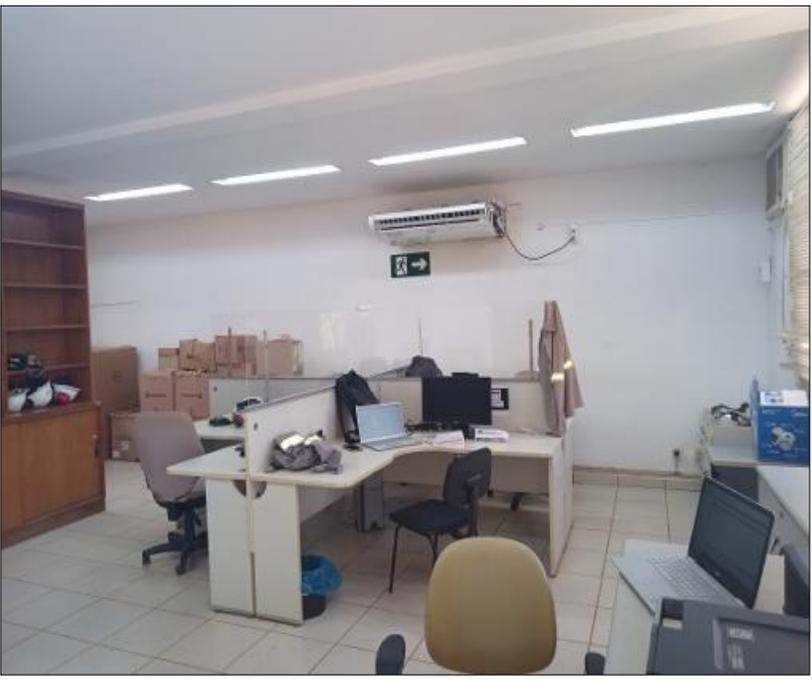
RESISTÊNCIA: 95%-100% AÇÃO CORRETIVA: REPINTURA, APERTO DOS PARAFUSOS, E OUTROS REPAROS MENORES.	
EVIDÊNCIA				CATEGORIA DE CONDIÇÃO: 4	
FISSURAS E TRINCAS				AS ESTRUTURAS DA ÁREA APRESENTAM ALGUMA DETERIORIZAÇÃO EM UMA EXTENSÃO ONDE HÁ ALGUMA REDUÇÃO DE RESISTÊNCIA. HÁ ALGUM COMPROMETIMENTO PARA O USO SEGURO DAS ESTRUTURAS.	
RESULTADOS		RESISTÊNCIA: 75-95% AÇÃO CORRETIVA: REPINTURA, APERTO DOS PARAFUSOS, E OUTROS REPAROS MENORES.		CATEGORIA DE CONDIÇÃO: 5	
PRIORIDADE: 2		AS ESTRUTURAS DA PLANTA APRESENTAM DETERIORIZAÇÃO SEVERA EM UMA DAS EXTENSÕES ONDE HÁ GRANDE REDUÇÃO DE RESISTÊNCIA. ATENÇÃO URGENTE DEVE SER DADA AO REPARO.		RESISTÊNCIA: 50-75% AÇÃO CORRETIVA: REPARO OU TROCA DOS ELEMENTOS ESTRUTURAIS

CATEGORIA DA CONDIÇÃO: 2		DESCRITIVO		RECOMENDAÇÃO	
		Durante a presente inspeção foi evidenciado que a alvenaria encontra-se com fissuras e trincas.		Necessário realizar a recomposição da alvenaria com argamassa estrutural.	
				AS ESTRUTURAS DA ÁREA MOSTRAM DETERIORIZAÇÃO SEVERA, EM UMA EXTENSÃO ONDE HÁ POUCA RESISTÊNCIA ÚTIL RESIDUAL.	
				RESISTÊNCIA: < 50% AÇÃO CORRETIVA: REPARO OU TROCA DOS ELEMENTOS ESTRUTURAIS COM URGÊNCIA.

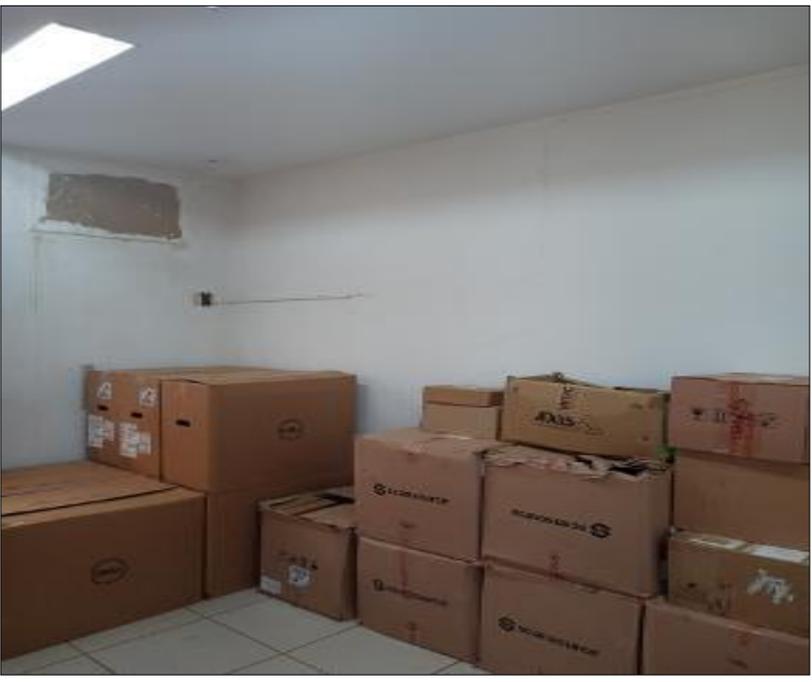
RESISTÊNCIA: 75-95% AÇÃO CORRETIVA: REPINTURA, APERTO DOS PARAFUSOS, E OUTROS REPAROS MENORES.
EVIDÊNCIA				CATEGORIA DE CONDIÇÃO: 4
FISSURAS E TRINCAS				AS ESTRUTURAS DA PLANTA APRESENTAM DETERIORIZAÇÃO SEVERA EM UMA DAS EXTENSÕES ONDE HÁ GRANDE REDUÇÃO DE RESISTÊNCIA. ATENÇÃO URGENTE DEVE SER DADA AO REPARO.
RESULTADOS				RESISTÊNCIA: 50-75% AÇÃO CORRETIVA: REPARO OU TROCA DOS ELEMENTOS ESTRUTURAIS
PRIORIDADE: 2		CATEGORIA DE CONDIÇÃO: 5		AS ESTRUTURAS DA ÁREA MOSTRAM DETERIORIZAÇÃO SEVERA, EM UMA EXTENSÃO ONDE HÁ POUCA RESISTÊNCIA ÚTIL RESIDUAL.
CATEGORIA DA CONDIÇÃO: 2		AS ESTRUTURAS DA ÁREA MOSTRAM DETERIORIZAÇÃO SEVERA, EM UMA EXTENSÃO ONDE HÁ POUCA RESISTÊNCIA ÚTIL RESIDUAL.		RESISTÊNCIA: < 50% AÇÃO CORRETIVA: REPARO OU TROCA DOS ELEMENTOS ESTRUTURAIS COM URGÊNCIA.

DESCRİÇÃO		RECOMENDAÇÃO		
Durante a presente inspeção foi evidenciado que a alvenaria encontra-se com fissuras e trincas.		Necessário realizar a recomposição da alvenaria com argamassa estrutural.

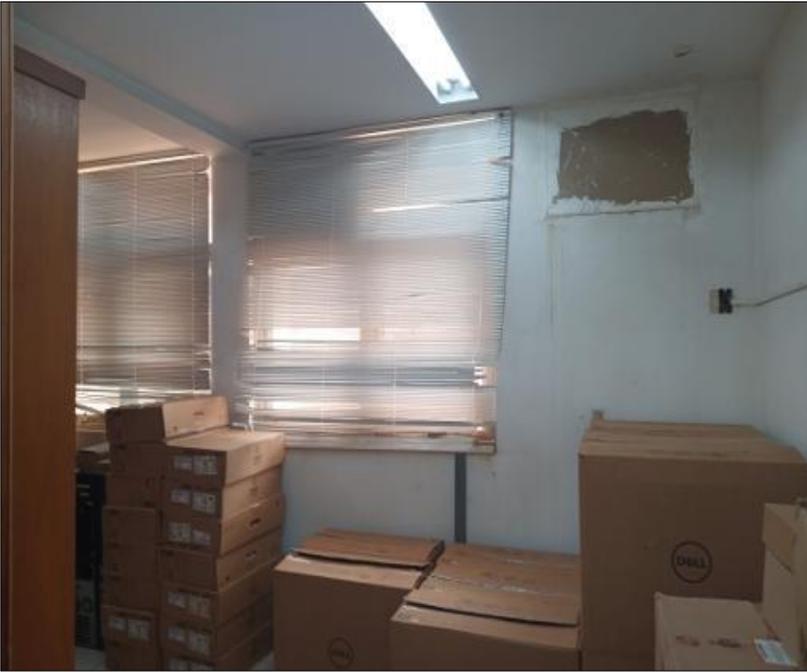
RESISTÊNCIA: 75-95% AÇÃO CORRETIVA: REPINTURA, APERTO DOS PARAFUSOS, E OUTROS REPAROS MENORES.	
EVIDÊNCIA				CATEGORIA DE CONDIÇÃO: 4	
FISSURAS E TRINCAS				AS ESTRUTURAS DA PLANTA APRESENTAM DETERIORIZAÇÃO SEVERA EM UMA DAS EXTENSÕES ONDE HÁ GRANDE REDUÇÃO DE RESISTÊNCIA. ATENÇÃO URGENTE DEVE SER DADA AO REPARO.	
RESULTADOS				RESISTÊNCIA: 50-75% AÇÃO CORRETIVA: REPARO OU TROCA DOS ELEMENTOS ESTRUTURAIS	
PRIORIDADE: 2		CATEGORIA DE CONDIÇÃO: 5		AS ESTRUTURAS DA ÁREA MOSTRAM DETERIORIZAÇÃO SEVERA, EM UMA EXTENSÃO ONDE HÁ POUCA RESISTÊNCIA ÚTIL RESIDUAL.	
CATEGORIA DA CONDIÇÃO: 2		DESCRİÇÃO		RECOMENDAÇÃO	
		Durante a presente inspeção foi evidenciado que a alvenaria encontra-se com fissuras e trincas.		Necessário realizar a recomposição da alvenaria com argamassa estrutural.

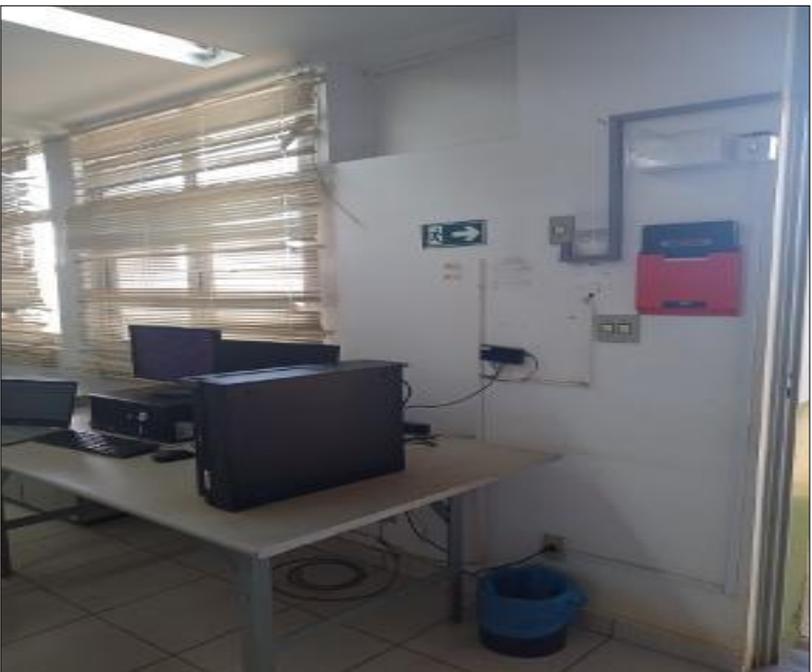
CATEGORIA DE CONDIÇÃO: 3
EVIDÊNCIA FISSURAS E TRINCAS			AS ESTRUTURAS DA ÁREA APRESENTAM ALGUMA DETERIORIZAÇÃO EM UMA EXTENSÃO ONDE HÁ ALGUMA REDUÇÃO DE RESISTÊNCIA. HÁ ALGUM COMPROMETIMENTO PARA O USO SEGURO DAS ESTRUTURAS. RESISTÊNCIA: 75-95% AÇÃO CORRETIVA: REPINTURA, APERTO DOS PARAFUSOS, E OUTROS REPAROS MENORES.

RESULTADOS PRIORIDADE: 2 CATEGORIA DA CONDIÇÃO: 2			CATEGORIA DE CONDIÇÃO: 4
DESCRİÇÃO			RECOMENDAÇÃO
Durante a presente inspeção foi evidenciado que a alvenaria encontra-se com fissuras e trincas.	Necessário realizar a recomposição da alvenaria com argamassa estrutural.	CATEGORIA DE CONDIÇÃO: 5	
		AS ESTRUTURAS DA ÁREA MOSTRAM DETERIORIZAÇÃO SEVERA, EM UMA EXTENSÃO ONDE HÁ POUCA RESISTÊNCIA ÚTIL RESIDUAL. RESISTÊNCIA: < 50% AÇÃO CORRETIVA: REPARO OU TROCA DOS ELEMENTOS ESTRUTURAIS COM URGÊNCIA.

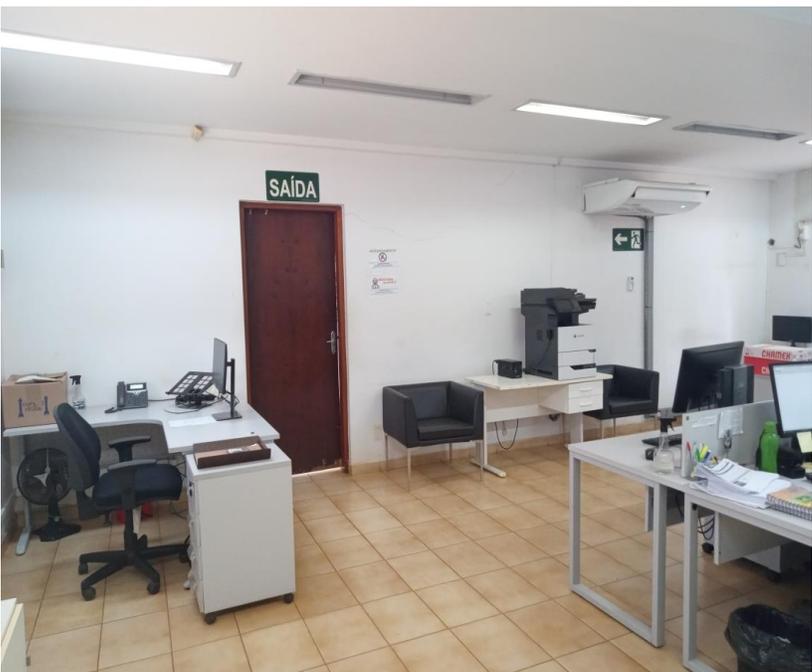
CATEGORIA DE CONDIÇÃO: 3 AS ESTRUTURAS DA ÁREA APRESENTAM ALGUMA DETERIORIZAÇÃO EM UMA EXTENSÃO ONDE HÁ ALGUMA REDUÇÃO DE RESISTÊNCIA. HÁ ALGUM COMPROMETIMENTO PARA O USO SEGURO DAS ESTRUTURAS. RESISTÊNCIA: 75-95% AÇÃO CORRETIVA: REPINTURA, APERTO DOS PARAFUSOS, E OUTROS REPAROS MENORES.
EVIDÊNCIA			
FISSURA NA ALVENARIA			
RESULTADOS			CATEGORIA DE CONDIÇÃO: 4 AS ESTRUTURAS DA PLANTA APRESENTAM DETERIORIZAÇÃO SEVERA EM UMA DAS EXTENSÕES ONDE HÁ GRANDE REDUÇÃO DE RESISTÊNCIA. ATENÇÃO URGENTE DEVE SER DADA AO REPARO. RESISTÊNCIA: 50-75% AÇÃO CORRETIVA: REPARO OU TROCA DOS ELEMENTOS ESTRUTURAIS
PRIORIDADE: 2 CATEGORIA DA CONDIÇÃO: 2	DESCRIÇÃO		CATEGORIA DE CONDIÇÃO: 5 AS ESTRUTURAS DA ÁREA MOSTRAM DETERIORIZAÇÃO SEVERA, EM UMA EXTENSÃO ONDE HÁ POUCA RESISTÊNCIA ÚTIL RESIDUAL. RESISTÊNCIA: < 50% AÇÃO CORRETIVA: REPARO OU TROCA DOS ELEMENTOS ESTRUTURAIS COM URGÊNCIA.

Durante a presente inspeção foi evidenciado que a alvenaria encontra-se com fissuras.		RECOMENDAÇÃO	
		Necessário realizar a recomposição da alvenaria com argamassa estrutural, a fim de conter o avanço das fissuras.

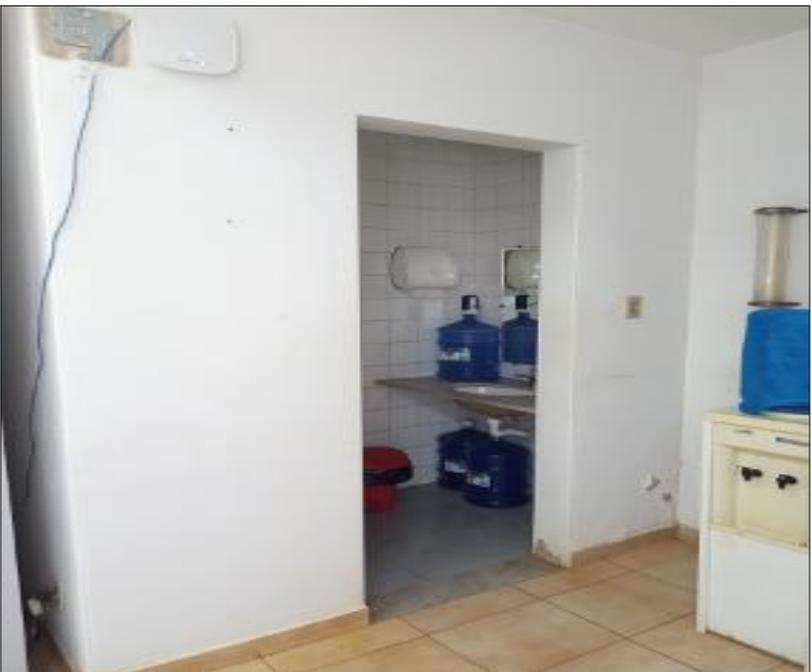
LOCALIZAÇÃO				CATEGORIA DE CONDIÇÃO: 4	
CONTROLADORIA				AS ESTRUTURAS DA ÁREA APRESENTAM ALGUMA DETERIORIZAÇÃO EM UMA EXTENSÃO ONDE HÁ ALGUMA REDUÇÃO DE RESISTÊNCIA. HÁ ALGUM COMPROMETIMENTO PARA O USO SEGURO DAS ESTRUTURAS. RESISTÊNCIA: 75-95% AÇÃO CORRETIVA: REPINTURA, APERTO DOS PARAFUSOS, E OUTROS REPAROS MENORES.	
TRATATIVA				CATEGORIA DE CONDIÇÃO: 5	
RECOMPOSIÇÃO ESTRUTURAL E PINTURA				AS ESTRUTURAS DA PLANTA APRESENTAM DETERIORIZAÇÃO SEVERA EM UMA DAS EXTENSÕES ONDE HÁ GRANDE REDUÇÃO DE RESISTÊNCIA. ATENÇÃO URGENTE DEVE SER DADA AO REPARO. RESISTÊNCIA: 50-75% AÇÃO CORRETIVA: REPARO OU TROCA DOS ELEMENTOS ESTRUTURAIS	
EVIDÊNCIA		DESCRITÃO		RECOMENDAÇÃO	
INFILTRAÇÃO E DESPLACAMENTO		Durante a presente inspeção foi evidenciado que o local encontra-se com infiltração e deslocamento.		Necessário realizar a recomposição estrutural e pintura do local.	
RESULTADOS				CATEGORIA DE CONDIÇÃO: 5

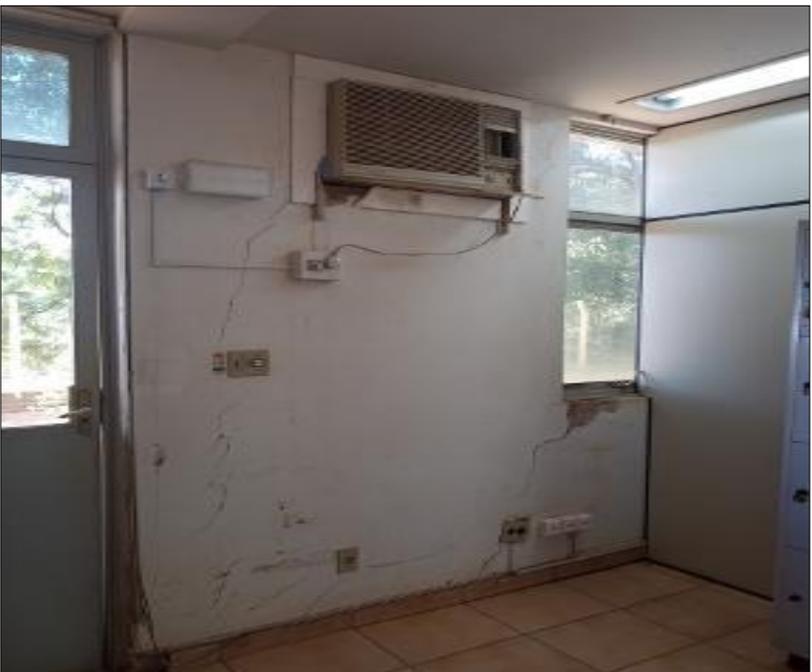
CATEGORIA DE CONDIÇÃO: 3	
FATURAMENTO				AS ESTRUTURAS DA ÁREA APRESENTAM ALGUMA DETERIORIZAÇÃO EM UMA EXTENSÃO ONDE HÁ ALGUMA REDUÇÃO DE RESISTÊNCIA. HÁ ALGUM COMPROMETIMENTO PARA O USO SEGURO DAS ESTRUTURAS.	
TRATATIVA				RESISTÊNCIA: 75-95% AÇÃO CORRETIVA: REPINTURA, APERTO DOS PARAFUSOS, E OUTROS REPAROS MENORES.	
PINTURA E RECOMPOSIÇÃO ESTRUTURAL		CATEGORIA DE CONDIÇÃO: 4		AS ESTRUTURAS DA PLANTA APRESENTAM DETERIORIZAÇÃO SEVERA EM UMA DAS EXTENSÕES ONDE HÁ GRANDE REDUÇÃO DE RESISTÊNCIA. ATENÇÃO URGENTE DEVE SER DADA AO REPARO.	
EVIDÊNCIA		CATEGORIA DE CONDIÇÃO: 5		AS ESTRUTURAS DA ÁREA MOSTRAM DETERIORIZAÇÃO SEVERA, EM UMA EXTENSÃO ONDE HÁ POUCA RESISTÊNCIA ÚTIL RESIDUAL.	
FISSURA, UMIDADE, INFILTRAÇÃO E DESPLACAMENTO		Durante a presente inspeção foi evidenciado a presença de fissuras, deslocamento e infiltração na alvenaria.		Reservatório: 50-75% AÇÃO CORRETIVA: REPARO OU TROCA DOS ELEMENTOS ESTRUTURAIS

RESULTADOS		Descrição:		Recomendação:	
PRIORIDADE: 1 CATEGORIA DA CONDIÇÃO: 3		Descrição:		Recomendação:	
		Durante a presente inspeção foi evidenciado a presença de fissuras, deslocamento e infiltração na alvenaria.		AS ESTRUTURAS DA ÁREA MOSTRAM DETERIORIZAÇÃO SEVERA, EM UMA EXTENSÃO ONDE HÁ POUCA RESISTÊNCIA ÚTIL RESIDUAL.	
		Reservatório: 50-75% AÇÃO CORRETIVA: REPARO OU TROCA DOS ELEMENTOS ESTRUTURAIS		RESISTÊNCIA: < 50% AÇÃO CORRETIVA: REPARO OU TROCA DOS ELEMENTOS ESTRUTURAIS COM URGÊNCIA.

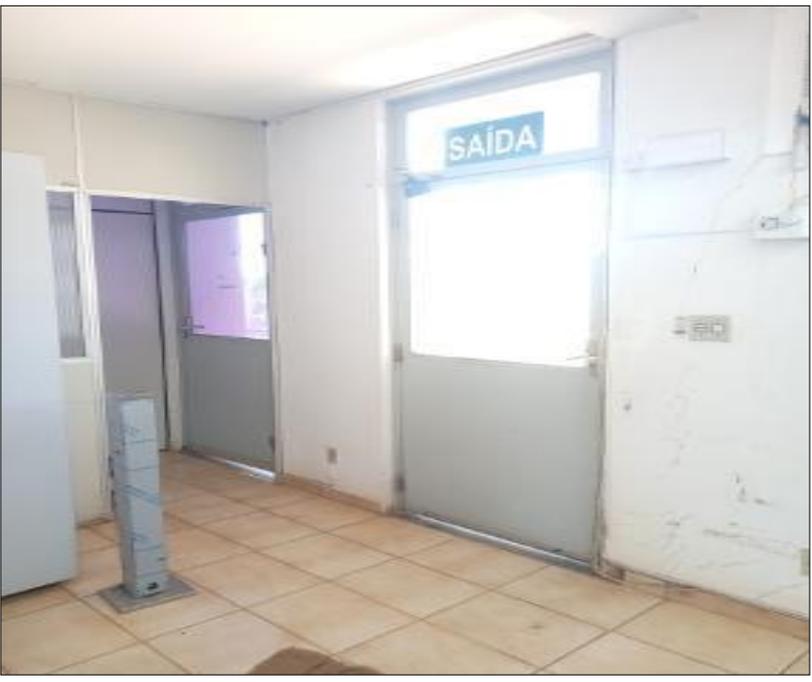
CATEGORIA DE CONDIÇÃO: 3 AS ESTRUTURAS DA ÁREA APRESENTAM ALGUMA DETERIORIZAÇÃO EM UMA EXTENSÃO ONDE HÁ ALGUMA REDUÇÃO DE RESISTÊNCIA. HÁ ALGUM COMPROMETIMENTO PARA O USO SEGURO DAS ESTRUTURAS. RESISTÊNCIA: 75-95% AÇÃO CORRETIVA: REPINTURA, APERTO DOS PARAFUSOS, E OUTROS REPAROS MENORES.
EVIDÊNCIA FISSURA, UMIDADE, INFILTRAÇÃO E DESPLACAMENTO			
RESULTADOS PRIORIDADE: 1 CATEGORIA DA CONDIÇÃO: 3			
DESCRITIVO			RECOMENDAÇÃO
DESCRITIVO Durante a presente inspeção foi evidenciado a presença de fissuras, deslocamento e infiltração na alvenaria.	RECOMENDAÇÃO Necessário realizar a recomposição das fissuras com argamassa estrutural e pintura.	CATEGORIA DE CONDIÇÃO: 5 AS ESTRUTURAS DA ÁREA MOSTRAM DETERIORIZAÇÃO SEVERA, EM UMA EXTENSÃO ONDE HÁ POUCA RESISTÊNCIA ÚTIL RESIDUAL. RESISTÊNCIA: < 50% AÇÃO CORRETIVA: REPARO OU TROCA DOS ELEMENTOS ESTRUTURAIS COM URGÊNCIA.

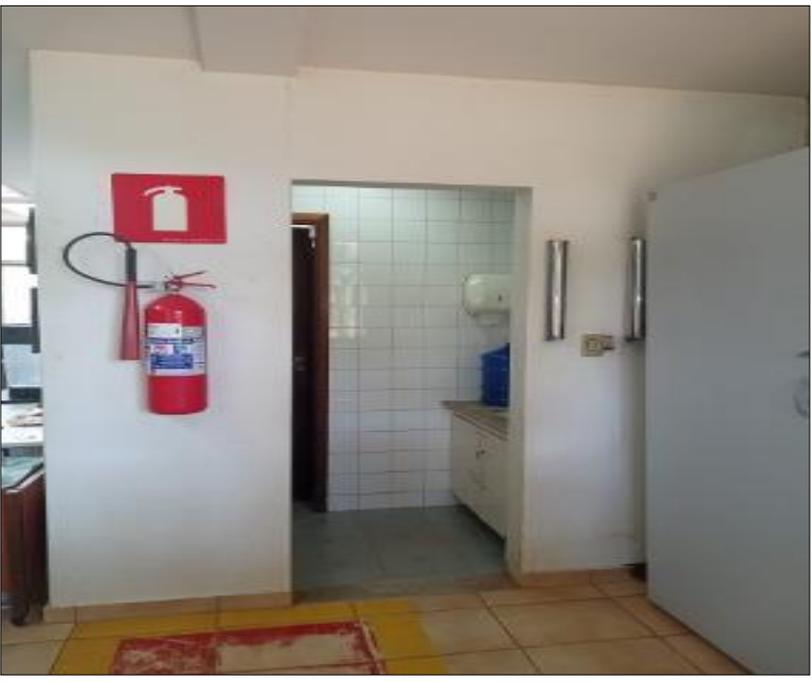
FATURAMENTO				AS ESTRUTURAS DA ÁREA APRESENTAM ALGUMA DETERIORIZAÇÃO EM UMA EXTENSÃO ONDE HÁ ALGUMA REDUÇÃO DE RESISTÊNCIA. HÁ ALGUM COMPROMETIMENTO PARA O USO SEGURO DAS ESTRUTURAS.	
TRATATIVA				RESISTÊNCIA: 95%-100% AÇÃO CORRETIVA: REPINTURA, APERTO DOS PARAFUSOS, E OUTROS REPAROS MENORES.	
RECOMPOSIÇÃO ESTRUTURAL		CATEGORIA DE CONDIÇÃO: 4		AS ESTRUTURAS DA PLANTA APRESENTAM DETERIORIZAÇÃO SEVERA EM UMA DAS EXTENSÕES ONDE HÁ GRANDE REDUÇÃO DE RESISTÊNCIA. ATENÇÃO URGENTE DEVE SER DADA AO REPARO.	
EVIDÊNCIA		CATEGORIA DE CONDIÇÃO: 5		AS ESTRUTURAS DA ÁREA MOSTRAM DETERIORIZAÇÃO SEVERA, EM UMA EXTENSÃO ONDE HÁ POUCA RESISTÊNCIA ÚTIL RESIDUAL.	
FISSURAS E DESPLACAMENTO		AS ESTRUTURAS DA PLANTA POSSUEM ALGUMA DETERIORIZAÇÃO EM UMA EXTENSÃO COM LEVE REDUÇÃO DA RESISTÊNCIA. O USO SEGURO DAS ESTRUTURAS DA ÁREA SÃO ASSEGURADAS.		RESISTÊNCIA: 75-95% AÇÃO CORRETIVA: REPINTURA, APERTO DOS PARAFUSOS, E OUTROS REPAROS MENORES.

RESULTADOS		AS ESTRUTURAS DA PLANTA POSSUEM ALGUMA DETERIORIZAÇÃO EM UMA EXTENSÃO COM LEVE REDUÇÃO DA RESISTÊNCIA. O USO SEGURO DAS ESTRUTURAS DA ÁREA SÃO ASSEGURADAS.		CATEGORIA DE CONDIÇÃO: 4	
PRIORIDADE: 2		AS ESTRUTURAS DA PLANTA POSSUEM ALGUMA DETERIORIZAÇÃO EM UMA EXTENSÃO COM LEVE REDUÇÃO DA RESISTÊNCIA. O USO SEGURO DAS ESTRUTURAS DA ÁREA SÃO ASSEGURADAS.		RESISTÊNCIA: 50-75% AÇÃO CORRETIVA: REPARO OU TROCA DOS ELEMENTOS ESTRUTURAIS	
CATEGORIA DA CONDIÇÃO: 2		AS ESTRUTURAS DA PLANTA POSSUEM ALGUMA DETERIORIZAÇÃO EM UMA EXTENSÃO COM LEVE REDUÇÃO DA RESISTÊNCIA. O USO SEGURO DAS ESTRUTURAS DA ÁREA SÃO ASSEGURADAS.		CATEGORIA DE CONDIÇÃO: 5	
DESCRİÇÃO		RECOMENDAÇÃO		AS ESTRUTURAS DA ÁREA MOSTRAM DETERIORIZAÇÃO SEVERA, EM UMA EXTENSÃO ONDE HÁ POUCA RESISTÊNCIA ÚTIL RESIDUAL.	
Durante a presente inspeção foi evidenciado que a alvenaria encontra-se com fissuras e deslocamento.		Necessário realizar a recomposição estrutural e pintura da alvenaria.		RESISTÊNCIA: < 50% AÇÃO CORRETIVA: REPARO OU TROCA DOS ELEMENTOS ESTRUTURAIS COM URGÊNCIA.
