MOSAIC ARAXÁ / MG	
NR 18 – REALIZAR INSPEÇÃO ESTRUTURAL EM EDIFICAÇÕES E INSPEÇÃO POR DRONE NOS TELHADOS DE COBERTURA.	Relatório 5582	Página <div style="text-align: right;">1</div>	
	Obra 10036	Revisão <div style="text-align: right;">0</div>

INSPEÇÃO DE INTEGRIDADE

MOSAIX ARAXÁ/MG

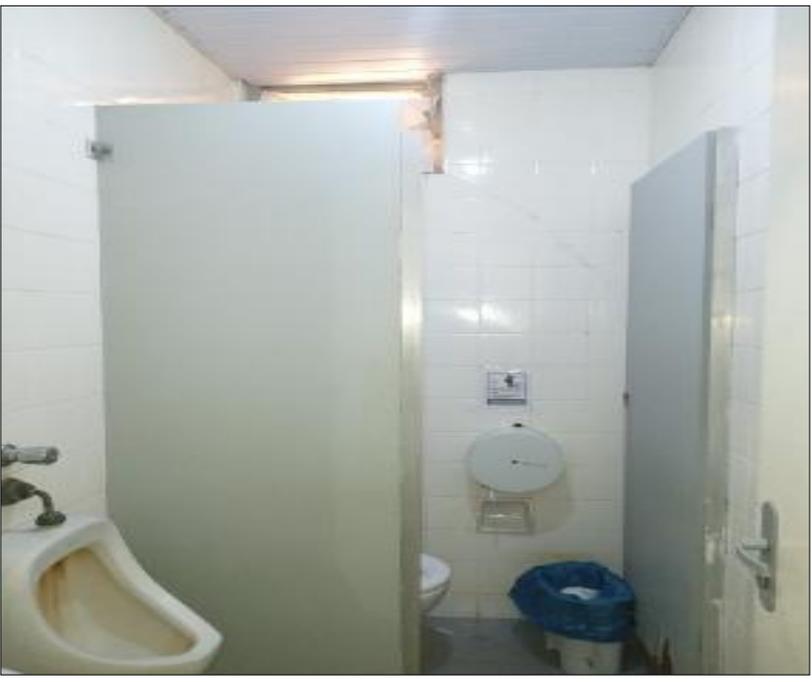
CATEGORIA DE CONDIÇÃO: 5	
EVIDÊNCIA				AS ESTRUTURAS DA ÁREA MOSTRAM DETERIORIZAÇÃO SEVERA, EM UMA EXTENSÃO ONDE HÁ POUCA RESISTÊNCIA ÚTIL RESIDUAL.	
FISSURAS				RESISTÊNCIA: < 50% AÇÃO CORRETIVA: REPARO OU TROCA DOS ELEMENTOS ESTRUTURAIS COM URGÊNCIA.	
RESULTADOS				PRIORIDADE: 2 CATEGORIA DA CONDIÇÃO: 3

DESCRİÇÃO		RECOMENDAÇÃO		AS ESTRUTURAS DA ÁREA MOSTRAM DETERIORIZAÇÃO SEVERA, EM UMA EXTENSÃO ONDE HÁ POUCA RESISTÊNCIA ÚTIL RESIDUAL.	
Durante a presente inspeção foi evidenciado que a alvenaria encontra-se com fissuras.		Necessário realizar a recomposição da alvenaria com argamassa estrutural, a fim de conter o avanço das fissuras.		RESISTÊNCIA: < 50% AÇÃO CORRETIVA: REPARO OU TROCA DOS ELEMENTOS ESTRUTURAIS COM URGÊNCIA.

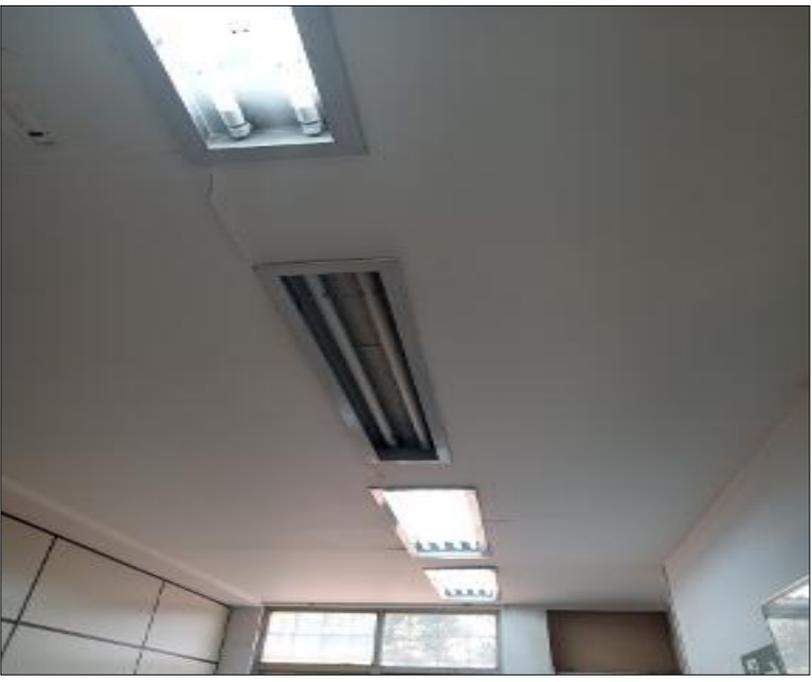
CATEGORIA DE CONDIÇÃO: 3 AS ESTRUTURAS DA ÁREA APRESENTAM ALGUMA DETERIORIZAÇÃO EM UMA EXTENSÃO ONDE HÁ ALGUMA REDUÇÃO DE RESISTÊNCIA. HÁ ALGUM COMPROMETIMENTO PARA O USO SEGURO DAS ESTRUTURAS. RESISTÊNCIA: 75-95% AÇÃO CORRETIVA: REPINTURA, APERTO DOS PARAFUSOS, E OUTROS REPAROS MENORES.
EVIDÊNCIA			
TRINCAS			
RESULTADOS			
PRIORIDADE: 1 CATEGORIA DA CONDIÇÃO: 3	CATEGORIA DE CONDIÇÃO: 4 AS ESTRUTURAS DA PLANTA APRESENTAM DETERIORIZAÇÃO SEVERA EM UMA DAS EXTENSÕES ONDE HÁ GRANDE REDUÇÃO DE RESISTÊNCIA. ATENÇÃO URGENTE DEVE SER DADA AO REPARO. RESISTÊNCIA: 50-75% AÇÃO CORRETIVA: REPARO OU TROCA DOS ELEMENTOS ESTRUTURAIS		
DESCRIÇÃO	RECOMENDAÇÃO	CATEGORIA DE CONDIÇÃO: 5 AS ESTRUTURAS DA ÁREA MOSTRAM DETERIORIZAÇÃO SEVERA, EM UMA EXTENSÃO ONDE HÁ POUCA RESISTÊNCIA ÚTIL RESIDUAL. RESISTÊNCIA: < 50% AÇÃO CORRETIVA: REPARO OU TROCA DOS ELEMENTOS ESTRUTURAIS COM URGÊNCIA.

Durante a presente inspeção foi evidenciado que o forro do local encontra-se com trincas.	Necessário realizar a recomposição estrutural, a fim de conter a evolução das trincas e evitar problemas com infiltração.

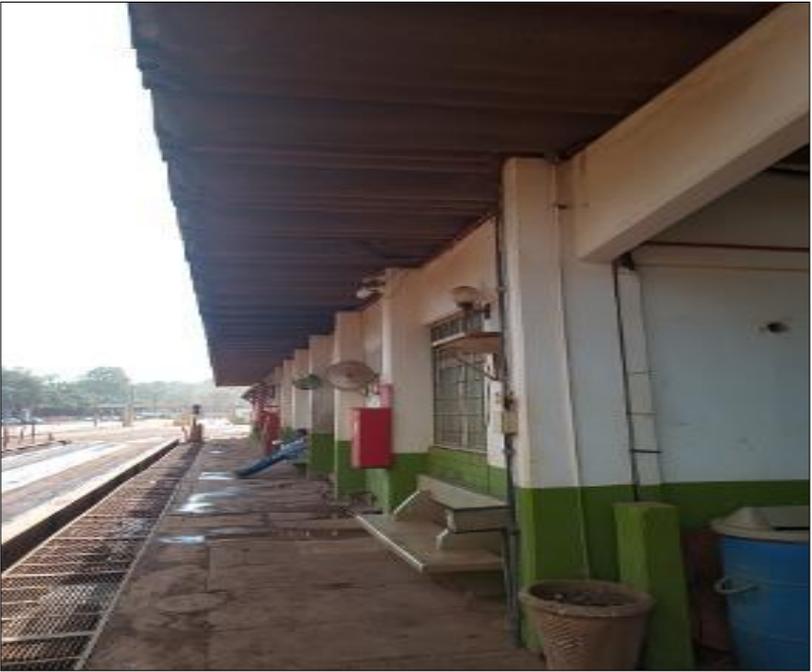
CATEGORIA DE CONDIÇÃO: 1 AS ESTRUTURAS DA ÁREA TEM LEVE EVIDÊNCIA DE DETERIORIZAÇÃO SUPERFICIAL, MAS PARA UMA EXTENSÃO SEM PREJUÍZO PARA A RESISTÊNCIA. O USO DAS ESTRUTURAS DA ÁREA SÃO ASSEGURADAS. RESISTÊNCIA: 100% AÇÃO CORRETIVA: NÃO REQUERIDA
Nº DO RELATÓRIO 5582			
ÁREA PRÉDIO BALANÇA			
LOCALIZAÇÃO FRONTAL			
TRATATIVA RECOMPOSIÇÃO ESTRUTURAL E SUBSTITUIÇÃO DA TELHA	FOTO GERAL DA PATOLOGIA		CATEGORIA DE CONDIÇÃO: 2 AS ESTRUTURAS DA PLANTA POSSUEM ALGUMA DETERIORIZAÇÃO EM UMA EXTENSÃO COM LEVE REDUÇÃO DA RESISTÊNCIA. O USO SEGURO DAS ESTRUTURAS DA ÁREA SÃO ASSEGURADAS. RESISTÊNCIA: 95%-100% AÇÃO CORRETIVA: REPINTURA, APERTO DOS PARAFUSOS, E OUTROS REPAROS MENORES.

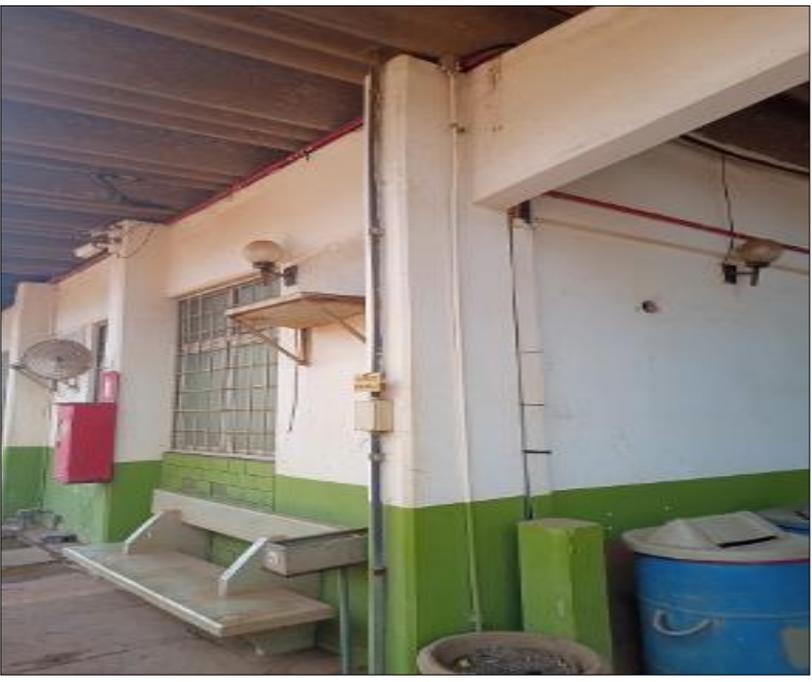
EVIDÊNCIA FISSURAS E TELHA DANIFICADA

CATEGORIA DE CONDIÇÃO: 3 AS ESTRUTURAS DA ÁREA APRESENTAM ALGUMA DETERIORIZAÇÃO EM UMA EXTENSÃO ONDE HÁ ALGUMA REDUÇÃO DE RESISTÊNCIA. HÁ ALGUM COMPROMETIMENTO PARA O USO SEGURO DAS ESTRUTURAS. RESISTÊNCIA: 75-95% AÇÃO CORRETIVA: REPINTURA, APERTO DOS PARAFUSOS, E OUTROS REPAROS MENORES.
RESULTADOS PRIORIDADE: 1 CATEGORIA DA CONDIÇÃO: 3			
DESCRIÇÃO	RECOMENDAÇÃO	CATEGORIA DE CONDIÇÃO: 4 AS ESTRUTURAS DA PLANTA APRESENTAM DETERIORIZAÇÃO SEVERA EM UMA DAS EXTENSÕES ONDE HÁ GRANDE REDUÇÃO DE RESISTÊNCIA. ATENÇÃO URGENTE DEVE SER DADA AO REPARO. RESISTÊNCIA: 50-75% AÇÃO CORRETIVA: REPARO OU TROCA DOS ELEMENTOS ESTRUTURAIS	
Durante a presente inspeção foi evidenciado a existência de fissuras entre as janelas e com sua telha danificada.	Necessário realizar a recomposição da alvenaria com argamassa estrutural, a fim de conter o avanço das fissuras; e realizar a substituição da telha danificada.	CATEGORIA DE CONDIÇÃO: 5 AS ESTRUTURAS DA ÁREA MOSTRAM DETERIORIZAÇÃO SEVERA, EM UMA EXTENSÃO ONDE HÁ POUCA RESISTÊNCIA ÚTIL RESIDUAL. RESISTÊNCIA: < 50% AÇÃO CORRETIVA: REPARO OU TROCA DOS ELEMENTOS ESTRUTURAIS COM URGÊNCIA.

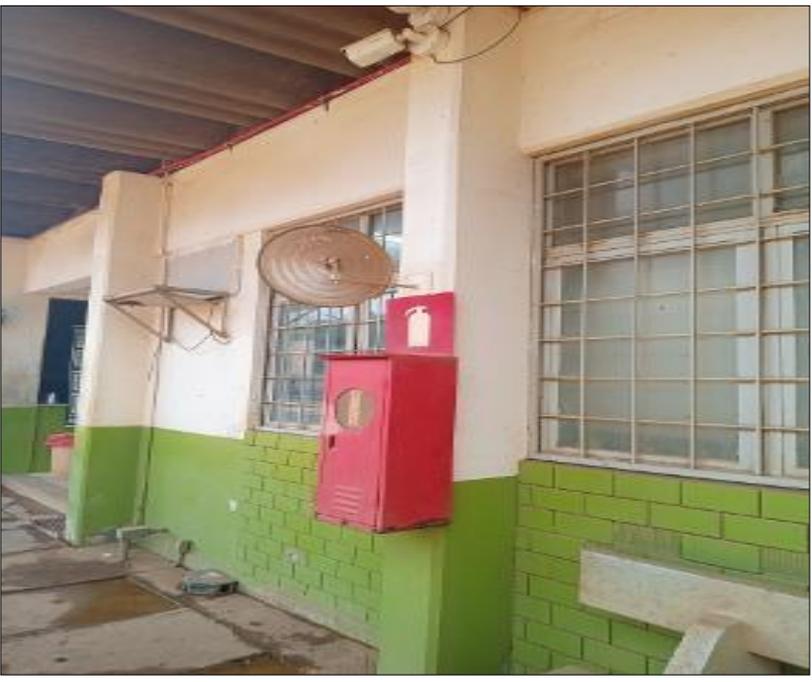
PRÉDIO BALANÇA

AS ESTRUTURAS DA ÁREA APRESENTAM ALGUMA DETERIORIZAÇÃO EM UMA EXTENSÃO ONDE HÁ ALGUMA REDUÇÃO DE RESISTÊNCIA. HÁ ALGUM COMPROMETIMENTO PARA O USO SEGURO DAS ESTRUTURAS. RESISTÊNCIA: 75-95% AÇÃO CORRETIVA: REPINTURA, APERTO DOS PARAFUSOS, E OUTROS REPAROS MENORES.
LOCALIZAÇÃO			CATEGORIA DE CONDIÇÃO: 4
FRONTAL			AS ESTRUTURAS DA PLANTA APRESENTAM DETERIORIZAÇÃO SEVERA EM UMA DAS EXTENSÕES ONDE HÁ GRANDE REDUÇÃO DE RESISTÊNCIA. ATENÇÃO URGENTE DEVE SER DADA AO REPARO. RESISTÊNCIA: 50-75% AÇÃO CORRETIVA: REPARO OU TROCA DOS ELEMENTOS ESTRUTURAIS
TRATATIVA			CATEGORIA DE CONDIÇÃO: 5
RECOMPOSIÇÃO ESTRUTURAL	DESCRIÇÃO	RECOMENDAÇÃO	AS ESTRUTURAS DA ÁREA MOSTRAM DETERIORIZAÇÃO SEVERA, EM UMA EXTENSÃO ONDE HÁ POUCA RESISTÊNCIA ÚTIL RESIDUAL. RESISTÊNCIA: < 50% AÇÃO CORRETIVA: REPARO OU TROCA DOS ELEMENTOS ESTRUTURAIS COM URGÊNCIA.
EVIDÊNCIA	Durante a presente inspeção foi evidenciado que a alvenaria encontra-se com fissuras.	Necessário realizar a recomposição da alvenaria com argamassa estrutural, a fim de conter o avanço das fissuras.	CATEGORIA DE CONDIÇÃO: 5

FISSURAS			
RESULTADOS	PRIORIDADE: 2 CATEGORIA DA CONDIÇÃO: 2

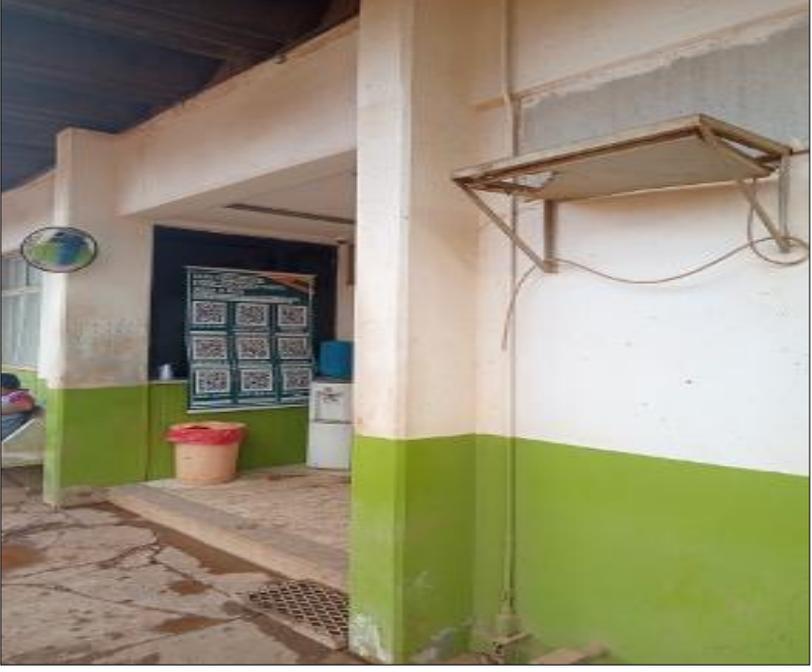
ÁREA		FOTO GERAL DA PATOLOGIA		CATEGORIA DE CONDIÇÃO: 3	
PRÉDIO BALANÇA

AS ESTRUTURAS DA ÁREA APRESENTAM ALGUMA DETERIORIZAÇÃO EM UMA EXTENSÃO ONDE HÁ ALGUMA REDUÇÃO DE RESISTÊNCIA. HÁ ALGUM COMPROMETIMENTO PARA O USO SEGURO DAS ESTRUTURAS. RESISTÊNCIA: 75-95% AÇÃO CORRETIVA: REPINTURA, APERTO DOS PARAFUSOS, E OUTROS REPAROS MENORES.	
LOCALIZAÇÃO				CATEGORIA DE CONDIÇÃO: 4	
FRONTAL				AS ESTRUTURAS DA PLANTA APRESENTAM DETERIORIZAÇÃO SEVERA EM UMA DAS EXTENSÕES ONDE HÁ GRANDE REDUÇÃO DE RESISTÊNCIA. ATENÇÃO URGENTE DEVE SER DADA AO REPARO. RESISTÊNCIA: 50-75% AÇÃO CORRETIVA: REPARO OU TROCA DOS ELEMENTOS ESTRUTURAIS	
TRATATIVA		RESULTADOS		CATEGORIA DE CONDIÇÃO: 5	
LIMPEZA E PINTURA		DESCRITIVO		RECOMENDAÇÃO	
EVIDÊNCIA		Durante a presente inspeção foi evidenciado que a alvenaria encontra-se com descascamento de tinta.		Necessário realizar a limpeza e pintura na alvenaria.	
DESCASCAMENTO DE TINTA		RECOMENDAÇÃO		AS ESTRUTURAS DA ÁREA MOSTRAM DETERIORIZAÇÃO SEVERA, EM UMA EXTENSÃO ONDE HÁ POUCA RESISTÊNCIA ÚTIL RESIDUAL. RESISTÊNCIA: < 50% AÇÃO CORRETIVA: REPARO OU TROCA DOS ELEMENTOS ESTRUTURAIS COM URGÊNCIA.

PRIORIDADE: 3					
CATEGORIA DA CONDIÇÃO: 2

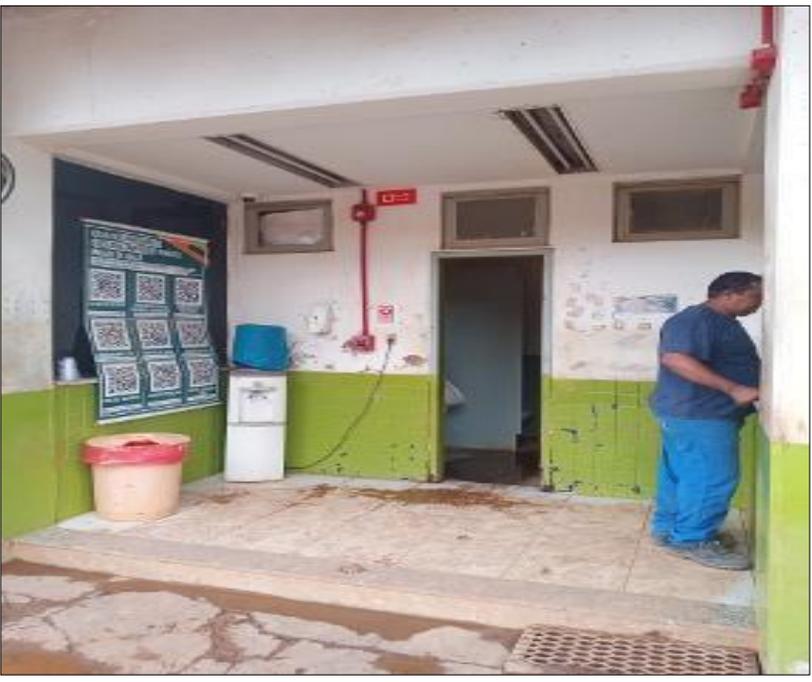
ÁREA		FOTO GERAL DA PATOLOGIA		CATEGORIA DE CONDIÇÃO: 3	
PRÉDIO BALANÇA

DESCRIÇÃO		RECOMENDAÇÃO		CATEGORIA DE CONDIÇÃO: 5	
Durante a presente inspeção foi evidenciado que a alvenaria encontra-se com fissuras.		Necessário realizar a recomposição da alvenaria com argamassa estrutural, a fim de conter o avanço das fissuras.		AS ESTRUTURAS DA ÁREA MOSTRAM DETERIORIZAÇÃO SEVERA, EM UMA EXTENSÃO ONDE HÁ POUCA RESISTÊNCIA ÚTIL RESIDUAL. RESISTÊNCIA: < 50% AÇÃO CORRETIVA: REPARO OU TROCA DOS ELEMENTOS ESTRUTURAIS COM URGÊNCIA.

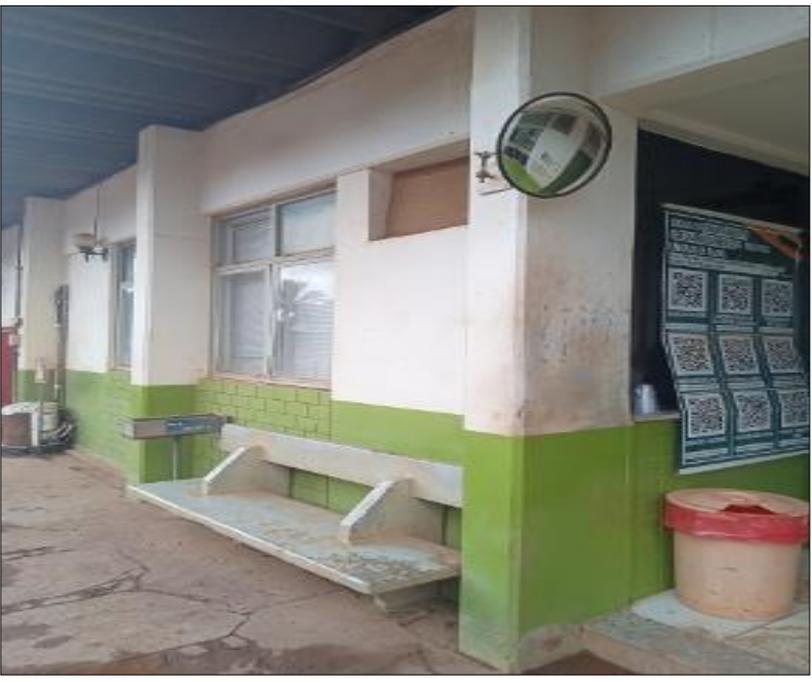
LOCALIZAÇÃO				CATEGORIA DE CONDIÇÃO: 3	
FRONTAL				AS ESTRUTURAS DA ÁREA APRESENTAM ALGUMA DETERIORIZAÇÃO EM UMA EXTENSÃO ONDE HÁ ALGUMA REDUÇÃO DE RESISTÊNCIA. HÁ ALGUM COMPROMETIMENTO PARA O USO SEGURO DAS ESTRUTURAS.	
TRATATIVA		FOTO GERAL DA PATOLOGIA		RESISTÊNCIA: 75-95% AÇÃO CORRETIVA: REPINTURA, APERTO DOS PARAFUSOS, E OUTROS REPAROS MENORES.	
RECOMPOSIÇÃO ESTRUTURAL

CATEGORIA DE CONDIÇÃO: 4	
EVIDÊNCIA				AS ESTRUTURAS DA PLANTA APRESENTAM DETERIORIZAÇÃO SEVERA EM UMA DAS EXTENSÕES ONDE HÁ GRANDE REDUÇÃO DE RESISTÊNCIA. ATENÇÃO URGENTE DEVE SER DADA AO REPARO.	
FISSURAS				RESISTÊNCIA: 50-75% AÇÃO CORRETIVA: REPARO OU TROCA DOS ELEMENTOS ESTRUTURAIS	
RESULTADOS		DESCRİÇÃO		RECOMENDAÇÃO	
PRIORIDADE: 2		Durante a presente inspeção foi evidenciado que a alvenaria encontra-se com fissuras.		Necessário realizar a recomposição da alvenaria com argamassa estrutural, a fim de conter o avanço das fissuras.

CATEGORIA DA CONDIÇÃO: 3					
				AS ESTRUTURAS DA ÁREA MOSTRAM DETERIORIZAÇÃO SEVERA, EM UMA EXTENSÃO ONDE HÁ POUCA RESISTÊNCIA ÚTIL RESIDUAL.	
				RESISTÊNCIA: < 50% AÇÃO CORRETIVA: REPARO OU TROCA DOS ELEMENTOS ESTRUTURAIS COM URGÊNCIA.

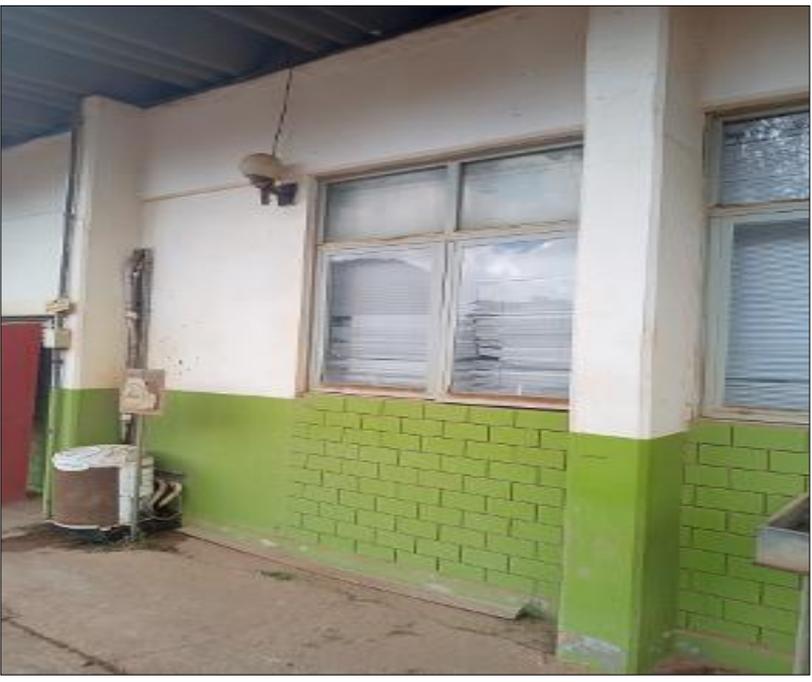
LOCALIZAÇÃO

CATEGORIA DE CONDIÇÃO: 3	
FRONTAL				AS ESTRUTURAS DA ÁREA APRESENTAM ALGUMA DETERIORIZAÇÃO EM UMA EXTENSÃO ONDE HÁ ALGUMA REDUÇÃO DE RESISTÊNCIA. HÁ ALGUM COMPROMETIMENTO PARA O USO SEGURO DAS ESTRUTURAS.	
TRATATIVA				RESISTÊNCIA: 75-95% AÇÃO CORRETIVA: REPINTURA, APERTO DOS PARAFUSOS, E OUTROS REPAROS MENORES.	
RECOMPOSIÇÃO ESTRUTURAL		CATEGORIA DE CONDIÇÃO: 4		AS ESTRUTURAS DA PLANTA APRESENTAM DETERIORIZAÇÃO SEVERA EM UMA DAS EXTENSÕES ONDE HÁ GRANDE REDUÇÃO DE RESISTÊNCIA. ATENÇÃO URGENTE DEVE SER DADA AO REPARO.	
EVIDÊNCIA		RESISTÊNCIA: 50-75% AÇÃO CORRETIVA: REPARO OU TROCA DOS ELEMENTOS ESTRUTURAIS		CATEGORIA DE CONDIÇÃO: 5	
FISSURAS		AS ESTRUTURAS DA ÁREA MOSTRAM DETERIORIZAÇÃO SEVERA, EM UMA EXTENSÃO ONDE HÁ POUCA RESISTÊNCIA ÚTIL RESIDUAL.		RESISTÊNCIA: < 50% AÇÃO CORRETIVA: REPARO OU TROCA DOS ELEMENTOS ESTRUTURAIS COM URGÊNCIA.	
RESULTADOS		DESCRİÇÃO		RECOMENDAÇÃO

PRIORIDADE: 2 CATEGORIA DA CONDIÇÃO: 3		Durante a presente inspeção foi evidenciado que a alvenaria encontra-se com fissuras.		Necessário realizar a recomposição da alvenaria com argamassa estrutural, a fim de conter o avanço das fissuras.

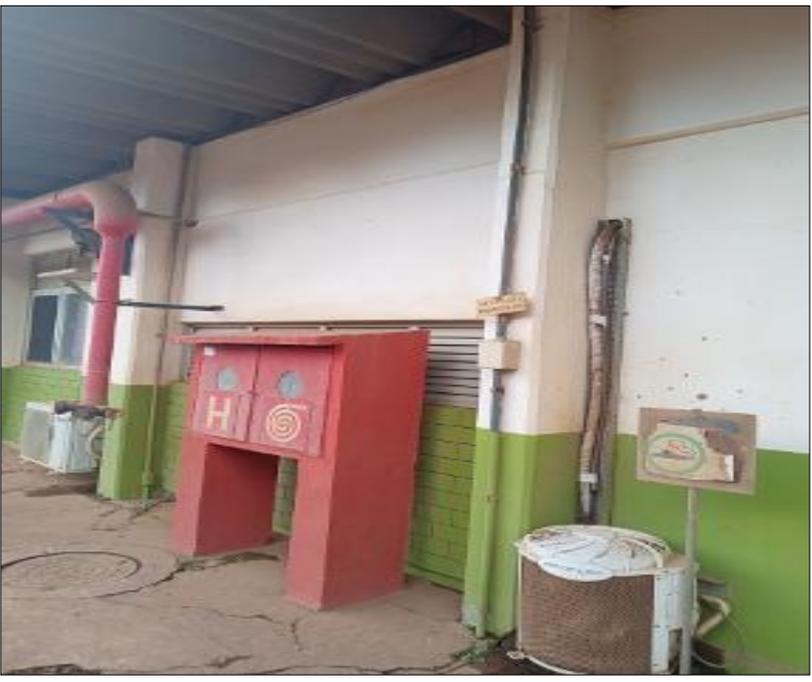
ÁREA		FOTO GERAL DA PATOLOGIA		CATEGORIA DE CONDIÇÃO: 3	
PRÉDIO BALANÇA

RESISTÊNCIA: 75-95% AÇÃO CORRETIVA: REPINTURA, APERTO DOS PARAFUSOS, E OUTROS REPAROS MENORES.	
LOCALIZAÇÃO				CATEGORIA DE CONDIÇÃO: 4	
FRONTAL				AS ESTRUTURAS DA PLANTA APRESENTAM DETERIORIZAÇÃO SEVERA EM UMA DAS EXTENSÕES ONDE HÁ GRANDE REDUÇÃO DE RESISTÊNCIA. ATENÇÃO URGENTE DEVE SER DADA AO REPARO. RESISTÊNCIA: 50-75% AÇÃO CORRETIVA: REPARO OU TROCA DOS ELEMENTOS ESTRUTURAIS	
TRATATIVA		RESULTADOS		CATEGORIA DE CONDIÇÃO: 5	
LIMPEZ E PINTURA		PRIORIDADE: 3 CATEGORIA DA CONDIÇÃO: 2		AS ESTRUTURAS DA ÁREA APRESENTAM ALGUMA DETERIORIZAÇÃO EM UMA EXTENSÃO ONDE HÁ ALGUMA REDUÇÃO DE RESISTÊNCIA. HÁ ALGUM COMPROMETIMENTO PARA O USO SEGURO DAS ESTRUTURAS. RESISTÊNCIA: < 50% AÇÃO CORRETIVA: REPARO OU TROCA DOS ELEMENTOS ESTRUTURAIS COM URGÊNCIA.	
EVIDÊNCIA		DESCRIÇÃO		RECOMENDAÇÃO	
DESCASCAMENTO DE TINTA		Durante a presente inspeção foi evidenciado que a alvenaria encontra-se com descascamento de tinta.		Necessário realizar a limpeza e pintura na alvenaria.

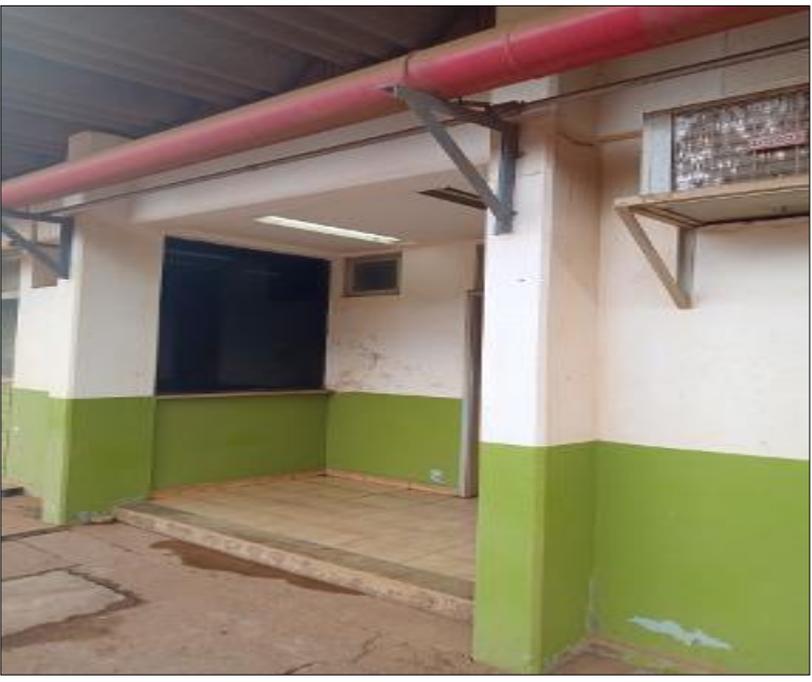
ÁREA		FOTO GERAL DA PATOLOGIA		CATEGORIA DE CONDIÇÃO: 3	
PRÉDIO BALANÇA

RESISTÊNCIA: 95%-100% AÇÃO CORRETIVA: REPINTURA, APERTO DOS PARAFUSOS, E OUTROS REPAROS MENORES.	
LOCALIZAÇÃO				CATEGORIA DE CONDIÇÃO: 4	
FRONTAL				AS ESTRUTURAS DA ÁREA APRESENTAM ALGUMA DETERIORIZAÇÃO EM UMA EXTENSÃO ONDE HÁ ALGUMA REDUÇÃO DE RESISTÊNCIA. HÁ ALGUM COMPROMETIMENTO PARA O USO SEGURO DAS ESTRUTURAS. RESISTÊNCIA: 75-95% AÇÃO CORRETIVA: REPINTURA, APERTO DOS PARAFUSOS, E OUTROS REPAROS MENORES.	
TRATATIVA		RESULTADOS		CATEGORIA DE CONDIÇÃO: 5	
LIMPEZ E PINTURA		PRIORIDADE: 3 CATEGORIA DA CONDIÇÃO: 2		AS ESTRUTURAS DA PLANTA APRESENTAM DETERIORIZAÇÃO SEVERA EM UMA DAS EXTENSÕES ONDE HÁ GRANDE REDUÇÃO DE RESISTÊNCIA. ATENÇÃO URGENTE DEVE SER DADA AO REPARO. RESISTÊNCIA: 50-75% AÇÃO CORRETIVA: REPARO OU TROCA DOS ELEMENTOS ESTRUTURAIS	
EVIDÊNCIA		DESCRITÃO		RECOMENDAÇÃO	
DESCASCAMENTO DE TINTA		Durante a presente inspeção foi evidenciado que a alvenaria encontra-se com descascamento de tinta.		Necessário realizar a limpeza e pintura na alvenaria.

RESULTADOS				AS ESTRUTURAS DA ÁREA MOSTRAM DETERIORIZAÇÃO SEVERA, EM UMA EXTENSÃO ONDE HÁ POUCA RESISTÊNCIA ÚTIL RESIDUAL. RESISTÊNCIA: < 50% AÇÃO CORRETIVA: REPARO OU TROCA DOS ELEMENTOS ESTRUTURAIS COM URGÊNCIA.

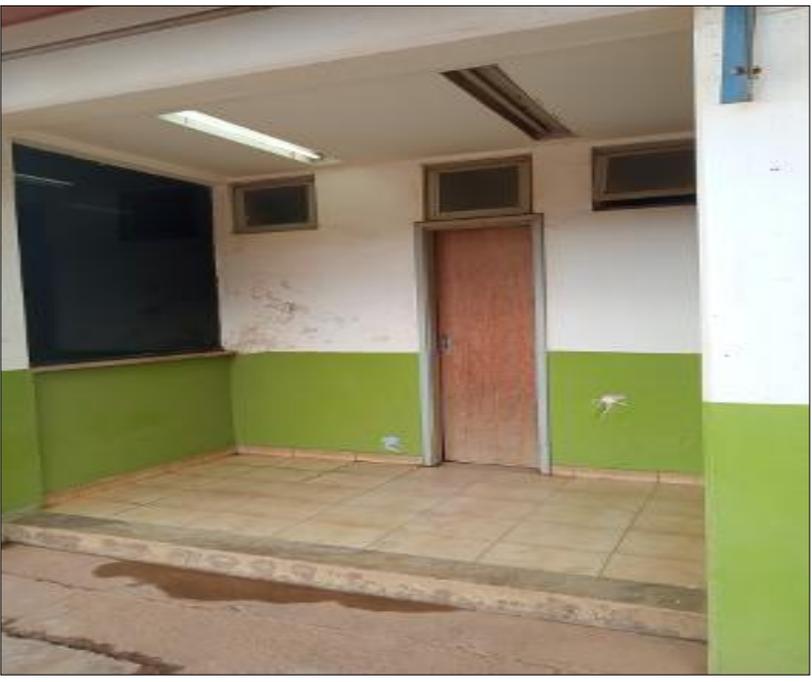
LOCALIZAÇÃO		FOTO GERAL DA PATOLOGIA		CATEGORIA DE CONDIÇÃO: 3	
FRONTAL

AS ESTRUTURAS DA ÁREA APRESENTAM ALGUMA DETERIORIZAÇÃO EM UMA EXTENSÃO ONDE HÁ ALGUMA REDUÇÃO DE RESISTÊNCIA. HÁ ALGUM COMPROMETIMENTO PARA O USO SEGURO DAS ESTRUTURAS.	
TRATATIVA				RESISTÊNCIA: 75-95% AÇÃO CORRETIVA: REPINTURA, APERTO DOS PARAFUSOS, E OUTROS REPAROS MENORES.	
LIMPEZA, PINTURA E RECOMPOSIÇÃO ESTRUTURAL				CATEGORIA DE CONDIÇÃO: 4	
EVIDÊNCIA		AS ESTRUTURAS DA PLANTA APRESENTAM DETERIORIZAÇÃO SEVERA EM UMA DAS EXTENSÕES ONDE HÁ GRANDE REDUÇÃO DE RESISTÊNCIA. ATENÇÃO URGENTE DEVE SER DADA AO REPARO.		AS ESTRUTURAS DA PLANTA APRESENTAM DETERIORIZAÇÃO SEVERA EM UMA DAS EXTENSÕES ONDE HÁ GRANDE REDUÇÃO DE RESISTÊNCIA. ATENÇÃO URGENTE DEVE SER DADA AO REPARO.	
FISSURA E DESCASCAMENTO DE TINTA		RESISTÊNCIA: 50-75% AÇÃO CORRETIVA: REPARO OU TROCA DOS ELEMENTOS ESTRUTURAIS		CATEGORIA DE CONDIÇÃO: 5	
RESULTADOS		DESCRITIVO		RECOMENDAÇÃO

PRIORIDADE: 1		Durante a presente inspeção foi evidenciado fissuras e com descascamento de tinta na alvenaria.		Necessário realizar a recomposição das fissuras com argamassa, e efetuar a limpeza, pintura da alvenaria.	
CATEGORIA DA CONDIÇÃO: 3					
				RESISTÊNCIA: < 50% AÇÃO CORRETIVA: REPARO OU TROCA DOS ELEMENTOS ESTRUTURAIS COM URGÊNCIA.

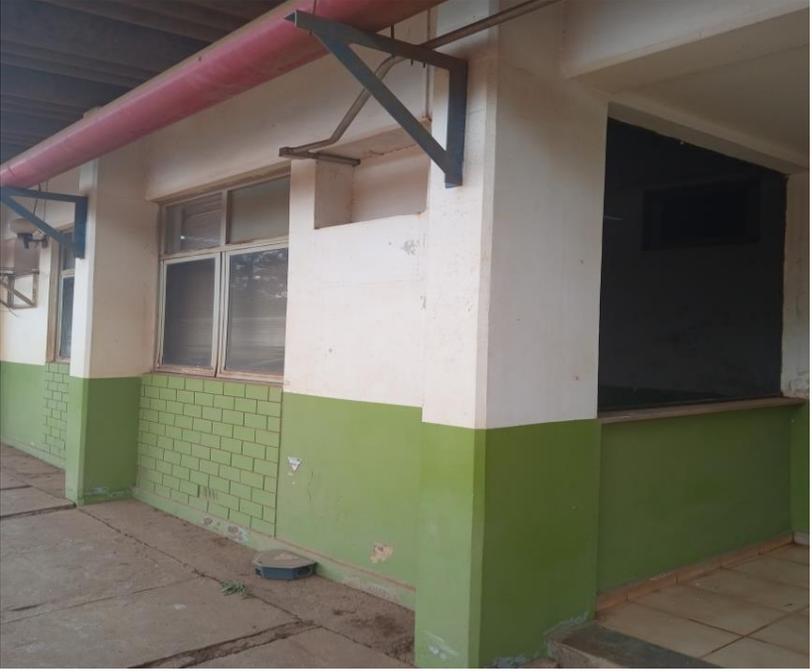
LOCALIZAÇÃO				CATEGORIA DE CONDIÇÃO: 4	
FRONTAL				AS ESTRUTURAS DA PLANTA APRESENTAM DETERIORIZAÇÃO SEVERA EM UMA DAS EXTENSÕES ONDE HÁ GRANDE REDUÇÃO DE RESISTÊNCIA. ATENÇÃO URGENTE DEVE SER DADA AO REPARO. RESISTÊNCIA: 50-75% AÇÃO CORRETIVA: REPARO OU TROCA DOS ELEMENTOS ESTRUTURAIS	
TRATATIVA		RESULTADOS		CATEGORIA DE CONDIÇÃO: 5	
LIMPEZA, PINTURA E RECOMPOSIÇÃO ESTRUTURAL		DESCRİÇÃO		RECOMENDAÇÃO	
EVIDÊNCIA		Durante a presente inspeção foi evidenciado fissuras, deslocamento e com descascamento de tinta na alvenaria.		Necessário realizar a recomposição das fissuras com argamassa, e efetuar a limpeza, pintura da alvenaria.	
FISSURA, DESPLACAMENTO E DESCASCAMENTO DE TINTA		PRIORIDADE: 1		AS ESTRUTURAS DA ÁREA APRESENTAM ALGUMA DETERIORIZAÇÃO EM UMA EXTENSÃO ONDE HÁ ALGUMA REDUÇÃO DE RESISTÊNCIA. HÁ ALGUM COMPROMETIMENTO PARA O USO SEGURO DAS ESTRUTURAS. RESISTÊNCIA: 75-95% AÇÃO CORRETIVA: REPINTURA, APERTO DOS PARAFUSOS, E OUTROS REPAROS MENORES.

RESULTADOS		CATEGORIA DA CONDIÇÃO: 3		CATEGORIA DE CONDIÇÃO: 5	
				AS ESTRUTURAS DA PLANTA MOSTRAM DETERIORIZAÇÃO SEVERA EM UMA EXTENSÃO ONDE HÁ POUCA RESISTÊNCIA ÚTIL RESIDUAL. RESISTÊNCIA: < 50% AÇÃO CORRETIVA: REPARO OU TROCA DOS ELEMENTOS ESTRUTURAIS COM URGÊNCIA.

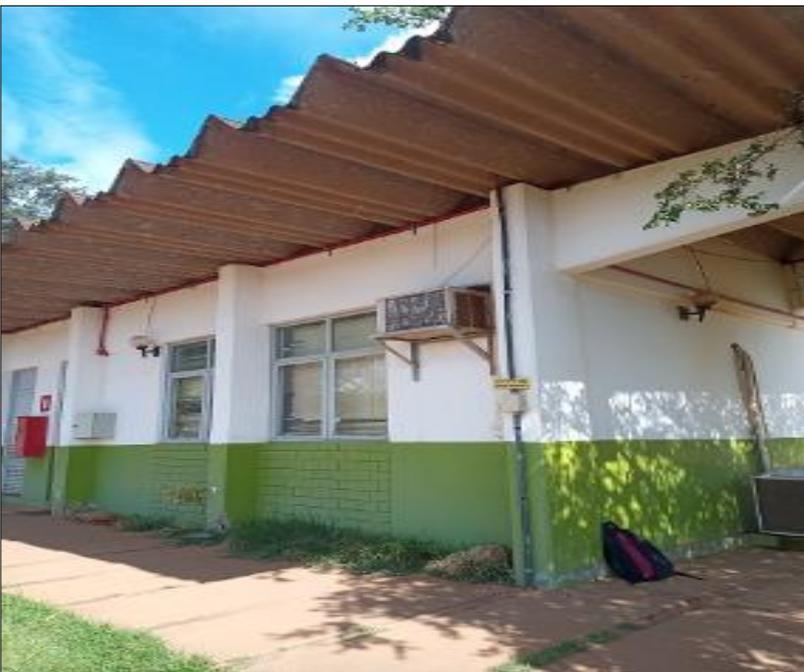
LOCALIZAÇÃO				CATEGORIA DE CONDIÇÃO: 3	
POSTERIOR				AS ESTRUTURAS DA ÁREA APRESENTAM ALGUMA DETERIORIZAÇÃO EM UMA EXTENSÃO ONDE HÁ ALGUMA REDUÇÃO DE RESISTÊNCIA. HÁ ALGUM COMPROMETIMENTO PARA O USO SEGURO DAS ESTRUTURAS.	
TRATATIVA		FOTO GERAL DA PATOLOGIA		RESISTÊNCIA: 75-95% AÇÃO CORRETIVA: REPINTURA, APERTO DOS PARAFUSOS, E OUTROS REPAROS MENORES.	
RECOMPOSIÇÃO ESTRUTURAL E PINTURA

CATEGORIA DE CONDIÇÃO: 4	
EVIDÊNCIA				AS ESTRUTURAS DA PLANTA APRESENTAM DETERIORIZAÇÃO SEVERA EM UMA DAS EXTENSÕES ONDE HÁ GRANDE REDUÇÃO DE RESISTÊNCIA. ATENÇÃO URGENTE DEVE SER DADA AO REPARO.	
FISSURAS E DESCASCAMENTO DE TINTA				RESISTÊNCIA: 50-75% AÇÃO CORRETIVA: REPARO OU TROCA DOS ELEMENTOS ESTRUTURAIS	
RESULTADOS		CATEGORIA DE CONDIÇÃO: 5		AS ESTRUTURAS DA ÁREA MOSTRAM DETERIORIZAÇÃO SEVERA, EM UMA EXTENSÃO ONDE HÁ POUCA RESISTÊNCIA ÚTIL RESIDUAL.	
PRIORIDADE: 2		Durante a presente a inspeção foi evidenciado que a alvenaria encontra-se com fissuras e descascamento de tinta.		RESISTÊNCIA: < 50% AÇÃO CORRETIVA: REPARO OU TROCA DOS ELEMENTOS ESTRUTURAIS COM URGÊNCIA.

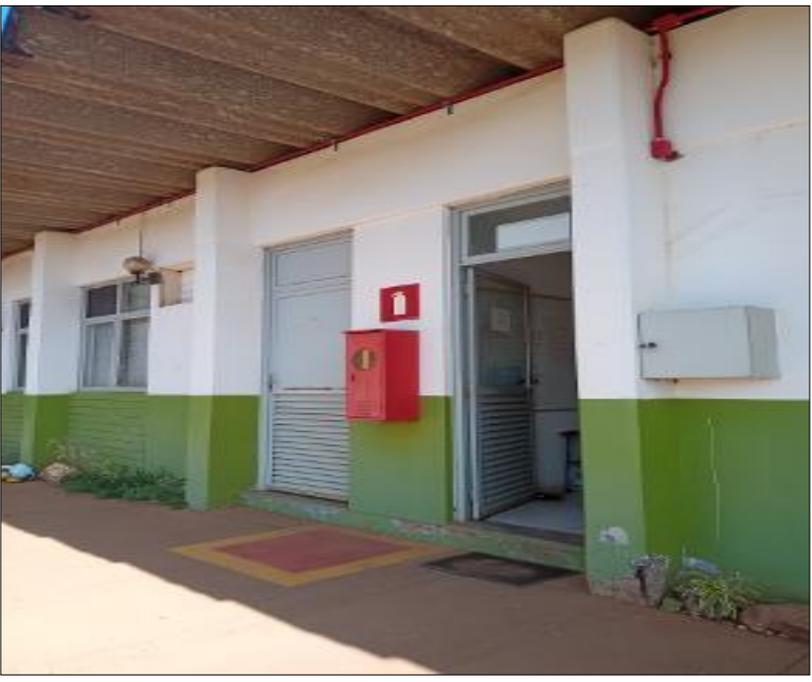
LOCALIZAÇÃO				CATEGORIA DE CONDIÇÃO: 3	
POSTERIOR				AS ESTRUTURAS DA ÁREA APRESENTAM ALGUMA DETERIORIZAÇÃO EM UMA EXTENSÃO ONDE HÁ ALGUMA REDUÇÃO DE RESISTÊNCIA. HÁ ALGUM COMPROMETIMENTO PARA O USO SEGURO DAS ESTRUTURAS.	
TRATATIVA		FOTO GERAL DA PATOLOGIA		RESISTÊNCIA: 75-95% AÇÃO CORRETIVA: REPINTURA, APERTO DOS PARAFUSOS, E OUTROS REPAROS MENORES.	
EVIDÊNCIA		CATEGORIA DE CONDIÇÃO: 4		AS ESTRUTURAS DA PLANTA APRESENTAM DETERIORIZAÇÃO SEVERA EM UMA DAS EXTENSÕES ONDE HÁ GRANDE REDUÇÃO DE RESISTÊNCIA. ATENÇÃO URGENTE DEVE SER DADA AO REPARO.	
DESPLACAMENTO, ARMADURA EXPOSTA, DESAGREGAÇÃO		CATEGORIA DE CONDIÇÃO: 5		RESISTÊNCIA: 50-75% AÇÃO CORRETIVA: REPARO OU TROCA DOS ELEMENTOS ESTRUTURAIS	
RESULTADOS		DESCRİÇÃO		RECOMENDAÇÃO	
PRIORIDADE: 1 CATEGORIA DA CONDIÇÃO: 4		Foi evidenciado que o pilar encontra-se com a sua armadura exposta devido a desagregação.		Necessário realizar o tratamento da armadura exposta por meio de lixamento e realizar a aplicação de argamassa estrutural, a fim de recompor a integridade da viga.

AS ESTRUTURAS DA ÁREA MOSTRAM DETERIORIZAÇÃO SEVERA, EM UMA EXTENSÃO ONDE HÁ POUCA RESISTÊNCIA ÚTIL RESIDUAL.	
				RESISTÊNCIA: < 50% AÇÃO CORRETIVA: REPARO OU TROCA DOS ELEMENTOS ESTRUTURAIS COM URGÊNCIA.

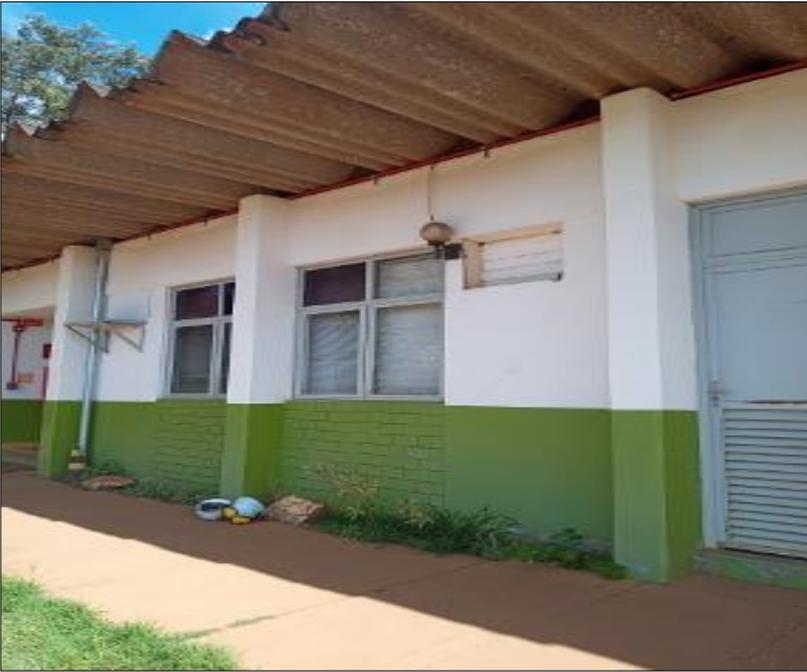
LOCALIZAÇÃO				CATEGORIA DE CONDIÇÃO: 3	
POSTERIOR				AS ESTRUTURAS DA ÁREA APRESENTAM ALGUMA DETERIORIZAÇÃO EM UMA EXTENSÃO ONDE HÁ ALGUMA REDUÇÃO DE RESISTÊNCIA. HÁ ALGUM COMPROMETIMENTO PARA O USO SEGURO DAS ESTRUTURAS.	
TRATATIVA		FOTO GERAL DA PATOLOGIA		RESISTÊNCIA: 75-95% AÇÃO CORRETIVA: REPINTURA, APERTO DOS PARAFUSOS, E OUTROS REPAROS MENORES.	
EVIDÊNCIA		CATEGORIA DE CONDIÇÃO: 4		AS ESTRUTURAS DA PLANTA APRESENTAM DETERIORIZAÇÃO SEVERA EM UMA DAS EXTENSÕES ONDE HÁ GRANDE REDUÇÃO DE RESISTÊNCIA. ATENÇÃO URGENTE DEVE SER DADA AO REPARO.	
FISSURAS E DESCASCAMENTO DE TINTA		CATEGORIA DE CONDIÇÃO: 5		AS ESTRUTURAS DA ÁREA MOSTRAM DETERIORIZAÇÃO SEVERA, EM UMA EXTENSÃO ONDE HÁ POUCA RESISTÊNCIA ÚTIL RESIDUAL.	
RESULTADOS		DESCRITÃO		RECOMENDAÇÃO	
PRIORIDADE: 2 CATEGORIA DA CONDIÇÃO: 2		Durante a presente a inspeção foi evidenciado que a alvenaria encontra-se com fissuras e descascamento de tinta.		Necessário realizar a recomposição com argamassa estrutural e pintura na alvenaria.

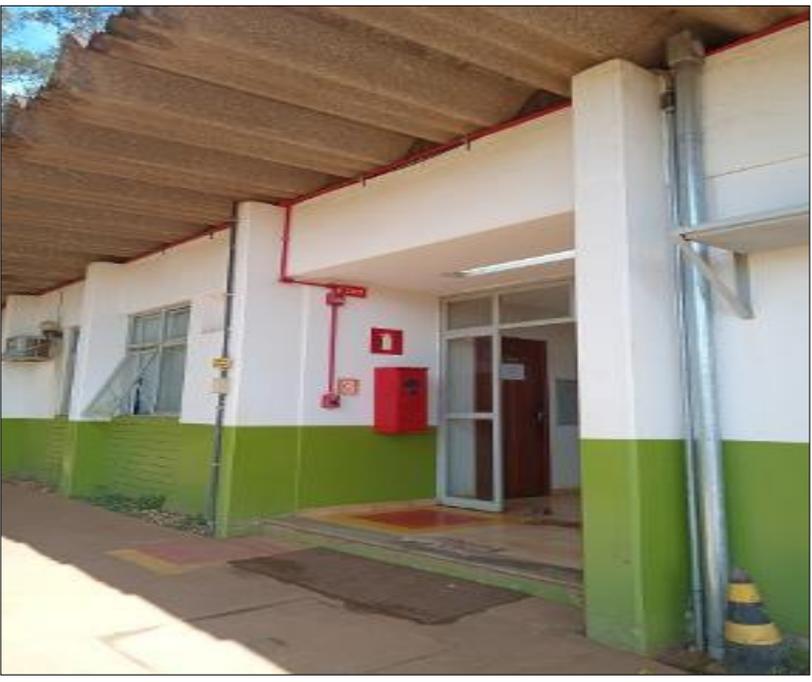
LOCALIZAÇÃO				CATEGORIA DE CONDIÇÃO: 3	
POSTERIOR				AS ESTRUTURAS DA ÁREA APRESENTAM ALGUMA DETERIORIZAÇÃO EM UMA EXTENSÃO ONDE HÁ ALGUMA REDUÇÃO DE RESISTÊNCIA. HÁ ALGUM COMPROMETIMENTO PARA O USO SEGURO DAS ESTRUTURAS.	
TRATATIVA		FOTO GERAL DA PATOLOGIA		RESISTÊNCIA: 75-95% AÇÃO CORRETIVA: REPINTURA, APERTO DOS PARAFUSOS, E OUTROS REPAROS MENORES.	
RECOMPOSIÇÃO ESTRUTURAL E PINTURA

CATEGORIA DE CONDIÇÃO: 4	
EVIDÊNCIA				AS ESTRUTURAS DA PLANTA APRESENTAM DETERIORIZAÇÃO SEVERA EM UMA DAS EXTENSÕES ONDE HÁ GRANDE REDUÇÃO DE RESISTÊNCIA. ATENÇÃO URGENTE DEVE SER DADA AO REPARO.	
FISSURAS E DESCASCAMENTO DE TINTA				RESISTÊNCIA: 50-75% AÇÃO CORRETIVA: REPARO OU TROCA DOS ELEMENTOS ESTRUTURAIS	
RESULTADOS		CATEGORIA DE CONDIÇÃO: 5		AS ESTRUTURAS DA ÁREA MOSTRAM DETERIORIZAÇÃO SEVERA, EM UMA EXTENSÃO ONDE HÁ POUCA RESISTÊNCIA ÚTIL RESIDUAL.	
PRIORIDADE: 2		Durante a presente a inspeção foi evidenciado que a alvenaria encontra-se com fissuras e descascamento de tinta.		RESISTÊNCIA: < 50% AÇÃO CORRETIVA: REPARO OU TROCA DOS ELEMENTOS ESTRUTURAIS COM URGÊNCIA.

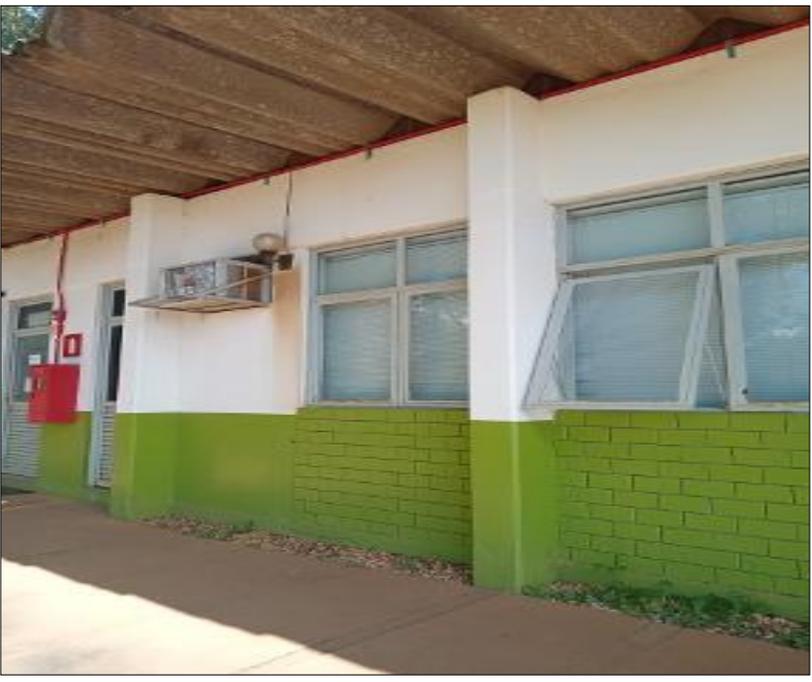
CATEGORIA DE CONDIÇÃO: 4	
TRATATIVA				AS ESTRUTURAS DA PLANTA APRESENTAM DETERIORIZAÇÃO SEVERA EM UMA DAS EXTENSÕES ONDE HÁ GRANDE REDUÇÃO DE RESISTÊNCIA. ATENÇÃO URGENTE DEVE SER DADA AO REPARO.	
RECOMPOSIÇÃO ESTRUTURAL				RESISTÊNCIA: 50-75% AÇÃO CORRETIVA: REPARO OU TROCA DOS ELEMENTOS ESTRUTURAIS	
EVIDÊNCIA				CATEGORIA DE CONDIÇÃO: 5	
DESAGREGAÇÃO PILAR		AS ESTRUTURAS DA PLANTA MOSTRAM DETERIORIZAÇÃO SEVERA, EM UMA EXTENSÃO ONDE HÁ POUCA RESISTÊNCIA ÚTIL RESIDUAL.		RESISTÊNCIA: < 50% AÇÃO CORRETIVA: REPARO OU TROCA DOS ELEMENTOS ESTRUTURAIS COM URGÊNCIA.	
RESULTADOS		DESCRITIVO		RECOMENDAÇÃO	
PRIORIDADE: 2 CATEGORIA DA CONDIÇÃO: 3		Durante a presente inspeção foi evidenciado que a base do pilar encontra-se acometido com desagregação.		Necessário realizar reparo com argamassa estrutural a fim de recompor a integridade do pilar.

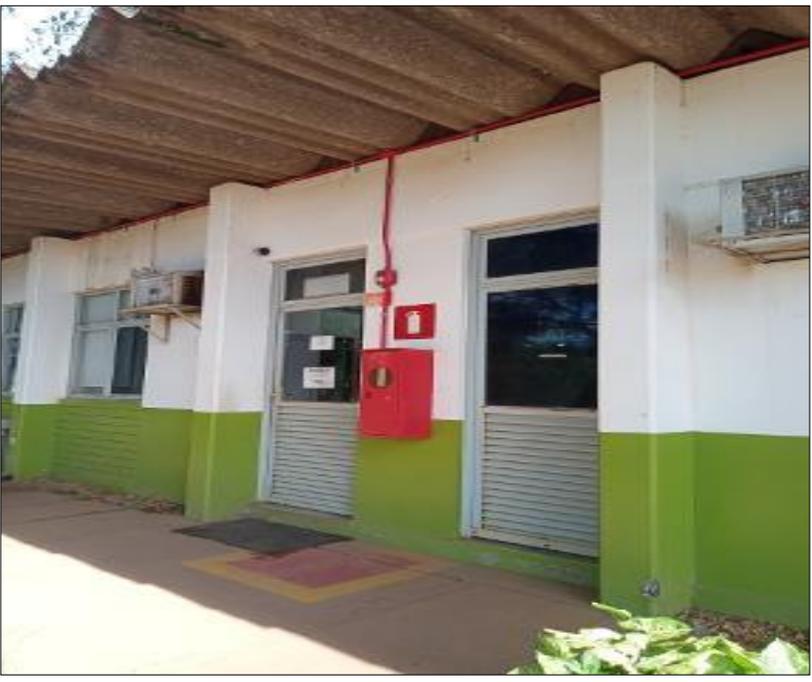
RESISTÊNCIA: 95%-100% AÇÃO CORRETIVA: REPINTURA, APERTO DOS PARAFUSOS, E OUTROS REPAROS MENORES.	
EVIDÊNCIA				CATEGORIA DE CONDIÇÃO: 3	
DESAGREGAÇÃO NA BASE PILAR E FALHA NA VEDAÇÃO DAS TELHAS.				AS ESTRUTURAS DA ÁREA APRESENTAM ALGUMA DETERIORIZAÇÃO EM UMA EXTENSÃO ONDE HÁ ALGUMA REDUÇÃO DE RESISTÊNCIA. HÁ ALGUM COMPROMETIMENTO PARA O USO SEGURO DAS ESTRUTURAS.	
RESULTADOS		AS ESTRUTURAS DA PLANTA APRESENTAM DETERIORIZAÇÃO SEVERA EM UMA DAS EXTENSÕES ONDE HÁ GRANDE REDUÇÃO DE RESISTÊNCIA. ATENÇÃO URGENTE DEVE SER DADA AO REPARO.		RESISTÊNCIA: 75-95% AÇÃO CORRETIVA: REPINTURA, APERTO DOS PARAFUSOS, E OUTROS REPAROS MENORES.

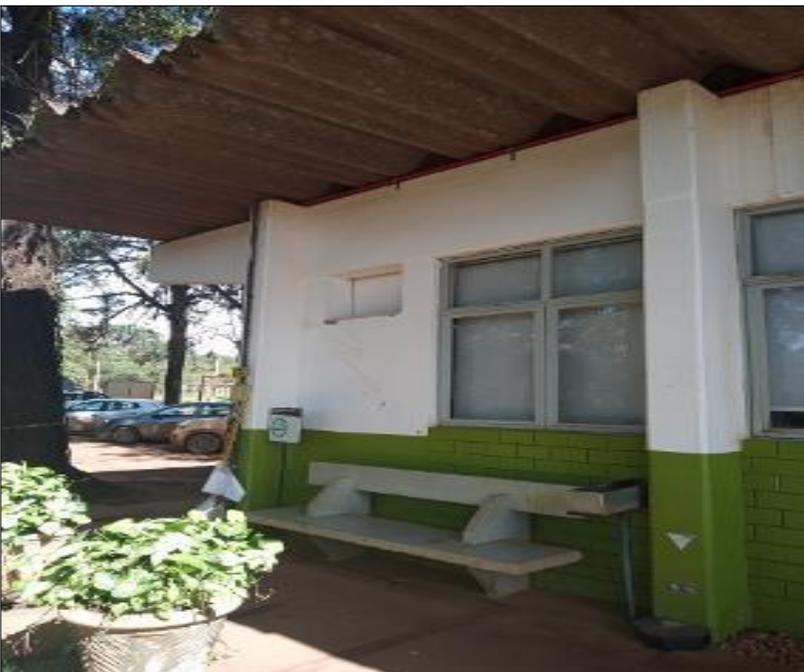
CATEGORIA DE CONDIÇÃO: 3
EVIDÊNCIA			AS ESTRUTURAS DA ÁREA APRESENTAM ALGUMA DETERIORIZAÇÃO EM UMA EXTENSÃO ONDE HÁ ALGUMA REDUÇÃO DE RESISTÊNCIA. HÁ ALGUM COMPROMETIMENTO PARA O USO SEGURO DAS ESTRUTURAS.
FISSURAS			RESISTÊNCIA: 75-95% AÇÃO CORRETIVA: REPINTURA, APERTO DOS PARAFUSOS, E OUTROS REPAROS MENORES.
RESULTADOS			CATEGORIA DE CONDIÇÃO: 4
PRIORIDADE: 2	CATEGORIA DA CONDIÇÃO: 2		AS ESTRUTURAS DA PLANTA APRESENTAM DETERIORIZAÇÃO SEVERA EM UMA DAS EXTENSÕES ONDE HÁ GRANDE REDUÇÃO DE RESISTÊNCIA. ATENÇÃO URGENTE DEVE SER DADA AO REPARO.
CATEGORIA DA CONDIÇÃO: 2	RESISTÊNCIA: 50-75% AÇÃO CORRETIVA: REPARO OU TROCA DOS ELEMENTOS ESTRUTURAIS		CATEGORIA DE CONDIÇÃO: 5
DESCRÇÃO	RECOMENDAÇÃO	AS ESTRUTURAS DA ÁREA MOSTRAM DETERIORIZAÇÃO SEVERA, EM UMA EXTENSÃO ONDE HÁ POUCA RESISTÊNCIA ÚTIL RESIDUAL. RESISTÊNCIA: < 50% AÇÃO CORRETIVA: REPARO OU TROCA DOS ELEMENTOS ESTRUTURAIS COM URGÊNCIA.

Durante a presente inspeção foi evidenciado que a alvenaria encontra-se com fissuras.	Necessário realizar a recomposição da alvenaria com argamassa estrutural.

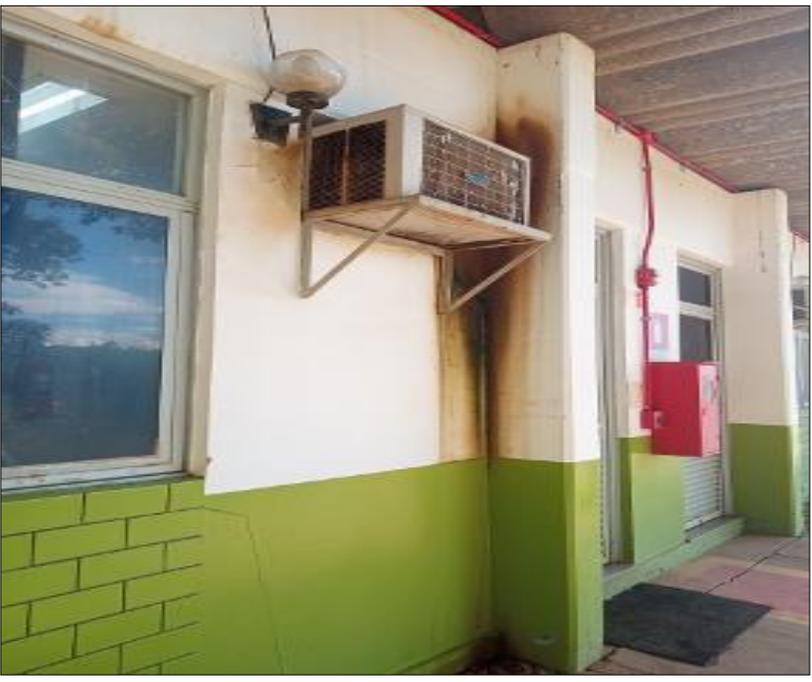
RESISTÊNCIA: 75-95% AÇÃO CORRETIVA: REPINTURA, APERTO DOS PARAFUSOS, E OUTROS REPAROS MENORES.	
TRATATIVA				CATEGORIA DE CONDIÇÃO: 4	
LIMPEZA E PINTURA				AS ESTRUTURAS DA PLANTA APRESENTAM DETERIORIZAÇÃO SEVERA EM UMA DAS EXTENSÕES ONDE HÁ GRANDE REDUÇÃO DE RESISTÊNCIA. ATENÇÃO URGENTE DEVE SER DADA AO REPARO.	
EVIDÊNCIA				RESISTÊNCIA: 50-75% AÇÃO CORRETIVA: REPARO OU TROCA DOS ELEMENTOS ESTRUTURAIS	
UMIDADE		CATEGORIA DE CONDIÇÃO: 5		AS ESTRUTURAS DA ÁREA MOSTRAM DETERIORIZAÇÃO SEVERA, EM UMA EXTENSÃO ONDE HÁ POUCA RESISTÊNCIA ÚTIL RESIDUAL.	
RESULTADOS		Durante a presente inspeção foi evidenciado a presença de umidade na parede.		RESISTÊNCIA: < 50% AÇÃO CORRETIVA: REPARO OU TROCA DOS ELEMENTOS ESTRUTURAIS COM URGÊNCIA.	
PRIORIDADE: 3		Durante a presente inspeção foi evidenciado a presença de umidade na parede.		AS ESTRUTURAS DA ÁREA MOSTRAM DETERIORIZAÇÃO SEVERA, EM UMA EXTENSÃO ONDE HÁ POUCA RESISTÊNCIA ÚTIL RESIDUAL.

CATEGORIA DA CONDIÇÃO: 1		Durante a presente inspeção foi evidenciado a presença de umidade na parede.		RESISTÊNCIA: < 50% AÇÃO CORRETIVA: REPARO OU TROCA DOS ELEMENTOS ESTRUTURAIS COM URGÊNCIA.	
DESCRİÇÃO		RECOMENDAÇÃO		AS ESTRUTURAS DA ÁREA MOSTRAM DETERIORIZAÇÃO SEVERA, EM UMA EXTENSÃO ONDE HÁ POUCA RESISTÊNCIA ÚTIL RESIDUAL.	
		Durante a presente inspeção foi evidenciado a presença de umidade na parede.		AS ESTRUTURAS DA ÁREA MOSTRAM DETERIORIZAÇÃO SEVERA, EM UMA EXTENSÃO ONDE HÁ POUCA RESISTÊNCIA ÚTIL RESIDUAL.	
		Durante a presente inspeção foi evidenciado a presença de umidade na parede.		RESISTÊNCIA: < 50% AÇÃO CORRETIVA: REPARO OU TROCA DOS ELEMENTOS ESTRUTURAIS COM URGÊNCIA.	
		Durante a presente inspeção foi evidenciado a presença de umidade na parede.		AS ESTRUTURAS DA ÁREA MOSTRAM DETERIORIZAÇÃO SEVERA, EM UMA EXTENSÃO ONDE HÁ POUCA RESISTÊNCIA ÚTIL RESIDUAL.	
		Durante a presente inspeção foi evidenciado a presença de umidade na parede.		RESISTÊNCIA: < 50% AÇÃO CORRETIVA: REPARO OU TROCA DOS ELEMENTOS ESTRUTURAIS COM URGÊNCIA.

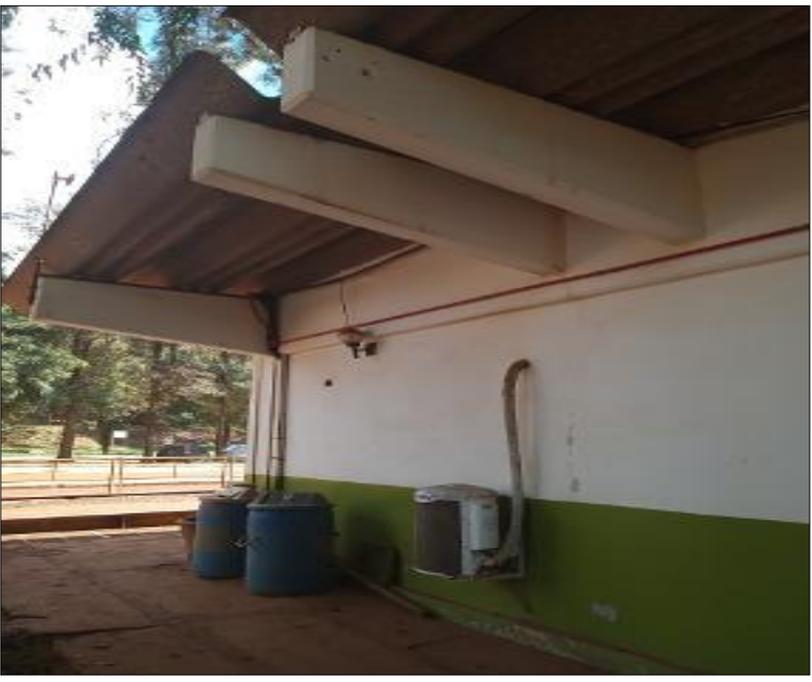
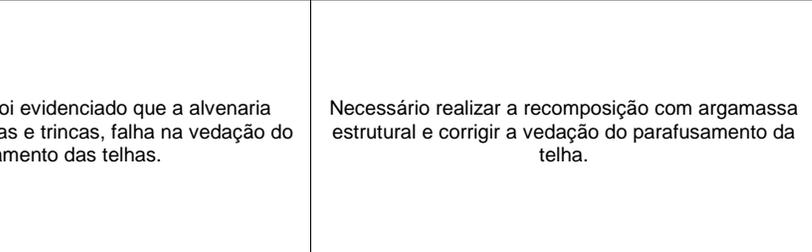
CATEGORIA DE CONDIÇÃO: 4			
EVIDÊNCIA				AS ESTRUTURAS DA PLANTA APRESENTAM DETERIORIZAÇÃO SEVERA EM UMA DAS EXTENSÕES ONDE HÁ GRANDE REDUÇÃO DE RESISTÊNCIA. ATENÇÃO URGENTE DEVE SER DADA AO REPARO.			
FISSURAS E TRINCAS, FALHA NA VEDAÇÃO DO PARAFUSAMENTO DAS TELHAS, DESAGREGAÇÃO, DISGREGAÇÃO (DESPLACAMENTO OU ESFOLIAÇÃO)				RESISTÊNCIA: 50-75% AÇÃO CORRETIVA: REPARO OU TROCA DOS ELEMENTOS ESTRUTURAIS			
RESULTADOS		CATEGORIA DE CONDIÇÃO: 5		AS ESTRUTURAS DA ÁREA MOSTRAM DETERIORIZAÇÃO SEVERA, EM UMA EXTENSÃO ONDE HÁ POUCA RESISTÊNCIA ÚTIL RESIDUAL.

PRIORIDADE: 2		DESCRIÇÃO		RECOMENDAÇÃO		RESISTÊNCIA: < 50% AÇÃO CORRETIVA: REPARO OU TROCA DOS ELEMENTOS ESTRUTURAIS COM URGÊNCIA.	
CATEGORIA DA CONDIÇÃO: 2						Durante a presente foi evidenciado que a alvenaria encontra-se com fissuras e trincas, falha na vedação do parafusamento das telhas.

LOCALIZAÇÃO				CATEGORIA DE CONDIÇÃO: 3			
LATERAL DIREITA				AS ESTRUTURAS DA ÁREA APRESENTAM ALGUMA DETERIORIZAÇÃO EM UMA EXTENSÃO ONDE HÁ ALGUMA REDUÇÃO DE RESISTÊNCIA. HÁ ALGUM COMPROMETIMENTO PARA O USO SEGURO DAS ESTRUTURAS.			
TRATATIVA		FOTO GERAL DA PATOLOGIA		RESISTÊNCIA: 75-95% AÇÃO CORRETIVA: REPINTURA, APERTO DOS PARAFUSOS, E OUTROS REPAROS MENORES.			
RECOMPOSIÇÃO ESTRUTURAL

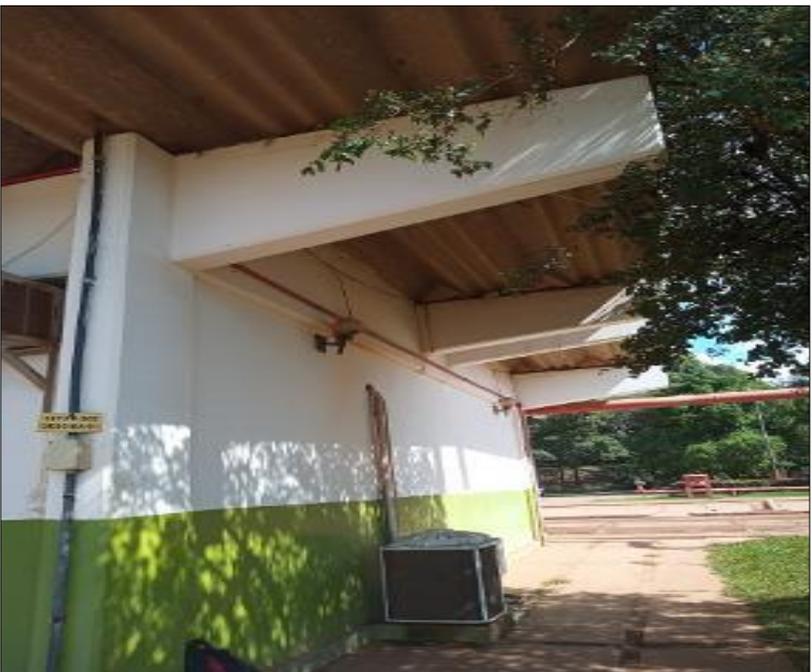
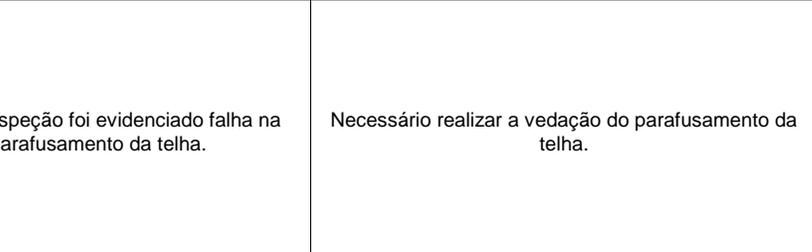
CATEGORIA DE CONDIÇÃO: 4	
EVIDÊNCIA				AS ESTRUTURAS DA PLANTA APRESENTAM DETERIORIZAÇÃO SEVERA EM UMA DAS EXTENSÕES ONDE HÁ GRANDE REDUÇÃO DE RESISTÊNCIA. ATENÇÃO URGENTE DEVE SER DADA AO REPARO.	
FALHA NA VEDAÇÃO DO PARAFUSAMENTO DA TELHA				RESISTÊNCIA: 50-75% AÇÃO CORRETIVA: REPARO OU TROCA DOS ELEMENTOS ESTRUTURAIS	
RESULTADOS		CATEGORIA DE CONDIÇÃO: 5		AS ESTRUTURAS DA ÁREA MOSTRAM DETERIORIZAÇÃO SEVERA, EM UMA EXTENSÃO ONDE HÁ POUCA RESISTÊNCIA ÚTIL RESIDUAL.	
PRIORIDADE: 2		Durante a presente inspeção foi evidenciado falha na vedação do parafusamento da telha.		RESISTÊNCIA: < 50% AÇÃO CORRETIVA: REPARO OU TROCA DOS ELEMENTOS ESTRUTURAIS COM URGÊNCIA.

CATEGORIA DA CONDIÇÃO: 2				Necessário realizar a vedação do parafusamento da telha.	
DESCRİÇÃO		RECOMENDAÇÃO		CATEGORIA DE CONDIÇÃO: 5

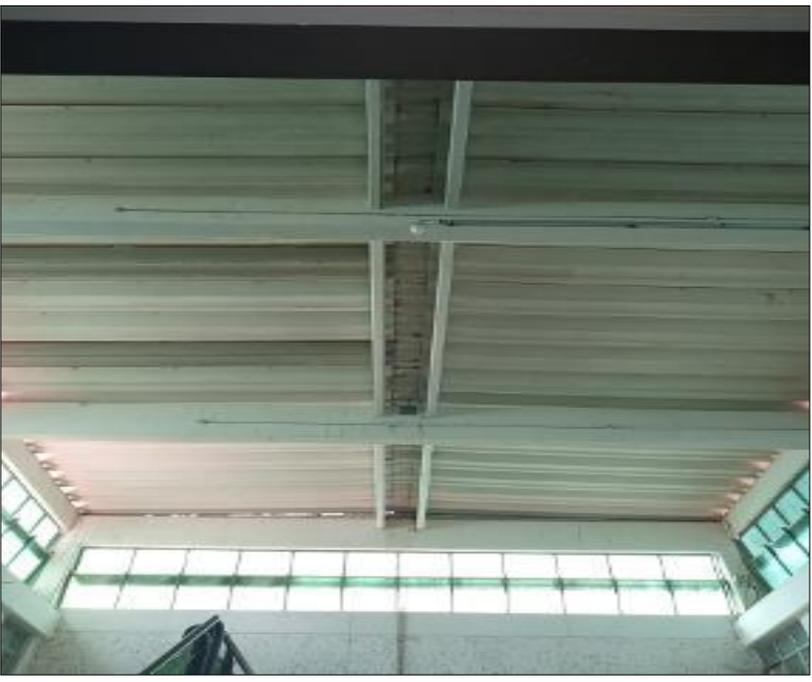
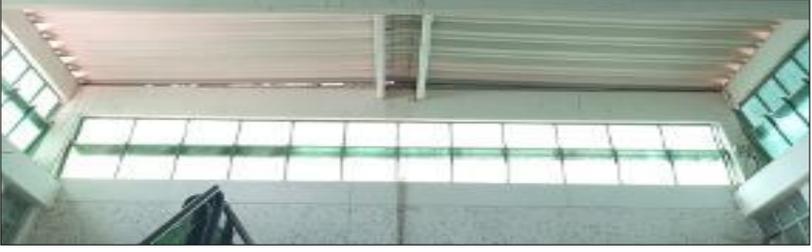
RESISTÊNCIA: 50-75% AÇÃO CORRETIVA: REPARO OU TROCA DOS ELEMENTOS ESTRUTURAIS	
PRIORIDADE: 2	DESCRITIVO Durante a presente inspeção foi evidenciado que as telhas do local encontram-se danificadas.		RECOMENDAÇÃO Necessário realizar a substituição das telhas danificadas.	
CATEGORIA DA CONDIÇÃO: 3				
	AS ESTRUTURAS DA ÁREA MOSTRAM DETERIORIZAÇÃO SEVERA, EM UMA EXTENSÃO ONDE HÁ POUCA RESISTÊNCIA ÚTIL RESIDUAL.		RESISTÊNCIA: < 50% AÇÃO CORRETIVA: REPARO OU TROCA DOS ELEMENTOS ESTRUTURAIS COM URGÊNCIA.

TRATATIVA			CATEGORIA DE CONDIÇÃO: 3	
SUBSTITUIÇÃO			AS ESTRUTURAS DA ÁREA APRESENTAM ALGUMA DETERIORIZAÇÃO EM UMA EXTENSÃO ONDE HÁ ALGUMA REDUÇÃO DE RESISTÊNCIA. HÁ ALGUM COMPROMETIMENTO PARA O USO SEGURO DAS ESTRUTURAS.	
EVIDÊNCIA			RESISTÊNCIA: 75-95% AÇÃO CORRETIVA: REPINTURA, APERTO DOS PARAFUSOS, E OUTROS REPAROS MENORES.	
TELHAS DANIFICADAS	CATEGORIA DE CONDIÇÃO: 4		AS ESTRUTURAS DA PLANTA APRESENTAM DETERIORIZAÇÃO SEVERA EM UMA DAS EXTENSÕES ONDE HÁ GRANDE REDUÇÃO DE RESISTÊNCIA. ATENÇÃO URGENTE DEVE SER DADA AO REPARO.	
RESULTADOS

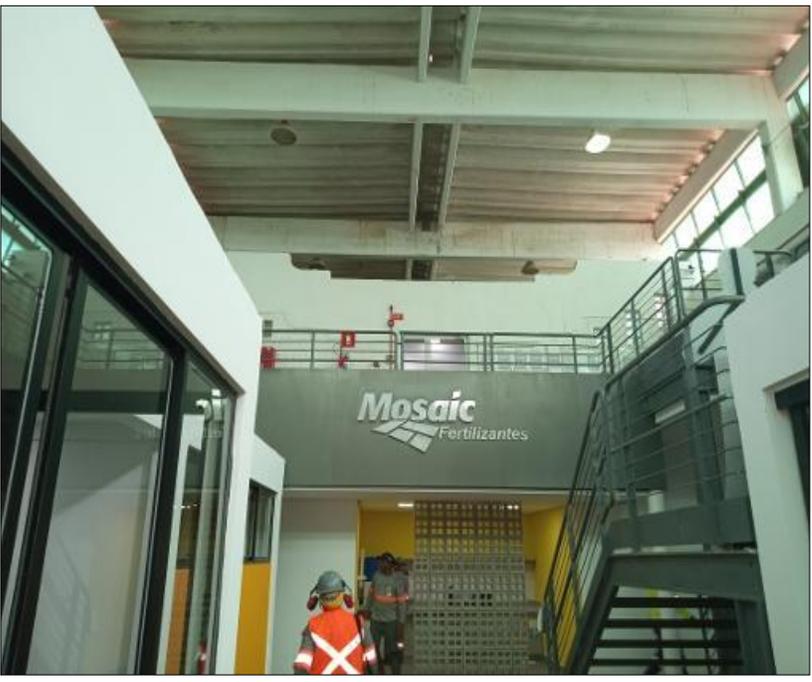
TELHAS DANIFICADAS			
RESULTADOS PRIORIDADE: 2 CATEGORIA DA CONDIÇÃO: 3			
DESCRİÇÃO	RECOMENDAÇÃO	CATEGORIA DE CONDIÇÃO: 5 AS ESTRUTURAS DA ÁREA MOSTRAM DETERIORIZAÇÃO SEVERA EM UMA DAS EXTENSÕES ONDE HÁ POUCA RESISTÊNCIA ÚTIL RESIDUAL. RESISTÊNCIA: < 50% AÇÃO CORRETIVA: REPARO OU TROCA DOS ELEMENTOS ESTRUTURAIS COM URGÊNCIA.	
Durante a presente inspeção foi evidenciado que as telhas do local encontram-se danificadas.	Necessário realizar a substituição das telhas danificadas.
