MOSAIC ARAXÁ / MG	
NR 18 – REALIZAR INSPEÇÃO ESTRUTURAL EM EDIFICAÇÕES E INSPEÇÃO POR DRONE NOS TELHADOS DE COBERTURA.	Relatório 5582	Página <div style="text-align: right;">1</div>	
	Obra 10036	Revisão <div style="text-align: right;">0</div>

INSPEÇÃO DE INTEGRIDADE

MOSAIX ARAXÁ/MG

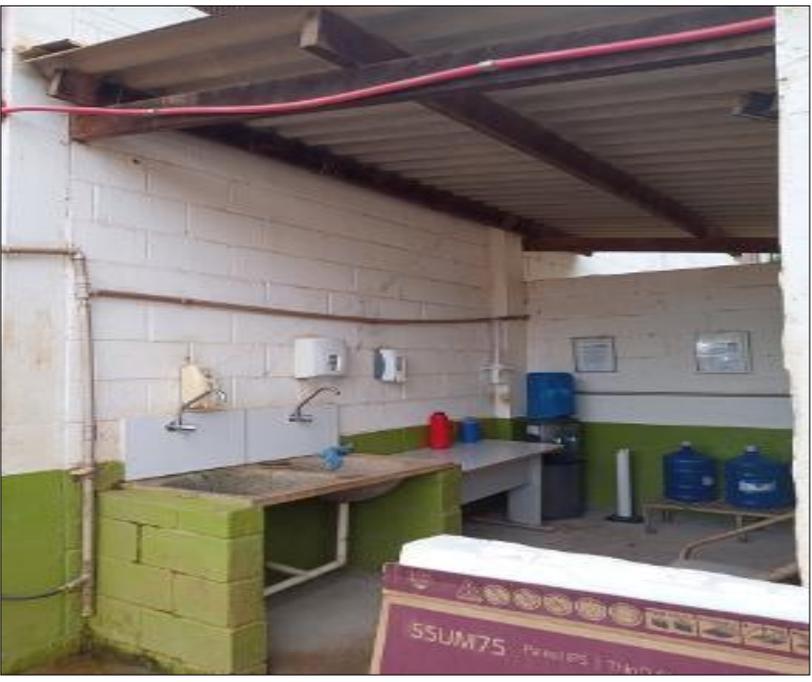
LOCALIZAÇÃO LATERAL DIREITA			CATEGORIA DE CONDIÇÃO: 4 AS ESTRUTURAS DA PLANTA APRESENTAM DETERIORIZAÇÃO SEVERA EM UMA DAS EXTENSÕES ONDE HÁ GRANDE REDUÇÃO DE RESISTÊNCIA. ATENÇÃO URGENTE DEVE SER DADA AO REPARO. RESISTÊNCIA: 50-75% AÇÃO CORRETIVA: REPARO OU TROCA DOS ELEMENTOS ESTRUTURAIIS
TRATATIVA RECOMPOSIÇÃO ESTRUTURAL E INSPEÇÃO ANUAL	FOTO GERAL DA PATOLOGIA		CATEGORIA DE CONDIÇÃO: 5 AS ESTRUTURAS DA ÁREA MOSTRAM DETERIORIZAÇÃO SEVERA, EM UMA EXTENSÃO ONDE HÁ POUCA RESISTÊNCIA ÚTIL RESIDUAL. RESISTÊNCIA: < 50% AÇÃO CORRETIVA: REPARO OU TROCA DOS ELEMENTOS ESTRUTURAIIS COM URGÊNCIA.
EVIDÊNCIA PISO CEDEU E COM ISSO HOVE FISSURAS

RESULTADOS PRIORIDADE: 0 CATEGORIA DA CONDIÇÃO: 5	DESCRIÇÃO Durante a presente inspeção foi evidenciado que o piso cedeu e com isso houve fissuras na parede.	RECOMENDAÇÃO Necessário realizar recomposição das fissuras com argamassa estrutural e observar com topográfica anualmente para verificar se ainda está cedendo.

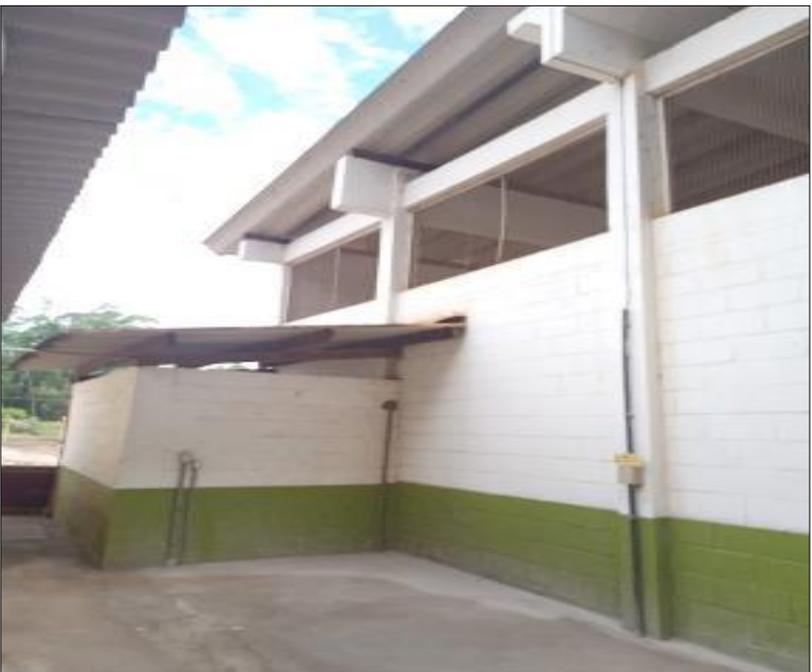
LOCALIZAÇÃO			CATEGORIA DE CONDIÇÃO: 4
LATERAL DIREITA			AS ESTRUTURAS DA ÁREA APRESENTAM ALGUMA DETERIORIZAÇÃO EM UMA EXTENSÃO ONDE HÁ ALGUMA REDUÇÃO DE RESISTÊNCIA. HÁ ALGUM COMPROMETIMENTO PARA O USO SEGURO DAS ESTRUTURAS. RESISTÊNCIA: 75-95% AÇÃO CORRETIVA: REPINTURA, APERTO DOS PARAFUSOS, E OUTROS REPAROS MENORES.
TRATATIVA			CATEGORIA DE CONDIÇÃO: 5
RECOMPOSIÇÃO ESTRUTURAL E INSPEÇÃO ANUAL	DESCRİÇÃO		AS ESTRUTURAS DA PLANTA APRESENTAM DETERIORIZAÇÃO SEVERA EM UMA DAS EXTENSÕES ONDE HÁ GRANDE REDUÇÃO DE RESISTÊNCIA. ATENÇÃO URGENTE DEVE SER DADA AO REPARO. RESISTÊNCIA: 50-75% AÇÃO CORRETIVA: REPARO OU TROCA DOS ELEMENTOS ESTRUTURAI
EVIDÊNCIA	RECOMENDAÇÃO		CATEGORIA DE CONDIÇÃO: 5
PISO CEDEU E COM ISSO HOUE FISSURAS	Durante a presente inspeção foi evidenciado que o piso cedeu e com isso houve fissuras na parede.		AS ESTRUTURAS DA ÁREA MOSTRAM DETERIORIZAÇÃO SEVERA, EM UMA EXTENSÃO ONDE HÁ POUCA RESISTÊNCIA ÚTIL RESIDUAL. RESISTÊNCIA: < 50% AÇÃO CORRETIVA: REPARO OU TROCA DOS ELEMENTOS ESTRUTURAI COM URGÊNCIA.

RESULTADOS	Necessário realizar recomposição das fissuras com argamassa estrutural e observar com topográfica anualmente para verificar se ainda está cedendo.		
PRIORITYDE: 2 CATEGORIA DA CONDIÇÃO: 5

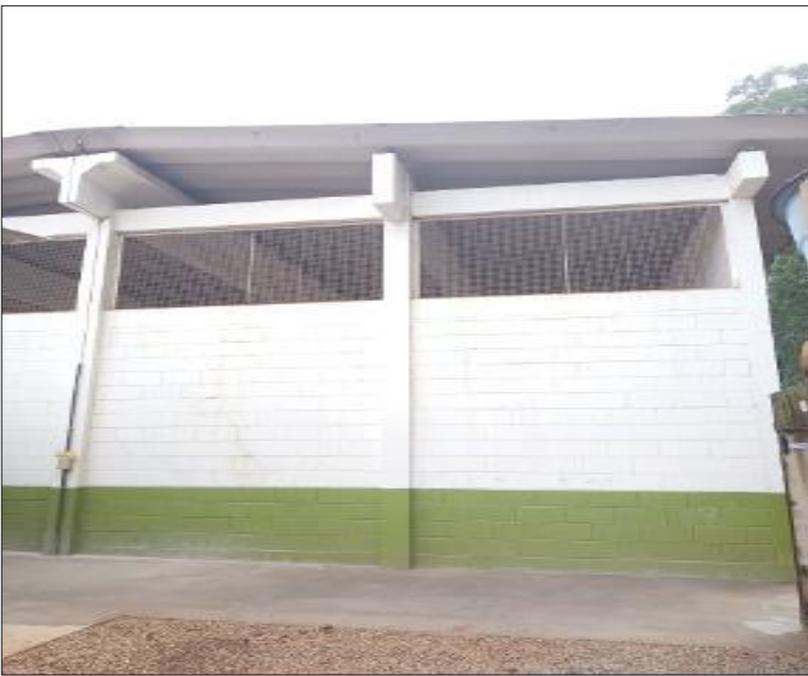
CATEGORIA DE CONDIÇÃO: 5 AS ESTRUTURAS DA ÁREA MOSTRAM DETERIORIZAÇÃO SEVERA, EM UMA EXTENSÃO ONDE HÁ POUCA RESISTÊNCIA ÚTIL RESIDUAL. RESISTÊNCIA: < 50% AÇÃO CORRETIVA: REPARO OU TROCA DOS ELEMENTOS ESTRUTURAIS COM URGÊNCIA.
LOCALIZAÇÃO		DESCRİÇÃO
LATERAL DIREITA		RECOMENDAÇÃO
TRATATIVA	RECOMPOSIÇÃO ESTRUTURAL E INSPEÇÃO ANUAL	
EVIDÊNCIA	PISO CEDEU E COM ISSO HOVE FISSURAS	
RESULTADOS	PRIORIDADE: 2 CATEGORIA DA CONDIÇÃO: 5	
Durante a presente inspeção foi evidenciado que o piso cedeu e com isso houve fissuras na parede.		Necessário realizar recomposição das fissuras com argamassa estrutural e observar com topográfica anualmente para verificar se ainda está cedendo.

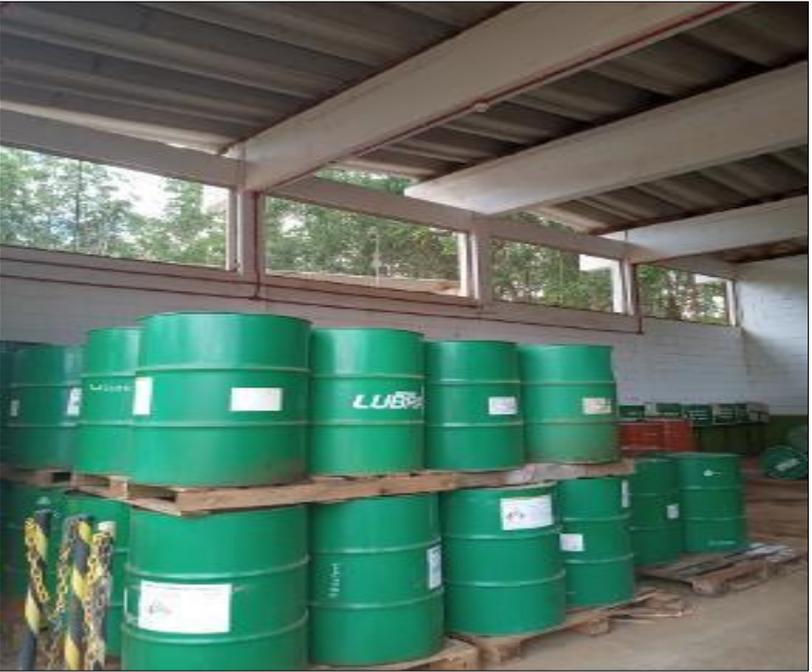
Durante a presente inspeção foi evidenciado fissuras, trincas na alvenaria, madeiramento to telhado úmido e parafusamento do telhado sem vedação.		Necessário realizar a recomposição com argamassa estrutural das fissuras, trincas e realizar a vedação do parafusamento, afim de garantir a integridade do madeiramento.		RESISTÊNCIA: < 50% AÇÃO CORRETIVA: REPARO OU TROCA DOS ELEMENTOS ESTRUTURAIS COM URGÊNCIA.

RESISTÊNCIA: 75-95% AÇÃO CORRETIVA: REPINTURA, APERTO DOS PARAFUSOS, E OUTROS REPAROS MENORES.	
TRATATIVA				CATEGORIA DE CONDIÇÃO: 4	
RECOMPOSIÇÃO ESTRUTURAL E VEDAÇÃO DO PARAFUSAMENTO				AS ESTRUTURAS DA PLANTA APRESENTAM DETERIORIZAÇÃO SEVERA EM UMA DAS EXTENSÕES ONDE HÁ GRANDE REDUÇÃO DE RESISTÊNCIA. ATENÇÃO URGENTE DEVE SER DADA AO REPARO.	
EVIDÊNCIA		FISSURAS E TRINCAS, MADEIRAMENTO DO TELHADO ÚMIDO, PARAFUSAMENTO DO TELHADO SEM VEDAÇÃO		RESISTÊNCIA: 50-75% AÇÃO CORRETIVA: REPARO OU TROCA DOS ELEMENTOS ESTRUTURAIS	
RESULTADOS		PRIORIDADE: 2 CATEGORIA DA CONDIÇÃO: 3		CATEGORIA DE CONDIÇÃO: 5	
DESCRİÇÃO		RECOMENDAÇÃO		AS ESTRUTURAS DA ÁREA MOSTRAM DETERIORIZAÇÃO SEVERA, EM UMA EXTENSÃO ONDE HÁ POUCA RESISTÊNCIA ÚTIL RESIDUAL.

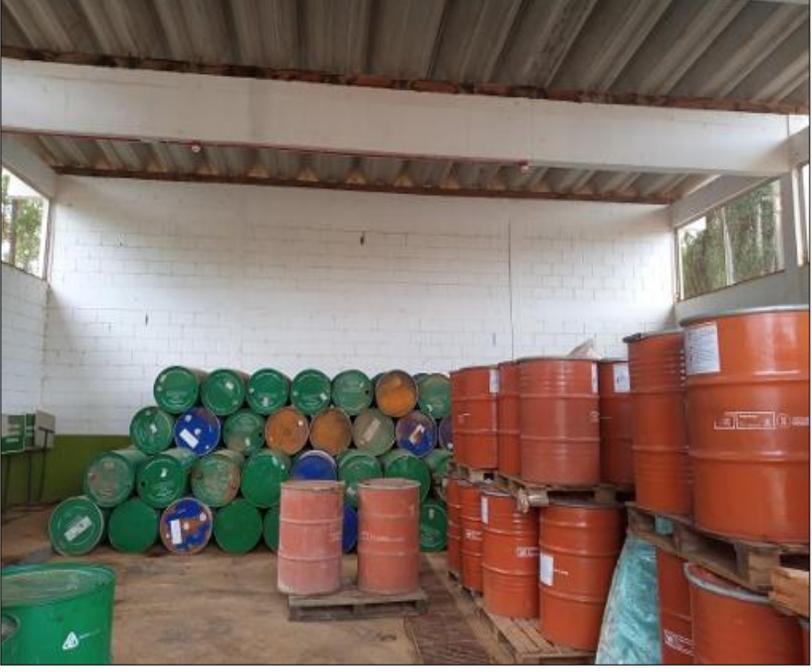
CATEGORIA DE CONDIÇÃO: 3
TRATATIVA				RECOMPOSIÇÃO ESTRUTURAL E VEDAÇÃO DO PARAFUSAMENTO
EVIDÊNCIA				FISSURAS E TRINCAS, MADEIRAMENTO DO TELHADO ÚMIDO, PARAFUSAMENTO DO TELHADO SEM VEDAÇÃO
RESULTADOS		CATEGORIA DE CONDIÇÃO: 4		AS ESTRUTURAS DA PLANTA APRESENTAM DETERIORIZAÇÃO SEVERA EM UMA DAS EXTENSÕES ONDE HÁ GRANDE REDUÇÃO DE RESISTÊNCIA. ATENÇÃO URGENTE DEVE SER DADA AO REPARO.
PRIORIDADE: 2		CATEGORIA DE CONDIÇÃO: 5		AS ESTRUTURAS DA ÁREA APRESENTAM ALGUMA DETERIORIZAÇÃO EM UMA EXTENSÃO ONDE HÁ ALGUMA REDUÇÃO DE RESISTÊNCIA. HÁ ALGUM COMPROMETIMENTO PARA O USO SEGURO DAS ESTRUTURAS.
CATEGORIA DA CONDIÇÃO: 3		CATEGORIA DE CONDIÇÃO: 5		RESISTÊNCIA: 75-95% AÇÃO CORRETIVA: REPINTURA, APERTO DOS PARAFUSOS, E OUTROS REPAROS MENORES.
DESCRİÇÃO		RECOMENDAÇÃO		RESISTÊNCIA: 50-75% AÇÃO CORRETIVA: REPARO OU TROCA DOS ELEMENTOS ESTRUTURAIS

Durante a presente inspeção foi evidenciado fissuras, trincas na alvenaria, madeiramento do telhado úmido e parafusamento do telhado sem vedação.		Necessário realizar a recomposição com argamassa estrutural das fissuras, trincas e realizar a vedação do parafusamento, afim de garantir a integridade do madeiramento.		AS ESTRUTURAS DA ÁREA MOSTRAM DETERIORIZAÇÃO SEVERA, EM UMA EXTENSÃO ONDE HÁ POUCA RESISTÊNCIA ÚTIL RESIDUAL.
				RESISTÊNCIA: < 50% AÇÃO CORRETIVA: REPARO OU TROCA DOS ELEMENTOS ESTRUTURAIS COM URGÊNCIA.

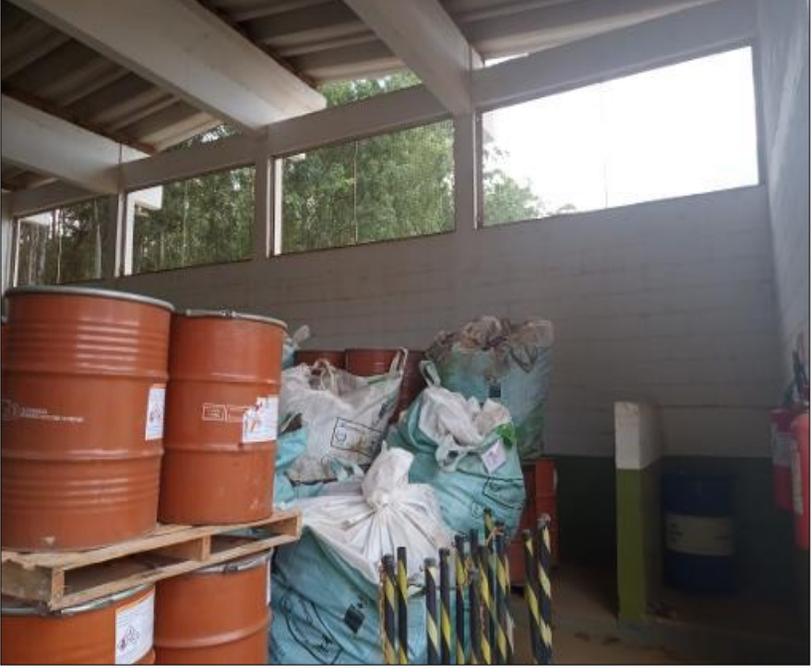
Durante a presente inspeção foi evidenciado fissuras, trincas na alvenaria, madeiramento to telhado úmido e parafusamento do telhado sem vedação.		Necessário realizar a recomposição com argamassa estrutural das fissuras, trincas e realizar a vedação do parafusamento, afim de garantir a integridade do madeiramento.		RESISTÊNCIA: < 50% AÇÃO CORRETIVA: REPARO OU TROCA DOS ELEMENTOS ESTRUTURAIS COM URGÊNCIA.

RESISTÊNCIA: 75-95% AÇÃO CORRETIVA: REPINTURA, APERTO DOS PARAFUSOS, E OUTROS REPAROS MENORES.	
TRATATIVA				CATEGORIA DE CONDIÇÃO: 4	
RECOMPOSIÇÃO ESTRUTURAL E VEDAÇÃO DO PARAFUSAMENTO				AS ESTRUTURAS DA PLANTA APRESENTAM DETERIORIZAÇÃO SEVERA EM UMA DAS EXTENSÕES ONDE HÁ GRANDE REDUÇÃO DE RESISTÊNCIA. ATENÇÃO URGENTE DEVE SER DADA AO REPARO.	
EVIDÊNCIA		FISSURAS E TRINCAS, MADEIRAMENTO DO TELHADO ÚMIDO, PARAFUSAMENTO DO TELHADO SEM VEDAÇÃO		RESISTÊNCIA: 50-75% AÇÃO CORRETIVA: REPARO OU TROCA DOS ELEMENTOS ESTRUTURAIS	
RESULTADOS		PRIORIDADE: 2 CATEGORIA DA CONDIÇÃO: 3		CATEGORIA DE CONDIÇÃO: 5	
DESCRİÇÃO		RECOMENDAÇÃO		AS ESTRUTURAS DA ÁREA MOSTRAM DETERIORIZAÇÃO SEVERA, EM UMA EXTENSÃO ONDE HÁ POUCA RESISTÊNCIA ÚTIL RESIDUAL.

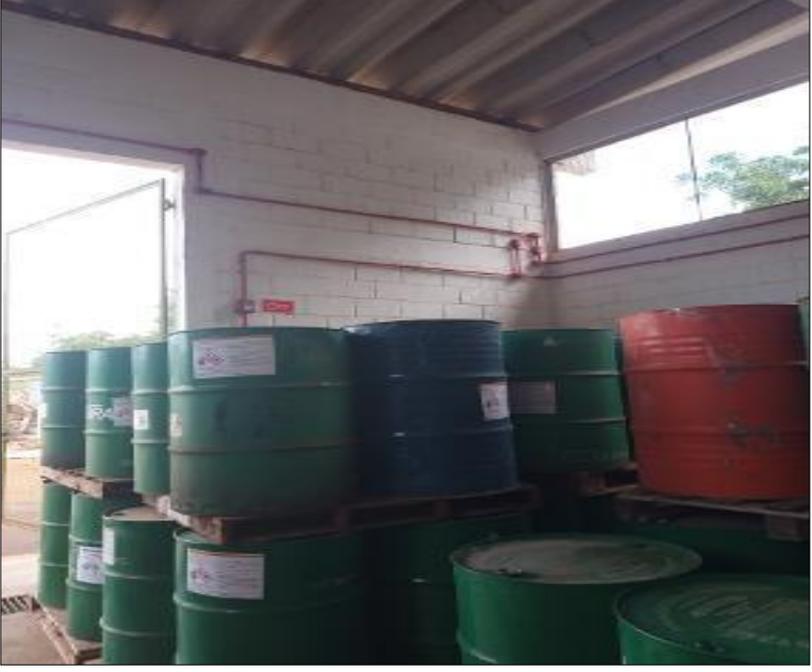
LOCALIZAÇÃO

CATEGORIA DA CONDIÇÃO: 3			Necessário realizar a recomposição com argamassa estrutural das fissuras, trincas e realizar a vedação do parafusamento, afim de garantir a integridade do madeiramento.	
	DESCRİÇÃO		RECOMENDAÇÃO	
	Durante a presente inspeção foi evidenciado fissuras, trincas na alvenaria, madeiramento do telhado úmido e parafusamento do telhado sem vedação.		AS ESTRUTURAS DA ÁREA MOSTRAM DETERIORIZAÇÃO SEVERA, EM UMA EXTENSÃO ONDE HÁ POUCA RESISTÊNCIA ÚTIL RESIDUAL.	
			RESISTÊNCIA: < 50% AÇÃO CORRETIVA: REPARO OU TROCA DOS ELEMENTOS ESTRUTURAIS COM URGÊNCIA.

CATEGORIA DE CONDIÇÃO: 3	
INTERNO			AS ESTRUTURAS DA ÁREA APRESENTAM ALGUMA DETERIORIZAÇÃO EM UMA EXTENSÃO ONDE HÁ ALGUMA REDUÇÃO DE RESISTÊNCIA. HÁ ALGUM COMPROMETIMENTO PARA O USO SEGURO DAS ESTRUTURAS.	
TRATATIVA			RESISTÊNCIA: 75-95% AÇÃO CORRETIVA: REPINTURA, APERTO DOS PARAFUSOS, E OUTROS REPAROS MENORES.	
RECOMPOSIÇÃO ESTRUTURAL E VEDAÇÃO DO PARAFUSAMENTO	CATEGORIA DE CONDIÇÃO: 4		AS ESTRUTURAS DA PLANTA APRESENTAM DETERIORIZAÇÃO SEVERA EM UMA DAS EXTENSÕES ONDE HÁ GRANDE REDUÇÃO DE RESISTÊNCIA. ATENÇÃO URGENTE DEVE SER DADA AO REPARO.	
EVIDÊNCIA	FISSURAS E TRINCAS, MADEIRAMENTO DO TELhado ÚMIDO, PARAFUSAMENTO DO TELhado SEM VEDAÇÃO		RESISTÊNCIA: 50-75% AÇÃO CORRETIVA: REPARO OU TROCA DOS ELEMENTOS ESTRUTURAIS	
RESULTADOS			CATEGORIA DE CONDIÇÃO: 5	
PRIORIDADE: 2	Durante a presente inspeção foi evidenciado fissuras, trincas na alvenaria, madeiramento do telhado úmido e parafusamento do telhado sem vedação.		AS ESTRUTURAS DA ÁREA MOSTRAM DETERIORIZAÇÃO SEVERA, EM UMA EXTENSÃO ONDE HÁ POUCA RESISTÊNCIA ÚTIL RESIDUAL.

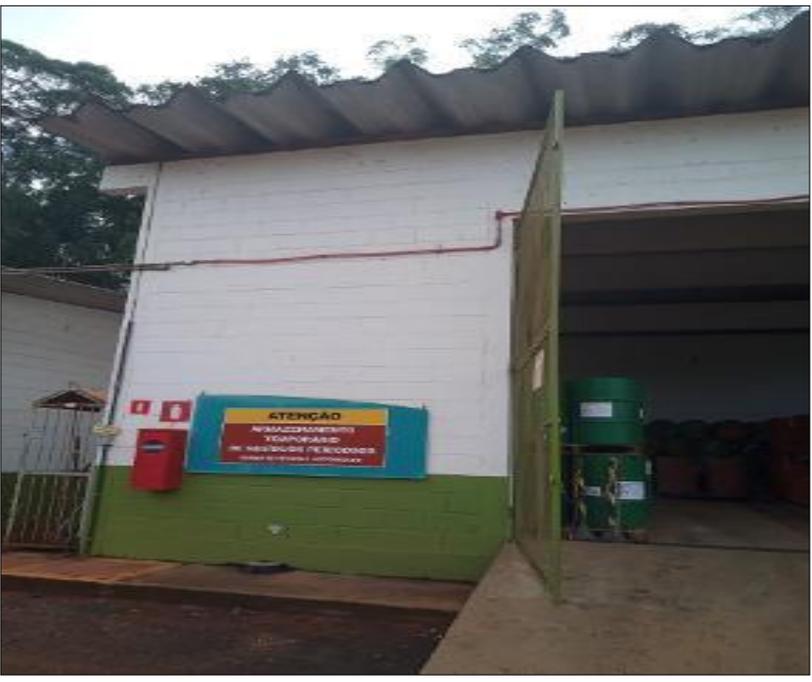
LOCALIZAÇÃO		FOTO GERAL DA PATOLOGIA		CATEGORIA DE CONDIÇÃO: 4
FRONTAL

AS ESTRUTURAS DA ÁREA APRESENTAM ALGUMA DETERIORIZAÇÃO EM UMA EXTENSÃO ONDE HÁ ALGUMA REDUÇÃO DE RESISTÊNCIA. HÁ ALGUM COMPROMETIMENTO PARA O USO SEGURO DAS ESTRUTURAS.
TRATATIVA				RESISTÊNCIA: 75-95% AÇÃO CORRETIVA: REPINTURA, APERTO DOS PARAFUSOS, E OUTROS REPAROS MENORES.
RECOMPOSIÇÃO ESTRUTURAL				CATEGORIA DE CONDIÇÃO: 5
EVIDÊNCIA		DESCRITÃO		AS ESTRUTURAS DA PLANTA APRESENTAM DETERIORIZAÇÃO SEVERA EM UMA DAS EXTENSÕES ONDE HÁ GRANDE REDUÇÃO DE RESISTÊNCIA. ATENÇÃO URGENTE DEVE SER DADA AO REPARO.
FISSURAS E TRINCAS		RECOMENDAÇÃO		RESISTÊNCIA: 50-75% AÇÃO CORRETIVA: REPARO OU TROCA DOS ELEMENTOS ESTRUTURAIS
RESULTADOS		CATEGORIA DE CONDIÇÃO: 5		AS ESTRUTURAS DA PLANTA APRESENTAM DETERIORIZAÇÃO SEVERA EM UMA DAS EXTENSÕES ONDE HÁ GRANDE REDUÇÃO DE RESISTÊNCIA. ATENÇÃO URGENTE DEVE SER DADA AO REPARO.
PRIORIDADE: 1		Durante a presente inspeção foi evidenciado que a alvenaria encontra-se com fissuras.		AS ESTRUTURAS DA ÁREA MOSTRAM DETERIORIZAÇÃO SEVERA, EM UMA EXTENSÃO ONDE HÁ POUCA RESISTÊNCIA ÚTIL RESIDUAL.

CATEGORIA DA CONDIÇÃO: 3				RESISTÊNCIA: < 50% AÇÃO CORRETIVA: REPARO OU TROCA DOS ELEMENTOS ESTRUTURAIS COM URGÊNCIA.
		Necessário realizar a recomposição da alvenaria com argamassa estrutural, a fim de conter o avanço das fissuras.

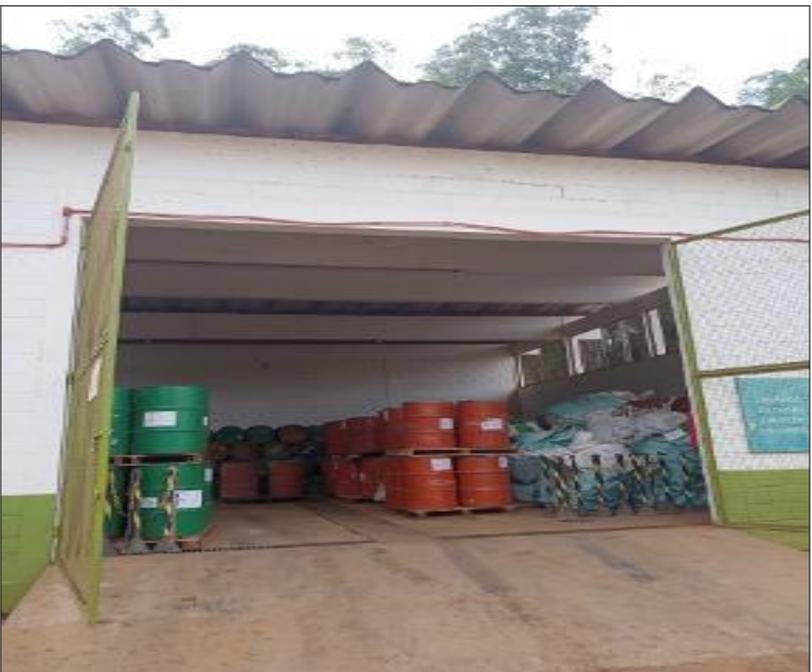
RESISTÊNCIA: 95%-100% AÇÃO CORRETIVA: REPINTURA, APERTO DOS PARAFUSOS, E OUTROS REPAROS MENORES.	
EVIDÊNCIA				FISSURAS E TRINCAS	CATEGORIA DE CONDIÇÃO: 3
RESULTADOS				PRIORIDADE: 1 CATEGORIA DA CONDIÇÃO: 3	AS ESTRUTURAS DA ÁREA APRESENTAM ALGUMA DETERIORIZAÇÃO EM UMA EXTENSÃO ONDE HÁ ALGUMA REDUÇÃO DE RESISTÊNCIA. HÁ ALGUM COMPROMETIMENTO PARA O USO SEGURO DAS ESTRUTURAS.

AS ESTRUTURAS DA ÁREA ESTÃO EM CONDIÇÕES EXCELENTES, SEM DETERIORIZAÇÃO EVIDENTE. O USO SEGURO DAS ESTRUTURAS DA ÁREA SÃO ASSEGURADAS.	
DATA DO RELATÓRIO				22/05/2023	RESISTÊNCIA: 100% AÇÃO CORRETIVA: NÃO REQUERIDA
Nº DO RELATÓRIO				5582	CATEGORIA DE CONDIÇÃO: 1
ÁREA				PRÉDIO CLASSE 1	AS ESTRUTURAS DA ÁREA TEM LEVE EVIDÊNCIA DE DETERIORIZAÇÃO SUPERFICIAL, MAS PARA UMA EXTENSÃO SEM PREJUÍZO PARA A RESISTÊNCIA. O USO DAS ESTRUTURAS DA ÁREA SÃO ASSEGURADAS.
LOCALIZAÇÃO				FRONTAL	RESISTÊNCIA: 100% AÇÃO CORRETIVA: NÃO REQUERIDA
TRATATIVA				FOTO GERAL DA PATOLOGIA	
RECOMPOSIÇÃO ESTRUTURAL

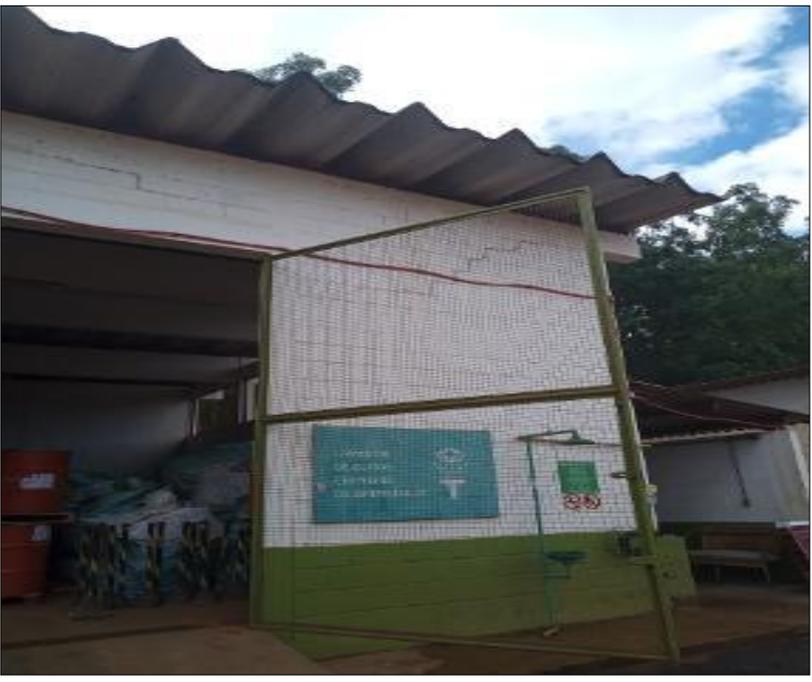
LOCALIZAÇÃO		FOTO GERAL DA PATOLOGIA		RESISTÊNCIA: 95%-100% AÇÃO CORRETIVA: REPINTURA, APERTO DOS PARAFUSOS, E OUTROS REPAROS MENORES.	
FRONTAL

CATEGORIA DE CONDIÇÃO: 4	
TRATATIVA				AS ESTRUTURAS DA PLANTA APRESENTAM DETERIORIZAÇÃO SEVERA EM UMA DAS EXTENSÕES ONDE HÁ GRANDE REDUÇÃO DE RESISTÊNCIA. ATENÇÃO URGENTE DEVE SER DADA AO REPARO.	
RECOMPOSIÇÃO ESTRUTURAL				RESISTÊNCIA: 50-75% AÇÃO CORRETIVA: REPARO OU TROCA DOS ELEMENTOS ESTRUTURAIS	
EVIDÊNCIA		CATEGORIA DE CONDIÇÃO: 5		AS ESTRUTURAS DA ÁREA APRESENTAM ALGUMA DETERIORIZAÇÃO EM UMA EXTENSÃO ONDE HÁ ALGUMA REDUÇÃO DE RESISTÊNCIA. HÁ ALGUM COMPROMETIMENTO PARA O USO SEGURO DAS ESTRUTURAS.	
FISSURAS E TRINCAS		RESISTÊNCIA: 75-95% AÇÃO CORRETIVA: REPINTURA, APERTO DOS PARAFUSOS, E OUTROS REPAROS MENORES.		AS ESTRUTURAS DA PLANTA MOSTRAM DETERIORIZAÇÃO SEVERA, EM UMA EXTENSÃO ONDE HÁ POUCA RESISTÊNCIA ÚTIL RESIDUAL.	
RESULTADOS		RESISTÊNCIA: < 50% AÇÃO CORRETIVA: REPARO OU TROCA DOS ELEMENTOS ESTRUTURAIS COM URGÊNCIA.		RESISTÊNCIA: < 50% AÇÃO CORRETIVA: REPARO OU TROCA DOS ELEMENTOS ESTRUTURAIS COM URGÊNCIA.

PRIORIDADE: 1		DESCRITIVO		RECOMENDAÇÃO	
CATEGORIA DA CONDIÇÃO: 3		Durante a presente inspeção foi evidenciado que a alvenaria encontra-se com fissuras.		Necessário realizar a recomposição da alvenaria com argamassa estrutural, a fim de conter o avanço das fissuras.

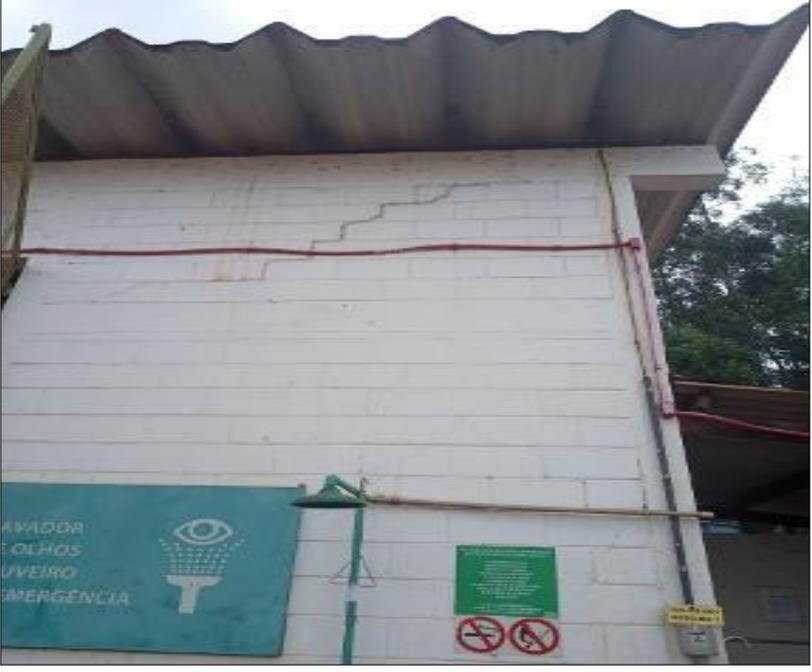
CATEGORIA DE CONDIÇÃO: 3	
FRONTAL			AS ESTRUTURAS DA ÁREA APRESENTAM ALGUMA DETERIORIZAÇÃO EM UMA EXTENSÃO ONDE HÁ ALGUMA REDUÇÃO DE RESISTÊNCIA. HÁ ALGUM COMPROMETIMENTO PARA O USO SEGURO DAS ESTRUTURAS.	
TRATATIVA			RESISTÊNCIA: 75-95% AÇÃO CORRETIVA: REPINTURA, APERTO DOS PARAFUSOS, E OUTROS REPAROS MENORES.	
RECOMPOSIÇÃO ESTRUTURAL	CATEGORIA DE CONDIÇÃO: 4		AS ESTRUTURAS DA PLANTA APRESENTAM DETERIORIZAÇÃO SEVERA EM UMA DAS EXTENSÕES ONDE HÁ GRANDE REDUÇÃO DE RESISTÊNCIA. ATENÇÃO URGENTE DEVE SER DADA AO REPARO.	
EVIDÊNCIA	CISCALHAMENTO DA ALVENARIA		RESISTÊNCIA: 50-75% AÇÃO CORRETIVA: REPARO OU TROCA DOS ELEMENTOS ESTRUTURAIS	
RESULTADOS			CATEGORIA DE CONDIÇÃO: 5	
PRIORIDADE: 1	Durante a presente inspeção foi evidenciado cisalhamento da alvenaria.		AS ESTRUTURAS DA ÁREA MOSTRAM DETERIORIZAÇÃO SEVERA, EM UMA EXTENSÃO ONDE HÁ POUCA RESISTÊNCIA ÚTIL RESIDUAL.	
CATEGORIA DA CONDIÇÃO: 3			RESISTÊNCIA: < 50% AÇÃO CORRETIVA: REPARO OU TROCA DOS ELEMENTOS ESTRUTURAIS COM URGÊNCIA.

DESCRİÇÃO	RECOMENDAÇÃO		CATEGORIA DE CONDIÇÃO: 5	
	Durante a presente inspeção foi evidenciado cisalhamento da alvenaria.		AS ESTRUTURAS DA ÁREA MOSTRAM DETERIORIZAÇÃO SEVERA, EM UMA EXTENSÃO ONDE HÁ POUCA RESISTÊNCIA ÚTIL RESIDUAL.	
	Necessário realizar a recomposição da alvenaria com argamassa estrutural.		RESISTÊNCIA: < 50% AÇÃO CORRETIVA: REPARO OU TROCA DOS ELEMENTOS ESTRUTURAIS COM URGÊNCIA.

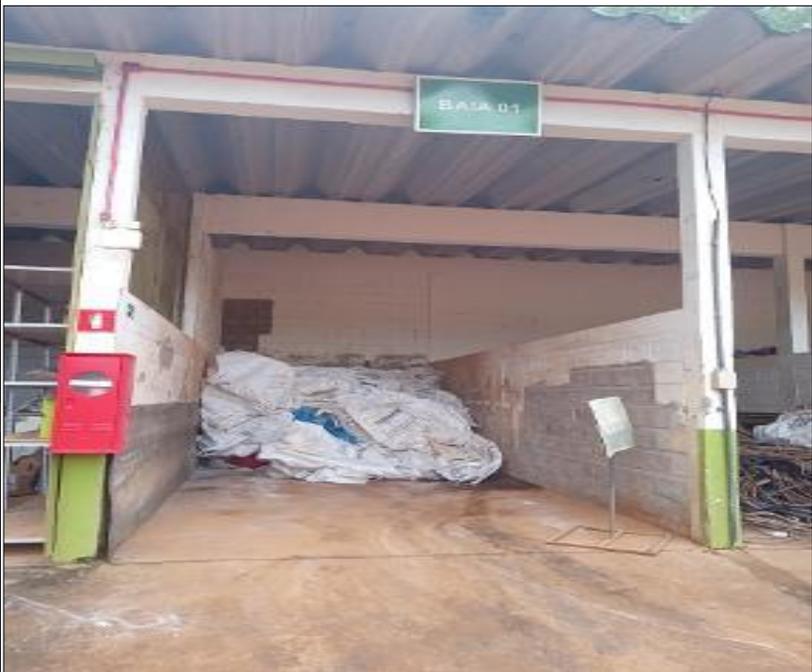
AS ESTRUTURAS DA ÁREA ESTÃO EM CONDIÇÕES EXCELENTES, SEM DETERIORIZAÇÃO EVIDENTE. O USO SEGURO DAS ESTRUTURAS DA ÁREA SÃO ASSEGURADAS. RESISTÊNCIA: 100% AÇÃO CORRETIVA: NÃO REQUERIDA
Nº DO RELATÓRIO 5582				CATEGORIA DE CONDIÇÃO: 1
ÁREA PRÉDIO CLASSE 2				AS ESTRUTURAS DA ÁREA TEM LEVE EVIDÊNCIA DE DETERIORIZAÇÃO SUPERFICIAL, MAS PARA UMA EXTENSÃO SEM PREJUÍZO PARA A RESISTÊNCIA. O USO DAS ESTRUTURAS DA ÁREA SÃO ASSEGURADAS. RESISTÊNCIA: 100% AÇÃO CORRETIVA: NÃO REQUERIDA
LOCALIZAÇÃO FRONTAL				CATEGORIA DE CONDIÇÃO: 2
TRATATIVA				FOTO GERAL DA PATOLOGIA
INSTALAÇÃO DE BORRACHAS

RESISTÊNCIA: 95%-100% AÇÃO CORRETIVA: REPINTURA, APERTO DOS PARAFUSOS, E OUTROS REPAROS MENORES.
EVIDÊNCIA ALVENARIA DANIFICADA	CATEGORIA DE CONDIÇÃO: 3			AS ESTRUTURAS DA ÁREA APRESENTAM ALGUMA DETERIORIZAÇÃO EM UMA EXTENSÃO ONDE HÁ ALGUMA REDUÇÃO DE RESISTÊNCIA. HÁ ALGUM COMPROMETIMENTO PARA O USO SEGURO DAS ESTRUTURAS. RESISTÊNCIA: 75-95% AÇÃO CORRETIVA: REPINTURA, APERTO DOS PARAFUSOS, E OUTROS REPAROS MENORES.

RESULTADOS PRIORIDADE: 2 CATEGORIA DA CONDIÇÃO: 2	CATEGORIA DE CONDIÇÃO: 4			AS ESTRUTURAS DA PLANTA APRESENTAM DETERIORIZAÇÃO SEVERA EM UMA DAS EXTENSÕES ONDE HÁ GRANDE REDUÇÃO DE RESISTÊNCIA. ATENÇÃO URGENTE DEVE SER DADA AO REPARO. RESISTÊNCIA: 50-75% AÇÃO CORRETIVA: REPARO OU TROCA DOS ELEMENTOS ESTRUTURAIS
DESCRIÇÃO		RECOMENDAÇÃO		CATEGORIA DE CONDIÇÃO: 5
Durante a presente inspeção foi evidenciado que a alvenaria encontra-se danificada.		Necessário realizar a instalação de borrachas em torno da alvenaria.		AS ESTRUTURAS DA ÁREA MOSTRAM DETERIORIZAÇÃO SEVERA, EM UMA EXTENSÃO ONDE HÁ POUCA RESISTÊNCIA ÚTIL RESIDUAL. RESISTÊNCIA: < 50% AÇÃO CORRETIVA: REPARO OU TROCA DOS ELEMENTOS ESTRUTURAIS COM URGÊNCIA.

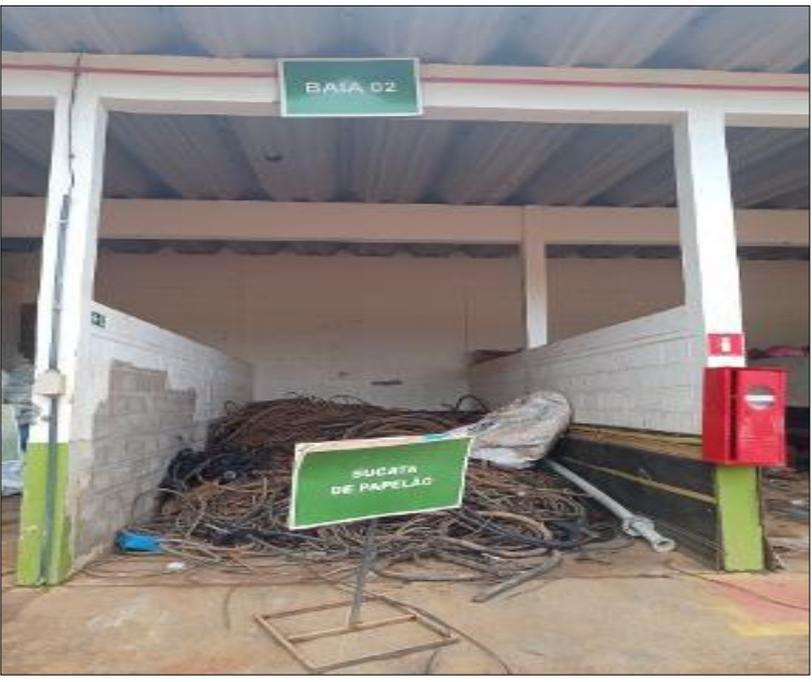
LOCALIZAÇÃO				CATEGORIA DE CONDIÇÃO: 3			
FRONTAL				AS ESTRUTURAS DA ÁREA APRESENTAM ALGUMA DETERIORIZAÇÃO EM UMA EXTENSÃO ONDE HÁ ALGUMA REDUÇÃO DE RESISTÊNCIA. HÁ ALGUM COMPROMETIMENTO PARA O USO SEGURO DAS ESTRUTURAS.			
TRATATIVA		FOTO GERAL DA PATOLOGIA		RESISTÊNCIA: 75-95% AÇÃO CORRETIVA: REPINTURA, APERTO DOS PARAFUSOS, E OUTROS REPAROS MENORES.			
INSTALAÇÃO DE BORRACHAS

CATEGORIA DE CONDIÇÃO: 4			
EVIDÊNCIA				AS ESTRUTURAS DA ÁREA APRESENTAM DETERIORIZAÇÃO SEVERA EM UMA DAS EXTENSÕES ONDE HÁ GRANDE REDUÇÃO DE RESISTÊNCIA. ATENÇÃO URGENTE DEVE SER DADA AO REPARO.			
ALVENARIA DANIFICADA				RESISTÊNCIA: 50-75% AÇÃO CORRETIVA: REPARO OU TROCA DOS ELEMENTOS ESTRUTURAIS			
RESULTADOS		CATEGORIA DE CONDIÇÃO: 5		AS ESTRUTURAS DA ÁREA MOSTRAM DETERIORIZAÇÃO SEVERA, EM UMA EXTENSÃO ONDE HÁ POUCA RESISTÊNCIA ÚTIL RESIDUAL.			
PRIORIDADE: 2		DESCRIÇÃO		RECOMENDAÇÃO		RESISTÊNCIA: < 50% AÇÃO CORRETIVA: REPARO OU TROCA DOS ELEMENTOS ESTRUTURAIS COM URGÊNCIA.

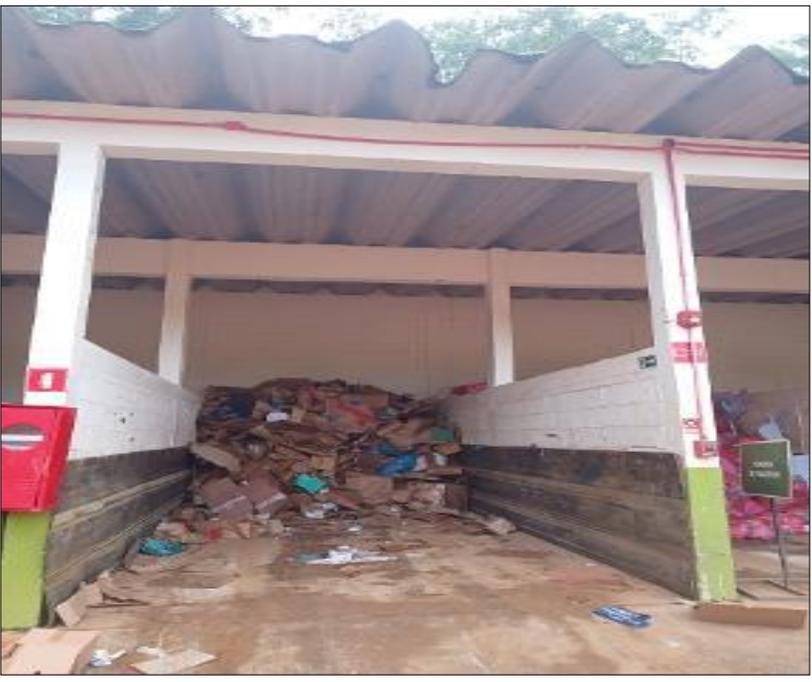
LOCALIZAÇÃO				CATEGORIA DE CONDIÇÃO: 3	
FRONTAL				AS ESTRUTURAS DA ÁREA APRESENTAM ALGUMA DETERIORIZAÇÃO EM UMA EXTENSÃO ONDE HÁ ALGUMA REDUÇÃO DE RESISTÊNCIA. HÁ ALGUM COMPROMETIMENTO PARA O USO SEGURO DAS ESTRUTURAS.	
TRATATIVA		FOTO GERAL DA PATOLOGIA		RESISTÊNCIA: 75-95% AÇÃO CORRETIVA: REPINTURA, APERTO DOS PARAFUSOS, E OUTROS REPAROS MENORES.	
INSTALAÇÃO DE BORRACHAS

CATEGORIA DE CONDIÇÃO: 4	
EVIDÊNCIA				AS ESTRUTURAS DA PLANTA APRESENTAM DETERIORIZAÇÃO SEVERA EM UMA DAS EXTENSÕES ONDE HÁ GRANDE REDUÇÃO DE RESISTÊNCIA. ATENÇÃO URGENTE DEVE SER DADA AO REPARO.	
ALVENARIA DANIFICADA				RESISTÊNCIA: 50-75% AÇÃO CORRETIVA: REPARO OU TROCA DOS ELEMENTOS ESTRUTURAIS	
RESULTADOS		CATEGORIA DE CONDIÇÃO: 5		AS ESTRUTURAS DA ÁREA MOSTRAM DETERIORIZAÇÃO SEVERA, EM UMA EXTENSÃO ONDE HÁ POUCA RESISTÊNCIA ÚTIL RESIDUAL.	
PRIORIDADE: 2		Durante a presente inspeção foi evidenciado que a alvenaria encontra-se danificada.		RESISTÊNCIA: < 50% AÇÃO CORRETIVA: REPARO OU TROCA DOS ELEMENTOS ESTRUTURAIS COM URGÊNCIA.

CATEGORIA DA CONDIÇÃO: 2				Durante a presente inspeção foi evidenciado que a alvenaria encontra-se danificada.	
DESCRİÇÃO		RECOMENDAÇÃO		AS ESTRUTURAS DA ÁREA MOSTRAM DETERIORIZAÇÃO SEVERA, EM UMA EXTENSÃO ONDE HÁ POUCA RESISTÊNCIA ÚTIL RESIDUAL.	
				RESISTÊNCIA: < 50% AÇÃO CORRETIVA: REPARO OU TROCA DOS ELEMENTOS ESTRUTURAIS COM URGÊNCIA.	
Durante a presente inspeção foi evidenciado que a alvenaria encontra-se danificada.		Necessário realizar a instalação de borrachas em torno da alvenaria.

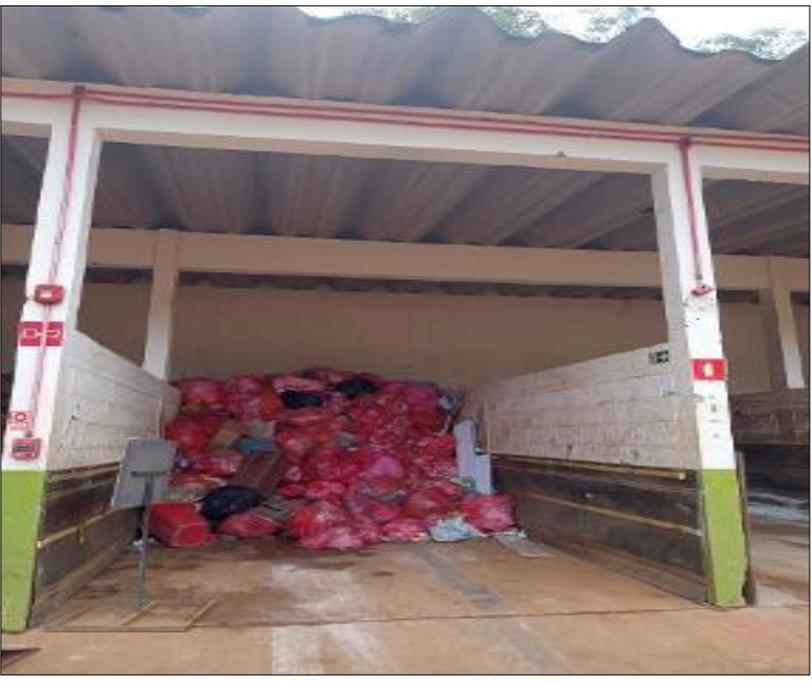
LOCALIZAÇÃO		FOTO GERAL DA PATOLOGIA		CATEGORIA DE CONDIÇÃO: 3	
FRONTAL

AS ESTRUTURAS DA PLANTA POSSUEM ALGUMA DETERIORIZAÇÃO EM UMA EXTENSÃO COM LEVE REDUÇÃO DA RESISTÊNCIA. O USO SEGURO DAS ESTRUTURAS DA ÁREA SÃO ASSEGURADAS.	
TRATATIVA				RESISTÊNCIA: 95%-100% AÇÃO CORRETIVA: REPINTURA, APERTO DOS PARAFUSOS, E OUTROS REPAROS MENORES.	
INSTALAÇÃO DE BORRACHAS				CATEGORIA DE CONDIÇÃO: 3	
EVIDÊNCIA				AS ESTRUTURAS DA ÁREA APRESENTAM ALGUMA DETERIORIZAÇÃO EM UMA EXTENSÃO ONDE HÁ ALGUMA REDUÇÃO DE RESISTÊNCIA. HÁ ALGUM COMPROMETIMENTO PARA O USO SEGURO DAS ESTRUTURAS.	
ALVENARIA DANIFICADA				RESISTÊNCIA: 75-95% AÇÃO CORRETIVA: REPINTURA, APERTO DOS PARAFUSOS, E OUTROS REPAROS MENORES.	
RESULTADOS		CATEGORIA DE CONDIÇÃO: 4		AS ESTRUTURAS DA PLANTA APRESENTAM DETERIORIZAÇÃO SEVERA EM UMA DAS EXTENSÕES ONDE HÁ GRANDE REDUÇÃO DE RESISTÊNCIA. ATENÇÃO URGENTE DEVE SER DADA AO REPARO.	
PRIORIDADE: 2		RESISTÊNCIA: 50-75% AÇÃO CORRETIVA: REPARO OU TROCA DOS ELEMENTOS ESTRUTURAIS		CATEGORIA DE CONDIÇÃO: 5

CATEGORIA DA CONDIÇÃO: 2		DESCRITÃO		RECOMENDAÇÃO	
Durante a presente inspeção foi evidenciado que a alvenaria encontra-se danificada.		Necessário realizar a instalação de borrachas em torno da alvenaria.		AS ESTRUTURAS DA ÁREA MOSTRAM DETERIORIZAÇÃO SEVERA, EM UMA EXTENSÃO ONDE HÁ POUCA RESISTÊNCIA ÚTIL RESIDUAL.	
				RESISTÊNCIA: < 50% AÇÃO CORRETIVA: REPARO OU TROCA DOS ELEMENTOS ESTRUTURAIS COM URGÊNCIA.

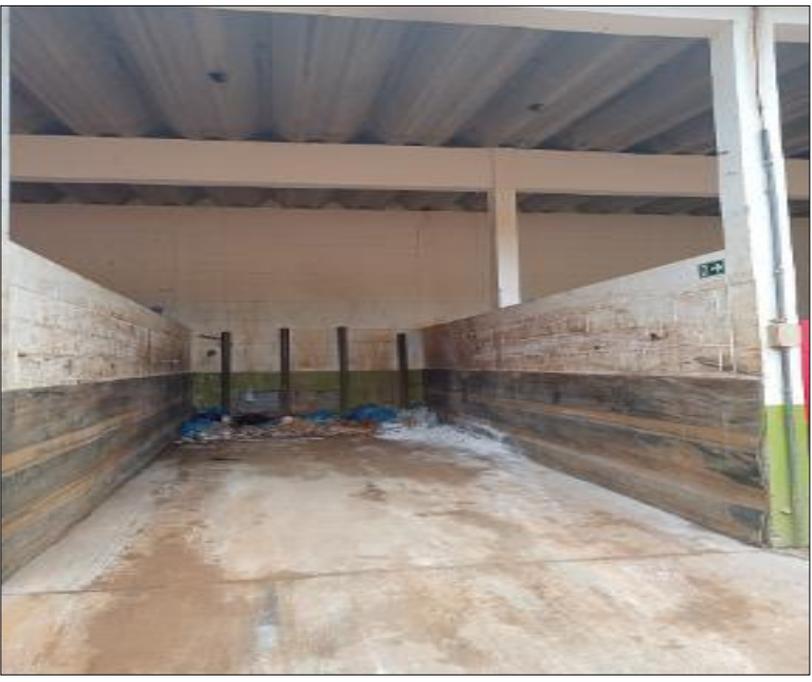
ÁREA					
PRÉDIO CLASSE 2					
LOCALIZAÇÃO					
FRONTAL					
TRATATIVA	FOTO GERAL DA PATOLOGIA				
INSTALAÇÃO DE BORRACHAS

<p>RESISTÊNCIA: 95%-100% AÇÃO CORRETIVA: REPINTURA, APERTO DOS PARAFUSOS, E OUTROS REPAROS MENORES.</p>		CATEGORIA DE CONDIÇÃO: 3	
EVIDÊNCIA					
ALVENARIA DANIFICADA				<p>AS ESTRUTURAS DA ÁREA APRESENTAM ALGUMA DETERIORIZAÇÃO EM UMA EXTENSÃO ONDE HÁ ALGUMA REDUÇÃO DE RESISTÊNCIA. HÁ ALGUM COMPROMETIMENTO PARA O USO SEGURO DAS ESTRUTURAS.</p> <p>RESISTÊNCIA: 75-95% AÇÃO CORRETIVA: REPINTURA, APERTO DOS PARAFUSOS, E OUTROS REPAROS MENORES.</p>	CATEGORIA DE CONDIÇÃO: 4
RESULTADOS				<p>AS ESTRUTURAS DA PLANTA APRESENTAM DETERIORIZAÇÃO SEVERA EM UMA DAS EXTENSÕES ONDE HÁ GRANDE REDUÇÃO DE RESISTÊNCIA. ATENÇÃO URGENTE DEVE SER DADA AO REPARO.</p> <p>RESISTÊNCIA: 50-75% AÇÃO CORRETIVA: REPARO OU TROCA DOS ELEMENTOS ESTRUTURAIS</p>	
PRIORIDADE: 2					
CATEGORIA DA CONDIÇÃO: 2

DESCRIÇÃO	RECOMENDAÇÃO		CATEGORIA DE CONDIÇÃO: 5		
Durante a presente inspeção foi evidenciado que a alvenaria encontra-se danificada.	Necessário realizar a instalação de borrachas em torno da alvenaria.		<p>AS ESTRUTURAS DA ÁREA MOSTRAM DETERIORIZAÇÃO SEVERA, EM UMA EXTENSÃO ONDE HÁ POUCA RESISTÊNCIA ÚTIL RESIDUAL.</p> <p>RESISTÊNCIA: < 50% AÇÃO CORRETIVA: REPARO OU TROCA DOS ELEMENTOS ESTRUTURAIS COM URGÊNCIA.</p>

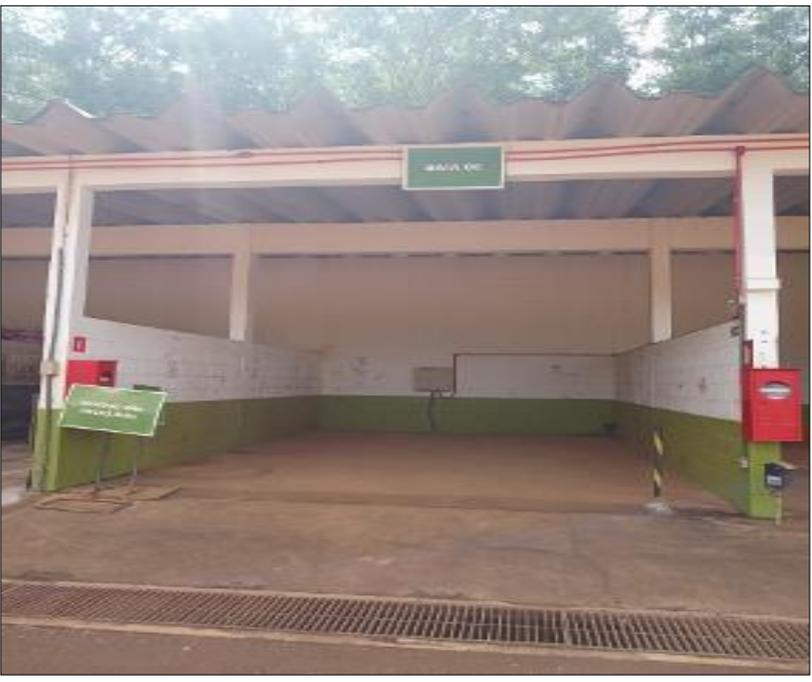
ÁREA		FOTO GERAL DA PATOLOGIA		CATEGORIA DE CONDIÇÃO: 3	
PRÉDIO CLASSE 2

RESISTÊNCIA: 75-95% AÇÃO CORRETIVA: REPINTURA, APERTO DOS PARAFUSOS, E OUTROS REPAROS MENORES.	
LOCALIZAÇÃO				CATEGORIA DE CONDIÇÃO: 4	
FRONTAL				AS ESTRUTURAS DA PLANTA APRESENTAM DETERIORIZAÇÃO SEVERA EM UMA DAS EXTENSÕES ONDE HÁ GRANDE REDUÇÃO DE RESISTÊNCIA. ATENÇÃO URGENTE DEVE SER DADA AO REPARO. RESISTÊNCIA: 50-75% AÇÃO CORRETIVA: REPARO OU TROCA DOS ELEMENTOS ESTRUTURAIS	
TRATATIVA		RESULTADOS		CATEGORIA DE CONDIÇÃO: 5	
INSTALAÇÃO DE BORRACHAS		PRIORIDADE: 2 CATEGORIA DA CONDIÇÃO: 2		AS ESTRUTURAS DA ÁREA APRESENTAM ALGUMA DETERIORIZAÇÃO EM UMA EXTENSÃO ONDE HÁ ALGUMA REDUÇÃO DE RESISTÊNCIA. HÁ ALGUM COMPROMETIMENTO PARA O USO SEGURO DAS ESTRUTURAS. RESISTÊNCIA: 75-95% AÇÃO CORRETIVA: REPINTURA, APERTO DOS PARAFUSOS, E OUTROS REPAROS MENORES.	
EVIDÊNCIA		ALVENARIA DANIFICADA		CATEGORIA DE CONDIÇÃO: 5	
				AS ESTRUTURAS DA ÁREA MOSTRAM DETERIORIZAÇÃO SEVERA, EM UMA EXTENSÃO ONDE HÁ POUCA RESISTÊNCIA ÚTIL RESIDUAL. RESISTÊNCIA: < 50% AÇÃO CORRETIVA: REPARO OU TROCA DOS ELEMENTOS ESTRUTURAIS COM URGÊNCIA.

DESCRİÇÃO		RECOMENDAÇÃO			
Durante a presente inspeção foi evidenciado que a alvenaria encontra-se danificada.		Necessário realizar a instalação de borrachas em torno da alvenaria.

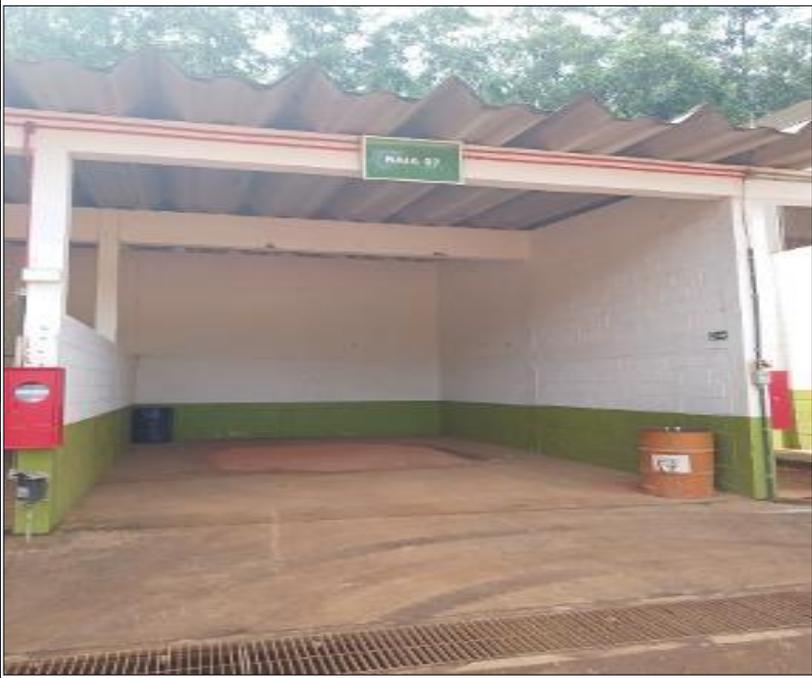
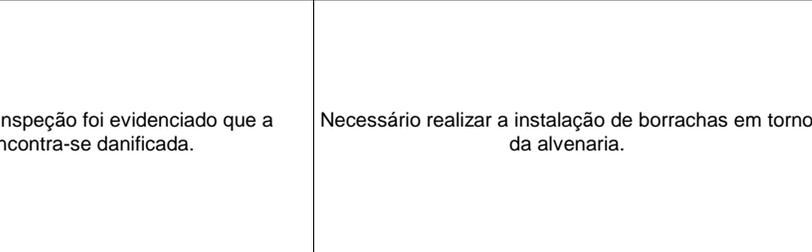
LOCALIZAÇÃO				CATEGORIA DE CONDIÇÃO: 3
FRONTAL				AS ESTRUTURAS DA ÁREA APRESENTAM ALGUMA DETERIORIZAÇÃO EM UMA EXTENSÃO ONDE HÁ ALGUMA REDUÇÃO DE RESISTÊNCIA. HÁ ALGUM COMPROMETIMENTO PARA O USO SEGURO DAS ESTRUTURAS.
TRATATIVA		FOTO GERAL DA PATOLOGIA		RESISTÊNCIA: 75-95% AÇÃO CORRETIVA: REPINTURA, APERTO DOS PARAFUSOS, E OUTROS REPAROS MENORES.
INSTALAÇÃO DE BORRACHAS

CATEGORIA DE CONDIÇÃO: 4
EVIDÊNCIA				AS ESTRUTURAS DA PLANTA APRESENTAM DETERIORIZAÇÃO SEVERA EM UMA DAS EXTENSÕES ONDE HÁ GRANDE REDUÇÃO DE RESISTÊNCIA. ATENÇÃO URGENTE DEVE SER DADA AO REPARO.
ALVENARIA DANIFICADA				RESISTÊNCIA: 50-75% AÇÃO CORRETIVA: REPARO OU TROCA DOS ELEMENTOS ESTRUTURAIS
RESULTADOS		CATEGORIA DE CONDIÇÃO: 5		AS ESTRUTURAS DA ÁREA MOSTRAM DETERIORIZAÇÃO SEVERA, EM UMA EXTENSÃO ONDE HÁ POUCA RESISTÊNCIA ÚTIL RESIDUAL.
PRIORIDADE: 2		DESCRITÃO		RESISTÊNCIA: < 50% AÇÃO CORRETIVA: REPARO OU TROCA DOS ELEMENTOS ESTRUTURAIS COM URGÊNCIA.

CATEGORIA DA CONDIÇÃO: 2				RECOMENDAÇÃO
Durante a presente inspeção foi evidenciado que a alvenaria encontra-se danificada.		Necessário realizar a instalação de borrachas em torno da alvenaria.

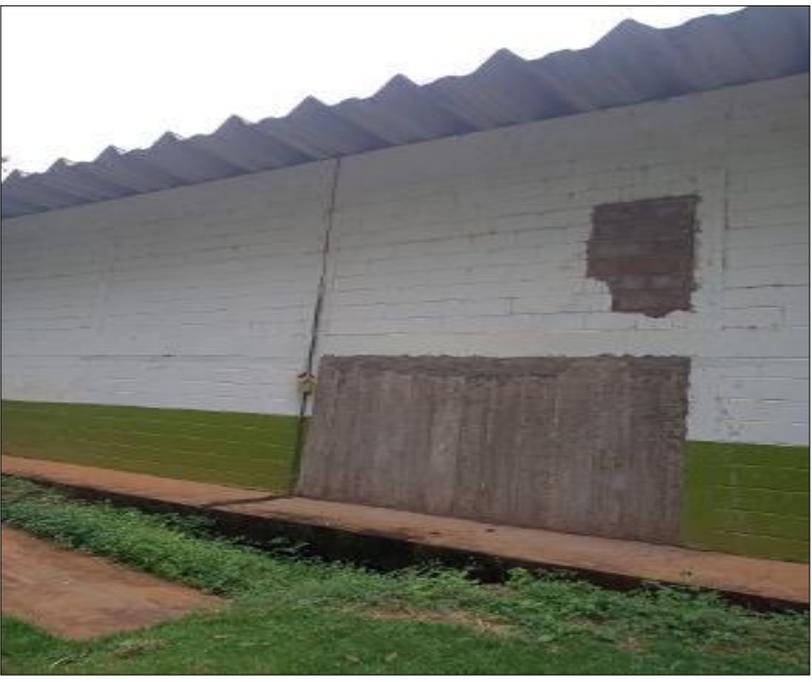
LOCALIZAÇÃO		FOTO GERAL DA PATOLOGIA		CATEGORIA DE CONDIÇÃO: 3	
POSTERIOR

RESISTÊNCIA: 75-95% AÇÃO CORRETIVA: REPINTURA, APERTO DOS PARAFUSOS, E OUTROS REPAROS MENORES.	
TRATATIVA				CATEGORIA DE CONDIÇÃO: 4	
ESCAVAÇÃO E CONCRETAGEM				AS ESTRUTURAS DA PLANTA APRESENTAM DETERIORIZAÇÃO SEVERA EM UMA DAS EXTENSÕES ONDE HÁ GRANDE REDUÇÃO DE RESISTÊNCIA. ATENÇÃO URGENTE DEVE SER DADA AO REPARO.	
EVIDÊNCIA				RESISTÊNCIA: 50-75% AÇÃO CORRETIVA: REPARO OU TROCA DOS ELEMENTOS ESTRUTURAIS	
ERSOÃO NO SOLO		CATEGORIA DE CONDIÇÃO: 5		CATEGORIA DE CONDIÇÃO: 5	
RESULTADOS		AS ESTRUTURAS DA PLANTA APRESENTAM DETERIORIZAÇÃO SEVERA EM UMA DAS EXTENSÕES ONDE HÁ GRANDE REDUÇÃO DE RESISTÊNCIA. ATENÇÃO URGENTE DEVE SER DADA AO REPARO.		RESISTÊNCIA: < 50% AÇÃO CORRETIVA: REPARO OU TROCA DOS ELEMENTOS ESTRUTURAIS COM URGÊNCIA.	
PRIORIDADE: 0 CATEGORIA DA CONDIÇÃO: 5		DESCRIÇÃO		RECOMENDAÇÃO	
		Está ocorrendo erosão no solo devido a chuva e com isso o aterro em baixo da calçada está saindo e deixando a calçada em balanço, com o passador só tempo a calçada pode ceder.		Recomendo escavar em volta da calçada inteira, preencher com concreto embaixo da calçada e fazer uma canaleta de captação de água na borda da calçada.

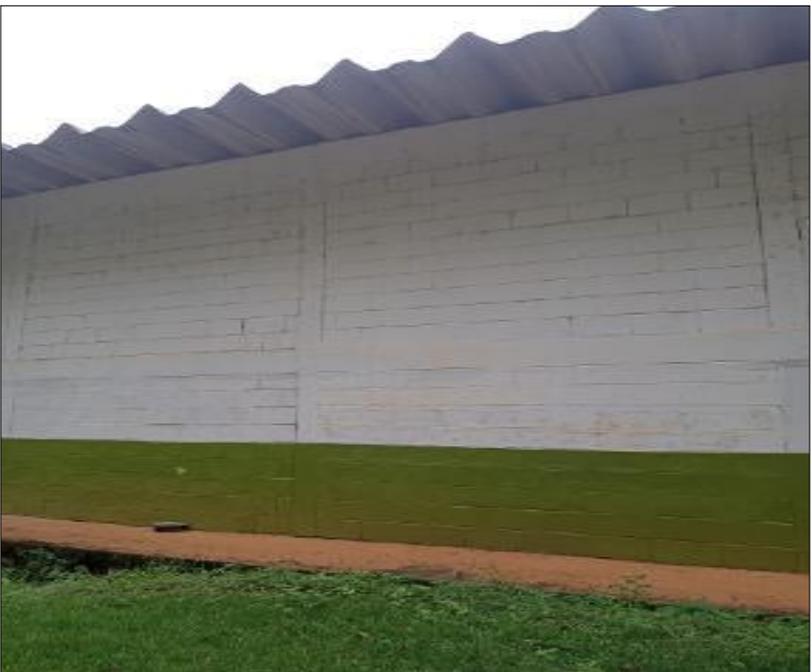
LOCALIZAÇÃO		FOTO GERAL DA PATOLOGIA		CATEGORIA DE CONDIÇÃO: 3	
POSTERIOR

RESISTÊNCIA: 75-95% AÇÃO CORRETIVA: REPINTURA, APERTO DOS PARAFUSOS, E OUTROS REPAROS MENORES.	
TRATATIVA				CATEGORIA DE CONDIÇÃO: 4	
ESCAVAÇÃO E CONCRETAGEM				AS ESTRUTURAS DA PLANTA APRESENTAM DETERIORIZAÇÃO SEVERA EM UMA DAS EXTENSÕES ONDE HÁ GRANDE REDUÇÃO DE RESISTÊNCIA. ATENÇÃO URGENTE DEVE SER DADA AO REPARO.	
EVIDÊNCIA		CATEGORIA DE CONDIÇÃO: 5		CATEGORIA DE CONDIÇÃO: 5	
ERSOÃO NO SOLO		RESISTÊNCIA: 50-75% AÇÃO CORRETIVA: REPARO OU TROCA DOS ELEMENTOS ESTRUTURAIS		AS ESTRUTURAS DA ÁREA MOSTRAM DETERIORIZAÇÃO SEVERA, EM UMA EXTENSÃO ONDE HÁ POUCA RESISTÊNCIA ÚTIL RESIDUAL.	
RESULTADOS		RESISTÊNCIA: < 50% AÇÃO CORRETIVA: REPARO OU TROCA DOS ELEMENTOS ESTRUTURAIS COM URGÊNCIA.		RESISTÊNCIA: < 50% AÇÃO CORRETIVA: REPARO OU TROCA DOS ELEMENTOS ESTRUTURAIS COM URGÊNCIA.	
PRIORIDADE: 0 CATEGORIA DA CONDIÇÃO: 5		DESCRIÇÃO		RECOMENDAÇÃO

Está ocorrendo erosão no solo devido a chuva e com isso o aterro em baixo da calçada está saindo e deixando a calçada em balanço, com o passador só tempo a calçada pode ceder.		Recomendo escavar em volta da calçada inteira, preencher com concreto embaixo da calçada e fazer uma canaleta de captação de água na borda da calçada.

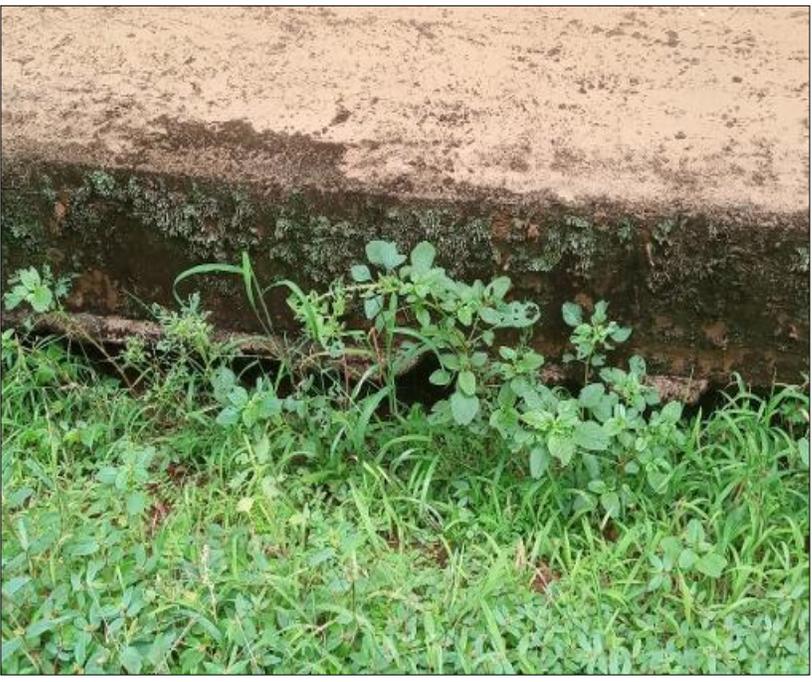
LOCALIZAÇÃO		FOTO GERAL DA PATOLOGIA		CATEGORIA DE CONDIÇÃO: 3	
POSTERIOR

AS ESTRUTURAS DA ÁREA APRESENTAM ALGUMA DETERIORIZAÇÃO EM UMA EXTENSÃO ONDE HÁ ALGUMA REDUÇÃO DE RESISTÊNCIA. HÁ ALGUM COMPROMETIMENTO PARA O USO SEGURO DAS ESTRUTURAS.	
TRATATIVA				RESISTÊNCIA: 75-95% AÇÃO CORRETIVA: REPINTURA, APERTO DOS PARAFUSOS, E OUTROS REPAROS MENORES.	
ESCAVAÇÃO E CONCRETAGEM				CATEGORIA DE CONDIÇÃO: 4	
EVIDÊNCIA		AS ESTRUTURAS DA PLANTA APRESENTAM DETERIORIZAÇÃO SEVERA EM UMA DAS EXTENSÕES ONDE HÁ GRANDE REDUÇÃO DE RESISTÊNCIA. ATENÇÃO URGENTE DEVE SER DADA AO REPARO.		RESISTÊNCIA: 50-75% AÇÃO CORRETIVA: REPARO OU TROCA DOS ELEMENTOS ESTRUTURAIS	
ERSOÃO NO SOLO		CATEGORIA DE CONDIÇÃO: 5		CATEGORIA DE CONDIÇÃO: 5	
RESULTADOS		DESCRİÇÃO		RECOMENDAÇÃO	
PRIORIDADE: 0 CATEGORIA DA CONDIÇÃO: 5		Está ocorrendo erosão no solo devido a chuva e com isso o aterro em baixo da calçada está saindo e deixando a calçada em balanço, com o passador só tempo a calçada pode ceder.		Recomendo escavar em volta da calçada inteira, preencher com concreto embaixo da calçada e fazer uma canaleta de captação de água na borda da calçada.

AS ESTRUTURAS DA ÁREA MOSTRAM DETERIORIZAÇÃO SEVERA, EM UMA EXTENSÃO ONDE HÁ POUCA RESISTÊNCIA ÚTIL RESIDUAL.	
				RESISTÊNCIA: < 50% AÇÃO CORRETIVA: REPARO OU TROCA DOS ELEMENTOS ESTRUTURAIS COM URGÊNCIA.

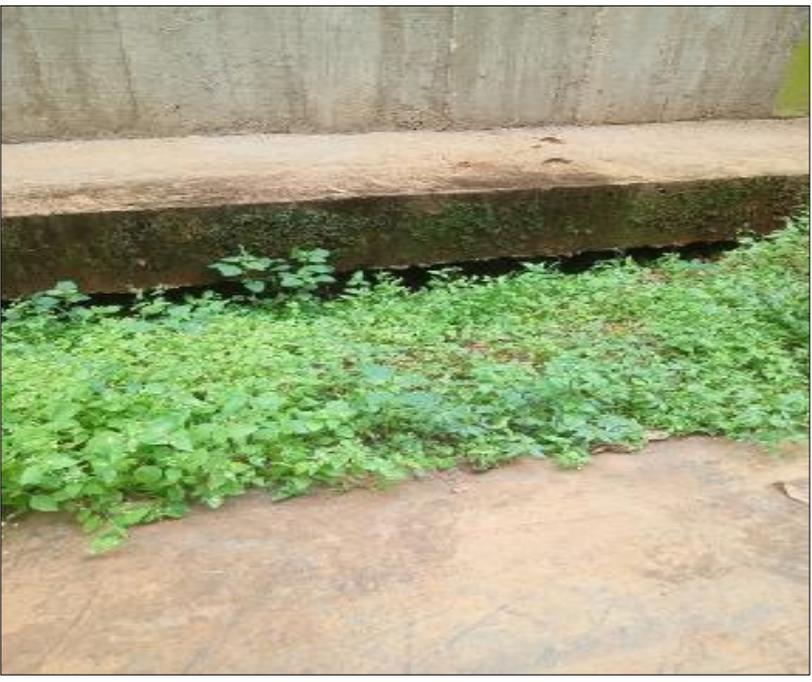
LOCALIZAÇÃO		FOTO GERAL DA PATOLOGIA		CATEGORIA DE CONDIÇÃO: 3	
POSTERIOR

AS ESTRUTURAS DA ÁREA APRESENTAM ALGUMA DETERIORIZAÇÃO EM UMA EXTENSÃO ONDE HÁ ALGUMA REDUÇÃO DE RESISTÊNCIA. HÁ ALGUM COMPROMETIMENTO PARA O USO SEGURO DAS ESTRUTURAS.	
TRATATIVA				RESISTÊNCIA: 75-95% AÇÃO CORRETIVA: REPINTURA, APERTO DOS PARAFUSOS, E OUTROS REPAROS MENORES.	
ESCAVAÇÃO E CONCRETAGEM				CATEGORIA DE CONDIÇÃO: 4	
EVIDÊNCIA		CATEGORIA DE CONDIÇÃO: 5		CATEGORIA DE CONDIÇÃO: 5	
ERRO NO SOLO		AS ESTRUTURAS DA PLANTA APRESENTAM DETERIORIZAÇÃO SEVERA EM UMA DAS EXTENSÕES ONDE HÁ GRANDE REDUÇÃO DE RESISTÊNCIA. ATENÇÃO URGENTE DEVE SER DADA AO REPARO.		RESISTÊNCIA: 50-75% AÇÃO CORRETIVA: REPARO OU TROCA DOS ELEMENTOS ESTRUTURAIS	
RESULTADOS		DESCRİÇÃO		RECOMENDAÇÃO	
PRIORIDADE: 0 CATEGORIA DA CONDIÇÃO: 5		Está ocorrendo erosão no solo devido a chuva e com isso o aterro em baixo da calçada está saindo e deixando a calçada em balanço, com o passar do tempo a calçada pode ceder.		Recomendo escavar em volta da calçada inteira, preencher com concreto embaixo da calçada e fazer uma canaleta de captação de água na borda da calçada.

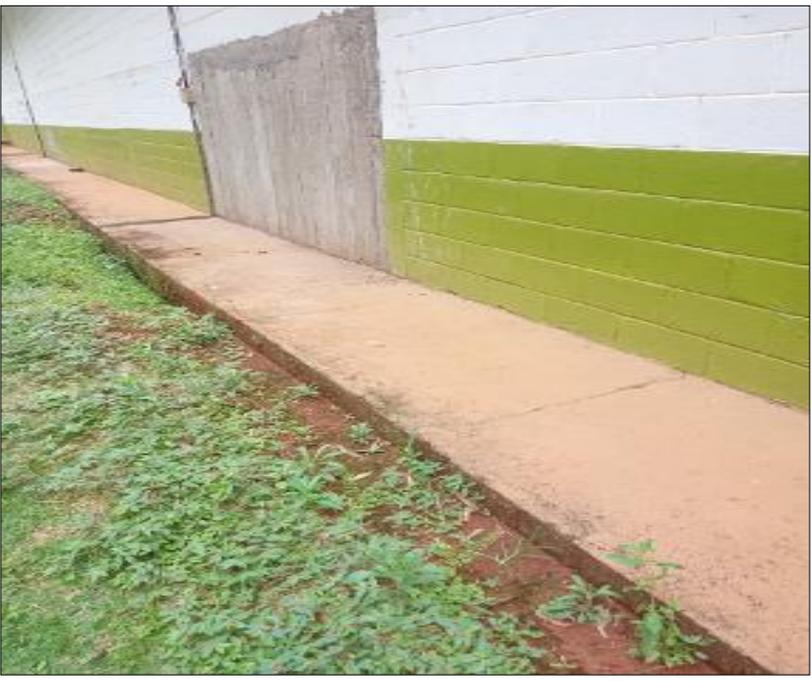
POSTERIOR				CATEGORIA DE CONDIÇÃO: 3	
TRATATIVA		FOTO GERAL DA PATOLOGIA		CATEGORIA DE CONDIÇÃO: 4	
ESCAVAÇÃO E CONCRETAGEM

AS ESTRUTURAS DA ÁREA APRESENTAM ALGUMA DETERIORIZAÇÃO EM UMA EXTENSÃO ONDE HÁ ALGUMA REDUÇÃO DE RESISTÊNCIA. HÁ ALGUM COMPROMETIMENTO PARA O USO SEGURO DAS ESTRUTURAS.	
EVIDÊNCIA				RESISTÊNCIA: 75-95% AÇÃO CORRETIVA: REPINTURA, APERTO DOS PARAFUSOS, E OUTROS REPAROS MENORES.	
ERRO NO SOLO				CATEGORIA DE CONDIÇÃO: 5	
RESULTADOS

AS ESTRUTURAS DA PLANTA APRESENTAM DETERIORIZAÇÃO SEVERA EM UMA DAS EXTENSÕES ONDE HÁ GRANDE REDUÇÃO DE RESISTÊNCIA. ATENÇÃO URGENTE DEVE SER DADA AO REPARO.	
PRIORIDADE: 0 CATEGORIA DA CONDIÇÃO: 5				RESISTÊNCIA: 50-75% AÇÃO CORRETIVA: REPARO OU TROCA DOS ELEMENTOS ESTRUTURAIS	
DESCRIÇÃO		RECOMENDAÇÃO		CATEGORIA DE CONDIÇÃO: 5	
Está ocorrendo erosão no solo devido a chuva e com isso o aterro em baixo da calçada está saindo e deixando a calçada em balanço, com o passador só tempo a calçada pode ceder.		Recomendo escavar em volta da calçada inteira, preencher com concreto embaixo da calçada e fazer uma canaleta de captação de água na borda da calçada.		AS ESTRUTURAS DA ÁREA MOSTRAM DETERIORIZAÇÃO SEVERA, EM UMA EXTENSÃO ONDE HÁ POUCA RESISTÊNCIA ÚTIL RESIDUAL.

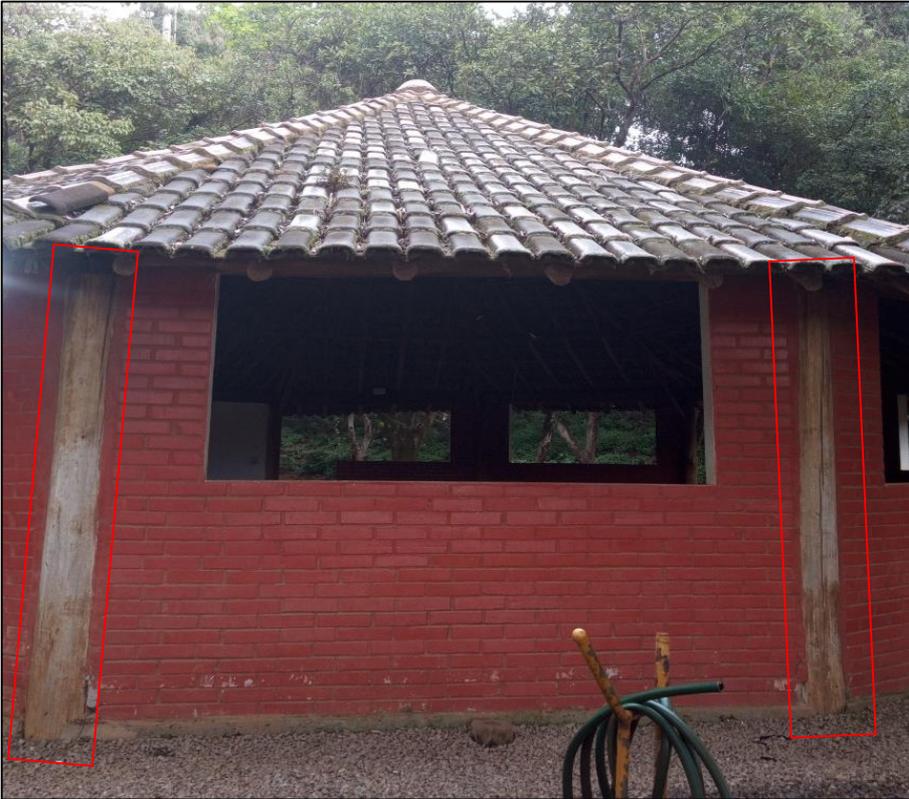
AS ESTRUTURAS DA PLANTA POSSUEM ALGUMA DETERIORIZAÇÃO EM UMA EXTENSÃO COM LEVE REDUÇÃO DA RESISTÊNCIA. O USO SEGURO DAS ESTRUTURAS DA ÁREA SÃO ASSEGURADAS.
LOCALIZAÇÃO			RESISTÊNCIA: 75-95% AÇÃO CORRETIVA: REPINTURA, APERTO DOS PARAFUSOS, E OUTROS REPAROS MENORES.
PILARES DE MADEIRA			CATEGORIA DE CONDIÇÃO: 4
TRATATIVA	FOTO GERAL DA EVIDÊNCIA		CATEGORIA DE CONDIÇÃO: 5
SUBSTITUIÇÃO COMPLETA

RESULTADOS	DESCRIÇÃO	RECOMENDAÇÃO	CATEGORIA DE CONDIÇÃO: 5
PRIORIDADE: 0 CATEGORIA DA CONDIÇÃO: 4	Evidenciado presença de fendilhamento nos pilares de madeira, assim como deterioração em sua composição. Os fendilhamentos são críticos pois comprometem a integridade estrutural dos pilares, tornando-os menos capazes de suportar as cargas que estão sujeitos, não oferecendo estabilidade.	Necessário substituir os pilares de sustentação. Assim que realizada, os novos pilares do Quiosque deverão garantir a segurança e durabilidade, evitando potenciais problemas estruturais no futuro.	AS ESTRUTURAS DA ÁREA MOSTRAM DETERIORIZAÇÃO SEVERA, EM UMA EXTENSÃO ONDE HÁ POUCA RESISTÊNCIA ÚTIL RESIDUAL. RESISTÊNCIA: < 50% AÇÃO CORRETIVA: REPARO OU TROCA DOS ELEMENTOS ESTRUTURAIS COM URGÊNCIA.
