MOSAIC ARAXÁ / MG	
NR 18 – REALIZAR INSPEÇÃO ESTRUTURAL EM EDIFICAÇÕES E INSPEÇÃO POR DRONE NOS TELHADOS DE COBERTURA.	Relatório 5582	Página <div style="text-align: right;">1</div>	
	Obra 10036	Revisão <div style="text-align: right;">0</div>

INSPEÇÃO DE INTEGRIDADE

MOSAIX ARAXÁ/MG

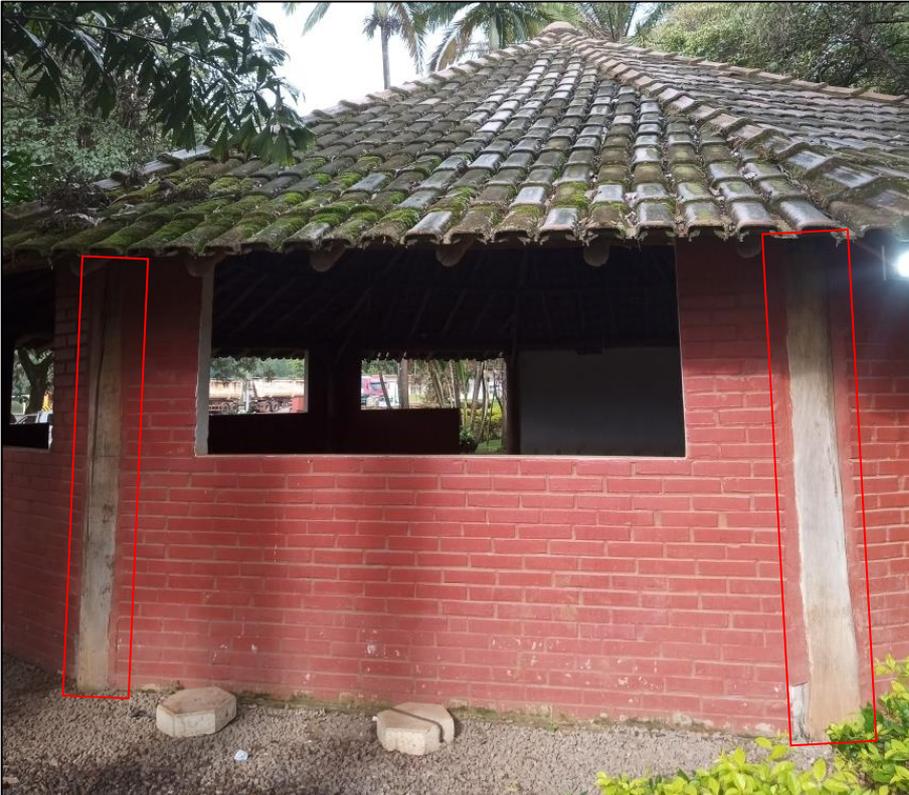
PILARES DE MADEIRA			CATEGORIA DE CONDIÇÃO: 3
TRATATIVA	FOTO GERAL DA EVIDÊNCIA		AS ESTRUTURAS DA ÁREA APRESENTAM ALGUMA DETERIORIZAÇÃO EM UMA EXTENSÃO ONDE HÁ ALGUMA REDUÇÃO DE RESISTÊNCIA. HÁ ALGUM COMPROMETIMENTO PARA O USO SEGURO DAS ESTRUTURAS.
SUBSTITUIÇÃO COMPLETA

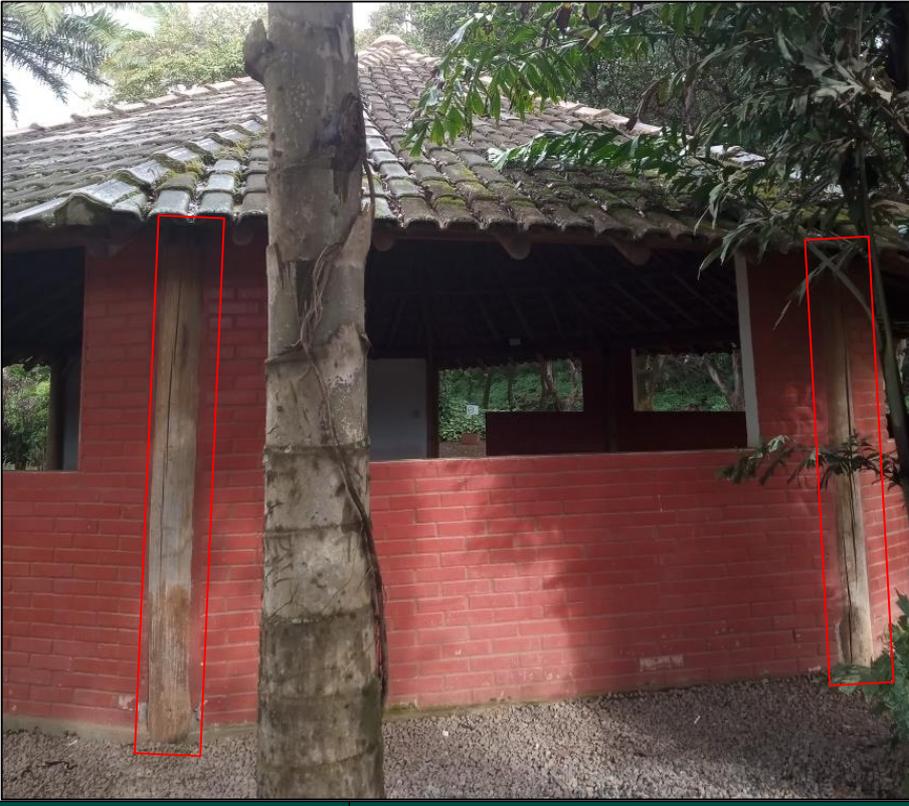
AS ESTRUTURAS DA ÁREA APRESENTAM ALGUMA DETERIORIZAÇÃO EM UMA EXTENSÃO ONDE HÁ ALGUMA REDUÇÃO DE RESISTÊNCIA. HÁ ALGUM COMPROMETIMENTO PARA O USO SEGURO DAS ESTRUTURAS. RESISTÊNCIA: 75-95% AÇÃO CORRETIVA: REPINTURA, APERTO DOS PARAFUSOS, E OUTROS REPAROS MENORES.
LOCALIZAÇÃO			CATEGORIA DE CONDIÇÃO: 4
PILARES DE MADEIRA			AS ESTRUTURAS DA PLANTA APRESENTAM DETERIORIZAÇÃO SEVERA EM UMA DAS EXTENSÕES ONDE HÁ GRANDE REDUÇÃO DE RESISTÊNCIA. ATENÇÃO URGENTE DEVE SER DADA AO REPARO. RESISTÊNCIA: 50-75% AÇÃO CORRETIVA: REPARO OU TROCA DOS ELEMENTOS ESTRUTURAIS
TRATATIVA			CATEGORIA DE CONDIÇÃO: 5
SUBSTITUIÇÃO COMPLETA			AS ESTRUTURAS DA ÁREA MOSTRAM DETERIORIZAÇÃO SEVERA, EM UMA EXTENSÃO ONDE HÁ POUCA RESISTÊNCIA ÚTIL RESIDUAL. RESISTÊNCIA: < 50% AÇÃO CORRETIVA: REPARO OU TROCA DOS ELEMENTOS ESTRUTURAIS COM URGÊNCIA.
EVIDÊNCIA			DESCRÇÃO
FENDILHAMENTO DAS TORAS (PILARES), DETERIORAÇÃO DAS MADEIRAS, E SUJIDADE NAS TELHAS	Evidenciado presença de fendilhamento nos pilares de madeira, assim como deterioração em sua composição. Os fendilhamentos são críticos pois comprometem a integridade estrutural dos pilares, tornando-os menos capazes de suportar as cargas que estão sujeitos, não oferecendo estabilidade.	Necessário substituir os pilares de sustentação. Os novos pilares do Quiosque deverão garantir a segurança e durabilidade, evitando potenciais problemas estruturais no futuro.

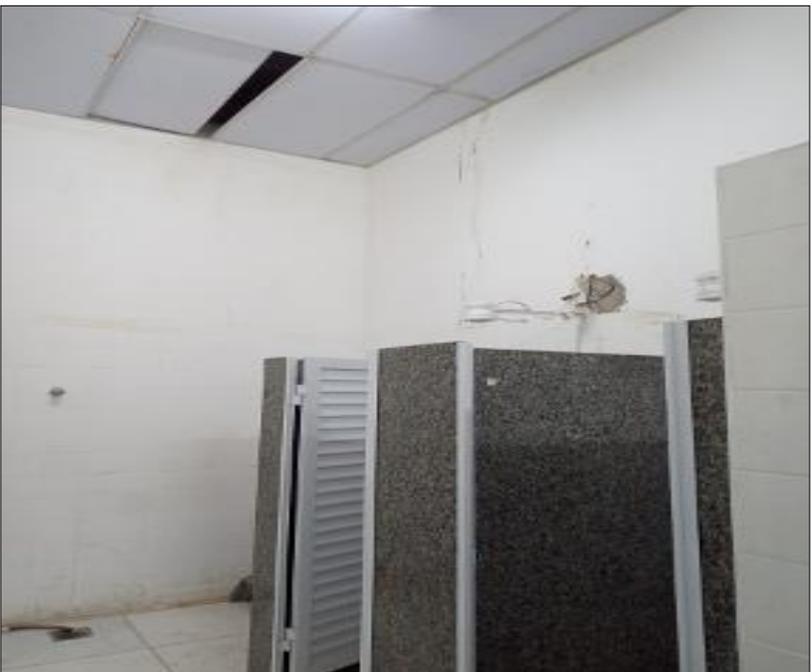
RESISTÊNCIA: 95%-100% AÇÃO CORRETIVA: REPINTURA, APERTO DOS PARAFUSOS, E OUTROS REPAROS MENORES.	
LOCALIZAÇÃO				CATEGORIA DE CONDIÇÃO: 4	
SANITÁRIO FEMININO				AS ESTRUTURAS DA ÁREA APRESENTAM ALGUMA DETERIORIZAÇÃO EM UMA EXTENSÃO ONDE HÁ ALGUMA REDUÇÃO DE RESISTÊNCIA. HÁ ALGUM COMPROMETIMENTO PARA O USO SEGURO DAS ESTRUTURAS. RESISTÊNCIA: 75-95% AÇÃO CORRETIVA: REPINTURA, APERTO DOS PARAFUSOS, E OUTROS REPAROS MENORES.	
TRATATIVA		RESULTADOS		CATEGORIA DE CONDIÇÃO: 5	
REALOCAMENTO E RECOMPOSIÇÃO ESTRUTURAL		DESCRİÇÃO		RECOMENDAÇÃO	
EVIDÊNCIA		Durante a presente inspeção foi evidenciado que a alvenaria encontra-se com desagregação e a placa do forro deslocada.		Necessário realizar a recomposição da alvenaria com argamassa estrutural e realocar a placa no forro.	
DESAGREGAÇÃO NA PAREDE DO CHUVEIRO - PLACA DESLOCADA NO FORRO		PRIORIDADE: 2		AS ESTRUTURAS DA PLANTA APRESENTAM DETERIORIZAÇÃO SEVERA EM UMA DAS EXTENSÕES ONDE HÁ GRANDE REDUÇÃO DE RESISTÊNCIA. ATENÇÃO URGENTE DEVE SER DADA AO REPARO. RESISTÊNCIA: 50-75% AÇÃO CORRETIVA: REPARO OU TROCA DOS ELEMENTOS ESTRUTURAIS

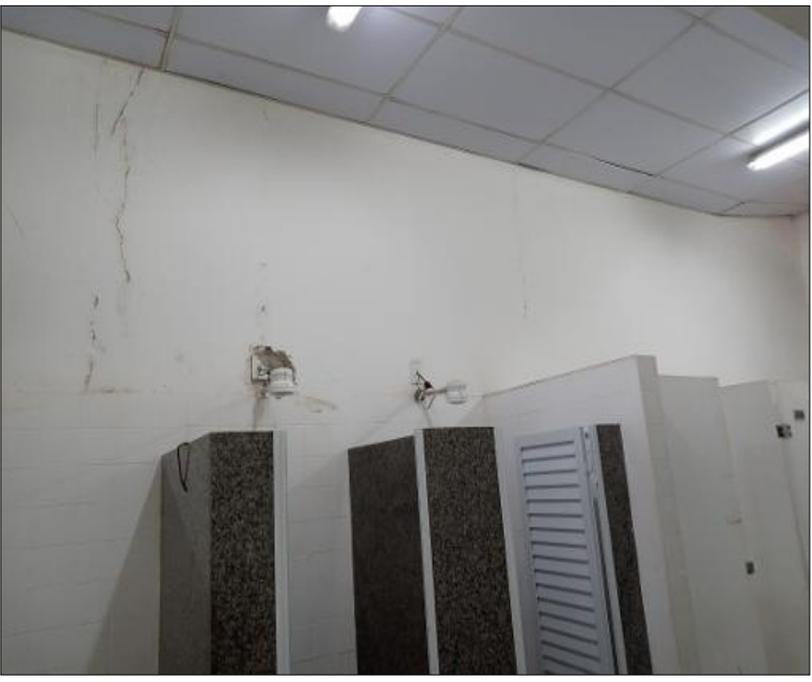
LOCALIZAÇÃO		FOTO GERAL DA PATOLOGIA		CATEGORIA DE CONDIÇÃO: 3	
SANITÁRIO FEMININO

RESISTÊNCIA: 95%-100% AÇÃO CORRETIVA: REPINTURA, APERTO DOS PARAFUSOS, E OUTROS REPAROS MENORES.	
TRATATIVA				CATEGORIA DE CONDIÇÃO: 3	
REALOCAMENTO E RECOMPOSIÇÃO ESTRUTURAL				AS ESTRUTURAS DA ÁREA APRESENTAM ALGUMA DETERIORIZAÇÃO EM UMA EXTENSÃO ONDE HÁ ALGUMA REDUÇÃO DE RESISTÊNCIA. HÁ ALGUM COMPROMETIMENTO PARA O USO SEGURO DAS ESTRUTURAS.	
EVIDÊNCIA				RESISTÊNCIA: 75-95% AÇÃO CORRETIVA: REPINTURA, APERTO DOS PARAFUSOS, E OUTROS REPAROS MENORES.	
FISSURAS - INFILTRAÇÃO E DESAGREGAÇÃO		CATEGORIA DE CONDIÇÃO: 4		AS ESTRUTURAS DA PLANTA APRESENTAM DETERIORIZAÇÃO SEVERA EM UMA DAS EXTENSÕES ONDE HÁ GRANDE REDUÇÃO DE RESISTÊNCIA. ATENÇÃO URGENTE DEVE SER DADA AO REPARO.	
RESULTADOS		RESISTÊNCIA: 50-75% AÇÃO CORRETIVA: REPARO OU TROCA DOS ELEMENTOS ESTRUTURAIS		AS ESTRUTURAS DA PLANTA APRESENTAM DETERIORIZAÇÃO SEVERA EM UMA DAS EXTENSÕES ONDE HÁ GRANDE REDUÇÃO DE RESISTÊNCIA. ATENÇÃO URGENTE DEVE SER DADA AO REPARO.

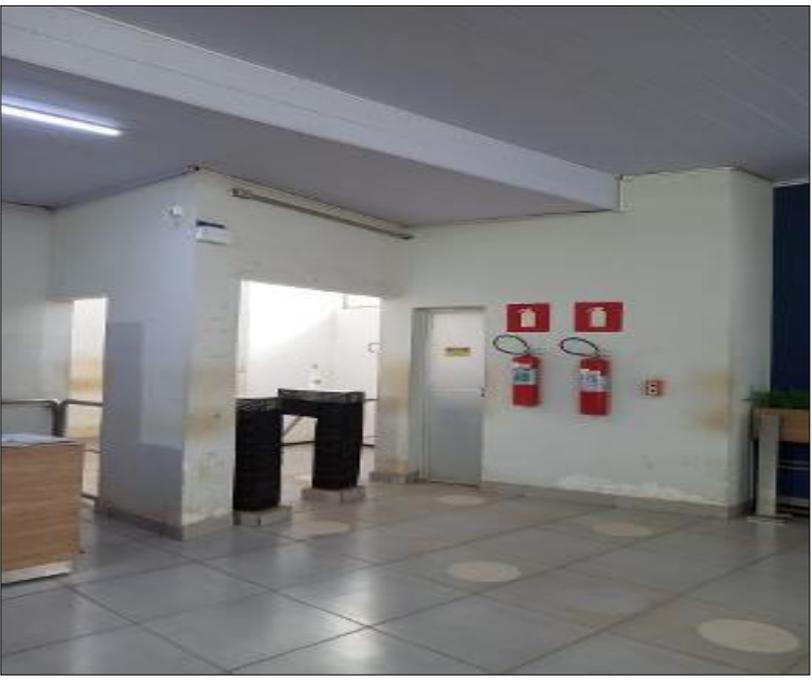
CATEGORIA DE CONDIÇÃO: 3	
EVIDÊNCIA				AS ESTRUTURAS DA ÁREA APRESENTAM ALGUMA DETERIORIZAÇÃO EM UMA EXTENSÃO ONDE HÁ ALGUMA REDUÇÃO DE RESISTÊNCIA. HÁ ALGUM COMPROMETIMENTO PARA O USO SEGURO DAS ESTRUTURAS.	
SUJIDADE				RESISTÊNCIA: 75-95% AÇÃO CORRETIVA: REPINTURA, APERTO DOS PARAFUSOS, E OUTROS REPAROS MENORES.	
RESULTADOS		CATEGORIA DE CONDIÇÃO: 4			
PRIORIDADE: 3				AS ESTRUTURAS DA PLANTA APRESENTAM DETERIORIZAÇÃO SEVERA EM UMA DAS EXTENSÕES ONDE HÁ GRANDE REDUÇÃO DE RESISTÊNCIA. ATENÇÃO URGENTE DEVE SER DADA AO REPARO.	
CATEGORIA DA CONDIÇÃO: 1				RESISTÊNCIA: 50-75% AÇÃO CORRETIVA: REPARO OU TROCA DOS ELEMENTOS ESTRUTURAIS	
DESCRİÇÃO		RECOMENDAÇÃO		CATEGORIA DE CONDIÇÃO: 5	
Foi evidenciado que a alvenaria encontra-se com excesso de sujidade.		Necessário realizar a limpeza a fim de garantir a integridade da pintura.		AS ESTRUTURAS DA ÁREA MOSTRAM DETERIORIZAÇÃO SEVERA, EM UMA EXTENSÃO ONDE HÁ POUCA RESISTÊNCIA ÚTIL RESIDUAL.

LIMPEZA

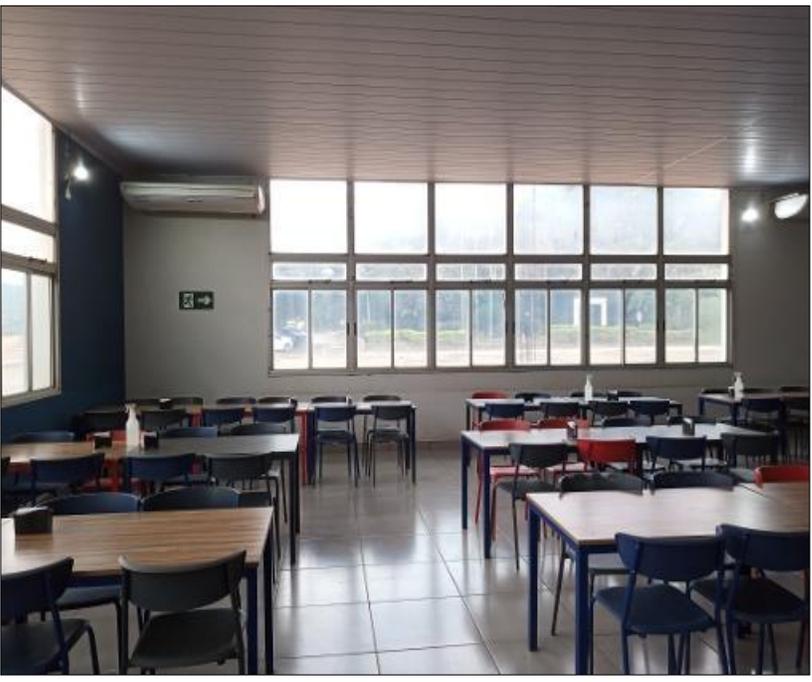
LIMPEZA, PINTURA E IMPERMEABILIZAÇÃO RESISTÊNCIA: 95%-100% AÇÃO CORRETIVA: REPINTURA, APERTO DOS PARAFUSOS, E OUTROS REPAROS MENORES.			
LOCALIZAÇÃO				CATEGORIA DE CONDIÇÃO: 4			
REFEITÓRIO				AS ESTRUTURAS DA ÁREA APRESENTAM ALGUMA DETERIORIZAÇÃO EM UMA EXTENSÃO ONDE HÁ ALGUMA REDUÇÃO DE RESISTÊNCIA. HÁ ALGUM COMPROMETIMENTO PARA O USO SEGURO DAS ESTRUTURAS. RESISTÊNCIA: 75-95% AÇÃO CORRETIVA: REPINTURA, APERTO DOS PARAFUSOS, E OUTROS REPAROS MENORES.			
TRATATIVA				CATEGORIA DE CONDIÇÃO: 5			
EVIDÊNCIA		DESCRİÇÃO		RECOMENDAÇÃO			
INFILTRAÇÃO		Foi evidenciado que embaixo da esquadrias das janelas possui infiltração.		Foi evidenciado que embaixo da esquadrias das janelas possui infiltração.		Necessário realizar a limpeza, pintura e impermeabilização da alvenaria.	
RESULTADOS		CATEGORIA DE CONDIÇÃO: 2		CATEGORIA DE CONDIÇÃO: 5

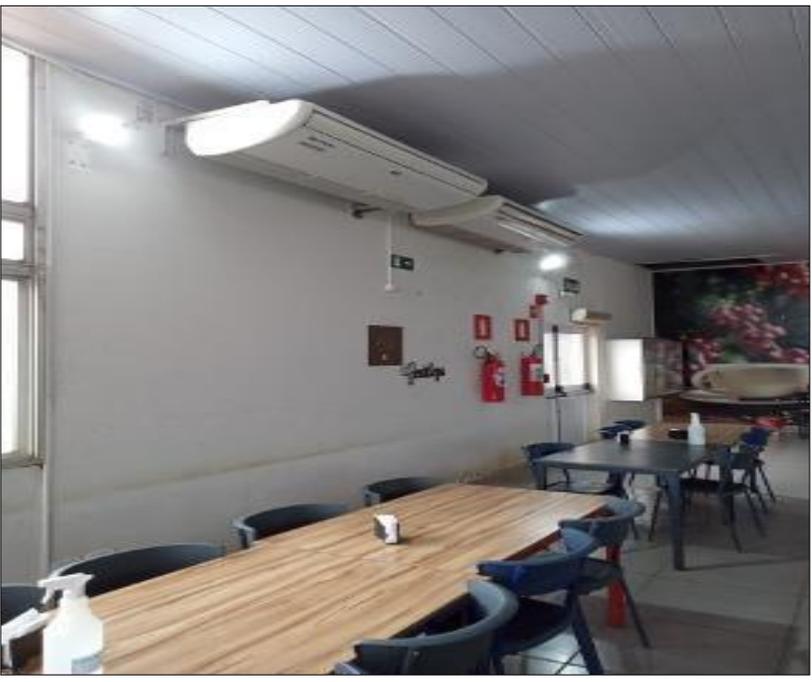
AS ESTRUTURAS DA PLANTA APRESENTAM DETERIORIZAÇÃO SEVERA EM UMA DAS EXTENSÕES ONDE HÁ GRANDE REDUÇÃO DE RESISTÊNCIA. ATENÇÃO URGENTE DEVE SER DADA AO REPARO.
EVIDÊNCIA				RESISTÊNCIA: 50-75% AÇÃO CORRETIVA: REPARO OU TROCA DOS ELEMENTOS ESTRUTURAIS
INFILTRAÇÃO NA BASE DAS PAREDES				CATEGORIA DE CONDIÇÃO: 5
RESULTADOS		AS ESTRUTURAS DA ÁREA MOSTRAM DETERIORIZAÇÃO SEVERA, EM UMA EXTENSÃO ONDE HÁ POUCA RESISTÊNCIA ÚTIL RESIDUAL.		
PRIORIDADE: 2		RESISTÊNCIA: < 50% AÇÃO CORRETIVA: REPARO OU TROCA DOS ELEMENTOS ESTRUTURAIS COM URGÊNCIA.

CATEGORIA DA CONDIÇÃO: 2				
DESCRIÇÃO		RECOMENDAÇÃO		CATEGORIA DE CONDIÇÃO: 5
Foi evidenciado que a base da alvenaria encontra-se com infiltração.		Necessário realizar a limpeza, pintura e impermeabilização da alvenaria.		AS ESTRUTURAS DA ÁREA MOSTRAM DETERIORIZAÇÃO SEVERA, EM UMA EXTENSÃO ONDE HÁ POUCA RESISTÊNCIA ÚTIL RESIDUAL.
				RESISTÊNCIA: < 50% AÇÃO CORRETIVA: REPARO OU TROCA DOS ELEMENTOS ESTRUTURAIS COM URGÊNCIA.

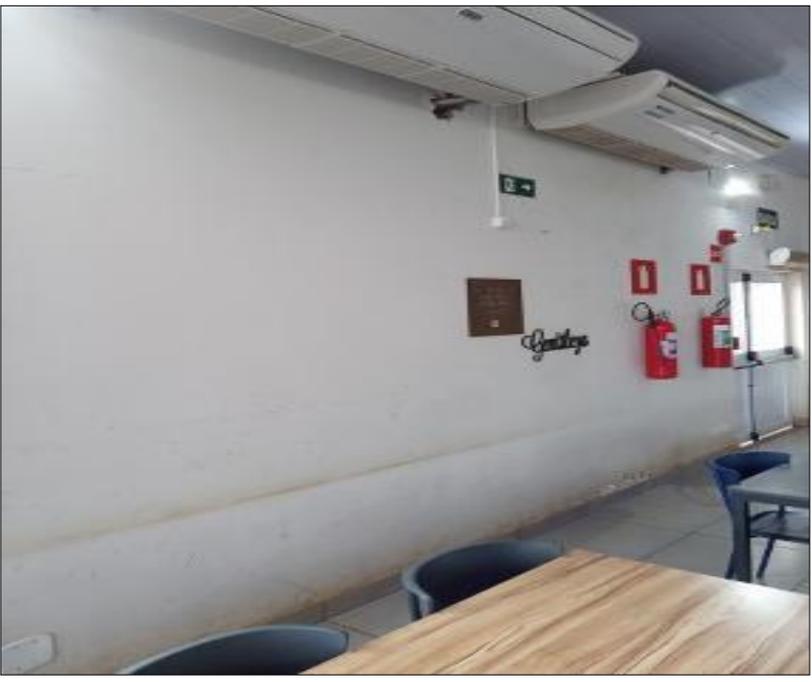
EVIDÊNCIA					
INFILTRAÇÃO NA BASE DAS PAREDES					
RESULTADOS					
PRIORIDADE: 2					
CATEGORIA DA CONDIÇÃO: 2					
DESCRIÇÃO	RECOMENDAÇÃO		CATEGORIA DE CONDIÇÃO: 5		
Foi evidenciado que a base da alvenaria encontra-se com infiltração.	Necessário realizar a limpeza, pintura e impermeabilização da alvenaria.		AS ESTRUTURAS DA ÁREA MOSTRAM DETERIORIZAÇÃO SEVERA, EM UMA EXTENSÃO ONDE HÁ POUCA RESISTÊNCIA ÚTIL RESIDUAL.

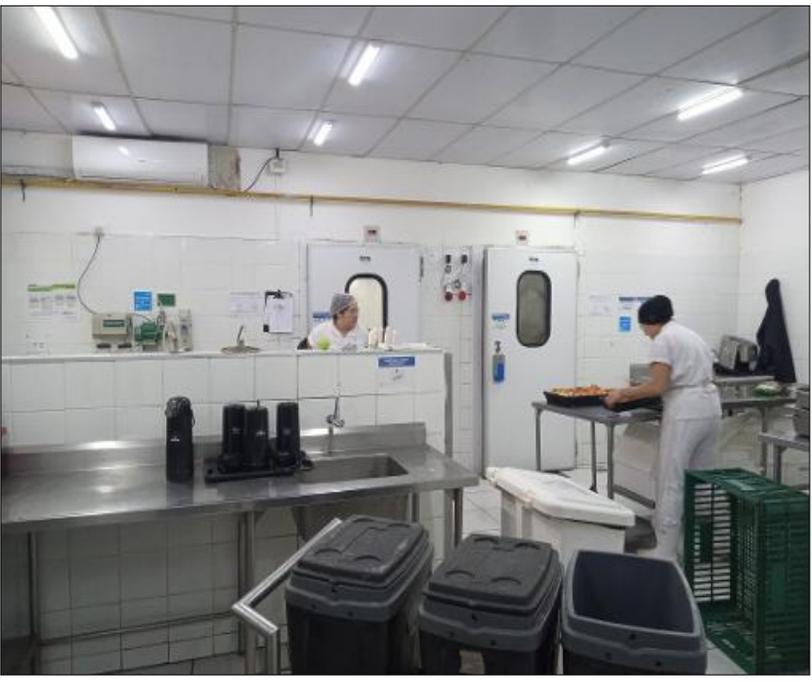
EVIDÊNCIA INFILTRAÇÃO NA PAREDE

CATEGORIA DE CONDIÇÃO: 3 AS ESTRUTURAS DA ÁREA APRESENTAM ALGUMA DETERIORIZAÇÃO EM UMA EXTENSÃO ONDE HÁ ALGUMA REDUÇÃO DE RESISTÊNCIA. HÁ ALGUM COMPROMETIMENTO PARA O USO SEGURO DAS ESTRUTURAS. RESISTÊNCIA: 75-95% AÇÃO CORRETIVA: REPINTURA, APERTO DOS PARAFUSOS, E OUTROS REPAROS MENORES.
RESULTADOS PRIORIDADE: 3 CATEGORIA DA CONDIÇÃO: 2			
DESCRIÇÃO	RECOMENDAÇÃO	CATEGORIA DE CONDIÇÃO: 5 AS ESTRUTURAS DA ÁREA MOSTRAM DETERIORIZAÇÃO SEVERA EM UMA EXTENSÃO ONDE HÁ POUCA RESISTÊNCIA ÚTIL RESIDUAL. RESISTÊNCIA: < 50% AÇÃO CORRETIVA: REPARO OU TROCA DOS ELEMENTOS ESTRUTURAIS COM URGÊNCIA.	
Durante a presente inspeção foi evidenciado a presença de infiltração na alvenaria.	Necessário realizar o tratamento da infiltração, por meio de limpeza, pintura e impermeabilização.

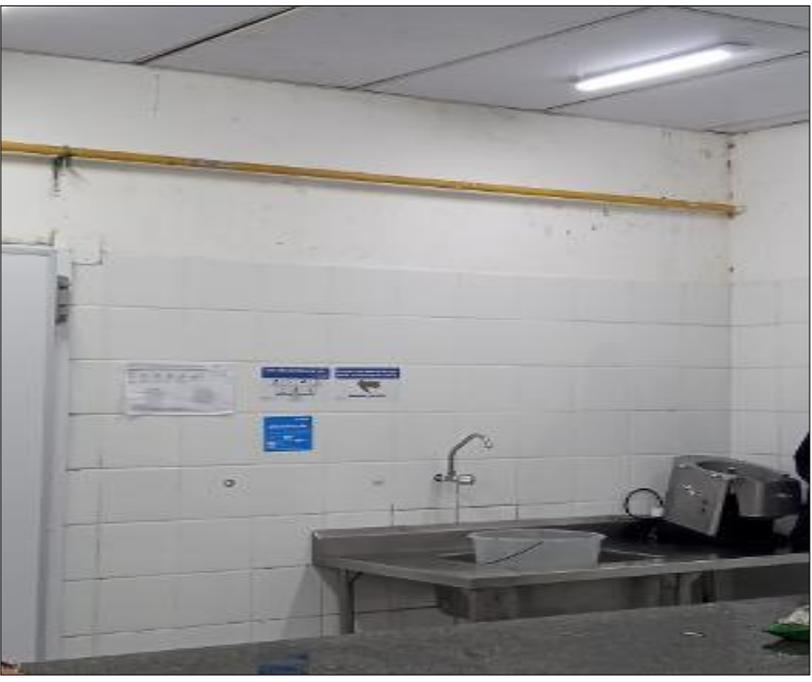
LOCALIZAÇÃO				CATEGORIA DE CONDIÇÃO: 3	
PRODUÇÃO				AS ESTRUTURAS DA ÁREA APRESENTAM ALGUMA DETERIORIZAÇÃO EM UMA EXTENSÃO ONDE HÁ ALGUMA REDUÇÃO DE RESISTÊNCIA. HÁ ALGUM COMPROMETIMENTO PARA O USO SEGURO DAS ESTRUTURAS.	
TRATATIVA		FOTO GERAL DA PATOLOGIA		RESISTÊNCIA: 75-95% AÇÃO CORRETIVA: REPINTURA, APERTO DOS PARAFUSOS, E OUTROS REPAROS MENORES.	
LIMPEZA, PINTURA E IMPERMEABILIZAÇÃO		CATEGORIA DE CONDIÇÃO: 4		AS ESTRUTURAS DA PLANTA APRESENTAM DETERIORIZAÇÃO SEVERA EM UMA DAS EXTENSÕES ONDE HÁ GRANDE REDUÇÃO DE RESISTÊNCIA. ATENÇÃO URGENTE DEVE SER DADA AO REPARO.	
EVIDÊNCIA		CATEGORIA DE CONDIÇÃO: 5		AS ESTRUTURAS DA ÁREA MOSTRAM DETERIORIZAÇÃO SEVERA, EM UMA EXTENSÃO ONDE HÁ POUCA RESISTÊNCIA ÚTIL RESIDUAL.	
INFILTRAÇÃO NA PAREDE		Durante a presente inspeção foi evidenciado a presença de infiltração na alvenaria.		Necessary realizar o tratamento da infiltração, por meio de limpeza, pintura e impermeabilização.

RESULTADOS		PRIORIDADE: 3 CATEGORIA DA CONDIÇÃO: 2		RESISTÊNCIA: 50-75% AÇÃO CORRETIVA: REPARO OU TROCA DOS ELEMENTOS ESTRUTURAIS	
DESCRİÇÃO		RECOMENDAÇÃO		CATEGORIA DE CONDIÇÃO: 5	
Durante a presente inspeção foi evidenciado a presença de infiltração na alvenaria.		Necessary realizar o tratamento da infiltração, por meio de limpeza, pintura e impermeabilização.		RESISTÊNCIA: < 50% AÇÃO CORRETIVA: REPARO OU TROCA DOS ELEMENTOS ESTRUTURAIS COM URGÊNCIA.

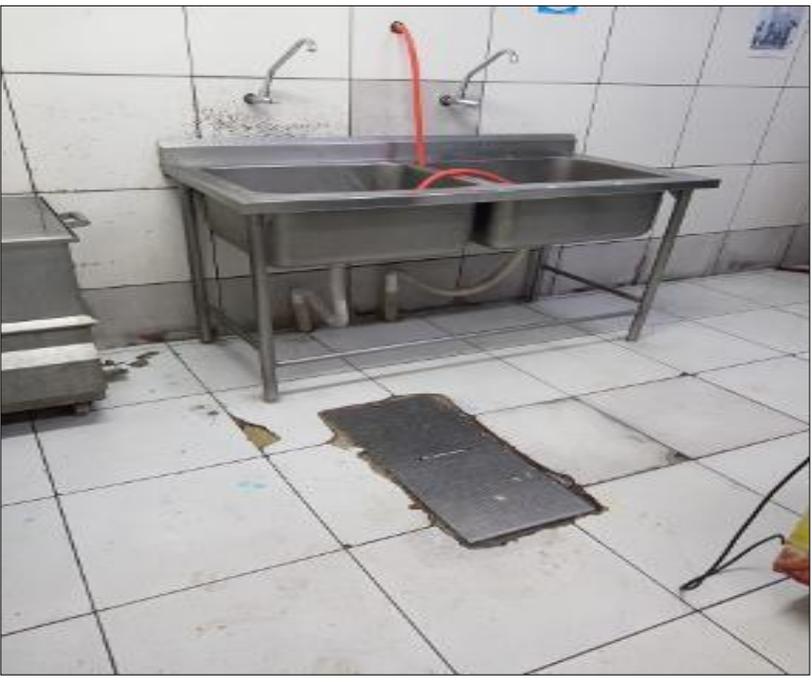
PRIORITYDE: 3 CATEGORIA DA CONDIÇÃO: 2		DESCRİÇÃO		RECOMENDAÇÃO	
		Durante a presente inspeção foi evidenciado que o piso encontra-se danificado.		AS ESTRUTURAS DA PLANTA APRESENTAM DETERIORIZAÇÃO SEVERA EM UMA DAS EXTENSÕES ONDE HÁ GRANDE REDUÇÃO DE RESISTÊNCIA. ATENÇÃO URGENTE DEVE SER DADA AO REPARO. RESISTÊNCIA: 50-75% AÇÃO CORRETIVA: REPARO OU TROCA DOS ELEMENTOS ESTRUTURAIS	
				AS ESTRUTURAS DA ÁREA MOSTRAM DETERIORIZAÇÃO SEVERA, EM UMA EXTENSÃO ONDE HÁ POUCA RESISTÊNCIA ÚTIL RESIDUAL. RESISTÊNCIA: < 50% AÇÃO CORRETIVA: REPARO OU TROCA DOS ELEMENTOS ESTRUTURAIS COM URGÊNCIA.

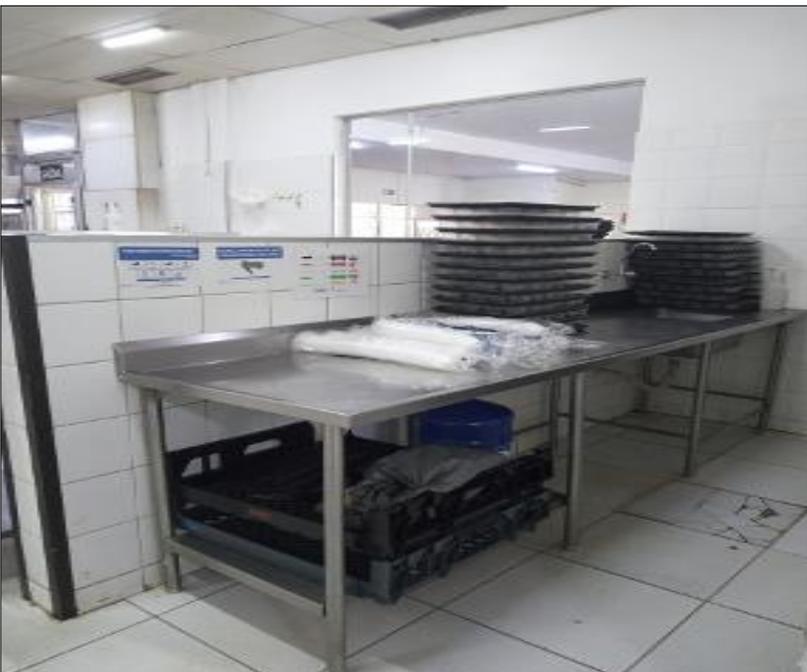
SOBREMESA			CATEGORIA DE CONDIÇÃO: 3
TRATATIVA			AS ESTRUTURAS DA ÁREA APRESENTAM ALGUMA DETERIORIZAÇÃO EM UMA EXTENSÃO ONDE HÁ ALGUMA REDUÇÃO DE RESISTÊNCIA. HÁ ALGUM COMPROMETIMENTO PARA O USO SEGURO DAS ESTRUTURAS.
SUBSTITUIÇÃO			RESISTÊNCIA: 75-95% AÇÃO CORRETIVA: REPINTURA, APERTO DOS PARAFUSOS, E OUTROS REPAROS MENORES.
EVIDÊNCIA	PISO DANIFICADO		CATEGORIA DE CONDIÇÃO: 4
RESULTADOS	<p>PRIORIDADE: 2</p> <p>CATEGORIA DA CONDIÇÃO: 3</p>		AS ESTRUTURAS DA PLANTA APRESENTAM DETERIORIZAÇÃO SEVERA EM UMA DAS EXTENSÕES ONDE HÁ GRANDE REDUÇÃO DE RESISTÊNCIA. ATENÇÃO URGENTE DEVE SER DADA AO REPARO.
	DESCRİÇÃO		CATEGORIA DE CONDIÇÃO: 5
	<p>Durante a presente inspeção foi evidenciado que o piso encontra-se danificado.</p>		AS ESTRUTURAS DA ÁREA MOSTRAM DETERIORIZAÇÃO SEVERA, EM UMA EXTENSÃO ONDE HÁ POUCA RESISTÊNCIA ÚTIL RESIDUAL.
	<p>Necessário realizar a substituição do piso, a fim de evitar risco de queda ou tropeçamento.</p>		RESISTÊNCIA: < 50% AÇÃO CORRETIVA: REPARO OU TROCA DOS ELEMENTOS ESTRUTURAIS COM URGÊNCIA.

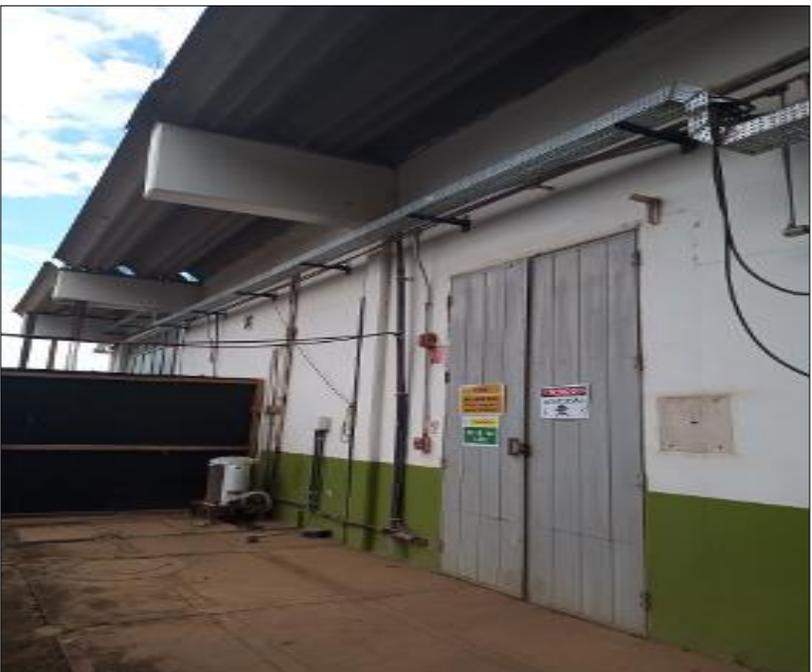
CATEGORIA DE CONDIÇÃO: 3	
LOCALIZAÇÃO				AS ESTRUTURAS DA ÁREA APRESENTAM ALGUMA DETERIORIZAÇÃO EM UMA EXTENSÃO ONDE HÁ ALGUMA REDUÇÃO DE RESISTÊNCIA. HÁ ALGUM COMPROMETIMENTO PARA O USO SEGURO DAS ESTRUTURAS. RESISTÊNCIA: 75-95% AÇÃO CORRETIVA: REPINTURA, APERTO DOS PARAFUSOS, E OUTROS REPAROS MENORES.	
FRENTE ESTACIONAMENTO				CATEGORIA DE CONDIÇÃO: 4	
TRATATIVA		FOTO GERAL DA PATOLOGIA		AS ESTRUTURAS DA PLANTA APRESENTAM DETERIORIZAÇÃO SEVERA EM UMA DAS EXTENSÕES ONDE HÁ GRANDE REDUÇÃO DE RESISTÊNCIA. ATENÇÃO URGENTE DEVE SER DADA AO REPARO. RESISTÊNCIA: 50-75% AÇÃO CORRETIVA: REPARO OU TROCA DOS ELEMENTOS ESTRUTURAIS	
RECOMPOSIÇÃO ESTRUTURAL

FISSURAS				Durante a presente inspeção foi evidenciado que a alvenaria encontra-se com fissuras.	
RESULTADOS		RECOMENDAÇÃO		Durante a presente inspeção foi evidenciado que a alvenaria encontra-se com fissuras.	
PRIORIDADE: 2		Necessário realizar a recomposição da alvenaria com argamassa estrutural, a fim de conter o avanço das fissuras.		AS ESTRUTURAS DA ÁREA MOSTRAM DETERIORIZAÇÃO SEVERA, EM UMA EXTENSÃO ONDE HÁ POUCA RESISTÊNCIA ÚTIL RESIDUAL. RESISTÊNCIA: < 50% AÇÃO CORRETIVA: REPARO OU TROCA DOS ELEMENTOS ESTRUTURAIS COM URGÊNCIA.	
CATEGORIA DA CONDIÇÃO: 3

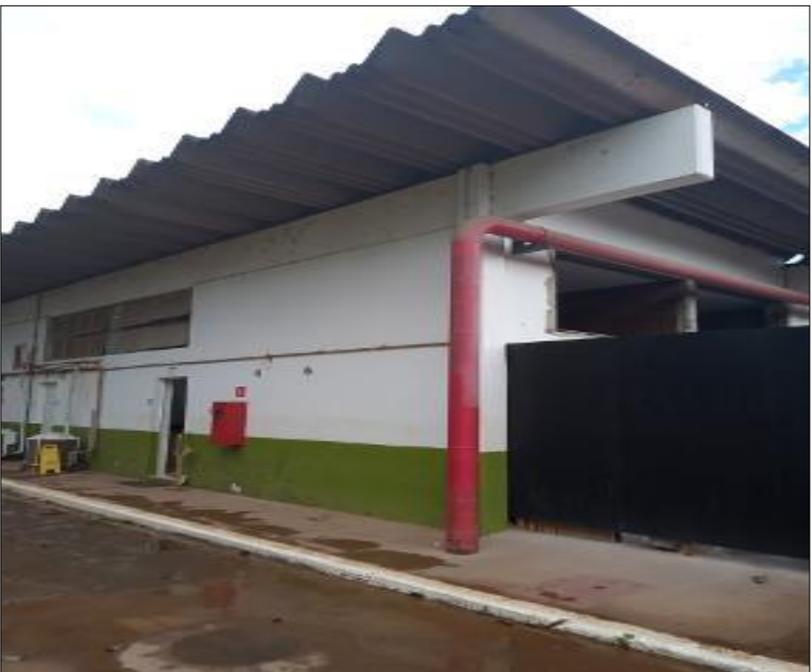
LOCALIZAÇÃO				CATEGORIA DE CONDIÇÃO: 3			
LADO CENTRAL DE GÁS				AS ESTRUTURAS DA ÁREA APRESENTAM ALGUMA DETERIORIZAÇÃO EM UMA EXTENSÃO ONDE HÁ ALGUMA REDUÇÃO DE RESISTÊNCIA. HÁ ALGUM COMPROMETIMENTO PARA O USO SEGURO DAS ESTRUTURAS.			
TRATATIVA		FOTO GERAL DA PATOLOGIA		RESISTÊNCIA: 75-95% AÇÃO CORRETIVA: REPINTURA, APERTO DOS PARAFUSOS, E OUTROS REPAROS MENORES.			
LIMPEZA E RECOMPOSIÇÃO ESTRUTURAL

CATEGORIA DE CONDIÇÃO: 4			
EVIDÊNCIA				AS ESTRUTURAS DA PLANTA APRESENTAM DETERIORIZAÇÃO SEVERA EM UMA DAS EXTENSÕES ONDE HÁ GRANDE REDUÇÃO DE RESISTÊNCIA. ATENÇÃO URGENTE DEVE SER DADA AO REPARO.			
DESAGREGAÇÃO - FISSURAS - SUJIDADE				RESISTÊNCIA: 50-75% AÇÃO CORRETIVA: REPARO OU TROCA DOS ELEMENTOS ESTRUTURAIS			
RESULTADOS		CATEGORIA DE CONDIÇÃO: 5		AS ESTRUTURAS DA ÁREA MOSTRAM DETERIORIZAÇÃO SEVERA, EM UMA EXTENSÃO ONDE HÁ POUCA RESISTÊNCIA ÚTIL RESIDUAL.			
PRIORIDADE: 2		DESCRIÇÃO		RECOMENDAÇÃO		RESISTÊNCIA: < 50% AÇÃO CORRETIVA: REPARO OU TROCA DOS ELEMENTOS ESTRUTURAIS COM URGÊNCIA.

CATEGORIA DA CONDIÇÃO: 2						Durante a presente inspeção foi evidenciado que a alvenaria encontra-se com desagregação, fissuras e sujidade.

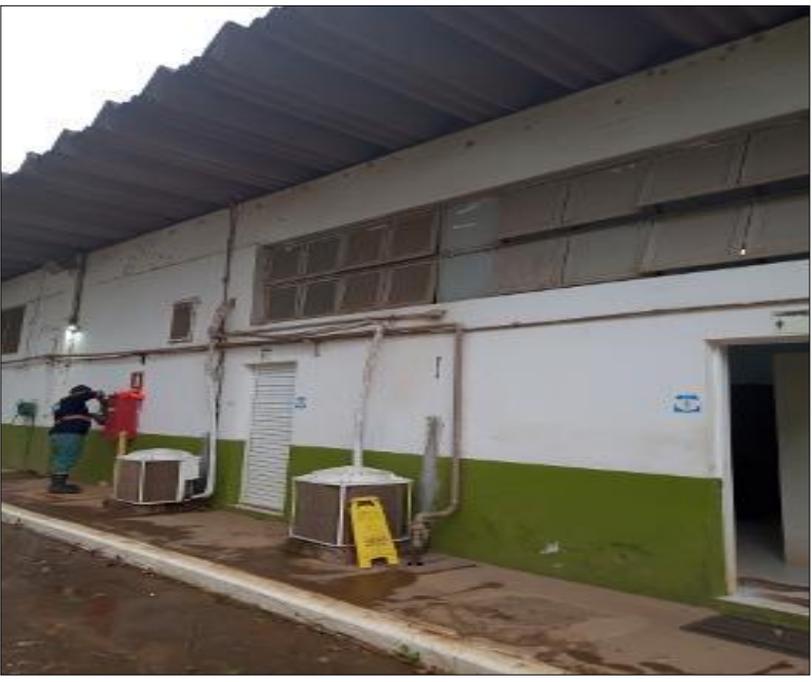
LOCALIZAÇÃO				CATEGORIA DE CONDIÇÃO: 3	
LADO CENTRAL DE GÁS				AS ESTRUTURAS DA ÁREA APRESENTAM ALGUMA DETERIORIZAÇÃO EM UMA EXTENSÃO ONDE HÁ ALGUMA REDUÇÃO DE RESISTÊNCIA. HÁ ALGUM COMPROMETIMENTO PARA O USO SEGURO DAS ESTRUTURAS.	
TRATATIVA		FOTO GERAL DA PATOLOGIA		RESISTÊNCIA: 75-95% AÇÃO CORRETIVA: REPINTURA, APERTO DOS PARAFUSOS, E OUTROS REPAROS MENORES.	
LIMPEZA E RECOMPOSIÇÃO ESTRUTURAL		CATEGORIA DE CONDIÇÃO: 4		AS ESTRUTURAS DA PLANTA APRESENTAM DETERIORIZAÇÃO SEVERA EM UMA DAS EXTENSÕES ONDE HÁ GRANDE REDUÇÃO DE RESISTÊNCIA. ATENÇÃO URGENTE DEVE SER DADA AO REPARO.	
EVIDÊNCIA		CATEGORIA DE CONDIÇÃO: 5		AS ESTRUTURAS DA ÁREA MOSTRAM DETERIORIZAÇÃO SEVERA, EM UMA EXTENSÃO ONDE HÁ POUCA RESISTÊNCIA ÚTIL RESIDUAL.	
DESAGREGAÇÃO - FISSURAS - SUJIDADE		Durante a presente inspeção foi evidenciado que a alvenaria encontra-se com desagregação, fissuras e sujidade.		Necessário realizar a limpeza e a recomposição estrutural da alvenaria com argamassa estrutural.

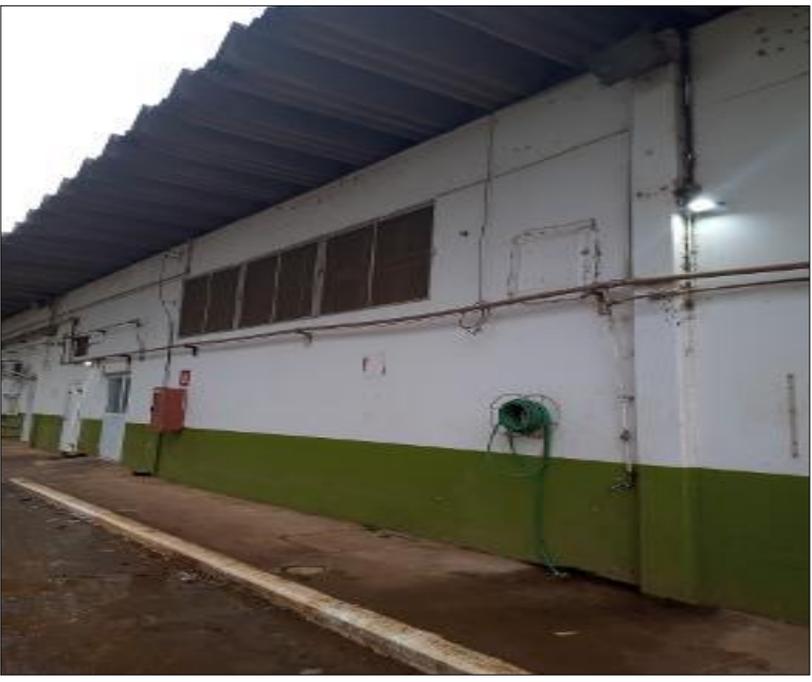
RESISTÊNCIA: 95%-100% AÇÃO CORRETIVA: REPINTURA, APERTO DOS PARAFUSOS, E OUTROS REPAROS MENORES.	
LOCALIZAÇÃO				CATEGORIA DE CONDIÇÃO: 4	
LADO CENTRAL DE GÁS				AS ESTRUTURAS DA ÁREA APRESENTAM ALGUMA DETERIORIZAÇÃO EM UMA EXTENSÃO ONDE HÁ ALGUMA REDUÇÃO DE RESISTÊNCIA. HÁ ALGUM COMPROMETIMENTO PARA O USO SEGURO DAS ESTRUTURAS. RESISTÊNCIA: 75-95% AÇÃO CORRETIVA: REPINTURA, APERTO DOS PARAFUSOS, E OUTROS REPAROS MENORES.	
TRATATIVA				CATEGORIA DE CONDIÇÃO: 5	
LIMPEZA E RECOMPOSIÇÃO ESTRUTURAL				AS ESTRUTURAS DA PLANTA APRESENTAM DETERIORIZAÇÃO SEVERA EM UMA DAS EXTENSÕES ONDE HÁ GRANDE REDUÇÃO DE RESISTÊNCIA. ATENÇÃO URGENTE DEVE SER DADA AO REPARO. RESISTÊNCIA: 50-75% AÇÃO CORRETIVA: REPARO OU TROCA DOS ELEMENTOS ESTRUTURAIS	
EVIDÊNCIA		DESCRİÇÃO		RECOMENDAÇÃO	
DESAGREGAÇÃO - FISSURAS - SUJIDADE		Durante a presente inspeção foi evidenciado que a alvenaria encontra-se com desagregação, fissuras e sujidade.		Necessário realizar a limpeza e a recomposição estrutural da alvenaria com argamassa estrutural.

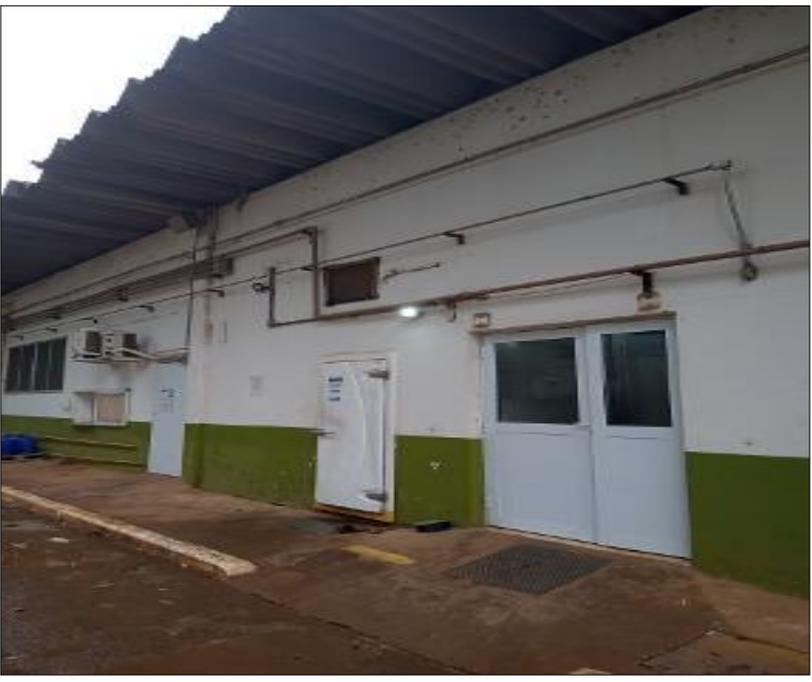
RESISTÊNCIA: 75-95% AÇÃO CORRETIVA: REPINTURA, APERTO DOS PARAFUSOS, E OUTROS REPAROS MENORES.	
LOCALIZAÇÃO				CATEGORIA DE CONDIÇÃO: 4	
LADO CENTRAL DE GÁS				AS ESTRUTURAS DA PLANTA APRESENTAM DETERIORIZAÇÃO EM UMA EXTENSÃO ONDE HÁ ALGUMA REDUÇÃO DE RESISTÊNCIA. HÁ ALGUM COMPROMETIMENTO PARA O USO SEGURO DAS ESTRUTURAS. RESISTÊNCIA: 50-75% AÇÃO CORRETIVA: REPARO OU TROCA DOS ELEMENTOS ESTRUTURAIS	
TRATATIVA				CATEGORIA DE CONDIÇÃO: 5	
LIMPEZA E RECOMPOSIÇÃO ESTRUTURAL				AS ESTRUTURAS DA ÁREA APRESENTAM ALGUMA DETERIORIZAÇÃO EM UMA EXTENSÃO ONDE HÁ ALGUMA REDUÇÃO DE RESISTÊNCIA. HÁ ALGUM COMPROMETIMENTO PARA O USO SEGURO DAS ESTRUTURAS. RESISTÊNCIA: 75-95% AÇÃO CORRETIVA: REPINTURA, APERTO DOS PARAFUSOS, E OUTROS REPAROS MENORES.	
EVIDÊNCIA		DESCRITIVO		RECOMENDAÇÃO	
DESAGREGAÇÃO - FISSURAS - SUJIDADE		Durante a presente inspeção foi evidenciado que a alvenaria encontra-se com desagregação, fissuras e sujidade.		Necessário realizar a limpeza e a recomposição estrutural da alvenaria com argamassa estrutural.

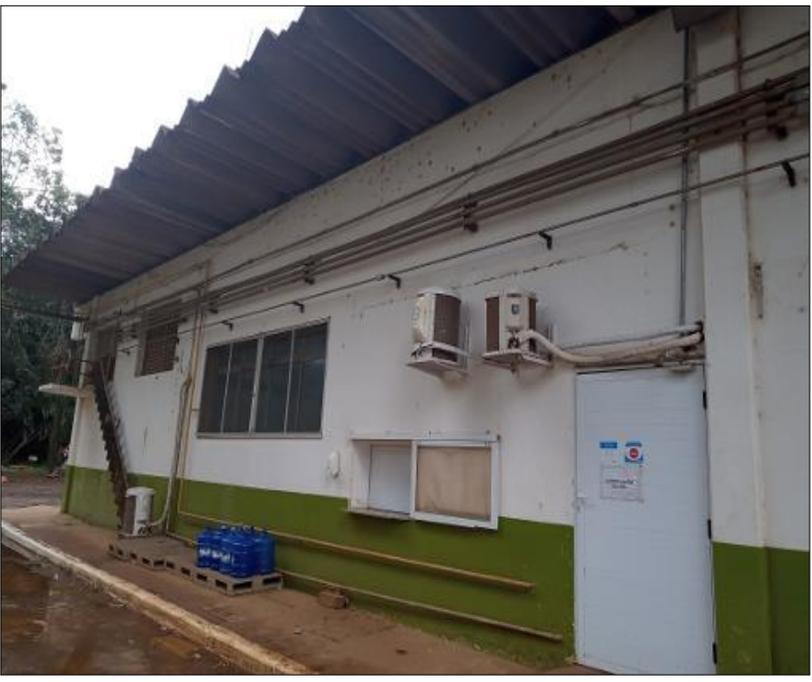
RESISTÊNCIA: 95%-100% AÇÃO CORRETIVA: REPINTURA, APERTO DOS PARAFUSOS, E OUTROS REPAROS MENORES.
LOCALIZAÇÃO			CATEGORIA DE CONDIÇÃO: 4
LADO CENTRAL DE GÁS			AS ESTRUTURAS DA ÁREA APRESENTAM ALGUMA DETERIORIZAÇÃO EM UMA EXTENSÃO ONDE HÁ ALGUMA REDUÇÃO DE RESISTÊNCIA. HÁ ALGUM COMPROMETIMENTO PARA O USO SEGURO DAS ESTRUTURAS. RESISTÊNCIA: 75-95% AÇÃO CORRETIVA: REPINTURA, APERTO DOS PARAFUSOS, E OUTROS REPAROS MENORES.
TRATATIVA			CATEGORIA DE CONDIÇÃO: 5
LIMPEZA E RECOMPOSIÇÃO ESTRUTURAL			AS ESTRUTURAS DA PLANTA APRESENTAM DETERIORIZAÇÃO SEVERA EM UMA DAS EXTENSÕES ONDE HÁ GRANDE REDUÇÃO DE RESISTÊNCIA. ATENÇÃO URGENTE DEVE SER DADA AO REPARO. RESISTÊNCIA: 50-75% AÇÃO CORRETIVA: REPARO OU TROCA DOS ELEMENTOS ESTRUTURAIS
EVIDÊNCIA	DESCRİÇÃO		RECOMENDAÇÃO
DESAGREGAÇÃO - FISSURAS - SUJIDADE	Durante a presente inspeção foi evidenciado que a alvenaria encontra-se com desagregação, fissuras e sujeidade.		Necessário realizar a limpeza e a recomposição estrutural da alvenaria com argamassa estrutural.

RESULTADOS	DESCRİÇÃO		RECOMENDAÇÃO
PRIORIDADE: 2 CATEGORIA DA CONDIÇÃO: 2	Durante a presente inspeção foi evidenciado que a alvenaria encontra-se com desagregação, fissuras e sujeidade.		Necessário realizar a limpeza e a recomposição estrutural da alvenaria com argamassa estrutural.
RESULTADOS	DESCRİÇÃO		RECOMENDAÇÃO
PRIORIDADE: 2 CATEGORIA DA CONDIÇÃO: 2	Durante a presente inspeção foi evidenciado que a alvenaria encontra-se com desagregação, fissuras e sujeidade.		Necessário realizar a limpeza e a recomposição estrutural da alvenaria com argamassa estrutural.
RESULTADOS	DESCRİÇÃO		RECOMENDAÇÃO
PRIORIDADE: 2 CATEGORIA DA CONDIÇÃO: 2	Durante a presente inspeção foi evidenciado que a alvenaria encontra-se com desagregação, fissuras e sujeidade.		Necessário realizar a limpeza e a recomposição estrutural da alvenaria com argamassa estrutural.

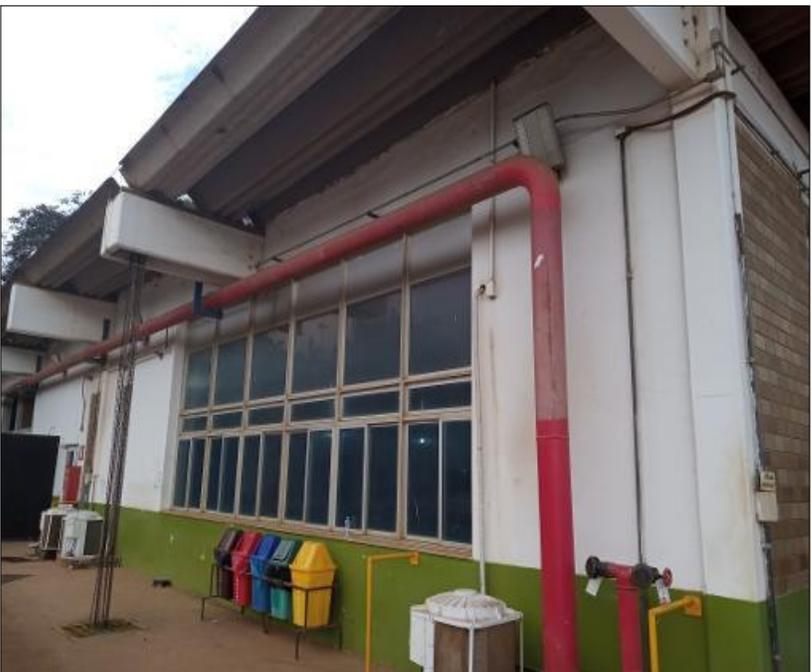
EVIDÊNCIA SUJIDADE, FISSURAS E TRINCAS, EMPOLAMENTO DE TINTA			
RESULTADOS PRIORIDADE: 2 CATEGORIA DA CONDIÇÃO: 3			
DESCRİÇÃO			RECOMENDAÇÃO
Durante a presente inspeção foi evidenciado que a alvenaria encontra-se com fissuras, trincas e empolamento de tinta.	Necessário realizar a pintura e recomposição da alvenaria com argamassa estrutural, a fim de conter o avanço das fissuras.	CATEGORIA DE CONDIÇÃO: 5 AS ESTRUTURAS DA ÁREA MOSTRAM DETERIORIZAÇÃO SEVERA, EM UMA EXTENSÃO ONDE HÁ POUCA RESISTÊNCIA ÚTIL RESIDUAL. RESISTÊNCIA: < 50% AÇÃO CORRETIVA: REPARO OU TROCA DOS ELEMENTOS ESTRUTURAIIS COM URGÊNCIA.

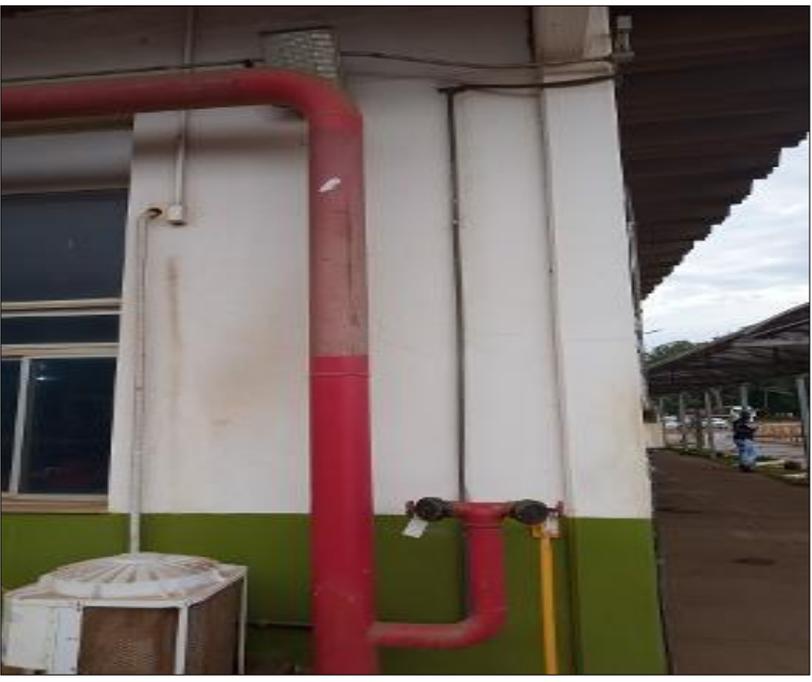
FRENTE AO QUIOSQUE			CATEGORIA DE CONDIÇÃO: 3
TRATATIVA			AS ESTRUTURAS DA ÁREA APRESENTAM ALGUMA DETERIORIZAÇÃO EM UMA EXTENSÃO ONDE HÁ ALGUMA REDUÇÃO DE RESISTÊNCIA. HÁ ALGUM COMPROMETIMENTO PARA O USO SEGURO DAS ESTRUTURAS.
LIMPEZA, PINTURA E RECOMPOSIÇÃO ESTRUTURAL			RESISTÊNCIA: 75-95% AÇÃO CORRETIVA: REPINTURA, APERTO DOS PARAFUSOS, E OUTROS REPAROS MENORES.
EVIDÊNCIA	CATEGORIA DE CONDIÇÃO: 4		AS ESTRUTURAS DA PLANTA APRESENTAM DETERIORIZAÇÃO SEVERA EM UMA DAS EXTENSÕES ONDE HÁ GRANDE REDUÇÃO DE RESISTÊNCIA. ATENÇÃO URGENTE DEVE SER DADA AO REPARO.
SUJIDADE, FISSURAS E TRINCAS, EMPOLAMENTO DE TINTA

RESISTÊNCIA: 50-75% AÇÃO CORRETIVA: REPARO OU TROCA DOS ELEMENTOS ESTRUTURAIS
RESULTADOS			CATEGORIA DE CONDIÇÃO: 5
PRIORIDADE: 2	DESCRIÇÃO	RECOMENDAÇÃO	AS ESTRUTURAS DA ÁREA MOSTRAM DETERIORIZAÇÃO SEVERA, EM UMA EXTENSÃO ONDE HÁ POUCA RESISTÊNCIA ÚTIL RESIDUAL.
CATEGORIA DA CONDIÇÃO: 3	Durante a presente inspeção foi evidenciado que a alvenaria encontra-se com fissuras, trincas e empolamento de tinta.	Necessário realizar a pintura e recomposição da alvenaria com argamassa estrutural, a fim de conter o avanço das fissuras.	RESISTÊNCIA: < 50% AÇÃO CORRETIVA: REPARO OU TROCA DOS ELEMENTOS ESTRUTURAIS COM URGÊNCIA.

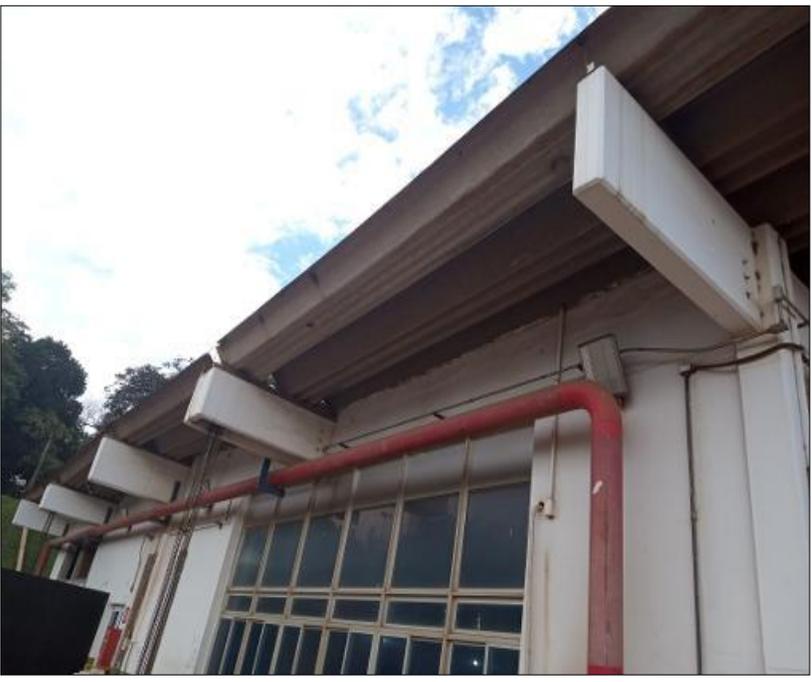
AS ESTRUTURAS DA ÁREA APRESENTAM ALGUMA DETERIORIZAÇÃO EM UMA EXTENSÃO ONDE HÁ ALGUMA REDUÇÃO DE RESISTÊNCIA. HÁ ALGUM COMPROMETIMENTO PARA O USO SEGURO DAS ESTRUTURAS.	
EVIDÊNCIA				RESISTÊNCIA: 75-95% AÇÃO CORRETIVA: REPINTURA, APERTO DOS PARAFUSOS, E OUTROS REPAROS MENORES.	
SUJIDADE, FISSURAS E TRINCAS, EMPOLAMENTO DE TINTA				CATEGORIA DE CONDIÇÃO: 4	
RESULTADOS		AS ESTRUTURAS DA PLANTA APRESENTAM DETERIORIZAÇÃO SEVERA EM UMA DAS EXTENSÕES ONDE HÁ GRANDE REDUÇÃO DE RESISTÊNCIA. ATENÇÃO URGENTE DEVE SER DADA AO REPARO.		RESISTÊNCIA: 50-75% AÇÃO CORRETIVA: REPARO OU TROCA DOS ELEMENTOS ESTRUTURAIS

PRIORIDADE: 2		CATEGORIA DE CONDIÇÃO: 5			
CATEGORIA DA CONDIÇÃO: 3		AS ESTRUTURAS DA PLANTA APRESENTAM DETERIORIZAÇÃO SEVERA EM UMA DAS EXTENSÕES ONDE HÁ GRANDE REDUÇÃO DE RESISTÊNCIA. ATENÇÃO URGENTE DEVE SER DADA AO REPARO.		RESISTÊNCIA: < 50% AÇÃO CORRETIVA: REPARO OU TROCA DOS ELEMENTOS ESTRUTURAIS COM URGÊNCIA.	
DESCRIÇÃO		RECOMENDAÇÃO			
Durante a presente inspeção foi evidenciado que a alvenaria encontra-se com fissuras, trincas e empolamento de tinta.		Necessário realizar a pintura e recomposição da alvenaria com argamassa estrutural, a fim de conter o avanço das fissuras.

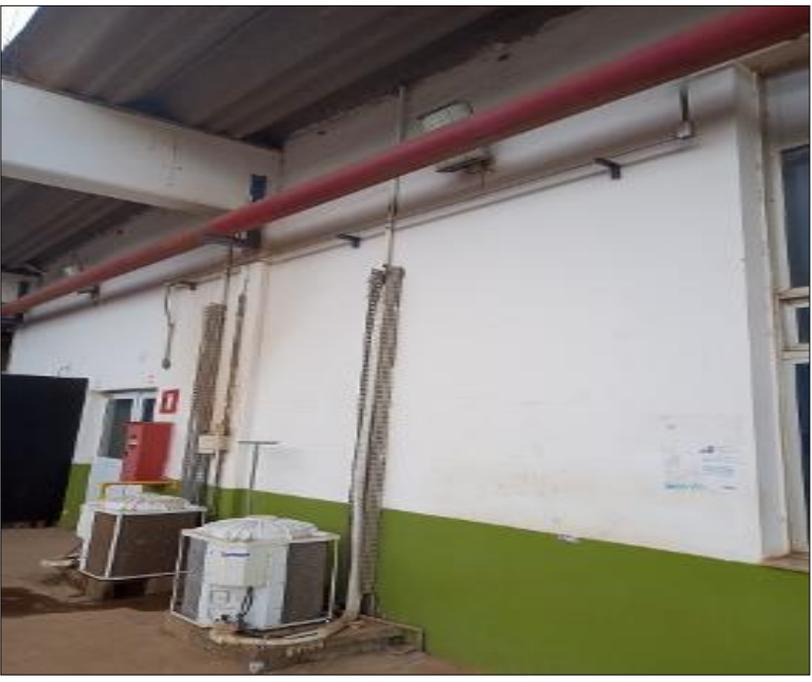
LOCALIZAÇÃO		FOTO GERAL DA PATOLOGIA		CATEGORIA DE CONDIÇÃO: 3	
SUJIDADE, FISSURAS E TRINCAS, EMPOLAMENTO DE TINTA

PRIORIDADE: 2		DESCRIÇÃO		RECOMENDAÇÃO	
CATEGORIA DA CONDIÇÃO: 3		Durante a presente inspeção foi evidenciado que a alvenaria encontra-se com fissuras, trincas e empolamento de tinta.		Necessário realizar a pintura e recomposição da alvenaria com argamassa estrutural, a fim de conter o avanço das fissuras.	
				AS ESTRUTURAS DA ÁREA MOSTRAM DETERIORIZAÇÃO SEVERA, EM UMA EXTENSÃO ONDE HÁ POUCA RESISTÊNCIA ÚTIL RESIDUAL.	
				RESISTÊNCIA: < 50% AÇÃO CORRETIVA: REPARO OU TROCA DOS ELEMENTOS ESTRUTURAIS COM URGÊNCIA.

RESISTÊNCIA: 95%-100% AÇÃO CORRETIVA: REPINTURA, APERTO DOS PARAFUSOS, E OUTROS REPAROS MENORES.	
TRATATIVA				CATEGORIA DE CONDIÇÃO: 3	
LIMPEZA, PINTURA E RECOMPOSIÇÃO ESTRUTURAL				AS ESTRUTURAS DA ÁREA APRESENTAM ALGUMA DETERIORIZAÇÃO EM UMA EXTENSÃO ONDE HÁ ALGUMA REDUÇÃO DE RESISTÊNCIA. HÁ ALGUM COMPROMETIMENTO PARA O USO SEGURO DAS ESTRUTURAS.	
EVIDÊNCIA		CATEGORIA DE CONDIÇÃO: 4		RESISTÊNCIA: 75-95% AÇÃO CORRETIVA: REPINTURA, APERTO DOS PARAFUSOS, E OUTROS REPAROS MENORES.	
FRENTE AO QUIOSQUE		CATEGORIA DE CONDIÇÃO: 4		AS ESTRUTURAS DA PLANTA APRESENTAM DETERIORIZAÇÃO SEVERA EM UMA DAS EXTENSÕES ONDE HÁ GRANDE REDUÇÃO DE RESISTÊNCIA. ATENÇÃO URGENTE DEVE SER DADA AO REPARO.	
RESULTADOS		CATEGORIA DE CONDIÇÃO: 5		RESISTÊNCIA: 50-75% AÇÃO CORRETIVA: REPARO OU TROCA DOS ELEMENTOS ESTRUTURAIS

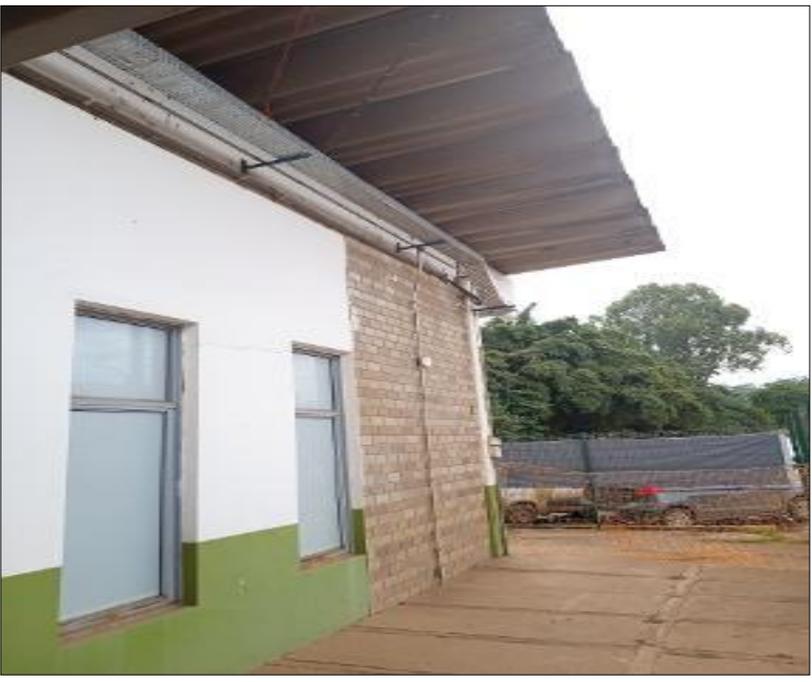
CATEGORIA DE CONDIÇÃO: 4	
EVIDÊNCIA				AS ESTRUTURAS DA PLANTA APRESENTAM DETERIORIZAÇÃO SEVERA EM UMA DAS EXTENSÕES ONDE HÁ GRANDE REDUÇÃO DE RESISTÊNCIA. ATENÇÃO URGENTE DEVE SER DADA AO REPARO.	
TELHA DANIFICADA - FISSURA ENTRE JANELAS				RESISTÊNCIA: 50-75% AÇÃO CORRETIVA: REPARO OU TROCA DOS ELEMENTOS ESTRUTURAIS	
RESULTADOS		CATEGORIA DE CONDIÇÃO: 5		AS ESTRUTURAS DA ÁREA MOSTRAM DETERIORIZAÇÃO SEVERA, EM UMA EXTENSÃO ONDE HÁ POUCA RESISTÊNCIA ÚTIL RESIDUAL.	
PRIORIDADE: 2		Durante a presente inspeção foi evidenciado na lateral da portaria a existência de fissuras entre as janelas e com sua telha danificada.		RESISTÊNCIA: < 50% AÇÃO CORRETIVA: REPARO OU TROCA DOS ELEMENTOS ESTRUTURAIS COM URGÊNCIA.

LOCALIZAÇÃO				CATEGORIA DE CONDIÇÃO: 3	
LATERAL PORTARIA				AS ESTRUTURAS DA ÁREA APRESENTAM ALGUMA DETERIORIZAÇÃO EM UMA EXTENSÃO ONDE HÁ ALGUMA REDUÇÃO DE RESISTÊNCIA. HÁ ALGUM COMPROMETIMENTO PARA O USO SEGURO DAS ESTRUTURAS.	
TRATATIVA		FOTO GERAL DA PATOLOGIA		RESISTÊNCIA: 75-95% AÇÃO CORRETIVA: REPINTURA, APERTO DOS PARAFUSOS, E OUTROS REPAROS MENORES.	
RECOMPOSIÇÃO ESTRUTURAL E SUBSTITUIÇÃO DA TELHA

CATEGORIA DA CONDIÇÃO: 2				Necessário realizar a recomposição da alvenaria com argamassa estrutural, a fim de conter o avanço das fissuras; e realizar a substituição da telha danificada.	
DESCRİÇÃO		RECOMENDAÇÃO

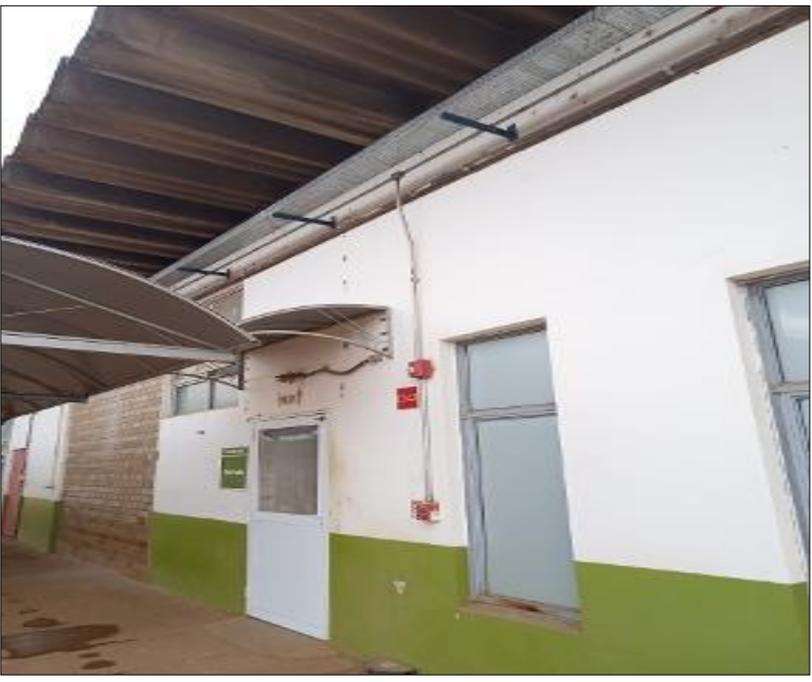
CATEGORIA DE CONDIÇÃO: 4	
EVIDÊNCIA				AS ESTRUTURAS DA PLANTA APRESENTAM DETERIORIZAÇÃO SEVERA EM UMA DAS EXTENSÕES ONDE HÁ GRANDE REDUÇÃO DE RESISTÊNCIA. ATENÇÃO URGENTE DEVE SER DADA AO REPARO.	
FISSURA EM CIMA DAS JANELAS - DESCASCAMENTO DE TINTA				RESISTÊNCIA: 50-75% AÇÃO CORRETIVA: REPARO OU TROCA DOS ELEMENTOS ESTRUTURAIS	
RESULTADOS		DESCRITÃO		CATEGORIA DE CONDIÇÃO: 5	
PRIORIDADE: 2 CATEGORIA DA CONDIÇÃO: 2		Durante a presente inspeção foi evidenciado fissuras em cima das janelas, e com descascamento de tinta na alvenaria.		AS ESTRUTURAS DA ÁREA MOSTRAM DETERIORIZAÇÃO SEVERA, EM UMA EXTENSÃO ONDE HÁ POUCA RESISTÊNCIA ÚTIL RESIDUAL.

LOCALIZAÇÃO				CATEGORIA DE CONDIÇÃO: 3	
LATERAL PORTARIA				AS ESTRUTURAS DA ÁREA APRESENTAM ALGUMA DETERIORIZAÇÃO EM UMA EXTENSÃO ONDE HÁ ALGUMA REDUÇÃO DE RESISTÊNCIA. HÁ ALGUM COMPROMETIMENTO PARA O USO SEGURO DAS ESTRUTURAS.	
TRATATIVA		FOTO GERAL DA PATOLOGIA		RESISTÊNCIA: 75-95% AÇÃO CORRETIVA: REPINTURA, APERTO DOS PARAFUSOS, E OUTROS REPAROS MENORES.	
LIMPEZA, PINTURA E RECOMPOSIÇÃO ESTRUTURAL

Necessário realizar a recomposição das fissuras com argamassa, e efetuar a limpeza, pintura da alvenaria.		RESISTÊNCIA: < 50% AÇÃO CORRETIVA: REPARO OU TROCA DOS ELEMENTOS ESTRUTURAIS COM URGÊNCIA.

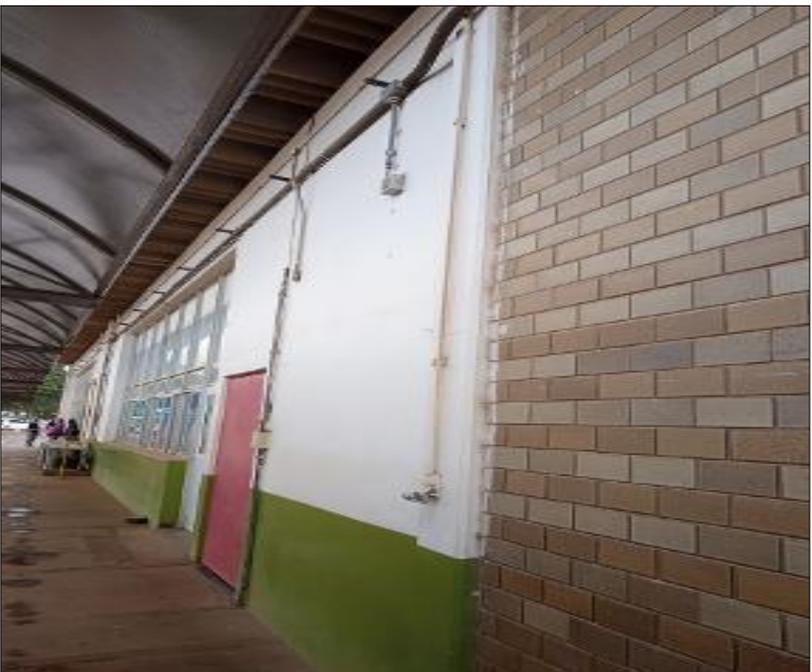
RESISTÊNCIA: 95%-100% AÇÃO CORRETIVA: REPINTURA, APERTO DOS PARAFUSOS, E OUTROS REPAROS MENORES.	
LOCALIZAÇÃO				CATEGORIA DE CONDIÇÃO: 4	
LATERAL PORTARIA				AS ESTRUTURAS DA ÁREA APRESENTAM ALGUMA DETERIORIZAÇÃO EM UMA EXTENSÃO ONDE HÁ ALGUMA REDUÇÃO DE RESISTÊNCIA. HÁ ALGUM COMPROMETIMENTO PARA O USO SEGURO DAS ESTRUTURAS. RESISTÊNCIA: 75-95% AÇÃO CORRETIVA: REPINTURA, APERTO DOS PARAFUSOS, E OUTROS REPAROS MENORES.	
TRATATIVA		RESULTADOS		CATEGORIA DE CONDIÇÃO: 5	
RECOMPOSIÇÃO ESTRUTURAL		PRIORIDADE: 2 CATEGORIA DA CONDIÇÃO: 2		AS ESTRUTURAS DA PLANTA APRESENTAM DETERIORIZAÇÃO SEVERA EM UMA DAS EXTENSÕES ONDE HÁ GRANDE REDUÇÃO DE RESISTÊNCIA. ATENÇÃO URGENTE DEVE SER DADA AO REPARO. RESISTÊNCIA: 50-75% AÇÃO CORRETIVA: REPARO OU TROCA DOS ELEMENTOS ESTRUTURAIS	
EVIDÊNCIA		DESCRIÇÃO		RECOMENDAÇÃO	
FISSURA NA ALVENARIA		Durante a presente inspeção foi evidenciado que a alvenaria encontra-se com fissuras.		Necessário realizar a recomposição da alvenaria com argamassa estrutural, a fim de conter o avanço das fissuras.

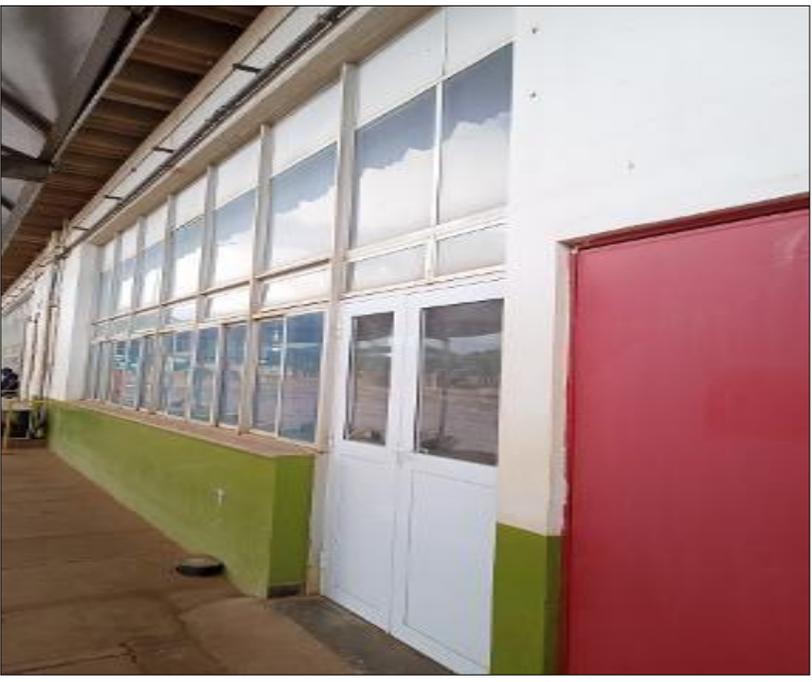
LOCALIZAÇÃO				CATEGORIA DE CONDIÇÃO: 3	
LATERAL PORTARIA				AS ESTRUTURAS DA ÁREA APRESENTAM ALGUMA DETERIORIZAÇÃO EM UMA EXTENSÃO ONDE HÁ ALGUMA REDUÇÃO DE RESISTÊNCIA. HÁ ALGUM COMPROMETIMENTO PARA O USO SEGURO DAS ESTRUTURAS.	
TRATATIVA		FOTO GERAL DA PATOLOGIA		RESISTÊNCIA: 75-95% AÇÃO CORRETIVA: REPINTURA, APERTO DOS PARAFUSOS, E OUTROS REPAROS MENORES.	
LIMPEZA, PINTURA E RECOMPOSIÇÃO ESTRUTURAL		CATEGORIA DE CONDIÇÃO: 4		AS ESTRUTURAS DA PLANTA APRESENTAM DETERIORIZAÇÃO SEVERA EM UMA DAS EXTENSÕES ONDE HÁ GRANDE REDUÇÃO DE RESISTÊNCIA. ATENÇÃO URGENTE DEVE SER DADA AO REPARO.	
EVIDÊNCIA		CATEGORIA DE CONDIÇÃO: 5		AS ESTRUTURAS DA ÁREA MOSTRAM DETERIORIZAÇÃO SEVERA, EM UMA EXTENSÃO ONDE HÁ POUCA RESISTÊNCIA ÚTIL RESIDUAL.	
FISSURAS HORIZONTAIS E VERTICAIS NA PAREDE - DESCASCAMENTO DE TINTA		Durante a presente inspeção foi evidenciado fissuras horizontais, verticais; e com descascamento de tinta na alvenaria.		RESISTÊNCIA: 50-75% AÇÃO CORRETIVA: REPARO OU TROCA DOS ELEMENTOS ESTRUTURAIS

RESULTADOS				Necessário realizar a recomposição das fissuras com argamassa, e efetuar a limpeza, pintura da alvenaria.	
PRIORIDADE: 2		DESCRITIVO		CATEGORIA DE CONDIÇÃO: 5	
CATEGORIA DA CONDIÇÃO: 2		RECOMENDAÇÃO		AS ESTRUTURAS DA ÁREA MOSTRAM DETERIORIZAÇÃO SEVERA, EM UMA EXTENSÃO ONDE HÁ POUCA RESISTÊNCIA ÚTIL RESIDUAL.	
				RESISTÊNCIA: < 50% AÇÃO CORRETIVA: REPARO OU TROCA DOS ELEMENTOS ESTRUTURAIS COM URGÊNCIA.
