MOSAIC ARAXÁ / MG	
NR 18 – REALIZAR INSPEÇÃO ESTRUTURAL EM EDIFICAÇÕES E INSPEÇÃO POR DRONE NOS TELHADOS DE COBERTURA.	Relatório 5582	Página <div style="text-align: right;">1</div>	
	Obra 10036	Revisão <div style="text-align: right;">0</div>

INSPEÇÃO DE INTEGRIDADE

MOSAIX ARAXÁ/MG

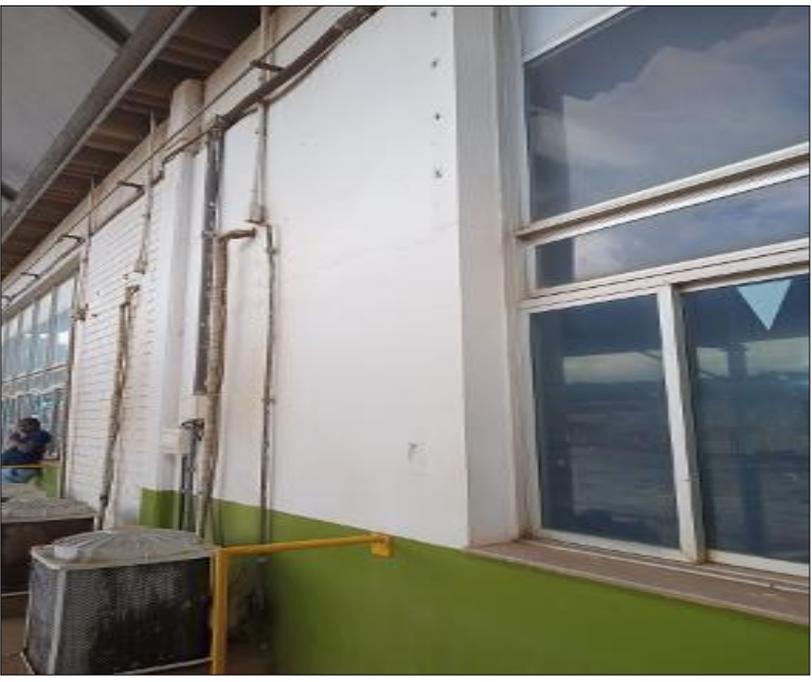
AS ESTRUTURAS DA ÁREA APRESENTAM ALGUMA DETERIORIZAÇÃO EM UMA EXTENSÃO ONDE HÁ ALGUMA REDUÇÃO DE RESISTÊNCIA. HÁ ALGUM COMPROMETIMENTO PARA O USO SEGURO DAS ESTRUTURAS. RESISTÊNCIA: 75-95% AÇÃO CORRETIVA: REPINTURA, APERTO DOS PARAFUSOS, E OUTROS REPAROS MENORES.
LOCALIZAÇÃO			CATEGORIA DE CONDIÇÃO: 4
LATERAL PORTARIA			AS ESTRUTURAS DA PLANTA APRESENTAM DETERIORIZAÇÃO SEVERA EM UMA DAS EXTENSÕES ONDE HÁ GRANDE REDUÇÃO DE RESISTÊNCIA. ATENÇÃO URGENTE DEVE SER DADA AO REPARO. RESISTÊNCIA: 50-75% AÇÃO CORRETIVA: REPARO OU TROCA DOS ELEMENTOS ESTRUTURAIS
TRATATIVA			CATEGORIA DE CONDIÇÃO: 5
RECOMPOSIÇÃO ESTRUTURAL			Durante a presente inspeção foi evidenciado fissuras horizontais, verticais; e com descascamento de tinta na alvenaria.
EVIDÊNCIA			
FISSURAS HORIZONTAIS E VERTICAIS NA PAREDE - DESCASCAMENTO DE TINTA			
RESULTADOS			
PRIORIDADE: 2 CATEGORIA DA CONDIÇÃO: 2			
DESCRIÇÃO	RECOMENDAÇÃO	CATEGORIA DE CONDIÇÃO: 5

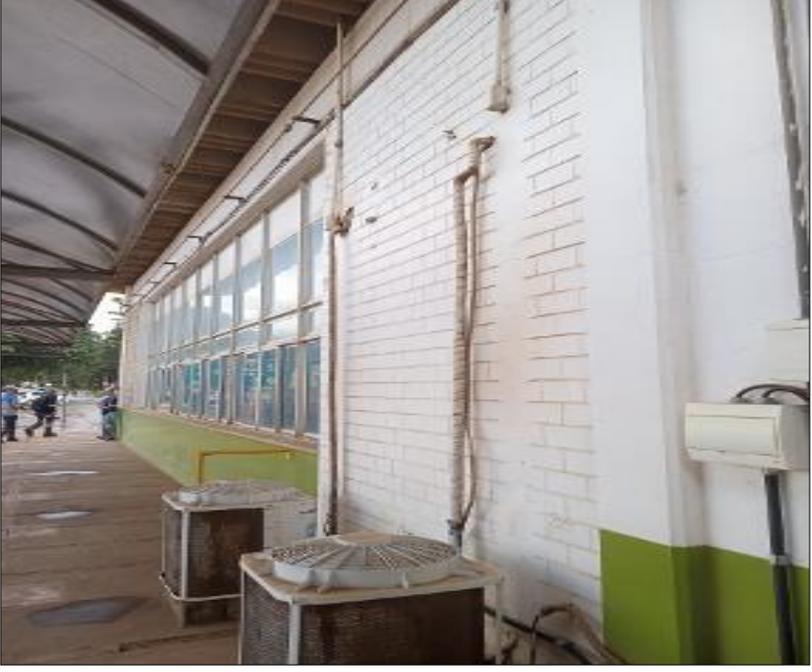
RESISTÊNCIA: 75-95% AÇÃO CORRETIVA: REPINTURA, APERTO DOS PARAFUSOS, E OUTROS REPAROS MENORES.
FISSURA NAS PAREDE - DESCASCAMENTO DE TINTA - DESPLACAMENTO PRÓXIMO A TUBULAÇÃO DO AR.			CATEGORIA DE CONDIÇÃO: 4
RESULTADOS			AS ESTRUTURAS DA PLANTA APRESENTAM DETERIORIZAÇÃO SEVERA EM UMA DAS EXTENSÕES ONDE HÁ GRANDE REDUÇÃO DE RESISTÊNCIA. ATENÇÃO URGENTE DEVE SER DADA AO REPARO.
PRIORIDADE: 2			RESISTÊNCIA: 50-75% AÇÃO CORRETIVA: REPARO OU TROCA DOS ELEMENTOS ESTRUTURAIS
CATEGORIA DA CONDIÇÃO: 2	DESCRİÇÃO		CATEGORIA DE CONDIÇÃO: 5
	Durante a presente inspeção foi evidenciado que a alvenaria encontra-se com fissuras e deslocamento de tinta.		AS ESTRUTURAS DA ÁREA MOSTRAM DETERIORIZAÇÃO SEVERA, EM UMA EXTENSÃO ONDE HÁ POUCA RESISTÊNCIA ÚTIL RESIDUAL.

LATERAL PORTARIA	FOTO GERAL DA PATOLOGIA		CATEGORIA DE CONDIÇÃO: 3
TRATATIVA	LIMPEZA, PINTURA E RECOMPOSIÇÃO ESTRUTURAL		AS ESTRUTURAS DA ÁREA APRESENTAM ALGUMA DETERIORIZAÇÃO EM UMA EXTENSÃO ONDE HÁ ALGUMA REDUÇÃO DE RESISTÊNCIA. HÁ ALGUM COMPROMETIMENTO PARA O USO SEGURO DAS ESTRUTURAS.
EVIDÊNCIA

RECOMENDAÇÃO		RESISTÊNCIA: < 50% AÇÃO CORRETIVA: REPARO OU TROCA DOS ELEMENTOS ESTRUTURAIS COM URGÊNCIA.
	Necessário realizar a recomposição das fissuras com argamassa, e efetuar a limpeza, pintura da alvenaria.
