| Relatório | 5988 | Página | 1 |

RELATÓRIO DE INSPEÇÃO DE DESCARREGADOR DE NAVIO E PONTE ROLANTE

DN-01 e PT-10

| | | TERMAG – GUARUJÁ / SP | |

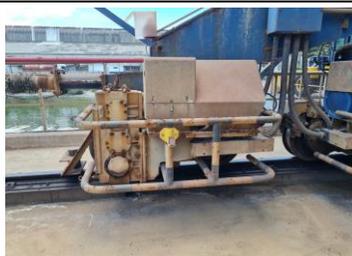
| Nº | LOCAL | SITUAÇÃO ENCONTRADA | RECOMENDAÇÃO | PRIORIDADE | FOTO |
|---|--|--|--|---|---|
| 7 | PROTEÇÃO DO TRUCK - LADO TERRA/TGG | Foi evidenciado que a proteção do truck encontra-se com corrosão | Necessário providenciar tratamento e pintura na região que apresenta corrosão. | P-1 | |

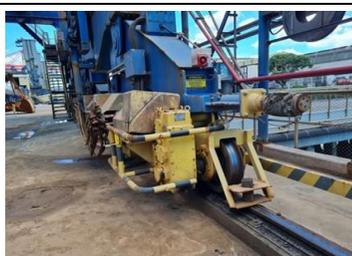
| Nº | LOCAL | SITUAÇÃO ENCONTRADA | RECOMENDAÇÃO | PRIORIDADE | FOTO |
|---|--|--|--|---|---|
| 8 | TRUCK - LADO TERRA/TEAG | Foi evidenciado que o truck encontra-se com corrosão. | Necessário providenciar tratamento e pintura na região que apresenta corrosão. | P-1 | |

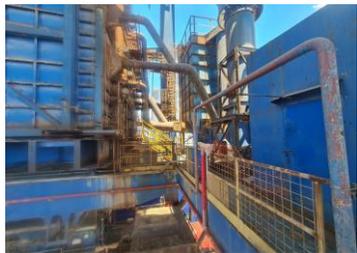
| Nº | LOCAL | SITUAÇÃO ENCONTRADA | RECOMENDAÇÃO | PRIORIDADE | FOTO |
|---|---|--|--|---|---|
| 42 | GUARDA CORPO - PATAMAR 2 | Foi verificado que o guarda corpo apresenta pontos de corrosão. | Necessário providenciar tratamento e pintura nos pontos de corrosão do guarda corpo. | P-1 | |

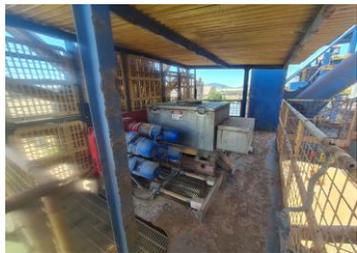
| Nº | LOCAL | SITUAÇÃO ENCONTRADA | RECOMENDAÇÃO | PRIORIDADE | FOTO |
|---|---|--|--|---|---|
| 46 | MOTOR - ENROLADOR DE CABO | Foi evidenciado que o motor encontra-se em bom estado de conservação. | NADA CONSTA. | - | |

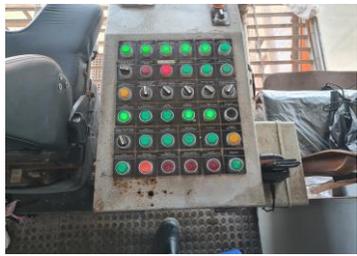
| Nº | LOCAL | SITUAÇÃO ENCONTRADA | RECOMENDAÇÃO | PRIORIDADE | FOTO |
|---|---|--|---|---|---|
| 65 | MESA DE CONTROLE | Foi evidenciado que a mesa de controle encontra-se em bom estado de conservação. | NADA CONSTA. | - | |

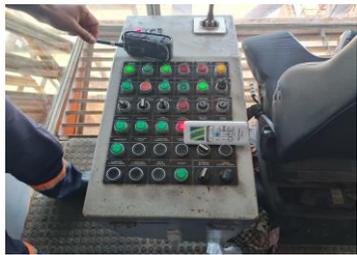
| Nº | LOCAL | SITUAÇÃO ENCONTRADA | RECOMENDAÇÃO | PRIORIDADE | FOTO |
|---|---|--|---|---|---|
| 66 | MESA DE CONTROLE | Foi evidenciado que a mesa de controle encontra-se em bom estado de conservação. | NADA CONSTA. | - | |

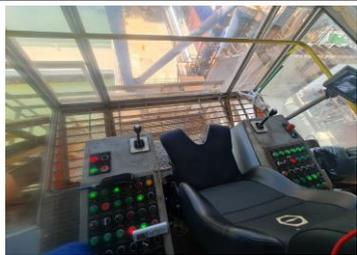
| Nº | LOCAL | SITUAÇÃO ENCONTRADA | RECOMENDAÇÃO | PRIORIDADE | FOTO |
|---|---|--|---|---|---|
| 67 | PISO DE GRADE - CABINE | Durante a inspeção foi evidenciado que o piso de grade encontra-se em bom estado de conservação. | NADA CONSTA. | - | |

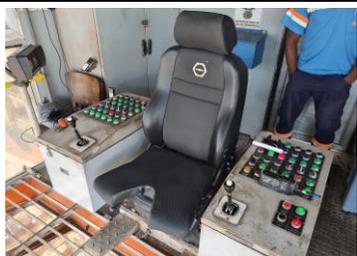
| Nº | LOCAL | SITUAÇÃO ENCONTRADA | RECOMENDAÇÃO | PRIORIDADE | FOTO |
|---|---|--|---|---|---|
| 68 | CADEIRA - CABINE | Foi evidenciado que a cadeira da cabine encontra-se em bom estado de conservação. | NADA CONSTA. | - | |

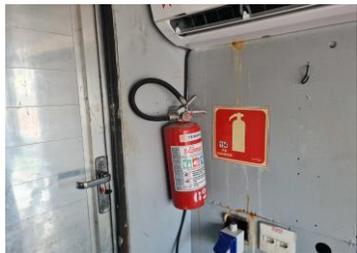
| Nº | LOCAL | SITUAÇÃO ENCONTRADA | RECOMENDAÇÃO | PRIORIDADE | FOTO |
|---|---|--|--|---|---|
| 70 | EXTINTOR - CABINE | Foi evidenciado que a cabine possui extintor. | NADA CONSTA. | - | |

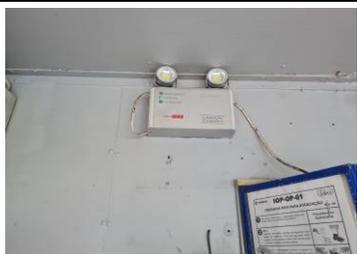
| Nº | LOCAL | SITUAÇÃO ENCONTRADA | RECOMENDAÇÃO | PRIORIDADE | FOTO |
|---|---|--|--|---|---|
| 72 | ILUMINAÇÃO DE EMERGÊNCIA - CABINE | Durante a presente inspeção foi evidenciado que a cabine possui iluminação de emergência. | NADA CONSTA. | - | |

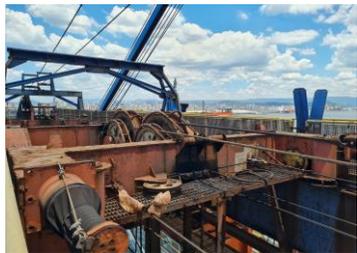
| Nº | LOCAL | SITUAÇÃO ENCONTRADA | RECOMENDAÇÃO | PRIORIDADE | FOTO |
|---|---|--|--|---|---|
| 94 | FINAL DE CURSO - TROLEY LADO MAR/TEAG | Foi evidenciado que o final de curso encontra-se com corrosão. | Necessário providenciar tratamento e pintura na região que apresenta corrosão. | P-1 | |

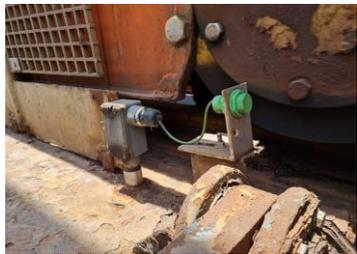
| Nº | LOCAL | SITUAÇÃO ENCONTRADA | RECOMENDAÇÃO | PRIORIDADE | FOTO |
|---|---|--|--|---|---|
| 97 | SENSOR DE MOVIMENTAÇÃO - LADO TEAG | Durante a presente inspeção foi evidenciado que o sensor encontra-se em bom estado de conservação. | NADA CONSTA. | - | |

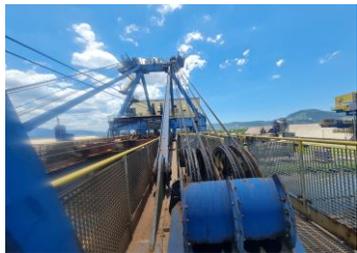
| Nº | LOCAL | SITUAÇÃO ENCONTRADA | RECOMENDAÇÃO | PRIORIDADE | FOTO |
|---|---|--|--|---|---|
| 98 | ROLDANAS - CABO DA LANÇA LADO TEAG | Durante a presente inspeção foi evidenciado que as roldanas encontram-se com corrosão. | Necessário providenciar tratamento e pintura na região que apresenta corrosão. | P-1 | |

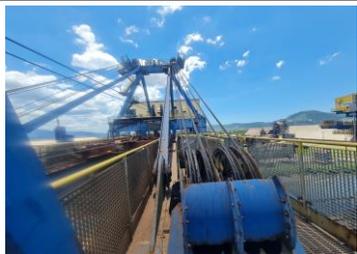
| Nº | LOCAL | SITUAÇÃO ENCONTRADA | RECOMENDAÇÃO | PRIORIDADE | FOTO |
|---|---|--|--|---|---|
| 99 | CABO DE AÇO - LANÇA | Foi evidenciado que os cabos de aço encontram-se em bom estado de conservação. | NADA CONSTA. | - | |

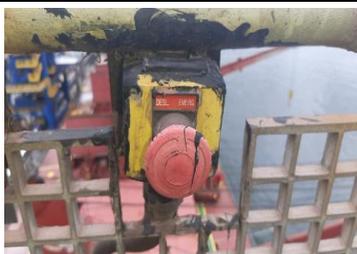
| Nº | LOCAL | SITUAÇÃO ENCONTRADA | RECOMENDAÇÃO | PRIORIDADE | FOTO |
|---|---|--|--|---|---|
| 100 | BOTÃO DE EMERGÊNCIA | Foi evidenciado que o botão de emergência encontra-se em bom estado de conservação. | NADA CONSTA. | - | |

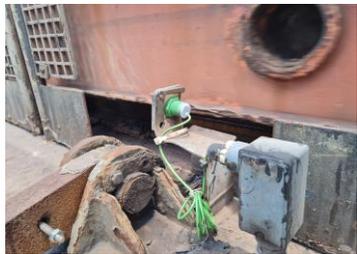
| Nº | LOCAL | SITUAÇÃO ENCONTRADA | RECOMENDAÇÃO | PRIORIDADE | FOTO |
|---|--|--|--|---|---|
| 105 | SENSOR DE MOVIMENTAÇÃO - LADO TGG | Durante a presente inspeção foi evidenciado que o sensor encontra-se em bom estado de conservação. | NADA CONSTA. | - | |

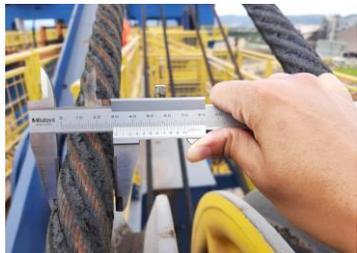
| Nº | LOCAL | SITUAÇÃO ENCONTRADA | RECOMENDAÇÃO | PRIORIDADE | FOTO |
|---|--|--|--|---|---|
| 108 | DIMENSIONAL | Durante a presente inspeção foi realizado a medição do dimensional da elevação da lança. | NADA CONSTA. | - | |

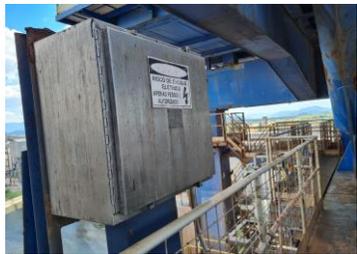
| Nº | LOCAL | SITUAÇÃO ENCONTRADA | RECOMENDAÇÃO | PRIORIDADE | FOTO |
|---|---|---|--|---|---|
| 109 | PAINEL ELÉTRICO | Durante a presente inspeção foi evidenciado que o painel elétrico encontra-se em bom estado de conservação. | NADA CONSTA. | - | |

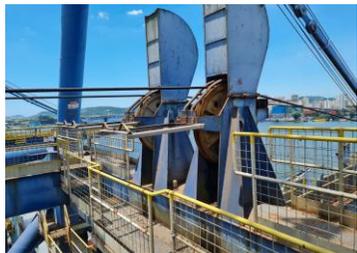
| Nº | LOCAL | SITUAÇÃO ENCONTRADA | RECOMENDAÇÃO | PRIORIDADE | FOTO |
|---|---|---|--|---|---|
| 110 | ROLDANAS | Durante a presente inspeção foi evidenciado que as roldanas encontram-se com corrosão. | Necessário providenciar tratamento e pintura na região que apresenta corrosão. | P-1 | |

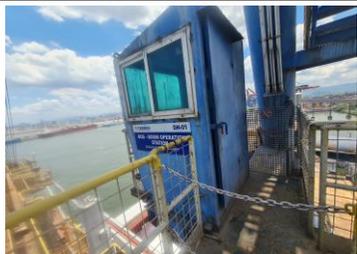
| Nº | LOCAL | SITUAÇÃO ENCONTRADA | RECOMENDAÇÃO | PRIORIDADE | FOTO |
|---|---|---|--|---|---|
| 111 | ESTAÇÃO DE OPERAÇÃO | Durante a presente inspeção foi evidenciado que a estação de operação encontra-se em bom estado de conservação. | NADA CONSTA. | - | |

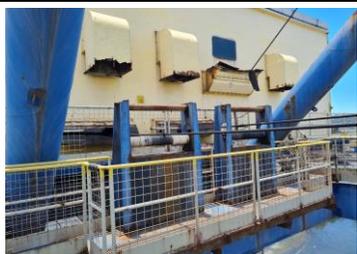
| Nº | LOCAL | SITUAÇÃO ENCONTRADA | RECOMENDAÇÃO | PRIORIDADE | FOTO |
|---|---|---|--|---|---|
| 112 | ROLETES | Durante a presente inspeção foi evidenciado que os roletes encontram-se com corrosão. | Necessário providenciar tratamento e pintura na região que apresenta corrosão. | P-1 | |

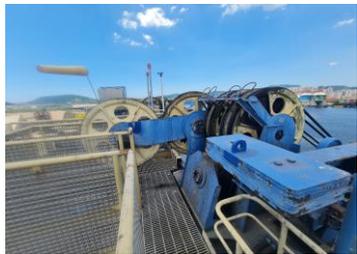
| Nº | LOCAL | SITUAÇÃO ENCONTRADA | RECOMENDAÇÃO | PRIORIDADE | FOTO |
|---|--|--|--|---|---|
| 113 | ROLDANAS - LADO TGG | Foi evidenciado que as roldanas encontram-se em bom estado de conservação. | NADA CONSTA. | - | |

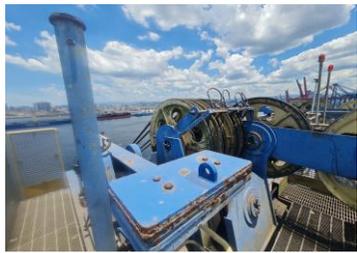
| Nº | LOCAL | SITUAÇÃO ENCONTRADA | RECOMENDAÇÃO | PRIORIDADE | FOTO |
|---|--|--|--|---|---|
| 114 | ROLDANAS - LADO TEAG | Durante a presente inspeção foi evidenciado que as roldanas encontram-se com corrosão. | Necessário providenciar tratamento e pintura na região que apresenta corrosão. | P-1 | |

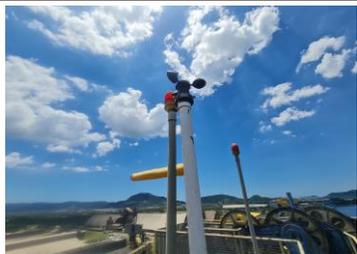
| Nº | LOCAL | SITUAÇÃO ENCONTRADA | RECOMENDAÇÃO | PRIORIDADE | FOTO |
|---|--|--|--|---|---|
| 115 | ANEMÔMETRO | Foi evidenciado que o anemômetro encontra-se em bom estado de conservação. | NADA CONSTA. | - | |

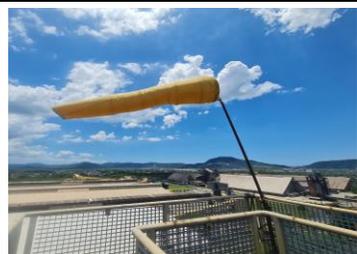
| Nº | LOCAL | SITUAÇÃO ENCONTRADA | RECOMENDAÇÃO | PRIORIDADE | FOTO |
|---|--|--|--|---|---|
| 116 | INDICADOR DE DIREÇÃO DE VENTO (BIRUTA) | Foi evidenciado que o biruta encontra-se em bom estado de conservação. | NADA CONSTA. | - | |

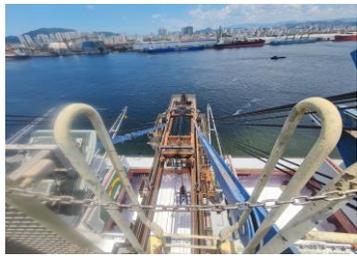
| Nº | LOCAL | SITUAÇÃO ENCONTRADA | RECOMENDAÇÃO | PRIORIDADE | FOTO |
|---|---|---|---|---|---|
| 117 | CABO DE AÇO | Foi evidenciado que os cabos de aço encontram-se em bom estado de conservação. | NADA CONSTA. | - | |

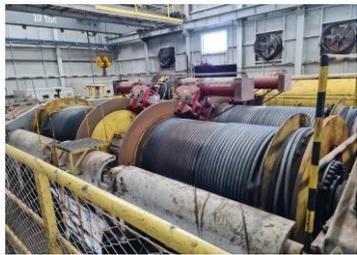
| Nº | LOCAL | SITUAÇÃO ENCONTRADA | RECOMENDAÇÃO | PRIORIDADE | FOTO |
|---|---|---|---|---|---|
| 118 | DROMO - CASA DE MÁQUINA | Foi evidenciado que o dromo encontra-se em bom estado de conservação. | NADA CONSTA. | - | |

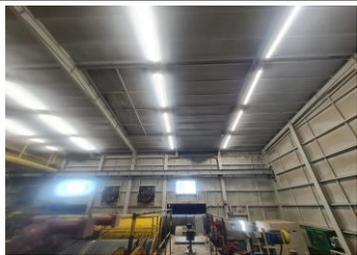
| Nº | LOCAL | SITUAÇÃO ENCONTRADA | RECOMENDAÇÃO | PRIORIDADE | FOTO |
|---|---|---|---|---|---|
| 119 | ILUMINAÇÃO - CASA DE MÁQUINAS | Durante inspeção foi evidenciado que a iluminação encontra-se em bom estado de conservação. | NADA CONSTA. | - | |

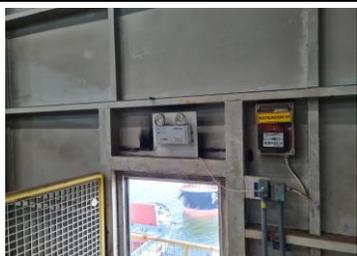
| Nº | LOCAL | SITUAÇÃO ENCONTRADA | RECOMENDAÇÃO | PRIORIDADE | FOTO |
|---|---|---|---|---|---|
| 120 | ILUMINAÇÃO DE EMERGÊNCIA - CASA DE MÁQUINAS | Durante a inspeção foi evidenciado que a iluminação de emergência encontra-se em bom estado de conservação. | NADA CONSTA. | - | |

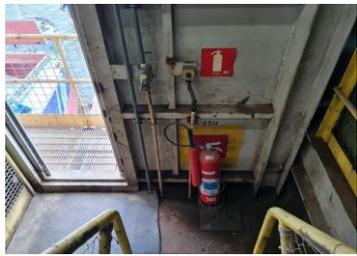
| Nº | LOCAL | SITUAÇÃO ENCONTRADA | RECOMENDAÇÃO | PRIORIDADE | FOTO |
|---|---|---|---|---|---|
| 121 | EXTINTOR - CASA DE MÁQUINAS | Durante a inspeção foi evidenciado que a casa de máquinas dispõe de extintor de incêndio | NADA CONSTA. | - | |

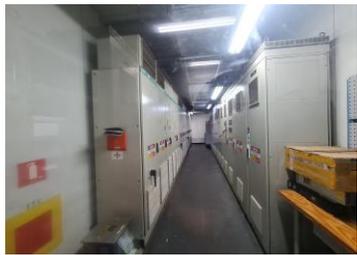
| Nº | LOCAL | SITUAÇÃO ENCONTRADA | RECOMENDAÇÃO | PRIORIDADE | FOTO |
|---|---|---|---|---|---|
| 122 | CCM | Durante a inspeção foi evidenciado que o ccm encontra-se em bom estado de conservação. | NADA CONSTA. | - | |

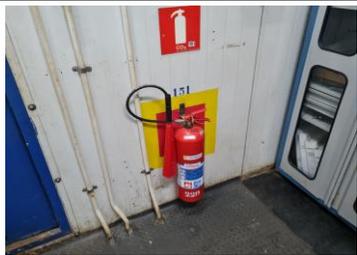
| Nº | LOCAL | SITUAÇÃO ENCONTRADA | RECOMENDAÇÃO | PRIORIDADE | FOTO |
|---|---|---|---|---|---|
| 123 | EXTINTOR - CCM | Durante a inspeção foi evidenciado que a CCM dispõe de extintor de incêndio | NADA CONSTA. | - | |

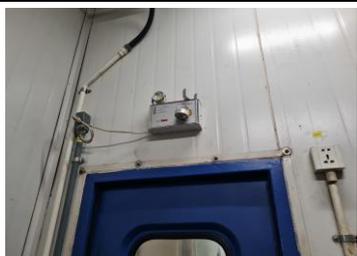
| Nº | LOCAL | SITUAÇÃO ENCONTRADA | RECOMENDAÇÃO | PRIORIDADE | FOTO |
|---|---|---|---|---|---|
| 124 | ILUMINAÇÃO DE EMERGÊNCIA - CCM | Durante a inspeção foi evidenciado que a iluminação de emergência encontra-se em bom estado de conservação. | NADA CONSTA. | - | |

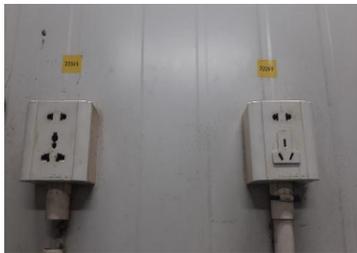
| Nº | LOCAL | SITUAÇÃO ENCONTRADA | RECOMENDAÇÃO | PRIORIDADE | FOTO |
|---|---|--|---|---|---|
| 125 | TOMADAS | Durante a presente inspeção foi evidenciado que as tomadas possuem identificação de tensão | NADA CONSTA. | - | |

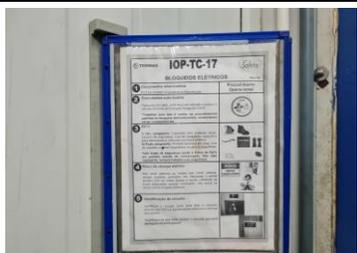
| Nº | LOCAL | SITUAÇÃO ENCONTRADA | RECOMENDAÇÃO | PRIORIDADE | FOTO |
|---|---|--|---|---|---|
| 128 | PROCEDIMENTOS DE TRABALHO | Foi evidenciado que o equipamento possui procedimentos de trabalho. | NADA CONSTA. | - | |

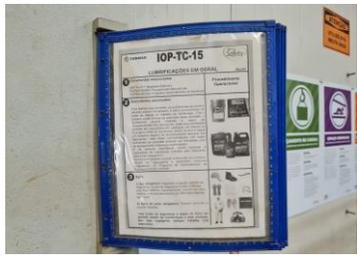
| Nº | LOCAL | SITUAÇÃO ENCONTRADA | RECOMENDAÇÃO | PRIORIDADE | FOTO |
|---|---|--|---|---|---|
| 129 | PROCEDIMENTOS DE TRABALHO | Foi evidenciado que o equipamento possui procedimentos de trabalho. | NADA CONSTA. | - | |

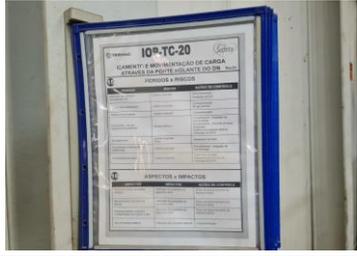
| Nº | LOCAL | SITUAÇÃO ENCONTRADA | RECOMENDAÇÃO | PRIORIDADE | FOTO |
|---|---|--|---|---|---|
| 130 | PROCEDIMENTOS DE TRABALHO | Foi evidenciado que o equipamento possui procedimentos de trabalho. | NADA CONSTA. | - | |

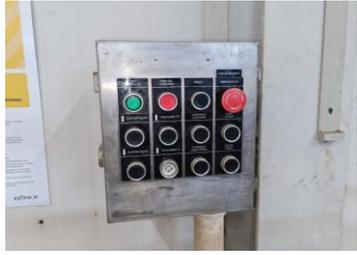
| Nº | LOCAL | SITUAÇÃO ENCONTRADA | RECOMENDAÇÃO | PRIORIDADE | FOTO |
|---|---|--|---|---|---|
| 131 | QUADRO DE CONTROLE - SALA DE MÁQUINAS | Foi evidenciado que o quadro de controle da sala de máquinas encontra-se em bom estado de conservação. | NADA CONSTA. | - | |

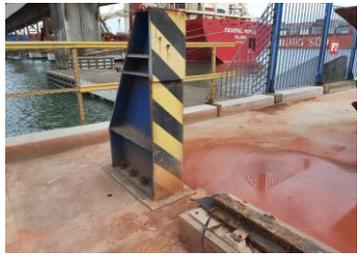
| Nº | LOCAL | SITUAÇÃO ENCONTRADA | RECOMENDAÇÃO | PRIORIDADE | FOTO |
|---|---|--|---|---|---|
| 132 | BATENTE - LADO TERRATEAG | Foi evidenciado que o batente encontra-se em bom estado de conservação. | NADA CONSTA. | - | |

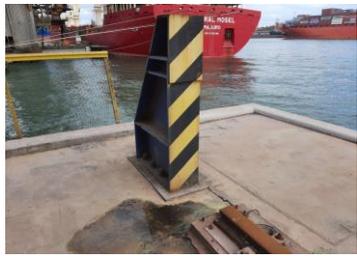
| Nº | LOCAL | SITUAÇÃO ENCONTRADA | RECOMENDAÇÃO | PRIORIDADE | FOTO |
|---|---|---|---|---|---|
| 133 | BATENTE - LADO MAR/TEAG | Foi evidenciado que o batente encontra-se em bom estado de conservação. | NADA CONSTA. | - | |

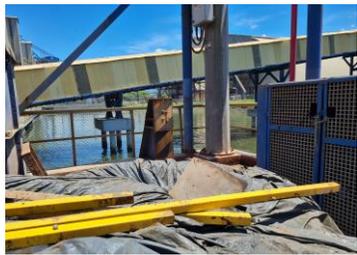
| Nº | LOCAL | SITUAÇÃO ENCONTRADA | RECOMENDAÇÃO | PRIORIDADE | FOTO |
|---|---|---|---|---|---|
| 134 | BATENTE - LADO TERRA/TGG | Foi evidenciado que o batente encontra-se em bom estado de conservação. | NADA CONSTA. | - | |

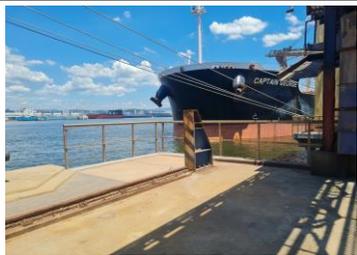
| Nº | LOCAL | SITUAÇÃO ENCONTRADA | RECOMENDAÇÃO | PRIORIDADE | FOTO |
|---|---|---|---|---|---|
| 135 | BATENTE - LADO MAR/TGG | Foi evidenciado que o batente encontra-se em bom estado de conservação. | NADA CONSTA. | - | |

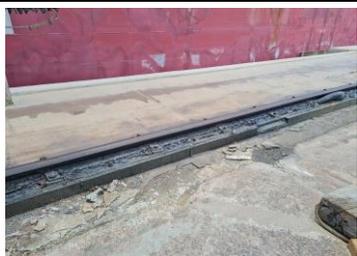
| Nº | LOCAL | SITUAÇÃO ENCONTRADA | RECOMENDAÇÃO | PRIORIDADE | FOTO |
|---|---|---|---|---|---|
| 136 | TRILHO - LADO MAR | Foi evidenciado que o trilho encontra-se em bom estado de conservação. | NADA CONSTA. | - | |

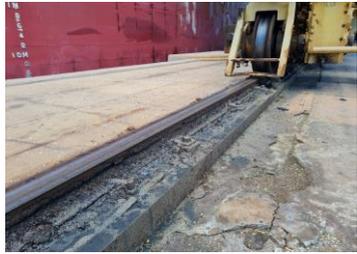
| Nº | LOCAL | SITUAÇÃO ENCONTRADA | RECOMENDAÇÃO | PRIORIDADE | FOTO |
|---|---|--|--|---|---|
| 137 | FIXAÇÃO DO TRILHO - LADO MAR | Foi evidenciado que a fixação do trilho encontra-se com corrosão. | Necessário providenciar tratamento e pintura na região que apresenta corrosão. | P-1 | |

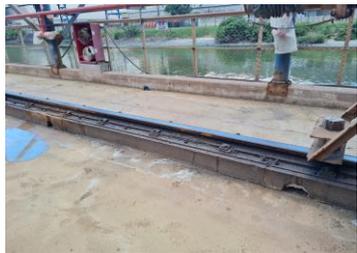
| Nº | LOCAL | SITUAÇÃO ENCONTRADA | RECOMENDAÇÃO | PRIORIDADE | FOTO |
|---|---|--|--|---|---|
| 138 | TRILHO - LADO TERRA | Foi evidenciado que o trilho encontra-se em bom estado de conservação. | NADA CONSTA. | - | |

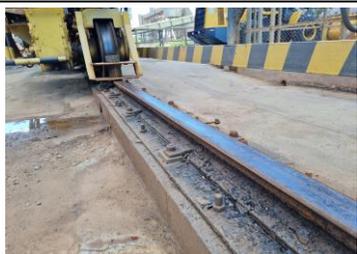
| Nº | LOCAL | SITUAÇÃO ENCONTRADA | RECOMENDAÇÃO | PRIORIDADE | FOTO |
|---|---|--|--|---|---|
| 139 | FIXAÇÃO DO TRILHO - LADO TERRA | Foi evidenciado que a fixação do trilho encontra-se com corrosão. | Necessário providenciar tratamento e pintura na região que apresenta corrosão. | P-1 | |

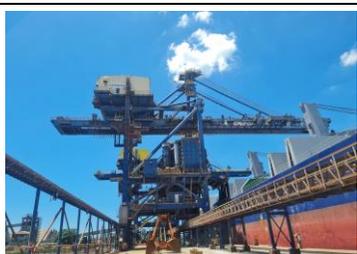
| Nº | LOCAL | SITUAÇÃO ENCONTRADA | RECOMENDAÇÃO | PRIORIDADE | FOTO |
|---|---|--|--|---|---|
| 140 | TAG | Foi evidenciado que o equipamento não possui identificação de TAG | Necessário providenciar identificação/TAG do equipamento. | P-2 | |

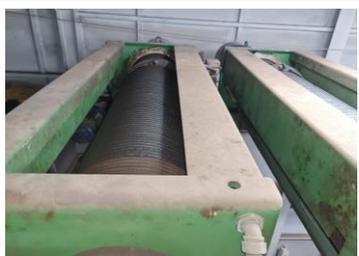
| Nº | LOCAL | SITUAÇÃO ENCONTRADA | RECOMENDAÇÃO | PRIORIDADE | FOTO |
|---|---|--|---|---|---|
| 7 | DROMO | Foi evidenciado que o dromo do cabo de aço encontra-se em bom estado de conservação. | NADA CONSTA | - | |

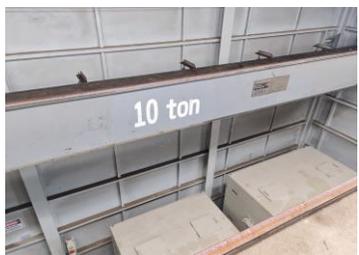
| Nº | LOCAL | SITUAÇÃO ENCONTRADA | RECOMENDAÇÃO | PRIORIDADE | FOTO |
|---|---|--|---|---|---|
| 8 | CAPACIDADE MÁXIMA DE TRABALHO | Foi evidenciado que a ponte rolante possui identificação de sua capacidade máxima de trabalho. | NADA CONSTA | - | |
