| Relatório Técnico SPDA | | Relatório 5998 | Página 1 |

# RELATÓRIO TÉCNICO SPDA

## COPERSUCAR – SANTOS/SP Armazéns VI,XI,XVI,XXI e 20/21

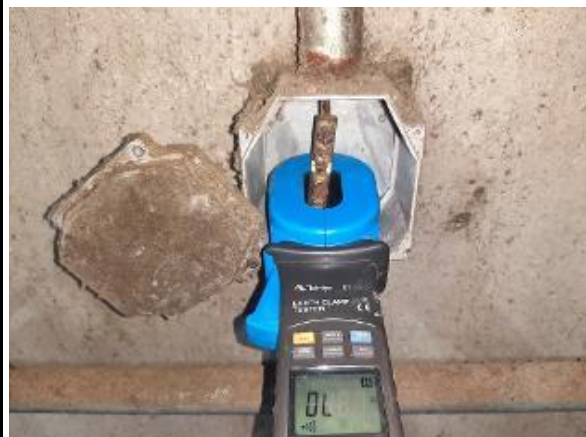
| INSPEÇÃO EM SPDA - COPERSUCAR SA - SANTOS/SP | | | | CONTINUIDADE<br>Fechado - OK<br>Aberto - Defeito<br> | RESISTÊNCIA ( R )<br>REFERÊNCIA <= 5,0 Ω | | PRIORIDADE<br>P0 - 60 dias<br>P1 - 120 dias |
|---|---|---|---|---|---|---|---|
| 7 | Armazém 20/21 | Foi evidenciado que o circuito não está conectado ao sistema de aterramento. | Necessário realizar a substituição do trecho danificado. | Aberto | Infinito | | P-0 |

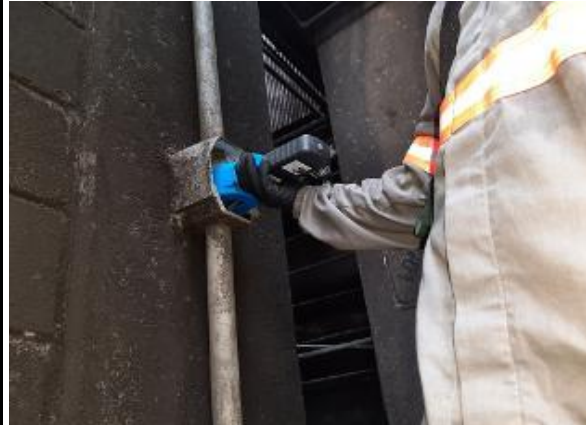
| INSPEÇÃO EM SPDA - COPERSUCAR SA - SANTOS/SP | | | | CONTINUIDADE<br>Fechado - OK<br>Aberto - Defeito<br> | RESISTÊNCIA ( R )<br>REFERÊNCIA <= 5,0 Ω | | PRIORIDADE<br>P0 - 60 dias<br>P1 - 120 dias |
|---|---|---|---|---|---|---|---|
| 9 | Armazém 20/21 | Foi evidenciado que o valor da resistência do sistema de aterramento encontra-se em conformidade. | NADA CONSTA | Fechado | 0,52 | | - |

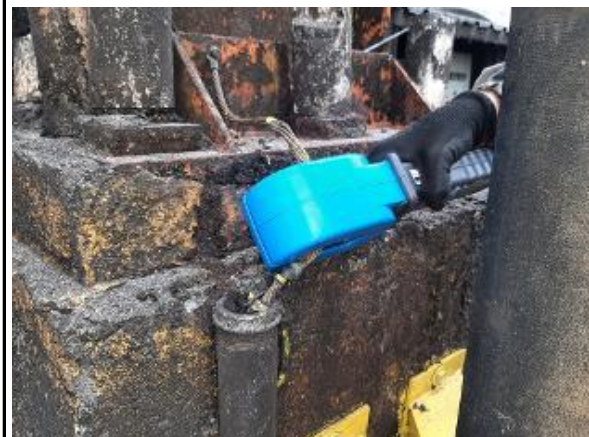
| INSPEÇÃO EM SPDA - COPERSUCAR SA - SANTOS/SP | | | | CONTINUIDADE<br>Fechado - OK<br>Aberto - Defeito<br> | RESISTÊNCIA ( R )<br>REFERÊNCIA <= 5,0 Ω | | PRIORIDADE<br>P0 - 60 dias<br>P1 - 120 dias |
|---|---|---|---|---|---|---|---|
| 10 | Armazém 20/21 | Foi evidenciado que o valor da resistência do sistema de aterramento encontra-se em conformidade. | NADA CONSTA | Fechado | 0,31 | | - |

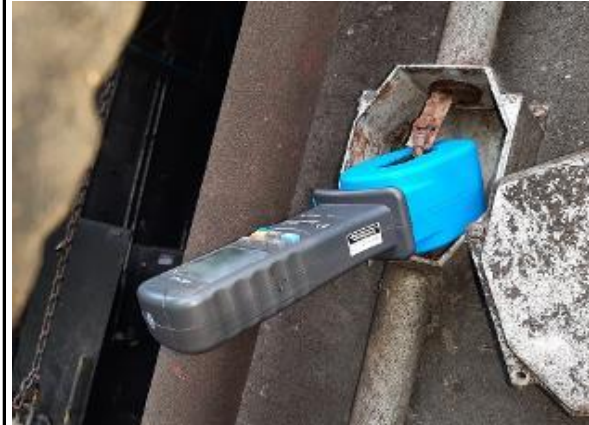
| INSPEÇÃO EM SPDA - COPERSUCAR SA - SANTOS/SP | | | | CONTINUIDADE<br>Fechado - OK<br>Aberto - Defeito<br> | RESISTÊNCIA ( R )<br>REFERÊNCIA <= 5,0 Ω | | PRIORIDADE<br>P0 - 60 dias<br>P1 - 120 dias |
|---|---|---|---|---|---|---|---|
| 12 | Armazém 20/21 | Foi evidenciado que o conector do condutor de aterramento encontra-se com em bom estado de conservação. | NADA CONSTA | Fechado | 0,79 | | - |

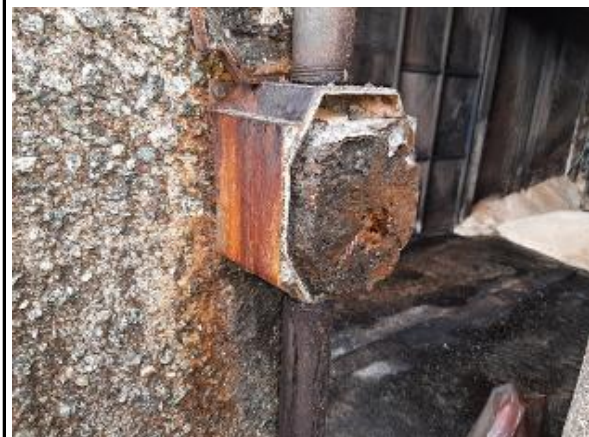
| INSPEÇÃO EM SPDA - COPERSUCAR SA - SANTOS/SP | | | | CONTINUIDADE<br>Fechado - OK<br>Aberto - Defeito<br> | RESISTÊNCIA ( R )<br>REFERÊNCIA <= 5,0 Ω | <br>COPERSUCAR | PRIORIDADE<br>P0 - 60 dias<br>P1 - 120 dias |
|---|---|---|---|---|---|---|---|
| 13 | Armazém 20/21 | Não foi possível realizar a medição devido ao acúmulo de sujeira e condição do cabo | Necessário realizar a limpeza do condutor. | - | - | | - |

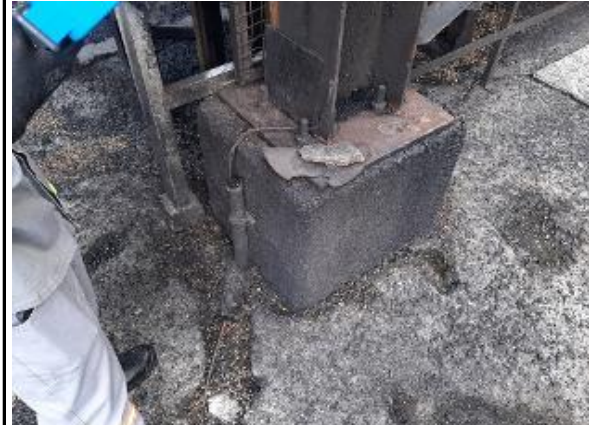
| INSPEÇÃO EM SPDA - COPERSUCAR SA - SANTOS/SP | | | | CONTINUIDADE<br>Fechado - OK<br>Aberto - Defeito<br> | RESISTÊNCIA ( R )<br>REFERÊNCIA <= 5,0 Ω | <br>COPERSUCAR | PRIORIDADE<br>P0 - 60 dias<br>P1 - 120 dias |
|---|---|---|---|---|---|---|---|
| 16 | Armazém 20/21 | Foi evidenciado que o conector do condutor de aterramento encontra-se com em bom estado de conservação. | NADA CONSTA | Fechado | 0,083 | | - |

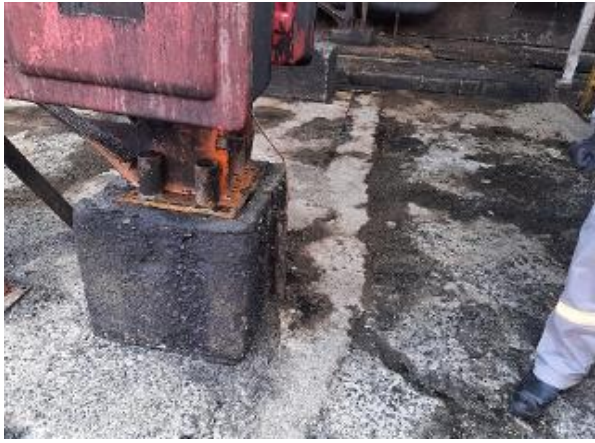
| <div><div><div><div><div><div></div></div></div><div><div><div><div></div></div></div></div><div><div><div>GRUPO</div><div>SINCE 1998 WITH YOU</div></div></div><div><div><div>CONERGE</div><div>NORMAS REGULAMENTADORAS</div></div></div></div></div><div>INSPEÇÃO EM SPDA - COPERSUCAR SA - SANTOS/SP</div></div> | | | | CONTINUIDADE<br>Fechado - OK<br>Aberto - Defeito<br> | RESISTÊNCIA ( R )<br>REFERÊNCIA <= 5,0 Ω | | PRIORIDADE<br>P0 - 60 dias<br>P1 - 120 dias |
|---|---|---|---|---|---|---|---|
| 17 | Armazém 20/21 | Foi evidenciado que o conector do condutor de aterramento encontra-se com em bom estado de conservação. | NADA CONSTA | Fechado | 0,20 | | - |

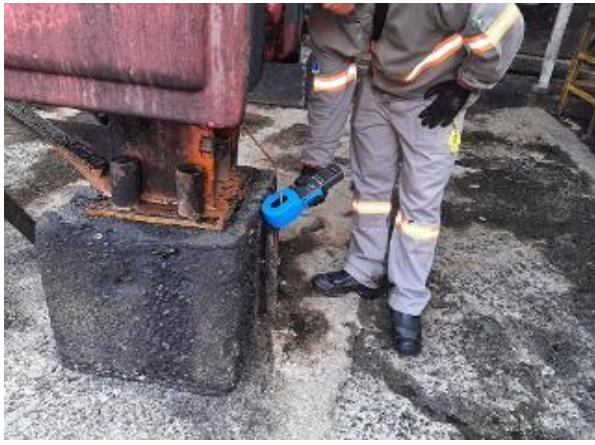
| <div><div><div><div><div><div></div></div></div><div><div><div><div></div></div></div></div><div><div><div>GRUPO</div><div>SINCE 1998 WITH YOU</div></div></div><div><div><div>CONERGE</div><div>NORMAS REGULAMENTADORAS</div></div></div></div></div><div>INSPEÇÃO EM SPDA - COPERSUCAR SA - SANTOS/SP</div></div> | | | | CONTINUIDADE<br>Fechado - OK<br>Aberto - Defeito<br> | RESISTÊNCIA ( R )<br>REFERÊNCIA <= 5,0 Ω | | PRIORIDADE<br>P0 - 60 dias<br>P1 - 120 dias |
|---|---|---|---|---|---|---|---|
| 17 | Armazém 20/21 | Foi evidenciado que o valor da resistência do sistema de aterramento encontra-se em conformidade. | NADA CONSTA | Fechado | 0,20 | | - |

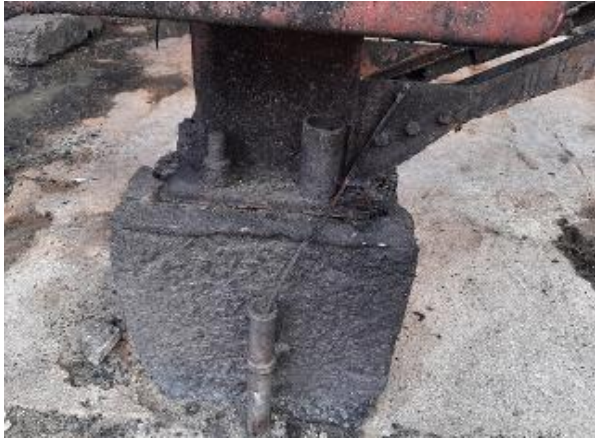
| <div><div><div><div><div><div></div></div></div><div><div><div><div></div></div></div></div><div><div><div>GRUPO</div><div>SINCE 1998 WITH YOU</div></div></div><div><div><div>CONERGE</div><div>NORMAS REGULAMENTADORAS</div></div></div></div></div><div>INSPEÇÃO EM SPDA - COPERSUCAR SA - SANTOS/SP</div></div> | | | | CONTINUIDADE<br>Fechado - OK<br>Aberto - Defeito<br> | RESISTÊNCIA ( R )<br>REFERÊNCIA <= 5,0 Ω | | PRIORIDADE<br>P0 - 60 dias<br>P1 - 120 dias |
|---|---|---|---|---|---|---|---|
| 18 | Armazém 20/21 | Foi evidenciado que o conector do condutor de aterramento encontra-se com em bom estado de conservação. | NADA CONSTA | Fechado | 0,28 | | - |

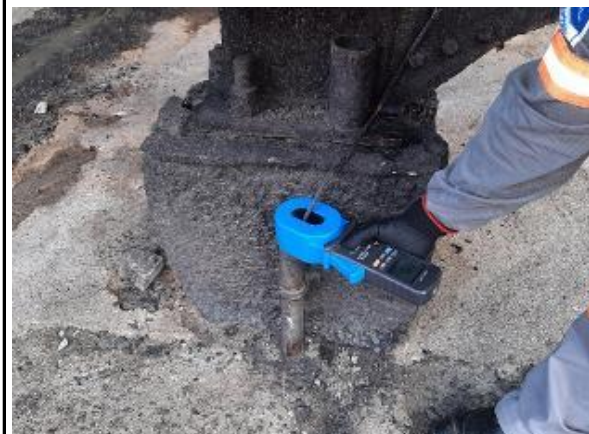
| INSPEÇÃO EM SPDA - COPERSUCAR SA - SANTOS/SP | | | | CONTINUIDADE<br>Fechado - OK<br>Aberto - Defeito<br> | RESISTÊNCIA ( R )<br>REFERÊNCIA <= 5,0 Ω | | PRIORIDADE<br>P0 - 60 dias<br>P1 - 120 dias |
|---|---|---|---|---|---|---|---|
| 18 | Armazém 20/21 | Foi evidenciado que o valor da resistência do sistema de aterramento encontra-se em conformidade. | NADA CONSTA | Fechado | 0,28 | | - |

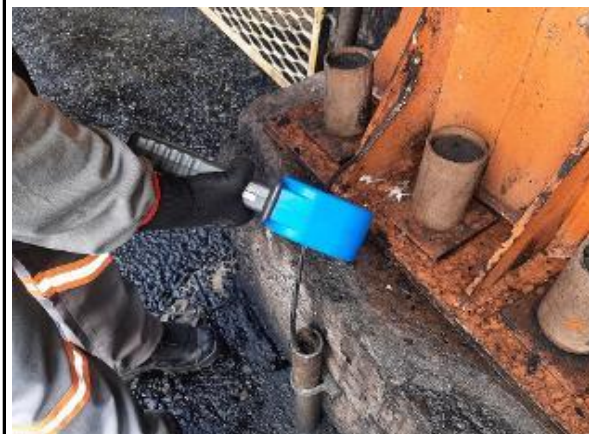
| INSPEÇÃO EM SPDA - COPERSUCAR SA - SANTOS/SP | | | | CONTINUIDADE<br>Fechado - OK<br>Aberto - Defeito<br> | RESISTÊNCIA ( R )<br>REFERÊNCIA <= 5,0 Ω | | PRIORIDADE<br>P0 - 60 dias<br>P1 - 120 dias |
|---|---|---|---|---|---|---|---|
| 19 | Armazém 20/21 | Foi evidenciado que o conector do condutor de aterramento encontra-se com em bom estado de conservação. | NADA CONSTA | Fechado | 0,42 | | - |

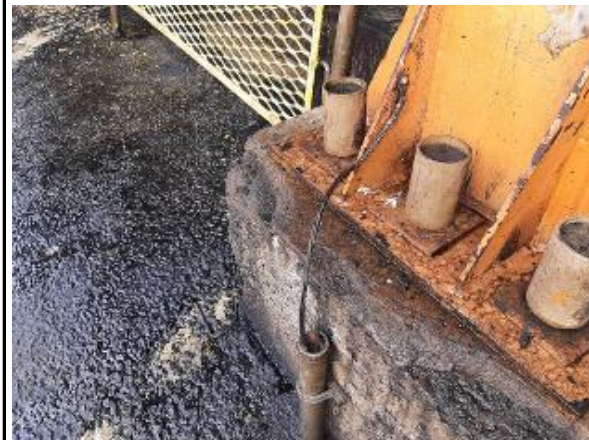
| INSPEÇÃO EM SPDA - COPERSUCAR SA - SANTOS/SP | | | | CONTINUIDADE<br>Fechado - OK<br>Aberto - Defeito<br> | RESISTÊNCIA ( R )<br>REFERÊNCIA <= 5,0 Ω | | PRIORIDADE<br>P0 - 60 dias<br>P1 - 120 dias |
|---|---|---|---|---|---|---|---|
| 19 | Armazém 20/21 | Foi evidenciado que o valor da resistência do sistema de aterramento encontra-se em conformidade. | NADA CONSTA | Fechado | 0,42 | | - |

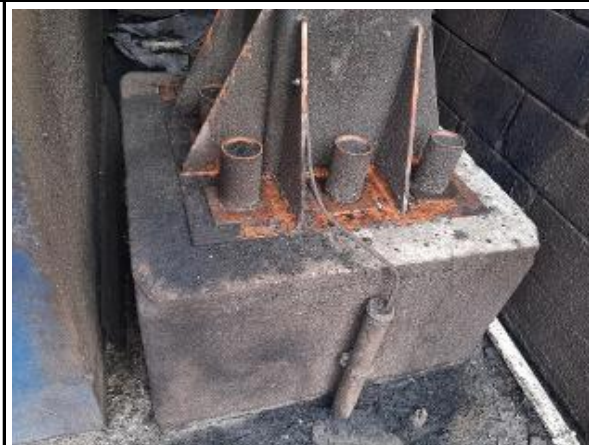
| INSPEÇÃO EM SPDA - COPERSUCAR SA - SANTOS/SP | | | | CONTINUIDADE<br>Fechado - OK<br>Aberto - Defeito<br> | RESISTÊNCIA ( R )<br>REFERÊNCIA <= 5,0 Ω | | PRIORIDADE<br>P0 - 60 dias<br>P1 - 120 dias |
|---|---|---|---|---|---|---|---|
| 20 | Armazém 20/21 | Foi evidenciado que o conector do condutor de aterramento encontra-se com em bom estado de conservação. | NADA CONSTA | Fechado | 0,26 | | - |

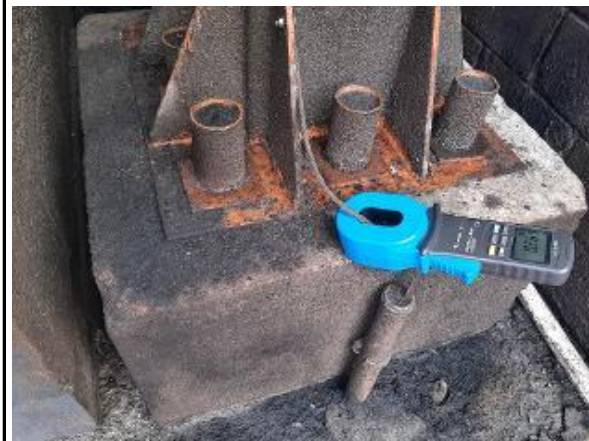
| INSPEÇÃO EM SPDA - COPERSUCAR SA - SANTOS/SP | | | | CONTINUIDADE<br>Fechado - OK<br>Aberto - Defeito<br> | RESISTÊNCIA ( R )<br>REFERÊNCIA <= 5,0 Ω | | PRIORIDADE<br>P0 - 60 dias<br>P1 - 120 dias |
|---|---|---|---|---|---|---|---|
| 20 | Armazém 20/21 | Foi evidenciado que o valor da resistência do sistema de aterramento encontra-se em conformidade. | NADA CONSTA | Fechado | 0,26 | | - |

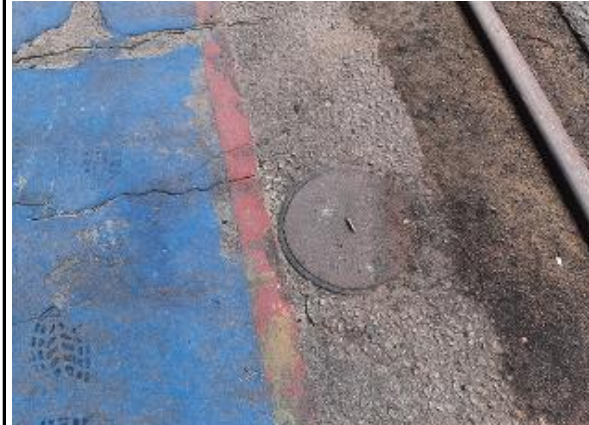
| INSPEÇÃO EM SPDA - COPERSUCAR SA - SANTOS/SP | | | | CONTINUIDADE<br>Fechado - OK<br>Aberto - Defeito<br> | RESISTÊNCIA ( R )<br>REFERÊNCIA <= 5,0 Ω | | PRIORIDADE<br>P0 - 60 dias<br>P1 - 120 dias |
|---|---|---|---|---|---|---|---|
| 20 | Armazém 20/21 | Foi evidenciado que o conector do condutor de aterramento encontra-se com em bom estado de conservação. | NADA CONSTA | Fechado | 0,26 | | - |

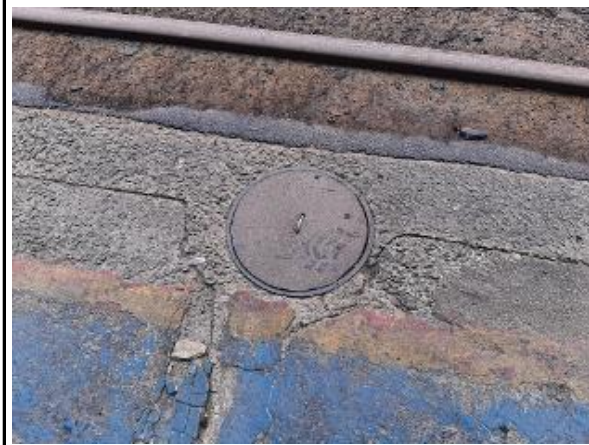
| INSPEÇÃO EM SPDA - COPERSUCAR SA - SANTOS/SP | | | | CONTINUIDADE<br>Fechado - OK<br>Aberto - Defeito<br> | RESISTÊNCIA ( R )<br>REFERÊNCIA <= 5,0 Ω | | PRIORIDADE<br>P0 - 60 dias<br>P1 - 120 dias |
|---|---|---|---|---|---|---|---|
| 21 | Armazém 20/21 | Foi evidenciado que o valor da resistência do sistema de aterramento encontra-se em conformidade. | NADA CONSTA | Fechado | 0,22 | | - |

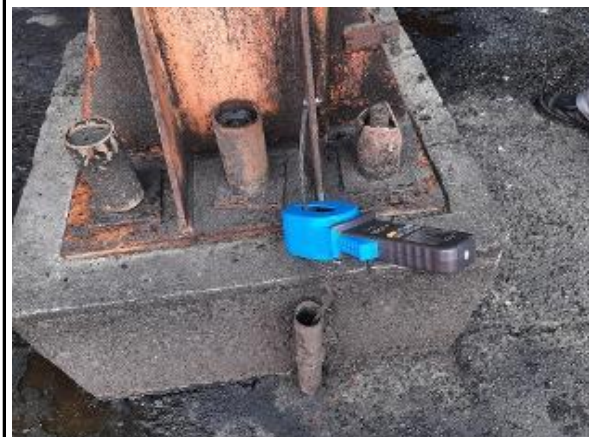
| INSPEÇÃO EM SPDA - COPERSUCAR SA - SANTOS/SP | | | | CONTINUIDADE<br>Fechado - OK<br>Aberto - Defeito<br> | RESISTÊNCIA ( R )<br>REFERÊNCIA <= 5,0 Ω | | PRIORIDADE<br>P0 - 60 dias<br>P1 - 120 dias |
|---|---|---|---|---|---|---|---|
| 21 | Armazém 20/21 | Foi evidenciado que o conector do condutor de aterramento encontra-se com em bom estado de conservação. | NADA CONSTA | Fechado | 0,22 | | - |

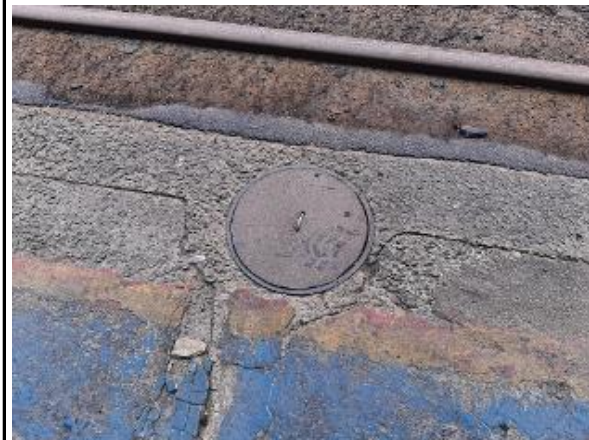
| INSPEÇÃO EM SPDA - COPERSUCAR SA - SANTOS/SP | | | | CONTINUIDADE<br>Fechado - OK<br>Aberto - Defeito<br> | RESISTÊNCIA ( R )<br>REFERÊNCIA <= 5,0 Ω | | PRIORIDADE<br>P0 - 60 dias<br>P1 - 120 dias |
|---|---|---|---|---|---|---|---|
| 21 | Armazém 20/21 | Foi evidenciado que o valor da resistência do sistema de aterramento encontra-se em conformidade. | NADA CONSTA | Fechado | 0,22 | | - |

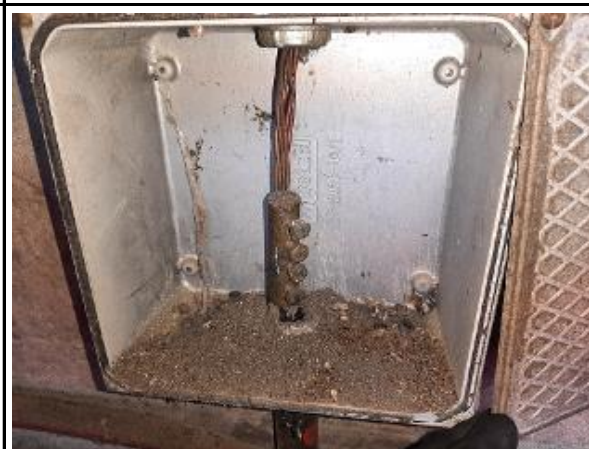
| INSPEÇÃO EM SPDA - COPERSUCAR SA - SANTOS/SP | | | | CONTINUIDADE<br>Fechado - OK<br>Aberto - Defeito<br> | RESISTÊNCIA ( R )<br>REFERÊNCIA <= 5,0 Ω | | PRIORIDADE<br>P0 - 60 dias<br>P1 - 120 dias |
|---|---|---|---|---|---|---|---|
| 22 | Armazém 20/21 | Foi evidenciado que o conector do condutor de aterramento encontra-se com em bom estado de conservação. | NADA CONSTA | Fechado | 0,55 | | - |

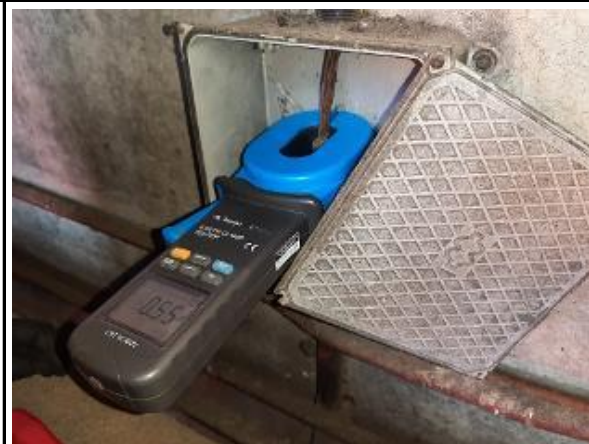
| INSPEÇÃO EM SPDA - COPERSUCAR SA - SANTOS/SP | | | | CONTINUIDADE<br>Fechado - OK<br>Aberto - Defeito<br> | RESISTÊNCIA ( R )<br>REFERÊNCIA <= 5,0 Ω | | PRIORIDADE<br>P0 - 60 dias<br>P1 - 120 dias |
|---|---|---|---|---|---|---|---|
| 22 | Armazém 20/21 | Foi evidenciado que o valor da resistência do sistema de aterramento encontra-se em conformidade. | NADA CONSTA | Fechado | 0,55 | | - |

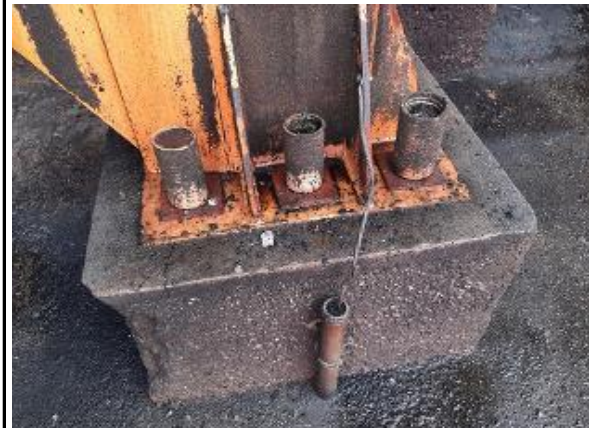
| INSPEÇÃO EM SPDA - COPERSUCAR SA - SANTOS/SP | | | | CONTINUIDADE<br>Fechado - OK<br>Aberto - Defeito<br> | RESISTÊNCIA ( R )<br>REFERÊNCIA <= 5,0 Ω | | PRIORIDADE<br>P0 - 60 dias<br>P1 - 120 dias |
|---|---|---|---|---|---|---|---|
| 23 | Armazém 20/21 | Foi evidenciado que o conector do condutor de aterramento encontra-se com em bom estado de conservação. | NADA CONSTA | Fechado | 0,22 | | - |

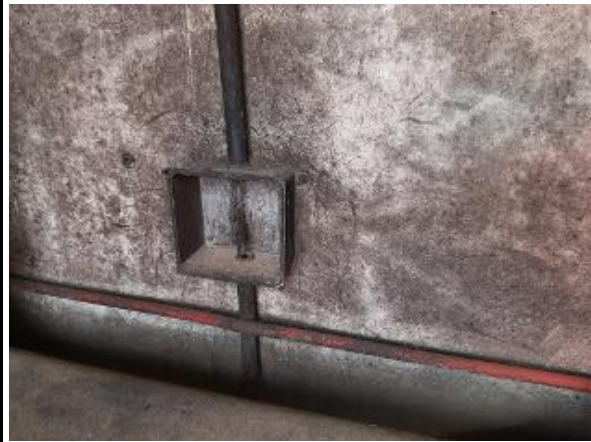
| INSPEÇÃO EM SPDA - COPERSUCAR SA - SANTOS/SP | | | | CONTINUIDADE<br>Fechado - OK<br>Aberto - Defeito<br> | RESISTÊNCIA ( R )<br>REFERÊNCIA <= 5,0 Ω | | PRIORIDADE<br>P0 - 60 dias<br>P1 - 120 dias |
|---|---|---|---|---|---|---|---|
| 26 | Armazém 20/21 | Foi evidenciado que o valor da resistência do sistema de aterramento encontra-se em conformidade. | NADA CONSTA | Fechado | 0,38 | | - |

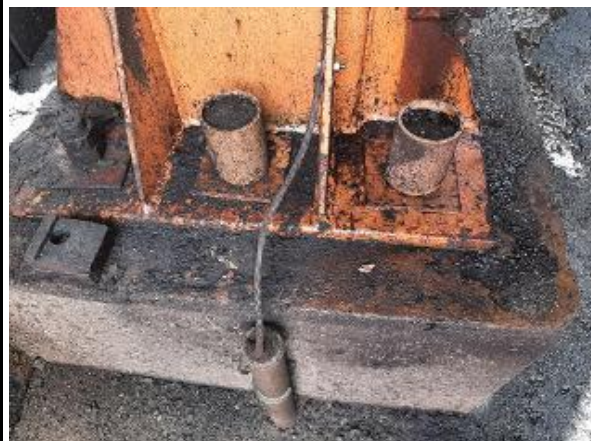
| INSPEÇÃO EM SPDA - COPERSUCAR SA - SANTOS/SP | | | | CONTINUIDADE<br>Fechado - OK<br>Aberto - Defeito<br> | RESISTÊNCIA ( R )<br>REFERÊNCIA <= 5,0 Ω | | PRIORIDADE<br>P0 - 60 dias<br>P1 - 120 dias |
|---|---|---|---|---|---|---|---|
| 27 | Armazém 20/21 | Foi evidenciado que o conector do condutor de aterramento encontra-se com em bom estado de conservação. | NADA CONSTA | Fechado | 0,24 | | - |

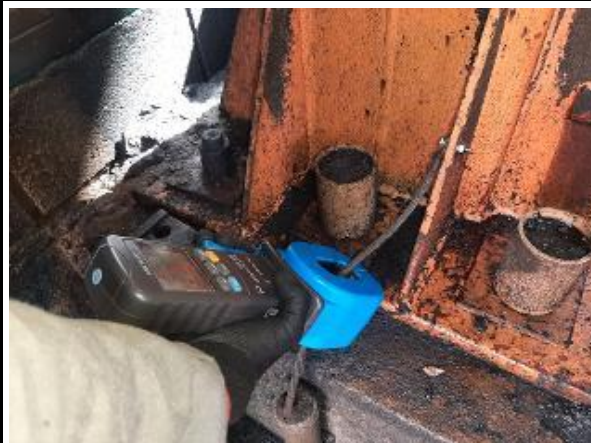
| INSPEÇÃO EM SPDA - COPERSUCAR SA - SANTOS/SP | | | | CONTINUIDADE<br>Fechado - OK<br>Aberto - Defeito<br> | RESISTÊNCIA ( R )<br>REFERÊNCIA <= 5,0 Ω | | PRIORIDADE<br>P0 - 60 dias<br>P1 - 120 dias |
|---|---|---|---|---|---|---|---|
| 27 | Armazém 20/21 | Foi evidenciado que o valor da resistência do sistema de aterramento encontra-se em conformidade. | NADA CONSTA | Fechado | 0,24 | | - |

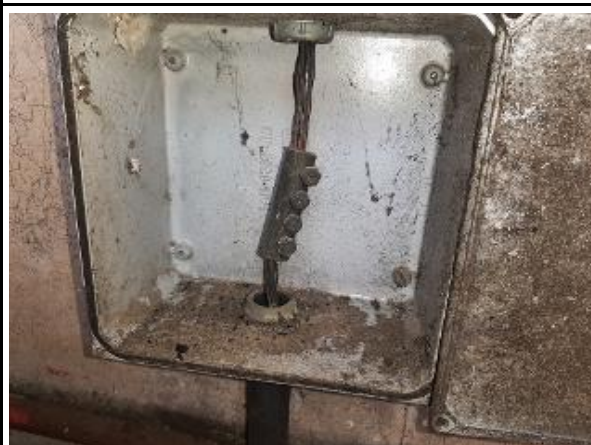
| INSPEÇÃO EM SPDA - COPERSUCAR SA - SANTOS/SP | | | | CONTINUIDADE<br>Fechado - OK<br>Aberto - Defeito<br> | RESISTÊNCIA ( R )<br>REFERÊNCIA <= 5,0 Ω | | PRIORIDADE<br>P0 - 60 dias<br>P1 - 120 dias |
|---|---|---|---|---|---|---|---|
| 28 | Armazém 20/21 | Foi evidenciado que o conector do condutor de aterramento encontra-se com em bom estado de conservação. | NADA CONSTA | Fechado | 84 | | - |

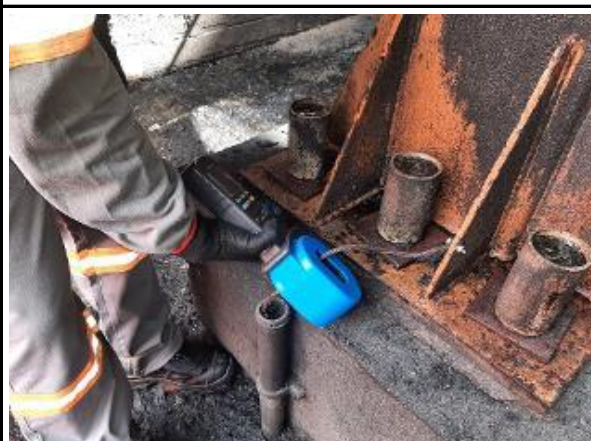
| INSPEÇÃO EM SPDA - COPERSUCAR SA - SANTOS/SP | | | | CONTINUIDADE<br>Fechado - OK<br>Aberto - Defeito<br> | RESISTÊNCIA ( R )<br>REFERÊNCIA <= 5,0 Ω | | PRIORIDADE<br>P0 - 60 dias<br>P1 - 120 dias |
|---|---|---|---|---|---|---|---|
| 29 | Armazém 20/21 | Foi evidenciado que o conector do condutor de aterramento encontra-se com em bom estado de conservação. | NADA CONSTA | Fechado | 0,34 | | - |

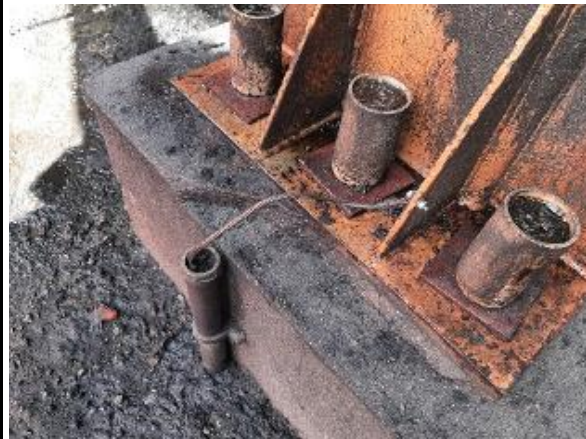
| INSPEÇÃO EM SPDA - COPERSUCAR SA - SANTOS/SP | | | | CONTINUIDADE<br>Fechado - OK<br>Aberto - Defeito<br> | RESISTÊNCIA ( R )<br>REFERÊNCIA <= 5,0 Ω | <br>COPERSUCAR | PRIORIDADE<br>P0 - 60 dias<br>P1 - 120 dias |
|---|---|---|---|---|---|---|---|
| 29 | Armazém 20/21 | Foi evidenciado que o valor da resistência do sistema de aterramento encontra-se em conformidade. | NADA CONSTA | Fechado | 0,34 | | - |

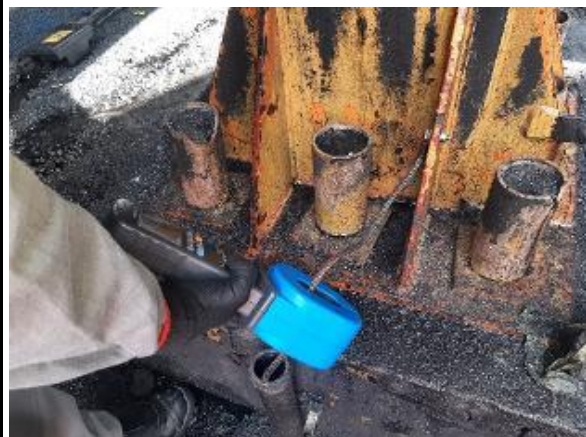
| INSPEÇÃO EM SPDA - COPERSUCAR SA - SANTOS/SP | | | | CONTINUIDADE<br>Fechado - OK<br>Aberto - Defeito<br> | RESISTÊNCIA ( R )<br>REFERÊNCIA <= 5,0 Ω | <br>COPERSUCAR | PRIORIDADE<br>P0 - 60 dias<br>P1 - 120 dias |
|---|---|---|---|---|---|---|---|
| 30 | Armazém 20/21 | Foi evidenciado que o conector do condutor de aterramento encontra-se com em bom estado de conservação. | NADA CONSTA | Fechado | 0,25 | | - |

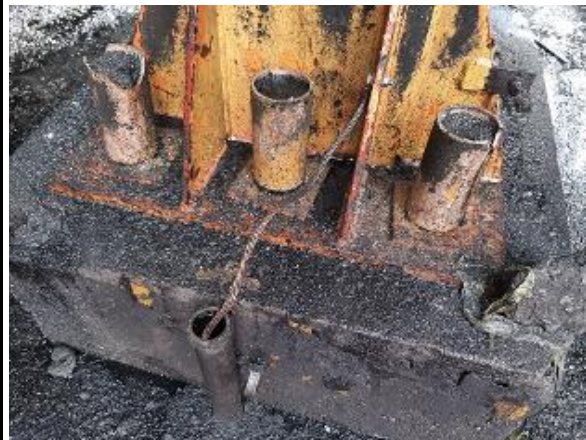
| INSPEÇÃO EM SPDA - COPERSUCAR SA - SANTOS/SP | | | | CONTINUIDADE<br>Fechado - OK<br>Aberto - Defeito<br> | RESISTÊNCIA ( R )<br>REFERÊNCIA <= 5,0 Ω | <br>COPERSUCAR | PRIORIDADE<br>P0 - 60 dias<br>P1 - 120 dias |
|---|---|---|---|---|---|---|---|
| 30 | Armazém 20/21 | Foi evidenciado que o valor da resistência do sistema de aterramento encontra-se em conformidade. | NADA CONSTA | Fechado | 0,25 | | - |

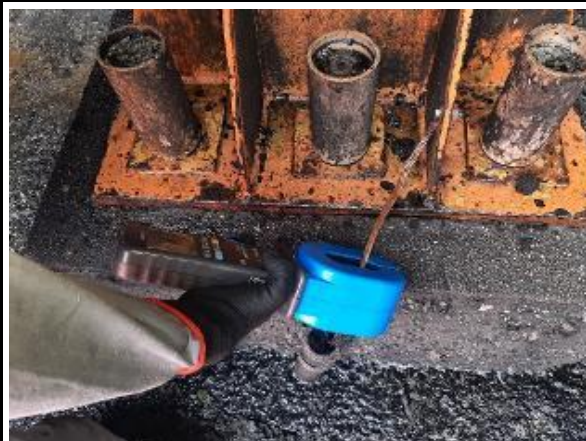
| INSPEÇÃO EM SPDA - COPERSUCAR SA - SANTOS/SP | | | | CONTINUIDADE<br>Fechado - OK<br>Aberto - Defeito<br> | RESISTÊNCIA ( R )<br>REFERÊNCIA <= 5,0 Ω | <br>COPERSUCAR | PRIORIDADE<br>P0 - 60 dias<br>P1 - 120 dias |
|---|---|---|---|---|---|---|---|
| 32 | Armazém 20/21 | Foi evidenciado que o conector do condutor de aterramento encontra-se com em bom estado de conservação. | NADA CONSTA | Fechado | 0,26 | | - |

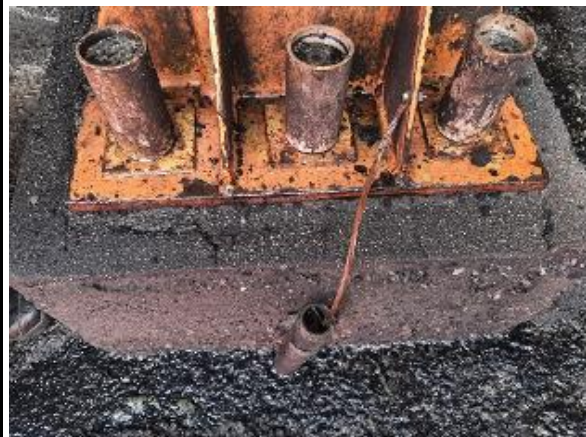
| INSPEÇÃO EM SPDA - COPERSUCAR SA - SANTOS/SP | | | | CONTINUIDADE<br>Fechado - OK<br>Aberto - Defeito<br> | RESISTÊNCIA ( R )<br>REFERÊNCIA <= 5,0 Ω | <br>COPERSUCAR | PRIORIDADE<br>P0 - 60 dias<br>P1 - 120 dias |
|---|---|---|---|---|---|---|---|
| 32 | Armazém 20/21 | Foi evidenciado que o valor da resistência do sistema de aterramento encontra-se em conformidade. | NADA CONSTA | Fechado | 0,26 | | - |

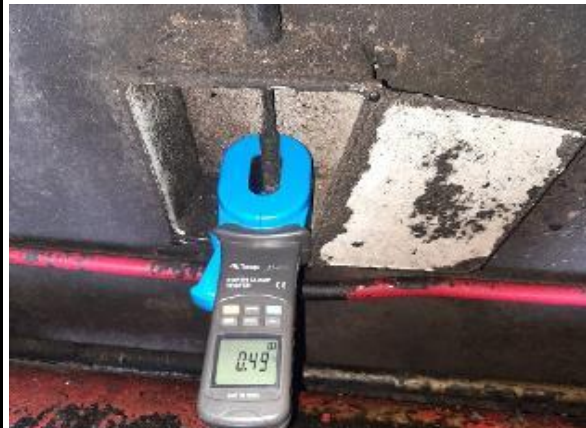
| INSPEÇÃO EM SPDA - COPERSUCAR SA - SANTOS/SP | | | | CONTINUIDADE<br>Fechado - OK<br>Aberto - Defeito<br> | RESISTÊNCIA ( R )<br>REFERÊNCIA <= 5,0 Ω | <br>COPERSUCAR | PRIORIDADE<br>P0 - 60 dias<br>P1 - 120 dias |
|---|---|---|---|---|---|---|---|
| 33 | Armazém 20/21 | Foi evidenciado que o conector do condutor de aterramento encontra-se com em bom estado de conservação. | NADA CONSTA | Fechado | 0,49 | | - |

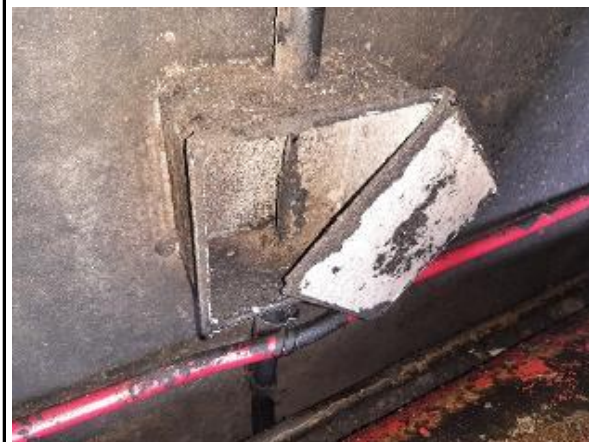
| INSPEÇÃO EM SPDA - COPERSUCAR SA - SANTOS/SP | | | | CONTINUIDADE<br>Fechado - OK<br>Aberto - Defeito<br> | RESISTÊNCIA ( R )<br>REFERÊNCIA <= 5,0 Ω | <br>COPERSUCAR | PRIORIDADE<br>P0 - 60 dias<br>P1 - 120 dias |
|---|---|---|---|---|---|---|---|
| 33 | Armazém 20/21 | Foi evidenciado que o valor da resistência do sistema de aterramento encontra-se em conformidade. | NADA CONSTA | Fechado | 0,49 | | - |

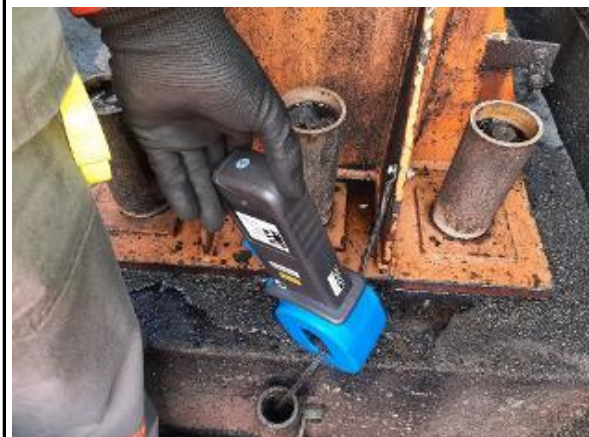
| INSPEÇÃO EM SPDA - COPERSUCAR SA - SANTOS/SP | | | | CONTINUIDADE<br>Fechado - OK<br>Aberto - Defeito<br> | RESISTÊNCIA ( R )<br>REFERÊNCIA <= 5,0 Ω | <br>COPERSUCAR | PRIORIDADE<br>P0 - 60 dias<br>P1 - 120 dias |
|---|---|---|---|---|---|---|---|
| 34 | Armazém 20/21 | Foi evidenciado que o conector do condutor de aterramento encontra-se com em bom estado de conservação. | NADA CONSTA | Fechado | 0,27 | | - |

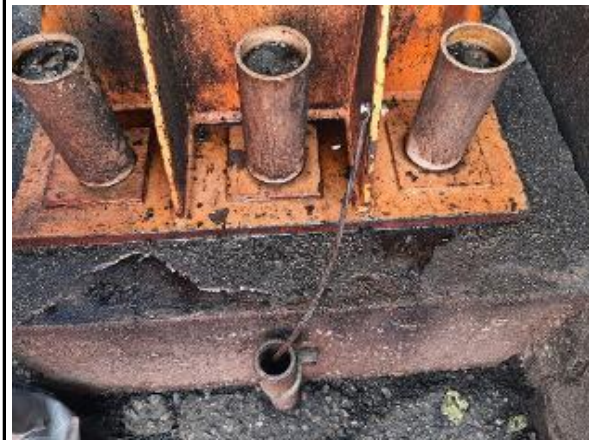
| INSPEÇÃO EM SPDA - COPERSUCAR SA - SANTOS/SP | | | | CONTINUIDADE<br>Fechado - OK<br>Aberto - Defeito<br> | RESISTÊNCIA ( R )<br>REFERÊNCIA <= 5,0 Ω | <br>COPERSUCAR | PRIORIDADE<br>P0 - 60 dias<br>P1 - 120 dias |
|---|---|---|---|---|---|---|---|
| 34 | Armazém 20/21 | Foi evidenciado que o valor da resistência do sistema de aterramento encontra-se em conformidade. | NADA CONSTA | Fechado | 0,27 | | - |

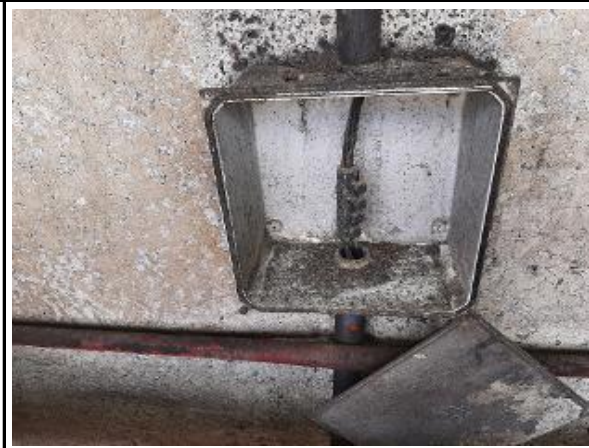
| INSPEÇÃO EM SPDA - COPERSUCAR SA - SANTOS/SP | | | | CONTINUIDADE<br>Fechado - OK<br>Aberto - Defeito<br> | RESISTÊNCIA ( R )<br>REFERÊNCIA <= 5,0 Ω | <br>COPERSUCAR | PRIORIDADE<br>P0 - 60 dias<br>P1 - 120 dias |
|---|---|---|---|---|---|---|---|
| 35 | Armazém 20/21 | Foi evidenciado que o conector do condutor de aterramento encontra-se com em bom estado de conservação. | NADA CONSTA | Fechado | 0,34 | | - |

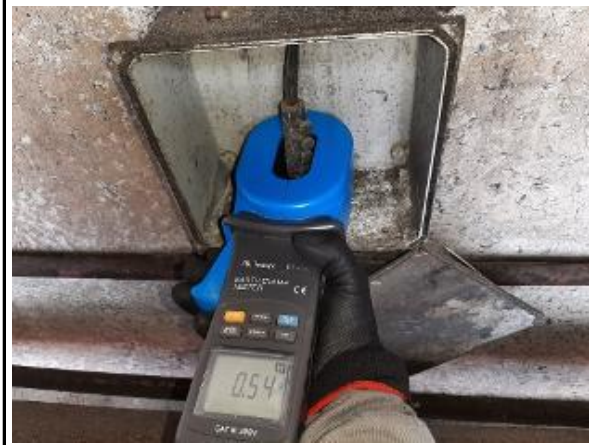
| INSPEÇÃO EM SPDA - COPERSUCAR SA - SANTOS/SP | | | | CONTINUIDADE<br>Fechado - OK<br>Aberto - Defeito<br> | RESISTÊNCIA ( R )<br>REFERÊNCIA <= 5,0 Ω | <br>COPERSUCAR | PRIORIDADE<br>P0 - 60 dias<br>P1 - 120 dias |
|---|---|---|---|---|---|---|---|
| 35 | Armazém 20/21 | Foi evidenciado que o valor da resistência do sistema de aterramento encontra-se em conformidade. | NADA CONSTA | Fechado | 0,34 | | - |

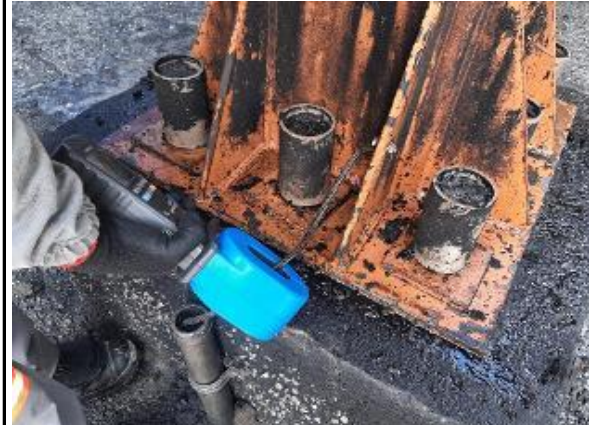
| INSPEÇÃO EM SPDA - COPERSUCAR SA - SANTOS/SP | | | | CONTINUIDADE<br>Fechado - OK<br>Aberto - Defeito<br> | RESISTÊNCIA ( R )<br>REFERÊNCIA <= 5,0 Ω | <br>COPERSUCAR | PRIORIDADE<br>P0 - 60 dias<br>P1 - 120 dias |
|---|---|---|---|---|---|---|---|
| 36 | Armazém 20/21 | Foi evidenciado que o conector do condutor de aterramento encontra-se com em bom estado de conservação. | NADA CONSTA | Fechado | 0,25 | | - |

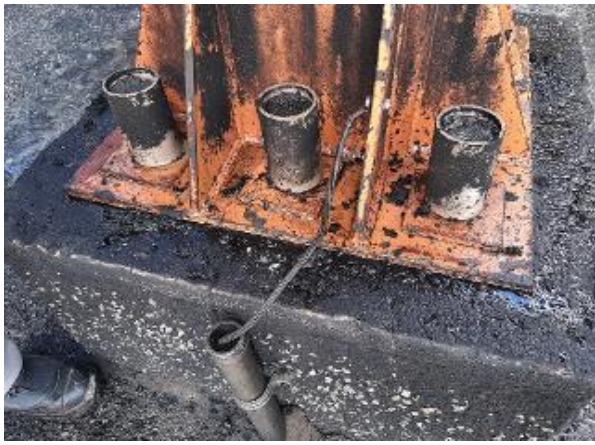
| <div><div><div><div><div><div></div><div>GRUPO</div></div><div><div><div><div></div><div></div><div></div><div></div><div></div><div></div></div></div><div><div><div>SINCE 1998 WITH YOU</div></div></div></div></div><div><div>CONERGE</div><div>NORMAS REGULAMENTADORAS</div></div></div><div>INSPEÇÃO EM SPDA - COPERSUCAR SA - SANTOS/SP</div></div></div> | | | | CONTINUIDADE<br>Fechado - OK<br>Aberto - Defeito<br> | RESISTÊNCIA ( R )<br>REFERÊNCIA <= 5,0 Ω | <br>COPERSUCAR | PRIORIDADE<br>P0 - 60 dias<br>P1 - 120 dias |
|---|---|---|---|---|---|---|---|
| 36 | Armazém 20/21 | Foi evidenciado que o valor da resistência do sistema de aterramento encontra-se em conformidade. | NADA CONSTA | Fechado | 0,25 | | - |

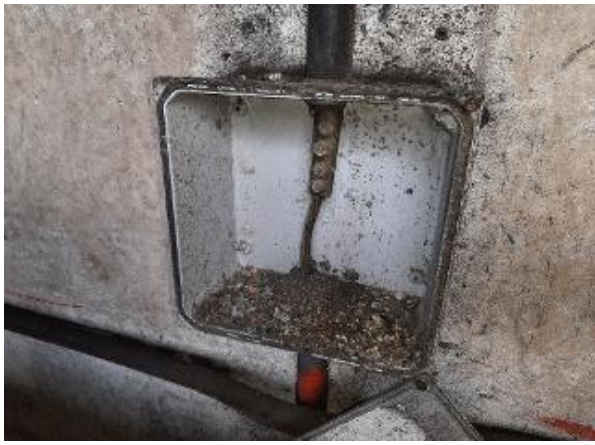
| <div><div><div><div><div><div></div><div>GRUPO</div></div><div><div><div><div></div><div></div><div></div><div></div><div></div><div></div></div></div><div><div><div>SINCE 1998 WITH YOU</div></div></div></div></div><div><div>CONERGE</div><div>NORMAS REGULAMENTADORAS</div></div></div><div>INSPEÇÃO EM SPDA - COPERSUCAR SA - SANTOS/SP</div></div></div> | | | | CONTINUIDADE<br>Fechado - OK<br>Aberto - Defeito<br> | RESISTÊNCIA ( R )<br>REFERÊNCIA <= 5,0 Ω | <br>COPERSUCAR | PRIORIDADE<br>P0 - 60 dias<br>P1 - 120 dias |
|---|---|---|---|---|---|---|---|
| 37 | Armazém 20/21 | Foi evidenciado que o conector do condutor de aterramento encontra-se com em bom estado de conservação. | NADA CONSTA | Fechado | 285 | | - |
| 37 | Armazém 20/21 | Foi evidenciado que o valor resistivo se encontra acima das conformidades exigidas pelas Normas Técnicas Oficiais. | Recomenda-se corrigir os pontos afim de diminuir a resistência ôhmica para atendimento da norma NBR 5419. | Fechado | 285 | | P-0 |

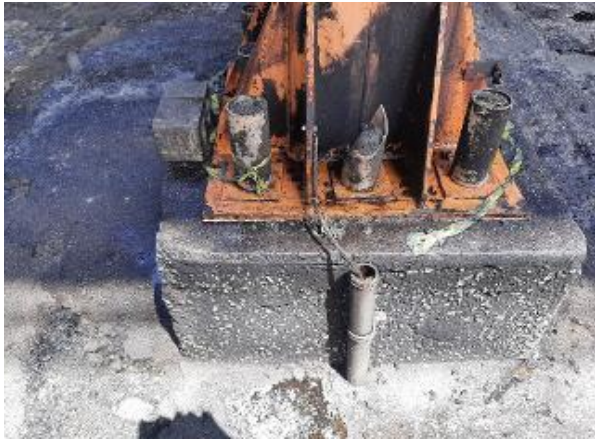
| <div><div><div><div><div><div></div><div>GRUPO</div></div><div><div><div><div></div><div></div><div></div><div></div><div></div><div></div></div></div><div><div><div>SINCE 1998 WITH YOU</div></div></div></div></div><div><div>CONERGE</div><div>NORMAS REGULAMENTADORAS</div></div></div><div>INSPEÇÃO EM SPDA - COPERSUCAR SA - SANTOS/SP</div></div></div> | | | | CONTINUIDADE<br>Fechado - OK<br>Aberto - Defeito<br> | RESISTÊNCIA ( R )<br>REFERÊNCIA <= 5,0 Ω | <br>COPERSUCAR | PRIORIDADE<br>P0 - 60 dias<br>P1 - 120 dias |
|---|---|---|---|---|---|---|---|
| 38 | Armazém 20/21 | Foi evidenciado que o conector do condutor de aterramento encontra-se com em bom estado de conservação. | NADA CONSTA | Fechado | 0,24 | | - |

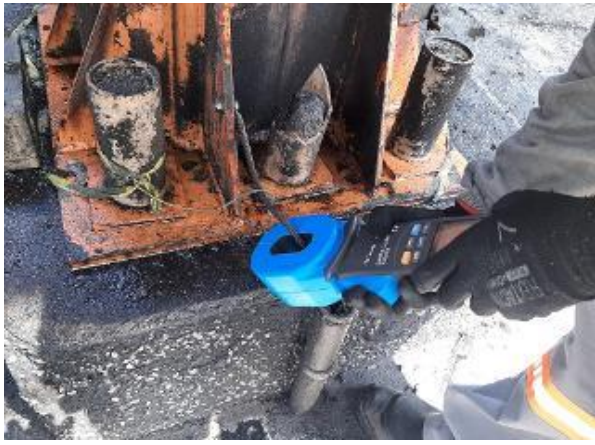
| <div><div><div><div><div><div></div><div>GRUPO</div></div><div><div><div><div></div><div></div><div></div><div></div><div></div><div></div></div></div><div><div><div>SINCE 1998 WITH YOU</div></div></div></div></div><div><div>CONERGE</div><div>NORMAS REGULAMENTADORAS</div></div></div><div>INSPEÇÃO EM SPDA - COPERSUCAR SA - SANTOS/SP</div></div></div> | | | | CONTINUIDADE<br>Fechado - OK<br>Aberto - Defeito<br> | RESISTÊNCIA ( R )<br>REFERÊNCIA <= 5,0 Ω | <br>COPERSUCAR | PRIORIDADE<br>P0 - 60 dias<br>P1 - 120 dias |
|---|---|---|---|---|---|---|---|
| 38 | Armazém 20/21 | Foi evidenciado que o valor da resistência do sistema de aterramento encontra-se em conformidade. | NADA CONSTA | Fechado | 0,24 | | - |

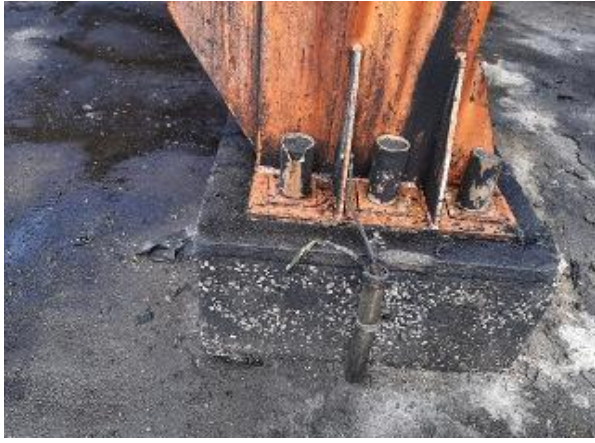
| <div><div><div><div><div><div></div><div>GRUPO</div></div><div><div><div><div></div><div></div><div></div><div></div><div></div><div></div></div></div><div><div><div>SINCE 1998 WITH YOU</div></div></div></div></div><div><div>CONERGE</div><div>NORMAS REGULAMENTADORAS</div></div></div><div>INSPEÇÃO EM SPDA - COPERSUCAR SA - SANTOS/SP</div></div></div> | | | | CONTINUIDADE<br>Fechado - OK<br>Aberto - Defeito<br> | RESISTÊNCIA ( R )<br>REFERÊNCIA <= 5,0 Ω | <br>COPERSUCAR | PRIORIDADE<br>P0 - 60 dias<br>P1 - 120 dias |
|---|---|---|---|---|---|---|---|
| 39 | Armazém 20/21 | Foi evidenciado que o conector do condutor de aterramento encontra-se com em bom estado de conservação. | NADA CONSTA | Fechado | 0,25 | | - |

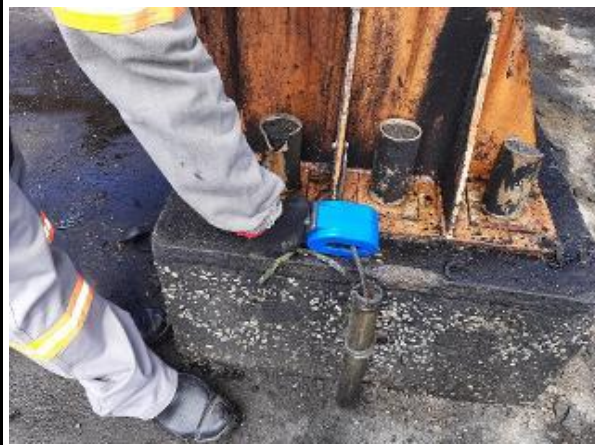
| Nº PONTO | LOCAL DE INSPEÇÃO | SITUAÇÃO ENCONTRADA | RECOMENDAÇÃO | ABERTO OU FECHADO | VALORES (Ω) | FOTOS | PO-URGENTE<br>P1-IMPORTANTE |
|---|---|---|---|---|---|---|---|
| 39 | Armazém 20/21 | Foi evidenciado que o valor da resistência do sistema de aterramento encontra-se em conformidade. | NADA CONSTA | Fechado | 0,25 | | - |

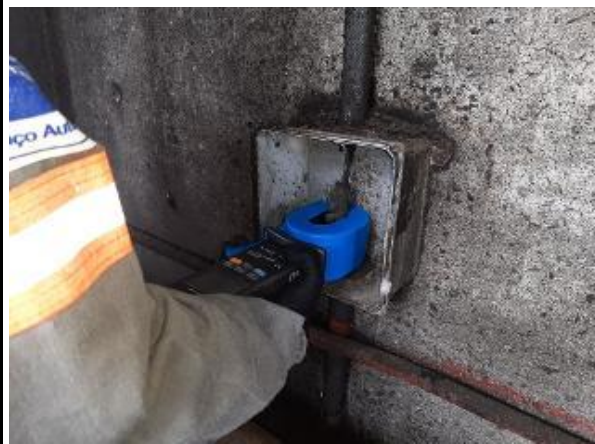
| Nº PONTO | LOCAL DE INSPEÇÃO | SITUAÇÃO ENCONTRADA | RECOMENDAÇÃO | ABERTO OU FECHADO | VALORES (Ω) | FOTOS | PO-URGENTE<br>P1-IMPORTANTE |
|---|---|---|---|---|---|---|---|
| 40 | Armazém 20/21 | Foi evidenciado que o conector do condutor de aterramento encontra-se com em bom estado de conservação. | NADA CONSTA | Fechado | 38,3 | | - |
| 40 | Armazém 20/21 | Foi evidenciado que o valor resistivo se encontra acima das conformidades exigidas pelas Normas Técnicas Oficiais. | Recomenda-se corrigir os pontos afim de diminuir a resistência ôhmica para atendimento da norma NBR 5419. | Fechado | 38,3 | | P-0 |

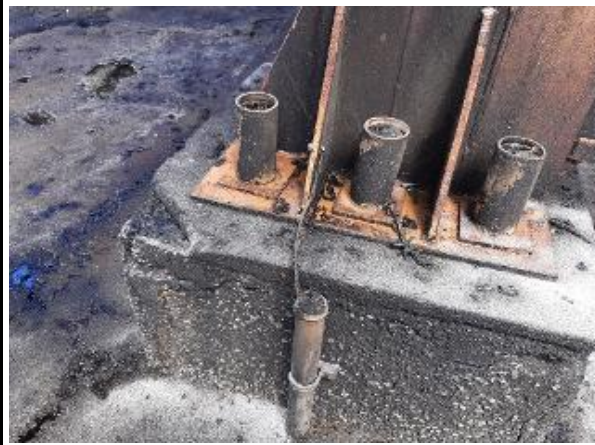
| Nº PONTO | LOCAL DE INSPEÇÃO | SITUAÇÃO ENCONTRADA | RECOMENDAÇÃO | ABERTO OU FECHADO | VALORES (Ω) | FOTOS | PO-URGENTE<br>P1-IMPORTANTE |
|---|---|---|---|---|---|---|---|
| 41 | Armazém 20/21 | Foi evidenciado que o conector do condutor de aterramento encontra-se com em bom estado de conservação. | NADA CONSTA | Fechado | 0,27 | | - |

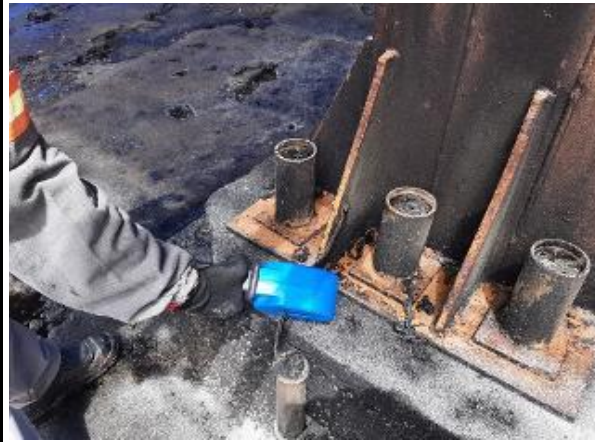
| Nº PONTO | LOCAL DE INSPEÇÃO | SITUAÇÃO ENCONTRADA | RECOMENDAÇÃO | ABERTO OU FECHADO | VALORES (Ω) | FOTOS | PO-URGENTE<br>P1-IMPORTANTE |
|---|---|---|---|---|---|---|---|
| 41 | Armazém 20/21 | Foi evidenciado que o valor da resistência do sistema de aterramento encontra-se em conformidade. | NADA CONSTA | Fechado | 0,27 | | - |

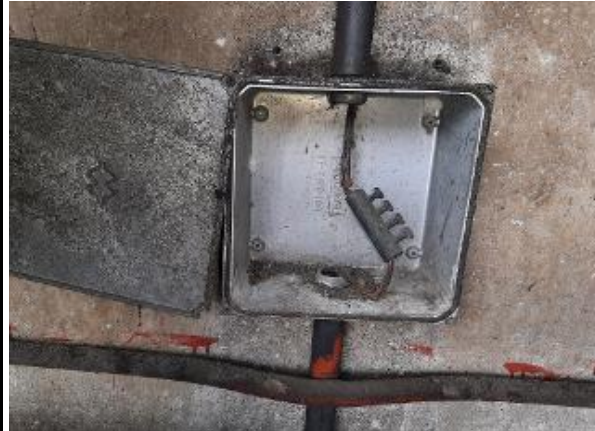
| Nº PONTO | LOCAL DE INSPEÇÃO | SITUAÇÃO ENCONTRADA | RECOMENDAÇÃO | ABERTO OU FECHADO | VALORES (Ω) | FOTOS | PO-URGENTE<br>P1-IMPORTANTE |
|---|---|---|---|---|---|---|---|
| 42 | Armazém 20/21 | Foi evidenciado que o conector do condutor de aterramento encontra-se com em bom estado de conservação. | NADA CONSTA | Fechado | 1 | | - |

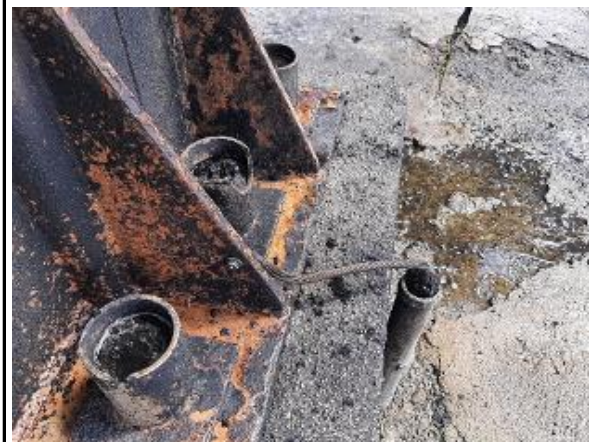
| INSPEÇÃO EM SPDA - COPERSUCAR SA - SANTOS/SP | | | | CONTINUIDADE<br>Fechado - OK<br>Aberto - Defeito<br> | RESISTÊNCIA ( R )<br>REFERÊNCIA <= 5,0 Ω | | PRIORIDADE<br>P0 - 60 dias<br>P1 - 120 dias |
|---|---|---|---|---|---|---|---|
| 45 | Armazém 20/21 | Foi evidenciado que o valor da resistência do sistema de aterramento encontra-se em conformidade. | NADA CONSTA | Fechado | 0,31 | | - |

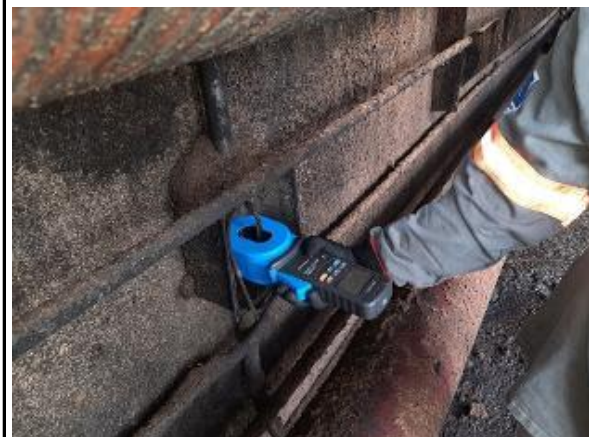
| INSPEÇÃO EM SPDA - COPERSUCAR SA - SANTOS/SP | | | | CONTINUIDADE<br>Fechado - OK<br>Aberto - Defeito<br> | RESISTÊNCIA ( R )<br>REFERÊNCIA <= 5,0 Ω | | PRIORIDADE<br>P0 - 60 dias<br>P1 - 120 dias |
|---|---|---|---|---|---|---|---|
| 46 | Armazém 20/21 | Foi evidenciado que o conector do condutor de aterramento encontra-se com em bom estado de conservação. | NADA CONSTA | Fechado | 0,96 | | - |

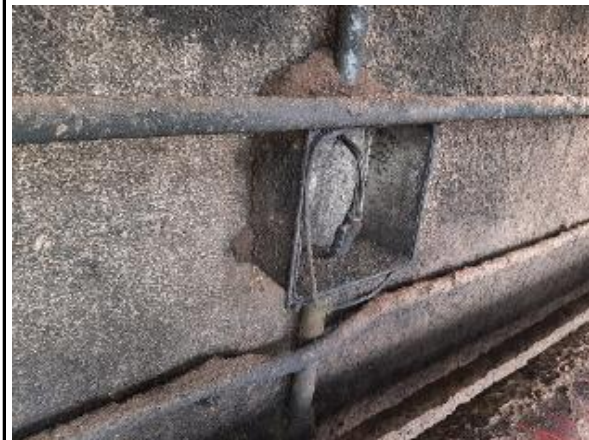
| INSPEÇÃO EM SPDA - COPERSUCAR SA - SANTOS/SP | | | | CONTINUIDADE<br>Fechado - OK<br>Aberto - Defeito<br> | RESISTÊNCIA ( R )<br>REFERÊNCIA <= 5,0 Ω | | PRIORIDADE<br>P0 - 60 dias<br>P1 - 120 dias |
|---|---|---|---|---|---|---|---|
| 46 | Armazém 20/21 | Foi evidenciado que o valor da resistência do sistema de aterramento encontra-se em conformidade. | NADA CONSTA | Fechado | 0,96 | | - |

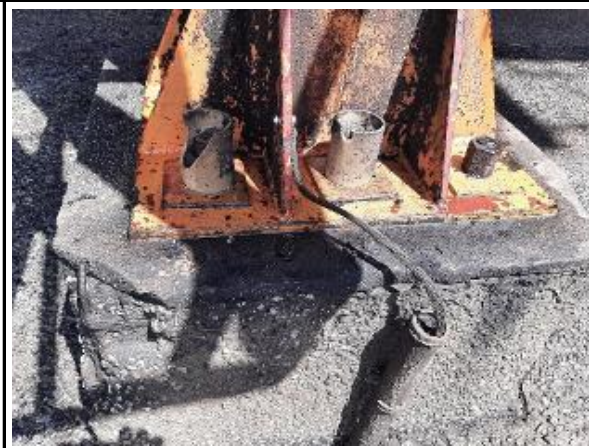
| INSPEÇÃO EM SPDA - COPERSUCAR SA - SANTOS/SP | | | | CONTINUIDADE<br>Fechado - OK<br>Aberto - Defeito<br> | RESISTÊNCIA ( R )<br>REFERÊNCIA <= 5,0 Ω | | PRIORIDADE<br>P0 - 60 dias<br>P1 - 120 dias |
|---|---|---|---|---|---|---|---|
| 47 | Armazém 20/21 | Foi evidenciado que o conector do condutor de aterramento encontra-se com em bom estado de conservação. | NADA CONSTA | Fechado | 0,29 | | - |

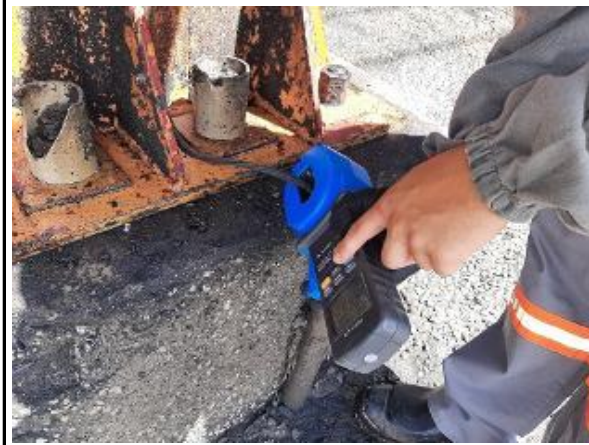
| INSPEÇÃO EM SPDA - COPERSUCAR SA - SANTOS/SP | | | | CONTINUIDADE<br>Fechado - OK<br>Aberto - Defeito<br> | RESISTÊNCIA ( R )<br>REFERÊNCIA <= 5,0 Ω | | PRIORIDADE<br>P0 - 60 dias<br>P1 - 120 dias |
|---|---|---|---|---|---|---|---|
| 47 | Armazém 20/21 | Foi evidenciado que o valor da resistência do sistema de aterramento encontra-se em conformidade. | NADA CONSTA | Fechado | 0,29 | | - |

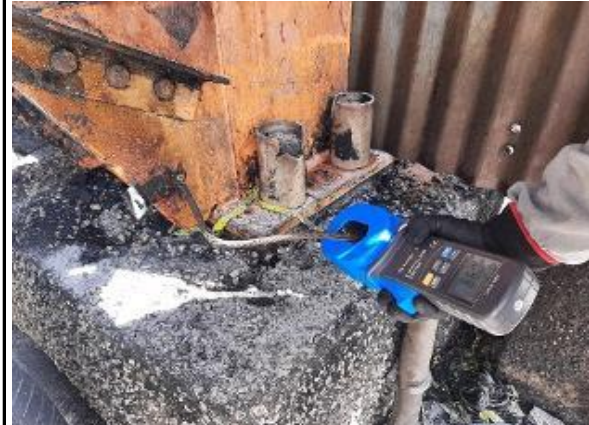
| INSPEÇÃO EM SPDA - COPERSUCAR SA - SANTOS/SP | | | | CONTINUIDADE<br>Fechado - OK<br>Aberto - Defeito<br> | RESISTÊNCIA ( R )<br>REFERÊNCIA <= 5,0 Ω | | PRIORIDADE<br>P0 - 60 dias<br>P1 - 120 dias |
|---|---|---|---|---|---|---|---|
| 48 | Armazém 20/21 | Foi evidenciado que o conector do condutor de aterramento encontra-se com em bom estado de conservação. | NADA CONSTA | Fechado | 760 | | - |

| INSPEÇÃO EM SPDA - COPERSUCAR SA - SANTOS/SP | | | | CONTINUIDADE<br>Fechado - OK<br>Aberto - Defeito<br> | RESISTÊNCIA ( R )<br>REFERÊNCIA <= 5,0 Ω | | PRIORIDADE<br>P0 - 60 dias<br>P1 - 120 dias |
|---|---|---|---|---|---|---|---|
| 48 | Armazém 20/21 | Foi evidenciado que o valor resistivo se encontra acima das conformidades exigidas pelas Normas Técnicas Oficiais. | Recomenda-se corrigir os pontos afim de diminuir a resistência ôhmica para atendimento da norma NBR 5419. | Fechado | 760 | | P-0 |

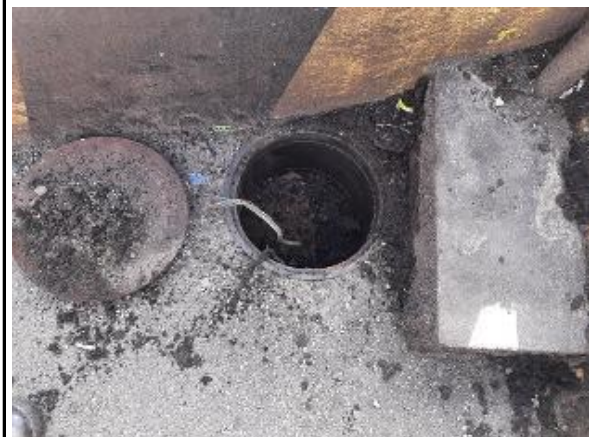
| INSPEÇÃO EM SPDA - COPERSUCAR SA - SANTOS/SP | | | | CONTINUIDADE<br>Fechado - OK<br>Aberto - Defeito<br> | RESISTÊNCIA ( R )<br>REFERÊNCIA <= 5,0 Ω | | PRIORIDADE<br>P0 - 60 dias<br>P1 - 120 dias |
|---|---|---|---|---|---|---|---|
| 52 | Armazém 20/21 | Foi evidenciado que o condutor encontra-se fisicamente rompido, não possui eletrodoto de aterramento e encontra-se desconectado ao sistema. | Necessário realizar a substituição do trecho, instalar eletrodoto e conecta-lo ao sistema de aterramento. | Fechado | 345 | | P-0 |
| 52 | Armazém 20/21 | Foi evidenciado que o valor resistivo se encontra acima das conformidades exigidas pelas Normas Técnicas Oficiais. | Recomenda-se corrigir os pontos afim de diminuir a resistência ôhmica para atendimento da norma NBR 5419. | Fechado | 345 | | P-0 |

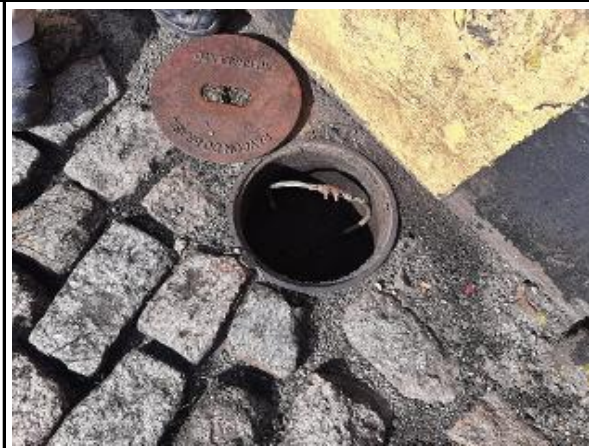
| INSPEÇÃO EM SPDA - COPERSUCAR SA - SANTOS/SP | | | | CONTINUIDADE<br>Fechado - OK<br>Aberto - Defeito<br> | RESISTÊNCIA ( R )<br>REFERÊNCIA <= 5,0 Ω | | PRIORIDADE<br>P0 - 60 dias<br>P1 - 120 dias |
|---|---|---|---|---|---|---|---|
| 53 | Armazém 20/21 | Foi evidenciado que o valor da resistência do sistema de aterramento encontra-se em conformidade. | NADA CONSTA | Fechado | 2,0 | | - |

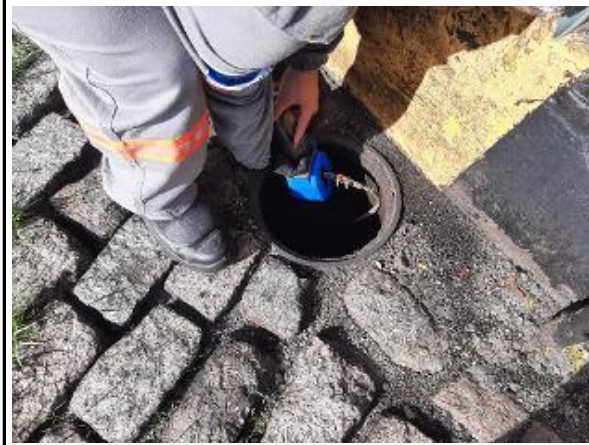
| INSPEÇÃO EM SPDA - COPERSUCAR SA - SANTOS/SP | | | | CONTINUIDADE<br>Fechado - OK<br>Aberto - Defeito<br> | RESISTÊNCIA ( R )<br>REFERÊNCIA <= 5,0 Ω | | PRIORIDADE<br>P0 - 60 dias<br>P1 - 120 dias |
|---|---|---|---|---|---|---|---|
| 53 | Armazém 20/21 | Foi evidenciado que o conector do condutor de aterramento encontra-se com em bom estado de conservação. | NADA CONSTA | Fechado | 2,0 | | - |
