| Relatório Técnico SPDA | | Relatório 5998 | Página 1 |

# RELATÓRIO TÉCNICO SPDA

## COPERSUCAR – SANTOS/SP Armazéns VI,XI,XVI,XXI e 20/21

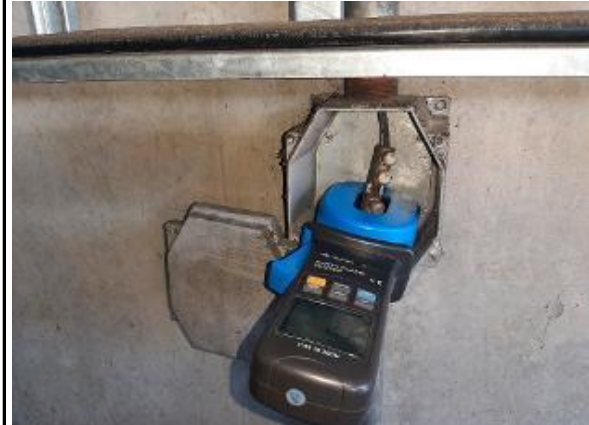
| INSPEÇÃO EM SPDA - COPERSUCAR SA - SANTOS/SP | | | | CONTINUIDADE<br>Fechado - OK<br>Aberto - Defeito<br> | RESISTÊNCIA ( R )<br>REFERÊNCIA <= 5,0 Ω | | PRIORIDADE<br>P0 - 60 dias<br>P1 - 120 dias |
|---|---|---|---|---|---|---|---|
| 54 | Armazém 20/21 | Foi evidenciado que o valor da resistência do sistema de aterramento encontra-se em conformidade. | NADA CONSTA | Fechado | 2,1 | | - |

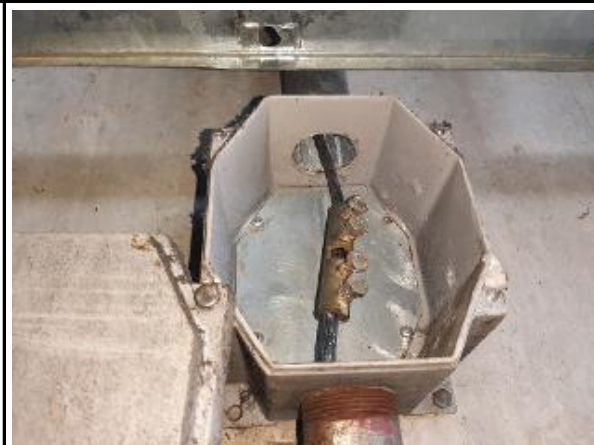
| INSPEÇÃO EM SPDA - COPERSUCAR SA - SANTOS/SP | | | | CONTINUIDADE<br>Fechado - OK<br>Aberto - Defeito<br> | RESISTÊNCIA ( R )<br>REFERÊNCIA <= 5,0 Ω | | PRIORIDADE<br>P0 - 60 dias<br>P1 - 120 dias |
|---|---|---|---|---|---|---|---|
| 54 | Armazém 20/21 | Foi evidenciado que o conector do condutor de aterramento encontra-se com em bom estado de conservação. | NADA CONSTA | Fechado | 2,1 | | - |

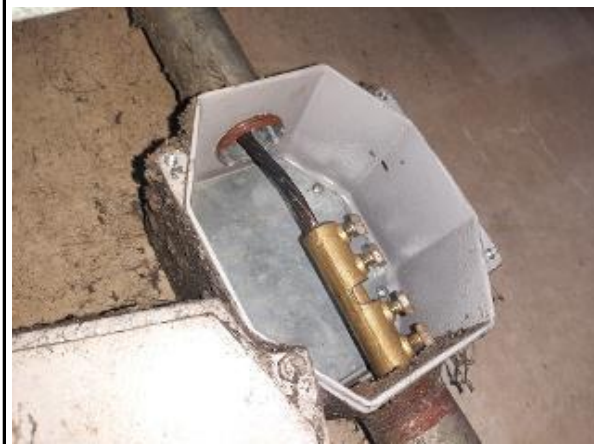
| INSPEÇÃO EM SPDA - COPERSUCAR SA - SANTOS/SP | | | | CONTINUIDADE<br>Fechado - OK<br>Aberto - Defeito<br> | RESISTÊNCIA ( R )<br>REFERÊNCIA <= 5,0 Ω | | PRIORIDADE<br>P0 - 60 dias<br>P1 - 120 dias |
|---|---|---|---|---|---|---|---|
| 55 | Armazém 20/21 | Foi evidenciado que o valor da resistência do sistema de aterramento encontra-se em conformidade. | NADA CONSTA | Fechado | 1,7 | | - |

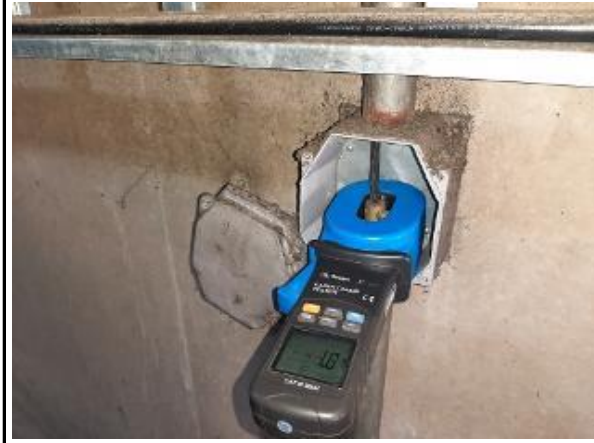
| INSPEÇÃO EM SPDA - COPERSUCAR SA - SANTOS/SP | | | | CONTINUIDADE<br>Fechado - OK<br>Aberto - Defeito<br> | RESISTÊNCIA ( R )<br>REFERÊNCIA <= 5,0 Ω | | PRIORIDADE<br>P0 - 60 dias<br>P1 - 120 dias |
|---|---|---|---|---|---|---|---|
| 55 | Armazém 20/21 | Foi evidenciado que o conector do condutor de aterramento encontra-se com em bom estado de conservação. | NADA CONSTA | Fechado | 1,7 | | - |

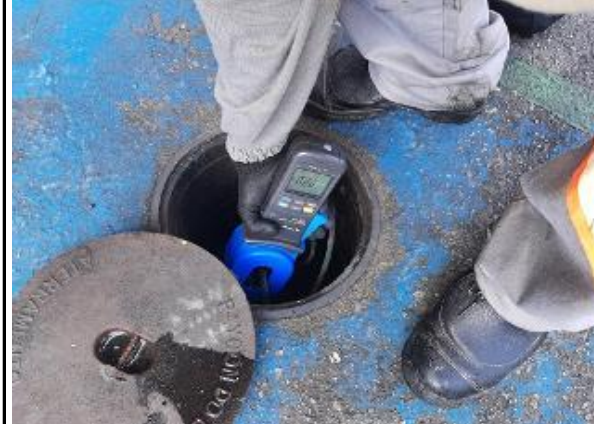
| INSPEÇÃO EM SPDA - COPERSUCAR SA - SANTOS/SP | | | | CONTINUIDADE<br>Fechado - OK<br>Aberto - Defeito<br> | RESISTÊNCIA ( R )<br>REFERÊNCIA <= 5,0 Ω | | PRIORIDADE<br>P0 - 60 dias<br>P1 - 120 dias |
|---|---|---|---|---|---|---|---|
| 60 | Armazém 20/21 | Foi evidenciado que o condutor de aterramento encontra-se com zinabre em sua extensão. | Recomenda-se realizar o tratamento do cabo e manutenções periódicas. | Fechado | 93,8 | | P-0 |
| 60 | Armazém 20/21 | Foi evidenciado que o valor resistivo se encontra acima das conformidades exigidas pelas Normas Técnicas Oficiais. | Recomenda-se corrigir os pontos afim de diminuir a resistência ôhmica para atendimento da norma NBR 5419. | Fechado | 93,8 | | P-0 |
