COPERSUCAR	COPERSUCAR - SANTOS / SP	
NR 11 - TRANSPORTE, MOVIMENTAÇÃO, ARMAZENAGEM E MANUSEIO DE MATERIAIS	Relatório NR-11	Página 1	
	Obra 2490	Revisão 0

INSPEÇÃO NR-11

NR-11 - ELEVADORES

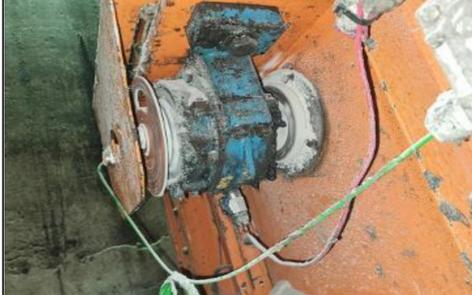
4	PROTEÇÃO (PÉ) - INFERIOR	EXTERNO	Foi evidenciado que o eixo do rolo não possui a proteção adequada.	Necessário adequar proteção do eixo do rolo de acordo com NR-12.	P-0

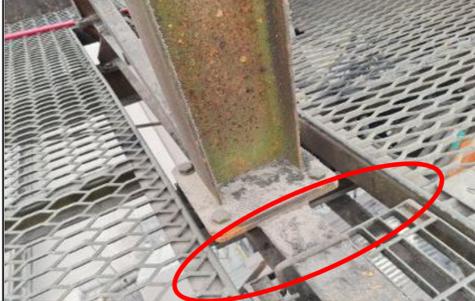
Nº	LOCAL	TIPO	SITUAÇÃO ENCONTRADA	RECOMENDAÇÃO	PRIORIDADE	FOTO
5	PROTEÇÃO (PÉ) - INFERIOR	EXTERNO	Foi evidenciado que o piso não possui a proteção adequada.	Necessário readequar proteção do piso.	P-1

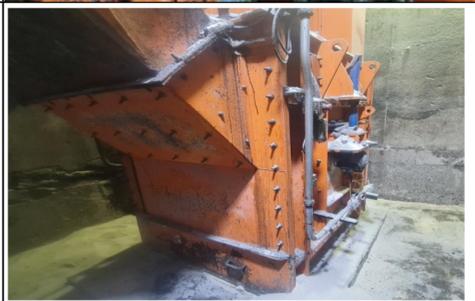
7	PLACA DE IDENTIFICAÇÃO DE SAÍDA - INFERIOR	EXTERNO	Foi observado que no ambiente de instalação do equipamento, não há placa de identificação de saída.	Necessário efetuar a instalação da placa de identificação de saída para facilitar a orientação dos usuários.	P-2

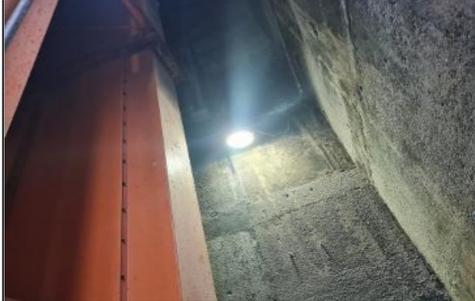
Nº	LOCAL	TIPO	SITUAÇÃO ENCONTRADA	RECOMENDAÇÃO	PRIORIDADE	FOTO
9	ILUMINAÇÃO DO AMBIENTE - INFERIOR	EXTERNO	Ambiente de instalação do equipamento encontra-se com boa iluminação.	NADA CONSTA	-

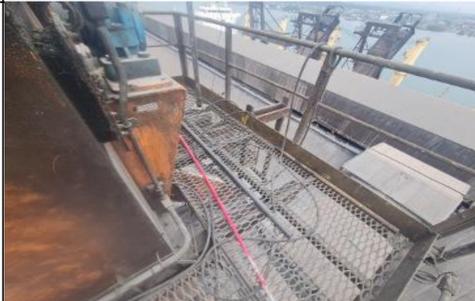
11	ORGANIZAÇÃO DO AMBIENTE - INFERIOR	EXTERNO	Foi evidenciado que o ambiente não se encontra organizado.	Necessário providenciar organização no ambiente.	P-3

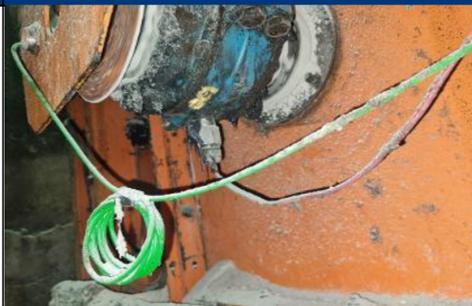
Nº	LOCAL	TIPO	SITUAÇÃO ENCONTRADA	RECOMENDAÇÃO	PRIORIDADE	FOTO
13	MONITORAMENTO ATRAVÉS DE SENSOR DE TEMPERATURA - INFERIOR	EXTERNO	Foi evidenciado que o equipamento possui o sensor de temperatura em bom estado de conservação.	NADA CONSTA	-

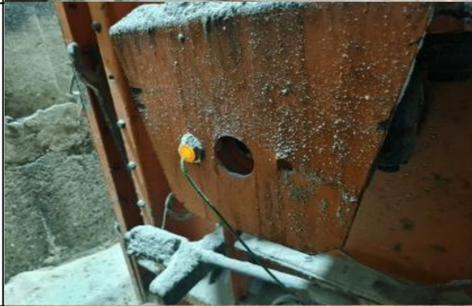
14	SENSOR DE VELOCIDADE - INFERIOR	EXTERNO	Foi evidenciado que o equipamento possui o sensor de velocidade em bom estado de conservação.	NADA CONSTA	-

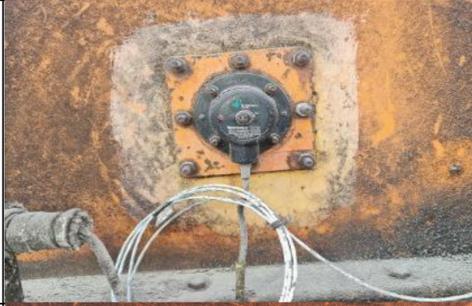
16	SENSOR DE ALINHAMENTO - INFERIOR	EXTERNO	Foi evidenciado que o equipamento possui o sensor de alinhamento em bom estado de conservação.	NADA CONSTA	-

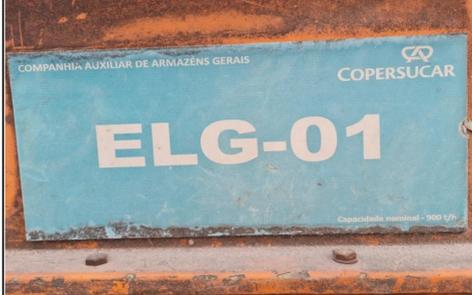
17	FOTO E ESTADO DA TAG - SUPERIOR	EXTERNO	Foi evidenciado que o equipamento possui TAG de identificação.	NADA CONSTA	-

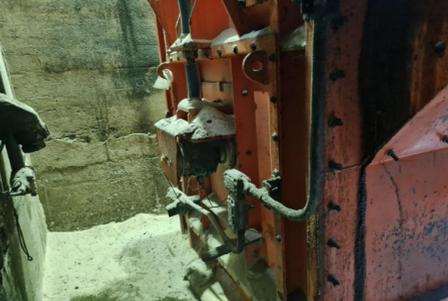
Nº	LOCAL	TIPO	SITUAÇÃO ENCONTRADA	RECOMENDAÇÃO	PRIORIDADE	FOTO
18	CONDIÇÃO DA ESTRUTURA METÁLICA - SUPERIOR	EXTERNO	Foi evidenciado que o equipamento encontra-se com excesso de sujeira.	Necessário providenciar limpeza periódica no ambiente.	P-3

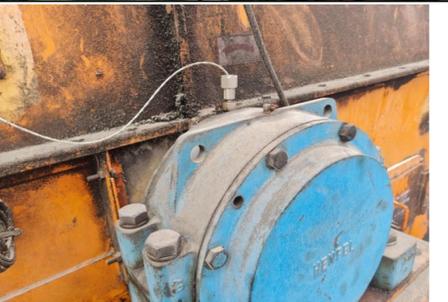
19	SENSOR DE TEMPERATURA - SUPERIOR	EXTERNO	Foi evidenciado que o equipamento encontra-se em bom estado de conservação.	NADA CONSTA	-

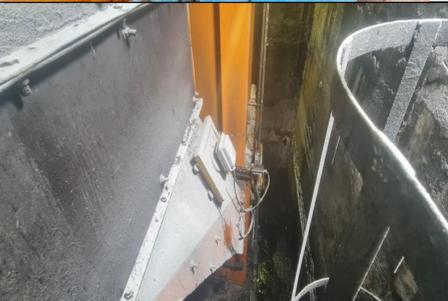
20	SENSOR DE EMBUCHAMENTO - INFERIOR/SUPERIOR	EXTERNO	Foi evidenciado que o sensor de embuchamento encontra-se em bom estado de conservação.	NADA CONSTA	-

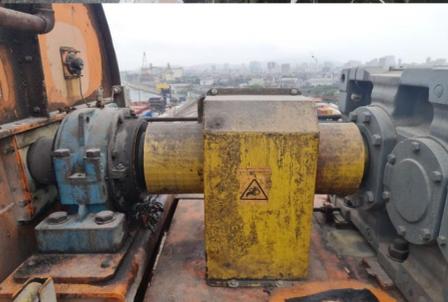
21	MOTOR - SUPERIOR	EXTERNO	Foi evidenciado que o equipamento necessita adequar proteção de NR -12 no eixo do motor.	Necessário providenciar adequação do eixo do equipamento conforme NR-12.	P-0

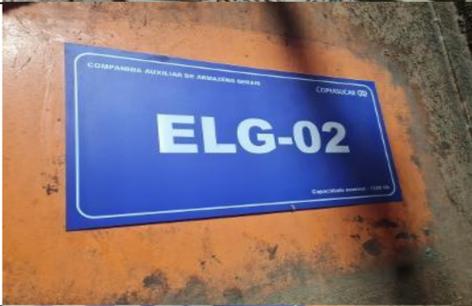
2	FOTO E ESTADO DA TAG - SUPERIOR	EXTERNO	Foi evidenciado que o equipamento possui TAG de identificação.	NADA CONSTA	-

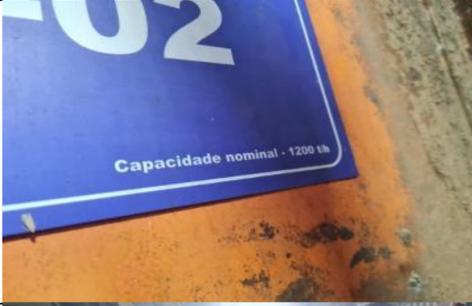
3	CARGA MÁXIMA - SUPERIOR	EXTERNO	Foi verificado que o equipamento possui identificação de carga máxima de trabalho permitida.	NADA CONSTA	-

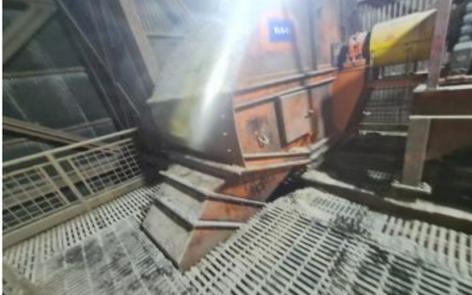
4	CONDIÇÃO DA ESTRUTURA METÁLICA - SUPERIOR	EXTERNO	Foi verificado que a estrutura metálica da base dos roletes encontra-se em boas condições.	Necessário providenciar limpeza na estrutura do equipamento.	P-3

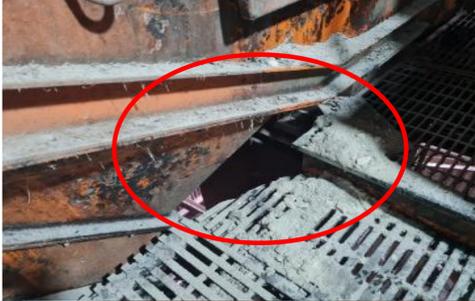
Nº	LOCAL	TIPO	SITUAÇÃO ENCONTRADA	RECOMENDAÇÃO	PRIORIDADE	FOTO
5	PROTEÇÃO (PISO) - SUPERIOR	EXTERNO	Foi evidenciado vão no piso por não possuir a proteção adequada.	Necessário readequar proteção da área.	P-1

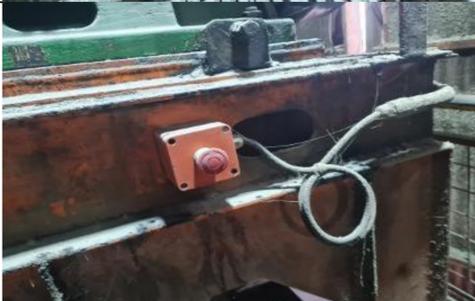
7	DISPOSITIVO DE PARADA DE EMERGÊNCIA - SUPERIOR	EXTERNO	O equipamento possui sistema de segurança através de dispositivo de emergência porém encontra-se com excesso de sujeira.	Necessário providenciar limpeza no dispositivo.	P-3

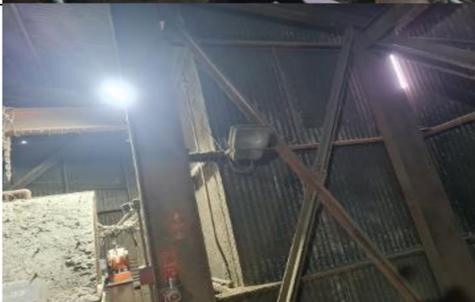
8	ILUMINAÇÃO DE EMERGÊNCIA - SUPERIOR	EXTERNO	Ambiente de instalação do equipamento encontra-se com iluminação de emergência em bom estado de conservação.	NADA CONSTA	-

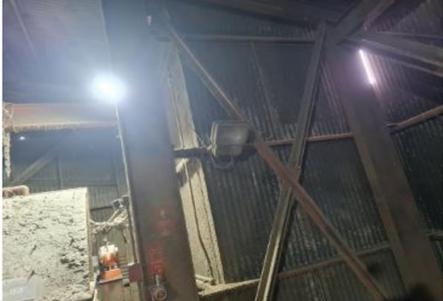
Nº	LOCAL	TIPO	SITUAÇÃO ENCONTRADA	RECOMENDAÇÃO	PRIORIDADE	FOTO
9	ILUMINAÇÃO DE EMERGÊNCIA - SUPERIOR	EXTERNO	Ambiente de instalação do equipamento encontra-se com excesso de sujeira no ambiente.	Necessário providenciar limpeza na iluminação de emergência.	P-3

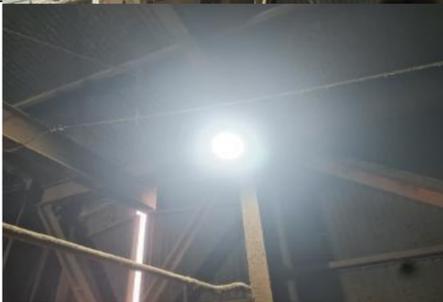
10	ILUMINAÇÃO DO AMBIENTE - SUPERIOR	EXTERNO	Ambiente de instalação do equipamento encontra-se com boa iluminação.	Necessário providenciar limpeza na iluminação do ambiente.	P-3

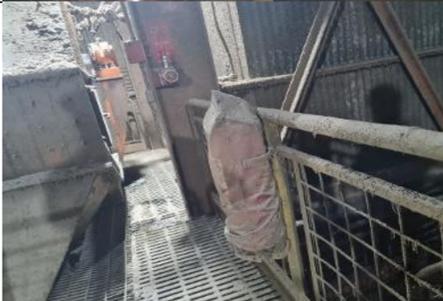
11	SISTEMA DE COMBATE A INCÊNDIO - SUPERIOR	EXTERNO	Foi evidenciado que o ambiente de instalação do equipamento possui extintores de combate a incêndio.	NADA CONSTA	-

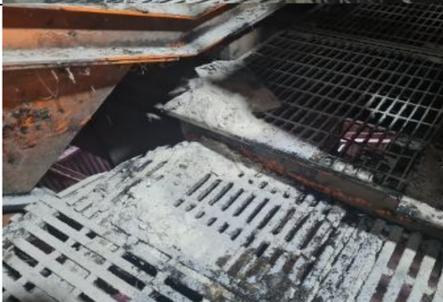
12	LIMPEZA - SUPERIOR	EXTERNO	Foi evidenciado que o ambiente não se encontra limpo.	Necessário providenciar limpeza no ambiente.	P-3

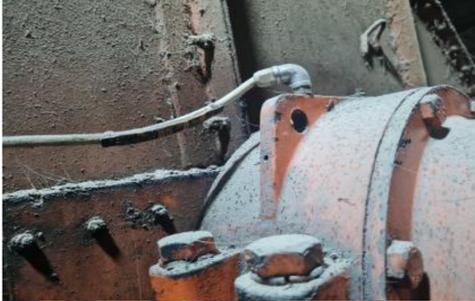
Nº	LOCAL	TIPO	SITUAÇÃO ENCONTRADA	RECOMENDAÇÃO	PRIORIDADE	FOTO
13	MONITORAMENTO ATRAVÉS DE SENSOR DE TEMPERATURA - SUPERIOR	EXTERNO	Foi evidenciado que o equipamento possui o sensor de temperatura com excesso de sujeidade.	Necessário realizar a limpeza do sensor.	P-3

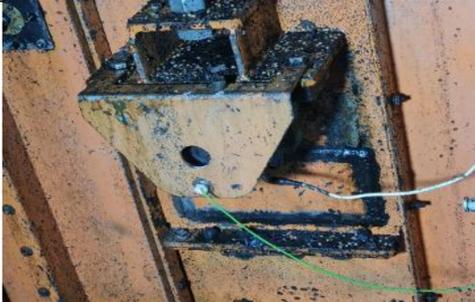
14	SENSOR DE VELOCIDADE - SUPERIOR	EXTERNO	Foi evidenciado que o equipamento possui o sensor de velocidade com excesso de sujeidade.	Necessário realizar a limpeza do sensor.	P-3

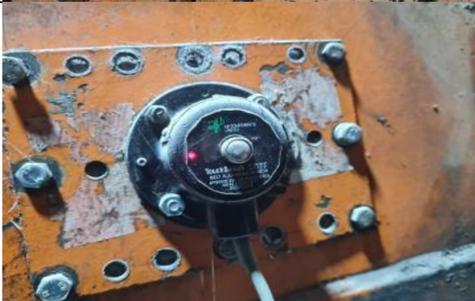
15	SENSOR DE ALINHAMENTO - SUPERIOR	EXTERNO	Foi evidenciado que o equipamento possui o sensor de alinhamento com excesso de sujeidade.	Necessário realizar a limpeza do sensor.	P-3

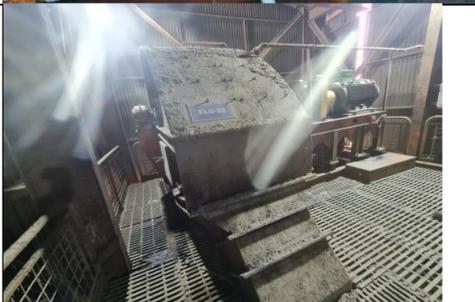
16	FOTO GERAL - INFERIOR	EXTERNO	Foi evidenciado que o equipamento encontra-se com excesso de sujeidade.	Necessário providenciar a limpeza periódica do equipamento.	P-3

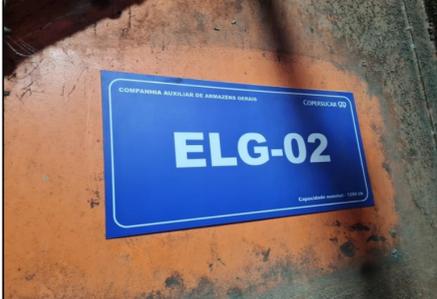
Nº	LOCAL	TIPO	SITUAÇÃO ENCONTRADA	RECOMENDAÇÃO	PRIORIDADE	FOTO
17	FOTO E ESTADO DA TAG - INFERIOR	EXTERNO	Foi evidenciado que o equipamento possui TAG de identificação.	NADA CONSTA	-

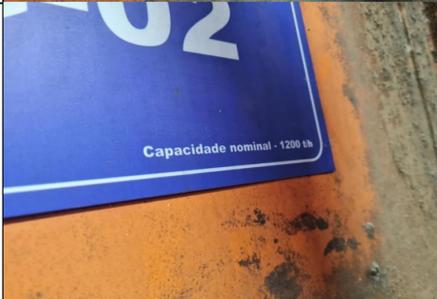
18	CARGA MÁXIMA - SUPERIOR	EXTERNO	Foi verificado que o equipamento possui identificação de carga máxima de trabalho permitida.	NADA CONSTA	-

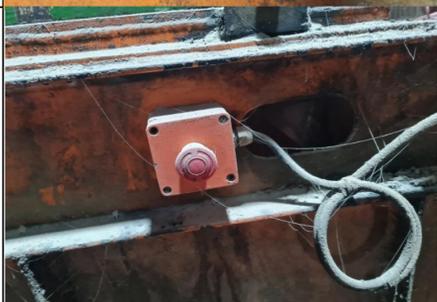
19	DISPOSITIVO DE PARADA DE EMERGÊNCIA - INFERIOR	EXTERNO	Foi evidenciado que o equipamento encontra-se em bom estado de conservação.	NADA CONSTA	-

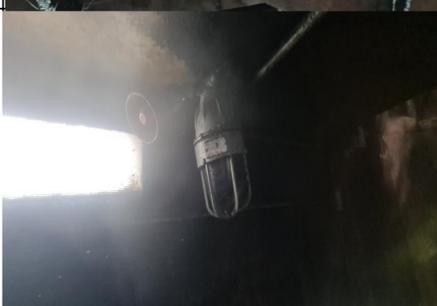
20	ILUMINAÇÃO DE EMERGÊNCIA - INFERIOR	EXTERNO	Foi evidenciado que o equipamento de iluminação de emergência encontra-se em estado de não funcionamento	Necessário providenciar manutenção adequada do equipamento.	P-0

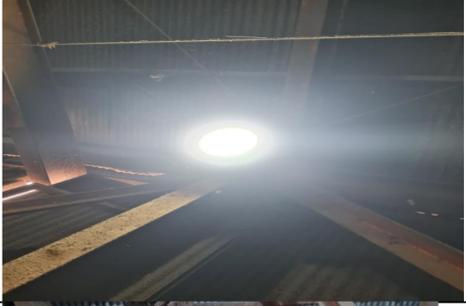
Nº	LOCAL	TIPO	SITUAÇÃO ENCONTRADA	RECOMENDAÇÃO	PRIORIDADE	FOTO
21	ILUMINAÇÃO DO AMBIENTE - INFERIOR	EXTERNO	Foi evidenciado que o equipamento possui sistema de combate ao incêndio.	NADA CONSTA	-

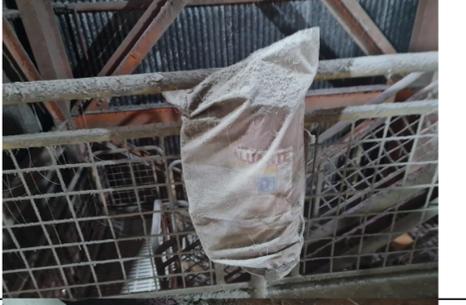
22	SISTEMA DE COMBATE A INCÊNDIO - INFERIOR	EXTERNO	Foi evidenciado que o equipamento encontra-se em bom estado de conservação.	NADA CONSTA	-

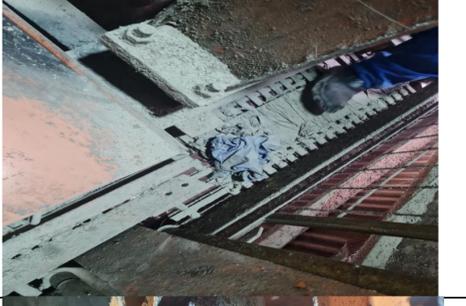
23	LIMPEZA - INFERIOR	EXTERNO	Foi evidenciado que o equipamento encontra-se com excesso de sujeira.	Necessário providenciar limpeza periodica da área.	P-3

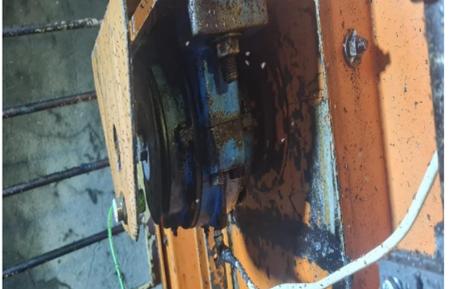
24	MONITORAMENTO ATRAVÉS DE SENSOR DE TEMPERATURA - INFERIOR	EXTERNO	Foi evidenciado que o equipamento encontra-se em bom estado de conservação.	NADA CONSTA	-

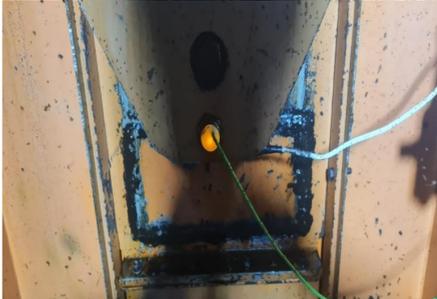
Nº	LOCAL	TIPO	SITUAÇÃO ENCONTRADA	RECOMENDAÇÃO	PRIORIDADE	FOTO
25	SENSOR DE VELOCIDADE - INFERIOR	EXTERNO	Foi evidenciado que o equipamento encontra-se em bom estado de conservação.	NADA CONSTA	-

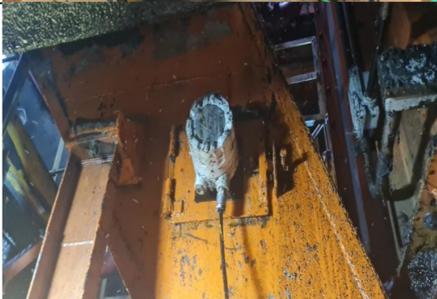
26	SENSOR DE EMBUCHAMENTO - INFERIOR/SUPERIOR	EXTERNO	Foi evidenciado que o equipamento encontra-se em estado de não funcionamento.	Necessário providenciar manutenção ou troca do sensor de embuchamento.	P-0

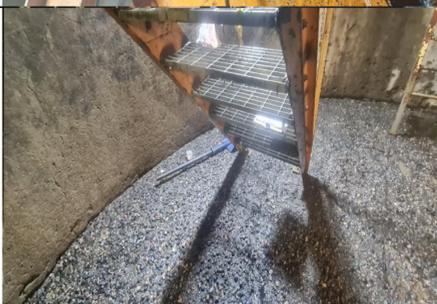
27	ESCADA DE ACESSO - INFERIOR	EXTERNO	Foi evidenciado que o equipamento encontra-se em bom estado de conservação.	NADA CONSTA	-

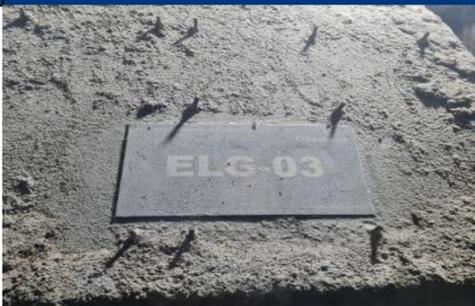
Nº	TIPO	LOCAL	SITUAÇÃO ENCONTRADA	RECOMENDAÇÃO	PRIORIDADE	FOTO
1	FOTO E ESTADO DA TAG - SUPERIOR	EXTERNO	Foi evidenciado que o equipamento possui placa da TAG de identificação com acúmulo de sujeidade	Necessário providenciar limpeza periódica na placa de identificação	P-3

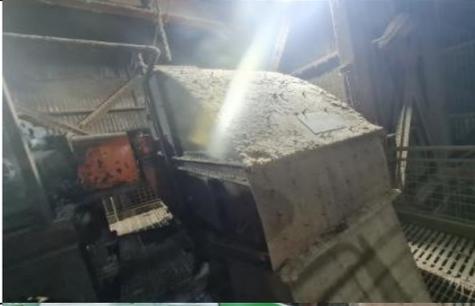
3	CONDIÇÃO DA ESTRUTURA METÁLICA - SUPERIOR	EXTERNO	Foi verificado que a estrutura metálica do equipamento encontra-se em bom estado de conservação.	NADA CONSTA	-

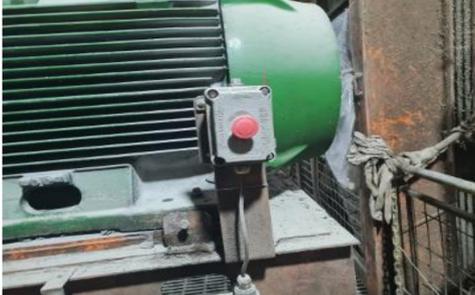
4	DISPOSITIVO DE PARADA DE EMERGÊNCIA - SUPERIOR	EXTERNO	Foi observado que o dispositivo de parada de emergência encontra-se em bom estado de conservação.	NADA CONSTA	-

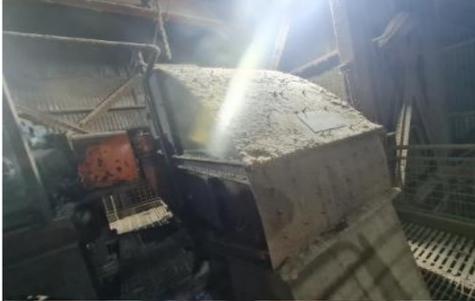
Nº	TIPO	LOCAL	SITUAÇÃO ENCONTRADA	RECOMENDAÇÃO	PRIORIDADE	FOTO
5	PLACA DE IDENTIFICAÇÃO DE SAÍDA - SUPERIOR	EXTERNO	Foi observado que no ambiente de instalação do equipamento, não há placa de identificação de saída.	Necessário efetuar a instalação da placa de identificação de saída para facilitar a orientação dos usuários.	P-2

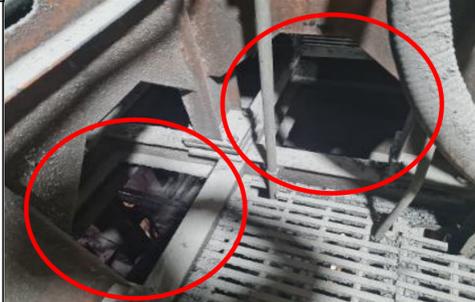
6	PROTEÇÃO (PISO) - SUPERIOR	EXTERNO	Foi evidenciado a presença de um vão no piso do equipamento.	Necessário adequar vão do piso do equipamento.	P-1

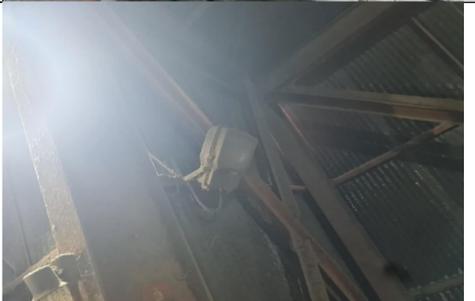
7	ILUMINAÇÃO DE EMERGÊNCIA - SUPERIOR	EXTERNO	Foi observado que o equipamento encontra-se em bom estado de conservação.	NADA CONSTA	-

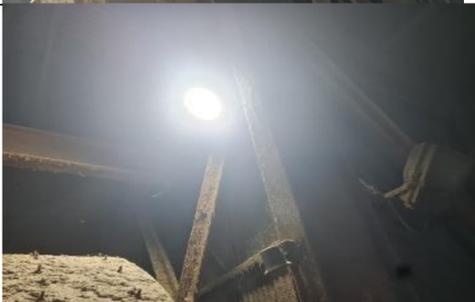
8	ILUMINAÇÃO DO AMBIENTE - SUPERIOR	EXTERNO	Foi observado que a iluminação do ambiente está em bom estado de conservação.	NADA CONSTA	-

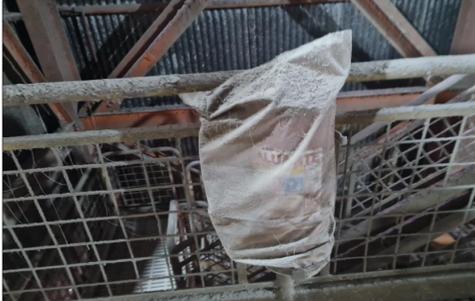
Nº	TIPO	LOCAL	SITUAÇÃO ENCONTRADA	RECOMENDAÇÃO	PRIORIDADE	FOTO
9	SISTEMA DE COMBATE A INCÊNDIO - SUPERIOR	EXTERNO	Foi evidenciado que o ambiente de instalação do equipamento possui extintores de combate a incêndio.	NADA CONSTA	-

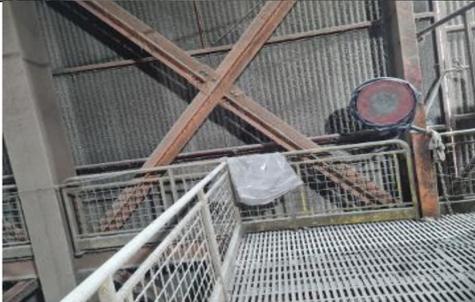
10	ORGANIZAÇÃO DO AMBIENTE - SUPERIOR	EXTERNO	Foi evidenciado que o ambiente não se encontra organizado.	Necessário providenciar organização no ambiente.	P-3

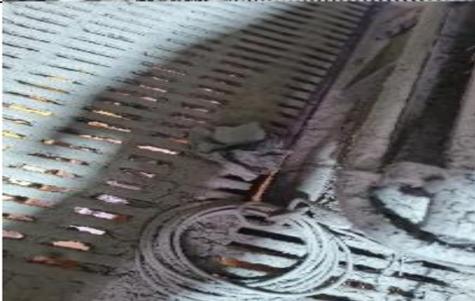
11	LIMPEZA - SUPERIOR	EXTERNO	Foi evidenciado que o ambiente não se encontra limpo.	Necessário providenciar limpeza no ambiente.	P-3

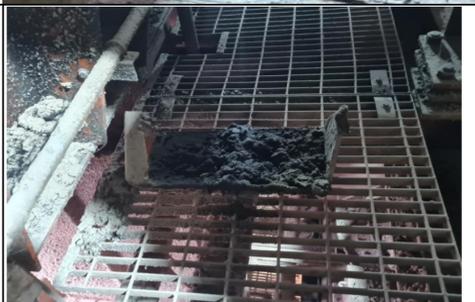
12	LIMPEZA - SUPERIOR	EXTERNO	Foi evidenciado que o ambiente não se encontra limpo.	Necessário providenciar limpeza no ambiente.	P-3

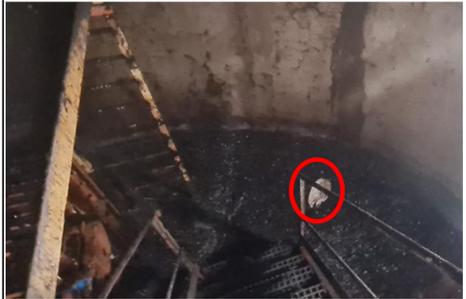
Nº	TIPO	LOCAL	SITUAÇÃO ENCONTRADA	RECOMENDAÇÃO	PRIORIDADE	FOTO
13	LIMPEZA - SUPERIOR	EXTERNO	Foi evidenciado que o ambiente não se encontra limpo.	Necessário providenciar limpeza no ambiente.	P-3

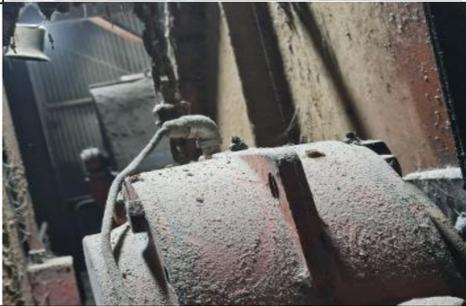
14	MONITORAMENTO ATRAVÉS DE SENSOR DE TEMPERATURA - SUPERIOR	EXTERNO	Foi observado que o sensor de temperatura está em bom estado de conservação.	NADA CONSTA	-

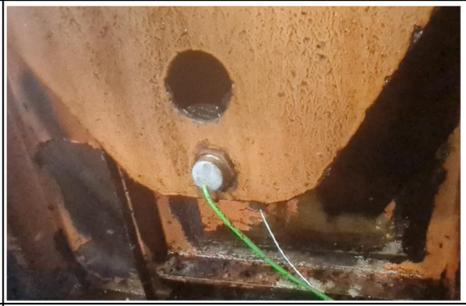
15	SENSOR DE VELOCIDADE - SUPERIOR	EXTERNO	Foi observado que o sensor de velocidade está em bom estado de conservação.	NADA CONSTA	-

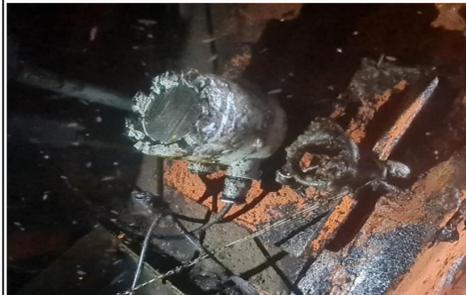
16	SENSOR DE EMBUCHAMENTO INFERIOR/SUPERIOR	EXTERNO	Foi evidenciado que o equipamento possui o sensor de embuchamento com excesso de sujeira.	Necessário realizar a limpeza do sensor de embuchamento.	P-3

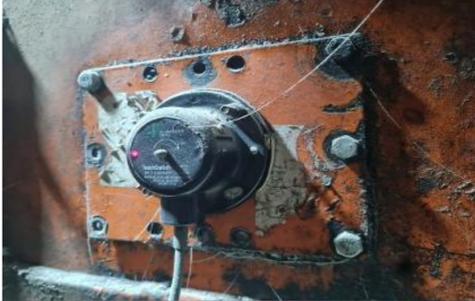
Nº	TIPO	LOCAL	SITUAÇÃO ENCONTRADA	RECOMENDAÇÃO	PRIORIDADE	FOTO
17	SENSOR DE ALINHAMENTO - SUPERIOR	EXTERNO	Foi observado que o sensor de alinhamento está em bom estado de conservação	NADA CONSTA	-

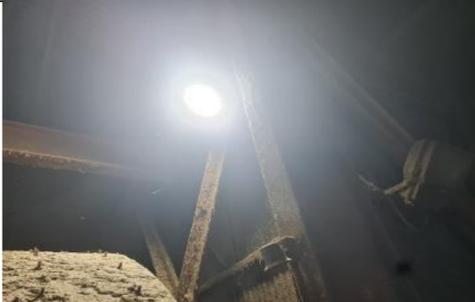
18	ILUMINAÇÃO DE EMERGÊNCIA - INFERIOR	EXTERNO	Foi observado que no ambiente de instalação do equipamento, não há luz de emergência.	Necessário instalar luminárias de emergência para garantir a visibilidade em situações de emergência.	P-3

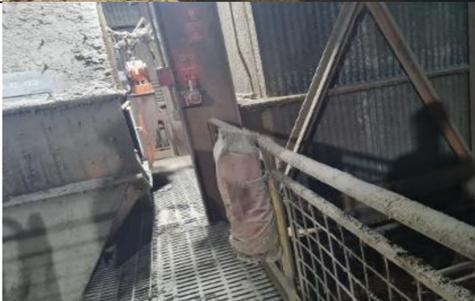
19	SISTEMA DE COMBATE A INCÊNDIO - INFERIOR	EXTERNO	Foi evidenciado que o ambiente de instalação do equipamento possui extintores de combate a incêndio.	NADA CONSTA	-

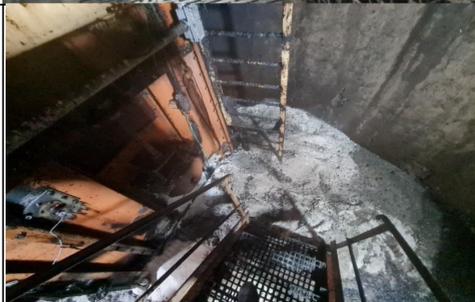
20	LIMPEZA - INFERIOR	EXTERNO	Foi evidenciado que o encontra-se com excesso de sujeira.	Necessário providenciar limpeza periódica da área inferior	P-3

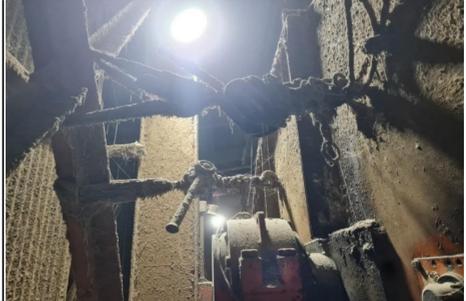
Nº	TIPO	LOCAL	SITUAÇÃO ENCONTRADA	RECOMENDAÇÃO	PRIORIDADE	FOTO
21	ESTRUTURA ELEVADOR - INFERIOR	EXTERNO	Foi evidenciado que a talha encontra-se fixada na estrutura do elevador.	Necessário providenciar a remoção da talha da estrutura do elevador.	P-3

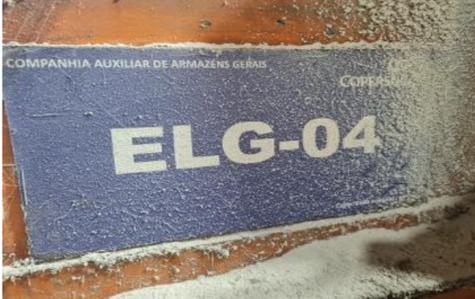
Nº	LOCAL	TIPO	SITUAÇÃO ENCONTRADA	RECOMENDAÇÃO	PRIORIDADE	FOTO
1	FOTO E ESTADO DA TAG - SUPERIOR	EXTERNO	Foi evidenciado que o equipamento possui TAG de identificação.	NADA CONSTA	-

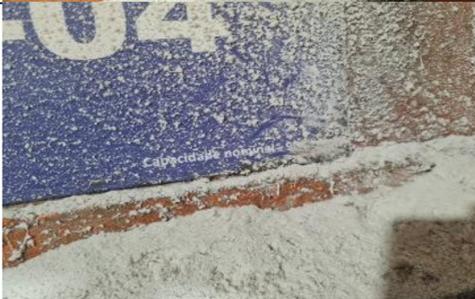
2	CARGA MÁXIMA - SUPERIOR	EXTERNO	Foi verificado que o equipamento possui identificação de carga máxima de trabalho permitida.	NADA CONSTA	-

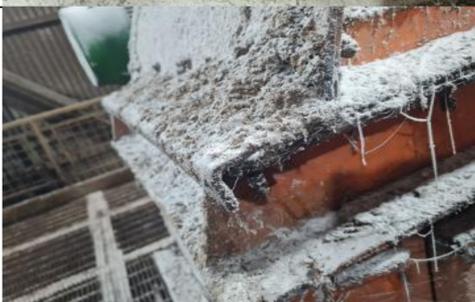
3	CONDIÇÃO DA ESTRUTURA METÁLICA - SUPERIOR	EXTERNO	Foi verificado que a estrutura metálica da base dos roletes encontra-se em boas condições.	Necessário providenciar limpeza periódica na estrutura do equipamento.	P-3

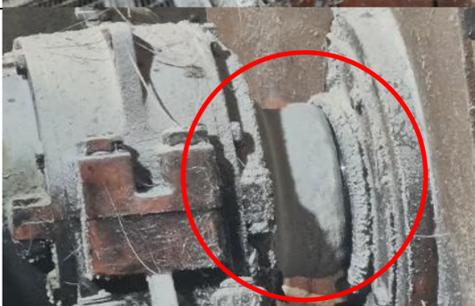
4	PROTEÇÃO - SUPERIOR	EXTERNO	Foi evidenciado que o eixo do motor não possui a proteção.	Necessário instalar proteção do eixo.	P-0

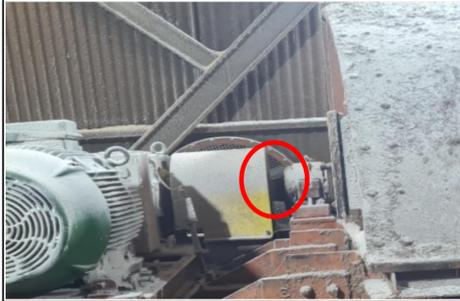
Nº	LOCAL	TIPO	SITUAÇÃO ENCONTRADA	RECOMENDAÇÃO	PRIORIDADE	FOTO
5	PROTEÇÃO - SUPERIOR	EXTERNO	Foi observado que o eixo do mancal está exposto.	Necessário adequar a proteção do eixo do mancal conforme NR-12	P-0

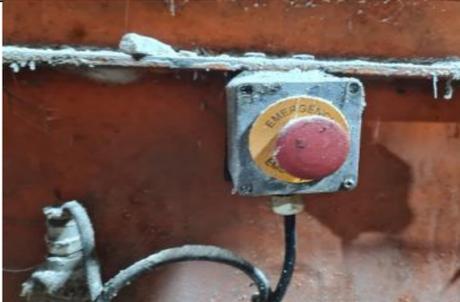
6	DISPOSITIVO DE PARADA DE EMERGÊNCIA - SUPERIOR	EXTERNO	Foi observado que o dispositivo de parada de emergência encontra-se em bom estado de conservação.	NADA CONSTA	-

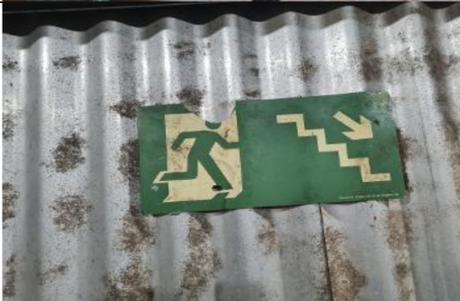
7	PLACA DE IDENTIFICAÇÃO DE SAÍDA - SUPERIOR	EXTERNO	Foi observado que a placa de identificação encontra-se com partes danificadas.	Necessário providenciar adequação na placa de identificação.	P-3

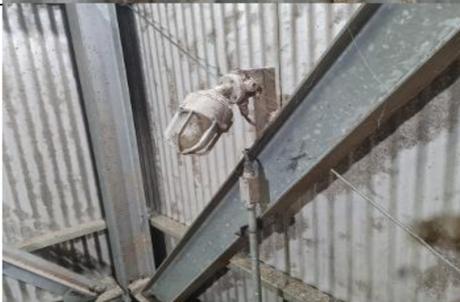
8	ILUMINAÇÃO DE EMERGÊNCIA - SUPERIOR	EXTERNO	Foi observado que a iluminação de emergência encontra-se em bom estado de conservação.	NADA CONSTA	-

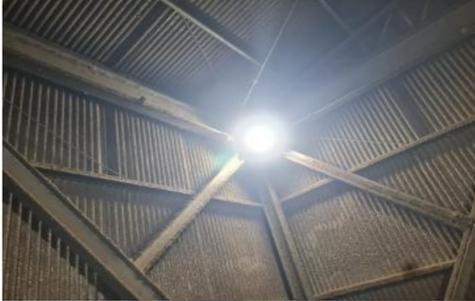
Nº	LOCAL	TIPO	SITUAÇÃO ENCONTRADA	RECOMENDAÇÃO	PRIORIDADE	FOTO
9	ILUMINAÇÃO DO AMBIENTE - SUPERIOR	EXTERNO	Foi observado que a iluminação do ambiente encontra-se em bom estado de conservação.	NADA CONSTA	-

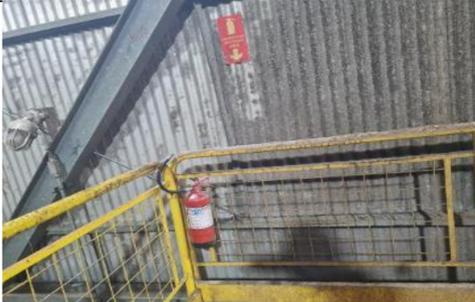
10	SISTEMA DE COMBATE A INCÊNDIO - SUPERIOR	EXTERNO	Foi observado que o sistema de combate a incêndio está em bom estado de conservação.	NADA CONSTA	-

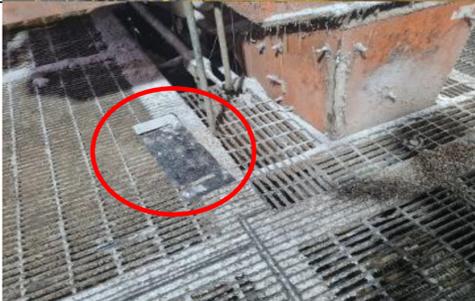
11	ORGANIZAÇÃO DO AMBIENTE - SUPERIOR	EXTERNO	Foi evidenciado que o ambiente não se encontra organizado.	Necessário providenciar organização no ambiente.	P-3

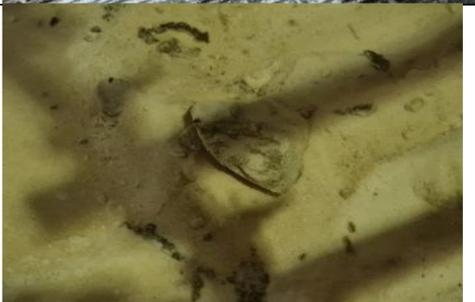
12	LIMPEZA - SUPERIOR	EXTERNO	Foi evidenciado que o ambiente encontra-se com excesso de sujeira.	Necessário providenciar limpeza periódica no ambiente.	P-3

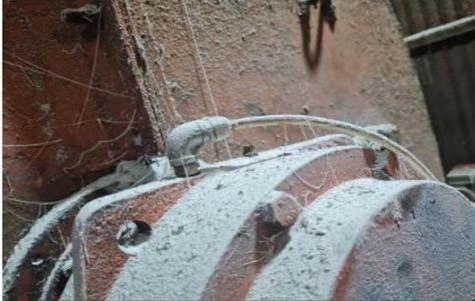
Nº	LOCAL	TIPO	SITUAÇÃO ENCONTRADA	RECOMENDAÇÃO	PRIORIDADE	FOTO
13	MONITORAMENTO ATRAVÉS DE SENSOR DE TEMPERATURA - SUPERIOR	EXTERNO	Foi evidenciado que o equipamento possui o sensor de temperatura com excesso de sujeidade.	Necessário realizar a limpeza periódica no sensor de temperatura.	P-3

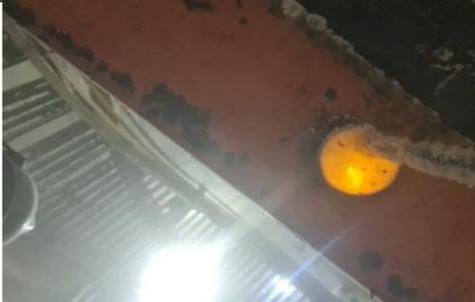
14	SENSOR DE VELOCIDADE - SUPERIOR	EXTERNO	Foi evidenciado que o sensor de velocidade está em bom estado de conservação.	NADA CONSTA	-

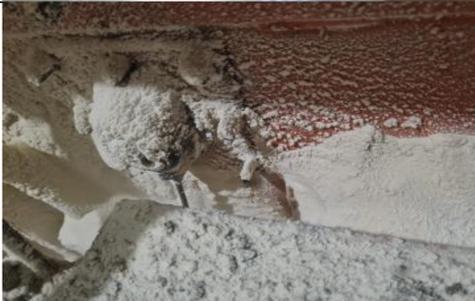
15	SENSOR DE EMBUCHAMENTO INFERIOR/SUPERIOR	EXTERNO	Foi evidenciado que o equipamento possui o sensor de embuchamento inferior/superior com excesso de sujeidade.	Necessário realizar a limpeza periódica no sensor de embuchamento.	P-3

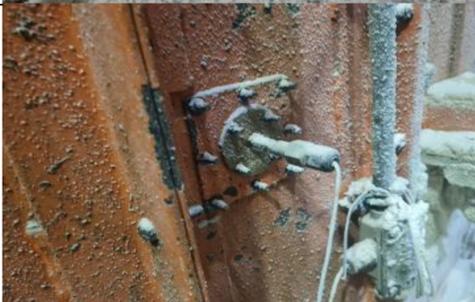
16	SENSOR DE DESALINHAMENTO - SUPERIOR	EXTERNO	Foi evidenciado que o equipamento possui o sensor de desalinhamento com excesso de sujeidade.	Necessário realizar a limpeza do sensor.	P-3

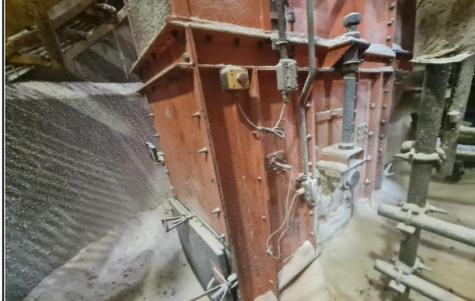
Nº	LOCAL	TIPO	SITUAÇÃO ENCONTRADA	RECOMENDAÇÃO	PRIORIDADE	FOTO
17	FOTO GERAL - INFERIOR	EXTERNO	Foi evidenciado que o equipamento encontra-se em bom estado de conservação.	NADA CONSTA	-

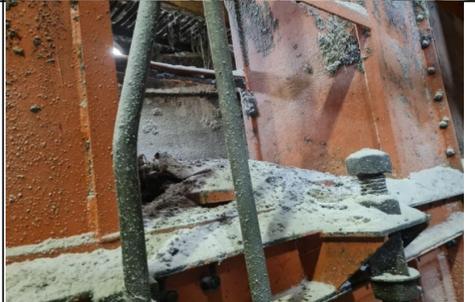
18	CONDIÇÃO DA ESTRUTURA METÁLICA - INFERIOR	EXTERNO	Foi evidenciado que o equipamento encontra-se com excesso de sujeira.	Necessário realizar limpeza periódica do equipamento.	P-3

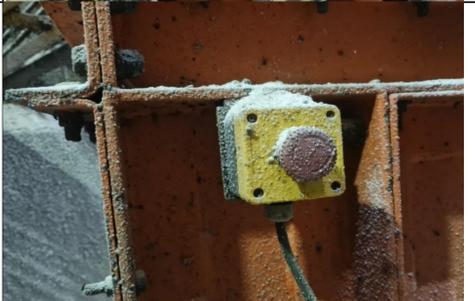
19	DISPOSITIVO DE PARADA DE EMERGÊNCIA - INFERIOR	EXTERNO	Foi evidenciado que o equipamento encontra-se em bom estado de conservação.	NADA CONSTA	-

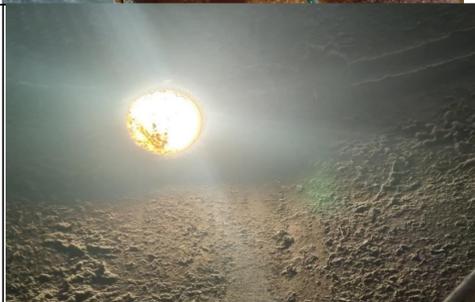
20	ILUMINAÇÃO DE EMERGÊNCIA - INFERIOR	EXTERNO	Foi evidenciado que o equipamento encontra-se em bom estado de conservação.	NADA CONSTA	-

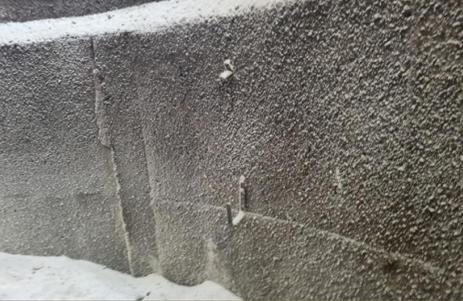
Nº	LOCAL	TIPO	SITUAÇÃO ENCONTRADA	RECOMENDAÇÃO	PRIORIDADE	FOTO
21	SISTEMA DE COMBATE A INCÊNDIO - INFERIOR	EXTERNO	Foi evidenciado que o equipamento foi retirado devido ao excesso de sujeira.	Necessário realizar limpeza periódica do equipamento e providenciar reinstalação.	P-1

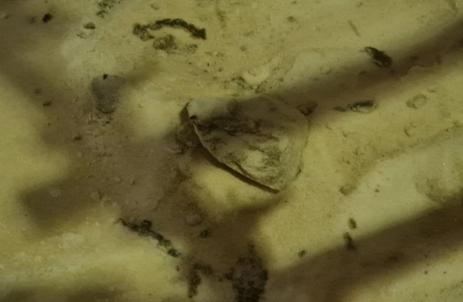
22	LIMPEZA - INFERIOR	EXTERNO	Foi evidenciado que a área encontra-se com excesso de sujeira.	Necessário realizar limpeza periódica da área.	P-3

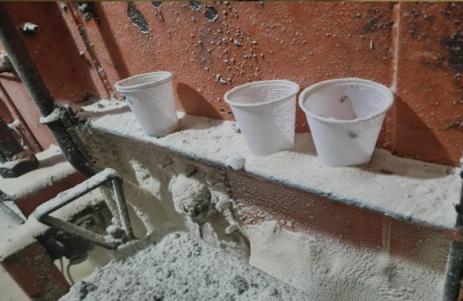
23	LIMPEZA - INFERIOR	EXTERNO	Foi evidenciado que a área encontra-se com excesso de sujeira.	Necessário realizar limpeza periódica da área.	P-3

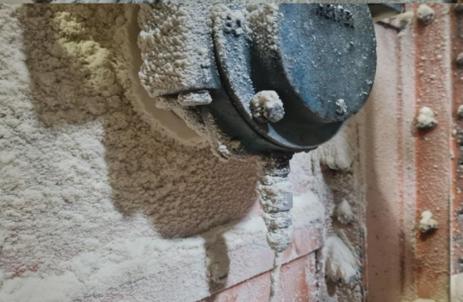
24	MONITORAMENTO ATRAVÉS DE SENSOR DE TEMPERATURA - INFERIOR	EXTERNO	Foi evidenciado que o equipamento encontra-se em bom estado de conservação.	NADA CONSTA	-

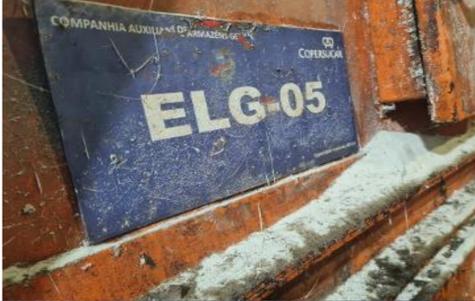
Nº	LOCAL	TIPO	SITUAÇÃO ENCONTRADA	RECOMENDAÇÃO	PRIORIDADE	FOTO
1	FOTO E ESTADO DA TAG - SUPERIOR	EXTERNO	Foi evidenciado que o equipamento possui TAG de identificação.	NADA CONSTA	-

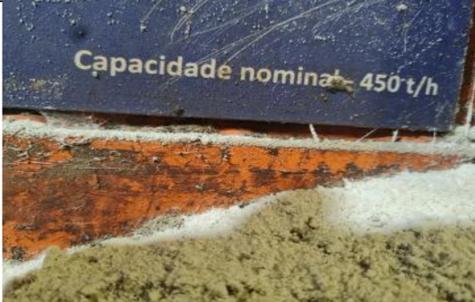
2	CARGA MÁXIMA - SUPERIOR	EXTERNO	Foi verificado que o equipamento possui identificação de carga máxima de trabalho permitida.	NADA CONSTA	-

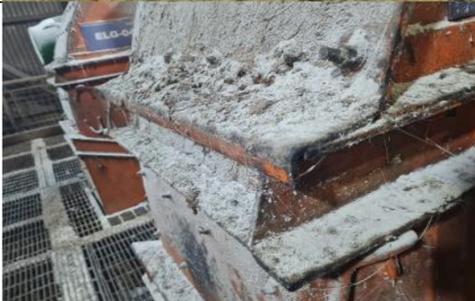
3	CONDIÇÃO DA ESTRUTURA METÁLICA - SUPERIOR	EXTERNO	Foi observado que a estrutura metálica encontra-se com excesso de sujeira.	Necessário providenciar limpeza periódica na estrutura do equipamento.	P-3

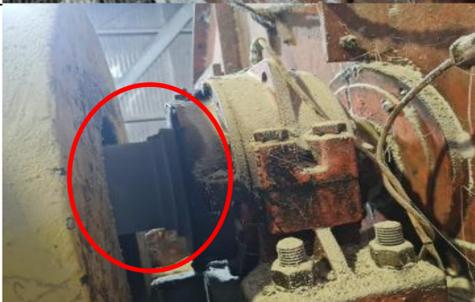
4	PROTEÇÃO - SUPERIOR	EXTERNO	Foi evidenciado que o eixo do acoplamento não possui proteção adequada.	Necessário instalar proteção no eixo do acoplamento.	P-0

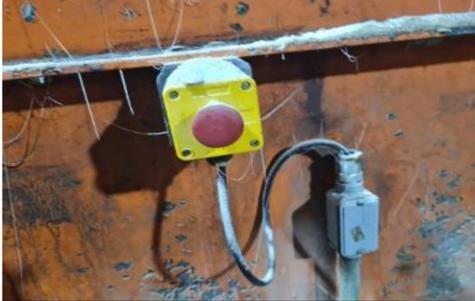
Nº	LOCAL	TIPO	SITUAÇÃO ENCONTRADA	RECOMENDAÇÃO	PRIORIDADE	FOTO
5	DISPOSITIVO DE PARADA DE EMERGÊNCIA - SUPERIOR	EXTERNO	Foi observado que o dispositivo de parada de emergência encontra-se em bom estado de conservação.	NADA CONSTA	-

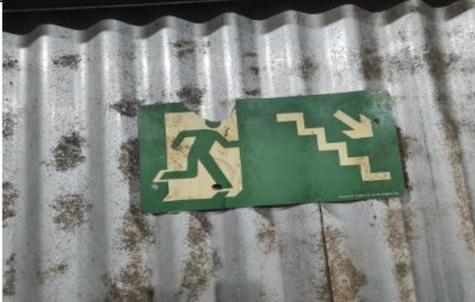
6	PLACA DE IDENTIFICAÇÃO DE SAÍDA - SUPERIOR	EXTERNO	Foi observado que a placa de identificação encontra-se com partes danificadas.	Necessário providenciar adequação na placa de identificação.	P-3

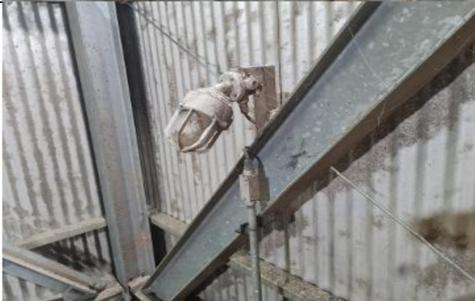
7	ILUMINAÇÃO DE EMERGÊNCIA - SUPERIOR	EXTERNO	Foi observado que a iluminação de emergência está em bom estado de conservação.	NADA CONSTA	-

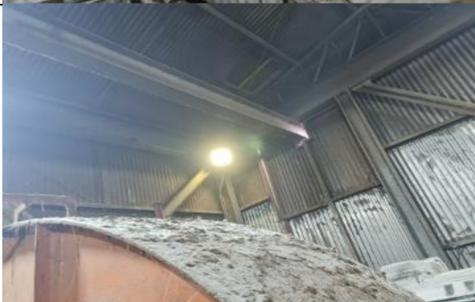
8	ILUMINAÇÃO DO AMBIENTE - SUPERIOR	EXTERNO	Foi observado que a iluminação de ambiente está em bom estado de conservação.	NADA CONSTA	-

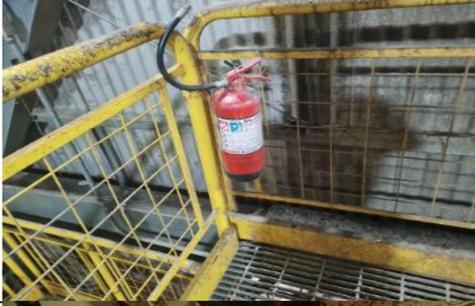
Nº	LOCAL	TIPO	SITUAÇÃO ENCONTRADA	RECOMENDAÇÃO	PRIORIDADE	FOTO
9	SISTEMA DE COMBATE A INCÊNDIO - SUPERIOR	EXTERNO	Foi evidenciado que o sistema de combate de incêndio está em bom estado de conservação.	NADA CONSTA	-

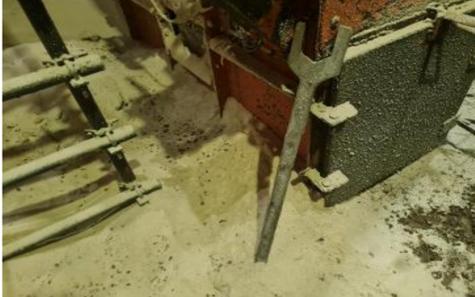
10	ORGANIZAÇÃO DO AMBIENTE - SUPERIOR	EXTERNO	Foi evidenciado que o ambiente não se encontra organizado.	Necessário providenciar organização no ambiente.	P-3

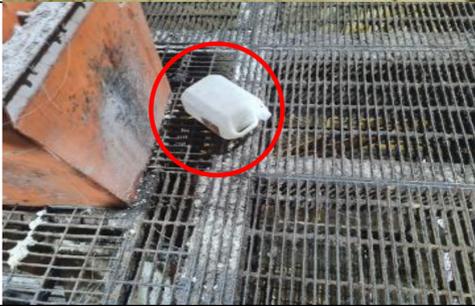
11	LIMPEZA - SUPERIOR	EXTERNO	Foi evidenciado que o ambiente não se encontra limpo.	Necessário providenciar limpeza no ambiente.	P-3

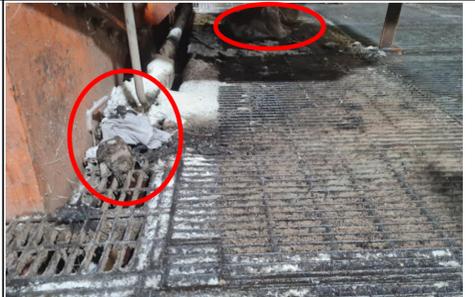
12	LIMPEZA - SUPERIOR	EXTERNO	Foi evidenciado que o ambiente não se encontra limpo.	Necessário providenciar limpeza no ambiente.	P-3

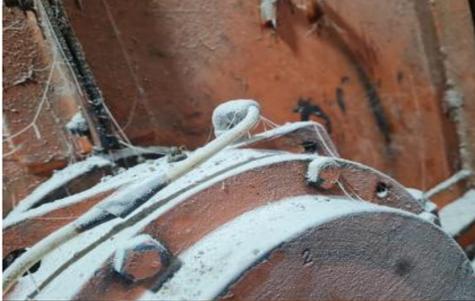
Nº	LOCAL	TIPO	SITUAÇÃO ENCONTRADA	RECOMENDAÇÃO	PRIORIDADE	FOTO
13	MONITORAMENTO ATRAVÉS DE SENSOR DE TEMPERATURA - SUPERIOR	EXTERNO	Foi evidenciado que o equipamento possui o sensor de temperatura com excesso de sujeira.	Necessário realizar a limpeza do sensor.	P-3

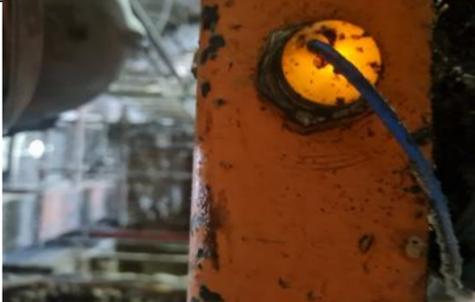
14	SENSOR DE VELOCIDADE - SUPERIOR	EXTERNO	Foi evidenciado que o equipamento possui o sensor de velocidade com excesso de sujeira.	Necessário realizar a limpeza do sensor.	P-3

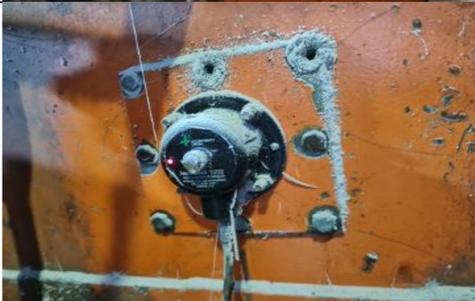
15	SENSOR DE ALINHAMENTO - SUPERIOR	EXTERNO	Foi evidenciado que o equipamento possui o sensor de alinhamento com excesso de sujeira.	Necessário realizar a limpeza do sensor.	P-3

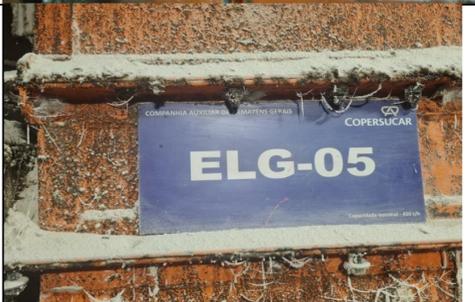
16	FOTO E ESTADO DA TAG - INFERIOR	EXTERNO	Foi evidenciado que o equipamento possui TAG de identificação.	NADA CONSTA	-

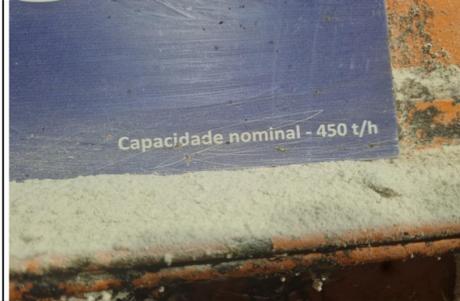
Nº	LOCAL	TIPO	SITUAÇÃO ENCONTRADA	RECOMENDAÇÃO	PRIORIDADE	FOTO
17	CARGA MÁXIMA - INFERIOR	EXTERNO	Foi verificado que o equipamento possui identificação de carga máxima de trabalho permitida.	NADA CONSTA	-

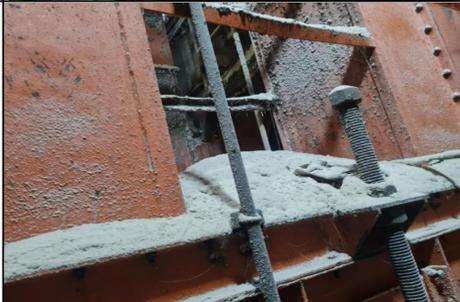
18	CONDIÇÃO DA ESTRUTURA METÁLICA - INFERIOR	EXTERNO	Foi evidenciado que o equipamento encontra-se com excesso de sujeira.	Necessário realizar limpeza periódica do equipamento.	P-3

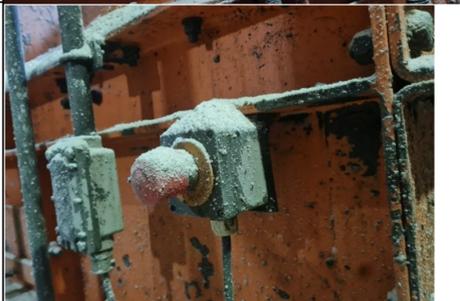
19	DISPOSITIVO DE PARADA DE EMERGÊNCIA - INFERIOR	EXTERNO	Foi evidenciado que o equipamento encontra-se em bom estado de conservação.	NADA CONSTA	-

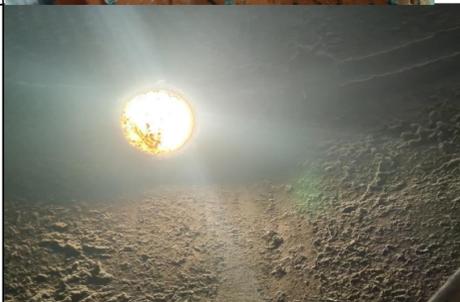
20	ILUMINAÇÃO DE EMERGÊNCIA - INFERIOR	EXTERNO	Foi evidenciado que o equipamento encontra-se em bom estado de conservação.	NADA CONSTA	-

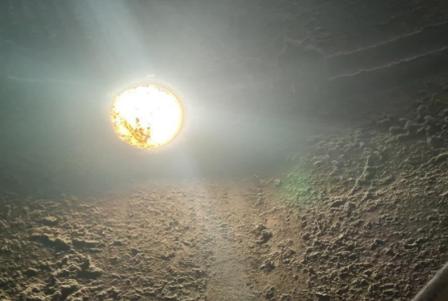
Nº	LOCAL	TIPO	SITUAÇÃO ENCONTRADA	RECOMENDAÇÃO	PRIORIDADE	FOTO
21	ILUMINAÇÃO DO AMBIENTE - INFERIOR	EXTERNO	Foi evidenciado que o equipamento encontra-se em bom estado de conservação.	NADA CONSTA	-

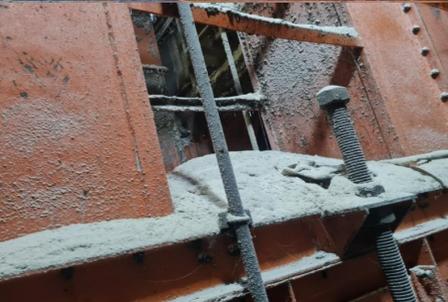
22	SISTEMA DE COMBATE A INCÊNDIO - INFERIOR	EXTERNO	Foi evidenciado que o equipamento foi retirado devido ao acúmulo de sujeira na extremidade.	Necessário realizar limpeza periódica do equipamento e reinstalação.	P-1

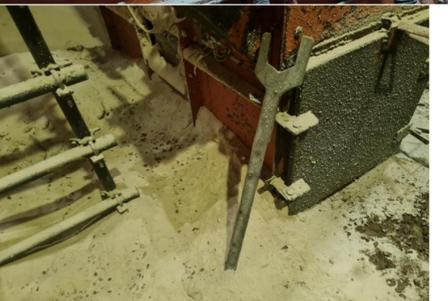
23	ORGANIZAÇÃO DO AMBIENTE - INFERIOR	EXTERNO	Foi evidenciado que a área encontra-se com excesso de sujeira.	Necessário realizar limpeza periódica da área.	P-3

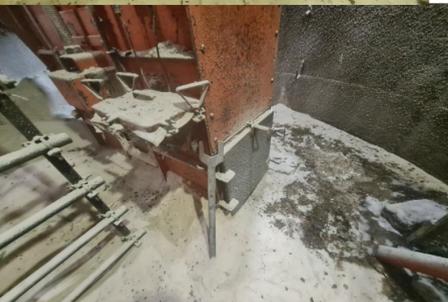
24	LIMPEZA - INFERIOR	EXTERNO	Foi evidenciado que o local se encontra com excesso de sujeira.	Necessário realizar limpeza periódica do local.	P-3

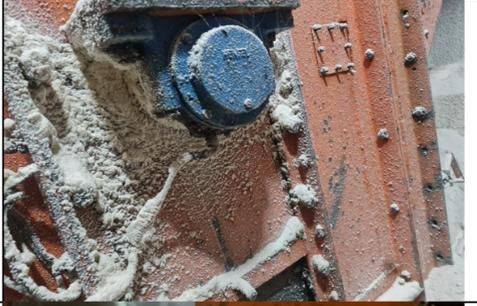
Nº	LOCAL	TIPO	SITUAÇÃO ENCONTRADA	RECOMENDAÇÃO	PRIORIDADE	FOTO
25	MONITORAMENTO ATRAVÉS DE SENSOR DE TEMPERATURA - INFERIOR	EXTERNO	Foi evidenciado que o equipamento encontra-se em bom estado de conservação.	NADA CONSTA	-

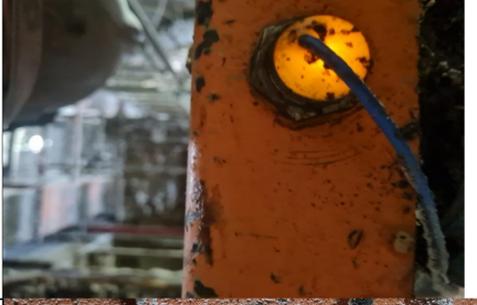
26	SENSOR DE VELOCIDADE - INFERIOR	EXTERNO	Foi evidenciado que o equipamento encontra-se em bom estado de conservação.	NADA CONSTA	-

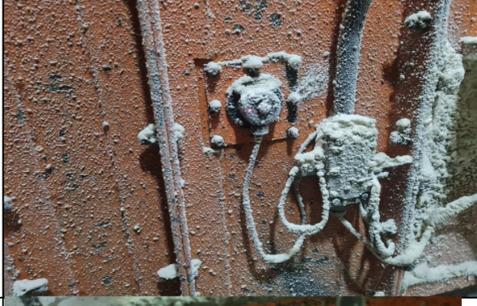
27	SENSOR DE EMBUCHAMENTO - INFERIOR	EXTERNO	Foi evidenciado que o equipamento encontra-se em bom estado de conservação.	NADA CONSTA	-

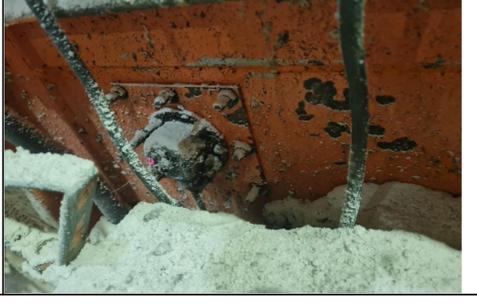
28	SENSOR DE DESALINHAMENTO - INFERIOR	EXTERNO	Foi evidenciado que o equipamento encontra-se em bom estado de conservação.	NADA CONSTA	-

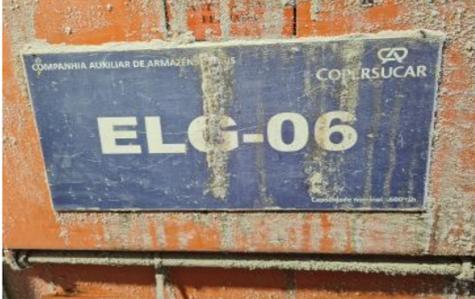
Nº	LOCAL	TIPO	SITUAÇÃO ENCONTRADA	RECOMENDAÇÃO	PRIORIDADE	FOTO
1	FOTO E ESTADO DA TAG - INFERIOR	EXTERNO	Foi evidenciado que o equipamento possui TAG de identificação.	NADA CONSTA	-

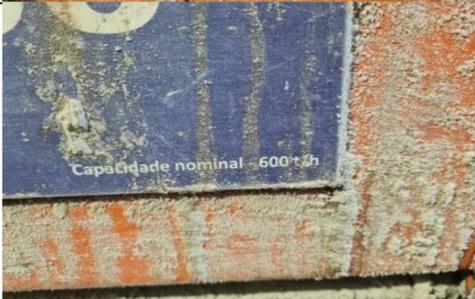
2	CARGA MÁXIMA - INFERIOR	EXTERNO	Foi verificado que o equipamento possui identificação de carga máxima de trabalho permitida.	NADA CONSTA	-

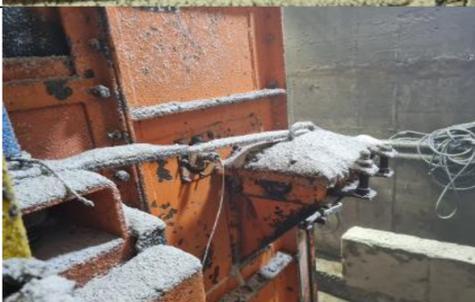
3	CONDIÇÃO DA ESTRUTURA METÁLICA - INFERIOR	EXTERNO	Foi observado que a estrutura metálica do equipamento encontra-se com acúmulo de sujidade.	Necessário providenciar limpeza periódica na estrutura do equipamento.	P-3

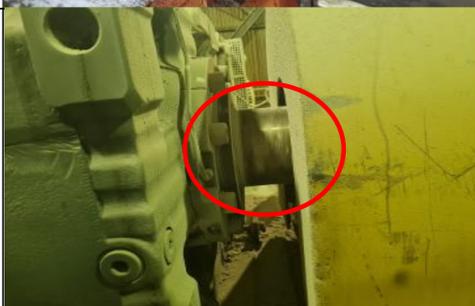
4	PROTEÇÃO (PÉ) - INFERIOR	EXTERNO	Foi evidenciado que o eixo do equipamento não possui a proteção.	Necessário instalar a proteção do equipamento.	P-0

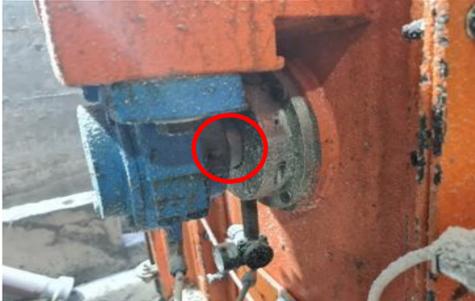
Nº	LOCAL	TIPO	SITUAÇÃO ENCONTRADA	RECOMENDAÇÃO	PRIORIDADE	FOTO
5	PROTEÇÃO (PÉ) - INFERIOR	EXTERNO	Foi evidenciado que o eixo do equipamento não possui a proteção.	Necessário instalar a proteção do equipamento.	P-0

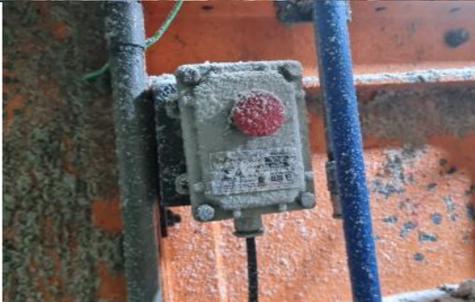
6	DISPOSITIVO DE PARADA DE EMERGÊNCIA - INFERIOR	EXTERNO	Foi observado que o dispositivo de parada de emergência entronca-se em bom estado de conservação.	NADA CONSTA	-

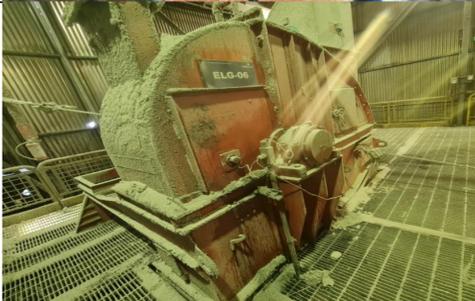
7	PLACA DE IDENTIFICAÇÃO DE SAÍDA - INFERIOR	EXTERNO	Foi observado que no ambiente de instalação do equipamento, não há placa de identificação de saída.	Necessário efetuar a instalação da placa de identificação de saída para facilitar a orientação dos usuários.	P-2

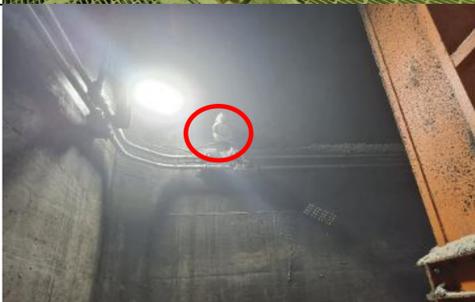
8	ILUMINAÇÃO DE EMERGÊNCIA - INFERIOR	EXTERNO	Foi observado que a iluminação de emergência encontra-se em bom estado de conservação.	NADA CONSTA	-
