COPERSUCAR	COPERSUCAR - SANTOS / SP	
NR 11 - TRANSPORTE, MOVIMENTAÇÃO, ARMAZENAGEM E MANUSEIO DE MATERIAIS	Relatório NR-11	Página 1	
	Obra 2490	Revisão 0

INSPEÇÃO NR-11

NR-11 - ELEVADORES

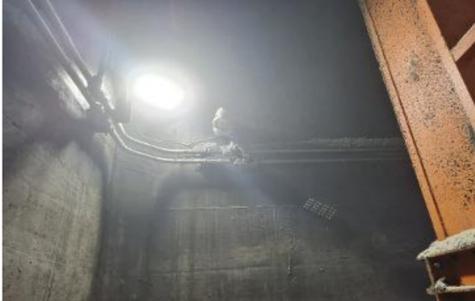
Nº	LOCAL	TIPO	SITUAÇÃO ENCONTRADA	RECOMENDAÇÃO	PRIORIDADE	FOTO
9	ILUMINAÇÃO DO AMBIENTE - INFERIOR	EXTERNO	Ambiente de instalação do equipamento encontra-se com boa iluminação.	Necessário providenciar limpeza na iluminação do ambiente.	P-3

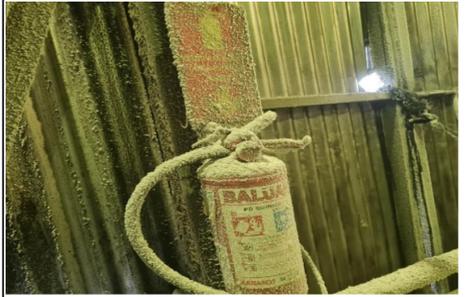
10	SISTEMA DE COMBATE A INCÊNDIO - INFERIOR	EXTERNO	Foi observado que o ambiente possui sistema de combate a incêndio.	NADA CONSTA	-

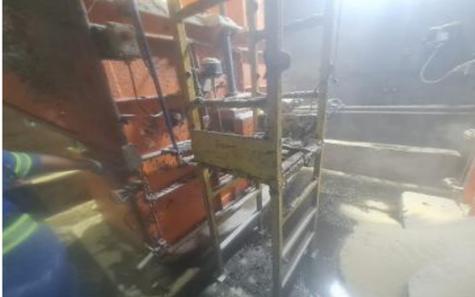
11	ORGANIZAÇÃO DO AMBIENTE - INFERIOR	EXTERNO	Foi evidenciado que o ambiente não se encontra organizado.	Necessário providenciar organização no ambiente.	P-3

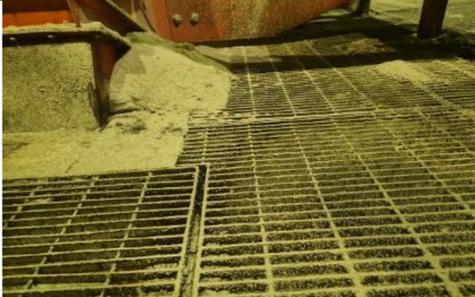
12	LIMPEZA - INFERIOR	EXTERNO	Foi evidenciado que o ambiente encontra-se com acúmulo de sujeira.	Necessário providenciar limpeza periódica no ambiente.	P-3

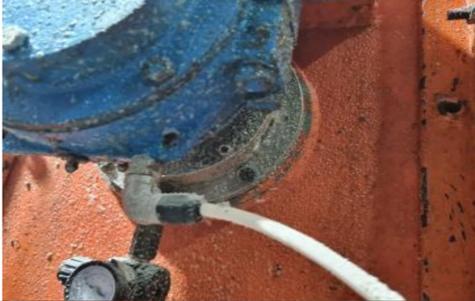
Nº	LOCAL	TIPO	SITUAÇÃO ENCONTRADA	RECOMENDAÇÃO	PRIORIDADE	FOTO
13	MONITORAMENTO ATRAVÉS DE SENSOR DE TEMPERATURA - INFERIOR	EXTERNO	Foi observado que o sensor de temperatura está em bom estado de conservação.	NADA CONSTA	-

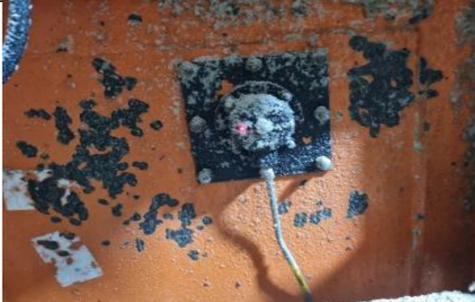
14	SENSOR DE VELOCIDADE - INFERIOR	EXTERNO	Foi evidenciado que o sensor de velocidade está em bom estado de conservação.	NADA CONSTA	-

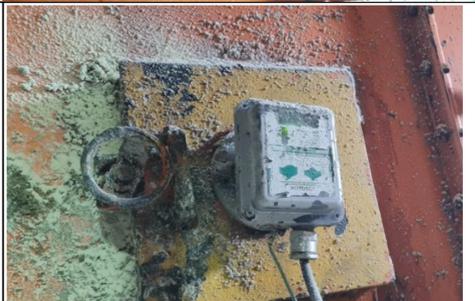
15	SENSOR DE EMBUCHAMENTO - INFERIOR/SUPERIOR	EXTERNO	Foi observado que o sensor de embuchamento está em bom estado de conservação.	NADA CONSTA	-

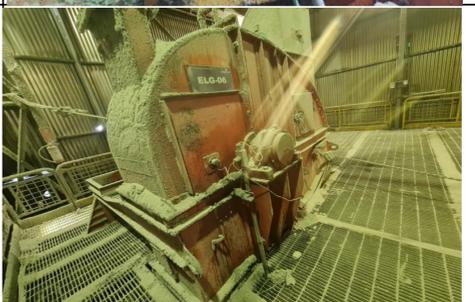
16	FOTO GERAL - SUPERIOR	EXTERNO	Foi evidenciado que o equipamento encontra-se em bom estado de conservação.	NADA CONSTA	-

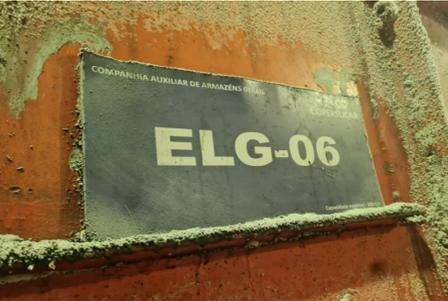
Nº	LOCAL	TIPO	SITUAÇÃO ENCONTRADA	RECOMENDAÇÃO	PRIORIDADE	FOTO
17	FOTO E ESTADO DA TAG - SUPERIOR	EXTERNO	Foi evidenciado que o equipamento possui TAG de identificação.	NADA CONSTA	-

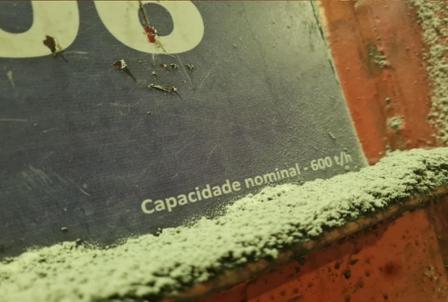
18	CARGA MÁXIMA - SUPERIOR	EXTERNO	Foi evidenciado que o equipamento encontra-se em bom estado de conservação.	NADA CONSTA	-

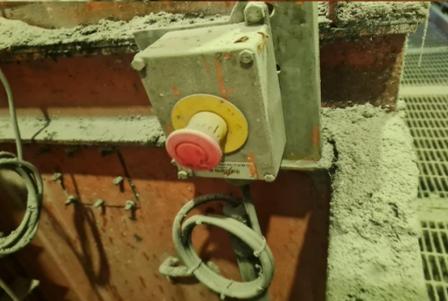
19	DISPOSITIVO DE PARADA DE EMERGÊNCIA - SUPERIOR	EXTERNO	Foi evidenciado que o equipamento encontra-se em bom estado de conservação.	NADA CONSTA	-

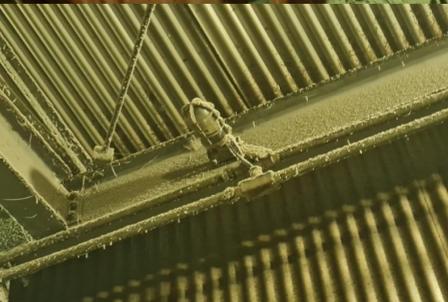
20	ILUMINAÇÃO DE EMERGÊNCIA - SUPERIOR	EXTERNO	Foi evidenciado que o equipamento encontra-se em bom estado de conservação.	NADA CONSTA	-

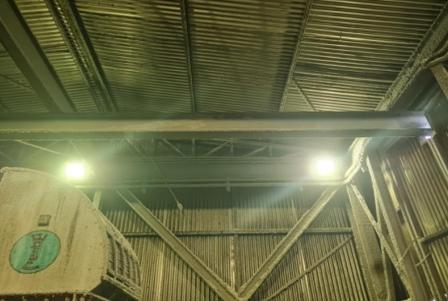
Nº	LOCAL	TIPO	SITUAÇÃO ENCONTRADA	RECOMENDAÇÃO	PRIORIDADE	FOTO
21	ILUMINAÇÃO DO AMBIENTE - SUPERIOR	EXTERNO	Foi evidenciado que o equipamento encontra-se em bom estado de conservação.	NADA CONSTA	-

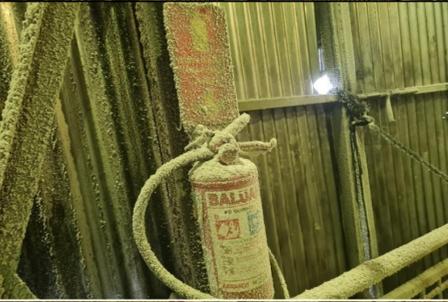
22	SISTEMA DE COMBATE A INCÊNDIO - SUPERIOR	EXTERNO	Foi evidenciado que o equipamento encontra-se em bom estado de conservação.	NADA CONSTA	-

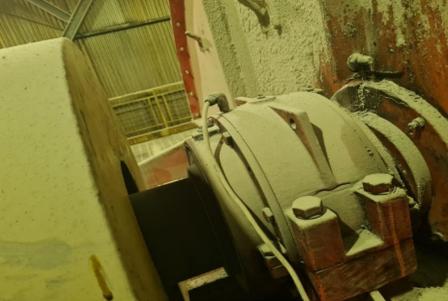
23	MONITORAMENTO ATRAVÉS DE SENSOR DE TEMPERATURA - SUPERIOR	EXTERNO	Foi evidenciado que o equipamento encontra-se em bom estado de conservação.	NADA CONSTA	-

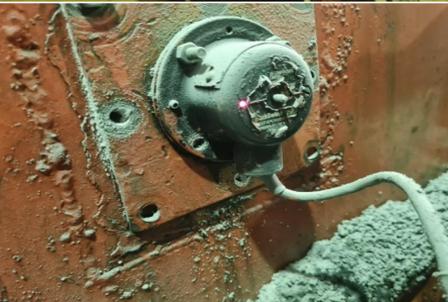
24	SENSOR DE ALINHAMENTO - SUPERIOR	EXTERNO	Foi evidenciado que o equipamento encontra-se em bom estado de conservação.	NADA CONSTA	-

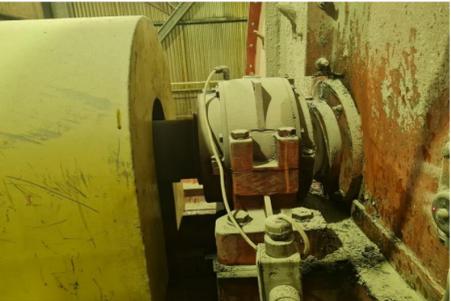
Nº	LOCAL	TIPO	SITUAÇÃO ENCONTRADA	RECOMENDAÇÃO	PRIORIDADE	FOTO
25	PROTEÇÃO (PÉ) - SUPERIOR	EXTERNO	Foi evidenciado que o eixo do rolo não possui a proteção adequada.	Necessário adequar proteção do eixo de acordo com a NR-12.	P-0

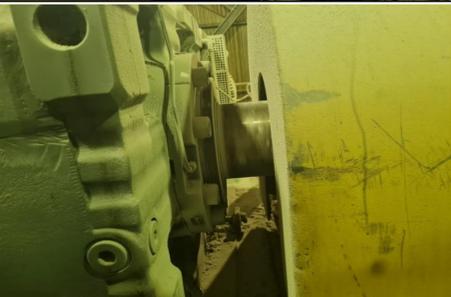
26	PROTEÇÃO (PÉ) - SUPERIOR	EXTERNO	Foi evidenciado que o eixo do rolo não possui a proteção adequada.	Necessário adequar proteção do eixo de acordo com a NR-12.	P-0

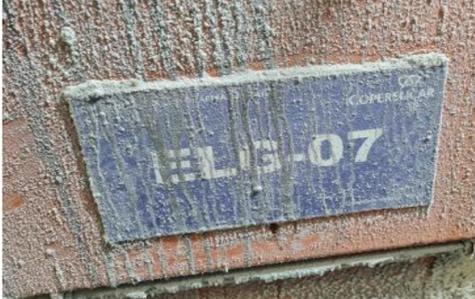
Nº	LOCAL	TIPO	SITUAÇÃO ENCONTRADA	RECOMENDAÇÃO	PRIORIDADE	FOTO
1	FOTO E ESTADO DA TAG - INFERIOR	EXTERNO	Foi evidenciado que a TAG de identificação, do equipamento encontra-se com acúmulo de sujeira.	Necessário providenciar limpeza periódica na identificação do equipamento.	P-3

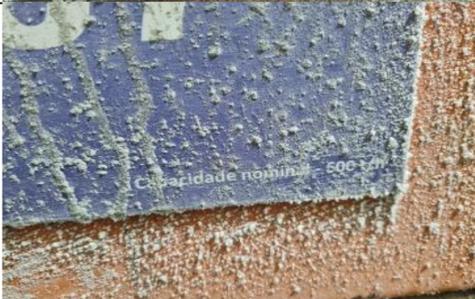
2	CARGA MÁXIMA - INFERIOR	EXTERNO	Foi verificado que a identificação de carga máxima de trabalho permitida encontra-se com sujeira.	Necessário providenciar limpeza periódica na identificação do equipamento.	P-3

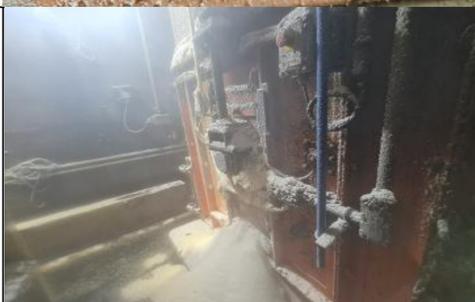
3	CONDIÇÃO DA ESTRUTURA METÁLICA - INFERIOR	EXTERNO	Foi observado acúmulo de sujeira na estrutura metálica do equipamento.	Necessário providenciar limpeza periódica na estrutura do equipamento.	P-3

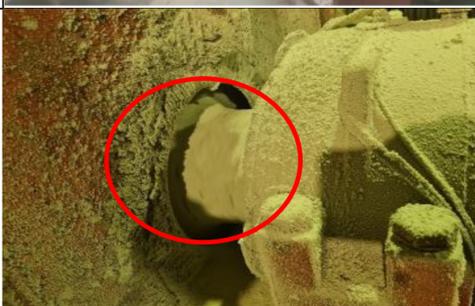
4	PROTEÇÃO - INFERIOR	EXTERNO	Foi evidenciado que o eixo do motor não possui a proteção.	Necessário instalar proteção no eixo do equipamento de acordo com NR-12.	P-0

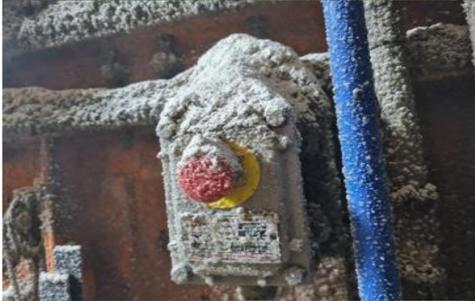
Nº	LOCAL	TIPO	SITUAÇÃO ENCONTRADA	RECOMENDAÇÃO	PRIORIDADE	FOTO
5	DISPOSITIVO DE PARADA DE EMERGÊNCIA - INFERIOR	EXTERNO	Foi evidenciado que o dispositivo de parada de emergência está com acúmulo de sujeira.	Necessário providenciar limpeza periódica no dispositivo.	P-3

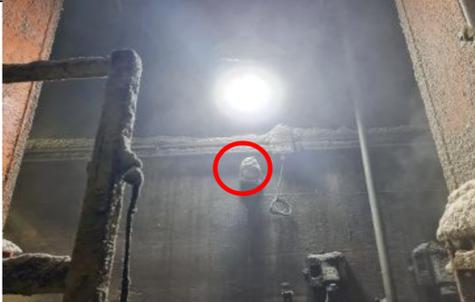
6	ILUMINAÇÃO DE EMERGÊNCIA - INFERIOR	EXTERNO	Foi evidenciado que a iluminação de emergência encontra-se com excesso de sujeira.	Necessário providenciar limpeza na iluminação de emergência.	P-3

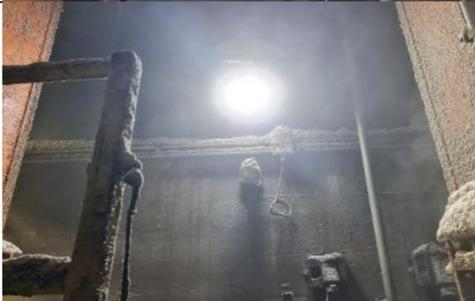
7	ILUMINAÇÃO DO AMBIENTE - INFERIOR	EXTERNO	Ambiente de instalação do equipamento encontra-se com boa iluminação.	Necessário providenciar limpeza na iluminação do ambiente.	P-3

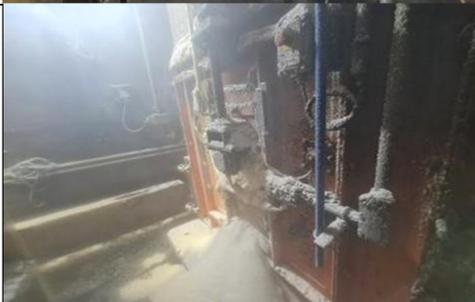
8	SISTEMA DE COMBATE A INCÊNDIO - INFERIOR	EXTERNO	Foi evidenciado que o ambiente não possui instalação do equipamento de combate a incêndio.	Necessário providenciar equipamento de combate a incêndio na parte inferior.	P-1

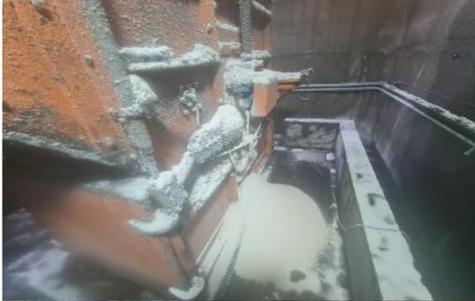
Nº	LOCAL	TIPO	SITUAÇÃO ENCONTRADA	RECOMENDAÇÃO	PRIORIDADE	FOTO
9	LIMPEZA - INFERIOR	EXTERNO	Foi evidenciado que o ambiente não se encontra limpo.	Necessário providenciar limpeza no ambiente.	P-3

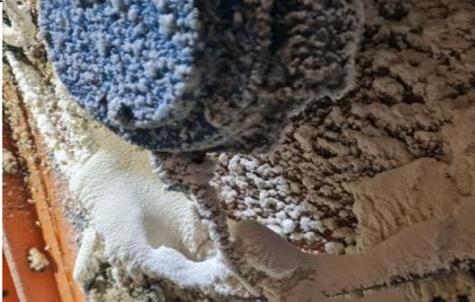
10	MONITORAMENTO ATRAVÉS DE SENSOR DE TEMPERATURA - INFERIOR	EXTERNO	Foi evidenciado que o sensor de temperatura encontra-se com excesso de sujeira.	Necessário realizar a limpeza periódica do sensor de temperatura.	P-3

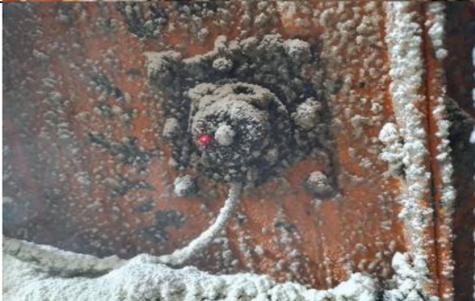
11	SENSOR DE VELOCIDADE - INFERIOR	EXTERNO	Foi evidenciado que o sensor de velocidade encontra-se com excesso de sujeira.	Necessário realizar a limpeza periódica no sensor de velocidade.	P-3

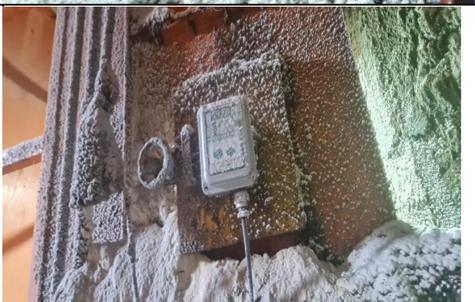
12	SENSOR DE EMBUCHAMENTO - INFERIOR/SUPERIOR	EXTERNO	Foi evidenciado que o sensor de embuchamento encontra-se bom estado de conservação.	NADA CONSTA	-

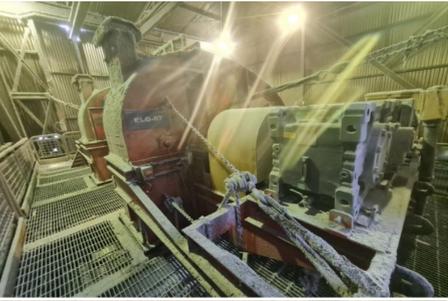
Nº	LOCAL	TIPO	SITUAÇÃO ENCONTRADA	RECOMENDAÇÃO	PRIORIDADE	FOTO
13	FOTO GERAL DO AMBIENTE - SUPERIOR	EXTERNO	Foi evidenciado que o equipamento encontra-se em bom estado de conservação.	NADA CONSTA	-

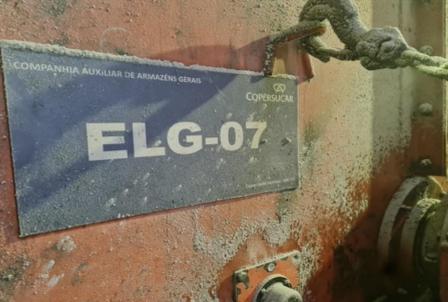
14	FOTO E ESTADO DA TAG - SUPERIOR	EXTERNO	Foi evidenciado que o equipamento encontra-se em bom estado de conservação.	NADA CONSTA	-

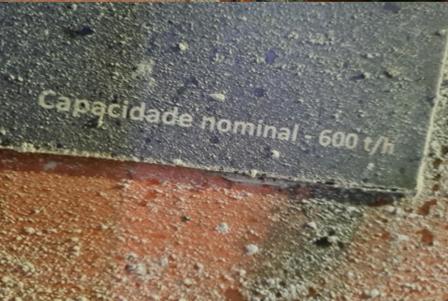
15	CARGA MÁXIMA - SUPERIOR	EXTERNO	Foi evidenciado que o equipamento encontra-se em bom estado de conservação.	NADA CONSTA	-

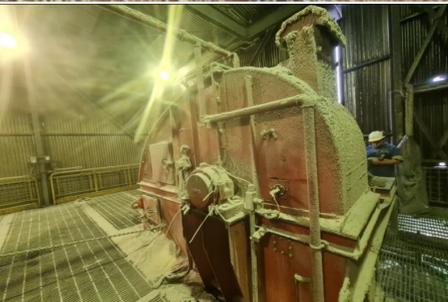
16	CONDIÇÃO DA ESTRUTURA METÁLICA - SUPERIOR	EXTERNO	Foi evidenciado que o equipamento encontra-se com excesso de sujeira.	Necessário realizar limpeza periódica do equipamento.	P-3

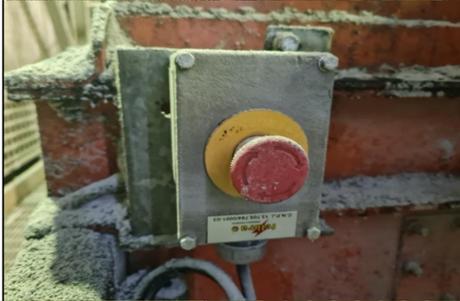
Nº	LOCAL	TIPO	SITUAÇÃO ENCONTRADA	RECOMENDAÇÃO	PRIORIDADE	FOTO
17	DISPOSITIVO DE PARADA DE EMERGÊNCIA - SUPERIOR	EXTERNO	Foi evidenciado que o equipamento encontra-se em bom estado de conservação.	NADA CONSTA	-

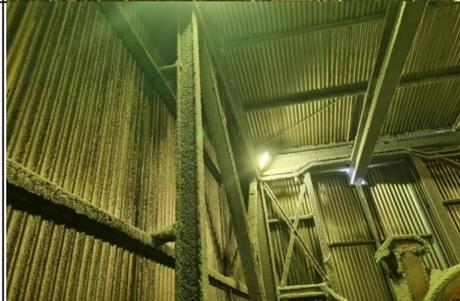
19	ILUMINAÇÃO DO AMBIENTE - SUPERIOR	EXTERNO	Foi evidenciado que o equipamento encontra-se em bom estado de conservação.	NADA CONSTA	-

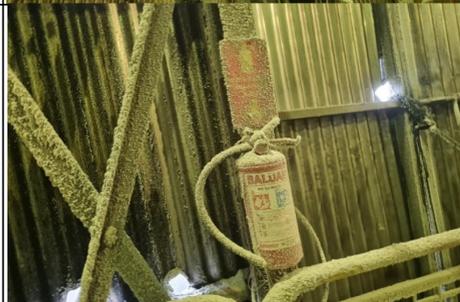
20	SISTEMA DE COMBATE A INCÊNDIO - SUPERIOR	EXTERNO	Foi evidenciado que o equipamento encontra-se em bom estado de conservação.	NADA CONSTA	-

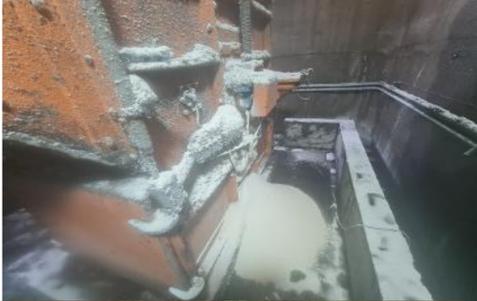
Nº	LOCAL	TIPO	SITUAÇÃO ENCONTRADA	RECOMENDAÇÃO	PRIORIDADE	FOTO
21	ORGANIZAÇÃO DO AMBIENTE - SUPERIOR	EXTERNO	Foi evidenciado que o local encontra-se com excesso de sujeira.	Necessário providenciar limpeza periódica do local.	P-3

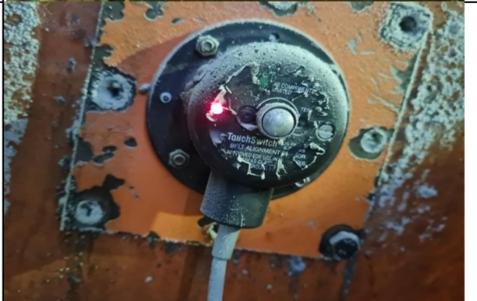
23	SENSOR DE DESALINHAMENTO - SUPERIOR	EXTERNO	Foi evidenciado que o equipamento encontra-se em bom estado de conservação.	NADA CONSTA	-

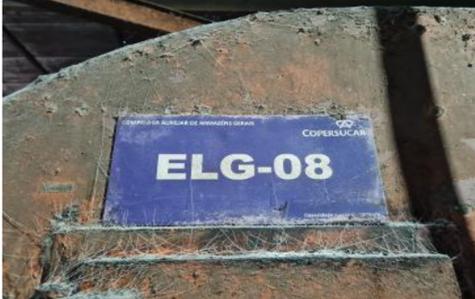
Nº	LOCAL	TIPO	SITUAÇÃO ENCONTRADA	RECOMENDAÇÃO	PRIORIDADE	FOTO
1	FOTO E ESTADO DA TAG - SUPERIOR	EXTERNO	Foi evidenciado que o equipamento possui TAG de identificação.	NADA CONSTA	-

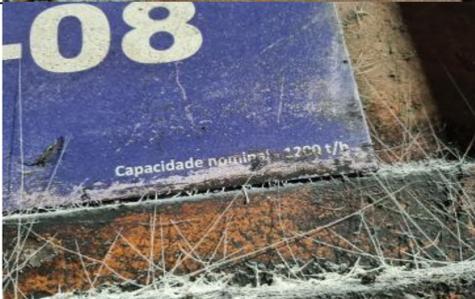
2	CARGA MÁXIMA - SUPERIOR	EXTERNO	Foi verificado que o equipamento possui identificação de carga máxima de trabalho permitida.	NADA CONSTA	-

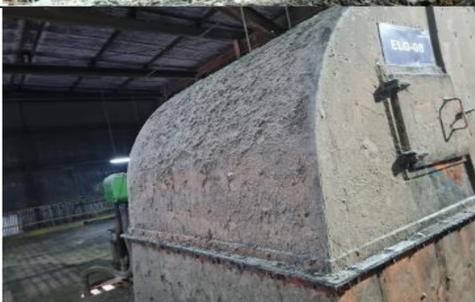
3	CONDIÇÃO DA ESTRUTURA METÁLICA - SUPERIOR	EXTERNO	Foi verificado que a estrutura metálica do equipamento encontra-se em boas condições.	NADA CONSTA	-

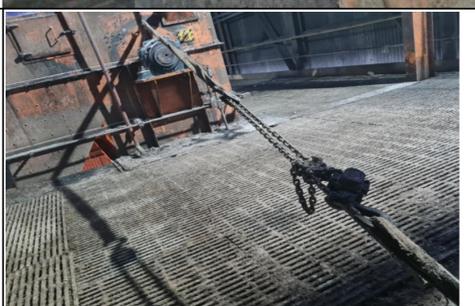
4	ESTRUTURA METÁLICA - SUPERIOR	EXTERNO	Foi observado a presença de uma corrente presa na estrutura do elevador com a finalidade de evitar o contato da estrutura com os canecos internos.	Necessário averiguar sobre a presença dessa corrente presa na estrutura, pois essa situação pode provocar tensões indesejadas em outros componentes do equipamento.	P-2

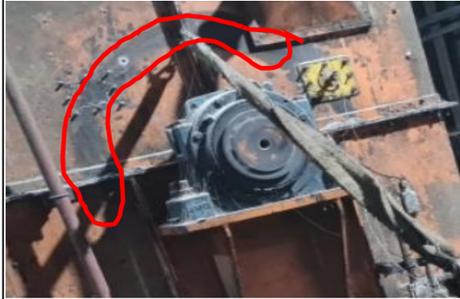
Nº	LOCAL	TIPO	SITUAÇÃO ENCONTRADA	RECOMENDAÇÃO	PRIORIDADE	FOTO
5	ESTRUTURA METÁLICA - SUPERIOR	EXTERNO	Foi observada a presença de uma marca externa na estrutura do elevador, resultante do aquecimento causado pelo contato dos canecos internos.	Necessário monitorar a área afetada e realizar uma avaliação detalhada para identificar a causa do aquecimento	P-2

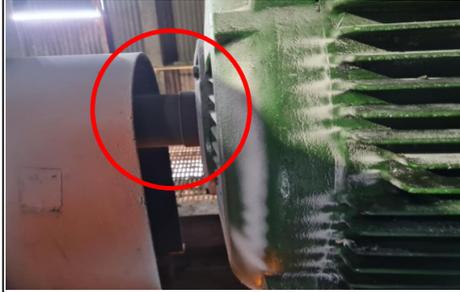
6	PROTEÇÃO - SUPERIOR	EXTERNO	Foi observado falta de proteção no eixo do equipamento.	Necessário adequar a proteção no eixo do equipamento de acordo com NR-12	P-0

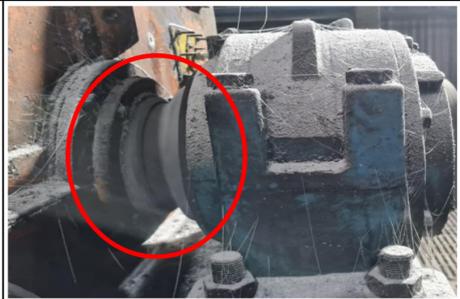
7	PROTEÇÃO - SUPERIOR	EXTERNO	Foi observado falta de proteção no eixo do equipamento.	Necessário instalar proteção no eixo do equipamento de acordo com NR-12	P-0

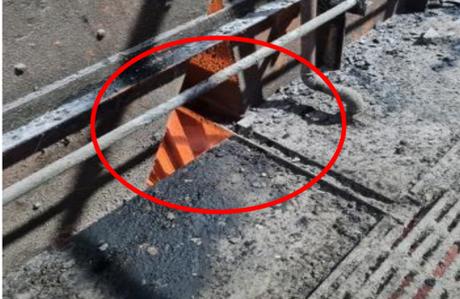
8	PROTEÇÃO (PISO)	EXTERNO	Foi evidenciado a presença de um vão no piso do equipamento.	Necessário adequar vão do piso do equipamento.	P-1

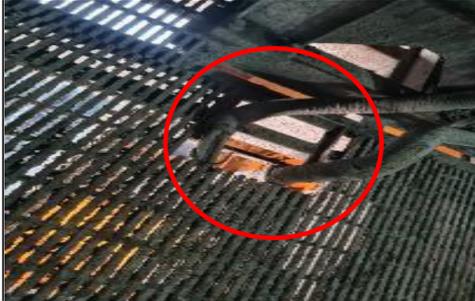
Nº	LOCAL	TIPO	SITUAÇÃO ENCONTRADA	RECOMENDAÇÃO	PRIORIDADE	FOTO
9	PROTEÇÃO (PISO)	EXTERNO	Foi evidenciado a existência de vão no piso por não possuir a proteção adequada.	Necessário readequar proteção adequada	P-1

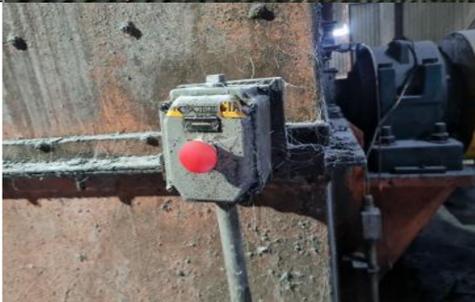
10	DISPOSITIVO DE PARADA DE EMERGÊNCIA - SUPERIOR	EXTERNO	Foi observado que o dispositivo de parada de emergência está em bom estado de conservação.	NADA CONSTA	-

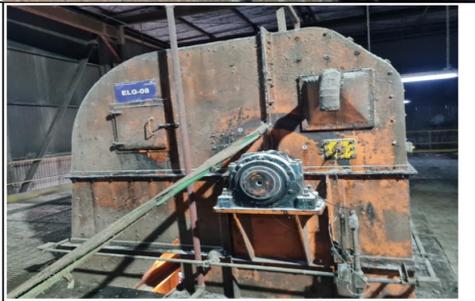
11	PLACA DE IDENTIFICAÇÃO DE SAÍDA - SUPERIOR	EXTERNO	Foi observado que no ambiente de instalação do equipamento, não há placa de identificação de saída.	Necessário efetuar a instalação da placa de identificação de saída para facilitar a orientação dos usuários.	P-2

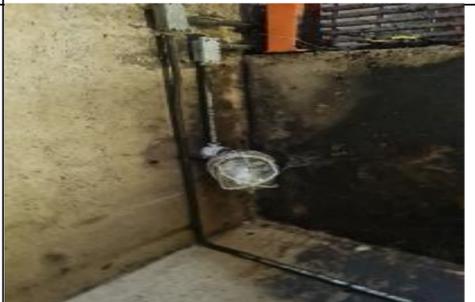
12	ILUMINAÇÃO DE EMERGÊNCIA - SUPERIOR	EXTERNO	Ambiente de instalação do equipamento encontra-se com iluminação de emergência.	NADA CONSTA	-

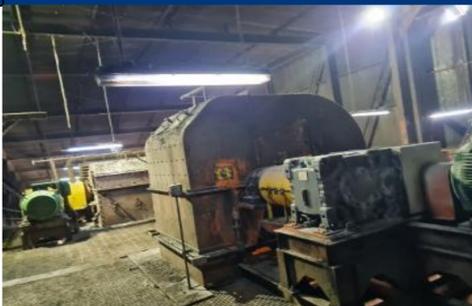
Nº	LOCAL	TIPO	SITUAÇÃO ENCONTRADA	RECOMENDAÇÃO	PRIORIDADE	FOTO
13	ILUMINAÇÃO DO AMBIENTE - SUPERIOR	EXTERNO	Ambiente de instalação do equipamento encontra-se com boa iluminação.	NADA CONSTA	-

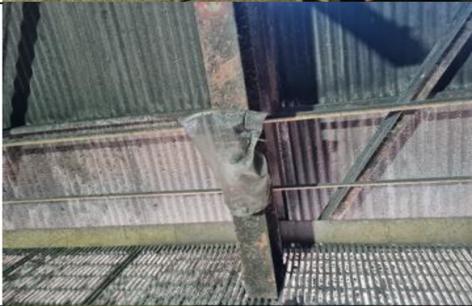
14	SISTEMA DE COMBATE A INCÊNDIO - SUPERIOR	EXTERNO	Foi evidenciado que o ambiente de instalação do equipamento possui extintores de combate a incêndio.	NADA CONSTA	-

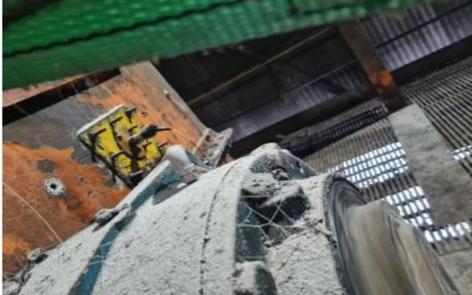
16	MONITORAMENTO ATRAVÉS DE SENSOR DE TEMPERATURA - SUPERIOR	EXTERNO	Foi evidenciado que o equipamento possui o sensor de temperatura com excesso de sujeira.	Necessário realizar a limpeza do sensor.	P-3

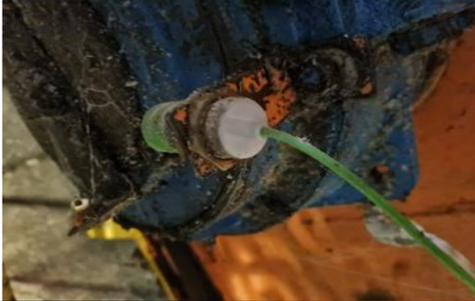
Nº	LOCAL	TIPO	SITUAÇÃO ENCONTRADA	RECOMENDAÇÃO	PRIORIDADE	FOTO
17	SENSOR DE VELOCIDADE - SUPERIOR	EXTERNO	Foi observado que o sensor de velocidade do equipamento está em bom estado de conservação.	NADA CONSTA	-

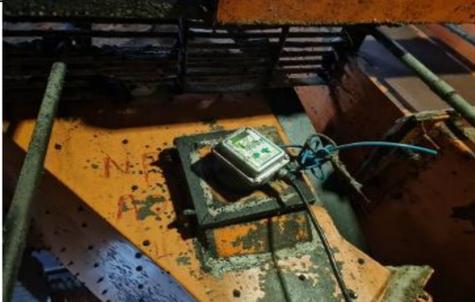
18	SENSOR DE EMBUCHAMENTO - SUPERIOR	EXTERNO	Foi evidenciado que o equipamento possui o sensor de embuchamento inferior/superior.	NADA CONSTA	-

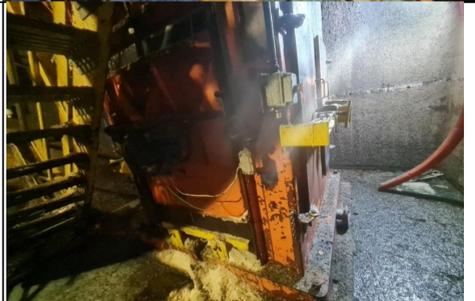
19	FOTO GERAL - INFERIOR	EXTERNO	Foi evidenciado que o equipamento encontra-se em estado de funcionamento.	NADA CONSTA	-

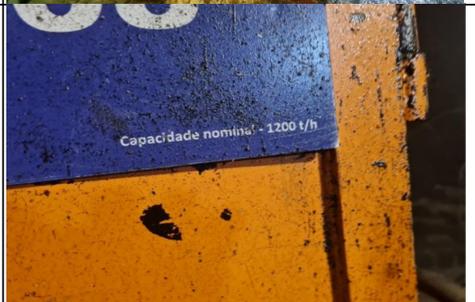
20	CARGA MÁXIMA - INFERIOR	EXTERNO	Foi evidenciado que o equipamento encontra-se e bom estado de conservação.	NADA CONSTA	-

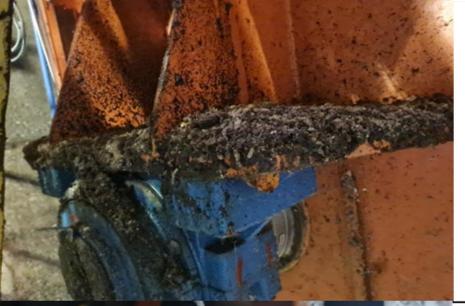
Nº	LOCAL	TIPO	SITUAÇÃO ENCONTRADA	RECOMENDAÇÃO	PRIORIDADE	FOTO
21	CONDIÇÃO DA ESTRUTURA METÁLICA - INFERIOR	EXTERNO	Foi evidenciado que o equipamento encontra-se com excesso de sujeira.	Necessário realizar limpeza periódica do equipamento.	P-3

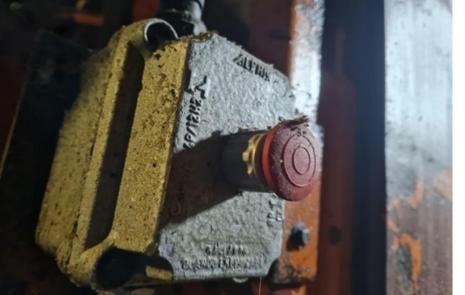
22	DISPOSITIVO DE PARADA DE EMERGÊNCIA - INFERIOR	EXTERNO	Foi evidenciado que o equipamento encontra-se em bom estado de conservação.	NADA CONSTA	-

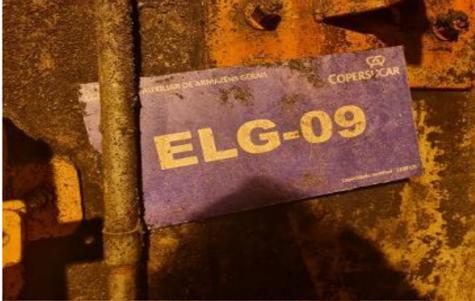
Nº	LOCAL	TIPO	SITUAÇÃO ENCONTRADA	RECOMENDAÇÃO	PRIORIDADE	FOTO
1	FOTO E ESTADO DA TAG - INFERIOR	EXTERNO	Foi evidenciado que o equipamento possui TAG de identificação.	NADA CONSTA	-

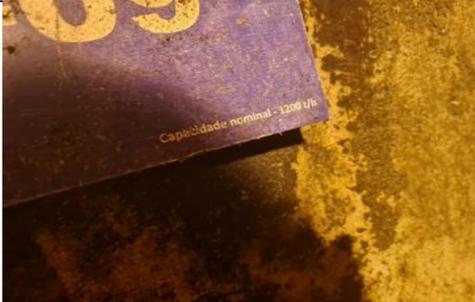
2	CARGA MÁXIMA - INFERIOR	EXTERNO	Foi verificado que o equipamento possui identificação de carga máxima de trabalho permitida.	NADA CONSTA	-

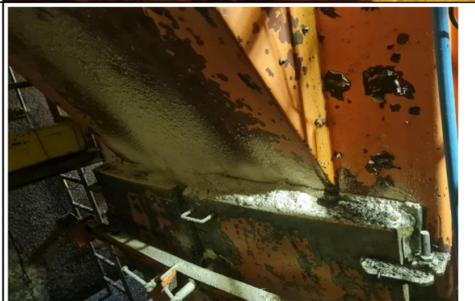
3	CONDIÇÃO DA ESTRUTURA METÁLICA - INFERIOR	EXTERNO	Foi evidenciado acúmulo de sujeira na estrutura do equipamento.	Necessário providenciar limpeza periódica na estrutura do equipamento.	P-3

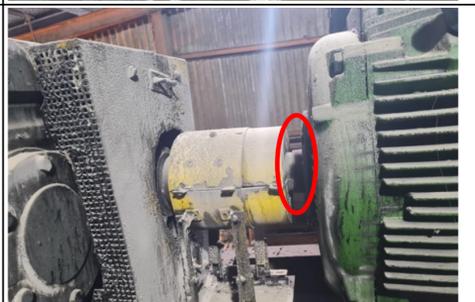
4	PROTEÇÃO	EXTERNO	Foi observado partes expostas no eixo do equipamento.	Necessário readequar proteção do eixo do equipamento conforme NR-12	P-0

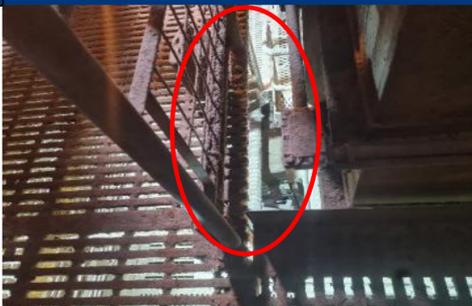
Nº	LOCAL	TIPO	SITUAÇÃO ENCONTRADA	RECOMENDAÇÃO	PRIORIDADE	FOTO
5	PROTEÇÃO (PISO)	EXTERNO	Foi evidenciado vão no piso do equipamento.	Necessário readequar proteção no piso do equipamento.	P-1

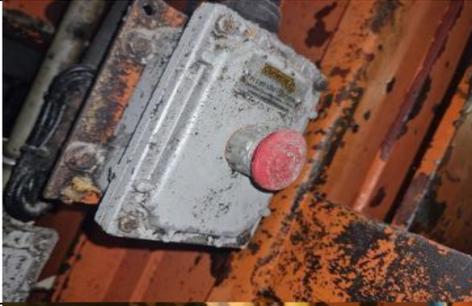
7	DISPOSITIVO DE PARADA DE EMERGÊNCIA - INFERIOR	EXTERNO	Foi observado que o equipamento está em bom estado de conservação.	NADA CONSTA	-

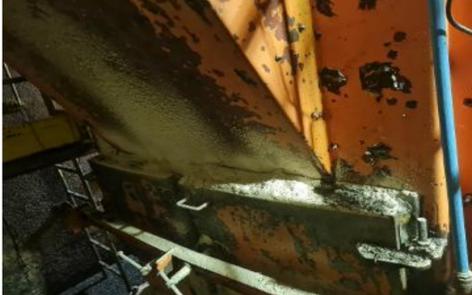
8	PLACA DE IDENTIFICAÇÃO DE SAÍDA - INFERIOR	EXTERNO	Foi observado que no ambiente de instalação do equipamento, não há placa de identificação de saída.	Necessário efetuar a instalação da placa de identificação de saída para facilitar a orientação dos usuários.	P-1

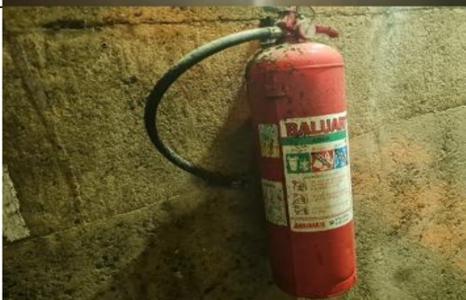
11	SISTEMA DE COMBATE A INCÊNDIO - INFERIOR	EXTERNO	Foi evidenciado que o ambiente de instalação do equipamento possui extintores de combate a incêndio.	NADA CONSTA	-

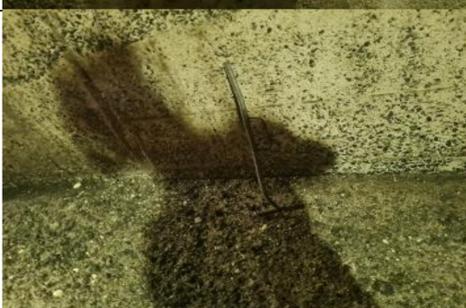
12	ORGANIZAÇÃO DO AMBIENTE - INFERIOR	EXTERNO	Foi observado que o ambiente não se encontra organizado.	Necessário providenciar organização no ambiente.	P-3

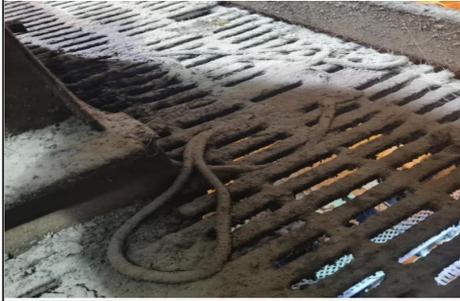
Nº	LOCAL	TIPO	SITUAÇÃO ENCONTRADA	RECOMENDAÇÃO	PRIORIDADE	FOTO
13	ORGANIZAÇÃO DO AMBIENTE - INFERIOR	EXTERNO	Foi observado que o ambiente não se encontra organizado.	Necessário providenciar organização no ambiente.	P-3

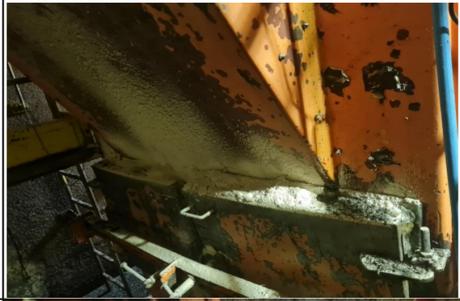
14	PLAQUETA - INFERIOR	EXTERNO	Foi observado que no ambiente de instalação do equipamento, não há placa de identificação de saída.	Necessário efetuar a instalação da placa de identificação de saída para facilitar a orientação dos usuários.	P-2

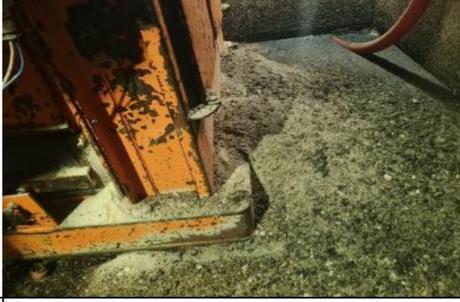
15	LIMPEZA - INFERIOR	EXTERNO	Foi observado acúmulo de sujeira no ambiente do equipamento.	Necessário providenciar limpeza periódica no ambiente do equipamento.	P-3

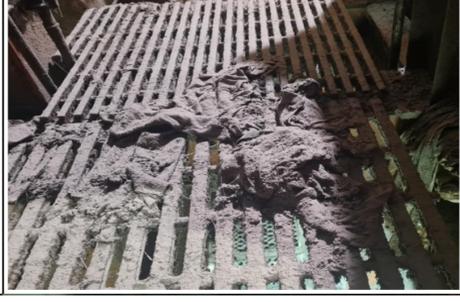
16	LIMPEZA - INFERIOR	EXTERNO	Foi observado acúmulo de sujeira no ambiente do equipamento.	Necessário providenciar limpeza periódica no ambiente do equipamento.	P-3

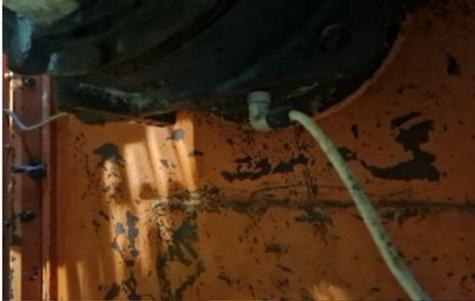
Nº	LOCAL	TIPO	SITUAÇÃO ENCONTRADA	RECOMENDAÇÃO	PRIORIDADE	FOTO
17	MONITORAMENTO ATRAVÉS DE SENSOR DE TEMPERATURA - INFERIOR	EXTERNO	Foi evidenciado que o sensor de temperatura está em bom estado de conservação.	NADA CONSTA	-

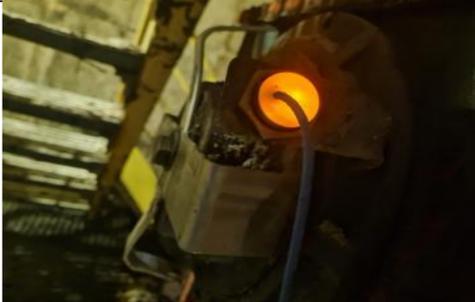
18	SENSOR DE VELOCIDADE - INFERIOR	EXTERNO	Foi evidenciado que o sensor de velocidade está em bom estado de conservação.	NADA CONSTA	-

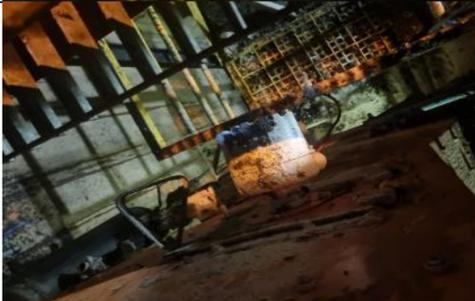
19	SENSOR DE EMBUCHAMENTO - INFERIOR/SUPERIOR	EXTERNO	Foi evidenciado que o sensor de embuchamento está em bom estado de conservação.	NADA CONSTA	-

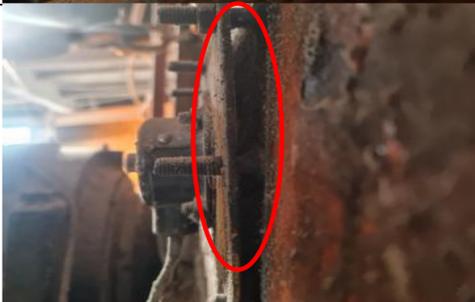
20	SENSOR DE ALINHAMENTO - INFERIOR	EXTERNO	Foi evidenciado que o sensor de alinhamento está soltando da estrutura.	Necessário realizar o aperto do sensor na estrutura.	P-2

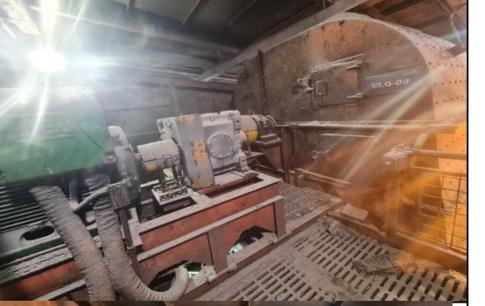
Nº	LOCAL	TIPO	SITUAÇÃO ENCONTRADA	RECOMENDAÇÃO	PRIORIDADE	FOTO
19	FOTO GERAL - SUPERIOR	EXTERNO	Foi evidenciado que o equipamento encontra-se em estado de funcionamento.	NADA CONSTA	-

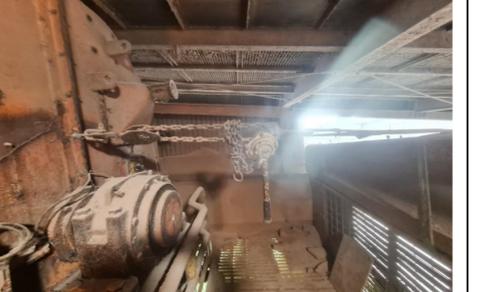
20	CONDIÇÃO DA ESTRUTURA METÁLICA - SUPERIOR	EXTERNO	Foi observado a presença de uma corrente presa na estrutura do elevador com a finalidade de evitar o contato da estrutura com os canecos internos.	Necessário averiguar sobre a presença dessa corrente presa na estrutura, pois essa situação pode provocar tensões indesejadas em outros componentes do equipamento.	P-2

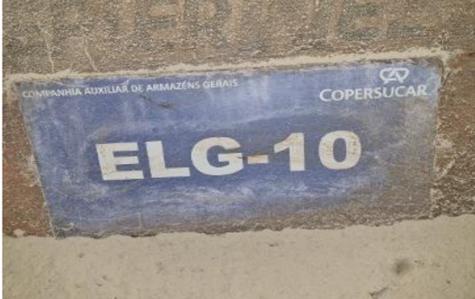
Nº	LOCAL	TIPO	SITUAÇÃO ENCONTRADA	RECOMENDAÇÃO	PRIORIDADE	FOTO
1	FOTO E ESTADO DA TAG - SUPERIOR	EXTERNO	Foi evidenciado que o equipamento possui TAG de identificação.	NADA CONSTA	-

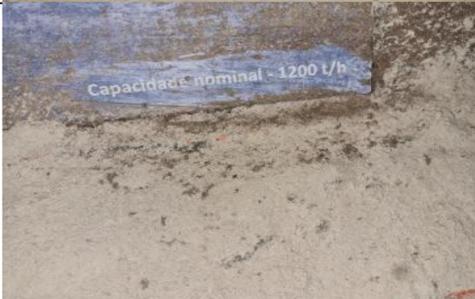
2	CARGA MÁXIMA - SUPERIOR	EXTERNO	Foi verificado que o equipamento possui identificação de carga máxima de trabalho permitida.	NADA CONSTA	-

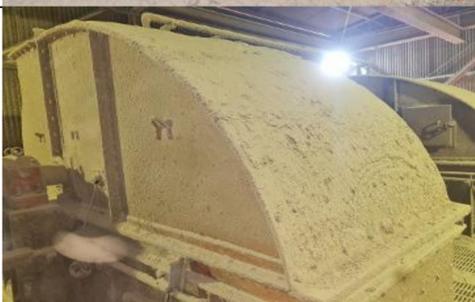
3	CONDIÇÃO DA ESTRUTURA METÁLICA - SUPERIOR	EXTERNO	Foi observado que a estrutura metálica do equipamento encontra-se com acúmulo sujidade.	Necessário providenciar limpeza periódica na estrutura do equipamento.	P-3

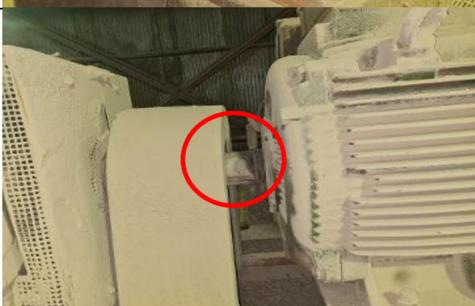
4	PROTEÇÃO	EXTERNO	Foi observado que o eixo do motor não está com a proteção adequada.	Necessário readequar proteção do eixo do motor de acordo com NR-12	P-0

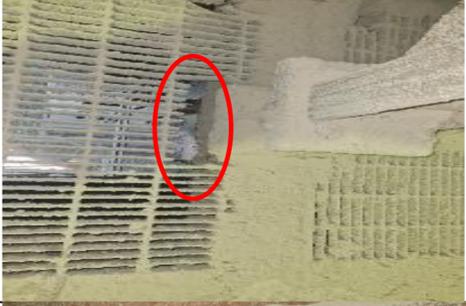
Nº	LOCAL	TIPO	SITUAÇÃO ENCONTRADA	RECOMENDAÇÃO	PRIORIDADE	FOTO
5	PROTEÇÃO (PISO)	EXTERNO	Foi observado um vão na grade de piso da área do equipamento.	Necessário readequar grade de piso da área do equipamento.	P-1

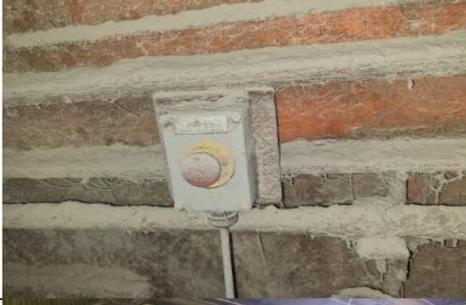
6	DISPOSITIVO DE PARADA DE EMERGÊNCIA - SUPERIOR	EXTERNO	Foi observado que o dispositivo de parada de emergência está em bom estado de conservação.	NADA CONSTA	-

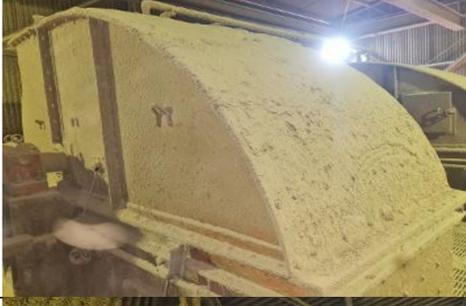
7	PLACA DE IDENTIFICAÇÃO DE SAÍDA - SUPERIOR	EXTERNO	Foi observado que no ambiente de instalação do equipamento, não há placa de identificação de saída.	Necessário efetuar a instalação da placa de identificação de saída para facilitar a orientação dos usuários.	P-2

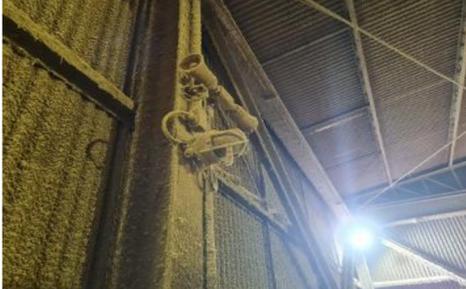
8	ILUMINAÇÃO DE EMERGÊNCIA - SUPERIOR	EXTERNO	Foi observado que a iluminação de emergência está em bom estado de conservação.	NADA CONSTA	-

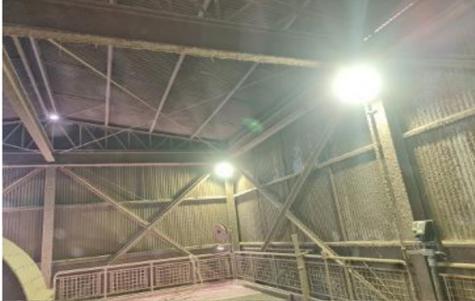
Nº	LOCAL	TIPO	SITUAÇÃO ENCONTRADA	RECOMENDAÇÃO	PRIORIDADE	FOTO
9	ILUMINAÇÃO DO AMBIENTE - SUPERIOR	EXTERNO	Foi observado que a iluminação do ambiente encontra-se em bom estado de conservação.	NADA CONSTA	-

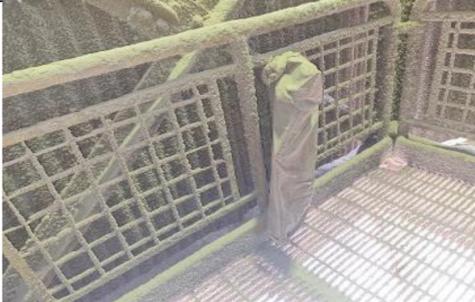
10	SISTEMA DE COMBATE A INCÊNDIO - SUPERIOR	EXTERNO	Foi evidenciado que o ambiente de instalação do equipamento possui extintores de combate a incêndio.	NADA CONSTA	-

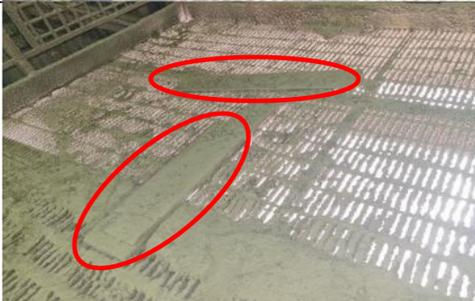
11	ORGANIZAÇÃO DO AMBIENTE - SUPERIOR	EXTERNO	Foi evidenciado que o ambiente não se encontra organizado.	Necessário providenciar organização no ambiente.	P-3

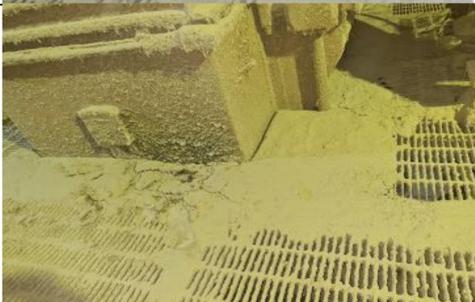
12	LIMPEZA - SUPERIOR	EXTERNO	Foi evidenciado que o ambiente não se encontra limpo.	Necessário providenciar limpeza no ambiente.	P-3

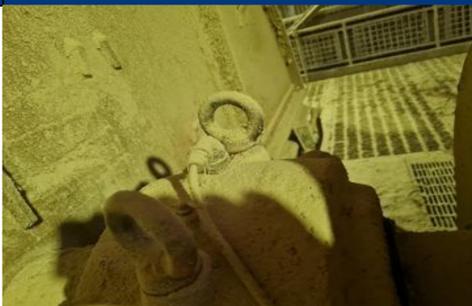
Nº	LOCAL	TIPO	SITUAÇÃO ENCONTRADA	RECOMENDAÇÃO	PRIORIDADE	FOTO
13	MONITORAMENTO ATRAVÉS DE SENSOR DE TEMPERATURA - SUPERIOR	EXTERNO	Foi evidenciado que o equipamento possui o sensor de temperatura com excesso de sujeidade.	Necessário realizar a limpeza do sensor.	P-3

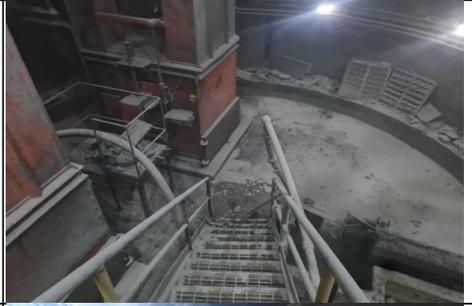
15	FOTO GERAL - INFERIOR	EXTERNO	Foi evidenciado que o equipamento encontra-se em bom estado de conservação.	NADA CONSTA	-

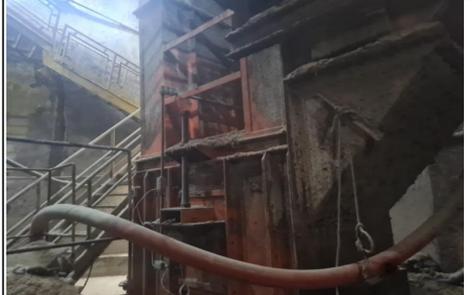
16	CONDIÇÃO DA ESTRUTURA METÁLICA - INFERIOR	EXTERNO	Foi evidenciado que o equipamento encontra-se em bom estado de conservação.	NADA CONSTA	-

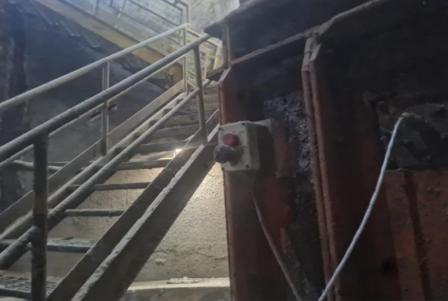
Nº	LOCAL	TIPO	SITUAÇÃO ENCONTRADA	RECOMENDAÇÃO	PRIORIDADE	FOTO
17	DISPOSITIVO DE PARADA DE EMERGÊNCIA - INFERIOR	EXTERNO	Foi evidenciado que o equipamento encontra-se em bom estado de conservação.	NADA CONSTA	-

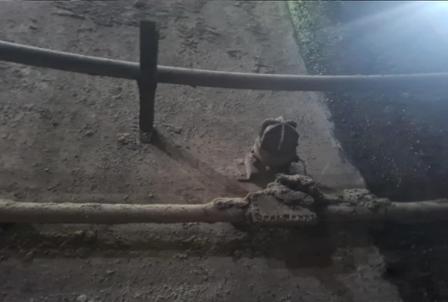
18	ILUMINAÇÃO DE EMERGÊNCIA - INFERIOR	EXTERNO	Foi evidenciado que o equipamento encontra-se em bom estado de conservação.	NADA CONSTA	-

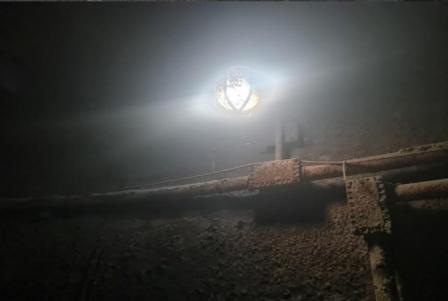
19	ILUMINAÇÃO DO AMBIENTE - INFERIOR	EXTERNO	Foi evidenciado que o equipamento encontra-se em bom estado de conservação.	NADA CONSTA	-

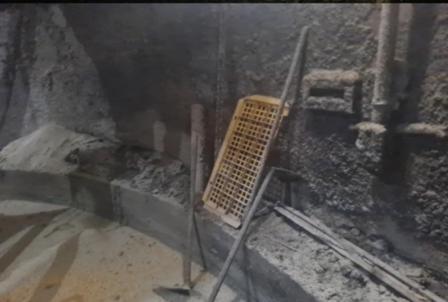
20	ORGANIZAÇÃO DO AMBIENTE - INFERIOR	EXTERNO	Foi evidenciado que a área encontra-se com excesso de sujeira.	Necessário realizar a limpeza periódica da área.	P-3

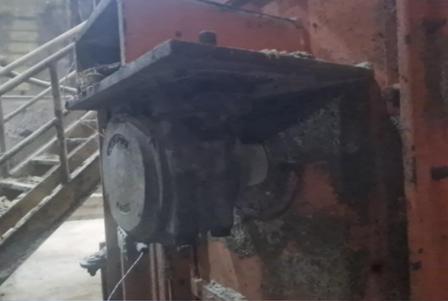
Nº	LOCAL	TIPO	SITUAÇÃO ENCONTRADA	RECOMENDAÇÃO	PRIORIDADE	FOTO
21	EIXO - INFERIOR	EXTERNO	Foi evidenciado que o equipamento encontra-se em bom estado de conservação.	NADA CONSTA	-

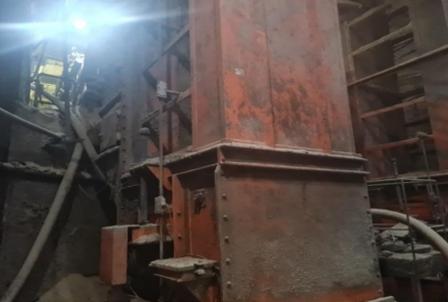
22	CONDIÇÃO DA PINTURA - INFERIOR	EXTERNO	Foi evidenciado que a pintura do equipamento encontra-se em bom estado de conservação.	NADA CONSTA	-

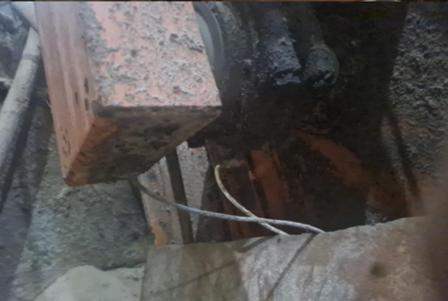
23	MONITORAMENTO ATRAVÉS DE SENSOR DE TEMPERATURA - INFERIOR	EXTERNO	Foi evidenciado que o equipamento encontra-se em bom estado de conservação.	NADA CONSTA	-

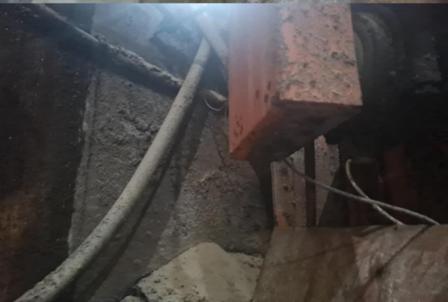
24	SENSOR DE VELOCIDADE - INFERIOR	EXTERNO	Foi evidenciado que o equipamento encontra-se em bom estado de conservação.	NADA CONSTA	-

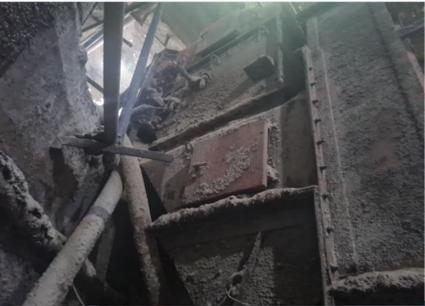
Nº	LOCAL	TIPO	SITUAÇÃO ENCONTRADA	RECOMENDAÇÃO	PRIORIDADE	FOTO
25	SENSOR DE EMBUCHAMENTO - INFERIOR/SUPERIOR	EXTERNO	Foi evidenciado que o equipamento encontra-se em bom estado de conservação.	NADA CONSTA	-

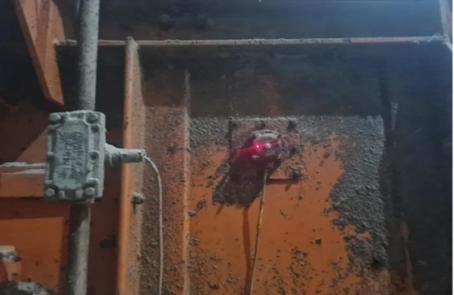
26	SENSOR DE DESALINHAMENTO - INFERIOR	EXTERNO	Foi evidenciado que o equipamento encontra-se em bom estado de conservação.	NADA CONSTA	-

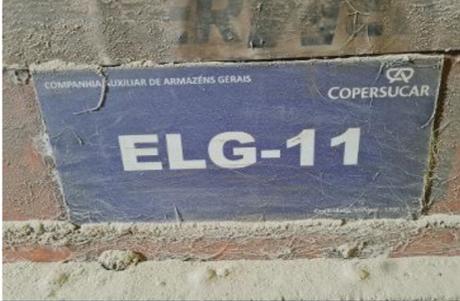
Nº	LOCAL	TIPO	SITUAÇÃO ENCONTRADA	RECOMENDAÇÃO	PRIORIDADE	FOTO
1	FOTO E ESTADO DA TAG - SUPERIOR	EXTERNO	Foi evidenciado que o equipamento possui TAG de identificação.	NADA CONSTA	-

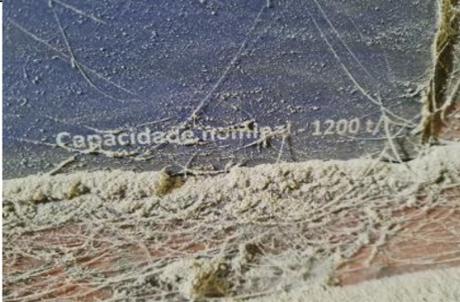
2	CARGA MÁXIMA - SUPERIOR	EXTERNO	Foi verificado que o equipamento possui identificação de carga máxima de trabalho permitida.	NADA CONSTA	-

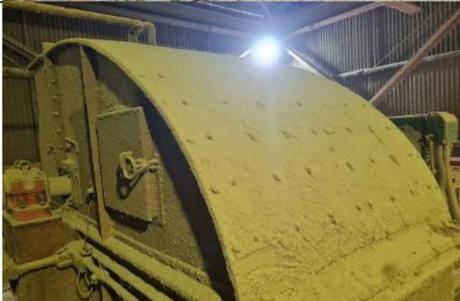
3	CONDIÇÃO DA ESTRUTURA METÁLICA - SUPERIOR	EXTERNO	Foi observado que a estrutura metálica do equipamento encontra-se em boas condições.	NADA CONSTA	-

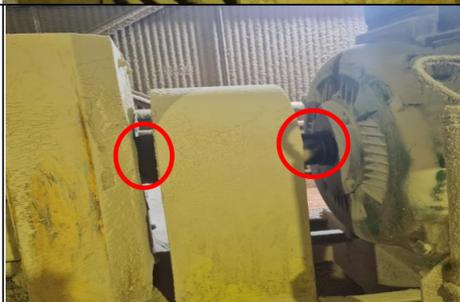
4	PROTEÇÃO	EXTERNO	Foi observado pontos de exposição do eixo do equipamento.	Necessário readequar proteção do eixo do equipamento de acordo com NR-12.	P-0

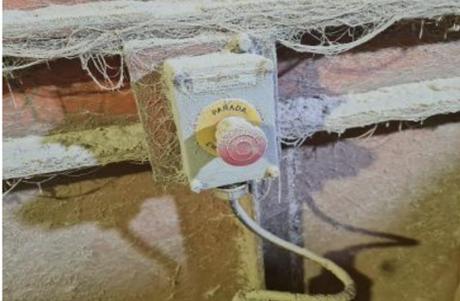
Nº	LOCAL	TIPO	SITUAÇÃO ENCONTRADA	RECOMENDAÇÃO	PRIORIDADE	FOTO
5	DISPOSITIVO DE PARADA DE EMERGÊNCIA - SUPERIOR	EXTERNO	Foi observado que o dispositivo de parada de emergência está em bom estado de conservação.	NADA CONSTA	-

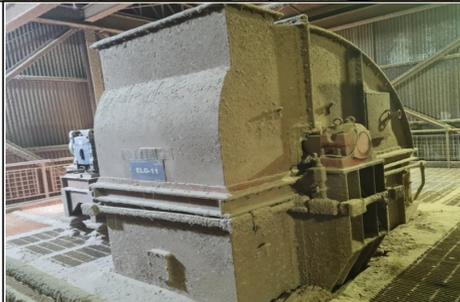
6	PLACA DE IDENTIFICAÇÃO DE SAÍDA - SUPERIOR	EXTERNO	Foi observado que no ambiente de instalação do equipamento, não há placa de identificação de saída.	Necessário efetuar a instalação da placa de identificação de saída para facilitar a orientação dos usuários.	P-2

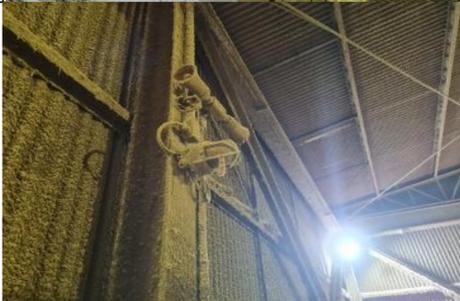
7	ILUMINAÇÃO DE EMERGÊNCIA - SUPERIOR	EXTERNO	Ambiente de instalação do equipamento encontra-se com iluminação de emergência.	Necessário providenciar limpeza na iluminação de emergência.	P-3

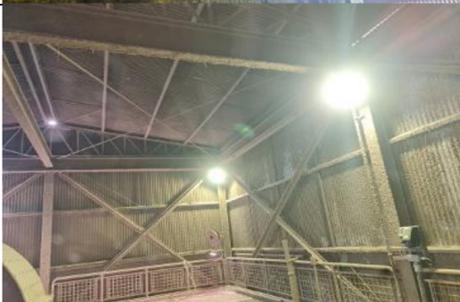
8	ILUMINAÇÃO DO AMBIENTE - SUPERIOR	EXTERNO	Ambiente de instalação do equipamento encontra-se com boa iluminação.	Necessário providenciar limpeza na iluminação do ambiente.	P-3

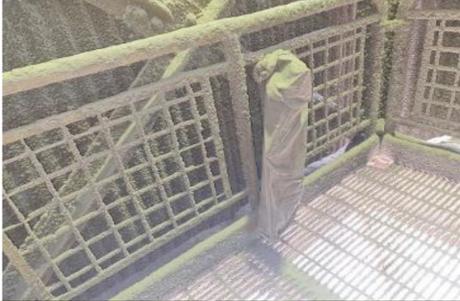
Nº	LOCAL	TIPO	SITUAÇÃO ENCONTRADA	RECOMENDAÇÃO	PRIORIDADE	FOTO
9	SISTEMA DE COMBATE A INCÊNDIO - SUPERIOR	EXTERNO	Foi evidenciado que o ambiente de instalação do equipamento possui extintores de combate a incêndio.	NADA CONSTA	-

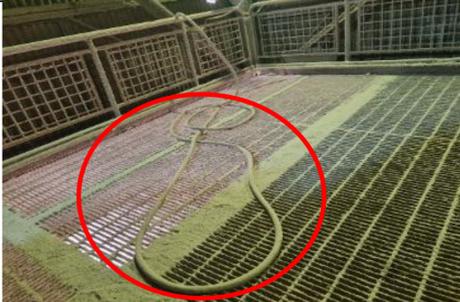
10	ORGANIZAÇÃO DO AMBIENTE - SUPERIOR	EXTERNO	Foi evidenciado que o ambiente não se encontra organizado.	Necessário providenciar organização no ambiente.	P-3

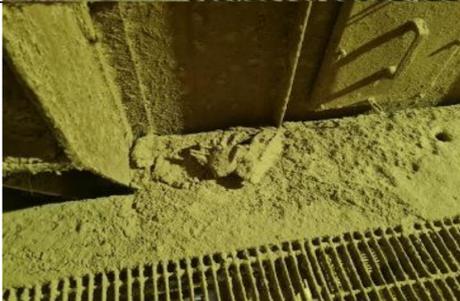
11	LIMPEZA - SUPERIOR	EXTERNO	Foi evidenciado que o ambiente não se encontra limpo.	Necessário providenciar limpeza no ambiente.	P-3

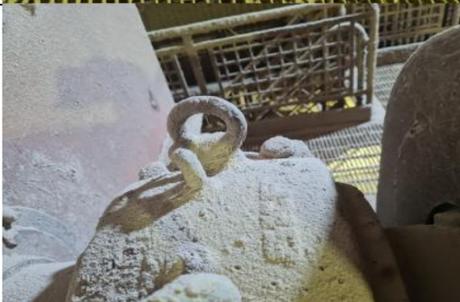
12	MONITORAMENTO ATRAVÉS DE SENSOR DE TEMPERATURA - SUPERIOR	EXTERNO	Foi evidenciado que o monitoramento através de câmeras esta conforme.	NADA CONSTA	-

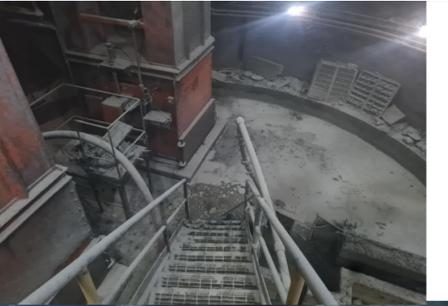
Nº	LOCAL	TIPO	SITUAÇÃO ENCONTRADA	RECOMENDAÇÃO	PRIORIDADE	FOTO
13	FOTO GERAL - INFERIOR	EXTERNO	Foi evidenciado que o equipamento encontra-se em estado de funcionamento.	NADA CONSTA	-

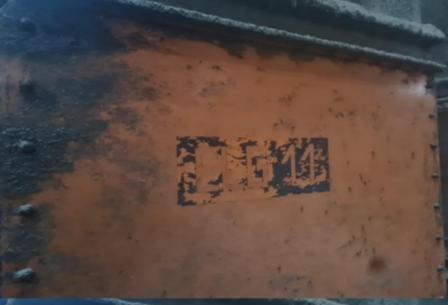
14	FOTO E ESTADO DA TAG - INFERIOR	EXTERNO	Foi evidenciado que o equipamento possui TAG de identificação, mas encontra-se em estado de difícil visualização.	Necessário adequar o estado da TAG.	P-1
