COPERSUCAR	COPERSUCAR - SANTOS / SP	
NR 11 - TRANSPORTE, MOVIMENTAÇÃO, ARMAZENAGEM E MANUSEIO DE MATERIAIS	Relatório NR-11	Página 1	
	Obra 2490	Revisão 0

INSPEÇÃO NR-11

NR-11 - ELEVADORES

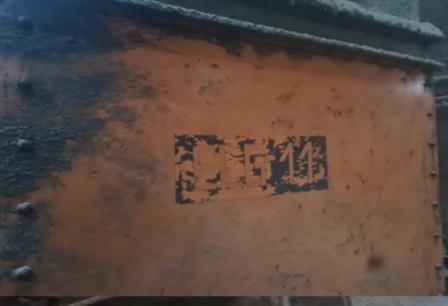
15	CONDIÇÃO DA ESTRUTURA METÁLICA - INFERIOR	EXTERNO	Foi evidenciado que o equipamento encontra-se em bom estado de conservação.	NADA CONSTA	-

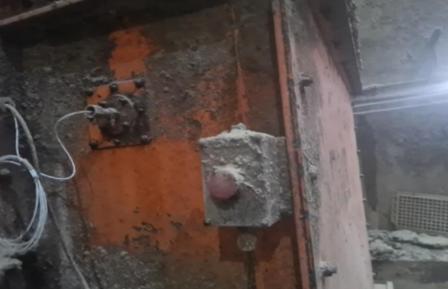
16	DISPOSITIVO DE PARADA DE EMERGÊNCIA - INFERIOR	EXTERNO	Foi evidenciado que o equipamento encontra-se em bom estado de conservação.	NADA CONSTA	-

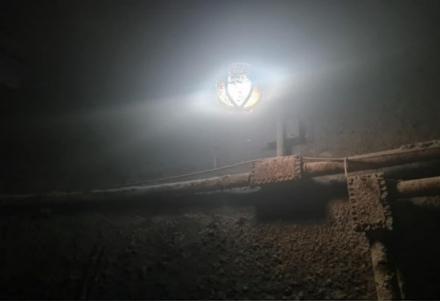
Nº	LOCAL	TIPO	SITUAÇÃO ENCONTRADA	RECOMENDAÇÃO	PRIORIDADE	FOTO
17	ILUMINAÇÃO DO AMBIENTE - INFERIOR	EXTERNO	Foi evidenciado que o equipamento encontra-se em bom estado de conservação.	NADA CONSTA	-

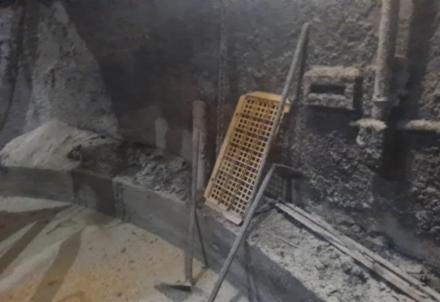
18	ORGANIZAÇÃO DO AMBIENTE - INFERIOR	EXTERNO	Foi evidenciado que a área encontra-se com excesso de sujeira.	Necessário providenciar limpeza periódica da área.	P-3

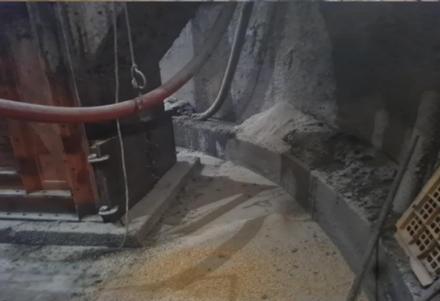
19	LIMPEZA - INFERIOR	EXTERNO	Foi evidenciado que a área encontra-se com excesso de sujeira.	Necessário providenciar limpeza periódica da área.	P-3

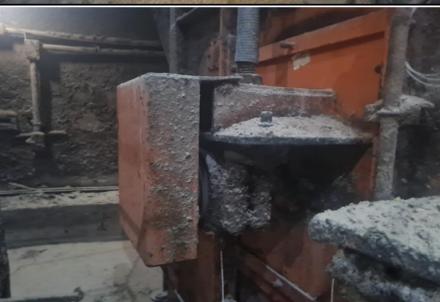
20	EIXO - INFERIOR	EXTERNO	Foi evidenciado que o equipamento encontra-se em bom estado de conservação.	NADA CONSTA	-

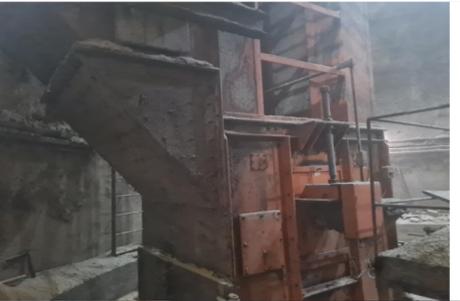
Nº	LOCAL	TIPO	SITUAÇÃO ENCONTRADA	RECOMENDAÇÃO	PRIORIDADE	FOTO
21	CONDIÇÃO DA PINTURA - INFERIOR	EXTERNO	Foi evidenciado que a pintura do equipamento encontra-se em bom estado de conservação.	NADA CONSTA	-

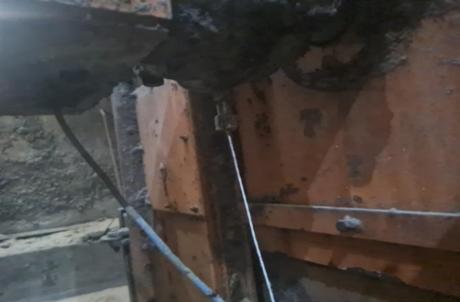
22	MONITORAMENTO ATRAVÉS DE SENSOR DE TEMPERATURA - INFERIOR	EXTERNO	Foi evidenciado que o equipamento encontra-se em bom estado de conservação.	NADA CONSTA	-

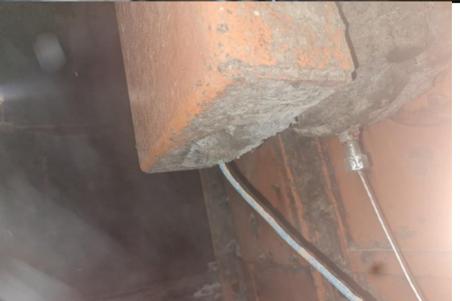
23	SENSOR DE VELOCIDADE - INFERIOR	EXTERNO	Foi evidenciado que o equipamento encontra-se em bom estado de conservação.	NADA CONSTA	-

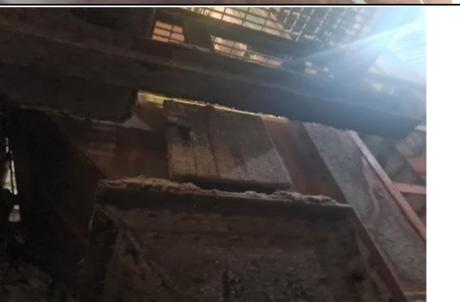
24	SENSOR DE EMBUCHAMENTO - INFERIOR/SUPERIOR	EXTERNO	Foi evidenciado que o equipamento encontra-se em bom estado de conservação.	NADA CONSTA	-

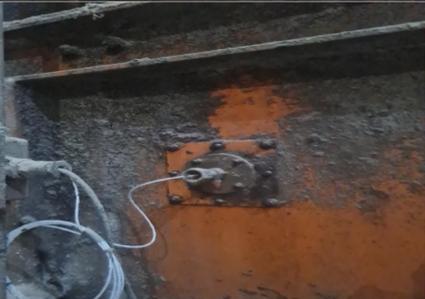
Nº	LOCAL	TIPO	SITUAÇÃO ENCONTRADA	RECOMENDAÇÃO	PRIORIDADE	FOTO
25	SENSOR DE DESALINHAMENTO - INFERIOR	EXTERNO	Foi evidenciado que o equipamento encontra-se em bom estado de conservação.	NADA CONSTA	-

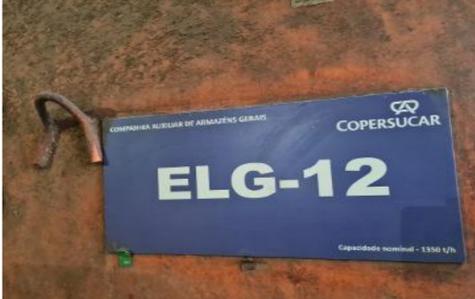
Nº	LOCAL	TIPO	SITUAÇÃO ENCONTRADA	RECOMENDAÇÃO	PRIORIDADE	FOTO
1	FOTO E ESTADO DA TAG - SUPERIOR	EXTERNO	Foi evidenciado que o equipamento possui TAG de identificação.	NADA CONSTA	-

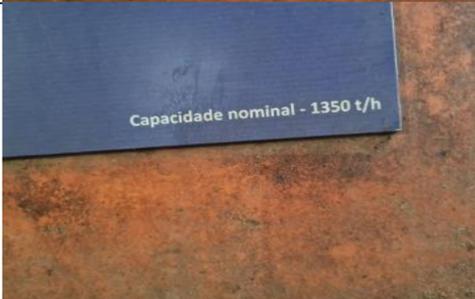
2	CARGA MÁXIMA - SUPERIOR	EXTERNO	Foi verificado que o equipamento possui identificação de carga máxima de trabalho permitida.	NADA CONSTA	-

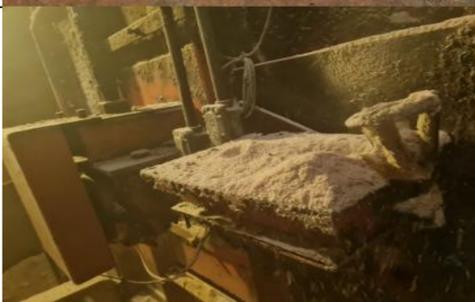
3	CONDIÇÃO DA ESTRUTURA METÁLICA - SUPERIOR	EXTERNO	Foi verificado que a estrutura metálica da base dos roletes encontra-se em boas condições.	Necessário providenciar limpeza na estrutura do equipamento.	P-3

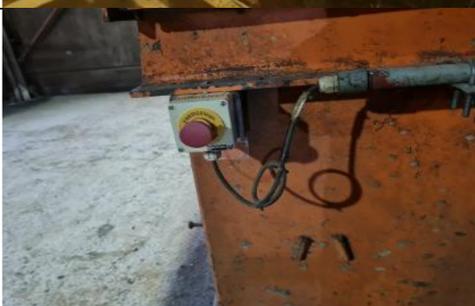
4	DISPOSITIVO DE PARADA DE EMERGÊNCIA - SUPERIOR	EXTERNO	O equipamento possui sistema de segurança através de dispositivo de emergência.	NADA CONSTA	-

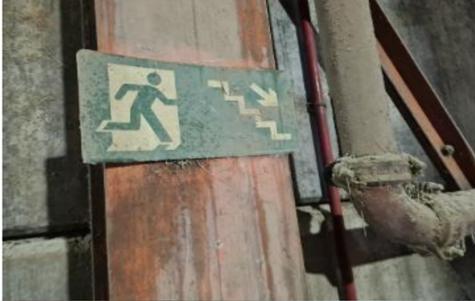
Nº	LOCAL	TIPO	SITUAÇÃO ENCONTRADA	RECOMENDAÇÃO	PRIORIDADE	FOTO
5	PLACA DE IDENTIFICAÇÃO DE SAÍDA - SUPERIOR	EXTERNO	Foi observado que o equipamento possui placa de identificação de saída.	NADA CONSTA	-

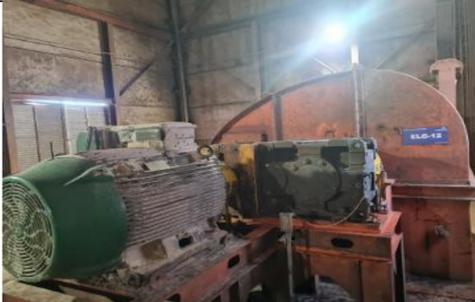
6	ILUMINAÇÃO DE EMERGÊNCIA - SUPERIOR	EXTERNO	Foi observado que no ambiente de instalação do equipamento, não há luz de emergência.	Necessário instalar luminárias de emergência para garantir a visibilidade em situações de emergência.	P-1

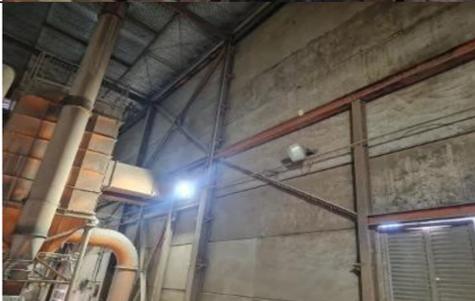
7	ILUMINAÇÃO DO AMBIENTE - SUPERIOR	EXTERNO	Ambiente de instalação do equipamento encontra-se com boa iluminação.	NADA CONSTA	-

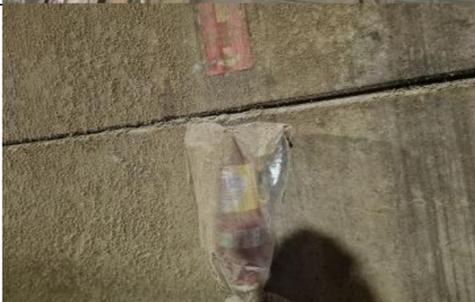
8	SISTEMA DE COMBATE A INCÊNDIO - SUPERIOR	EXTERNO	Foi evidenciado que o ambiente de instalação do equipamento possui extintores de combate a incêndio.	NADA CONSTA	-

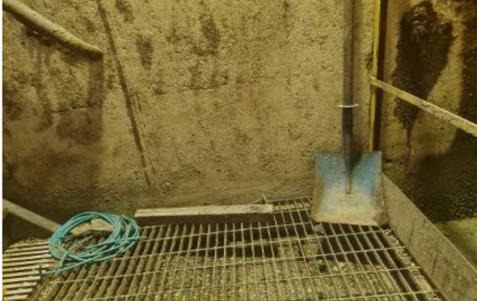
Nº	LOCAL	TIPO	SITUAÇÃO ENCONTRADA	RECOMENDAÇÃO	PRIORIDADE	FOTO
9	ORGANIZAÇÃO DO AMBIENTE - SUPERIOR	EXTERNO	Foi evidenciado que o ambiente não se encontra organizado.	Necessário providenciar organização no ambiente.	P-3

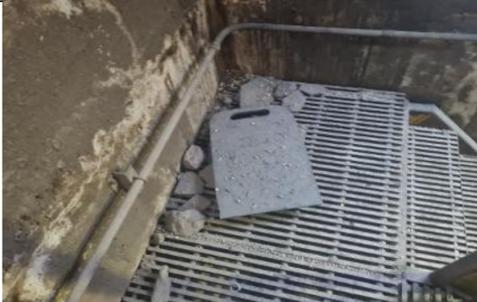
10	LIMPEZA - SUPERIOR	EXTERNO	Foi evidenciado que o ambiente não se encontra limpo.	Necessário providenciar limpeza no ambiente.	P-3

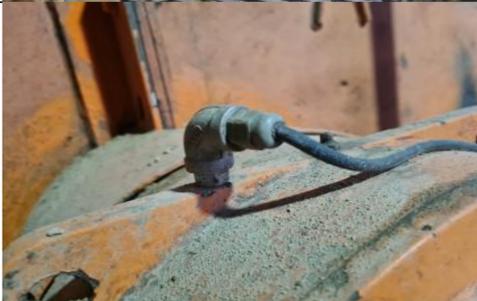
11	MONITORAMENTO ATRAVÉS DE SENSOR DE TEMPERATURA - SUPERIOR	EXTERNO	Foi observado que o sensor de temperatura está em bom estado de conservação.	NADA CONSTA	-

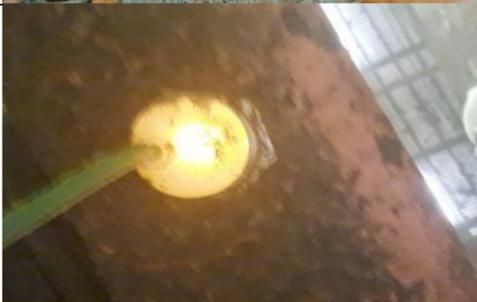
12	SENSOR DE VELOCIDADE - SUPERIOR	EXTERNO	Foi observado que o sensor de velocidade está em bom estado de conservação.	NADA CONSTA	-

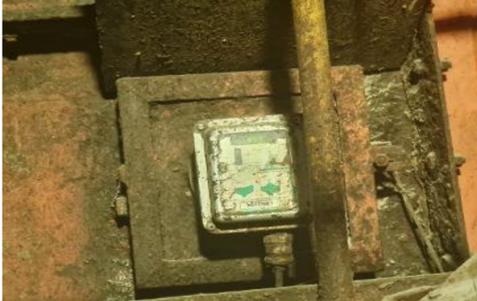
Nº	LOCAL	TIPO	SITUAÇÃO ENCONTRADA	RECOMENDAÇÃO	PRIORIDADE	FOTO
13	SENSOR DE EMBUCHAMENTO - INFERIOR/SUPERIOR	EXTERNO	Foi observado que o sensor de embuchamento está em bom estado de conservação.	NADA CONSTA	-

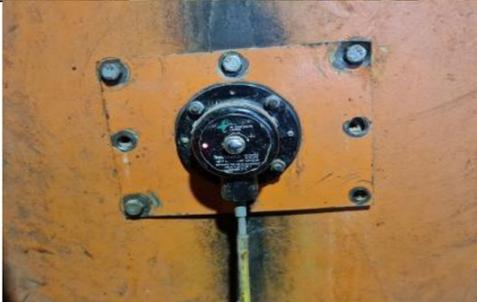
14	SENSOR DE ALINHAMENTO - SUPERIOR	EXTERNO	Foi observado que o sensor de alinhamento está em bom estado de conservação.	NADA CONSTA	-

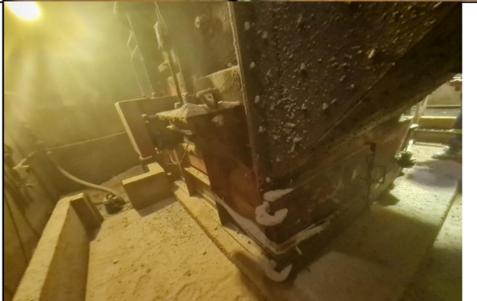
15	FOTO GERAL - INFERIOR	EXTERNO	Foi evidenciado que o equipamento encontra-se em estado de funcionamento.	NADA CONSTA	-

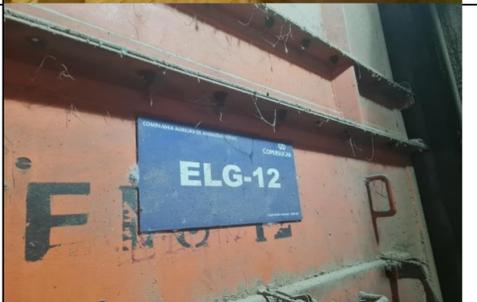
16	FOTO E ESTADO DA TAG - INFERIOR	EXTERNO	Foi evidenciado que o equipamento encontra-se em bom estado de conservação	NADA CONSTA	-

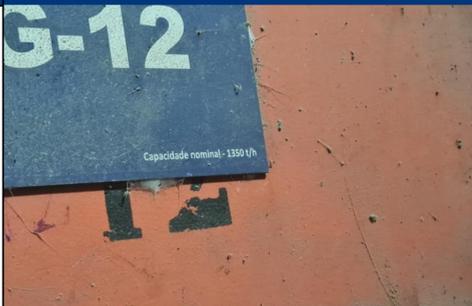
Nº	LOCAL	TIPO	SITUAÇÃO ENCONTRADA	RECOMENDAÇÃO	PRIORIDADE	FOTO
17	CARGA MÁXIMA - INFERIOR	EXTERNO	Foi evidenciado que o equipamento encontra-se em bom estado de conservação	NADA CONSTA	-

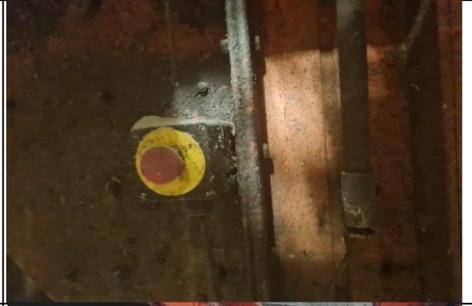
19	DISPOSITIVO DE PARADA DE EMERGÊNCIA - INFERIOR	EXTERNO	Foi evidenciado que o equipamento encontra-se em bom estado de conservação	NADA CONSTA	-

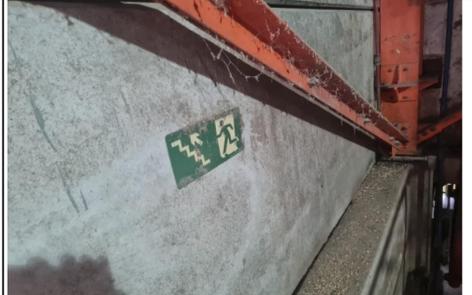
20	PLACA DE IDENTIFICAÇÃO DE SAÍDA - INFERIOR	EXTERNO	Foi evidenciado que o equipamento encontra-se em bom estado de conservação	NADA CONSTA	-

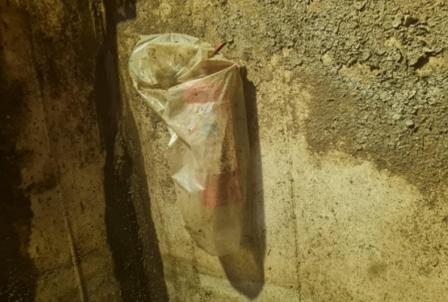
22	SISTEMA DE COMBATE A INCÊNDIO - INFERIOR	EXTERNO	Foi evidenciado que o equipamento encontra-se em bom estado de conservação	NADA CONSTA	-

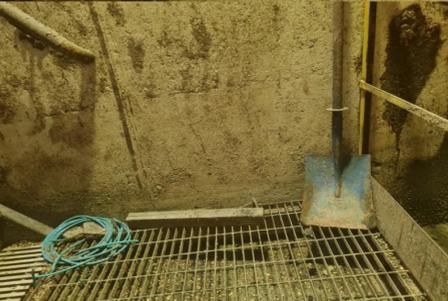
23	ORGANIZAÇÃO DO AMBIENTE - INFERIOR	EXTERNO	Foi evidenciado que a área encontra-se com excesso de sujeira e desorganização.	Necessário providenciar limpeza periódica da área.	P-3

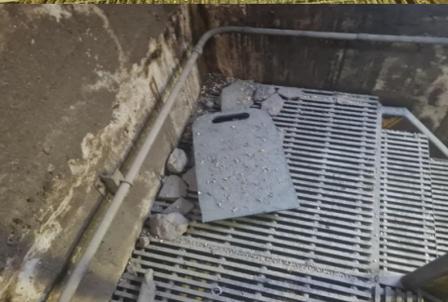
24	LIMPEZA - INFERIOR	EXTERNO	Foi verificado que o local encontra-se com excesso de sujeira.	Necessário providenciar limpeza periódica do local.	P-3

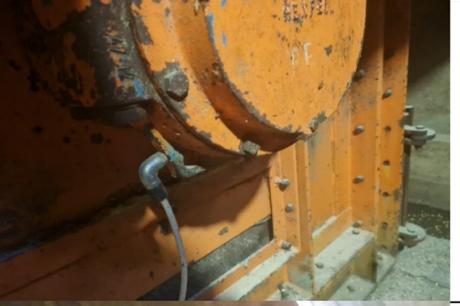
Nº	LOCAL	TIPO	SITUAÇÃO ENCONTRADA	RECOMENDAÇÃO	PRIORIDADE	FOTO
25	MONITORAMENTO ATRAVÉS DE SENSOR DE TEMPERATURA - INFERIOR	EXTERNO	Foi evidenciado que o equipamento encontra-se em bom estado de conservação	NADA CONSTA	-

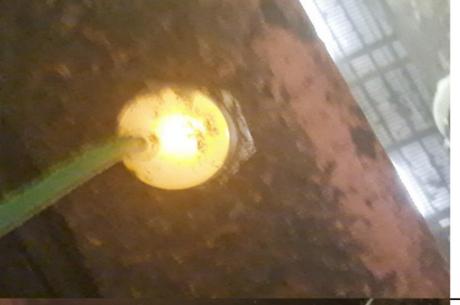
26	SENSOR DE VELOCIDADE - INFERIOR	EXTERNO	Foi evidenciado que o equipamento encontra-se em bom estado de conservação	NADA CONSTA	-

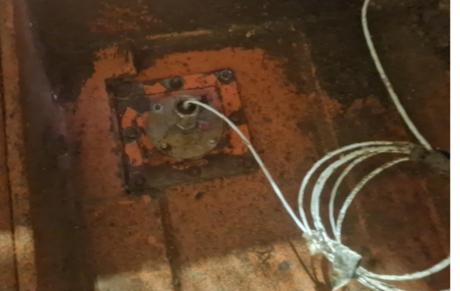
27	SENSOR DE DESALINHAMENTO - INFERIOR	EXTERNO	Foi evidenciado que o equipamento encontra-se em bom estado de conservação	NADA CONSTA	-

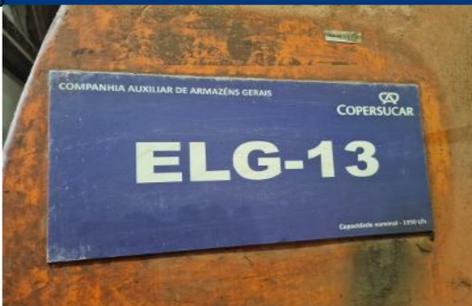
Nº	LOCAL	TIPO	SITUAÇÃO ENCONTRADA	RECOMENDAÇÃO	PRIORIDADE	FOTO
1	FOTO E ESTADO DA TAG - SUPERIOR	EXTERNO	Foi evidenciado que o equipamento possui TAG de identificação.	NADA CONSTA	-

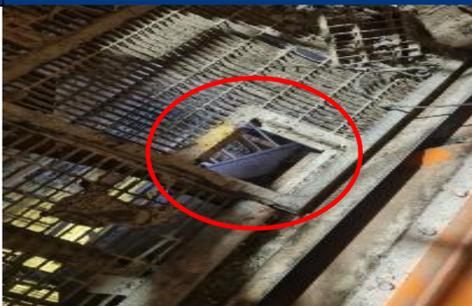
Nº	LOCAL	TIPO	SITUAÇÃO ENCONTRADA	RECOMENDAÇÃO	PRIORIDADE	FOTO
5	PROTEÇÃO	EXTERNO	Foi evidenciado vão na grade de piso do equipamento.	Necessário readequar proteção da grade de piso do equipamento.	P-1

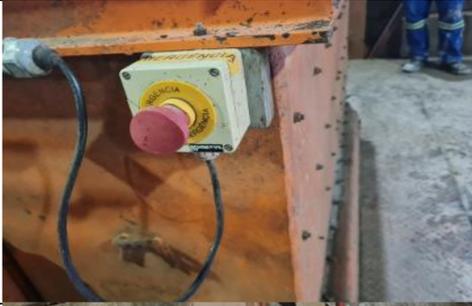
7	DISPOSITIVO DE PARADA DE EMERGÊNCIA - SUPERIOR	EXTERNO	O equipamento possui sistema de segurança através de dispositivo de emergência.	NADA CONSTA	-

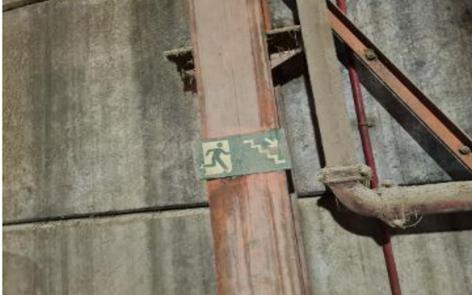
8	PLACA DE IDENTIFICAÇÃO DE SAÍDA - SUPERIOR	EXTERNO	Foi observado que o equipamento possui placa de identificação de saída.	NADA CONSTA	-

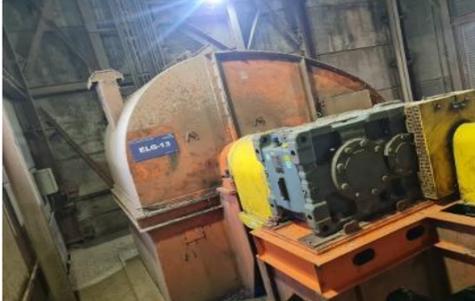
Nº	LOCAL	TIPO	SITUAÇÃO ENCONTRADA	RECOMENDAÇÃO	PRIORIDADE	FOTO
9	ILUMINAÇÃO DE EMERGÊNCIA	EXTERNO	Foi observado que no ambiente de instalação do equipamento, não há luz de emergência.	Necessário instalar luminárias de emergência para garantir a visibilidade em situações de emergência.	P-1

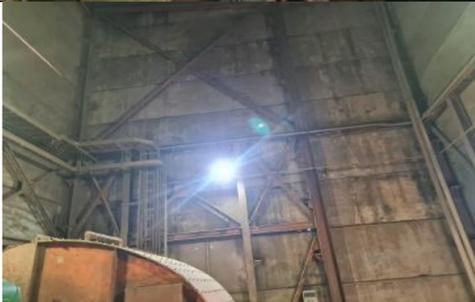
10	ILUMINAÇÃO DO AMBIENTE - SUPERIOR	EXTERNO	Ambiente de instalação do equipamento encontra-se com boa iluminação.	NADA CONSTA	-

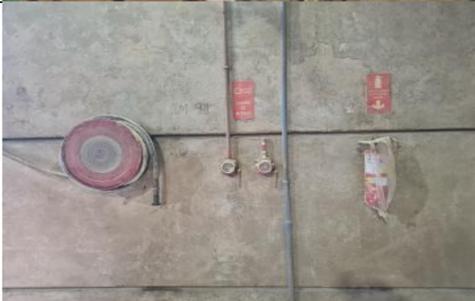
11	SISTEMA DE COMBATE A INCÊNDIO - SUPERIOR	EXTERNO	Foi evidenciado que o ambiente de instalação do equipamento possui extintores de combate a incêndio.	NADA CONSTA	-

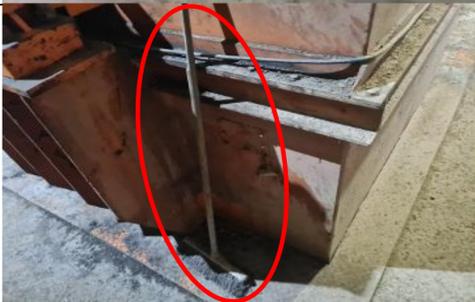
12	ORGANIZAÇÃO DO AMBIENTE - SUPERIOR	EXTERNO	Foi evidenciado que o ambiente não se encontra organizado.	Necessário providenciar organização no ambiente.	P-3

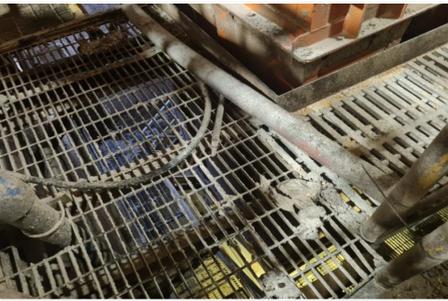
Nº	LOCAL	TIPO	SITUAÇÃO ENCONTRADA	RECOMENDAÇÃO	PRIORIDADE	FOTO
13	ORGANIZAÇÃO DO AMBIENTE - SUPERIOR	EXTERNO	Foi evidenciado que o ambiente não se encontra organizado.	Necessário providenciar organização no ambiente.	P-3

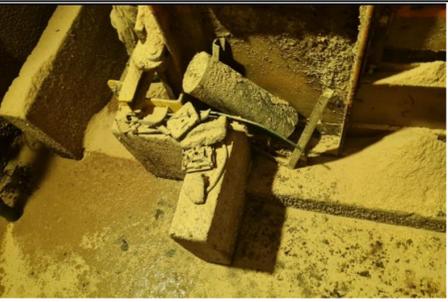
14	ORGANIZAÇÃO DO AMBIENTE - SUPERIOR	EXTERNO	Foi evidenciado que o ambiente não se encontra organizado.	Necessário providenciar organização no ambiente.	P-3

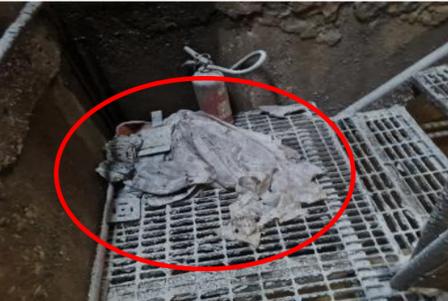
15	LIMPEZA - SUPERIOR	EXTERNO	Foi evidenciado que o ambiente não se encontra limpo.	Necessário providenciar limpeza no ambiente.	P-3

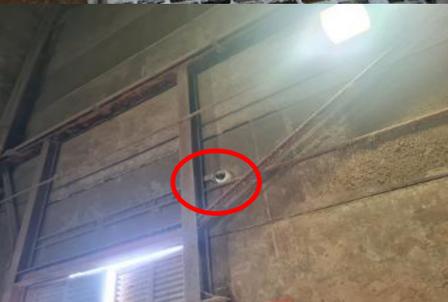
16	MONITORAMENTO ATRAVÉS DE CÂMERAS - SUPERIOR	EXTERNO	Foi evidenciado que o monitoramento através de câmeras esta conforme.	NADA CONSTA	-

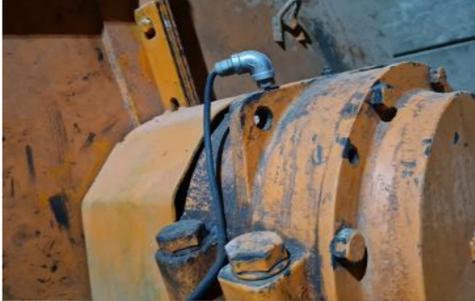
Nº	LOCAL	TIPO	SITUAÇÃO ENCONTRADA	RECOMENDAÇÃO	PRIORIDADE	FOTO
17	MONITORAMENTO ATRAVÉS DE SENSOR DE TEMPERATURA - SUPERIOR	EXTERNO	Foi evidenciado que o sensor de temperatura está em bom estado de conservação.	NADA CONSTA	-

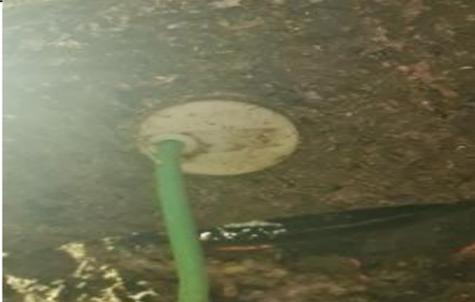
18	SENSOR DE VELOCIDADE - SUPERIOR	EXTERNO	Foi evidenciado que o sensor de velocidade está em bom estado de conservação.	NADA CONSTA	-

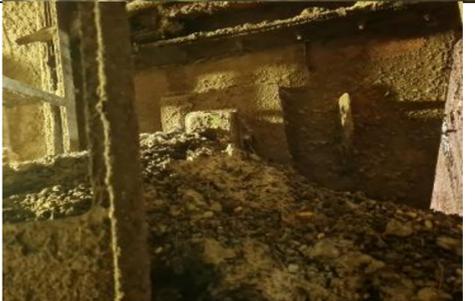
19	SENSOR DE EMBUCHAMENTO - INFERIOR/SUPERIOR	EXTERNO	Foi evidenciado que o equipamento possui o sensor de embuchamento com excesso de sujeira.	Necessário realizar a limpeza do sensor.	P-2

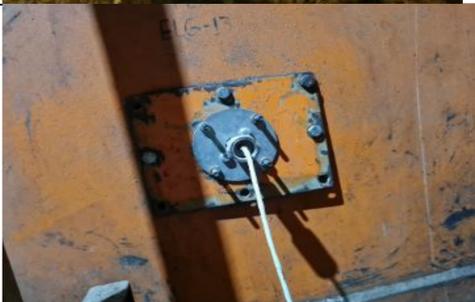
20	SENSOR DE ALINHAMENTO - SUPERIOR	EXTERNO	Foi evidenciado que o sensor de alinhamento está em bom estado de conservação.	NADA CONSTA	-

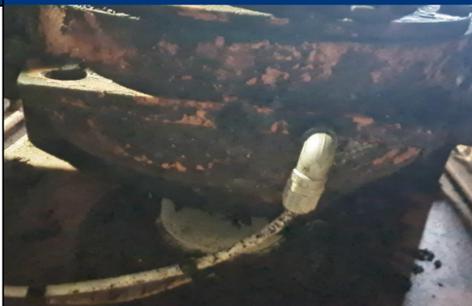
Nº	LOCAL	TIPO	SITUAÇÃO ENCONTRADA	RECOMENDAÇÃO	PRIORIDADE	FOTO
21	ORGANIZAÇÃO DO AMBIENTE - INFERIOR	EXTERNO	Foi evidenciado que o local encontra-se com excesso de sujeira.	Necessário providenciar limpeza periódica do local.	P-3

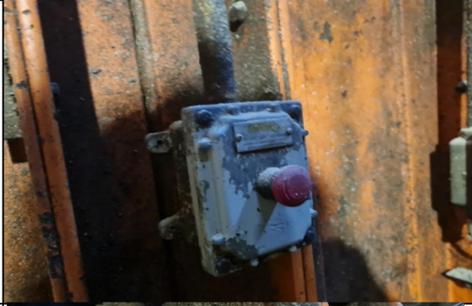
23	DISPOSITIVO DE PARADA DE EMERGÊNCIA - INFERIOR	EXTERNO	Foi evidenciado que o equipamento encontra-se em bom estado de conservação.	NADA CONSTA	-

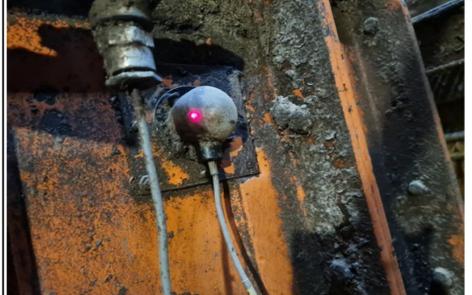
24	SENSOR DE EMBUCHAMENTO - INFERIOR	EXTERNO	Foi evidenciado que o equipamento encontra-se em bom estado de conservação.	NADA CONSTA	-

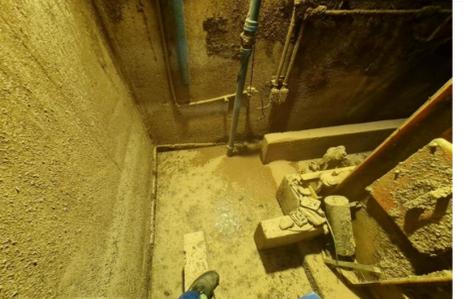
Nº	LOCAL	TIPO	SITUAÇÃO ENCONTRADA	RECOMENDAÇÃO	PRIORIDADE	FOTO
25	BURACO PARA BOMBA SAPO - INFERIOR	EXTERNO	Foi evidenciado que o local não possui sinalização da área.	Necessário providenciar instalação de sinalização da área.	P-1
