COPERSUCAR	COPERSUCAR - SANTOS / SP	
NR 11 - TRANSPORTE, MOVIMENTAÇÃO, ARMAZENAGEM E MANUSEIO DE MATERIAIS	Relatório	NR-11	Página
	Obra	2490	Revisão

INSPEÇÃO NR-11

NR-11 - CORREIAS TRANSPORTADORAS

Contratante : Copersucar Santos / SP
Responsável/Representante : Sr. Harrisson Henrique de Souza
Relatório : NR-11
Obra : 2490
Equipamento : CORREIAS TRANSPORTADORAS
Data do Relatório : 17/10/2024
Data do Início da Inspeção : 02/10/2024
Data do Término da Inspeção : 30/10/2024
Tipo de Inspeção : Relatório de Inspeção NR-11
Equipe Técnica Envolvida : Ass. Técnico: Guilherme M. Jannuzzi
Ass. Técnico: Fernando Wisniewski
Engenheiro: Carlos H. de Moraes

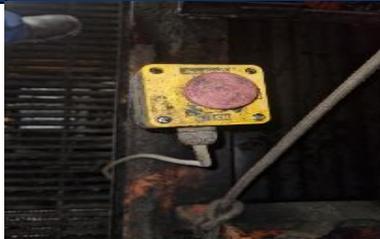
Nº	LOCAL	TIPO	SITUAÇÃO ENCONTRADA	RECOMENDAÇÃO	PRIORIDADE	FOTO
5	DISPOSITIVO DE PARADA DE EMERGÊNCIA	EXTERNO	Foi observado que o dispositivo de parada de emergência está em bom estado de conservação	NADA CONSTA	-

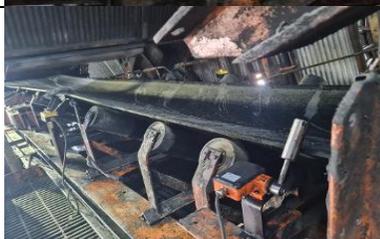
6	BUZINA DE ADVERTÊNCIA	EXTERNO	Foi verificado que o equipamento não possui sinal de advertência sonora.	Necessário a instalação de advertência sonora para a sinalização de eventos.	P-1

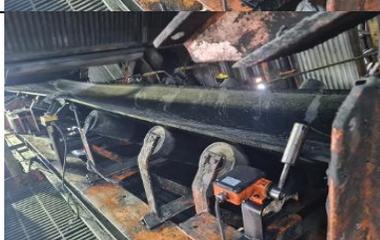
7	PLACA DE IDENTIFICAÇÃO DE SAÍDA	EXTERNO	Foi observado que no ambiente de instalação do equipamento, não há placa de identificação de saída.	Necessário efetuar a instalação da placa de identificação de saída para facilitar a orientação dos usuários.	P-2

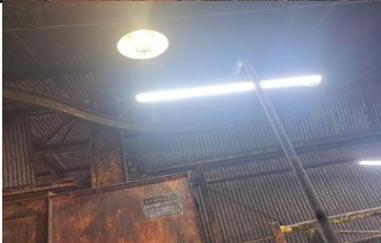
Nº	LOCAL	TIPO	SITUAÇÃO ENCONTRADA	RECOMENDAÇÃO	PRIORIDADE	FOTO
9	ILUMINAÇÃO DO AMBIENTE	EXTERNO	Foi evidenciado que a iluminação de ambiente encontra-se em bom estado de conservação.	NADA CONSTA	-

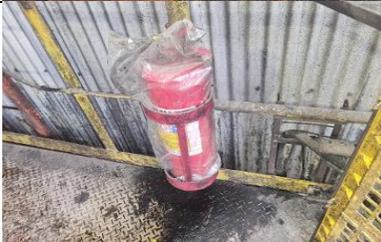
10	SISTEMA DE COMBATE A INCÊNDIO	EXTERNO	Foi evidenciado que o ambiente de instalação do equipamento possui extintores de combate a incêndio.	NADA CONSTA	-

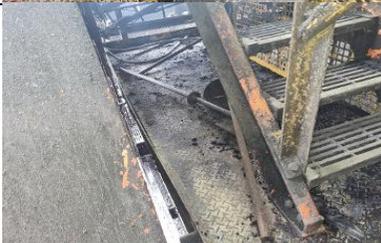
11	ORGANIZAÇÃO DO AMBIENTE	EXTERNO	Foi evidenciado que o ambiente não se encontra organizado.	Necessário providenciar organização no ambiente.	P-3

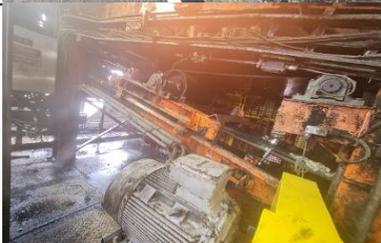
12	LIMPEZA	EXTERNO	Foi evidenciado que o ambiente não se encontra limpo.	Necessário providenciar limpeza periódica no ambiente.	P-3

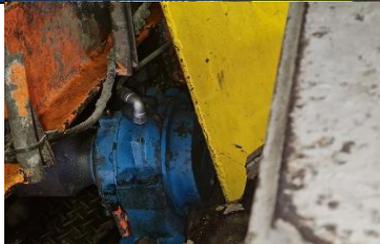
Nº	LOCAL	TIPO	SITUAÇÃO ENCONTRADA	RECOMENDAÇÃO	PRIORIDADE	FOTO
13	MONITORAMENTO ATRAVÉS DE SENSOR DE TEMPERATURA	EXTERNO	Foi evidenciado que o equipamento possui o sensor de temperatura.	NADA CONSTA	-

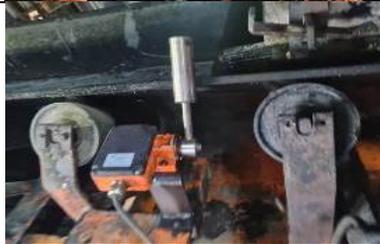
15	SENSOR DE DESALINHAMENTO	EXTERNO	Foi evidenciado que o equipamento possui o sensor de desalinhamento.	NADA CONSTA	-

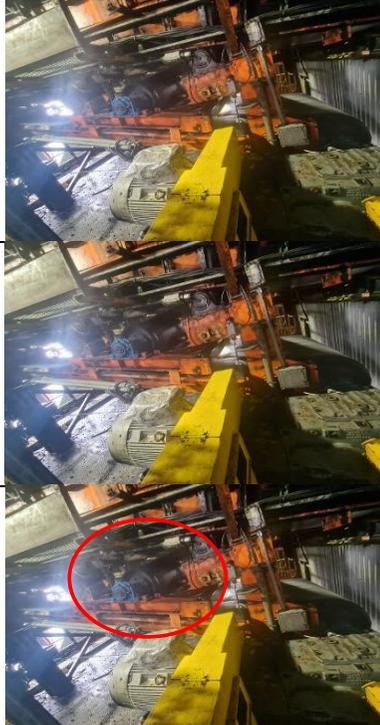
Nº	LOCAL	TIPO	SITUAÇÃO ENCONTRADA	RECOMENDAÇÃO	PRIORIDADE	FOTO
1	FOTO E ESTADO DA TAG	EXTERNO	Foi observado que o equipamento não possui TAG de identificação.	Necessário providenciar instalação da TAG no equipamento.	P-1

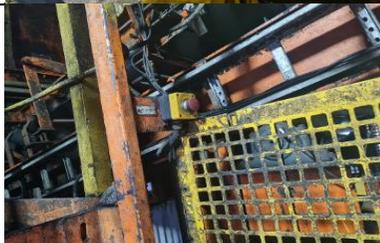
2	CARGA MÁXIMA	EXTERNO	Foi observado que na estrutura do equipamento não há descrição de carga máxima.	Necessário providenciar a instalação da identificação de carga máxima de trabalho permitida.	P-1	
3	PROTEÇÃO	EXTERNO	Foi observado falta de proteção nas partes móveis do equipamento.	Necessário instalar proteção nas partes móveis do equipamento.	P-0	
4	DISPOSITIVO DE PARADA DE EMERGÊNCIA	EXTERNO	Foi observado que o dispositivo de parada de emergência está em bom estado de conservação	NADA CONSTA	-

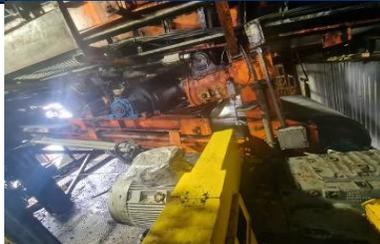
Nº	LOCAL	TIPO	SITUAÇÃO ENCONTRADA	RECOMENDAÇÃO	PRIORIDADE	FOTO
5	PLACA DE IDENTIFICAÇÃO DE SAÍDA	EXTERNO	Foi observado que no ambiente de instalação do equipamento, não há placa de identificação de saída.	Necessário efetuar a instalação da placa de identificação de saída para facilitar a orientação dos usuários.	P-2

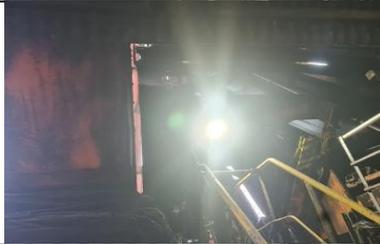
8	ILUMINAÇÃO DO AMBIENTE	EXTERNO	Foi evidenciado que a iluminação de ambiente encontra-se em bom estado de conservação.	NADA CONSTA	-

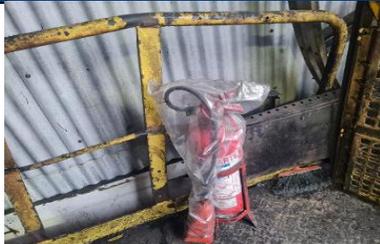
Nº	LOCAL	TIPO	SITUAÇÃO ENCONTRADA	RECOMENDAÇÃO	PRIORIDADE	FOTO
9	SISTEMA DE COMBATE A INCÊNDIO	EXTERNO	Foi evidenciado que o ambiente de instalação do equipamento possui extintores de combate a incêndio.	NADA CONSTA	-

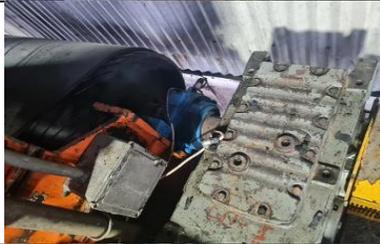
12	MONITORAMENTO ATRAVÉS DE SENSOR DE TEMPERATURA	EXTERNO	Foi observado que o sensor de temperatura está em bom estado de conservação.	NADA CONSTA	-

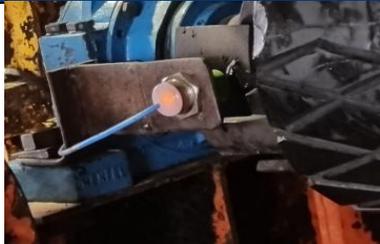
Nº	LOCAL	TIPO	SITUAÇÃO ENCONTRADA	RECOMENDAÇÃO	PRIORIDADE	FOTO
13	SENSOR DE VELOCIDADE	EXTERNO	Foi evidenciado que o sensor de velocidade está em bom estado de conservação.	NADA CONSTA	-

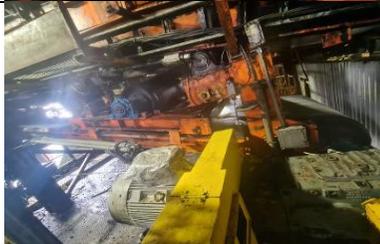
14	MODO DE SEGURANÇA	EXTERNO	Foi evidenciado que as CN2 estava em modo de segurança.	NADA CONSTA	-

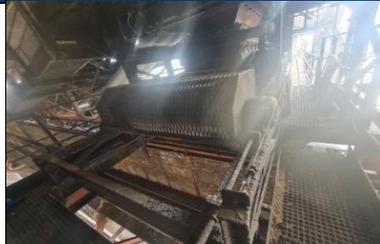
Nº	LOCAL	TIPO	SITUAÇÃO ENCONTRADA	RECOMENDAÇÃO	PRIORIDADE	FOTO
1	FOTO E ESTADO DA TAG	EXTERNO	Foi observado que o equipamento não possui TAG de identificação.	Necessário providenciar instalação da TAG no equipamento.	P-1

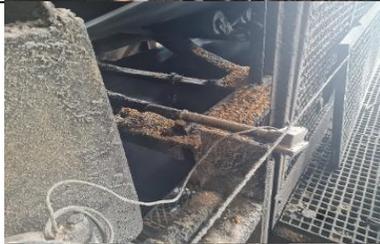
3	CONDIÇÃO DA ESTRUTURA METÁLICA	EXTERNO	Foi verificado que a estrutura metálica da base dos roletes encontra-se em boas condições.	Necessário providenciar limpeza na estrutura do equipamento.	P-3

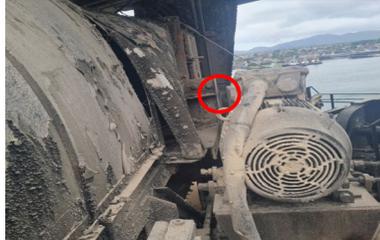
Nº	LOCAL	TIPO	SITUAÇÃO ENCONTRADA	RECOMENDAÇÃO	PRIORIDADE	FOTO
5	PROTEÇÃO	EXTERNO	Foi observado falta de proteção no eixo do mancal.	Necessário adequar a proteção do eixo do mancal.	P-0

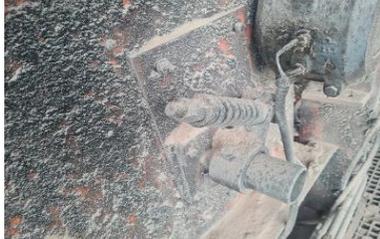
6	RASPADOR	EXTERNO	Foi evidenciado que o raspador encontra-se em bom estado de conservação.	NADA CONSTA	-

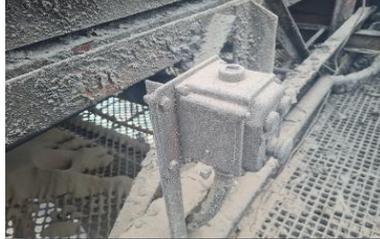
7	DISPOSITIVO DE PARADA DE EMERGÊNCIA	EXTERNO	Foi observado que o dispositivo de parada de emergência está em bom estado de conservação.	NADA CONSTA	-

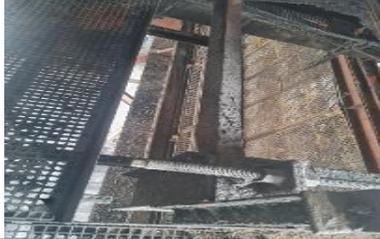
8	PROTEÇÃO NR-18 (PISO)	EXTERNO	Foi evidenciado vão no piso por não possuir a proteção adequada.	Necessário readequar proteção conforme NR-18.	P-0

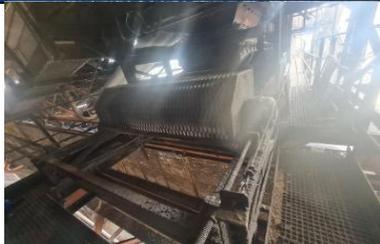
Nº	LOCAL	TIPO	SITUAÇÃO ENCONTRADA	RECOMENDAÇÃO	PRIORIDADE	FOTO
9	PLACA DE IDENTIFICAÇÃO DE SAÍDA	EXTERNO	Foi observado que no ambiente de instalação do equipamento, não há placa de identificação de saída.	Necessário efetuar a instalação da placa de identificação de saída para facilitar a orientação dos usuários.	P-2

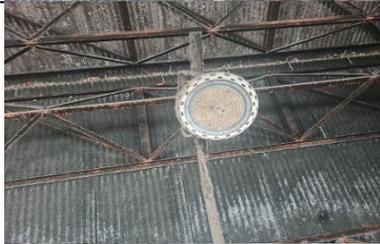
11	ILUMINAÇÃO DO AMBIENTE	EXTERNO	Foi observado que a iluminação do ambiente encontra-se em bom estado de conservação.	NADA CONSTA	-

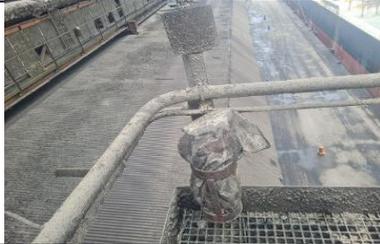
12	SISTEMA DE COMBATE A INCÊNDIO	EXTERNO	Foi evidenciado que o ambiente de instalação do equipamento possui extintores de combate a incêndio.	NADA CONSTA	-

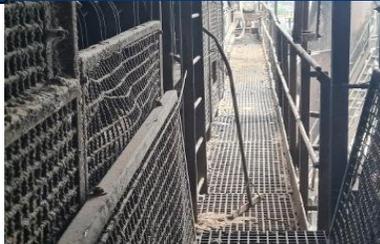
Nº	LOCAL	TIPO	SITUAÇÃO ENCONTRADA	RECOMENDAÇÃO	PRIORIDADE	FOTO
13	ORGANIZAÇÃO DO AMBIENTE	EXTERNO	Foi evidenciado que o ambiente não se encontra organizado.	Necessário providenciar organização no ambiente.	P-3

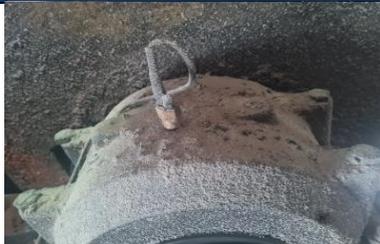
Nº	LOCAL	TIPO	SITUAÇÃO ENCONTRADA	RECOMENDAÇÃO	PRIORIDADE	FOTO
17	MONITORAMENTO ATRAVÉS DE SENSOR DE TEMPERATURA	EXTERNO	Foi evidenciado que o equipamento possui o sensor de temperatura com excesso de sujeidade.	Necessário realizar a limpeza do sensor.	P-3

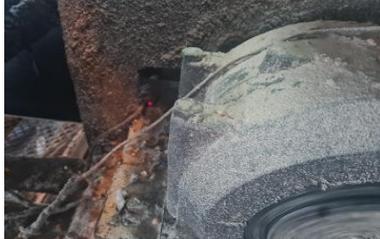
18	SENSOR DE VELOCIDADE	EXTERNO	Foi evidenciado que o equipamento possui o sensor de velocidade com excesso de sujeidade.	Necessário realizar a limpeza do sensor.	P-3

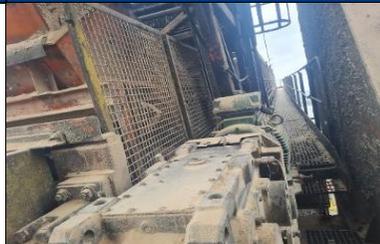
Nº	LOCAL	TIPO	SITUAÇÃO ENCONTRADA	RECOMENDAÇÃO	PRIORIDADE	FOTO
1	FOTO E ESTADO DA TAG	EXTERNO	Foi observado que o equipamento não possui TAG de identificação.	Necessário providenciar instalação da TAG no equipamento.	P-1

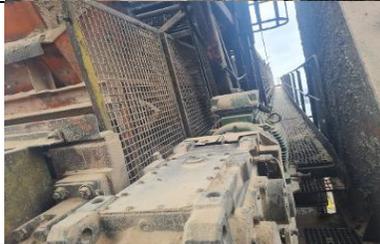
2	CARGA MÁXIMA	EXTERNO	Foi observado que na estrutura do equipamento não há descrição de carga máxima.	Necessário providenciar a instalação da identificação de carga máxima de trabalho permitida.	P-1

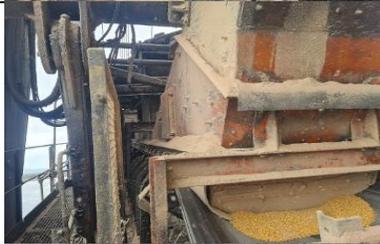
3	CONDIÇÃO DA ESTRUTURA METÁLICA	EXTERNO	Foi verificado que a estrutura metálica da base dos roletes encontra-se em boas condições.	Necessário providenciar limpeza na estrutura do equipamento.	P-3

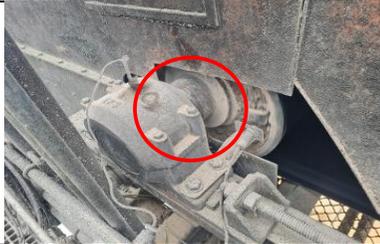
4	PROTEÇÃO	EXTERNO	Foi evidenciado falta da proteção no eixo do mancal.	Necessário adequar a proteção no eixo do mancal.	P-0

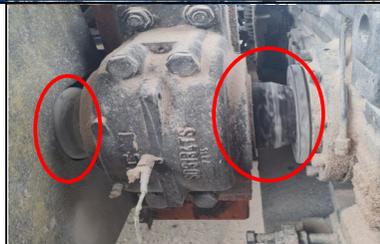
Nº	LOCAL	TIPO	SITUAÇÃO ENCONTRADA	RECOMENDAÇÃO	PRIORIDADE	FOTO
5	PROTEÇÃO	EXTERNO	Foi observado falta de proteção no eixo do acoplamento.	Necessário adequar a proteção do eixo do acoplamento.	P-0

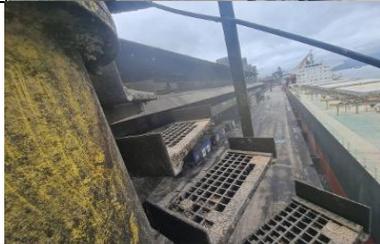
6	PROTEÇÃO	EXTERNO	Foi observado a presença de não conformidades na escada de acesso..	Necessário instalar proteção adequada na escada de acesso.	P-0

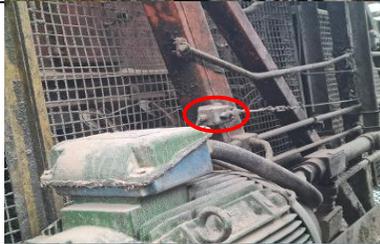
7	DISPOSITIVO DE PARADA DE EMERGÊNCIA	EXTERNO	O equipamento possui sistema de segurança através de dispositivo de emergência.	Necessário providenciar limpeza no dispositivo do equipamento.	P-3

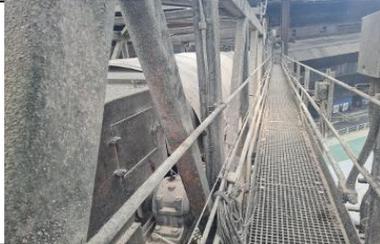
8	PLACA DE IDENTIFICAÇÃO DE SAÍDA	EXTERNO	Foi observado que no ambiente de instalação do equipamento, não há placa de identificação de saída.	Necessário efetuar a instalação da placa de identificação de saída para facilitar a orientação dos usuários.	P-2

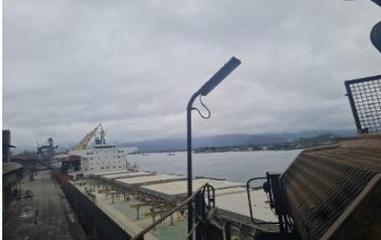
Nº	LOCAL	TIPO	SITUAÇÃO ENCONTRADA	RECOMENDAÇÃO	PRIORIDADE	FOTO
9	ILUMINAÇÃO DE EMERGÊNCIA	EXTERNO	Foi observado que no ambiente de instalação do equipamento, não há luz de emergência.	Necessário instalar luminárias de emergência para garantir a visibilidade em situações de emergência.	P-0

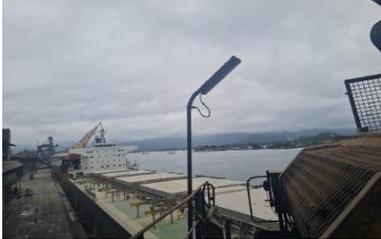
10	ILUMINAÇÃO DO AMBIENTE	EXTERNO	Foi observado que o ambiente de instalação do equipamento encontra-se em boas condições.	NADA CONSTA	-

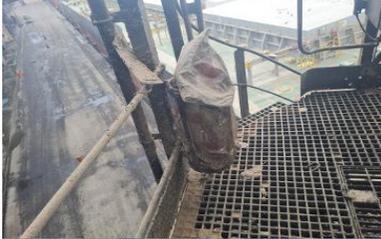
11	SISTEMA DE COMBATE A INCÊNDIO	EXTERNO	Foi evidenciado que o ambiente de instalação do equipamento possui extintores de combate a incêndio.	NADA CONSTA	-

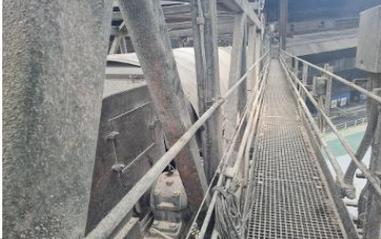
12	ORGANIZAÇÃO DO AMBIENTE	EXTERNO	Foi observado que o ambiente encontra-se organizado.	NADA CONSTA	-

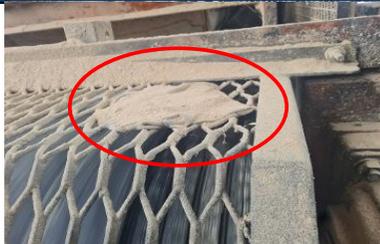
Nº	LOCAL	TIPO	SITUAÇÃO ENCONTRADA	RECOMENDAÇÃO	PRIORIDADE	FOTO
13	LIMPEZA	EXTERNO	Foi verificado que o ambiente não está em condições de limpeza adequadas	Necessário providenciar limpeza do local.	P-3

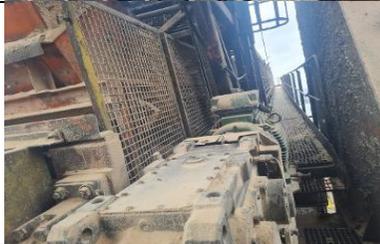
14	BUZINA DE ADVERTÊNCIA	EXTERNO	Foi verificado que o equipamento não possui sinal de advertência sonora.	Necessário a instalação de advertência sonora para a sinalização de eventos.	P-1

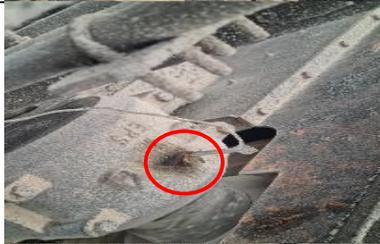
15	MONITORAMENTO ATRAVÉS DE SENSOR DE TEMPERATURA	EXTERNO	Foi observado que o sensor de temperatura está em bom estado de conservação.	NADA CONSTA	-

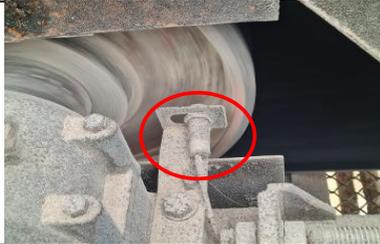
16	SENSOR DE VELOCIDADE	EXTERNO	Foi evidenciado que o sensor de velocidade está em bom estado de conservação.	NADA CONSTA	-

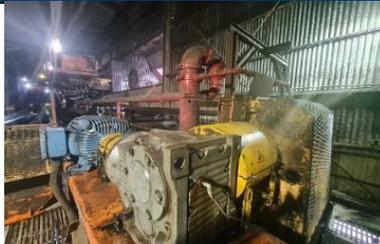
Nº	LOCAL	TIPO	SITUAÇÃO ENCONTRADA	RECOMENDAÇÃO	PRIORIDADE	FOTO
1	FOTO GERAL	EXTERNO	Foi evidenciado que o equipamento encontra-se com excesso de sujeira.	Necessário providenciar limpeza periódica no equipamento	P-3

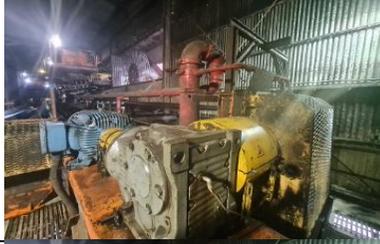
2	FOTO E ESTADO DA TAG	EXTERNO	Foi observado que o equipamento não possui TAG de identificação	Necessário providenciar instalação da TAG do equipamento.	P-1

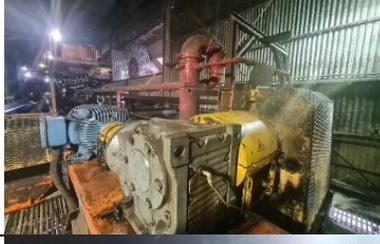
3	CARGA MÁXIMA	EXTERNO	Foi observado que o equipamento não possui especificação de carga máxima.	Necessário providenciar a instalação da carga máxima do equipamento.	P-1

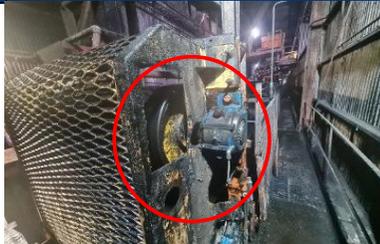
Nº	LOCAL	TIPO	SITUAÇÃO ENCONTRADA	RECOMENDAÇÃO	PRIORIDADE	FOTO
5	PROTEÇÃO	EXTERNO	Foi observado que o rolo movido não está com a proteção adequada.	Necessário readequar proteção do rolo movido.	P-0

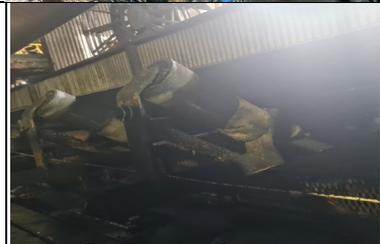
6	ROLETES	EXTERNO	Foi evidenciado que o cavalete de carga encontra-se em bom estado de conservação.	NADA CONSTA	-

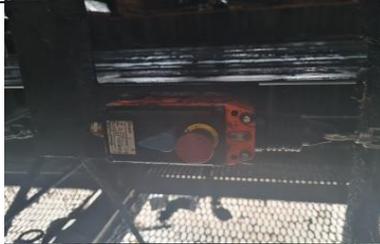
7	DISPOSITIVO DE PARADA DE EMERGÊNCIA	EXTERNO	Foi evidenciado que o dispositivo de parada de emergência está em bom estado de conservação.	NADA CONSTA	-

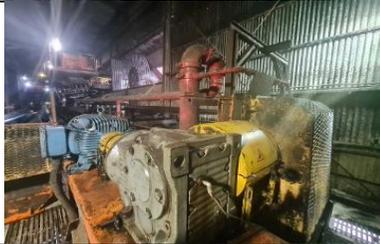
8	PLACA DE IDENTIFICAÇÃO DE SAÍDA	EXTERNO	Foi observado que no ambiente de instalação do equipamento, não há placa de identificação de saída.	Necessário efetuar a instalação da placa de identificação de saída para facilitar a orientação dos usuários.	P-2

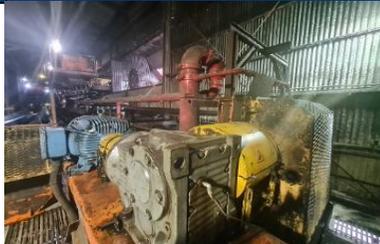
Nº	LOCAL	TIPO	SITUAÇÃO ENCONTRADA	RECOMENDAÇÃO	PRIORIDADE	FOTO
9	ILUMINAÇÃO DE EMERGÊNCIA	EXTERNO	Foi observado que no ambiente de instalação do equipamento, não há luz de emergência.	Necessário instalar luminárias de emergência para garantir a visibilidade em situações de emergência.	P-0

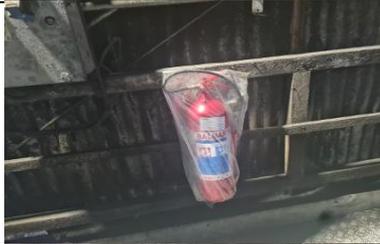
11	SISTEMA DE COMBATE A INCÊNDIO	EXTERNO	Foi evidenciado que o ambiente de instalação do equipamento possui extintores de combate a incêndio.	NADA CONSTA	-

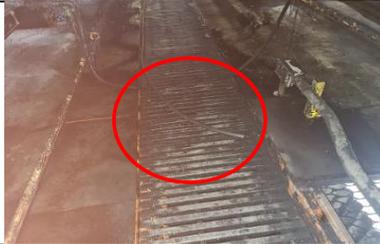
12	ORGANIZAÇÃO DO AMBIENTE	EXTERNO	Foi evidenciado que o ambiente não se encontra organizado.	Necessário providenciar organização no ambiente.	P-3

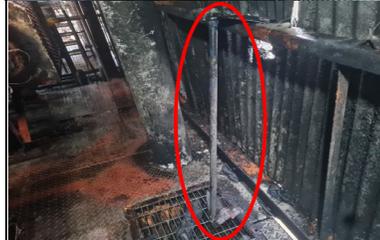
Nº	LOCAL	TIPO	SITUAÇÃO ENCONTRADA	RECOMENDAÇÃO	PRIORIDADE	FOTO
13	ORGANIZAÇÃO DO AMBIENTE	EXTERNO	Foi evidenciado que o ambiente não se encontra organizado.	Necessário providenciar organização no ambiente.	P-3

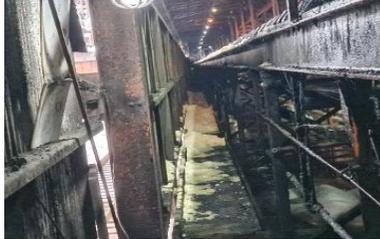
14	LIMPEZA	EXTERNO	Foi evidenciado que o ambiente não se encontra limpo.	Necessário providenciar limpeza no ambiente.	P-3

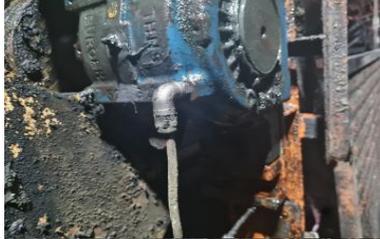
15	MONITORAMENTO ATRAVÉS DE SENSOR DE TEMPERATURA	EXTERNO	Foi evidenciado que o sensor de temperatura está em bom estado de conservação.	NADA CONSTA	-

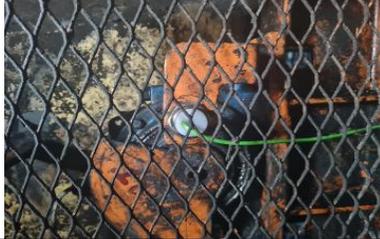
16	SENSOR DE VELOCIDADE	EXTERNO	Foi evidenciado que o sensor de velocidade está em bom estado de conservação.	NADA CONSTA	-

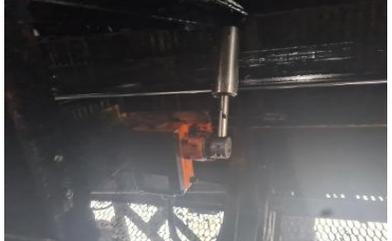
Nº	LOCAL	TIPO	SITUAÇÃO ENCONTRADA	RECOMENDAÇÃO	PRIORIDADE	FOTO
17	SENSOR DE DESNÍVEL	EXTERNO	Foi observado que o sensor de desnível está em bom estado de conservação.	NADA CONSTA	-

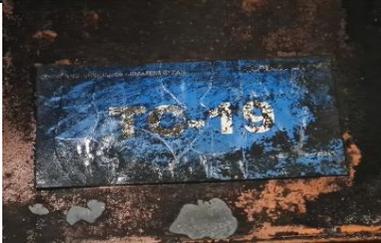
Nº	LOCAL	TIPO	SITUAÇÃO ENCONTRADA	RECOMENDAÇÃO	PRIORIDADE	FOTO
1	FOTO E ESTADO DA TAG	EXTERNO	Foi observado que a TAG do equipamento encontra-se com baixa visibilidade .	Necessário providenciar readequação da TAG de identificação.	P-1

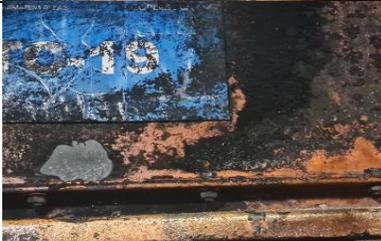
2	CARGA MÁXIMA	EXTERNO	Foi observado que a identificação de carga máxima de trabalho encontra-se com baixa visibilidade.	Necessário providenciar a readequação da carga máxima de trabalho permitida	P-1

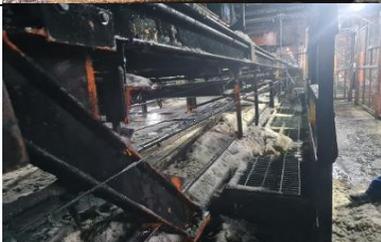
3	CONDIÇÃO DA ESTRUTURA METÁLICA	EXTERNO	Foi verificado que a estrutura metálica da base do equipamento encontra-se com excesso de sujeira.	Necessário providenciar limpeza periódica no equipamento	P-3

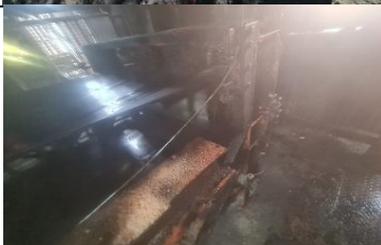
4	PROTEÇÃO	EXTERNO	Foi evidenciado que o rolo movido não possui proteção adequada que evite o contato com as partes móveis.	Necessário a instalação de proteção adequada.	P-0

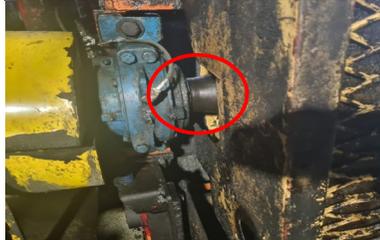
Nº	LOCAL	TIPO	SITUAÇÃO ENCONTRADA	RECOMENDAÇÃO	PRIORIDADE	FOTO
5	PROTEÇÃO	EXTERNO	Foi observado falta de proteção no eixo do equipamento.	Necessário instalar proteção no eixo do equipamento.	P-0

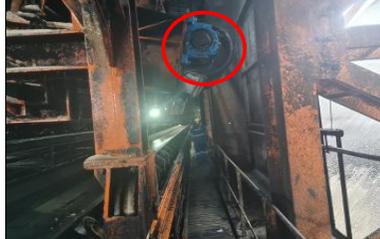
6	PROTEÇÃO (ROLO MOVIDO BOOM CN1)	EXTERNO	Foi observado que o rolo movido do BOOM do CN1 está posicionado acima da passarela de acesso do TC19.	Necessário instalar proteção na parte exposta.	P-0

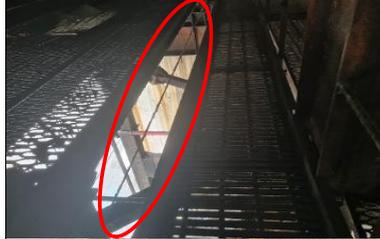
7	PROTEÇÃO (PISO)	EXTERNO	Foi evidenciado a presença de um vão no piso do equipamento.	Necessário adequar vão do piso do equipamento.	P-1

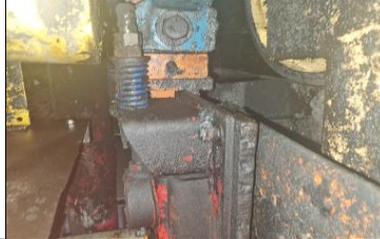
8	RASPADOR	EXTERNO	Foi evidenciado que o raspador encontra-se em bom estado de conservação.	NADA CONSTA	-

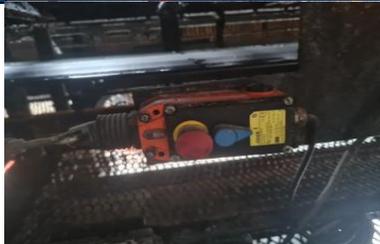
Nº	LOCAL	TIPO	SITUAÇÃO ENCONTRADA	RECOMENDAÇÃO	PRIORIDADE	FOTO
9	DISPOSITIVO DE PARADA DE EMERGÊNCIA	EXTERNO	Foi observado que o dispositivo de parada de emergência encontra-se em bom estado de conservação.	NADA CONSTA	-

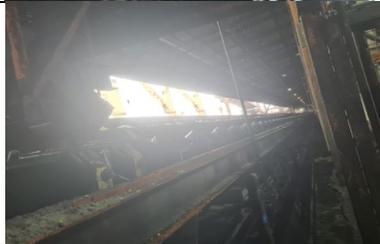
10	PLACA DE IDENTIFICAÇÃO DE SAÍDA	EXTERNO	Foi observado que no ambiente de instalação do equipamento, não há placa de identificação de saída.	Necessário efetuar a instalação da placa de identificação de saída para facilitar a orientação dos usuários.	P-2

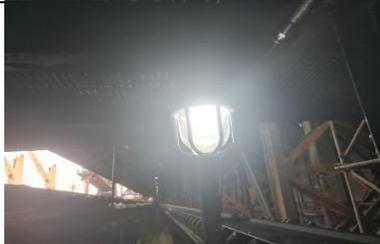
11	ILUMINAÇÃO DE EMERGÊNCIA	EXTERNO	Foi observado que no ambiente de instalação do equipamento, não há luz de emergência.	Necessário instalar luminárias de emergência para garantir a visibilidade em situações de emergência.	P-0

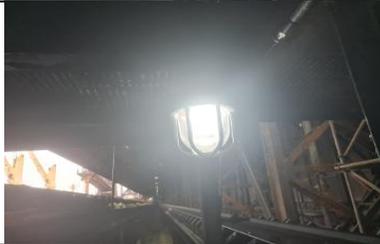
12	ILUMINAÇÃO DO AMBIENTE	EXTERNO	Foi observado que a iluminação ambiente está em bom estado de conservação.	NADA CONSTA	-

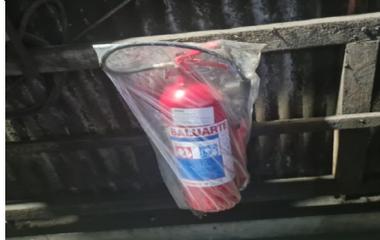
Nº	LOCAL	TIPO	SITUAÇÃO ENCONTRADA	RECOMENDAÇÃO	PRIORIDADE	FOTO
13	SISTEMA DE COMBATE A INCÊNDIO	EXTERNO	Foi evidenciado que o ambiente de instalação do equipamento possui sistema de combate a incêndio.	NADA CONSTA	-

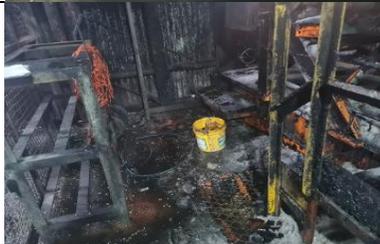
14	ORGANIZAÇÃO DO AMBIENTE	EXTERNO	Foi evidenciado que o ambiente não se encontra organizado.	Necessário providenciar organização no ambiente.	P-3

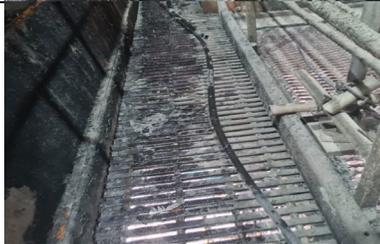
15	ORGANIZAÇÃO DO AMBIENTE	EXTERNO	Foi evidenciado que o ambiente não se encontra organizado.	Necessário providenciar organização no ambiente.	P-3

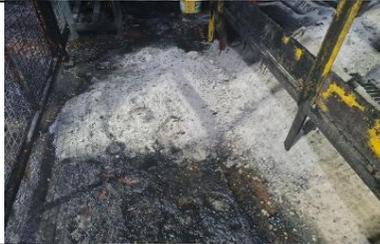
16	LIMPEZA	EXTERNO	Foi evidenciado que o ambiente não se encontra limpo.	Necessário providenciar limpeza no ambiente.	P-3

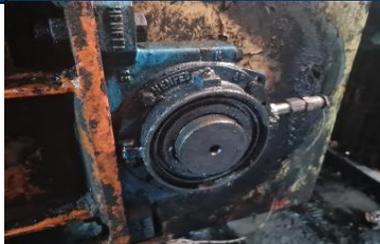
Nº	LOCAL	TIPO	SITUAÇÃO ENCONTRADA	RECOMENDAÇÃO	PRIORIDADE	FOTO
17	MONITORAMENTO ATRAVÉS DE SENSOR DE TEMPERATURA	EXTERNO	Foi evidenciado que o equipamento possui o sensor de temperatura com excesso de sujeidade.	Necessário realizar a limpeza do sensor.	P-3

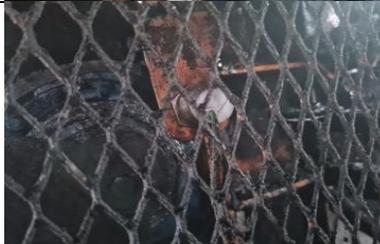
18	SENSOR DE VELOCIDADE	EXTERNO	Foi evidenciado que o equipamento possui o sensor de velocidade com excesso de sujeidade.	Necessário realizar a limpeza do sensor.	P-3

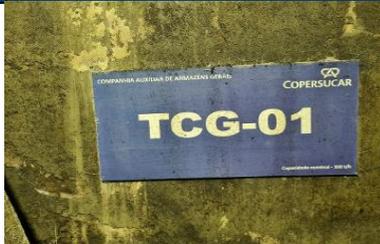
Nº	LOCAL	TIPO	SITUAÇÃO ENCONTRADA	RECOMENDAÇÃO	PRIORIDADE	FOTO
1	FOTO E ESTADO DA TAG	EXTERNO	Foi evidenciado que o equipamento possui TAG de identificação.	NADA CONSTA	-

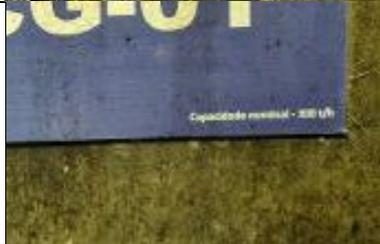
2	CARGA MÁXIMA	EXTERNO	Foi verificado que o equipamento possui identificação de carga máxima de trabalho permitida.	NADA CONSTA	-

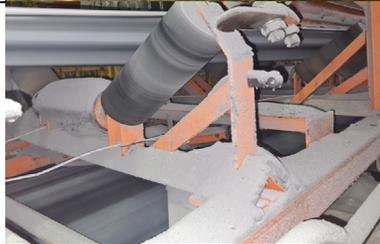
3	CONDIÇÃO DA ESTRUTURA METÁLICA	EXTERNO	Foi verificado que a estrutura metálica do equipamento encontra-se com excesso de sujeidade.	Necessário providenciar limpeza periódica na estrutura do equipamento.	P-3

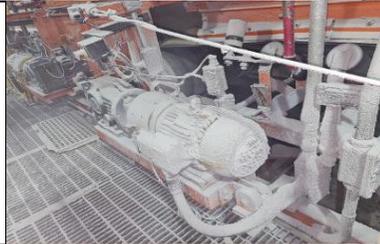
4	ROLO MOTRIZ	EXTERNO	Foi evidenciado que os componentes do rolo motriz encontram-se com excesso de sujeidade.	Necessário realizar a limpeza periódica nos componentes do rolo motriz.	P-3

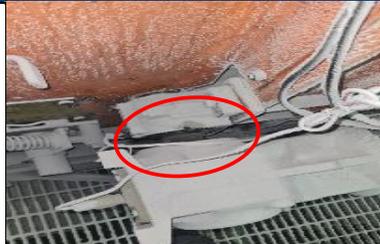
Nº	LOCAL	TIPO	SITUAÇÃO ENCONTRADA	RECOMENDAÇÃO	PRIORIDADE	FOTO
5	PROTEÇÃO (EIXO DO MOTOR)	EXTERNO	Foi evidenciado que o eixo do motor não possui a proteção adequada.	Necessário instalar proteção no eixo do motor.	P-0

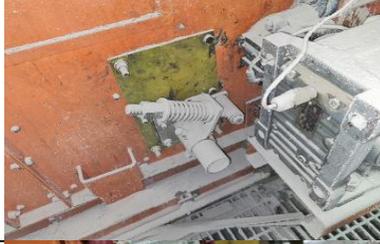
6	RASPADOR	EXTERNO	Foi evidenciado que o raspador encontra-se em bom estado de conservação.	NADA CONSTA	-

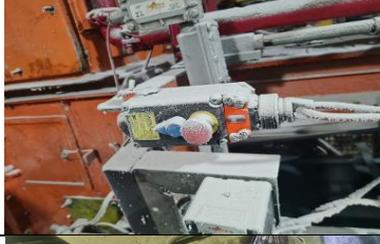
7	DISPOSITIVO DE PARADA DE EMERGÊNCIA	EXTERNO	Foi observado que o dispositivo de parada de emergência está em bom estado de conservação.	NADA CONSTA	-

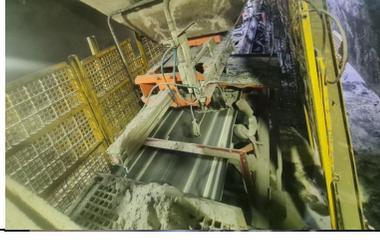
8	PLACA DE IDENTIFICAÇÃO DE SAÍDA	EXTERNO	Foi observado que no ambiente de instalação do equipamento, não há placa de identificação de saída.	Necessário efetuar a instalação da placa de identificação de saída para facilitar a orientação dos usuários.	P-2

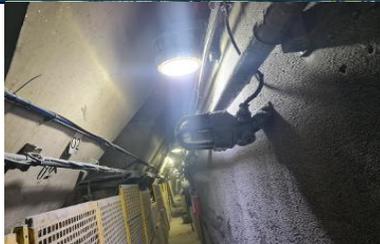
Nº	LOCAL	TIPO	SITUAÇÃO ENCONTRADA	RECOMENDAÇÃO	PRIORIDADE	FOTO
9	ILUMINAÇÃO DE EMERGÊNCIA	EXTERNO	Foi evidenciado que a iluminação de emergência encontra-se em bom estado de conservação.	NADA CONSTA	-

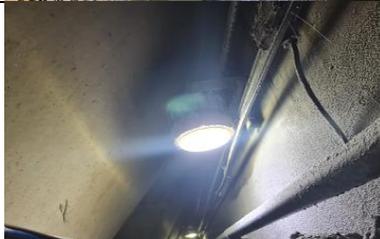
10	ILUMINAÇÃO DO AMBIENTE	EXTERNO	Ambiente de instalação do equipamento encontra-se com boa iluminação.	Necessário providenciar limpeza na iluminação do ambiente.	P-3

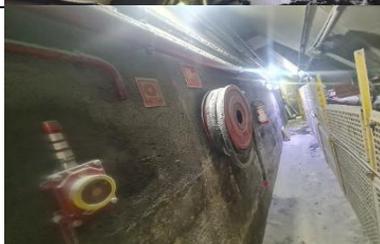
11	SISTEMA DE COMBATE A INCÊNDIO	EXTERNO	Foi evidenciado que o ambiente de instalação do equipamento possui extintores de combate a incêndio.	NADA CONSTA	-

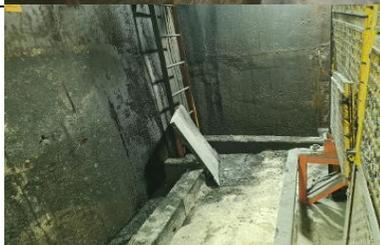
12	ORGANIZAÇÃO DO AMBIENTE	EXTERNO	Foi evidenciado que o ambiente não se encontra organizado.	Necessário providenciar organização no ambiente.	P-3

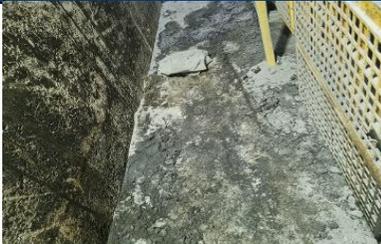
Nº	LOCAL	TIPO	SITUAÇÃO ENCONTRADA	RECOMENDAÇÃO	PRIORIDADE	FOTO
13	LIMPEZA	EXTERNO	Foi evidenciado que o ambiente não se encontra limpo.	Necessário providenciar limpeza no ambiente.	P-3

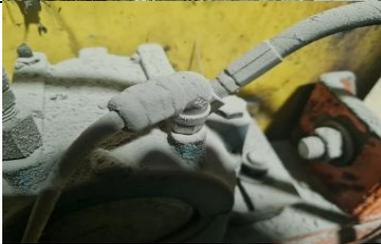
14	MONITORAMENTO ATRAVÉS DE SENSOR DE TEMPERATURA	EXTERNO	Foi evidenciado que o sensor de temperatura encontra-se em bom estado de conservação.	NADA CONSTA	-

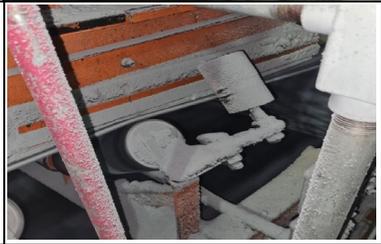
16	SENSOR DE DESALINHAMENTO	EXTERNO	Foi observado que o sensor de desalinhamento encontra-se com acúmulo de sujeira	Necessário providenciar limpeza periódica no sensor de desalinhamento.	P-3

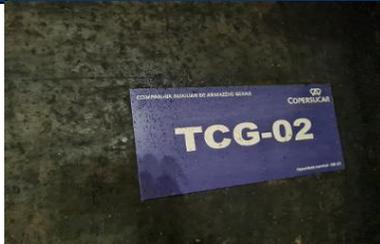
Nº	LOCAL	TIPO	SITUAÇÃO ENCONTRADA	RECOMENDAÇÃO	PRIORIDADE	FOTO
1	FOTO E ESTADO DA TAG	EXTERNO	Foi evidenciado que o equipamento possui TAG de identificação.	NADA CONSTA	-

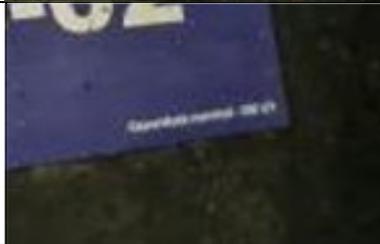
2	CARGA MÁXIMA	EXTERNO	Foi verificado que o equipamento possui identificação de carga máxima de trabalho permitida.	NADA CONSTA	-

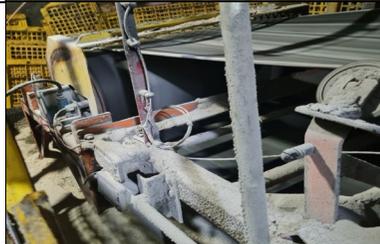
3	CONDIÇÃO DA ESTRUTURA METÁLICA	EXTERNO	Foi observado acúmulo de sujeira na estrutura do equipamento	Necessário providenciar limpeza periódica na estrutura do equipamento.	P-3

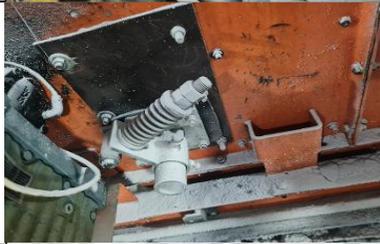
4	RASPADOR	EXTERNO	Foi evidenciado que o raspador encontra-se em bom estado de conservação.	NADA CONSTA	-

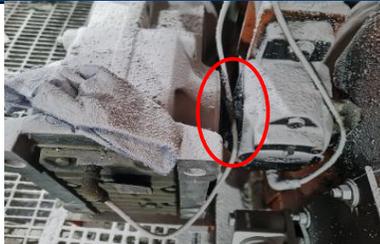
Nº	LOCAL	TIPO	SITUAÇÃO ENCONTRADA	RECOMENDAÇÃO	PRIORIDADE	FOTO
5	PROTEÇÃO (EIXO DO MOTOR)	EXTERNO	Foi evidenciado que o eixo do motor não possui a proteção.	Necessário providenciar proteção do eixo do motor.	P-0

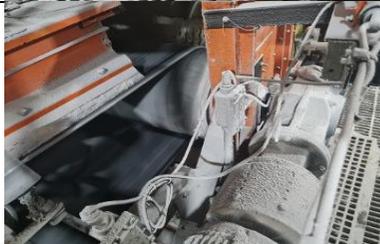
6	ROLO MOTRIZ	EXTERNO	Foi observado falta de proteção nas partes vivas do rolo motriz.	Necessário providenciar a instalação de proteção para evitar o acesso às partes móveis do equipamento.	P-0

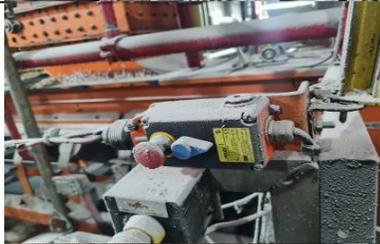
7	DISPOSITIVO DE PARADA DE EMERGÊNCIA	EXTERNO	Foi observado que o dispositivo de parada de emergência encontra-se em bom estado de conservação.	NADA CONSTA	-

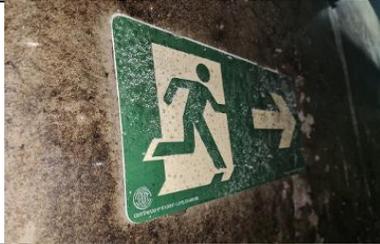
8	PLACA DE IDENTIFICAÇÃO DE SAÍDA	EXTERNO	Foi observado que a placa de identificação de saída encontra-se em bom estado de conservação.	NADA CONSTA	-

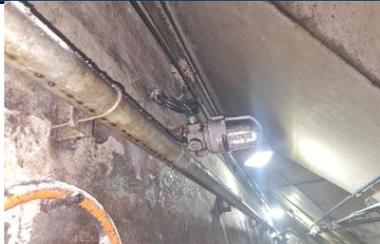
Nº	LOCAL	TIPO	SITUAÇÃO ENCONTRADA	RECOMENDAÇÃO	PRIORIDADE	FOTO
9	ILUMINAÇÃO DE EMERGÊNCIA	EXTERNO	Foi observado que a iluminação de emergência encontra-se em bom estado de conservação.	NADA CONSTA	-

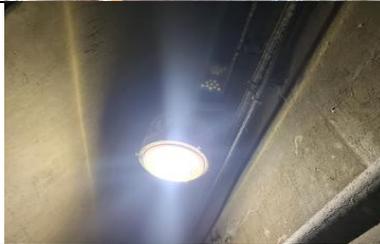
10	ILUMINAÇÃO DO AMBIENTE	EXTERNO	Foi observado que a iluminação do ambiente encontra-se em bom estado de conservação.	NADA CONSTA	-

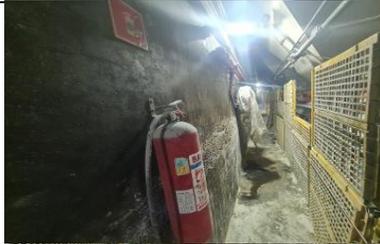
11	SISTEMA DE COMBATE A INCÊNDIO	EXTERNO	Foi evidenciado que o sistema de combate a incêndio encontra-se em bom estado de conservação.	NADA CONSTA	-

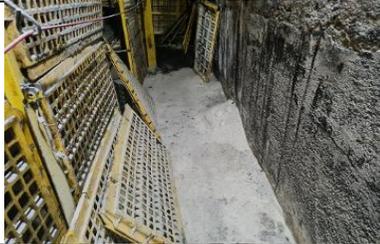
12	ORGANIZAÇÃO DO AMBIENTE	EXTERNO	Foi evidenciado que o ambiente não se encontra organizado.	Necessário providenciar organização no ambiente.	P-3

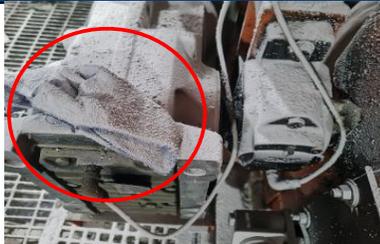
Nº	LOCAL	TIPO	SITUAÇÃO ENCONTRADA	RECOMENDAÇÃO	PRIORIDADE	FOTO
13	ORGANIZAÇÃO DO AMBIENTE	EXTERNO	Foi evidenciado que o ambiente não se encontra organizado.	Necessário providenciar organização no ambiente.	P-3

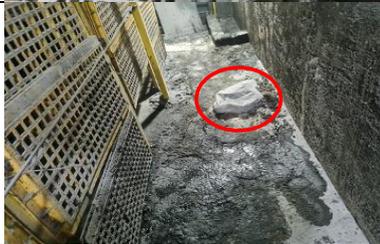
14	LIMPEZA	EXTERNO	Foi evidenciado que o ambiente não se encontra limpo.	Necessário providenciar limpeza no ambiente.	P-3

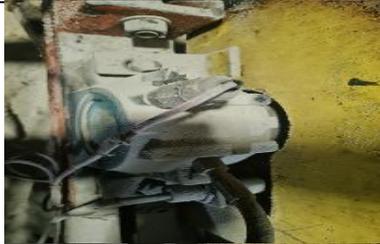
15	MONITORAMENTO ATRAVÉS DE SENSOR DE TEMPERATURA	EXTERNO	Foi evidenciado que o equipamento possui o sensor de temperatura em bom estado de conservação.	NADA CONSTA	-

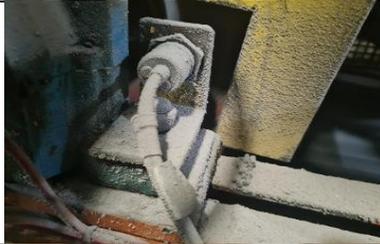
16	SENSOR DE VELOCIDADE	EXTERNO	Foi evidenciado que o equipamento possui o sensor de velocidade em bom estado de conservação.	NADA CONSTA	-

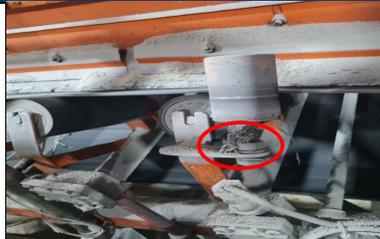
Nº	LOCAL	TIPO	SITUAÇÃO ENCONTRADA	RECOMENDAÇÃO	PRIORIDADE	FOTO
17	SENSOR DE DESALINHAMENTO	EXTERNO	Foi evidenciado que o sensor de desalinhamento encontra-se com excesso de sujeira.	Necessário realizar a limpeza do sensor.	P-3

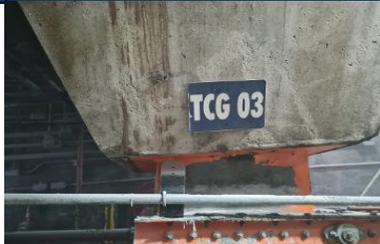
L	LOCAL	TIPO	SITUAÇÃO ENCONTRADA	RECOMENDAÇÃO	PRIORIDADE	FOTO
1	FOTO E ESTADO DA TAG	EXTERNO	Foi evidenciado que o equipamento possui TAG de identificação.	NADA CONSTA	-

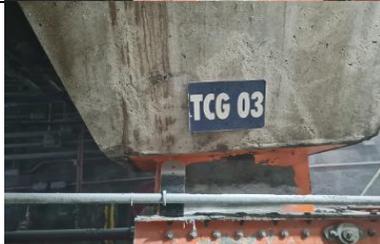
2	CARGA MÁXIMA	EXTERNO	Foi observado que não há descrito a capacidade de carga máxima no equipamento.	Necessário instalar a placa com a capacidade de carga máxima no equipamento.	P-1

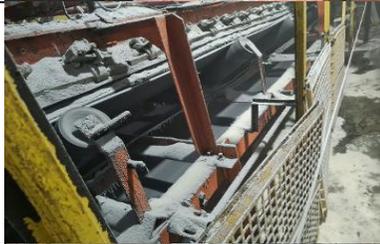
3	CONDIÇÃO DA ESTRUTURA METÁLICA	EXTERNO	Foi verificado que a estrutura metálica da base dos motores do elevador de canecas encontra-se em boas condições.	Necessário providenciar limpeza periódica na estrutura metálica do equipamento.	P-3

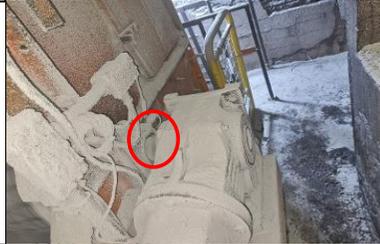
4	PROTEÇÃO (EIXO DO ROLO MOTRIZ)	EXTERNO	Foi evidenciado que o eixo do rolo motriz não possui a proteção adequada.	Necessário providenciar proteção do eixo do rolo motriz.	P-0

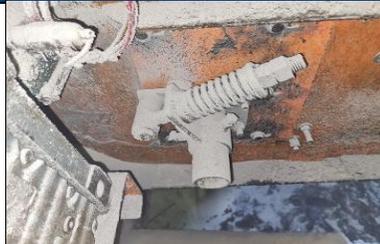
L	LOCAL	TIPO	SITUAÇÃO ENCONTRADA	RECOMENDAÇÃO	PRIORIDADE	FOTO
5	RASPADOR	EXTERNO	Foi evidenciado que o raspador encontra-se em bom estado de conservação.	NADA CONSTA	-

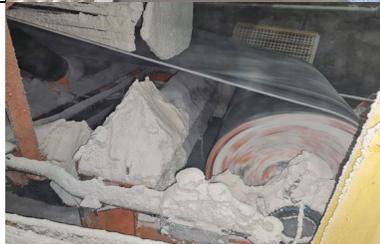
6	ROLO MOVIDO	EXTERNO	Foi verificado que o rolo movido encontra-se com excesso de sujidade.	Necessário providenciar limpeza periódica no equipamento.	P-3

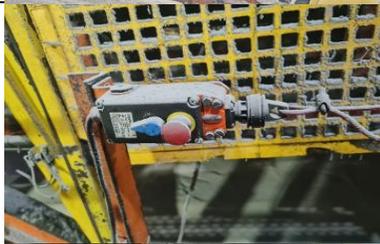
7	DISPOSITIVO DE PARADA DE EMERGÊNCIA	EXTERNO	Foi observado que o dispositivo de parada de emergência encontra-se em bom estado de conservação.	NADA CONSTA	-

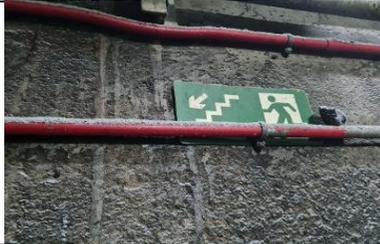
8	PLACA DE IDENTIFICAÇÃO DE SAÍDA	EXTERNO	Foi evidenciado que a placa de identificação de saída encontra-se em bom estado de conservação íntegra.	NADA CONSTA	-

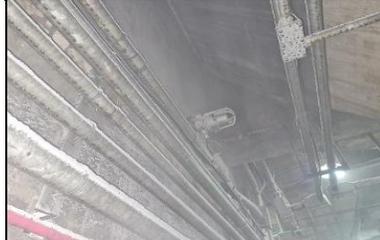
L	LOCAL	TIPO	SITUAÇÃO ENCONTRADA	RECOMENDAÇÃO	PRIORIDADE	FOTO
9	ILUMINAÇÃO DE EMERGÊNCIA	EXTERNO	Foi evidenciado que a iluminação de emergência encontra-se em bom estado de conservação.	NADA CONSTA	-

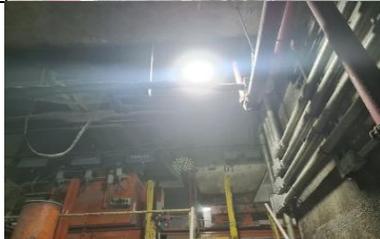
10	ILUMINAÇÃO DO AMBIENTE	EXTERNO	Foi evidenciado que a iluminação ambiente encontra-se em bom estado de conservação.	NADA CONSTA	-

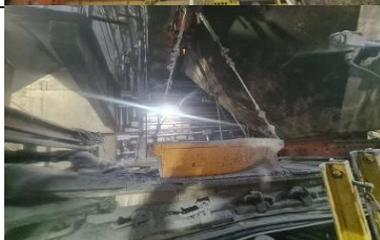
11	SEPARADOR MAGNÉTICO	EXTERNO	Foi evidenciado que o separador magnético encontra-se em bom estado de conservação.	NADA CONSTA	-

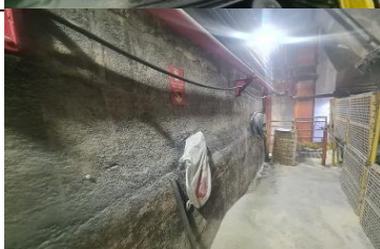
12	SISTEMA DE COMBATE A INCÊNDIO	EXTERNO	Foi evidenciado que o sistema de combate a incêndio encontra-se em bom estado de conservação.	NADA CONSTA	-

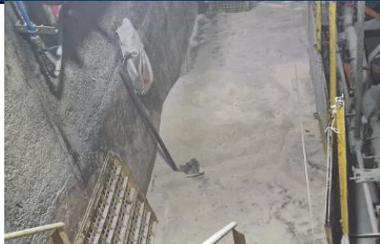
L	LOCAL	TIPO	SITUAÇÃO ENCONTRADA	RECOMENDAÇÃO	PRIORIDADE	FOTO
13	ORGANIZAÇÃO DO AMBIENTE	EXTERNO	Foi evidenciado que o ambiente não se encontra organizado.	Necessário providenciar organização no ambiente.	P-3

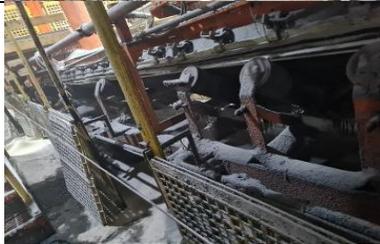
14	LIMPEZA	EXTERNO	Foi verificado que a área do equipamento encontra-se com excesso de sujeira.	Necessário providenciar limpeza periódica no ambiente.	P-3

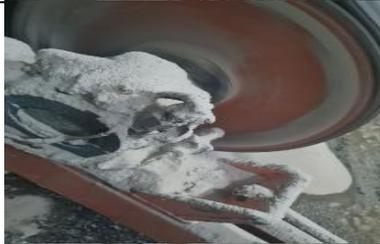
15	MONITORAMENTO ATRAVÉS DE SENSOR DE TEMPERATURA	EXTERNO	Foi evidenciado que o equipamento possui o sensor de temperatura com excesso de sujeira.	Necessário realizar a limpeza periódica no sensor de temperatura.	P-3

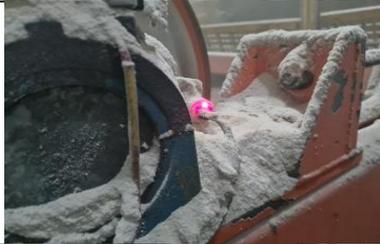
16	SENSOR DE VELOCIDADE	EXTERNO	Foi evidenciado que o equipamento possui o sensor de velocidade com excesso de sujeira.	Necessário realizar a limpeza periódica no sensor de velocidade.	P-3

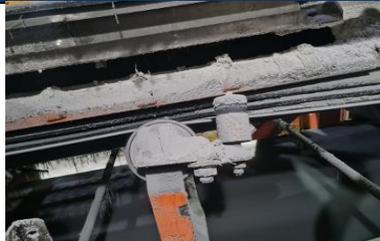
L	LOCAL	TIPO	SITUAÇÃO ENCONTRADA	RECOMENDAÇÃO	PRIORIDADE	FOTO
17	SENSOR DE DESALINHAMENTO	EXTERNO	Foi verificado que o sensor de desalinhamento encontra-se com excesso de sujeira.	Necessário providenciar limpeza periódica no sensor de desalinhamento.	P-3

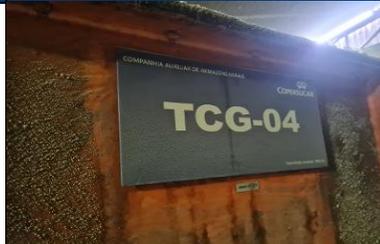
Nº	LOCAL	TIPO	SITUAÇÃO ENCONTRADA	RECOMENDAÇÃO	PRIORIDADE	FOTO
1	FOTO E ESTADO DA TAG	EXTERNO	Foi evidenciado que o equipamento possui TAG de identificação.	NADA CONSTA	-

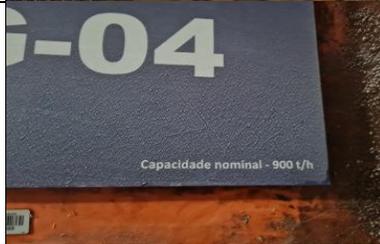
2	CARGA MÁXIMA	EXTERNO	Foi verificado que o equipamento possui identificação de carga máxima de trabalho permitida.	NADA CONSTA	-

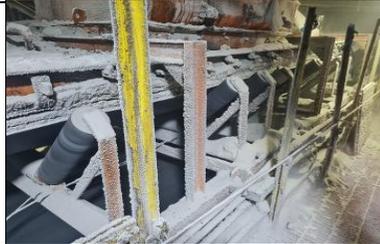
3	CONDIÇÃO DA ESTRUTURA METÁLICA	EXTERNO	Foi verificado que a estrutura metálica da base dos motores do elevador de canecas encontra-se em boas condições.	Necessário providenciar limpeza na estrutura do equipamento.	P-3

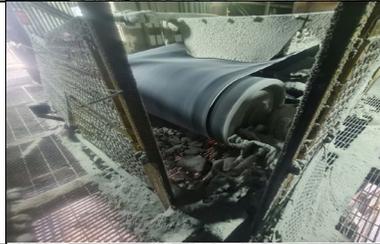
4	PROTEÇÃO	EXTERNO	Foi observado que partes da proteção do equipamento não estão adequadas.	Necessário realizar ajustes nas proteções do equipamento.	P-0

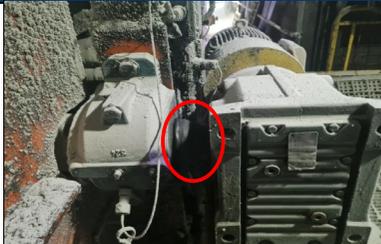
Nº	LOCAL	TIPO	SITUAÇÃO ENCONTRADA	RECOMENDAÇÃO	PRIORIDADE	FOTO
5	PROTEÇÃO	EXTERNO	Foi observado falta de proteção no eixo do motor	Necessário instalar proteção no eixo do equipamento	P-0

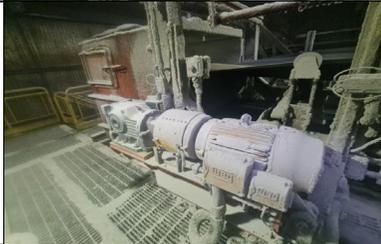
8	PLACA DE IDENTIFICAÇÃO DE SAÍDA	EXTERNO	Foi observado que no ambiente de instalação do equipamento, não há placa de identificação de saída.	Necessário efetuar a instalação da placa de identificação de saída para facilitar a orientação dos usuários.	P-2

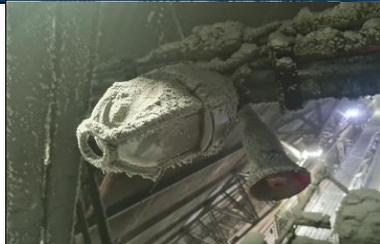
Nº	LOCAL	TIPO	SITUAÇÃO ENCONTRADA	RECOMENDAÇÃO	PRIORIDADE	FOTO
9	ILUMINAÇÃO DE EMERGÊNCIA	EXTERNO	Foi observado que a iluminação de emergência encontra-se em bom estado de conservação.	NADA CONSTA	-

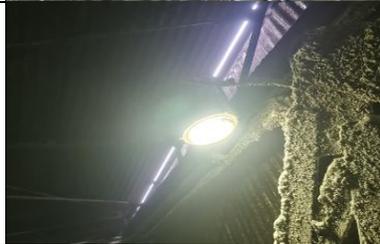
10	ILUMINAÇÃO DO AMBIENTE	EXTERNO	Foi observado que a iluminação do ambiente encontra-se em bom estado de conservação.	NADA CONSTA	-

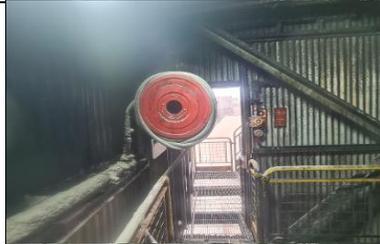
11	SISTEMA DE COMBATE A INCÊNDIO	EXTERNO	Foi evidenciado que o ambiente de instalação do equipamento possui sistema de combate a incêndio.	NADA CONSTA	-

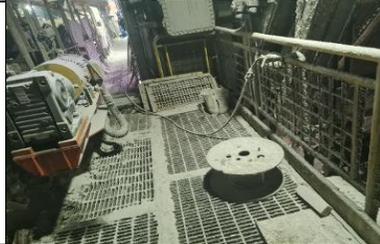
12	ORGANIZAÇÃO DO AMBIENTE	EXTERNO	Foi evidenciado que o ambiente não se encontra organizado.	Necessário providenciar organização no ambiente.	P-3

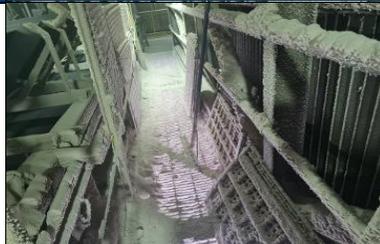
Nº	LOCAL	TIPO	SITUAÇÃO ENCONTRADA	RECOMENDAÇÃO	PRIORIDADE	FOTO
13	LIMPEZA	EXTERNO	Foi verificado que a base do elevador de canecas encontra-se com excesso de sujeira.	Necessário providenciar limpeza periódica no ambiente.	P-3

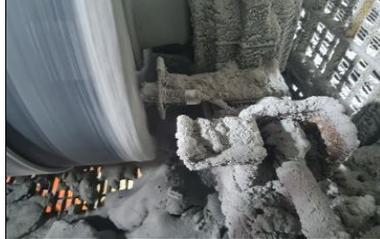
15	SENSOR DE VELOCIDADE	EXTERNO	Foi evidenciado que o equipamento possui o sensor de velocidade com excesso de sujeira.	Necessário realizar a limpeza periódica do sensor de velocidade.	P-3

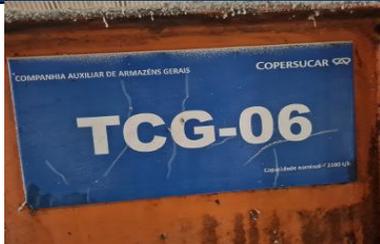
Nº	LOCAL	TIPO	SITUAÇÃO ENCONTRADA	RECOMENDAÇÃO	PRIORIDADE	FOTO
1	FOTO E ESTADO DA TAG	EXTERNO	Foi evidenciado que o equipamento possui TAG de identificação.	NADA CONSTA	-

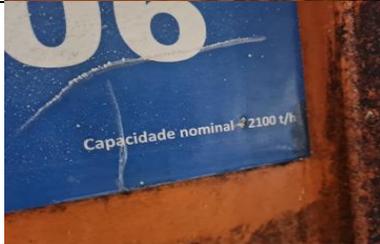
2	CARGA MÁXIMA	EXTERNO	Foi verificado que o equipamento possui identificação de carga máxima de trabalho permitida.	NADA CONSTA	-

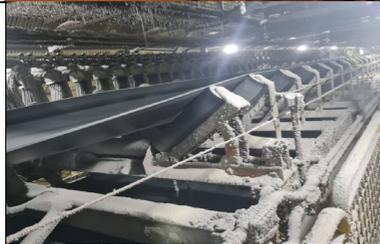
3	CONDIÇÃO DA ESTRUTURA METÁLICA	EXTERNO	Foi verificado que a estrutura metálica encontra-se com excesso de sujidade.	Necessário providenciar limpeza periódica na estrutura metálica.	P-3

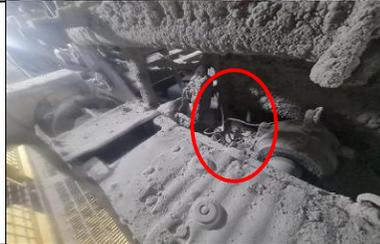
4	PROTEÇÃO (ROLO MÓTRIZ)	EXTERNO	Foi observado falta de proteção as partes moveis do rolo motriz.	Necessário instalar proteção do rolo motriz conforme NR-12.	P-0

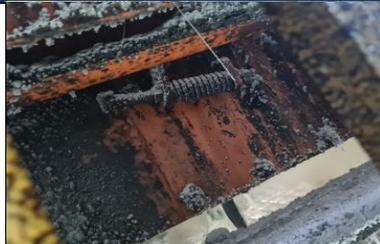
Nº	LOCAL	TIPO	SITUAÇÃO ENCONTRADA	RECOMENDAÇÃO	PRIORIDADE	FOTO
5	RASPADOR	EXTERNO	Foi evidenciado que o raspador encontra-se em bom estado de conservação.	NADA CONSTA	-

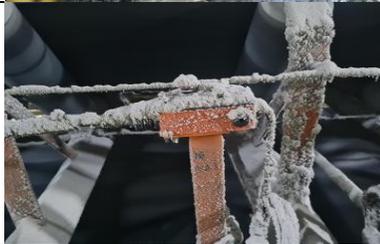
6	DISPOSITIVO DE PARADA DE EMERGÊNCIA	EXTERNO	Foi observado que o dispositivo de parada de emergência encontra-se com acúmulo de sujeira.	Necessário providenciar limpeza periódica no dispositivo de parada de emergência.	P-3

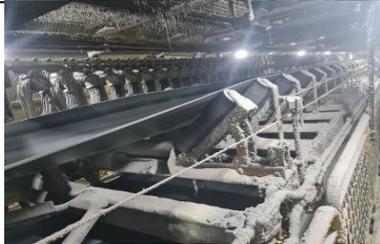
7	PLACA DE IDENTIFICAÇÃO DE SAÍDA	EXTERNO	Foi observado que no ambiente de instalação do equipamento, não há placa de identificação de saída.	Necessário efetuar a instalação da placa de identificação de saída para facilitar a orientação dos usuários.	P-2

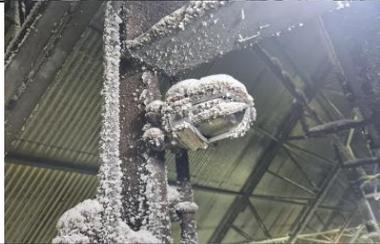
8	ILUMINAÇÃO DE EMERGÊNCIA	EXTERNO	Foi evidenciado que a iluminação de emergência encontra-se com excesso de sujeira.	Necessário providenciar limpeza periódica na iluminação de emergência.	P-3

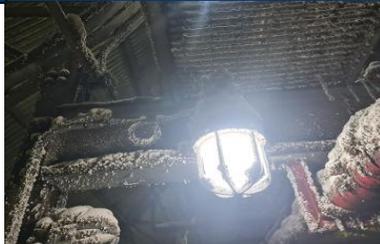
Nº	LOCAL	TIPO	SITUAÇÃO ENCONTRADA	RECOMENDAÇÃO	PRIORIDADE	FOTO
9	ILUMINAÇÃO DO AMBIENTE	EXTERNO	Foi observado que a iluminação ambiente encontra-se em bom estado de conservação.	NADA CONSTA	-

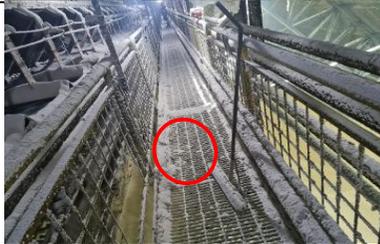
11	ORGANIZAÇÃO DO AMBIENTE	EXTERNO	Foi evidenciado que o ambiente não se encontra organizado.	Necessário providenciar organização no ambiente.	P-3

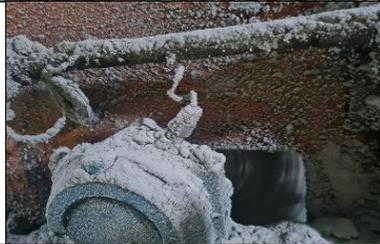
12	MONITORAMENTO ATRAVÉS DE SENSOR DE TEMPERATURA	EXTERNO	Foi observado que o sensor de temperatura encontra-se com excesso de sujeira.	Necessário providenciar a limpeza periódica no sensor de temperatura.	P-3

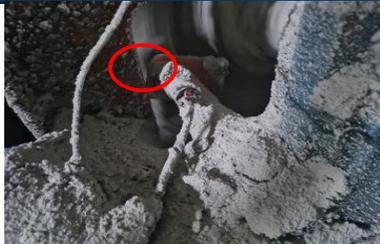
Nº	LOCAL	TIPO	SITUAÇÃO ENCONTRADA	RECOMENDAÇÃO	PRIORIDADE	FOTO
13	SENSOR DE VELOCIDADE	EXTERNO	Foi observado que o sensor de velocidade encontra-se com excesso de sujeira.	Necessário realizar a limpeza periódica no sensor de velocidade.	P-3

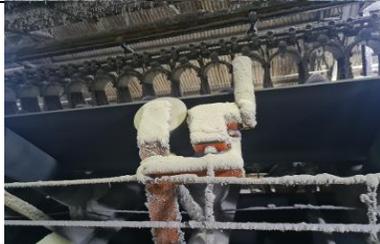
14	SENSOR DE DESALINHAMENTO	EXTERNO	Foi observado que o sensor de desalinhamento encontra-se em bom estado de conservação.	NADA CONSTA	-

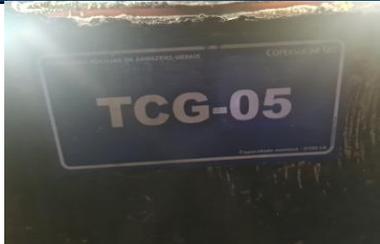
Nº	LOCAL	TIPO	SITUAÇÃO ENCONTRADA	RECOMENDAÇÃO	PRIORIDADE	FOTO
1	FOTO E ESTADO DA TAG	EXTERNO	Foi evidenciado que o equipamento possui TAG de identificação.	NADA CONSTA	-

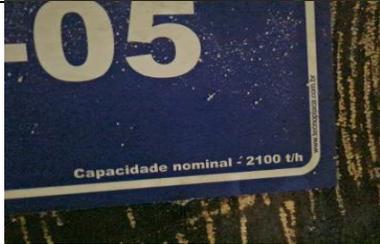
2	CARGA MÁXIMA	EXTERNO	Foi verificado que o equipamento possui identificação de carga máxima de trabalho permitida.	NADA CONSTA	-
