COPERSUCAR	COPERSUCAR - SANTOS / SP	
NR 11 - TRANSPORTE, MOVIMENTAÇÃO, ARMAZENAGEM E MANUSEIO DE MATERIAIS	Relatório	NR-11	Página
	Obra	2490	Revisão

INSPEÇÃO NR-11

NR-11 - CORREIAS TRANSPORTADORAS

Contratante : Copersucar Santos / SP
Responsável/Representante : Sr. Harrisson Henrique de Souza
Relatório : NR-11
Obra : 2490
Equipamento : CORREIAS TRANSPORTADORAS
Data do Relatório : 17/10/2024
Data do Início da Inspeção : 02/10/2024
Data do Término da Inspeção : 30/10/2024
Tipo de Inspeção : Relatório de Inspeção NR-11
Equipe Técnica Envolvida : Ass. Técnico: Guilherme M. Jannuzzi
Ass. Técnico: Fernando Wisniewski
Engenheiro: Carlos H. de Moraes

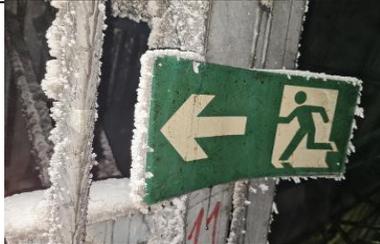
3	PLACA DE IDENTIFICAÇÃO DE SAÍDA	EXTERNO	Foi observado que a placa de identificação está em bom estado de conservação.	NADA CONSTA	-

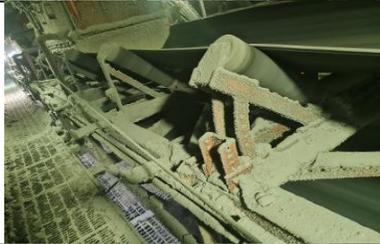
4	CONDIÇÃO DA ESTRUTURA METÁLICA	EXTERNO	Foi verificado que a estrutura metálica encontra-se em boas condições.	NADA CONSTA	-

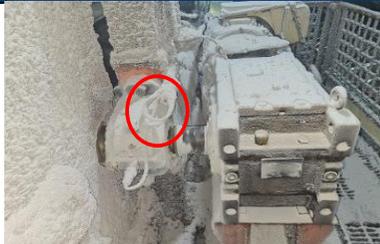
Nº	LOCAL	TIPO	SITUAÇÃO ENCONTRADA	RECOMENDAÇÃO	PRIORIDADE	FOTO
5	PROTEÇÃO (MOTOR)	EXTERNO	Foi evidenciado que o eixo do motor não possui a proteção.	Necessário instalar proteção do eixo conforme NR-12	P-0

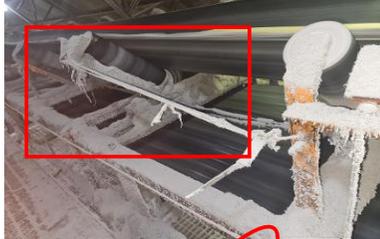
6	PROTEÇÃO (ROLETES DA CORREIA)	EXTERNO	Foi evidenciado que o roletes da correia possuem corda entre eles evidenciando a falta de proteção adequada.	Necessário instalar proteção dos roletes.	P-0

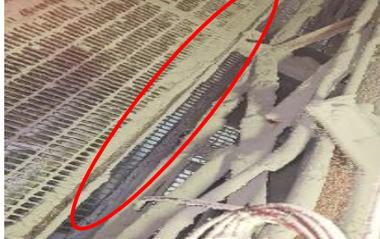
7	PROTEÇÃO (PISO)	EXTERNO	Foi evidenciado que o piso não possui a proteção adequada.	Necessário adequar grade de piso.	P-1

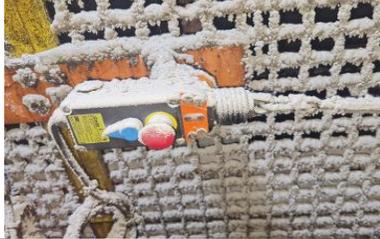
8	DISPOSITIVO DE PARADA DE EMERGÊNCIA	EXTERNO	Foi observado que o dispositivo de parada de emergência encontra-se em bom estado de conservação.	NADA CONSTA	-

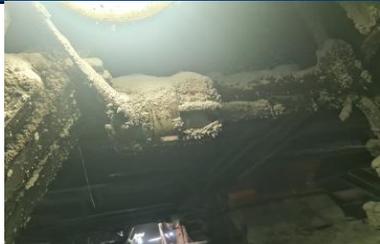
Nº	LOCAL	TIPO	SITUAÇÃO ENCONTRADA	RECOMENDAÇÃO	PRIORIDADE	FOTO
9	ILUMINAÇÃO DE EMERGÊNCIA	EXTERNO	Foi evidenciado que a iluminação de emergência encontra-se com excesso de sujeira.	Necessário providenciar limpeza periódica na iluminação de emergência.	P-3

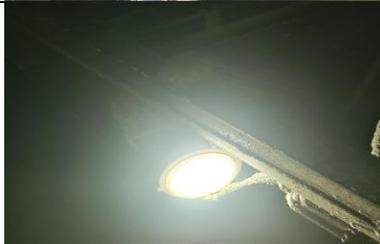
10	ILUMINAÇÃO DO AMBIENTE	EXTERNO	Foi observado que a iluminação ambiente está em bom estado de conservado.	NADA CONSTA	-

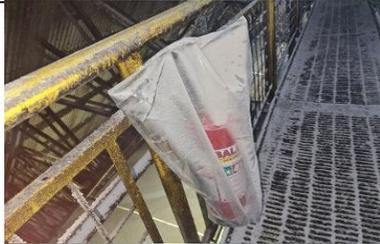
11	SISTEMA DE COMBATE A INCÊNDIO	EXTERNO	Foi evidenciado que o ambiente de instalação do equipamento possui extintores de combate a incêndio.	NADA CONSTA	-

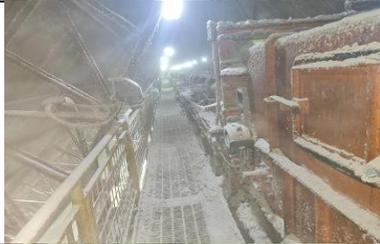
12	ORGANIZAÇÃO DO AMBIENTE	EXTERNO	Foi evidenciado que o ambiente encontra-se organizado.	NADA CONSTA	-

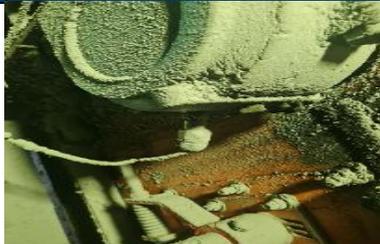
Nº	LOCAL	TIPO	SITUAÇÃO ENCONTRADA	RECOMENDAÇÃO	PRIORIDADE	FOTO
13	MONITORAMENTO ATRAVÉS DE SENSOR DE TEMPERATURA	EXTERNO	Foi evidenciado que o sensor de temperatura encontra-se em bom estado de conservação.	NADA CONSTA	-

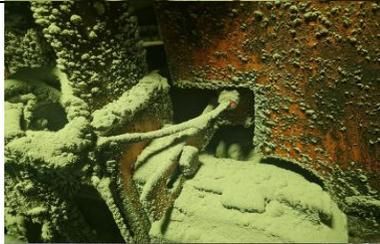
14	SENSOR DE VELOCIDADE	EXTERNO	Foi evidenciado que o sensor de velocidade encontra-se em bom estado de conservação.	Necessário realizar a limpeza do sensor de velocidade.	P-3

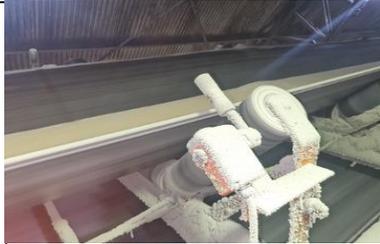
15	SENSOR DE DESALINHAMENTO	EXTERNO	Foi evidenciado que o sensor de desalinhamento está em bom estado de conservação.	NADA CONSTA	-

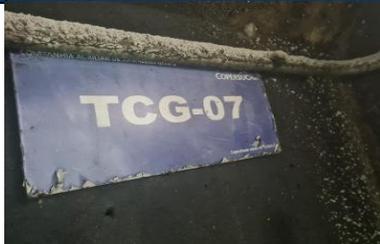
Nº	LOCAL	TIPO	SITUAÇÃO ENCONTRADA	RECOMENDAÇÃO	PRIORIDADE	FOTO
1	FOTO E ESTADO DA TAG	EXTERNO	Foi evidenciado que o equipamento possui TAG de identificação.	NADA CONSTA	-

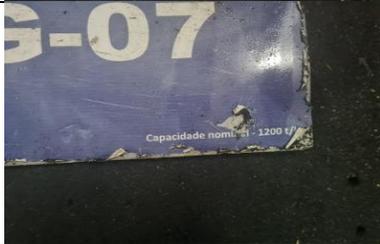
2	CARGA MÁXIMA	EXTERNO	Foi verificado que o equipamento possui identificação de carga máxima de trabalho permitida.	NADA CONSTA	-

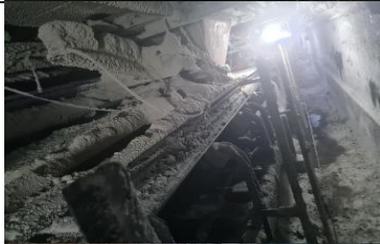
3	CONDIÇÃO DA ESTRUTURA METÁLICA	EXTERNO	Foi verificado que a estrutura metálica do equipamento encontra-se com excesso de sujidade.	Necessário providenciar limpeza periódica no equipamento.	P-3

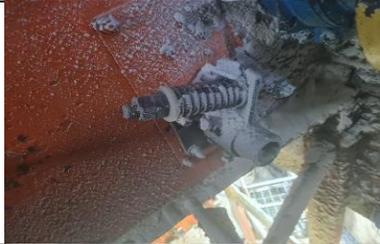
4	RASPADOR	EXTERNO	Foi evidenciado que o raspador encontra-se em bom estado de conservação.	NADA CONSTA	-

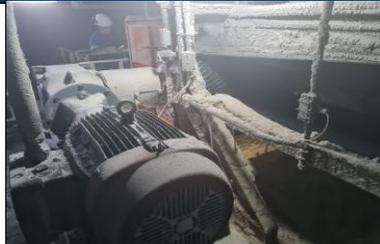
Nº	LOCAL	TIPO	SITUAÇÃO ENCONTRADA	RECOMENDAÇÃO	PRIORIDADE	FOTO
5	ROLO MOTRIZ	EXTERNO	Foi observado que o rolo motriz encontra-se em bom estado de conservação.	NADA CONSTA	-

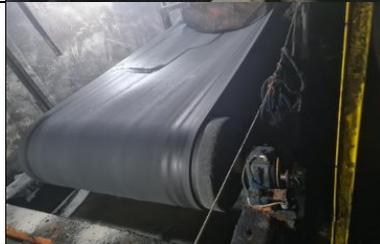
6	ROLO MOVIDO	EXTERNO	Foi observado que as proteções do equipamento não foram recolocadas.	Necessário recolocar as proteções para evitar o contato com as partes móveis dos equipamentos.	P-0

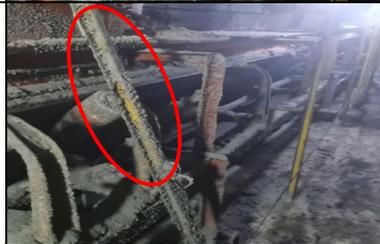
7	ROLO MOVIDO	EXTERNO	Foi observado que a estrutura de fixação da proteção encontra-se fora de prumo.	Necessário realizar a correção da estrutura de fixação da proteção.	P-0

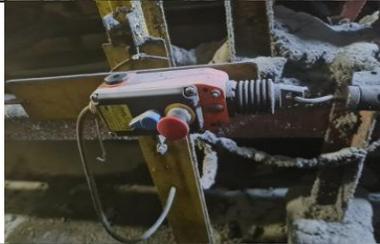
8	DISPOSITIVO DE PARADA DE EMERGÊNCIA	EXTERNO	Foi observado que o dispositivo de emergência encontra-se em bom estado de conservação.	NADA CONSTA	-

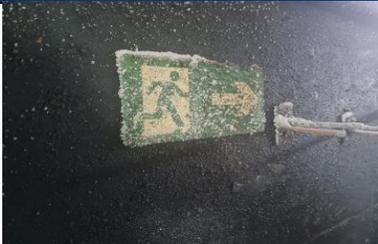
Nº	LOCAL	TIPO	SITUAÇÃO ENCONTRADA	RECOMENDAÇÃO	PRIORIDADE	FOTO
9	PLACA DE IDENTIFICAÇÃO DE SAÍDA	EXTERNO	Foi evidenciado que a placa de identificação de saída encontra-se com excesso de sujeira.	Necessário providenciar limpeza periódica na placa de identificação.	P-3

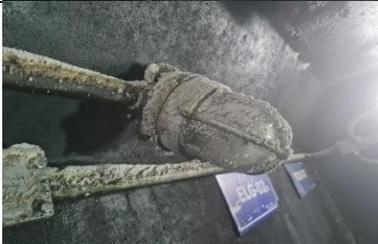
10	ILUMINAÇÃO DE EMERGÊNCIA	EXTERNO	Foi observado que a iluminação de emergência está em bom estado de conservação.	NADA CONSTA	-

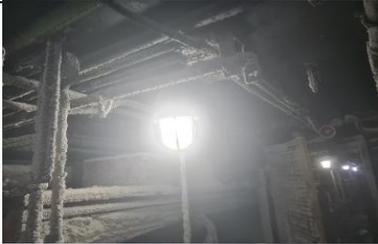
11	ILUMINAÇÃO DO AMBIENTE	EXTERNO	Foi observado que a iluminação do ambiente encontra-se em bom estado de conservação.	NADA CONSTA	-

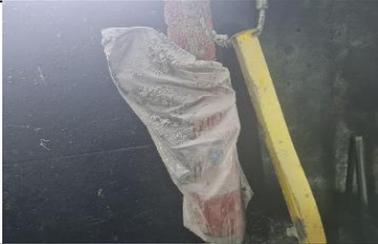
12	SISTEMA DE COMBATE A INCÊNDIO	EXTERNO	Foi evidenciado que o ambiente de instalação do equipamento possui sistema de combate a incêndio.	NADA CONSTA	-

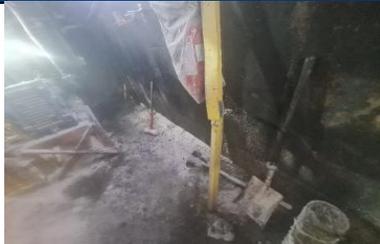
Nº	LOCAL	TIPO	SITUAÇÃO ENCONTRADA	RECOMENDAÇÃO	PRIORIDADE	FOTO
13	ORGANIZAÇÃO DO AMBIENTE	EXTERNO	Foi evidenciado que o ambiente não se encontra organizado.	Necessário providenciar organização no ambiente.	P-3

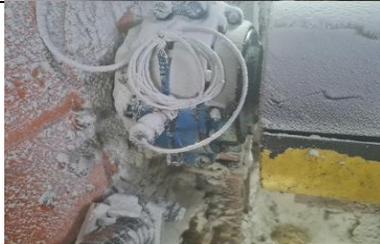
14	MONITORAMENTO ATRAVÉS DE SENSOR DE TEMPERATURA	EXTERNO	Foi evidenciado que o sensor de temperatura encontra-se com excesso de sujeira.	Necessário realizar a limpeza periódica no sensor de temperatura.	P-3

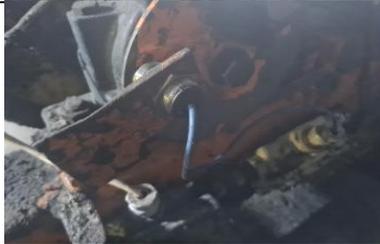
15	SENSOR DE VELOCIDADE	EXTERNO	Foi evidenciado que o sensor de velocidade está em bom estado de conservação.	NADA CONSTA	-

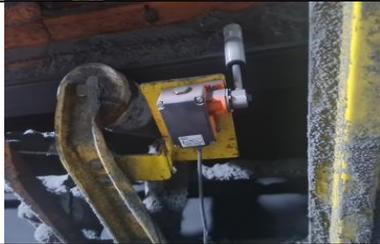
16	SENSOR DE DESALINHAMENTO	EXTERNO	Foi evidenciado que o sensor de desalinhamento encontra-se com excesso de sujeira.	Necessário realizar a limpeza periódica no sensor de desalinhamento.	P-3

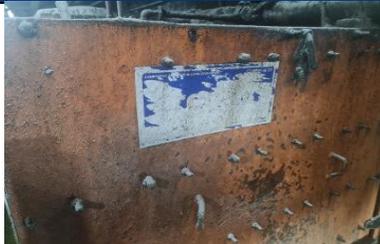
Nº	LOCAL	TIPO	SITUAÇÃO ENCONTRADA	RECOMENDAÇÃO	PRIORIDADE	FOTO
1	FOTO E ESTADO DA TAG	EXTERNO	Foi observado que a TAG de identificação do equipamento demonstra sinais de desgaste.	Necessário providenciar adequação da TAG de identificação no equipamento.	P-1

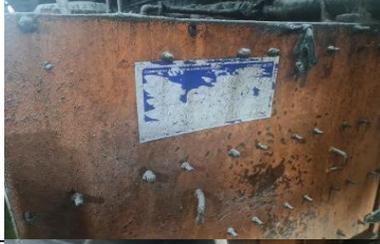
2	CARGA MÁXIMA	EXTERNO	Foi verificado que a descrição de carga máxima encontra-se com desgaste.	Necessário providenciar adequação da identificação de carga máxima no equipamento.	P-1

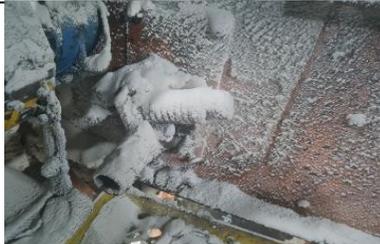
4	RASPADOR	EXTERNO	Foi evidenciado que o raspador encontra-se com excesso de sujeira.	Necessário realizar a limpeza do raspador.	P-3

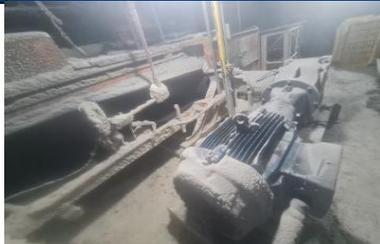
Nº	LOCAL	TIPO	SITUAÇÃO ENCONTRADA	RECOMENDAÇÃO	PRIORIDADE	FOTO
5	ROLO MOVIDO	EXTERNO	Foi verificado que o rolo movido encontra-se com excesso de sujeira.	Necessário providenciar limpeza periódica no equipamento.	P-3

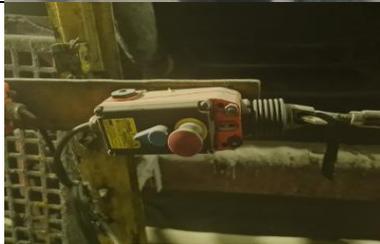
6	DISPOSITIVO DE PARADA DE EMERGÊNCIA	EXTERNO	Foi observado que o dispositivo de emergência encontra-se em bom estado de conservação.	NADA CONSTA	-

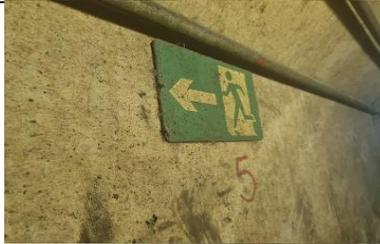
7	PLACA DE IDENTIFICAÇÃO DE SAÍDA	EXTERNO	Foi evidenciado que a placa de identificação de saída encontra-se em bom estado de conservação.	NADA CONSTA	-

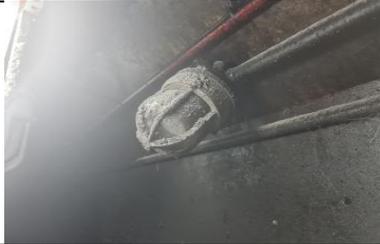
8	ILUMINAÇÃO DE EMERGÊNCIA	EXTERNO	Foi evidenciado que a iluminação de emergência encontra-se em bom estado de conservação.	NADA CONSTA	-

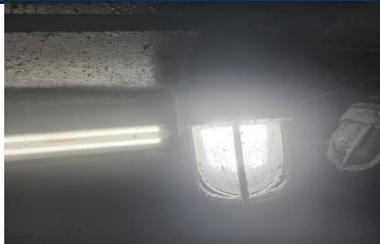
Nº	LOCAL	TIPO	SITUAÇÃO ENCONTRADA	RECOMENDAÇÃO	PRIORIDADE	FOTO
9	ILUMINAÇÃO DO AMBIENTE	EXTERNO	Foi evidenciado que a iluminação de emergência está em bom estado de conservação.	NADA CONSTA	-

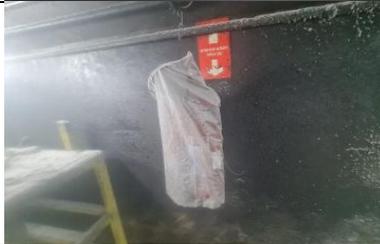
10	SISTEMA DE COMBATE A INCÊNDIO	EXTERNO	Foi evidenciado que o ambiente de instalação do equipamento possui sistema de combate a incêndio.	NADA CONSTA	-

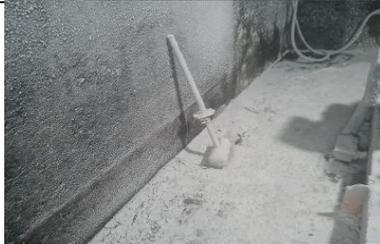
11	ORGANIZAÇÃO DO AMBIENTE	EXTERNO	Foi evidenciado que o ambiente não se encontra organizado.	Necessário providenciar organização no ambiente.	P-3

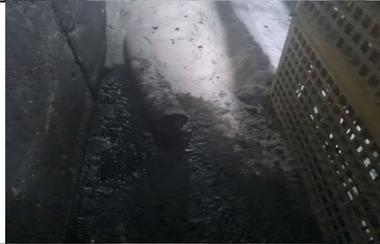
12	ORGANIZAÇÃO DO AMBIENTE	EXTERNO	Foi evidenciado que o ambiente não se encontra organizado.	Necessário providenciar organização no ambiente.	P-3

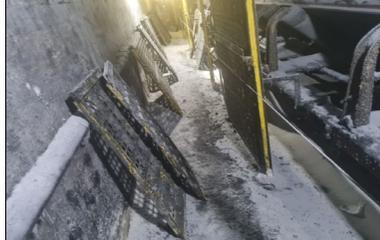
Nº	LOCAL	TIPO	SITUAÇÃO ENCONTRADA	RECOMENDAÇÃO	PRIORIDADE	FOTO
13	ORGANIZAÇÃO DO AMBIENTE	EXTERNO	Foi observado que o as grades de proteção não estão fixadas em seu local de origem	Necessário fixar as grades de proteção em seus locais de origem.	P-0

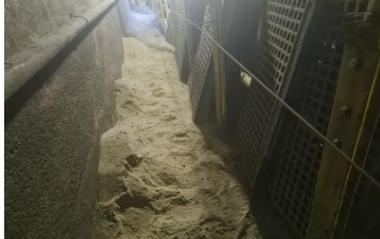
14	LIMPEZA	EXTERNO	Foi verificado que a área do equipamento encontra-se com excesso de sujeira.	Necessário providenciar limpeza periódica no ambiente.	P-3

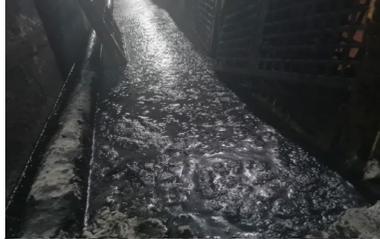
15	LIMPEZA	EXTERNO	Foi observado que o meio de acesso está coberto de água aproximadamente 50mm de profundidade.	Necessário eliminar o acúmulo de água no meio de acesso, visando prevenir acidentes e garantir a segurança no local	P-2

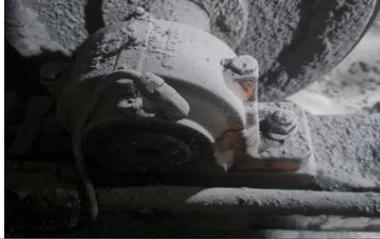
16	MONITORAMENTO ATRAVÉS DE SENSOR DE TEMPERATURA	EXTERNO	Foi observado que o sensor de temperatura encontra-se em bom estado de conservação.	NADA CONSTA	-

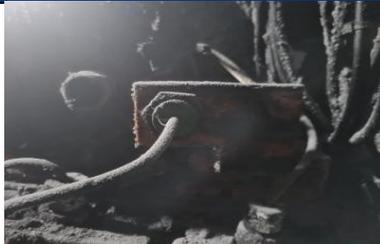
Nº	LOCAL	TIPO	SITUAÇÃO ENCONTRADA	RECOMENDAÇÃO	PRIORIDADE	FOTO
17	SENSOR DE VELOCIDADE	EXTERNO	Foi evidenciado que o sensor de velocidade encontra-se em bom estado de conservação.	NADA CONSTA	-

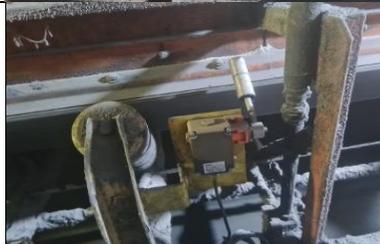
18	SENSOR DE DESALINHAMENTO	EXTERNO	Foi evidenciado que o sensor de desalinhamento está em bom estado de conservação.	NADA CONSTA	-

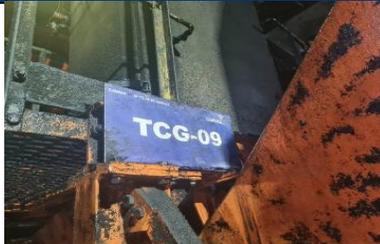
Nº	LOCAL	TIPO	SITUAÇÃO ENCONTRADA	RECOMENDAÇÃO	PRIORIDADE	FOTO
1	FOTO E ESTADO DA TAG	EXTERNO	Foi evidenciado que o equipamento possui TAG de identificação.	NADA CONSTA	-

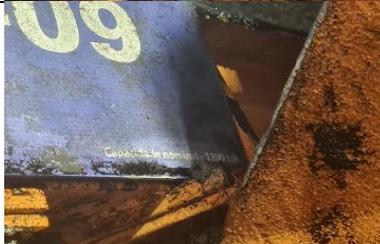
2	CARGA MÁXIMA	EXTERNO	Foi verificado que o equipamento possui identificação de carga máxima de trabalho permitida.	NADA CONSTA	-

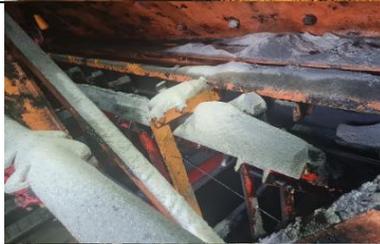
3	CONDIÇÃO DA ESTRUTURA METÁLICA	EXTERNO	Foi verificado que a estrutura metálica da base do equipamento encontra-se com excesso de sujeidade.	Necessário providenciar limpeza periódica no equipamento.	P-3

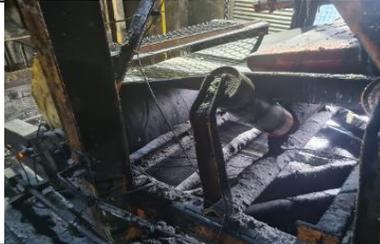
4	ROLO MOVIDO	EXTERNO	Foi evidenciado que o rolo movido encontra-se com excesso de sujeidade.	Necessário realizar a limpeza periódica do rolo movido.	P-3

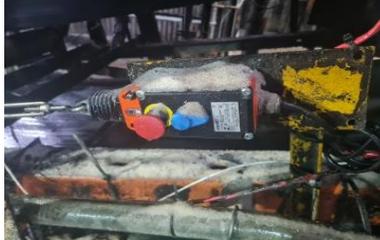
Nº	LOCAL	TIPO	SITUAÇÃO ENCONTRADA	RECOMENDAÇÃO	PRIORIDADE	FOTO
5	DISPOSITIVO DE PARADA DE EMERGÊNCIA	EXTERNO	Foi observado que o dispositivo de parada de emergência encontra-se em bom estado de conservação.	NADA CONSTA	-

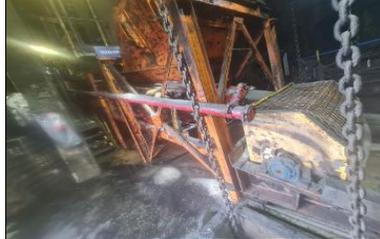
6	PLACA DE IDENTIFICAÇÃO DE SAÍDA	EXTERNO	Foi observado que no ambiente de instalação do equipamento, não há placa de identificação de saída.	Necessário efetuar a instalação da placa de identificação de saída para facilitar a orientação dos usuários.	P-2

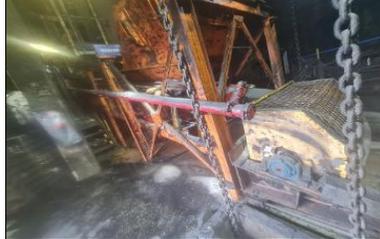
7	ILUMINAÇÃO DE EMERGÊNCIA	EXTERNO	Foi observado que no ambiente de instalação do equipamento, não há luz de emergência.	Necessário instalar luminárias de emergência para garantir a visibilidade em situações de emergência.	P-0

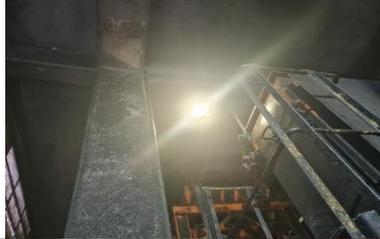
8	ILUMINAÇÃO DO AMBIENTE	EXTERNO	Foi observado que a iluminação está em bom estado de conservação.	NADA CONSTA	-

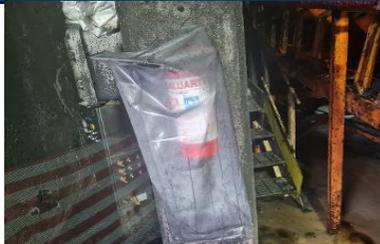
Nº	LOCAL	TIPO	SITUAÇÃO ENCONTRADA	RECOMENDAÇÃO	PRIORIDADE	FOTO
9	SISTEMA DE COMBATE A INCÊNDIO	EXTERNO	Foi evidenciado que o ambiente de instalação do equipamento possui sistema de combate a incêndio.	NADA CONSTA	-

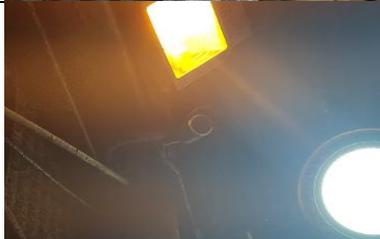
10	MONITORAMENTO ATRAVÉS DE CÂMERAS	EXTERNO	Foi evidenciado que o equipamento possui monitoramento de câmeras.	NADA CONSTA	-

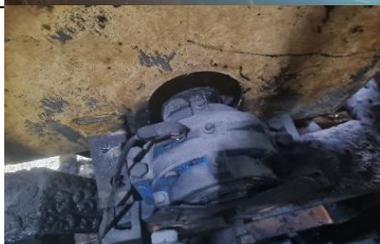
11	MONITORAMENTO ATRAVÉS DE SENSOR DE TEMPERATURA	EXTERNO	Foi evidenciado que o sensor de temperatura encontra-se em bom estado de conservação.	NADA CONSTA	-

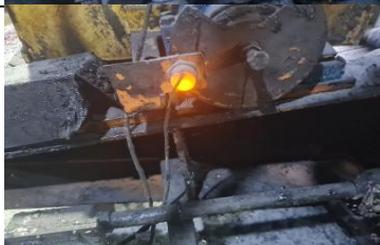
12	SENSOR DE VELOCIDADE	EXTERNO	Foi evidenciado que o sensor de velocidade encontra-se em bom estado de conservação.	NADA CONSTA	-

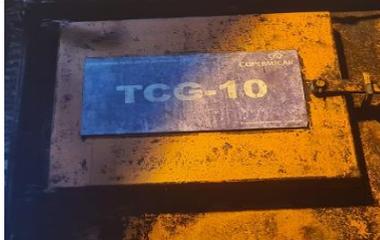
Nº	LOCAL	TIPO	SITUAÇÃO ENCONTRADA	RECOMENDAÇÃO	PRIORIDADE	FOTO
1	FOTO E ESTADO DA TAG	EXTERNO	Foi evidenciado que o equipamento possui TAG de identificação.	NADA CONSTA	-

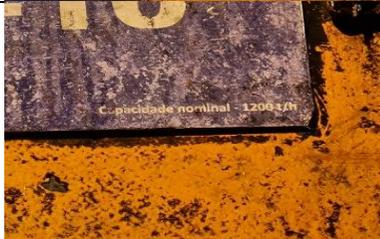
2	CARGA MÁXIMA	EXTERNO	Foi verificado que o equipamento possui identificação de carga máxima de trabalho permitida.	NADA CONSTA	-

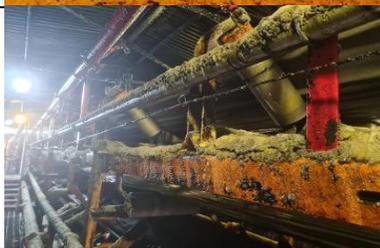
3	CONDIÇÃO DA ESTRUTURA METÁLICA	EXTERNO	Foi verificado que a estrutura metálica da base do equipamento encontra-se com excesso de sujidade.	Necessário providenciar limpeza periódica no equipamento	P-3

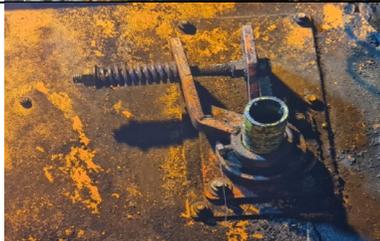
4	RASPADOR	EXTERNO	Foi observado que o raspador está em bom estado de conservação.	NADA CONSTA	-

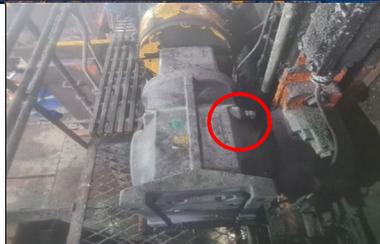
Nº	LOCAL	TIPO	SITUAÇÃO ENCONTRADA	RECOMENDAÇÃO	PRIORIDADE	FOTO
5	PROTEÇÃO	EXTERNO	Foi observado falta de proteção no eixo do motor.	Necessário instalar proteção no eixo do motor.	P-0

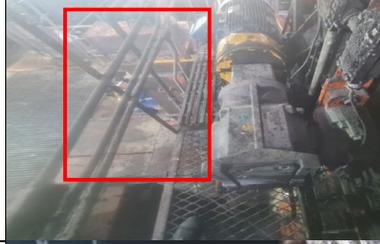
6	PROTEÇÃO	EXTERNO	Foi observado um vão no guarda-corpo do meio de acesso ao equipamento.	Necessário providenciar adequação do vão no guarda-corpo do meio de acesso ao equipamento.	P-0

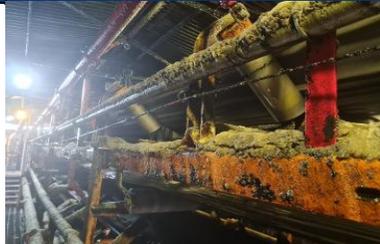
Nº	LOCAL	TIPO	SITUAÇÃO ENCONTRADA	RECOMENDAÇÃO	PRIORIDADE	FOTO
9	ILUMINAÇÃO DE EMERGÊNCIA	EXTERNO	Foi observado que no ambiente de instalação do equipamento, não há luz de emergência.	Necessário instalar luminárias de emergência para garantir a visibilidade em situações de emergência.	P-0

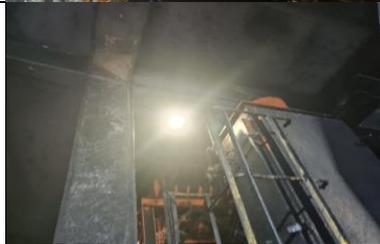
10	ILUMINAÇÃO DO AMBIENTE	EXTERNO	Foi observado que o ambiente possui iluminação ambiente.	NADA CONSTA	-

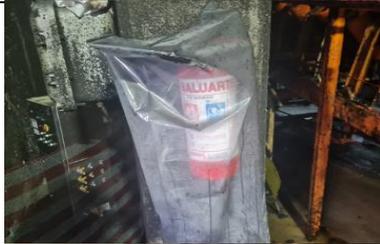
11	SISTEMA DE COMBATE A INCÊNDIO	EXTERNO	Foi evidenciado que o ambiente de instalação do equipamento possui sistema de combate a incêndio.	NADA CONSTA	-

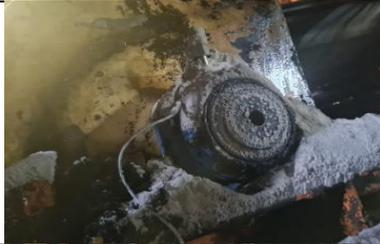
12	MONITORAMENTO ATRAVÉS DE SENSOR DE TEMPERATURA	EXTERNO	Foi evidenciado que o sensor de temperatura está em bom estado de conservação.	NADA CONSTA	-

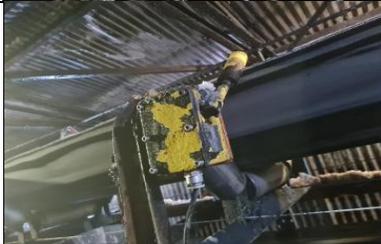
14	SENSOR DE DESALINHAMENTO	EXTERNO	Foi evidenciado que o sensor de desalinhamento está com descascamento de tinta.	Necessário realizar a tratamento e pintura no sensor de desalinhamento.	P-3

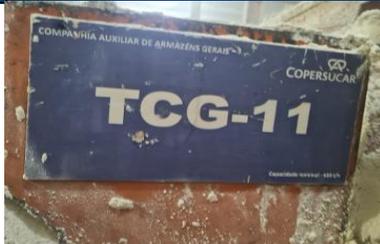
Nº	LOCAL	TIPO	SITUAÇÃO ENCONTRADA	RECOMENDAÇÃO	PRIORIDADE	FOTO
1	FOTO E ESTADO DA TAG	EXTERNO	Foi evidenciado que o equipamento possui TAG de identificação.	NADA CONSTA	-

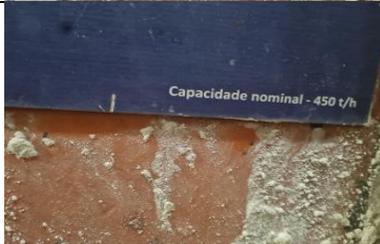
2	CARGA MÁXIMA	EXTERNO	Foi verificado que o equipamento possui identificação de carga máxima de trabalho permitida.	NADA CONSTA	-

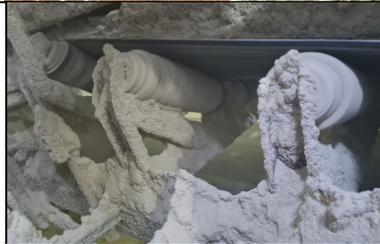
3	CONDIÇÃO DA ESTRUTURA METÁLICA	EXTERNO	Foi verificado que a estrutura metálica encontra-se com excesso de sujidade.	Necessário providenciar limpeza periódica na estrutura metálica.	P-3

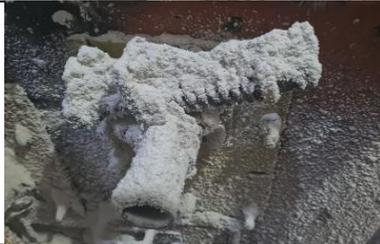
4	RASPADOR	EXTERNO	Foi observado que o raspador encontra-se com excesso de sujidade.	Necessário realizar a limpeza periódica do raspador.	P-3

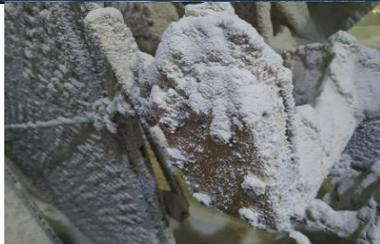
Nº	LOCAL	TIPO	SITUAÇÃO ENCONTRADA	RECOMENDAÇÃO	PRIORIDADE	FOTO
5	DISPOSITIVO DE PARADA DE EMERGÊNCIA	EXTERNO	Foi observado que o dispositivo de parada de emergência encontra-se com excesso de sujeira.	Necessário providenciar limpeza periódica no dispositivo de parada de emergência.	P-3

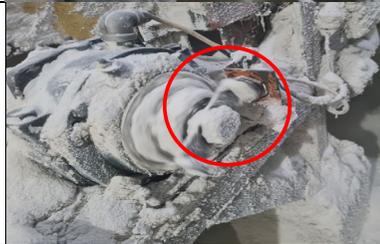
6	PROTEÇÃO	EXTERNO	Foi observado a falta de proteção no eixo do equipamento.	Necessário instalar proteção no eixo do equipamento.	P-0

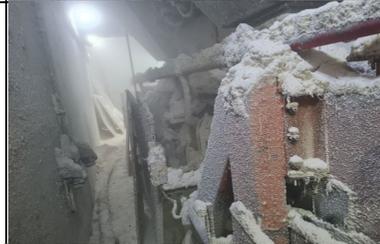
7	PLACA DE IDENTIFICAÇÃO DE SAÍDA	EXTERNO	Foi observado que no ambiente de instalação do equipamento, não há placa de identificação de saída.	Necessário efetuar a instalação da placa de identificação de saída para facilitar a orientação dos usuários.	P-2

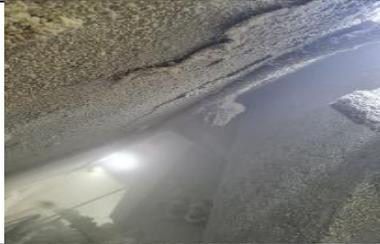
8	ILUMINAÇÃO DE EMERGÊNCIA	EXTERNO	Foi observado que no ambiente de instalação do equipamento, não há luz de emergência.	Necessário instalar luminárias de emergência para garantir a visibilidade em situações de emergência.	P-0

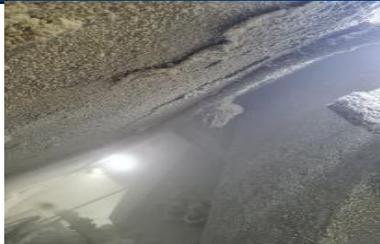
Nº	LOCAL	TIPO	SITUAÇÃO ENCONTRADA	RECOMENDAÇÃO	PRIORIDADE	FOTO
9	ILUMINAÇÃO DO AMBIENTE	EXTERNO	Foi observado que a iluminação ambiente encontra-se em bom estado de conservação.	NADA CONSTA	-

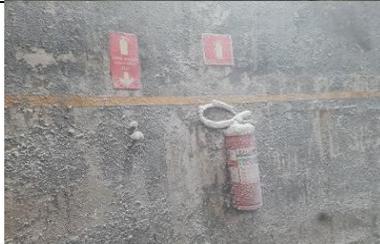
10	SISTEMA DE COMBATE A INCÊNDIO	EXTERNO	Foi evidenciado que o ambiente de instalação do equipamento possui extintores de combate a incêndio.	NADA CONSTA	-

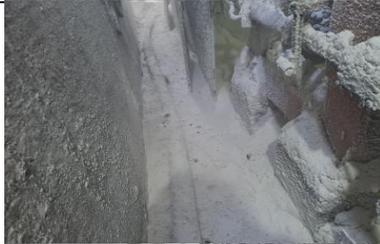
11	ORGANIZAÇÃO DO AMBIENTE	EXTERNO	Foi evidenciado que o ambiente não se encontra organizado.	Necessário providenciar organização no ambiente.	P-3

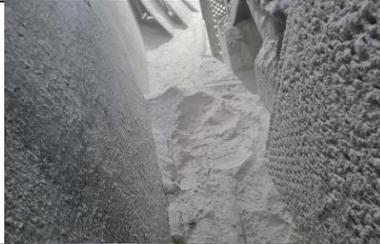
12	LIMPEZA	EXTERNO	Foi evidenciado que o ambiente não se encontra limpo.	Necessário providenciar organização no ambiente.	P-3

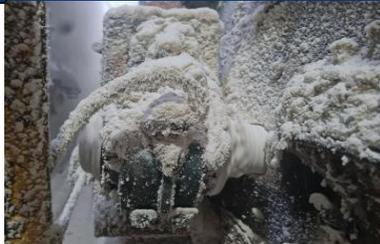
Nº	LOCAL	TIPO	SITUAÇÃO ENCONTRADA	RECOMENDAÇÃO	PRIORIDADE	FOTO
13	MONITORAMENTO ATRAVÉS DE SENSOR DE TEMPERATURA	EXTERNO	Foi evidenciado que o sensor de temperatura está com excesso de sujeira.	Necessário realizar a limpeza periódica do sensor de temperatura.	P-3

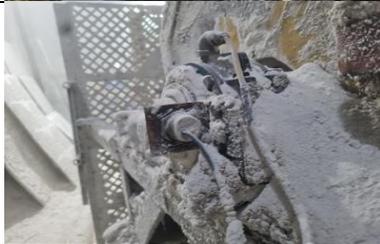
14	SENSOR DE VELOCIDADE	EXTERNO	Foi evidenciado que o sensor de velocidade está em bom estado de conservação.	NADA CONSTA	-

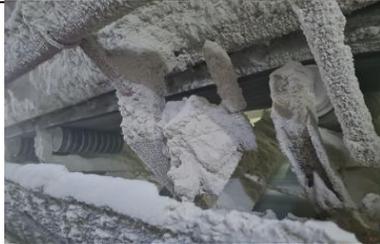
15	SENSOR DE DESALINHAMENTO	EXTERNO	Foi evidenciado que o equipamento possui o sensor de desalinhamento com excesso de sujeira.	Necessário realizar a limpeza do sensor do sensor de desalinhamento.	P-3

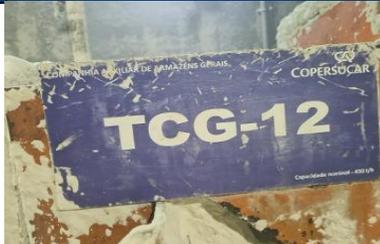
Nº	LOCAL	TIPO	SITUAÇÃO ENCONTRADA	RECOMENDAÇÃO	PRIORIDADE	FOTO
1	FOTO E ESTADO DA TAG	EXTERNO	Foi evidenciado que o equipamento possui TAG de identificação.	NADA CONSTA	-

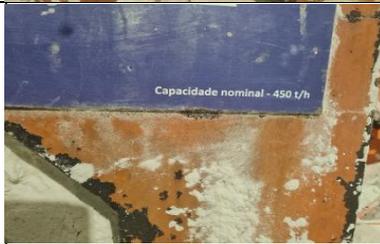
2	CARGA MÁXIMA	EXTERNO	Foi verificado que o equipamento possui identificação de carga máxima de trabalho permitida.	NADA CONSTA	-

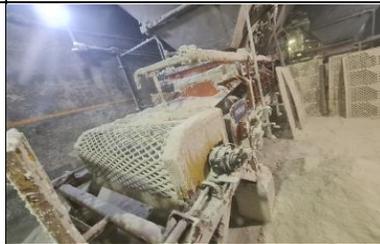
3	CONDIÇÃO DA ESTRUTURA METÁLICA	EXTERNO	Foi verificado que a estrutura metálica encontra-se com excesso de sujeira.	Necessário providenciar limpeza periódica na estrutura do equipamento.	P-3

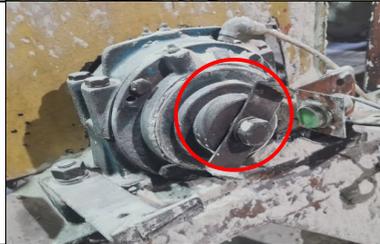
4	PROTEÇÃO	EXTERNO	Foi observado a falta de proteção no eixo do equipamento.	Necessário instalar proteção no eixo do equipamento.	P-0

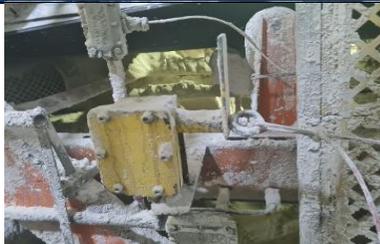
Nº	LOCAL	TIPO	SITUAÇÃO ENCONTRADA	RECOMENDAÇÃO	PRIORIDADE	FOTO
5	DISPOSITIVO DE PARADA DE EMERGÊNCIA	EXTERNO	Foi observado que o dispositivo de parada de emergência possui sistema de segurança através de dispositivo de emergência porém encontra-se com excesso de sujeira.	Necessário providenciar limpeza no dispositivo.	P-3

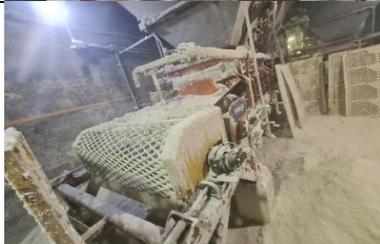
6	PLACA DE IDENTIFICAÇÃO DE SAÍDA	EXTERNO	Foi observado que no ambiente de instalação do equipamento, não há placa de identificação de saída.	Necessário efetuar a instalação da placa de identificação de saída para facilitar a orientação dos usuários.	P-2

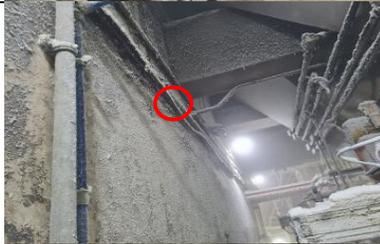
7	ILUMINAÇÃO DE EMERGÊNCIA	EXTERNO	Foi observado que a iluminação de emergência encontra-se em bom estado de conservação.	NADA CONSTA	-

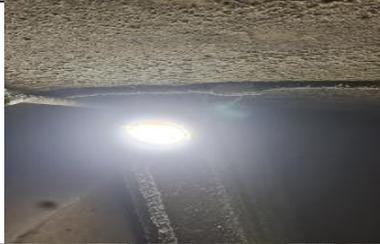
8	ILUMINAÇÃO DO AMBIENTE	EXTERNO	Ambiente de instalação do equipamento encontra-se com boa iluminação.	Necessário providenciar limpeza na iluminação do ambiente.	P-3

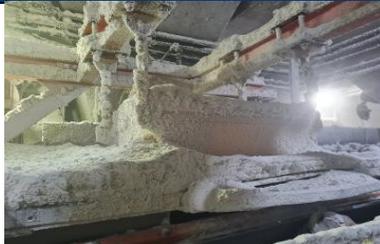
Nº	LOCAL	TIPO	SITUAÇÃO ENCONTRADA	RECOMENDAÇÃO	PRIORIDADE	FOTO
9	SEPARADOR MAGNÉTICO	EXTERNO	Foi evidenciado que o ambiente de instalação do equipamento possui separador magnético.	Necessário providenciar limpeza no separador magnético.	P-3

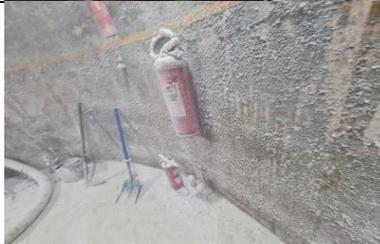
10	SISTEMA DE COMBATE A INCÊNDIO	EXTERNO	Foi evidenciado que o ambiente de instalação do equipamento possui extintores de combate a incêndio.	NADA CONSTA	-

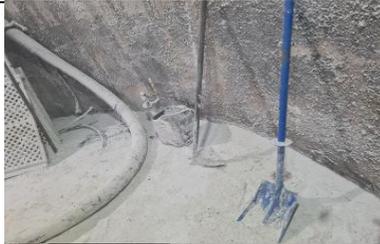
11	ORGANIZAÇÃO DO AMBIENTE	EXTERNO	Foi evidenciado que o ambiente não se encontra organizado.	Necessário providenciar organização no ambiente.	P-3

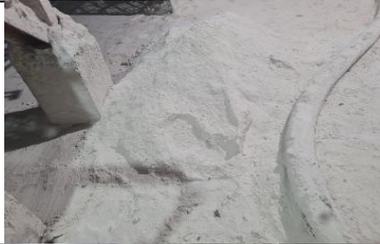
12	LIMPEZA	EXTERNO	Foi evidenciado que o ambiente não se encontra limpo.	Necessário providenciar limpeza no ambiente.	P-3

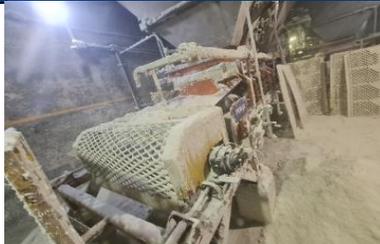
Nº	LOCAL	TIPO	SITUAÇÃO ENCONTRADA	RECOMENDAÇÃO	PRIORIDADE	FOTO
13	BUZINA DE ADVERTÊNCIA	EXTERNO	Foi verificado que o equipamento não possui sinal de advertência sonora.	Necessário a instalação de advertência sonora para a sinalização de eventos.	P-1

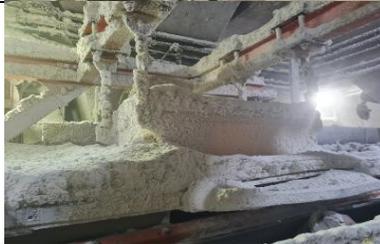
14	CONDIÇÃO DA PINTURA	EXTERNO	Foi verificado que a pintura do equipamento encontra-se conforme.	NADA CONSTA	-

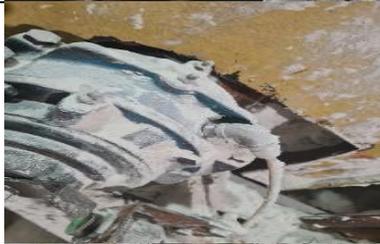
15	MONITORAMENTO ATRAVÉS DE SENSOR DE TEMPERATURA	EXTERNO	Foi evidenciado que o equipamento possui o sensor de temperatura com excesso de sujeira.	Necessário realizar a limpeza do sensor.	P-3

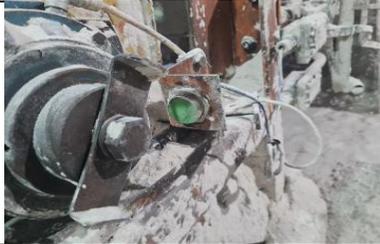
16	SENSOR DE VELOCIDADE	EXTERNO	Foi evidenciado que o equipamento possui o sensor de velocidade com excesso de sujeira.	Necessário realizar a limpeza do sensor.	P-3

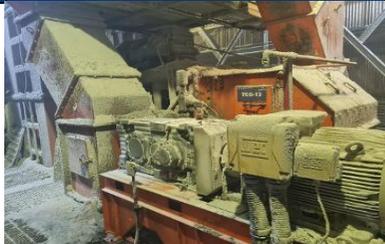
Nº	LOCAL	TIPO	SITUAÇÃO ENCONTRADA	RECOMENDAÇÃO	PRIORIDADE	FOTO
1	FOTO GERAL	EXTERNO	Foi evidenciado que o equipamento encontra-se com excesso de sujeidade na parte inferior.	Necessário providenciar limpeza periódica no equipamento	P-3

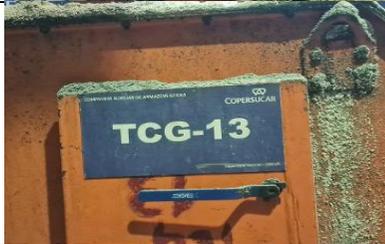
2	FOTO E ESTADO DA TAG	EXTERNO	Foi evidenciado que o equipamento possui TAG de identificação.	NADA CONSTA	-

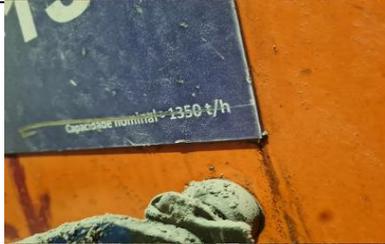
3	CARGA MÁXIMA	EXTERNO	Foi verificado que o equipamento possui identificação de carga máxima de trabalho permitida.	NADA CONSTA	-

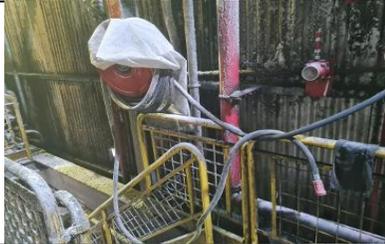
4	CONDIÇÃO DA ESTRUTURA METÁLICA	EXTERNO	Foi verificado que a estrutura metálica da base dos roletes encontra-se em boas condições.	Necessário providenciar limpeza na estrutura do equipamento.	P-3

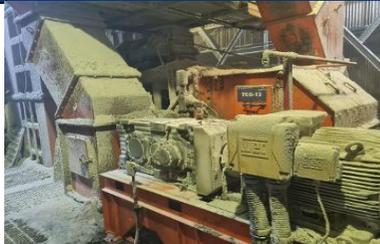
Nº	LOCAL	TIPO	SITUAÇÃO ENCONTRADA	RECOMENDAÇÃO	PRIORIDADE	FOTO
5	CONDIÇÃO DA PINTURA	EXTERNO	Foi verificado que a pintura do equipamento encontra-se conforme.	NADA CONSTA	-

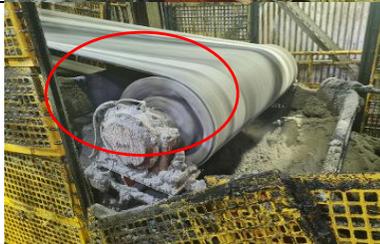
6	PROTEÇÃO NR-12 (ROLO MOVIDO)	EXTERNO	Foi evidenciado que o rolo movido não possui a proteção adequada.	Necessário adequar proteção conforme NR-12.	P-0

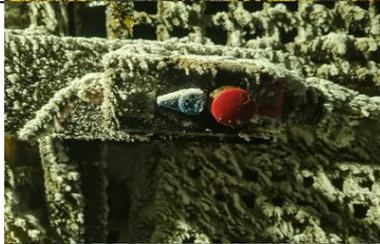
7	DISPOSITIVO DE PARADA DE EMERGÊNCIA	EXTERNO	O elevador de canecas possui sistema de segurança através de dispositivo de emergência encontra-se com excesso de sujeira.	Necessário providenciar limpeza periódica no dispositivo de emergência.	P-3

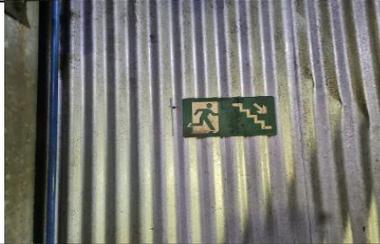
8	PLACA DE IDENTIFICAÇÃO DE SAÍDA	EXTERNO	O elevador de canecas possui placa de identificação de saída encontra-se com excesso de sujeira.	Necessário providenciar limpeza periódica no dispositivo de identificação.	P-3

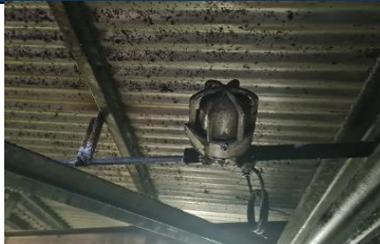
Nº	LOCAL	TIPO	SITUAÇÃO ENCONTRADA	RECOMENDAÇÃO	PRIORIDADE	FOTO
9	ILUMINAÇÃO DE EMERGÊNCIA	EXTERNO	Ambiente de instalação da iluminação de emergência encontra-se com excesso de sujeidade.	Necessário providenciar limpeza periódica na iluminação.	P-3

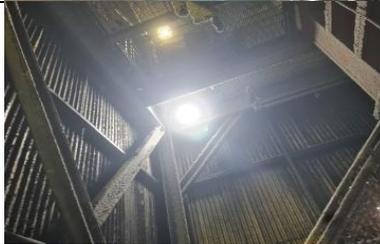
10	ILUMINAÇÃO DO AMBIENTE	EXTERNO	Ambiente de instalação do equipamento encontra-se com excesso de sujeidade.	Necessário providenciar limpeza periódica na iluminação do ambiente.	P-3

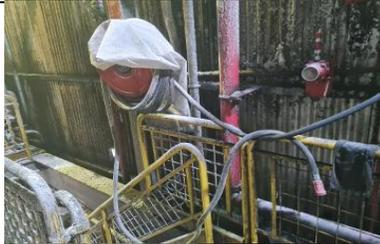
11	SISTEMA DE COMBATE A INCÊNDIO	EXTERNO	Foi evidenciado que o ambiente de instalação do equipamento possui sistema de combate a incêndio.	NADA CONSTA	-

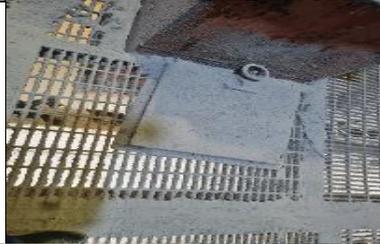
12	ORGANIZAÇÃO DO AMBIENTE	EXTERNO	Foi evidenciado que o ambiente não se encontra organizado.	Necessário providenciar organização no ambiente.	P-3

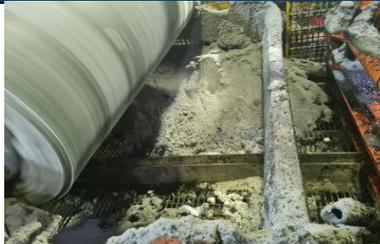
Nº	LOCAL	TIPO	SITUAÇÃO ENCONTRADA	RECOMENDAÇÃO	PRIORIDADE	FOTO
13	LIMPEZA	EXTERNO	Foi evidenciado que o ambiente não se encontra limpo.	Necessário providenciar limpeza no ambiente.	P-3

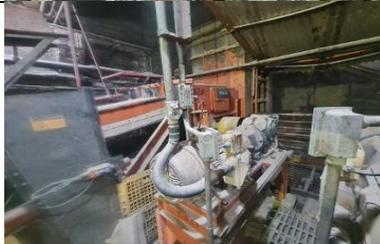
14	BUZINA DE ADVERTÊNCIA	EXTERNO	Foi verificado que o equipamento não possui sinal de advertência sonora.	Necessário a instalação de advertência sonora para a sinalização de eventos.	P-1

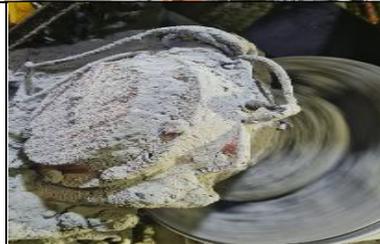
15	MONITORAMENTO ATRAVÉS DE SENSOR DE TEMPERATURA	EXTERNO	Foi evidenciado que o equipamento possui o sensor de temperatura com excesso de sujidade.	Necessário realizar a limpeza do sensor.	P-3

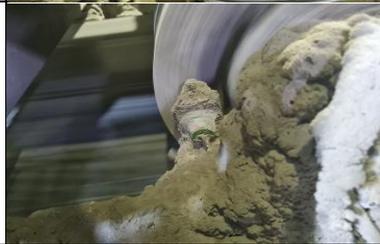
16	SENSOR DE VELOCIDADE	EXTERNO	Foi evidenciado que o equipamento possui o sensor de velocidade com excesso de sujidade.	Necessário realizar a limpeza do sensor.	P-3

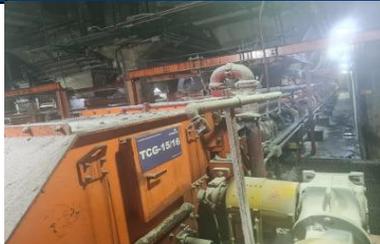
Nº	LOCAL	TIPO	SITUAÇÃO ENCONTRADA	RECOMENDAÇÃO	PRIORIDADE	FOTO
1	FOTO GERAL	EXTERNO	Foi evidenciado que o equipamento encontra-se com excesso de sujeira.	Necessário providenciar limpeza periódica no equipamento	P-3

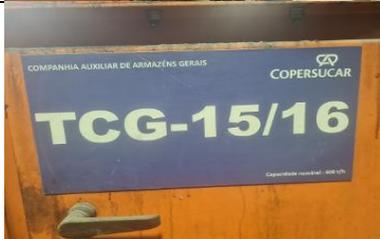
2	FOTO E ESTADO DA TAG	EXTERNO	Foi evidenciado que o equipamento possui TAG de identificação.	NADA CONSTA	-

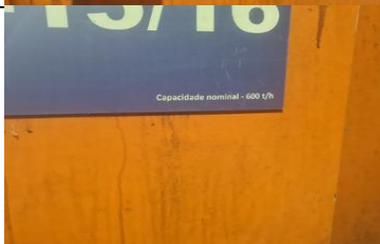
3	CARGA MÁXIMA	EXTERNO	Foi verificado que o equipamento possui identificação de carga máxima de trabalho permitida.	NADA CONSTA	-

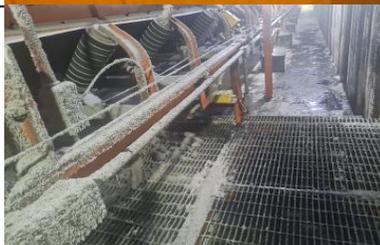
4	CONDIÇÃO DA ESTRUTURA METÁLICA	EXTERNO	Foi verificado que a estrutura metálica da base dos roletes encontra-se em boas condições.	Necessário providenciar limpeza na estrutura do equipamento.	P-3

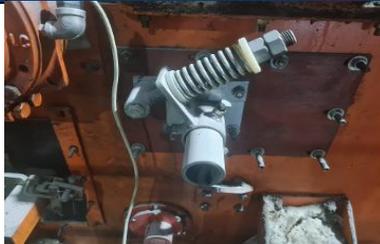
Nº	LOCAL	TIPO	SITUAÇÃO ENCONTRADA	RECOMENDAÇÃO	PRIORIDADE	FOTO
5	RASPADOR	EXTERNO	Foi evidenciado que o raspador encontra-se em bom estado de conservação.	NADA CONSTA	-

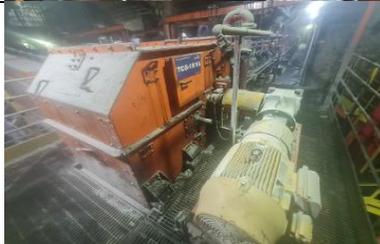
6	ROLO MOTRIZ	EXTERNO	Foi evidenciado que o rolo motriz encontra-se com excesso de sujidade.	Necessário realizar a limpeza do rolo motriz.	P-3

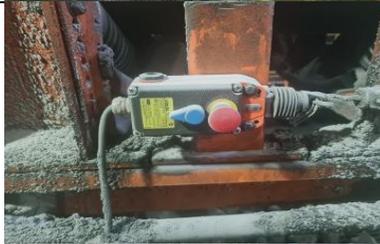
7	DISPOSITIVO DE PARADA DE EMERGÊNCIA	EXTERNO	Foi observado que o dispositivo de parada de emergência está em bom estado de conservação	NADA CONSTA	-

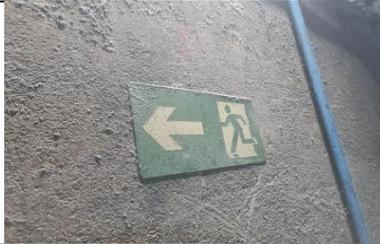
8	PLACA DE IDENTIFICAÇÃO DE SAÍDA	EXTERNO	Foi observado que o equipamento possui placa de identificação de saída .	NADA CONSTA	-

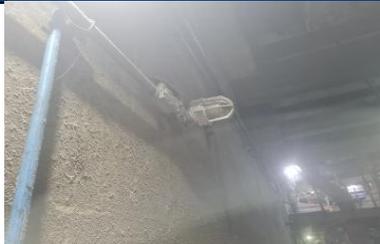
Nº	LOCAL	TIPO	SITUAÇÃO ENCONTRADA	RECOMENDAÇÃO	PRIORIDADE	FOTO
9	ILUMINAÇÃO DE EMERGÊNCIA	EXTERNO	Foi evidenciado que a iluminação de emergência encontra-se em bom estado de conservação.	NADA CONSTA	-

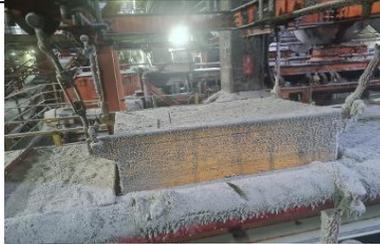
11	SEPARADOR MAGNÉTICO	EXTERNO	Foi evidenciado que o equipamento possui separador magnético.	NADA CONSTA	-

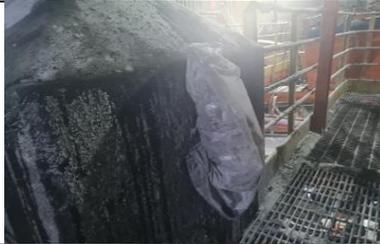
12	SISTEMA DE COMBATE A INCÊNDIO	EXTERNO	Foi evidenciado que o ambiente de instalação do equipamento possui extintores de combate a incêndio.	NADA CONSTA	-

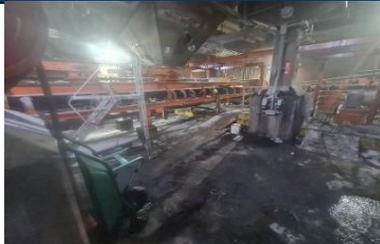
Nº	LOCAL	TIPO	SITUAÇÃO ENCONTRADA	RECOMENDAÇÃO	PRIORIDADE	FOTO
13	ORGANIZAÇÃO DO AMBIENTE	EXTERNO	Foi evidenciado que o ambiente não se encontra organizado.	Necessário providenciar organização no ambiente.	P-3

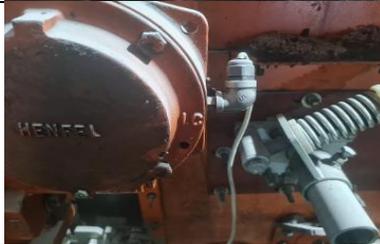
14	MONITORAMENTO ATRAVÉS DE SENSOR DE TEMPERATURA	EXTERNO	Foi observado que o sensor de temperatura está em bom estado de conservação.	NADA CONSTA	-

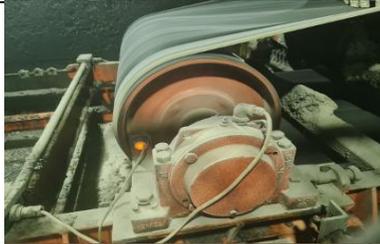
15	SENSOR DE VELOCIDADE	EXTERNO	Foi evidenciado que o sensor de velocidade está em bom estado de conservação.	NADA CONSTA	-

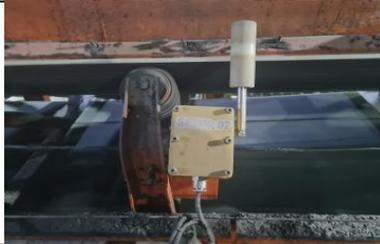
16	SENSOR DE DESALINHAMENTO	EXTERNO	Foi evidenciado que o sensor de desalinhamento está em bom estado de conservação.	NADA CONSTA	-

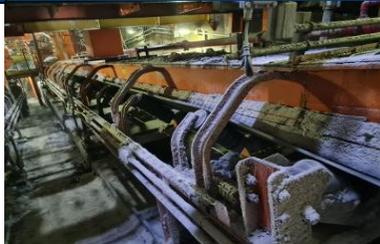
Nº	LOCAL	TIPO	SITUAÇÃO ENCONTRADA	RECOMENDAÇÃO	PRIORIDADE	FOTO
1	FOTO GERAL	EXTERNO	Foi evidenciado que o equipamento encontra-se com excesso de sujeira.	Necessário providenciar limpeza periódica no equipamento	P-3

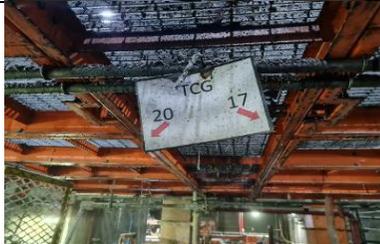
2	FOTO E ESTADO DA TAG	EXTERNO	Foi evidenciado que o equipamento possui TAG de identificação.	NADA CONSTA	-

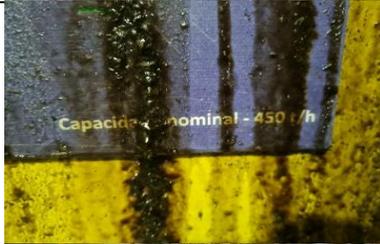
3	CARGA MÁXIMA	EXTERNO	Foi verificado que o equipamento possui identificação de carga máxima de trabalho permitida.	NADA CONSTA	-

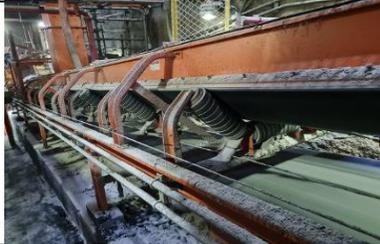
4	CONDIÇÃO DA ESTRUTURA METÁLICA	EXTERNO	Foi verificado que a estrutura metálica da base dos roletes encontra-se em boas condições.	Necessário providenciar limpeza na estrutura do equipamento.	P-3

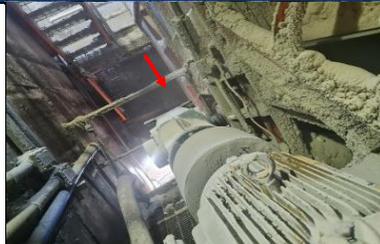
Nº	LOCAL	TIPO	SITUAÇÃO ENCONTRADA	RECOMENDAÇÃO	PRIORIDADE	FOTO
5	PROTEÇÃO NR-12 (EIXO DO MOTOR)	EXTERNO	Foi evidenciado que o eixo do motor não possui a proteção adequada.	Necessário readequar proteção do eixo conforme NR-12.	P-0

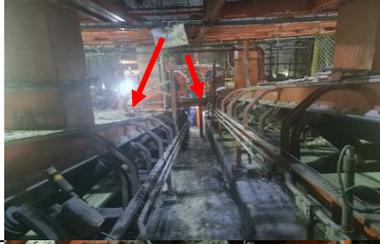
6	PROTEÇÃO NR-12 (ROLETE DE CARGA)	EXTERNO	Foi evidenciado que o rolete de carga não possui a proteção adequada.	Necessário readequar proteção do rolete conforme NR-12.	P-0

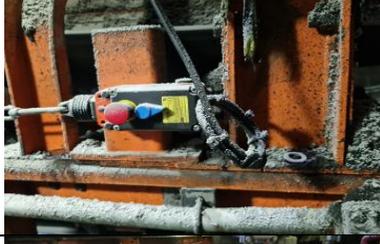
7	DISPOSITIVO DE PARADA DE EMERGÊNCIA	EXTERNO	Foi observado que o dispositivo de parada de emergência está em bom estado de conservação.	NADA CONSTA	-

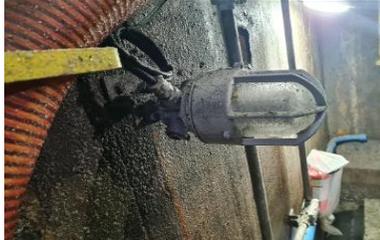
Nº	LOCAL	TIPO	SITUAÇÃO ENCONTRADA	RECOMENDAÇÃO	PRIORIDADE	FOTO
9	ILUMINAÇÃO DE EMERGÊNCIA	EXTERNO	Foi evidenciado que a iluminação de emergência está em bom estado de conservação.	NADA CONSTA	-

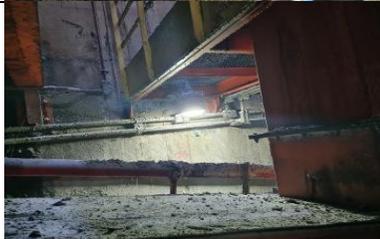
10	ILUMINAÇÃO DO AMBIENTE	EXTERNO	Ambiente de instalação do equipamento encontra-se com boa iluminação.	Necessário providenciar limpeza na iluminação do ambiente.	P-3

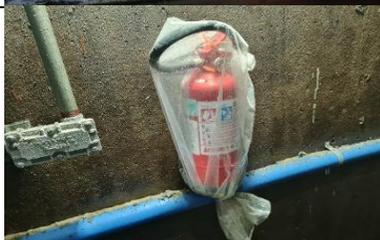
11	SISTEMA DE COMBATE A INCÊNDIO	EXTERNO	Foi evidenciado que o ambiente de instalação do equipamento possui extintores de combate a incêndio.	NADA CONSTA	-

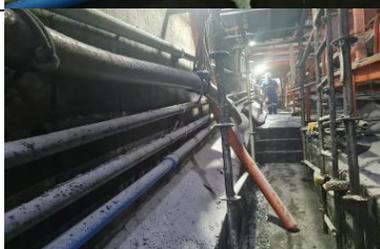
12	ORGANIZAÇÃO DO AMBIENTE	EXTERNO	Foi evidenciado que o ambiente não se encontra organizado.	Necessário providenciar organização no ambiente.	P-3

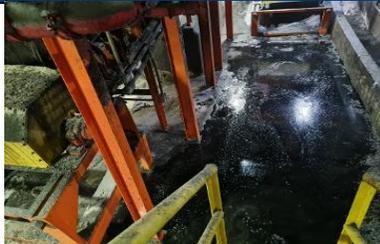
Nº	LOCAL	TIPO	SITUAÇÃO ENCONTRADA	RECOMENDAÇÃO	PRIORIDADE	FOTO
13	LIMPEZA	EXTERNO	Foi evidenciado que o ambiente não se encontra limpo.	Necessário providenciar limpeza no ambiente.	P-3

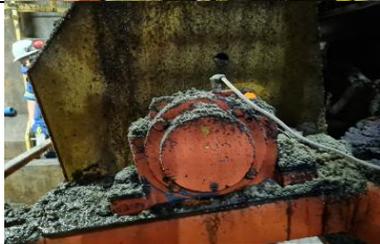
14	MONITORAMENTO ATRAVÉS DE SENSOR DE TEMPERATURA	EXTERNO	Foi evidenciado que o sensor de temperatura está em bom estado de conservação	NADA CONSTA	-

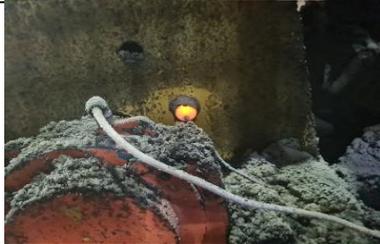
15	SENSOR DE VELOCIDADE	EXTERNO	Foi evidenciado que o equipamento está em bom estado de conservação.	NADA CONSTA	-

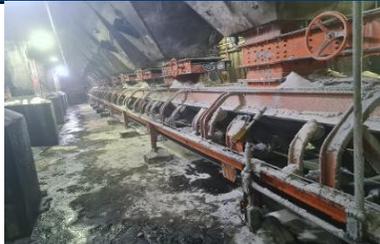
Nº	LOCAL	TIPO	SITUAÇÃO ENCONTRADA	RECOMENDAÇÃO	PRIORIDADE	FOTO
1	FOTO GERAL	EXTERNO	Foi evidenciado que o equipamento encontra-se com excesso de sujeira.	Necessário providenciar limpeza periódica no equipamento	P-3

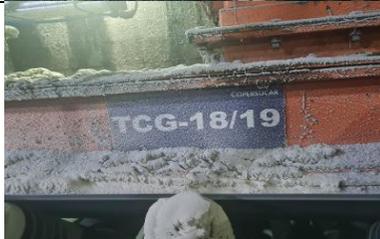
2	FOTO E ESTADO DA TAG	EXTERNO	Foi evidenciado que o equipamento possui TAG de identificação.	NADA CONSTA	-

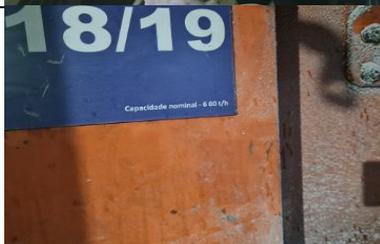
3	CARGA MÁXIMA	EXTERNO	Foi verificado que o equipamento possui identificação de carga máxima de trabalho permitida.	NADA CONSTA	-

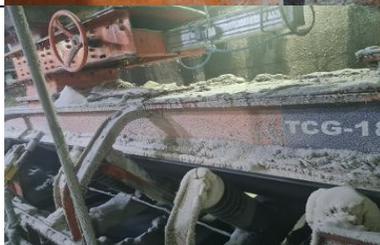
4	CONDIÇÃO DA ESTRUTURA METÁLICA	EXTERNO	Foi verificado que a estrutura metálica da base dos roletes encontra-se em boas condições.	Necessário providenciar limpeza na estrutura do equipamento.	P-3

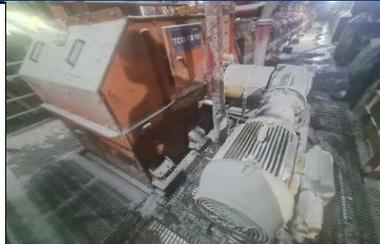
Nº	LOCAL	TIPO	SITUAÇÃO ENCONTRADA	RECOMENDAÇÃO	PRIORIDADE	FOTO
5	ROLO MOTRIZ	EXTERNO	Foi verificado que o rolo motriz encontra-se com excesso de sujeira.	Necessário providenciar limpeza periódica no equipamento.	P-3

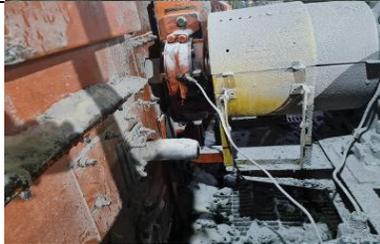
6	PROTEÇÃO NR-12 (EIXO DO MOTOR)	EXTERNO	Foi evidenciado que o eixo do motor não possui a proteção adequada.	Necessário readequar proteção do eixo conforme NR-12.	P-0

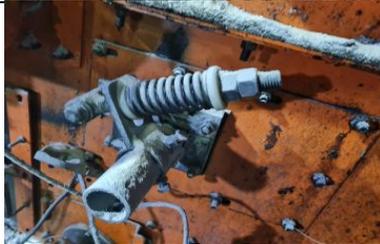
7	RASPADOR	EXTERNO	Foi observado que o raspador está em bom estado de conservação.	NADA CONSTA	-

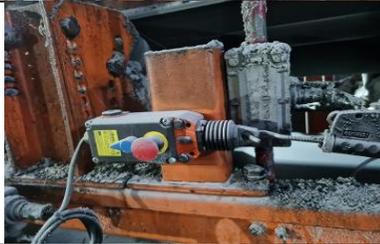
8	DISPOSITIVO DE PARADA DE EMERGÊNCIA	EXTERNO	O equipamento possui sistema de segurança através de dispositivo de emergência porém encontra-se com excesso de sujeira.	Necessário providenciar limpeza no dispositivo.	P-3

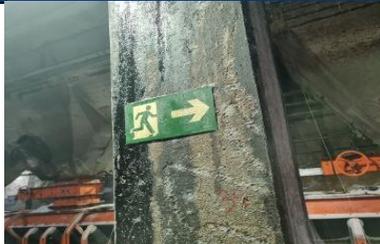
Nº	LOCAL	TIPO	SITUAÇÃO ENCONTRADA	RECOMENDAÇÃO	PRIORIDADE	FOTO
9	PLACA DE IDENTIFICAÇÃO DE SAÍDA	EXTERNO	Foi observado que o equipamento possui placa de identificação de saída.	NADA CONSTA	-

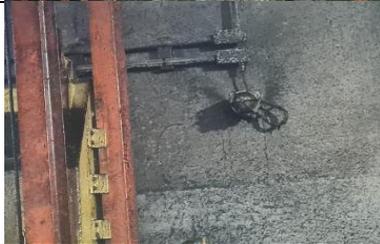
10	ILUMINAÇÃO DE EMERGÊNCIA	EXTERNO	Ambiente de instalação do equipamento encontra-se com iluminação de emergência.	Necessário providenciar limpeza na iluminação de emergência.	P-3

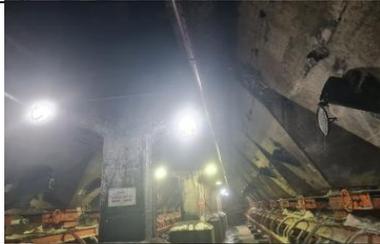
11	ILUMINAÇÃO DO AMBIENTE	EXTERNO	Ambiente de instalação do equipamento encontra-se com boa iluminação.	Necessário providenciar limpeza na iluminação do ambiente.	P-3

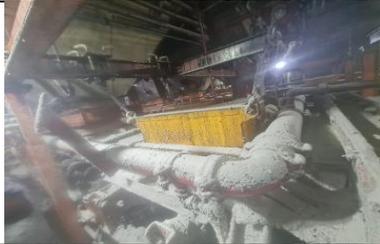
12	SEPARADOR MAGNÉTICO	EXTERNO	Foi evidenciado que o ambiente de instalação do equipamento possui separador magnético.	NADA CONSTA	-

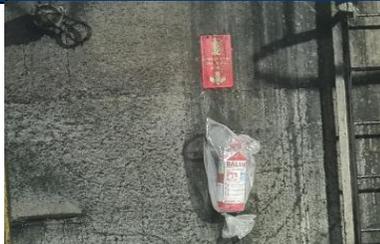
Nº	LOCAL	TIPO	SITUAÇÃO ENCONTRADA	RECOMENDAÇÃO	PRIORIDADE	FOTO
13	SISTEMA DE COMBATE A INCÊNDIO	EXTERNO	Foi evidenciado que o ambiente de instalação do equipamento possui extintores de combate a incêndio.	NADA CONSTA	-
