COPERSUCAR	COPERSUCAR - SANTOS / SP	
NR 11 - TRANSPORTE, MOVIMENTAÇÃO, ARMAZENAGEM E MANUSEIO DE MATERIAIS	Relatório	NR-11	Página
	Obra	2490	Revisão

INSPEÇÃO NR-11

NR-11 - CORREIAS TRANSPORTADORAS

Contratante : Copersucar Santos / SP
Responsável/Representante : Sr. Harrisson Henrique de Souza
Relatório : NR-11
Obra : 2490
Equipamento : CORREIAS TRANSPORTADORAS
Data do Relatório : 17/10/2024
Data do Início da Inspeção : 02/10/2024
Data do Término da Inspeção : 30/10/2024
Tipo de Inspeção : Relatório de Inspeção NR-11
Equipe Técnica Envolvida : Ass. Técnico: Guilherme M. Jannuzzi
Ass. Técnico: Fernando Wisniewski
Engenheiro: Carlos H. de Moraes

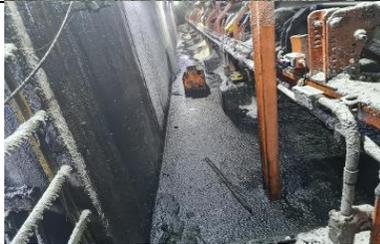
14	ORGANIZAÇÃO DO AMBIENTE	EXTERNO	Foi evidenciado que o ambiente não se encontra organizado.	Necessário providenciar organização no ambiente.	P-3

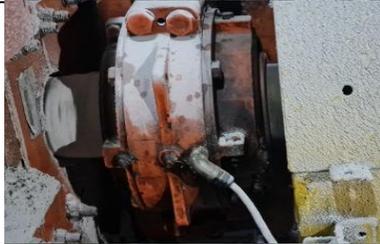
15	MONITORAMENTO ATRAVÉS DE SENSOR DE TEMPERATURA	EXTERNO	Foi evidenciado que o equipamento possui o sensor de temperatura com excesso de sujeira.	Necessário realizar a limpeza do sensor.	P-3

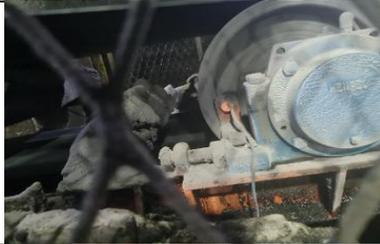
16	SENSOR DE VELOCIDADE	EXTERNO	Foi evidenciado que o equipamento possui o sensor de velocidade com excesso de sujeira.	Necessário realizar a limpeza do sensor.	P-3

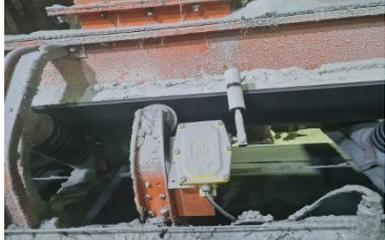
Nº	LOCAL	TIPO	SITUAÇÃO ENCONTRADA	RECOMENDAÇÃO	PRIORIDADE	FOTO
17	SENSOR DE DESALINHAMENTO	EXTERNO	Foi evidenciado que o equipamento possui o sensor de desalinhamento com excesso de sujeira.	Necessário realizar a limpeza do sensor.	P-3

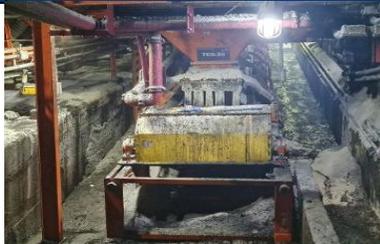
Nº	LOCAL	TIPO	SITUAÇÃO ENCONTRADA	RECOMENDAÇÃO	PRIORIDADE	FOTO
1	FOTO GERAL	EXTERNO	Foi evidenciado que o equipamento encontra-se com excesso de sujeira.	Necessário providenciar limpeza periódica no equipamento	P-3

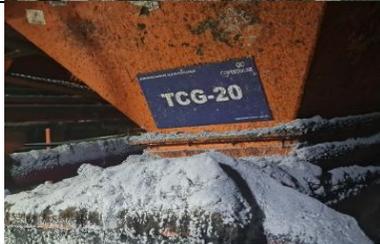
2	FOTO E ESTADO DA TAG	EXTERNO	Foi evidenciado que o equipamento possui TAG de identificação.	NADA CONSTA	-

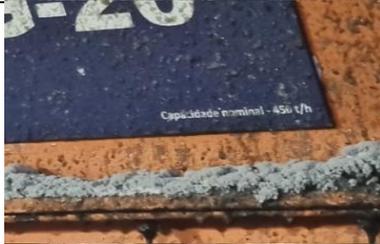
3	CARGA MÁXIMA	EXTERNO	Foi verificado que o equipamento possui identificação de carga máxima de trabalho permitida.	NADA CONSTA	-

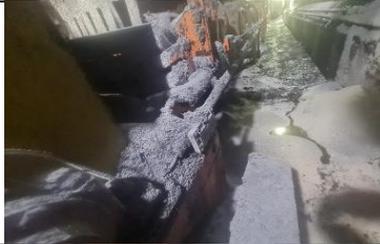
4	CONDIÇÃO DA ESTRUTURA METÁLICA	EXTERNO	Foi verificado que a estrutura metálica da base dos roletes encontra-se em boas condições.	Necessário providenciar limpeza na estrutura do equipamento.	P-3

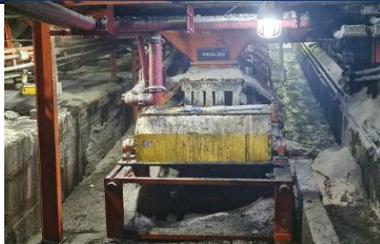
Nº	LOCAL	TIPO	SITUAÇÃO ENCONTRADA	RECOMENDAÇÃO	PRIORIDADE	FOTO
5	CONDIÇÃO DA PINTURA	EXTERNO	Foi verificado que a pintura do equipamento encontra-se conforme.	NADA CONSTA	-

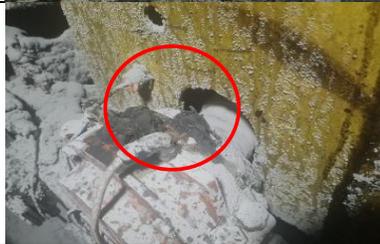
6	PROTEÇÃO NR-12 (EIXO DO MOTOR)	EXTERNO	Foi evidenciado que o eixo do motor não possui a proteção adequada.	Necessário readequar proteção do eixo conforme NR-12.	P-0

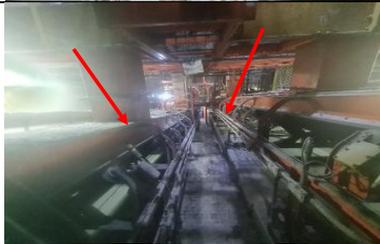
7	PROTEÇÃO NR-12 (ROLETE DE CARGA)	EXTERNO	Foi evidenciado que o rolete de carga não possui a proteção adequada.	Necessário readequar proteção do rolete conforme NR-12.	P-0

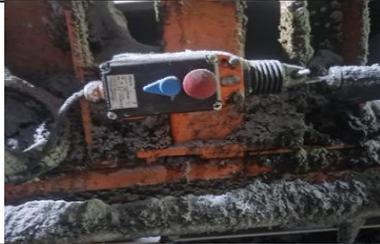
8	DISPOSITIVO DE PARADA DE EMERGÊNCIA	EXTERNO	O equipamento possui sistema de segurança através de dispositivo de emergência porém encontra-se com excesso de sujeira.	Necessário providenciar limpeza no dispositivo.	P-3

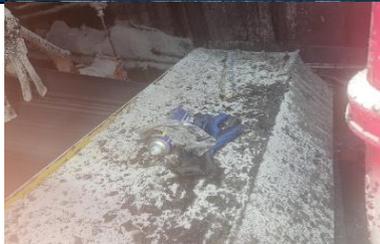
Nº	LOCAL	TIPO	SITUAÇÃO ENCONTRADA	RECOMENDAÇÃO	PRIORIDADE	FOTO
13	ORGANIZAÇÃO DO AMBIENTE	EXTERNO	Foi evidenciado que o ambiente não se encontra organizado.	Necessário providenciar organização no ambiente.	P-3

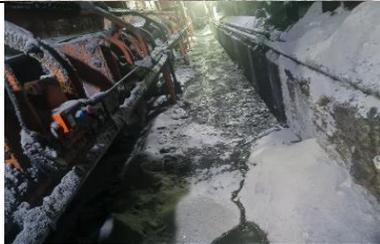
14	LIMPEZA	EXTERNO	Foi evidenciado que o ambiente não se encontra limpo.	Necessário providenciar limpeza no ambiente.	P-3

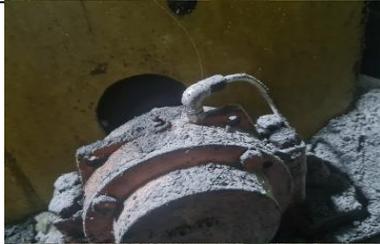
15	MONITORAMENTO ATRAVÉS DE SENSOR DE TEMPERATURA	EXTERNO	Foi evidenciado que o equipamento possui o sensor de temperatura com excesso de sujeira.	Necessário realizar a limpeza do sensor.	P-3

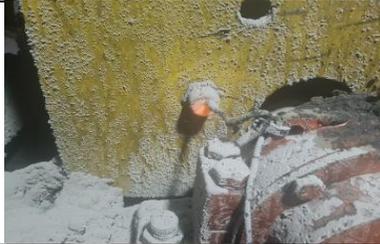
16	SENSOR DE VELOCIDADE	EXTERNO	Foi evidenciado que o equipamento possui o sensor de velocidade com excesso de sujeira.	Necessário realizar a limpeza do sensor.	P-3

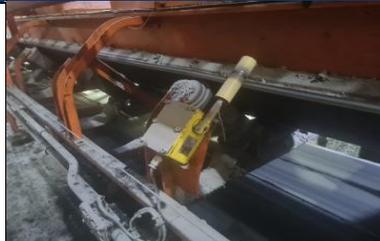
Nº	LOCAL	TIPO	SITUAÇÃO ENCONTRADA	RECOMENDAÇÃO	PRIORIDADE	FOTO
17	SENSOR DE DESALINHAMENTO	EXTERNO	Foi evidenciado que o equipamento possui o sensor de desalinhamento com excesso de sujeira.	Necessário realizar a limpeza do sensor.	P-3

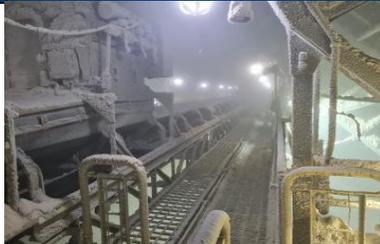
Nº	LOCAL	TIPO	SITUAÇÃO ENCONTRADA	RECOMENDAÇÃO	PRIORIDADE	FOTO
1	FOTO GERAL	EXTERNO	Foi evidenciado que o equipamento encontra-se com excesso de sujeira.	Necessário providenciar limpeza periódica no equipamento	P-3

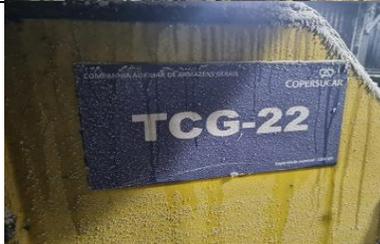
2	FOTO E ESTADO DA TAG	EXTERNO	Foi evidenciado que o equipamento possui TAG de identificação.	NADA CONSTA	-

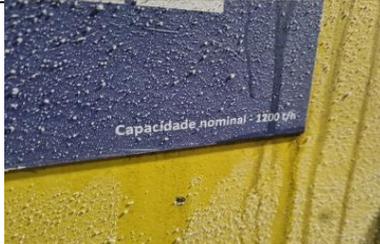
3	CARGA MÁXIMA	EXTERNO	Foi verificado que o equipamento possui identificação de carga máxima de trabalho permitida.	NADA CONSTA	-

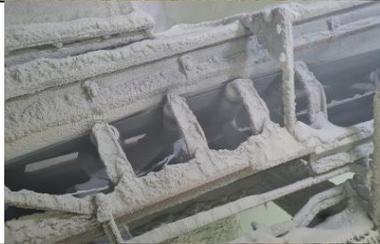
4	CONDIÇÃO DA ESTRUTURA METÁLICA	EXTERNO	Foi verificado que a estrutura metálica da base dos roletes encontra-se em boas condições.	Necessário providenciar limpeza na estrutura do equipamento.	P-3

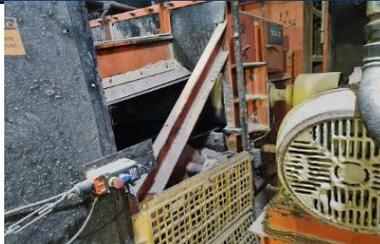
Nº	LOCAL	TIPO	SITUAÇÃO ENCONTRADA	RECOMENDAÇÃO	PRIORIDADE	FOTO
5	CONDIÇÃO DA PINTURA	EXTERNO	Foi verificado que a pintura do equipamento encontra-se conforme.	NADA CONSTA	-

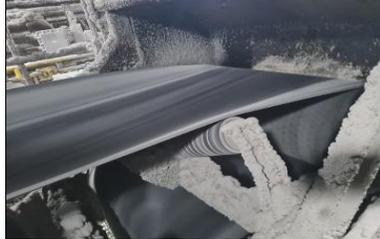
6	ROLO MOTRIZ	EXTERNO	Foi verificado que o rolo motriz encontra-se com excesso de sujidade.	Necessário providenciar limpeza periódica no equipamento.	P-3

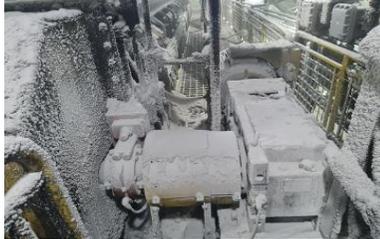
7	MOTOR	EXTERNO	Foi verificado que o motor encontra-se com excesso de sujidade.	Necessário providenciar limpeza periódica no equipamento.	P-3

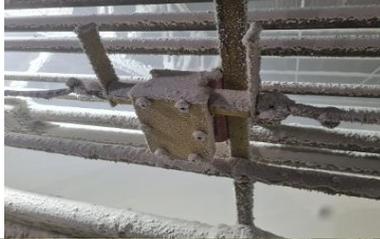
8	DISPOSITIVO DE PARADA DE EMERGÊNCIA	EXTERNO	O equipamento possui sistema de segurança através de dispositivo de emergência porém encontra-se com excesso de sujidade.	Necessário providenciar limpeza no dispositivo.	P-3

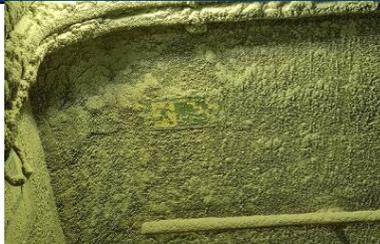
Nº	LOCAL	TIPO	SITUAÇÃO ENCONTRADA	RECOMENDAÇÃO	PRIORIDADE	FOTO
9	PLACA DE IDENTIFICAÇÃO DE SAÍDA	EXTERNO	O equipamento possui a placa de identificação de saída porém encontra-se com excesso de sujeira.	Necessário providenciar limpeza na placa.	P-3

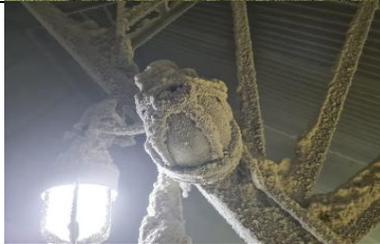
10	ILUMINAÇÃO DE EMERGÊNCIA	EXTERNO	Ambiente de instalação do equipamento encontra-se com iluminação de emergência.	Necessário providenciar limpeza na iluminação de emergência.	P-3

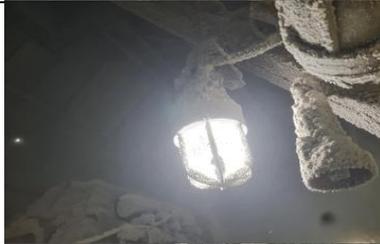
11	ILUMINAÇÃO DO AMBIENTE	EXTERNO	Ambiente de instalação do equipamento encontra-se com boa iluminação.	Necessário providenciar limpeza na iluminação do ambiente.	P-3

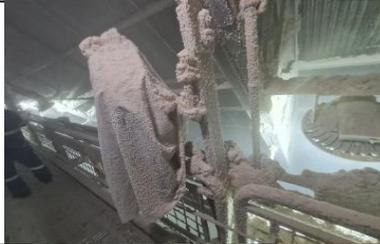
12	SISTEMA DE COMBATE A INCÊNDIO	EXTERNO	Foi evidenciado que o ambiente de instalação do equipamento possui extintores de combate a incêndio.	NADA CONSTA	-

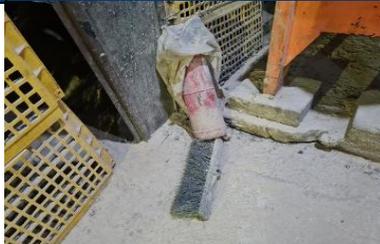
Nº	LOCAL	TIPO	SITUAÇÃO ENCONTRADA	RECOMENDAÇÃO	PRIORIDADE	FOTO
13	ORGANIZAÇÃO DO AMBIENTE	EXTERNO	Foi evidenciado que o ambiente não se encontra organizado.	Necessário providenciar organização no ambiente.	P-3

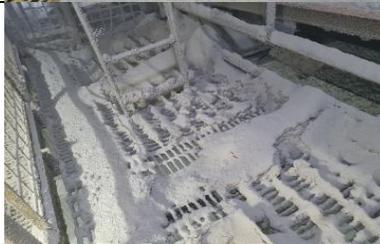
14	LIMPEZA	EXTERNO	Foi evidenciado que o ambiente não se encontra limpo.	Necessário providenciar limpeza no ambiente.	P-3

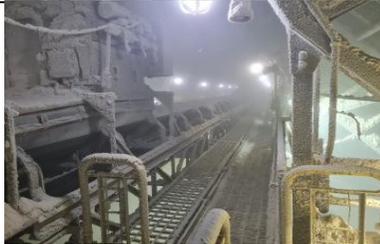
15	BUZINA DE ADVERTÊNCIA	EXTERNO	Foi verificado que o equipamento não possui sinal de advertência sonora.	Necessário a instalação de advertência sonora para a sinalização de eventos.	P-1

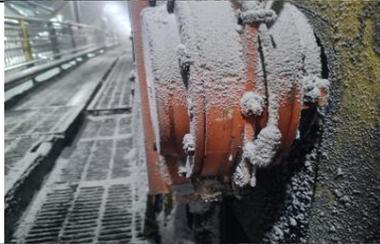
16	MONITORAMENTO ATRAVÉS DE SENSOR DE TEMPERATURA	EXTERNO	Foi evidenciado que o equipamento possui o sensor de temperatura com excesso de sujidade.	Necessário realizar a limpeza do sensor.	P-3

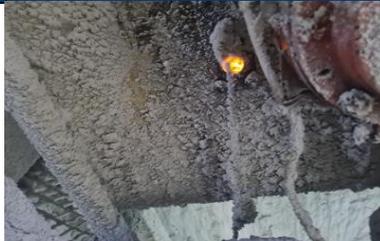
Nº	LOCAL	TIPO	SITUAÇÃO ENCONTRADA	RECOMENDAÇÃO	PRIORIDADE	FOTO
17	SENSOR DE VELOCIDADE	EXTERNO	Foi evidenciado que o equipamento possui o sensor de velocidade com excesso de sujeira.	Necessário realizar a limpeza do sensor.	P-3

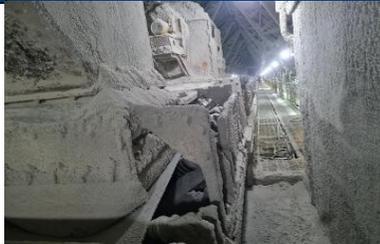
Nº	LOCAL	TIPO	SITUAÇÃO ENCONTRADA	RECOMENDAÇÃO	PRIORIDADE	FOTO
1	FOTO GERAL	EXTERNO	Foi evidenciado que o equipamento encontra-se com excesso de sujeira.	Necessário providenciar limpeza periódica no equipamento	P-3

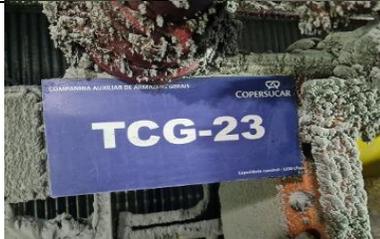
2	FOTO E ESTADO DA TAG	EXTERNO	Foi evidenciado que o equipamento possui TAG de identificação.	NADA CONSTA	-

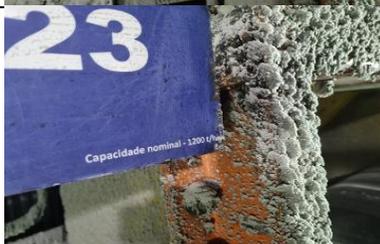
3	CARGA MÁXIMA	EXTERNO	Foi verificado que o equipamento possui identificação de carga máxima de trabalho permitida.	NADA CONSTA	-

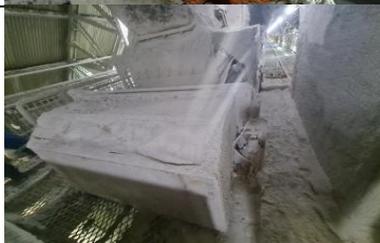
4	CONDIÇÃO DA ESTRUTURA METÁLICA	EXTERNO	Foi verificado que a estrutura metálica da base dos roletes encontra-se em boas condições.	Necessário providenciar limpeza na estrutura do equipamento.	P-3

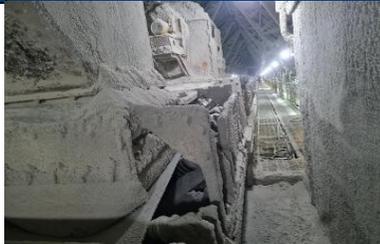
Nº	LOCAL	TIPO	SITUAÇÃO ENCONTRADA	RECOMENDAÇÃO	PRIORIDADE	FOTO
5	CONDIÇÃO DA PINTURA	EXTERNO	Foi verificado que a pintura do equipamento encontra-se conforme.	NADA CONSTA	-

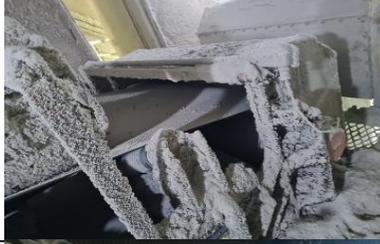
6	ROLO MOVIDO	EXTERNO	Foi verificado que o rolo movido encontra-se com excesso de sujidade.	Necessário providenciar limpeza periódica no equipamento.	P-3

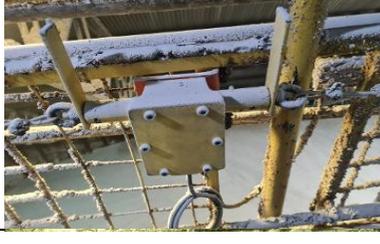
8	DISPOSITIVO DE PARADA DE EMERGÊNCIA	EXTERNO	O equipamento possui sistema de segurança através de dispositivo de emergência.	Necessário providenciar limpeza no dispositivo.	P-3

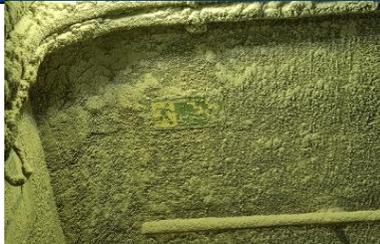
Nº	LOCAL	TIPO	SITUAÇÃO ENCONTRADA	RECOMENDAÇÃO	PRIORIDADE	FOTO
9	PLACA DE IDENTIFICAÇÃO DE SAÍDA	EXTERNO	O equipamento possui placa de identificação de saída porém encontra-se com excesso de sujeira.	Necessário providenciar limpeza na placa de identificação.	P-3

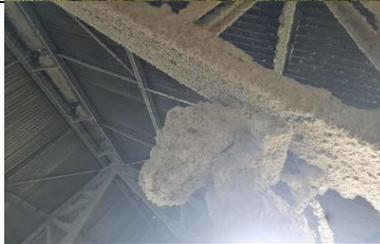
10	ILUMINAÇÃO DE EMERGÊNCIA	EXTERNO	Ambiente de instalação do equipamento encontra-se com iluminação de emergência.	Necessário providenciar limpeza na iluminação de emergência.	P-3

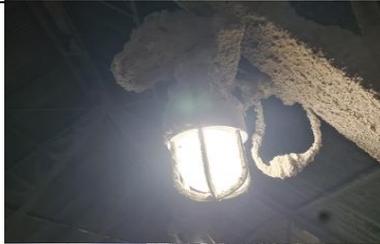
11	ILUMINAÇÃO DO AMBIENTE	EXTERNO	Ambiente de instalação do equipamento encontra-se com boa iluminação.	Necessário providenciar limpeza na iluminação do ambiente.	P-3

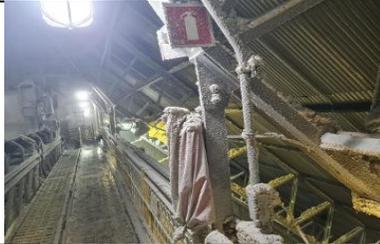
12	SISTEMA DE COMBATE A INCÊNDIO	EXTERNO	Foi evidenciado que o ambiente de instalação do equipamento possui extintores de combate a incêndio.	NADA CONSTA	-

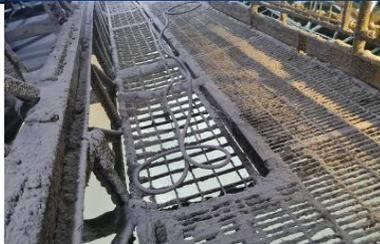
Nº	LOCAL	TIPO	SITUAÇÃO ENCONTRADA	RECOMENDAÇÃO	PRIORIDADE	FOTO
13	ORGANIZAÇÃO DO AMBIENTE	EXTERNO	Foi evidenciado que o ambiente não se encontra organizado.	Necessário providenciar organização no ambiente.	P-3

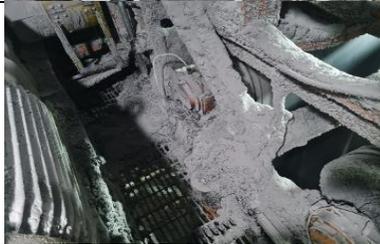
14	LIMPEZA	EXTERNO	Foi evidenciado que o ambiente não se encontra limpo.	Necessário providenciar limpeza no ambiente.	P-3

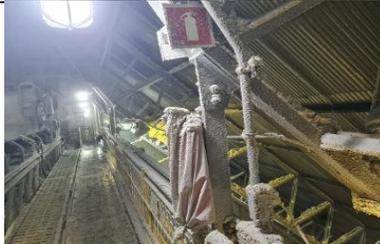
15	BUZINA DE ADVERTÊNCIA	EXTERNO	Foi verificado que o equipamento não possui sinal de advertência sonora.	Necessário a instalação de advertência sonora para a sinalização de eventos.	P-1

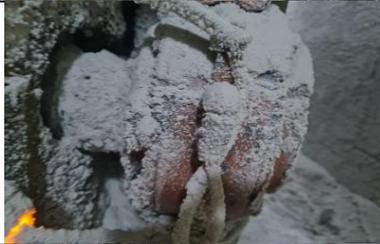
16	MONITORAMENTO ATRAVÉS DE SENSOR DE TEMPERATURA	EXTERNO	Foi evidenciado que o equipamento possui o sensor de temperatura com excesso de sujidade.	Necessário realizar a limpeza do sensor.	P-3

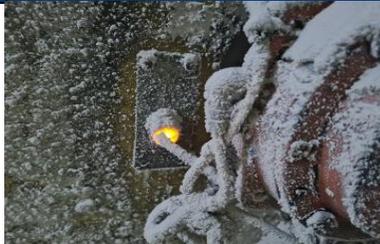
Nº	LOCAL	TIPO	SITUAÇÃO ENCONTRADA	RECOMENDAÇÃO	PRIORIDADE	FOTO
17	SENSOR DE VELOCIDADE	EXTERNO	Foi evidenciado que o equipamento possui o sensor de velocidade com excesso de sujeidade.	Necessário realizar a limpeza do sensor.	P-3

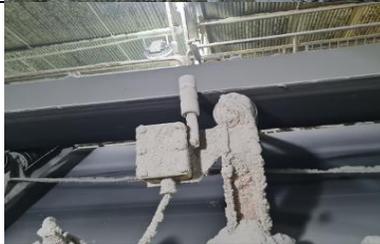
18	SENSOR DE DESALINHAMENTO	EXTERNO	Foi evidenciado que o equipamento possui o sensor de desalinhamento com excesso de sujeidade.	Necessário realizar a limpeza do sensor.	P-3

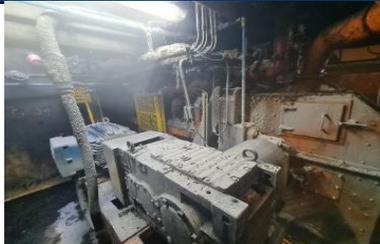
Nº	LOCAL	TIPO	SITUAÇÃO ENCONTRADA	RECOMENDAÇÃO	PRIORIDADE	FOTO
1	FOTO GERAL	EXTERNO	Foi evidenciado que o equipamento encontra-se com excesso de sujeira.	Necessário providenciar limpeza periódica no equipamento	P-3

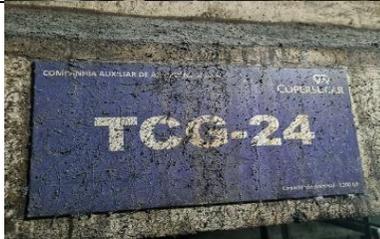
2	FOTO E ESTADO DA TAG	EXTERNO	Foi evidenciado que o equipamento possui TAG de identificação.	NADA CONSTA	-

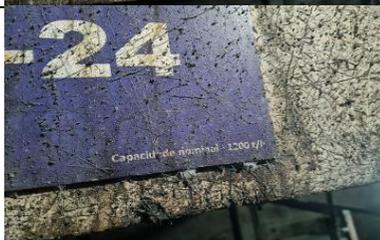
3	CARGA MÁXIMA	EXTERNO	Foi verificado que o equipamento possui identificação de carga máxima de trabalho permitida.	NADA CONSTA	-

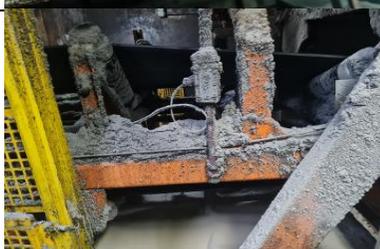
4	CONDIÇÃO DA ESTRUTURA METÁLICA	EXTERNO	Foi verificado que a estrutura metálica da base dos roletes encontra-se em boas condições.	Necessário providenciar limpeza na estrutura do equipamento.	P-3

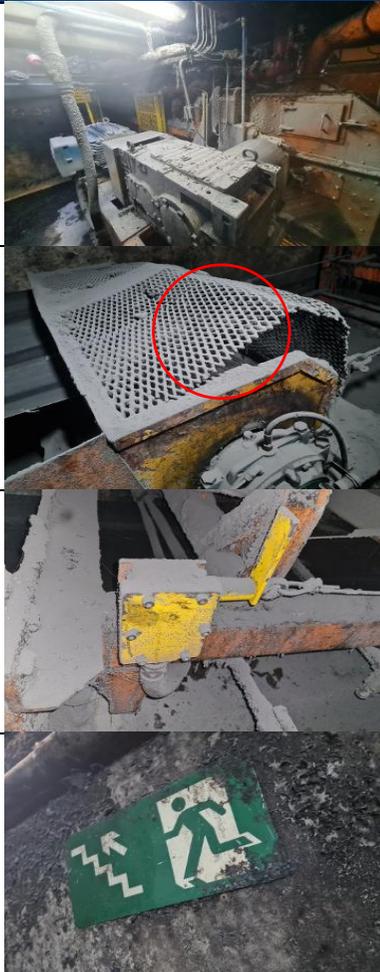
Nº	LOCAL	TIPO	SITUAÇÃO ENCONTRADA	RECOMENDAÇÃO	PRIORIDADE	FOTO
5	CONDIÇÃO DA PINTURA	EXTERNO	Foi verificado que a pintura do equipamento encontra-se conforme.	NADA CONSTA	-

6	PROTEÇÃO NR-12	EXTERNO	Foi evidenciado que o equipamento possui a proteção danificada.	Necessário readequar proteção conforme NR-12.	P-0	
7	DISPOSITIVO DE PARADA DE EMERGÊNCIA	EXTERNO	O equipamento possui sistema de segurança através de dispositivo de emergência.	Necessário providenciar limpeza na dispositivo do equipamento.	P-3	
8	PLACA DE IDENTIFICAÇÃO DE SAÍDA	EXTERNO	Foi observado que o equipamento possui placa de identificação de saída.	NADA CONSTA	-

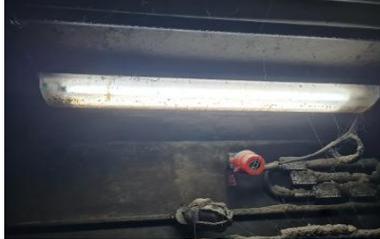
10	ILUMINAÇÃO DO AMBIENTE	EXTERNO	Ambiente de instalação do equipamento encontra-se com boa iluminação.	Necessário providenciar limpeza na iluminação do ambiente.	P-3

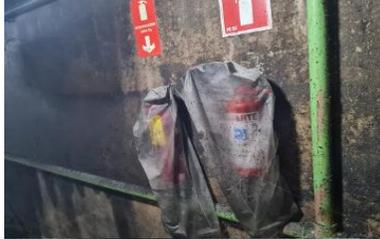
11	SISTEMA DE COMBATE A INCÊNDIO	EXTERNO	Foi evidenciado que o ambiente de instalação do equipamento possui extintores de combate a incêndio.	NADA CONSTA	-

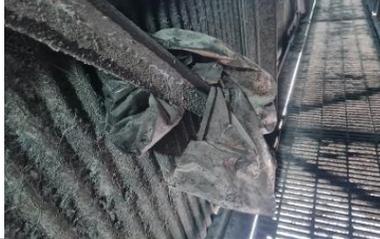
12	ORGANIZAÇÃO DO AMBIENTE	EXTERNO	Foi evidenciado que o ambiente não se encontra organizado.	Necessário providenciar organização no ambiente.	P-3

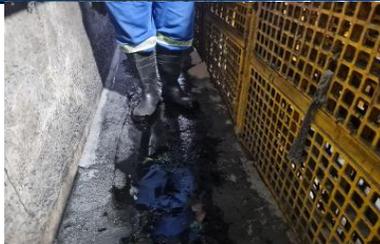
Nº	LOCAL	TIPO	SITUAÇÃO ENCONTRADA	RECOMENDAÇÃO	PRIORIDADE	FOTO
13	LIMPEZA	EXTERNO	Foi evidenciado que o ambiente não se encontra limpo.	Necessário providenciar limpeza no ambiente.	P-3

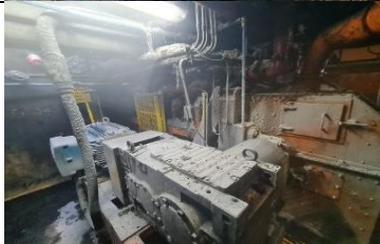
14	BUZINA DE ADVERTÊNCIA	EXTERNO	Foi verificado que o equipamento não possui sinal de advertência sonora.	Necessário a instalação de advertência sonora para a sinalização de eventos.	P-1

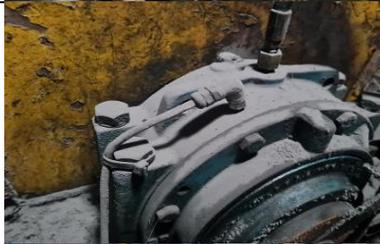
15	MONITORAMENTO ATRAVÉS DE SENSOR DE TEMPERATURA	EXTERNO	Foi evidenciado que o equipamento possui o sensor de temperatura com excesso de sujeira.	Necessário realizar a limpeza do sensor.	P-3

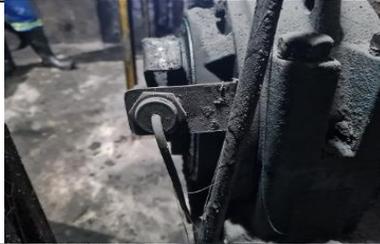
16	SENSOR DE VELOCIDADE	EXTERNO	Foi evidenciado que o equipamento possui o sensor de velocidade com excesso de sujeira.	Necessário realizar a limpeza do sensor.	P-3

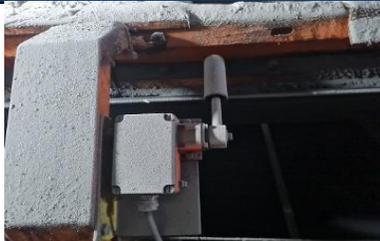
Nº	LOCAL	TIPO	SITUAÇÃO ENCONTRADA	RECOMENDAÇÃO	PRIORIDADE	FOTO
17	SENSOR DE DESALINHAMENTO	EXTERNO	Foi evidenciado que o equipamento possui o sensor de desalinhamento com excesso de sujeira.	Necessário realizar a limpeza do sensor.	P-3

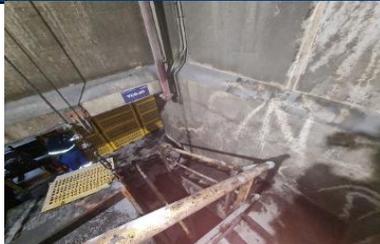
Nº	LOCAL	TIPO	SITUAÇÃO ENCONTRADA	RECOMENDAÇÃO	PRIORIDADE	FOTO
1	FOTO GERAL	EXTERNO	Foi evidenciado que o equipamento encontra-se com excesso de sujeira.	Necessário providenciar limpeza periódica no equipamento	P-3

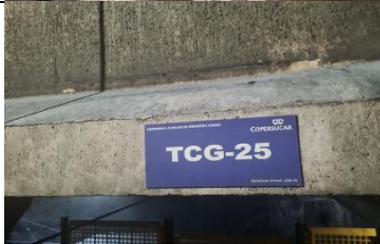
2	FOTO E ESTADO DA TAG	EXTERNO	Foi evidenciado que o equipamento possui TAG de identificação.	NADA CONSTA	-

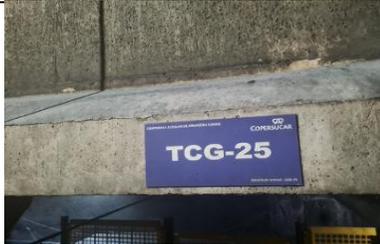
3	CARGA MÁXIMA	EXTERNO	Foi verificado que o equipamento possui identificação de carga máxima de trabalho permitida.	NADA CONSTA	-

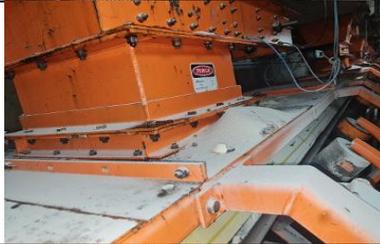
4	CONDIÇÃO DA ESTRUTURA METÁLICA	EXTERNO	Foi verificado que a estrutura metálica da base dos roletes encontra-se em boas condições.	Necessário providenciar limpeza na estrutura do equipamento.	P-3

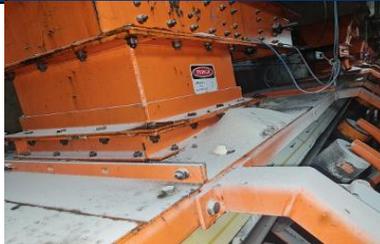
Nº	LOCAL	TIPO	SITUAÇÃO ENCONTRADA	RECOMENDAÇÃO	PRIORIDADE	FOTO
5	CONDIÇÃO DA PINTURA	EXTERNO	Foi verificado que a pintura do equipamento encontra-se conforme.	NADA CONSTA	-

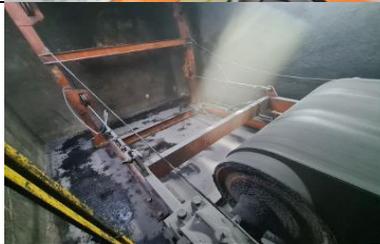
6	POTEÇÃO NR-12 (ROLO MOVIDO)	EXTERNO	Foi evidenciado que o rolo movido não possui a proteção adequada.	Necessário readequar proteção conforme NR-12.	P-0

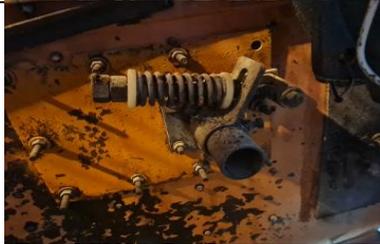
7	RASPADOR	EXTERNO	Foi observado que o raspador está em bom estado de conservação.	NADA CONSTA	-

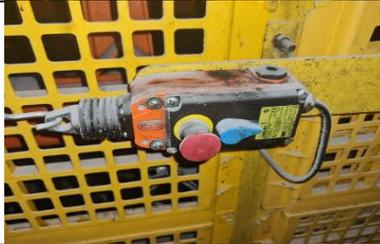
8	DISPOSITIVO DE PARADA DE EMERGÊNCIA	EXTERNO	O equipamento possui sistema de segurança através de dispositivo de emergência porém encontra-se com excesso de sujeira.	Necessário providenciar limpeza no dispositivo.	P-3

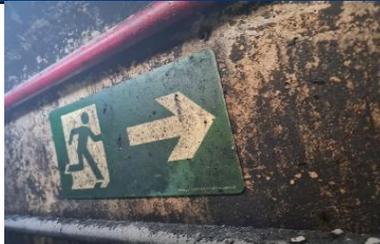
Nº	LOCAL	TIPO	SITUAÇÃO ENCONTRADA	RECOMENDAÇÃO	PRIORIDADE	FOTO
9	PLACA DE IDENTIFICAÇÃO DE SAÍDA	EXTERNO	Foi observado que o equipamento possui placa de identificação de saída.	NADA CONSTA	-

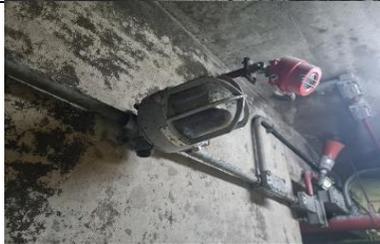
10	ILUMINAÇÃO DE EMERGÊNCIA	EXTERNO	Ambiente de instalação do equipamento encontra-se com iluminação de emergência.	Necessário providenciar limpeza na iluminação de emergência.	P-3

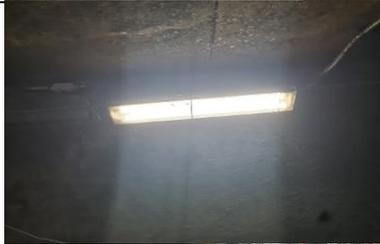
11	ILUMINAÇÃO DO AMBIENTE	EXTERNO	Ambiente de instalação do equipamento encontra-se com boa iluminação.	Necessário providenciar limpeza na iluminação do ambiente.	P-3

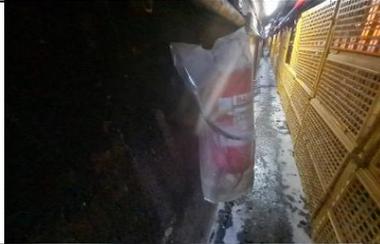
12	SISTEMA DE COMBATE A INCÊNDIO	EXTERNO	Foi evidenciado que o ambiente de instalação do equipamento possui extintores de combate a incêndio.	NADA CONSTA	-

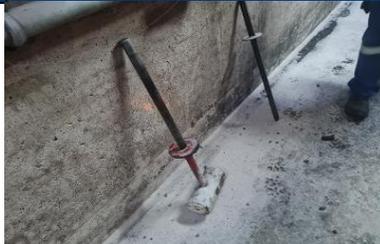
Nº	LOCAL	TIPO	SITUAÇÃO ENCONTRADA	RECOMENDAÇÃO	PRIORIDADE	FOTO
13	ORGANIZAÇÃO DO AMBIENTE	EXTERNO	Foi evidenciado que o ambiente não se encontra organizado.	Necessário providenciar organização no ambiente.	P-3

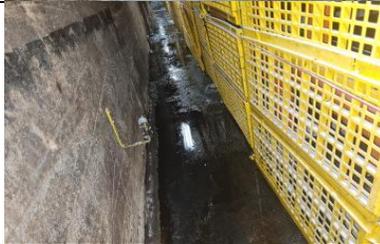
14	LIMPEZA	EXTERNO	Foi evidenciado que o ambiente não se encontra limpo.	Necessário providenciar limpeza no ambiente.	P-3

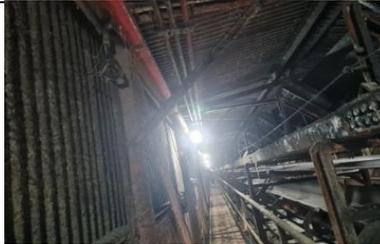
15	BUZINA DE ADVERTÊNCIA	EXTERNO	Foi verificado que o equipamento não possui sinal de advertência sonora.	Necessário a instalação de advertência sonora para a sinalização de eventos.	P-1

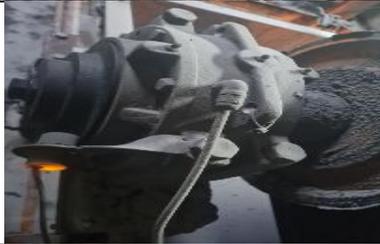
16	MONITORAMENTO ATRAVÉS DE SENSOR DE TEMPERATURA	EXTERNO	Foi evidenciado que o equipamento possui o sensor de temperatura com excesso de sujidade.	Necessário realizar a limpeza do sensor.	P-3

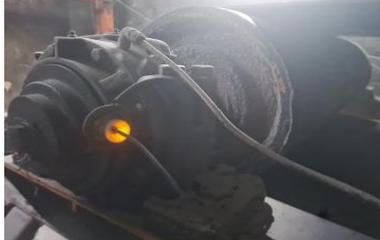
Nº	LOCAL	TIPO	SITUAÇÃO ENCONTRADA	RECOMENDAÇÃO	PRIORIDADE	FOTO
17	SENSOR DE VELOCIDADE	EXTERNO	Foi evidenciado que o equipamento possui o sensor de velocidade com excesso de sujeidade.	Necessário realizar a limpeza do sensor.	P-3

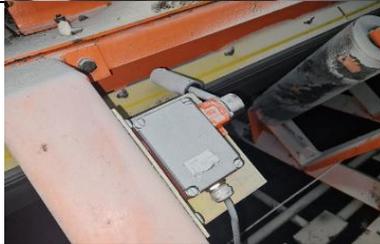
18	SENSOR DE DESALINHAMENTO	EXTERNO	Foi evidenciado que o equipamento possui o sensor de desalinhamento com excesso de sujeidade.	Necessário realizar a limpeza do sensor.	P-3

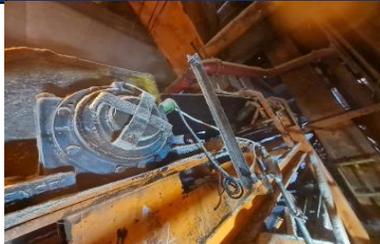
Nº	LOCAL	TIPO	SITUAÇÃO ENCONTRADA	RECOMENDAÇÃO	PRIORIDADE	FOTO
1	FOTO GERAL	EXTERNO	Foi evidenciado que o equipamento encontra-se com excesso de sujeira.	Necessário providenciar limpeza periódica no equipamento	P-3

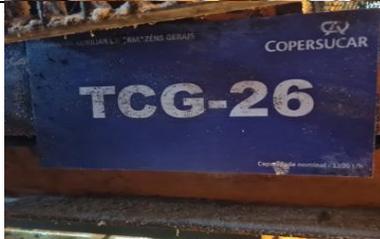
2	FOTO E ESTADO DA TAG	EXTERNO	Foi evidenciado que o equipamento possui TAG de identificação.	NADA CONSTA	-

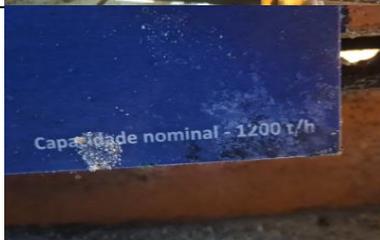
3	CARGA MÁXIMA	EXTERNO	Foi verificado que o equipamento possui identificação de carga máxima de trabalho permitida.	NADA CONSTA	-

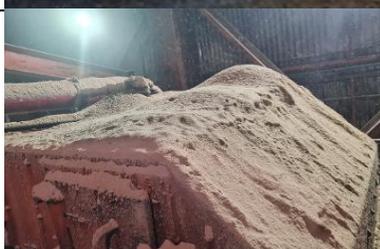
4	CONDIÇÃO DA ESTRUTURA METÁLICA	EXTERNO	Foi verificado que a estrutura metálica da base dos roletes encontra-se em boas condições.	Necessário providenciar limpeza na estrutura do equipamento.	P-3

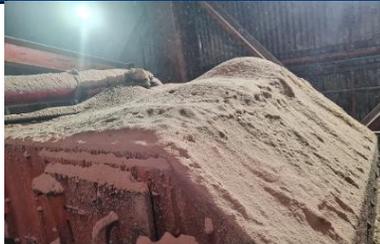
Nº	LOCAL	TIPO	SITUAÇÃO ENCONTRADA	RECOMENDAÇÃO	PRIORIDADE	FOTO
5	CONDIÇÃO DA PINTURA	EXTERNO	Foi verificado que a pintura do equipamento encontra-se conforme.	NADA CONSTA	-

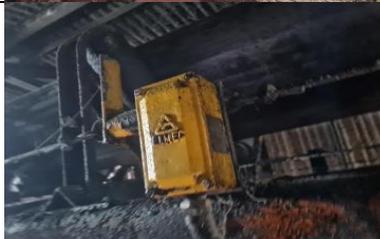
6	DISPOSITIVO DE PARADA DE EMERGÊNCIA	EXTERNO	O equipamento possui sistema de segurança através de dispositivo de emergência.	NADA CONSTA	-

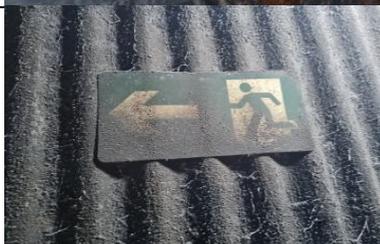
7	PLACA DE IDENTIFICAÇÃO DE SAÍDA	EXTERNO	Foi observado que o equipamento possui placa de identificação de saída.	NADA CONSTA	-

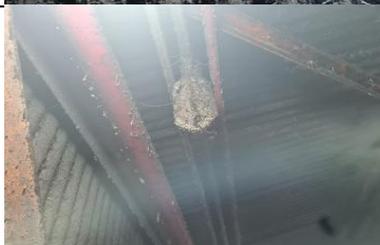
8	ILUMINAÇÃO DE EMERGÊNCIA	EXTERNO	Ambiente de instalação do equipamento encontra-se com iluminação de emergência.	Necessário providenciar limpeza na iluminação de emergência.	P-3

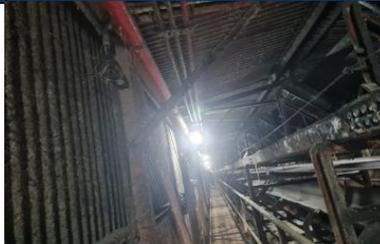
Nº	LOCAL	TIPO	SITUAÇÃO ENCONTRADA	RECOMENDAÇÃO	PRIORIDADE	FOTO
9	ILUMINAÇÃO DO AMBIENTE	EXTERNO	Ambiente de instalação do equipamento encontra-se com boa iluminação.	NADA CONSTA	-

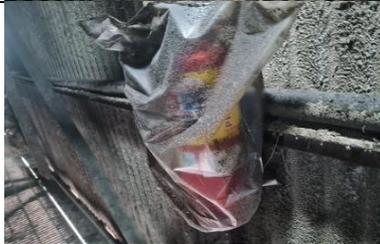
10	SISTEMA DE COMBATE A INCÊNDIO	EXTERNO	Foi evidenciado que o ambiente de instalação do equipamento possui extintores de combate a incêndio.	NADA CONSTA	-

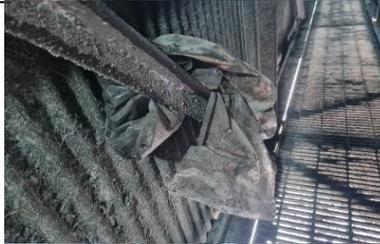
11	ORGANIZAÇÃO DO AMBIENTE	EXTERNO	Foi evidenciado que o ambiente não se encontra organizado.	Necessário providenciar organização no ambiente.	P-3

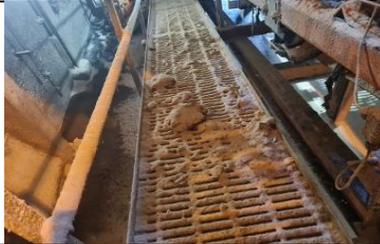
12	LIMPEZA	EXTERNO	Foi evidenciado que o ambiente não se encontra limpo.	Necessário providenciar limpeza no ambiente.	P-3

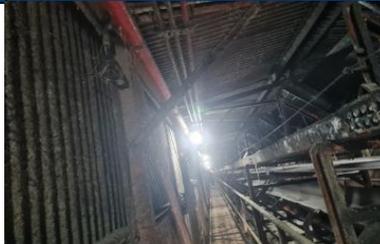
Nº	LOCAL	TIPO	SITUAÇÃO ENCONTRADA	RECOMENDAÇÃO	PRIORIDADE	FOTO
13	BUZINA DE ADVERTÊNCIA	EXTERNO	Foi verificado que o equipamento não possui sinal de advertência sonora.	Necessário a instalação de advertência sonora para a sinalização de eventos.	P-1

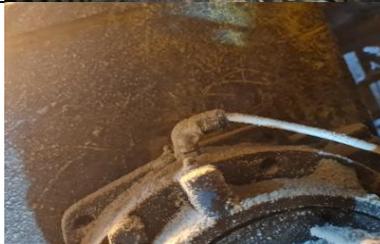
14	MONITORAMENTO ATRAVÉS DE SENSOR DE TEMPERATURA	EXTERNO	Foi evidenciado que o equipamento possui o sensor de temperatura com excesso de sujidade.	Necessário realizar a limpeza do sensor.	P-3

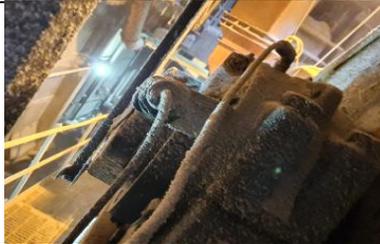
15	SENSOR DE VELOCIDADE	EXTERNO	Foi evidenciado que o equipamento possui o sensor de velocidade com excesso de sujidade.	Necessário realizar a limpeza do sensor.	P-3

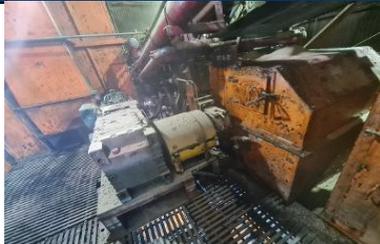
Nº	LOCAL	TIPO	SITUAÇÃO ENCONTRADA	RECOMENDAÇÃO	PRIORIDADE	FOTO
1	FOTO GERAL	EXTERNO	Foi evidenciado que o equipamento encontra-se com excesso de sujeira.	Necessário providenciar limpeza periódica no equipamento	P-3

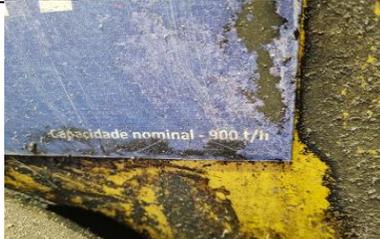
3	CARGA MÁXIMA	EXTERNO	Foi verificado que o equipamento possui identificação de carga máxima de trabalho permitida.	NADA CONSTA	-

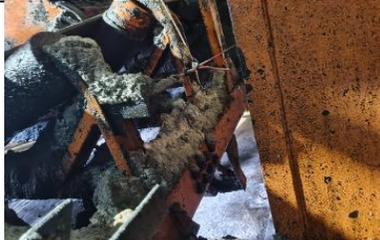
4	CONDIÇÃO DA ESTRUTURA METÁLICA	EXTERNO	Foi verificado que a estrutura metálica da base dos roletes encontra-se em boas condições.	Necessário providenciar limpeza na estrutura do equipamento.	P-3

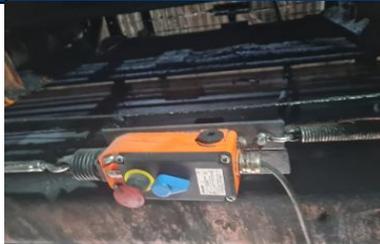
Nº	LOCAL	TIPO	SITUAÇÃO ENCONTRADA	RECOMENDAÇÃO	PRIORIDADE	FOTO
5	DISPOSITIVO DE PARADA DE EMERGÊNCIA	EXTERNO	O equipamento possui sistema de segurança através de dispositivo de emergência.	NADA CONSTA	-

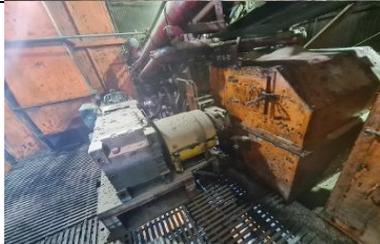
6	PLACA DE IDENTIFICAÇÃO DE SAÍDA	EXTERNO	Foi observado que o equipamento não possui placa de identificação de saída.	Necessário providenciar a instalação da placa de identificação da saída de emergência..	P-1

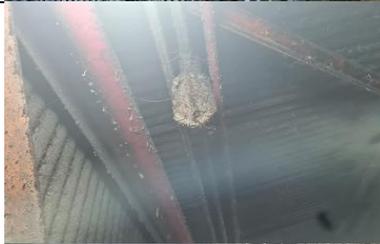
7	ILUMINAÇÃO DE EMERGÊNCIA	EXTERNO	Ambiente de instalação do equipamento encontra-se com iluminação de emergência.	Necessário providenciar limpeza na iluminação de emergência.	P-3

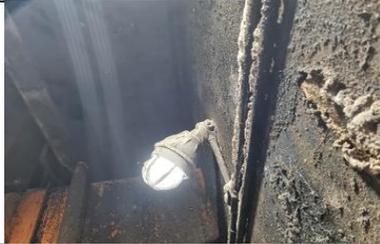
8	ILUMINAÇÃO DO AMBIENTE	EXTERNO	Ambiente de instalação do equipamento encontra-se com boa iluminação.	NADA CONSTA	-

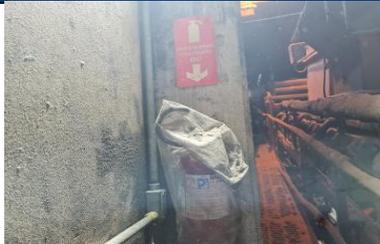
Nº	LOCAL	TIPO	SITUAÇÃO ENCONTRADA	RECOMENDAÇÃO	PRIORIDADE	FOTO
9	SISTEMA DE COMBATE A INCÊNDIO	EXTERNO	Foi evidenciado que o ambiente de instalação do equipamento possui extintores de combate a incêndio.	NADA CONSTA	-

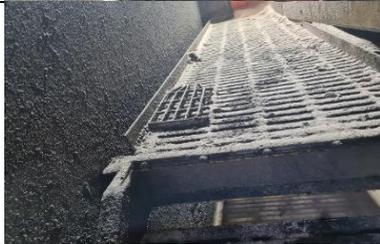
10	ORGANIZAÇÃO DO AMBIENTE	EXTERNO	Foi evidenciado que o ambiente não se encontra organizado.	Necessário providenciar organização no ambiente.	P-3

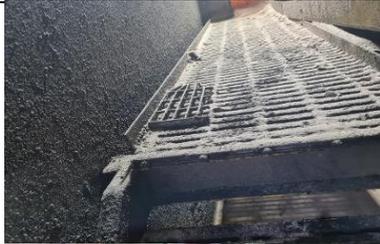
11	LIMPEZA	EXTERNO	Foi evidenciado que o ambiente não se encontra limpo.	Necessário providenciar limpeza no ambiente.	P-3

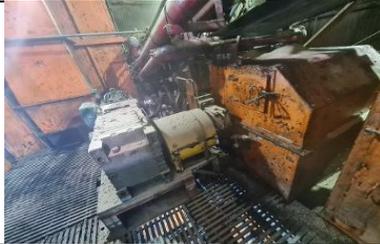
12	BUZINA DE ADVERTÊNCIA	EXTERNO	Foi verificado que o equipamento não possui sinal de advertência sonora.	Necessário a instalação de advertência sonora para a sinalização de eventos.	P-1

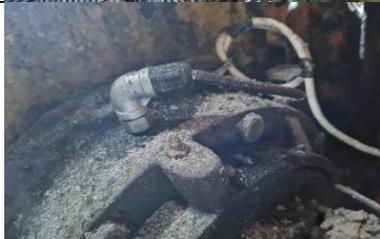
14	MONITORAMENTO ATRAVÉS DE SENSOR DE TEMPERATURA	EXTERNO	Foi evidenciado que o equipamento possui o sensor de temperatura com excesso de sujidade.	Necessário realizar a limpeza do sensor.	P-3

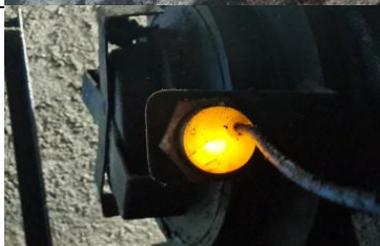
15	SENSOR DE VELOCIDADE	EXTERNO	Foi evidenciado que o equipamento possui o sensor de velocidade com excesso de sujidade.	Necessário realizar a limpeza do sensor.	P-3

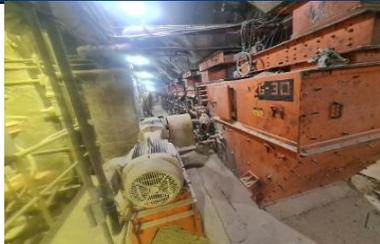
Nº	LOCAL	TIPO	SITUAÇÃO ENCONTRADA	RECOMENDAÇÃO	PRIORIDADE	FOTO
1	FOTO GERAL	EXTERNO	Foi evidenciado que o equipamento encontra-se com excesso de sujeira.	Necessário providenciar limpeza periódica no equipamento	P-3

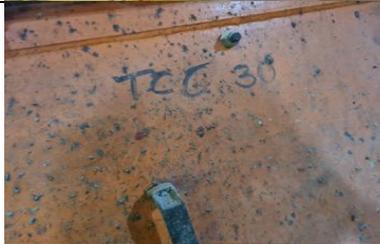
2	FOTO E ESTADO DA TAG	EXTERNO	Foi evidenciado que o equipamento possui TAG de identificação.	Necessário providenciar instalação da TAG de identificação no equipamento.	P-1

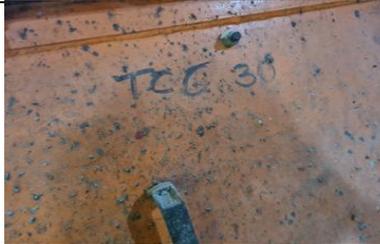
3	CARGA MÁXIMA	EXTERNO	Foi evidenciado que o equipamento não possui identificação de carga máxima.	Necessário providenciar instalação da identificação de carga máxima no equipamento.	P-1

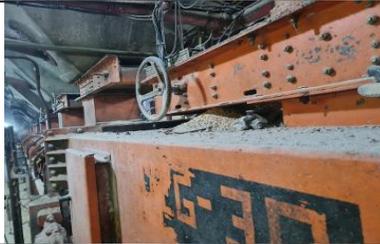
4	CONDIÇÃO DA ESTRUTURA METÁLICA	EXTERNO	Foi verificado que a estrutura metálica da base dos roletes encontra-se em boas condições.	Necessário providenciar limpeza na estrutura do equipamento.	P-3

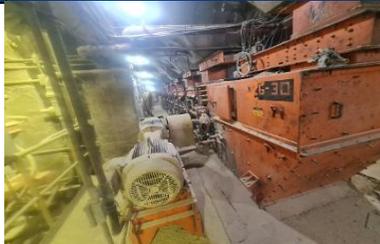
Nº	LOCAL	TIPO	SITUAÇÃO ENCONTRADA	RECOMENDAÇÃO	PRIORIDADE	FOTO
5	CONDIÇÃO DA PINTURA	EXTERNO	Foi evidenciado que a pintura está em boas condições.	NADA CONSTA	-

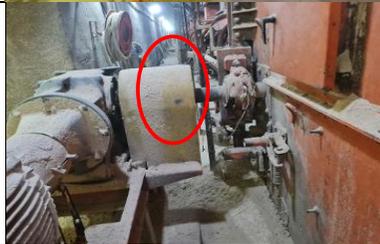
6	PROTEÇÃO NR-12 (EIXO DO MOTOR)	EXTERNO	Foi evidenciado que o eixo do motor não possui a proteção adequada.	Necessário readequar proteção conforme NR-12.	P-0

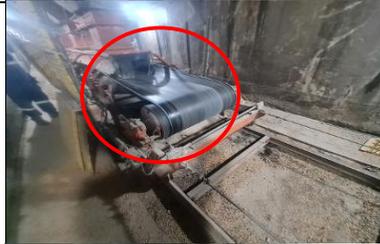
7	PROTEÇÃO NR-12 (ROLO MOVIDO)	EXTERNO	Foi evidenciado que o rolo movido não possui a proteção adequada.	Necessário readequar proteção conforme NR-12.	P-0

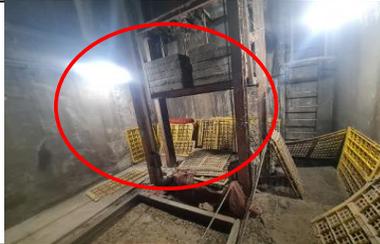
8	PROTEÇÃO NR-12 (ESTICADOR)	EXTERNO	Foi evidenciado que o esticador não possui a proteção adequada.	Necessário readequar proteção conforme NR-12.	P-0

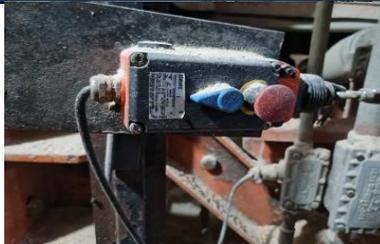
Nº	LOCAL	TIPO	SITUAÇÃO ENCONTRADA	RECOMENDAÇÃO	PRIORIDADE	FOTO
9	DISPOSITIVO DE PARADA DE EMERGÊNCIA	EXTERNO	O equipamento possui sistema de segurança através de dispositivo de emergência porém encontra-se com excesso de sujeira.	Necessário providenciar limpeza no dispositivo.	P-3

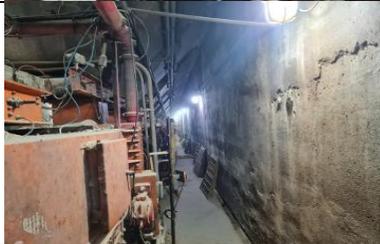
10	PLACA DE IDENTIFICAÇÃO DE SAÍDA	EXTERNO	O equipamento não possui placa de identificação de saída.	Necessário providenciar a instalação da placa de identificação de saída.	P-2

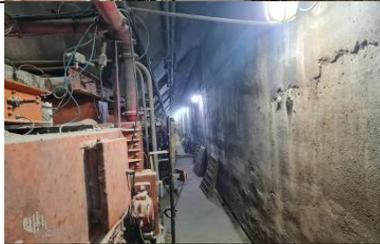
11	ILUMINAÇÃO DE EMERGÊNCIA	EXTERNO	Ambiente de instalação do equipamento encontra-se com iluminação de emergência.	Necessário providenciar limpeza na iluminação de emergência.	P-3

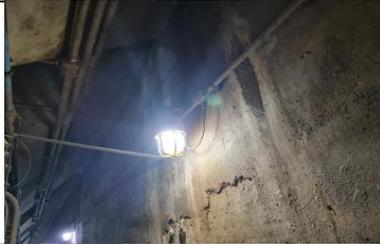
12	ILUMINAÇÃO DO AMBIENTE	EXTERNO	Ambiente de instalação do equipamento encontra-se com boa iluminação.	Necessário providenciar limpeza na iluminação do ambiente.	P-3

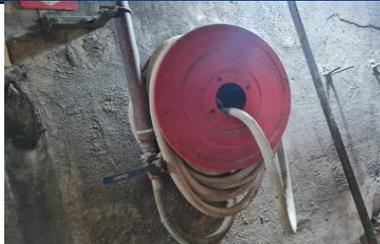
Nº	LOCAL	TIPO	SITUAÇÃO ENCONTRADA	RECOMENDAÇÃO	PRIORIDADE	FOTO
13	SISTEMA DE COMBATE A INCÊNDIO	EXTERNO	Foi evidenciado que o ambiente de instalação do equipamento possui extintores de combate a incêndio.	NADA CONSTA	-

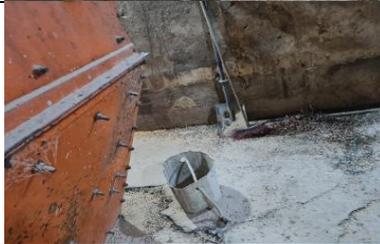
14	ORGANIZAÇÃO DO AMBIENTE	EXTERNO	Foi evidenciado que o ambiente não se encontra organizado.	Necessário providenciar organização no ambiente.	P-3

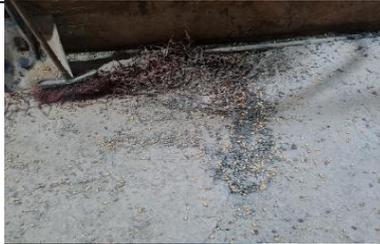
15	LIMPEZA	EXTERNO	Foi evidenciado que o ambiente não se encontra limpo.	Necessário providenciar limpeza no ambiente.	P-3

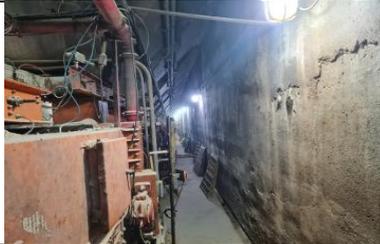
16	BUZINA DE ADVERTÊNCIA	EXTERNO	Foi verificado que o equipamento não possui sinal de advertência sonora.	Necessário a instalação de advertência sonora para a sinalização de eventos.	P-1

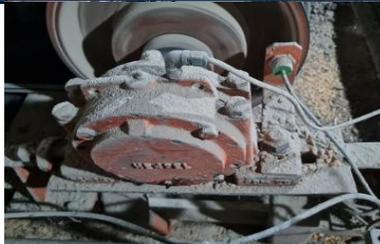
Nº	LOCAL	TIPO	SITUAÇÃO ENCONTRADA	RECOMENDAÇÃO	PRIORIDADE	FOTO
17	MONITORAMENTO ATRAVÉS DE SENSOR DE TEMPERATURA	EXTERNO	Foi evidenciado que o equipamento possui o sensor de temperatura com excesso de sujidade.	Necessário realizar a limpeza do sensor.	P-3

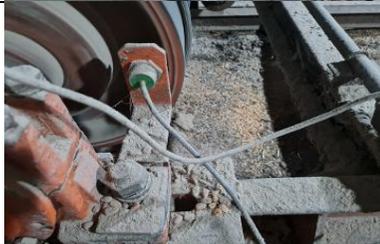
18	SENSOR DE VELOCIDADE	EXTERNO	Foi evidenciado que o equipamento possui o sensor de velocidade com excesso de sujidade.	Necessário realizar a limpeza do sensor.	P-3

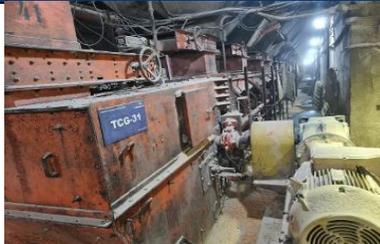
Nº	LOCAL	TIPO	SITUAÇÃO ENCONTRADA	RECOMENDAÇÃO	PRIORIDADE	FOTO
1	FOTO GERAL	EXTERNO	Foi evidenciado que o equipamento encontra-se com excesso de sujeira.	Necessário providenciar limpeza periódica no equipamento	P-3

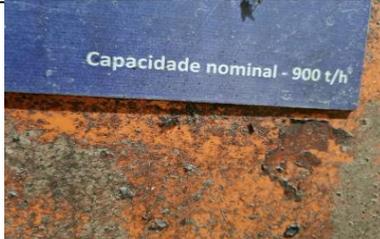
3	CARGA MÁXIMA	EXTERNO	Foi verificado que o equipamento possui identificação de carga máxima de trabalho permitida.	NADA CONSTA	-

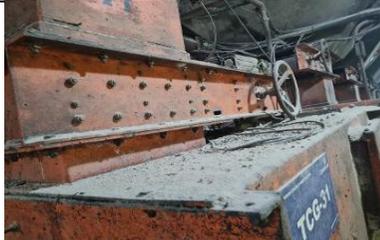
4	CONDIÇÃO DA ESTRUTURA METÁLICA	EXTERNO	Foi verificado que a estrutura metálica da base dos roletes encontra-se em boas condições.	Necessário providenciar limpeza na estrutura do equipamento.	P-3

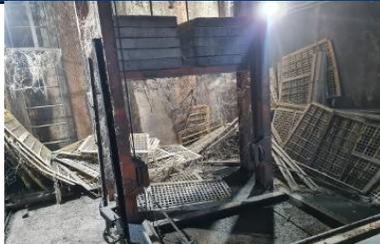
Nº	LOCAL	TIPO	SITUAÇÃO ENCONTRADA	RECOMENDAÇÃO	PRIORIDADE	FOTO
5	PROTEÇÃO NR-12 (ESTICADOR)	EXTERNO	Foi evidenciado que o esticador de correia não possui a proteção adequada.	Necessário readequar proteção conforme NR-12.	P-0

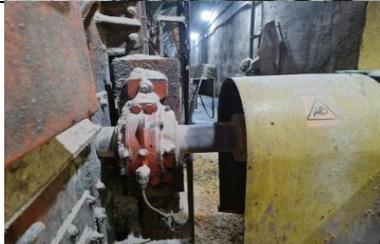
6	PROTEÇÃO NR-12 (EIXO DO MOTOR)	EXTERNO	Foi evidenciado que o eixo do motor não possui a proteção adequada.	Necessário readequar proteção do eixo conforme NR-12.	P-0

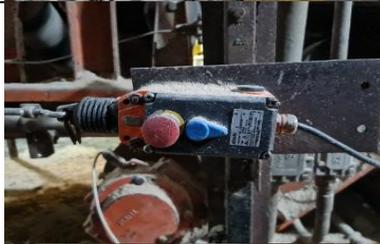
7	DISPOSITIVO DE PARADA DE EMERGÊNCIA	EXTERNO	O equipamento possui sistema de segurança através de dispositivo de emergência porém encontra-se com excesso de sujeira.	Necessário providenciar limpeza no dispositivo.	P-3

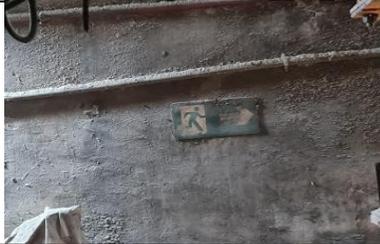
8	PLACA DE IDENTIFICAÇÃO DE SAÍDA	EXTERNO	Foi observado que o equipamento possui placa de identificação de saída.	NADA CONSTA	-

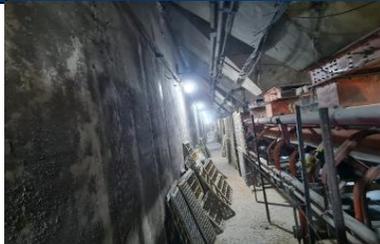
Nº	LOCAL	TIPO	SITUAÇÃO ENCONTRADA	RECOMENDAÇÃO	PRIORIDADE	FOTO
9	ILUMINAÇÃO DE EMERGÊNCIA	EXTERNO	Ambiente de instalação do equipamento encontra-se com iluminação de emergência.	Necessário providenciar limpeza na iluminação de emergência.	P-3

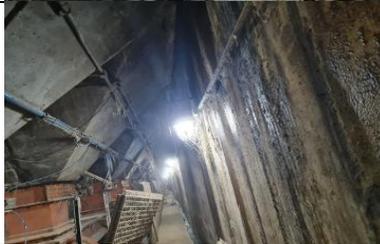
10	ILUMINAÇÃO DO AMBIENTE	EXTERNO	Ambiente de instalação do equipamento encontra-se com boa iluminação.	Necessário providenciar limpeza na iluminação do ambiente.	P-3

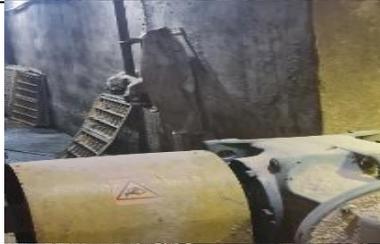
11	SISTEMA DE COMBATE A INCÊNDIO	EXTERNO	Foi evidenciado que o ambiente de instalação do equipamento possui extintores de combate a incêndio.	NADA CONSTA	-

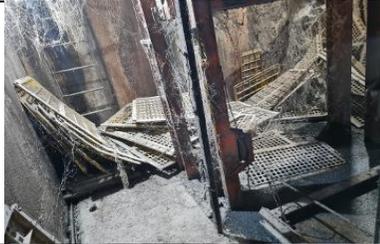
12	ORGANIZAÇÃO DO AMBIENTE	EXTERNO	Foi evidenciado que o ambiente não se encontra organizado.	Necessário providenciar organização no ambiente.	P-3

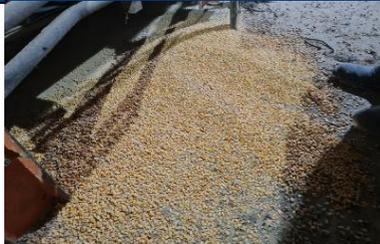
Nº	LOCAL	TIPO	SITUAÇÃO ENCONTRADA	RECOMENDAÇÃO	PRIORIDADE	FOTO
13	LIMPEZA	EXTERNO	Foi evidenciado que o ambiente não se encontra limpo.	Necessário providenciar limpeza no ambiente.	P-3

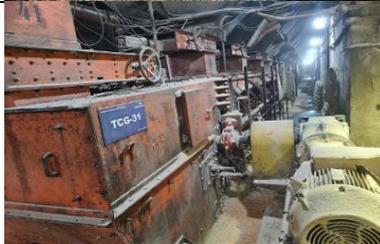
14	BUZINA DE ADVERTÊNCIA	EXTERNO	Foi verificado que o equipamento não possui sinal de advertência sonora.	Necessário a instalação de advertência sonora para a sinalização de eventos.	P-1

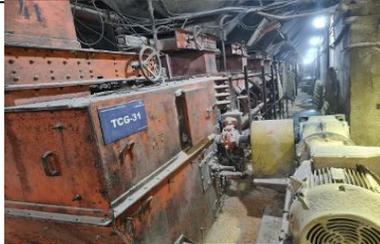
15	CONDIÇÃO DA PINTURA	EXTERNO	Foi verificado que a pintura do equipamento encontra-se conforme.	NADA CONSTA	-

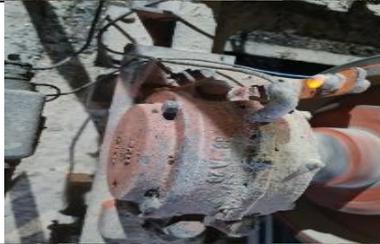
16	MONITORAMENTO ATRAVÉS DE SENSOR DE TEMPERATURA	EXTERNO	Foi evidenciado que o equipamento possui o sensor de temperatura com excesso de sujidade.	Necessário realizar a limpeza do sensor.	P-3

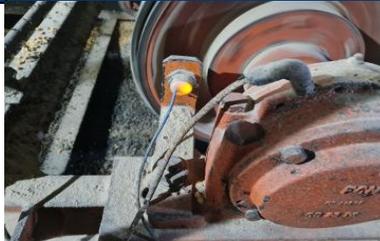
Nº	LOCAL	TIPO	SITUAÇÃO ENCONTRADA	RECOMENDAÇÃO	PRIORIDADE	FOTO
17	SENSOR DE VELOCIDADE	EXTERNO	Foi evidenciado que o equipamento possui o sensor de velocidade com excesso de sujeira.	Necessário realizar a limpeza do sensor.	P-3

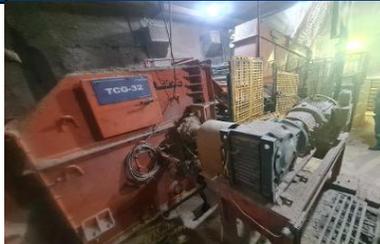
Nº	LOCAL	TIPO	SITUAÇÃO ENCONTRADA	RECOMENDAÇÃO	PRIORIDADE	FOTO
1	FOTO GERAL	EXTERNO	Foi evidenciado que o equipamento encontra-se com excesso de sujeira.	Necessário providenciar limpeza periódica no equipamento	P-3

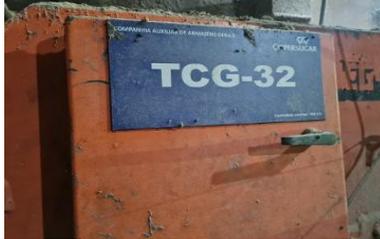
2	FOTO E ESTADO DA TAG	EXTERNO	Foi evidenciado que o equipamento possui TAG de identificação.	NADA CONSTA	-

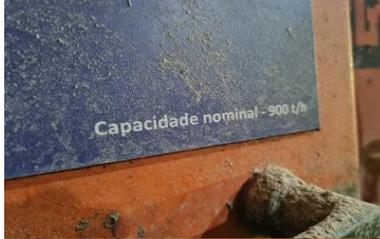
3	CARGA MÁXIMA	EXTERNO	Foi verificado que o equipamento possui identificação de carga máxima de trabalho permitida.	NADA CONSTA	-

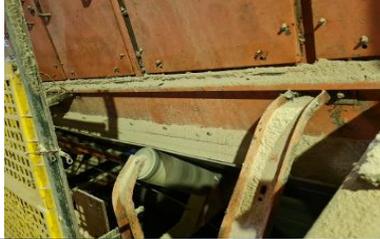
4	CONDIÇÃO DA ESTRUTURA METÁLICA	EXTERNO	Foi verificado que a estrutura metálica da base dos roletes encontra-se em boas condições.	Necessário providenciar limpeza na estrutura do equipamento.	P-3

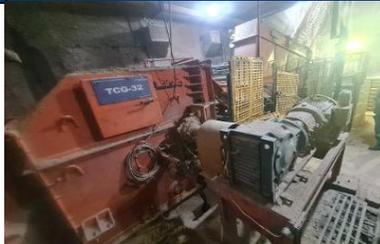
Nº	LOCAL	TIPO	SITUAÇÃO ENCONTRADA	RECOMENDAÇÃO	PRIORIDADE	FOTO
5	CONDIÇÃO DA PINTURA	EXTERNO	Foi verificado que a pintura do equipamento encontra-se conforme.	NADA CONSTA	-

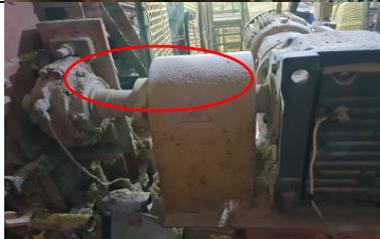
6	PROTEÇÃO NR-12 (EIXO DO MOTOR)	EXTERNO	Foi evidenciado que o eixo do motor não possui a proteção adequada.	Necessário readequar proteção do eixo conforme NR-12.	P-0

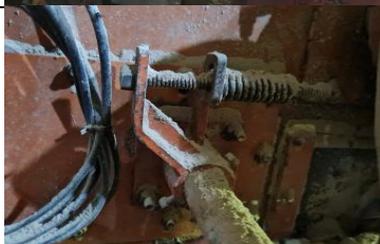
7	RASPADOR	EXTERNO	Foi observado que o raspador está em bom estado de conservação.	NADA CONSTA	-

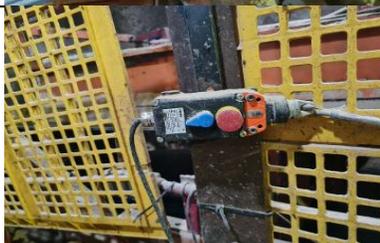
8	DISPOSITIVO DE PARADA DE EMERGÊNCIA	EXTERNO	O equipamento possui sistema de segurança através de dispositivo de emergência porém encontra-se com excesso de sujeira.	Necessário providenciar limpeza no dispositivo.	P-3

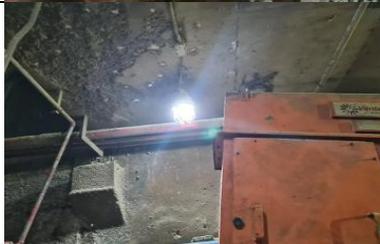
10	ILUMINAÇÃO DE EMERGÊNCIA	EXTERNO	Foi observado que no ambiente de instalação do equipamento, não há luz de emergência.	Necessário instalar luminárias de emergência para garantir a visibilidade em situações de emergência.	P-0

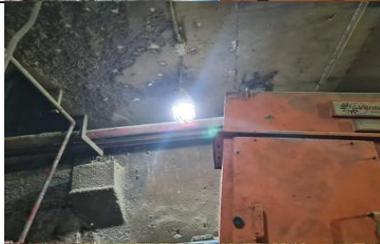
11	ILUMINAÇÃO DO AMBIENTE	EXTERNO	Ambiente de instalação do equipamento encontra-se com boa iluminação.	Necessário providenciar limpeza na iluminação do ambiente.	P-3
