COPERSUCAR	COPERSUCAR - SANTOS / SP	
NR 11 - TRANSPORTE, MOVIMENTAÇÃO, ARMAZENAGEM E MANUSEIO DE MATERIAIS	Relatório	NR-11	Página
	Obra	2490	Revisão

INSPEÇÃO NR-11

NR-11 - CORREIAS TRANSPORTADORAS

Contratante : Copersucar Santos / SP
Responsável/Representante : Sr. Harrisson Henrique de Souza
Relatório : NR-11
Obra : 2490
Equipamento : CORREIAS TRANSPORTADORAS
Data do Relatório : 17/10/2024
Data do Início da Inspeção : 02/10/2024
Data do Término da Inspeção : 30/10/2024
Tipo de Inspeção : Relatório de Inspeção NR-11
Equipe Técnica Envolvida : Ass. Técnico: Guilherme M. Jannuzzi
Ass. Técnico: Fernando Wisniewski
Engenheiro: Carlos H. de Moraes

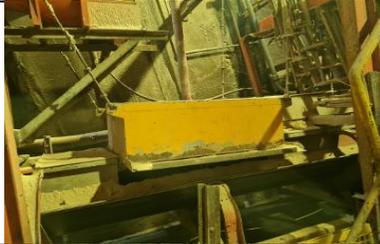
12	SEPARADOR MAGNÉTICO	EXTERNO	Foi evidenciado que o ambiente de instalação do equipamento possui separador magnético.	NADA CONSTA	-

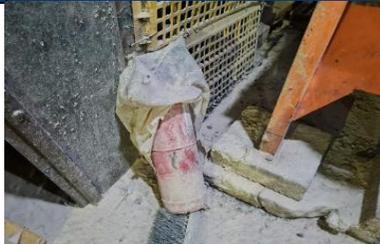
Nº	LOCAL	TIPO	SITUAÇÃO ENCONTRADA	RECOMENDAÇÃO	PRIORIDADE	FOTO
13	SISTEMA DE COMBATE A INCÊNDIO	EXTERNO	Foi evidenciado que o ambiente de instalação do equipamento possui extintores de combate a incêndio.	NADA CONSTA	-

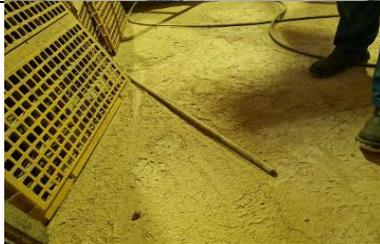
14	ORGANIZAÇÃO DO AMBIENTE	EXTERNO	Foi evidenciado que o ambiente não se encontra organizado.	Necessário providenciar organização no ambiente.	P-3

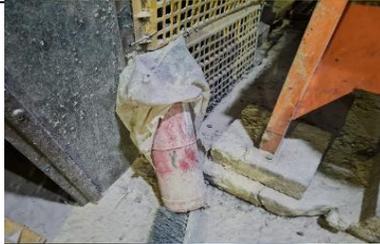
15	LIMPEZA	EXTERNO	Foi evidenciado que o ambiente não se encontra limpo.	Necessário providenciar limpeza no ambiente.	P-3

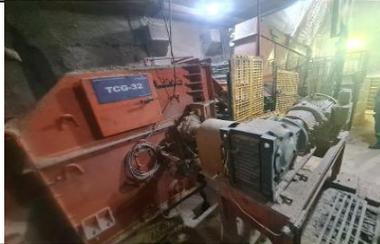
16	BUZINA DE ADVERTÊNCIA	EXTERNO	Foi verificado que o equipamento não possui sinal de advertência sonora.	Necessário a instalação de advertência sonora para a sinalização de eventos.	P-1

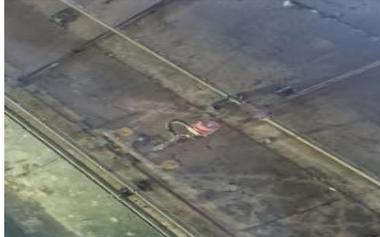
Nº	LOCAL	TIPO	SITUAÇÃO ENCONTRADA	RECOMENDAÇÃO	PRIORIDADE	FOTO
17	DISPOSITIVOS/SISTEMA DE SEGURANÇA	EXTERNO	O equipamento possui dispositivo/sistema de segurança porém encontra-se com excesso de sujeidade.	Necessário providenciar limpeza no dispositivo.	P-3

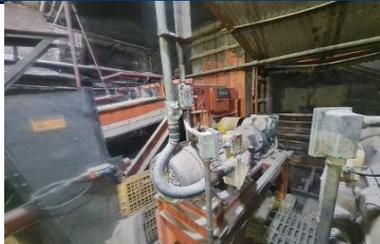
Nº	LOCAL	TIPO	SITUAÇÃO ENCONTRADA	RECOMENDAÇÃO	PRIORIDADE	FOTO
1	FOTO GERAL	EXTERNO	Foi evidenciado que o equipamento encontra-se com excesso de sujeira.	Necessário providenciar limpeza periódica no equipamento	P-3

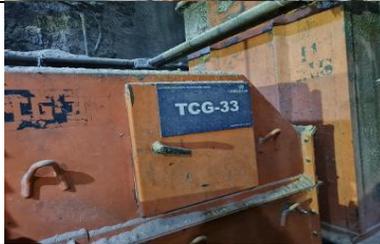
2	FOTO E ESTADO DA TAG	EXTERNO	Foi evidenciado que o equipamento possui TAG de identificação.	NADA CONSTA	-

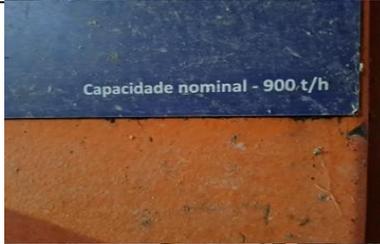
3	CARGA MÁXIMA	EXTERNO	Foi verificado que o equipamento possui identificação de carga máxima de trabalho permitida.	NADA CONSTA	-

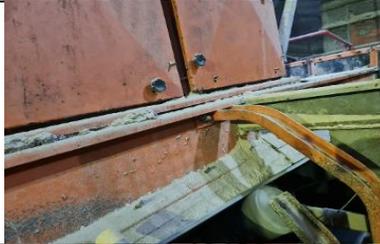
4	CONDIÇÃO DA ESTRUTURA METÁLICA	EXTERNO	Foi verificado que a estrutura metálica da base dos roletes encontra-se em boas condições.	Necessário providenciar limpeza na estrutura do equipamento.	P-3

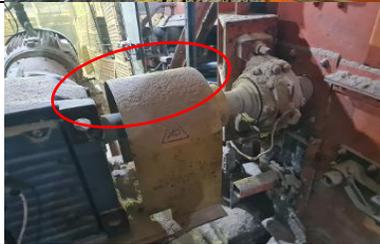
6	PROTEÇÃO NR-12 (EIXO DO MOTOR)	EXTERNO	Foi evidenciado que o eixo do motor não possui a proteção adequada.	Necessário readequar proteção do eixo conforme NR-12.	P-0

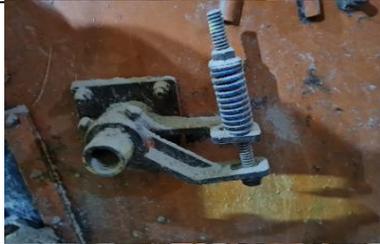
7	RASPADOR	EXTERNO	Foi observado que o raspador está em bom estado de conservação.	NADA CONSTA	-

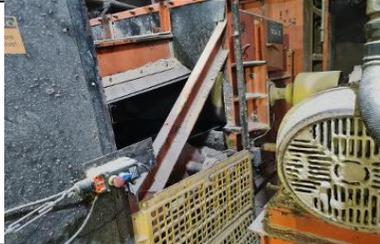
8	ROLO MOTRIZ	EXTERNO	Foi verificado que o rolo motriz encontra-se com excesso de sujeira.	Necessário providenciar limpeza periódica no equipamento.	P-3

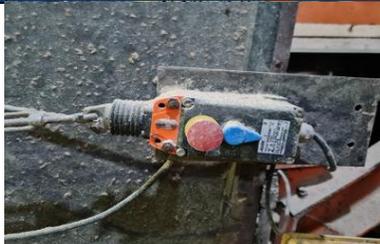
Nº	LOCAL	TIPO	SITUAÇÃO ENCONTRADA	RECOMENDAÇÃO	PRIORIDADE	FOTO
9	DISPOSITIVO DE PARADA DE EMERGÊNCIA	EXTERNO	O equipamento possui sistema de segurança através de dispositivo de emergência porém encontra-se com excesso de sujeidade.	Necessário providenciar limpeza no dispositivo.	P-3

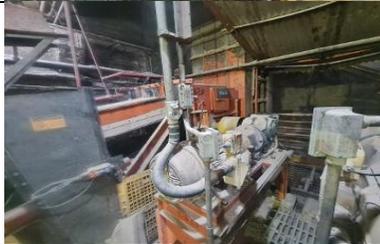
10	PLACA DE IDENTIFICAÇÃO DE SAÍDA	EXTERNO	Foi observado que o equipamento não possui placa de identificação de saída.	Necessário providenciar a instalação da placa de identificação da saída de emergência..	P-2

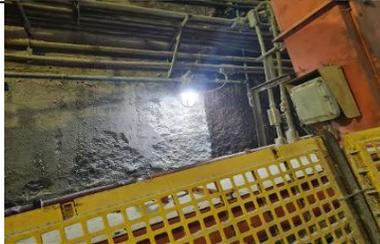
11	ILUMINAÇÃO DE EMERGÊNCIA	EXTERNO	Foi observado que no ambiente de instalação do equipamento, não há luz de emergência.	Necessário instalar luminárias de emergência para garantir a visibilidade em situações de emergência.	P-0

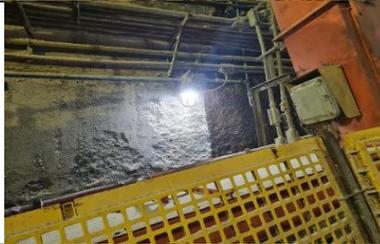
12	ILUMINAÇÃO DO AMBIENTE	EXTERNO	Ambiente de instalação do equipamento encontra-se com boa iluminação.	Necessário providenciar limpeza na iluminação do ambiente.	P-3

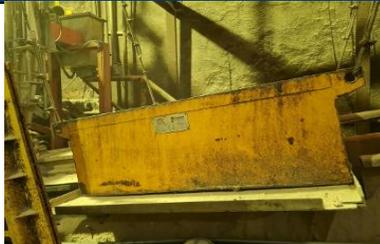
Nº	LOCAL	TIPO	SITUAÇÃO ENCONTRADA	RECOMENDAÇÃO	PRIORIDADE	FOTO
13	SEPARADOR MAGNÉTICO	EXTERNO	Foi evidenciado que o ambiente de instalação do equipamento possui separador magnético.	NADA CONSTA	-

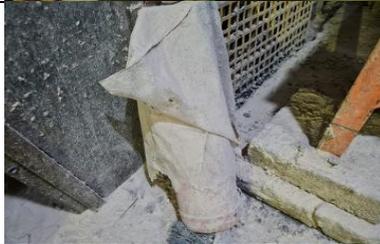
14	SISTEMA DE COMBATE A INCÊNDIO	EXTERNO	Foi evidenciado que o ambiente de instalação do equipamento possui extintores de combate a incêndio.	Necessário providenciar limpeza nos extintores.	P-3

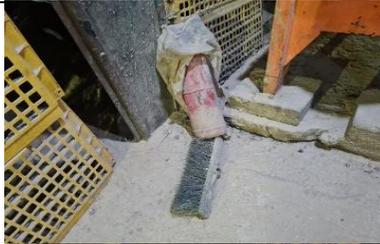
15	ORGANIZAÇÃO DO AMBIENTE	EXTERNO	Foi evidenciado que o ambiente não se encontra organizado.	Necessário providenciar organização no ambiente.	P-3

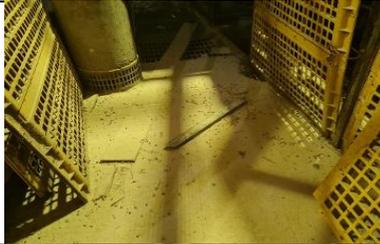
16	LIMPEZA	EXTERNO	Foi evidenciado que o ambiente não se encontra limpo.	Necessário providenciar limpeza no ambiente.	P-3

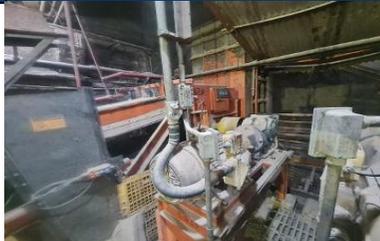
Nº	LOCAL	TIPO	SITUAÇÃO ENCONTRADA	RECOMENDAÇÃO	PRIORIDADE	FOTO
17	BUZINA DE ADVERTÊNCIA	EXTERNO	Foi verificado que o equipamento não possui sinal de advertência sonora.	Necessário a instalação de advertência sonora para a sinalização de eventos.	P-1

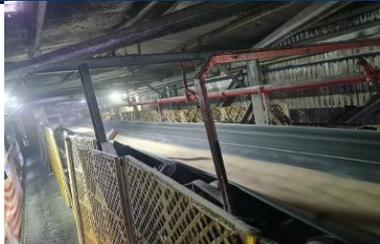
Nº	LOCAL	TIPO	SITUAÇÃO ENCONTRADA	RECOMENDAÇÃO	PRIORIDADE	FOTO
1	FOTO GERAL	EXTERNO	Foi evidenciado que o equipamento encontra-se com excesso de sujeira.	Necessário providenciar limpeza periódica no equipamento	P-3

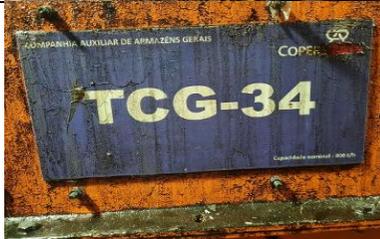
2	FOTO E ESTADO DA TAG	EXTERNO	Foi evidenciado que o equipamento possui TAG de identificação.	NADA CONSTA	-

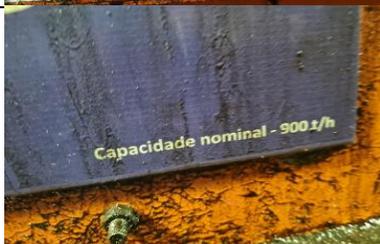
3	CARGA MÁXIMA	EXTERNO	Foi verificado que o equipamento possui identificação de carga máxima de trabalho permitida.	NADA CONSTA	-

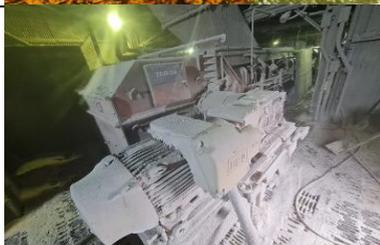
4	CONDIÇÃO DA ESTRUTURA METÁLICA	EXTERNO	Foi verificado que a estrutura metálica da base dos roletes encontra-se em boas condições.	Necessário providenciar limpeza na estrutura do equipamento.	P-3

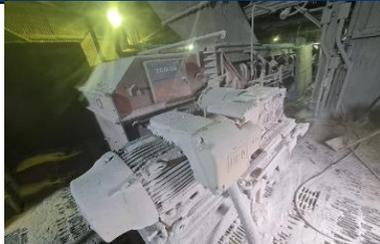
Nº	LOCAL	TIPO	SITUAÇÃO ENCONTRADA	RECOMENDAÇÃO	PRIORIDADE	FOTO
5	CONDIÇÃO DA PINTURA	EXTERNO	Foi verificado que a pintura do equipamento encontra-se conforme.	NADA CONSTA	-

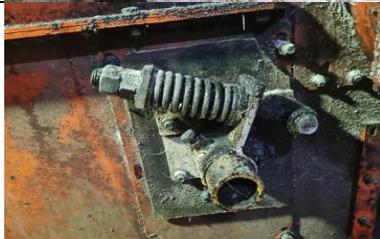
6	RASPADOR	EXTERNO	Foi evidenciado que equipamento possui o raspador.	Necessário realizar a limpeza do raspador.	P-3

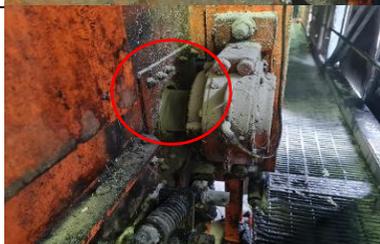
7	PROTEÇÃO NR-12 (EIXO DO MOTOR)	EXTERNO	Foi evidenciado que o eixo do motor não possui a proteção adequada.	Necessário readequar proteção conforme NR-12.	P-0

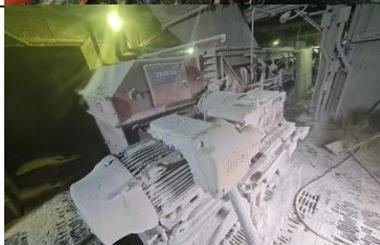
8	ROLO MOTRIZ	EXTERNO	Foi evidenciado que o rolo motriz encontra-se com excesso de sujeira.	Necessário realizar a limpeza do rolo motriz.	P-3

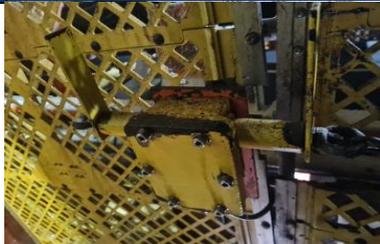
Nº	LOCAL	TIPO	SITUAÇÃO ENCONTRADA	RECOMENDAÇÃO	PRIORIDADE	FOTO
9	DISPOSITIVO DE PARADA DE EMERGÊNCIA	EXTERNO	O equipamento possui sistema de segurança através de dispositivo de emergência porém encontra-se com excesso de sujeidade.	Necessário providenciar limpeza no dispositivo.	P-3

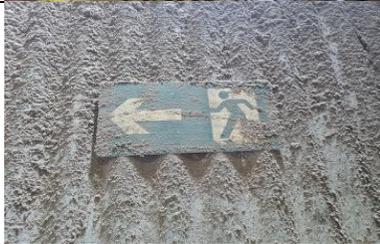
10	PLACA DE IDENTIFICAÇÃO DE SAÍDA	EXTERNO	Foi observado que o ambiente possui indicação de saída.	Necessário realizar limpeza na identificação de saída.	P-3

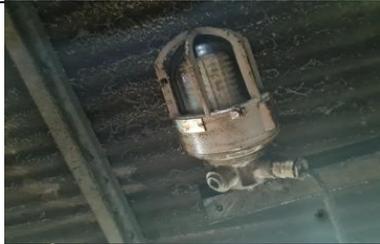
11	ILUMINAÇÃO DE EMERGÊNCIA	EXTERNO	O equipamento possui iluminação de emergência no local.	Necessário providenciar limpeza na iluminação do ambiente.	P-3

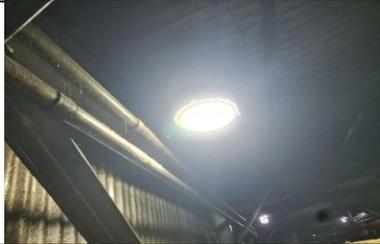
12	ILUMINAÇÃO DO AMBIENTE	EXTERNO	Ambiente de instalação do equipamento encontra-se com boa iluminação.	Necessário providenciar limpeza na iluminação do ambiente.	P-3

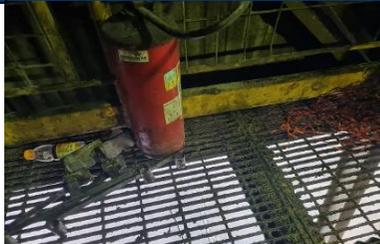
Nº	LOCAL	TIPO	SITUAÇÃO ENCONTRADA	RECOMENDAÇÃO	PRIORIDADE	FOTO
13	SISTEMA DE COMBATE A INCÊNDIO	EXTERNO	Foi encontrado sistema de combate a incêndio nas proximidades do equipamento.	NADA CONSTA	-

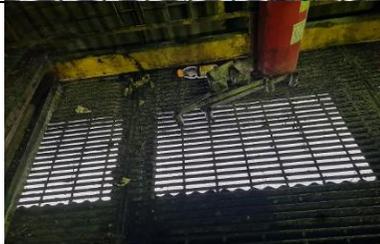
14	ORGANIZAÇÃO DO AMBIENTE	EXTERNO	Foi evidenciado que o ambiente não se encontra organizado.	Necessário providenciar organização no ambiente.	P-3

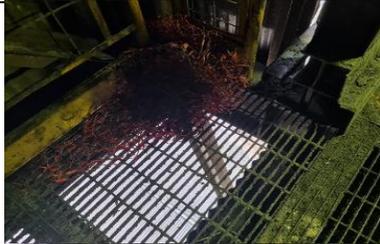
15	LIMPEZA	EXTERNO	Foi evidenciado que o ambiente não se encontra limpo.	Necessário providenciar limpeza no ambiente.	P-3

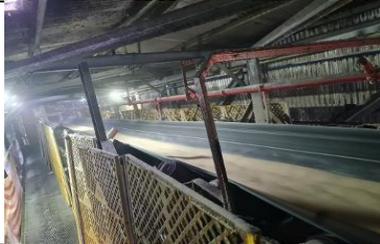
16	BUZINA DE ADVERTÊNCIA	EXTERNO	Foi verificado que o equipamento não possui sinal de advertência sonora.	Necessário a instalação de advertência sonora para a sinalização de eventos.	P-1

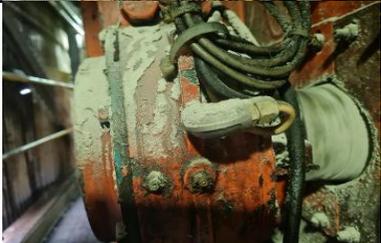
Nº	LOCAL	TIPO	SITUAÇÃO ENCONTRADA	RECOMENDAÇÃO	PRIORIDADE	FOTO
17	MONITORAMENTO ATRAVÉS DE SENSOR DE TEMPERATURA	EXTERNO	Foi evidenciado que o equipamento possui o sensor de temperatura com excesso de sujeidade.	Necessário realizar a limpeza do sensor.	P-3

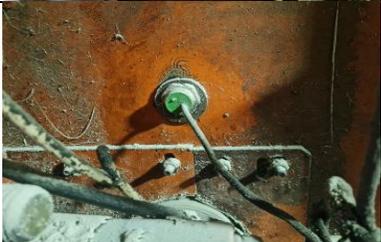
18	SENSOR DE VELOCIDADE	EXTERNO	Foi evidenciado que o equipamento possui o sensor de velocidade com excesso de sujeidade.	Necessário realizar a limpeza do sensor.	P-3

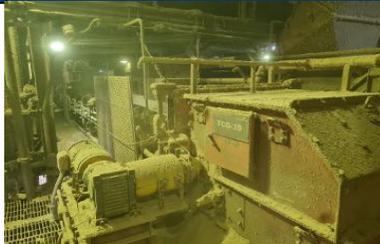
Nº	LOCAL	TIPO	SITUAÇÃO ENCONTRADA	RECOMENDAÇÃO	PRIORIDADE	FOTO
1	FOTO GERAL	EXTERNO	Foi evidenciado que o equipamento encontra-se com excesso de sujeira.	Necessário providenciar limpeza periódica no equipamento	P-3

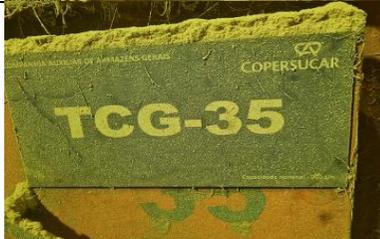
2	FOTO E ESTADO DA TAG	EXTERNO	Foi evidenciado que o equipamento possui TAG de identificação.	NADA CONSTA	-

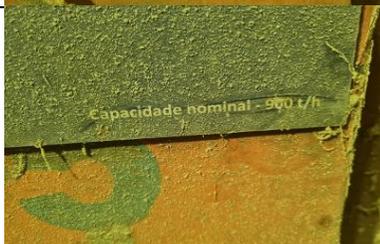
3	CARGA MÁXIMA	EXTERNO	Foi verificado que o equipamento possui identificação de carga máxima de trabalho permitida.	NADA CONSTA	-

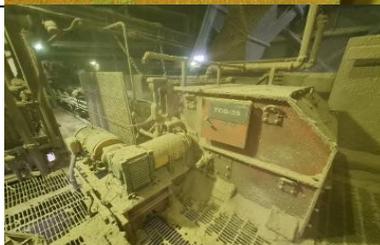
4	CONDIÇÃO DA ESTRUTURA METÁLICA	EXTERNO	Foi verificado que a estrutura metálica da base dos roletes encontra-se em boas condições.	Necessário providenciar limpeza na estrutura do equipamento.	P-3

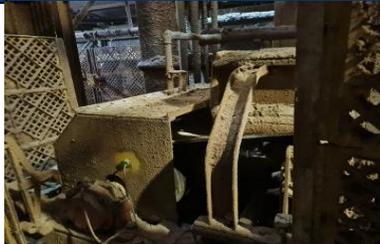
Nº	LOCAL	TIPO	SITUAÇÃO ENCONTRADA	RECOMENDAÇÃO	PRIORIDADE	FOTO
5	ROLO MOVIDO	EXTERNO	Foi verificado que o rolo motriz encontra-se com excesso de sujeira.	Necessário providenciar limpeza periódica no equipamento.	P-3

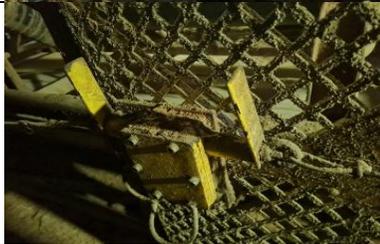
6	DISPOSITIVO DE PARADA DE EMERGÊNCIA	EXTERNO	O equipamento possui sistema de segurança através de dispositivo de emergência porém encontra-se com excesso de sujeira.	Necessário providenciar limpeza no dispositivo.	P-3

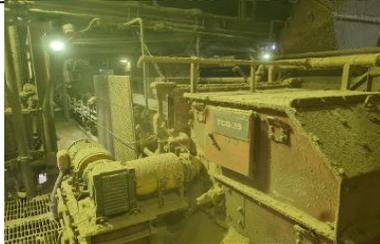
7	PLACA DE IDENTIFICAÇÃO DE SAÍDA	EXTERNO	Foi observado que no ambiente de instalação do equipamento, não há placa de identificação de saída.	Necessário efetuar a instalação da placa de identificação de saída para facilitar a orientação dos usuários.	P-2

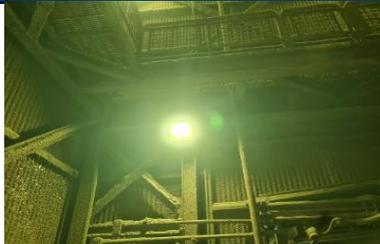
Nº	LOCAL	TIPO	SITUAÇÃO ENCONTRADA	RECOMENDAÇÃO	PRIORIDADE	FOTO
9	ILUMINAÇÃO DO AMBIENTE	EXTERNO	Ambiente de instalação do equipamento encontra-se com boa iluminação.	Necessário providenciar limpeza na iluminação do ambiente.	P-3

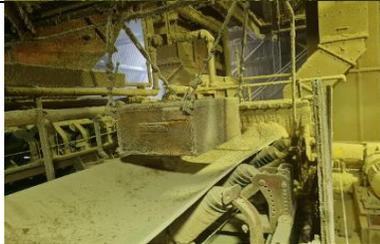
10	SEPARADOR MAGNÉTICO	EXTERNO	Foi evidenciado que o ambiente de instalação do equipamento possui separador magnético.	NADA CONSTA	-

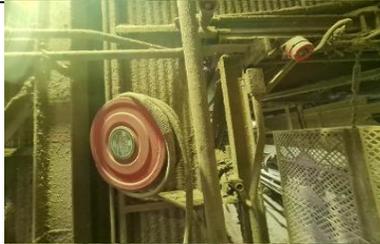
11	SISTEMA DE COMBATE A INCÊNDIO	EXTERNO	Foi evidenciado que o ambiente de instalação do equipamento possui extintores de combate a incêndio.	NADA CONSTA	-

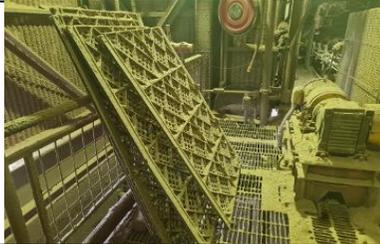
12	ORGANIZAÇÃO DO AMBIENTE	EXTERNO	Foi evidenciado que o ambiente não se encontra organizado.	Necessário providenciar organização no ambiente.	P-3

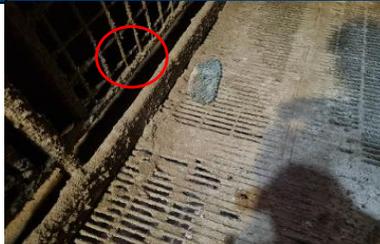
Nº	LOCAL	TIPO	SITUAÇÃO ENCONTRADA	RECOMENDAÇÃO	PRIORIDADE	FOTO
13	LIMPEZA	EXTERNO	Foi evidenciado que o ambiente não se encontra limpo.	Necessário providenciar limpeza no ambiente.	P-3

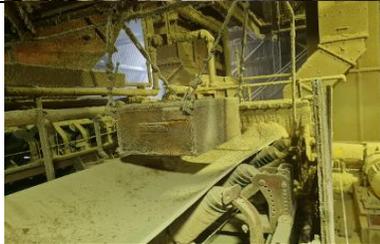
14	BUZINA DE ADVERTÊNCIA	EXTERNO	Foi verificado que o equipamento não possui sinal de advertência sonora.	Necessário a instalação de advertência sonora para a sinalização de eventos.	P-1

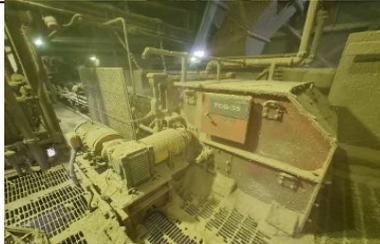
15	CONDIÇÃO DA PINTURA	EXTERNO	Foi verificado que a pintura do equipamento encontra-se conforme.	NADA CONSTA	-

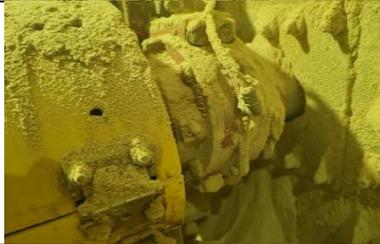
16	MONITORAMENTO ATRAVÉS DE SENSOR DE TEMPERATURA	EXTERNO	Foi evidenciado que o equipamento possui o sensor de temperatura com excesso de sujeira.	Necessário realizar a limpeza do sensor.	P-3

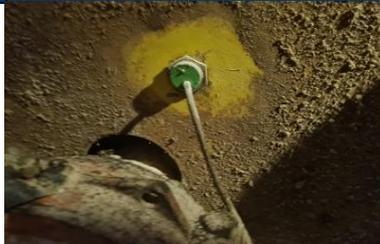
Nº	LOCAL	TIPO	SITUAÇÃO ENCONTRADA	RECOMENDAÇÃO	PRIORIDADE	FOTO
17	SENSOR DE VELOCIDADE	EXTERNO	Foi evidenciado que o equipamento possui o sensor de velocidade com excesso de sujeidade.	Necessário realizar a limpeza do sensor.	P-3

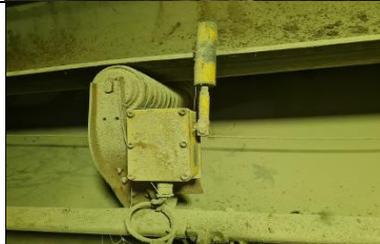
18	SENSOR DE DESALINHAMENTO	EXTERNO	Foi evidenciado que o equipamento possui o sensor de desalinhamento com excesso de sujeidade.	Necessário realizar a limpeza do sensor.	P-3

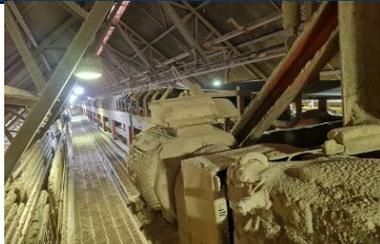
Nº	LOCAL	TIPO	SITUAÇÃO ENCONTRADA	RECOMENDAÇÃO	PRIORIDADE	FOTO
1	FOTO GERAL	EXTERNO	Foi evidenciado que o equipamento encontra-se com excesso de sujeira.	Necessário providenciar limpeza periódica no equipamento	P-3

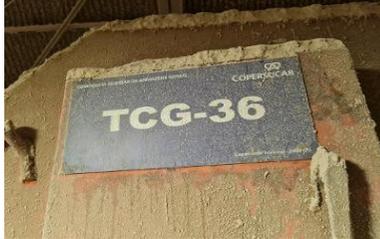
2	FOTO E ESTADO DA TAG	EXTERNO	Foi evidenciado que o equipamento possui TAG de identificação.	NADA CONSTA	-

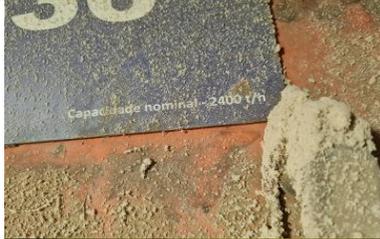
3	CARGA MÁXIMA	EXTERNO	Foi verificado que o equipamento possui identificação de carga máxima de trabalho permitida.	NADA CONSTA	-

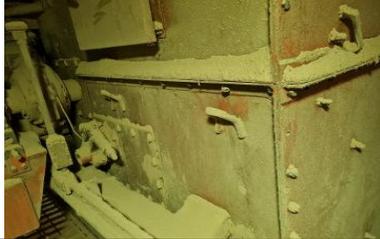
4	CONDIÇÃO DA ESTRUTURA METÁLICA	EXTERNO	Foi verificado que a estrutura metálica da base dos roletes encontra-se em boas condições.	Necessário providenciar limpeza na estrutura do equipamento.	P-3

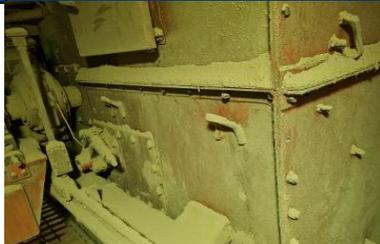
Nº	LOCAL	TIPO	SITUAÇÃO ENCONTRADA	RECOMENDAÇÃO	PRIORIDADE	FOTO
5	CONDIÇÃO DA PINTURA	EXTERNO	Foi verificado que a pintura do equipamento encontra-se conforme.	NADA CONSTA	-

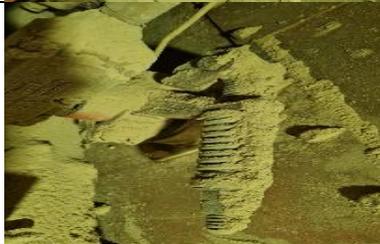
6	RASPADOR	EXTERNO	Foi observado que possui o raspador.	Necessário providenciar limpeza periódica no raspador.	P-3

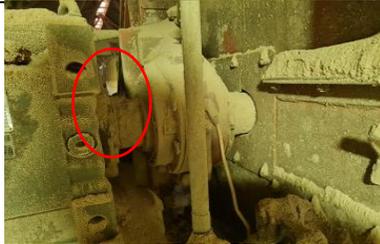
7	PROTEÇÃO NR-12 (EIXO DO MOTOR)	EXTERNO	Foi evidenciado que o eixo do motor não possui a proteção adequada.	Necessário readequar proteção conforme NR-12.	P-0

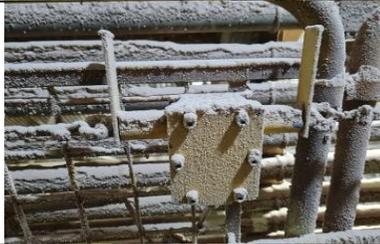
8	DISPOSITIVO DE PARADA DE EMERGÊNCIA	EXTERNO	O equipamento possui sistema de segurança através de dispositivo de emergência porém encontra-se com excesso de sujeira.	Necessário providenciar limpeza no dispositivo.	P-3

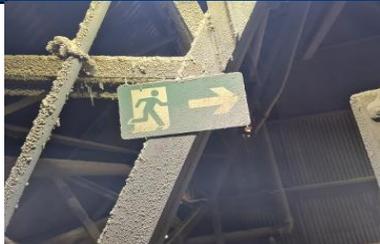
Nº	LOCAL	TIPO	SITUAÇÃO ENCONTRADA	RECOMENDAÇÃO	PRIORIDADE	FOTO
9	PLACA DE IDENTIFICAÇÃO DE SAÍDA	EXTERNO	Foi observado que o equipamento possui placa de identificação de saída.	NADA CONSTA	-

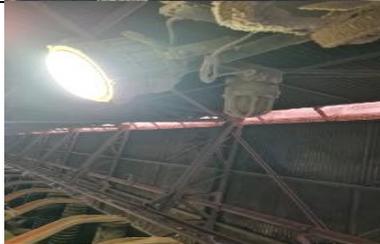
10	ILUMINAÇÃO DE EMERGÊNCIA	EXTERNO	Ambiente de instalação do equipamento encontra-se com iluminação de emergência.	Necessário providenciar limpeza na iluminação de emergência.	P-3

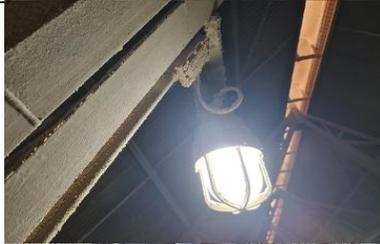
11	ILUMINAÇÃO DO AMBIENTE	EXTERNO	Ambiente de instalação do equipamento encontra-se com boa iluminação.	Necessário providenciar limpeza na iluminação do ambiente.	P-3

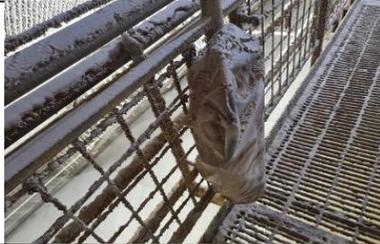
12	SISTEMA DE COMBATE A INCÊNDIO	EXTERNO	Foi evidenciado que o ambiente de instalação do equipamento possui extintores de combate a incêndio.	NADA CONSTA	-

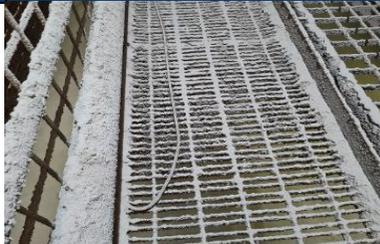
Nº	LOCAL	TIPO	SITUAÇÃO ENCONTRADA	RECOMENDAÇÃO	PRIORIDADE	FOTO
13	ORGANIZAÇÃO DO AMBIENTE	EXTERNO	Foi evidenciado que o ambiente não se encontra organizado.	Necessário providenciar organização no ambiente.	P-3

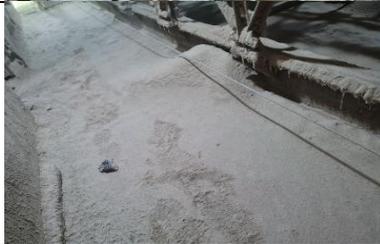
14	LIMPEZA	EXTERNO	Foi evidenciado que o ambiente não se encontra limpo.	Necessário providenciar limpeza no ambiente.	P-3

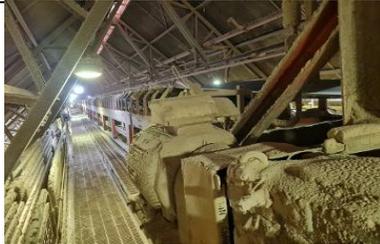
15	BUZINA DE ADVERTÊNCIA	EXTERNO	Foi verificado que o equipamento não possui sinal de advertência sonora.	Necessário a instalação de advertência sonora para a sinalização de eventos.	P-1

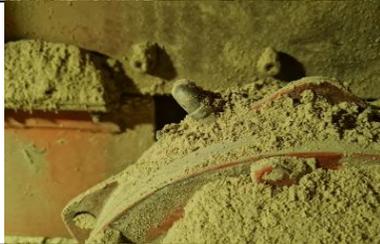
16	MONITORAMENTO ATRAVÉS DE SENSOR DE TEMPERATURA	EXTERNO	Foi evidenciado que o equipamento possui o sensor de temperatura com excesso de sujidade.	Necessário realizar a limpeza do sensor.	P-3

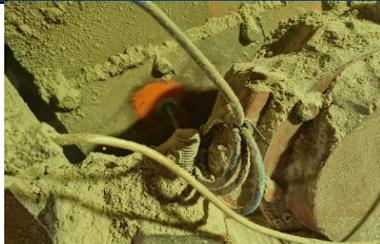
Nº	LOCAL	TIPO	SITUAÇÃO ENCONTRADA	RECOMENDAÇÃO	PRIORIDADE	FOTO
17	SENSOR DE VELOCIDADE	EXTERNO	Foi evidenciado que o equipamento possui o sensor de velocidade com excesso de sujeidade.	Necessário realizar a limpeza do sensor.	P-3

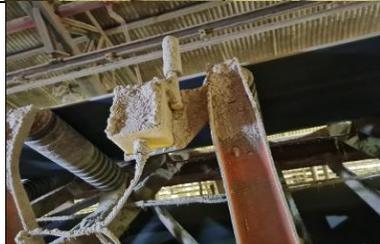
18	SENSOR DE DESALINHAMENTO	EXTERNO	Foi evidenciado que o equipamento possui o sensor de desalinhamento com excesso de sujeidade.	Necessário realizar a limpeza do sensor.	P-3

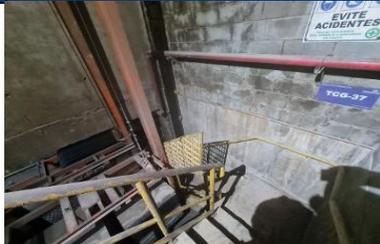
Nº	LOCAL	TIPO	SITUAÇÃO ENCONTRADA	RECOMENDAÇÃO	PRIORIDADE	FOTO
1	FOTO GERAL	EXTERNO	Foi evidenciado que o equipamento encontra-se com excesso de sujeira.	Necessário providenciar limpeza periódica no equipamento	P-3

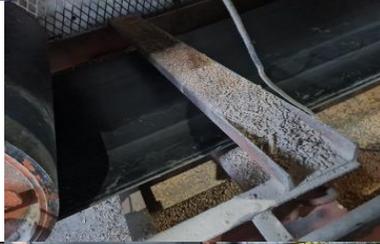
4	CONDIÇÃO DA ESTRUTURA METÁLICA	EXTERNO	Foi verificado que a estrutura metálica da base dos roletes encontra-se em boas condições.	Necessário providenciar limpeza na estrutura do equipamento.	P-3

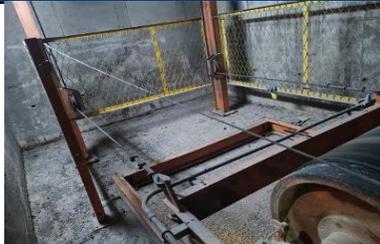
Nº	LOCAL	TIPO	SITUAÇÃO ENCONTRADA	RECOMENDAÇÃO	PRIORIDADE	FOTO
5	CONDIÇÃO DA PINTURA	EXTERNO	Foi verificado que a pintura do equipamento encontra-se conforme.	NADA CONSTA	-

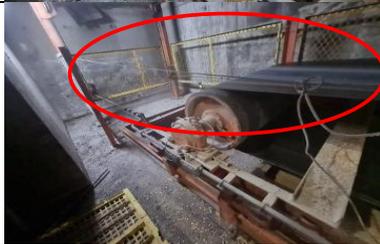
6	PROTEÇÃO NR-12 (ROLO MOVIDO)	EXTERNO	Foi evidenciado que o rolo movido não possui a proteção adequada.	Necessário readequar proteção conforme NR-12.	P-0

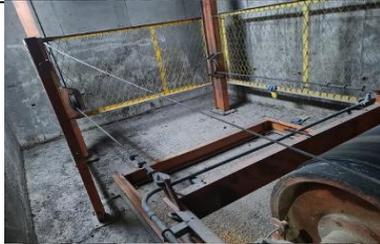
7	PROTEÇÃO NR-12 (ESICADOR)	EXTERNO	Foi evidenciado que o esticador não possui a proteção adequada.	Necessário readequar proteção conforme NR-12.	P-0

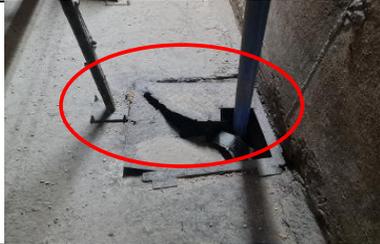
8	PROTEÇÃO NR-18 (PISO)	EXTERNO	Foi evidenciado vão no piso por não possuir a proteção adequada.	Necessário readequar proteção conforme NR-18.	P-0

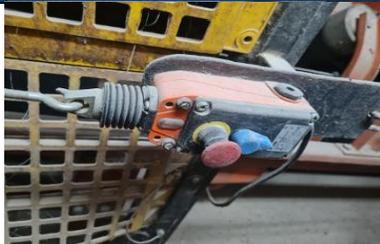
Nº	LOCAL	TIPO	SITUAÇÃO ENCONTRADA	RECOMENDAÇÃO	PRIORIDADE	FOTO
9	DISPOSITIVO DE PARADA DE EMERGÊNCIA	EXTERNO	O equipamento possui sistema de segurança através de dispositivo de emergência porém encontra-se com excesso de sujeidade.	Necessário providenciar limpeza no dispositivo.	P-3

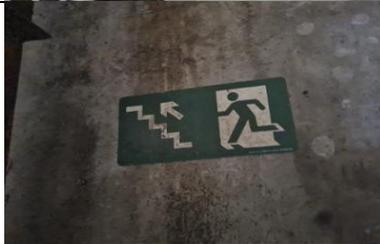
10	PLACA DE IDENTIFICAÇÃO DE SAÍDA	EXTERNO	Foi observado que o equipamento possui placa de identificação de saída.	NADA CONSTA	-

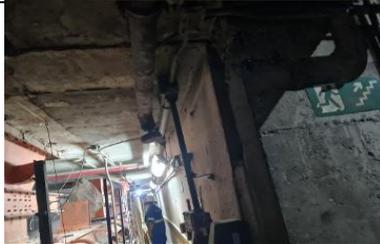
11	ILUMINAÇÃO DE EMERGÊNCIA	EXTERNO	Foi observado que no ambiente de instalação do equipamento, não há luz de emergência.	Necessário instalar luminárias de emergência para garantir a visibilidade em situações de emergência.	P-0

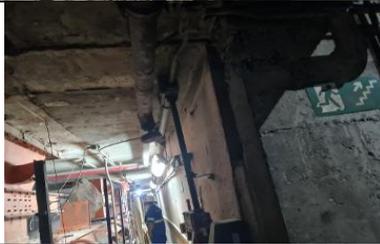
12	ILUMINAÇÃO DO AMBIENTE	EXTERNO	Ambiente de instalação do equipamento encontra-se com boa iluminação.	Necessário providenciar limpeza na iluminação do ambiente.	P-3

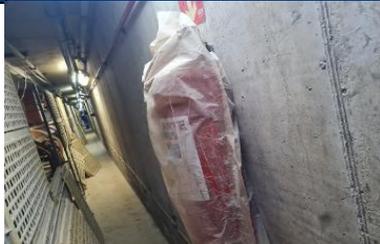
Nº	LOCAL	TIPO	SITUAÇÃO ENCONTRADA	RECOMENDAÇÃO	PRIORIDADE	FOTO
13	SISTEMA DE COMBATE A INCÊNDIO	EXTERNO	Foi evidenciado que o ambiente de instalação do equipamento possui extintores de combate a incêndio.	NADA CONSTA	-

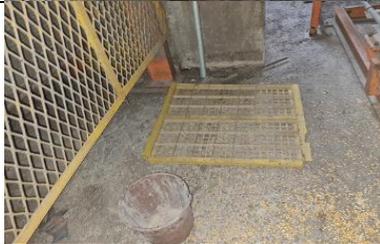
14	ORGANIZAÇÃO DO AMBIENTE	EXTERNO	Foi evidenciado que o ambiente não se encontra organizado.	Necessário providenciar organização no ambiente.	P-3

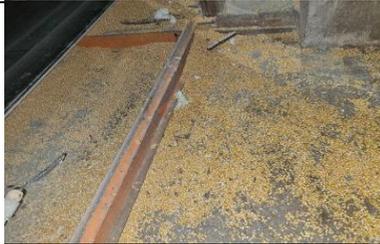
15	LIMPEZA	EXTERNO	Foi evidenciado que o ambiente não se encontra limpo.	Necessário providenciar limpeza no ambiente.	P-3

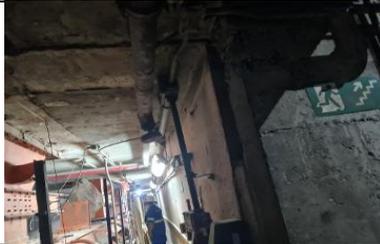
16	BUZINA DE ADVERTÊNCIA	EXTERNO	Foi verificado que o equipamento não possui sinal de advertência sonora.	Necessário a instalação de advertência sonora para a sinalização de eventos.	P-1

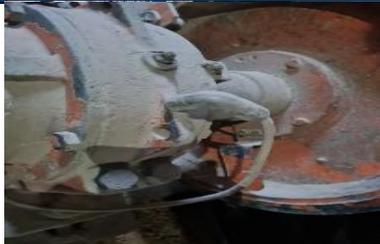
Nº	LOCAL	TIPO	SITUAÇÃO ENCONTRADA	RECOMENDAÇÃO	PRIORIDADE	FOTO
17	MONITORAMENTO ATRAVÉS DE SENSOR DE TEMPERATURA	EXTERNO	Foi evidenciado que o equipamento possui o sensor de temperatura com excesso de sujidade.	Necessário realizar a limpeza do sensor.	P-3

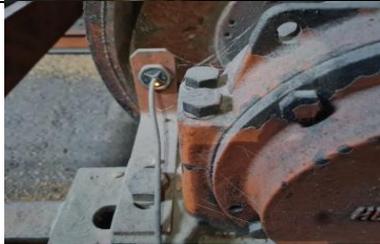
18	SENSOR DE VELOCIDADE	EXTERNO	Foi evidenciado que o equipamento possui o sensor de velocidade com excesso de sujidade.	Necessário realizar a limpeza do sensor.	P-3

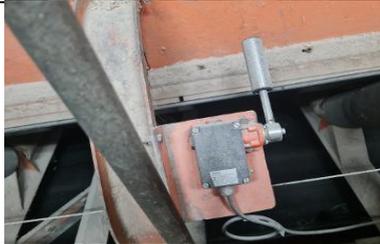
19	SENSOR DE DESALINHAMENTO	EXTERNO	Foi evidenciado que o equipamento possui o sensor de desalinhamento.	NADA CONSTA	-

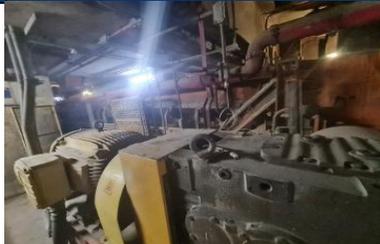
Nº	LOCAL	TIPO	SITUAÇÃO ENCONTRADA	RECOMENDAÇÃO	PRIORIDADE	FOTO
1	FOTO GERAL	EXTERNO	Foi evidenciado que o equipamento encontra-se com excesso de sujeira.	Necessário providenciar limpeza periódica no equipamento	P-3

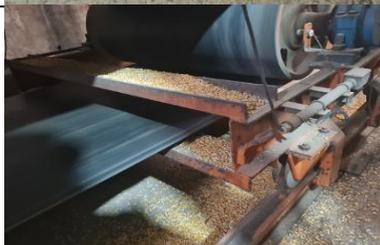
4	CONDIÇÃO DA PINTURA	EXTERNO	Foi verificado que a pintura encontra-se em boas condições.	NADA CONSTA	-

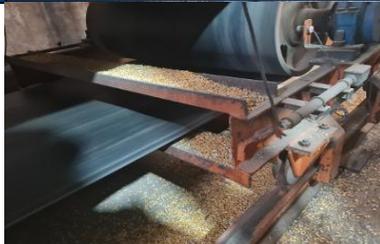
Nº	LOCAL	TIPO	SITUAÇÃO ENCONTRADA	RECOMENDAÇÃO	PRIORIDADE	FOTO
5	CONDIÇÃO DA ESTRUTURA METÁLICA	EXTERNO	Foi verificado que a estrutura metálica da base dos roletes encontra-se em boas condições.	Necessário providenciar limpeza na estrutura do equipamento.	P-3

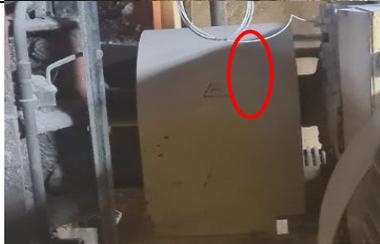
6	PROTEÇÃO NR-12 (EIXO DO MOTOR)	EXTERNO	Foi evidenciado que o eixo do motor não possui a proteção adequada.	Necessário readequar proteção do eixo conforme NR-12.	P-0

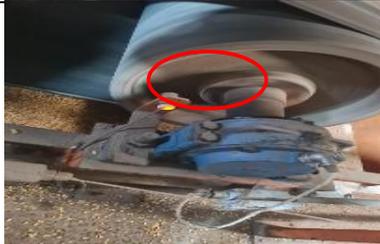
7	PROTEÇÃO NR-12 (EIXO DO MOTOR)	EXTERNO	Foi evidenciado que o eixo do motor não possui a proteção adequada.	Necessário readequar proteção do eixo conforme NR-12.	P-0

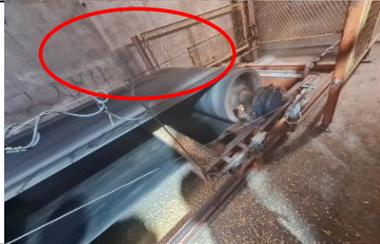
8	PROTEÇÃO NR-12 (ROLO MOVIDO)	EXTERNO	Foi evidenciado que o rolo movido não possui a proteção adequada.	Necessário readequar proteção conforme NR-12.	P-0

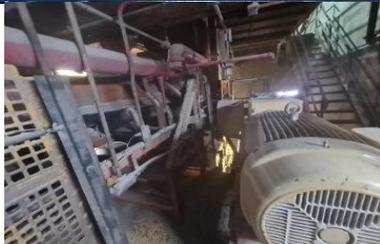
Nº	LOCAL	TIPO	SITUAÇÃO ENCONTRADA	RECOMENDAÇÃO	PRIORIDADE	FOTO
9	ROLO MOTRIZ	EXTERNO	Foi verificado que o rolo motriz encontra-se com excesso de sujeidade.	Necessário providenciar limpeza periódica no equipamento.	P-3

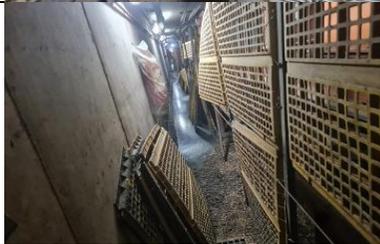
10	DISPOSITIVO DE PARADA DE EMERGÊNCIA	EXTERNO	O equipamento possui sistema de segurança através de dispositivo de emergência porém encontra-se com excesso de sujeidade.	Necessário providenciar limpeza no dispositivo e readequar as peças de proteção.	P-3

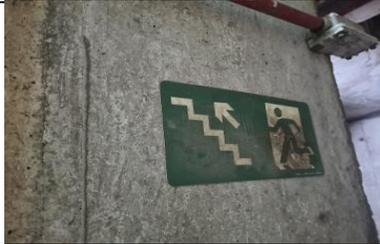
11	PLACA DE IDENTIFICAÇÃO DE SAÍDA	EXTERNO	Foi observado que o equipamento possui placa de identificação de saída.	NADA CONSTA	-

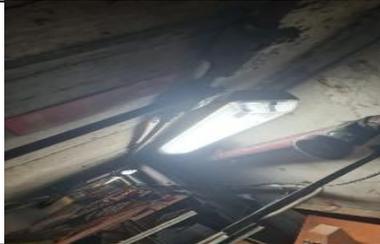
12	ILUMINAÇÃO DE EMERGÊNCIA	EXTERNO	Foi evidenciado que a área do equipamento não possui a iluminação de emergência.	Necessário instalar a iluminação de emergência.	P-0

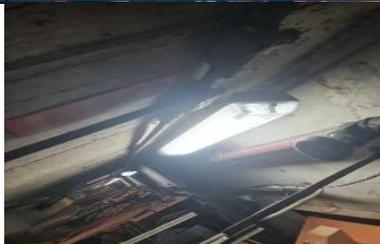
Nº	LOCAL	TIPO	SITUAÇÃO ENCONTRADA	RECOMENDAÇÃO	PRIORIDADE	FOTO
13	ILUMINAÇÃO DO AMBIENTE	EXTERNO	Ambiente de instalação do equipamento encontra-se com iluminação de emergência.	NADA CONSTA	-

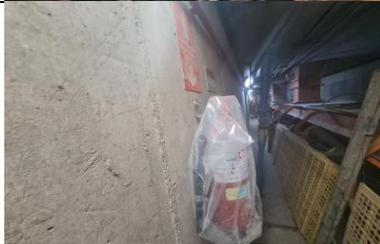
14	SISTEMA DE COMBATE A INCÊNDIO	EXTERNO	Foi evidenciado que o ambiente de instalação do equipamento possui extintores de combate a incêndio.	NADA CONSTA	-

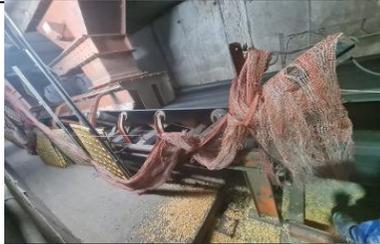
15	ORGANIZAÇÃO DO AMBIENTE	EXTERNO	Foi evidenciado que o ambiente não se encontra organizado.	Necessário providenciar organização no ambiente.	P-3

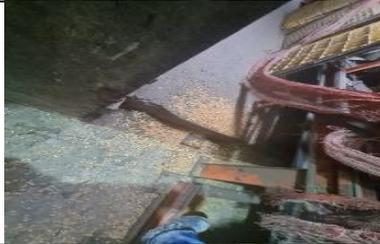
16	LIMPEZA	EXTERNO	Foi evidenciado que o ambiente não se encontra limpo.	Necessário providenciar limpeza no ambiente.	P-3

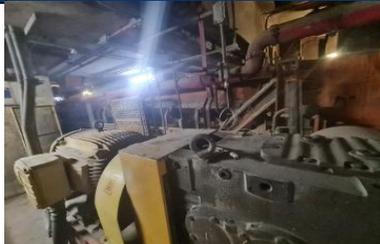
Nº	LOCAL	TIPO	SITUAÇÃO ENCONTRADA	RECOMENDAÇÃO	PRIORIDADE	FOTO
17	BUZINA DE ADVERTÊNCIA	EXTERNO	Foi verificado que o equipamento não possui sinal de advertência sonora.	Necessário a instalação de advertência sonora para a sinalização de eventos.	P-1

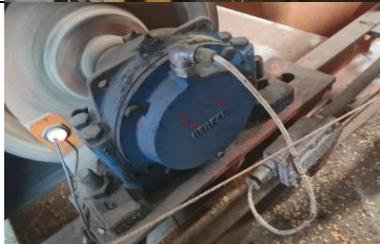
18	MONITORAMENTO ATRAVÉS DE SENSOR DE TEMPERATURA	EXTERNO	Foi evidenciado que o equipamento possui o sensor de temperatura.	NADA CONSTA	-

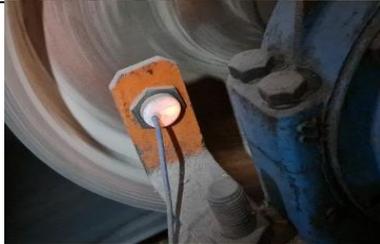
19	SENSOR DE VELOCIDADE	EXTERNO	Foi evidenciado que o equipamento possui o sensor de velocidade.	NADA CONSTA	-

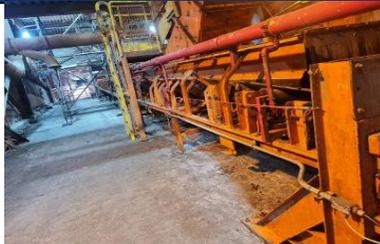
Nº	LOCAL	TIPO	SITUAÇÃO ENCONTRADA	RECOMENDAÇÃO	PRIORIDADE	FOTO
1	FOTO GERAL	EXTERNO	Foi evidenciado que o equipamento encontra-se com excesso de sujeira.	Necessário providenciar limpeza periódica no equipamento	P-3

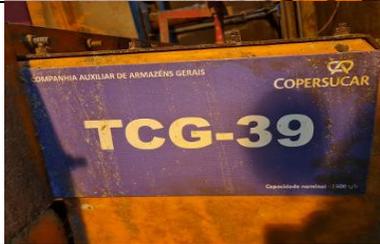
2	FOTO E ESTADO DA TAG	EXTERNO	Foi evidenciado que o equipamento possui TAG de identificação.	NADA CONSTA	-

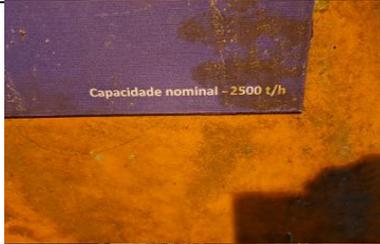
3	CARGA MÁXIMA	EXTERNO	Foi verificado que o equipamento possui identificação de carga máxima de trabalho permitida.	NADA CONSTA	-

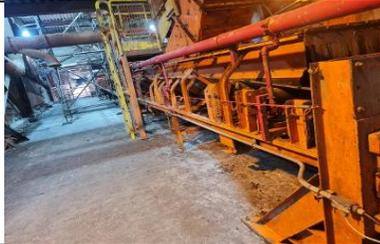
4	CONDIÇÃO DA PINTURA	EXTERNO	Foi verificado que a estrutura metálica da base dos roletes encontra-se em boas condições.	Necessário providenciar limpeza na estrutura do equipamento.	P-3

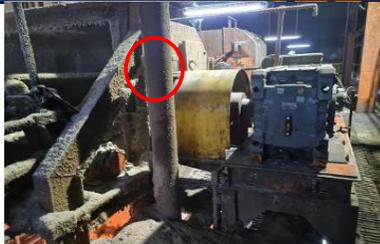
Nº	LOCAL	TIPO	SITUAÇÃO ENCONTRADA	RECOMENDAÇÃO	PRIORIDADE	FOTO
5	PROTEÇÃO NR-12 (EIXO DO MOTOR)	EXTERNO	Foi evidenciado que o eixo do motor não possui a proteção adequada.	Necessário readequar proteção do eixo conforme NR-12.	P-0

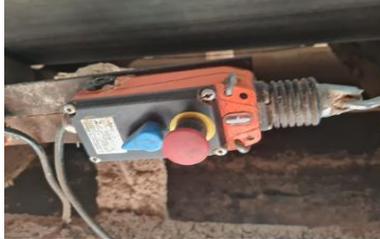
6	DISPOSITIVO DE PARADA DE EMERGÊNCIA	EXTERNO	O equipamento possui sistema de segurança através de dispositivo de emergência porém encontra-se com excesso de sujeira.	Necessário providenciar limpeza no dispositivo.	P-3

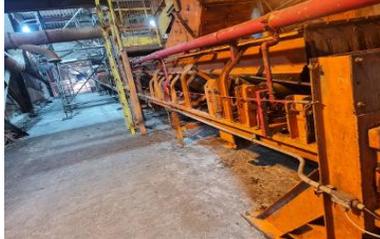
7	PLACA DE IDENTIFICAÇÃO DE SAÍDA	EXTERNO	Foi observado que no ambiente de instalação do equipamento, não há placa de identificação de saída.	Necessário efetuar a instalação da placa de identificação de saída para facilitar a orientação dos usuários.	P-2

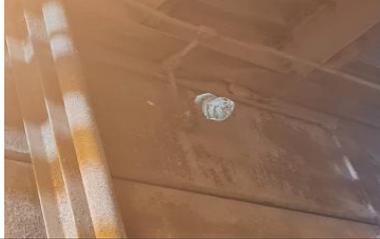
8	ILUMINAÇÃO DE EMERGÊNCIA	EXTERNO	Ambiente de instalação do equipamento encontra-se com iluminação de emergência.	NADA CONSTA	-

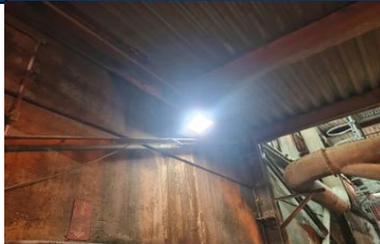
Nº	LOCAL	TIPO	SITUAÇÃO ENCONTRADA	RECOMENDAÇÃO	PRIORIDADE	FOTO
9	ILUMINAÇÃO DO AMBIENTE	EXTERNO	Ambiente de instalação do equipamento encontra-se com boa iluminação.	NADA CONSTA	-

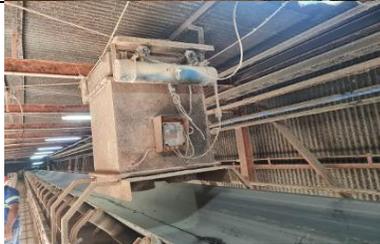
10	SEPARADOR MAGNÉTICO	EXTERNO	Foi evidenciado que o ambiente de instalação do equipamento possui separador magnético.	NADA CONSTA	-

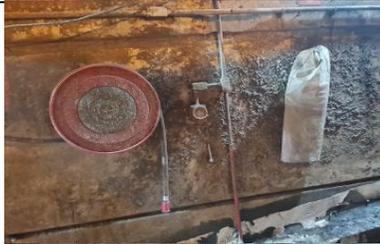
11	SISTEMA DE COMBATE A INCÊNDIO	EXTERNO	Foi evidenciado que o ambiente de instalação do equipamento possui extintores de combate a incêndio.	NADA CONSTA	-

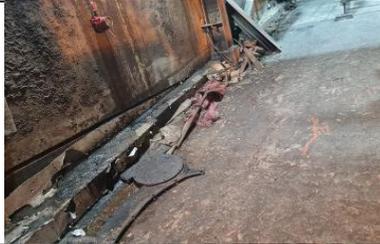
12	ORGANIZAÇÃO DO AMBIENTE	EXTERNO	Foi evidenciado que o ambiente não se encontra organizado.	Necessário providenciar organização no ambiente.	P-3

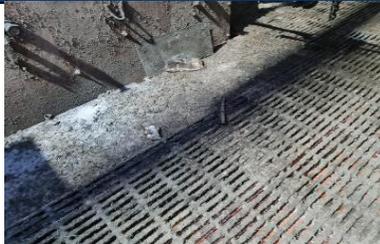
Nº	LOCAL	TIPO	SITUAÇÃO ENCONTRADA	RECOMENDAÇÃO	PRIORIDADE	FOTO
13	LIMPEZA	EXTERNO	Foi evidenciado que o ambiente não se encontra limpo.	Necessário providenciar limpeza no ambiente.	P-3

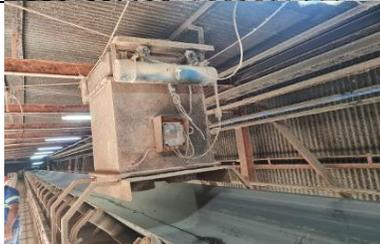
14	BUZINA DE ADVERTÊNCIA	EXTERNO	Foi verificado que o equipamento não possui sinal de advertência sonora.	Necessário a instalação de advertência sonora para a sinalização de eventos.	P-1

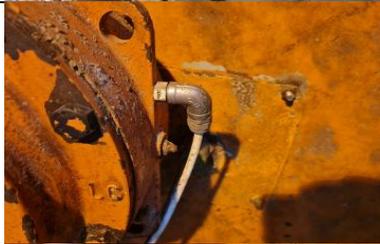
15	MONITORAMENTO ATRAVÉS DE SENSOR DE TEMPERATURA	EXTERNO	Foi evidenciado que o equipamento possui o sensor de temperatura com excesso de sujeira.	Necessário realizar a limpeza do sensor.	P-3

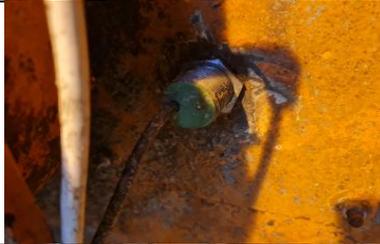
16	SENSOR DE VELOCIDADE	EXTERNO	Foi evidenciado que o equipamento possui o sensor de velocidade com excesso de sujeira.	Necessário realizar a limpeza do sensor.	P-3

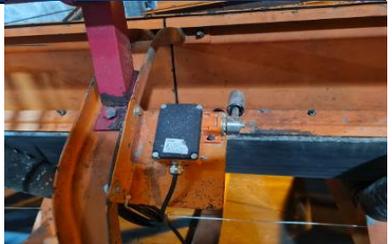
Nº	LOCAL	TIPO	SITUAÇÃO ENCONTRADA	RECOMENDAÇÃO	PRIORIDADE	FOTO
17	SENSOR DE DESALINHAMENTO	EXTERNO	Foi evidenciado que o equipamento possui o sensor de desalinhamento com excesso de sujeira.	Necessário realizar a limpeza do sensor.	P-3

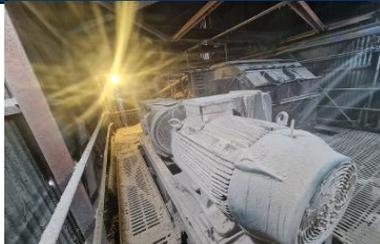
Nº	LOCAL	TIPO	SITUAÇÃO ENCONTRADA	RECOMENDAÇÃO	PRIORIDADE	FOTO
1	FOTO GERAL	EXTERNO	Foi evidenciado que o equipamento encontra-se com excesso de sujeira.	Necessário providenciar limpeza periódica no equipamento	P-3

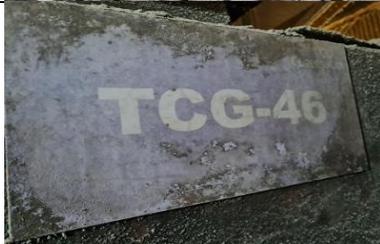
2	FOTO E ESTADO DA TAG	EXTERNO	Foi evidenciado que o equipamento possui TAG de identificação.	Necessário providenciar limpeza periódica na TAG de identificação do equipamento.	P-3

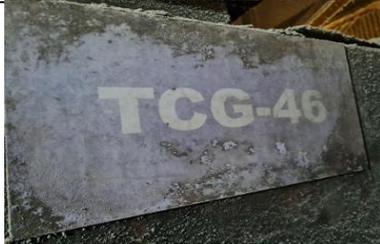
3	CARGA MÁXIMA	EXTERNO	Foi observado que na estrutura do equipamento não há descrição de carga máxima.	Necessário providenciar a instalação da identificação de carga máxima de trabalho permitida.	P-1

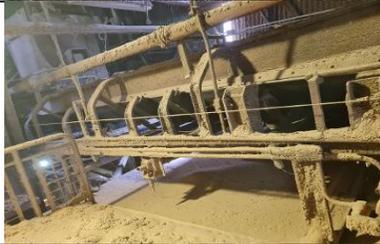
4	CONDIÇÃO DA ESTRUTURA METÁLICA	EXTERNO	Foi verificado que a estrutura metálica da base dos roletes encontra-se em boas condições.	Necessário providenciar limpeza na estrutura do equipamento.	P-3

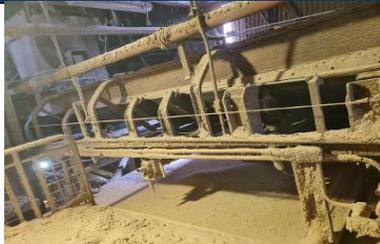
Nº	LOCAL	TIPO	SITUAÇÃO ENCONTRADA	RECOMENDAÇÃO	PRIORIDADE	FOTO
5	CONDIÇÃO DA PINTURA	EXTERNO	Foi verificado que a pintura do equipamento encontra-se conforme.	NADA CONSTA	-

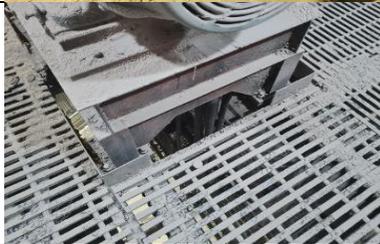
6	PROTEÇÃO NR-18 (PISO)	EXTERNO	Foi evidenciado vão no piso por não possuir a proteção adequada.	Necessário readequar proteção conforme NR-18.	P-0

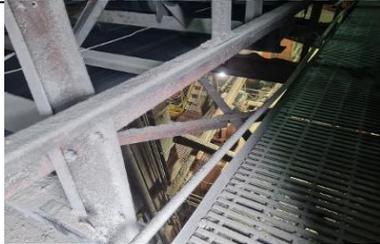
7	PROTEÇÃO NR-18 (PISO)	EXTERNO	Foi evidenciado vão no piso por não possuir a proteção adequada.	Necessário readequar proteção conforme NR-18.	P-0

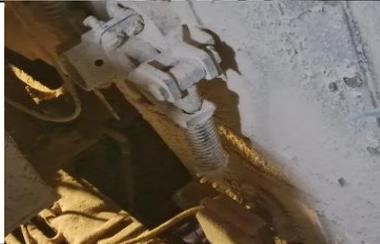
8	RASPADOR	EXTERNO	Foi observado que o raspador está com excesso de sujeira.	Necessário providenciar limpeza no raspador.	P-3

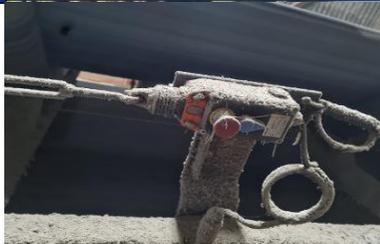
Nº	LOCAL	TIPO	SITUAÇÃO ENCONTRADA	RECOMENDAÇÃO	PRIORIDADE	FOTO
9	DISPOSITIVO DE PARADA DE EMERGÊNCIA	EXTERNO	O equipamento possui sistema de segurança através de dispositivo de emergência.	NADA CONSTA	-

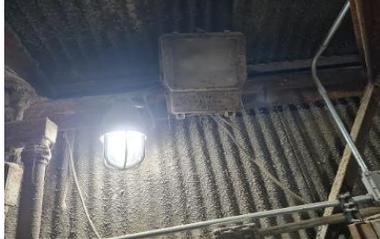
10	ILUMINAÇÃO DE EMERGÊNCIA	EXTERNO	Ambiente de instalação do equipamento encontra-se com iluminação de emergência.	Necessário providenciar limpeza na iluminação de emergência.	P-3

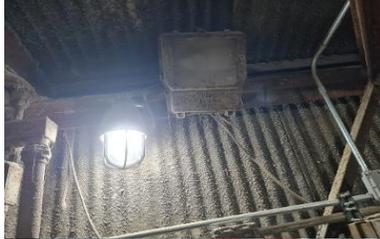
11	ILUMINAÇÃO DO AMBIENTE	EXTERNO	Ambiente de instalação do equipamento encontra-se com boa iluminação.	Necessário providenciar limpeza na iluminação do ambiente.	P-3

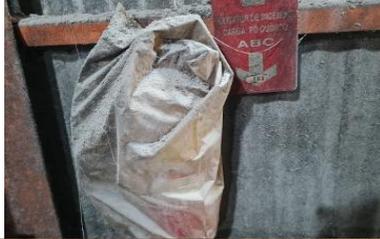
12	SISTEMA DE COMBATE A INCÊNDIO	EXTERNO	Foi evidenciado que o ambiente de instalação do equipamento possui extintores de combate a incêndio.	NADA CONSTA	-

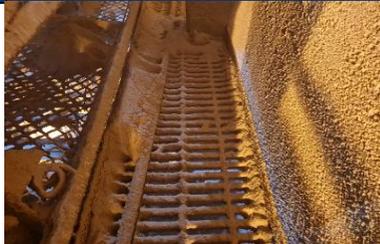
Nº	LOCAL	TIPO	SITUAÇÃO ENCONTRADA	RECOMENDAÇÃO	PRIORIDADE	FOTO
13	ORGANIZAÇÃO DO AMBIENTE	EXTERNO	Foi evidenciado que o ambiente não se encontra organizado.	Necessário providenciar organização no ambiente.	P-3

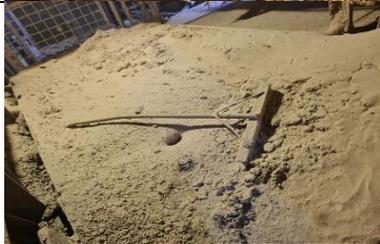
14	LIMPEZA	EXTERNO	Foi evidenciado que o ambiente não se encontra limpo.	Necessário providenciar limpeza no ambiente.	P-3

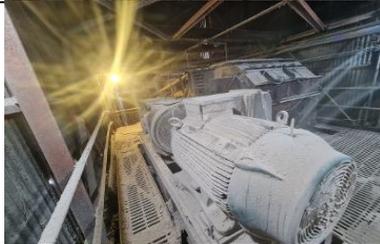
15	BUZINA DE ADVERTÊNCIA	EXTERNO	Foi verificado que o equipamento não possui sinal de advertência sonora.	Necessário a instalação de advertência sonora para a sinalização de eventos.	P-1

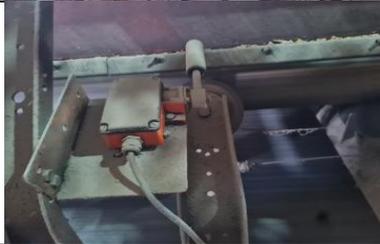
16	SENSOR DE DESALINHAMENTO	EXTERNO	Foi evidenciado que o equipamento possui o sensor de desalinhamento com excesso de sujeira.	Necessário realizar a limpeza do sensor.	P-3

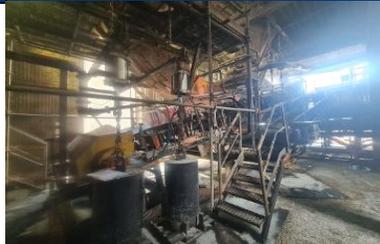
Nº	LOCAL	TIPO	SITUAÇÃO ENCONTRADA	RECOMENDAÇÃO	PRIORIDADE	FOTO
1	FOTO GERAL	EXTERNO	Foi evidenciado que o equipamento encontra-se com excesso de sujeira.	Necessário providenciar limpeza periódica no equipamento	P-3

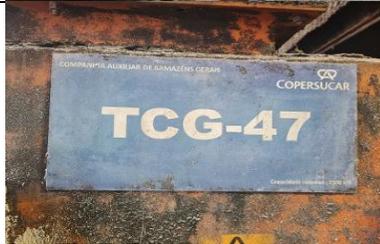
2	FOTO E ESTADO DA TAG	EXTERNO	Foi evidenciado que o equipamento possui TAG de identificação.	NADA CONSTA	-

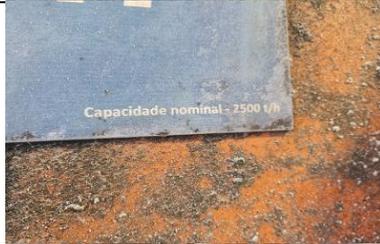
3	CARGA MÁXIMA	EXTERNO	Foi verificado que o equipamento possui identificação de carga máxima de trabalho permitida.	NADA CONSTA	-

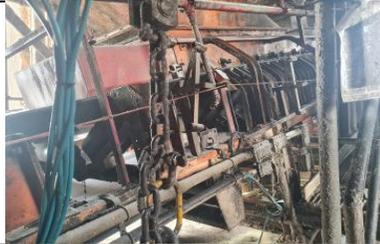
4	CONDIÇÃO DA ESTRUTURA METÁLICA	EXTERNO	Foi verificado que a estrutura metálica da base do equipamento encontra-se em boas condições.	Necessário providenciar limpeza na estrutura do equipamento.	P-3

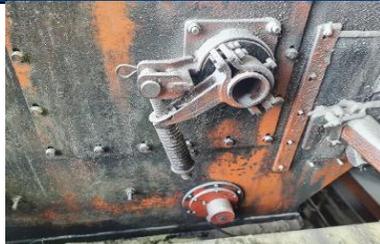
Nº	LOCAL	TIPO	SITUAÇÃO ENCONTRADA	RECOMENDAÇÃO	PRIORIDADE	FOTO
5	RASPADOR	EXTERNO	Foi evidenciado que o raspador encontra-se com excesso de sujeira.	Necessário realizar a limpeza do raspador.	P-3

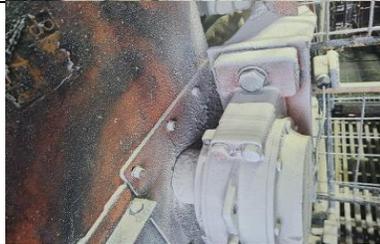
6	PROTEÇÃO NR-12 (ROLO MOTRIZ)	EXTERNO	Foi evidenciado que o rolo motriz não possui a proteção adequada.	Necessário readequar proteção do rolo conforme NR-12.	P-0

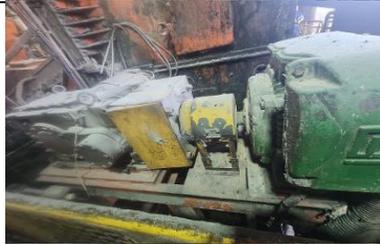
7	PROTEÇÃO NR-12 (EIXO DO MOTOR)	EXTERNO	Foi evidenciado que o eixo do motor não possui a proteção adequada.	Necessário readequar proteção do eixo do motor conforme NR-12.	P-0

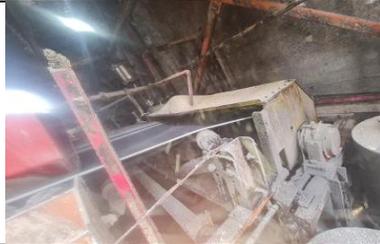
8	ROLO MOVIDO	EXTERNO	Foi verificado que o rolo movido encontra-se com excesso de sujeira.	Necessário providenciar limpeza periódica no equipamento.	P-3

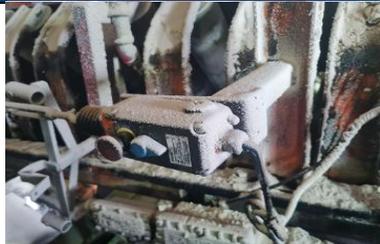
Nº	LOCAL	TIPO	SITUAÇÃO ENCONTRADA	RECOMENDAÇÃO	PRIORIDADE	FOTO
9	DISPOSITIVO DE PARADA DE EMERGÊNCIA	EXTERNO	O equipamento possui sistema de segurança através de dispositivo de emergência porém encontra-se com excesso de sujeira.	Necessário providenciar limpeza no dispositivo.	P-3

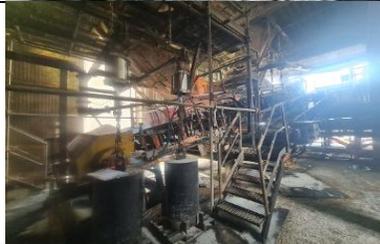
10	PLACA DE IDENTIFICAÇÃO DE SAÍDA	EXTERNO	Foi observado a falta de sinalização que indique a saída.	Necessário instalar sinalização que indique a saída.	P-2

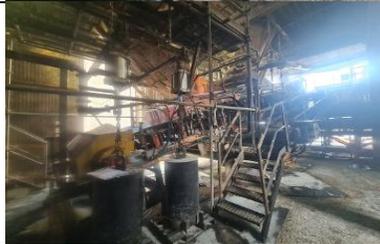
11	ILUMINAÇÃO DE EMERGÊNCIA	EXTERNO	Foi observado a falta de iluminação de emergência no local.	Necessário efetuar instalação da iluminação de emergência.	P-0

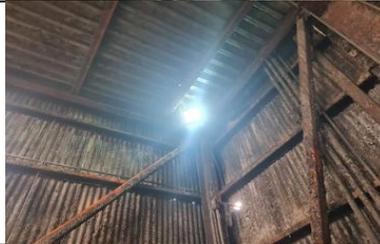
12	ILUMINAÇÃO DO AMBIENTE	EXTERNO	Ambiente de instalação do equipamento encontra-se com boa iluminação.	NADA CONSTA	-

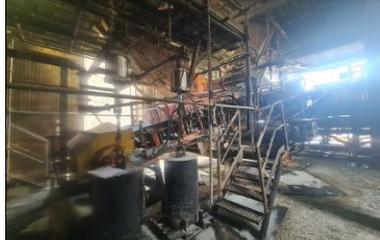
Nº	LOCAL	TIPO	SITUAÇÃO ENCONTRADA	RECOMENDAÇÃO	PRIORIDADE	FOTO
13	SISTEMA DE COMBATE A INCÊNDIO	EXTERNO	Foi observado a falta de sistema de combate a incêndio nas proximidades do equipamento.	Necessário instalar sistema de combate a incêndio próximo ao equipamento.	P-0

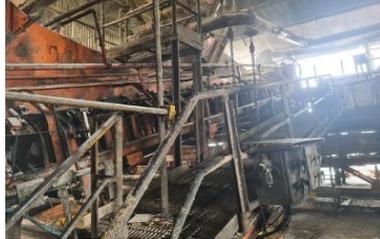
14	ORGANIZAÇÃO DO AMBIENTE	EXTERNO	Foi evidenciado que o ambiente encontra-se organizado.	NADA CONSTA	-

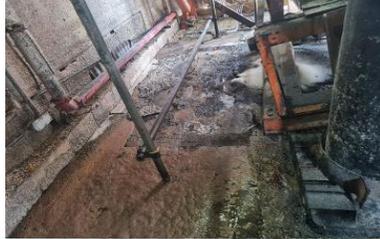
15	LIMPEZA	EXTERNO	Foi evidenciado que o ambiente não se encontra limpo.	Necessário providenciar limpeza no ambiente.	P-3
