COPERSUCAR	COPERSUCAR - SANTOS / SP	
NR 11 - TRANSPORTE, MOVIMENTAÇÃO, ARMAZENAGEM E MANUSEIO DE MATERIAIS	Relatório	NR-11	Página
	Obra	2490	Revisão

INSPEÇÃO NR-11

NR-11 - CORREIAS TRANSPORTADORAS

Contratante : Copersucar Santos / SP
Responsável/Representante : Sr. Harrisson Henrique de Souza
Relatório : NR-11
Obra : 2490
Equipamento : CORREIAS TRANSPORTADORAS
Data do Relatório : 17/10/2024
Data do Início da Inspeção : 02/10/2024
Data do Término da Inspeção : 30/10/2024
Tipo de Inspeção : Relatório de Inspeção NR-11
Equipe Técnica Envolvida : Ass. Técnico: Guilherme M. Jannuzzi
Ass. Técnico: Fernando Wisniewski
Engenheiro: Carlos H. de Moraes

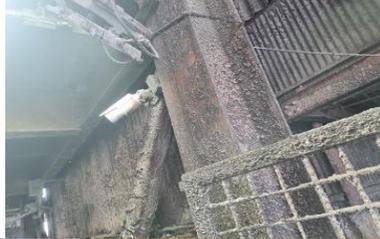
16	MONITORAMENTO ATRAVÉS DE CÂMERAS	EXTERNO	Foi evidenciado que o equipamento possui monitoramento através de câmeras em bom estado de conservação.	NADA CONSTA	-

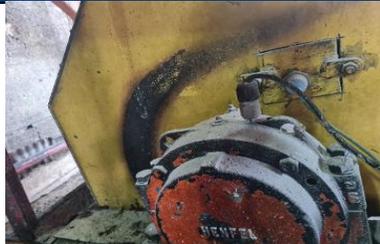
Nº	LOCAL	TIPO	SITUAÇÃO ENCONTRADA	RECOMENDAÇÃO	PRIORIDADE	FOTO
17	MONITORAMENTO ATRAVÉS DE SENSOR DE TEMPERATURA	EXTERNO	Foi evidenciado que o equipamento possui o sensor de temperatura em bom estado de conservação.	NADA CONSTA	-

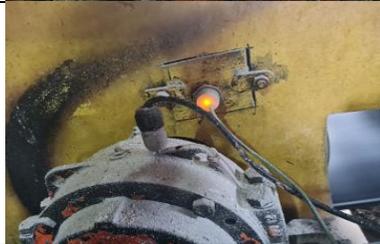
18	SENSOR DE VELOCIDADE	EXTERNO	Foi evidenciado que o equipamento possui o sensor de velocidade em bom estado de conservação.	NADA CONSTA	-

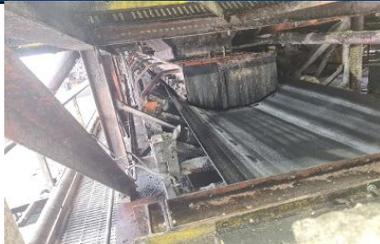
Nº	LOCAL	TIPO	SITUAÇÃO ENCONTRADA	RECOMENDAÇÃO	PRIORIDADE	FOTO
1	FOTO GERAL	EXTERNO	Foi evidenciado que o equipamento encontra-se com excesso de sujeira.	Necessário providenciar limpeza periódica no equipamento	P-3

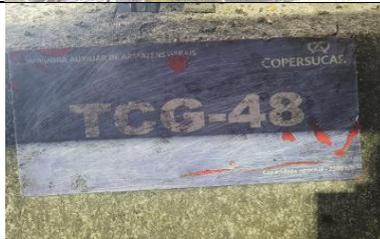
2	FOTO E ESTADO DA TAG	EXTERNO	Foi evidenciado que o equipamento possui TAG de identificação.	NADA CONSTA	-

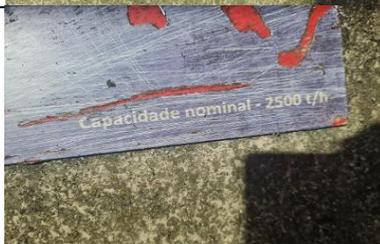
3	CARGA MÁXIMA	EXTERNO	Foi verificado que o equipamento possui identificação de carga máxima de trabalho permitida.	NADA CONSTA	-

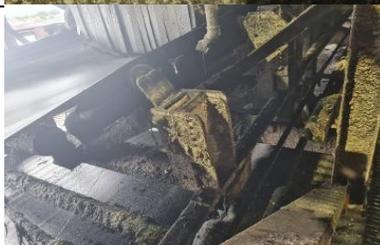
4	CONDIÇÃO DA ESTRUTURA METÁLICA	EXTERNO	Foi verificado que a estrutura metálica da base dos roletes encontra-se em boas condições.	Necessário providenciar limpeza na estrutura do equipamento.	P-3

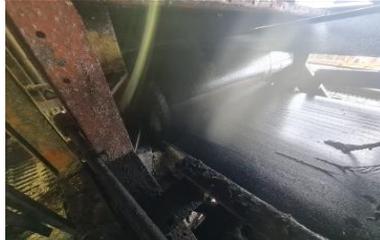
Nº	LOCAL	TIPO	SITUAÇÃO ENCONTRADA	RECOMENDAÇÃO	PRIORIDADE	FOTO
5	ROLO MOVIDO	EXTERNO	Foi observado a ausência de proteção nas móveis do rolo movido.	Necessário adequar as proteções para as partes moveis do rolo movido.	P-0

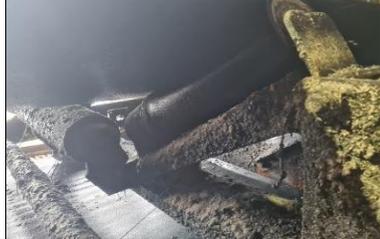
6	ROLETES	EXTERNO	Foi observado que o rolete do equipamento está com acúmulo de sujidade.	Necessário efetuar limpeza periódica no rolete do equipamento.	P-3

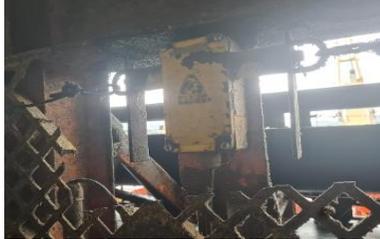
7	DISPOSITIVO DE PARADA DE EMERGÊNCIA	EXTERNO	O equipamento possui sistema de segurança através de dispositivo de emergência porém encontra-se com excesso de sujidade.	Necessário providenciar limpeza no dispositivo.	P-3

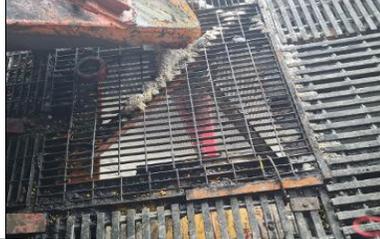
8	PROTEÇÃO NR-18 (PISO)	EXTERNO	Foi observado que o piso apresenta flambagem e desnível.	Necessário readequar grade de piso conforme NR-18.	P-0

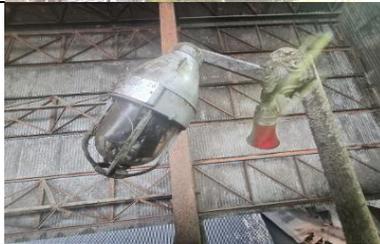
10	ILUMINAÇÃO DE EMERGÊNCIA	EXTERNO	Ambiente de instalação do equipamento encontrado com iluminação de emergência.	Necessário providenciar limpeza na iluminação de emergência.	P-3

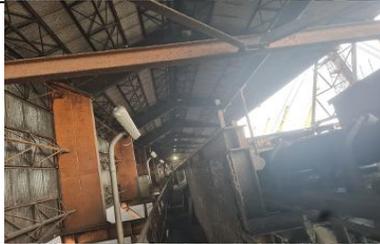
11	ILUMINAÇÃO DO AMBIENTE	EXTERNO	Ambiente de instalação do equipamento encontrado com boa iluminação.	Necessário providenciar limpeza na iluminação do ambiente.	P-3

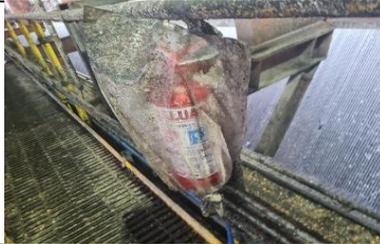
12	SISTEMA DE COMBATE A INCÊNDIO	EXTERNO	Foi evidenciado que o ambiente de instalação do equipamento possui extintores de combate a incêndio.	NADA CONSTA	-

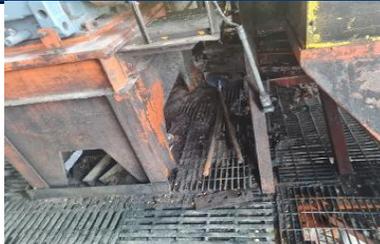
Nº	LOCAL	TIPO	SITUAÇÃO ENCONTRADA	RECOMENDAÇÃO	PRIORIDADE	FOTO
13	ORGANIZAÇÃO DO AMBIENTE	EXTERNO	Foi evidenciado que o ambiente não se encontra organizado.	Necessário providenciar organização no ambiente.	P-3

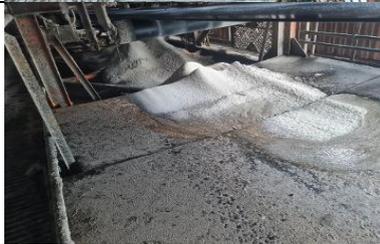
14	LIMPEZA	EXTERNO	Foi evidenciado que o ambiente não se encontra limpo.	Necessário providenciar limpeza no ambiente.	P-3

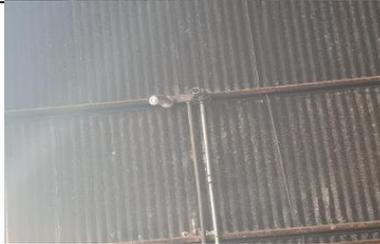
15	MONITORAMENTO ATRAVÉS DE CÂMERAS	EXTERNO	Foi evidenciado que o equipamento possui o monitoramento através de câmeras com excesso de sujeira.	Necessário realizar a limpeza das câmeras.	P-3

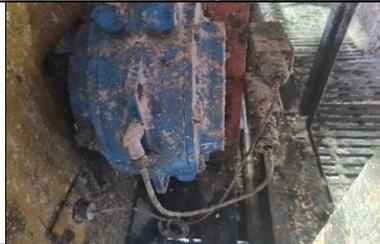
16	MONITORAMENTO ATRAVÉS DE SENSOR DE TEMPERATURA	EXTERNO	Foi evidenciado que o equipamento possui o sensor de temperatura com excesso de sujeira.	Necessário realizar a limpeza do sensor.	P-3

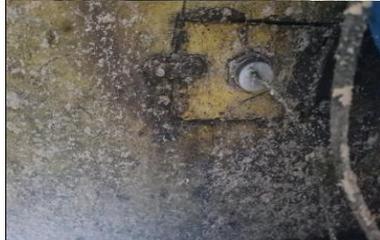
Nº	LOCAL	TIPO	SITUAÇÃO ENCONTRADA	RECOMENDAÇÃO	PRIORIDADE	FOTO
17	SENSOR DE VELOCIDADE	EXTERNO	Foi evidenciado que o equipamento possui o sensor de velocidade com excesso de sujeidade.	Necessário realizar a limpeza do sensor.	P-3

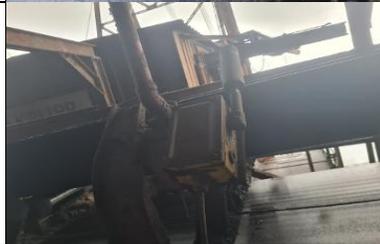
18	SENSOR DE DESALINHAMENTO	EXTERNO	Foi evidenciado que o equipamento possui o sensor de desalinhamento com excesso de sujeidade.	Necessário realizar a limpeza do sensor.	P-3
