| <div><div><div>A Engenharia das NRs</div></div><div><div><div>PAN AMERICAN<br/>— SILVER —</div></div><div>BRASIL</div></div></div> | | RELATÓRIO DE INSPEÇÃO NR-13<br>VASO DE PRESSÃO | | Nº do Certificado: | 13-0119 | |
| TAG | RESERVATÓRIO-PAREDÃO | ÁREA | BRITAGEM | | | |
| FLUIDO | Ar comprimido | CATEGORIA DO V.P. | V | | | |

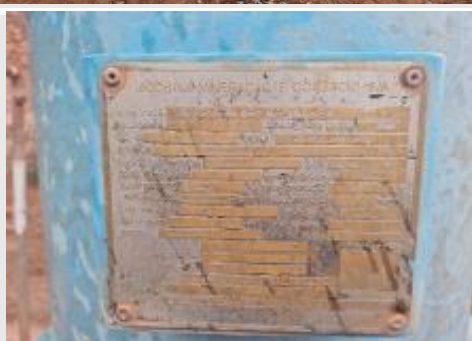
| <div><div><div>A Engenharia das NRs</div></div><div><div><div>PAN AMERICAN<br/>— SILVER —</div></div><div>BRASIL</div></div></div> | | RELATÓRIO DE INSPEÇÃO NR-13<br>VASO DE PRESSÃO | | Nº do Certificado: | 13-0119 | |
|---|---|---|---|---|---|---|
| 13.5.1.3 | PLAQUETA | EXTERNO | Nada consta. | Nada consta. | Nada consta. | |
