| <p><b>Relatório Técnico SPDA</b></p> | | <p>Relatório 5998</p> | <p>Página 1</p> |

# RELATÓRIO TÉCNICO SPDA

## COPERSUCAR – SANTOS/SP

### Armazéns VI,XI,XVI,XXI e 20/21

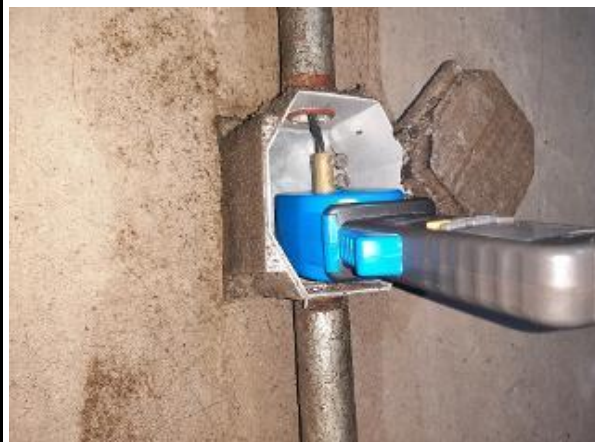
| INSPEÇÃO EM SPDA - COPERSUCAR SA - SANTOS/SP | | | | CONTINUIDADE<br>Fechado - OK<br>Aberto - Defeito<br> | RESISTÊNCIA ( R )<br>REFERÊNCIA <= 5,0 Ω | | PRIORIDADE<br>P0 - 60 dias<br>P1 - 120 dias |
|---|---|---|---|---|---|---|---|
| 4 | Armazém 20/21 | Foi evidenciado que o conector do condutor de aterramento encontra-se com em bom estado de conservação. | NADA CONSTA | Fechado | 16,7 | | - |

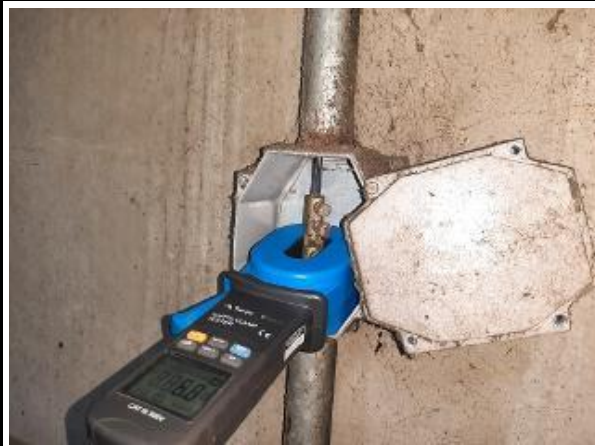
| INSPEÇÃO EM SPDA - COPERSUCAR SA - SANTOS/SP | | | | CONTINUIDADE<br>Fechado - OK<br>Aberto - Defeito<br> | RESISTÊNCIA ( R )<br>REFERÊNCIA <= 5,0 Ω | | PRIORIDADE<br>P0 - 60 dias<br>P1 - 120 dias |
|---|---|---|---|---|---|---|---|
| 5 | Armazém 20/21 | Foi evidenciado que o conector do condutor de aterramento encontra-se com em bom estado de conservação. | NADA CONSTA | Fechado | 6,0 | | - |

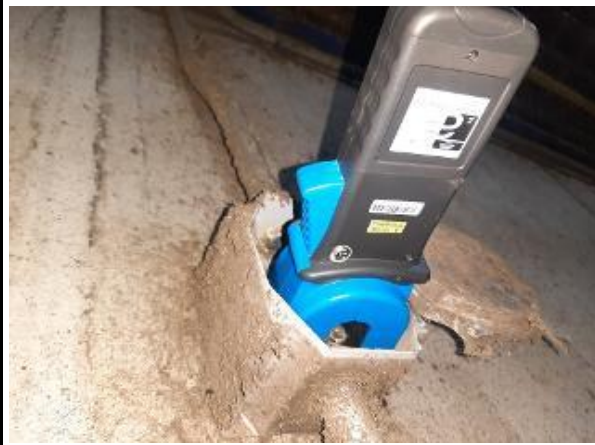
| INSPEÇÃO EM SPDA - COPERSUCAR SA - SANTOS/SP | | | | CONTINUIDADE<br>Fechado - OK<br>Aberto - Defeito<br> | RESISTÊNCIA ( R )<br>REFERÊNCIA <= 5,0 Ω | | PRIORIDADE<br>P0 - 60 dias<br>P1 - 120 dias |
|---|---|---|---|---|---|---|---|
| 6 | Armazém 20/21 | Foi evidenciado que o conector do condutor de aterramento encontra-se com em bom estado de conservação. | NADA CONSTA | Fechado | 1,1 | | - |

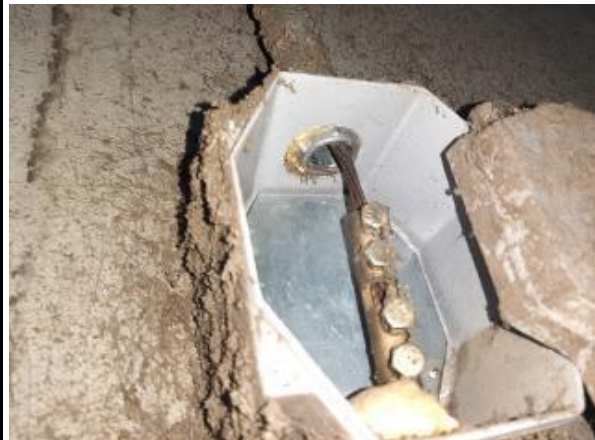
| INSPEÇÃO EM SPDA - COPERSUCAR SA - SANTOS/SP | | | | CONTINUIDADE<br>Fechado - OK<br>Aberto - Defeito<br> | RESISTÊNCIA ( R )<br>REFERÊNCIA <= 5,0 Ω | | PRIORIDADE<br>P0 - 60 dias<br>P1 - 120 dias |
|---|---|---|---|---|---|---|---|
| 6 | Armazém 20/21 | Foi evidenciado que o valor da resistência do sistema de aterramento encontra-se em conformidade. | NADA CONSTA | Fechado | 1,1 | | - |

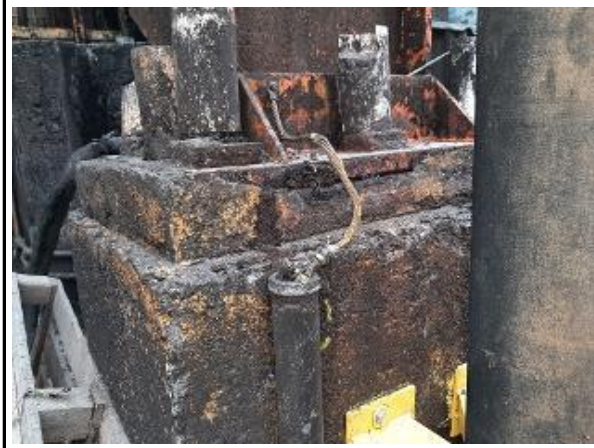
| INSPEÇÃO EM SPDA - COPERSUCAR SA - SANTOS/SP | | | | CONTINUIDADE<br>Fechado - OK<br>Aberto - Defeito<br> | RESISTÊNCIA ( R )<br>REFERÊNCIA <= 5,0 Ω | | PRIORIDADE<br>P0 - 60 dias<br>P1 - 120 dias |
|---|---|---|---|---|---|---|---|
| 10 | Armazém 20/21 | Foi evidenciado que o conector do condutor de aterramento encontra-se com em bom estado de conservação. | NADA CONSTA | Fechado | 0,31 | | - |

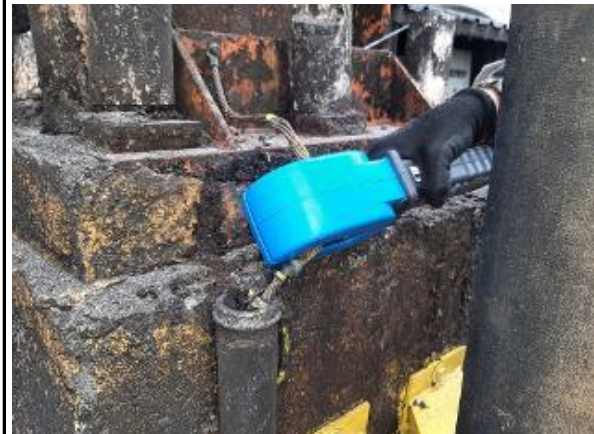
| INSPEÇÃO EM SPDA - COPERSUCAR SA - SANTOS/SP | | | | CONTINUIDADE<br>Fechado - OK<br>Aberto - Defeito<br> | RESISTÊNCIA ( R )<br>REFERÊNCIA <= 5,0 Ω | | PRIORIDADE<br>P0 - 60 dias<br>P1 - 120 dias |
|---|---|---|---|---|---|---|---|
| 10 | Armazém 20/21 | Foi evidenciado que o valor da resistência do sistema de aterramento encontra-se em conformidade. | NADA CONSTA | Fechado | 0,31 | | - |

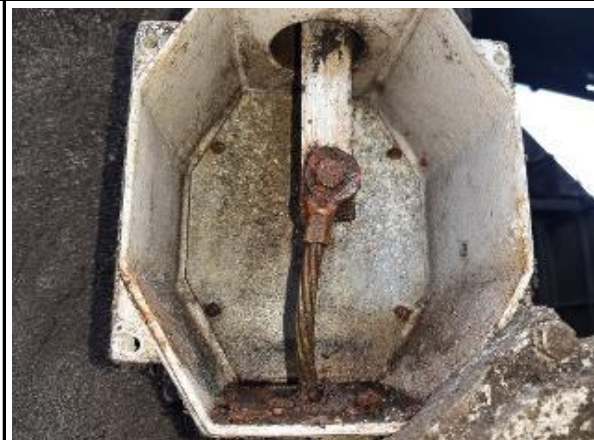
| INSPEÇÃO EM SPDA - COPERSUCAR SA - SANTOS/SP | | | | CONTINUIDADE<br>Fechado - OK<br>Aberto - Defeito<br> | RESISTÊNCIA ( R )<br>REFERÊNCIA <= 5,0 Ω | | PRIORIDADE<br>P0 - 60 dias<br>P1 - 120 dias |
|---|---|---|---|---|---|---|---|
| 11 | Armazém 20/21 | Foi evidenciado que o conector do condutor de aterramento encontra-se com em bom estado de conservação. | NADA CONSTA | Fechado | 138 | | - |

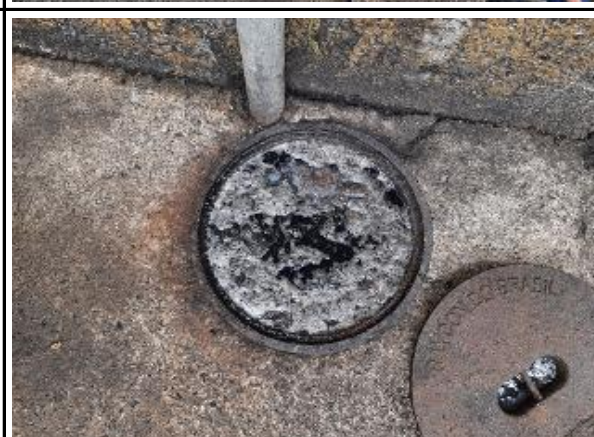
| INSPEÇÃO EM SPDA - COPERSUCAR SA - SANTOS/SP | | | | CONTINUIDADE<br>Fechado - OK<br>Aberto - Defeito<br> | RESISTÊNCIA ( R )<br>REFERÊNCIA <= 5,0 Ω | | PRIORIDADE<br>P0 - 60 dias<br>P1 - 120 dias |
|---|---|---|---|---|---|---|---|
| 12 | Armazém 20/21 | Foi evidenciado que a caixa de inspeção encontra-se com acúmulo de água e sujeira. | Necessário realizar a limpeza da caixa de inspeção. | Fechado | 0,79 | | P-0 |

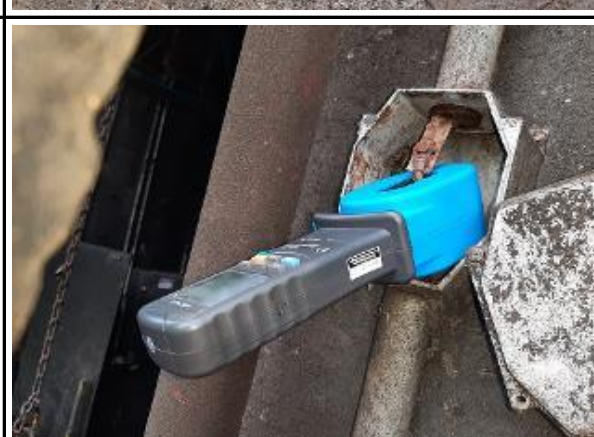
| INSPEÇÃO EM SPDA - COPERSUCAR SA - SANTOS/SP | | | | CONTINUIDADE<br>Fechado - OK<br>Aberto - Defeito<br> | RESISTÊNCIA ( R )<br>REFERÊNCIA <= 5,0 Ω | | PRIORIDADE<br>P0 - 60 dias<br>P1 - 120 dias |
|---|---|---|---|---|---|---|---|
| 12 | Armazém 20/21 | Foi evidenciado que o conector do condutor de aterramento encontra-se com em bom estado de conservação. | NADA CONSTA | Fechado | 0,79 | | - |

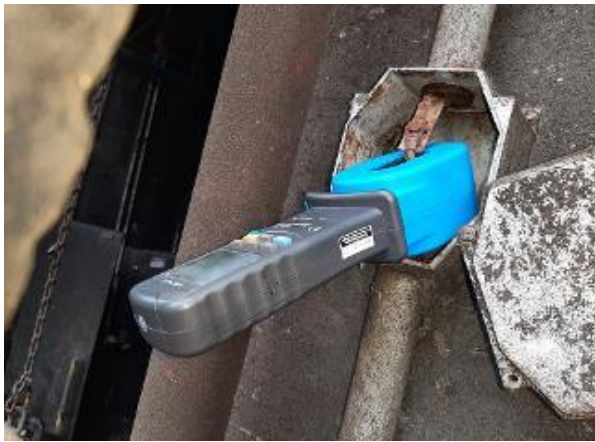
| <div><div><div><div><div><div></div></div></div><div><div><div><div><div></div><div></div><div></div></div></div><div><div><div><div></div><div></div><div></div></div></div></div><div><div>GRUPO</div><div>SINCE 1998 WITH YOU</div></div><div><div>CONERGE</div><div>NORMAS REGULAMENTADORAS</div></div></div></div><div>INSPEÇÃO EM SPDA - COPERSUCAR SA - SANTOS/SP</div></div></div></div> | | | | CONTINUIDADE<br>Fechado - OK<br>Aberto - Defeito<br> | RESISTÊNCIA ( R )<br>REFERÊNCIA <= 5,0 Ω | <br>COPERSUCAR | PRIORIDADE<br>P0 - 60 dias<br>P1 - 120 dias |
|---|---|---|---|---|---|---|---|
| 12 | Armazém 20/21 | Foi evidenciado que o valor da resistência do sistema de aterramento encontra-se em conformidade. | NADA CONSTA | Fechado | 0,79 | | - |

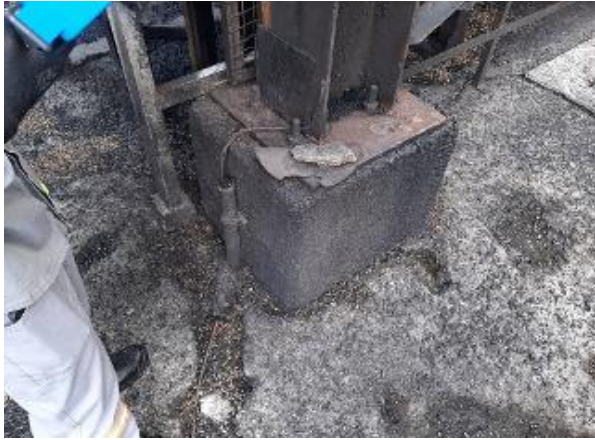
| <div><div><div><div><div><div></div></div></div><div><div><div><div><div></div><div></div><div></div></div></div><div><div><div><div></div><div></div><div></div></div></div></div><div><div>GRUPO</div><div>SINCE 1998 WITH YOU</div></div><div><div>CONERGE</div><div>NORMAS REGULAMENTADORAS</div></div></div></div><div>INSPEÇÃO EM SPDA - COPERSUCAR SA - SANTOS/SP</div></div></div></div> | | | | CONTINUIDADE<br>Fechado - OK<br>Aberto - Defeito<br> | RESISTÊNCIA ( R )<br>REFERÊNCIA <= 5,0 Ω | <br>COPERSUCAR | PRIORIDADE<br>P0 - 60 dias<br>P1 - 120 dias |
|---|---|---|---|---|---|---|---|
| 16 | Armazém 20/21 | Foi evidenciado que o conector do condutor de aterramento encontra-se com em bom estado de conservação. | NADA CONSTA | Fechado | 0,083 | | - |

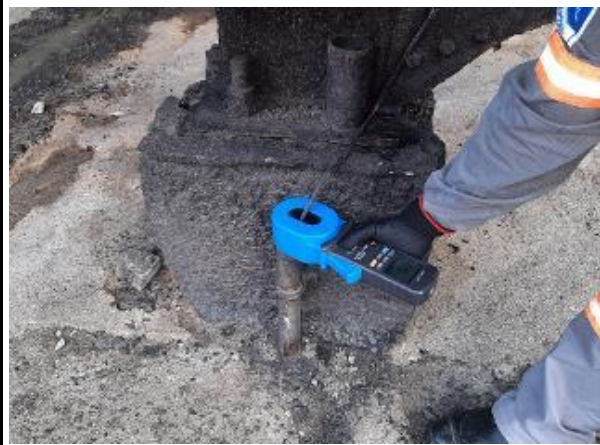
| Nº PONTO | LOCAL DE INSPEÇÃO | SITUAÇÃO ENCONTRADA | RECOMENDAÇÃO | ABERTO OU FECHADO | VALORES (Ω) | FOTOS | PO-URGENTE<br>P1-IMPORTANTE |
|---|---|---|---|---|---|---|---|
| 18 | Armazém 20/21 | Foi evidenciado que o valor da resistência do sistema de aterramento encontra-se em conformidade. | NADA CONSTA | Fechado | 0,28 | | - |

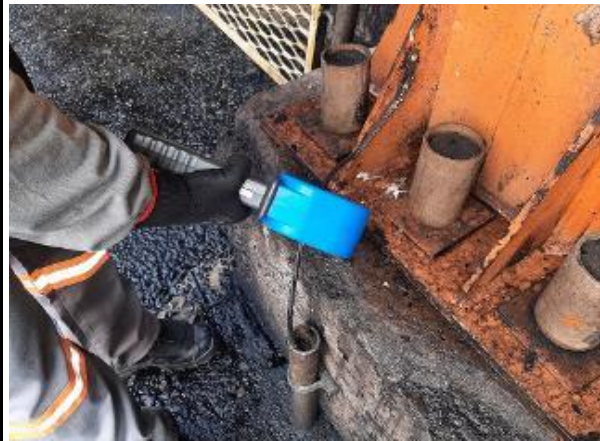
| Nº PONTO | LOCAL DE INSPEÇÃO | SITUAÇÃO ENCONTRADA | RECOMENDAÇÃO | ABERTO OU FECHADO | VALORES (Ω) | FOTOS | PO-URGENTE<br>P1-IMPORTANTE |
|---|---|---|---|---|---|---|---|
| 19 | Armazém 20/21 | Foi evidenciado que o conector do condutor de aterramento encontra-se com em bom estado de conservação. | NADA CONSTA | Fechado | 0,42 | | - |

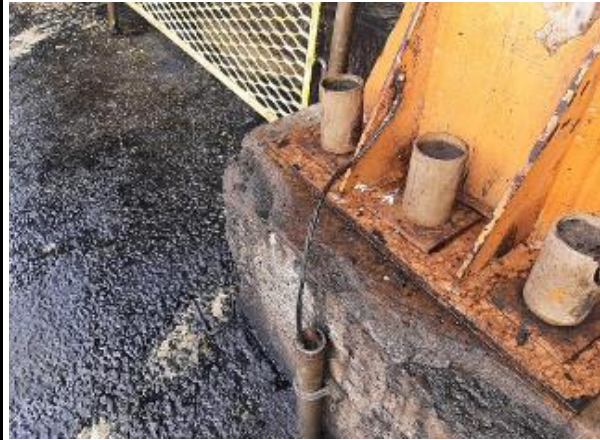
| Nº PONTO | LOCAL DE INSPEÇÃO | SITUAÇÃO ENCONTRADA | RECOMENDAÇÃO | ABERTO OU FECHADO | VALORES (Ω) | FOTOS | PO-URGENTE<br>P1-IMPORTANTE |
|---|---|---|---|---|---|---|---|
| 19 | Armazém 20/21 | Foi evidenciado que o valor da resistência do sistema de aterramento encontra-se em conformidade. | NADA CONSTA | Fechado | 0,42 | | - |

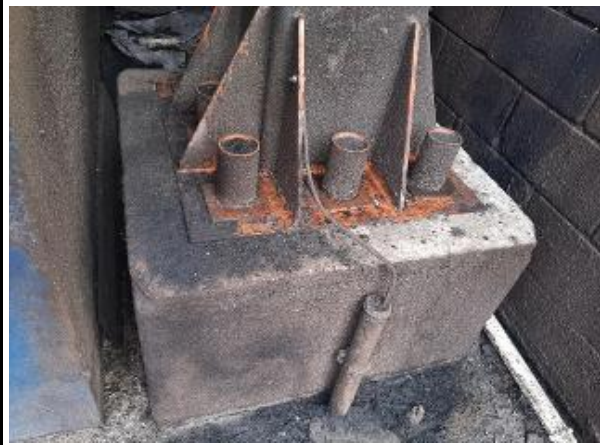
| Nº PONTO | LOCAL DE INSPEÇÃO | SITUAÇÃO ENCONTRADA | RECOMENDAÇÃO | ABERTO OU FECHADO | VALORES (Ω) | FOTOS | PO-URGENTE<br>P1-IMPORTANTE |
|---|---|---|---|---|---|---|---|
| 20 | Armazém 20/21 | Foi evidenciado que o conector do condutor de aterramento encontra-se com em bom estado de conservação. | NADA CONSTA | Fechado | 0,26 | | - |

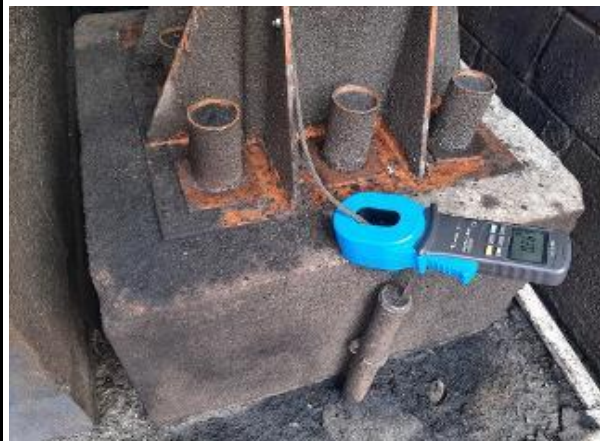
| Nº PONTO | LOCAL DE INSPEÇÃO | SITUAÇÃO ENCONTRADA | RECOMENDAÇÃO | ABERTO OU FECHADO | VALORES (Ω) | FOTOS | PO-URGENTE<br>P1-IMPORTANTE |
|---|---|---|---|---|---|---|---|
| 20 | Armazém 20/21 | Foi evidenciado que o valor da resistência do sistema de aterramento encontra-se em conformidade. | NADA CONSTA | Fechado | 0,26 | | - |

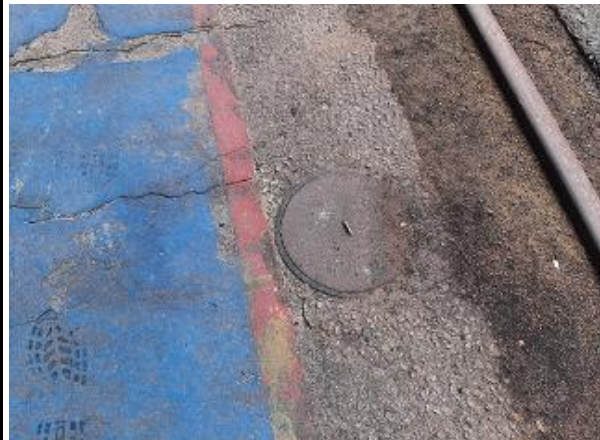
| Nº PONTO | LOCAL DE INSPEÇÃO | SITUAÇÃO ENCONTRADA | RECOMENDAÇÃO | ABERTO OU FECHADO | VALORES (Ω) | FOTOS | PO-URGENTE<br>P1-IMPORTANTE |
|---|---|---|---|---|---|---|---|
| 20 | Armazém 20/21 | Foi evidenciado que o conector do condutor de aterramento encontra-se com em bom estado de conservação. | NADA CONSTA | Fechado | 0,26 | | - |

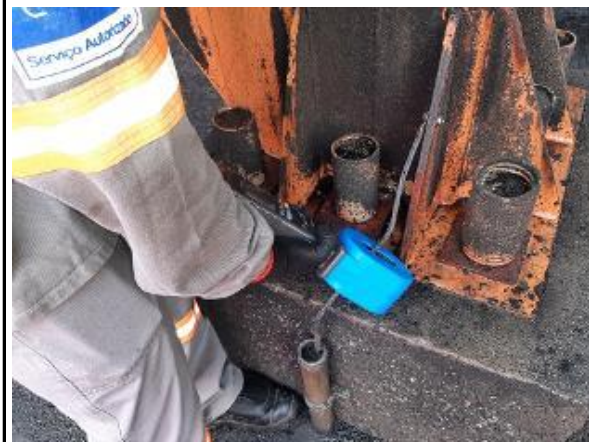
| INSPEÇÃO EM SPDA - COPERSUCAR SA - SANTOS/SP | | | | CONTINUIDADE<br>Fechado - OK<br>Aberto - Defeito<br> | RESISTÊNCIA ( R )<br>REFERÊNCIA <= 5,0 Ω | | PRIORIDADE<br>P0 - 60 dias<br>P1 - 120 dias |
|---|---|---|---|---|---|---|---|
| 23 | Armazém 20/21 | Foi evidenciado que o valor da resistência do sistema de aterramento encontra-se em conformidade. | NADA CONSTA | Fechado | 0,22 | | - |

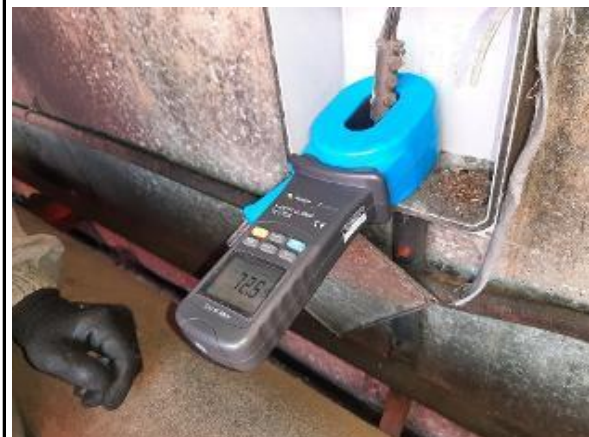
| INSPEÇÃO EM SPDA - COPERSUCAR SA - SANTOS/SP | | | | CONTINUIDADE<br>Fechado - OK<br>Aberto - Defeito<br> | RESISTÊNCIA ( R )<br>REFERÊNCIA <= 5,0 Ω | | PRIORIDADE<br>P0 - 60 dias<br>P1 - 120 dias |
|---|---|---|---|---|---|---|---|
| 24 | Armazém 20/21 | Foi evidenciado que o valor resistivo se encontra acima das conformidades exigidas pelas Normas Técnicas Oficiais. | Recomenda-se corrigir os pontos afim de diminuir a resistência ôhmica para atendimento da norma NBR 5419. | Fechado | 70,5 | | P-0 |

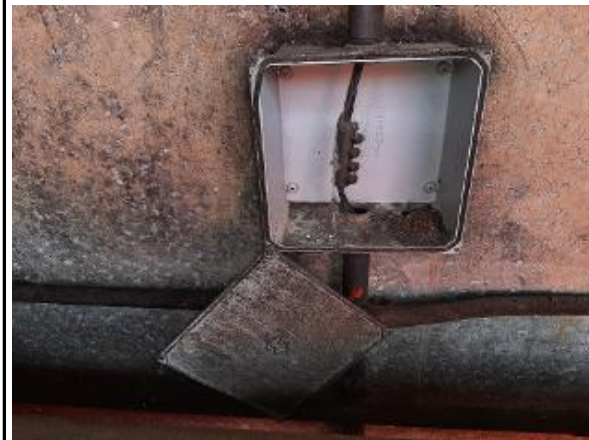
| INSPEÇÃO EM SPDA - COPERSUCAR SA - SANTOS/SP | | | | CONTINUIDADE<br>Fechado - OK<br>Aberto - Defeito<br> | RESISTÊNCIA ( R )<br>REFERÊNCIA <= 5,0 Ω | | PRIORIDADE<br>P0 - 60 dias<br>P1 - 120 dias |
|---|---|---|---|---|---|---|---|
| 24 | Armazém 20/21 | Foi evidenciado que o conector do condutor de aterramento encontra-se com em bom estado de conservação. | NADA CONSTA | Fechado | 70,5 | | - |

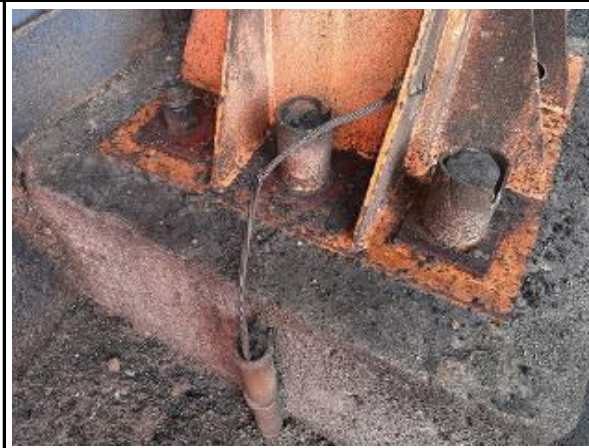
| INSPEÇÃO EM SPDA - COPERSUCAR SA - SANTOS/SP | | | | CONTINUIDADE<br>Fechado - OK<br>Aberto - Defeito<br> | RESISTÊNCIA ( R )<br>REFERÊNCIA <= 5,0 Ω | | PRIORIDADE<br>P0 - 60 dias<br>P1 - 120 dias |
|---|---|---|---|---|---|---|---|
| 25 | Armazém 20/21 | Foi evidenciado que o conector do condutor de aterramento encontra-se com em bom estado de conservação. | NADA CONSTA | Fechado | 0,24 | | - |

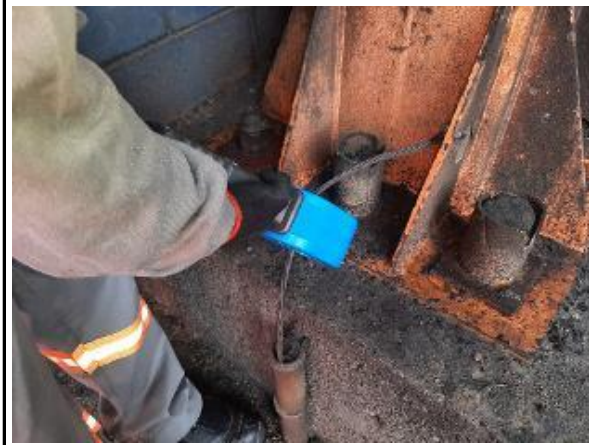
| INSPEÇÃO EM SPDA - COPERSUCAR SA - SANTOS/SP | | | | CONTINUIDADE<br>Fechado - OK<br>Aberto - Defeito<br> | RESISTÊNCIA ( R )<br>REFERÊNCIA <= 5,0 Ω | | PRIORIDADE<br>P0 - 60 dias<br>P1 - 120 dias |
|---|---|---|---|---|---|---|---|
| 25 | Armazém 20/21 | Foi evidenciado que o valor da resistência do sistema de aterramento encontra-se em conformidade. | NADA CONSTA | Fechado | 0,24 | | - |

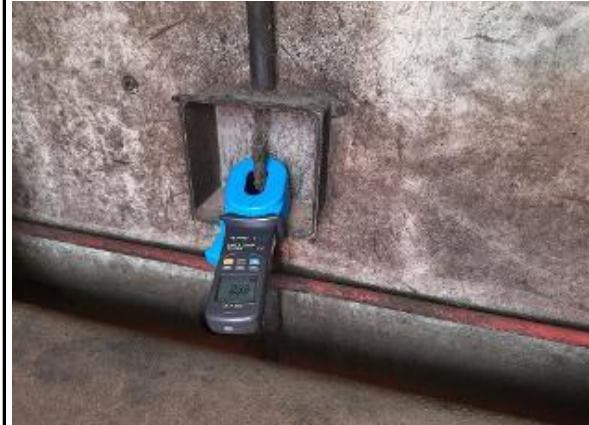
| INSPEÇÃO EM SPDA - COPERSUCAR SA - SANTOS/SP | | | | CONTINUIDADE<br>Fechado - OK<br>Aberto - Defeito<br> | RESISTÊNCIA ( R )<br>REFERÊNCIA <= 5,0 Ω | | PRIORIDADE<br>P0 - 60 dias<br>P1 - 120 dias |
|---|---|---|---|---|---|---|---|
| 26 | Armazém 20/21 | Foi evidenciado que o conector do condutor de aterramento encontra-se com em bom estado de conservação. | NADA CONSTA | Fechado | 0,38 | | - |

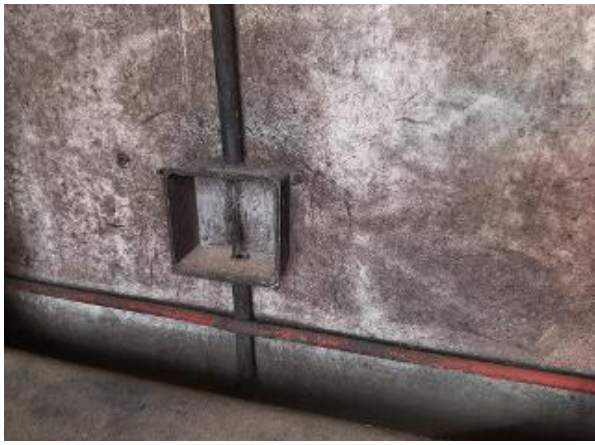
| <div><div><div><div><div><div></div></div></div><div><div><div><div></div></div></div></div><div><div><div>GRUPO</div><div>SINCE 1998 WITH YOU</div></div></div><div><div><div>CONERGE</div><div>NORMAS REGULAMENTADORAS</div></div></div></div></div><div>INSPEÇÃO EM SPDA - COPERSUCAR SA - SANTOS/SP</div></div> | | | | CONTINUIDADE<br>Fechado - OK<br>Aberto - Defeito<br> | RESISTÊNCIA ( R )<br>REFERÊNCIA <= 5,0 Ω | <br>COPERSUCAR | PRIORIDADE<br>P0 - 60 dias<br>P1 - 120 dias |
|---|---|---|---|---|---|---|---|
| 26 | Armazém 20/21 | Foi evidenciado que o valor da resistência do sistema de aterramento encontra-se em conformidade. | NADA CONSTA | Fechado | 0,38 | | - |

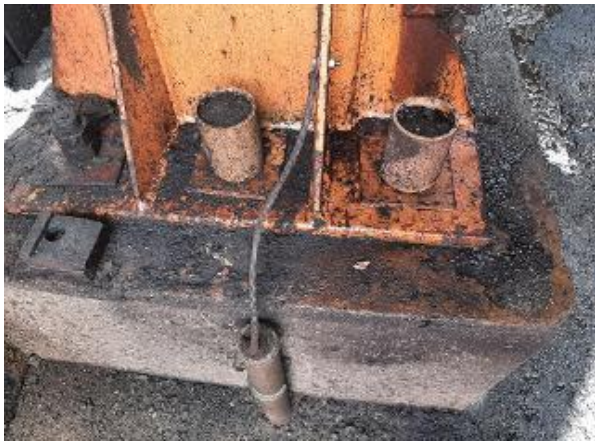
| <div><div><div><div><div><div></div></div></div><div><div><div><div></div></div></div></div><div><div><div>GRUPO</div><div>SINCE 1998 WITH YOU</div></div></div><div><div><div>CONERGE</div><div>NORMAS REGULAMENTADORAS</div></div></div></div></div><div>INSPEÇÃO EM SPDA - COPERSUCAR SA - SANTOS/SP</div></div> | | | | CONTINUIDADE<br>Fechado - OK<br>Aberto - Defeito<br> | RESISTÊNCIA ( R )<br>REFERÊNCIA <= 5,0 Ω | <br>COPERSUCAR | PRIORIDADE<br>P0 - 60 dias<br>P1 - 120 dias |
|---|---|---|---|---|---|---|---|
| 27 | Armazém 20/21 | Foi evidenciado que o conector do condutor de aterramento encontra-se com em bom estado de conservação. | NADA CONSTA | Fechado | 0,24 | | - |

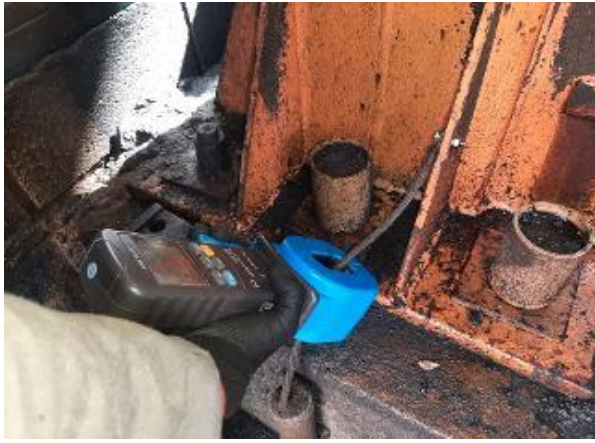
| <div><div><div><div><div><div></div></div></div><div><div><div><div></div></div></div></div><div><div><div>GRUPO</div><div>SINCE 1998 WITH YOU</div></div></div><div><div><div>CONERGE</div><div>NORMAS REGULAMENTADORAS</div></div></div></div></div><div>INSPEÇÃO EM SPDA - COPERSUCAR SA - SANTOS/SP</div></div> | | | | CONTINUIDADE<br>Fechado - OK<br>Aberto - Defeito<br> | RESISTÊNCIA ( R )<br>REFERÊNCIA <= 5,0 Ω | <br>COPERSUCAR | PRIORIDADE<br>P0 - 60 dias<br>P1 - 120 dias |
|---|---|---|---|---|---|---|---|
| 27 | Armazém 20/21 | Foi evidenciado que o valor da resistência do sistema de aterramento encontra-se em conformidade. | NADA CONSTA | Fechado | 0,24 | | - |

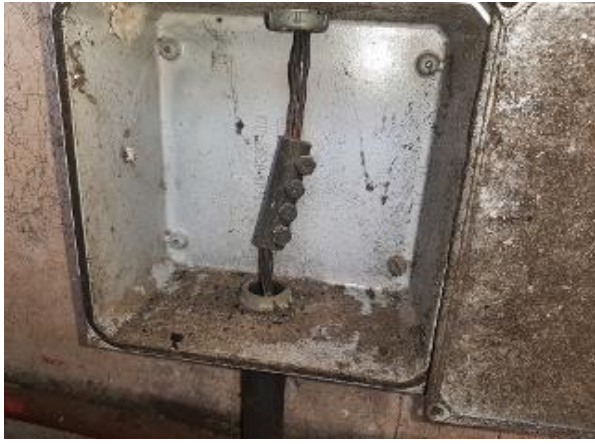
| <div><div><div><div><div><div></div></div></div><div><div><div><div></div></div></div></div><div><div><div>GRUPO</div><div>SINCE 1998 WITH YOU</div></div></div><div><div><div>CONERGE</div><div>NORMAS REGULAMENTADORAS</div></div></div></div></div><div>INSPEÇÃO EM SPDA - COPERSUCAR SA - SANTOS/SP</div></div> | | | | CONTINUIDADE<br>Fechado - OK<br>Aberto - Defeito<br> | RESISTÊNCIA ( R )<br>REFERÊNCIA <= 5,0 Ω | <br>COPERSUCAR | PRIORIDADE<br>P0 - 60 dias<br>P1 - 120 dias |
|---|---|---|---|---|---|---|---|
| 28 | Armazém 20/21 | Foi evidenciado que o conector do condutor de aterramento encontra-se com em bom estado de conservação. | NADA CONSTA | Fechado | 84 | | - |
| 28 | Armazém 20/21 | Foi evidenciado que o valor resistivo se encontra acima das conformidades exigidas pelas Normas Técnicas Oficiais. | Recomenda-se corrigir os pontos afim de diminuir a resistência ôhmica para atendimento da norma NBR 5419. | Fechado | 84 | | P-0 |

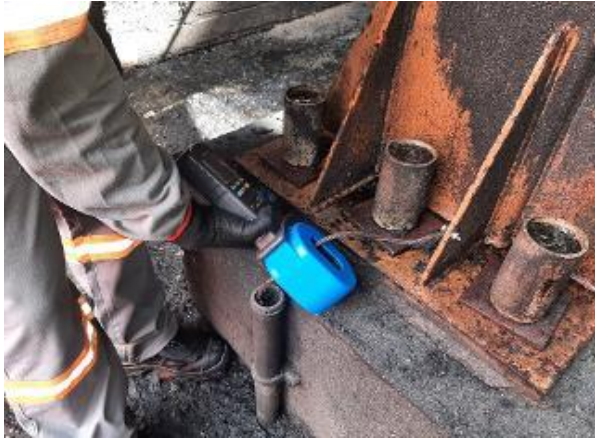
| <div><div><div><div><div><div></div></div></div><div><div><div><div></div></div></div></div><div><div><div>GRUPO</div><div>SINCE 1998 WITH YOU</div></div></div><div><div><div>CONERGE</div><div>NORMAS REGULAMENTADORAS</div></div></div></div></div><div>INSPEÇÃO EM SPDA - COPERSUCAR SA - SANTOS/SP</div></div> | | | | CONTINUIDADE<br>Fechado - OK<br>Aberto - Defeito<br> | RESISTÊNCIA ( R )<br>REFERÊNCIA <= 5,0 Ω | <br>COPERSUCAR | PRIORIDADE<br>P0 - 60 dias<br>P1 - 120 dias |
|---|---|---|---|---|---|---|---|
| 29 | Armazém 20/21 | Foi evidenciado que o conector do condutor de aterramento encontra-se com em bom estado de conservação. | NADA CONSTA | Fechado | 0,34 | | - |

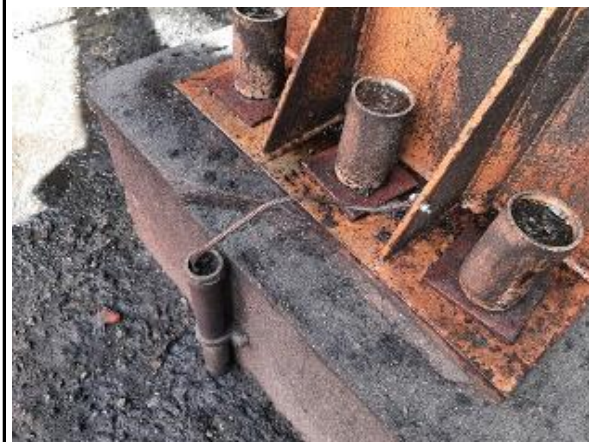
| INSPEÇÃO EM SPDA - COPERSUCAR SA - SANTOS/SP | | | | CONTINUIDADE<br>Fechado - OK<br>Aberto - Defeito<br> | RESISTÊNCIA ( R )<br>REFERÊNCIA <= 5,0 Ω | | PRIORIDADE<br>P0 - 60 dias<br>P1 - 120 dias |
|---|---|---|---|---|---|---|---|
| 29 | Armazém 20/21 | Foi evidenciado que o valor da resistência do sistema de aterramento encontra-se em conformidade. | NADA CONSTA | Fechado | 0,34 | | - |

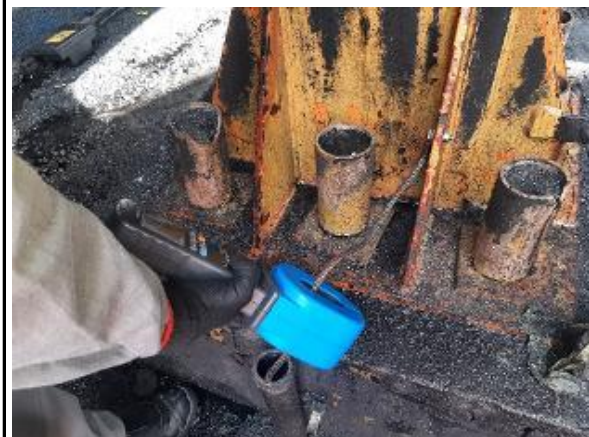
| INSPEÇÃO EM SPDA - COPERSUCAR SA - SANTOS/SP | | | | CONTINUIDADE<br>Fechado - OK<br>Aberto - Defeito<br> | RESISTÊNCIA ( R )<br>REFERÊNCIA <= 5,0 Ω | | PRIORIDADE<br>P0 - 60 dias<br>P1 - 120 dias |
|---|---|---|---|---|---|---|---|
| 30 | Armazém 20/21 | Foi evidenciado que o conector do condutor de aterramento encontra-se com em bom estado de conservação. | NADA CONSTA | Fechado | 0,25 | | - |

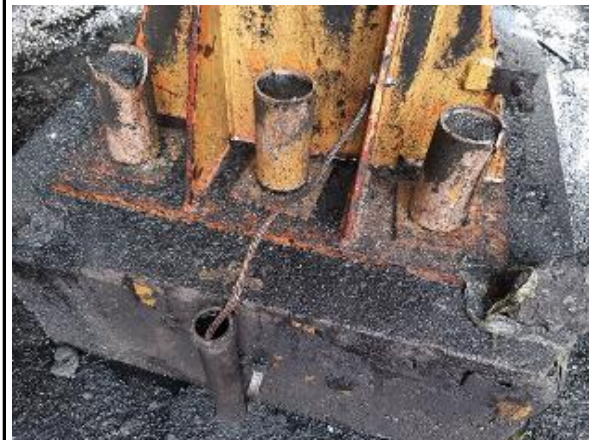
| INSPEÇÃO EM SPDA - COPERSUCAR SA - SANTOS/SP | | | | CONTINUIDADE<br>Fechado - OK<br>Aberto - Defeito<br> | RESISTÊNCIA ( R )<br>REFERÊNCIA <= 5,0 Ω | | PRIORIDADE<br>P0 - 60 dias<br>P1 - 120 dias |
|---|---|---|---|---|---|---|---|
| 30 | Armazém 20/21 | Foi evidenciado que o valor da resistência do sistema de aterramento encontra-se em conformidade. | NADA CONSTA | Fechado | 0,25 | | - |

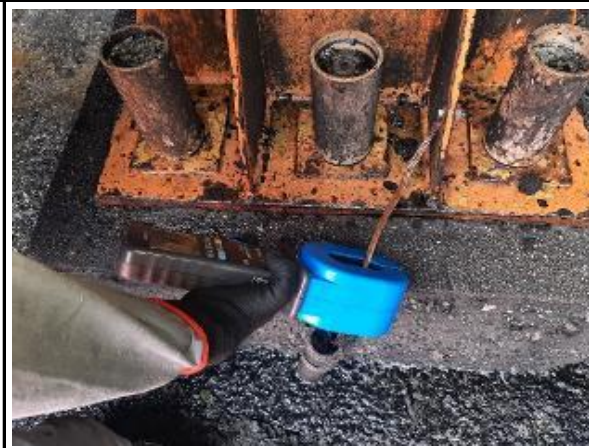
| INSPEÇÃO EM SPDA - COPERSUCAR SA - SANTOS/SP | | | | CONTINUIDADE<br>Fechado - OK<br>Aberto - Defeito<br> | RESISTÊNCIA ( R )<br>REFERÊNCIA <= 5,0 Ω | | PRIORIDADE<br>P0 - 60 dias<br>P1 - 120 dias |
|---|---|---|---|---|---|---|---|
| 32 | Armazém 20/21 | Foi evidenciado que o conector do condutor de aterramento encontra-se com em bom estado de conservação. | NADA CONSTA | Fechado | 0,26 | | - |

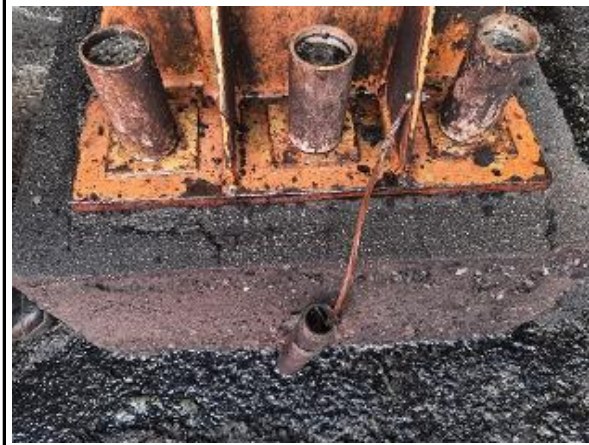
| INSPEÇÃO EM SPDA - COPERSUCAR SA - SANTOS/SP | | | | CONTINUIDADE<br>Fechado - OK<br>Aberto - Defeito<br> | RESISTÊNCIA ( R )<br>REFERÊNCIA <= 5,0 Ω | | PRIORIDADE<br>P0 - 60 dias<br>P1 - 120 dias |
|---|---|---|---|---|---|---|---|
| 32 | Armazém 20/21 | Foi evidenciado que o valor da resistência do sistema de aterramento encontra-se em conformidade. | NADA CONSTA | Fechado | 0,26 | | - |

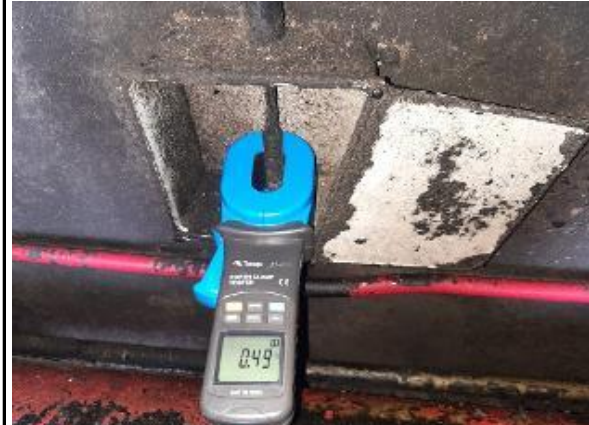
| INSPEÇÃO EM SPDA - COPERSUCAR SA - SANTOS/SP | | | | CONTINUIDADE<br>Fechado - OK<br>Aberto - Defeito<br> | RESISTÊNCIA ( R )<br>REFERÊNCIA <= 5,0 Ω | | PRIORIDADE<br>P0 - 60 dias<br>P1 - 120 dias |
|---|---|---|---|---|---|---|---|
| 33 | Armazém 20/21 | Foi evidenciado que o conector do condutor de aterramento encontra-se com em bom estado de conservação. | NADA CONSTA | Fechado | 0,49 | | - |

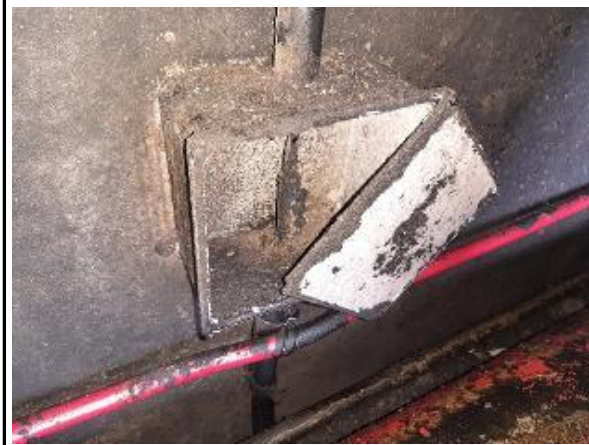
| INSPEÇÃO EM SPDA - COPERSUCAR SA - SANTOS/SP | | | | CONTINUIDADE<br>Fechado - OK<br>Aberto - Defeito<br> | RESISTÊNCIA ( R )<br>REFERÊNCIA <= 5,0 Ω | <br>COPERSUCAR | PRIORIDADE<br>P0 - 60 dias<br>P1 - 120 dias |
|---|---|---|---|---|---|---|---|
| 33 | Armazém 20/21 | Foi evidenciado que o valor da resistência do sistema de aterramento encontra-se em conformidade. | NADA CONSTA | Fechado | 0,49 | | - |

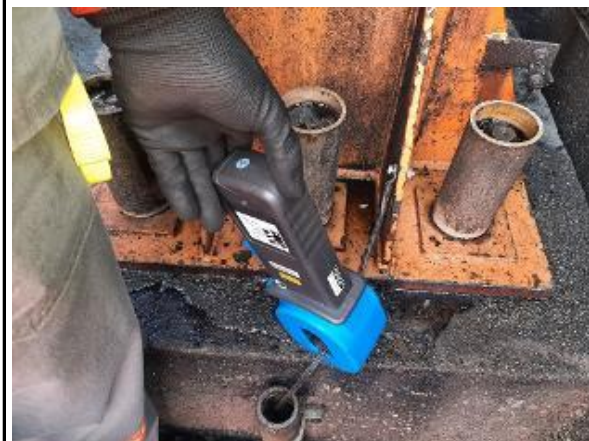
| INSPEÇÃO EM SPDA - COPERSUCAR SA - SANTOS/SP | | | | CONTINUIDADE<br>Fechado - OK<br>Aberto - Defeito<br> | RESISTÊNCIA ( R )<br>REFERÊNCIA <= 5,0 Ω | <br>COPERSUCAR | PRIORIDADE<br>P0 - 60 dias<br>P1 - 120 dias |
|---|---|---|---|---|---|---|---|
| 34 | Armazém 20/21 | Foi evidenciado que o conector do condutor de aterramento encontra-se com em bom estado de conservação. | NADA CONSTA | Fechado | 0,27 | | - |

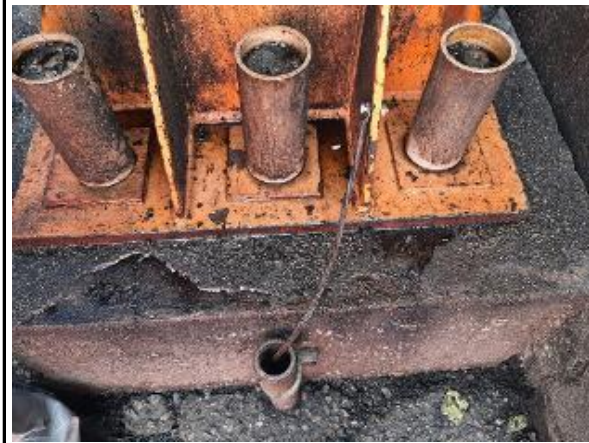
| INSPEÇÃO EM SPDA - COPERSUCAR SA - SANTOS/SP | | | | CONTINUIDADE<br>Fechado - OK<br>Aberto - Defeito<br> | RESISTÊNCIA ( R )<br>REFERÊNCIA <= 5,0 Ω | <br>COPERSUCAR | PRIORIDADE<br>P0 - 60 dias<br>P1 - 120 dias |
|---|---|---|---|---|---|---|---|
| 34 | Armazém 20/21 | Foi evidenciado que o valor da resistência do sistema de aterramento encontra-se em conformidade. | NADA CONSTA | Fechado | 0,27 | | - |

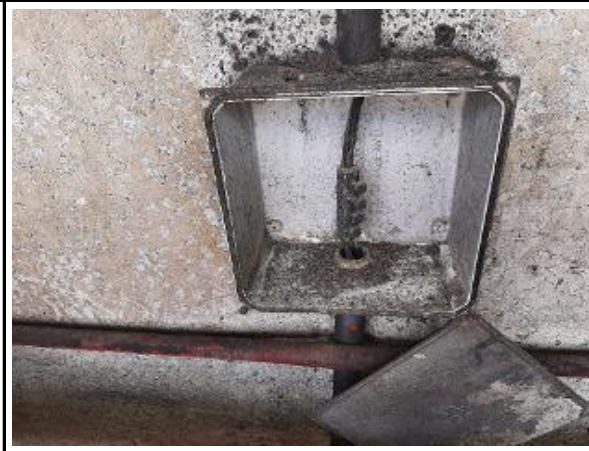
| INSPEÇÃO EM SPDA - COPERSUCAR SA - SANTOS/SP | | | | CONTINUIDADE<br>Fechado - OK<br>Aberto - Defeito<br> | RESISTÊNCIA ( R )<br>REFERÊNCIA <= 5,0 Ω | <br>COPERSUCAR | PRIORIDADE<br>P0 - 60 dias<br>P1 - 120 dias |
|---|---|---|---|---|---|---|---|
| 35 | Armazém 20/21 | Foi evidenciado que o conector do condutor de aterramento encontra-se com em bom estado de conservação. | NADA CONSTA | Fechado | 0,34 | | - |

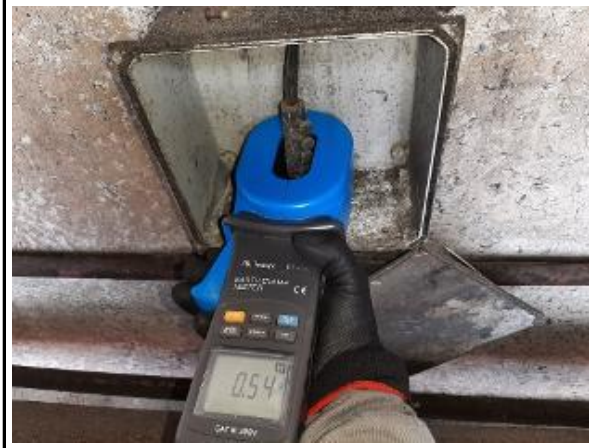
| INSPEÇÃO EM SPDA - COPERSUCAR SA - SANTOS/SP | | | | CONTINUIDADE<br>Fechado - OK<br>Aberto - Defeito<br> | RESISTÊNCIA ( R )<br>REFERÊNCIA <= 5,0 Ω | <br>COPERSUCAR | PRIORIDADE<br>P0 - 60 dias<br>P1 - 120 dias |
|---|---|---|---|---|---|---|---|
| 35 | Armazém 20/21 | Foi evidenciado que o valor da resistência do sistema de aterramento encontra-se em conformidade. | NADA CONSTA | Fechado | 0,34 | | - |

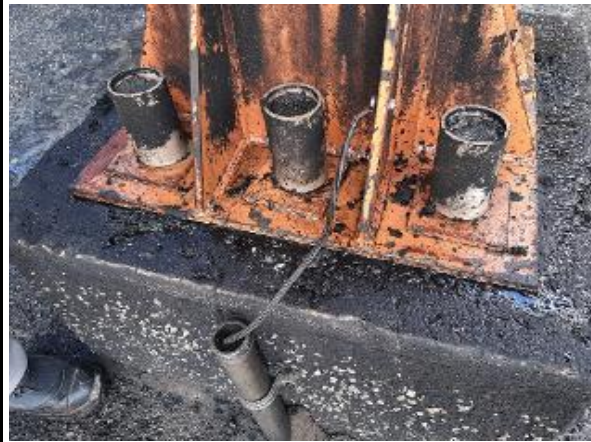
| INSPEÇÃO EM SPDA - COPERSUCAR SA - SANTOS/SP | | | | CONTINUIDADE<br>Fechado - OK<br>Aberto - Defeito<br> | RESISTÊNCIA ( R )<br>REFERÊNCIA <= 5,0 Ω | | PRIORIDADE<br>P0 - 60 dias<br>P1 - 120 dias |
|---|---|---|---|---|---|---|---|
| 36 | Armazém 20/21 | Foi evidenciado que o valor da resistência do sistema de aterramento encontra-se em conformidade. | NADA CONSTA | Fechado | 0,25 | | - |

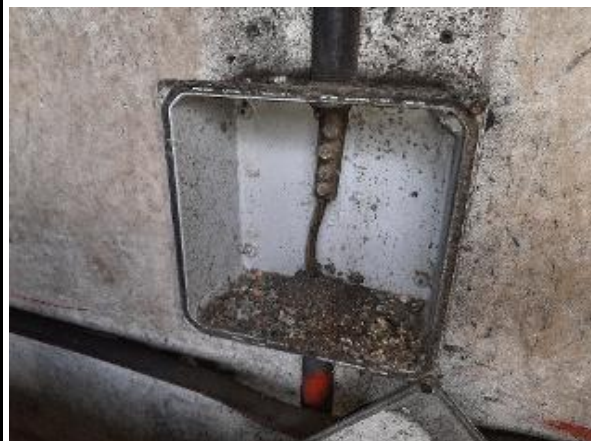
| INSPEÇÃO EM SPDA - COPERSUCAR SA - SANTOS/SP | | | | CONTINUIDADE<br>Fechado - OK<br>Aberto - Defeito<br> | RESISTÊNCIA ( R )<br>REFERÊNCIA <= 5,0 Ω | | PRIORIDADE<br>P0 - 60 dias<br>P1 - 120 dias |
|---|---|---|---|---|---|---|---|
| 37 | Armazém 20/21 | Foi evidenciado que o conector do condutor de aterramento encontra-se com em bom estado de conservação. | NADA CONSTA | Fechado | 285 | | - |
| 37 | Armazém 20/21 | Foi evidenciado que o valor resistivo se encontra acima das conformidades exigidas pelas Normas Técnicas Oficiais. | Recomenda-se corrigir os pontos afim de diminuir a resistência ôhmica para atendimento da norma NBR 5419. | Fechado | 285 | | P-0 |

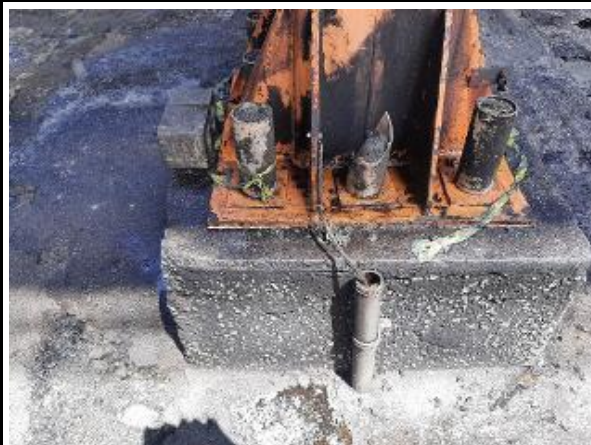
| INSPEÇÃO EM SPDA - COPERSUCAR SA - SANTOS/SP | | | | CONTINUIDADE<br>Fechado - OK<br>Aberto - Defeito<br> | RESISTÊNCIA ( R )<br>REFERÊNCIA <= 5,0 Ω | | PRIORIDADE<br>P0 - 60 dias<br>P1 - 120 dias |
|---|---|---|---|---|---|---|---|
| 38 | Armazém 20/21 | Foi evidenciado que o conector do condutor de aterramento encontra-se com em bom estado de conservação. | NADA CONSTA | Fechado | 0,24 | | - |

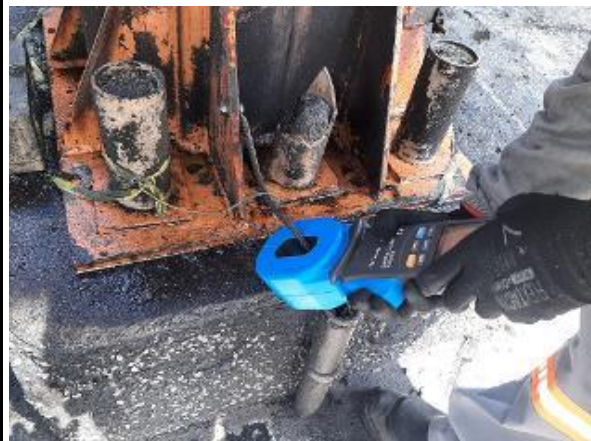
| INSPEÇÃO EM SPDA - COPERSUCAR SA - SANTOS/SP | | | | CONTINUIDADE<br>Fechado - OK<br>Aberto - Defeito<br> | RESISTÊNCIA ( R )<br>REFERÊNCIA <= 5,0 Ω | | PRIORIDADE<br>P0 - 60 dias<br>P1 - 120 dias |
|---|---|---|---|---|---|---|---|
| 38 | Armazém 20/21 | Foi evidenciado que o valor da resistência do sistema de aterramento encontra-se em conformidade. | NADA CONSTA | Fechado | 0,24 | | - |

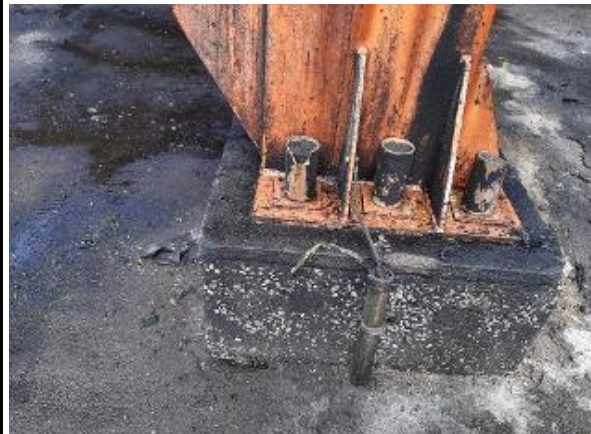
| INSPEÇÃO EM SPDA - COPERSUCAR SA - SANTOS/SP | | | | CONTINUIDADE<br>Fechado - OK<br>Aberto - Defeito<br> | RESISTÊNCIA ( R )<br>REFERÊNCIA <= 5,0 Ω | | PRIORIDADE<br>P0 - 60 dias<br>P1 - 120 dias |
|---|---|---|---|---|---|---|---|
| 39 | Armazém 20/21 | Foi evidenciado que o conector do condutor de aterramento encontra-se com em bom estado de conservação. | NADA CONSTA | Fechado | 0,25 | | - |

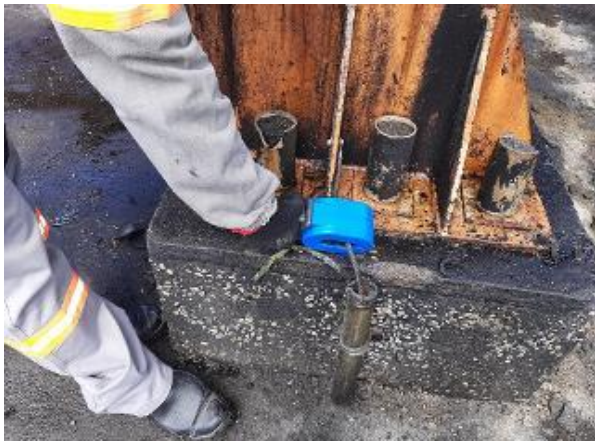
| <div><div><div><div><div><div></div></div></div><div><div><div><div><div></div><div></div><div></div></div></div><div><div><div><div><div></div><div></div><div></div></div></div></div></div><div><div>GRUPO</div><div>SINCE 1998 WITH YOU</div></div><div><div>CONERGE</div><div>NORMAS REGULAMENTADORAS</div></div></div></div><div>INSPEÇÃO EM SPDA - COPERSUCAR SA - SANTOS/SP</div></div></div></div> | | | | CONTINUIDADE<br>Fechado - OK<br>Aberto - Defeito<br> | RESISTÊNCIA ( R )<br>REFERÊNCIA <= 5,0 Ω | <br>COPERSUCAR | PRIORIDADE<br>P0 - 60 dias<br>P1 - 120 dias |
|---|---|---|---|---|---|---|---|
| 39 | Armazém 20/21 | Foi evidenciado que o valor da resistência do sistema de aterramento encontra-se em conformidade. | NADA CONSTA | Fechado | 0,25 | | - |

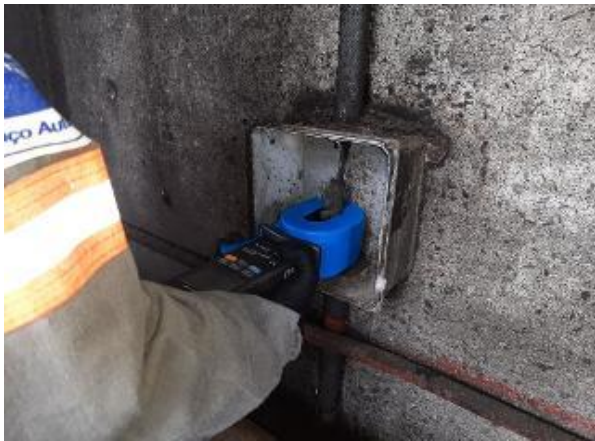
| <div><div><div><div><div><div></div></div></div><div><div><div><div><div></div><div></div><div></div></div></div><div><div><div><div><div></div><div></div><div></div></div></div></div></div><div><div>GRUPO</div><div>SINCE 1998 WITH YOU</div></div><div><div>CONERGE</div><div>NORMAS REGULAMENTADORAS</div></div></div></div><div>INSPEÇÃO EM SPDA - COPERSUCAR SA - SANTOS/SP</div></div></div></div> | | | | CONTINUIDADE<br>Fechado - OK<br>Aberto - Defeito<br> | RESISTÊNCIA ( R )<br>REFERÊNCIA <= 5,0 Ω | <br>COPERSUCAR | PRIORIDADE<br>P0 - 60 dias<br>P1 - 120 dias |
|---|---|---|---|---|---|---|---|
| 40 | Armazém 20/21 | Foi evidenciado que o conector do condutor de aterramento encontra-se com em bom estado de conservação. | NADA CONSTA | Fechado | 38,3 | | - |
| 40 | Armazém 20/21 | Foi evidenciado que o valor resistivo se encontra acima das conformidades exigidas pelas Normas Técnicas Oficiais. | Recomenda-se corrigir os pontos afim de diminuir a resistência ôhmica para atendimento da norma NBR 5419. | Fechado | 38,3 | | P-0 |

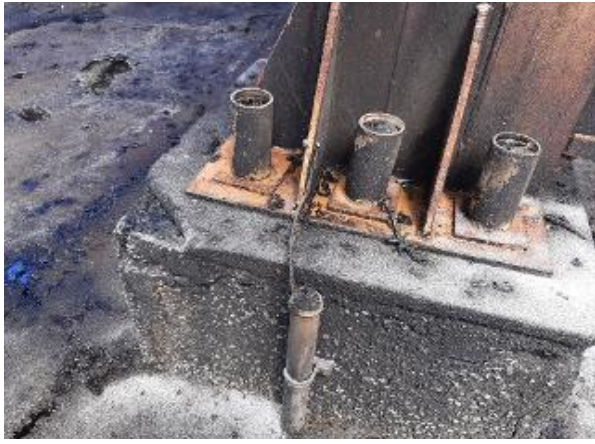
| <div><div><div><div><div><div></div></div></div><div><div><div><div><div></div><div></div><div></div></div></div><div><div><div><div><div></div><div></div><div></div></div></div></div></div><div><div>GRUPO</div><div>SINCE 1998 WITH YOU</div></div><div><div>CONERGE</div><div>NORMAS REGULAMENTADORAS</div></div></div></div><div>INSPEÇÃO EM SPDA - COPERSUCAR SA - SANTOS/SP</div></div></div></div> | | | | CONTINUIDADE<br>Fechado - OK<br>Aberto - Defeito<br> | RESISTÊNCIA ( R )<br>REFERÊNCIA <= 5,0 Ω | <br>COPERSUCAR | PRIORIDADE<br>P0 - 60 dias<br>P1 - 120 dias |
|---|---|---|---|---|---|---|---|
| 41 | Armazém 20/21 | Foi evidenciado que o conector do condutor de aterramento encontra-se com em bom estado de conservação. | NADA CONSTA | Fechado | 0,27 | | - |

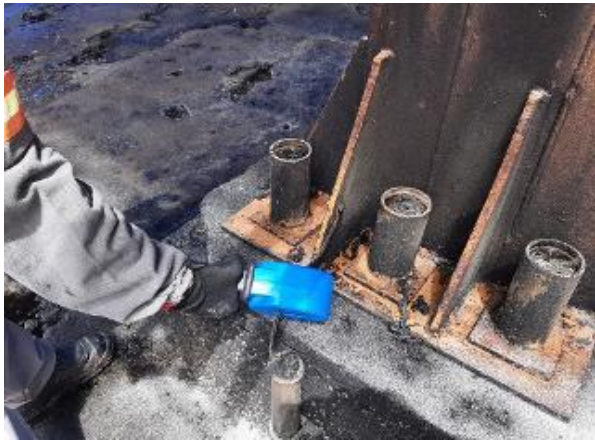
| <div><div><div><div><div><div></div></div></div><div><div><div><div><div></div><div></div><div></div></div></div><div><div><div><div><div></div><div></div><div></div></div></div></div></div><div><div>GRUPO</div><div>SINCE 1998 WITH YOU</div></div><div><div>CONERGE</div><div>NORMAS REGULAMENTADORAS</div></div></div></div><div>INSPEÇÃO EM SPDA - COPERSUCAR SA - SANTOS/SP</div></div></div></div> | | | | CONTINUIDADE<br>Fechado - OK<br>Aberto - Defeito<br> | RESISTÊNCIA ( R )<br>REFERÊNCIA <= 5,0 Ω | <br>COPERSUCAR | PRIORIDADE<br>P0 - 60 dias<br>P1 - 120 dias |
|---|---|---|---|---|---|---|---|
| 41 | Armazém 20/21 | Foi evidenciado que o valor da resistência do sistema de aterramento encontra-se em conformidade. | NADA CONSTA | Fechado | 0,27 | | - |

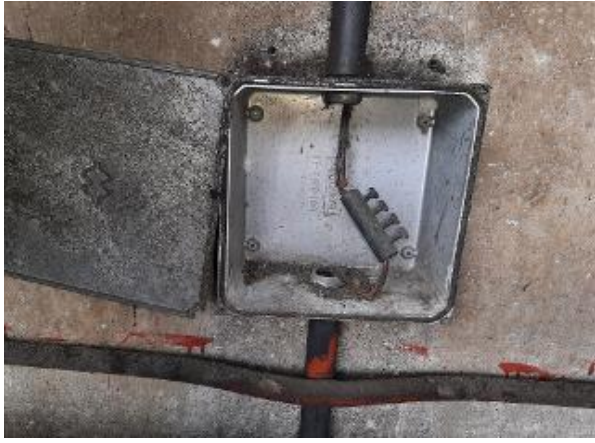
| <div><div><div><div><div><div></div></div></div><div><div><div><div><div></div><div></div><div></div></div></div><div><div><div><div><div></div><div></div><div></div></div></div></div></div><div><div>GRUPO</div><div>SINCE 1998 WITH YOU</div></div><div><div>CONERGE</div><div>NORMAS REGULAMENTADORAS</div></div></div></div><div>INSPEÇÃO EM SPDA - COPERSUCAR SA - SANTOS/SP</div></div></div></div> | | | | CONTINUIDADE<br>Fechado - OK<br>Aberto - Defeito<br> | RESISTÊNCIA ( R )<br>REFERÊNCIA <= 5,0 Ω | <br>COPERSUCAR | PRIORIDADE<br>P0 - 60 dias<br>P1 - 120 dias |
|---|---|---|---|---|---|---|---|
| 42 | Armazém 20/21 | Foi evidenciado que o conector do condutor de aterramento encontra-se com em bom estado de conservação. | NADA CONSTA | Fechado | 1 | | - |

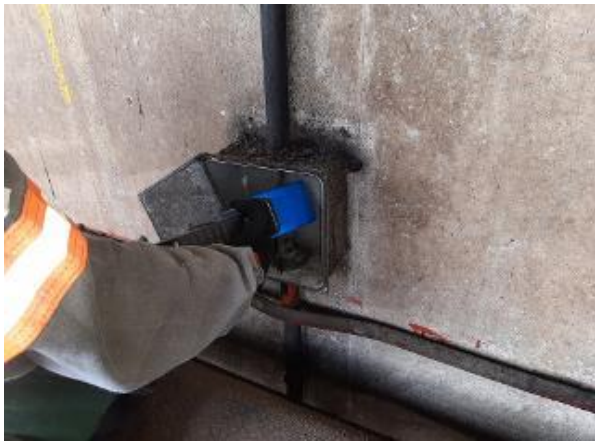
| <div> <div> <div> <div>GRUPO</div> <div> </div> <div>SINCE 1998 WITH YOU</div> </div> <div>NORMAS REGULAMENTADORAS</div> </div> <div>INSPEÇÃO EM SPDA - COPERSUCAR SA - SANTOS/SP</div> </div> | | | | <div>CONTINUIDADE</div> <div>Fechado - OK</div> <div>Aberto - Defeito</div> | RESISTÊNCIA ( R )<br>REFERÊNCIA <= 5,0 Ω | | PRIORIDADE<br>P0 - 60 dias<br>P1 - 120 dias |
|---|---|---|---|---|---|---|---|
| 42 | Armazém 20/21 | Foi evidenciado que o valor da resistência do sistema de aterramento encontra-se em conformidade. | NADA CONSTA | Fechado | 1 | | - |

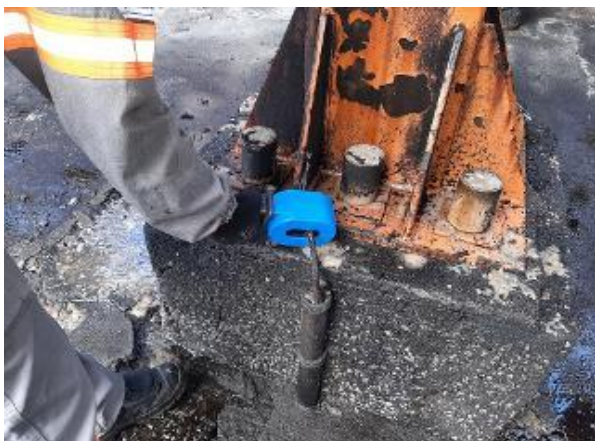
| <div> <div> <div> <div>GRUPO</div> <div> </div> <div>SINCE 1998 WITH YOU</div> </div> <div>NORMAS REGULAMENTADORAS</div> </div> <div>INSPEÇÃO EM SPDA - COPERSUCAR SA - SANTOS/SP</div> </div> | | | | <div>CONTINUIDADE</div> <div>Fechado - OK</div> <div>Aberto - Defeito</div> | RESISTÊNCIA ( R )<br>REFERÊNCIA <= 5,0 Ω | | PRIORIDADE<br>P0 - 60 dias<br>P1 - 120 dias |
|---|---|---|---|---|---|---|---|
| 43 | Armazém 20/21 | Foi evidenciado que o conector do condutor de aterramento encontra-se com em bom estado de conservação. | NADA CONSTA | Fechado | 0,26 | | - |

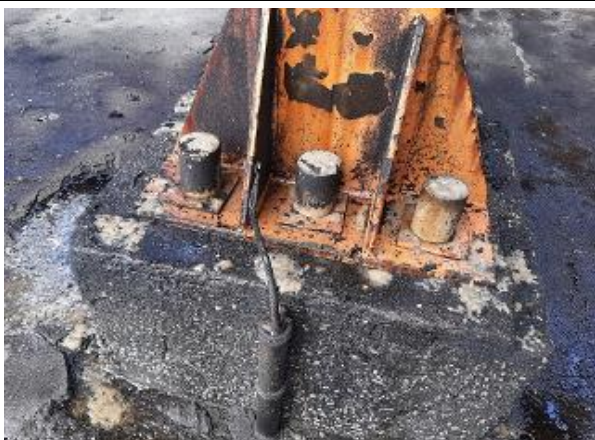
| <div> <div> <div> <div>GRUPO</div> <div> </div> <div>SINCE 1998 WITH YOU</div> </div> <div>NORMAS REGULAMENTADORAS</div> </div> <div>INSPEÇÃO EM SPDA - COPERSUCAR SA - SANTOS/SP</div> </div> | | | | <div>CONTINUIDADE</div> <div>Fechado - OK</div> <div>Aberto - Defeito</div> | RESISTÊNCIA ( R )<br>REFERÊNCIA <= 5,0 Ω | | PRIORIDADE<br>P0 - 60 dias<br>P1 - 120 dias |
|---|---|---|---|---|---|---|---|
| 43 | Armazém 20/21 | Foi evidenciado que o valor da resistência do sistema de aterramento encontra-se em conformidade. | NADA CONSTA | Fechado | 0,26 | | - |

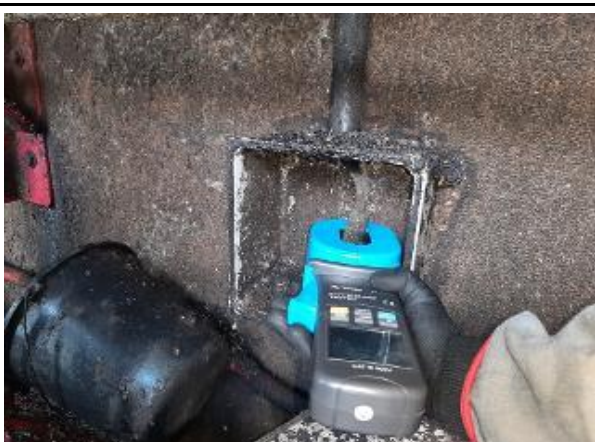
| <div> <div> <div> <div>GRUPO</div> <div> </div> <div>SINCE 1998 WITH YOU</div> </div> <div>NORMAS REGULAMENTADORAS</div> </div> <div>INSPEÇÃO EM SPDA - COPERSUCAR SA - SANTOS/SP</div> </div> | | | | <div>CONTINUIDADE</div> <div>Fechado - OK</div> <div>Aberto - Defeito</div> | RESISTÊNCIA ( R )<br>REFERÊNCIA <= 5,0 Ω | | PRIORIDADE<br>P0 - 60 dias<br>P1 - 120 dias |
|---|---|---|---|---|---|---|---|
| 44 | Armazém 20/21 | Foi evidenciado que o conector do condutor de aterramento encontra-se com em bom estado de conservação. | NADA CONSTA | Fechado | 0,37 | | - |

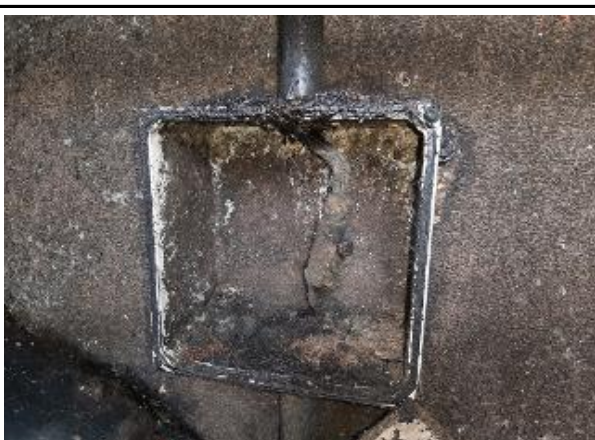
| <div> <div> <div> <div>GRUPO</div> <div> </div> <div>SINCE 1998 WITH YOU</div> </div> <div>NORMAS REGULAMENTADORAS</div> </div> <div>INSPEÇÃO EM SPDA - COPERSUCAR SA - SANTOS/SP</div> </div> | | | | <div>CONTINUIDADE</div> <div>Fechado - OK</div> <div>Aberto - Defeito</div> | RESISTÊNCIA ( R )<br>REFERÊNCIA <= 5,0 Ω | | PRIORIDADE<br>P0 - 60 dias<br>P1 - 120 dias |
|---|---|---|---|---|---|---|---|
| 44 | Armazém 20/21 | Foi evidenciado que o valor da resistência do sistema de aterramento encontra-se em conformidade. | NADA CONSTA | Fechado | 0,37 | | - |

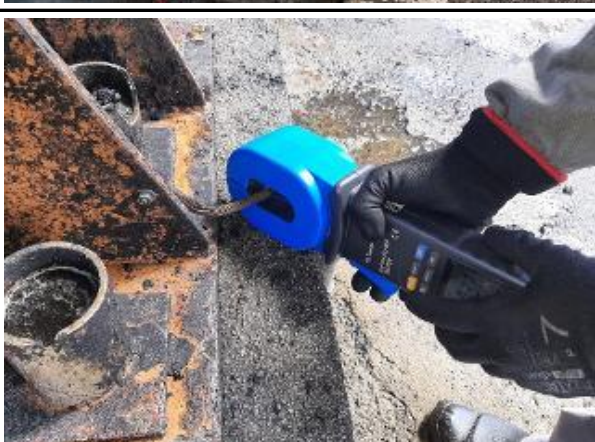
| <div> <div> <div> <div>GRUPO</div> <div> </div> <div>SINCE 1998 WITH YOU</div> </div> <div>NORMAS REGULAMENTADORAS</div> </div> <div>INSPEÇÃO EM SPDA - COPERSUCAR SA - SANTOS/SP</div> </div> | | | | <div>CONTINUIDADE</div> <div>Fechado - OK</div> <div>Aberto - Defeito</div> | RESISTÊNCIA ( R )<br>REFERÊNCIA <= 5,0 Ω | | PRIORIDADE<br>P0 - 60 dias<br>P1 - 120 dias |
|---|---|---|---|---|---|---|---|
| 45 | Armazém 20/21 | Foi evidenciado que o conector do condutor de aterramento encontra-se com em bom estado de conservação. | NADA CONSTA | Fechado | 0,31 | | - |

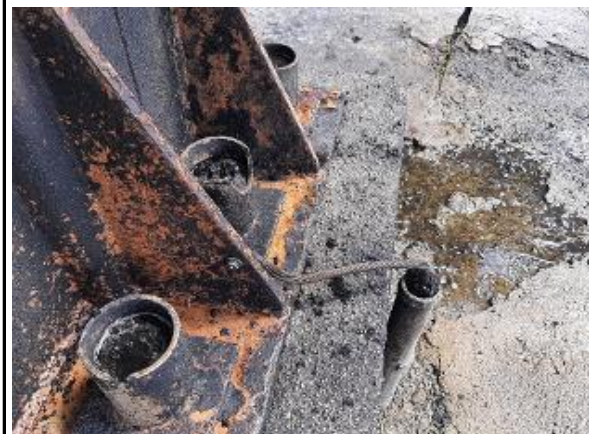
| INSPEÇÃO EM SPDA - COPERSUCAR SA - SANTOS/SP | | | | CONTINUIDADE<br>Fechado - OK<br>Aberto - Defeito<br> | RESISTÊNCIA ( R )<br>REFERÊNCIA <= 5,0 Ω | | PRIORIDADE<br>P0 - 60 dias<br>P1 - 120 dias |
|---|---|---|---|---|---|---|---|
| 45 | Armazém 20/21 | Foi evidenciado que o valor da resistência do sistema de aterramento encontra-se em conformidade. | NADA CONSTA | Fechado | 0,31 | | - |
