| <p><b>Relatório Técnico SPDA</b></p> | | <p>Relatório 5998</p> | <p>Página 1</p> |

# RELATÓRIO TÉCNICO SPDA

## COPERSUCAR – SANTOS/SP

### Armazéns VI,XI,XVI,XXI e 20/21

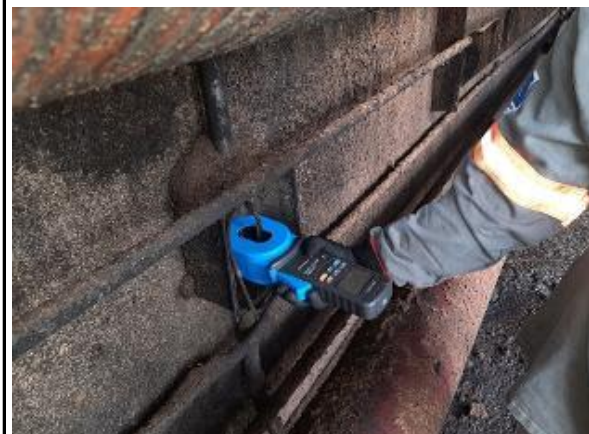
| INSPEÇÃO EM SPDA - COPERSUCAR SA - SANTOS/SP | | | | CONTINUIDADE<br>Fechado - OK<br>Aberto - Defeito<br> | RESISTÊNCIA ( R )<br>REFERÊNCIA <= 5,0 Ω | | PRIORIDADE<br>P0 - 60 dias<br>P1 - 120 dias |
|---|---|---|---|---|---|---|---|
| 46 | Armazém 20/21 | Foi evidenciado que o conector do condutor de aterramento encontra-se com em bom estado de conservação. | NADA CONSTA | Fechado | 0,96 | | - |

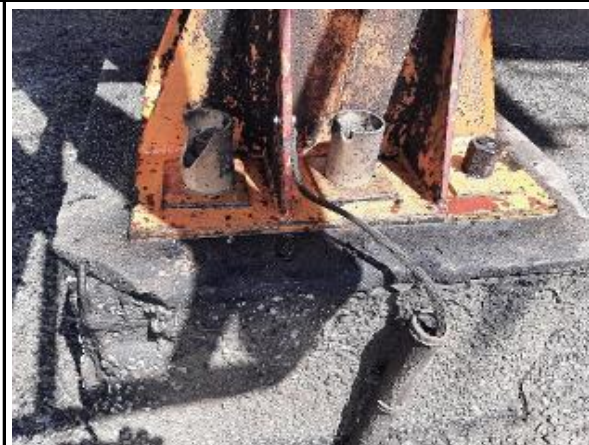
| INSPEÇÃO EM SPDA - COPERSUCAR SA - SANTOS/SP | | | | CONTINUIDADE<br>Fechado - OK<br>Aberto - Defeito<br> | RESISTÊNCIA ( R )<br>REFERÊNCIA <= 5,0 Ω | | PRIORIDADE<br>P0 - 60 dias<br>P1 - 120 dias |
|---|---|---|---|---|---|---|---|
| 47 | Armazém 20/21 | Foi evidenciado que o conector do condutor de aterramento encontra-se com em bom estado de conservação. | NADA CONSTA | Fechado | 0,29 | | - |

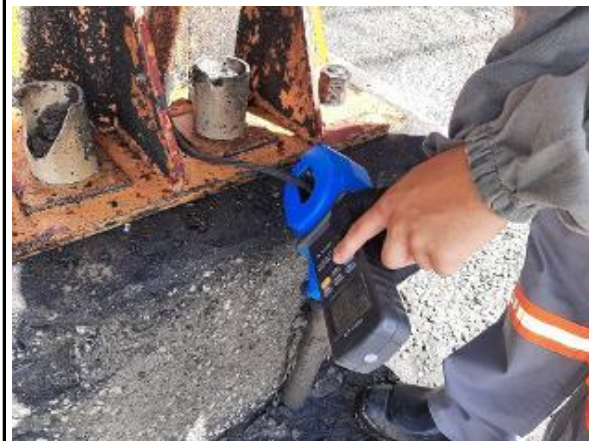
| INSPEÇÃO EM SPDA - COPERSUCAR SA - SANTOS/SP | | | | CONTINUIDADE<br>Fechado - OK<br>Aberto - Defeito<br> | RESISTÊNCIA ( R )<br>REFERÊNCIA <= 5,0 Ω | | PRIORIDADE<br>P0 - 60 dias<br>P1 - 120 dias |
|---|---|---|---|---|---|---|---|
| 47 | Armazém 20/21 | Foi evidenciado que o valor da resistência do sistema de aterramento encontra-se em conformidade. | NADA CONSTA | Fechado | 0,29 | | - |

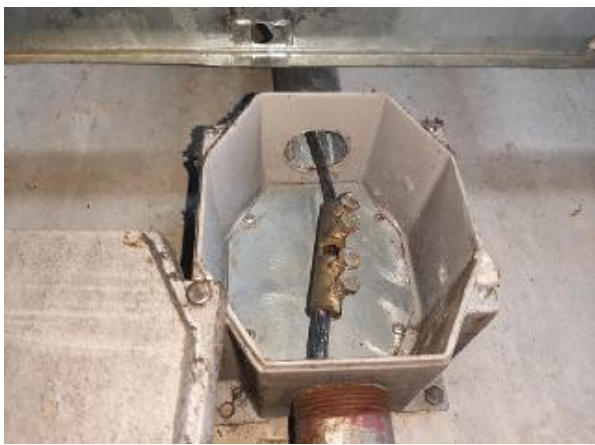
| <div><div><div><div><div><div></div><div>GRUPO</div></div><div><div><div><div><div></div><div></div><div></div><div></div><div></div><div></div></div></div><div><div><div><div></div><div></div><div></div></div></div><div><div><div>SINCE 1998 WITH YOU</div></div></div></div></div><div><div><div>CONERGE</div><div>NORMAS REGULAMENTADORAS</div></div></div></div></div></div></div></div> | | | | CONTINUIDADE<br>Fechado - OK<br>Aberto - Defeito<br> | RESISTÊNCIA ( R )<br>REFERÊNCIA <= 5,0 Ω | <br>COPERSUCAR | PRIORIDADE<br>P0 - 60 dias<br>P1 - 120 dias |
|---|---|---|---|---|---|---|---|
| 54 | Armazém 20/21 | Foi evidenciado que o conector do condutor de aterramento encontra-se com em bom estado de conservação. | NADA CONSTA | Fechado | 2,1 | | - |

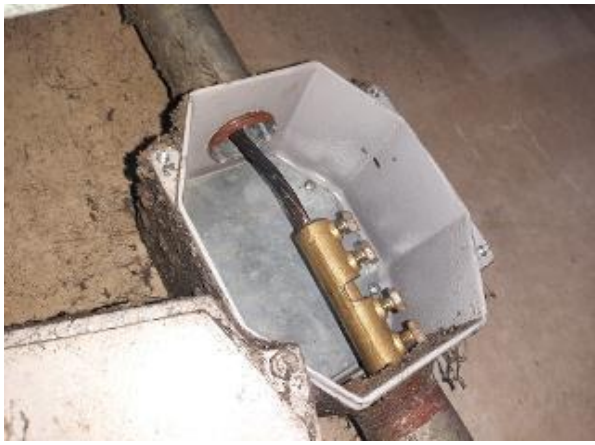
| <div><div><div><div><div><div></div><div>GRUPO</div></div><div><div><div><div><div></div><div></div><div></div><div></div><div></div><div></div></div></div><div><div><div><div></div><div></div><div></div></div></div><div><div><div>SINCE 1998 WITH YOU</div></div></div></div></div><div><div><div>CONERGE</div><div>NORMAS REGULAMENTADORAS</div></div></div></div></div></div></div></div> | | | | CONTINUIDADE<br>Fechado - OK<br>Aberto - Defeito<br> | RESISTÊNCIA ( R )<br>REFERÊNCIA <= 5,0 Ω | <br>COPERSUCAR | PRIORIDADE<br>P0 - 60 dias<br>P1 - 120 dias |
|---|---|---|---|---|---|---|---|
| 55 | Armazém 20/21 | Foi evidenciado que o valor da resistência do sistema de aterramento encontra-se em conformidade. | NADA CONSTA | Fechado | 1,7 | | - |

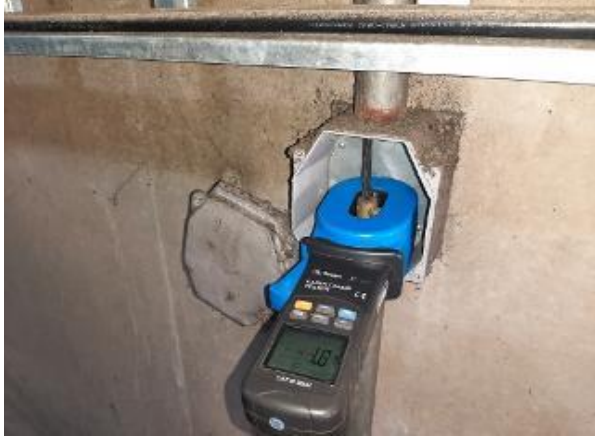
| <div><div><div><div><div><div></div><div>GRUPO</div></div><div><div><div><div><div></div><div></div><div></div><div></div><div></div><div></div></div></div><div><div><div><div></div><div></div><div></div></div></div><div><div><div>SINCE 1998 WITH YOU</div></div></div></div></div><div><div><div>CONERGE</div><div>NORMAS REGULAMENTADORAS</div></div></div></div></div></div></div></div> | | | | CONTINUIDADE<br>Fechado - OK<br>Aberto - Defeito<br> | RESISTÊNCIA ( R )<br>REFERÊNCIA <= 5,0 Ω | <br>COPERSUCAR | PRIORIDADE<br>P0 - 60 dias<br>P1 - 120 dias |
|---|---|---|---|---|---|---|---|
| 55 | Armazém 20/21 | Foi evidenciado que o conector do condutor de aterramento encontra-se com em bom estado de conservação. | NADA CONSTA | Fechado | 1,7 | | - |
