RELATÓRIO DE INSPEÇÃO DE DESCARREGADOR DE NAVIO E PONTE ROLANTE

TAG: DESCARREGADOR DE NAVIOS / PONTE ROLANTE

Contratante:	TERMAG – Guarujá/SP
Responsável/Representante:	Sr. Jader Medeiros
Número da obra:	2367/21
Número de relatório:	5089
Tipo de serviço:	Relatório de Inspeção NR-29 / NR-11
Equipamentos:	Descarregador de Navio e Ponte Rolante
Início da Inspeção:	13/12/2021
Término da Inspeção:	13/12/2021
Data do relatório:	14/12/2021
Equipe de Técnica envolvida:	Inspetor: Kleber dos Santos Sampaio Supervisor: Carlos Henrique de Moraes

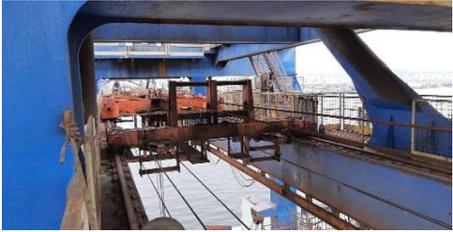
Nº	LOCAL	SITUAÇÃO ENCONTRADA	RECOMENDAÇÃO	PRIORIDADE	FOTO
6	TROLEY	Foi evidenciado que o Trolley encontra-se em bom estado de conservação.	NADA CONSTA.	-

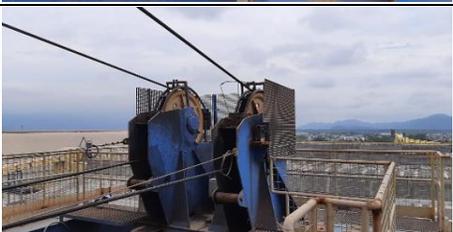
8	ROLDANAS	Foi evidenciado que as roldanas do Grab encontram-se em bom estado de conservação.	NADA CONSTA.	-

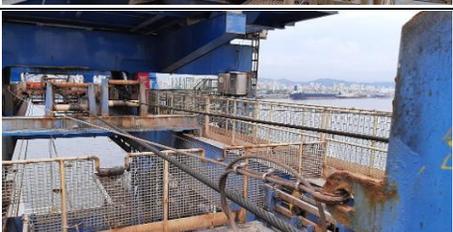
9	CABOS DE AÇO	Foi evidenciado que os cabos de aço do Grab encontram-se em bom estado de conservação.	NADA CONSTA.	-

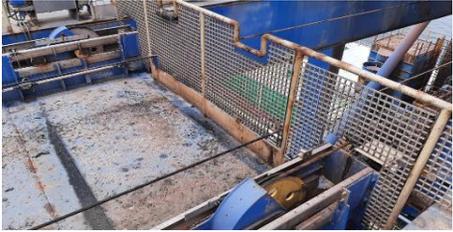
Nº	LOCAL	SITUAÇÃO ENCONTRADA	RECOMENDAÇÃO	PRIORIDADE	FOTO
11	ROLDANAS	Foi verificado que as roldanas do trolley encontram-se em bom estado de conservação.	NADA CONSTA.	-

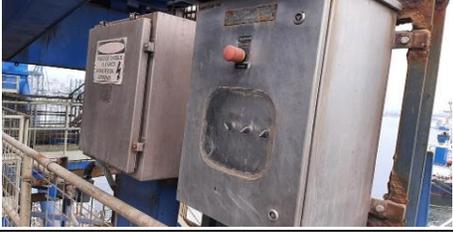
13	QUADRO ELÉTRICO	Foi verificado que o quadro elétrico do trolley encontra-se em bom estado de conservação.	NADA CONSTA.	-

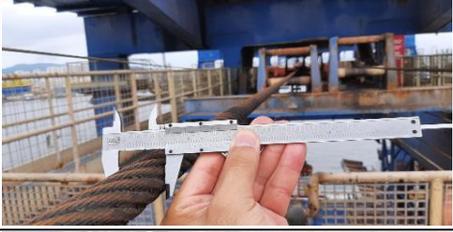
14	DIMENSIONAL	Durante a presente inspeção foi realizado a medição do dimensional do fechamento do Grab.	NADA CONSTA.	-

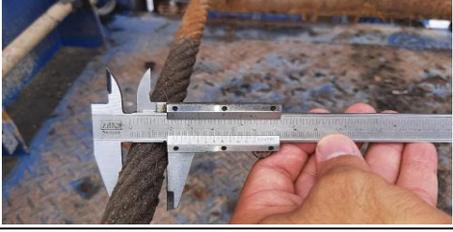
15	DIMENSIONAL	Durante a presente inspeção foi realizado a medição do dimensional do trolley.	NADA CONSTA.	-

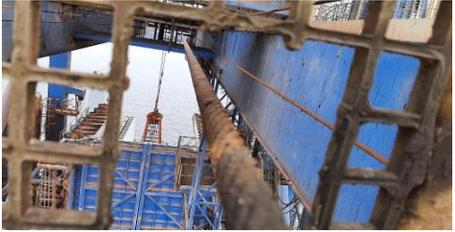
Nº	LOCAL	SITUAÇÃO ENCONTRADA	RECOMENDAÇÃO	PRIORIDADE	FOTO
16	CABO DE AÇO	Foi evidenciado que o cabo de aço do trolley encontra-se em boas condições operacionais.	NADA CONSTA.	-

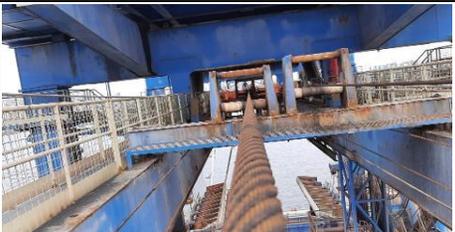
17	CABO DE AÇO	Foi verificado que o cabo de aço do fechamento do Grab encontra-se em boas condições operacionais.	NADA CONSTA.	-

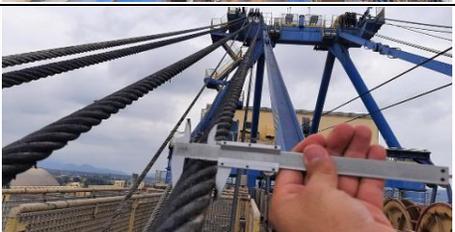
18	DIMENSIONAL	Durante a presente inspeção foi realizado a medição do dimensional da elevação da lança.	NADA CONSTA.	-

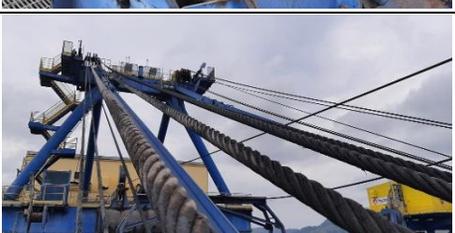
20	CABO DE AÇO	Foi verificado que o cabo de aço de elevação da lança encontra-se em bom estado de conservação.	NADA CONSTA.	-

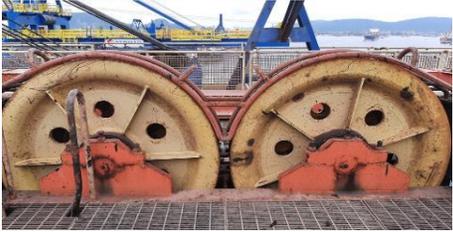
Nº	LOCAL	SITUAÇÃO ENCONTRADA	RECOMENDAÇÃO	PRIORIDADE	FOTO
21	ROLDANAS	Foi evidenciado que as roldanas do trolley encontram-se em bom estado de conservação.	NADA CONSTA.	-

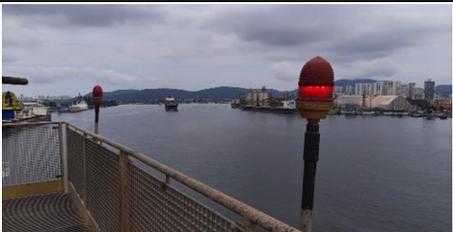
22	ILUMINAÇÃO DE EMERGÊNCIA	Foi verificado que a iluminação de emergência encontra-se em bom estado de conservação.	NADA CONSTA.	-

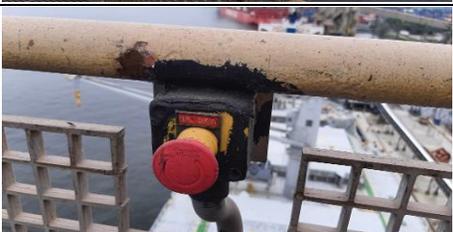
23	BOTÃO DE EMERGÊNCIA	Foi evidenciado que o botão de emergência encontra-se em bom estado de conservação.	NADA CONSTA.	-

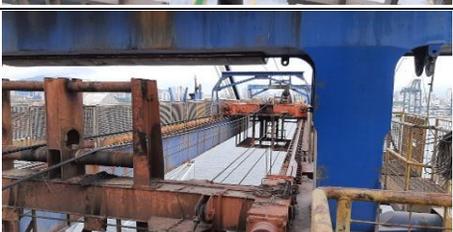
24	TRANSLAÇÃO DO TROLEY	Foi evidenciado que a translação do trolley encontra-se em adequação.	NADA CONSTA.	-

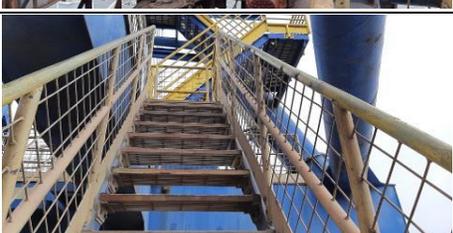
25	ESCADAS DE ACESSO	Foi verificado que as escadas de acesso encontram-se em bom estado de conservação.	NADA CONSTA.	-

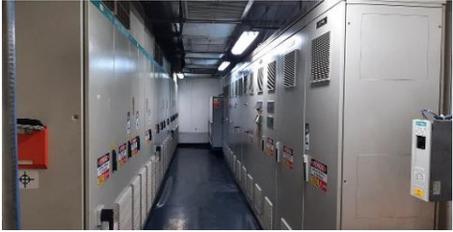
Nº	LOCAL	SITUAÇÃO ENCONTRADA	RECOMENDAÇÃO	PRIORIDADE	FOTO
26	QUADRO ELÉTRICO	Foi verificado que o quadro elétrico encontra-se em bom estado de conservação.	NADA CONSTA.	-

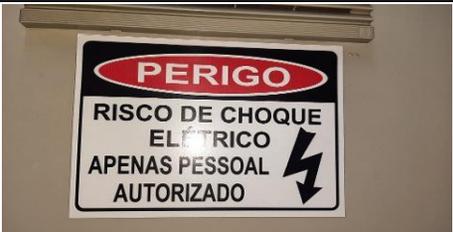
27	SINALIZAÇÃO	Foi verificado que a plaqueta de sinalização encontra-se em bom estado de conservação.	NADA CONSTA.	-

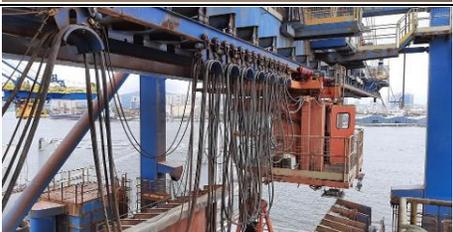
28	CABINE DE OPERAÇÃO	Foi evidenciado que a cabine de operação encontra-se em bom estado de conservação.	NADA CONSTA.	-

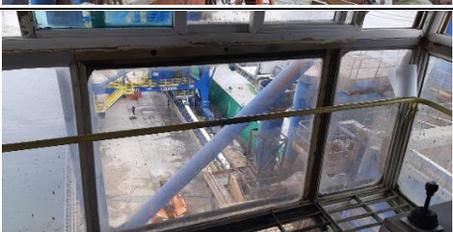
29	VIDRO	Foi evidenciado que o vidro da cabine encontra-se em bom estado de conservação.	NADA CONSTA.	-

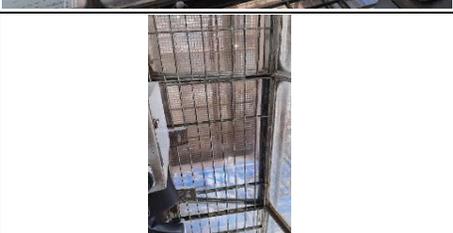
30	PISO	Foi verificado que o piso da cabine encontra-se em bom estado de conservação.	NADA CONSTA.	-

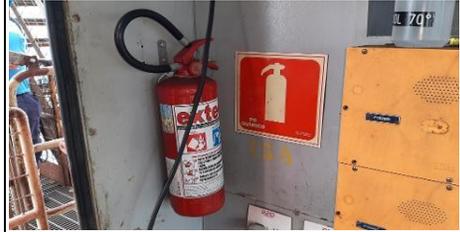
Nº	LOCAL	SITUAÇÃO ENCONTRADA	RECOMENDAÇÃO	PRIORIDADE	FOTO
31	EXTINTOR	Foi evidenciado que o extintor da cabine encontra-se em bom estado de conservação.	NADA CONSTA.	-

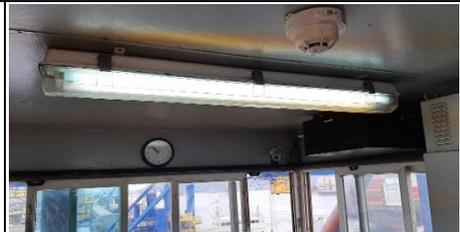
32	ILUMINAÇÃO	Foi evidenciado que a iluminação da cabine encontra-se em bom estado de conservação.	NADA CONSTA.	-

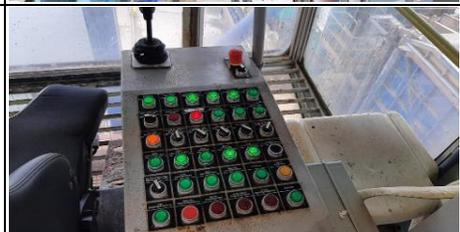
33	MESA DE CONTROLE	Foi verificado que a mesa de controle encontra-se em bom estado de conservação.	NADA CONSTA.	-

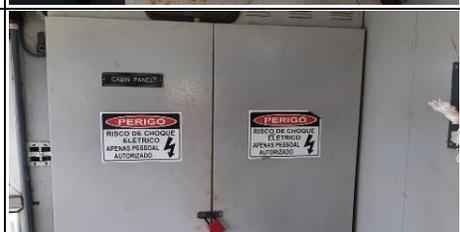
34	PAINEL ELÉTRICO	Foi verificado que o painel elétrico da cabin encontra-se em bom estado de conservação.	NADA CONSTA.	-

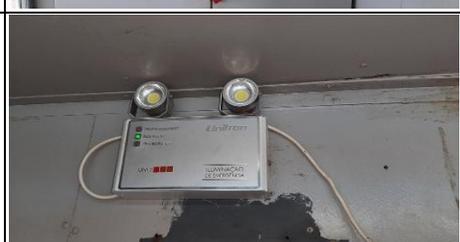
35	ILUMINAÇÃO DE EMERGÊNCIA	Foi verificado que a iluminação de emergência da cabine de operações encontra-se em bom estado de conservação.	NADA CONSTA.	-

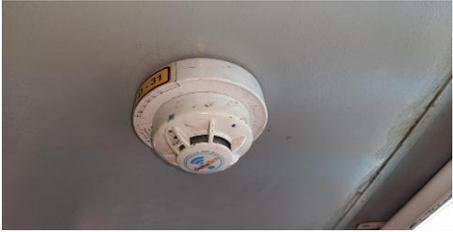
Nº	LOCAL	SITUAÇÃO ENCONTRADA	RECOMENDAÇÃO	PRIORIDADE	FOTO
36	DETECTOR DE GÁS	Foi evidenciado que o detector de gás encontra-se em bom estado de conservação.	NADA CONSTA.	-

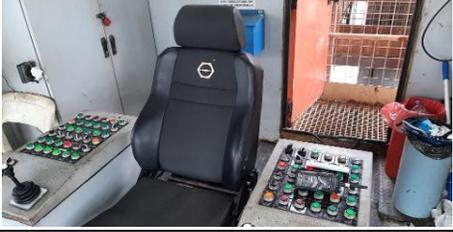
38	CADEIRA	Foi verificado que a cadeira da cabine encontra-se em bom estado de conservação.	NADA CONSTA.	-

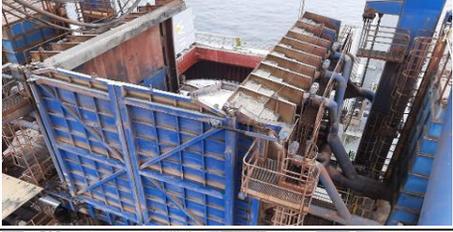
39	MOEGA	Foi evidenciado que a moega encontra-se em bom estado de conservação.	NADA CONSTA.	-

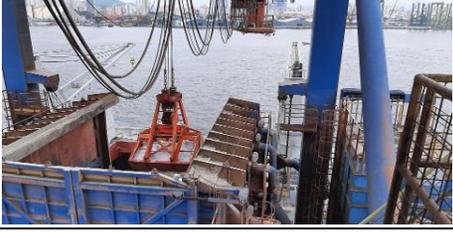
40	GRAB	Foi evidenciado que o Grab encontra-se em boas condições operacionais.	NADA CONSTA.	-

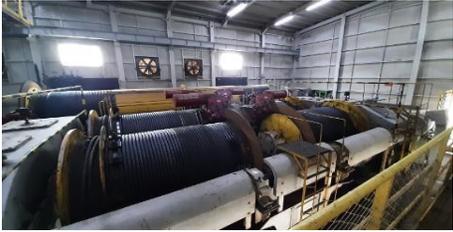
Nº	LOCAL	SITUAÇÃO ENCONTRADA	RECOMENDAÇÃO	PRIORIDADE	FOTO
41	TAMBORES	Foi evidenciado que os tambores dos cabos de aço encontram-se em boas condições operacionais.	NADA CONSTA.	-

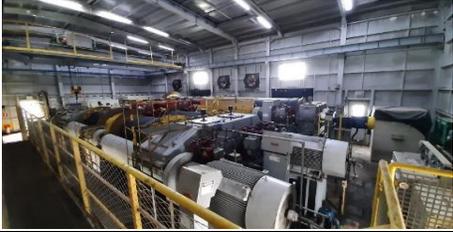
42	CASA DE MÁQUINAS	Foi verificado que a casa de máquinas encontra-se em bom estado de conservação.	NADA CONSTA.	-

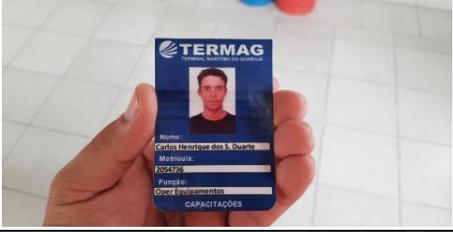
43	OPERADOR	Foi verificado que o operador encontra-se habilitado.	NADA CONSTA.	-

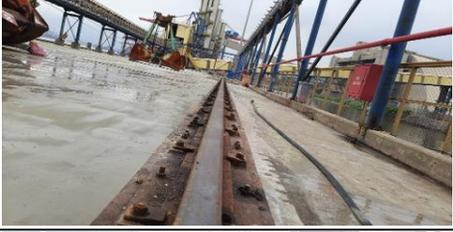
44	TRILHO	Foi evidenciado que o trilho localizado no lado terra encontra-se em bom estado de conservação.	NADA CONSTA.	-

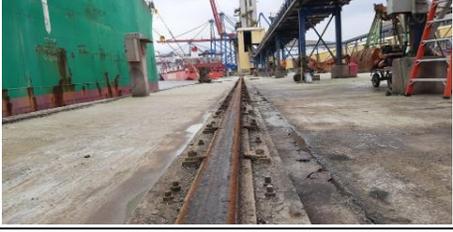
45	TRILHO	Foi evidenciado que o trilho localizado no lado mar encontra-se em bom estado de conservação.	NADA CONSTA.	-

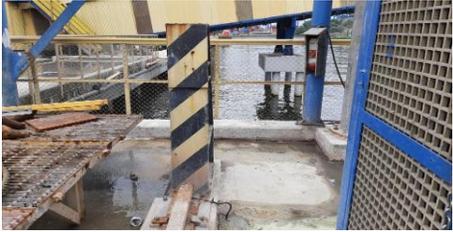
Nº	LOCAL	SITUAÇÃO ENCONTRADA	RECOMENDAÇÃO	PRIORIDADE	FOTO
46	BATENTE DO TRILHO	Foi evidenciado que o batente do trilho localizado no lado terra encontra-se em bom estado de conservação.	NADA CONSTA.	-

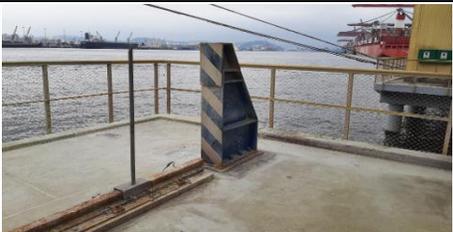
47	BATENTE DO TRILHO	Foi evidenciado que o batente do trilho localizado no lado mar encontra-se em bom estado de conservação.	NADA CONSTA.	-

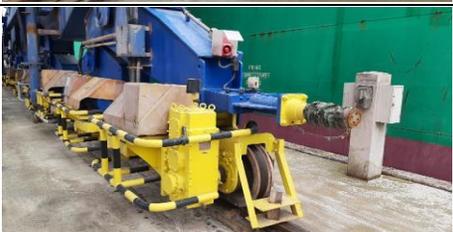
48	TRUCK	Foi verificado que o Truck localizado no lado mar encontra-se em bom estado de conservação.	NADA CONSTA.	-

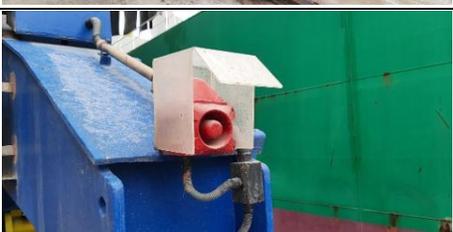
49	SINAL SONORO E LUMINOSO	Foi evidenciado que o sinal sonoro e luminoso encontram-se em bom estado de conservação.	NADA CONSTA.	-

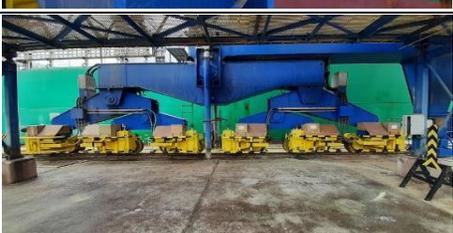
50	TRUCK	Foi verificado que o Truck localizado no lado mar esquerdo encontra-se em bom estado de conservação.	NADA CONSTA.	-

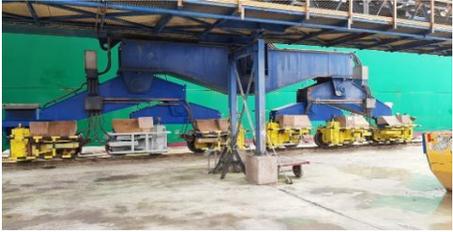
Nº	LOCAL	SITUAÇÃO ENCONTRADA	RECOMENDAÇÃO	PRIORIDADE	FOTO
51	TRUCK	Foi verificado que o Truck localizado no lado mar direito encontra-se em bom estado de conservação.	NADA CONSTA.	-

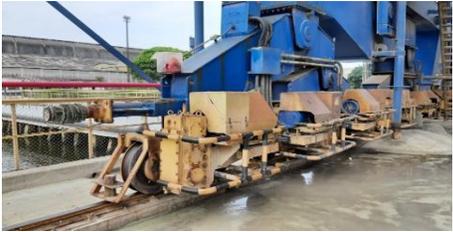
52	TRUCK	Foi verificado que o Truck localizado no lado terra encontra-se em bom estado de conservação.	NADA CONSTA.	-

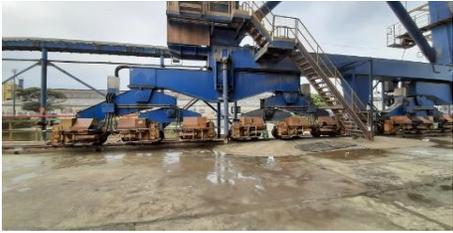
53	TRUCK	Foi verificado que o Truck localizado no lado terra esquerdo encontra-se em bom estado de conservação.	NADA CONSTA.	-

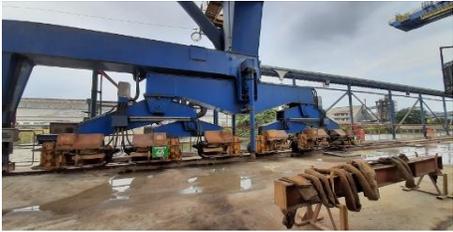
54	TRUCK	Foi verificado que o Truck localizado no lado terra direito encontra-se em bom estado de conservação.	NADA CONSTA.	-

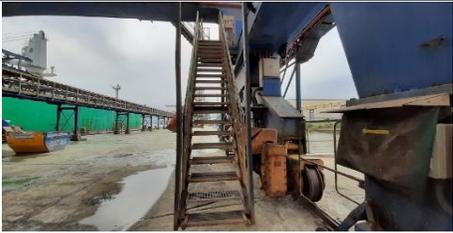
55	ESCADAS DE ACESSO	Foi evidenciado que a escada de acesso encontra-se em bom estado de conservação.	NADA CONSTA.	-

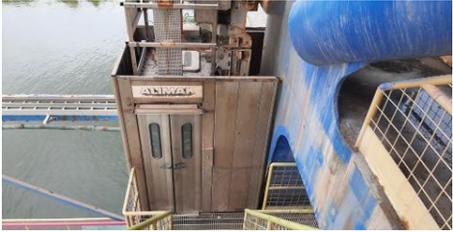
Nº	LOCAL	SITUAÇÃO ENCONTRADA	RECOMENDAÇÃO	PRIORIDADE	FOTO
56	ELEVADOR	Foi evidenciado que o elevador encontra-se quebrado.	Necessário providenciar conserto do elevador.	P-2

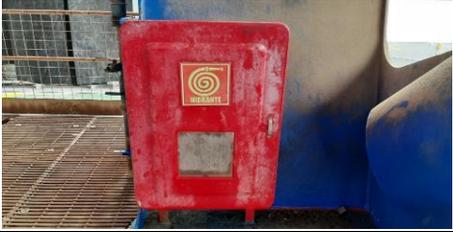
57	HIDRANTE	Foi evidenciado que o hidrante encontra-se em bom estado de conservação.	NADA CONSTA.	-

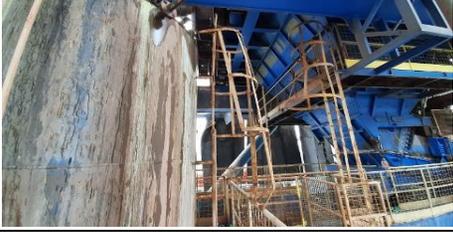
58	ESCADA MARINHEIRO	Foi verificado que a escada marinho da caixa d'água encontra-se danificada.	Necessário providenciar reparo na escada marinho.	P-1

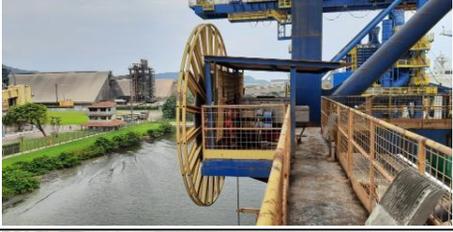
59	ENROLADOR DE CABOS	Foi verificado que o enrolador de cabos encontra-se em bom estado de conservação.	NADA CONSTA.	-

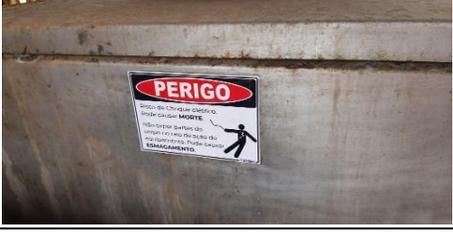
60	SINALIZAÇÃO	Foi evidenciado que a plaqueta de sinalização encontra-se em bom estado de conservação.	NADA CONSTA.	-

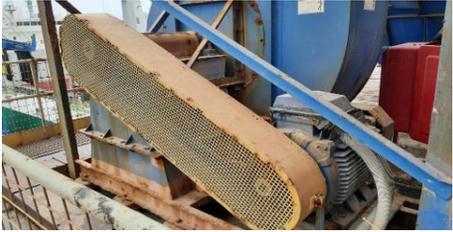
Nº	LOCAL	SITUAÇÃO ENCONTRADA	RECOMENDAÇÃO	PRIORIDADE	FOTO
61	PROTEÇÃO	Foi verificado que a proteção encontra-se em bom estado de conservação.	NADA CONSTA.	-

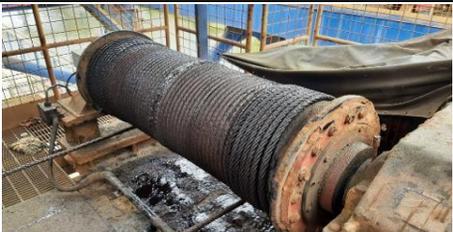
62	TAMBORE	Foi evidenciado que o tambor de cabos do anteparo encontra-se em boas condições operacionais.	NADA CONSTA.	-

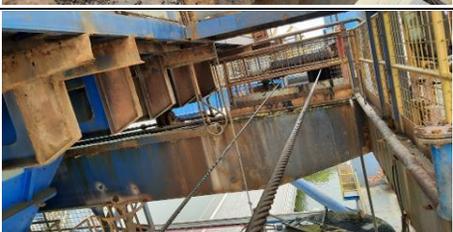
64	CABOS DE AÇO	Foi evidenciado que os cabos de aço do anteparo encontram-se em bom estado de conservação.	NADA CONSTA.	-

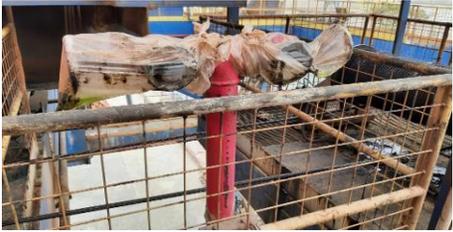
Nº	LOCAL	SITUAÇÃO ENCONTRADA	RECOMENDAÇÃO	PRIORIDADE	FOTO
66	SISTEMA DE COMBATE A INCÊNDIO.	Foi verificado que o sistema de combate a incêndio encontra-se em bom estado de conservação.	NADA CONSTA.	-

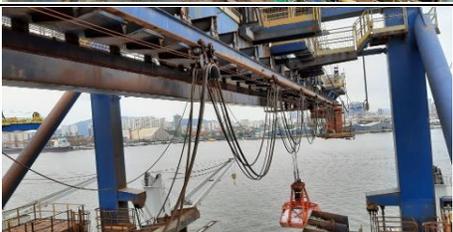
68	BANDEJA DE CABOS	Foi evidenciado que a bandeja de cabos da cabine encontra-se em bom estado de conservação.	NADA CONSTA.	-

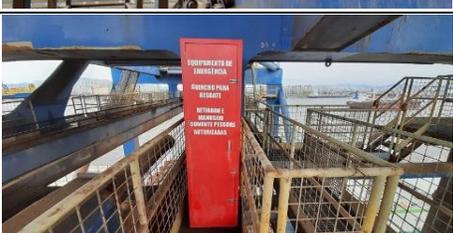
70	KIT DE EMERGÊNCIA	Foi evidenciado que o kit de emergência encontra-se em boas condições.	NADA CONSTA.	-

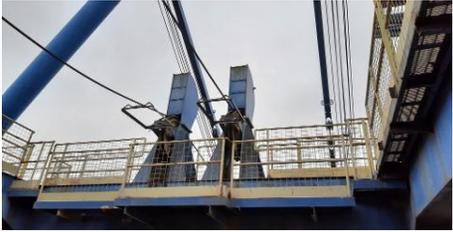
Nº	LOCAL	SITUAÇÃO ENCONTRADA	RECOMENDAÇÃO	PRIORIDADE	FOTO
71	ROLDANAS	Foi verificado que as roldanas centrais encontram-se em bom estado de conservação.	NADA CONSTA.	-

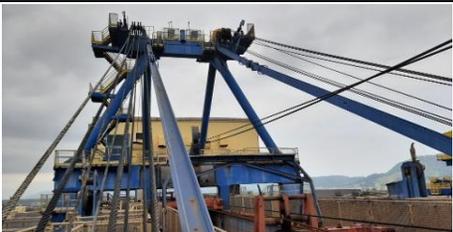
72	ESTRUTURA SUPERIOR DO DESCARREGADOR	Foi verificado que a estrutura superior do descarregador encontra-se em bom estado de conservação.	NADA CONSTA.	-

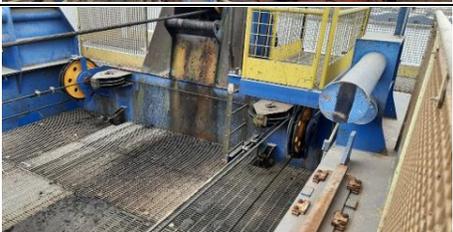
73	ROLDANAS	Foi evidenciado que as roldanas no trolley encontram-se em bom estado de conservação.	NADA CONSTA.	-

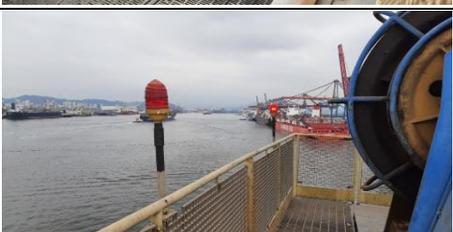
74	LANÇA	Foi evidenciado que a ponta da lança encontra-se em bom estado de conservação.	NADA CONSTA.	-

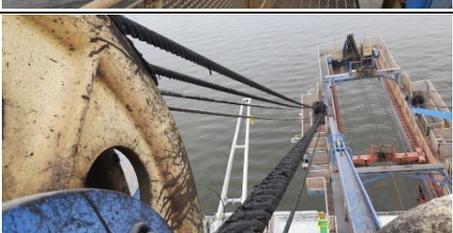
75	CABO DE AÇO	Foi verificado que o cabo de aço da lança encontra-se em bom estado de conservação.	NADA CONSTA.	-

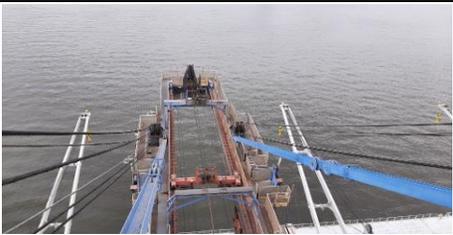
Nº	LOCAL	SITUAÇÃO ENCONTRADA	RECOMENDAÇÃO	PRIORIDADE	FOTO
76	LANÇA	Foi evidenciado que a lança encontra-se em bom estado de conservação.	NADA CONSTA.	-

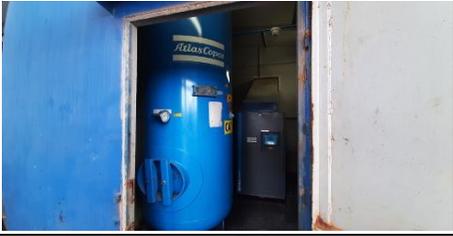
77	SISTEMA DE AR COMPRIMIDO	Foi evidenciado que o sistema de ar comprimido encontra-se em bom estado de conservação.	NADA CONSTA	-

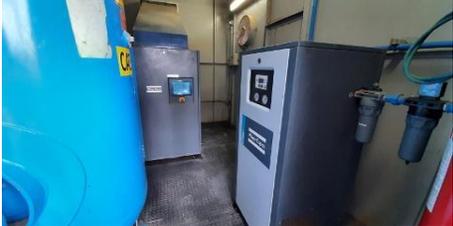
78	COMPRESSOR	Foi verificado que o compressor encontra-se em bom estado de conservação.	NADA CONSTA	-

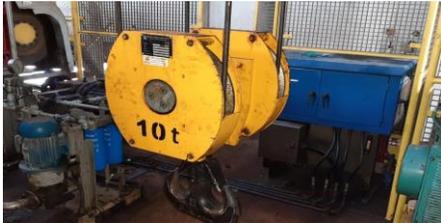
Nº	LOCAL	SITUAÇÃO ENCONTRADA	RECOMENDAÇÃO	PRIORIDADE	FOTO
1	MOITÃO	Foi evidenciado que o moitão encontra-se em bom estado de conservação.	NADA CONSTA	-

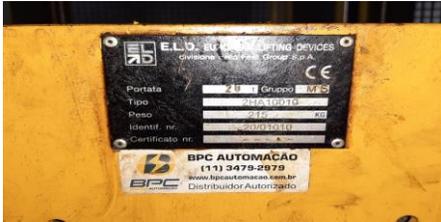
2	PLAQUETA	Foi verificado que a plaqueta encontra-se em bom estado de conservação.	NADA CONSTA	-

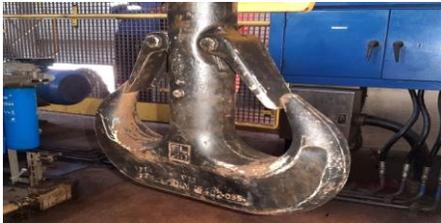
3	GANCHO	Foi evidenciado que o gancho encontra-se em bom estado de conservação.	NADA CONSTA	-

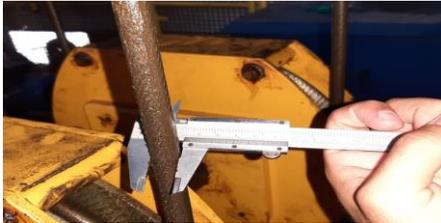
4	DIMENSIONAL	Durante a presente inspeção foi realizado o ensaio dimensional no cabo de aço.	NADA CONSTA	-

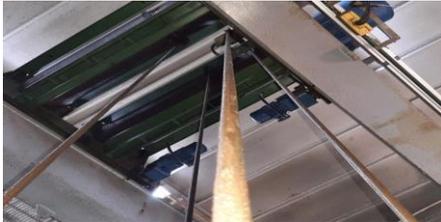
5	CABOS DE AÇO	Foi evidenciado que os cabos de aço encontram-se em bom estado de conservação.	NADA CONSTA	-

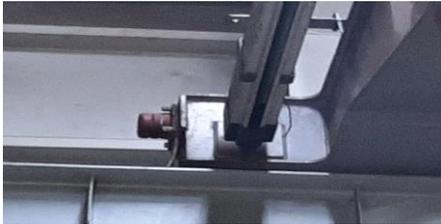
Nº	LOCAL	SITUAÇÃO ENCONTRADA	RECOMENDAÇÃO	PRIORIDADE	FOTO
6	BATENTE	Foi verificado que o batente encontra-se em bom estado de conservação.	NADA CONSTA	-

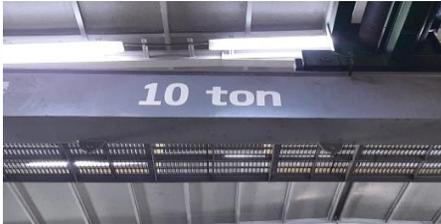
7	CAPACIDADE MÁXIMA DE TRABALHO	Foi evidenciado que a ponte rolante possui identificação de sua capacidade máxima de trabalho.	NADA CONSTA	-

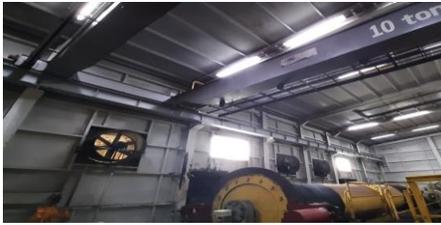
8	TRILHOS	Foi evidenciado que os trilhos encontram-se em bom estado de conservação.	NADA CONSTA	-

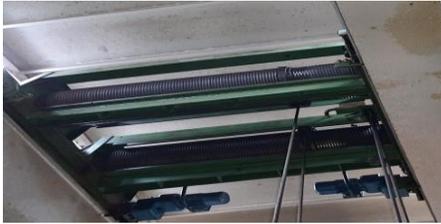
9	TAMBORES	Foi evidenciado que os tambores encontram-se em bom estado de conservação.	NADA CONSTA	-

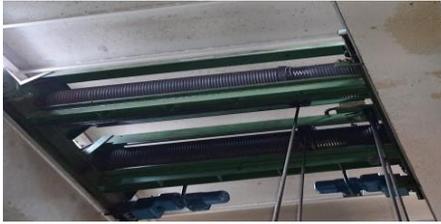
10	MOTORES	Foi evidenciado que os motores encontram-se em bom estado de conservação.	NADA CONSTA	-

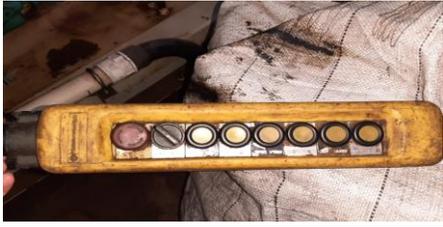
Nº	LOCAL	SITUAÇÃO ENCONTRADA	RECOMENDAÇÃO	PRIORIDADE	FOTO
11	CONTROLE	Foi evidenciado que o controle da ponte encontra-se em bom estado de conservação.	NADA CONSTA	-

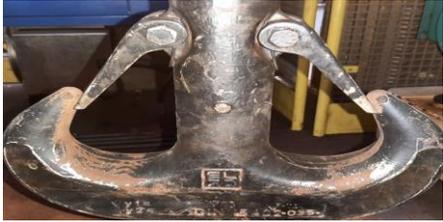
12	GANCHO	Durante a presente inspeção foi verificado que o gancho não possui ensaio por líquido penetrante.	Necessário realizar ensaio por líquido penetrante no gancho.	P-2

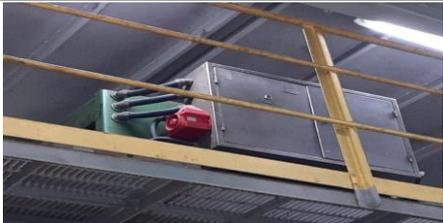
13	SINAL SONORO E LUMINOSO	Foi evidenciado que o sinal sonoro e luminoso encontra-se em bom estado de conservação.	NADA CONSTA	-

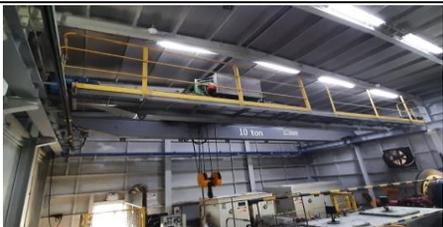
14	TAG	Durante a presente inspeção foi evidenciado que a ponte não possui identificação de TAG.	Necessário providenciar pintura da TAG do equipamento.	P-2

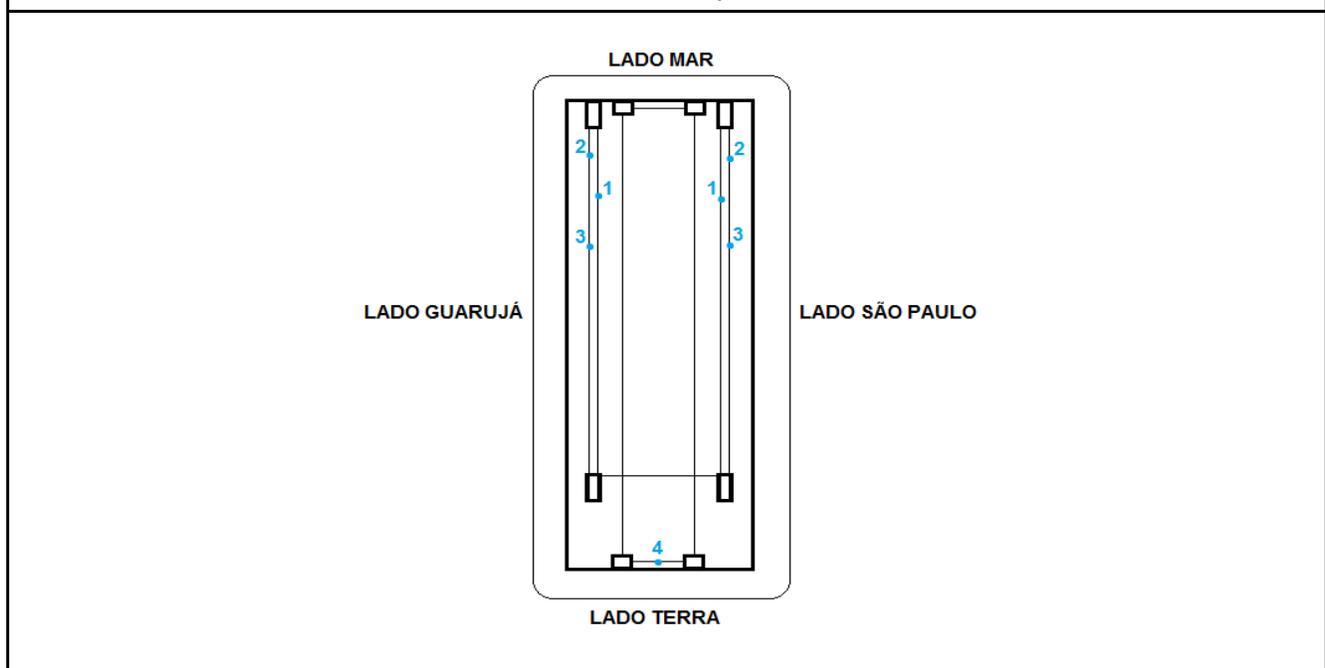
CROQUI DA MEDIÇÃO

Foi realizado a medição do diâmetro do cabo através de paquímetro conforme normas N-2161 e a NBR ISO 4309, e as mesmas constam na tabela abaixo.

LAUDO: APROVADO

PONTO MEDIDO	Ø nominal (mm)	Ø Mínimo (mm) (Redução em 10%)	Ø Medido (mm)	Redução do Ø em %	PONTO MEDIDO	Ø nominal (mm)	Ø Mínimo (mm) (Redução em 10%)	Ø Medido (mm)	Redução do Ø em %
LADO GUARUJÁ	-	-	-	-	LADO SÃO PAULO	-	-	-	-
PONTO 1	19,00	17,10	19,20	-	PONTO 1	19,00	17,10	19,08	-
PONTO 2	19,00	17,10	19,15	-	PONTO 2	19,00	17,10	19,12	-
PONTO 3	19,00	17,10	19,09	-	PONTO 3	19,00	17,10	19,18	-
PONTO 4	19,00	17,10	19,13	-	-	-	-	-	-

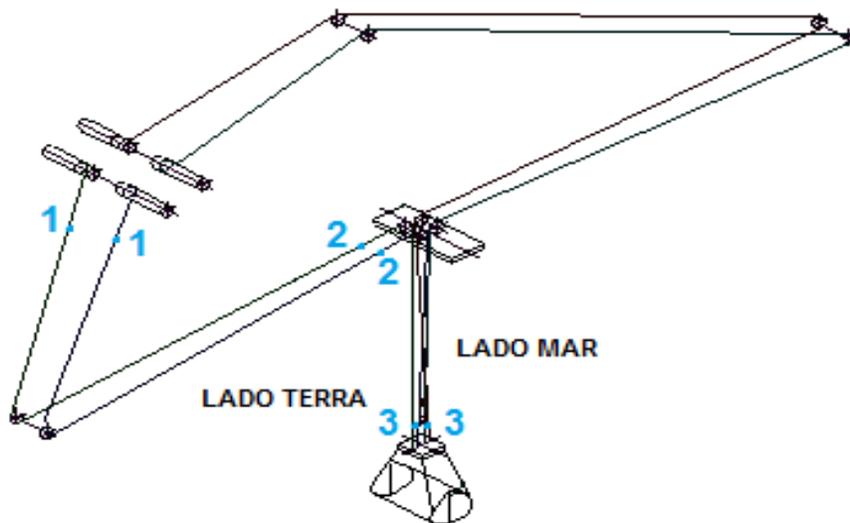
CROQUI DA MEDIÇÃO

Foi realizado a medição do diâmetro do cabo através de paquímetro conforme normas N-2161 e a NBR ISO 4309, e as mesmas constam na tabela abaixo.

LAUDO: APROVADO

PONTO MEDIDO	Ø nominal (mm)	Ø Mínimo (mm) (Redução em 10%)	Ø Medido (mm)	Redução do Ø em %	PONTO MEDIDO	Ø nominal (mm)	Ø Mínimo (mm) (Redução em 10%)	Ø Medido (mm)	Redução do Ø em %
LADO TERRA	-	-	-	-	LADO MAR	-	-	-	-
PONTO 1	35,00	28,80	33,85	3,3	PONTO 1	35,00	28,80	33,99	2,9
PONTO 2	35,00	28,80	33,80	3,4	PONTO 2	35,00	28,80	34,00	2,9
PONTO 3	35,00	28,80	33,75	3,6	PONTO 3	35,00	28,80	33,98	2,9

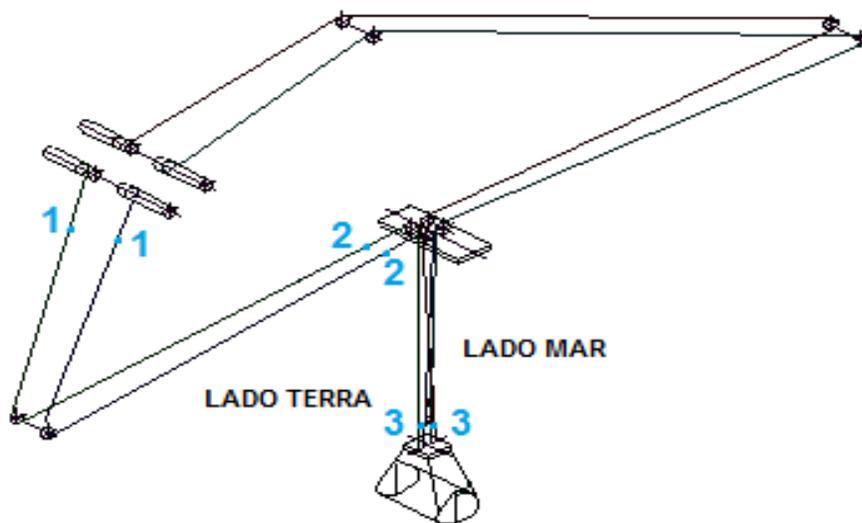
CROQUI DA MEDIÇÃO

Foi realizado a medição do diâmetro do cabo através de paquímetro conforme normas N-2161 e a NBR ISO 4309, e as mesmas constam na tabela abaixo.

LAUDO: APROVADO

PONTO MEDIDO	Ø nominal (mm)	Ø Mínimo (mm) (Redução em 10%)	Ø Medido (mm)	Redução do Ø em %	PONTO MEDIDO	Ø nominal (mm)	Ø Mínimo (mm) (Redução em 10%)	Ø Medido (mm)	Redução do Ø em %
LADO TERRA	-	-	-	-	LADO MAR	-	-	-	-
PONTO 1	35,00	28,80	33,88	3,2	PONTO 1	35,00	28,80	33,97	2,9
PONTO 2	35,00	28,80	33,93	3,1	PONTO 2	35,00	28,80	33,94	3,0
PONTO 3	35,00	28,80	33,86	3,3	PONTO 3	35,00	28,80	33,88	3,2

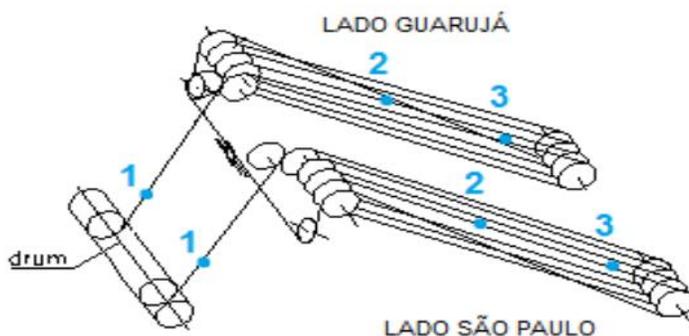
CROQUI DA MEDIÇÃO

Foi realizado a medição do diâmetro do cabo através de paquímetro conforme normas N-2161 e a NBR ISO 4309, e as mesmas constam na tabela abaixo.

LAUDO: APROVADO

PONTO MEDIDO	Ø nominal (mm)	Ø Mínimo (mm) (Redução em 10%)	Ø Medido (mm)	Redução do Ø em %	PONTO MEDIDO	Ø nominal (mm)	Ø Mínimo (mm) (Redução em 10%)	Ø Medido (mm)	Redução do Ø em %
LADO TERRA	-	-	-	-	LADO MAR	-	-	-	-
PONTO 1	32,00	28,80	32,28	-0,9	PONTO 1	32,00	28,80	32,80	-
PONTO 2	32,00	28,80	32,10	-0,3	PONTO 2	32,00	28,80	32,90	-
PONTO 3	32,00	28,80	32,13	-0,4	PONTO 3	32,00	28,80	32,85	-

Distância entre os pontos 2 e 3 de 1,0 m.

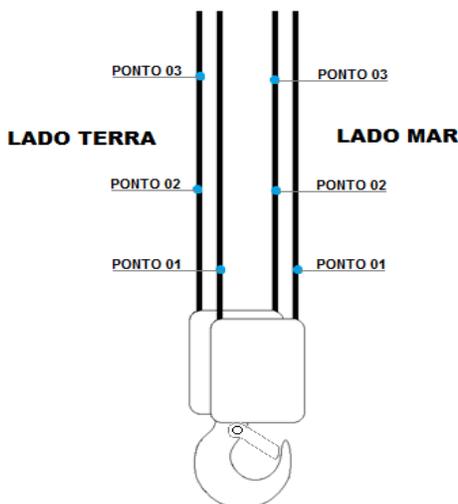
LAUDO: APROVADO

PONTO MEDIDO	Ø nominal (mm)	Ø Mínimo (mm) (Redução em 10%)	Ø Medido (mm)	Redução do Ø em %	PONTO MEDIDO	Ø nominal (mm)	Ø Mínimo (mm) (Redução em 10%)	Ø Medido (mm)	Redução do Ø em %
A	-	-	-	-	B	-	-	-	-
PONTO 1	15,00	13,50	15,20	-	PONTO 1	15,00	13,50	15,30	-
PONTO 2	15,00	13,50	15,15	-	PONTO 2	15,00	13,50	15,25	-
PONTO 3	15,00	13,50	15,13	-0,9	PONTO 3	15,00	13,50	15,40	-

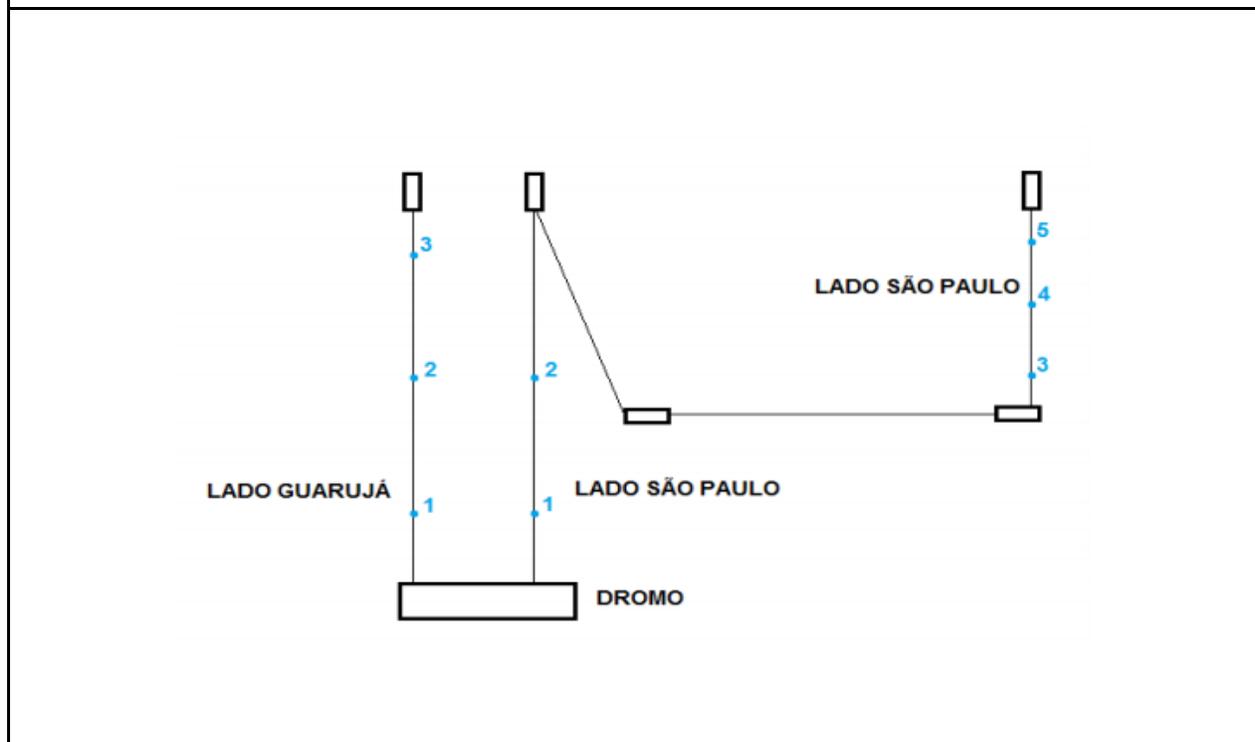
CROQUI DA MEDIÇÃO

PONTO MEDIDO	Ø nominal (mm)	Ø Mínimo (mm) (Redução em 10%)	Ø Medido (mm)	Redução do Ø em %	PONTO MEDIDO	Ø nominal (mm)	Ø Mínimo (mm) (Redução em 10%)	Ø Medido (mm)	Redução do Ø em %
LADO TERRA	-	-	-	-	LADO MAR	-	-	-	-
PONTO 1	22,00	19,80	22,08	-	PONTO 1	22,00	19,80	22,20	-
PONTO 2	22,00	19,80	22,05	-	PONTO 2	22,00	19,80	22,10	-
PONTO 3	22,00	19,80	22,22	-	PONTO 3	22,00	19,80	22,08	-
PONTO 4	-	-	-	-	PONTO 4	22,00	19,80	22,02	-
PONTO 5	-	-	-	-	PONTO 5	22,00	19,80	22,00	0,0
