# **RELATÓRIO DE INSPEÇÃO DE DESCARREGADOR DE NAVIO E MONOVIA**

## **TERMAG**

**TAG: D.N. / MONOVIA**

## **DESCARREGADOR DE NAVIOS / PONTE ROLANTE**

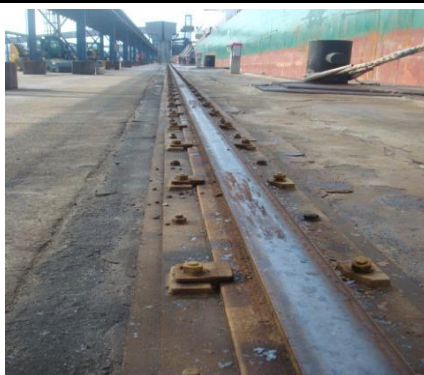
| <div><div><div>CONERGE</div><div>Inspeção &amp; Engenharia</div></div><div>AUDITORIA NR 11 – DESCARREGADOR DE NAVIOS</div></div> | | | | | | | <div>LEGENDA DE INFRAÇÕES E PRIORIDADES</div> <div>I-1=P3, I-2=P2, I-3=P1, I-4=P0</div> | | |
|---|---|---|---|---|---|---|---|---|---|
| 17 | 11.1.8 | - | X | | | Grampos de fixação do trilho encontram-se em perfeito estado de conservação. | - | | I-3 |

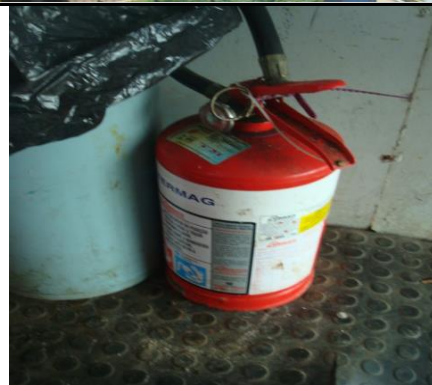
| <div><div><div>CONERGE</div><div>Inspeção &amp; Engenharia</div></div></div> AUDITORIA NR 29 – DESCARREGADOR DE NAVIOS <div></div> | | | | | | | LEGENDA DE INFRAÇÕES E PRIORIDADES<br>I-1=P3, I-2=P2, I-3=P1, I-4=P0 | | |
|---|---|---|---|---|---|---|---|---|---|
| 12 | 29.1.4.1 | b | X | | | Extintor da cabine do carregador de navios encontra-se em bom estado de conservação. | - | | - |

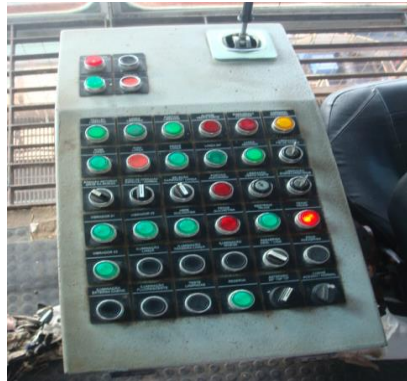
| <div><div><div>CONERGE</div><div>Inspeção &amp; Engenharia</div></div></div> AUDITORIA NR 29 – DESCARREGADOR DE NAVIOS <div></div> | | | | | | | LEGENDA DE INFRAÇÕES E PRIORIDADES<br>I-1=P3, I-2=P2, I-3=P1, I-4=P0 | | |
|---|---|---|---|---|---|---|---|---|---|
| 13 | 29.1.4.1 | a,b,c,d | X | | | Cabine de operação do descarregador de navios encontra-se em boas condições operacionais. | - | | - |

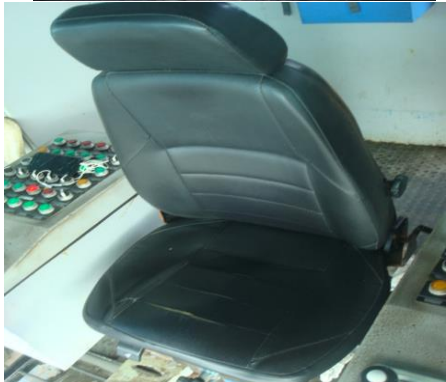
| <div><div><div>CONERGE</div><div>Inspeção &amp; Engenharia</div></div></div> AUDITORIA NR 29 – DESCARREGADOR DE NAVIOS <div></div> | | | | | | | LEGENDA DE INFRAÇÕES E PRIORIDADES<br>I-1=P3, I-2=P2, I-3=P1, I-4=P0 | | |
|---|---|---|---|---|---|---|---|---|---|
| 14 | 29.1.4.1 | a,b,c,d | | X | | Assento da Cabine de operação do descarregador de navio encontra-se sem ajuste de altura e apoio para os braços. | Providenciar manutenção ou substituição do assento da cabine de operação que encontra-se danificada e sem os apoios dos braços. | | I-4 |

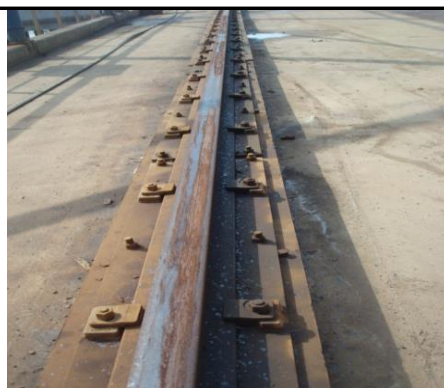
| <div><div><div>CONERGE</div><div>Inspeção &amp; Engenharia</div></div><div>AUDITORIA NR 29 – DESCARREGADOR DE NAVIOS</div></div> | | | | | | | <div>LEGENDA DE INFRAÇÕES E PRIORIDADES</div> <div>I-1=P3, I-2=P2, I-3=P1, I-4=P0</div> | | |
|---|---|---|---|---|---|---|---|---|---|
| 22 | 29.1.4.1 | b | X | | | Grampos do trilho de translação do Descarregador de navios piso zero do pier encontra-se em bom estado d conservação. | - | | I-4 |

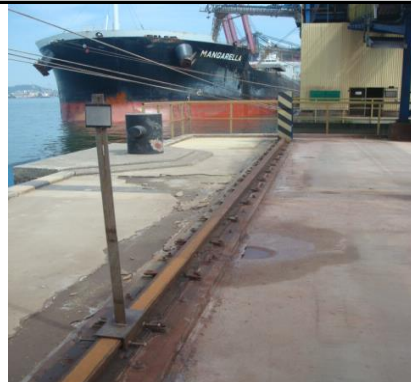
| <div><div><div>CONERGE</div><div>Inspeção &amp; Engenharia</div></div><div>AUDITORIA NR 29 – DESCARREGADOR DE NAVIOS</div></div> | | | | | | | <div>LEGENDA DE INFRAÇÕES E PRIORIDADES</div> <div>I-1=P3, I-2=P2, I-3=P1, I-4=P0</div> | | |
|---|---|---|---|---|---|---|---|---|---|
| 23 | 29.1.4.1 | b | X | | | Descarregador de navios possui dispositivo de sensores de fim de curso em ambos os lados em boas condições operacionais. | - | | - |

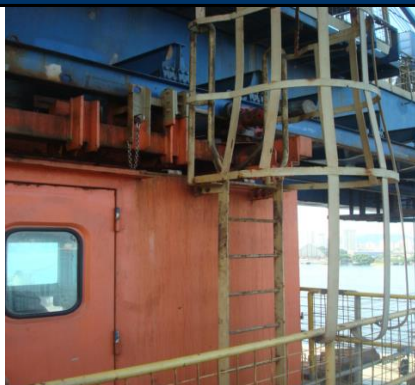
| <div><div><div>CONERGE</div><div>Inspeção &amp; Engenharia</div></div></div> AUDITORIA NR 29 – DESCARREGADOR DE NAVIOS <div></div> | | | | | | | LEGENDA DE INFRAÇÕES E PRIORIDADES<br>I-1=P3, I-2=P2, I-3=P1, I-4=P0 | | |
|---|---|---|---|---|---|---|---|---|---|
| 25 | 29.1.4.1 | b | X | | | Cabine de operação do descarregador de navios possui batentes anti colisão em boas condições operacionais. | - | | - |

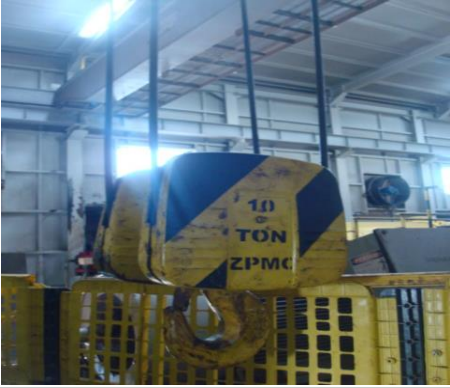
| <div> <div> <b>AUDITORIA NR 11 – MONOVIA 10t</b> </div> </div> | | | | | | <div> <b>LEGENDA DE INFRAÇÕES E PRIORIDADES</b><br/> I-1=P3, I-2=P2, I-3=P1, I-4=P0 </div> | | | |
|---|---|---|---|---|---|---|---|---|---|
| 5 | 11.1.3.1 | - | X | | | Durante esta intervenção foi observado que a pintura do moitão encontra-se em perfeito estado de conservação. | | | |

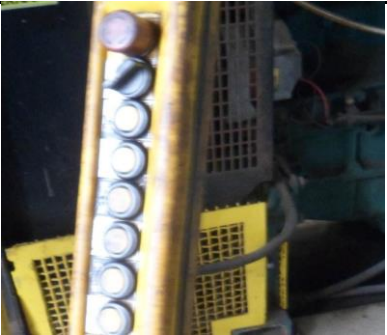
| <div> <div> <b>AUDITORIA NR 11 – MONOVIA 10t</b> </div> </div> | | | | | | <div> <b>LEGENDA DE INFRAÇÕES E PRIORIDADES</b><br/> I-1=P3, I-2=P2, I-3=P1, I-4=P0 </div> | | | |
|---|---|---|---|---|---|---|---|---|---|
| 19 | 11.2.2.1 | - | X | | | Joystick da monovia encontra-se em boas condições operacionais. | - | | - |
