NR 18 – REALIZAR INSPEÇÃO ESTRUTURAL EM EDIFICAÇÕES E INSPEÇÃO POR DRONE NOS TELHADOS DE COBERTURA.

RELÁTÓRIO DE INSPEÇÃO ESTRUTURAL POR DRONE NR-18

BUNGE ALIMENTOS S/A SANTOS/ SP

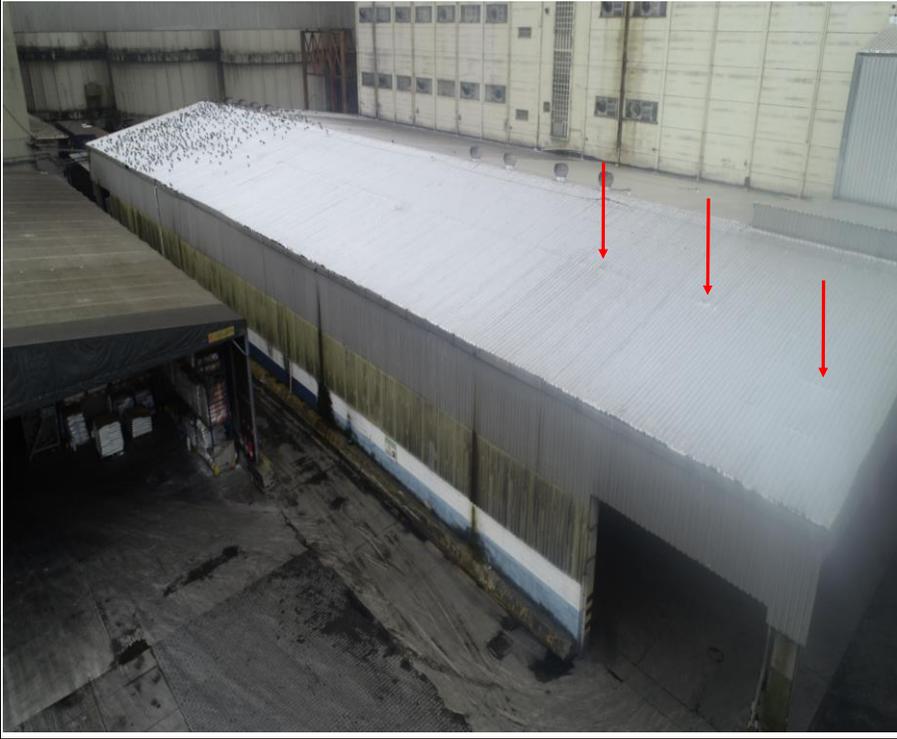
EVIDÊNCIA			DESCRİÇÃO
1. Evidências de deformação em Manta térmica	RECOMENDAÇÃO	CATEGORIA DE CONDIÇÃO: 5	
RESULTADOS	1. Deformação da manta térmica no telhado podendo ocorrer futuras rachaduras e infiltrações, a penetração constante da água em sua estrutura causa desgaste, reduzindo a eficácia da telha e permitindo a passagem da água.	Normalizar a manta térmica no telhado, mantendo o telhado nivelado em relação ao ângulo de caimento.	
PRIORIDADE: 2 CATEGORIA DA CONDIÇÃO: 1

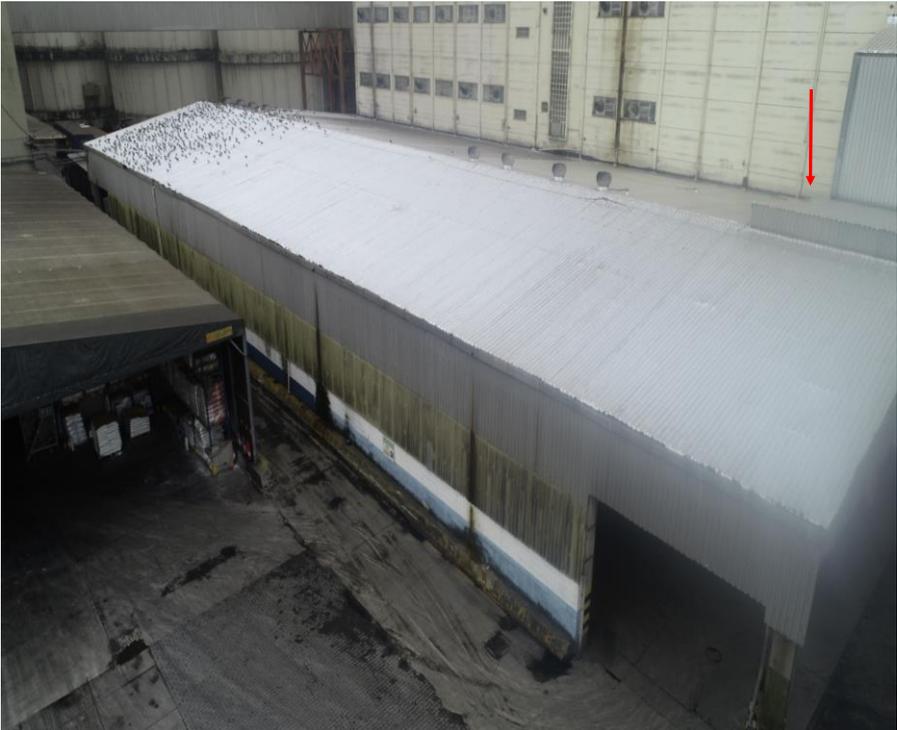
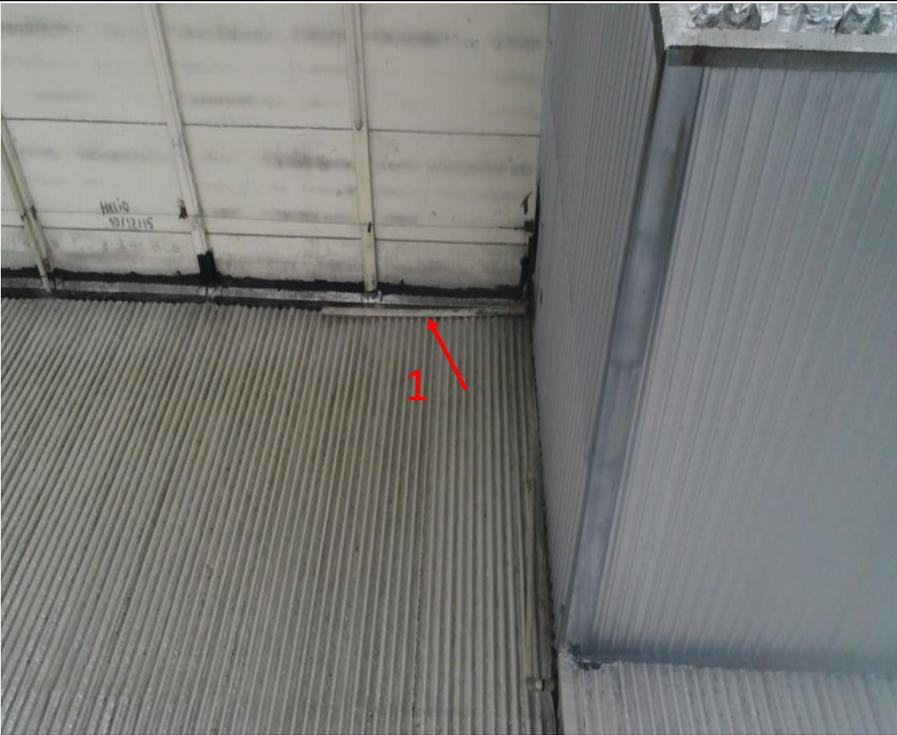
EVIDÊNCIA	DESCRİÇÃO		RECOMENDAÇÃO
1. Material obsoleto no telhado	1. Material metálico solta em cima do telhado em caso de quebra do telhado, pode cair e ocasionar acidentes com equipamentos e pessoas.	Retirar materiais de cima do telhado.	
RESULTADOS			
PRIORIDADE: 2			
CATEGORIA DA CONDIÇÃO: 2

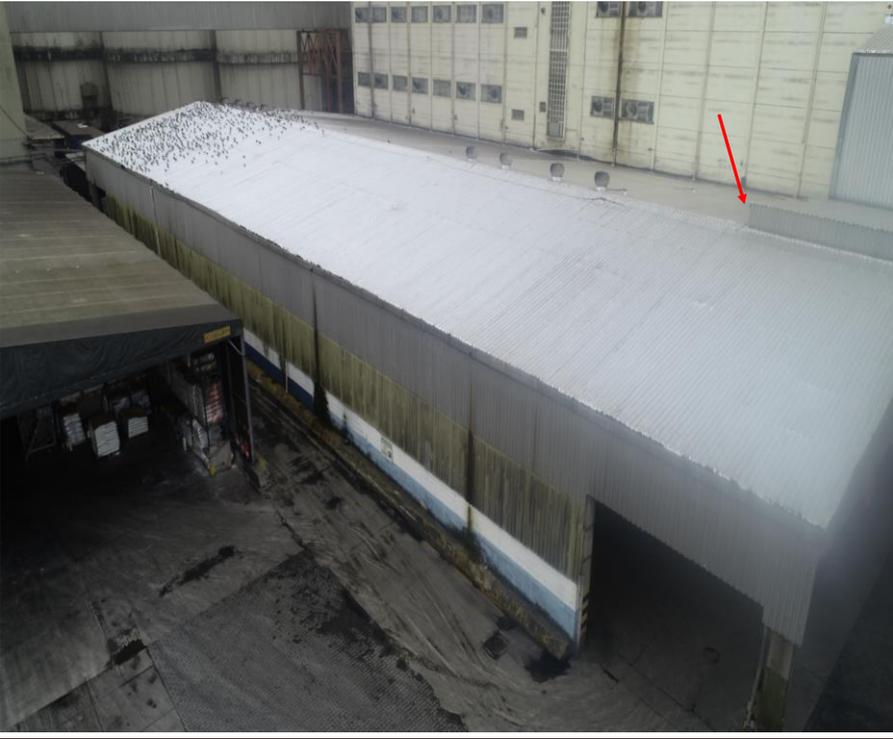
EVIDÊNCIA			DESCRİÇÃO
1. Abertura no telhado	RECOMENDAÇÃO	CATEGORIA DE CONDIÇÃO: 5	
RESULTADOS	1. Telha danificada, podendo ocasionar vazamentos, infiltrações que gera umidade na laje ou na parede.	Realizar o reparo das telhas danificadas.	
PRIORIDADE: 1 CATEGORIA DA CONDIÇÃO: 3

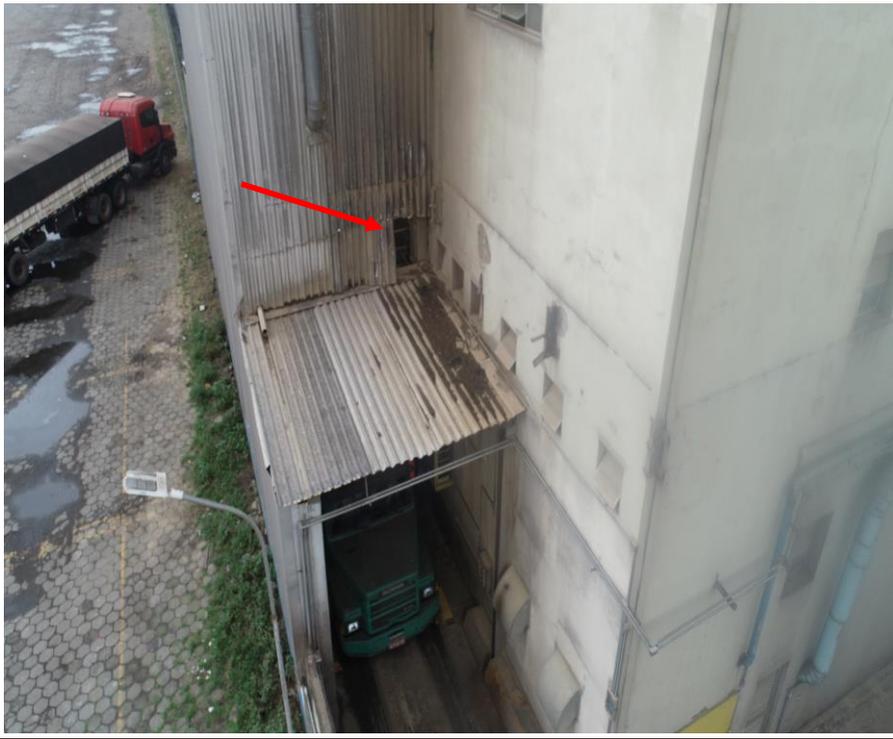
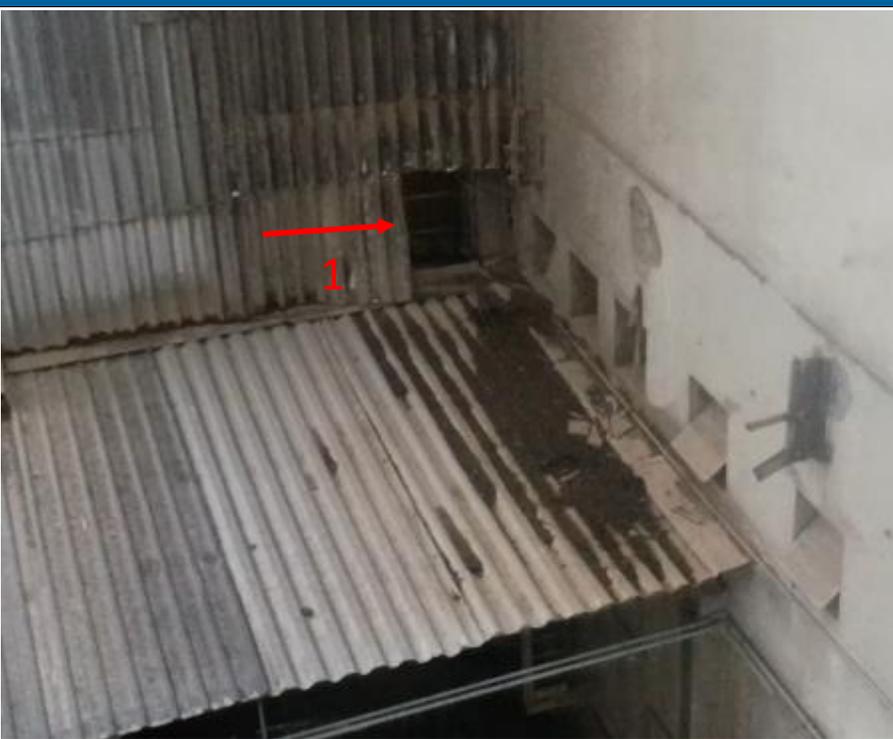
EVIDÊNCIA			
1. Abertura lateral do telhado			
RESULTADOS			
PRIORIDADE: 1			
CATEGORIA DA CONDIÇÃO: 3			
DESCRIÇÃO	RECOMENDAÇÃO		CATEGORIA DE CONDIÇÃO: 5
1. Abertura na lateral do telhado, podendo ocasionar a entrada de aves pelo local.	Realizar o fechamento lateal.

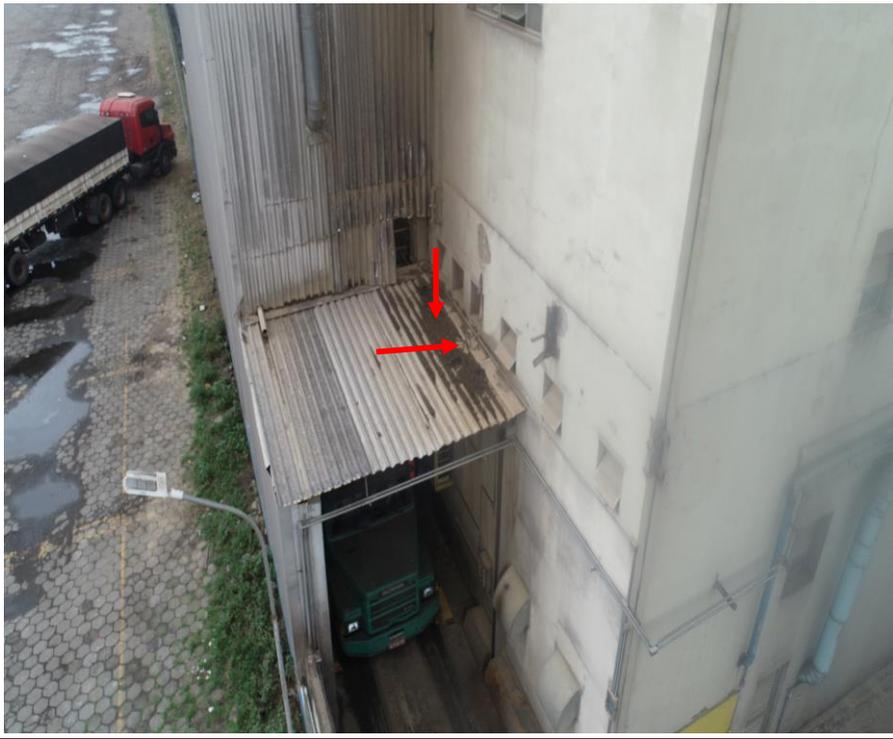
EVIDÊNCIA	DESCRİÇÃO		RECOMENDAÇÃO
1 e 2 Evidências de sujidade e detritos.	1 e 2. Sujidade e detritos no telhado poderá ocasionar o entupimento de calhas, que podem causar alagamentos e infiltrações.		Realizar a limpeza do telhado.
RESULTADOS	DESCRİÇÃO		RECOMENDAÇÃO
PRIORIDADE: 1 CATEGORIA DA CONDIÇÃO: 3	DESCRİÇÃO		RECOMENDAÇÃO

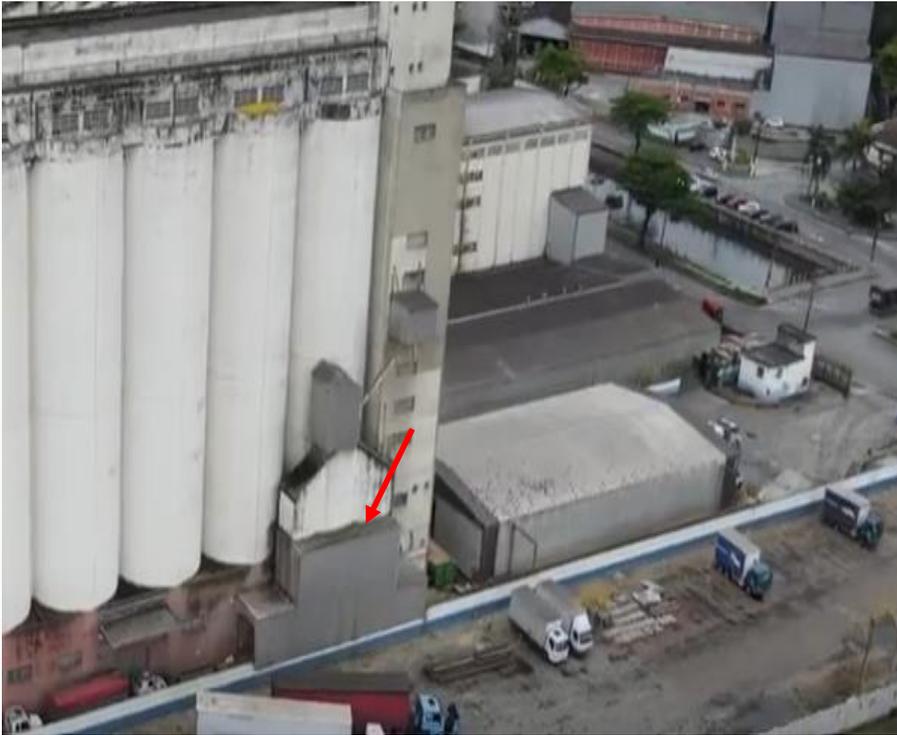
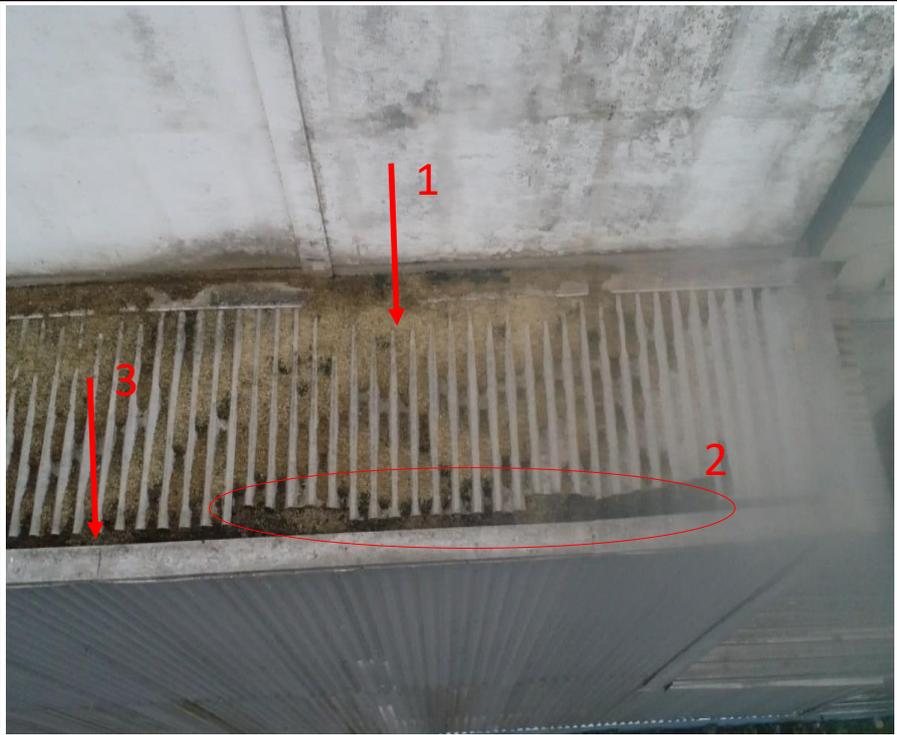
TELHADO QUE REQUER ATENÇÃO DEVIDO A SINAIS SIGNIFICATIVOS DE TELHAS DANIFICADAS, QUEBRADAS OU DESLOCADAS. ESTRUTURA DO TELHADO COMPROMETIDA EM ALGUNS PONTOS. ACÚMULO CONSIDERÁVEL DE DETRITOS, MUSGO OU ALGAS, PREJUDICANDO A DRENAGEM. CALHAS E RUFOS PODEM ESTAR OBSTRUÍDOS OU DANIFICADAS.	
LOCALIZAÇÃO				CATEGORIA DE CONDIÇÃO: 4	
TELHADO				TELHADO EM CONDIÇÕES PRECÁRIAS DE DESGASTE. VAZAMENTOS VISÍVEIS E POSSIBILIDADE DE DANOS INTERNOS. DESGASTE SUBSTANCIAL NA ESTRUTURA DO TELHADO, COMO CAIBROS OU TERÇAS DANIFICADOS. ACÚMULO CONSIDERÁVEL DE DETRITOS, MUSGO OU ALGAS, PREJUDICANDO A DRENAGEM ADEQUADA. CALHAS E RUFOS ESTÃO OBSTRUÍDOS OU DANIFICADOS.	
TRATATIVA				CATEGORIA DE CONDIÇÃO: 5	
Providenciar a limpeza e troca de telhas.		DESCRİÇÃO		RECOMENDAÇÃO	
EVIDÊNCIA		1. Sujidade no telhado; 2. Telhas danificadas; 3. Acumulo de sujeira		1. Telhas com sujidade podendo ocasionar o entupimento de calhas, que podem causar alagamentos e infiltrações. 2. Telhas danificadas que podem causar alagamentos 3. Acumulo de sujidade nas calhas podendo ocasionar entupimento causando alagamentos e infiltrações

RESULTADOS		PRIORIDADE: 0 CATEGORIA DA CONDIÇÃO: 5		Providenciar a limpeza e troca de telhas.	
TELHADO EM CONDIÇÕES EXTREMAMENTE RUINS, EXIGINDO AÇÃO IMEDIATA. TELHAS FALTANDO, DANIFICADAS OU COMPLETAMENTE DETERIORADAS. VAZAMENTOS GRAVES E INFILTRAÇÕES, COM DANOS SIGNIFICATIVOS. ESTRUTURA DO TELHADO COMPROMETIDA, COM CAIBROS OU TERÇAS SEVERAMENTE DANIFICADOS. ACÚMULO EXCESSIVO DE DETRITOS, MUSGO OU ALGAS, PREJUDICANDO GRAVEMENTE A INTEGRIDADE DO TELHADO. CALHAS E RUFOS DANIFICADOS OU AUSENTES.

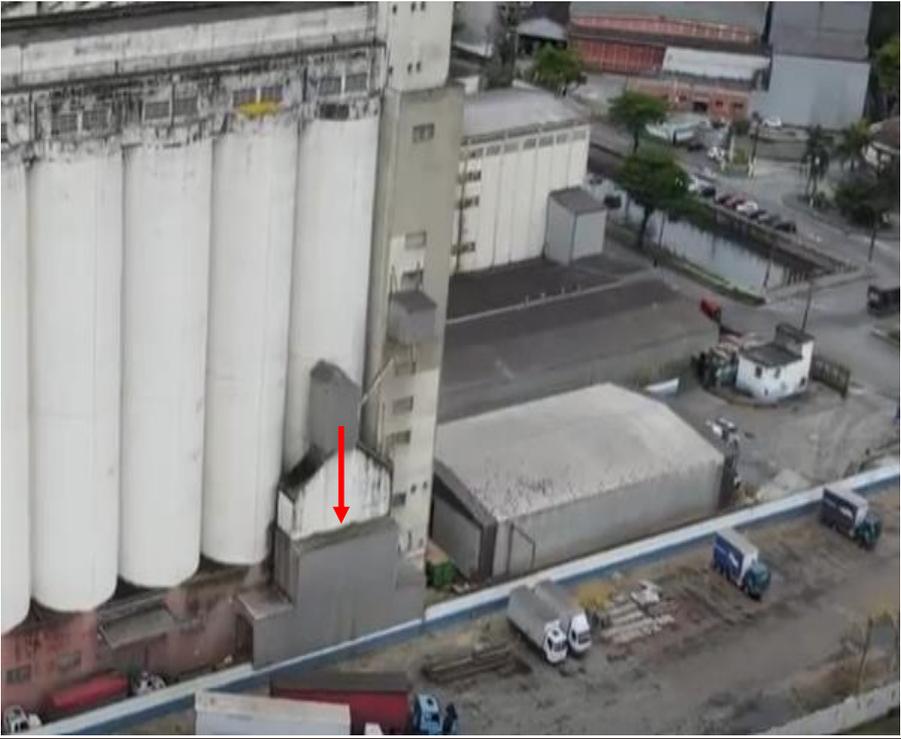
EVIDÊNCIA	<ol style="list-style-type: none"> Sujidade no telhado; Telhas danificadas; Acumulo de sujeira 			PROVIDENCIAR A LIMPEZA E TROCA DE TELHAS.
RESULTADOS	PRIORIDADE: 0 CATEGORIA DA CONDIÇÃO: 5			
DESCRIÇÃO	<ol style="list-style-type: none"> Telhas com sujidade podendo ocasionar o entupimento de calhas, que podem causar alagamentos e infiltrações. Telhas danificadas que podem causar alagamentos Acumulo de sujidade nas calhas podendo ocasionar entupimento causando alagamentos e infiltrações

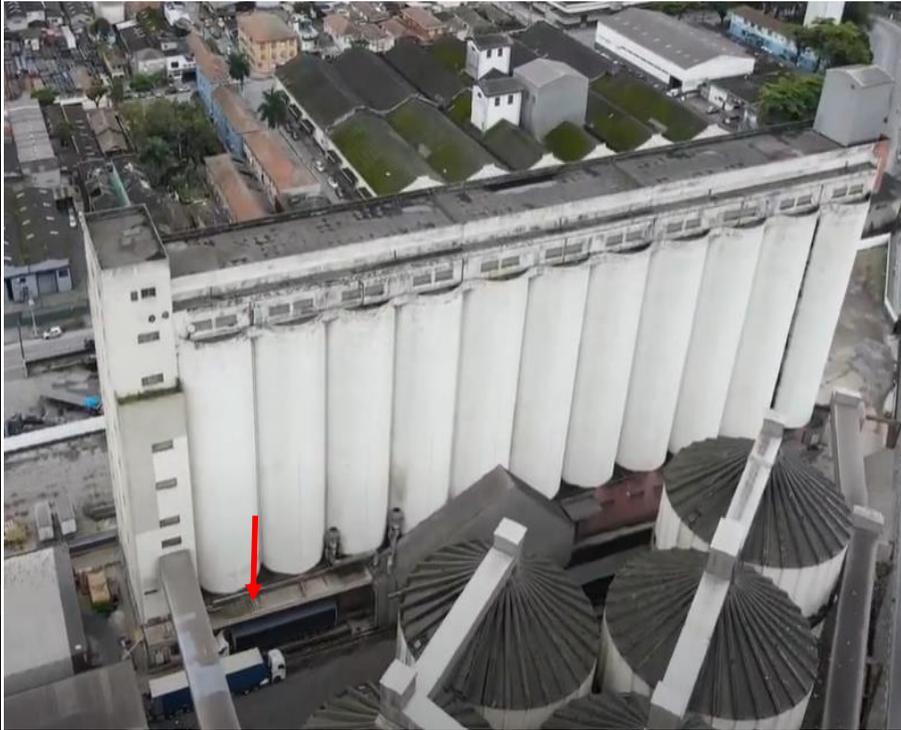
TRATATIVA	RESULTADOS		CATEGORIA DE CONDIÇÃO: 5
TELHADO	PRIORIDADE: 0 CATEGORIA DA CONDIÇÃO: 5	DESCRIÇÃO	RECOMENDAÇÃO
TELHADO	<ol style="list-style-type: none"> 1. Foi evidenciado acúmulo de água nos telhados sem drenagem possibilitando infiltração. 2. Rufos danificados podendo ocasionar alagamentos na localização. 3. Evidenciado no telhado sujidade 	Providenciar a troca e reparo dos rufos, limpeza e drenagem da água nos telhados.	TELHADO EM CONDIÇÕES EXTREMAMENTE RUINS, EXIGINDO AÇÃO IMEDIATA. TELHAS FALTANDO, DANIFICADAS OU COMPLETAMENTE DETERIORADAS. VAZAMENTOS GRAVES E INFILTRAÇÕES, COM DANOS SIGNIFICATIVOS. ESTRUTURA DO TELHADO COMPROMETIDA, COM CAIBROS OU TERÇAS SEVERAMENTE DANIFICADOS. ACÚMULO EXCESSIVO DE DETRITOS, MUSGO OU ALGAS, PREJUDICANDO GRAVEMENTE A INTEGRIDADE DO TELHADO. CALHAS E RUFOS DANIFICADOS OU AUSENTES.

ÁREA	FOTO GERAL EVIDENCIADA		CATEGORIA DE CONDIÇÃO: 3
MEGA SILO TOMBADOR	Providenciar a troca e reparo dos rufos, limpeza e drenagem da água nos telhados.

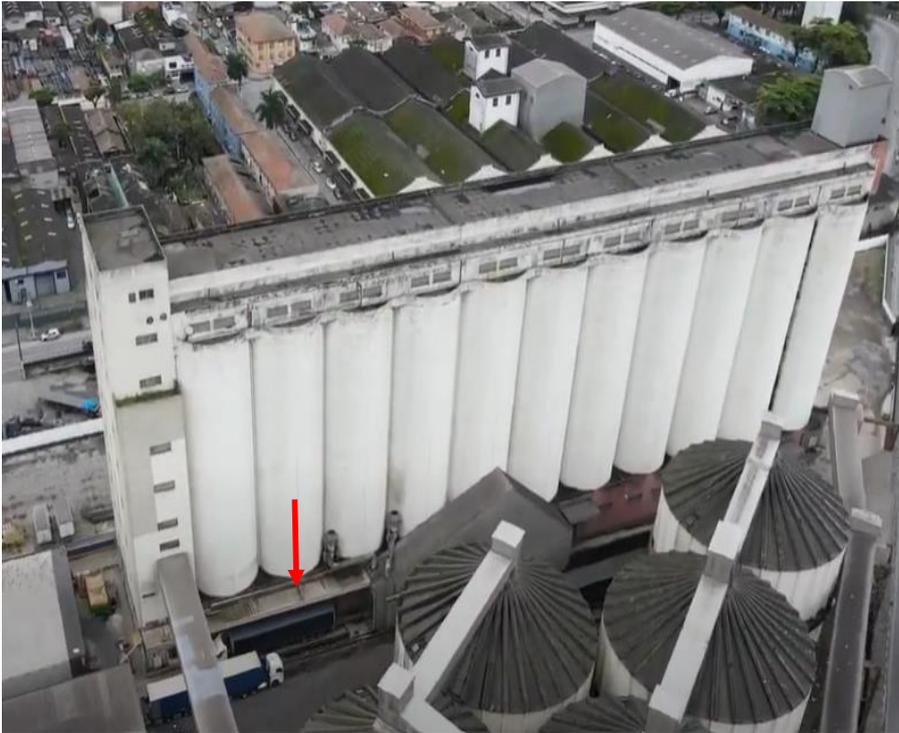
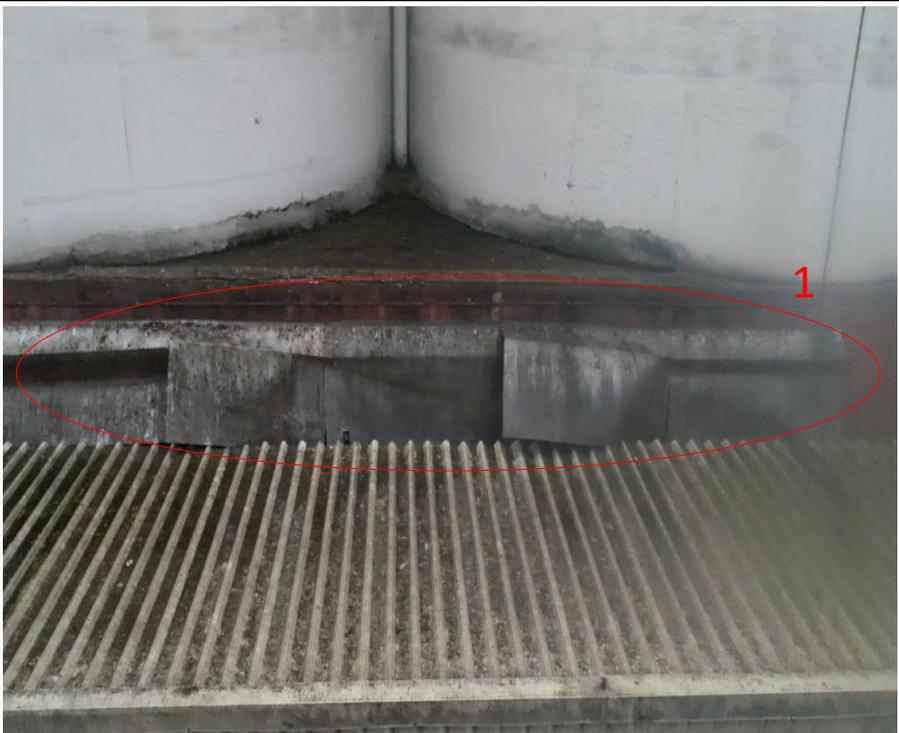
EVIDÊNCIA	DESCRİÇÃO		RECOMENDAÇÃO
1. Rufos danificados	1. Rufos danificados podendo ocasionar alagamentos na localização.		Providenciar a troca e reparo dos rufos
RESULTADOS			
PRIORIDADE: 0			
CATEGORIA DA CONDIÇÃO: 5

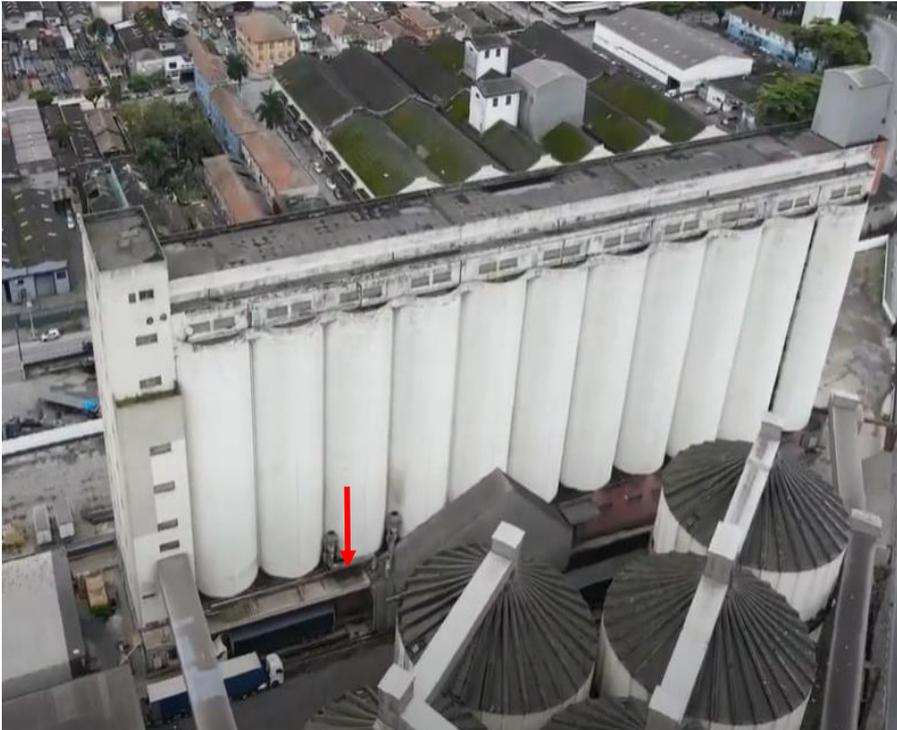
RESULTADOS PRIORIDADE: 0 CATEGORIA DA CONDIÇÃO: 5	DESCRIÇÃO 1. Ausência de Rufo podendo ocasionar infiltrações e alagamento na localização. 2. Rufo danificados podendo ocasionar infiltrações e alagamento na localização.	RECOMENDAÇÃO Providenciar a troca e reparo dos rufos

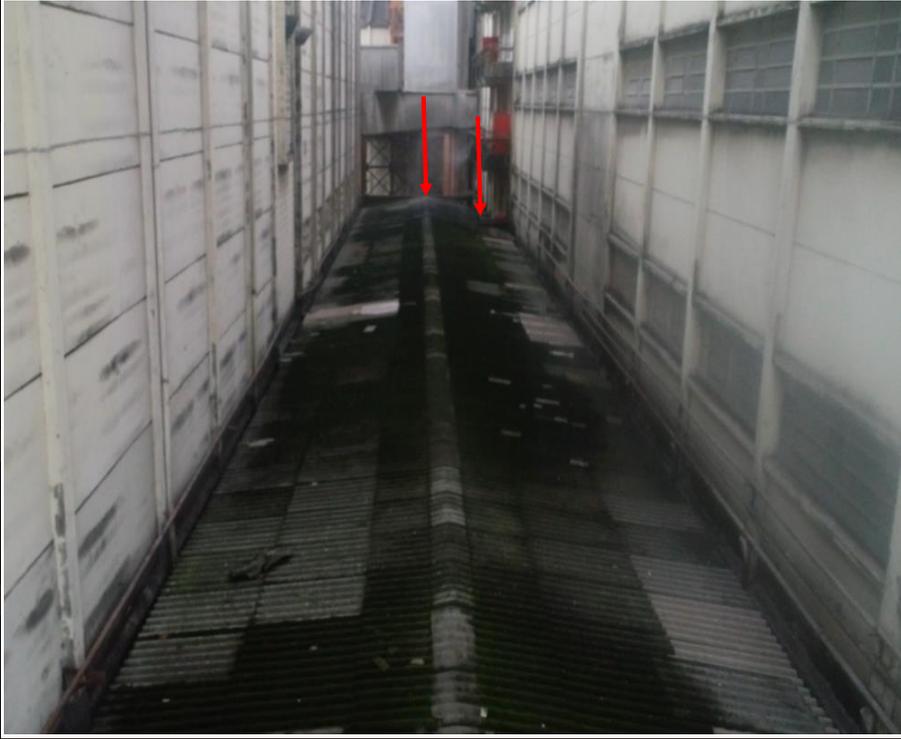
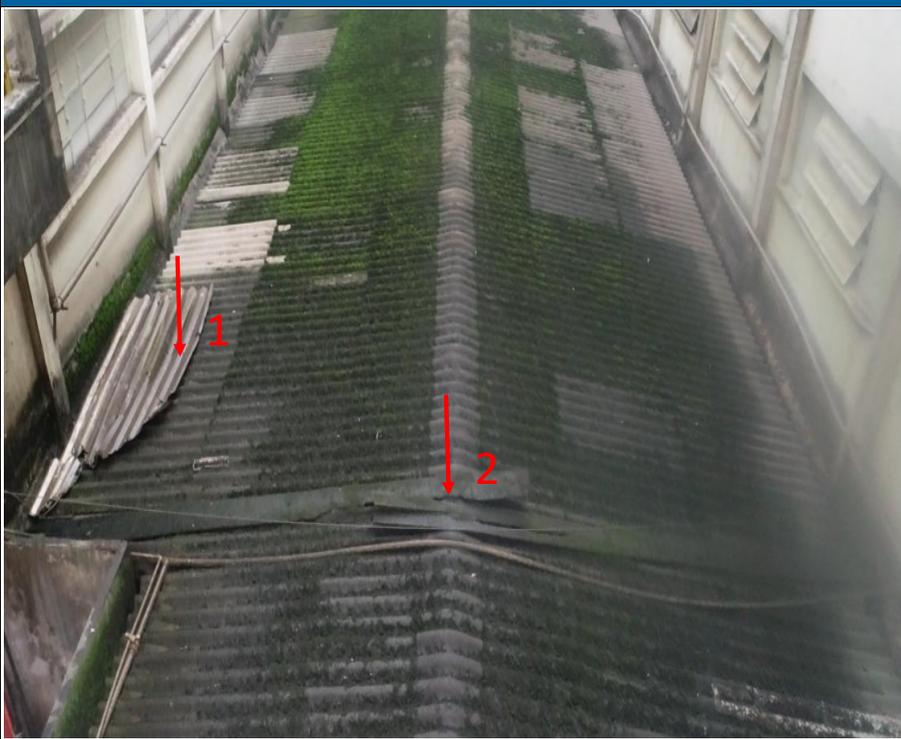
EVIDÊNCIA		1. Telha de alumínio solta 2. Rufos danificados.
RESULTADOS		PRIORIDADE: 0 CATEGORIA DA CONDIÇÃO: 5
DESCRIÇÃO	RECOMENDAÇÃO	
1. Telha de alumínio solta em cima do telhado, podendo ocasionar a queda em caso de quebra dos telhado, ou projeção em caso de ventos. 2. Rufos soltos e danificados, podendo ocasionar a queda ou projeção em caso de ventos	1. Retirar a telha solta de alumínio. 2. Reparar rufos danificados do telhado.

ÁREA		CATEGORIA DE CONDIÇÃO: 3 TELHADO QUE REQUER ATENÇÃO DEVIDO A SINAIS SIGNIFICATIVOS DE TELHAS DANIFICADAS, QUEBRADAS OU DESLOCADAS. ESTRUTURA DO TELHADO COMPROMETIDA EM ALGUNS PONTOS. ACÚMULO CONSIDERÁVEL DE DETRITOS, MUSGO OU ALGAS, PREJUDICANDO A DRENAGEM. CALHAS E RUFOS PODEM ESTAR OBSTRUÍDOS OU DANIFICADAS.
LOCALIZAÇÃO		CATEGORIA DE CONDIÇÃO: 4 TELHADO EM CONDIÇÕES PRECÁRIAS DE DESGASTE. VAZAMENTOS VISÍVEIS E POSSIBILIDADE DE DANOS INTERNOS. DESGASTE SUBSTANCIAL NA ESTRUTURA DO TELHADO, COMO CAIBROS OU TERÇAS DANIFICADOS. ACÚMULO CONSIDERÁVEL DE DETRITOS, MUSGO OU ALGAS, PREJUDICANDO A DRENAGEM ADEQUADA. CALHAS E RUFOS ESTÃO OBSTRUÍDOS OU DANIFICADOS.
TRATATIVA	FOTO GERAL EVIDENCIADA	
Providenciar a troca e reparo dos rufos

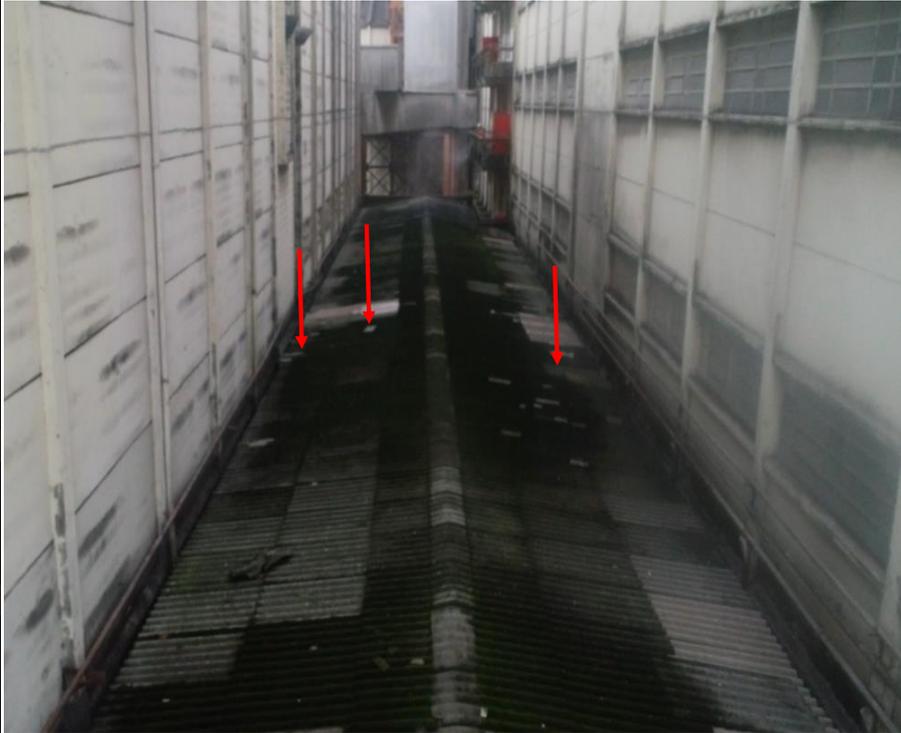
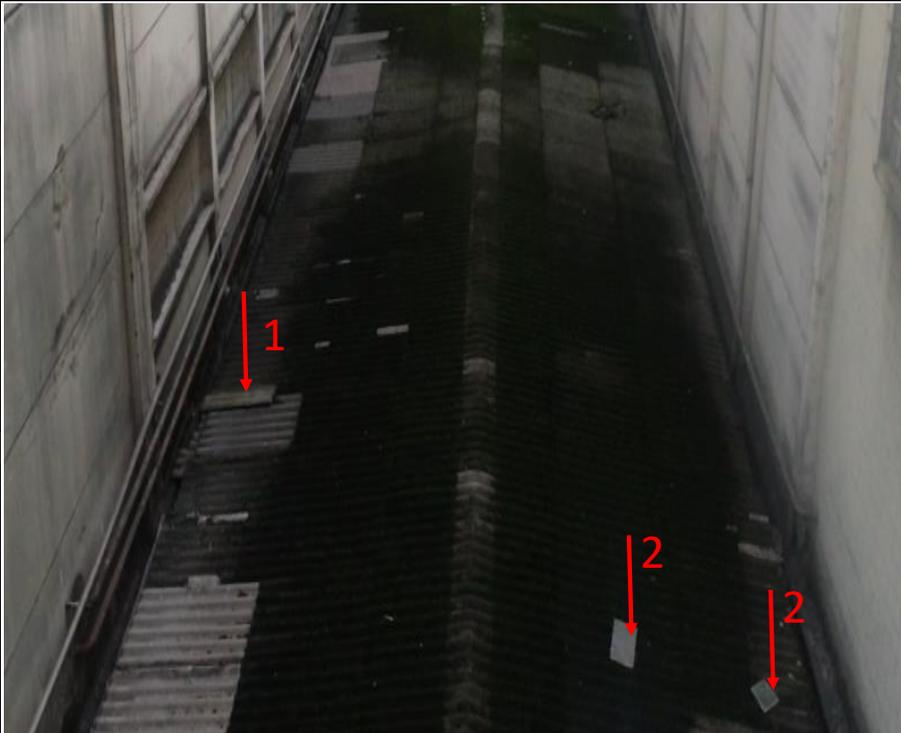
EVIDÊNCIA		RESULTADOS		DESCRİÇÃO	
1. Telha solta sobre telhado 2. Objetos soltos em cima do telhado		PRIORIDADE: 1 CATEGORIA DA CONDIÇÃO: 3		1. Telha solta em cima do telhado, podendo ocasionar a queda em caso de quebra dos telhado, ou projeção em caso de ventos. 2. Objetos soltos e danificados, podendo ocasionar a queda ou projeção em caso de ventos	
RESULTADOS		RECOMENDAÇÃO		RECOMENDAÇÃO	
PRIORIDADE: 1 CATEGORIA DA CONDIÇÃO: 3		1. Retirar a telha solta sobre telhado. 2. Objetos soltos em cima do telhado.		1. Retirar a telha solta sobre telhado. 2. Objetos soltos em cima do telhado.

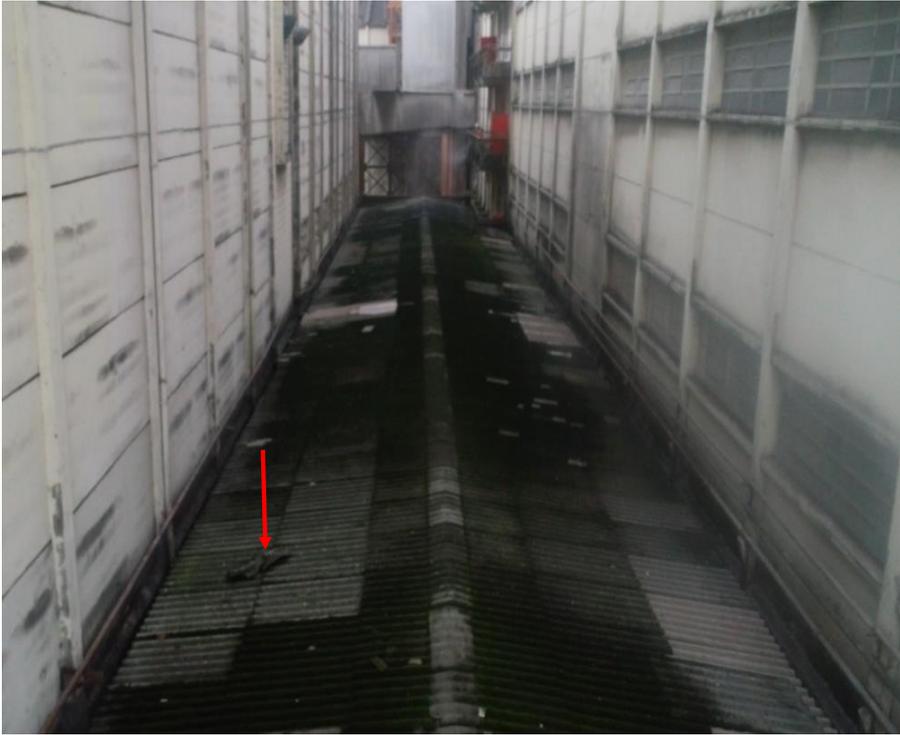
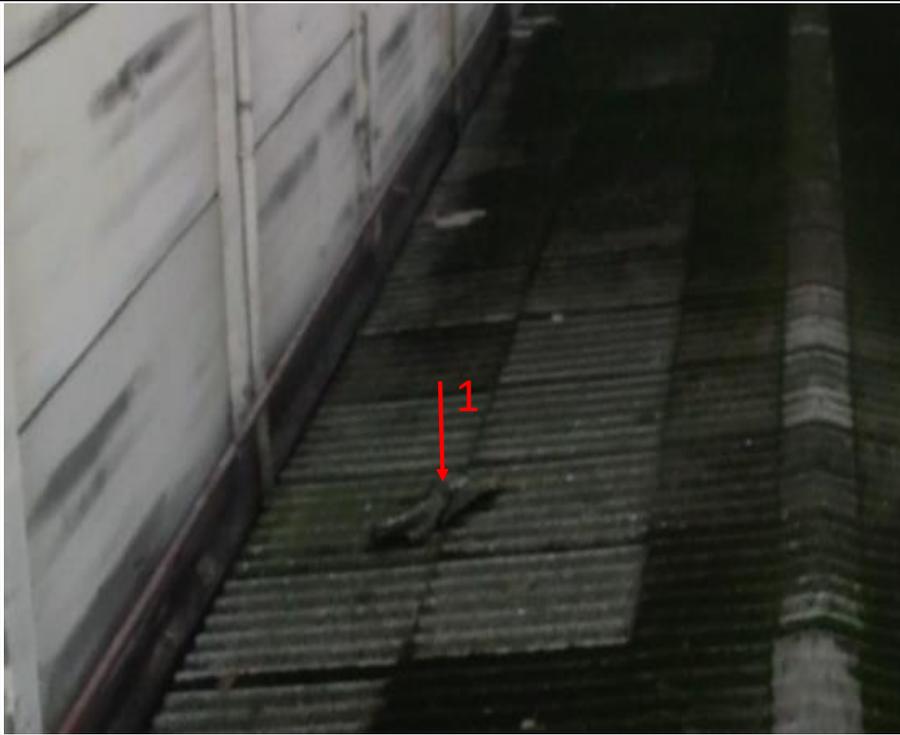
EVIDÊNCIA				DESCRİÇÃO	RECOMENDAÇÃO
1. Telha solta sobre telhado				1. Telha solta em cima do telhado, podendo ocasionar a queda em caso de quebra dos telhado.	1. Retirar a telha solta em cima do telhado.
RESULTADOS					
PRIORIDADE: 0 CATEGORIA DA CONDIÇÃO: 4

ÁREA				CATEGORIA DE CONDIÇÃO: 3	
RUA B		TELHADO QUE REQUER ATENÇÃO DEVIDO A SINAIS SIGNIFICATIVOS DE TELHAS DANIFICADAS, QUEBRADAS OU DESLOCADAS. ESTRUTURA DO TELHADO COMPROMETIDA EM ALGUNS PONTOS. ACÚMULO CONSIDERÁVEL DE DETRITOS, MUSGO OU ALGAS, PREJUDICANDO A DRENAGEM. CALHAS E RUFOS PODEM ESTAR OBSTRUÍDOS OU DANIFICADAS.			
LOCALIZAÇÃO		CATEGORIA DE CONDIÇÃO: 4			
TELHADO		TELHADO EM CONDIÇÕES PRECÁRIAS DE DESGASTE. VAZAMENTOS VISÍVEIS E POSSIBILIDADE DE DANOS INTERNOS. DESGASTE SUBSTANCIAL NA ESTRUTURA DO TELHADO, COMO CAIBROS OU TERÇAS DANIFICADOS. ACÚMULO CONSIDERÁVEL DE DETRITOS, MUSGO OU ALGAS, PREJUDICANDO A DRENAGEM ADEQUADA. CALHAS E RUFOS ESTÃO OBSTRUÍDOS OU DANIFICADOS.			
TRATATIVA		FOTO GERAL EVIDENCIADA		CATEGORIA DE CONDIÇÃO: 5	
Providenciar a retirada de materiais.

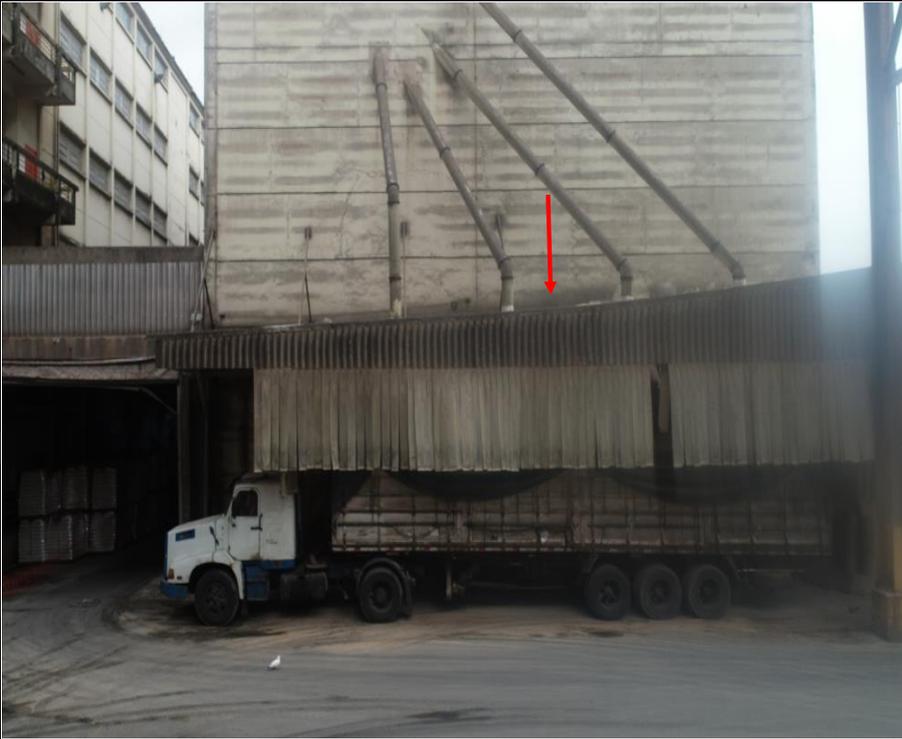
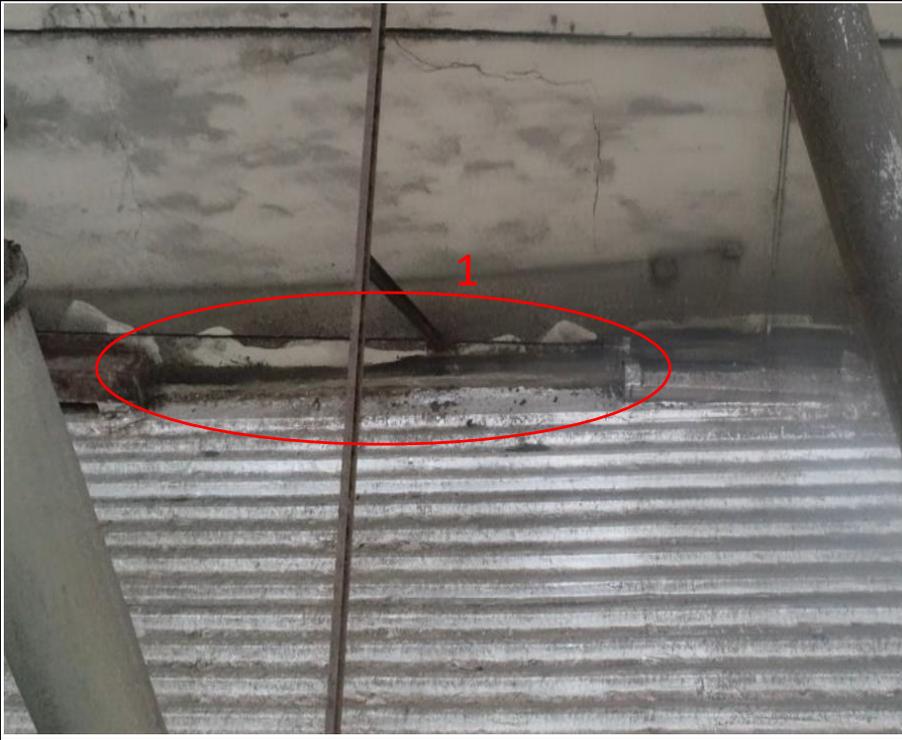
ÁREA			CATEGORIA DE CONDIÇÃO: 3
CARREGAMENTO FARELO	FOTO GERAL EVIDENCIADA		TELHADO QUE REQUER ATENÇÃO DEVIDO A SINAIS SIGNIFICATIVOS DE TELHAS DANIFICADAS, QUEBRADAS OU DESLOCADAS. ESTRUTURA DO TELHADO COMPROMETIDA EM ALGUNS PONTOS. ACÚMULO CONSIDERÁVEL DE DETRITOS, MUSGO OU ALGAS, PREJUDICANDO A DRENAGEM. CALHAS E RUFOS PODEM ESTAR OBSTRUÍDOS OU DANIFICADOS.
LOCALIZAÇÃO	1.Providenciar a instalação dos rufos		CATEGORIA DE CONDIÇÃO: 4
TELHADO	EVIDÊNCIA		TELHADO EM CONDIÇÕES PRECÁRIAS DE DESGASTE. VAZAMENTOS VISÍVEIS E POSSIBILIDADE DE DANOS INTERNOS. DESGASTE SUBSTANCIAL NA ESTRUTURA DO TELHADO, COMO CAIBROS OU TERÇAS DANIFICADOS. ACÚMULO CONSIDERÁVEL DE DETRITOS, MUSGO OU ALGAS, PREJUDICANDO A DRENAGEM ADEQUADA. CALHAS E RUFOS ESTÃO OBSTRUÍDOS OU DANIFICADOS.
TRATATIVA	1. Ausência de rufo no telhado		CATEGORIA DE CONDIÇÃO: 5
RESULTADOS

PRIORIDADE: 1	DESCRIÇÃO	RECOMENDAÇÃO	
CATEGORIA DA CONDIÇÃO: 4	1. Ausência de Rufo podendo ocasionar alagamento na localização.	1.Providenciar a instalação dos rufos

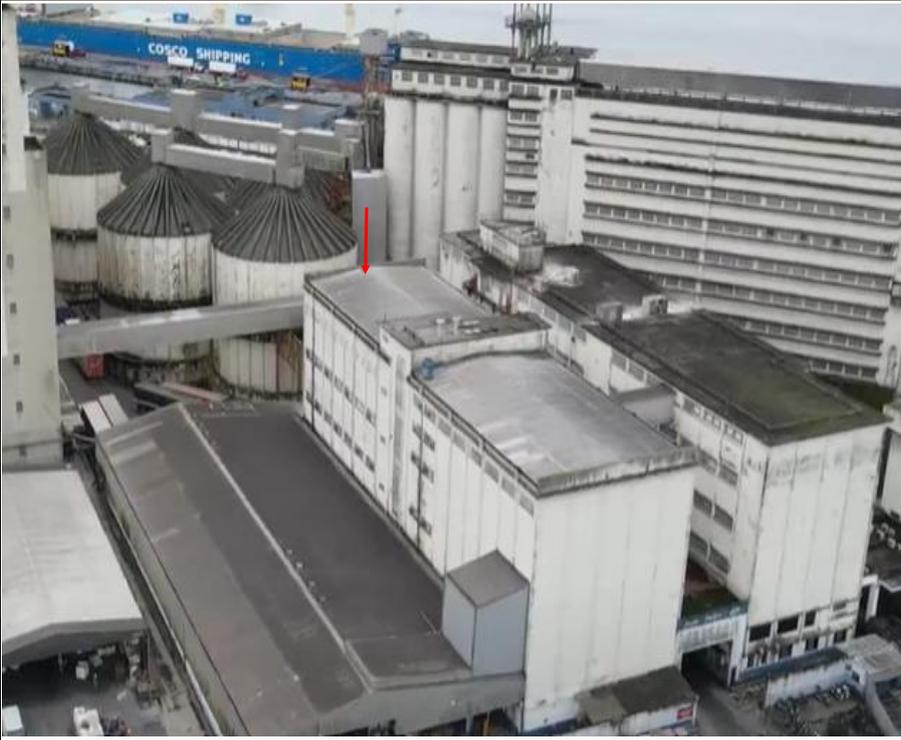
1. Objeto solto em cima do telhado podendo ocasionar a queda no interior do galpão em caso de queda e a projeção em caso de ventos fortes.		1. Retirar objeto solto em cima do telhado.		<p>TELHADO EM CONDIÇÕES EXTREMAMENTE RUINS, EXIGINDO AÇÃO IMEDIATA. TELHAS FALTANDO, DANIFICADAS OU COMPLETAMENTE DETERIORADAS. VAZAMENTOS GRAVES E INFILTRAÇÕES, COM DANOS SIGNIFICATIVOS. ESTRUTURA DO TELHADO COMPROMETIDA, COM CAIBROS OU TERÇAS SEVERAMENTE DANIFICADOS. ACÚMULO EXCESSIVO DE DETRITOS, MUSGO OU ALGAS, PREJUDICANDO GRAVEMENTE A INTEGRIDADE DO TELHADO. CALHAS E RUFOS DANIFICADOS OU AUSENTES.</p>
PRIORIDADE:	0	CATEGORIA DE CONDIÇÃO:	4

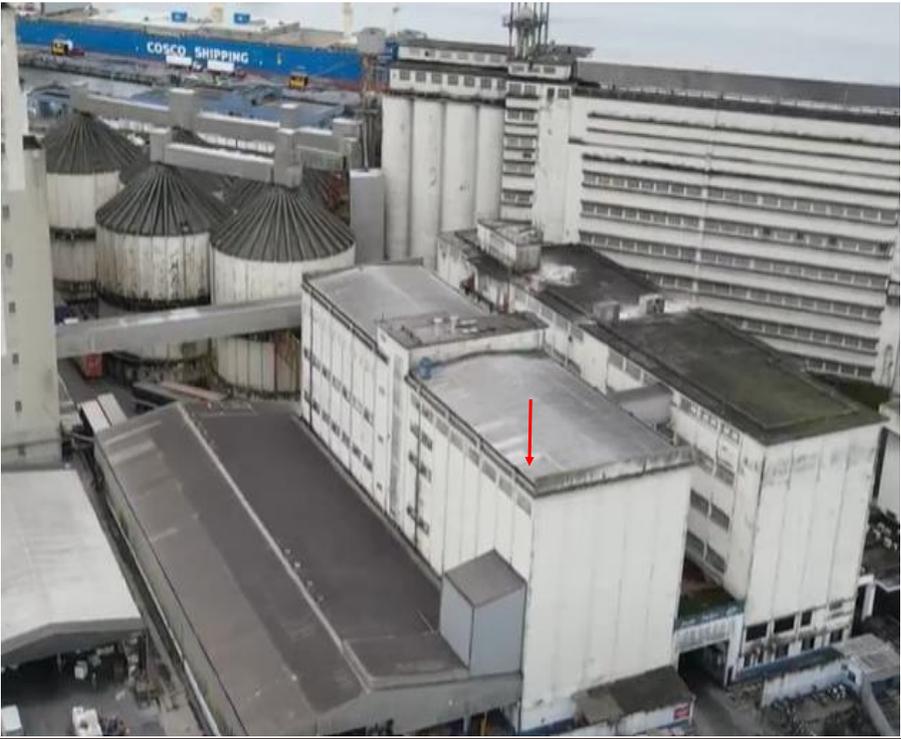
1. Calha solta e desnivelada 2. Telha danificada.	1. Calha solta e desnivelada podendo ocorrer acumulo de água na emenda da calha e infiltração. 2. Telha danificada, podendo ocasionar alagamento da área.	1. Normalizar calha , mantendo a calha nivelada em relação ao ângulo de caimento. 2. Substituição da telha danificada.	
RESULTADOS			
PRIORIDADE: 0 CATEGORIA DA CONDIÇÃO: 5

1. Normalizar calha , mantendo a calha nivelada 2. Substituição de telha.			TELHADO EM CONDIÇÕES EXTREMAMENTE RUINS, EXIGINDO AÇÃO IMEDIATA. TELHAS FALTANDO, DANIFICADAS OU COMPLETAMENTE DETERIORADAS. VAZAMENTOS GRAVES E INFILTRAÇÕES, COM DANOS SIGNIFICATIVOS. ESTRUTURA DO TELHADO COMPROMETIDA, COM CAIBROS OU TERÇAS SEVERAMENTE DANIFICADOS. ACÚMULO EXCESSIVO DE DETRITOS, MUSGO OU ALGAS, PREJUDICANDO GRAVEMENTE A INTEGRIDADE DO TELHADO. CALHAS E RUFOS DANIFICADOS OU AUSENTES.
EVIDÊNCIA	DESCRİÇÃO	RECOMENDAÇÃO

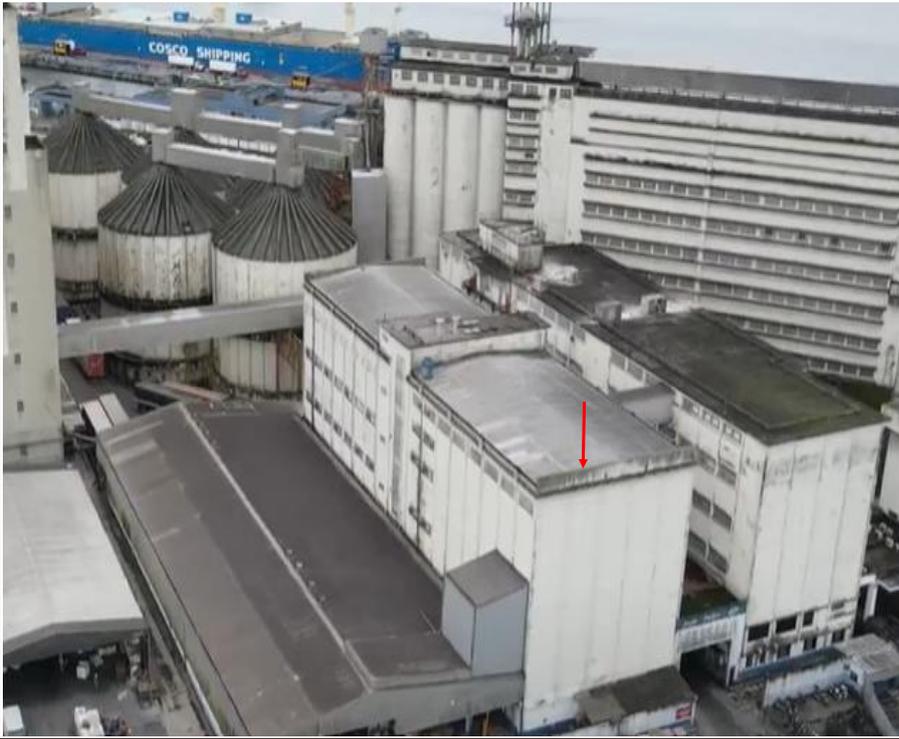
1. Normalizar calha.	1. Calha de beiral faltante.	1. Calha de beiral de parede faltante, podendo ocorrer infiltrações ocasionando danos materias.	<p>TELHADO EM CONDIÇÕES EXTREMAMENTE RUINS, EXIGINDO AÇÃO IMEDIATA. TELHAS FALTANDO, DANIFICADAS OU COMPLETAMENTE DETERIORADAS. VAZAMENTOS GRAVES E INFILTRAÇÕES, COM DANOS SIGNIFICATIVOS. ESTRUTURA DO TELHADO COMPROMETIDA, COM CAIBROS OU TERÇAS SEVERAMENTE DANIFICADOS. ACÚMULO EXCESSIVO DE DETRITOS, MUSGO OU ALGAS, PREJUDICANDO GRAVEMENTE A INTEGRIDADE DO TELHADO. CALHAS E RUFOS DANIFICADOS OU AUSENTES.</p>
EVIDÊNCIA

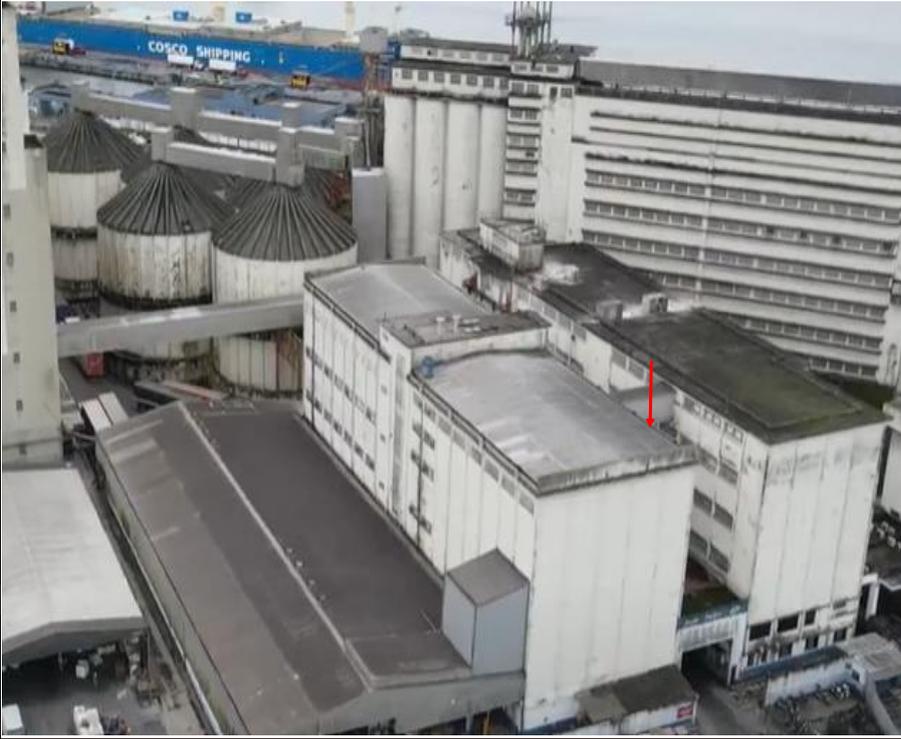
1. Foi evidenciado telhado em deformação e danificado.	RECOMENDAÇÃO	CATEGORIA DE CONDIÇÃO: 0	
RESULTADOS	1. Telha desnivelada podendo ocorrer infiltração de água danificando as estruturas e materiais.	CATEGORIA DA CONDIÇÃO: 4	
PRIORIDADE: 0	1. Reparar a telha de forma que não haja infiltrações e cause danos na estrutura e materiais.	CATEGORIA DE CONDIÇÃO: 0

1. Reparo em telhado			TELHADO EM CONDIÇÕES EXTREMAMENTE RUINS, EXIGINDO AÇÃO IMEDIATA. TELHAS FALTANDO, DANIFICADAS OU COMPLETAMENTE DETERIORADAS. VAZAMENTOS GRAVES E INFILTRAÇÕES, COM DANOS SIGNIFICATIVOS. ESTRUTURA DO TELHADO COMPROMETIDA, COM CAIBROS OU TERÇAS SEVERAMENTE DANIFICADOS. ACÚMULO EXCESSIVO DE DETRITOS, MUSGO OU ALGAS, PREJUDICANDO GRAVEMENTE A INTEGRIDADE DO TELHADO. CALHAS E RUFOS DANIFICADOS OU AUSENTES.
EVIDÊNCIA			DESCRİÇÃO

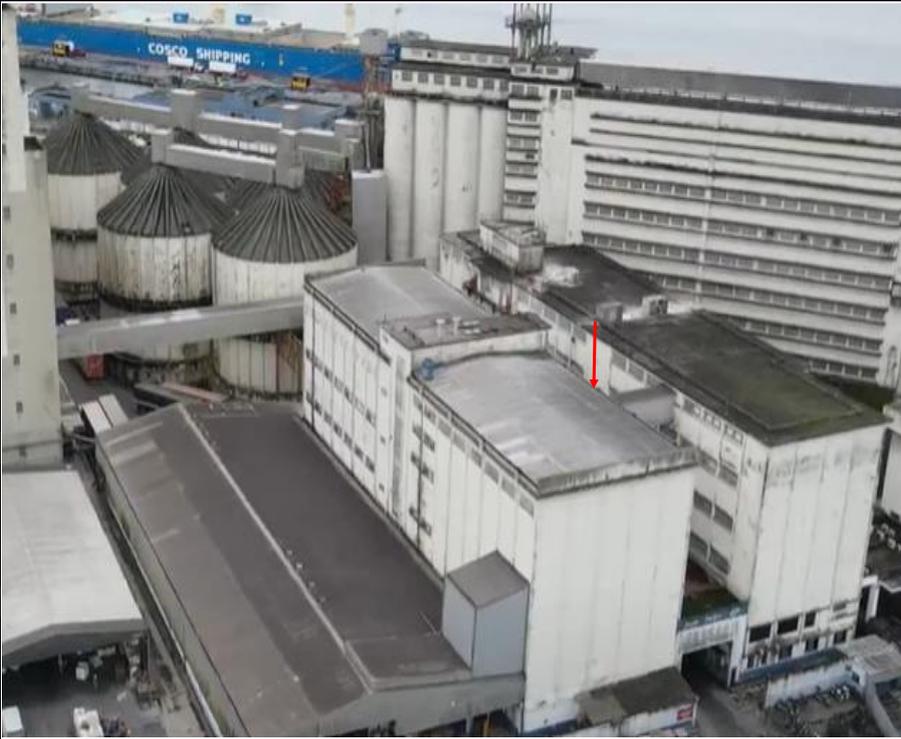
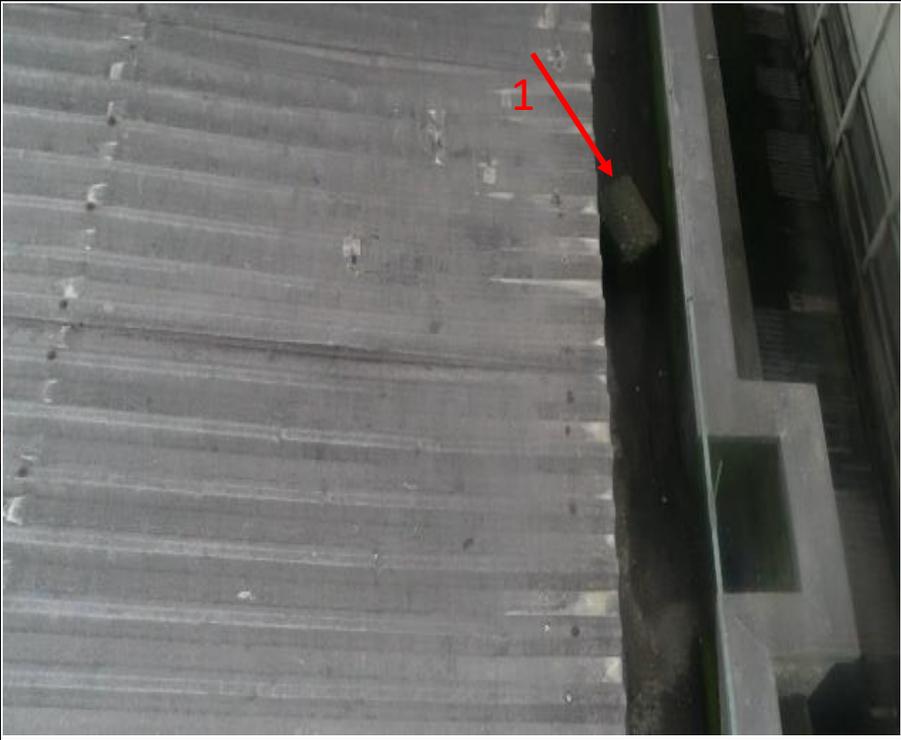
1. Foi evidenciado objeto solto				TELHADO EM CONDIÇÕES EXTREMAMENTE RUINS, EXIGINDO AÇÃO IMEDIATA. TELHAS FALTANDO, DANIFICADAS OU COMPLETAMENTE DETERIORADAS. VAZAMENTOS GRAVES E INFILTRAÇÕES, COM DANOS SIGNIFICATIVOS. ESTRUTURA DO TELHADO COMPROMETIDA, COM CAIBROS OU TERÇAS SEVERAMENTE DANIFICADOS. ACÚMULO EXCESSIVO DE DETRITOS, MUSGO OU ALGAS, PREJUDICANDO GRAVEMENTE A INTEGRIDADE DO TELHADO. CALHAS E RUFOS DANIFICADOS OU AUSENTES.
RESULTADOS				CATEGORIA DE CONDIÇÃO: 5
PRIORIDADE: 0 CATEGORIA DA CONDIÇÃO: 3		DESCRIÇÃO	RECOMENDAÇÃO	CATEGORIA DE CONDIÇÃO: 5

1. Objeto solto em cima dos rufos podendo ocasionar a queda no interior do galpão em caso de queda e a projeção em caso de ventos fortes.	1. Retirar objeto solto em cima dos rufos.	TELHADO EM CONDIÇÕES EXTREMAMENTE RUINS, EXIGINDO AÇÃO IMEDIATA. TELHAS FALTANDO, DANIFICADAS OU COMPLETAMENTE DETERIORADAS. VAZAMENTOS GRAVES E INFILTRAÇÕES, COM DANOS SIGNIFICATIVOS. ESTRUTURA DO TELHADO COMPROMETIDA, COM CAIBROS OU TERÇAS SEVERAMENTE DANIFICADOS. ACÚMULO EXCESSIVO DE DETRITOS, MUSGO OU ALGAS, PREJUDICANDO GRAVEMENTE A INTEGRIDADE DO TELHADO. CALHAS E RUFOS DANIFICADOS OU AUSENTES.

1. Retirar objeto solto em cima dos rufos.
