NR 18 – REALIZAR INSPEÇÃO ESTRUTURAL EM EDIFICAÇÕES E INSPEÇÃO POR DRONE NOS TELHADOS DE COBERTURA.

RELÁTÓRIO DE INSPEÇÃO ESTRUTURAL POR DRONE NR-18

BUNGE ALIMENTOS S/A SANTOS/ SP

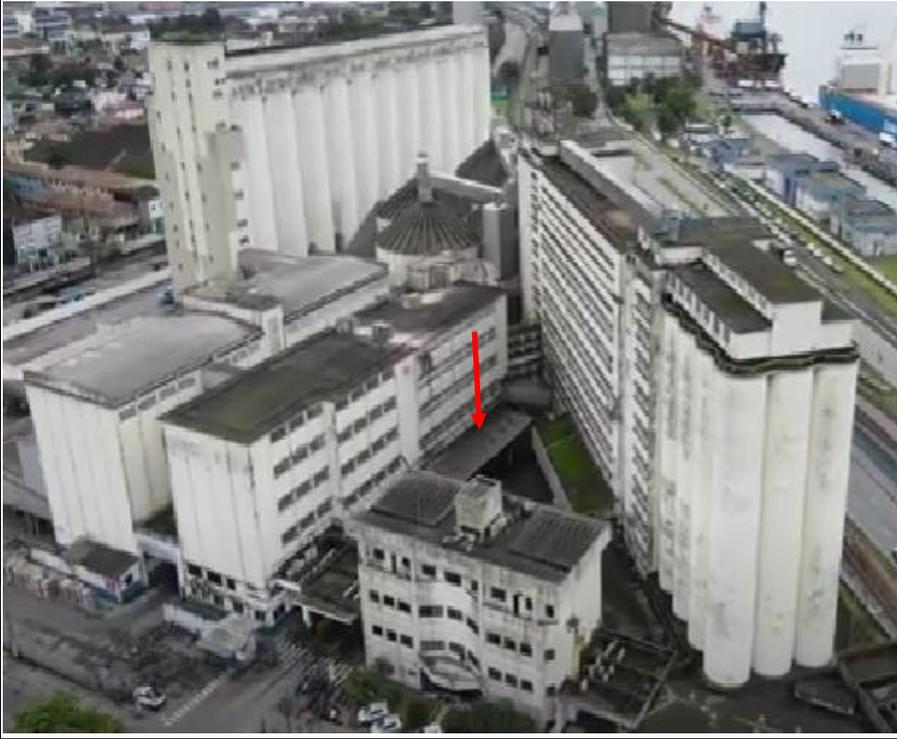
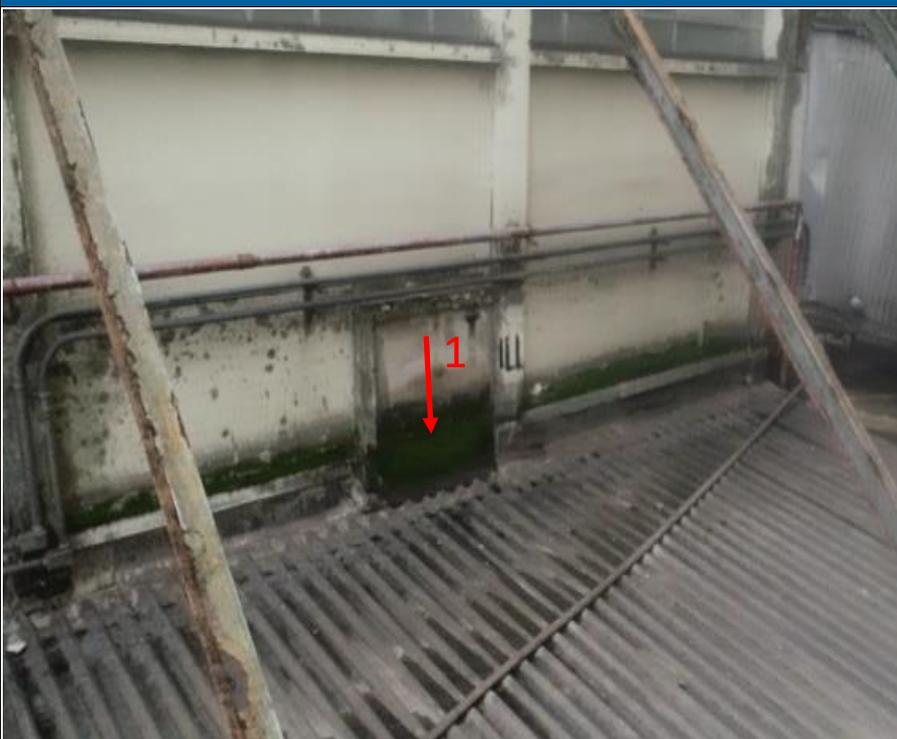
TELHADO EM CONDIÇÕES PRECÁRIAS DE DESGASTE. VAZAMENTOS VISÍVEIS E POSSIBILIDADE DE DANOS INTERNOS. DESGASTE SUBSTANCIAL NA ESTRUTURA DO TELHADO, COMO CAIBROS OU TERÇAS DANIFICADOS. ACÚMULO CONSIDERÁVEL DE DETRITOS, MUSGO OU ALGAS, PREJUDICANDO A DRENAGEM ADEQUADA. CALHAS E RUFOS ESTÃO OBSTRUÍDOS OU DANIFICADOS.
TRATATIVA	CATEGORIA DE CONDIÇÃO: 5		
Instalação de rufos no telhado.	DESCRİÇÃO		RECOMENDAÇÃO
EVIDÊNCIA	1. Ausência de rufo no telhado	1. Ausência de Rufo podendo ocasionar infiltrações e alagamento na área.	Providenciar a instalação dos rufos evitando infiltrações e alagamento das áreas

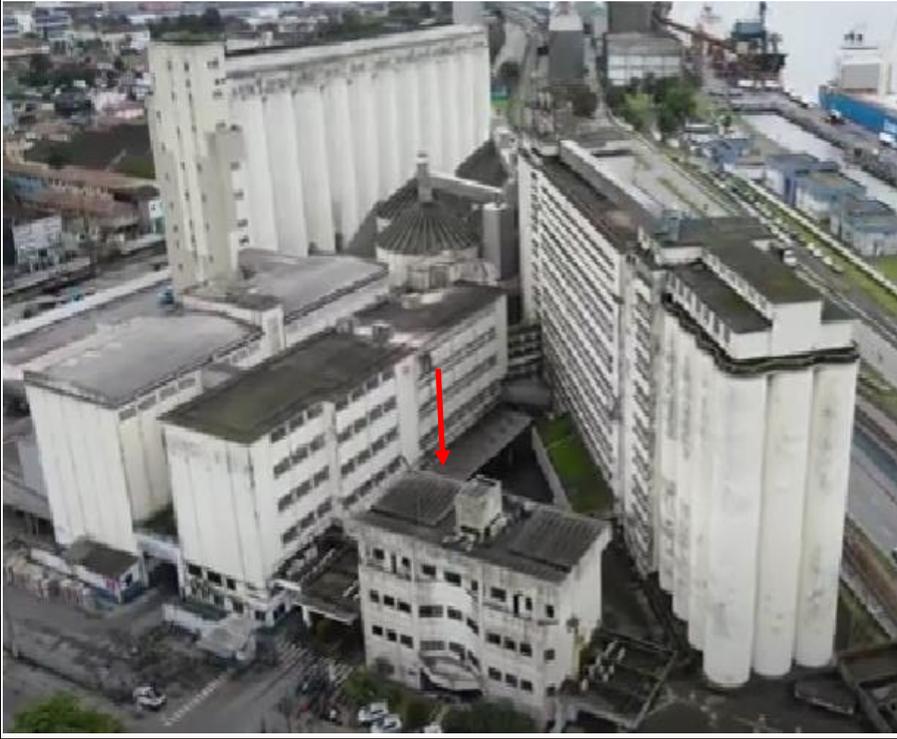
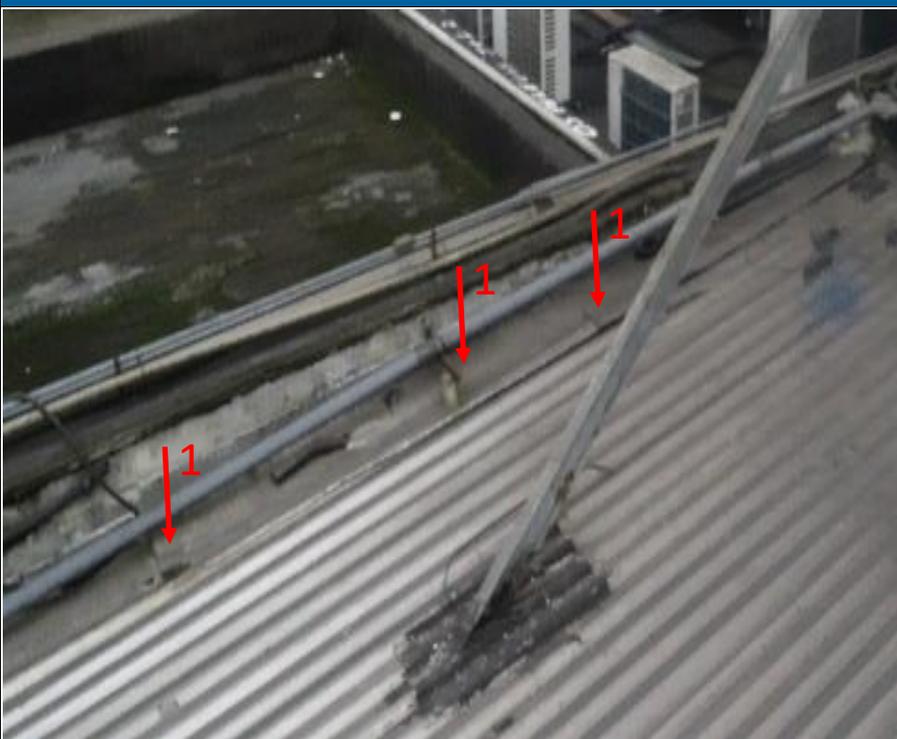
ÁREA	FOTO GERAL EVIDENCIADA		CATEGORIA DE CONDIÇÃO: 3
MEGA MOAGEM - MOINHO M

EVIDÊNCIA	DESCRÇÃO	RECOMENDAÇÃO	
1. Rufos danificados no telhado.	1. Rufos danificados podendo ocasionar infiltrações e alagamento na área.	Providenciar reparo e instalação dos rufos evitando infiltrações e alagamento das áreas	
RESULTADOS			
PRIORIDADE: 0 CATEGORIA DA CONDIÇÃO: 4

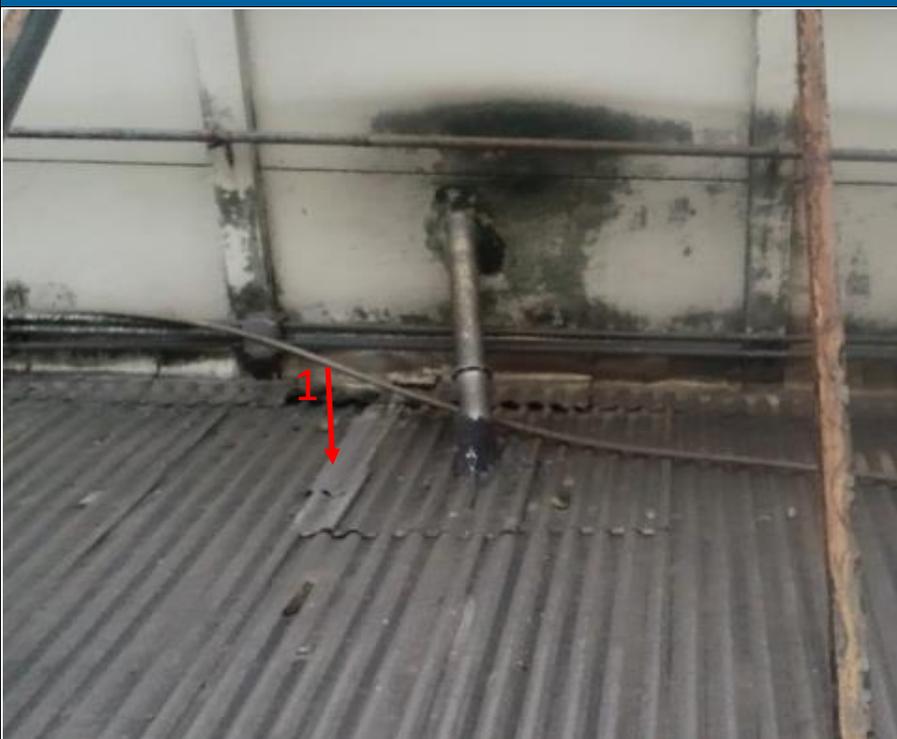
EVIDÊNCIA			DESCRİÇÃO	RECOMENDAÇÃO
1. Telha dissimilar fora do padrão.			1. Telha dissimilar ao modelo utilizado instaladas de forma irregular fora do padrão de instalação.	Substituir telha por modelo correto, retirar telha fora do padrão ou substituir telha danificada.
RESULTADOS				
PRIORIDADE: 1 CATEGORIA DA CONDIÇÃO: 3

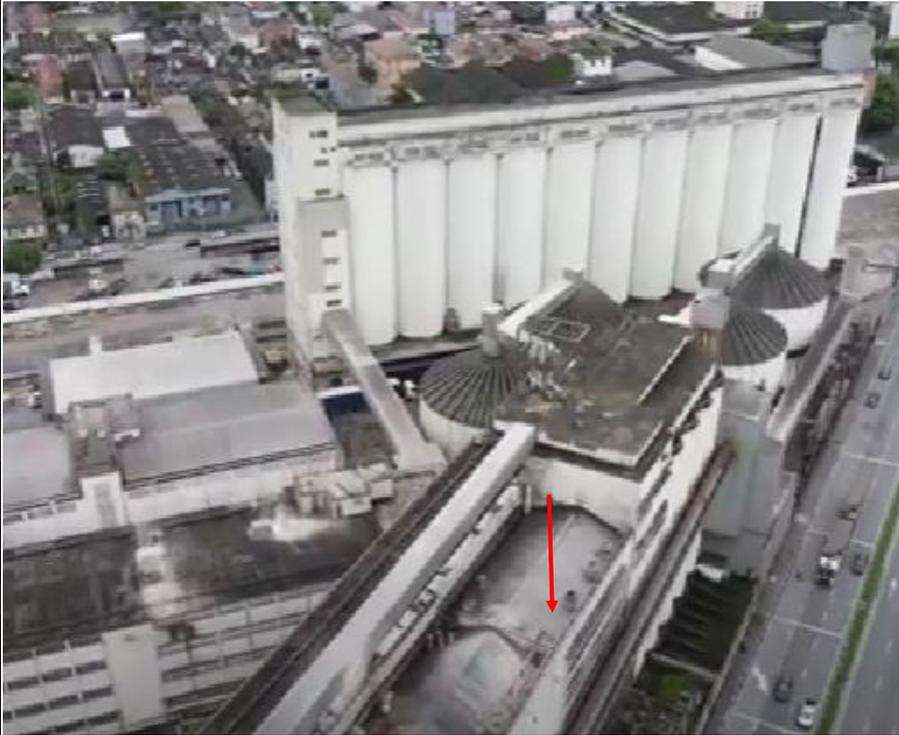
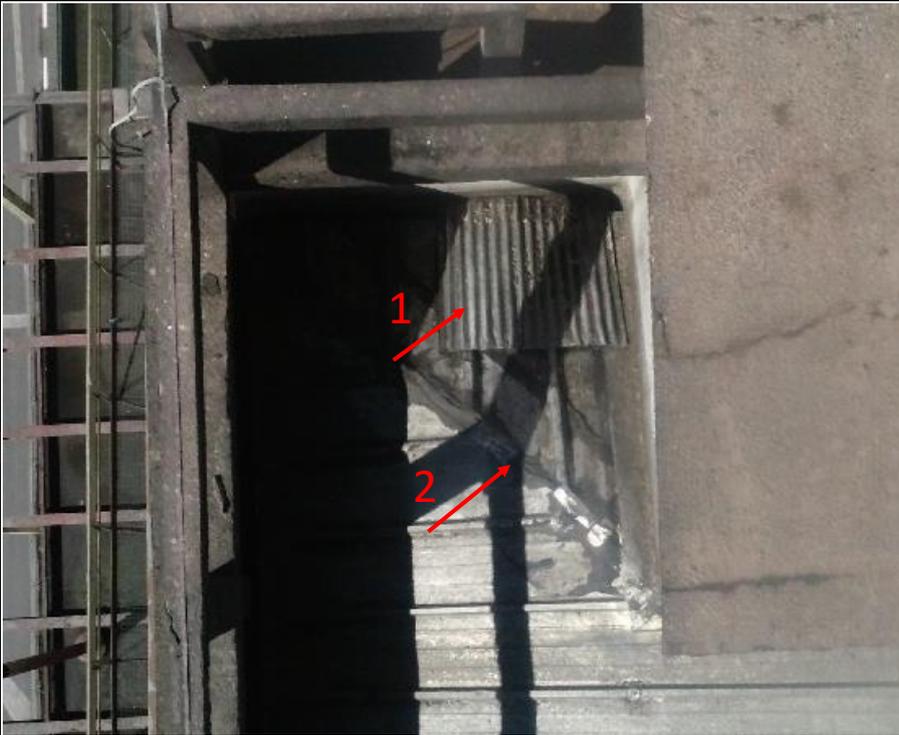
ÁREA	FOTO GERAL EVIDENCIADA		CATEGORIA DE CONDIÇÃO: 3
H0 CARROSSEL

EVIDÊNCIA			
1. Telha solta em telhado 2. Telha danificada em telhado			
RESULTADOS			
PRIORIDADE: 0 CATEGORIA DA CONDIÇÃO: 5			
DESCRIÇÃO	RECOMENDAÇÃO	CATEGORIA DE CONDIÇÃO: 5

1. Peça de telha solta em cima do telhado podendo ser projetada em caso de ventos fortes. 2. Telha danificada podendo ocasionar infiltrações e alagamento na área.	1. Retirar pedaço de telha solta em cima do telhado para evitar a projeção em caso de ventos fortes. 2. Substituir telha danificada para evitar infiltrações e alagamentos na área.

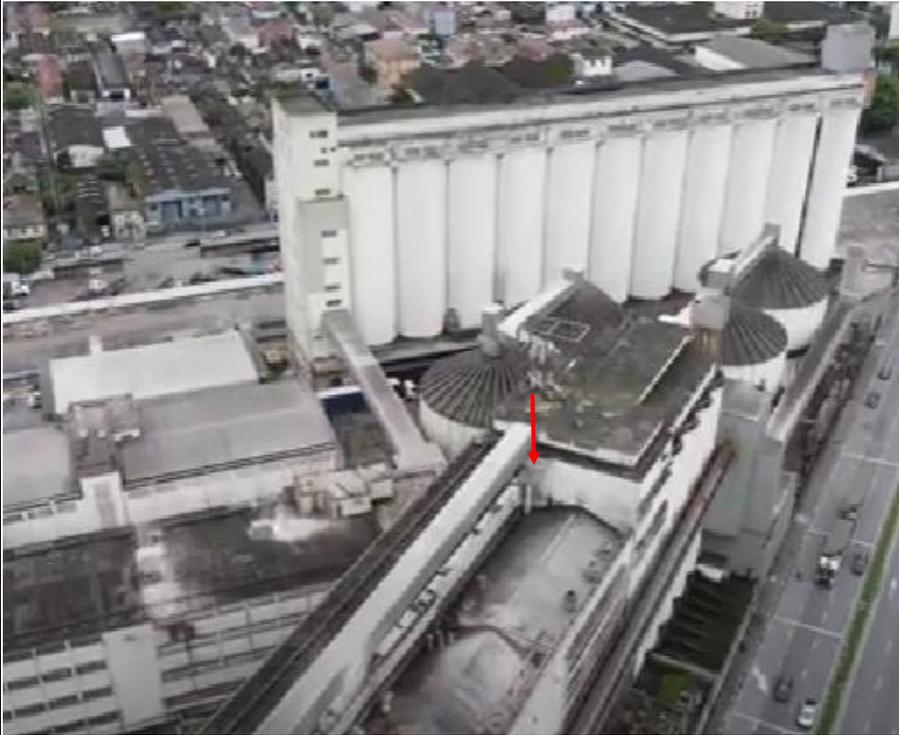
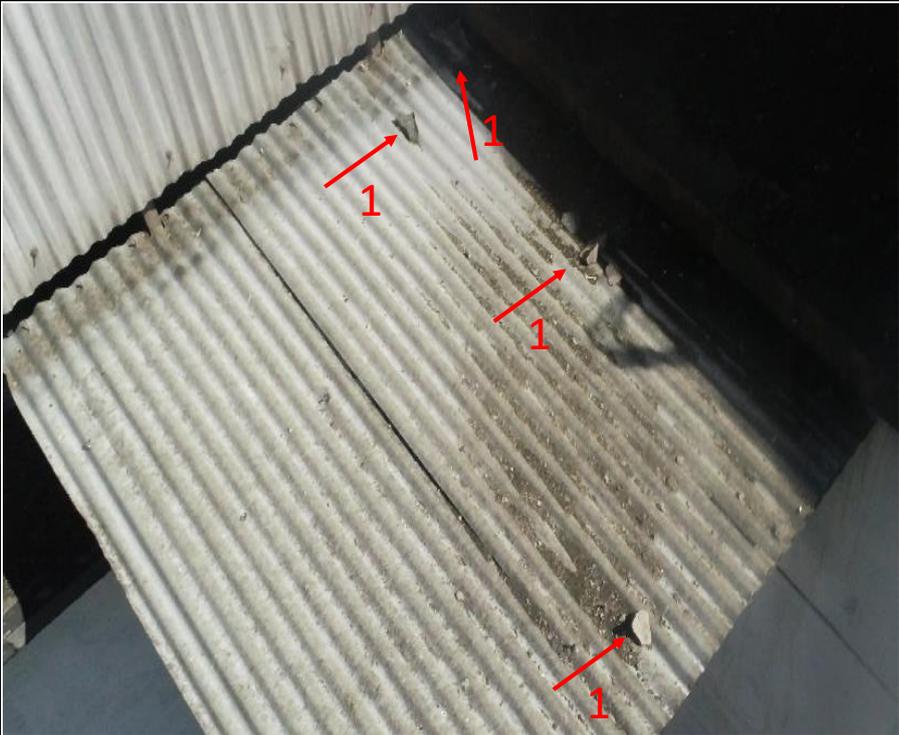
EVIDÊNCIA				DESCRİÇÃO	
1. Pedaços de telha solta em cima do telhado		RECOMENDAÇÃO		CATEGORIA DE CONDIÇÃO: 5	
RESULTADOS		1. Retirar pedaço de telha solta em cima do telhado para evitar a projeção em caso de ventos fortes.		DESCRİÇÃO	
PRIORIDADE: 1 CATEGORIA DA CONDIÇÃO: 2		1. Pedaços de telhas soltas em cima do telhado, podendo ocasionar a projeção em caso de ventos fortes e entupimento de calhas.		RECOMENDAÇÃO

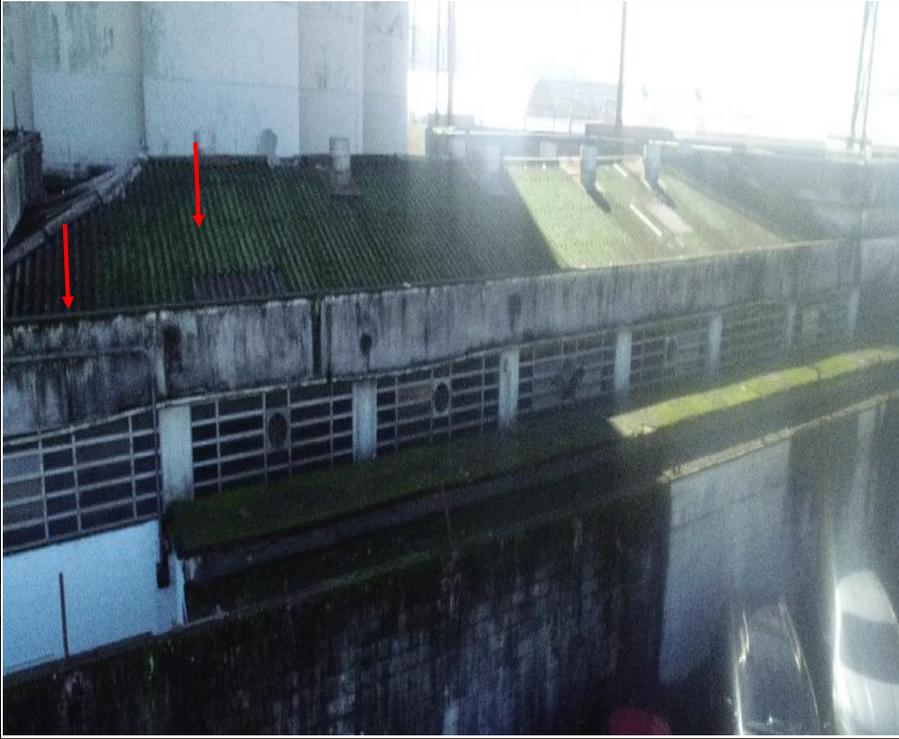
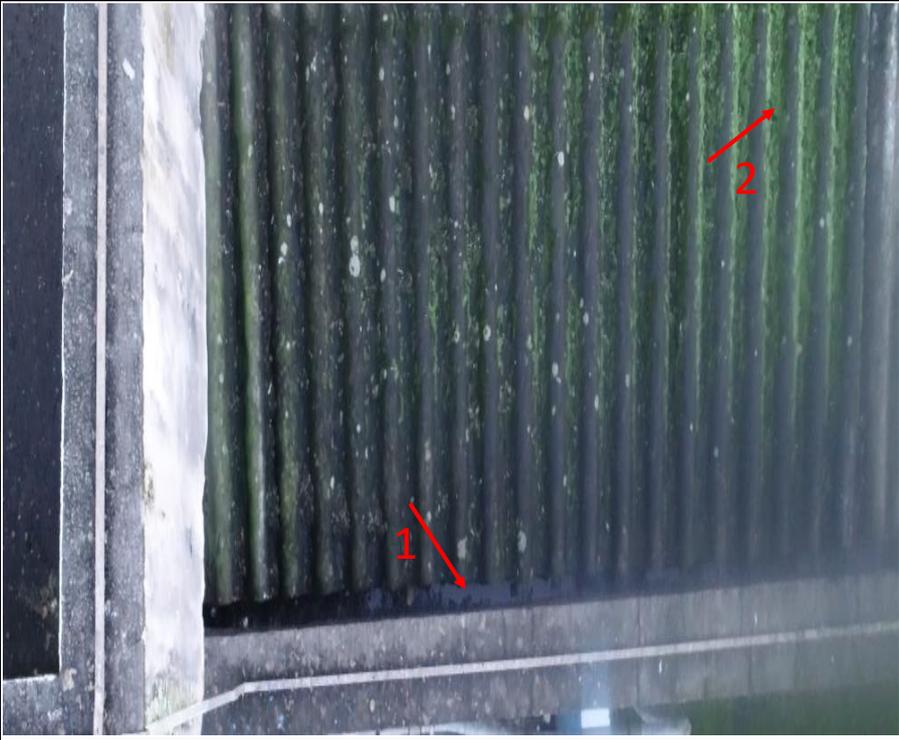
ÁREA	FOTO GERAL EVIDENCIADA		CATEGORIA DE CONDIÇÃO: 3
MANUTENÇÃO

EVIDÊNCIA	DESCRİÇÃO		RECOMENDAÇÃO
1. Acúmulo de água na laje. 2. Sujidade no telhado	1. Acúmulo de água na laje podendo ocasionar infiltrações de água, alagamentos e danos materiais da área. 2. Sujidade no telhado podendo ocasionar entupimento de calhas e alagamento na área.		Retirar acúmulo de água, limpeza da calhas evitando obstrução e alagamento da área. Necessário a limpeza do telhado.
RESULTADOS	DESCRİÇÃO		RECOMENDAÇÃO
PRIORIDADE: 1 CATEGORIA DA CONDIÇÃO: 3	1. Acúmulo de água na laje podendo ocasionar infiltrações de água, alagamentos e danos materiais da área. 2. Sujidade no telhado podendo ocasionar entupimento de calhas e alagamento na área.		Retirar acúmulo de água, limpeza da calhas evitando obstrução e alagamento da área. Necessário a limpeza do telhado.

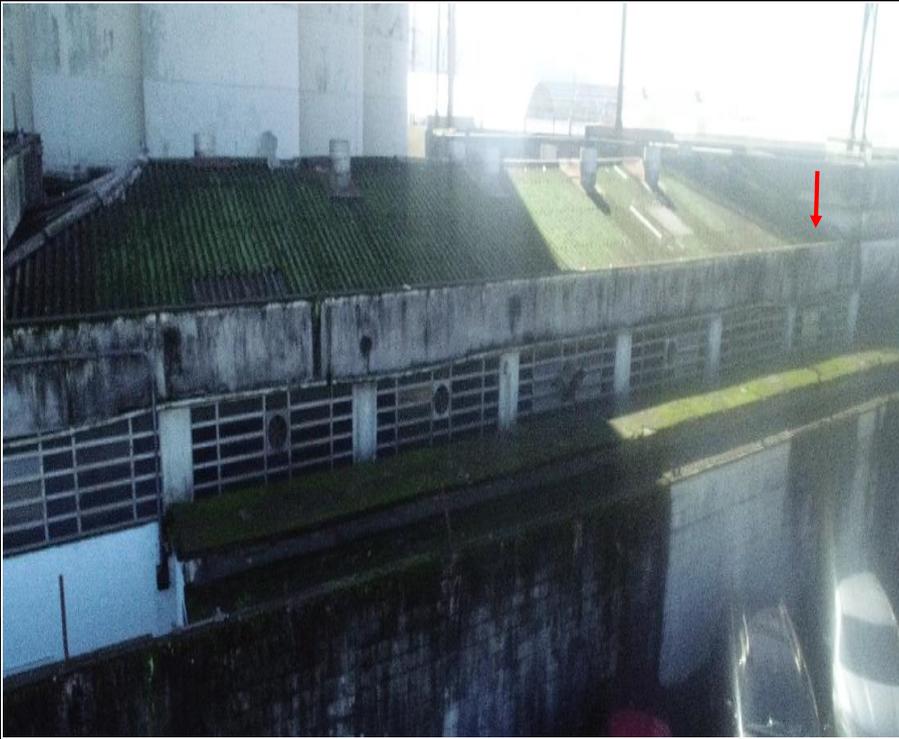
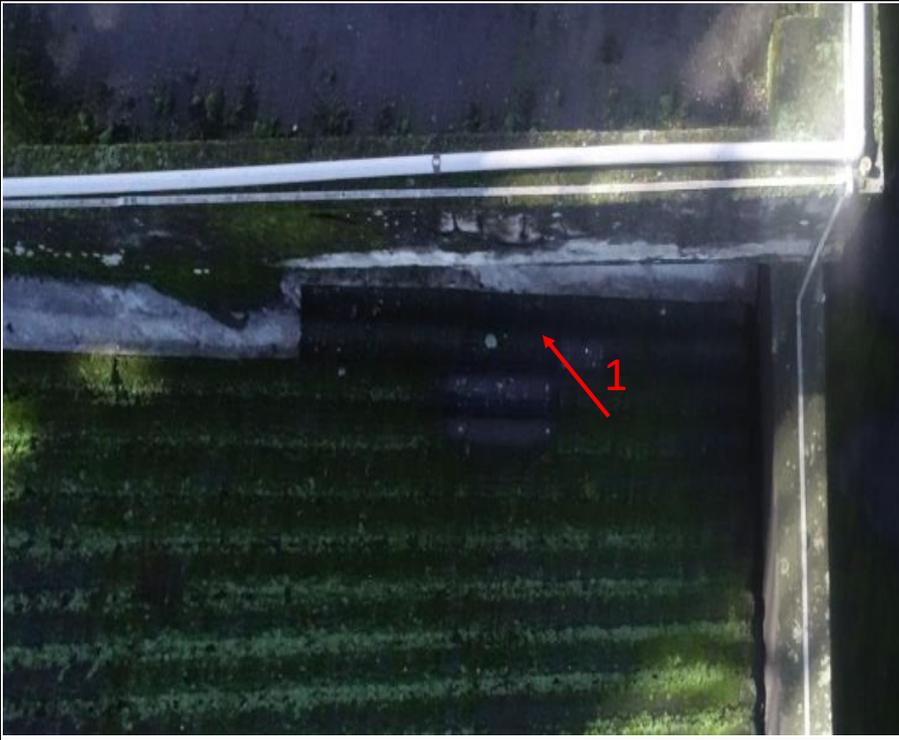
EVIDÊNCIA				DESCRİÇÃO	
1. Ausência de rufo no telhado		RECOMENDAÇÃO		CATEGORIA DE CONDIÇÃO: 0	
RESULTADOS		1. Ausência de rufo podendo ocasionar infiltrações e alagamento na localização.		Necessário instalação de rufo para evitar infiltrações e alagamento na localização.	
PRIORIDADE: 0		CATEGORIA DA CONDIÇÃO: 4		CATEGORIA DE CONDIÇÃO: 0

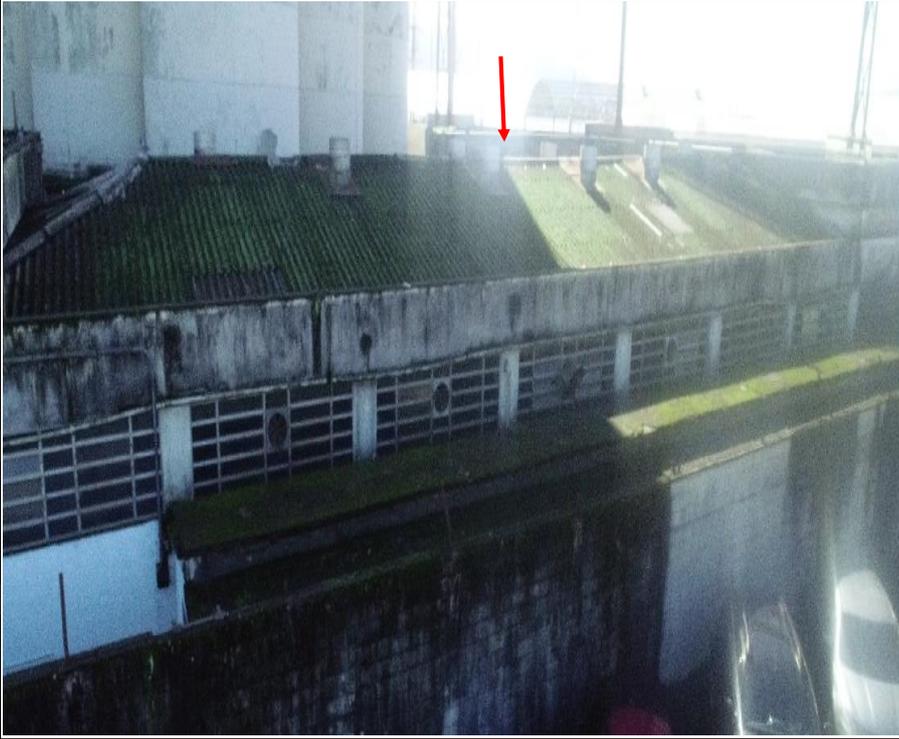
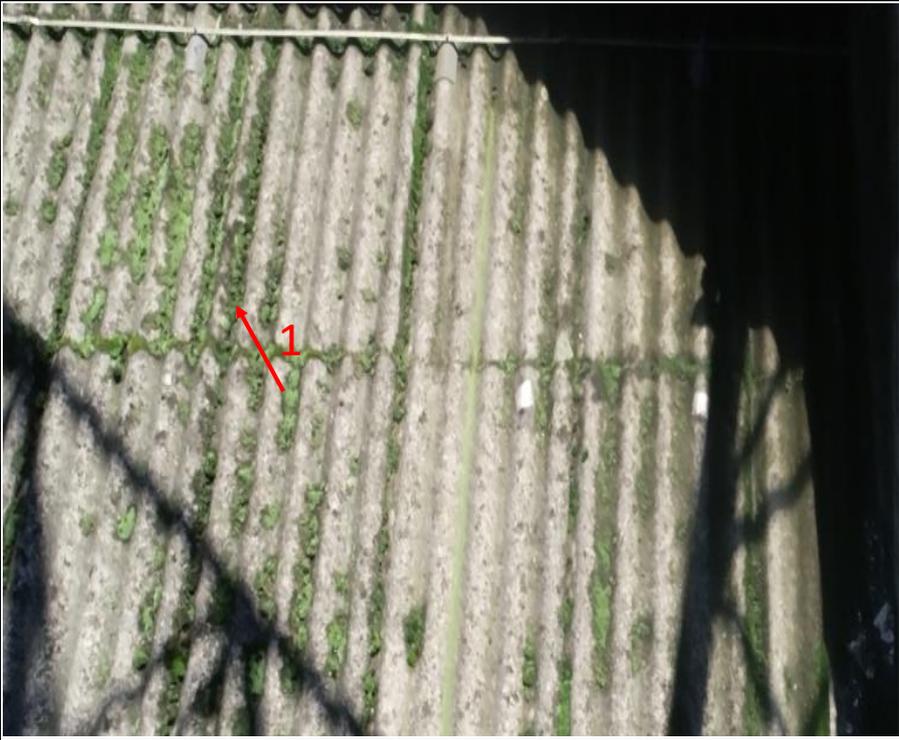
EVIDÊNCIA	2. Sujidade no telhado	Necessário a limpeza do telhado.	
RESULTADOS	PRIORIDADE: 2 CATEGORIA DA CONDIÇÃO: 2		
DESCRIÇÃO	2. Sujidade no telhado podendo ocasionar entupimento de calhas e alagamento na área.

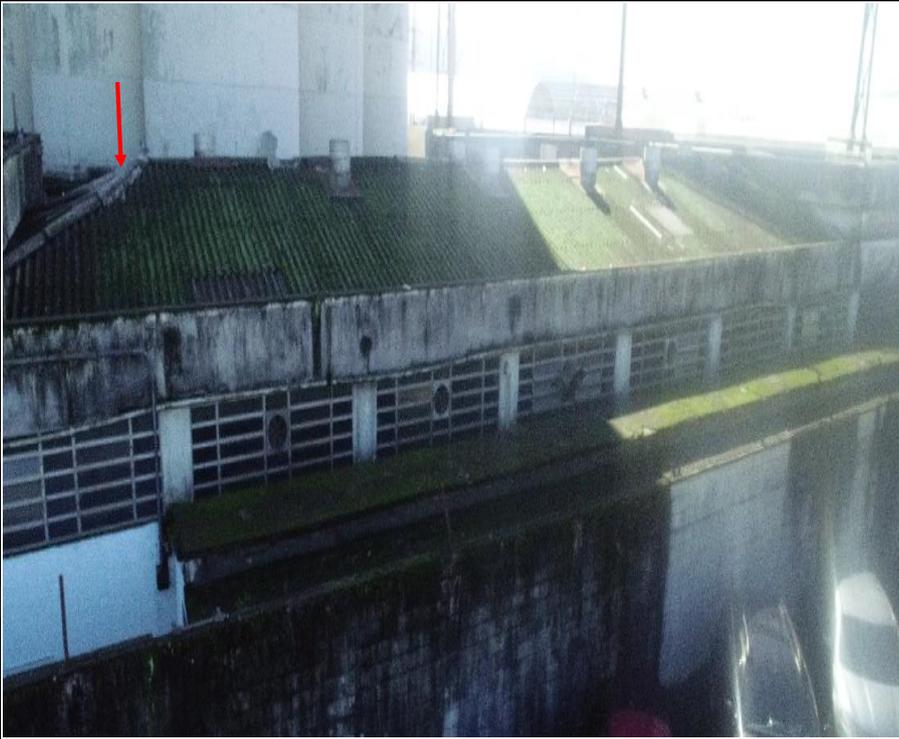
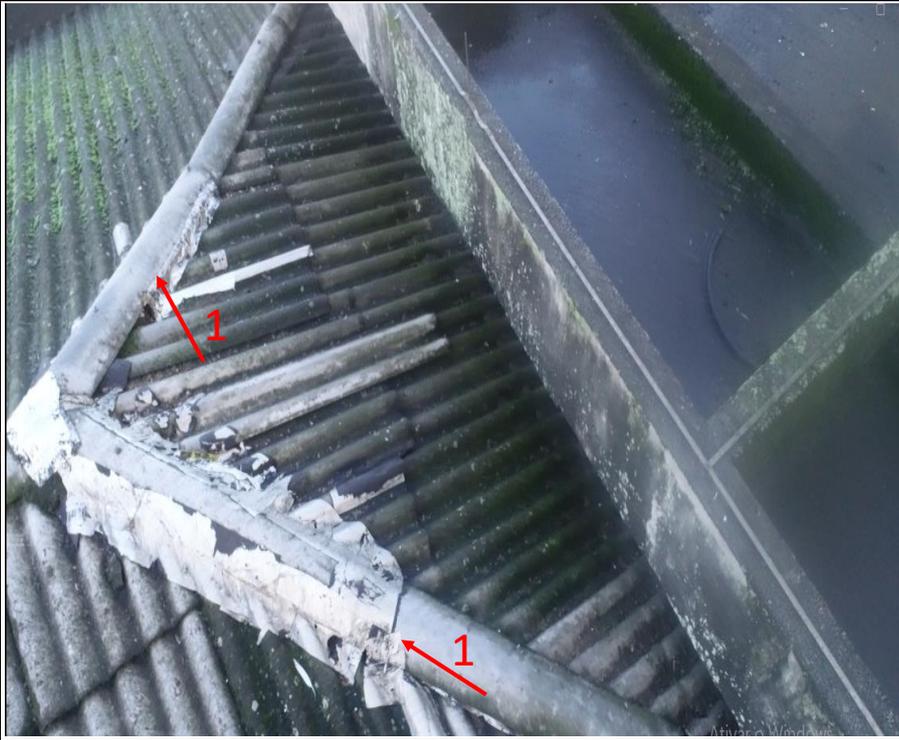
ÁREA	FOTO GERAL EVIDENCIADA		CATEGORIA DE CONDIÇÃO: 3
MANUTENÇÃO

RESULTADOS	PRIORIDADE: 1 CATEGORIA DA CONDIÇÃO: 4		
	1. Deformação da manta térmica na cumeeira podendo ocorrer futuras rachaduras e infiltrações, a penetração constante da água em sua estrutura causa desgaste, reduzindo a eficácia da telha e permitindo a passagem da água.

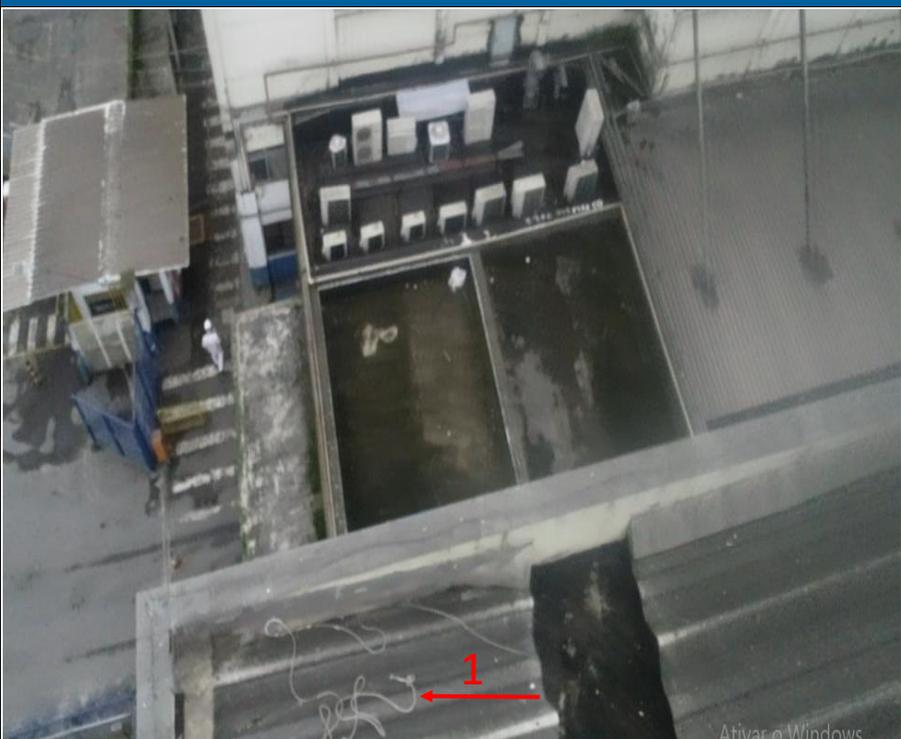
EVIDÊNCIA			<p>1. Corda solta em cima do telhado podendo ocasionar entupimento de calhas, danos de infiltrações e alagamento de área.</p>
RESULTADOS	RECOMENDAÇÃO		
<p>PRIORIDADE: 2</p> <p>CATEGORIA DA CONDIÇÃO: 2</p>	Retirar corda de cima do telhado evitando danos.

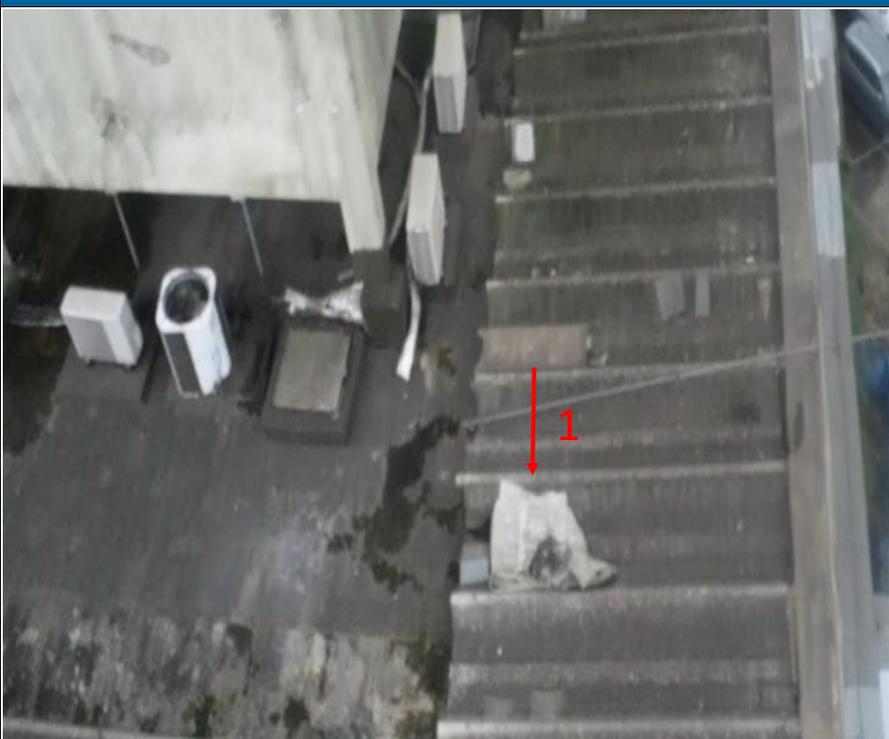
TELHADO QUE REQUER ATENÇÃO DEVIDO A SINAIS SIGNIFICATIVOS DE TELHAS DANIFICADAS, QUEBRADAS OU DESLOCADAS. ESTRUTURA DO TELHADO COMPROMETIDA EM ALGUNS PONTOS. ACÚMULO CONSIDERÁVEL DE DETRITOS, MUSGO OU ALGAS, PREJUDICANDO A DRENAGEM. CALHAS E RUFOS PODEM ESTAR OBSTRUÍDOS OU DANIFICADOS.
LOCALIZAÇÃO			CATEGORIA DE CONDIÇÃO: 4
TELHADO			TELHADO EM CONDIÇÕES PRECÁRIAS DE DESGASTE. VAZAMENTOS VISÍVEIS E POSSIBILIDADE DE DANOS INTERNOS. DESGASTE SUBSTANCIAL NA ESTRUTURA DO TELHADO, COMO CAIBROS OU TERÇAS DANIFICADOS. ACÚMULO CONSIDERÁVEL DE DETRITOS, MUSGO OU ALGAS, PREJUDICANDO A DRENAGEM ADEQUADA. CALHAS E RUFOS ESTÃO OBSTRUÍDOS OU DANIFICADOS.
TRATATIVA			CATEGORIA DE CONDIÇÃO: 5
Remoção do material evitando danos	DESCRİÇÃO		RECOMENDAÇÃO
EVIDÊNCIA	Evidenciado um material solto no telhado.		Retirar material de cima do telhado evitando danos.

RESULTADOS	PRIORIDADE: 1 CATEGORIA DA CONDIÇÃO: 4		TELHADO EM CONDIÇÕES EXTREMAMENTE RUINS, EXIGINDO AÇÃO IMEDIATA. TELHAS FALTANDO, DANIFICADAS OU COMPLETAMENTE DETERIORADAS. VAZAMENTOS GRAVES E INFILTRAÇÕES, COM DANOS SIGNIFICATIVOS. ESTRUTURA DO TELHADO COMPROMETIDA, COM CAIBROS OU TERÇAS SEVERAMENTE DANIFICADOS. ACÚMULO EXCESSIVO DE DETRITOS, MUSGO OU ALGAS, PREJUDICANDO GRAVEMENTE A INTEGRIDADE DO TELHADO. CALHAS E RUFOS DANIFICADOS OU AUSENTES.
DESCRİÇÃO	1. Material solto em cima do telhado podendo ocasionar entupimento de calhas, danos de infiltrações e alagamento de área.		CATEGORIA DE CONDIÇÃO: 5

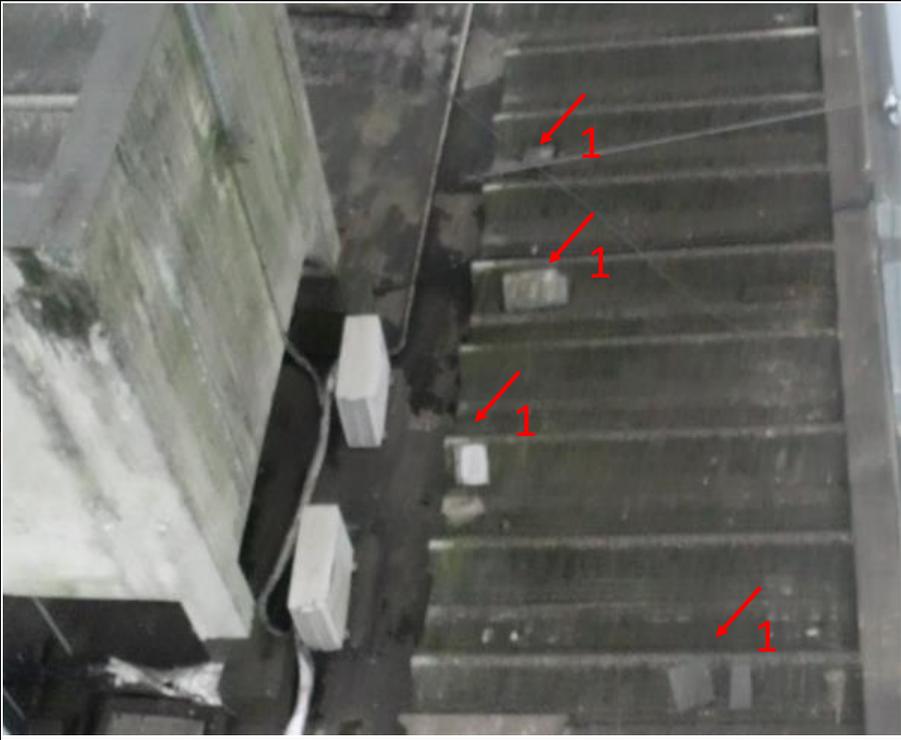
EVIDÊNCIA	Evidenciado materiais soltos no telhado.	1. Materiais solto em cima do telhado podendo ocasionar entupimento de calhas, danos de infiltrações e alagamento de área.	Retirar materiais de cima do telhado evitando danos.
RESULTADOS	PRIORIDADE: 1 CATEGORIA DA CONDIÇÃO: 3

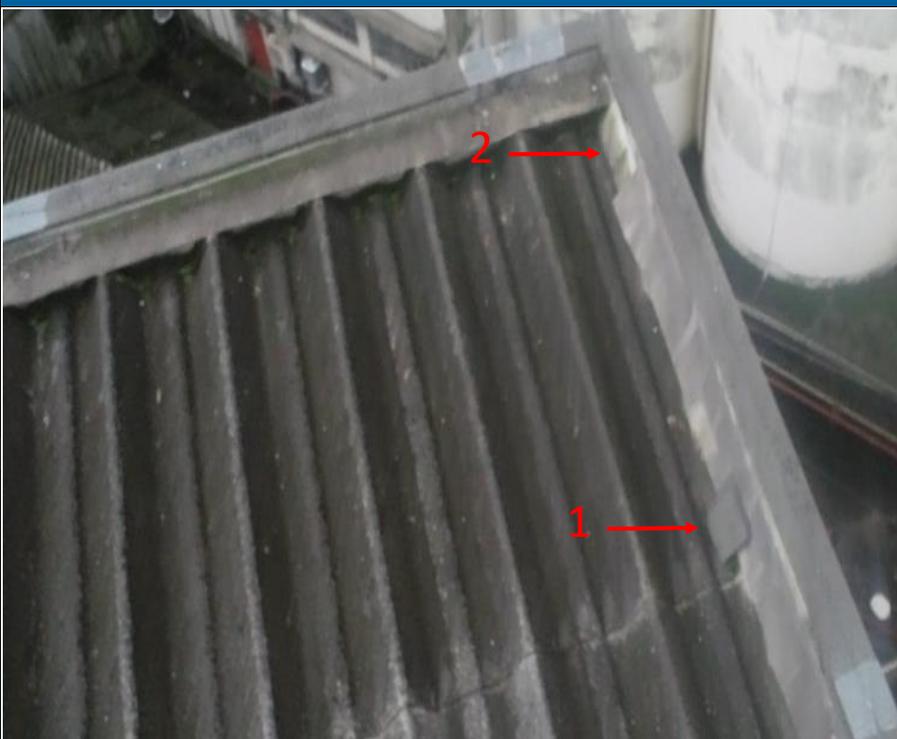
EVIDÊNCIA	DESCRİÇÃO	RECOMENDAÇÃO	CATEGORIA DE CONDIÇÃO: 0
Evidenciado material solto no telhado e falta de rufo.	1. Material solto em cima do telhado podendo ocasionar entupimento de calhas, danos de infiltrações e alagamento de área. 2. Ausência de rufo podendo ocasionar infiltrações e alagamento na localização.	Retirar material de cima do telhado evitando danos. Necessário reparar rufos na localidade.	PRIORIDADE: 0
RESULTADOS	CATEGORIA DA CONDIÇÃO: 4

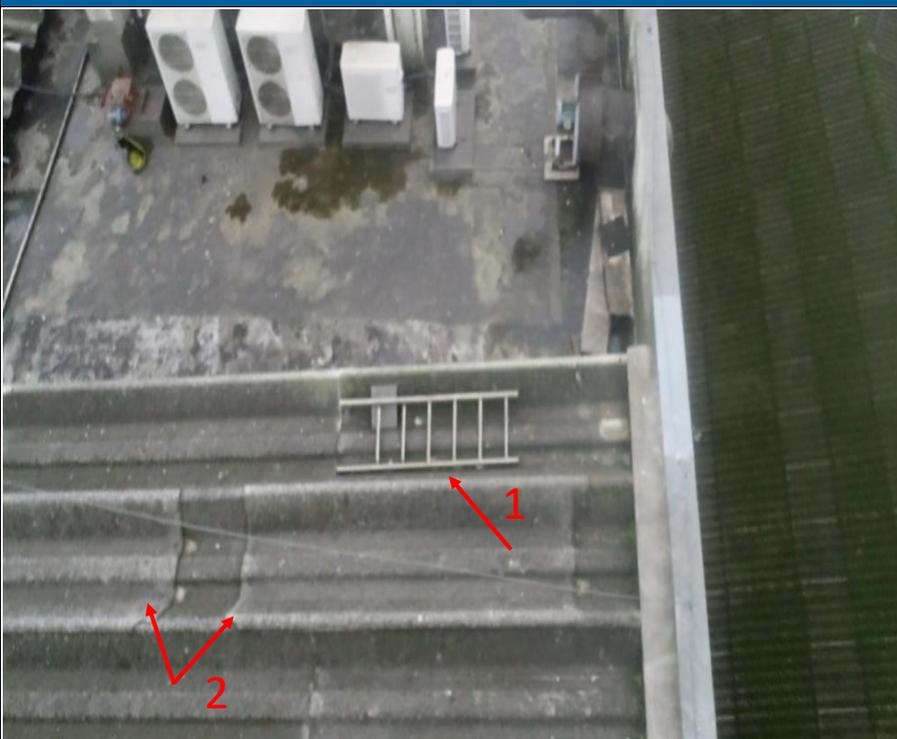
EVIDÊNCIA		
Evidenciado material solto no telhado e falta de rufo.		
RESULTADOS		
PRIORIDADE: 1		
CATEGORIA DA CONDIÇÃO: 3

CATEGORIA DE CONDIÇÃO: 3
ADM		<p>TELHADO QUE REQUER ATENÇÃO DEVIDO A SINAIS SIGNIFICATIVOS DE TELHAS DANIFICADAS, QUEBRADAS OU DESLOCADAS. ESTRUTURA DO TELHADO COMPROMETIDA EM ALGUNS PONTOS. ACÚMULO CONSIDERÁVEL DE DETRITOS, MUSGO OU ALGAS, PREJUDICANDO A DRENAGEM. CALHAS E RUFOS PODEM ESTAR OBSTRUÍDOS OU DANIFICADAS.</p>
LOCALIZAÇÃO		CATEGORIA DE CONDIÇÃO: 4
TELHADO		<p>TELHADO EM CONDIÇÕES PRECÁRIAS DE DESGASTE. VAZAMENTOS VISÍVEIS E POSSIBILIDADE DE DANOS INTERNOS. DESGASTE SUBSTANCIAL NA ESTRUTURA DO TELHADO, COMO CAIBROS OU TERÇAS DANIFICADOS. ACÚMULO CONSIDERÁVEL DE DETRITOS, MUSGO OU ALGAS, PREJUDICANDO A DRENAGEM ADEQUADA. CALHAS E RUFOS ESTÃO OBSTRUÍDOS OU DANIFICADOS.</p>
TRATATIVA		CATEGORIA DE CONDIÇÃO: 5
Remoção de material evitando danos Reparar rufo na localidade	<p>DESCRITIVO</p> <p>1. Escada solta em cima do telhado em caso de quebra do telhado a escada pode cair e ocasionar acidentes com equipamentos ou pessoas</p> <p>2. Telha dissimilar ao modelo utilizado, telhas instaladas de forma irregular fora do padrão de instalação.</p>	<p>RECOMENDAÇÃO</p> <p>Retirar escada de cima do telhado evitando danos.</p> <p>Substituir telha por modelo correto retirar telha fora do padrão ou substituir telha danificada.</p>

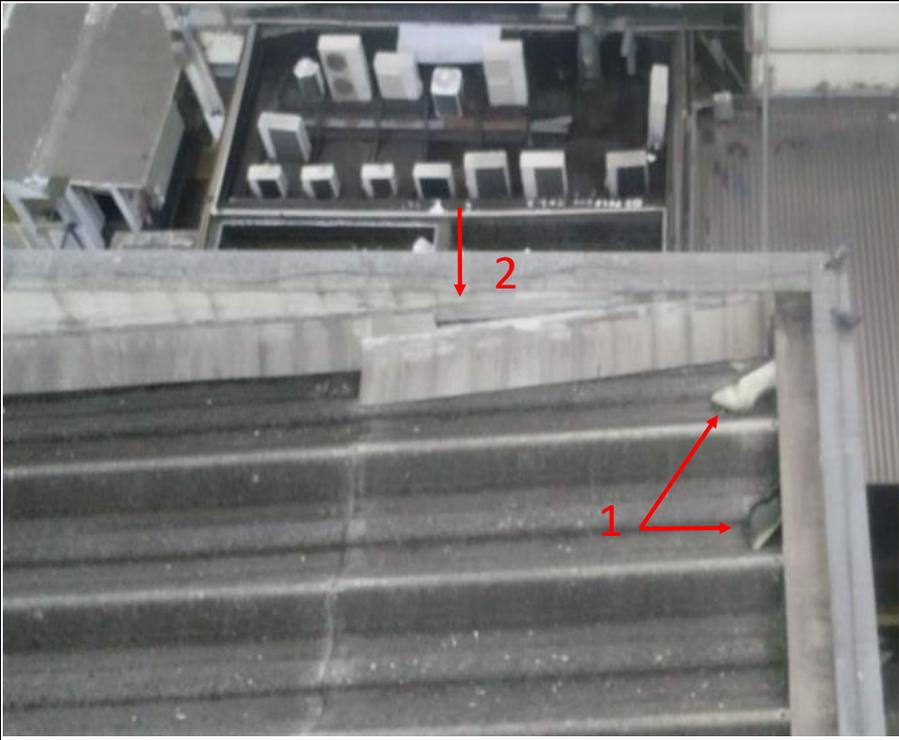
EVIDÊNCIA				DESCRIBÇÃO	
Evidenciado material solto no telhado e rufo danificado.		1. Material solto em cima do telhado podendo ocasionar entupimento de calhas, danos de infiltrações e alagamento de área. 2. Ausência de rufo podendo ocasionar infiltrações e alagamento na localização.		RECOMENDAÇÃO	
RESULTADOS		Retirar material de cima do telhado evitando danos. Necessário reparar os rufos na localidade.		CATEGORIA DE CONDIÇÃO: 5	
PRIORIDADE: 1 CATEGORIA DA CONDIÇÃO: 3
