**RELATÓRIO DE INTEGRIDADE ESTRUTURAL
ESTRUTURAS DE MADEIRA, CONCRETO E METÁLICA**
Planta I e II, Retank, Armazém de Micronutrientes, Mistura, Descarga e Armazém.

YARA BRASIL - Barcarena – PA
Novembro de 2015

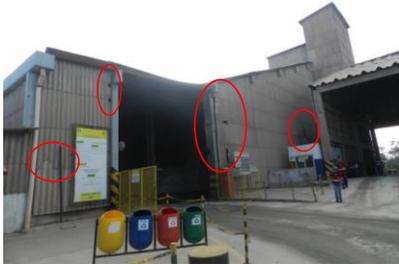
Nº	EIXO	LOCAL	SITUAÇÃO ENCONTRADA	RECOMENDAÇÃO	FOTO	PRIORIDADES
1	AE 3	ARMAZÉM	Telhas danificadas indicadas.	Necessário substituir a telha danificada ou se for possível preencher com espuma expansiva.

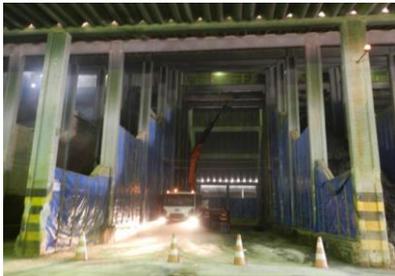
27	C 11/12 - BOX 7	ARMAZÉM	Desagregação do concreto na base da parede americana e nos pilares, com armadura exposta.	Recuperação do concreto desagregado, delimitação da área de recuperação, remoção do concreto desagregado, remoção substrato de concreto contaminado, remoção cuidadosa do material contaminado, Limpeza e passivação das armaduras, construção da ponte de aderência, reconstituição do local e cura da peça estrutural recuperada. apicoamento da superfície e reconstituição da sessão a ser recuperada com argamassa polimérica /grout ou microconcreto.

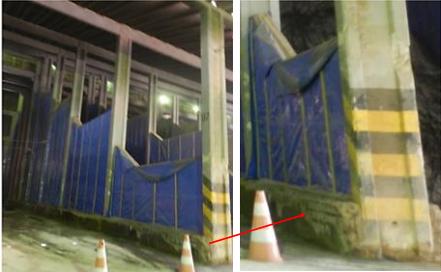
P1
28	CE 11 - BOX 7	ARMAZÉM	Desagregação do concreto na base da parede americana e nos pilares, com armadura exposta.	Recuperação do concreto desagregado, delimitação da área de recuperação, remoção do concreto desagregado, remoção substrato de concreto contaminado, remoção cuidadosa do material contaminado, Limpeza e passivação das armaduras, construção da ponte de aderência, reconstituição do local e cura da peça estrutural recuperada. apicoamento da superfície e reconstituição da sessão a ser recuperada com argamassa polimérica /grout ou microconcreto.

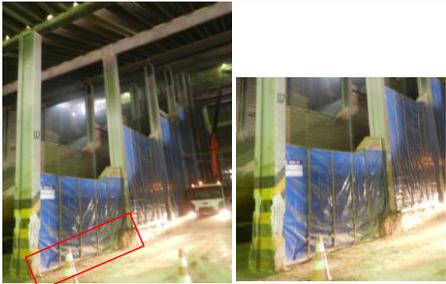
Nº	EIXO	LOCAL	SITUAÇÃO ENCONTRADA	RECOMENDAÇÃO	FOTO	PRIORIDADES
29	CE 12 - BOX 7	ARMAZÉM	Desagregação do concreto na base da parede americana e nos pilares, com armadura exposta. Houve remoção de parte da base na área identificada.	Recuperação do concreto desagregado, delimitação da área de recuperação, remoção do concreto desagregado, remoção substrato de concreto contaminado, remoção cuidadosa do material contaminado, Limpeza e passivação das armaduras, construção da ponte de aderência, reconstituição do local e cura da peça estrutural recuperada. apicoamento da superfície e reconstituição da sessão a ser recuperada com argamassa polimérica /grout ou microconcreto. Reconstituição da base de concreto removido.

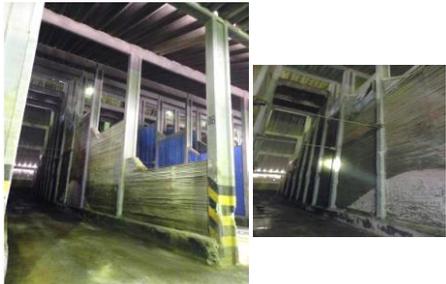
P1
32	CE 12 - BOX 8	ARMAZÉM	Desagregação do concreto na base da parede americana e nos pilares, com armadura exposta. Incrustação do material e umidade na parede americana.	Recuperação do concreto desagregado, delimitação da área de recuperação, remoção do concreto desagregado, remoção substrato de concreto contaminado, remoção cuidadosa do material contaminado, Limpeza e passivação das armaduras, construção da ponte de aderência, reconstituição do local e cura da peça estrutural recuperada. apicoamento da superfície e reconstituição da sessão a ser recuperada com argamassa polimérica /grout ou microconcreto. Limpeza do material incrustado e aplicação de produto para proteção do madeiramento em contato com o material agressivo.

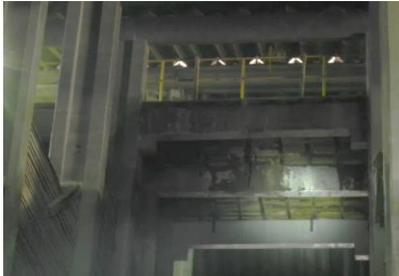
P1
34	CE 12/13 - BOX 8	ARMAZÉM	Acumulo de material sobre as vigas. Vigas com Eflorescência (carbonatação) e manchas. Umidade no madeiramento da passarela.	Limpeza do material acumulado. Limpeza do concreto que apresentar eflorescência (carbonatação) para aplicação de Aditivo impermeabilizante e redutor de eflorescência "RHEOMIX 790" ou similar. Substituição do madeiramento.

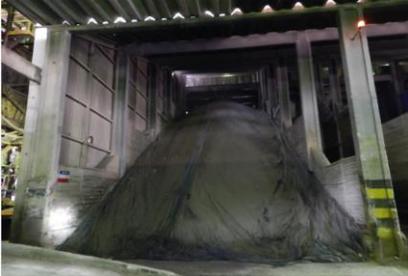
P3
36	C 13/14 - BOX 9	ARMAZÉM	Desagregação do concreto na base da parede americana e nos pilares, com armadura exposta.	Recuperação do concreto desagregado, delimitação da área de recuperação, remoção do concreto desagregado, remoção substrato de concreto contaminado, remoção cuidadosa do material contaminado, Limpeza e passivação das armaduras, construção da ponte de aderência, reconstituição do local e cura da peça estrutural recuperada. apicoamento da superfície e reconstituição da sessão a ser recuperada com argamassa polimérica /grout ou microconcreto.

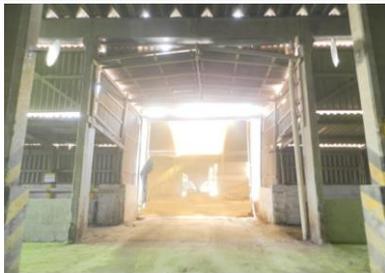
Nº	EIXO	LOCAL	SITUAÇÃO ENCONTRADA	RECOMENDAÇÃO	FOTO	PRIORIDADES
45	BAA' 10/11	ARMAZÉM	Desagregação do concreto na base de todos os pilares.	Recuperação do concreto desagregado, delimitação da área de recuperação, remoção do concreto desagregado, limpeza do substrato, apicoamento da superfície e reconstrução da sessão a ser recuperada com argamassa polimérica /grout ou microconcreto.

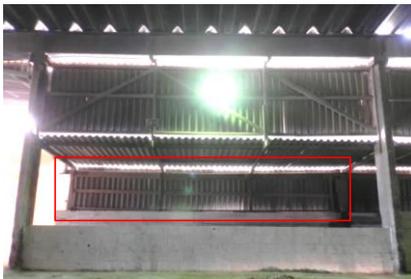
P2
46	BAA' 11/12	ARMAZÉM	Desagregação do concreto na base dos pilares. Madeiramento indicado fletiu.	Recuperação do concreto desagregado, delimitação da área de recuperação, remoção do concreto desagregado, limpeza do substrato, apicoamento da superfície e reconstrução da sessão a ser recuperada com argamassa polimérica /grout ou microconcreto. Substituição do madeiramento do telhado.

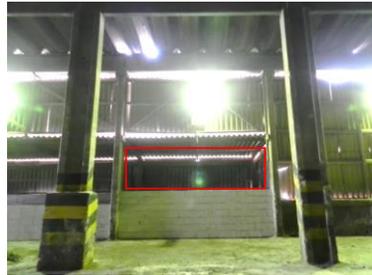
P0
47	BAA' 12/13	ARMAZÉM	Desagregação do concreto na base de todos os pilares. Madeiramento indicado fletiu.	Recuperação do concreto desagregado, delimitação da área de recuperação, remoção do concreto desagregado, limpeza do substrato, apicoamento da superfície e reconstrução da sessão a ser recuperada com argamassa polimérica /grout ou microconcreto. Substituição do madeiramento do telhado.

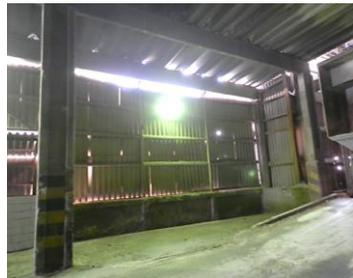
48	BA 13/14	ARMAZÉM	Desagregação do concreto na base de todos os pilares e parede. Incrustação de Material.	Recuperação do concreto desagregado, delimitação da área de recuperação, remoção do concreto desagregado, limpeza do substrato, apicoamento da superfície e reconstrução da sessão a ser recuperada com argamassa polimérica /grout ou microconcreto. Limpeza do material incrustado.

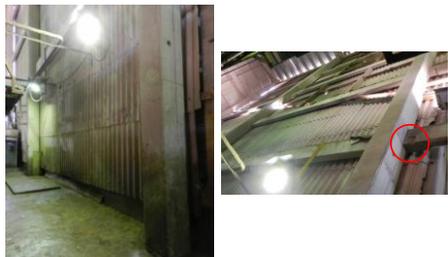
P0
71	LATERAL DIREITA	PLANTA I / MISTURA	Umidade no concreto do pilar e em todo o madeiramento do fechamento lateral e desagregação do concreto no local indicado.	Aplicação de produto para proteção do concreto, aplicação de produto para proteção do madeiramento em contato com o material agressivo e recuperação do concreto desagregado, delimitação da área de recuperação, remoção do concreto desagregado, limpeza do substrato, apicoamento da superfície e reconstituição da sessão a ser recuperada com argamassa polimérica /grout ou microconcreto.

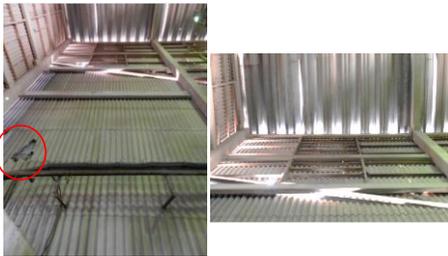
Nº	EIXO	LOCAL	SITUAÇÃO ENCONTRADA	RECOMENDAÇÃO	FOTO	PRIORIDADES
73	LATERAL DIREITA	PLANTA I / MISTURA	Telha danificada no local indicado e umidade no madeiramento superior do fechamento lateral.	Substituir a telha danificada e Aplicação de produto para proteção do madeiramento.

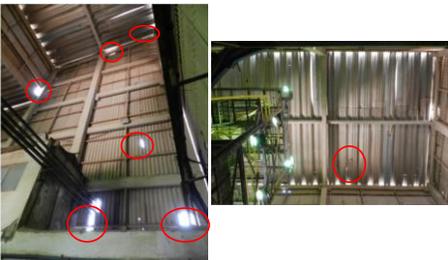
P1
74	POSTERIOR	PLANTA I / MISTURA	Telhas danificadas na parede e na cobertura.	Quando necessário substituir a telha danificada ou se for possível preencher com espuma expansiva.

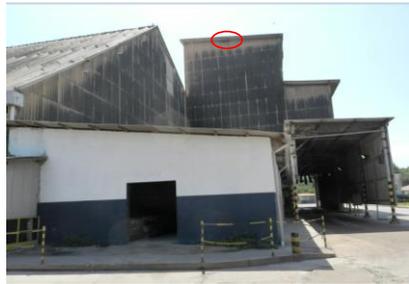
-
82	EXTERNO E POSTERIOR	PLANTA I / MISTURA	Telha danificada identificada.	Substituição da telha danificada.

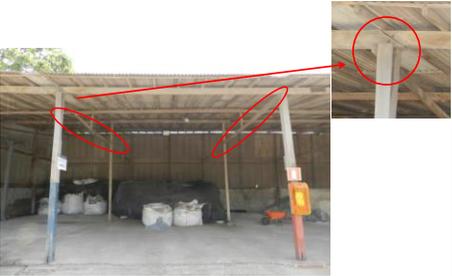
P0
86	AM 21	ARMAZÉM DE MICRONUTRIENTES	Umidade em todo o madeiramento do box, Flambagem nas terças e danificação nos madeiramentos indicados.	Substituição de todos os madeiramentos da cobertura e indicados.

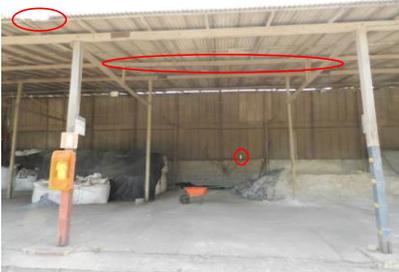
P0
90	AM 20	ARMAZÉM DE MICRONUTRIENTES	Telhas danificadas nos locais indicados, umidade em todo o madeiramento da cobertura e Flambagem no madeiramento indicado.	Substituição de todo o madeiramento da cobertura e telha danificada.

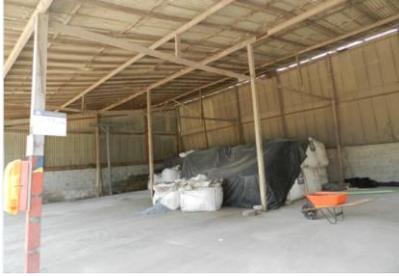
P0
91	AM 20 - LATERAL ESQUERDA	ARMAZÉM DE MICRONUTRIENTES	Umidade e Flambagem nos madeiramentos da cobertura.	Substituição de todos os madeiramentos da cobertura.

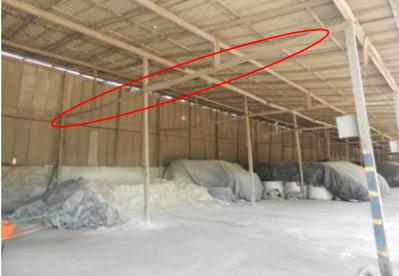
P0
92	AM 20 - LATERAL DIREITA	ARMAZÉM DE MICRONUTRIENTES	Flambagem no madeiramento indicado.	Substituição do madeiramento indicado.

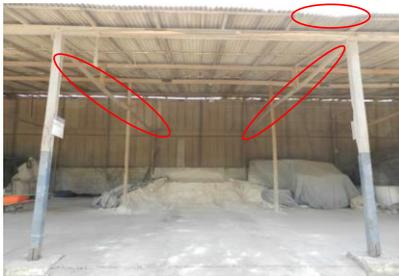
P1
94	AM 19	ARMAZÉM DE MICRONUTRIENTES	Umidade em todo o madeiramento da cobertura. Flambagem nos madeiramentos indicados e danificação na telha indicada.	Substituição de todo o madeiramento da cobertura, indicados e telha danificada.

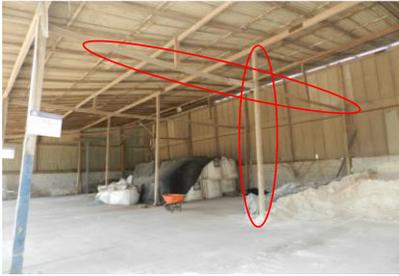
P0
95	AM 19 - LATERAL ESQUERDA	ARMAZÉM DE MICRONUTRIENTES	Flambagem no madeiramento indicado horizontalmente e danificação no pilar indicado verticalmente.	Substituição dos madeiramentos indicados.

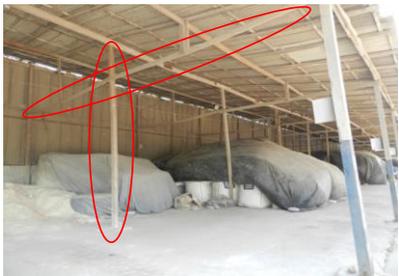
P0
96	AM 19 - LATERAL DIREITA	ARMAZÉM DE MICRONUTRIENTES	Flambagem nos madeiramentos indicados.	Substituição dos madeiramentos indicados.

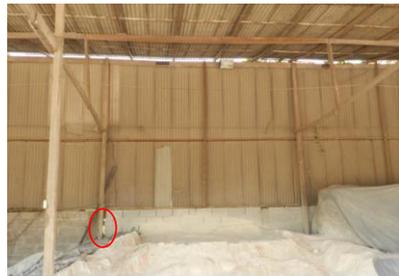
Nº	EIXO	LOCAL	SITUAÇÃO ENCONTRADA	RECOMENDAÇÃO	FOTO	PRIORIDADES
97	AM 19 - POSTERIOR	ARMAZÉM DE MICRONUTRIENTES	Umidade nos madeiramentos posteriores do box e alvenaria com vão no local indicado.	Aplicação de produto para proteção do madeiramento e reconstrução da sessão a ser recuperada com argamassa polimérica /grout ou microconcreto.

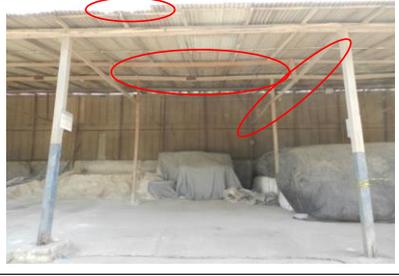
P0
98	AM 18	ARMAZÉM DE MICRONUTRIENTES	Umidade em todo o madeiramento da cobertura. Flambagem nos madeiramentos indicados e danificação na telha indicada.	Substituição de todos os madeiramentos da cobertura e indicados. Substituir a telha danificada.

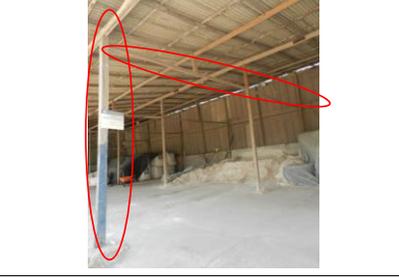
P0
99	AM 18 - LATERAL ESQUERDA	ARMAZÉM DE MICRONUTRIENTES	Flambagem no madeiramento indicado horizontalmente e danificação topo e no corpo do pilar indicado.	Substituição dos madeiramentos indicados.

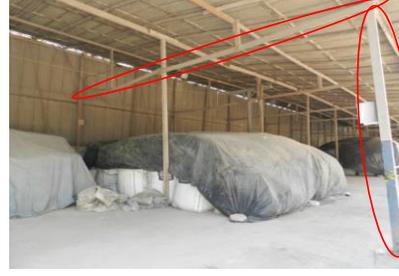
P0
100	AM 18 - LATERAL DIREITA	ARMAZÉM DE MICRONUTRIENTES	Flambagem no madeiramento indicado horizontalmente e danificação no madeiramento indicado verticalmente.	Substituição dos madeiramentos indicados.

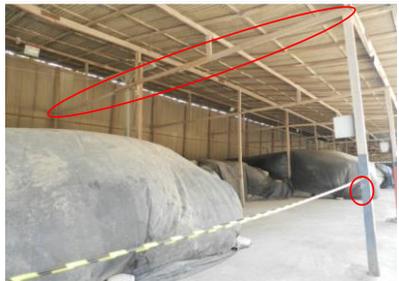
Nº	EIXO	LOCAL	SITUAÇÃO ENCONTRADA	RECOMENDAÇÃO	FOTO	PRIORIDADES
105	AM 17 - LATERAL DIREITA	ARMAZÉM DE MICRONUTRIENTES	Flambagem no madeiramento indicado, umidade e danificação no pilar.	Substituição do madeiramento e pilar indicados.

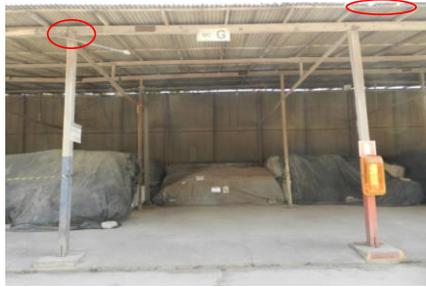
P0
108	AM 16	ARMAZÉM DE MICRONUTRIENTES	Umidade em todo o madeiramento da cobertura, danificação no local indicado e danificação nas telhas indicadas.	Substituição de todo o madeiramento da cobertura e madeiramento indicado. Preencher com espuma expansiva a telha danificada.

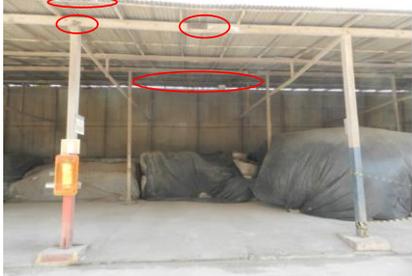
Nº	EIXO	LOCAL	SITUAÇÃO ENCONTRADA	RECOMENDAÇÃO	FOTO	PRIORIDADES
113	AM 15	ARMAZÉM DE MICRONUTRIENTES	Umidade em todo o madeiramento da cobertura, Flambagem no madeiramento indicado, danificações nos locais indicados do madeiramento e telhas danificadas.	Substituição de todo o madeiramento da cobertura e quando necessário substituir a telha danificada ou se for possível preencher com espuma expansiva.

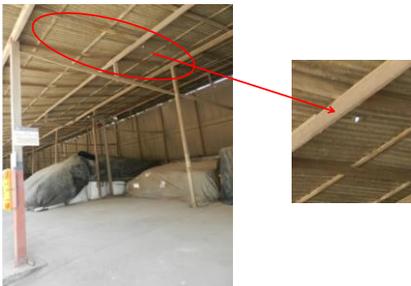
P0
114	AM 15 - LATERAL ESQUERDA	ARMAZÉM DE MICRONUTRIENTES	Flambagem nos madeiramentos indicados e furo na telha.	Substituição de todo o madeiramento da cobertura e preencher a telha danificada com espuma expansiva.

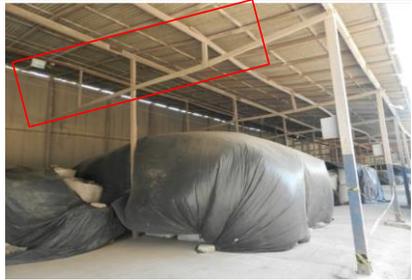
P0
115	AM 15 - LATERAL DIREITA	ARMAZÉM DE MICRONUTRIENTES	Flambagem nos madeiramentos indicados. Não foi possível inspecionar o box por completo, pois o mesmo encontrava-se com material armazenado.	Substituição dos madeiramentos flambados na cobertura.

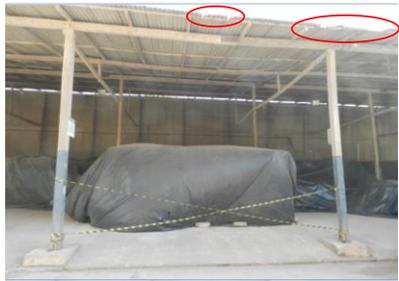
Nº	EIXO	LOCAL	SITUAÇÃO ENCONTRADA	RECOMENDAÇÃO	FOTO	PRIORIDADES
117	AM 14	ARMAZÉM DE MICRONUTRIENTES	Umidade e Flambagem em todos os madeiramentos da cobertura. Telhas danificadas identificadas.	Substituição de todos os madeiramentos da cobertura e substituição da telha danificada.

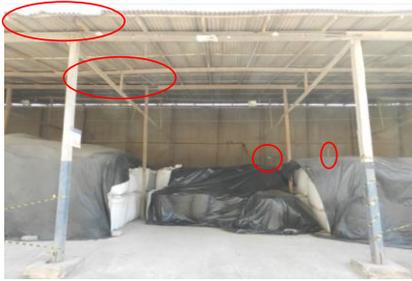
Nº	EIXO	LOCAL	SITUAÇÃO ENCONTRADA	RECOMENDAÇÃO	FOTO	PRIORIDADES
121	AM 13	ARMAZÉM DE MICRONUTRIENTES	Umidade em todo o madeiramento da cobertura, madeiramento indicado fletiu e danificação e furos nas telhas indicadas.	Substituição de todo o madeiramento da cobertura e das telhas danificadas.

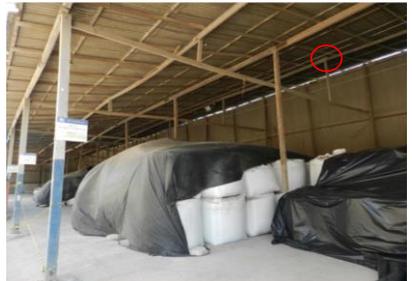
P0
122	AM 13 - LATERAL ESQUERDA	ARMAZÉM DE MICRONUTRIENTES	Umidade em todo o madeiramento da cobertura e pilar central, danificação no local indicado.	Substituição de todo o madeiramento da cobertura e pilar central.

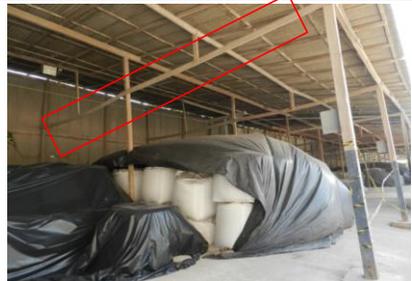
P0
123	AM 13 - LATERAL DIREITA	ARMAZÉM DE MICRONUTRIENTES	Umidade em todo o madeiramento da cobertura e madeiramento indicado fletiu.	Substituição de todo o madeiramento da cobertura e madeiramento indicado.

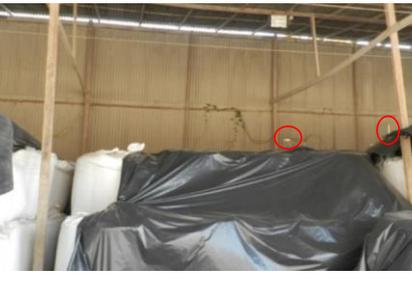
P0
124	AM 13 - POSTERIOR	ARMAZÉM DE MICRONUTRIENTES	Umidade em todo o madeiramento da parede posterior e furos na telha indicada.	Aplicação de produto para proteção do madeiramento e preencher com espuma expansiva as telhas danificadas.

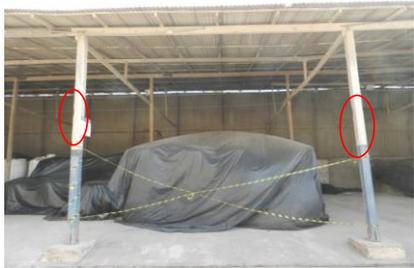
P0
126	AM 12	ARMAZÉM DE MICRONUTRIENTES	Umidade em todos os madeiramentos da cobertura e danificação nos pilares.	Substituição de todo o madeiramento da cobertura e pilares.

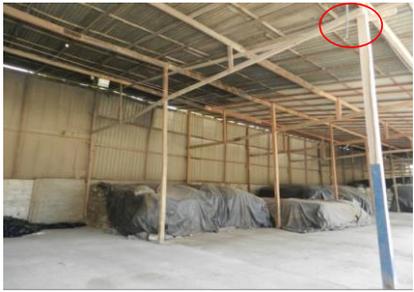
Nº	EIXO	LOCAL	SITUAÇÃO ENCONTRADA	RECOMENDAÇÃO	FOTO	PRIORIDADES
133	AM 11 - LATERAL DIREITA	ARMAZÉM DE MICRONUTRIENTES	Umidade em todo o madeiramento da cobertura, madeiramento indicado fletiu e danificação no local indicado.	Substituição de todo o madeiramento da cobertura.

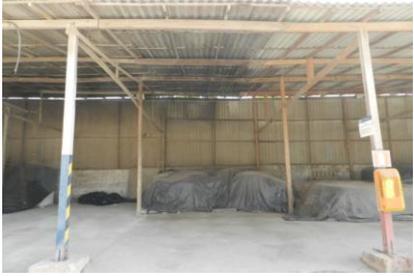
136	AM 10	ARMAZÉM DE MICRONUTRIENTES	Madeiramento e telhas da cobertura danificados por incêndio.	Substituição de todo o madeiramento e telhas da cobertura, danificados pelo incêndio.

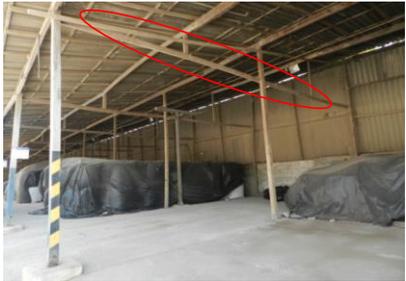
Nº	EIXO	LOCAL	SITUAÇÃO ENCONTRADA	RECOMENDAÇÃO	FOTO	PRIORIDADES
137	AM 10 - LATERAL ESQUERDA	ARMAZÉM DE MICRONUTRIENTES	Umidade em todo o madeiramento da cobertura e madeiramento indicado fletiu.	Substituição de todo o madeiramento da cobertura.

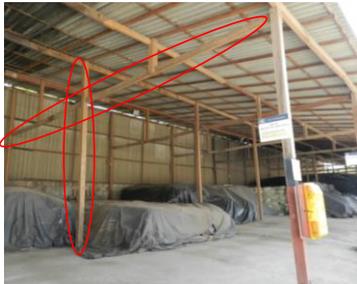
P0
138	AM 10 - LATERAL DIREITA	ARMAZÉM DE MICRONUTRIENTES	Umidade em todo o madeiramento da cobertura e madeiramentos indicados fletiram.	Substituição de todo o madeiramento da cobertura e pilar indicado.

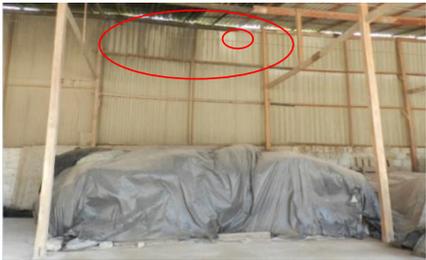
P0
139	AM 10 - POSTERIOR	ARMAZÉM DE MICRONUTRIENTES	Umidade em todo o madeiramento da parede posterior e furos na telha indicada.	Aplicação de produto para proteção do madeiramento, substituição do madeiramento indicado e preencher a telha danificada com espuma expansiva.

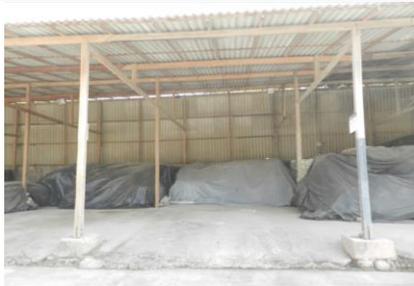
P0
151	AM 7	ARMAZÉM DE MICRONUTRIENTES	Umidade em todos os madeiramentos da cobertura e parede posterior.	Substituição de todos os madeiramentos da cobertura e parede posterior.

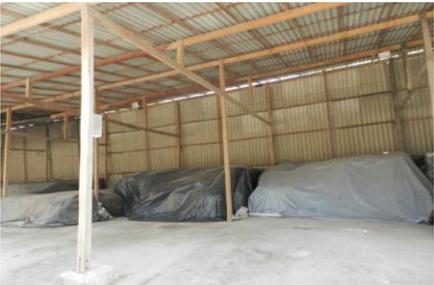
P0
152	AM 7 - LATERAL ESQUERDA	ARMAZÉM DE MICRONUTRIENTES	Umidade em todo o madeiramento da cobertura e pilares apresentam umidade e danificações.	Substituição de todo o madeiramento da cobertura e pilares.

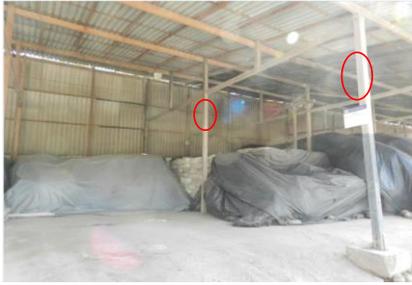
Nº	EIXO	LOCAL	SITUAÇÃO ENCONTRADA	RECOMENDAÇÃO	FOTO	PRIORIDADES
153	AM 7 - LATERAL DIREITA	ARMAZÉM DE MICRONUTRIENTES	Umidade em todos os madeiramentos da cobertura e danificação nos pilares.	Substituição de todos os madeiramentos.

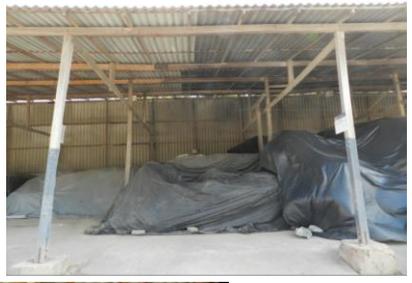
P0
156	AM 6	ARMAZÉM DE MICRONUTRIENTES	Umidade em todos os madeiramentos da cobertura, danificações e fendilhamento em todos os pilares.	Substituição de todos os madeiramentos da cobertura e pilares.

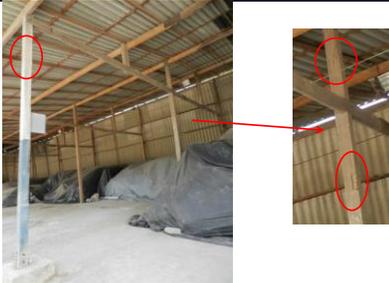
Nº	EIXO	LOCAL	SITUAÇÃO ENCONTRADA	RECOMENDAÇÃO	FOTO	PRIORIDADES
157	AM 6 - LATERAL ESQUERDA	ARMAZÉM DE MICRONUTRIENTES	Umidade em todos os madeiramentos da cobertura, danificações e fendilhamento nos pilares.	Substituição de todos os madeiramentos da cobertura e pilares.

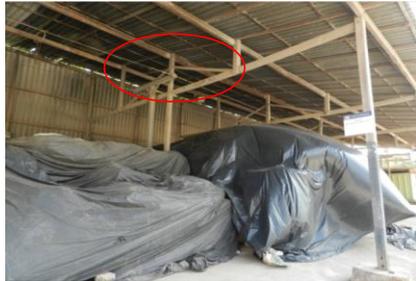
P0
158	AM 6 - LATERAL DIREITA	ARMAZÉM DE MICRONUTRIENTES	Umidade em todo o madeiramento da cobertura e Flambagem nos madeiramentos indicados.	Substituição de todo o madeiramentos da cobertura.

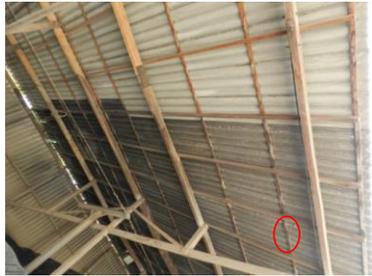
P0
159	AM 6 - COBERTURA	ARMAZÉM DE MICRONUTRIENTES	Umidade em todo o madeiramento da cobertura, Flambagem nos madeiramentos indicados e danificação no madeiramento indicado.	Substituição de todos os madeiramentos da cobertura.

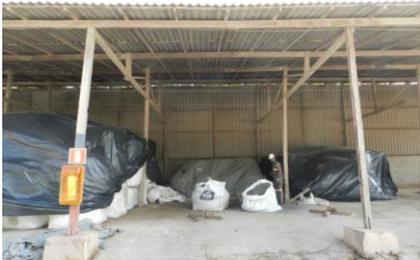
P0
166	AM 4	ARMAZÉM DE MICRONUTRIENTES	Umidade em todo o madeiramento da cobertura.	Substituição de todo o madeiramento da cobertura.

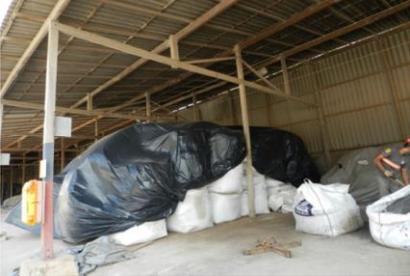
P0
167	AM 4 - LATERAL ESQUERDA	ARMAZÉM DE MICRONUTRIENTES	Umidade em todos os madeiramentos da cobertura e danificação nos pilares.	Substituição de todos os madeiramentos da cobertura e pilares.

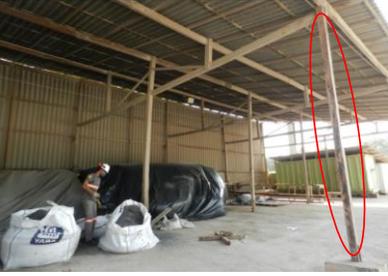
P0
168	AM 4 - LATERAL DIREITA	ARMAZÉM DE MICRONUTRIENTES	Umidade em todo o madeiramento da cobertura e pilar indicado.	Substituição de todo o madeiramento da cobertura e pilar indicado.

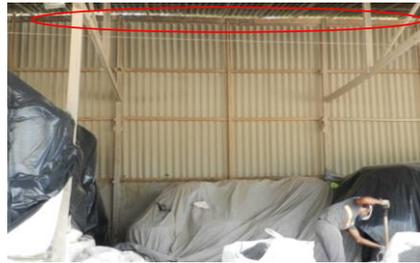
Nº	EIXO	LOCAL	SITUAÇÃO ENCONTRADA	RECOMENDAÇÃO	FOTO	PRIORIDADES
169	AM 4 - POSTERIOR	ARMAZÉM DE MICRONUTRIENTES	Umidade nos madeiramentos da parede posterior.	Aplicação de produto para proteção do madeiramento da parede posterior e substituição do madeiramento indicado.

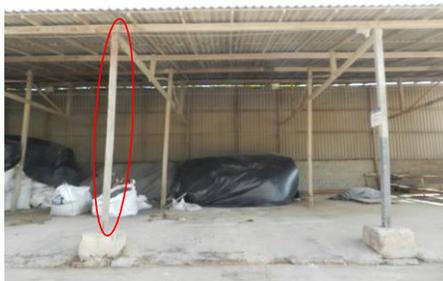
P0
171	AM 3	ARMAZÉM DE MICRONUTRIENTES	Umidade em todo o madeiramento da cobertura, Flambagem nos dois pilares centrais e fendilhamento no pilar indicado.	Substituição de todo o madeiramento da cobertura e dos três pilares citados.

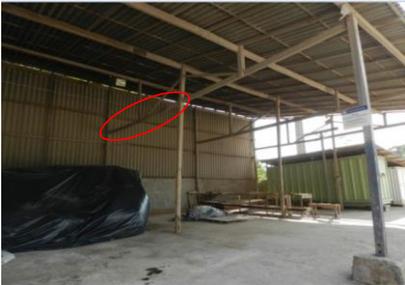
Nº	EIXO	LOCAL	SITUAÇÃO ENCONTRADA	RECOMENDAÇÃO	FOTO	PRIORIDADES
173	AM 3 - LATERAL DIREITA	ARMAZÉM DE MICRONUTRIENTES	Umidade em todo o madeiramento da cobertura, Flambagem no pilar central e madeiramento indicado.	Substituição de todo o madeiramento da cobertura e pilar central.

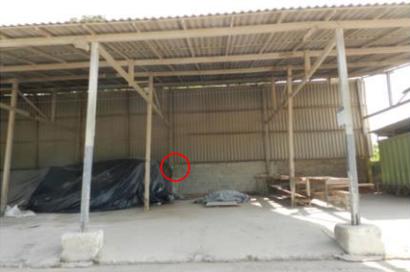
P0
176	AM 2	ARMAZÉM DE MICRONUTRIENTES	Umidade em todo o madeiramento da cobertura, danificação no madeiramento de todos os pilares e no local indicado (vão na alvenaria).	Substituição de todo o madeiramento da cobertura e pilares, e Recuperação do concreto desagregado, delimitação da área de recuperação, remoção do concreto desagregado, limpeza do substrato, apicoamento da superfície e reconstituição da sessão a ser recuperada com argamassa polimérica /grout ou microconcreto.

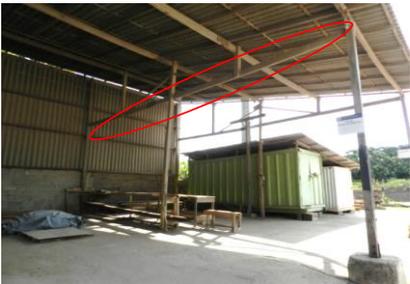
P0
178	AM 2 - LATERAL DIREITA	ARMAZÉM DE MICRONUTRIENTES	Umidade em todo o madeiramento da cobertura e pilares, danificação em todos os pilares e madeiramento indicado fletiu.	Substituição de todo o madeiramento da cobertura e pilares.

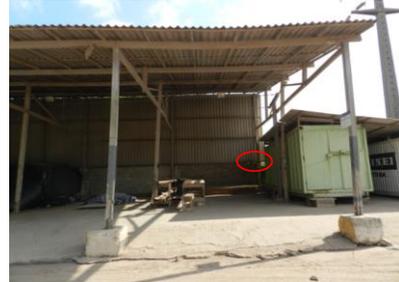
Nº	EIXO	LOCAL	SITUAÇÃO ENCONTRADA	RECOMENDAÇÃO	FOTO	PRIORIDADES
181	AM 1	ARMAZÉM DE MICRONUTRIENTES	Umidade e Flambagem em todo o madeiramento da cobertura, danificação na alvenaria do local indicado e em todos os pilares.	Substituição de todo o madeiramento da cobertura e pilares, e Recuperação do concreto desagregado, delimitação da área de recuperação, remoção do concreto desagregado, limpeza do substrato, apicoamento da superfície e reconstituição da sessão a ser recuperada.

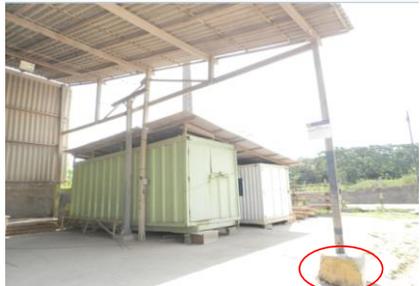
P0
183	AM 1 - LATERAL DIREITA	ARMAZÉM DE MICRONUTRIENTES	Umidade em todo o madeiramento da cobertura e desagregação do concreto no local indicado.	Substituição de todo o madeiramento da cobertura e Recuperação do concreto desagregado, delimitação da área de recuperação, remoção do concreto desagregado, limpeza do substrato, apicoamento da superfície e reconstituição da sessão a ser recuperada com argamassa polimérica /grout ou microconcreto.

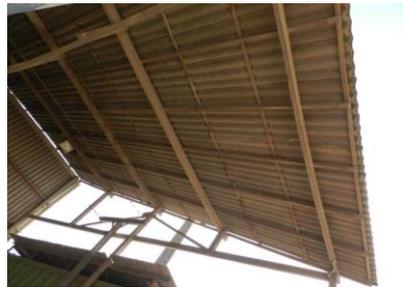
184	AM 1 - COBERTURA	ARMAZÉM DE MICRONUTRIENTES	Umidade em todo o madeiramento da cobertura.	Substituição de todo o madeiramento da cobertura.

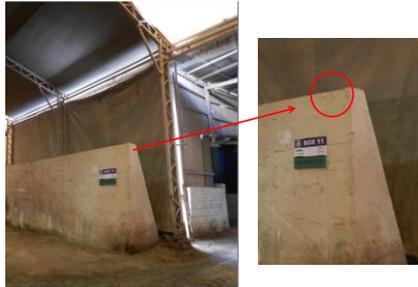
P2
190	A5/A6	RETANK	Desagregação, umidade e incrustações na parede.	Recuperação do concreto desagregado, delimitação da área de recuperação, remoção do concreto desagregado, limpeza do substrato, apicoamento da superfície e reconstrução da sessão a ser recuperada com argamassa polimérica /grout ou microconcreto, limpeza do material incrustado e Aplicação de produto para proteção do concreto.

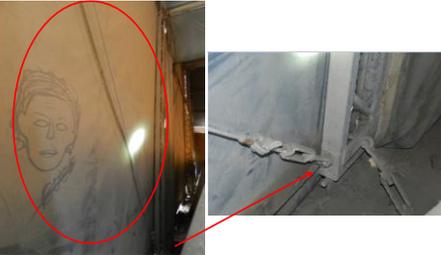
P0
219	D-E 19	RETANK	Danificação no travamento 'X', corrosão atmosférica de média intensidade e incrustações na base do pilar.	Reparos no travamento 'X' e tratamento, jateamento e pintura da base do pilar indicado.

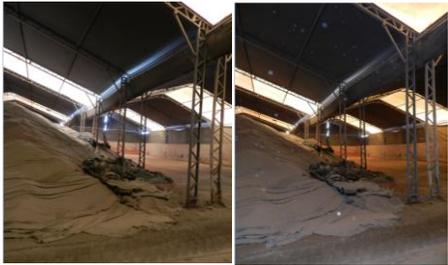
Nº	EIXO	LOCAL	SITUAÇÃO ENCONTRADA	RECOMENDAÇÃO	FOTO	PRIORIDADES
221	E 8 à 1	RETANK	Corrosão atmosférica de alta intensidade e danificação nos pilares. Não foi possível total visualização da base dos pilares, pois o Retank continha material armazenado.	Substituição de todos os pilares metálicos.

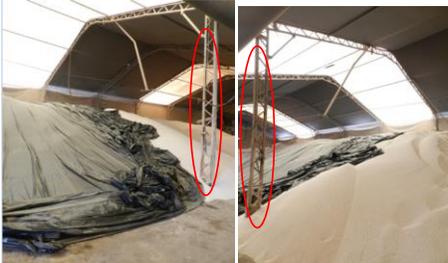
P0
230	E-H 14	RETANK	Corrosão atmosférica de alta intensidade nos pilares e de média intensidade nas estruturas metálicas da cobertura. Danificação nos pilares.	Tratamento, jateamento e pintura das estruturas metálicas da cobertura e substituição dos pilares.

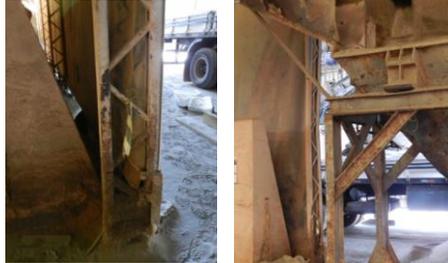
P0
232	H 9	RETANK	Corrosão atmosférica de alta intensidade nos pilares e estruturas metálicas.	Tratamento, jateamento e pintura dos pilares e estruturas metálicas.

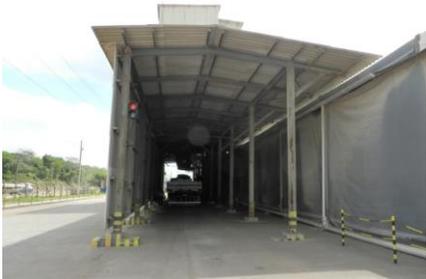
P0
234	A-B 10	PLANTA II	Corrosão atmosférica de alta intensidade nos pilares e de média intensidade nas vigas metálicas da cobertura.	Tratamento, jateamento e pintura das vigas metálicas e substituição dos pilares metálicos.

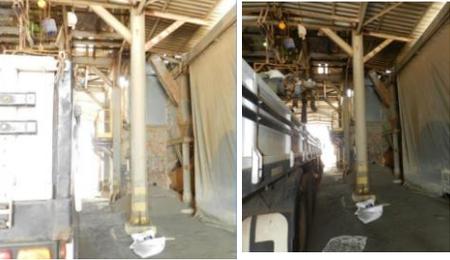
Nº	EIXO	LOCAL	SITUAÇÃO ENCONTRADA	RECOMENDAÇÃO	FOTO	PRIORIDADES
237	A-B 6 e 5	PLANTA II	Corrosão atmosférica de alta intensidade no pilar, mãos francesas e viga.	Substituição do pilar, mãos francesas e viga metálica.

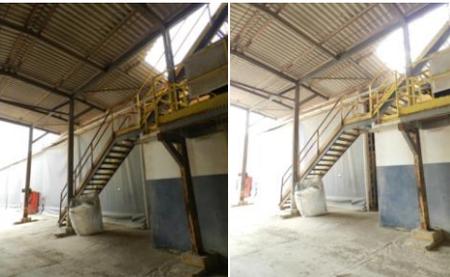
P0
239	A 3 à 1	PLANTA II	Corrosão atmosférica de alta intensidade em todas as estruturas metálicas.	Substituição de todos os pilares metálicos e chapas de piso, demais estruturas necessitam de tratamento, jateamento e pintura.

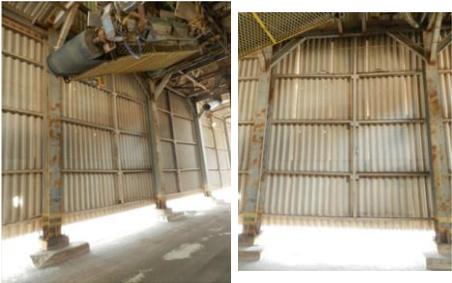
P1
244	B 6 e 5	PLANTA II	Corrosão atmosférica de média intensidade nos pilares e danificações nos fechamentos das telhas.	Tratamento, jateamento e pintura dos pilares metálicos e recolocação das telhas com falhas na sobreposição.

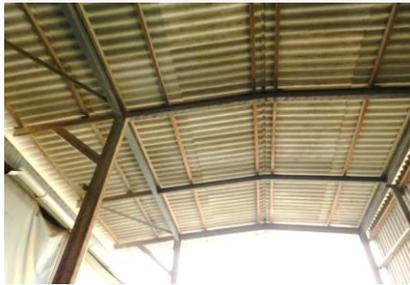
Nº	EIXO	LOCAL	SITUAÇÃO ENCONTRADA	RECOMENDAÇÃO	FOTO	PRIORIDADES
249	A-B 10 e 9 - COBERTURA	PLANTA II	Corrosão atmosférica de alta intensidade no pilar e de média intensidade nas vigas metálicas. Baixa umidade em todo o madeiramento da cobertura.	Tratamento, jateamento e pintura do pilar e vigas metálicas e aplicação de produto para proteção do madeiramento

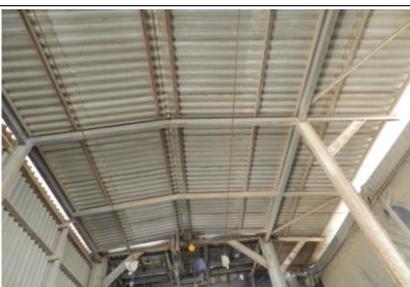
252	A-B 7 e 6 - COBERTURA	PLANTA II	Corrosão atmosférica de média intensidade nas vigas e pilares metálicos. Baixa umidade em todo o madeiramento da cobertura.	Tratamento, jateamento e pintura do pilar e vigas metálicas e aplicação de produto para proteção do madeiramento

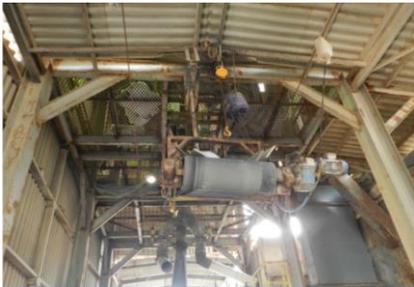
Nº	EIXO	LOCAL	SITUAÇÃO ENCONTRADA	RECOMENDAÇÃO	FOTO	PRIORIDADES
253	A-B 6 e 5 - COBERTURA	PLANTA II	Corrosão atmosférica de média intensidade nos pilares e viga, e de alta intensidade nas demais estruturas metálicas.	Tratamento, jateamento e pintura dos pilares e viga metálica. Substituição das chapas de piso.

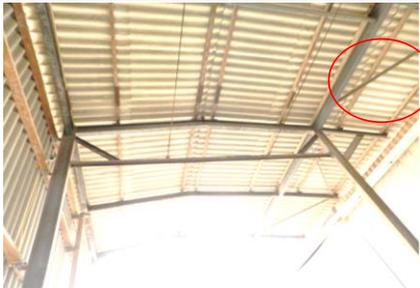
Nº	EIXO	LOCAL	SITUAÇÃO ENCONTRADA	RECOMENDAÇÃO	FOTO	PRIORIDADES
257	A-B 2 e 1 - COBERTURA	PLANTA II	Corrosão atmosférica de leve intensidade nos pilares e vigas metálicas. Baixa umidade em todo o madeiramento da cobertura.	Tratamento, jateamento e pintura dos pilares e vigas metálicas e aplicação de produto para proteção do madeiramento. Substituição da diagonal indicada.

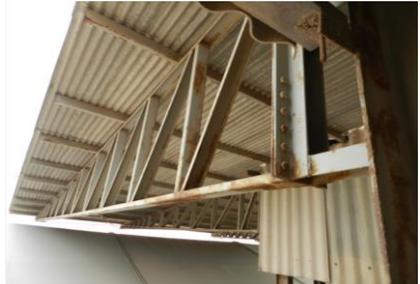
260	TESOURA - RETANK	PLANTA II	Corrosão atmosférica de média intensidade na tesoura.	Tratamento, jateamento e pintura da tesoura metálica.

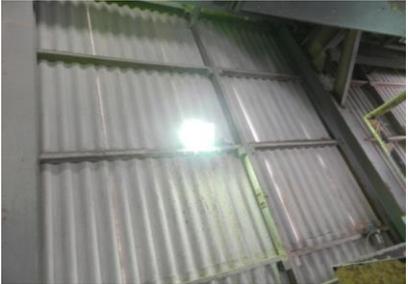
P3
264	BIG BAG/MISTURA - 1º PISO	PLANTA II	Danificação nos fechamentos das telhas.	Recolocação das telhas ou preencher com espuma expansiva os fechamentos das telhas.

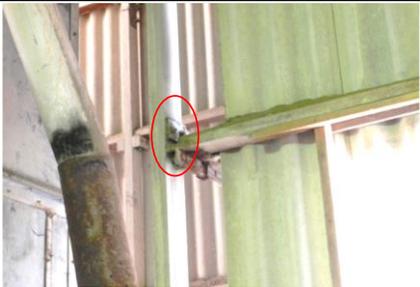
P0
266	BIG BAG/MISTURA - 1º PISO	PLANTA II	Corrosão atmosférica de alta intensidade na fixação metálica indicada.	Substituição da fixação metálica indicada que apresenta corrosão e limpeza do material acumulado acima da viga.

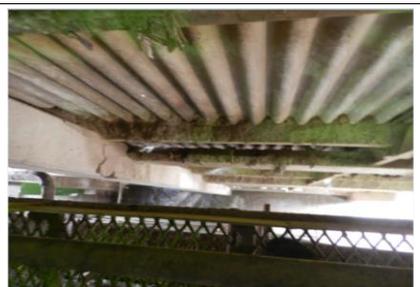
268	FRONTAL - INTERNO	PLANTA I	Fissuras e desagregação do concreto no pilar, acúmulo de material e incrustações na da viga e corrosão atmosférica de alta intensidade nas estruturas metálicas.	Recuperação do concreto desagregado, delimitação da área de recuperação, remoção do concreto desagregado, limpeza do substrato, apicoamento da superfície e reconstrução da sessão a ser recuperada com argamassa polimérica /grout ou microconcreto, limpeza do material acumulado e tratamento, jateamento e pintura das estruturas metálicas. Substituição das chapas de piso.

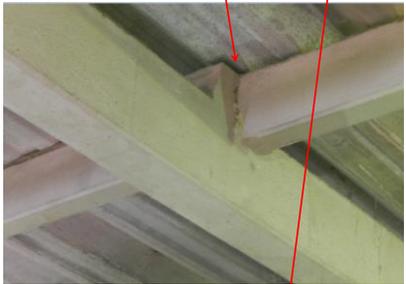
Nº	EIXO	LOCAL	SITUAÇÃO ENCONTRADA	RECOMENDAÇÃO	FOTO	PRIORIDADES
273	COBERTURA	PLANTA I	Deslocamento excessivo da viga de concreto, deverá ser realizada uma análise estrutural para indicação de um repotenciamento estrutural.	Reparos conforme a análise estrutural na junção indicada.
