## RELATÓRIO DE INSPEÇÃO DE INTEGRIDADE EM TALHAS

### TALHA DOS BAGS

### YARA FERTILIZANTES – CAMBÉ/PR

| <b>Tipo de inspeção:</b> | Inspeção de Integridade NR-11 da Talha dos Bags |

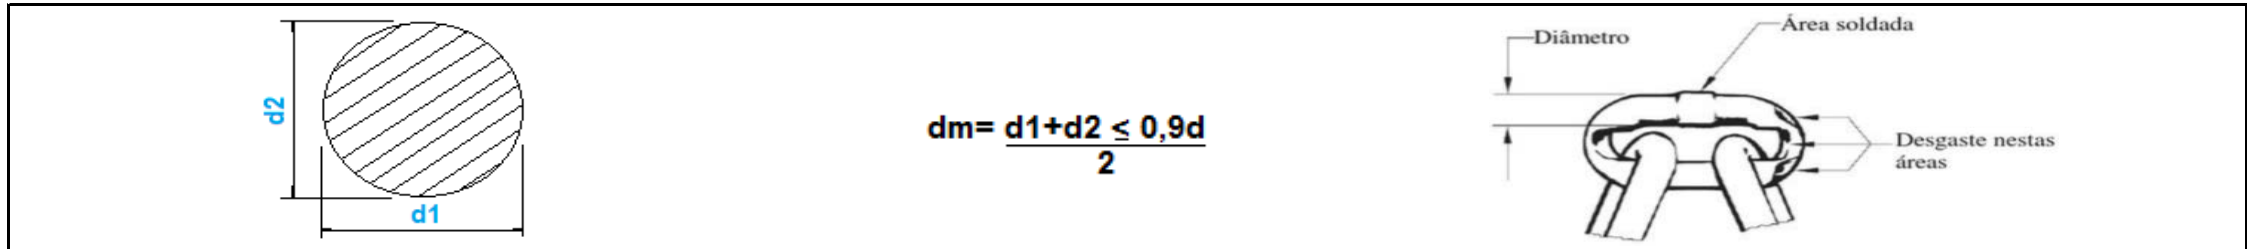
| <b>APOIO DE 2 BAGS</b> | <b>26</b> | <b>FORJADO</b> |

| Foi realizado a medição do diâmetro do elo da corrente através de paquímetro conforme norma NR-11, e as mesmas constam na tabela abaixo. |
