YARA CAMBÉ – CAM1

ANÁLISE DE RISCO - HAZARD RATING NUMBER

(conforme exigência do subitem 12.39 alínea "a" da NR-12)

Contratante: YARA DO BRASIL FERTILIZANTES S/A
CAMBÉ / PR (CAM1)

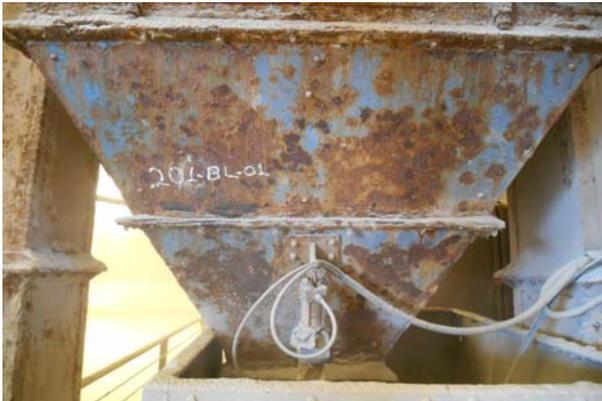
Infração	Subitem	Situação Atual:	
		Descrição	
I-4	12.38	Atuador está sem proteção.	
I-2	12.116 12.117 12.119 12.119.1	Falta sinalização sobre os riscos existentes na operação do equipamento.

Estimativa e avaliação do risco:			
Probabilidade da Exposição:	2	Frequência de Exposição:	2,5
Grau de Severidade:	4	Número de Pessoas Expostas ao Risco:	2
Hazard Rating Number - HRN (PExFExGSxNP)	40	Classificação do Risco:	BAIXO, PORÉM SIGNIFICATIVO
Categoria de Segurança NBR-14153:1998	1	Infrações NR-28:	() I-1 (X) I-2 () I-3 (X) I-4

Recomendações de segurança para redução do risco:	Referência Normativas:
<p>Necessário instalar proteção fixa que impeça acesso por todos os lados às zonas de perigo do equipamento.</p> <p>Adequar sinalização sobre os riscos existentes na operação do equipamento.</p>	<p>NBR ISO 12.100:2013 NBR NM ISO 13.852:2003 NBR NM ISO 13.853:2003 NBR NM ISO 13.854:2003</p>

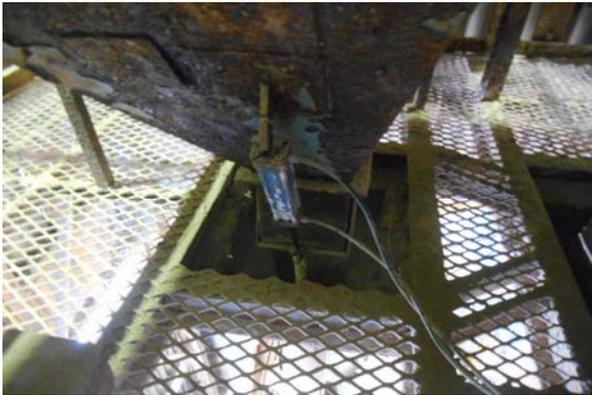
Infração	Subitem	Situação Atual:
		Descrição
I-2	12.17 "b"	Eletroduto rompido e com condutor exposto com risco de rompimento mecânico ou por contato abrasivo.
I-2	12.18 "d", "b"	Quadro não possui identificação do circuito alimentador e equipamento.
I-4	12.38	Atuador está sem proteção.
I-4	12.48	Falta proteção contra a projeção de materiais sobre o operador das balanças.
I-3	12.70 "todas"	Meio de acesso ao equipamento com vão sem guarda corpo.
I-2	12.74 "c"	Escada com degraus desnivelados e desuniformes.
I-3	12.92 "c"	Falta identificação e sinalização que sejam distinguíveis entre si nos comandos do Equipamento.
I-2	12.116 12.117 12.119 12.119.1	Falta sinalização sobre os riscos existentes na operação do equipamento.

Estimativa e avaliação do risco:			
Probabilidade da Exposição:	2	Frequência de Exposição:	2,5
Grau de Severidade:	4	Número de Pessoas Expostas ao Risco:	2
Hazard Rating Number - HRN (PExFExGSxNP)	40	Classificação do Risco:	BAIXO, PORÉM SIGNIFICATIVO
Categoria de Segurança NBR-14153:1998	1	Infrações NR-28:	() I-1 (X) I-2 (X) I-3 (X) I-4

Recomendações de segurança para redução do risco:	Referência Normativas:
<p>Necessário instalar novo eletroduto de modo a proteger o condutor contra rompimentos a garantir a saúde e segurança dos colaboradores.</p> <p>Necessário instalar sinalização de identificação dos riscos do equipamento, nível de tensão e restrição de acesso por pessoas não autorizadas de modo a garantir a saúde e segurança dos colaboradores.</p> <p>Necessário instalar proteção fixa que impeça acesso por todos os lados às zonas de perigo do equipamento.</p> <p>Necessário instalar cobertura sobre o posto de operação a fim de evitar projeção de material proveniente da CT sobre o operador.</p> <p>Necessário instalar guarda corpo com dimensões conforme Norma em ambos os lados dos meios de acesso.</p> <p>Necessário adotar escadas de degraus sem espelho com degraus e lances uniformes, nivelados e sem saliências.</p> <p>Necessário adotar para as máquinas e equipamentos comandos visíveis, acessíveis, sinalizados e distinguíveis entre si.</p> <p>Adequar sinalização sobre os riscos existentes na operação do equipamento.</p>	<p>NBR ISO 12.100:2013 NBR NM ISO 13.852:2003 NBR NM ISO 13.853:2003 NBR NM ISO 13.854:2003</p>

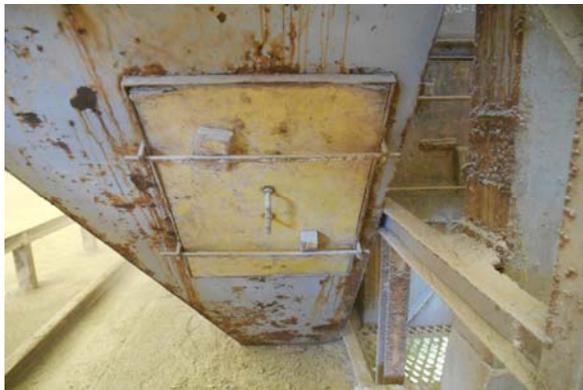
Infração	Subitem	Situação Atual:	
		Descrição	
I-4	12.38	Zona de risco da máquina encontra-se exposta.	
I-4	12.38	Tampa da BV do MG não possui elementos de fixação adequados.	
I-2	12.116 12.117 12.119 12.119.1	Falta sinalização sobre os riscos existentes na operação do equipamento.

Estimativa e avaliação do risco:			
Probabilidade da Exposição:	2	Frequência de Exposição:	2,5
Grau de Severidade:	4	Número de Pessoas Expostas ao Risco:	1
Hazard Rating Number - HRN (PExFExGSxNP)	20	Classificação do Risco:	BAIXO, PORÉM SIGNIFICATIVO
Categoria de Segurança NBR-14153:1998	1	Infrações NR-28:	() I-1 (X) I-2 () I-3 (X) I-4

Recomendações de segurança para redução do risco:	Referência Normativas:
<p>Necessário instalar proteção fixa que impeça acesso por todos os lados às zonas de perigo do equipamento.</p> <p>Necessário instalar tela fixa após a tampa, fixar a tampa com parafusos ou associar a mesma a dispositivos de intertravamento com bloqueio.</p> <p>Adequar sinalização sobre os riscos existentes na operação do equipamento.</p>	<p>NBR ISO 12.100:2013 NBR NM ISO 13.852:2003 NBR NM ISO 13.853:2003 NBR NM ISO 13.854:2003</p>

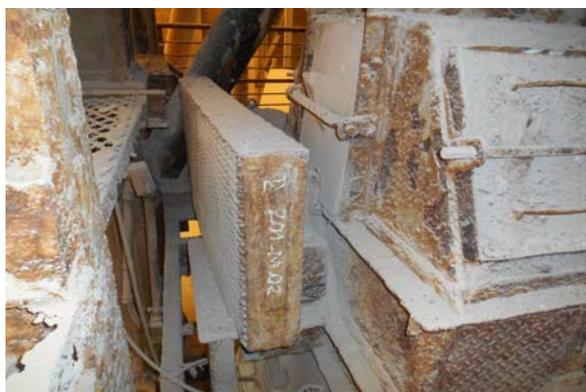
Infração	Subitem	Situação Atual:
		Descrição
I-4	12.38	Tampa da BV do MO não possui elementos de fixação adequados.
I-3	12.49 "i"	Proteção do mancal está incompleta.
I-3	12.49 "i"	Proteção da transmissão possui abertura lateral que permite acesso à zona de perigo do equipamento.
I-2	12.116 12.117 12.119 12.119.1	Falta sinalização sobre os riscos existentes na operação do equipamento.

Estimativa e avaliação do risco:			
Probabilidade da Exposição:	2	Frequência de Exposição:	1,5
Grau de Severidade:	4	Número de Pessoas Expostas ao Risco	1
Hazard Rating Number - HRN (PExFExGSxNP)	12	Classificação do Risco:	BAIXO, PORÉM SIGNIFICATIVO
Categoria de Segurança NBR-14153:1998	1	Infrações NR-28:	() I-1 (X) I-2 (X) I-3 (X) I-4

Recomendações de segurança para redução do risco:	Referência Normativas:
<p>Necessário instalar tela fixa após a tampa, fixar a tampa com parafusos ou associar a mesma a dispositivos de intertravamento com bloqueio.</p> <p>Necessário instalar proteção fixa integral que impeça o acesso por todos os lados à zona de perigo do equipamento.</p> <p>Adequar sinalização sobre os riscos existentes na operação do equipamento.</p>	<p>NBR ISO 12.100:2013 NBR NM ISO 13.852:2003 NBR NM ISO 13.853:2003 NBR NM ISO 13.854:2003</p>

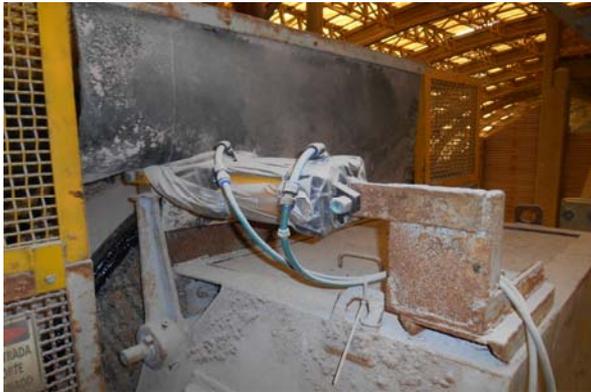
Infração	Subitem	Situação Atual:
		Descrição
I-4	12.38	Tampa da BV do MP não possui elementos de fixação adequados.
I-3	12.49 "f"	Proteção do MP está incompleta.
I-2	12.116 12.117 12.119 12.119.1	Falta sinalização sobre os riscos existentes na operação do equipamento.

Estimativa e avaliação do risco:			
Probabilidade da Exposição:	2	Frequência de Exposição:	2,5
Grau de Severidade:	4	Número de Pessoas Expostas ao Risco:	2
Hazard Rating Number - HRN (PExFExGSxNP)	40	Classificação do Risco:	BAIXO, PORÉM SIGNIFICATIVO
Categoria de Segurança NBR-14153:1998	1	Infrações NR-28:	() I-1 (X) I-2 (X) I-3 (X) I-4

Recomendações de segurança para redução do risco:	Referência Normativas:
<p>Necessário instalar tela fixa após a tampa, fixar a tampa com parafusos ou associar a mesma a dispositivos de intertravamento com bloqueio.</p> <p>Necessário instalar proteção fixa integral que impeça o acesso por todos os lados à zona de perigo do equipamento.</p> <p>Adequar sinalização sobre os riscos existentes na operação do equipamento.</p>	<p>NBR ISO 12.100:2013 NBR NM ISO 13.852:2003 NBR NM ISO 13.853:2003 NBR NM ISO 13.854:2003</p>

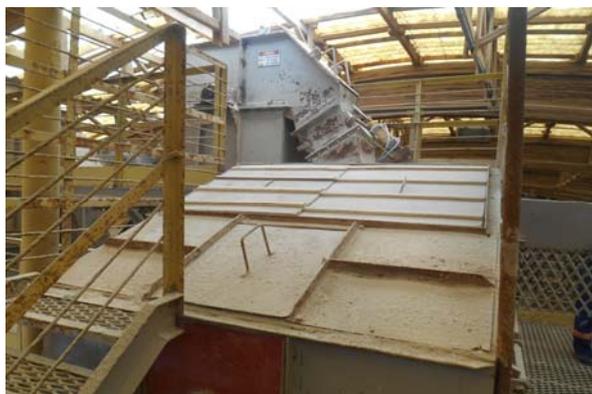
Infração	Subitem	Situação Atual:
		Descrição
I-4	12.38	Proteção móvel superior não possui elementos de fixação adequados.
I-3	12.49 "i"	Parte inferior da proteção da transmissão possui aberturas que permitem acesso à zona de perigo do equipamento.
I-3	12.70 "todas"	Meio de acesso ao equipamento com vão sem guarda corpo.
I-3	12.71	Vão entre o rodapé e o travessão superior do guarda corpo do equipamento não possui proteção integral.
I-2	12.116 12.117 12.119 12.119.1	Falta sinalização sobre os riscos existentes na operação do equipamento.

Estimativa e avaliação do risco:			
Probabilidade da Exposição:	2	Frequência de Exposição:	2,5
Grau de Severidade:	4	Número de Pessoas Expostas ao Risco:	2
Hazard Rating Number - HRN (PExFExGSxNP)	40	Classificação do Risco:	BAIXO, PORÉM SIGNIFICATIVO
Categoria de Segurança NBR-14153:1998	1	Infrações NR-28:	() I-1 (X) I-2 (X) I-3 (X) I-4

Recomendações de segurança para redução do risco:	Referências Normativas:
<p>Necessário instalar tela fixa após a tampa, fixar a tampa com parafusos ou associar a mesma a dispositivos de intertravamento com bloqueio.</p> <p>Necessário instalar proteção fixa integral que impeça o acesso por todos os lados à zona de perigo do equipamento.</p> <p>Necessário instalar guarda corpo com dimensões conforme Norma em ambos os lados dos meios de acesso.</p> <p>Necessário instalar proteção fixa, integral e resistente no vão entre o rodapé e o travessão superior do guarda corpo quando houver risco de queda de objetos e materiais.</p> <p>Adequar sinalização sobre os riscos existentes na operação do equipamento.</p>	NBR ISO 12.100:2013 NBR NM ISO 13.852:2003 NBR NM ISO 13.853:2003 NBR NM ISO 13.854:2003

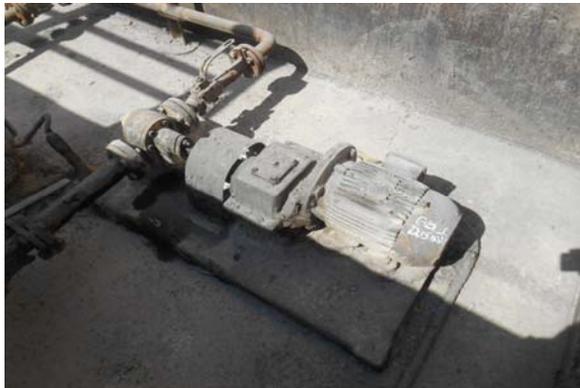
Infração	Subitem	Situação Atual:	
		Descrição	
I-3	12.49 "j"	Proteção do acoplamento possui abertura lateral que permite acesso à zona de perigo do equipamento.	
I-2	12.116 12.117 12.119 12.119.1	Falta sinalização sobre os riscos existentes na operação do equipamento.

Estimativa e avaliação do risco:			
Probabilidade da Exposição:	2	Frequência de Exposição:	1,5
Grau de Severidade:	4	Número de Pessoas Expostas ao Risco:	1
Hazard Rating Number - HRN (PExFExGSxNP)	12	Classificação do Risco:	BAIXO, PORÉM SIGNIFICATIVO
Categoria de Segurança NBR-14153:1998	1	Infrações NR-28:	() I-1 (X) I-2 (X) I-3 () I-4

Recomendações de segurança para redução do risco:	Referência Normativas:
Necessário instalar proteção fixa integral que impeça o acesso por todos os lados à zona de perigo do equipamento. Adequar sinalização sobre os riscos existentes na operação do equipamento.	NBR ISO 12.100:2013 NBR NM ISO 13.852:2003 NBR NM ISO 13.853:2003 NBR NM ISO 13.854:2003

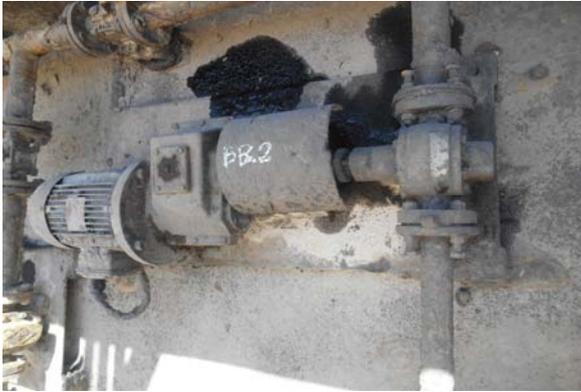
Infração	Subitem	Situação Atual:
		Descrição
I-3	12.49 "j"	Proteção do acoplamento possui abertura lateral que permite acesso à zona de perigo do equipamento.
I-2	12.116 12.117 12.119 12.119.1	Falta sinalização sobre os riscos existentes na operação do equipamento.

Estimativa e avaliação do risco:			
Probabilidade da Exposição:	2	Frequência de Exposição:	1,5
Grau de Severidade:	4	Número de Pessoas Expostas ao Risco:	1
Hazard Rating Number - HRN (PExFExGSxNP)	12	Classificação do Risco:	BAIXO, PORÉM SIGNIFICATIVO
Categoria de Segurança NBR-14153:1998	1	Infrações NR-28:	() I-1 (X) I-2 (X) I-3 () I-4

Recomendações de segurança para redução do risco:	Referência Normativas:
Necessário instalar proteção fixa integral que impeça o acesso por todos os lados à zona de perigo do equipamento. Adequar sinalização sobre os riscos existentes na operação do equipamento.	NBR ISO 12.100:2013 NBR NM ISO 13.852:2003 NBR NM ISO 13.853:2003 NBR NM ISO 13.854:2003

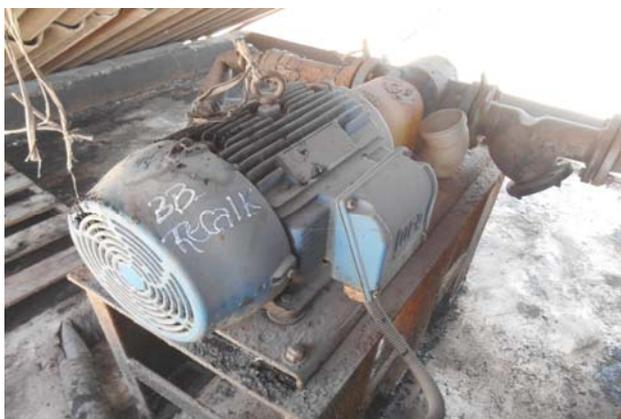
Infração	Subitem	Situação Atual:	
		Descrição	
I-3	12.49 "i"	Proteção do acoplamento possui abertura lateral que permite acesso à zona de perigo do equipamento.	
I-2	12.95 "c"	Falta identificação e sinalização distinguíveis entre si nos comandos do equipamento.	
I-2	12.116	Falta sinalização sobre os riscos existentes na operação do equipamento.	
	12.117		
	12.119		
	12.119.1

Estimativa e avaliação do risco:			
Probabilidade da Exposição:	2	Frequência de Exposição:	1,5
Grau de Severidade:	4	Número de Pessoas Expostas ao Risco:	1
Hazard Rating Number - HRN (PExFExGSxNP)	12	Classificação do Risco:	BAIXO, PORÉM SIGNIFICATIVO
Categoria de Segurança NBR-14153:1998	1	Infrações NR-28:	() I-1 (X) I-2 (X) I-3 () I-4

Recomendações de segurança para redução do risco:	Referência Normativas:
<p>Necessário instalar proteção fixa integral que impeça o acesso por todos os lados à zona de perigo do equipamento.</p> <p>Necessário adotar para as máquinas e equipamentos comandos visíveis, acessíveis, sinalizados e distinguíveis entre si.</p> <p>Adequar sinalização sobre os riscos existentes na operação do equipamento.</p>	<p>NBR ISO 12.100:2013</p> <p>NBR NM ISO 13.852:2003</p> <p>NBR NM ISO 13.853:2003</p> <p>NBR NM ISO 13.854:2003</p>

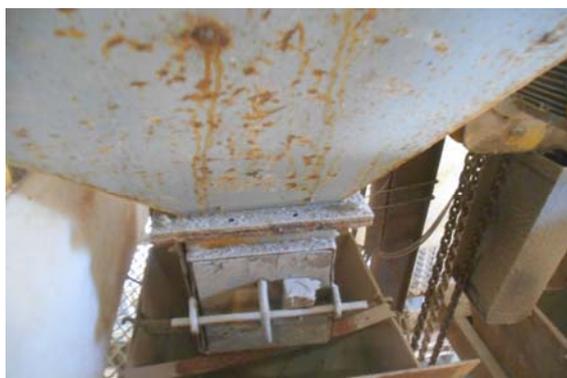
Infração	Subitem	Situação Atual:
		Descrição
I-4	12.38	Proteção móvel não possui elementos de fixação adequados.
I-4	12.56	Equipamento não possui dispositivo de parada de emergência conforme recomendação do item desta norma.
I-2	12.116 12.117 12.119 12.119.1	Falta sinalização sobre os riscos existentes na operação do equipamento.

Estimativa e avaliação do risco:			
Probabilidade da Exposição:	2	Frequência de Exposição:	2,5
Grau de Severidade:	2	Número de Pessoas Expostas ao Risco:	1
Hazard Rating Number - HRN (PExFExGSxNP)	10	Classificação do Risco:	BAIXO, PORÉM SIGNIFICATIVO
Categoria de Segurança NBR-14153:1998	1	Infrações NR-28:	() I-1 (X) I-2 () I-3 (X) I-4

Recomendações de segurança para redução do risco:	Referência Normativas:
<p>Necessário instalar sistema de proteção fixa removível somente com o uso de ferramentas ou móvel com dispositivos de segurança interligados de modo a garantir o nível necessário de segurança previsto nesta norma.</p> <p>Necessária a instalação de dispositivo de parada de emergência que possa interromper de imediato a energização do equipamento em caso de acidente.</p> <p>Adequar sinalização sobre os riscos existentes na operação do equipamento.</p>	<p>NBR ISO 12.100:2013 NBR NM ISO 13.852:2003 NBR NM ISO 13.853:2003 NBR NM ISO 13.854:2003</p>

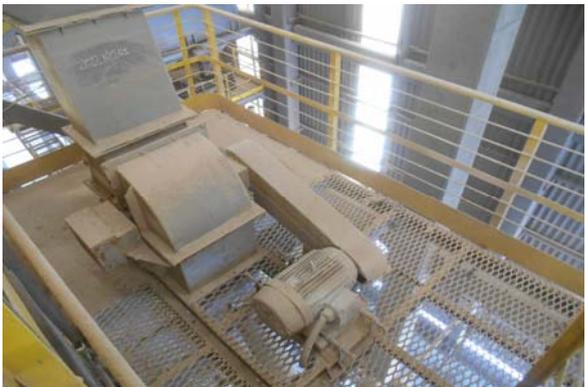
Situação Atual:		
	Infração	Subitem	Descrição
	I-4	12.38	Tampa da BV do MO não possui elementos de fixação adequados.
	I-3	12.49 "j"	Proteção da transmissão possui abertura lateral que permite acesso à zona de perigo do equipamento.
	-	12.56	Equipamento não possui dispositivo de parada de emergência conforme recomendação do item desta norma
	I-2	12.64.3	Plataforma encontra-se com vigas em altura baixa e sem sinalização de segurança.
	I-3	12.71	Vão entre o rodapé e o travessão superior do guarda corpo do equipamento não possui proteção integral.
I-2	12.116 12.117 12.119 12.119.1	Falta sinalização sobre os riscos existentes na operação do equipamento.

Estimativa e avaliação do risco:			
Probabilidade da Exposição:	2	Frequência de Exposição:	1,5
Grau de Severidade:	4	Número de Pessoas Expostas ao Risco:	1
Hazard Rating Number - HRN (PExFExGSxNP)	12	Classificação do Risco:	BAIXO, PORÉM SIGNIFICATIVO
Categoria de Segurança NBR-14153:1998	1	Infrações NR-28:	() I-1 (X) I-2 (X) I-3 (X) I-4

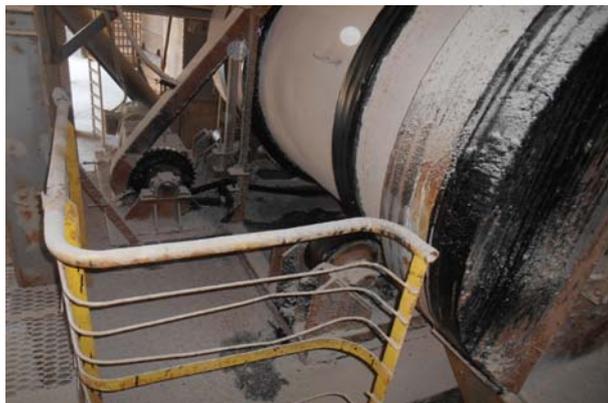
Infração	Subitem	Situação Atual:
		Descrição
I-2	12.09 "c"	Piso de acesso ao equipamento encontra-se desnivelado causando risco de acidente.
I-4	12.38	Eixo de acionamento está desprotegido.
I-3	12.49 "f"	Proteção da corrente está quebrada, permitindo acesso à zona de perigo do equipamento.
I-4	12.56	Quadro não possui dispositivo de parada de emergência em ambos os lados.
I-2	12.116 12.117 12.119 12.119.1	Falta sinalização sobre os riscos existentes na operação do equipamento.

Estimativa e avaliação do risco:			
Probabilidade da Exposição:	2	Frequência de Exposição:	2,5
Grau de Severidade:	2	Número de Pessoas Expostas ao Risco:	2
Hazard Rating Number - HRN (PExFExGSxNP)	20	Classificação do Risco:	BAIXO, PORÉM SIGNIFICATIVO
Categoria de Segurança NBR-14153:1998	1	Infrações NR-28:	() I-1 (X) I-2 (X) I-3 (X) I-4

Recomendações de segurança para redução do risco:	Referência Normativas:
<p>Necessário eliminar desnível de forma que os pisos dos locais de trabalho e áreas de circulação permaneçam nivelados e resistentes.</p> <p>Necessário instalar proteção fixa que impeça acesso por todos os lados às zonas de perigo do equipamento.</p> <p>Necessária a instalação de dispositivo de parada de emergência que possa interromper de imediato a energização do equipamento em caso de acidente.</p> <p>Adequar sinalização sobre os riscos existentes na operação do equipamento.</p>	<p>NBR ISO 12.100:2013 NBR NM ISO 13.852:2003 NBR NM ISO 13.853:2003 NBR NM ISO 13.854:2003</p>

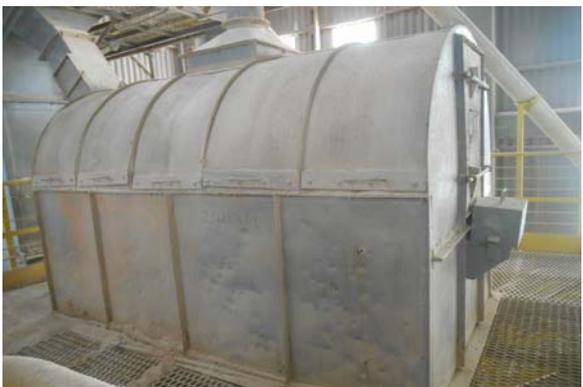
I-4	12.38	Mancal do redutor está desprotegido.
	I-4	12.38	Tampa da BV da PN não possui elementos de fixação adequados.
	I-3	12.49 "i"	Proteção do acoplamento possui abertura lateral que permite acesso à zona de perigo do equipamento.
	I-2	12.116	Falta sinalização sobre os riscos existentes na operação do equipamento.
		12.117	
		12.119	
12.119.1

Estimativa e avaliação do risco:			
Probabilidade da Exposição:	2	Frequência de Exposição:	2,5
Grau de Severidade:	2	Número de Pessoas Expostas ao Risco:	2
Hazard Rating Number - HRN (PExFExGSxNP)	20	Classificação do Risco:	BAIXO, PORÉM SIGNIFICATIVO
Categoria de Segurança NBR-14153:1998	1	Infrações NR-28:	() I-1 (X) I-2 (X) I-3 (X) I-4

Estimativa e avaliação do risco após recomendações de segurança:			
Probabilidade da Exposição:	0,033	Frequência de Exposição:	2,5
Grau de Severidade:	2	Número de Pessoas Expostas ao Risco:	2
Hazard Rating Number - HRN (PExFExGSxNP)	0,33	Classificação do Risco:	DESPREZÍVEL

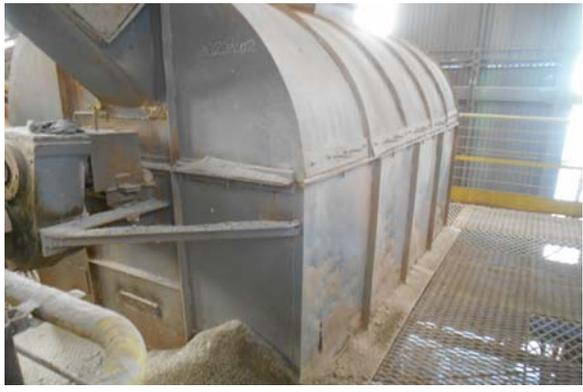
Situação Atual:		
	Infração	Subitem	Descrição
	I-4	12.38	Tampa do acesso da PN não possui elementos de fixação adequados.
	I-3	12.49 "I"	Proteção do acoplamento possui abertura lateral que permite acesso à zona de perigo do equipamento.
	I-4	12.56	Equipamento não possui dispositivo de parada de emergência conforme recomendação do item desta norma
	I-3	12.71	Vão entre o rodapé e o travessão superior do guarda corpo do equipamento não possui proteção integral.
	I-2	12.116 12.117 12.119 12.119.1	Falta sinalização sobre os riscos existentes na operação do equipamento.

Estimativa e avaliação do risco:			
Probabilidade da Exposição:	2	Frequência de Exposição:	2,5
Grau de Severidade:	2	Número de Pessoas Expostas ao Risco:	2
Hazard Rating Number - HRN (PExFExGSxNP)	20	Classificação do Risco:	BAIXO, PORÉM SIGNIFICATIVO
Categoria de Segurança NBR-14153:1998	1	Infrações NR-28:	() I-1 (X) I-2 (X) I-3 (X) I-4

Estimativa e avaliação do risco após recomendações de segurança:			
Probabilidade da Exposição:	0,033	Frequência de Exposição:	2,5
Grau de Severidade:	2	Número de Pessoas Expostas ao Risco:	2
Hazard Rating Number - HRN (PExFExGSxNP)	0,33	Classificação do Risco:	DESPREZÍVEL

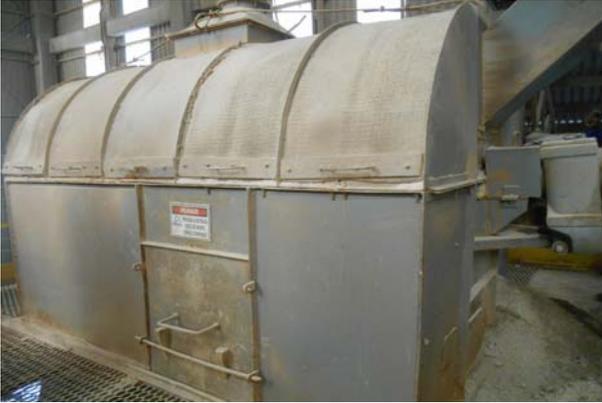
Situação Atual:		
	Infração	Subitem	Descrição
	I-3	12.49 "i"	Proteção da transmissão possui abertura lateral que permite acesso à zona de perigo do equipamento.
	I-4	12.56	Equipamento não possui dispositivo de parada de emergência conforme recomendação do item desta norma
	I-3	12.71	Vão entre o rodapé e o travessão superior do guarda corpo do equipamento não possui proteção integral.
	I-2	12.116 12.117 12.119 12.119.1	Falta sinalização sobre os riscos existentes na operação do equipamento.

Estimativa e avaliação do risco:			
Probabilidade da Exposição:	2	Frequência de Exposição:	2,5
Grau de Severidade:	2	Número de Pessoas Expostas ao Risco:	2
Hazard Rating Number - HRN (PExFExGSxNP)	20	Classificação do Risco:	BAIXO, PORÉM SIGNIFICATIVO
Categoria de Segurança NBR-14153:1998	1	Infrações NR-28:	() I-1 (X) I-2 (X) I-3 (X) I-4

Estimativa e avaliação do risco após recomendações de segurança:			
Probabilidade da Exposição:	0,033	Frequência de Exposição:	2,5
Grau de Severidade:	2	Número de Pessoas Expostas ao Risco:	2
Hazard Rating Number - HRN (PExFExGSxNP)	0,33	Classificação do Risco:	DESPREZÍVEL

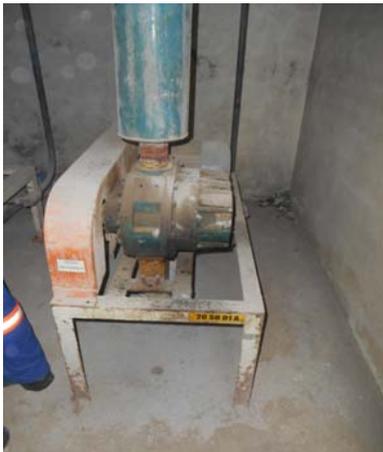
Situação Atual:		
	Infração	Subitem	Descrição
	I-3	12.49 "I"	Proteção da ventoinha possui abertura lateral que permite acesso à zona de perigo do equipamento.
	I-2	12.116 12.117 12.119 12.119.1	Falta sinalização sobre os riscos existentes na operação do equipamento.

Estimativa e avaliação do risco:			
Probabilidade da Exposição:	2	Frequência de Exposição:	1,5
Grau de Severidade:	4	Número de Pessoas Expostas ao Risco:	1
Hazard Rating Number - HRN (PExFExGSxNP)	12	Classificação do Risco:	BAIXO, PORÉM SIGNIFICATIVO
Categoria de Segurança NBR-14153:1998	1	Infrações NR-28:	() I-1 (X) I-2 (X) I-3 () I-4

Estimativa e avaliação do risco após recomendações de segurança:			
Probabilidade da Exposição:	0,033	Frequência de Exposição:	1,5
Grau de Severidade:	4	Número de Pessoas Expostas ao Risco:	1
Hazard Rating Number - HRN (PExFExGSxNP)	0,198	Classificação do Risco:	DESPREZÍVEL

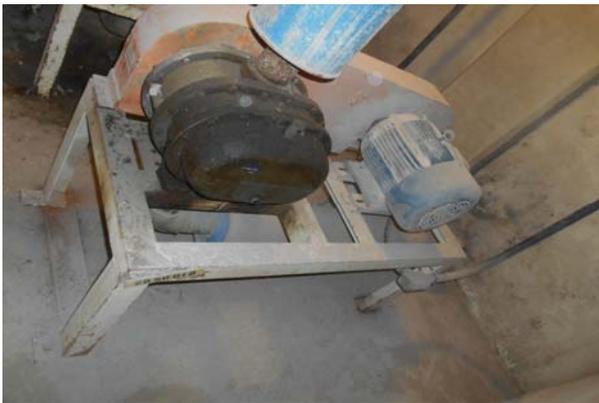
Situação Atual:		
	Infração	Subitem	Descrição
	I-3	12.49 "I"	Proteção da ventoinha possui abertura lateral que permite acesso à zona de perigo do equipamento.
	I-2	12.116	Falta sinalização sobre os riscos existentes na operação do equipamento.
		12.117	
		12.119	
		12.119.1

Estimativa e avaliação do risco:			
Probabilidade da Exposição:	2	Frequência de Exposição:	1,5
Grau de Severidade:	4	Número de Pessoas Expostas ao Risco:	1
Hazard Rating Number - HRN (PExFExGSxNP)	12	Classificação do Risco:	BAIXO, PORÉM SIGNIFICATIVO
Categoria de Segurança NBR-14153:1998	1	Infrações NR-28:	() I-1 (X) I-2 (X) I-3 () I-4

Estimativa e avaliação do risco após recomendações de segurança:			
Probabilidade da Exposição:	0,033	Frequência de Exposição:	1,5
Grau de Severidade:	4	Número de Pessoas Expostas ao Risco:	1
Hazard Rating Number - HRN (PExFExGSxNP)	0,198	Classificação do Risco:	DESPREZÍVEL

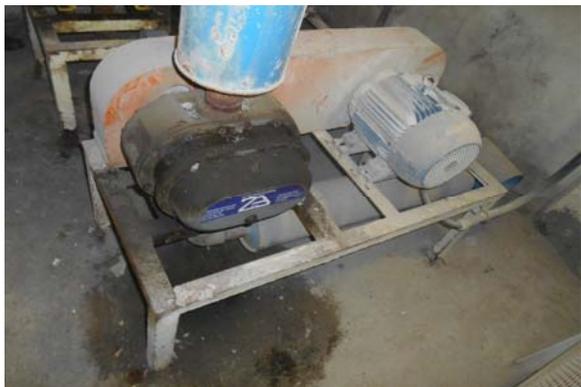
Situação Atual:		
	Infração	Subitem	Descrição
	I-3	12.49 "i"	Proteção da ventoinha possui abertura lateral que permite acesso à zona de perigo do equipamento.
	I-2	12.116 12.117 12.119 12.119.1	Falta sinalização sobre os riscos existentes na operação do equipamento.

Estimativa e avaliação do risco:			
Probabilidade da Exposição:	2	Frequência de Exposição:	1,5
Grau de Severidade:	4	Número de Pessoas Expostas ao Risco:	1
Hazard Rating Number - HRN (PExFExGSxNP)	12	Classificação do Risco:	BAIXO, PORÉM SIGNIFICATIVO
Categoria de Segurança NBR-14153:1998	1	Infrações NR-28:	() I-1 (X) I-2 (X) I-3 () I-4

Estimativa e avaliação do risco após recomendações de segurança:			
Probabilidade da Exposição:	0,033	Frequência de Exposição:	1,5
Grau de Severidade:	4	Número de Pessoas Expostas ao Risco:	1
Hazard Rating Number - HRN (PExFExGSxNP)	0,198	Classificação do Risco:	DESPREZÍVEL

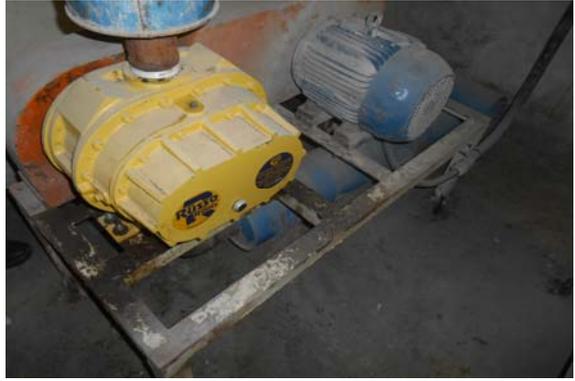
Situação Atual:		
	Infração	Subitem	Descrição
	I-3	12.49 "I"	Proteção da ventoinha possui abertura lateral que permite acesso à zona de perigo do equipamento.
	I-2	12.116	Falta sinalização sobre os riscos existentes na operação do equipamento.
		12.117	
		12.119	
		12.119.1

Estimativa e avaliação do risco:			
Probabilidade da Exposição:	2	Frequência de Exposição:	1,5
Grau de Severidade:	4	Número de Pessoas Expostas ao Risco:	1
Hazard Rating Number - HRN (PExFExGSxNP)	12	Classificação do Risco:	BAIXO, PORÉM SIGNIFICATIVO
Categoria de Segurança NBR-14153:1998	1	Infrações NR-28:	() I-1 (X) I-2 (X) I-3 () I-4

Estimativa e avaliação do risco após recomendações de segurança:			
Probabilidade da Exposição:	0,033	Frequência de Exposição:	1,5
Grau de Severidade:	4	Número de Pessoas Expostas ao Risco:	1
Hazard Rating Number - HRN (PExFExGSxNP)	0,198	Classificação do Risco:	DESPREZÍVEL

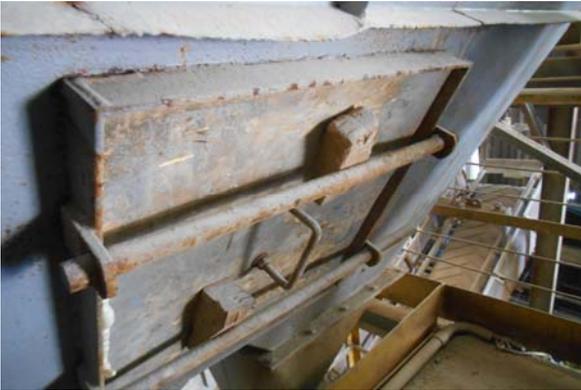
Situação Atual:		
	Infração	Subitem	Descrição
	I-4	12.38	Atuadores estão sem proteção.
	-	12.42 "c"	Portão de acesso ao equipamento não possui dispositivo de intertravamento ou bloqueio de segurança.
	I-2	12.116 12.117 12.119 12.119.1	Falta sinalização sobre os riscos existentes na operação do equipamento.

Estimativa e avaliação do risco:			
Probabilidade da Exposição:	2	Frequência de Exposição:	2,5
Grau de Severidade:	2	Número de Pessoas Expostas ao Risco:	2
Hazard Rating Number - HRN (PExFExGSxNP)	20	Classificação do Risco:	BAIXO, PORÉM SIGNIFICATIVO
Categoria de Segurança NBR-14153:1998	1	Infrações NR-28:	() I-1 (X) I-2 () I-3 (X) I-4

Estimativa e avaliação do risco após recomendações de segurança:			
Probabilidade da Exposição:	0,033	Frequência de Exposição:	2,5
Grau de Severidade:	2	Número de Pessoas Expostas ao Risco:	2
Hazard Rating Number - HRN (PExFExGSxNP)	0,33	Classificação do Risco:	DESPREZÍVEL

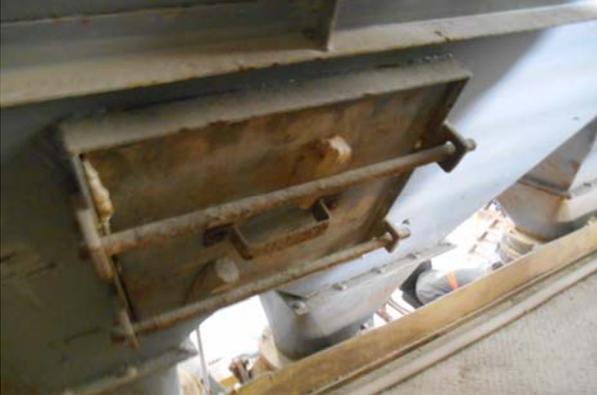
I-2	12.17 "b"	Eletroduto rompido e com condutor exposto com risco de rompimento mecânico ou por contato abrasivo.
	I-4	12.38	Atuador está sem proteção.
	-	12.42 "c"	Portão de acesso ao equipamento não possui dispositivo de intertravamento ou bloqueio de segurança.
	I-3	12.49 "i"	Proteção do rotor do motor está quebrada, permitindo acesso à zona de perigo do equipamento.
	I-3	12.71	Vão entre o rodapé e o travessão superior do guarda corpo do equipamento não possui proteção integral.
	I-2	12.78	Componentes pressurizados encontram-se desprotegidos causando risco de acidentes.
	I-2	12.116 12.117 12.119 12.119.1	Falta sinalização sobre os riscos existentes na operação do equipamento.

Estimativa e avaliação do risco:			
Probabilidade da Exposição:	2	Frequência de Exposição:	2,5
Grau de Severidade:	2	Número de Pessoas Expostas ao Risco:	2
Hazard Rating Number - HRN (PExFExGSxNP)	20	Classificação do Risco:	BAIXO, PORÉM SIGNIFICATIVO
Categoria de Segurança NBR-14153:1998	1	Infrações NR-28:	() I-1 (X) I-2 (X) I-3 (X) I-4

Estimativa e avaliação do risco após recomendações de segurança:			
Probabilidade da Exposição:	0,033	Frequência de Exposição:	2,5
Grau de Severidade:	2	Número de Pessoas Expostas ao Risco:	2
Hazard Rating Number - HRN (PExFExGSxNP)	0,33	Classificação do Risco:	DESPREZÍVEL

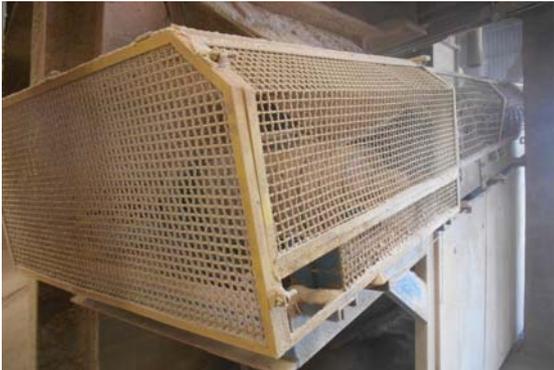
I-4	12.38	Mancal do redutor está desprotegido.
	I-3	12.49 "i"	Proteção da transmissão possui abertura lateral que permite acesso à zona de perigo do equipamento.
	I-4	12.56	Equipamento não possui redutivo de parada de emergência conforme recomendação do item desta norma
	I-3	12.70 "e"	Guarda corpo não possui rodapé conforme a Norma.
	I-2	12.76.1 "a"	Gaiola de proteção não está com espaçamento adequado entre as barras verticais.
	I-2	12.76.1 "b"	Vão entre arcos da gaiola de proteção não está conforme Norma.
	I-2	12.76 "j"	Barras horizontais da escada não possuem meios para prevenir deslizamento.
	I-4	12.85	Proteção do TC está permitindo acesso à correia.
	I-3	12.92 "a", "b"	Equipamento não possui dispositivo de proteção de desalinhamento e de indicação de sobrecarga
	I-2	12.116 12.117 12.119 12.119.1	Falta sinalização sobre os riscos existentes na operação do equipamento.

Estimativa e avaliação do risco:			
Probabilidade da Exposição:	2	Frequência de Exposição:	2,5
Grau de Severidade:	4	Número de Pessoas Expostas ao Risco:	2
Hazard Rating Number - HRN (PEXFEeGSxNP)	40	Classificação do Risco:	BAIXO, PORÉM SIGNIFICATIVO
Categoria de Segurança NBR-14153:1998	1	Infrações NR-28:	() I-1 (X) I-2 (X) I-3 (X) I-4

Estimativa e avaliação do risco após recomendações de segurança:			
Probabilidade da Exposição:	0,033	Frequência de Exposição:	2,5
Grau de Severidade:	4	Número de Pessoas Expostas ao Risco:	2
Hazard Rating Number - HRN (PEXFEeGSxNP)	0,66	Classificação do Risco:	DESPREZÍVEL

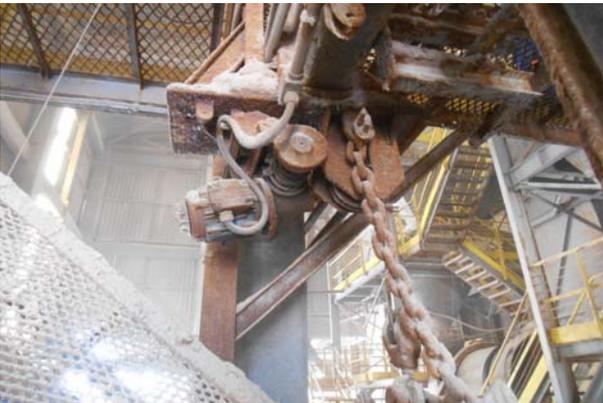
Situação Atual:		
	Infração	Subitem	Descrição
	I-2	12.18 "b"	Quadro não possui identificação e Sinalização do circuito alimentador e equipamento
	I-4	12.38	Atuadores estão sem proteção.
	I-4	12.56	Equipamento não possui dispositivo de parada de emergência conforme recomendação do item desta norma
	I-3	12.93.1	Não há demarcação de área exclusiva de circulação de cargas suspensas.
	I-2	12.95 "c"	Falta identificação e sinalização distinguíveis entre si nos comandos do equipamento.
I-2	12.116 12.117 12.119 12.119.1	Falta sinalização sobre os riscos existentes na operação do equipamento.

Estimativa e avaliação do risco:			
Probabilidade da Exposição:	2	Frequência de Exposição:	2,5
Grau de Severidade:	4	Número de Pessoas Expostas ao Risco	2
Hazard Rating Number - HRN (PExFExGSxNP)	40	Classificação do Risco:	BAIXO, PORÉM SIGNIFICATIVO
Categoria de Segurança NBR-14153:1998	1	Infrações NR-28:	() I-1 (X) I-2 (X) I-3 (X) I-4

Estimativa e avaliação do risco após recomendações de segurança:			
Probabilidade da Exposição:	0,033	Frequência de Exposição:	2,5
Grau de Severidade:	4	Número de Pessoas Expostas ao Risco:	2
Hazard Rating Number - HRN (PExFExGSxNP)	0,66	Classificação do Risco:	DESPREZÍVEL

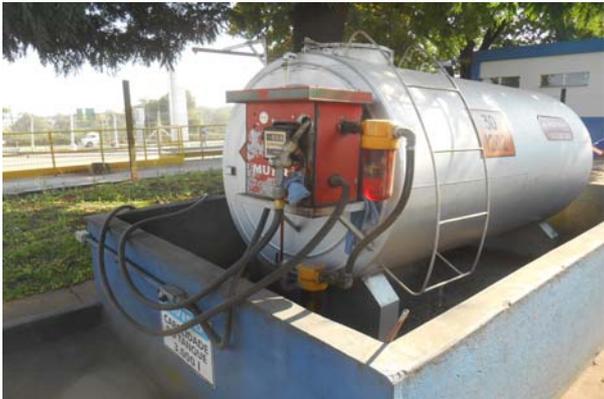
Situação Atual:		
	Infração	Subitem	Descrição
	I-3	12.70 "e"	Guarda corpo não possui rodapé conforme a Norma.
	I-2	12.78	Componentes pressurizados encontram-se desprotegidos causando risco de acidentes.
	I-2	12.95 "c"	Falta identificação e sinalização distinguíveis entre si nos comandos do equipamento.
	I-2	12.116 12.117 12.119 12.119.1	Falta sinalização sobre os riscos existentes na operação do equipamento.

Estimativa e avaliação do risco:			
Probabilidade da Exposição:	2	Frequência de Exposição:	1,5
Grau de Severidade:	4	Número de Pessoas Expostas ao Risco:	1
Hazard Rating Number - HRN (PExFExGSxNP)	12	Classificação do Risco:	BAIXO, PORÉM SIGNIFICATIVO
Categoria de Segurança NBR-14153:1998	1	Infrações NR-28:	() I-1 (X) I-2 (X) I-3 () I-4

Recomendações de segurança para redução do risco:	Referência Normativas:
<p>Necessário instalar rodapé com, no mínimo, 0,20 m de altura em relação ao piso no guarda corpo dos meios de acesso.</p> <p>Necessário proteger mangueiras, tubulações e demais componentes pressurizados de forma a não ocasionar acidentes de trabalho em caso de ruptura e vazamentos de fluidos.</p> <p>Necessário adotar para as máquinas e equipamentos comandos visíveis, acessíveis, sinalizados e distinguíveis entre si.</p> <p>Adequar sinalização sobre os riscos existentes na operação do equipamento.</p>	<p>NBR ISO 12.100:2013 NBR NM ISO 13.852:2003 NBR NM ISO 13.853:2003 NBR NM ISO 13.854:2003</p>

Estimativa e avaliação do risco após recomendações de segurança:			
Probabilidade da Exposição:	0,033	Frequência de Exposição:	1,5
Grau de Severidade:	4	Número de Pessoas Expostas ao Risco:	1
Hazard Rating Number - HRN (PExFExGSxNP)	0,198	Classificação do Risco:	DESPREZÍVEL

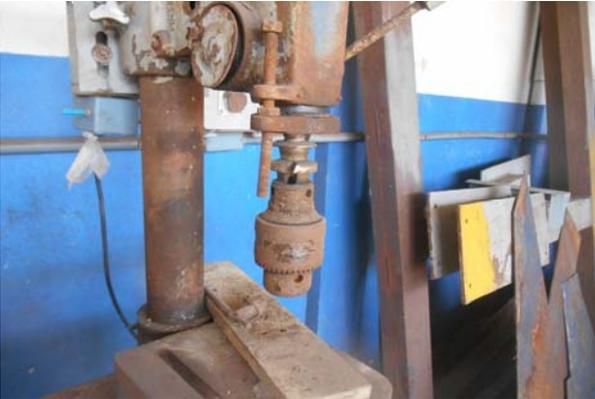
Situação Atual:		
	Infração	Subitem	Descrição
	I-4	12.38	Região da broca não possui proteção adequada.
	-	12.42 "b"	Equipamento não possui tampa de proteção com dispositivo de segurança.
	I-4	12.56	Equipamento não possui dispositivo de parada de emergência para acionamento em situações de riscos e acidentes.
	I-2	12.116 12.117 12.119 12.119.1	Falta sinalização sobre os riscos existentes na operação do equipamento.

Estimativa e avaliação do risco:			
Probabilidade da Exposição:	2	Frequência de Exposição:	2,5
Grau de Severidade:	4	Número de Pessoas Expostas ao Risco:	1
Hazard Rating Number - HRN (PExFExGSxNP)	20	Classificação do Risco:	BAIXO, PORÉM SIGNIFICATIVO
Categoria de Segurança NBR-14153:1998	1	Infrações NR-28:	() I-1 (X) I-2 () I-3 (X) I-4
